Dokumentace restaurátorského průzkumu a zásahu

Restaurování a rekonstrukce sgrafitové výzdoby na
komínech č. 1 a 2 zámku Doudleby nad Orlicí

Restaurovali a rekonstrukci provedli: Adéla Beránková, Radka Fialová, Anastasia Koledova,
Simona Kubasová, Eliška Matoušková, Juliána Tkáčová, Tímea Törökóvá
Odborný pedagogický dozor: Daniela Jakubů, Jan Vojtěchovský, Zuzana Wichterlová

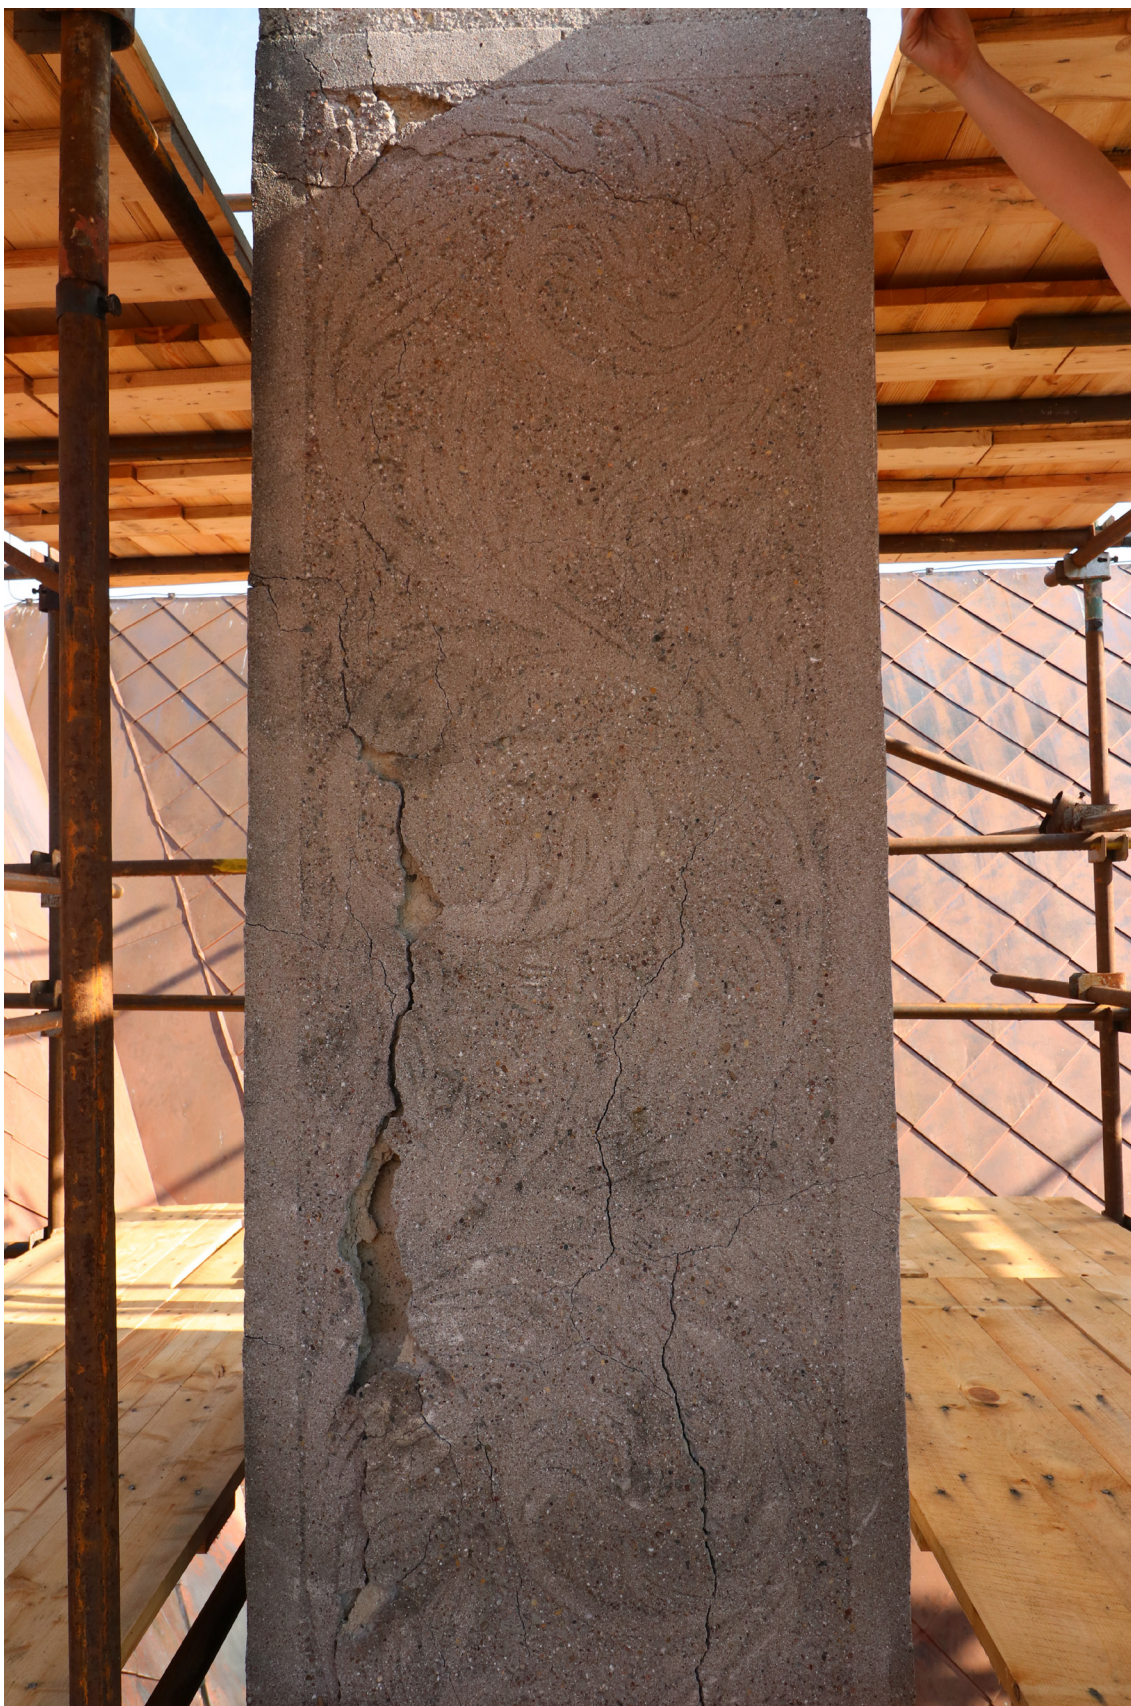
Obr. 21: Středová část komínu č. 2, jižní strana. Stav před restaurováním.

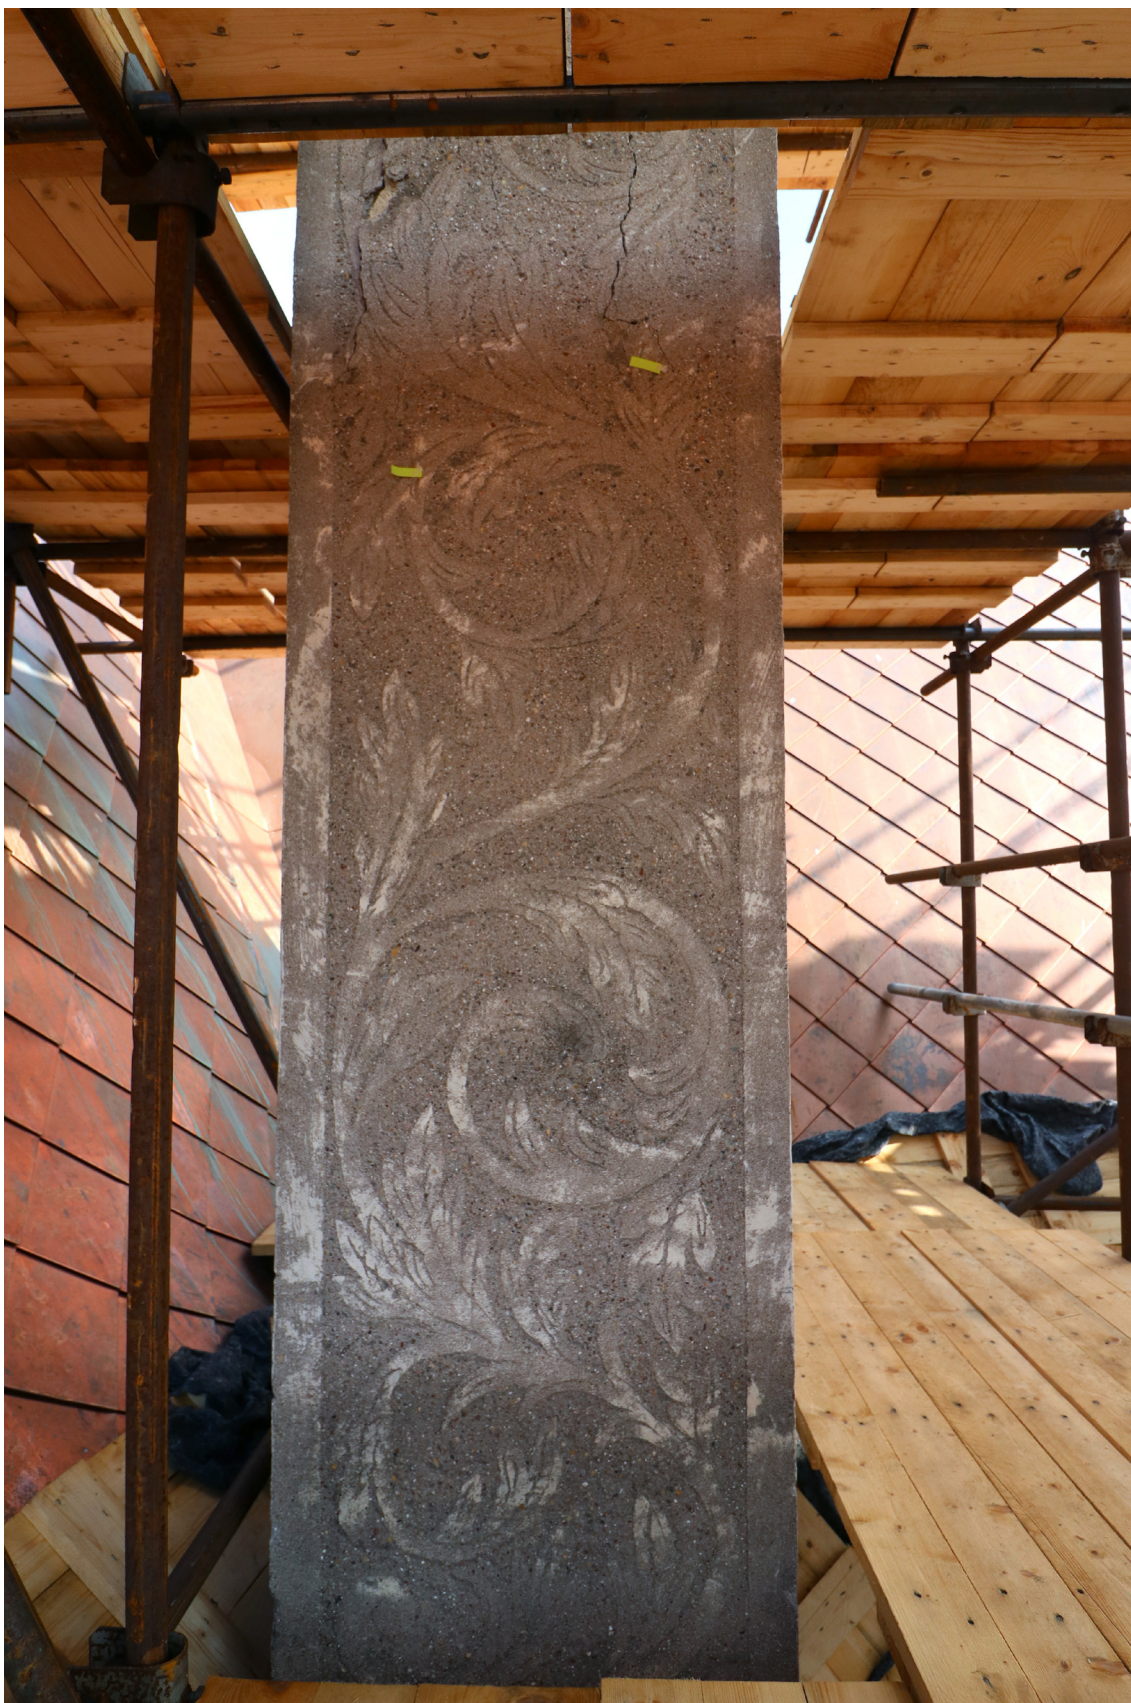
Obr. 22: Dolní středová část komínu č. 2, jižní strana. Stav před restaurováním.

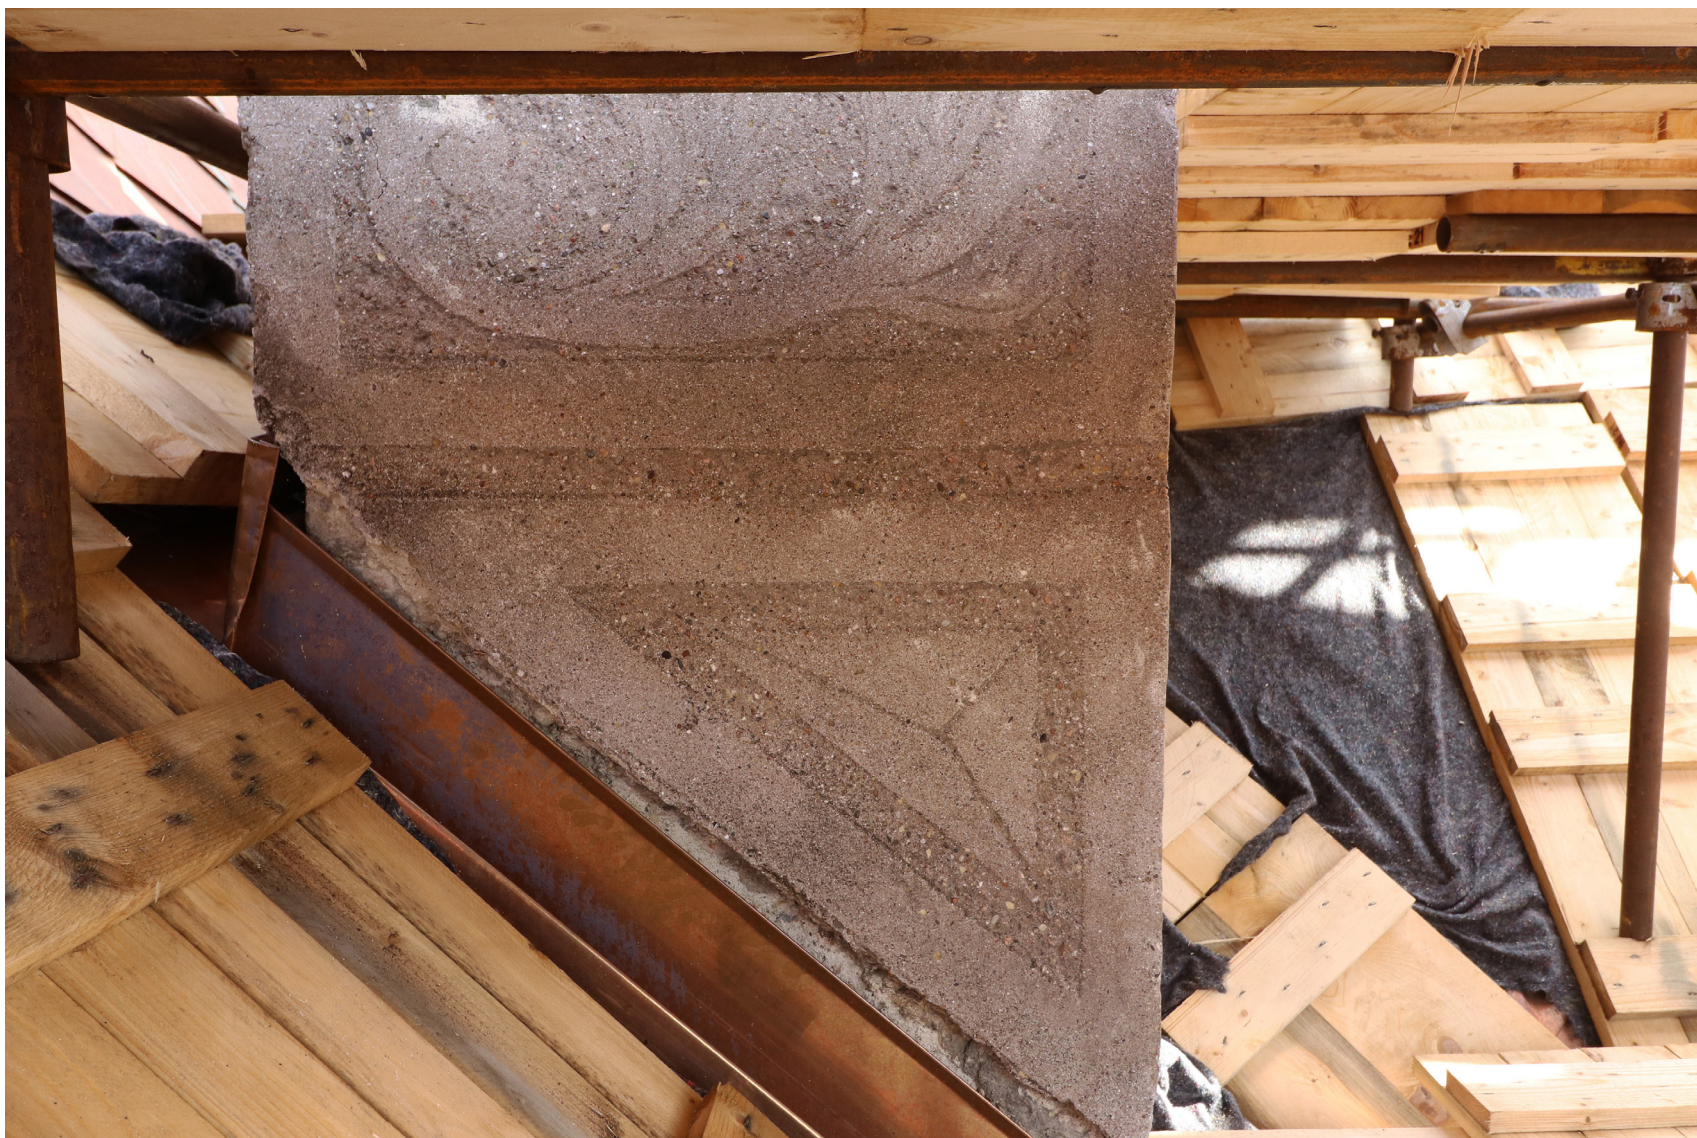
Obr. 23: P a t a
komínu č. 2, jižní
strana. Stav před
restaurováním.

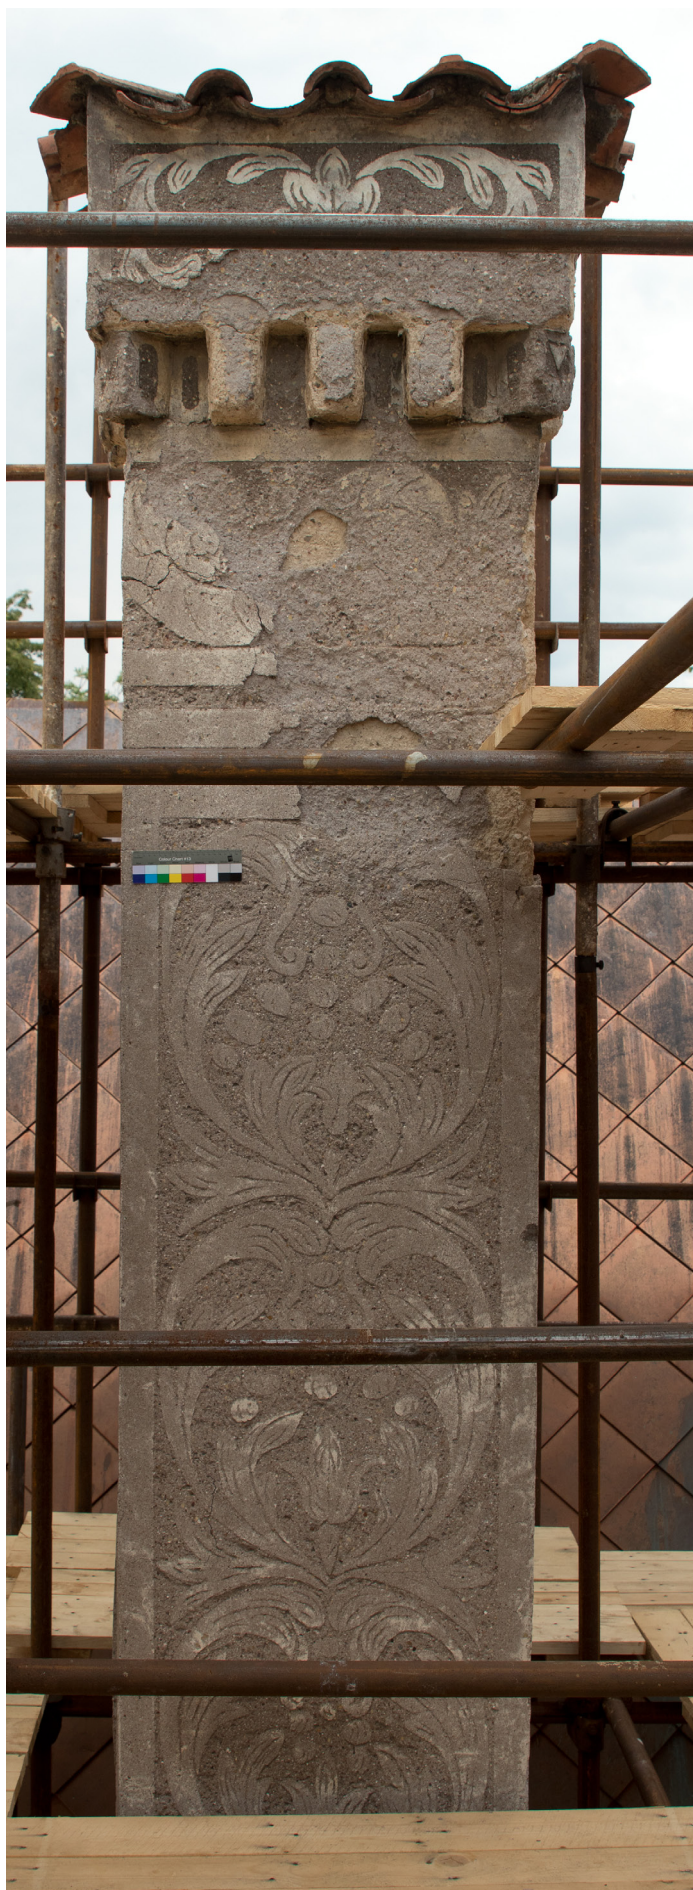
Obr. 24: Horní polovina komínu č. 2, východní strana. Stav před restaurováním.

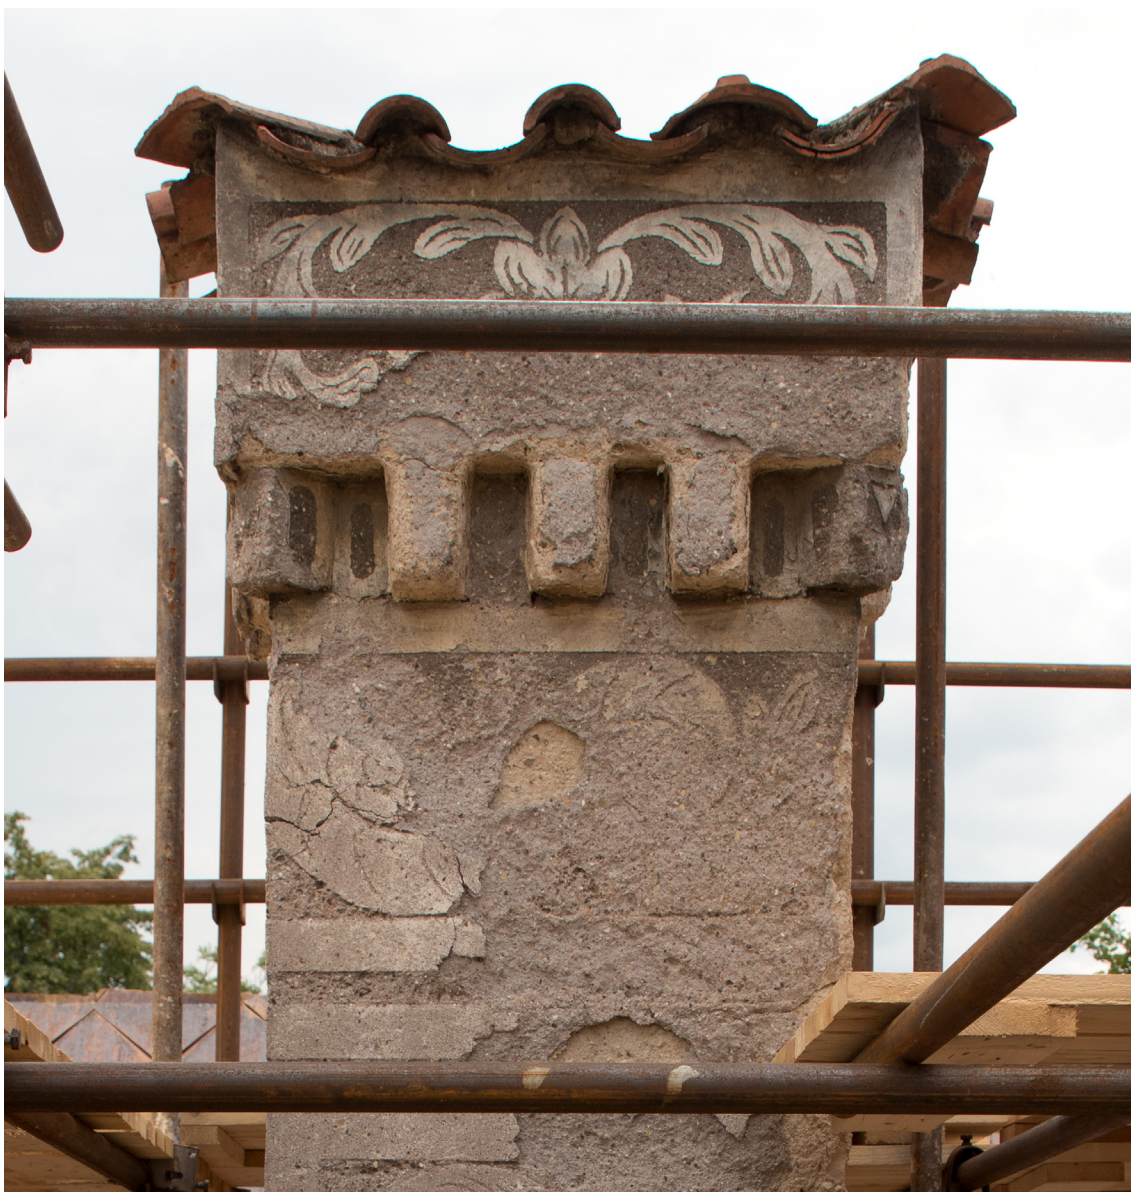
Obr. 25: Horní část komínu č. 2, východní strana. Stav před restaurováním.

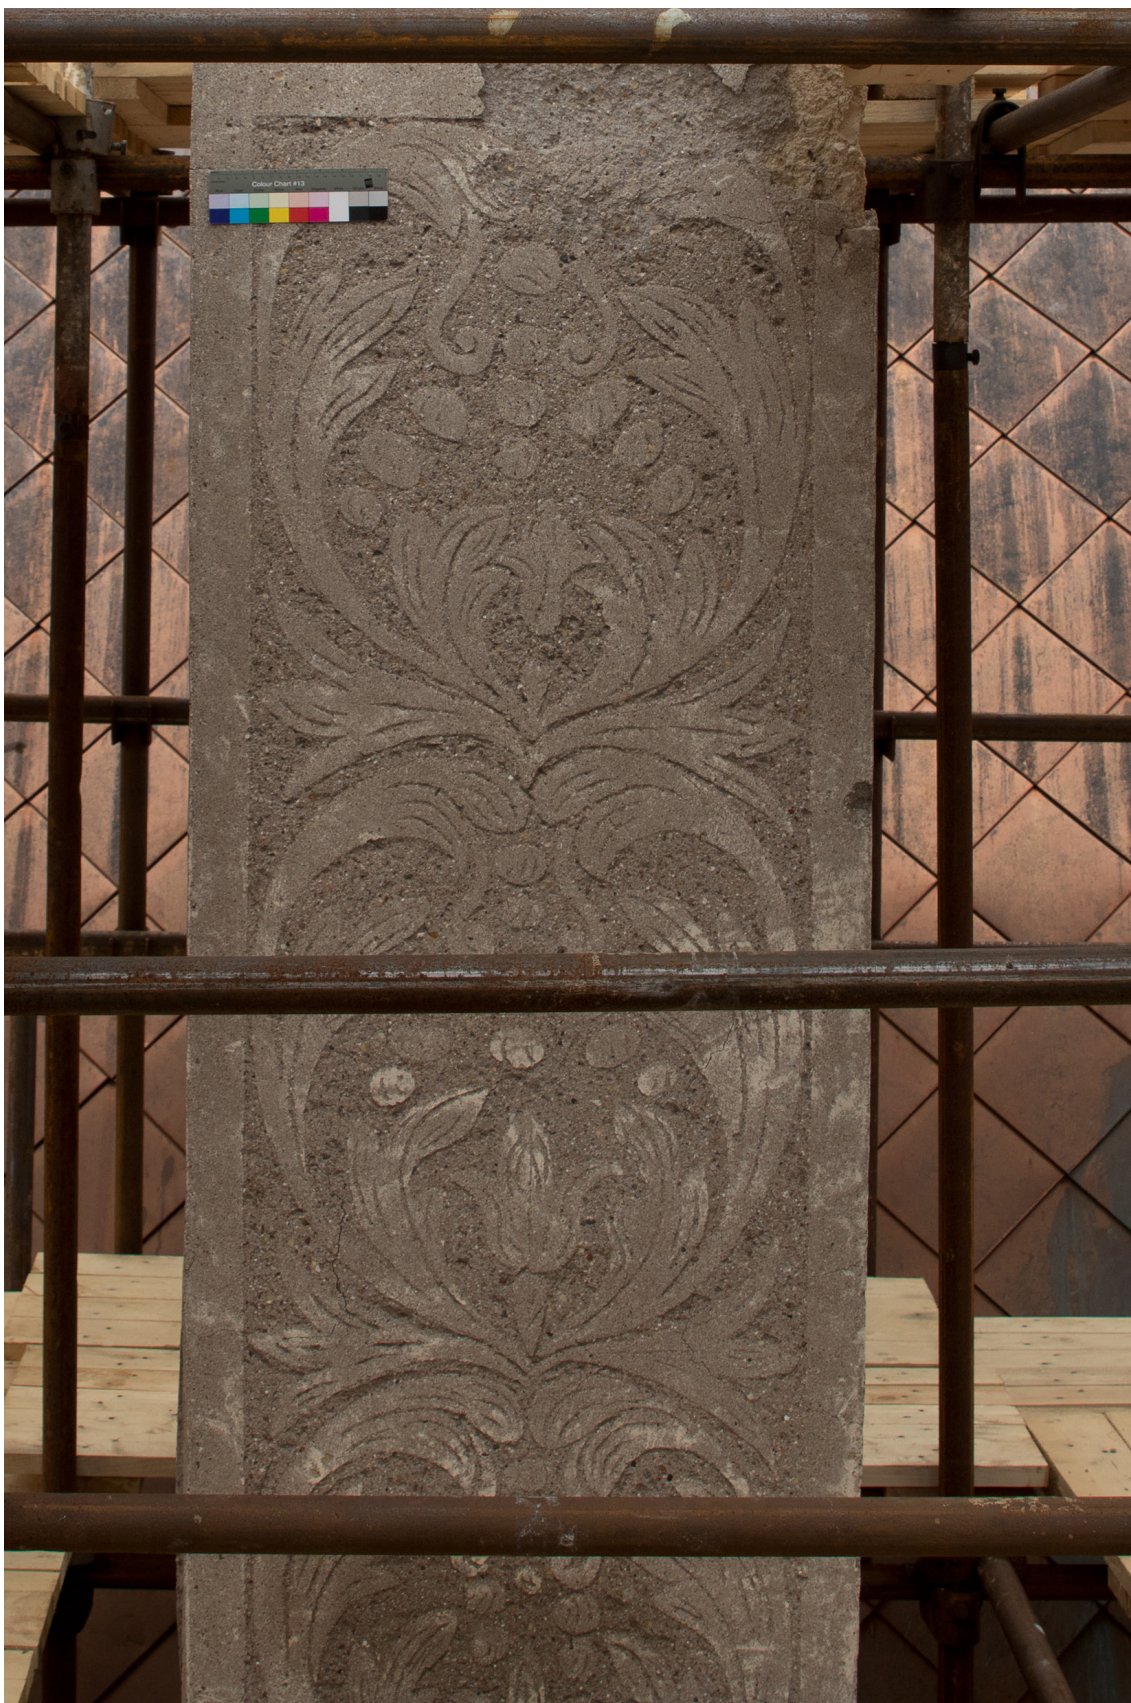
Obr. 26: Horní část komínu č. 2, východní strana. Stav před restaurováním.

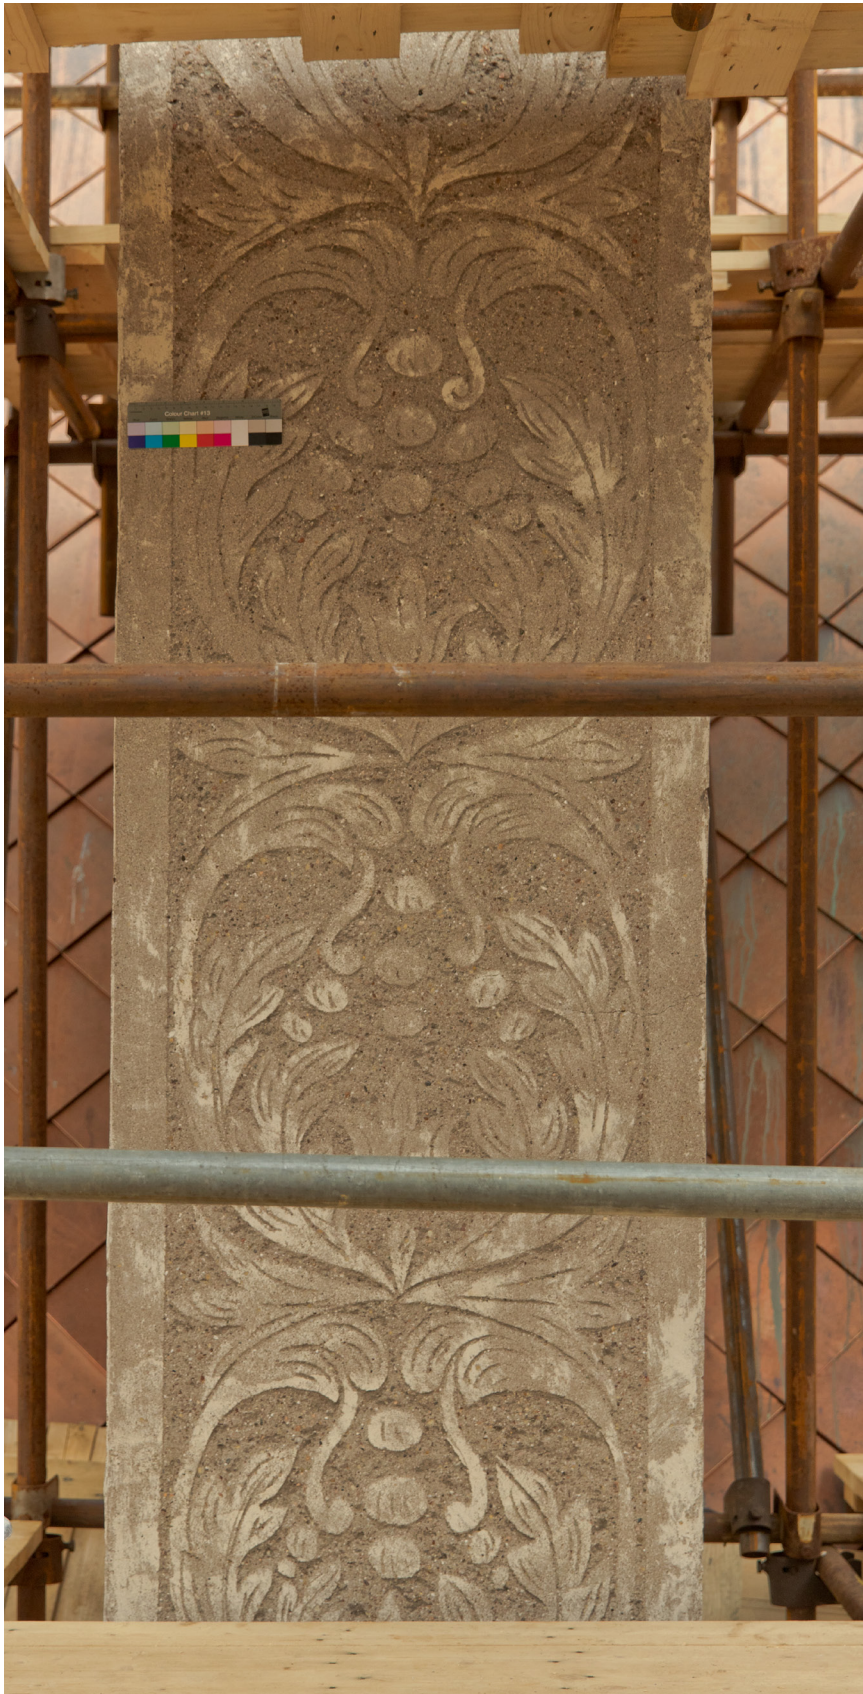
Obr. 27: Dolní část komínu č. 2, východní strana, stav před restaurováním.

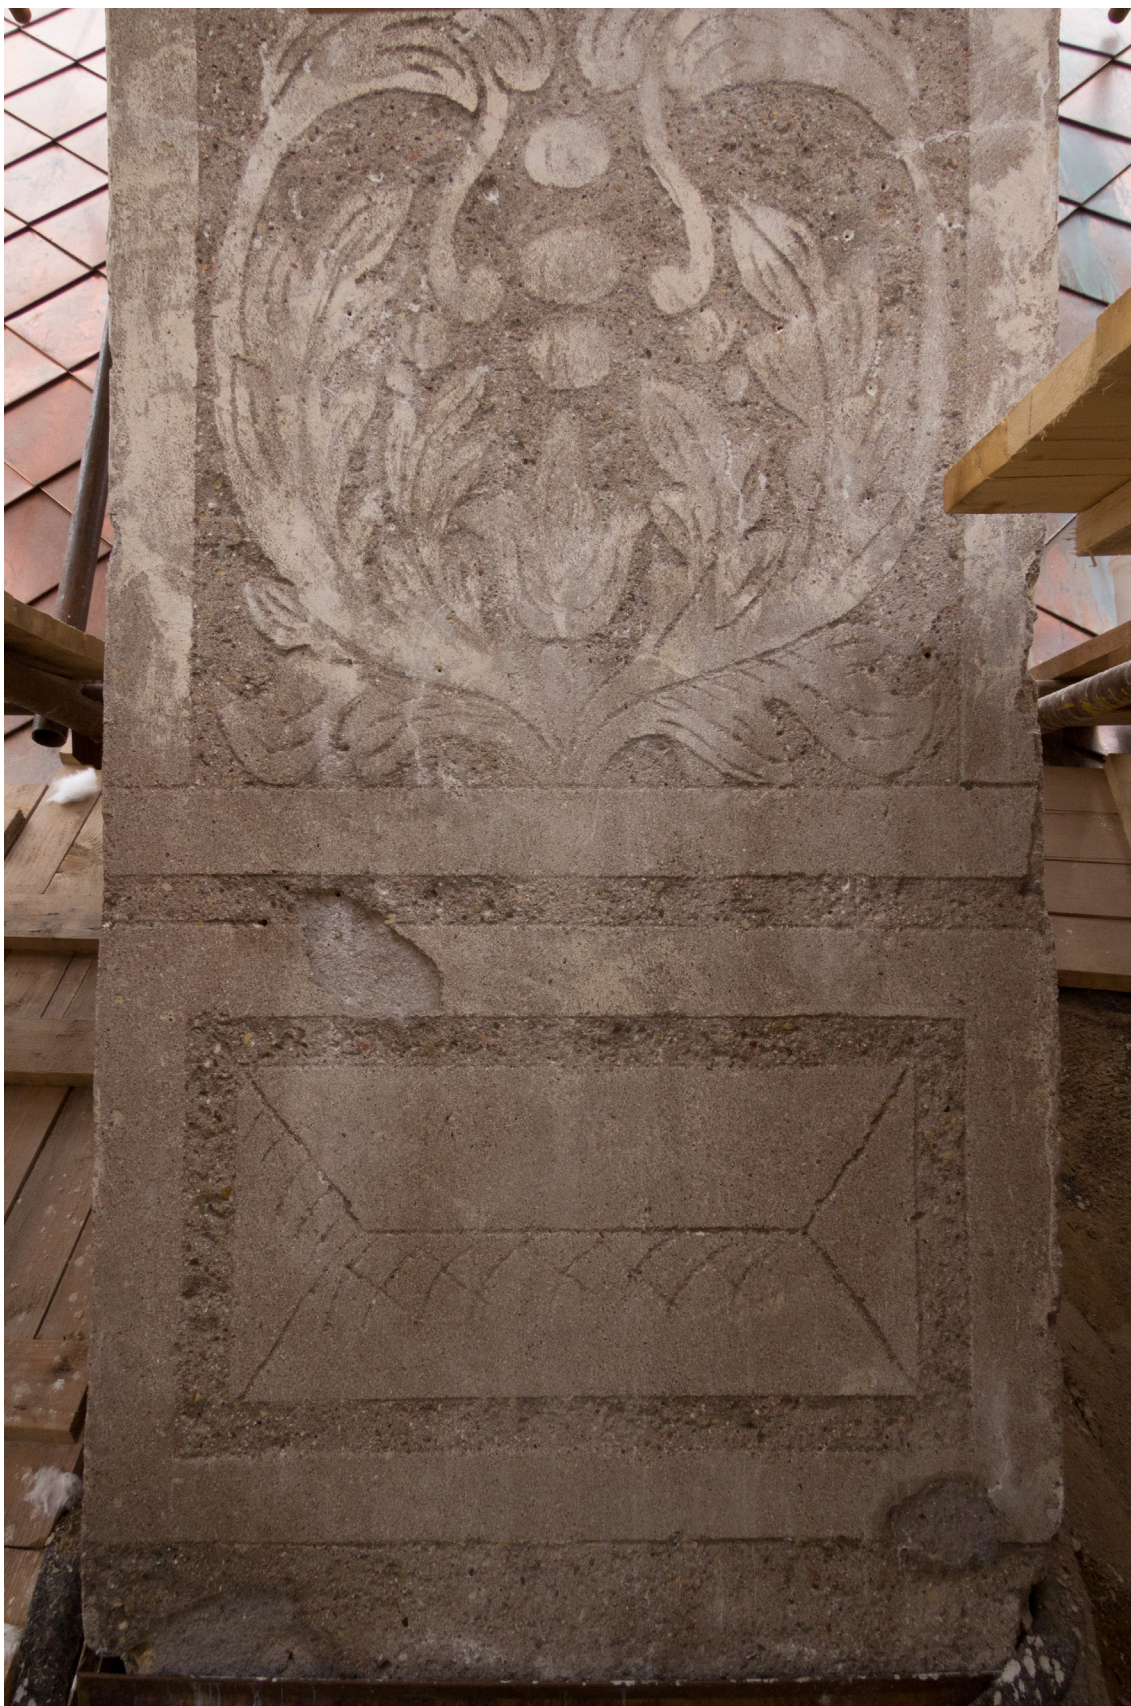
Obr. 28: Pata komínu č. 2, východní strana. Stav před restaurováním.

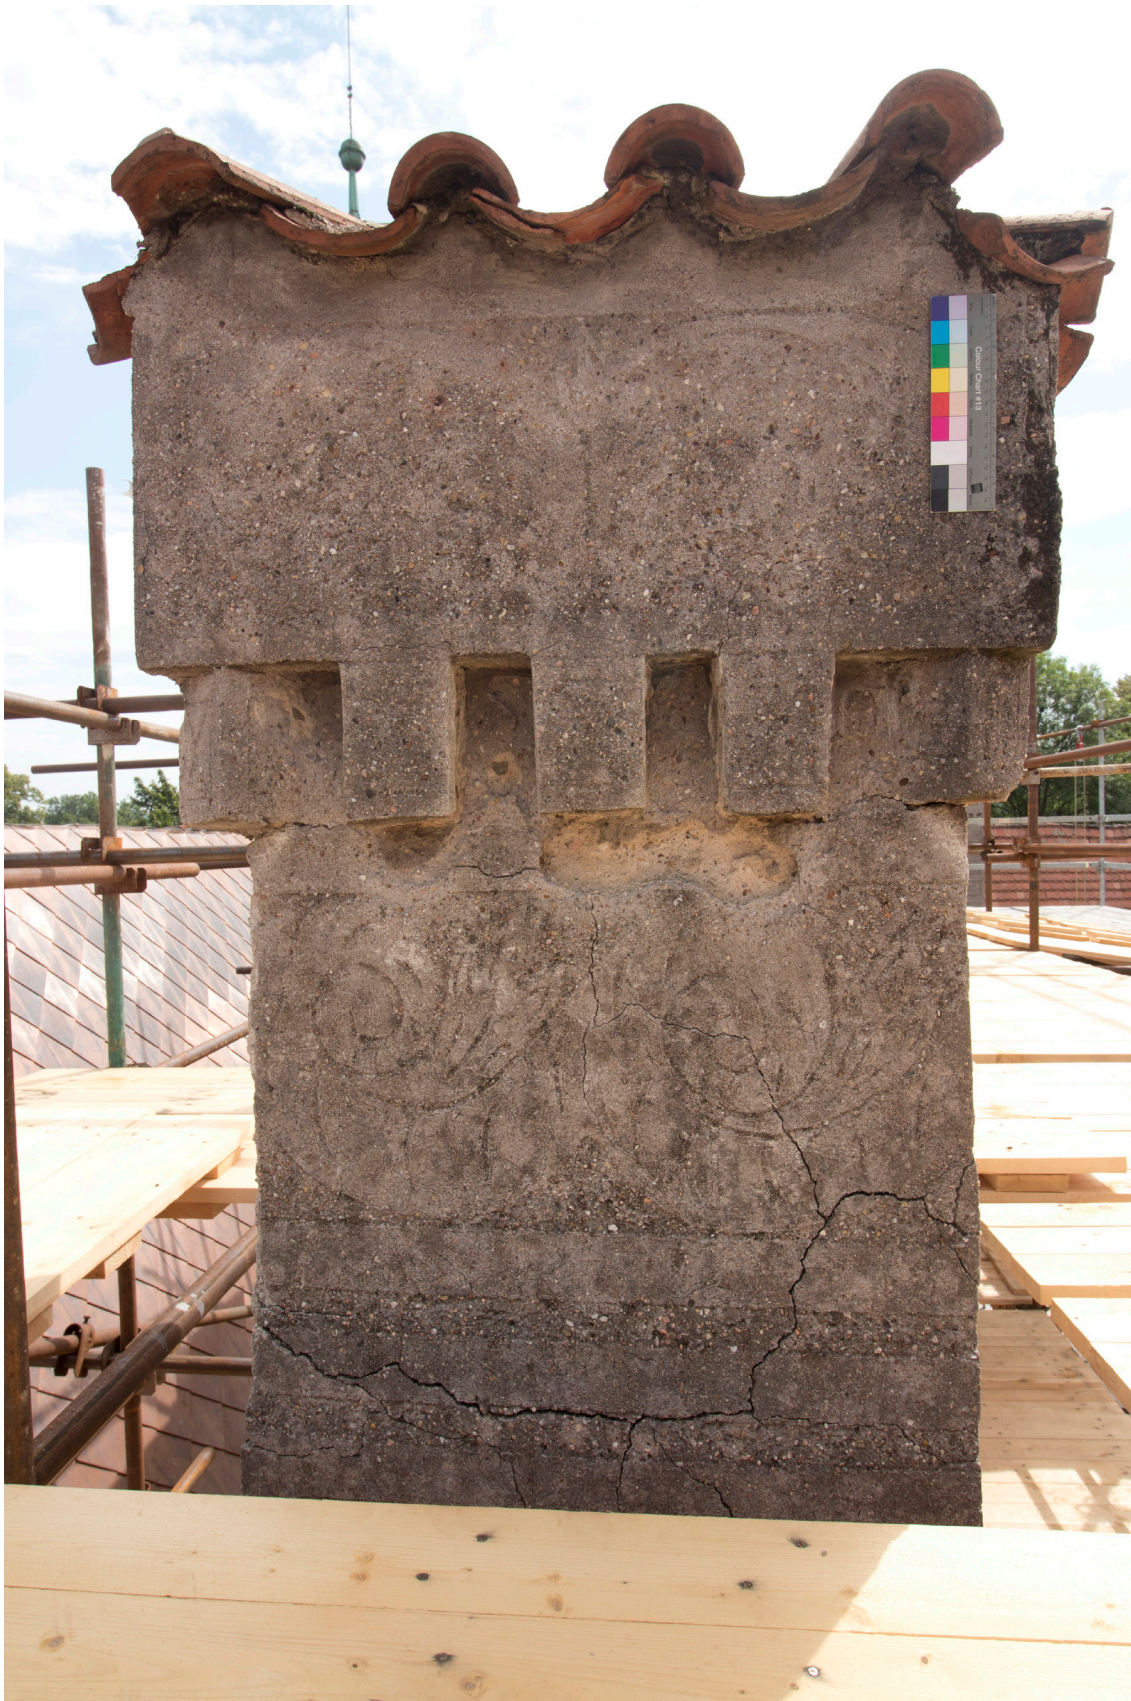
Obr. 29: Horní část komínu č. 2, západní strana. Stav před restaurováním.

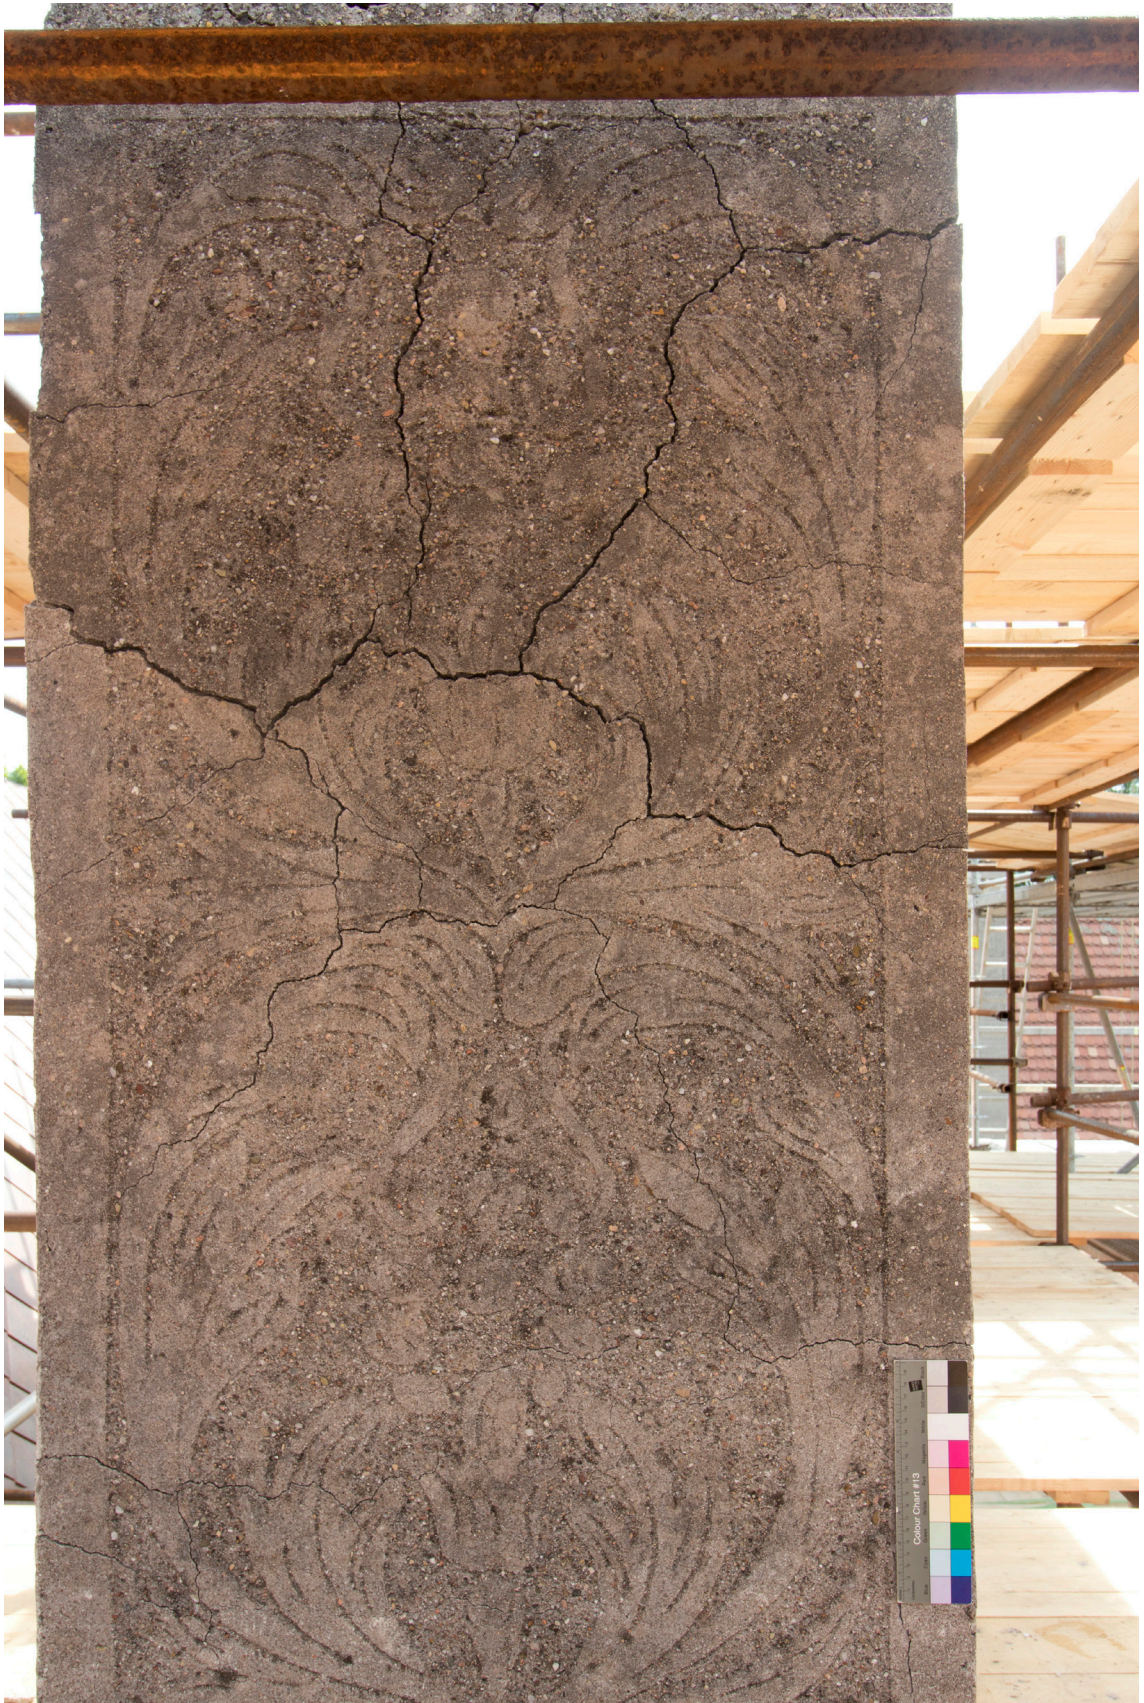
Obr. 30: Horní část komínu č. 2, západní strana. Stav před restaurováním.

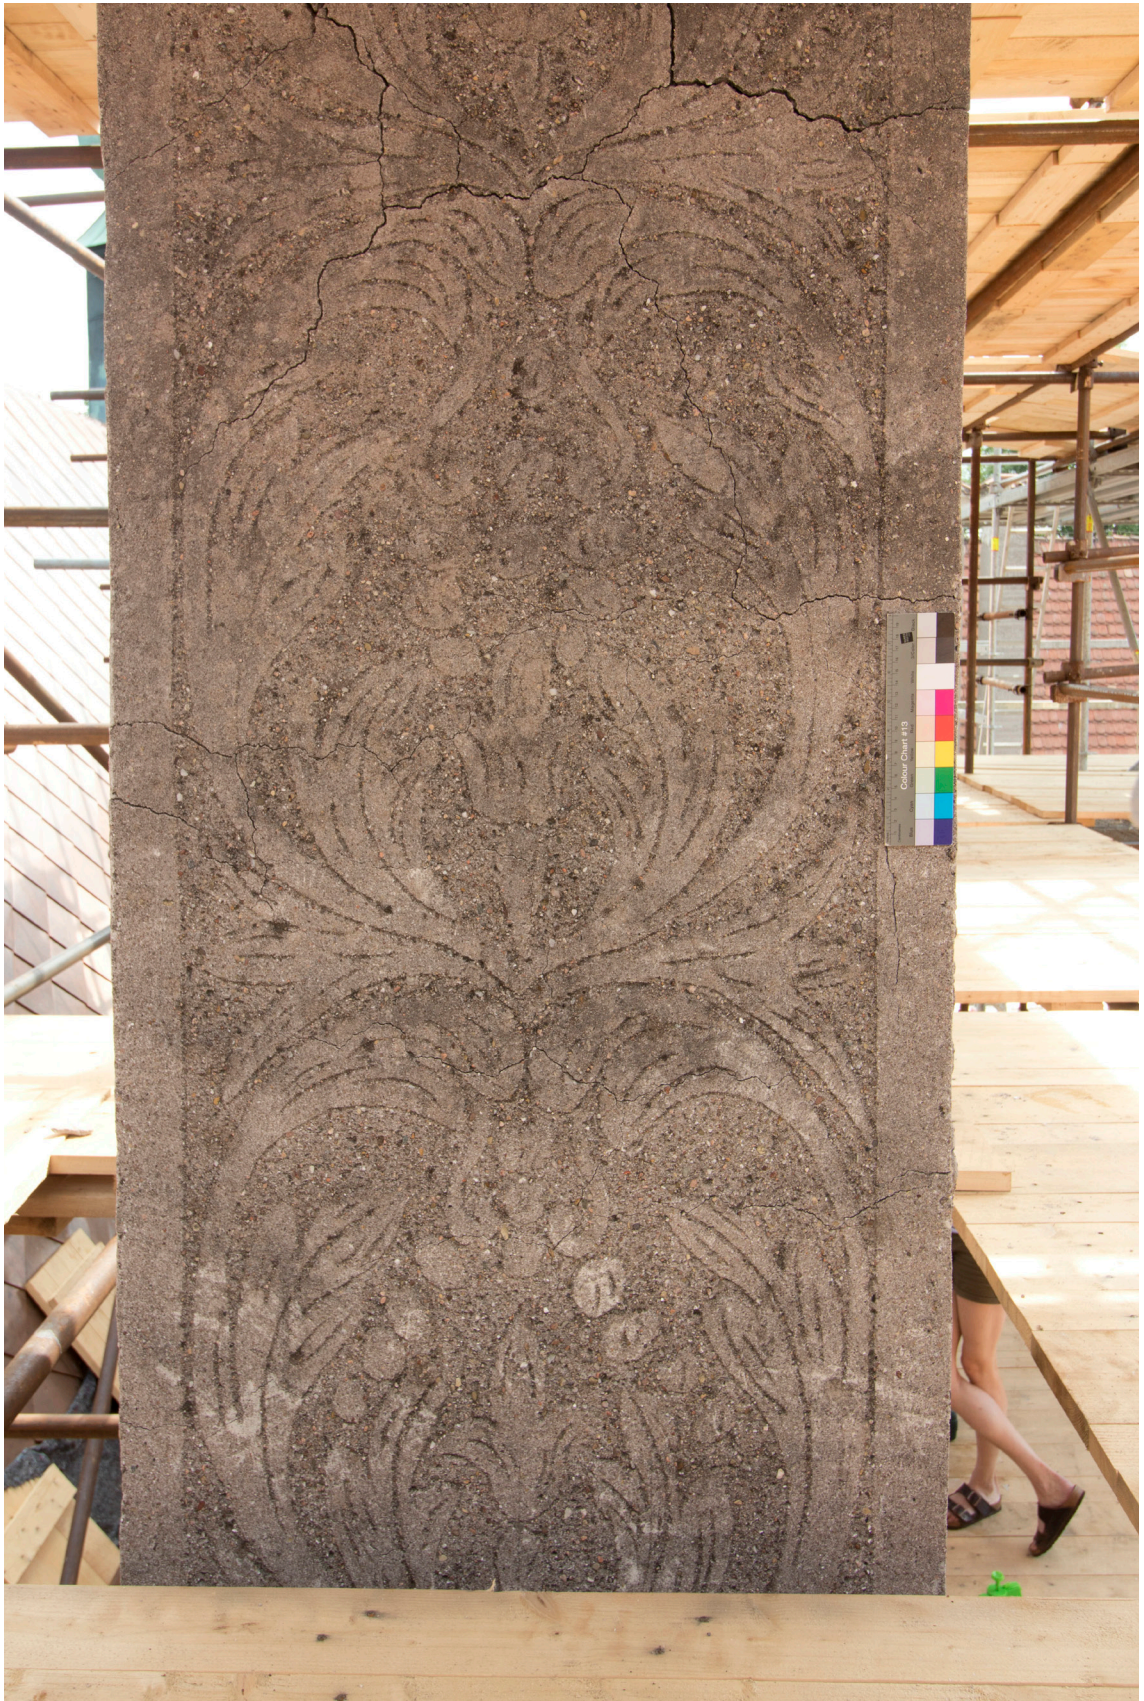
Obr. 31: Středová část komínu č. 2, západní strana. Stav před restaurováním.

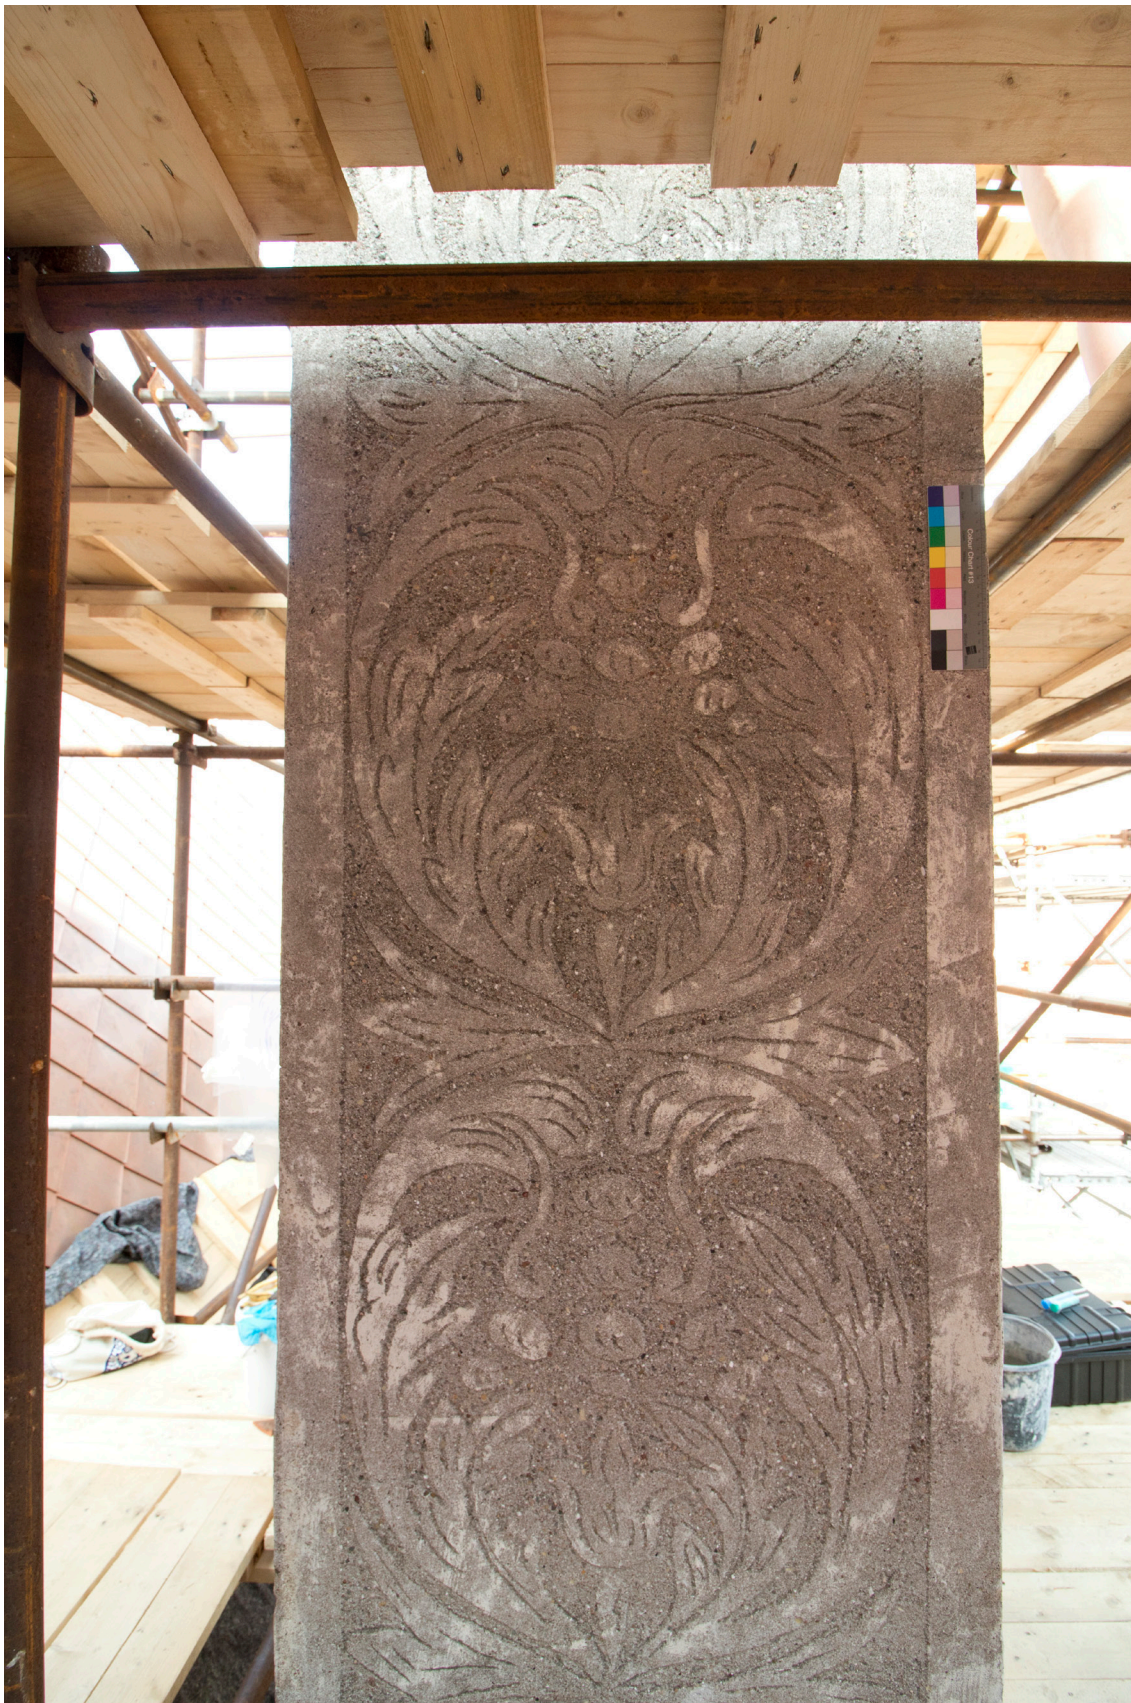
Obr. 32: Dolní část komínu č. 2, západní strana. Stav před restaurováním.
