Dokumentace restaurátorského průzkumu a zásahu

Restaurování a rekonstrukce sgrafitové výzdoby na
komínech č. 1 a 2 zámku Doudleby nad Orlicí

Restaurovali a rekonstrukci provedli: Adéla Beránková, Radka Fialová, Anastasia Koledova,
Simona Kubasová, Eliška Matoušková, Juliána Tkáčová, Tímea Törökóvá
Odborný pedagogický dozor: Daniela Jakubů, Jan Vojtěchovský, Zuzana Wichterlová

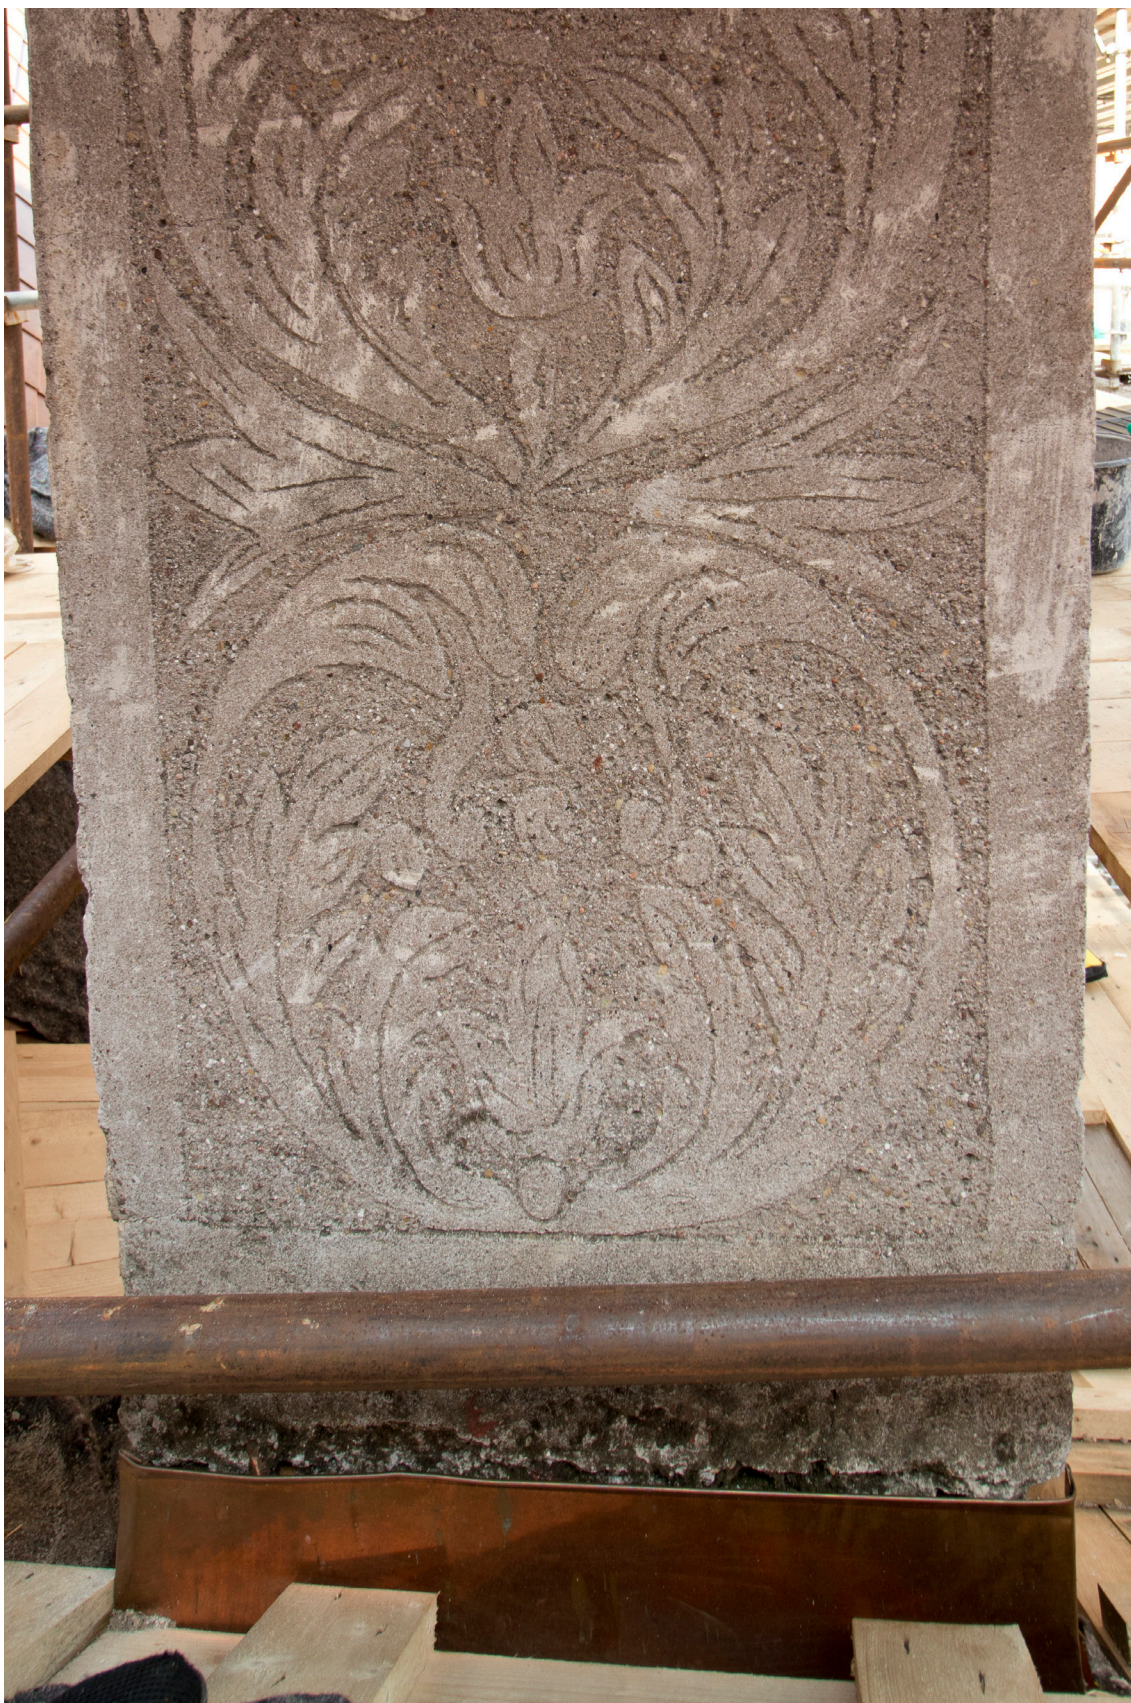
Obr. 33: Dolní část komínu č. 2, západní strana. Stav před restaurováním.

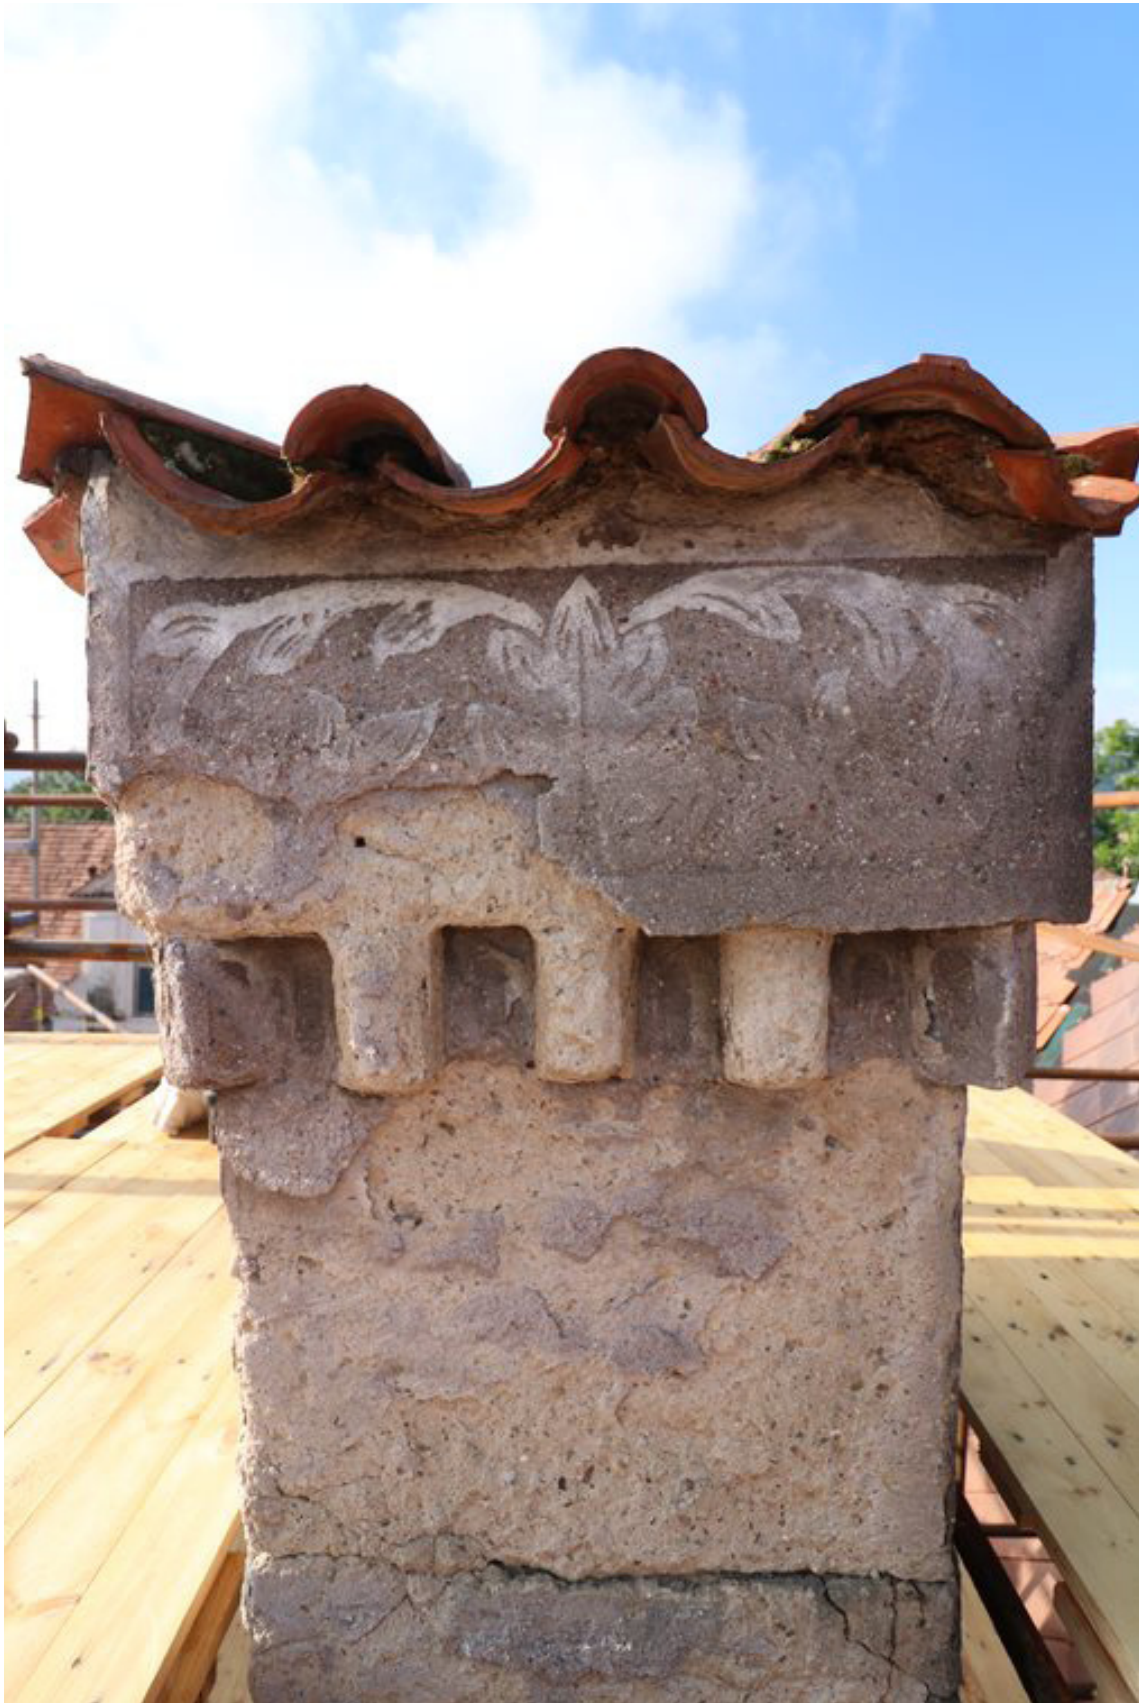
Obr. 34: Horní část komínu č. 2, severní strana. Stav před restaurováním.

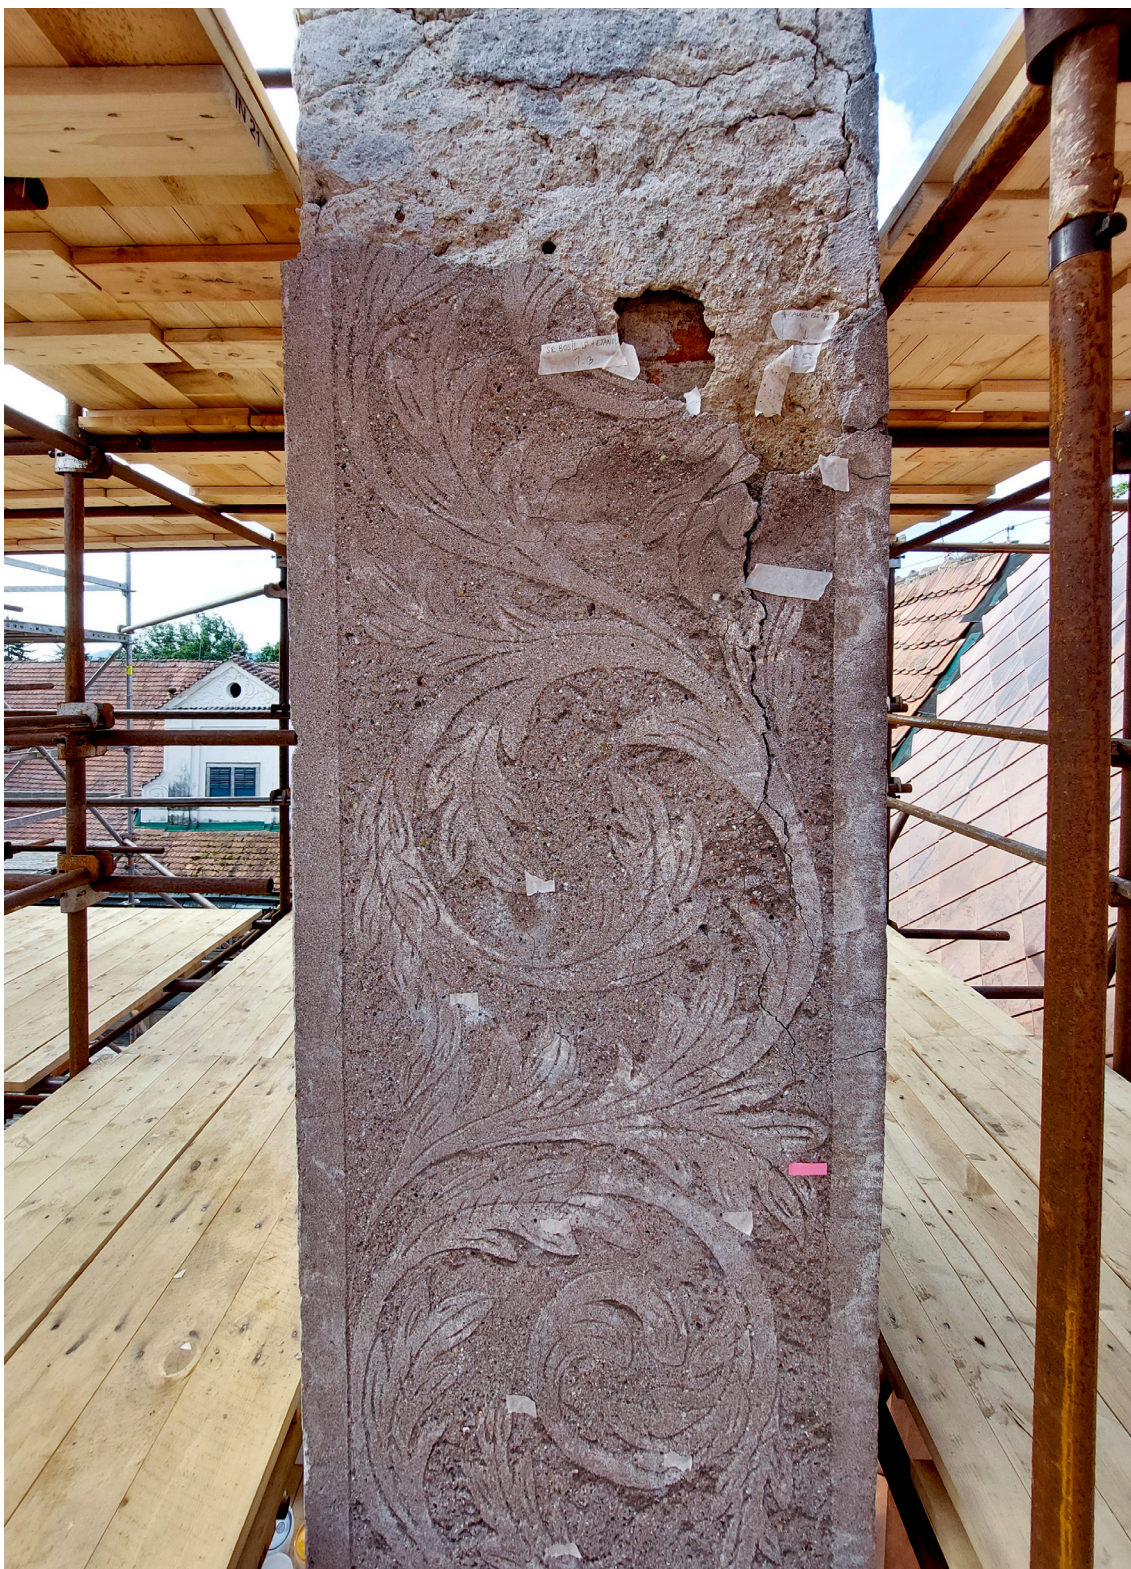
Obr. 35: Střední část komínu č. 2, severní strana. Stav před restaurováním.

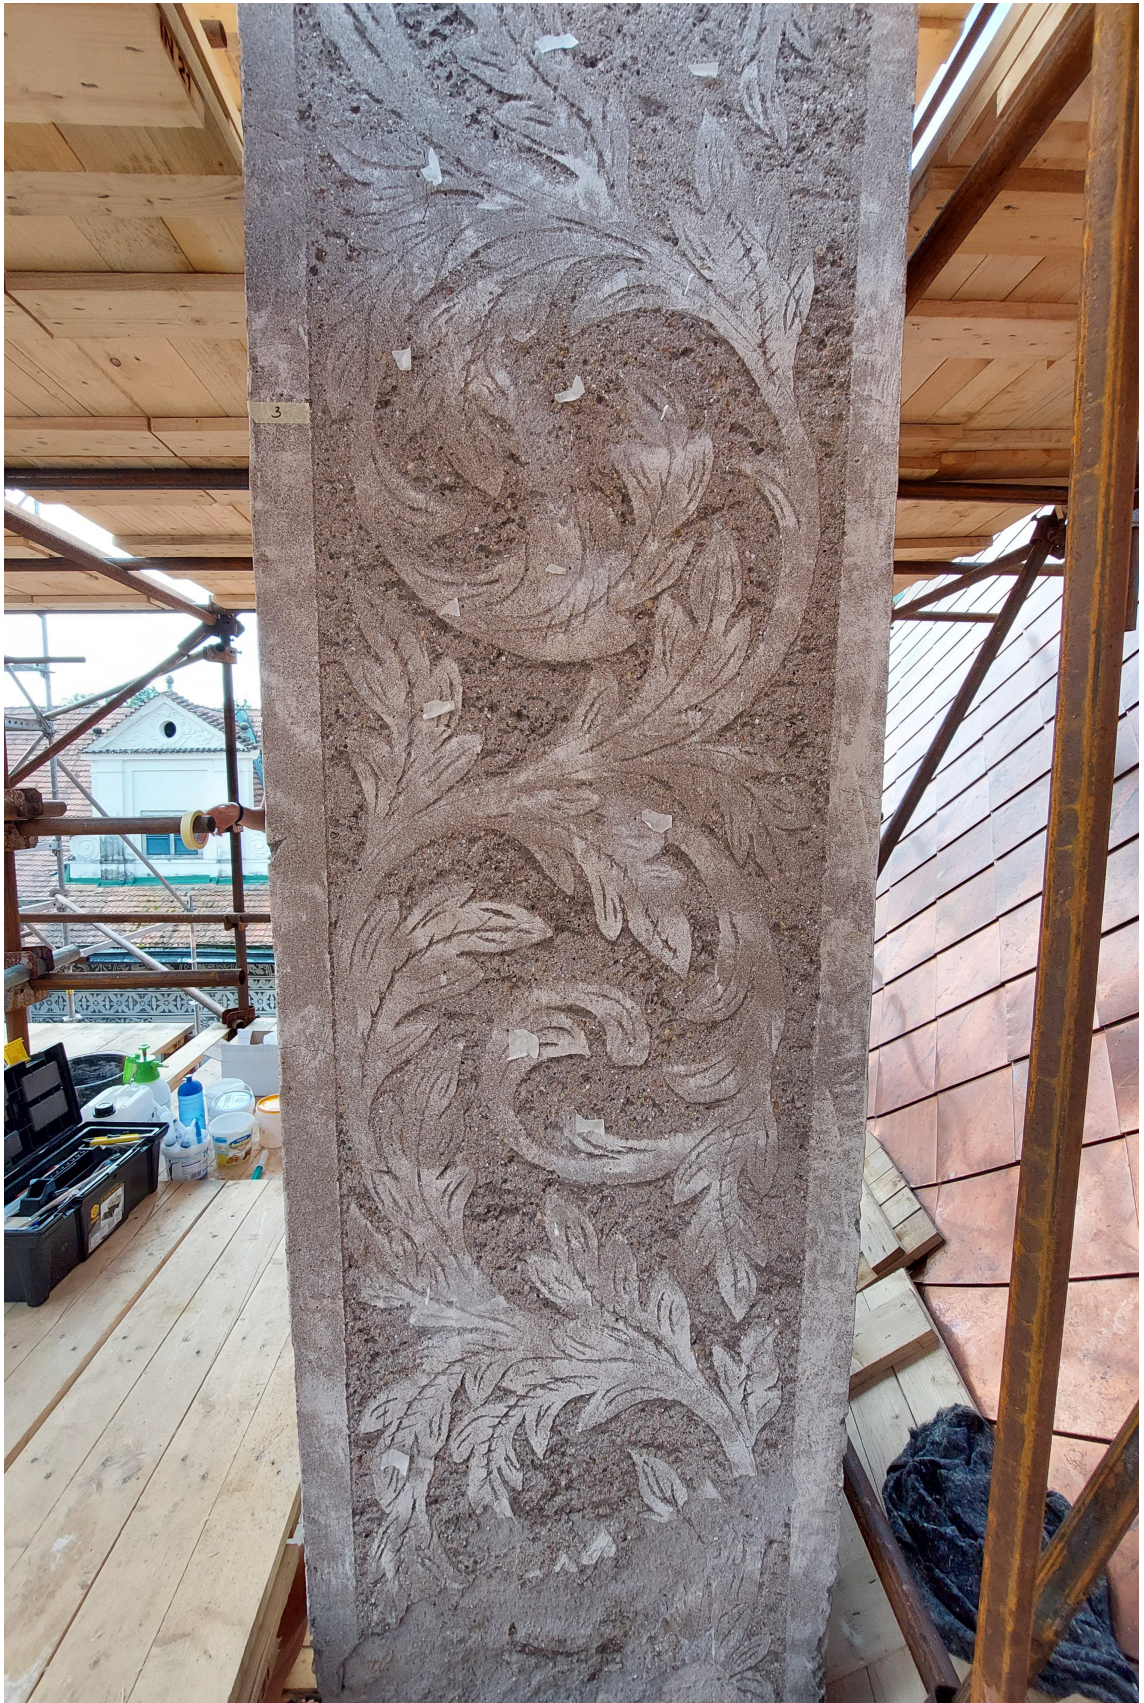
Obr. 36: Dolní část komínu č. 2, severní strana. Stav před restaurováním.

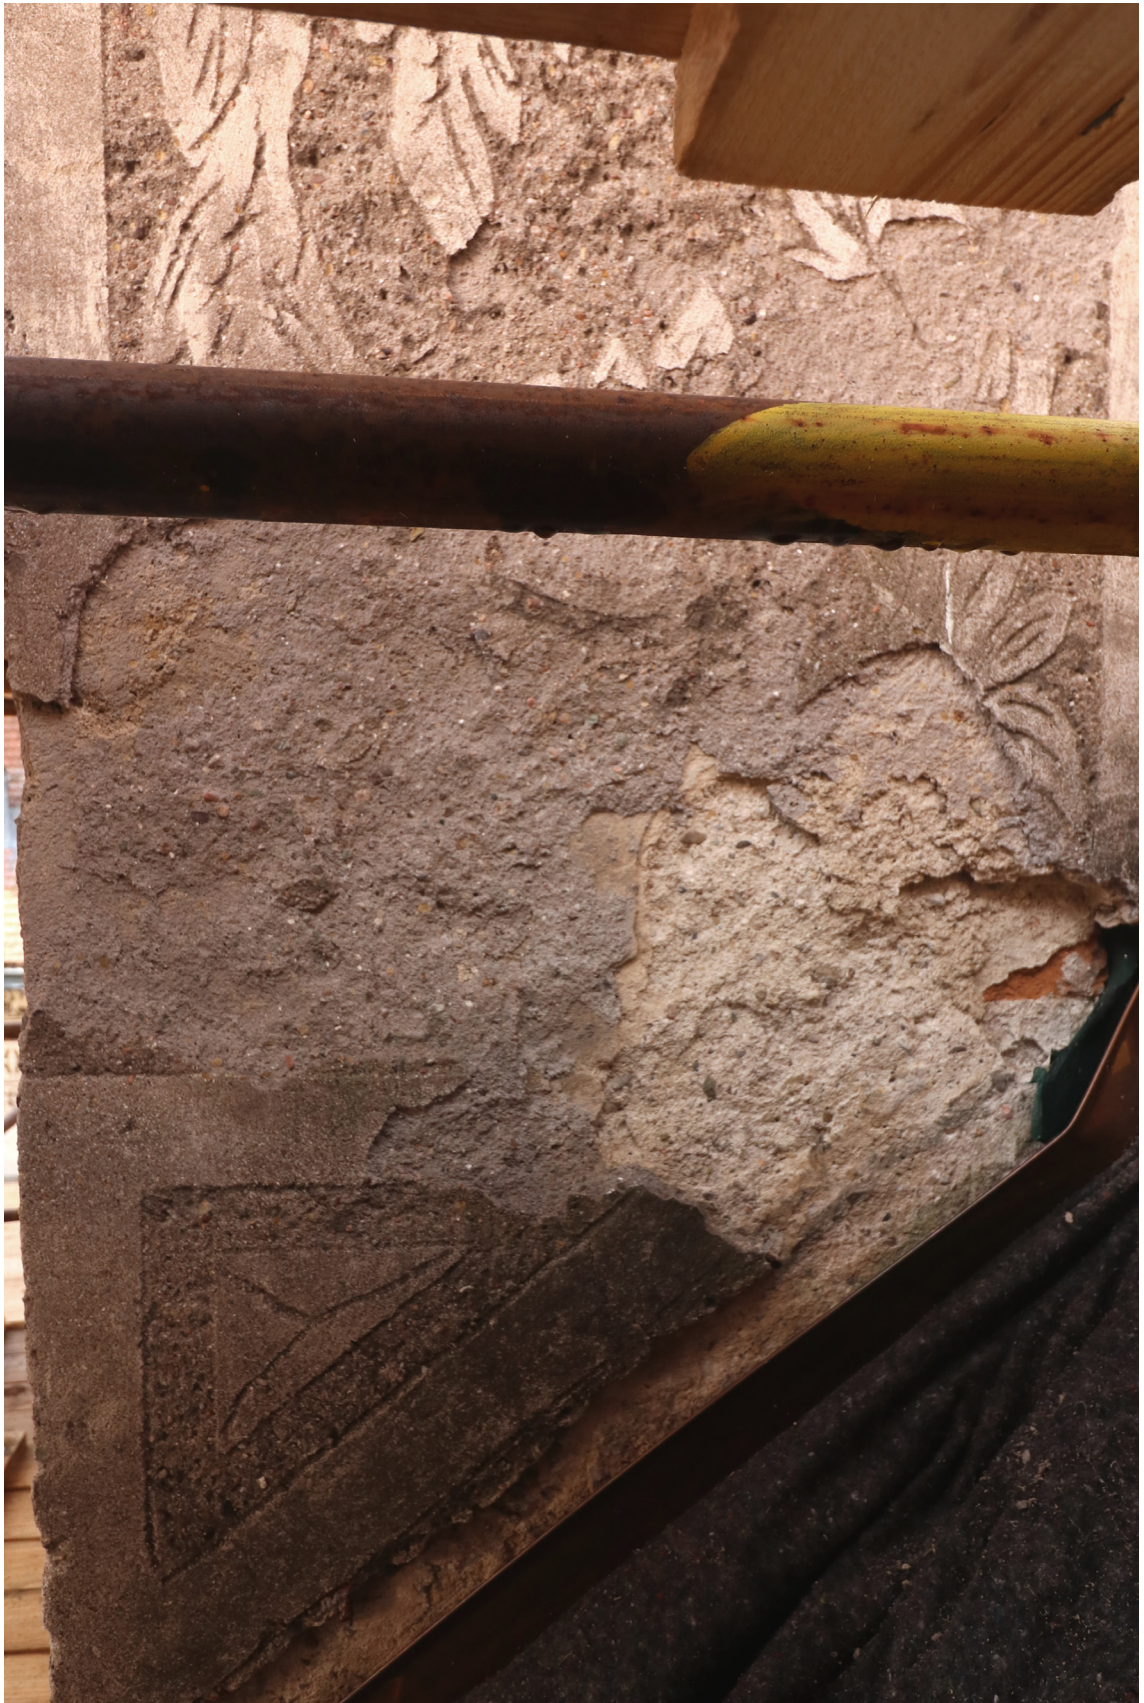
Obr. 37: Pata komínu č. 2, severní strana. Stav před restaurováním.

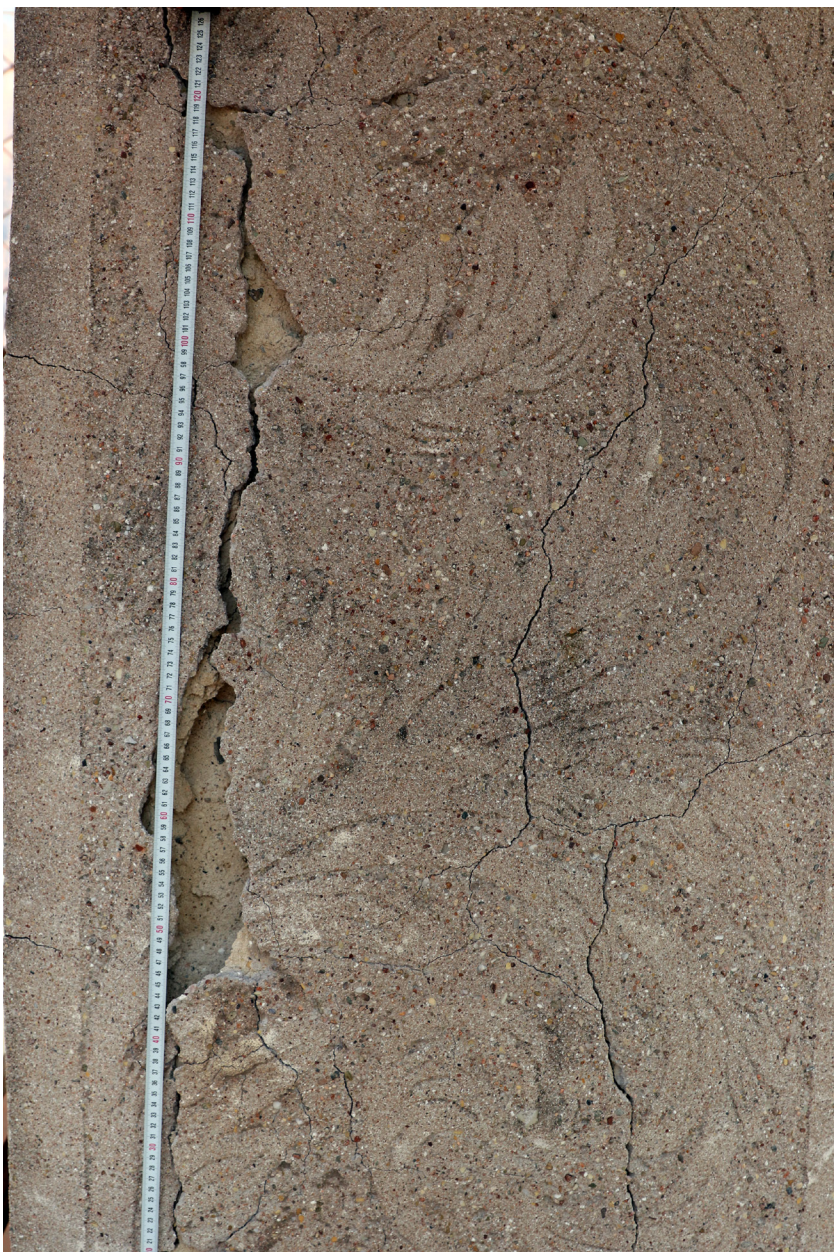
Obr. 39: Jižní strana komínu č. 2, detail poškození.

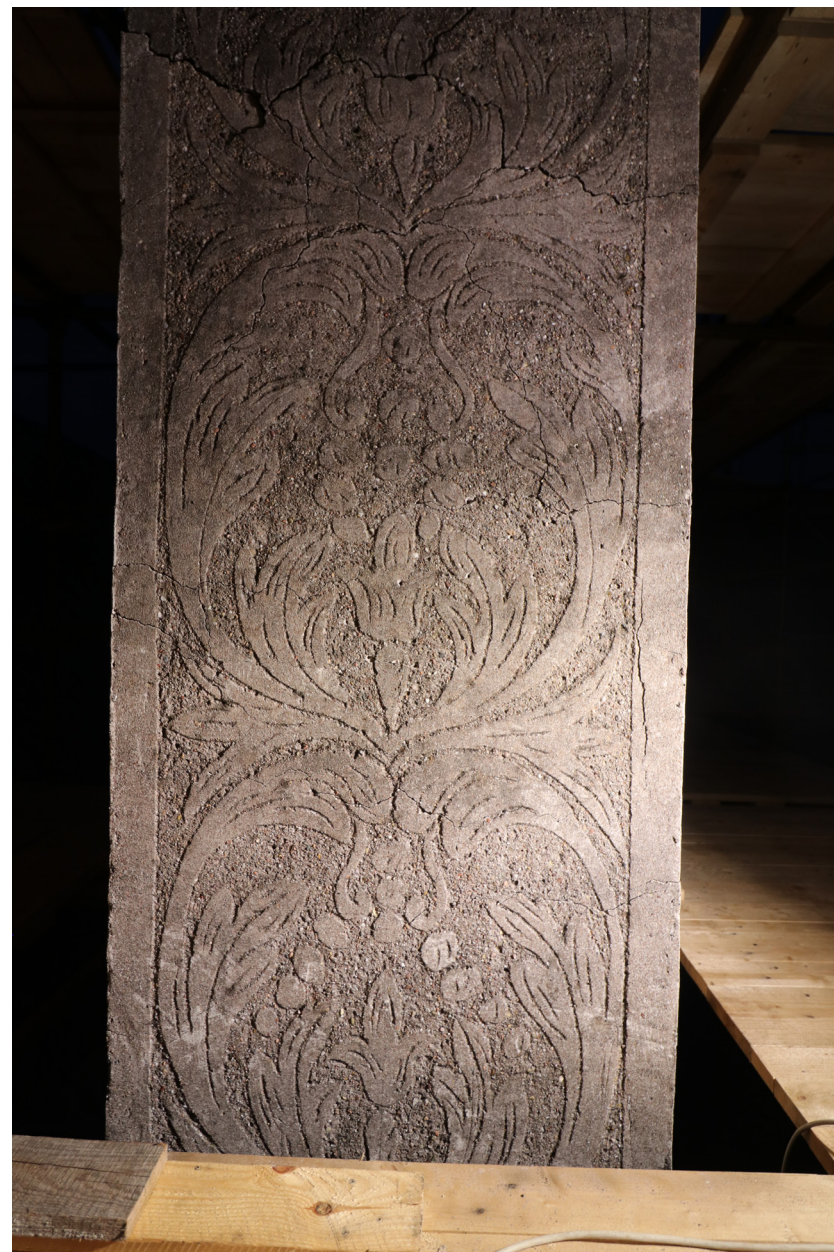
Obr. 46: Komín č. 2, západní strana, detail po odstranění nesoudržné omítky, strukturálním zpevněním a injektáží. V průběhu zajišťování okrajů defektu tmelením.

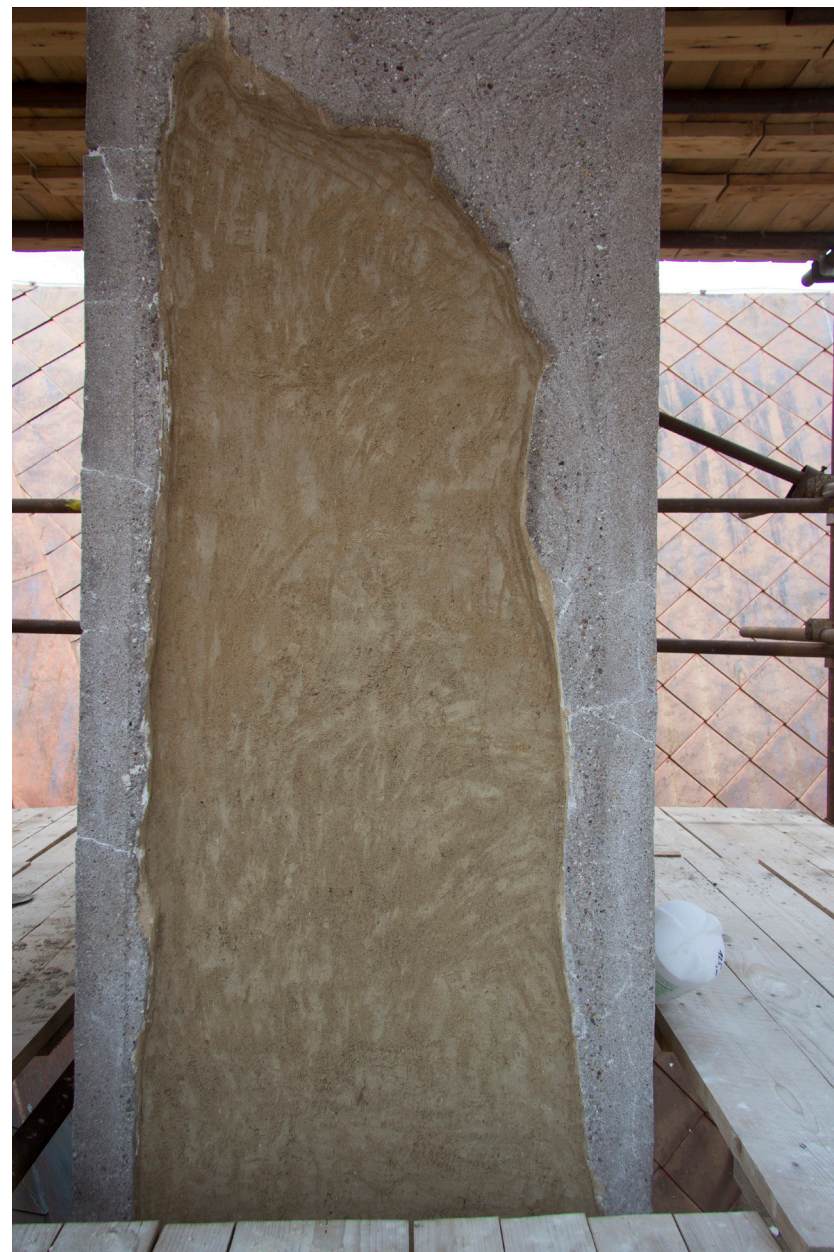
Obr. 54: Komín č. 2, západní strana, stav po doplnění zdiva a vytmelení jádrovu omítkou.

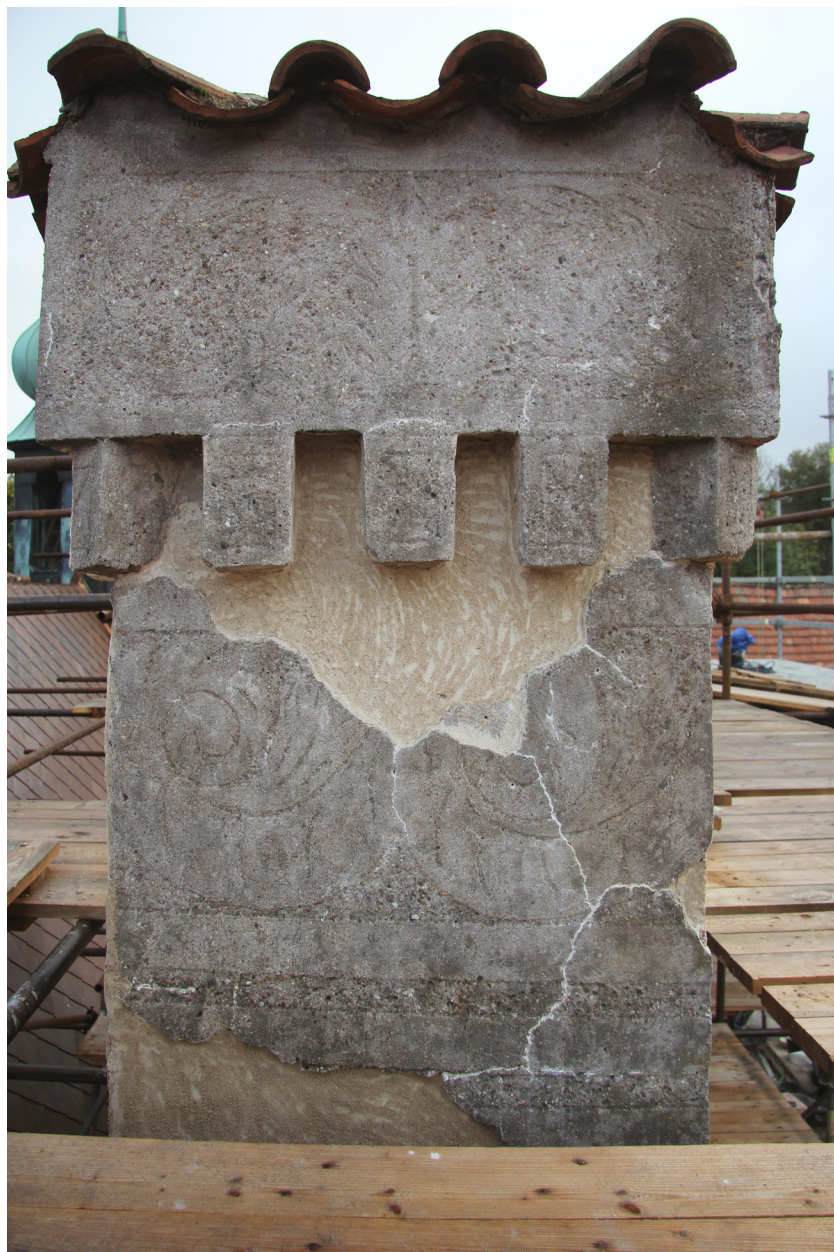
Obr. 57: Komín č. 2, západní strana, stav po vytmelení defektu jádrovu omítkou. Na povrchu komínu lze pozorovat mokré skvrny po injektáži a čištění.

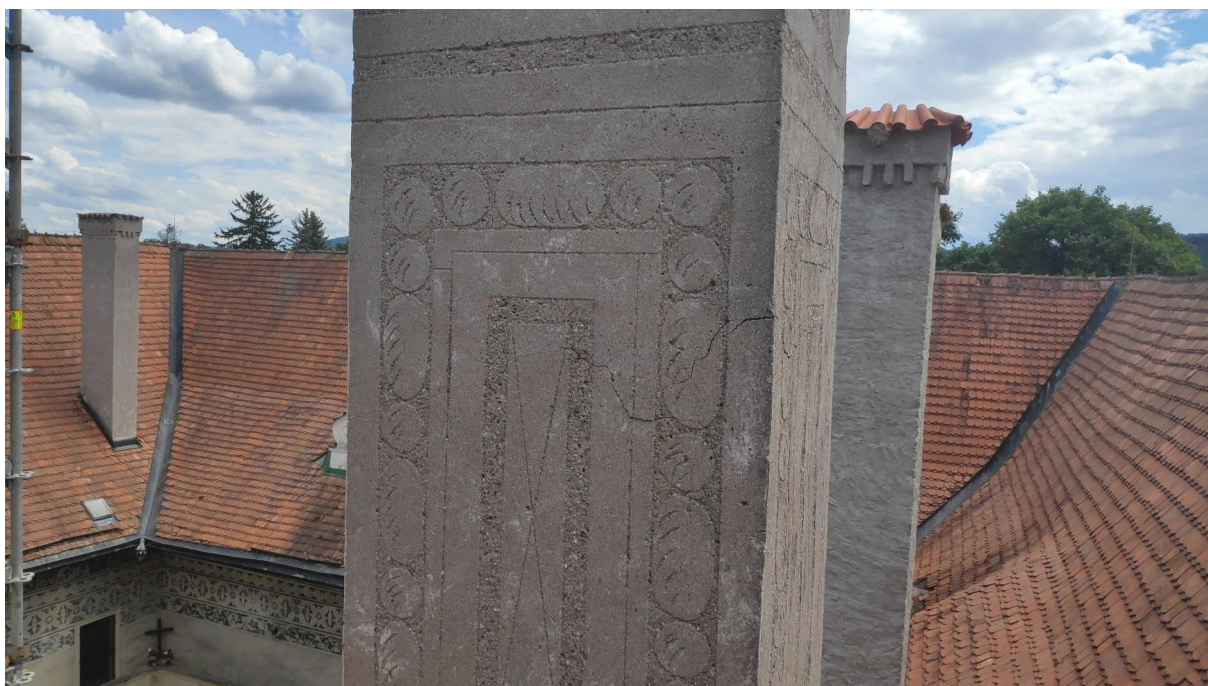
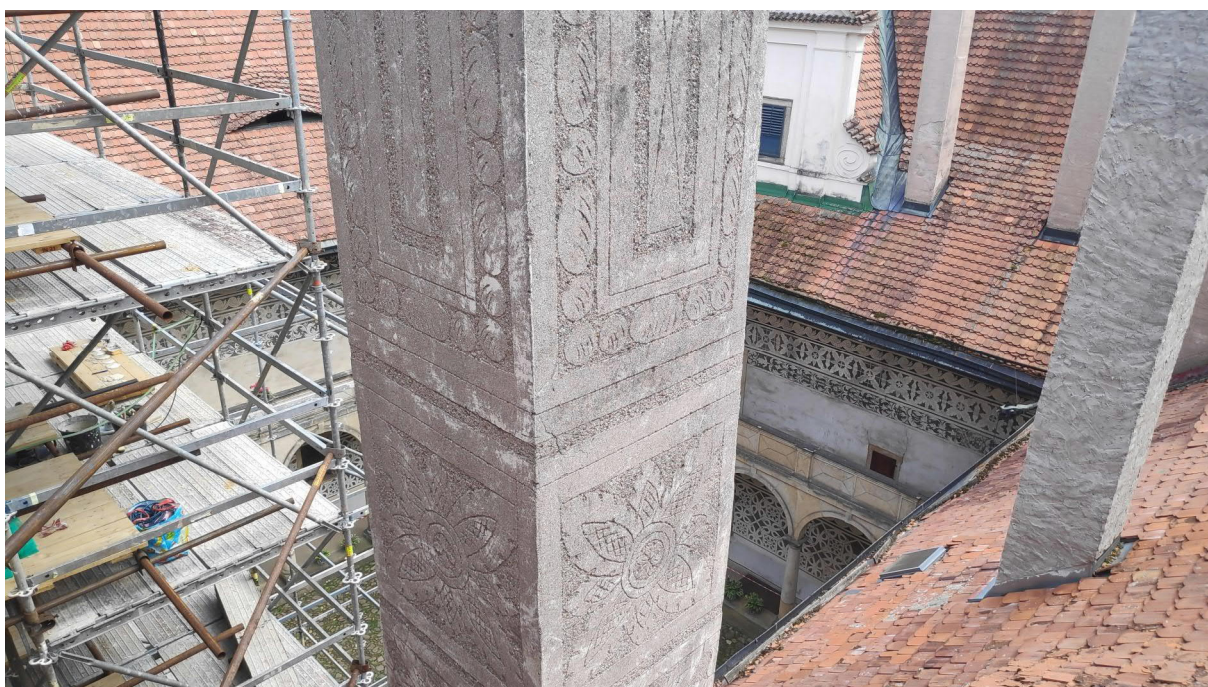
Jedná se o estetické trhliny v omítkách, které jsou způsobeny především nevhodně zvoleným materiálem omítek. Nejedná se o statické poruchy nosného zdiva komínu. Statické poruchy se nevyskytují ani na části komína v půdním prostoru, kde by mohla vznikat trhlinka zejména ve spáře, způsobená kmitáním komína od vodorovných účinků zejména větru.

Pohled na trhliny v sgrafitové omítce

Sanací omítek by měla být zajištěna ochrana zdiva před další degradací. Doporučujeme při restaurátorských pracích provést kromě opravy omítek také doplnění chybějící malty ve zdivu.

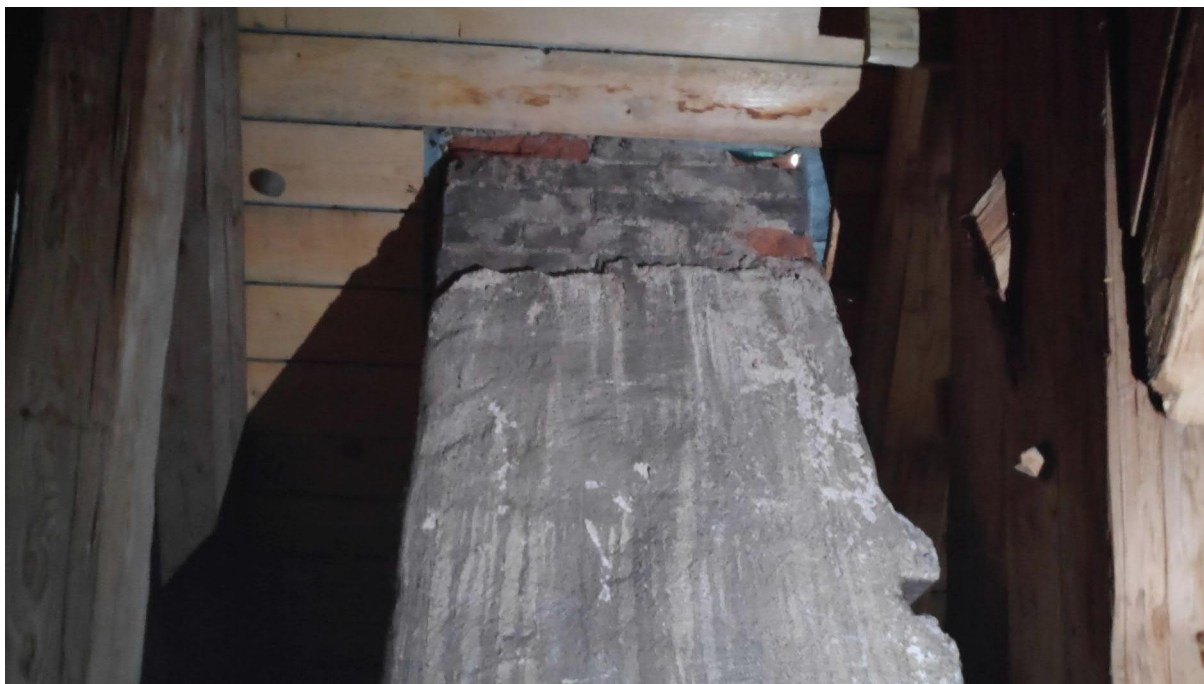
Tělo komína v prostoru střechy, komín není stabilizován v rovině střechy
