UNIVERZITA
PARDUBICE
FAKULTA
RESTAUROVÁNÍ

Restaurování vybraného celku sejmuté malby ze vstupní části kostela sv. Alžběty v Doupově

Restauroval/i: Verena Vodehnalová
Odborný pedagogický dozor: Jan Vojtěchovský

Litomyšl 2023

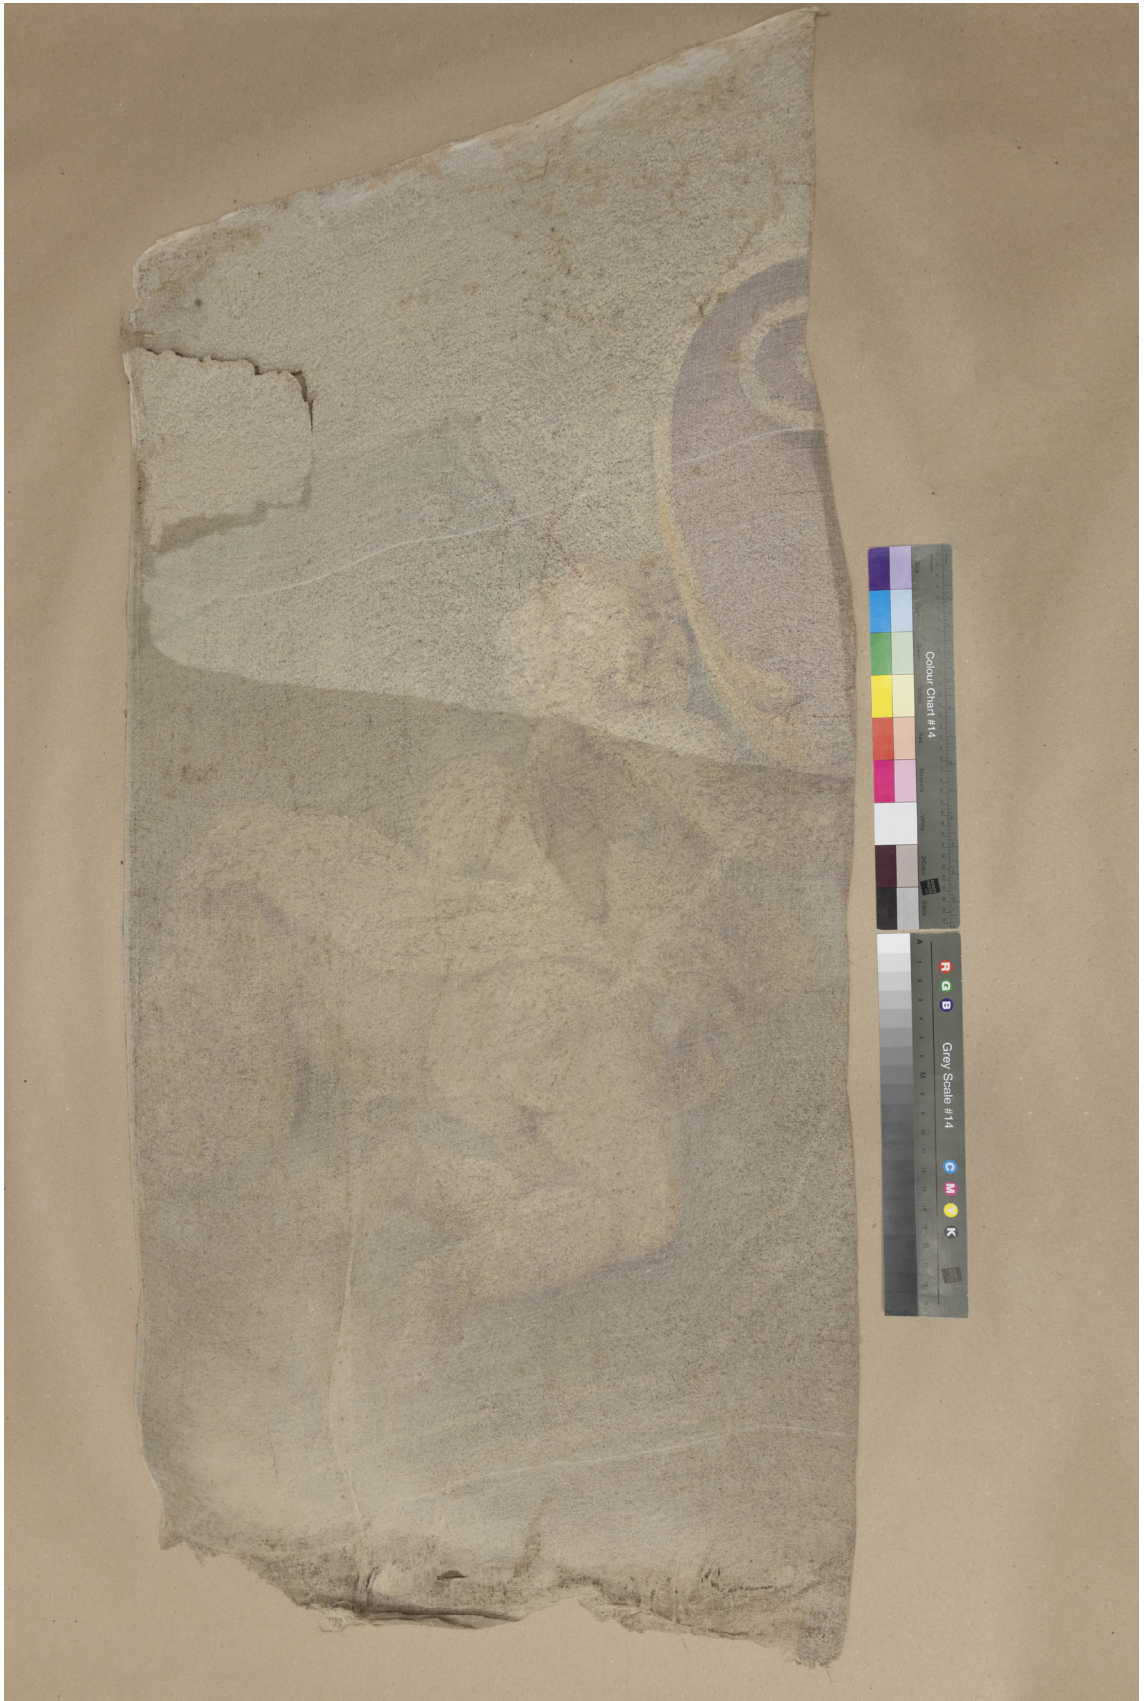
Obr. 07: Celkový pohled na lícovou stranu sejmuté části malby označené 1K. Stav před restaurováním.

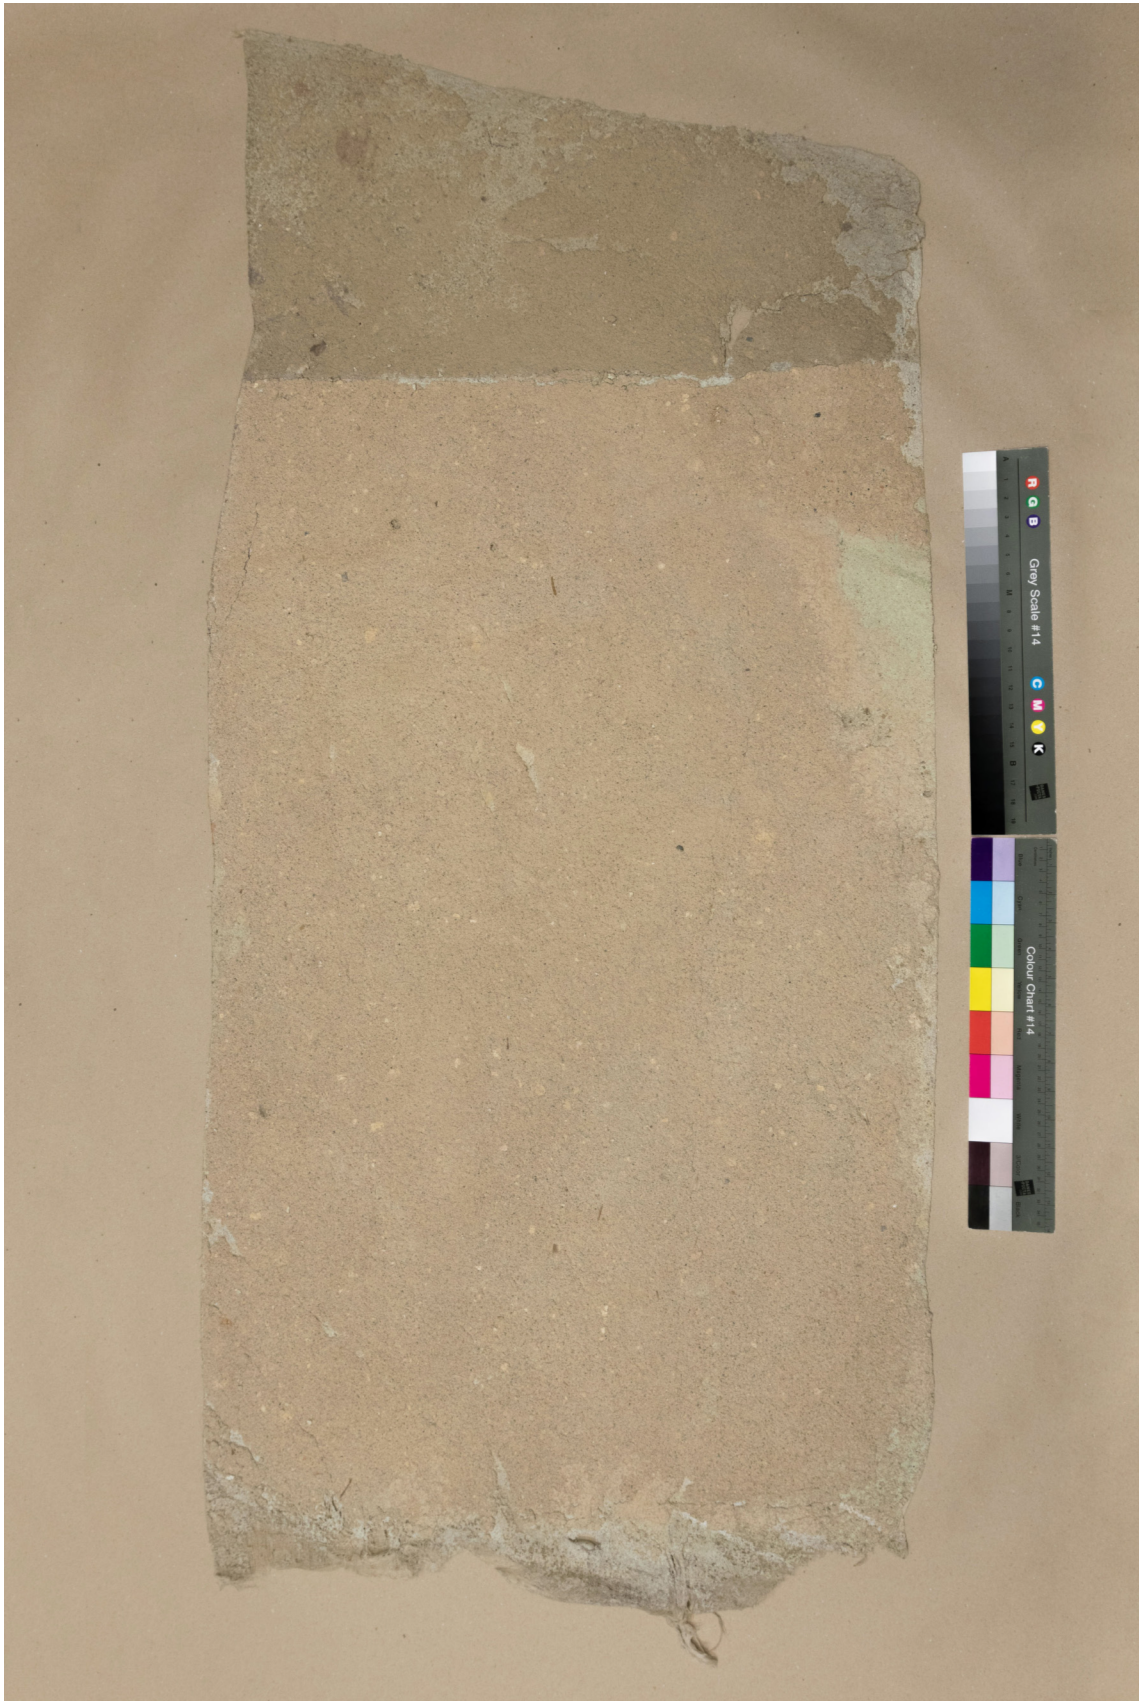
Obr. 08: Celkový pohled na rubovou stranu sejmuté části malby označené 1K. Stav před restaurováním.

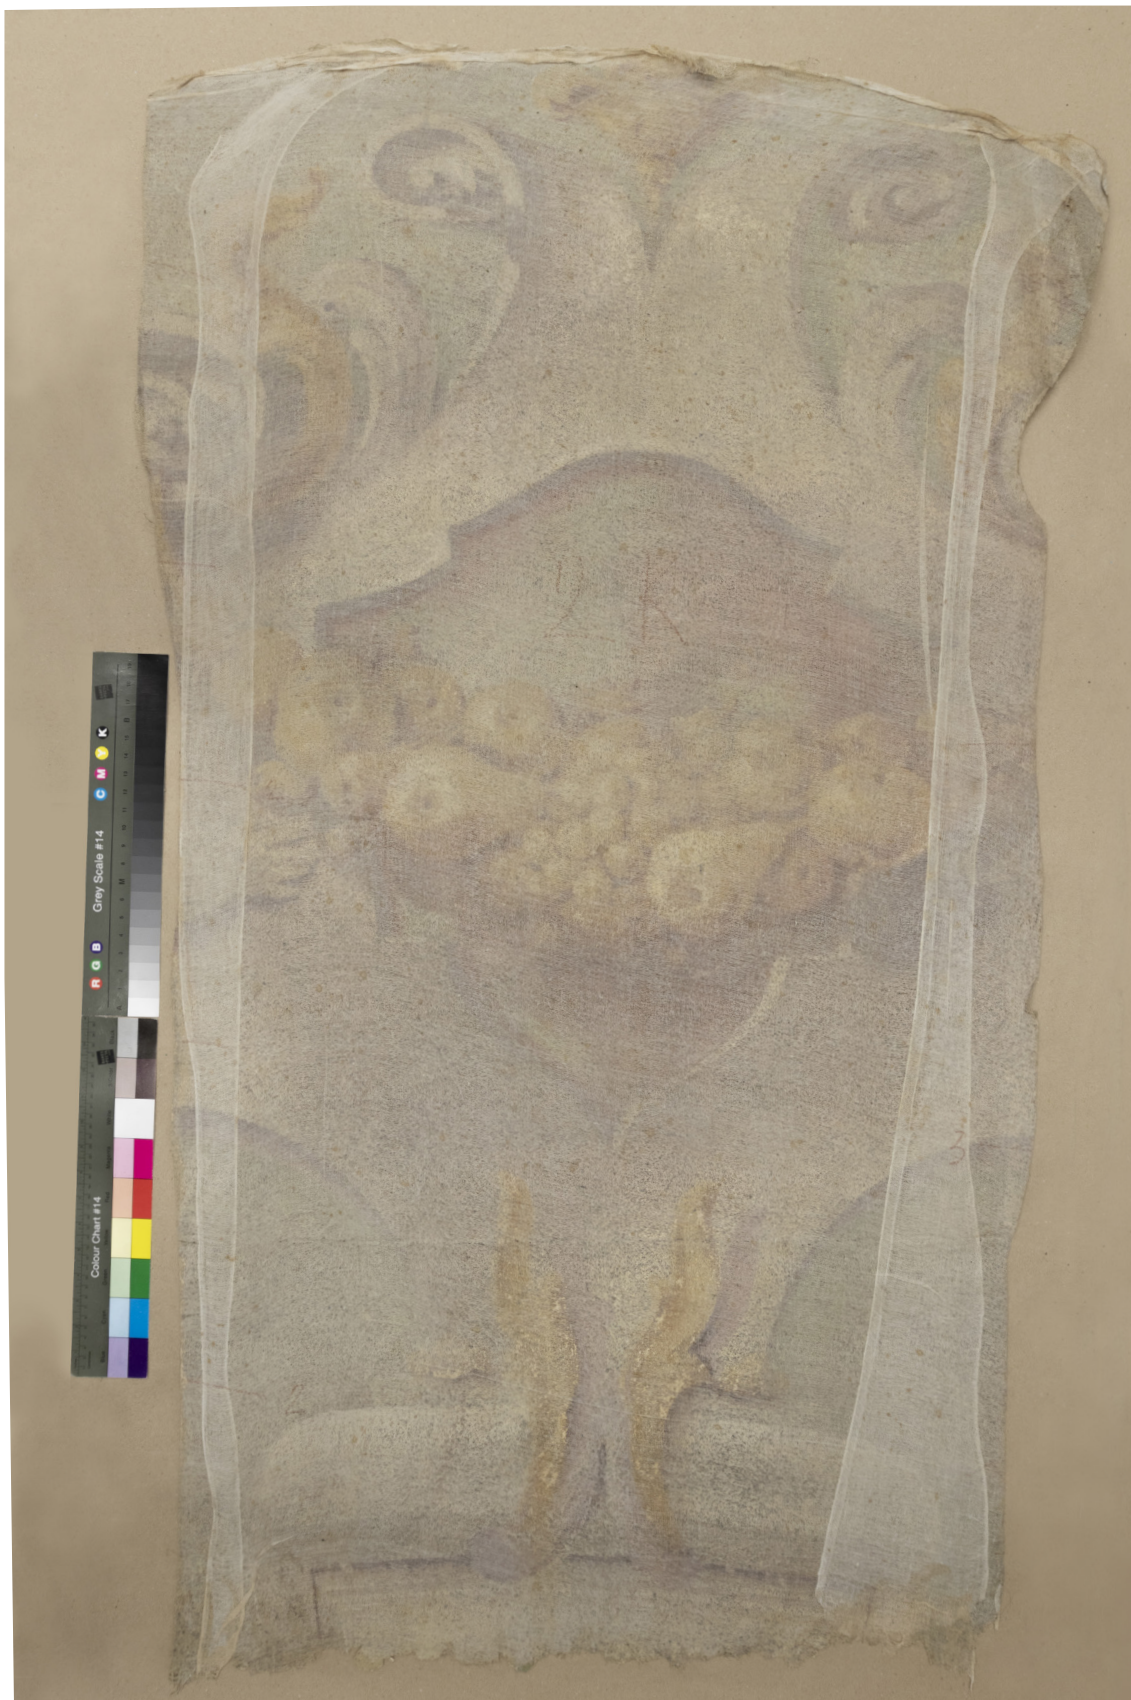
Obr. 09: Celkový pohled na lícovou stranu sejmuté části malby označené 2K. Stav před restaurováním.

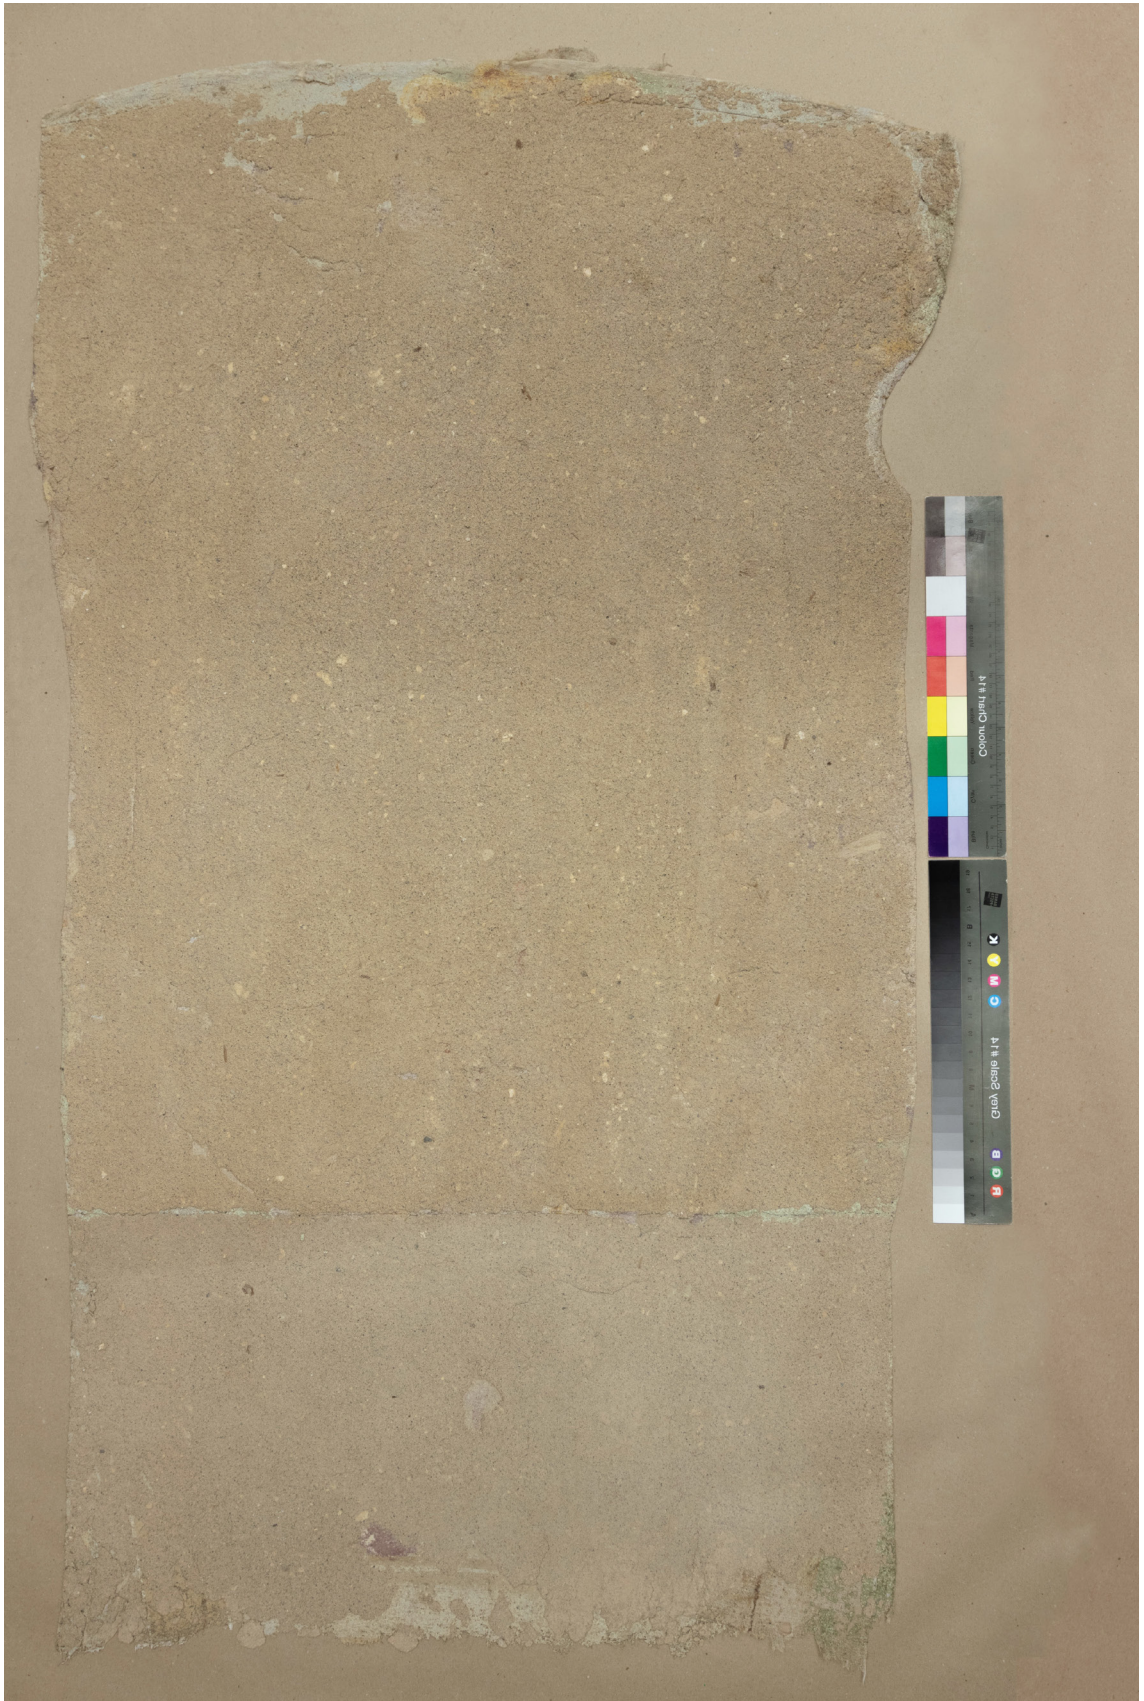
Obr. 10: Celkový pohled na rubovou stranu sejmuté části malby označené 2K. Stav před restaurováním.

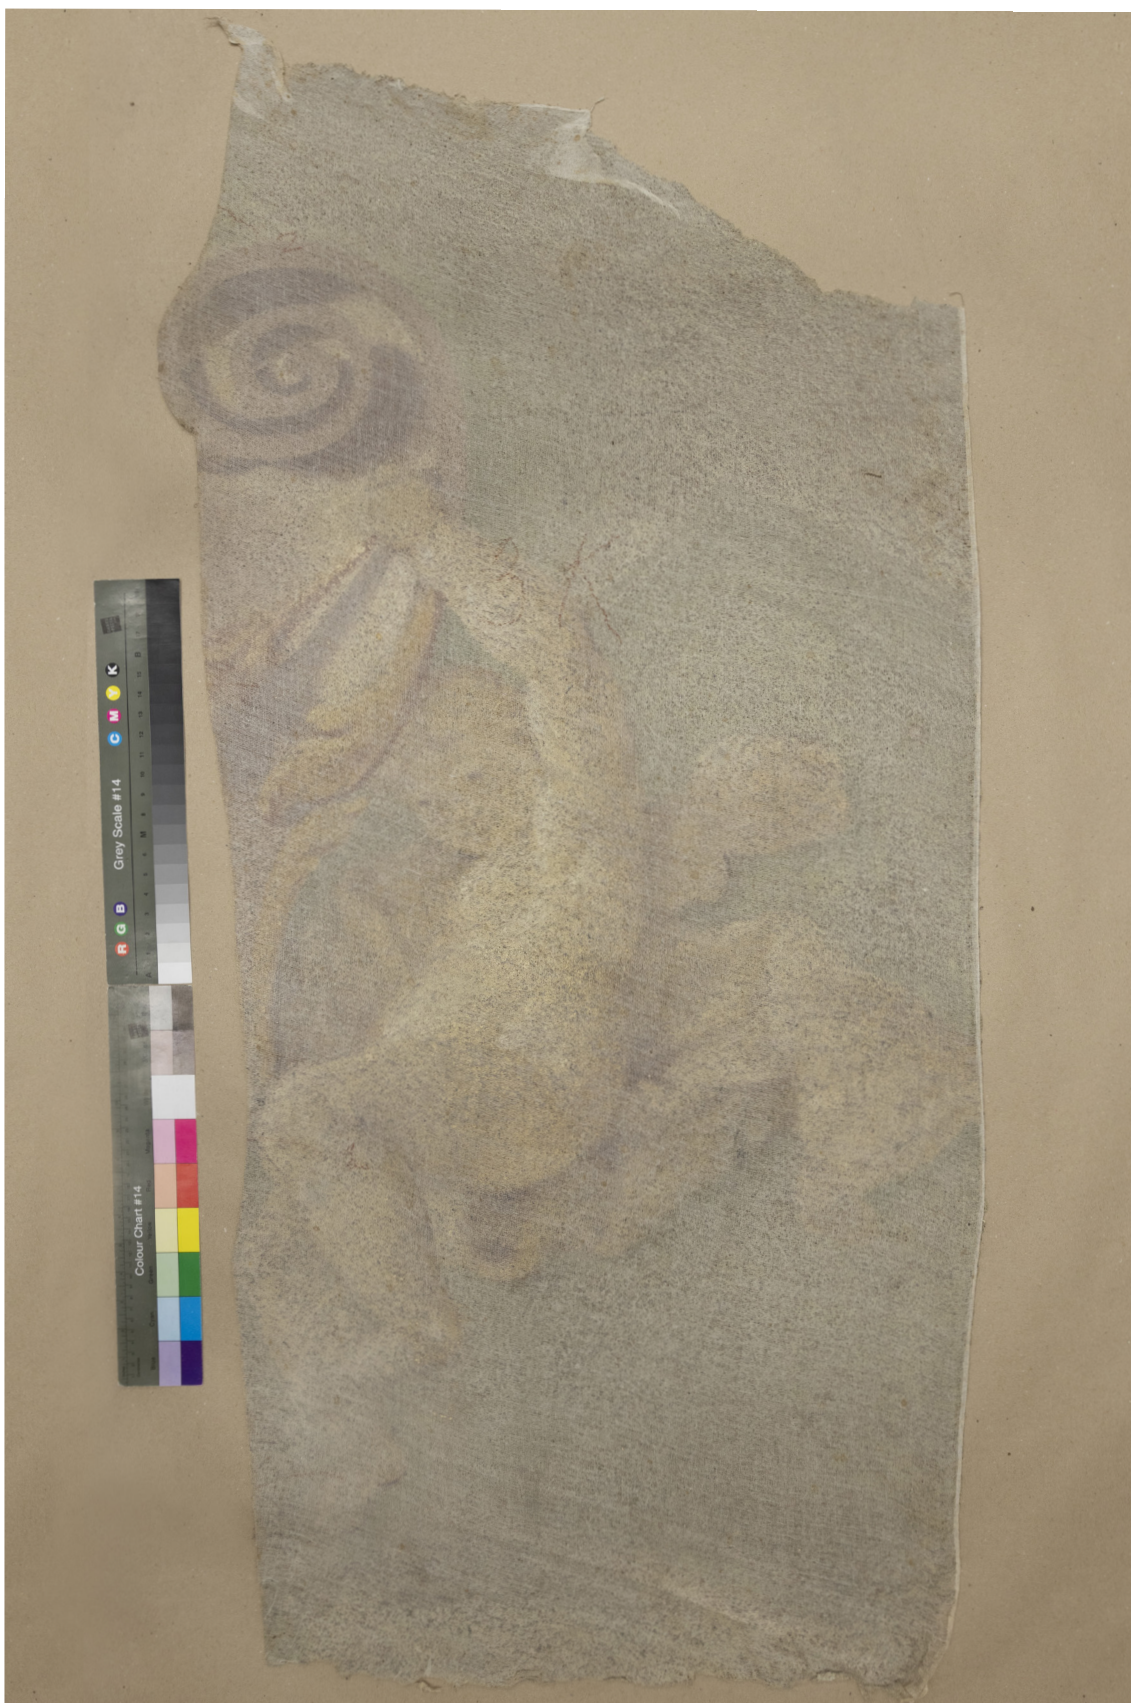
Obr. 11: Celkový pohled na lícovou stranu sejmuté části malby označené 3K. Stav před restaurováním.

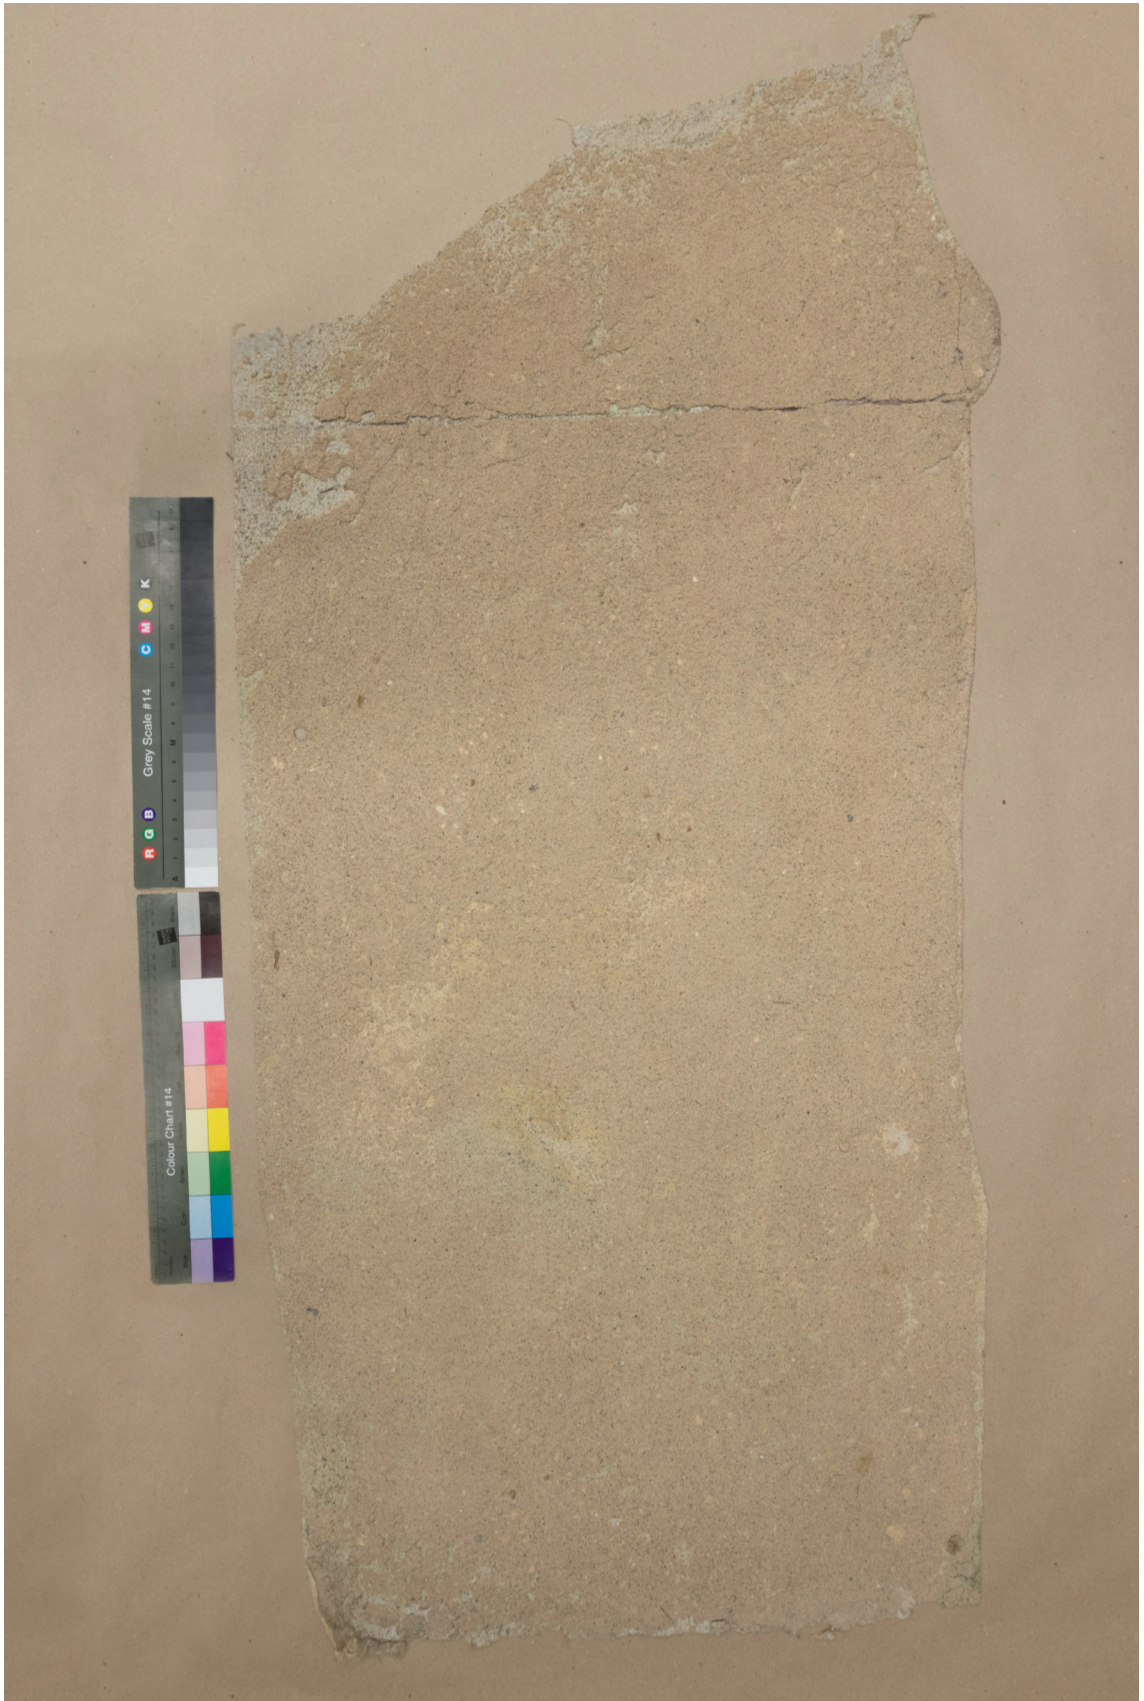
Obr. 12: Celkový pohled na rubovou stranu sejmuté části malby označené 3K. Stav před restaurováním.

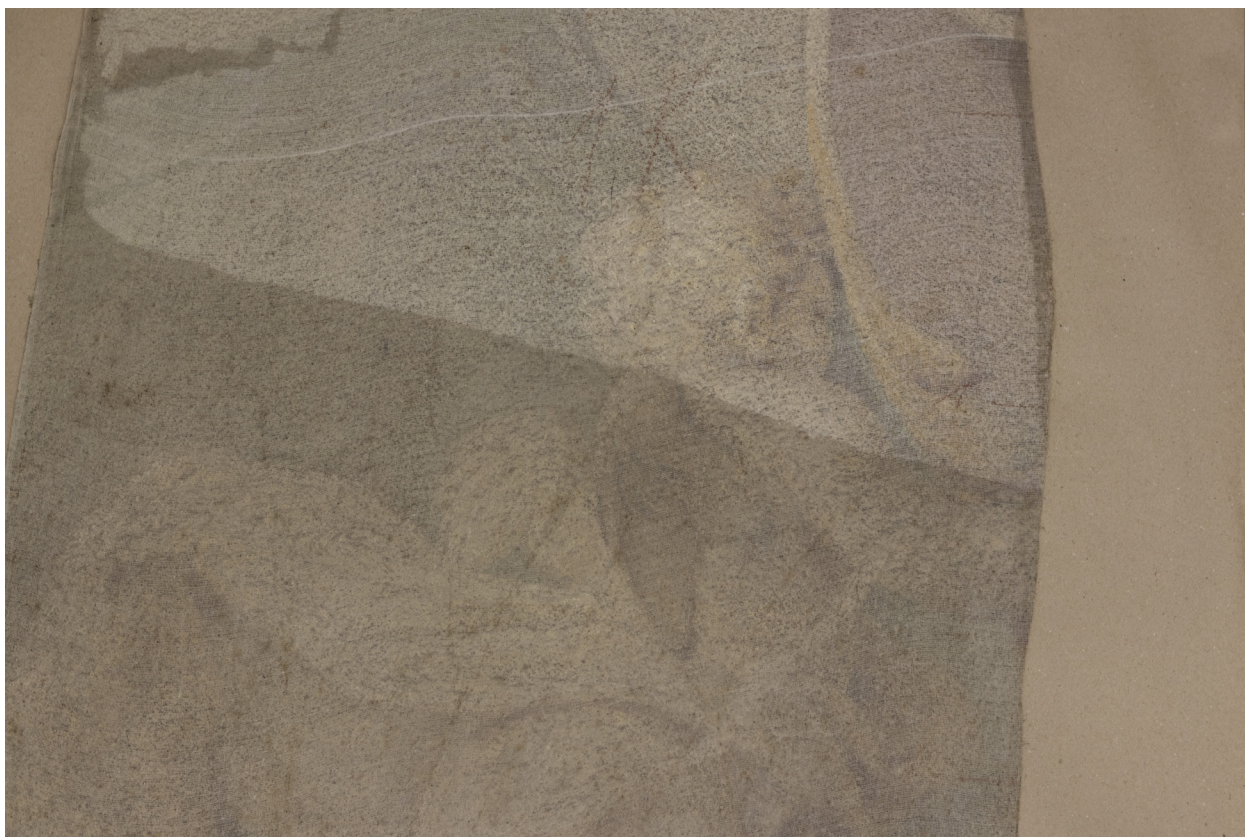
Obr. 13: Detail sejmuté malby označené 1K. Označení dílu 1K, provedené pravděpodobně rudkou na přelepovou gázu, pozorujeme nad hlavou andílka. Jasně viditelné rozhraní pochází pravděpodobně ze zatékání při skladování transferů. Stav před restaurováním.

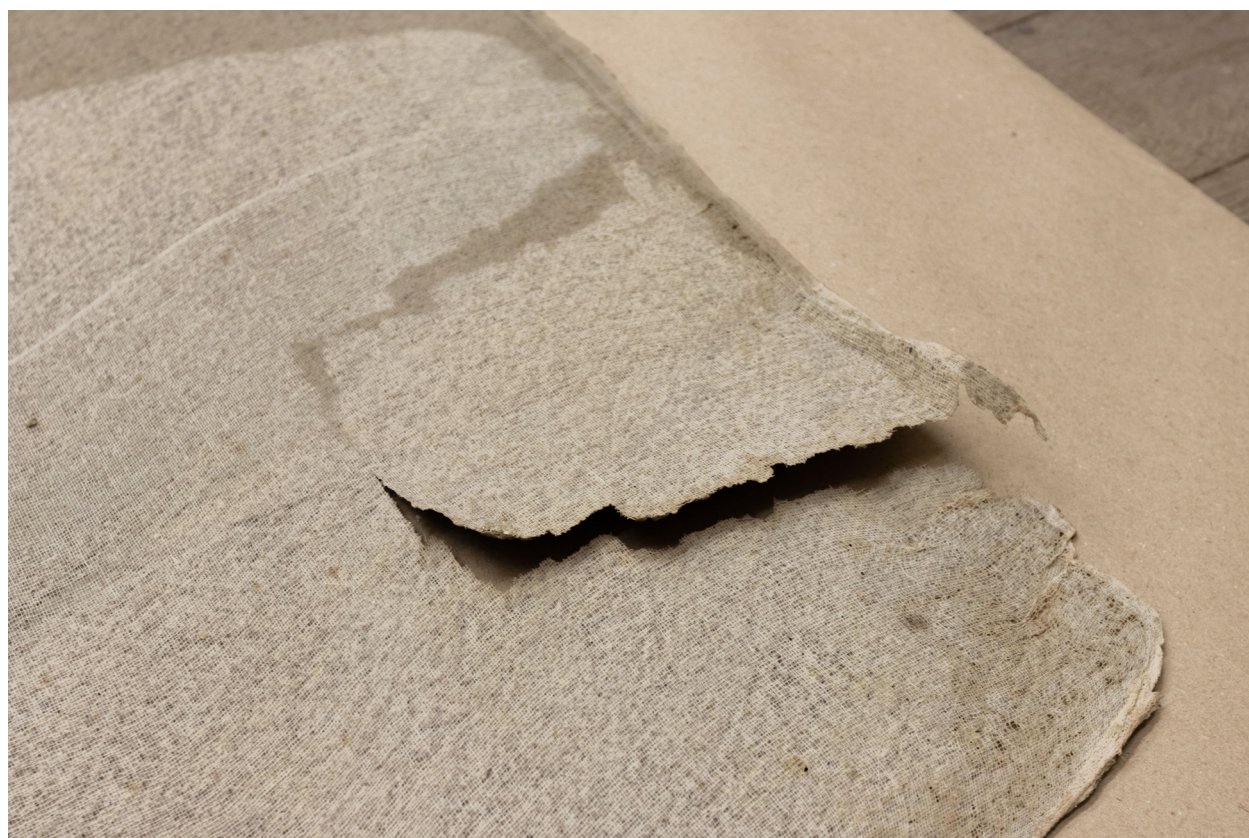
Obr. 14: Detail poškození v místech přeložení (zlomení) omítkové vrstvy snímané části malby označené 1K z důvodu umístění do beden určených k převozu maleb. Stav před restaurováním.

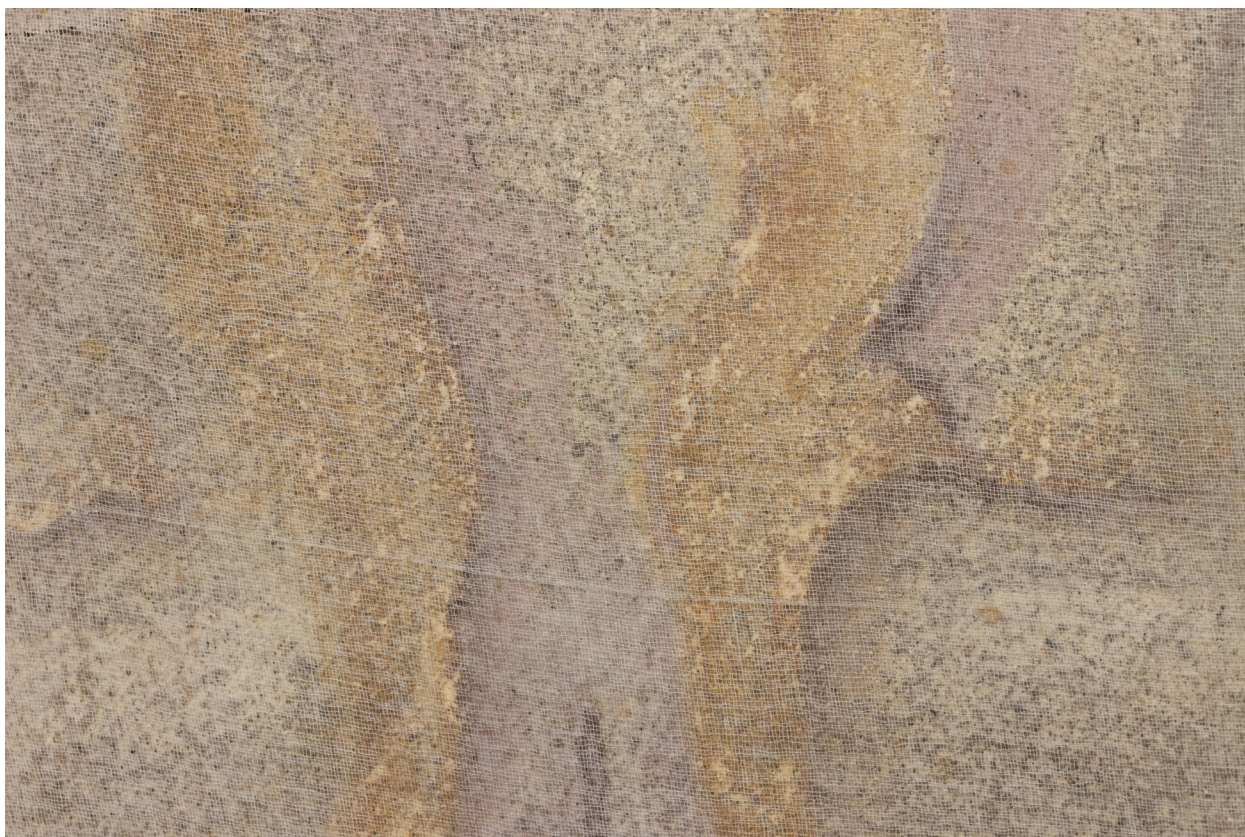
Obr. 15: I přes gázový přelep pozorujeme úbytky barevné vrstvy (odpadnutí na světlý podklad) u dílu 2K, zejména v oblasti žlutě okrové barvy. Stav před restaurováním.

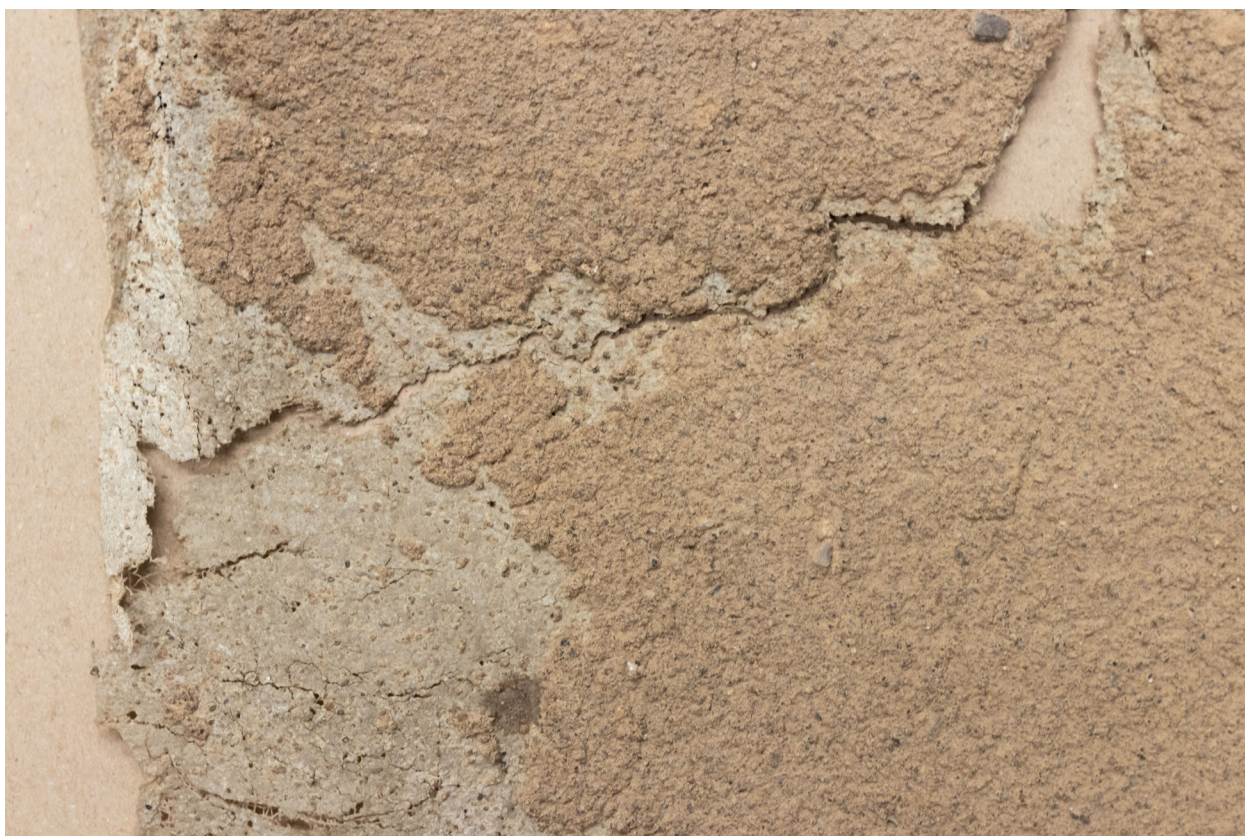
Obr. 16: Poškození rubové strany transferového dílu 1K v podobě trhliny a úplné ztráty omítkové vrstvy. Stav před restaurováním.

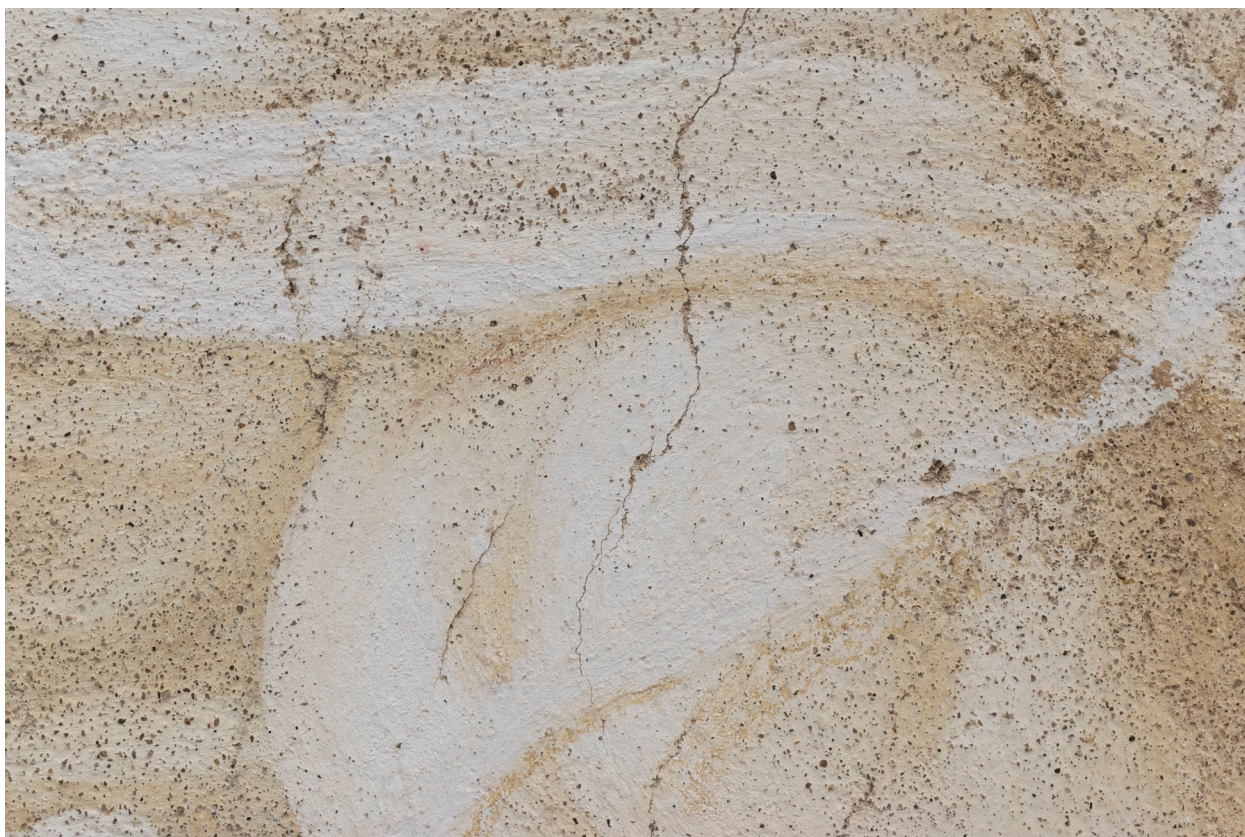
Obr. 17: Snímek zachycuje jak vrstvení původní barevné vrstvy s okrovou podmalbou a světlou pastózní malbou, tak i poškození ve formě prasklin. Detail dílu 1K. Stav po osazení na panel a sejmutí přelepu.

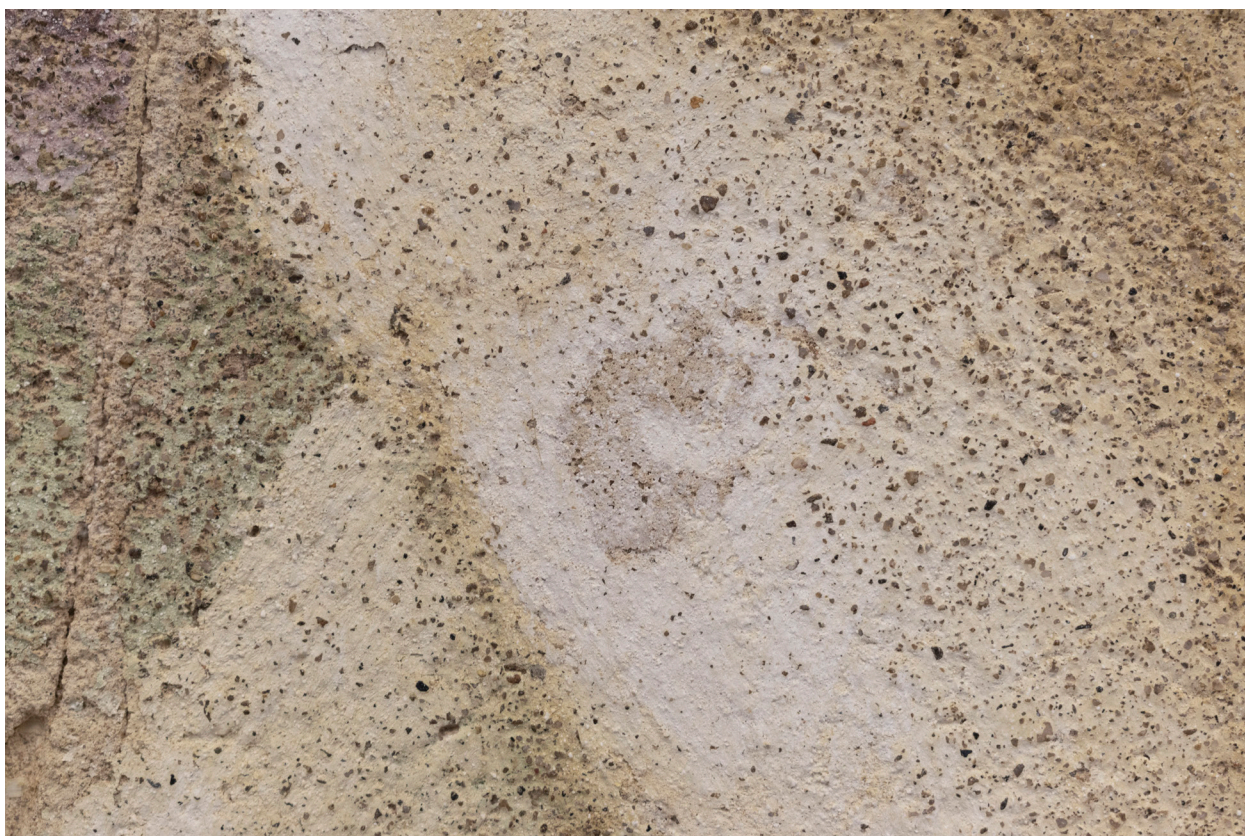
Obr. 18: Detail zachycuje jak nanesení pastózní barevné vrstvy na hrubý povrch omítky s vytaženým zrnem, tak i druhotný tmel. Detail dílu 3K. Stav po osazení na panel a sejmutí přelepu.

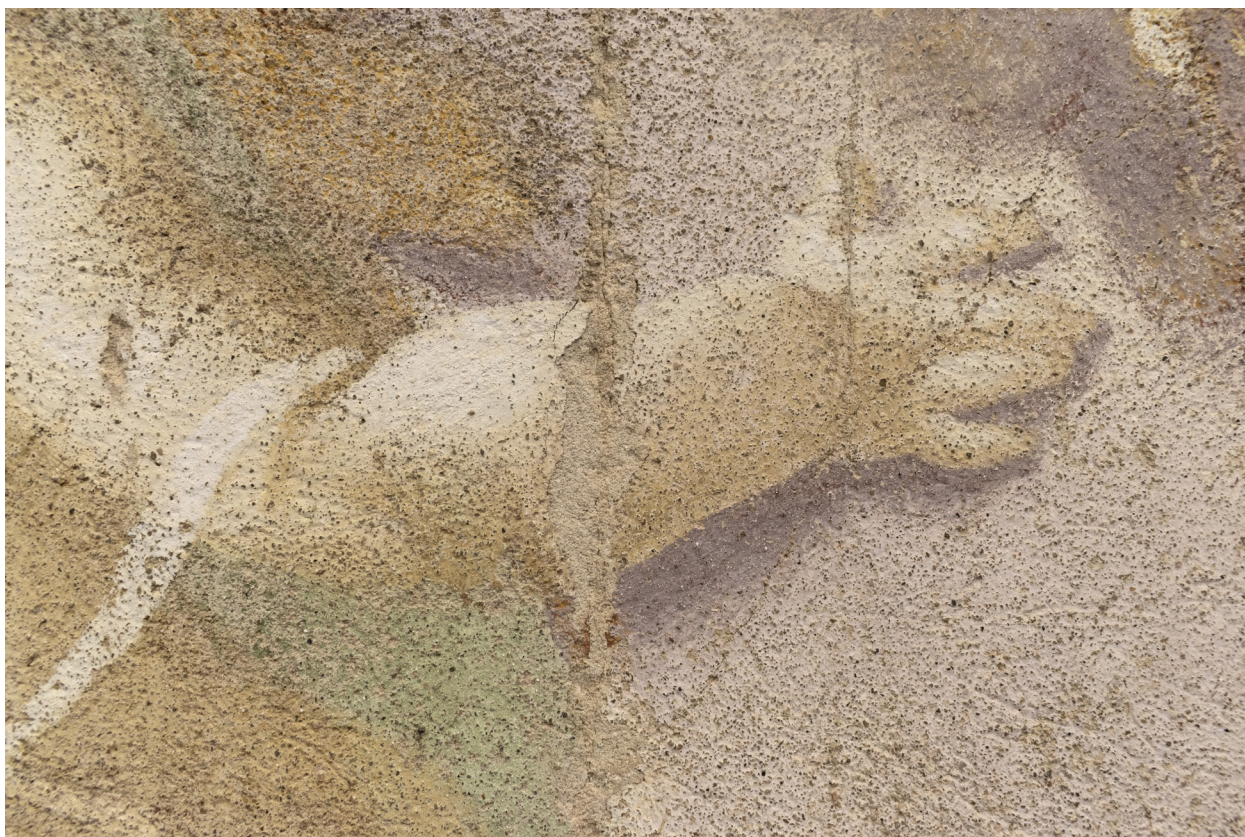
Obr. 19: Detail zachycuje provedení původní malby na hrubý povrch omítky a spáru vzniklou mezi jednotlivými díly malby při snímání. Spoj dílů 1K a 2K. Stav po osazení na panel a sejmutí přeplepu.

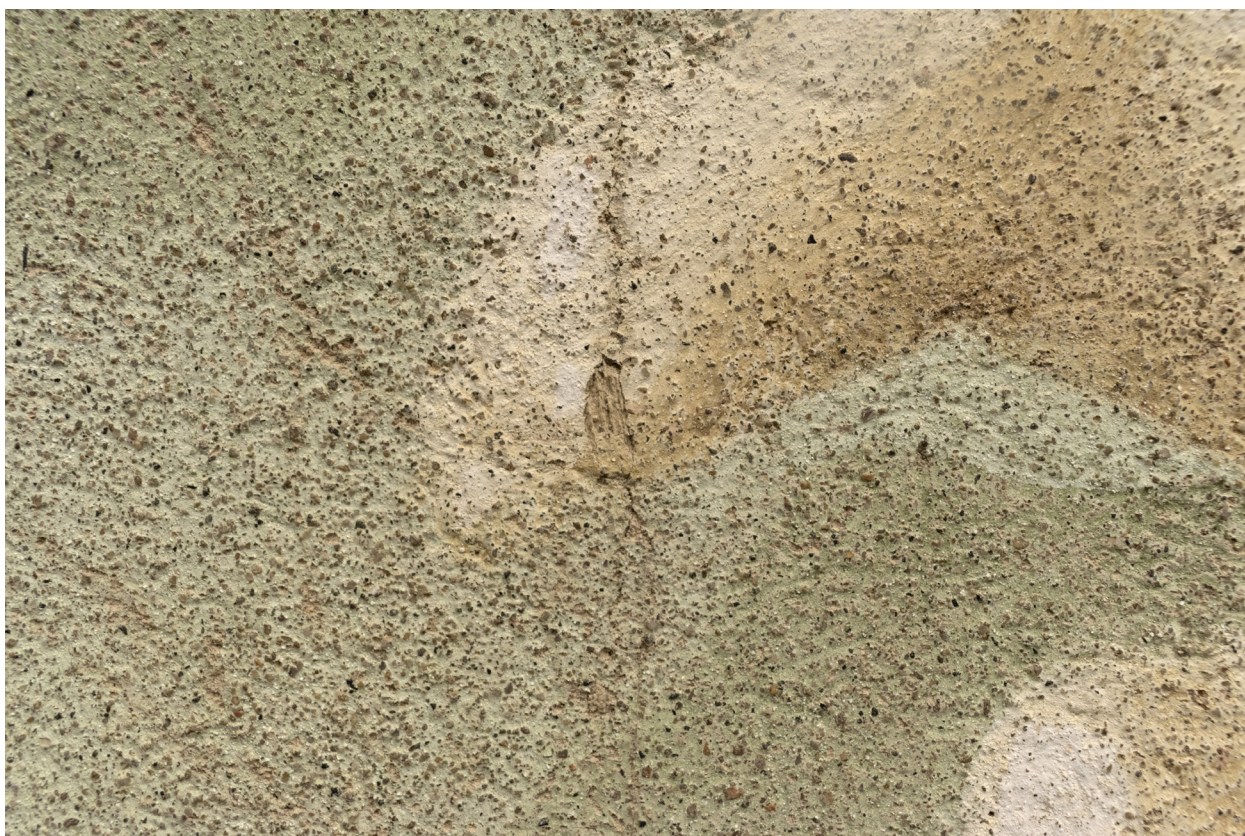
Obr. 20: Detail zachycuje hrubý povrch omítky pod malbou a malý kousek dřeva, jenž je součástí původní realizace. Jeho příměs je však zřejmě náhodná. Vertikálně probíhá podél dřeva prasklina. Díl 1K. Stav po osazení na panel a sejmutí přeplepu.

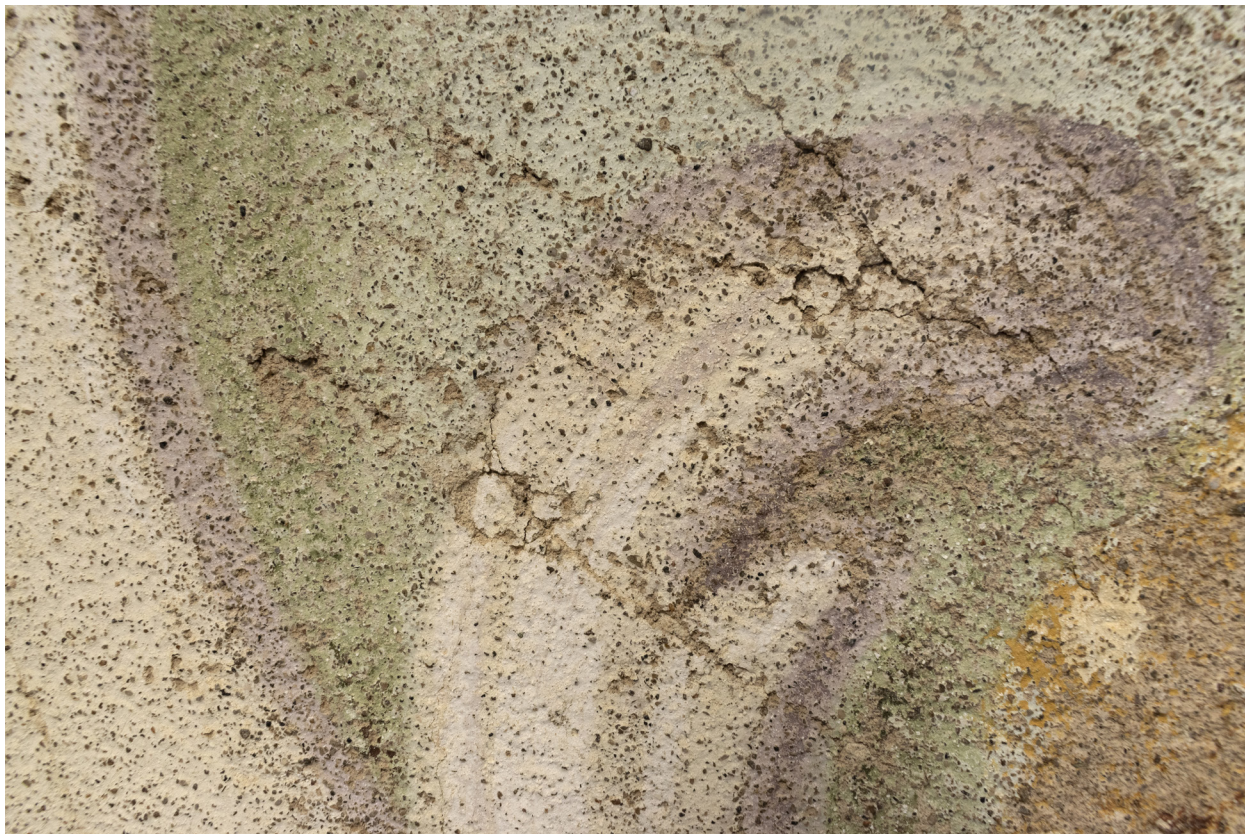
Obr. 21: Detail zobrazující poškození malby prasklinami. Stav po osazení na panel, sejmutí přeplepu a očištění.

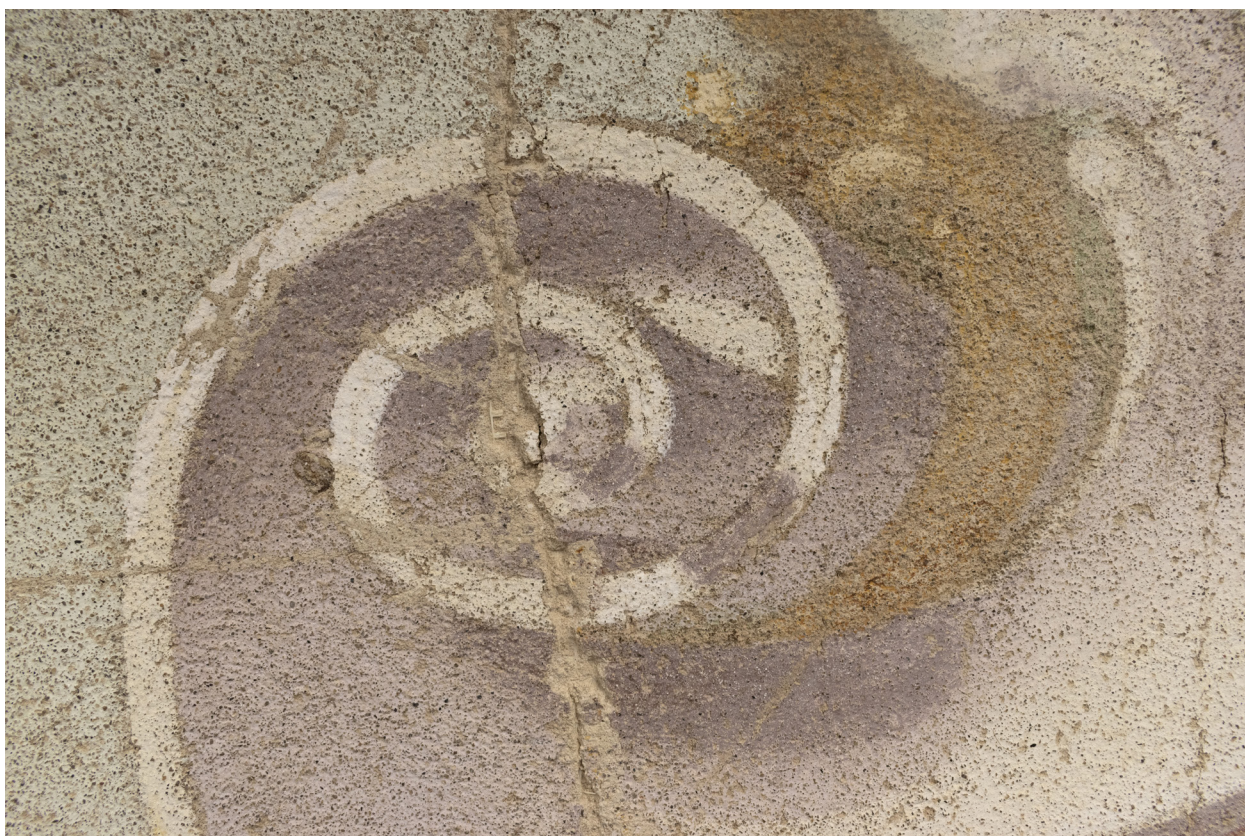
Obr. 22: Detail malby zobrazující poškození v místě, kde byla malba rozdělena řezem na jednotlivé díly při snímání. Rozhraní dílů 1K a 2K. Stav po osazení na panel, sejmutí přeplepu, odstranění druhotných tmelů a očištění.
