UNIVERZITA
PARDUBICE
FAKULTA
RESTAUROVÁNÍ

Restaurování vybraného celku sejmuté malby ze vstupní části kostela sv. Alžběty v Doupově

Restauroval/i: Verena Vodehnalová
Odborný pedagogický dozor: Jan Vojtěchovský

Litomyšl 2023

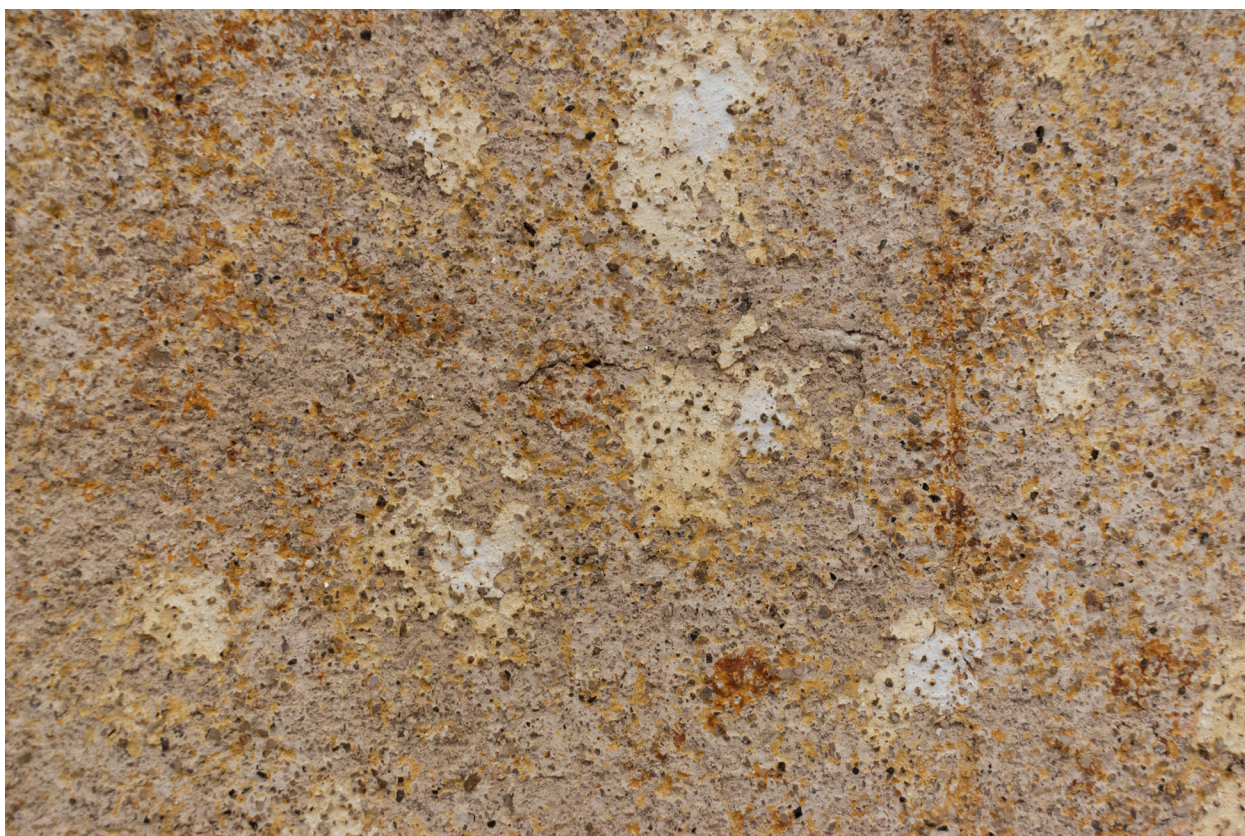
Obr. 24: Detail zachycuje úbytky barevné vrstvy v girlandě uprostřed výjevu. Díl 2K. Stav po osazení na panel a sejmutí přeplepu.

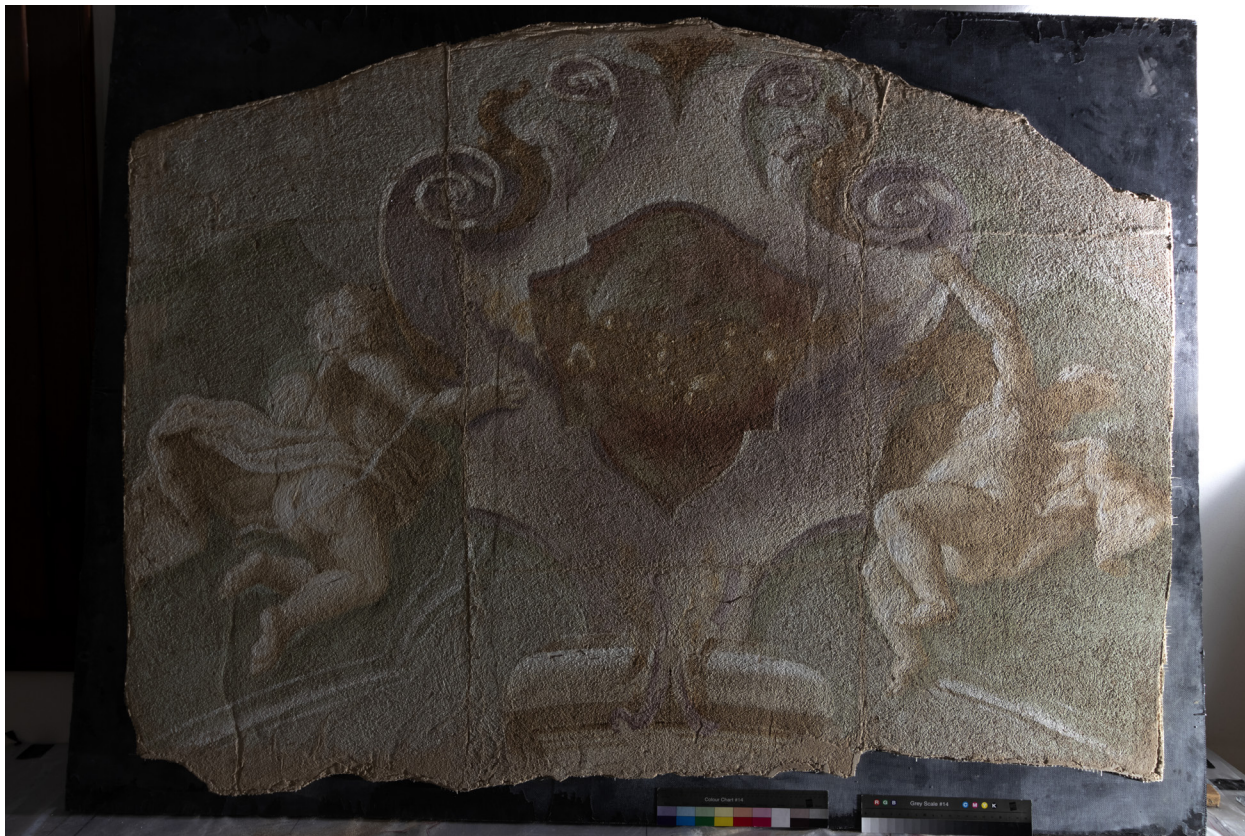
V bočním nasvícení bylo zvýrazněno hlavně poškození malby a její nerovnosti. Zvýrazněn tak byl například relativně hrubý povrch omítky. Lépe pozorovatelné byly také tahy štětce, obzvláště u světlých tónů, jež byly nanášeny v pastách. Při celkovém pohledu na malbu upoutá naši pozornost nerovnost povrchu, jež byla způsobena snímáním z původního umístění. Od nohy andílka nalevo se táhne až k spodnímu okraji prohlubeň, podobné můžeme pozorovat i ve středové části malby (po okrajích dvě v pravé a jedna v levé části) probíhající přibližně polovinou dílu. Naopak vystouplá vodorovná část se nachází v místě zlomu pravého dílu probíhající nad rukou andílka. Dále je možné pozorovat drobné nerovnosti povrchu v okrajích vrchní a spodní části celé malby. K zvýraznění reliéfu došlo i v bezprostředním okolí řezů malbou, a v oblasti zlomů dílů. V bočním nasvícení byly lépe viditelné také drobné praskliny omítky a barevné vrstvy staršího data.

Obr. 25: Celkový pohled na malbu v ostrém bočním nasvícení. Zvýraznění struktury omítky, defektů a spojů jednotlivých dílů vzniklých při snímání malby v roce 1966-67. Stav po osazení na panel a sejmutí přeplepu.

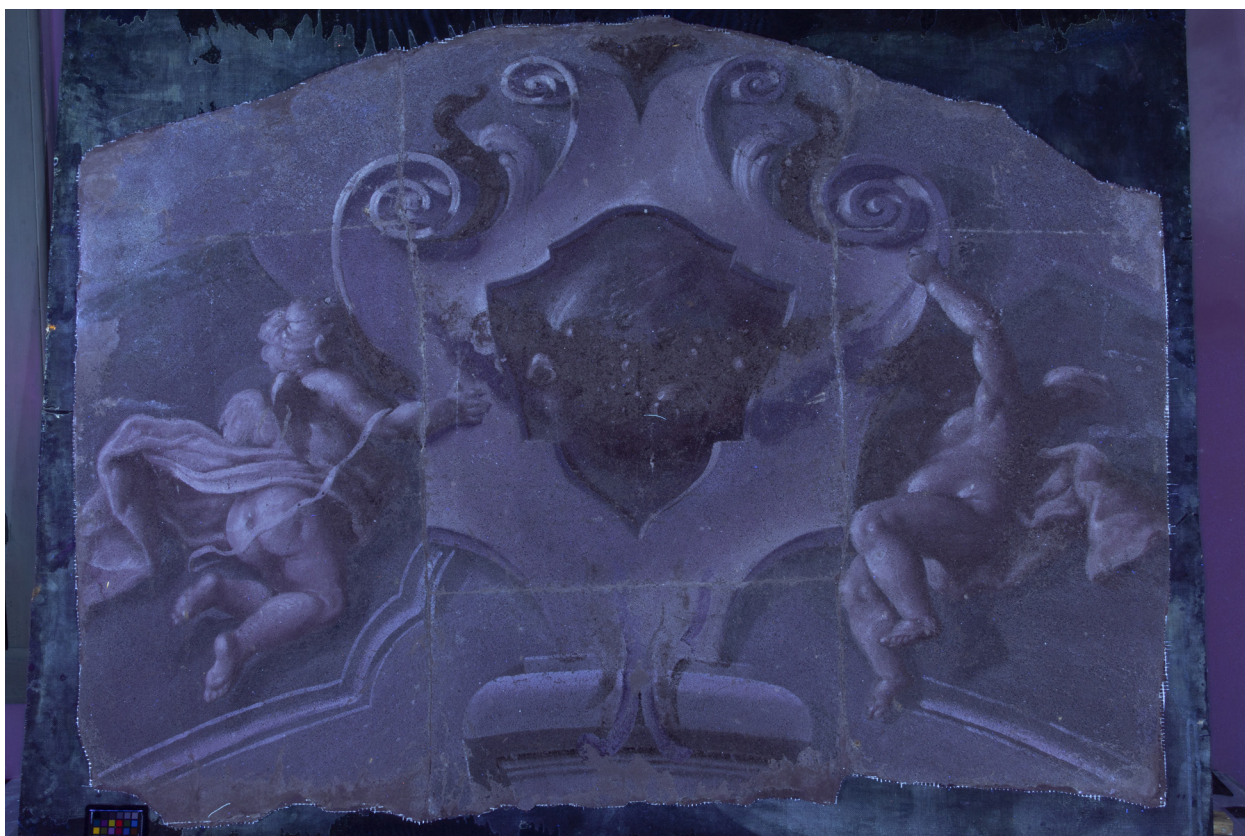
Obr. 28: UV luminiscenční fotografie celku malby. Malba má fialovou luminiscenci nízké intenzity, jež je typická pro vápenné techniky. V místech s vyšším obsahem vápna (světlé partie, odhalená omítka), je luminiscence výraznější, tedy světlejší. Stav po osazení na panel, sejmutí přeplepu a očištění.

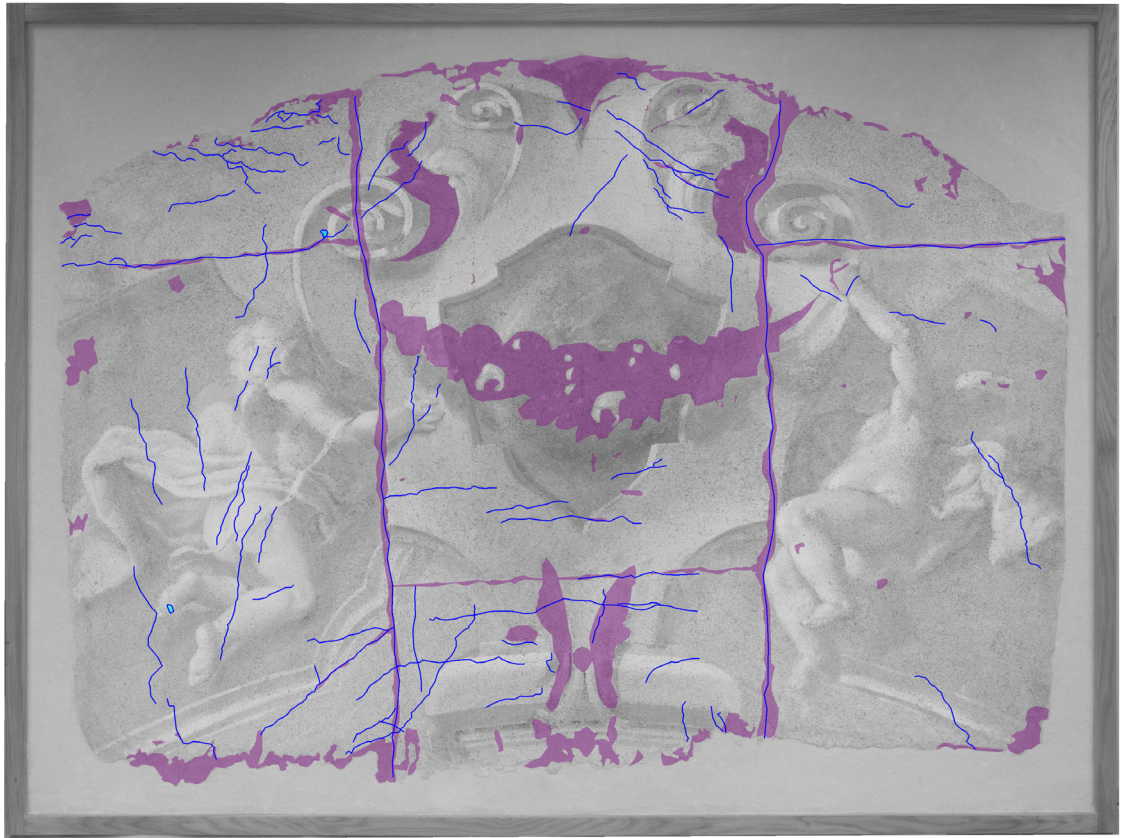
Obr. 71: Grafický zakres poškození.

Celek	100.00%	4.430 m ²
 	Cizí předmět v omítce (dřevo)	0.00%	0.000 m ²
 	Ztráta barevné vrstvy	6.77%	0.300 m ²
 	Praskliny	-	17.520 m

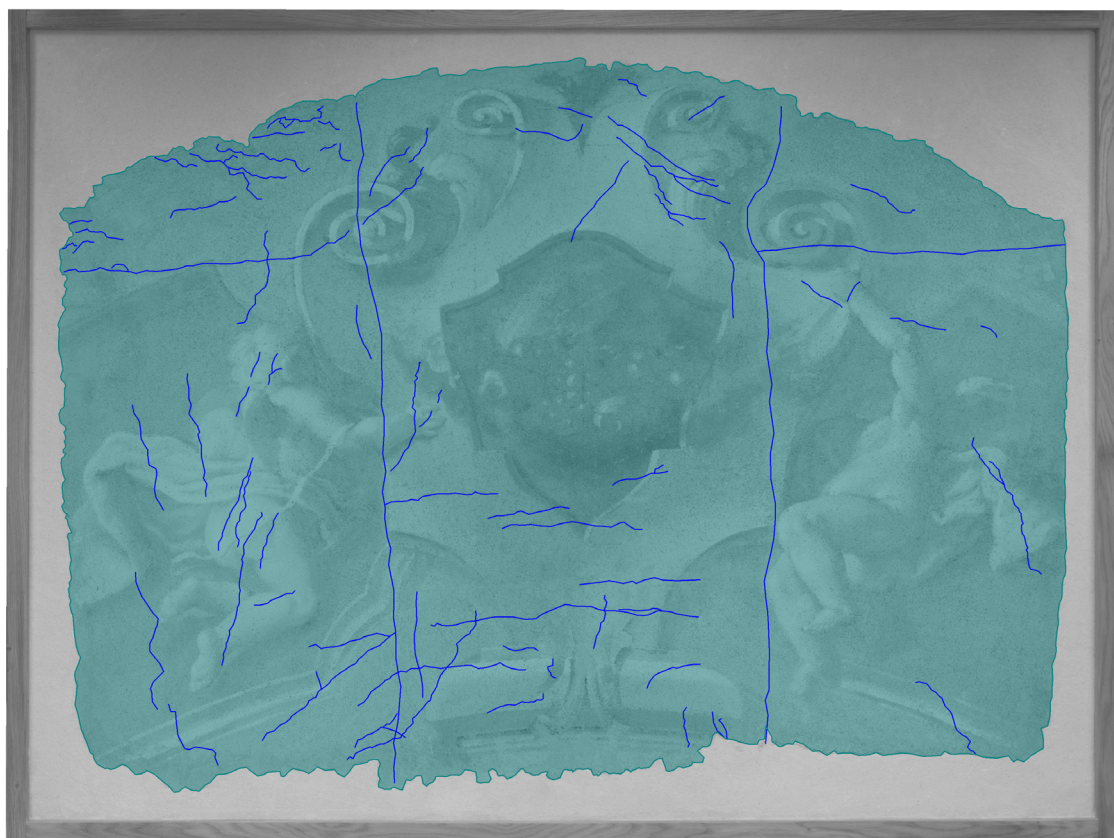
Obr. 72: Grafický zakres druhotných zásahů.

Celek	4.430 m ²	100.00%
  Přelepová gáza	3.090 m ²	69.75%
  Praskliny	17.520 m	-
