Univerzita Pardubice

Fakulta restaurování

Restaurování šedého stínovaného sgrafita „*Lot a jeho dcery*“ (č. 19)
a „*Šimon a Lévi zachraňují svou sestru Dinu*“ (č. 34) na fasádě domu
čp. 538 na Horním náměstí ve Slavonicích

Bakalářská práce

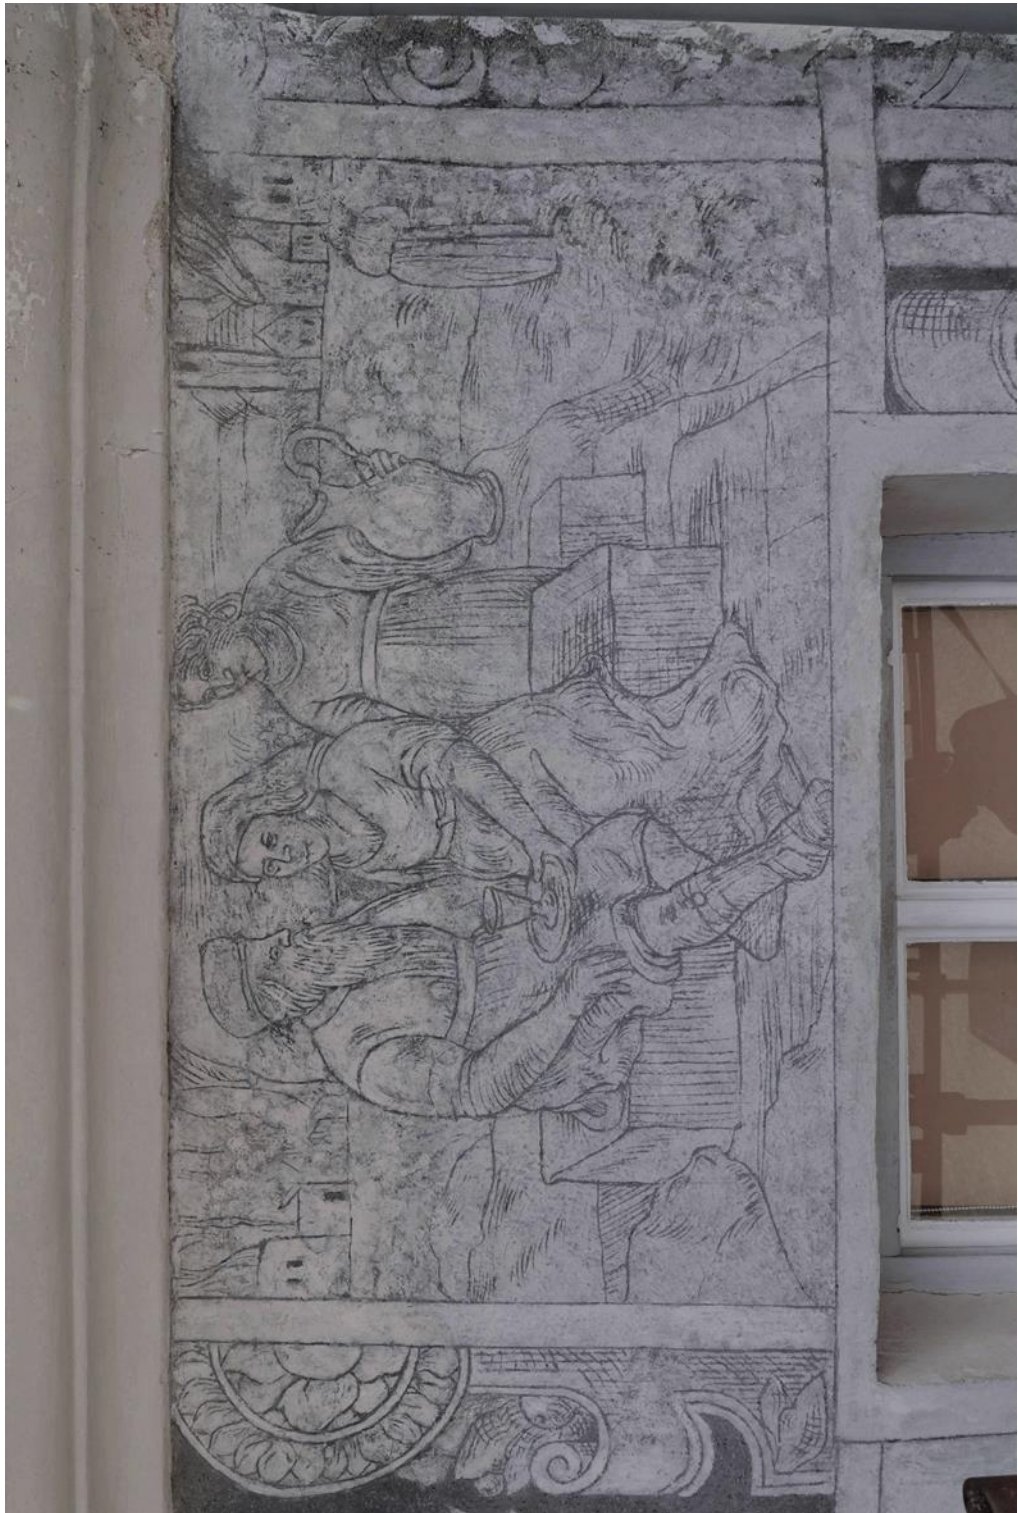
Obr. 11. Celkový pohled na restaurovaný výjev „Lot a jeho dcery“ (č. 19) ve stavu před restaurováním.

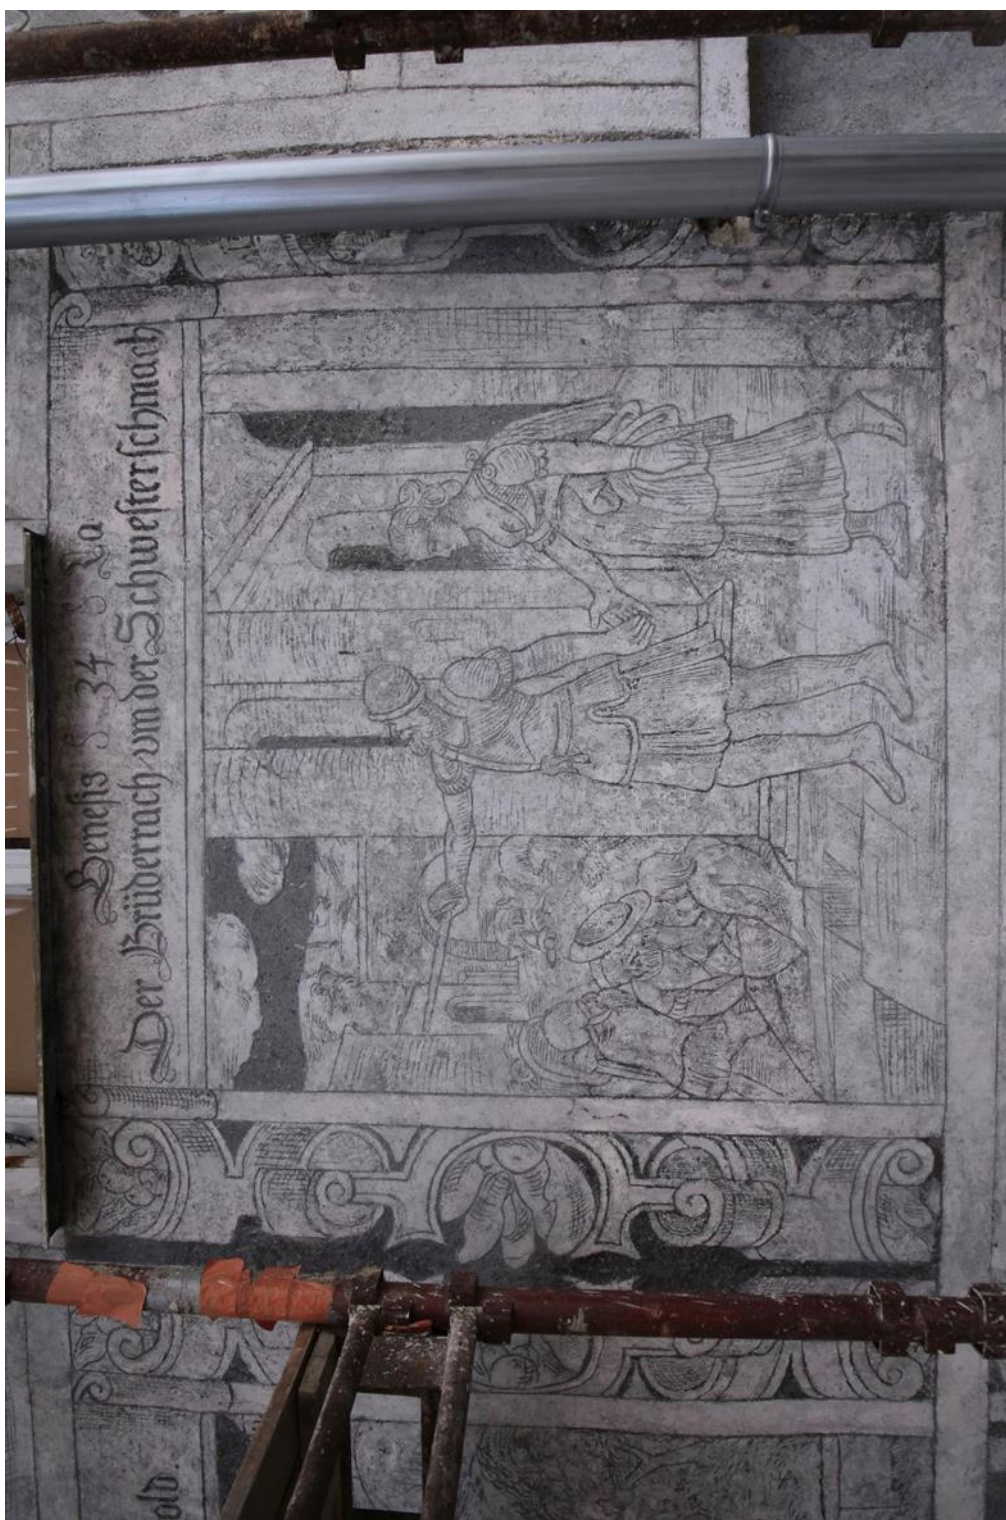
Obr. 12. Celkový pohled na druhý restaurovaný výjev „Šimon a Lévi zachraňují svou sestru Dinu“ (č. 34) ve stavu před restaurováním.

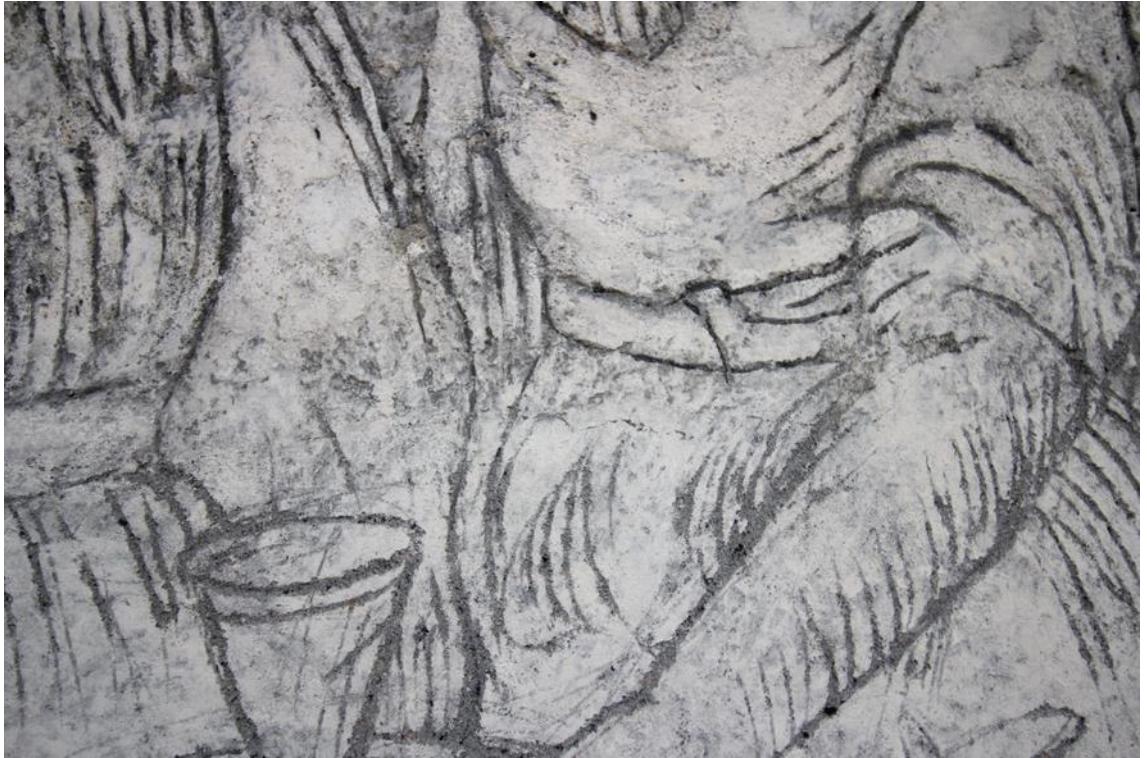
Obr. 14. Detail výjevu „č. 19“ ve stavu před restaurováním. Ve středu viditelná linie napojení plochy druhotných tmelů na originál. Část opasku pravé sedící figury provedená v malované lince, která nahrazuje a doplňuje rytou kresbu.

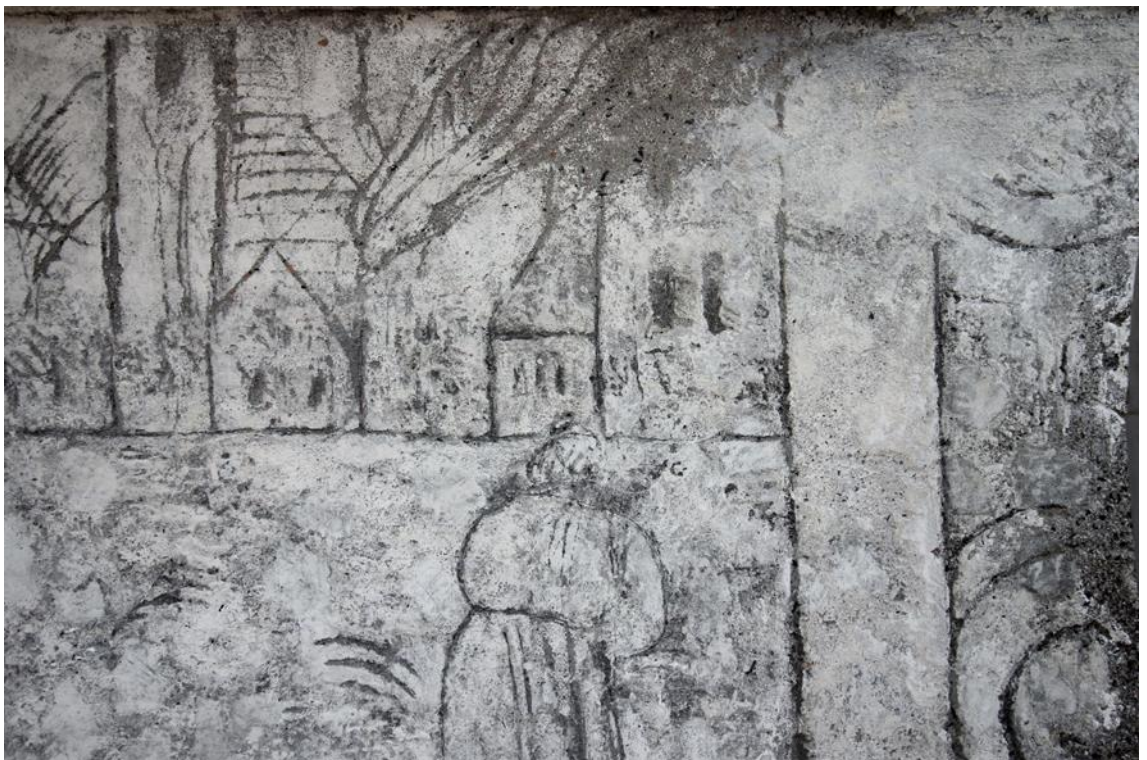
Druhotné i původní probarvené omítkové vrstvy byly ve hmotě celkově kompaktní. Vrstva druhotných doplňků byla oproti originálu měkčí. Nesoudržná byla velká část tmelů v oblasti peků. Druhotné omítkové vrstvy velkoplošných rekonstrukcí vykazovaly většinou především ztrátu adheze, jež zapříčinila vznik sekundárního poškození v podobě lokálně se vyskytujících prasklin a dutin. Po bližším přezkoumání jemnějších, čteně se vyskytujících prasklin bylo zjištěno, že vznikly odprasknutím druhotně doplněných tmelů od hmoty originálu, k čemuž došlo i u většiny vytmelených peků. (*Obr. 13*) Výrazné poškození dále představovaly otevřené defekty v místě

Obr. 13. Detail pravého horního rohu výjevu „č. 19“ ve stavu před restaurováním. Viditelný rozdíl v barevnosti druhotných tmelů v horní části nad architekturou vedle originálních omítkových vrstev. Zejména v části s rollwerkem, kde je probarvená vrstva bez povrchového vápenného nátěru.

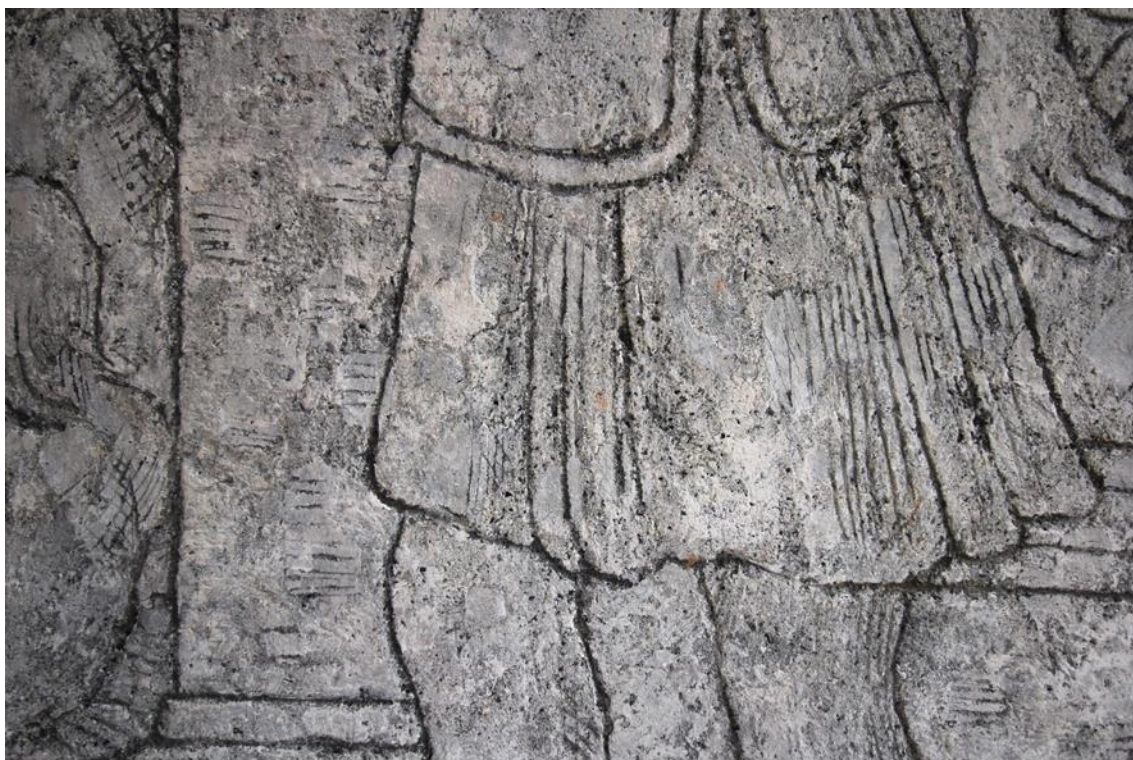
Obr. 15. Detail výjevu „č. 34“ ve stavu před restaurováním. Oblast originálu s tmely v pecích, které byly v ploše proškrabány jemnou šrafou.

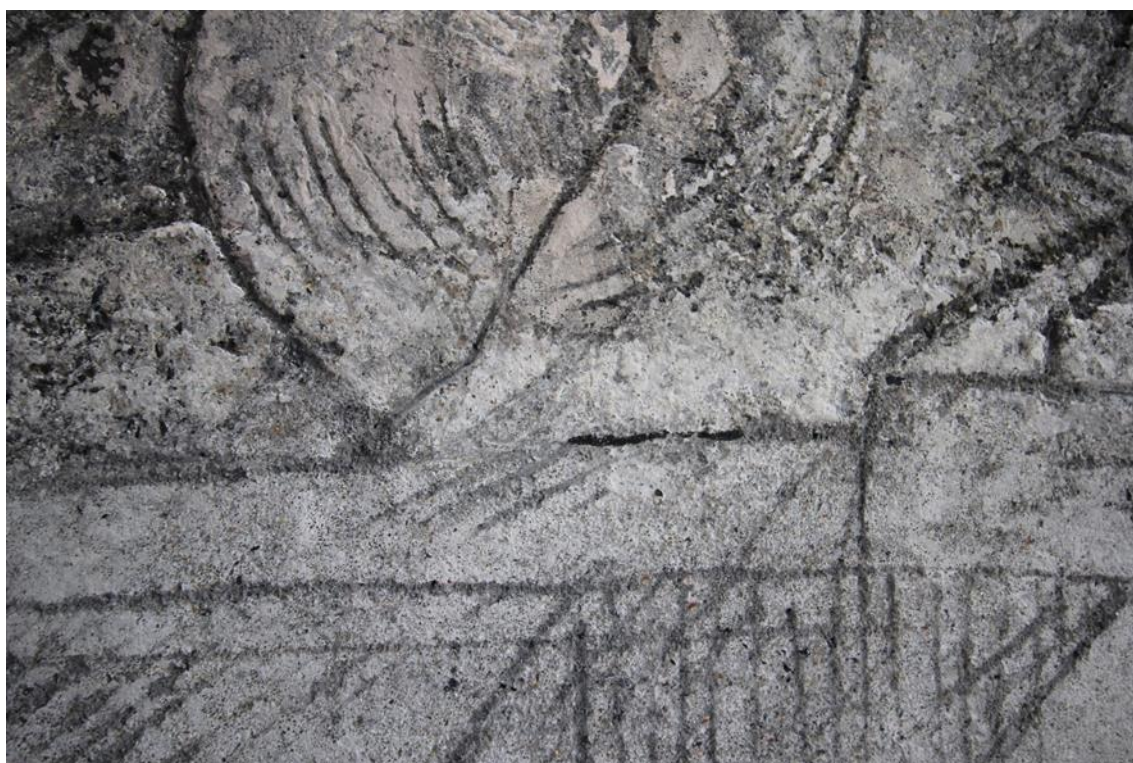
Obr. 16. Detail výjevu „č. 34“ ve stavu před restaurováním. Viditelně rozdílný charakter druhotných tmelů v dolní části oproti originálu v části horní.

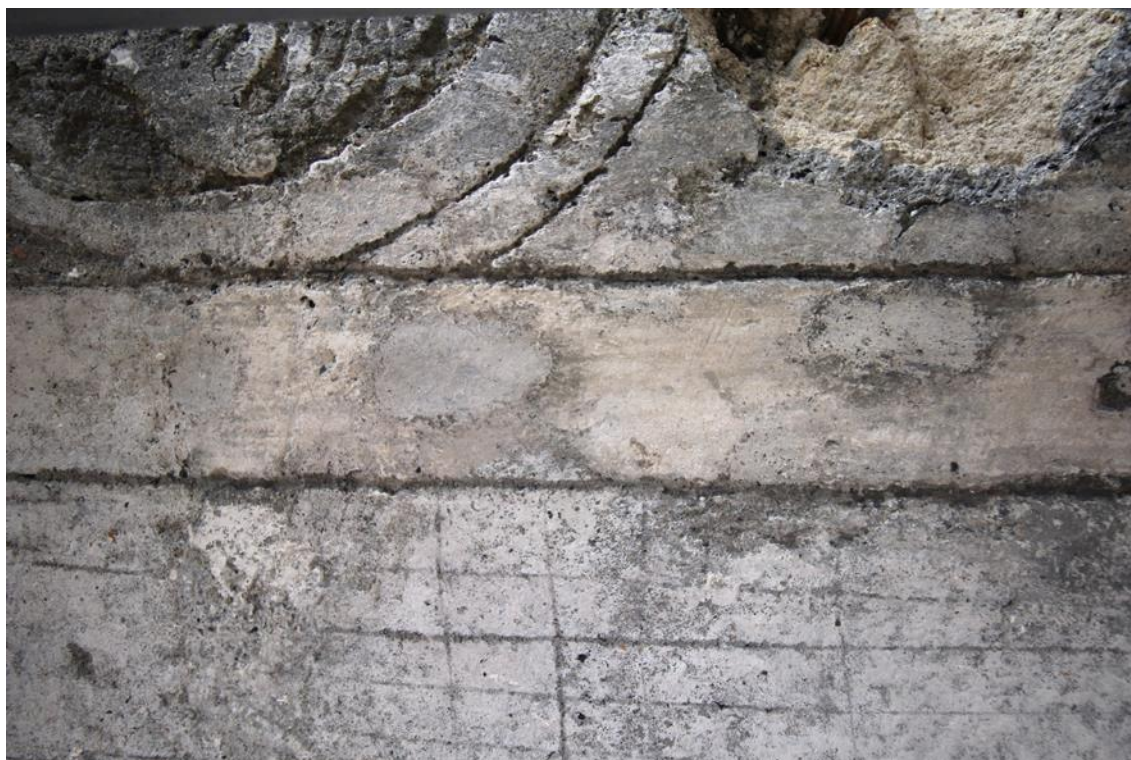
Obr. 17. Detail oblasti rollwerku v pravé části výjevu „č.34“ ve stavu před restaurováním. Zachycuje otevřenou strukturu defektu v oblasti ukotvení okapového svodu a odhaluje omítkové souvrství.

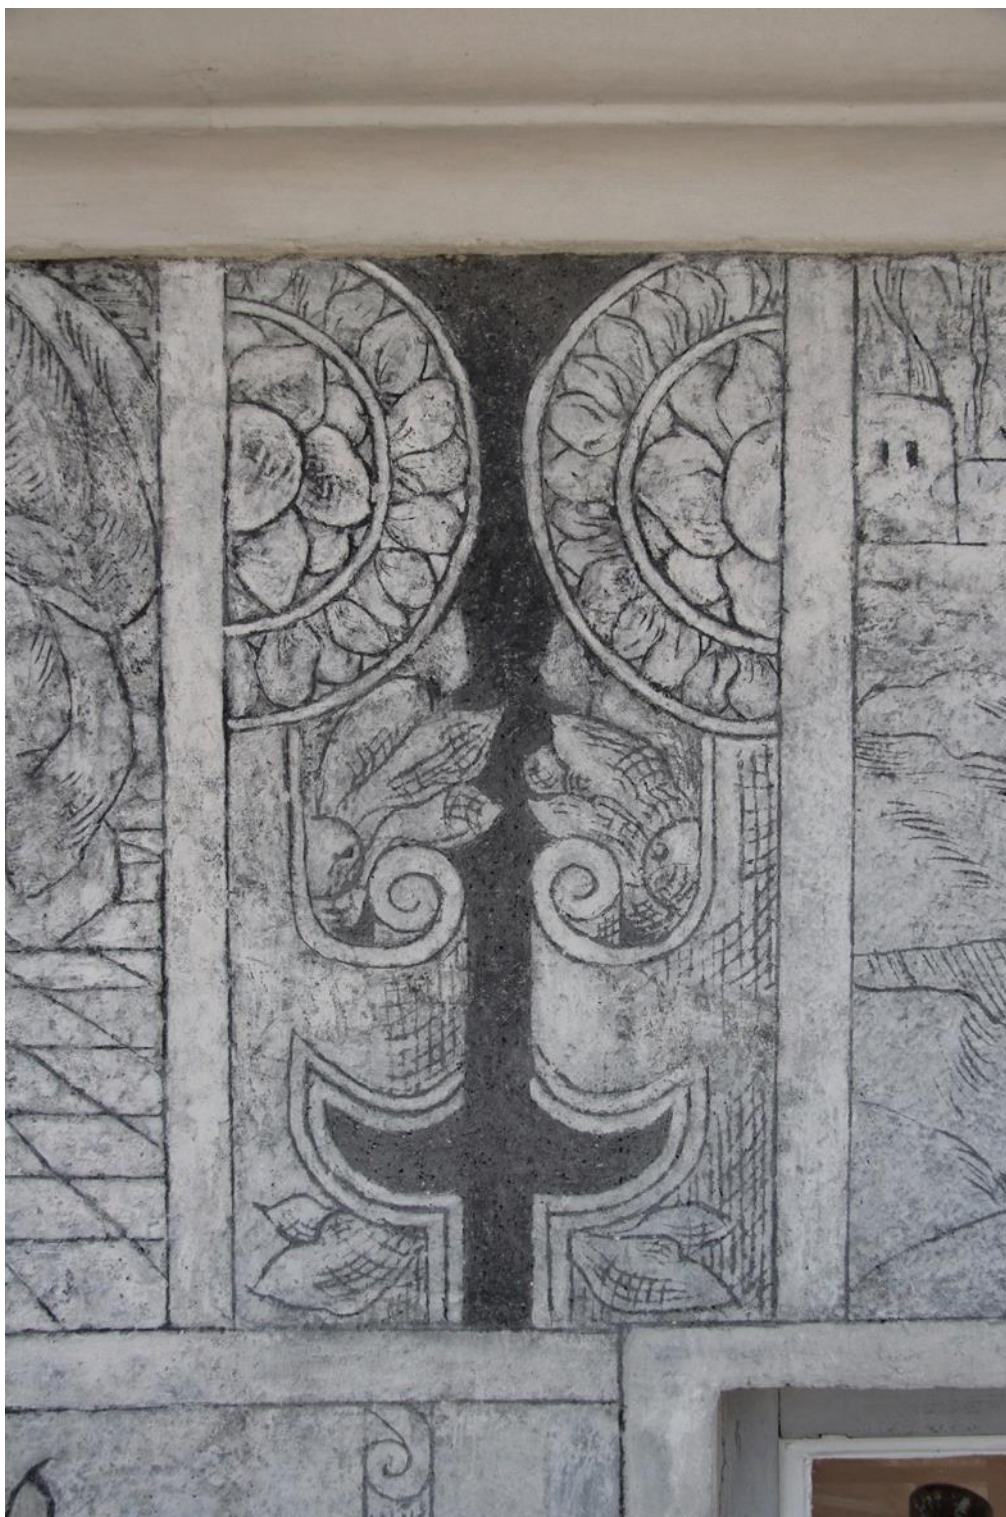
Obr. 19. Oblast rollwerku lemujícího z levé strany výjev „č. 19“. Stav před restaurováním. V horní části barevně odlišná plocha originálu, která byla ztmavena lazurními nátěry během předchozích restaurátorských zásahů.

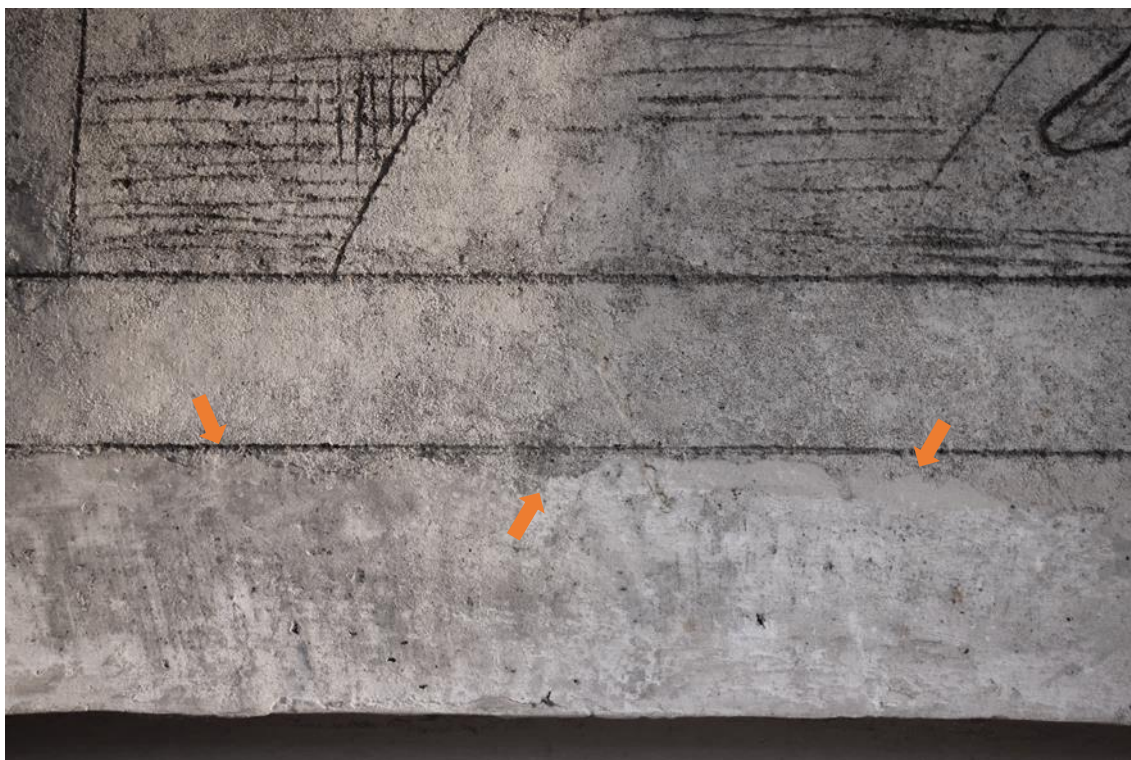
Obr. 20. Detail dolní části výjevu „č. 34“ zasahující do oblasti ostění. Stav před restaurováním. V nasvícení z boku je viditelný předěl dvou druhů druhotných doplňků. Hmota ostění, která se napojuje v oblasti spodní vodorovně ryté linie na tmely pocházející ze zásahu z let 1998–99, je starší a pochází patrně ze zásahu z let 1967–68 nebo pozdějšího z roku 1989.

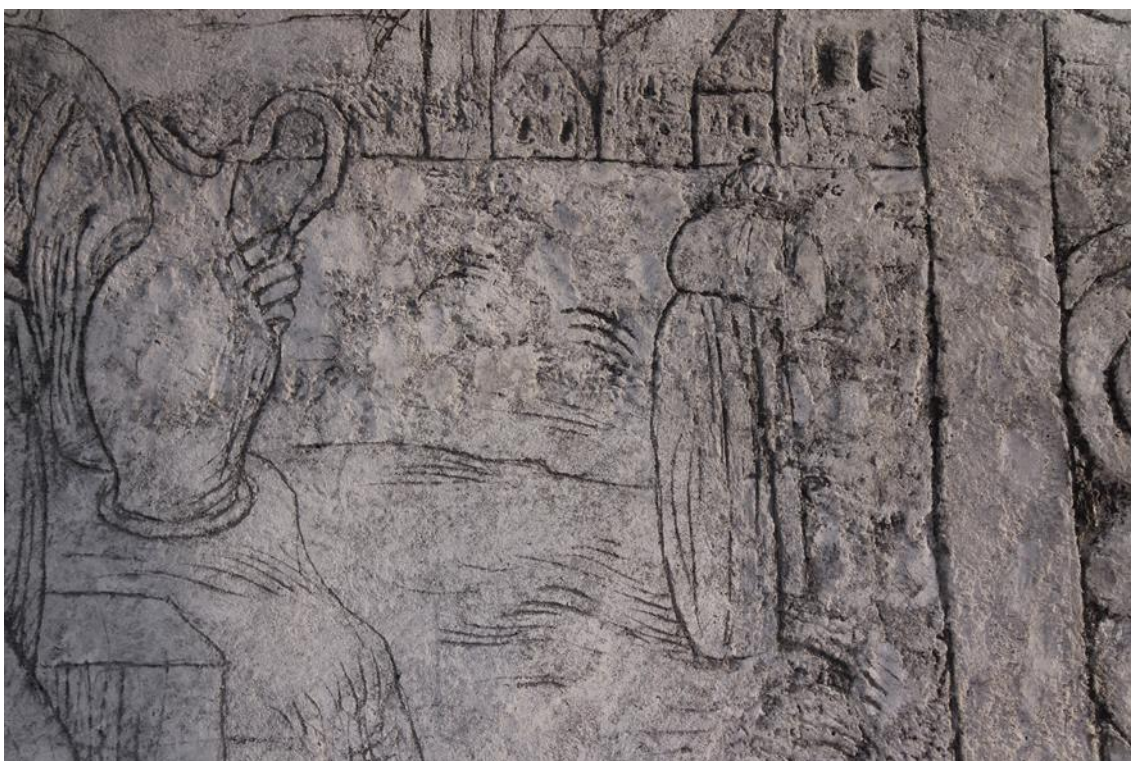
Obr. 21. Detail části výjevu „č. 19“ ve stavu před restaurováním. Rozdílnost struktury povrchu druhotných tmelů (levý dolní roh) a originálních omítkových vrstev s pekováním (téměř celá horní část a pravá strana).

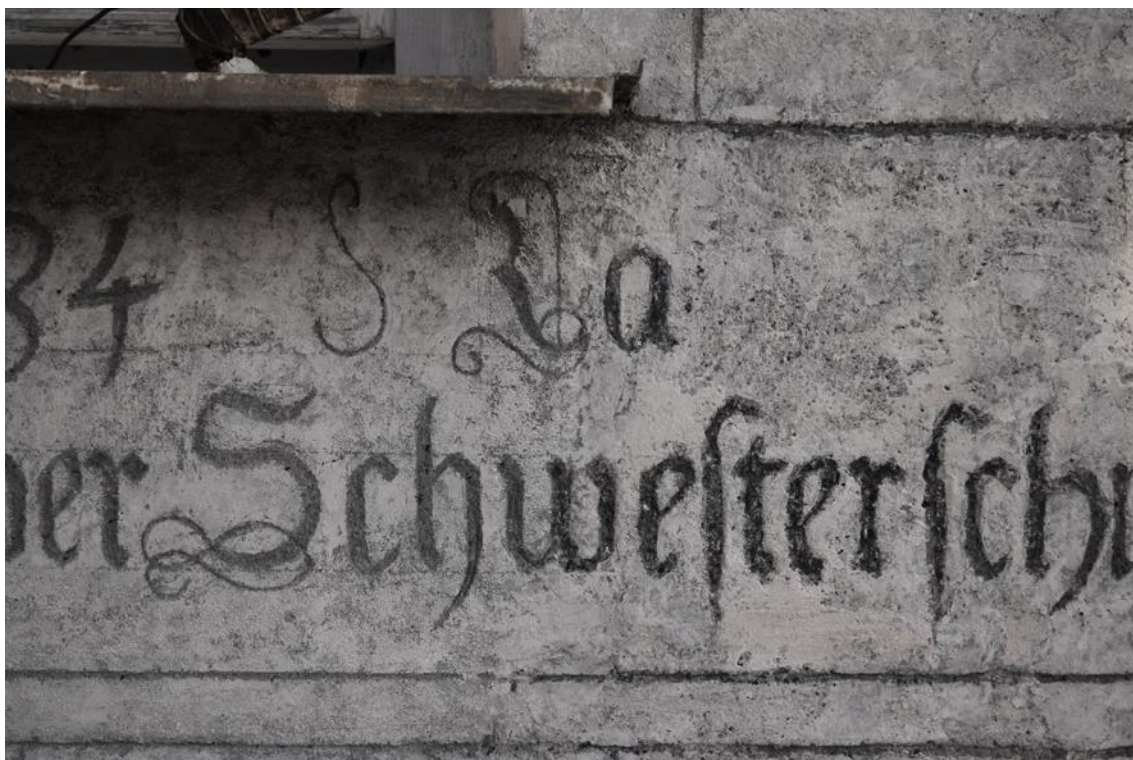
Obr. 22. Detail nápisové pásky u výjevu „č. 34“. Stav před restaurováním. Viditelný rozdíl mezi originální vrstvou a druhotnými doplňky. V ploše originálu v pravé části je na povrchu patrná silnější vrstva druhotně převrstveného vápenného nátěru.

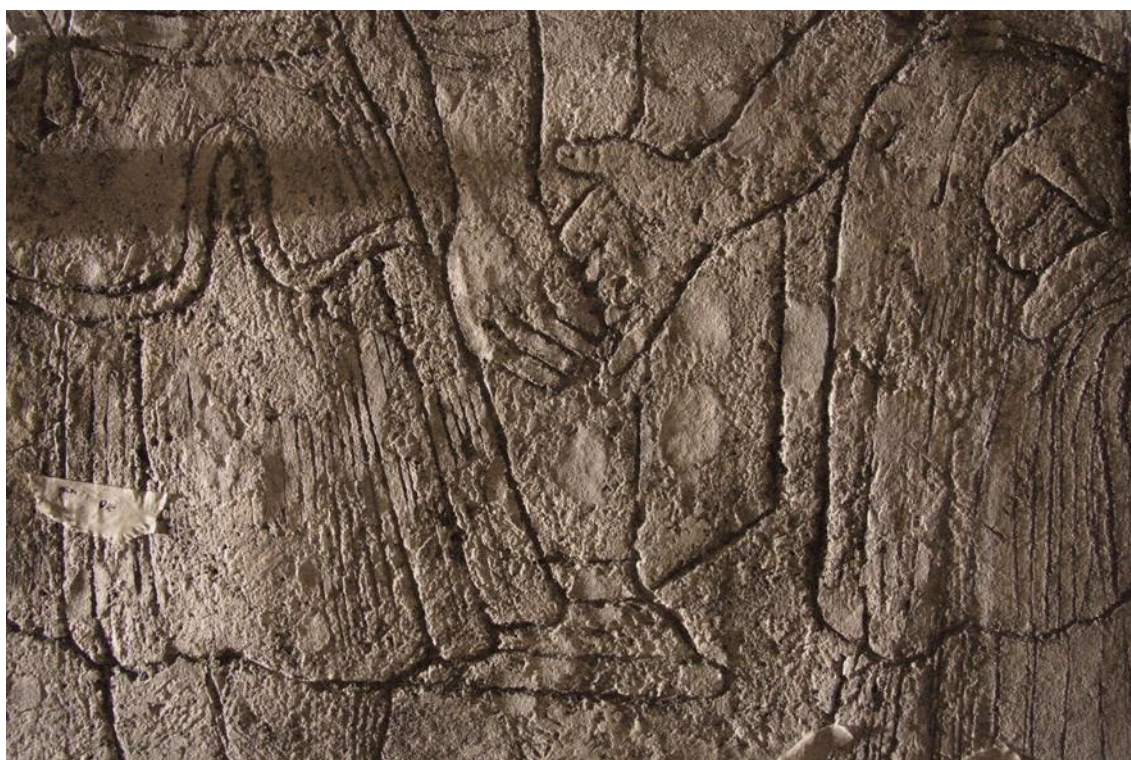
Obr. 24. Detail výjevu „č. 34“ ve stavu po zahájení injektáže dutin. Zvýraznění nerovností povrchu originálních omítkových vrstev a tmelů v pecích, které jsou lokálně proškrabané jemnou šrafou.

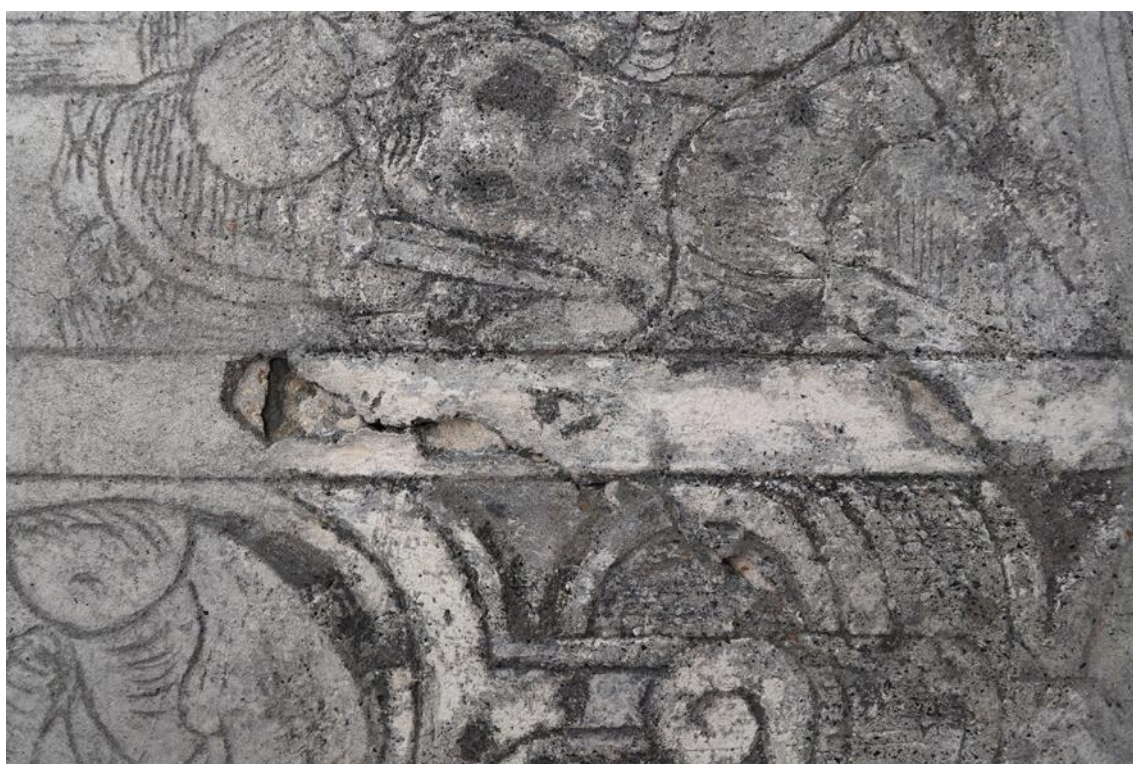
Obr. 28. Detail výjevu „č. 34“ po odstranění nevyhovujících druhotných doplňků. Odhalený defekt v probíhající prasklině.

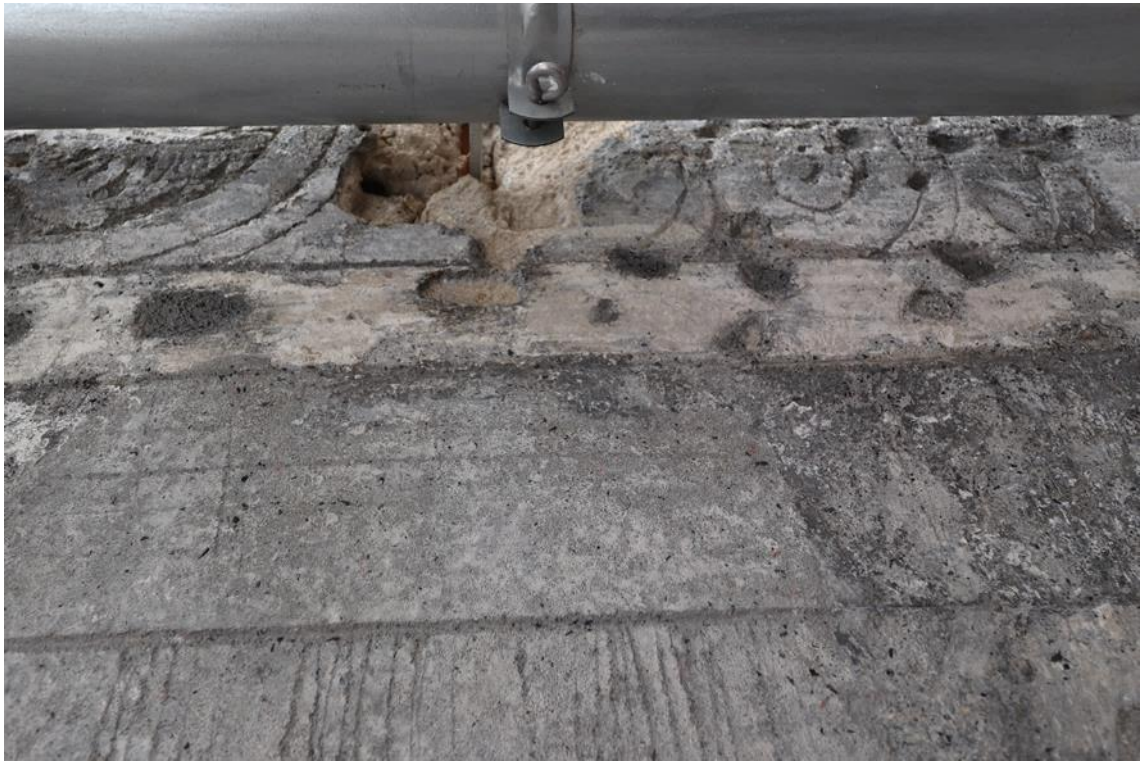
Obr. 55. Stav před restaurováním.

ukotvení nového okapového svodu. Hloubka defektu se pohybovala až okolo 7 cm. (Obr. 55) Zkoumána byla prasklina probíhající od levého spodního rohu středem výjevu „Šimon a Lévi zachraňují svou sestru Dinu“ téměř v celé jeho šíři. V rámci tohoto výjevu, konkrétně v oblasti nad hlavou ležícího vojáka, byla dále odhalena vypouklina v omítkové vrstvě, která se zdvihala oproti okolnímu povrchu až o 3 cm. (Obr. 23) Přesná lokalizace všech poškození byla zaznamenána v grafických zákresech (Zákres č. 2 a č. 6), které jsou součástí kapitoly 11 *Grafická dokumentace*.

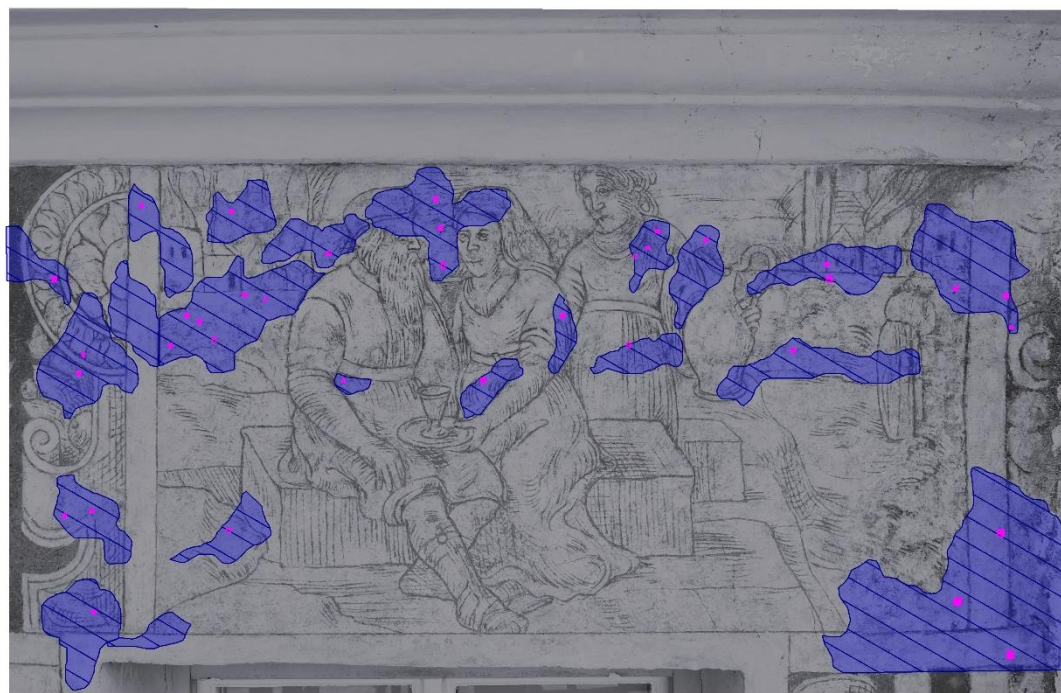
Celek	1.693 m ²	100.00%
 	Oddělení omítkových vrstev (dutiny)	0.472 m ²	27.88%
 	Praskliny	0.388 m	-

Zákres č. 2. Grafická dokumentace pozorovaných druhů poškození a jejich lokalizace v rámci restaurovaného úseku s výjevem „č. 19“.

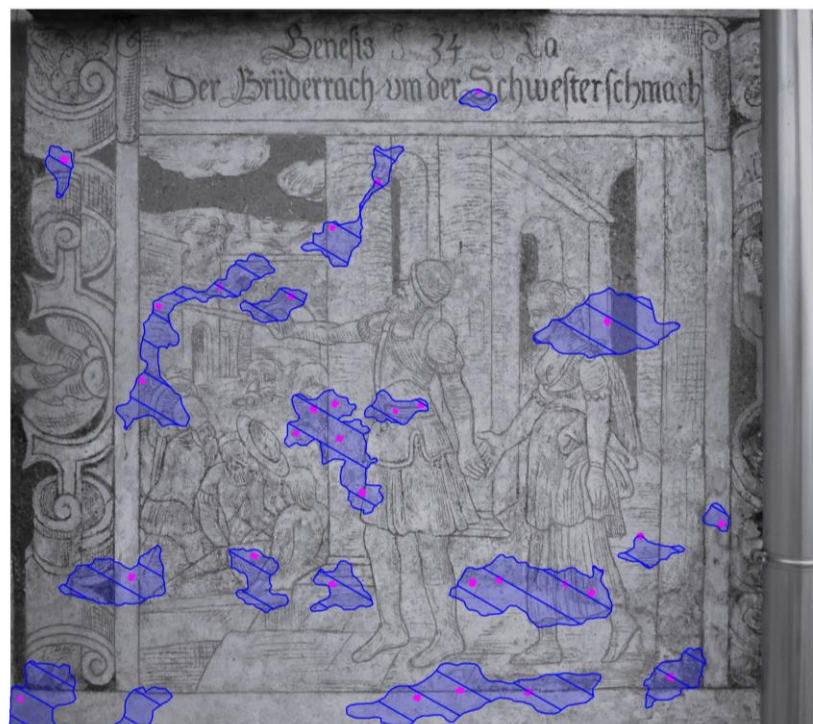
Celek	3.098 m ²	100.00%
 	Oddělení omítkových vrstev (dutiny)	0.488 m ²	15.75%
 	Ztráta omítkových vrstev	0.007 m ²	0.23%
 	Praskliny	2.061 m	-

Zákres č. 6. Grafická dokumentace pozorovaných druhů poškození a jejich lokalizace v rámci restaurovaného úseku s výjevem „č. 34“.

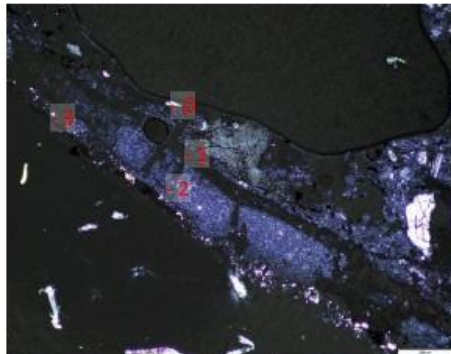
0 – sgrafito, intonaco; 1 – sgrafito, vápenný nátěr; 2 – oprava, nátěr, znečištění?; 3 – oprava, lum. nátěr.
Pozorováno ve zkřížených nikolech. Měřítka: 0,2 mm.

- Trhliny na rozhraní probarvené vrstvy na jádrové omítky.
- Původní vápenný nátěr sgrafita je porušen – trhliny podél vrstvy, část nátěru je spojena s podkladem.

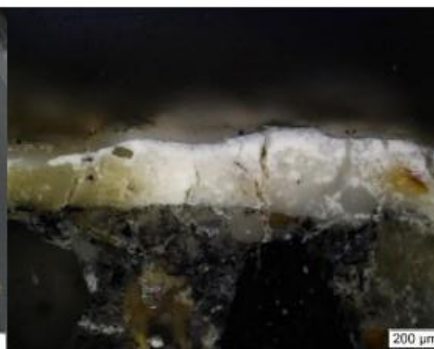
Nátěrová vrstva v odraženém polarizovaném světle – RPL.

- Nátěr v rozmezí 0,15–0,3 mm je narušený četným smršťovacími trhlinami kolnými na podklad.
- Nátěr je místy nesoudržný, jsou zde porušení zpevněná zalévací hmotou.
- Tloušťka uhelné vrstvy je mezi 3-5 mm. Uhlenné i vápenné klasty jsou zde o velikosti do ca 1-1,5 mm.
- Podkladová jádrová omítky má hrubý, nehlazený povrch - vyčnívající zrna písku. Na styku vrstev jsou místy vzduchové dutinky.

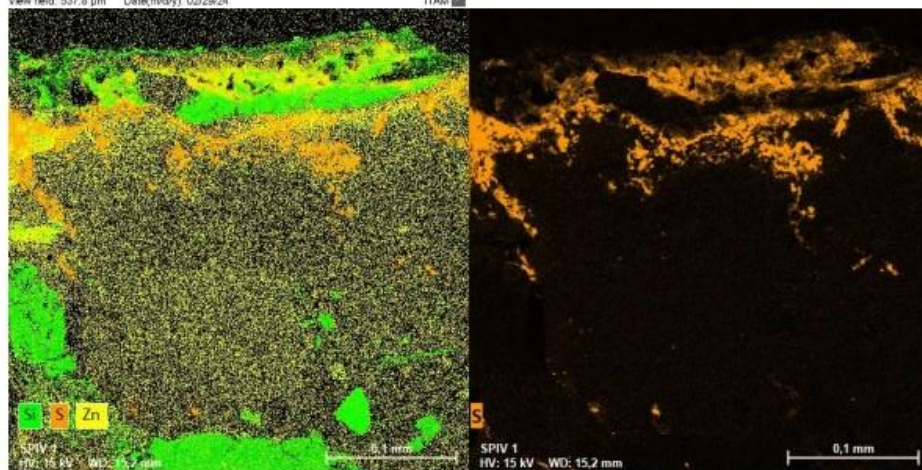
Detail vápenného nátěru na intonacu plněném dř. uhlím. Svrchní Si a Zn vrstvy odpovídají restaurátorským zásahům. V místě je vidět pronikání síry z venkovního prostředí strukturou nátěru.

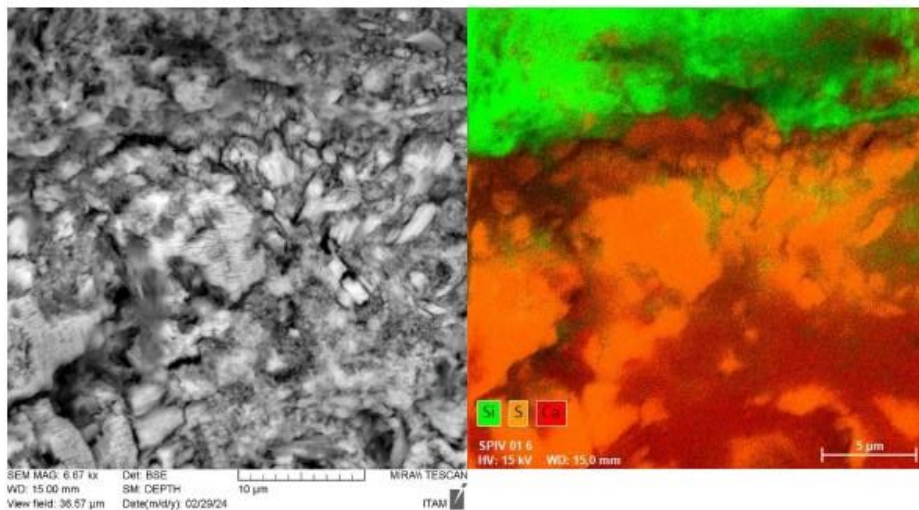
Detail rozhraní vápenného nátěru se sádrovcem na který je nanesen silikátový nátěr.
