Protokol z kamerové prohlídky

Přejímací protokol

Okres: České Budějovice	Zakázka :
		Obec: České Budějovice	Prohlídka : Prohlídka 1
		Úsek : Úsek 1	Operátor : Jarda
Počáteční uzel Šachta 1	Koncový uzel Šachta 2	Směr Prohlídky ve směru toku	Datum kontroly 21.5.2010
Materiál Prostý beton	Profil Kruhový	Výška / šířka 200	Kontrolovaná délka 7,92 m

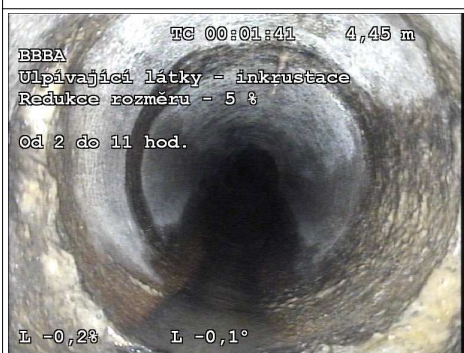
Kód: BBBA	TC: 00:01:37	Vzdálenost: 4,45 m	Závažnost: 3
------------------	---------------------	---------------------------	---------------------

Ulpívající látky - inkrustace, Redukce rozměru - 5 %

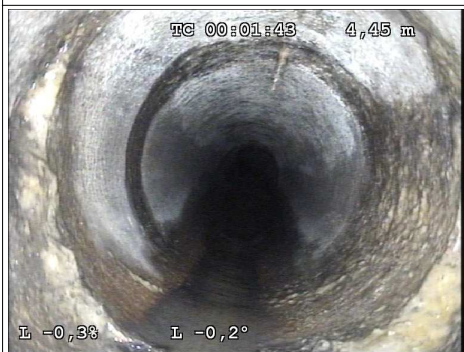
Kód: BDDB	TC: 00:01:57	Vzdálenost: 5,5 m	Závažnost: 4
------------------	---------------------	--------------------------	---------------------

Hladina vody - zkalené nebo zbarvené, Výška hladiny vody - 15 %

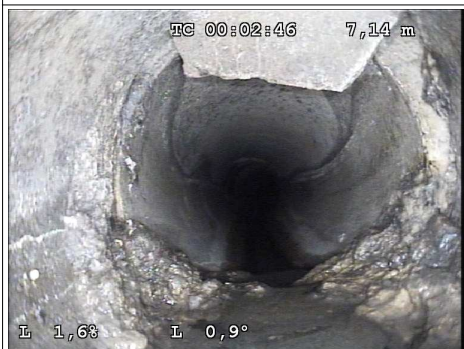
Kód: BBED	TC: 00:02:39	Vzdálenost: 7,14 m	Závažnost: 1
------------------	---------------------	---------------------------	---------------------

Jiné překážky - předmět vyčnívající ze stěny stoky, Redukce rozměru - 25 %

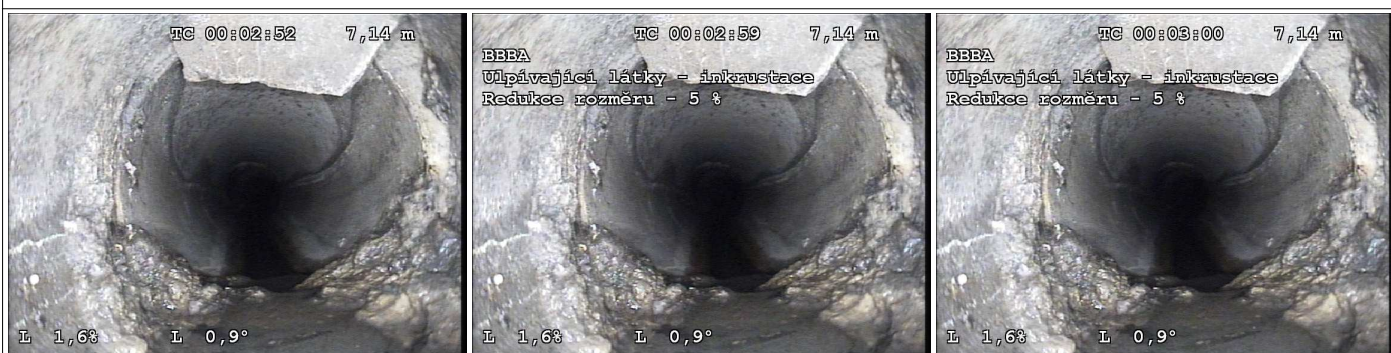
Kód: BBBA	TC: 00:02:57	Vzdálenost: 7,14 m	Závažnost: 6
------------------	---------------------	---------------------------	---------------------

Ulpívající látky - inkrustace, Redukce rozměru - 5 %

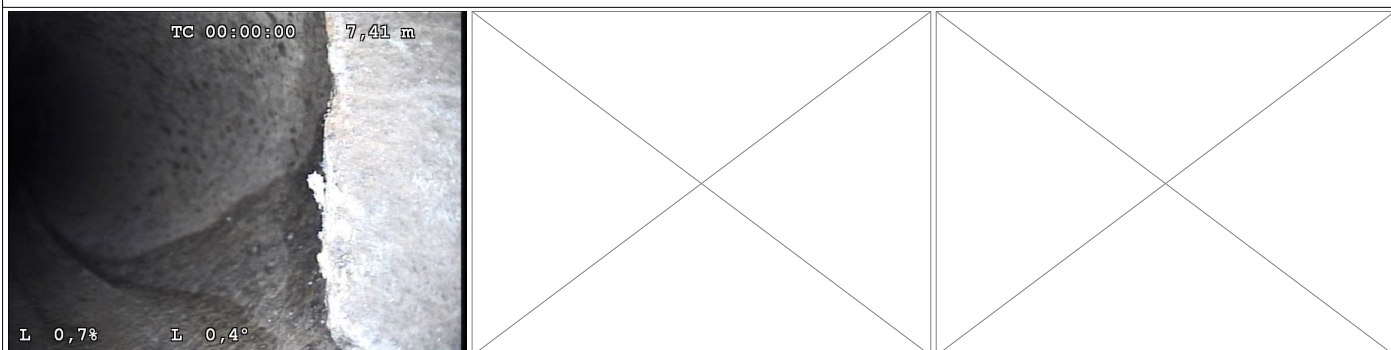
Kód: BDGZ	TC: 00:03:39	Vzdálenost: 7,67 m	Závažnost: 1
------------------	---------------------	---------------------------	---------------------

Znemožněná prohlídka - jiný důvod

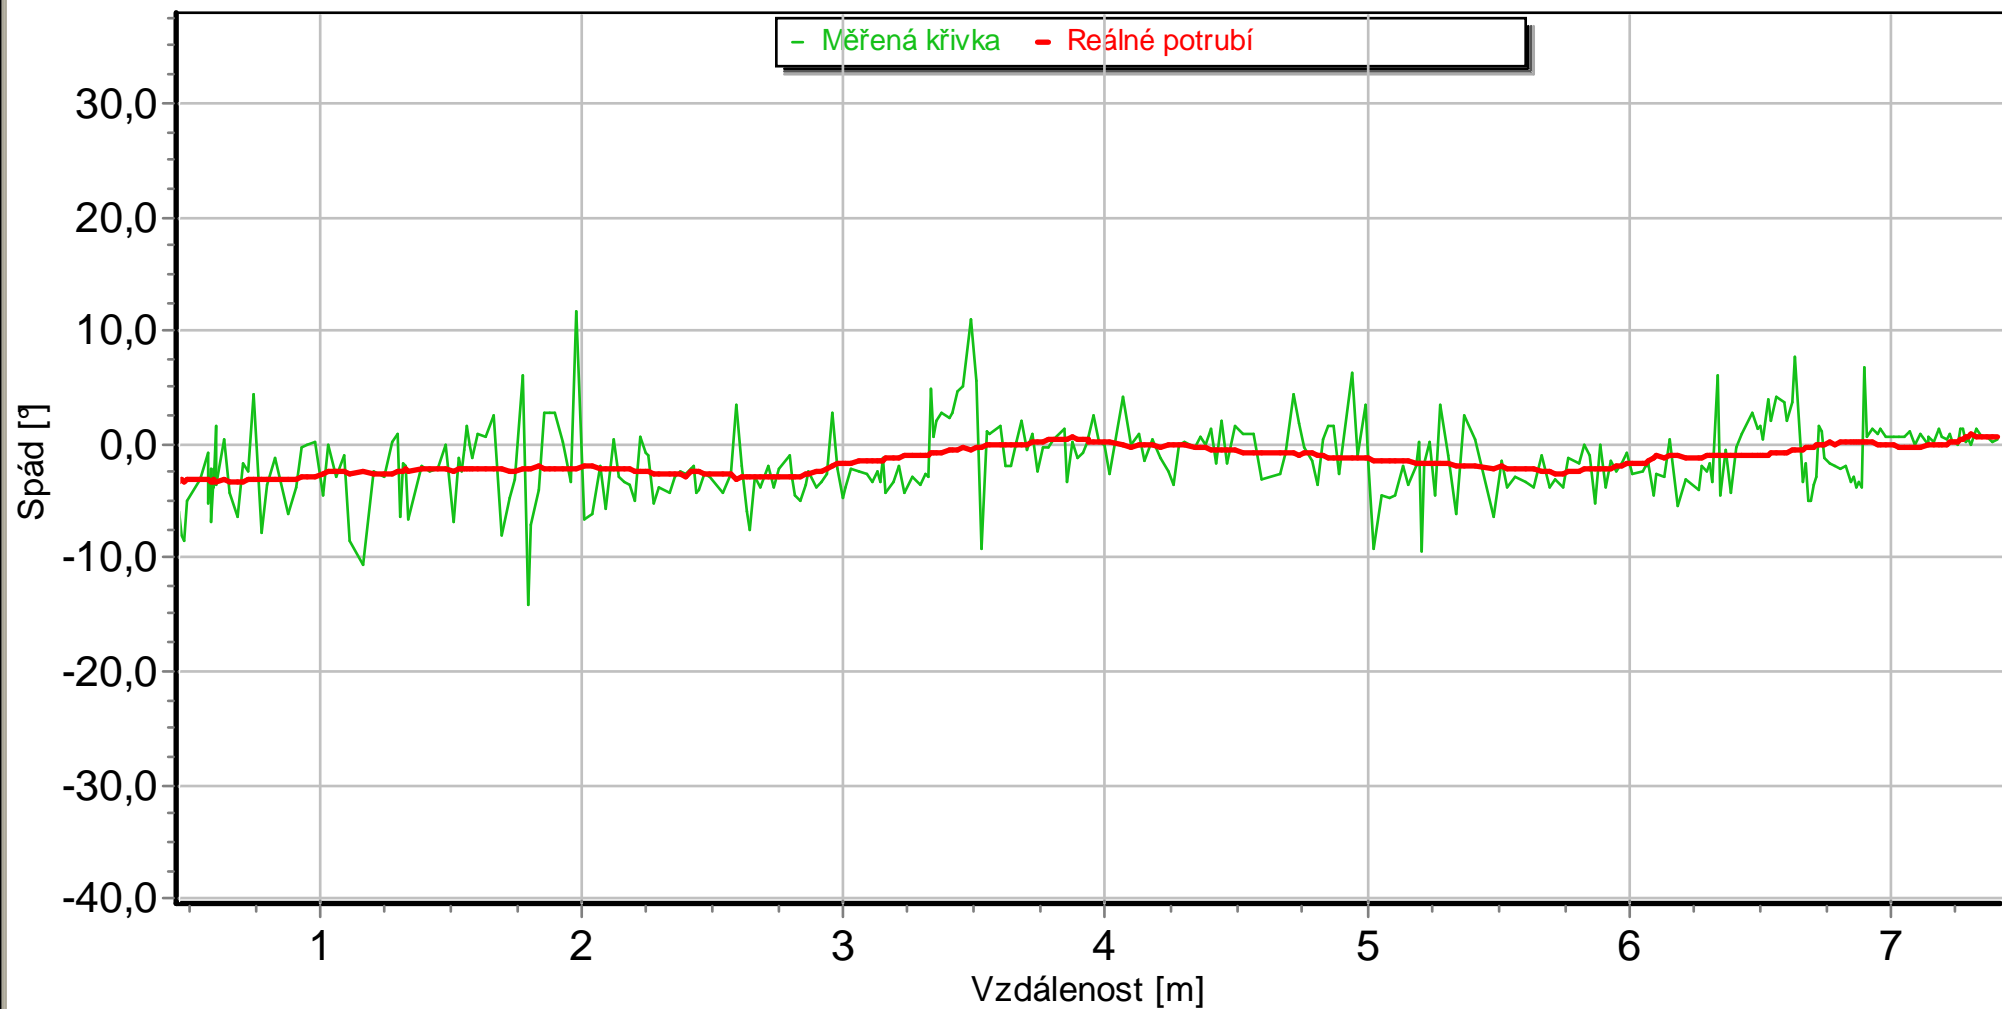
Město České Budějovice, Úsek 1 Profil sklonu °

Délka úseku 6,95 m, průměrný sklon -1,36°

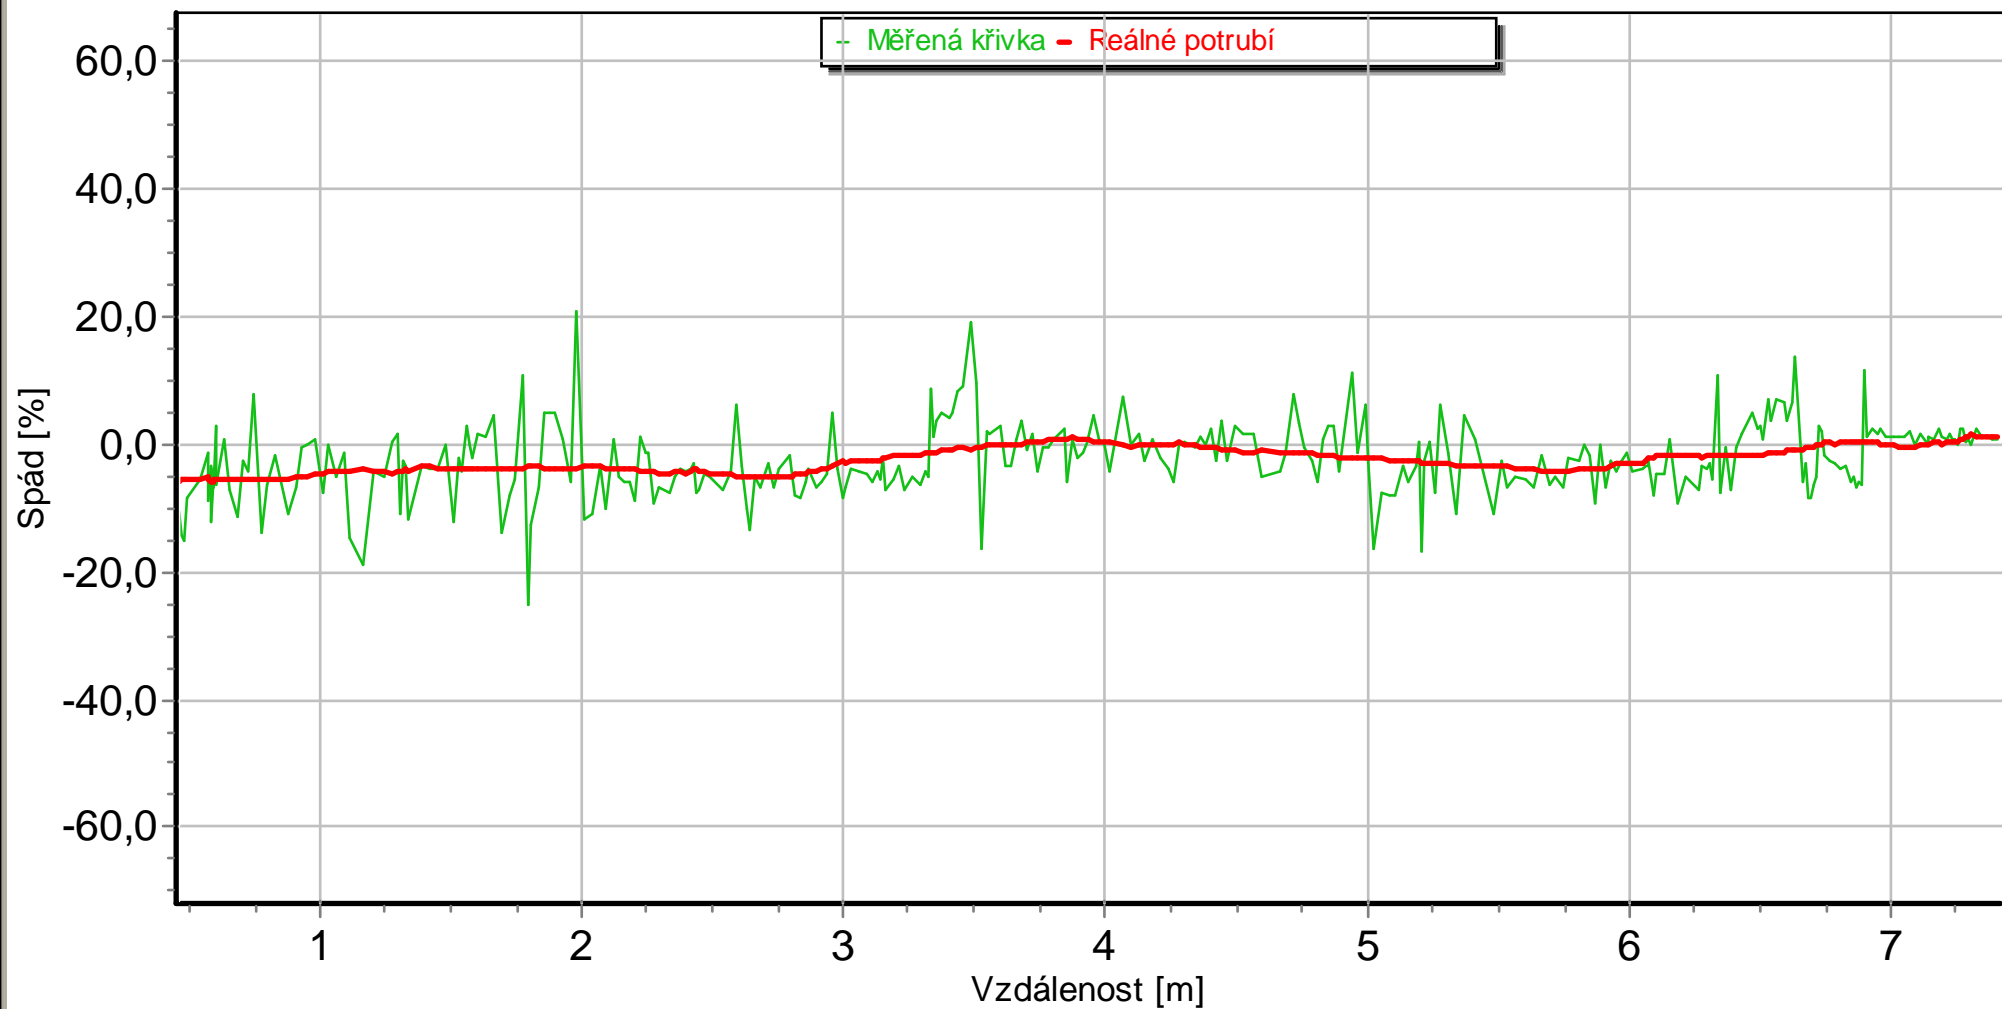
Město České Budějovice, Úsek 1 Spád v %

Délka úseku 6,95 m, průměrný sklon -2,38%

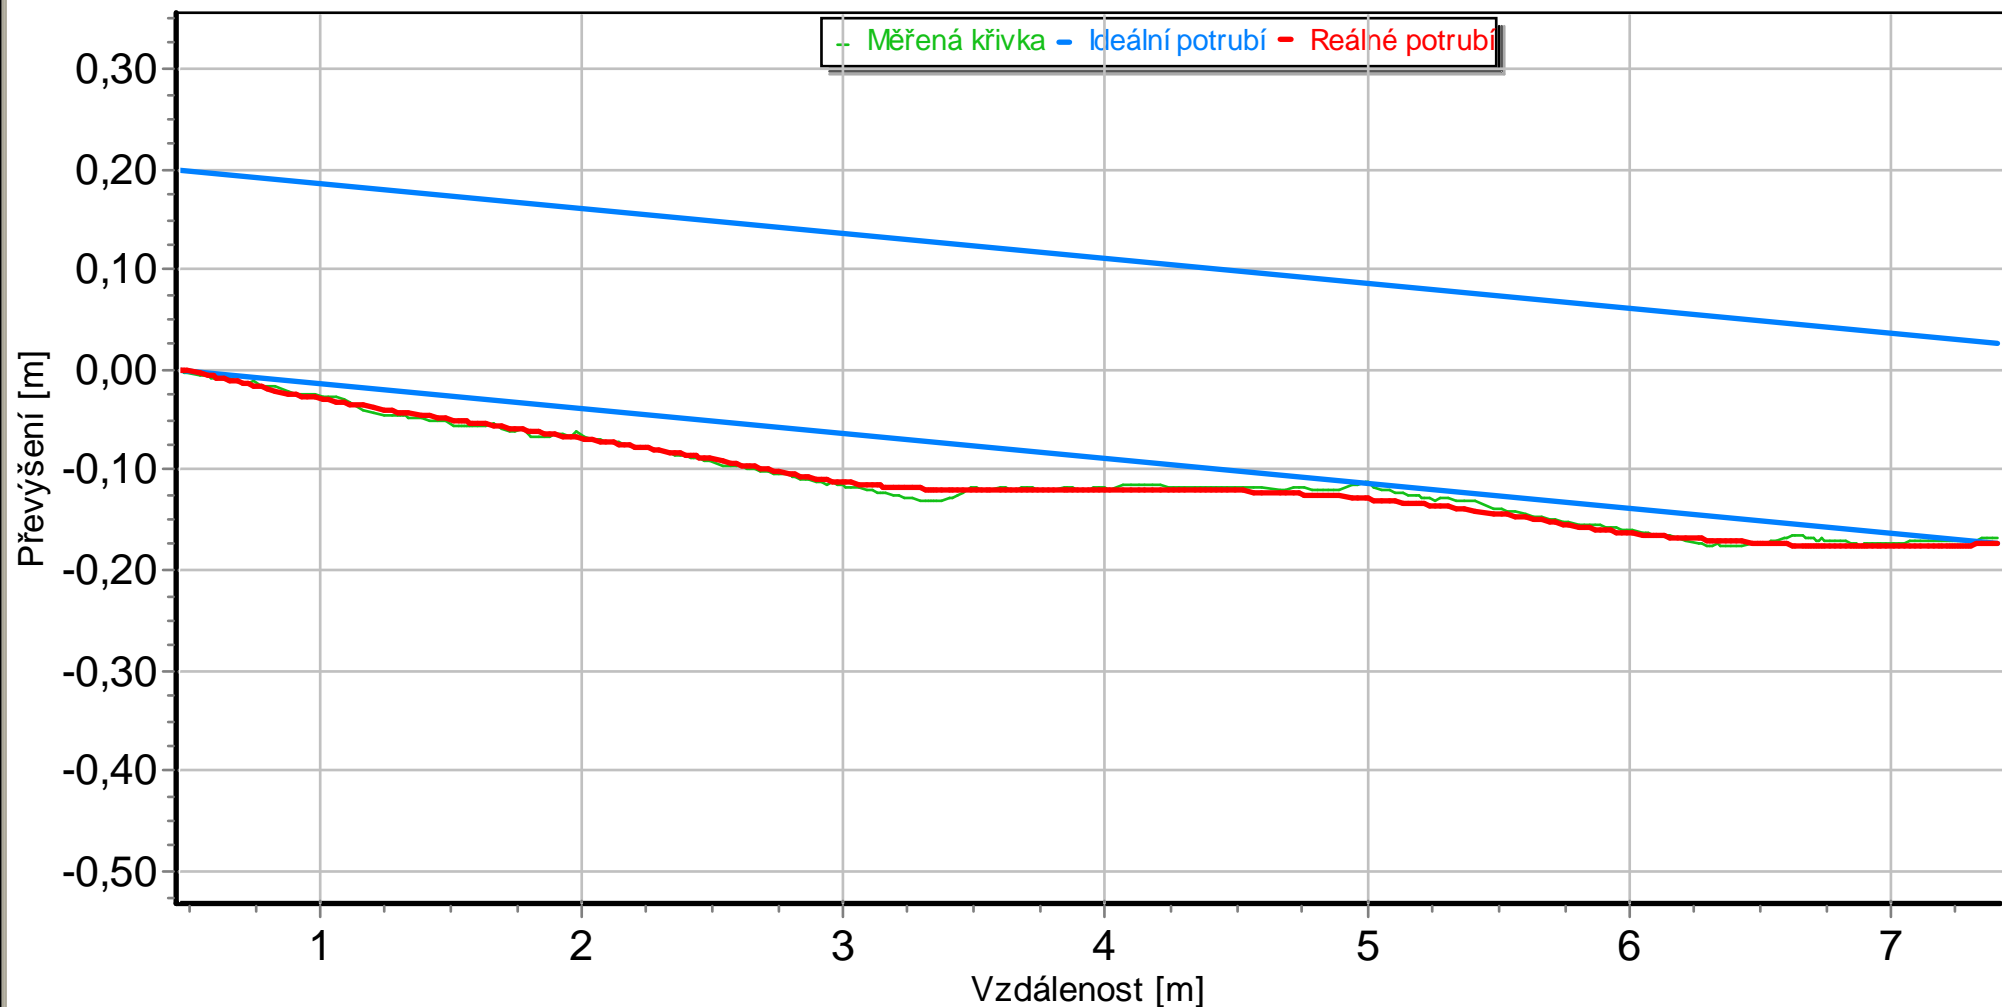
Město České Budějovice, Úsek 1 Převýšení

Délka úseku 6,95 m, Převýšení -0,17 m
