Restaurátorský průzkum vybraných interiérových prostor zámku v Brandýse nad Orlicí

2 Úvod

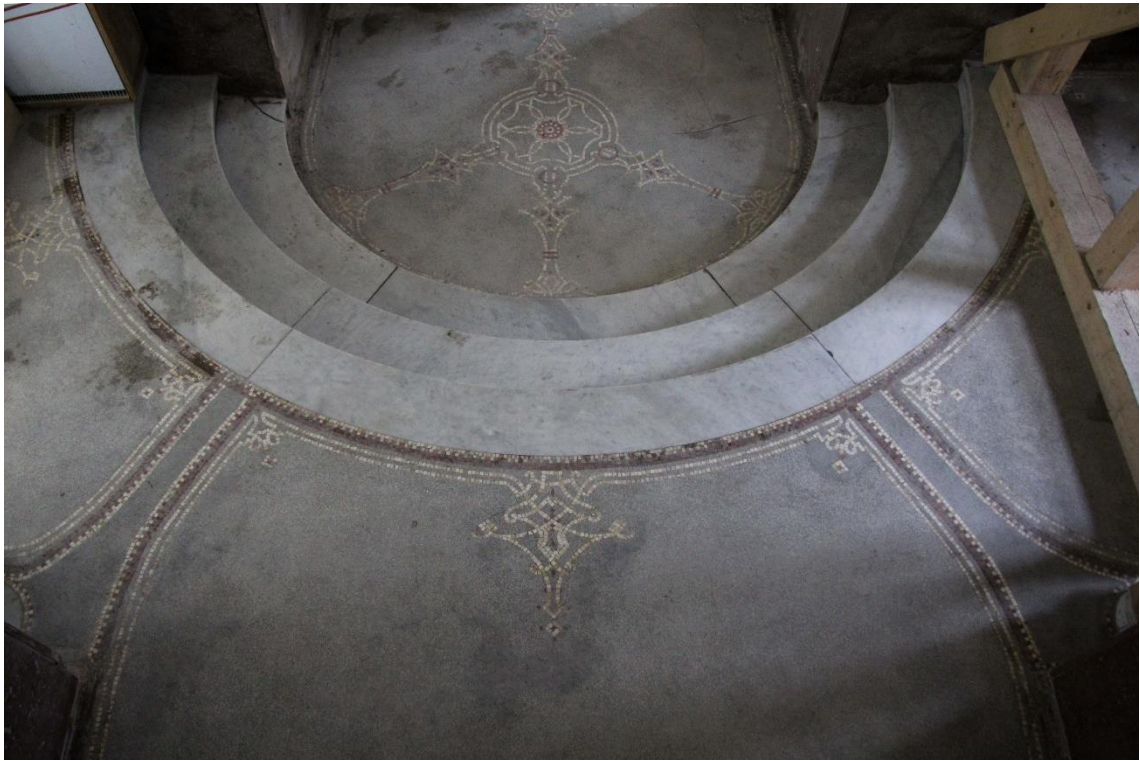
Teracová podlaha je na mnoha místech vzedmutá a lokálně se vyskytují vlásečnicové praskliny, což je dobře patrné především na vstupní části podlahy lunetového tvaru vymezené třístupňovým schodištěm obloženým bílým mramorem pravděpodobně carrarské provenience. Místy naopak dochází k propadnutí prasklinami oddělených částí. Výškové odchylky těchto dilatačních poruch oproti zbytku podlah nepřesahují 1 cm.

Dilatační poruchy jsou způsobeny statickými poruchami podloží. U levého křídla dveří se nachází kruhová stopa způsobená dřením spodního rámu dveří o podlahu, rýha dosahuje hloubky asi 2 mm.

Obr. 51 Schodišťová hala, podlaha, vstup

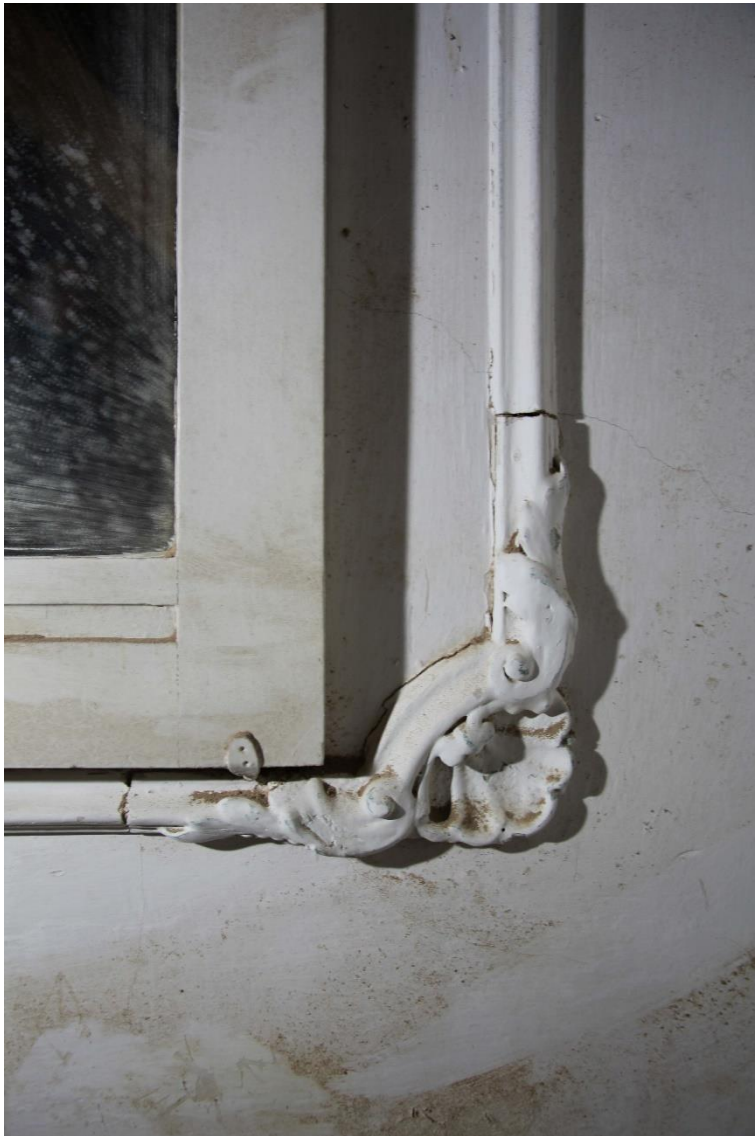
Obr. 56 Schodišťová hala, detail poškození štukového rámu

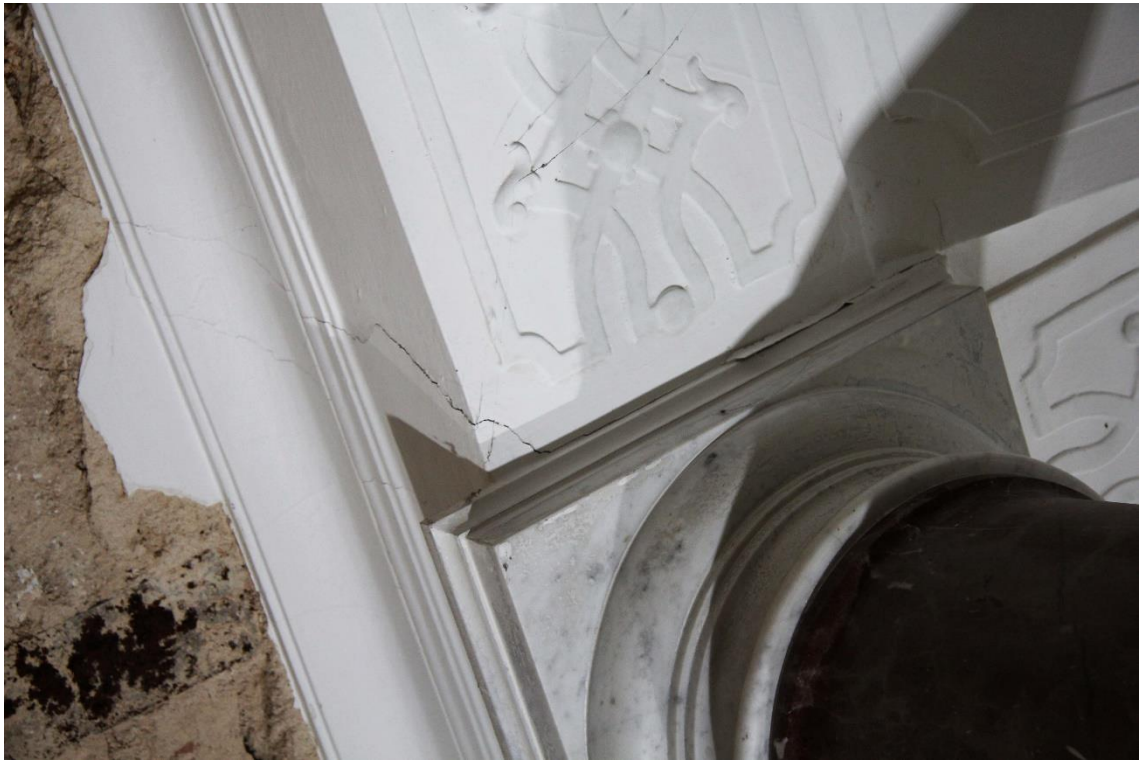
Obr. 57 Schodišťová hala, strop, detail poškození štukového dekoru

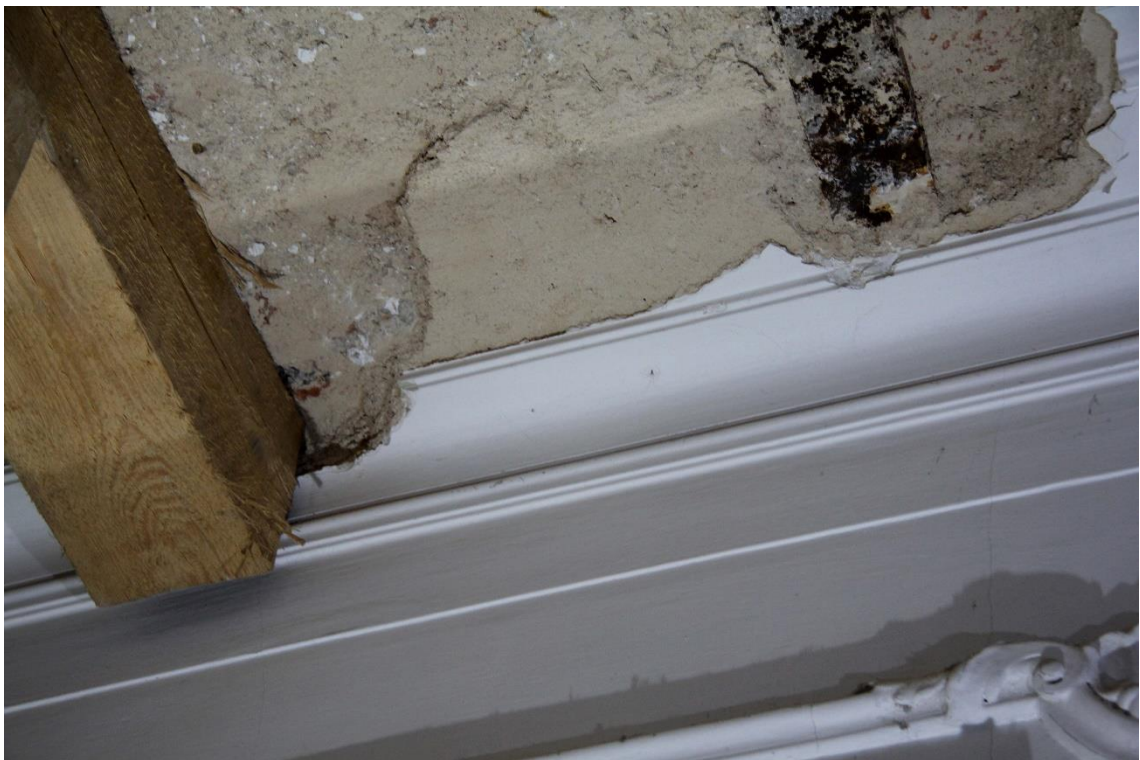
Obr. 58 Schodišťová hala, detail poškození stropu

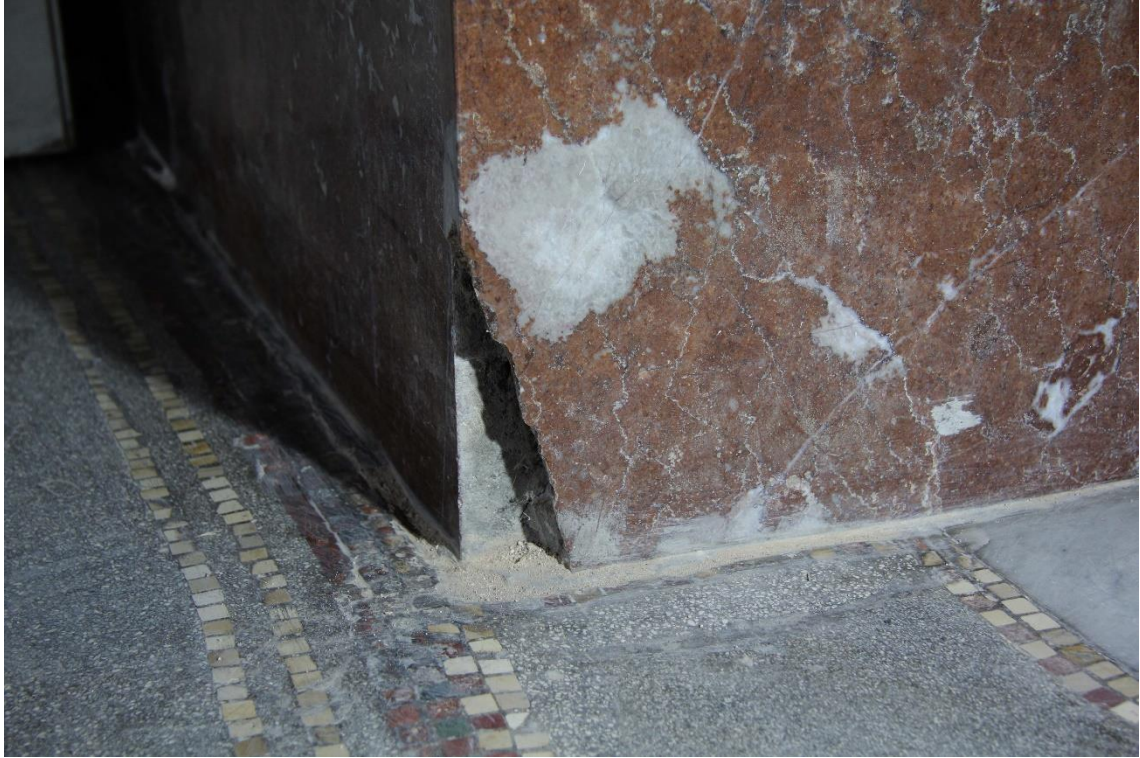
Obr. 59 Schodišťová hala, detail poškození mramorového obkladu

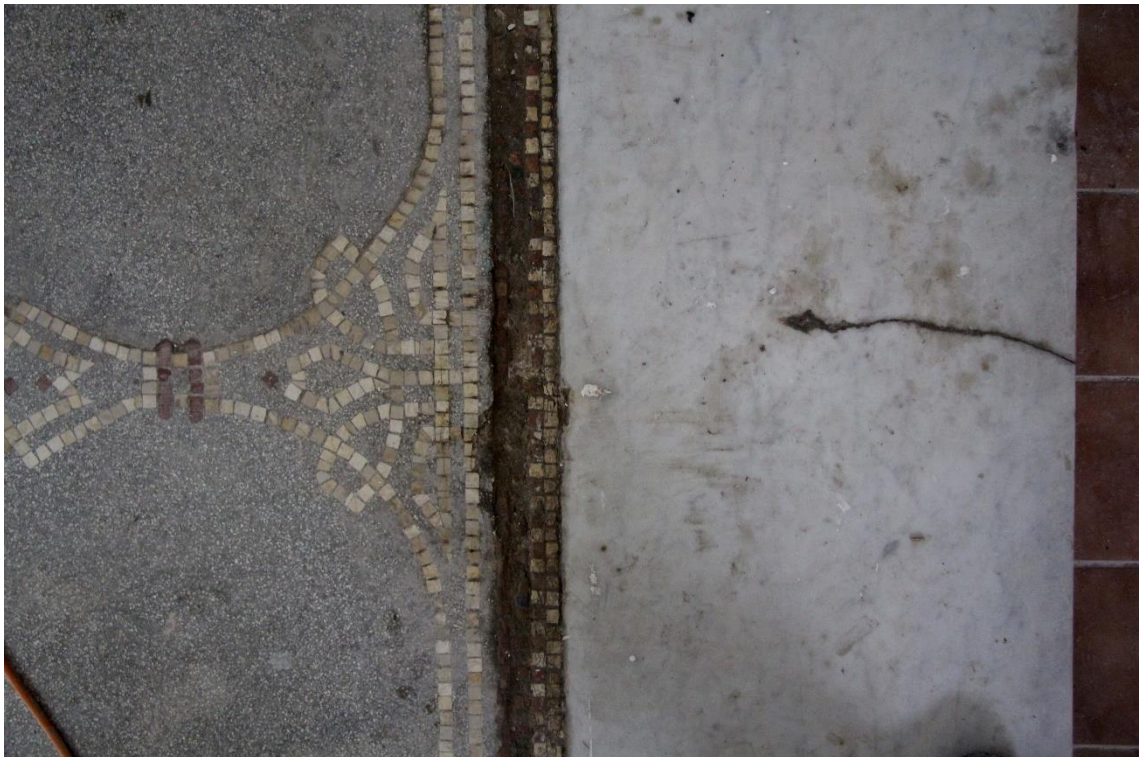
Na ozdobných mozaikových pásech jsou nejzřetelnějším poškozením lokální absence původních ozdobných kamenů, případně jejich poškození, praskliny a zmatnění. Tyto poškození jsou způsobeny abrazí povrchu a údržbou povrchu za použití saponátů.

Obr. 60 Schodišťová hala, detail poškození ozdobného mozaikového pásu

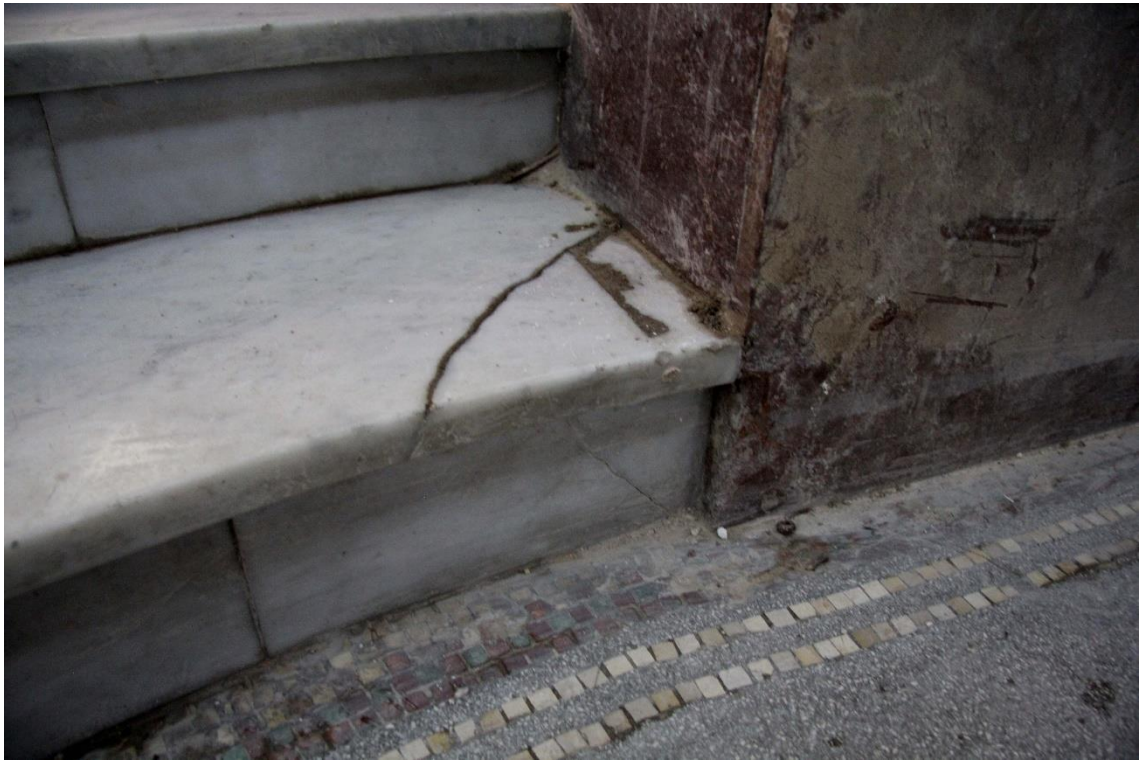
Schody vedoucí do vrchního patra jsou dobře zachovalé, nejsou zde patrné ani dilatační poruchy, ani vypadání spár, i hrany nášlapů se jeví bez poškození. U vstupních půlkruhových schodů je situace výrazně jiná, jednotlivé segmenty jsou místy vzedmuté, spáry často vypadané

Obr. 61 Schodišťová hala, detail poškození vstupního schodiště

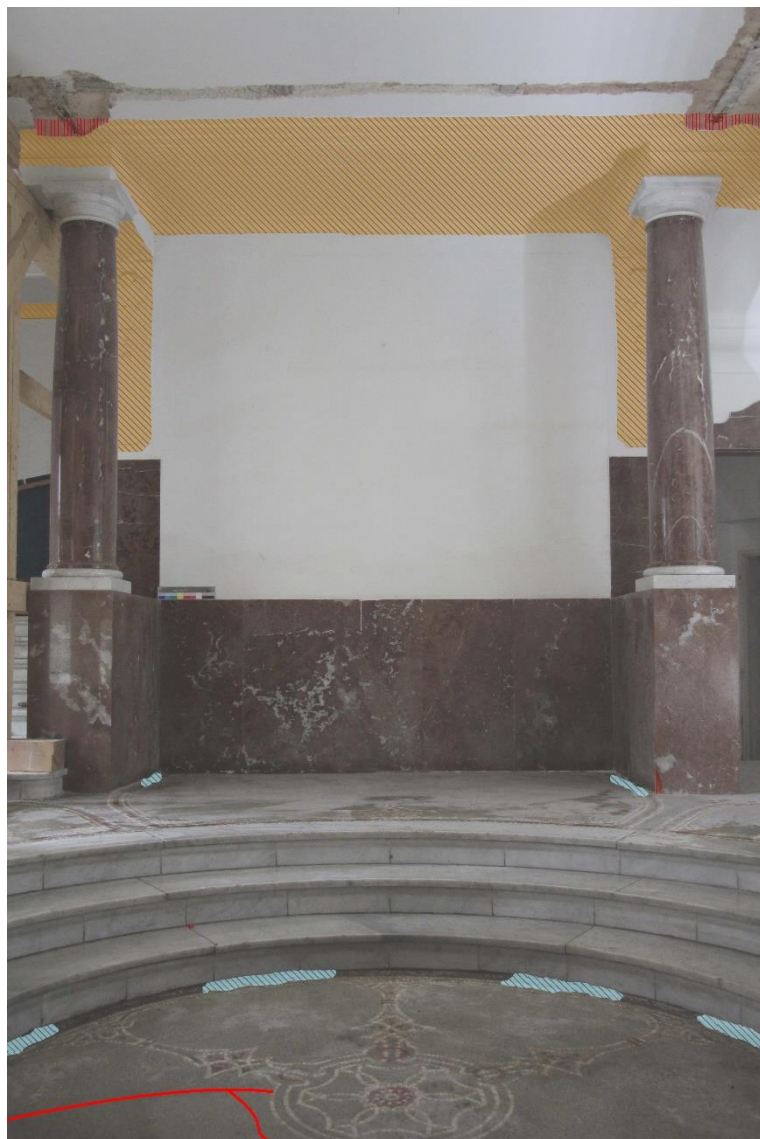
Obr. 62 Zákresy poškození schodišťová hala, centrální pohled

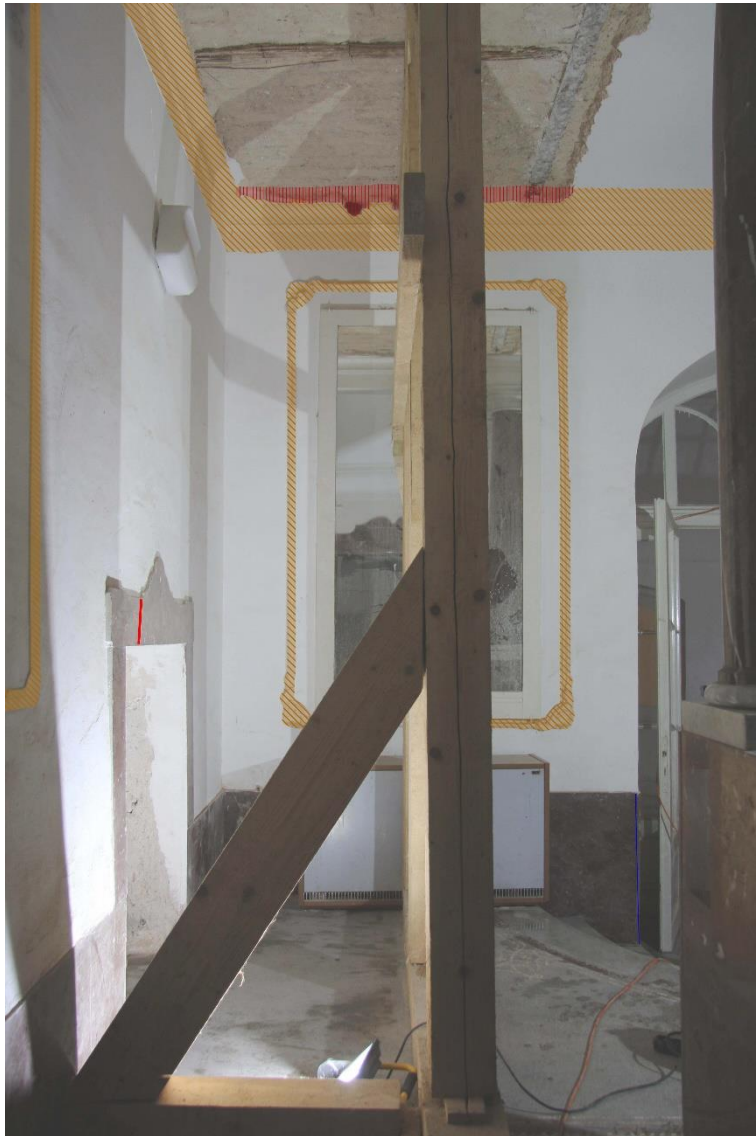
Obr. 63 Zákresy poškození schodišťová hala, jižní stěna

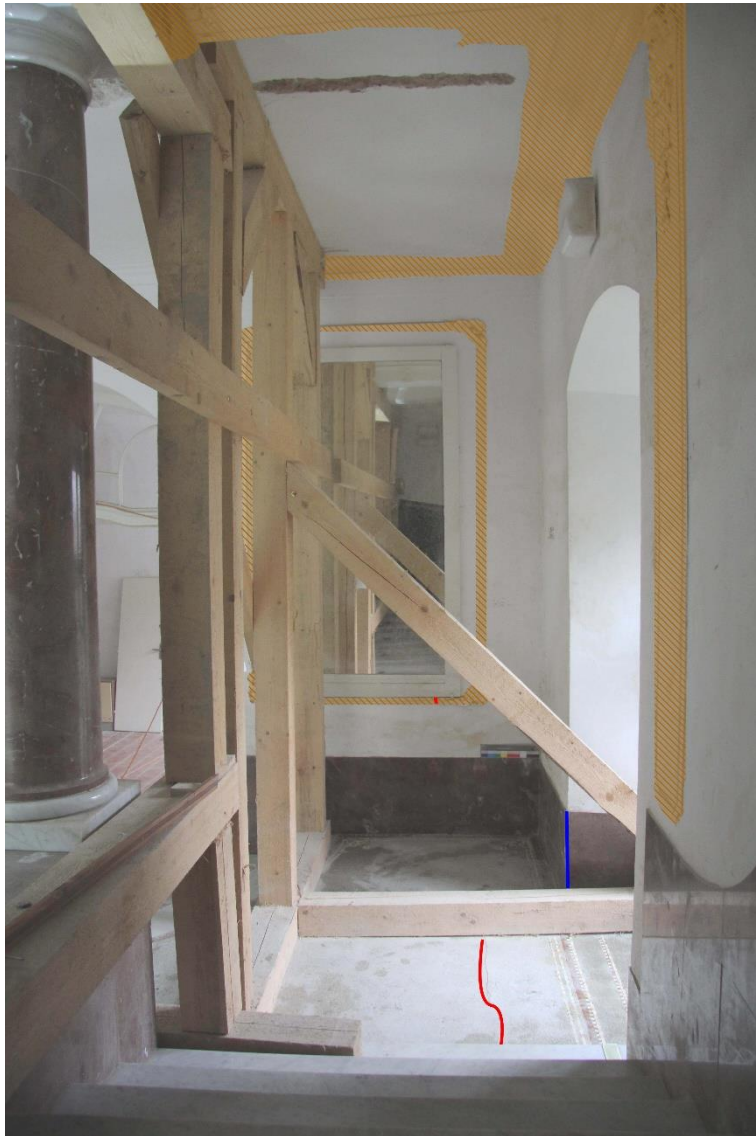
Obr. 64 Zákresy poškození schodišťová hala, severní stěna

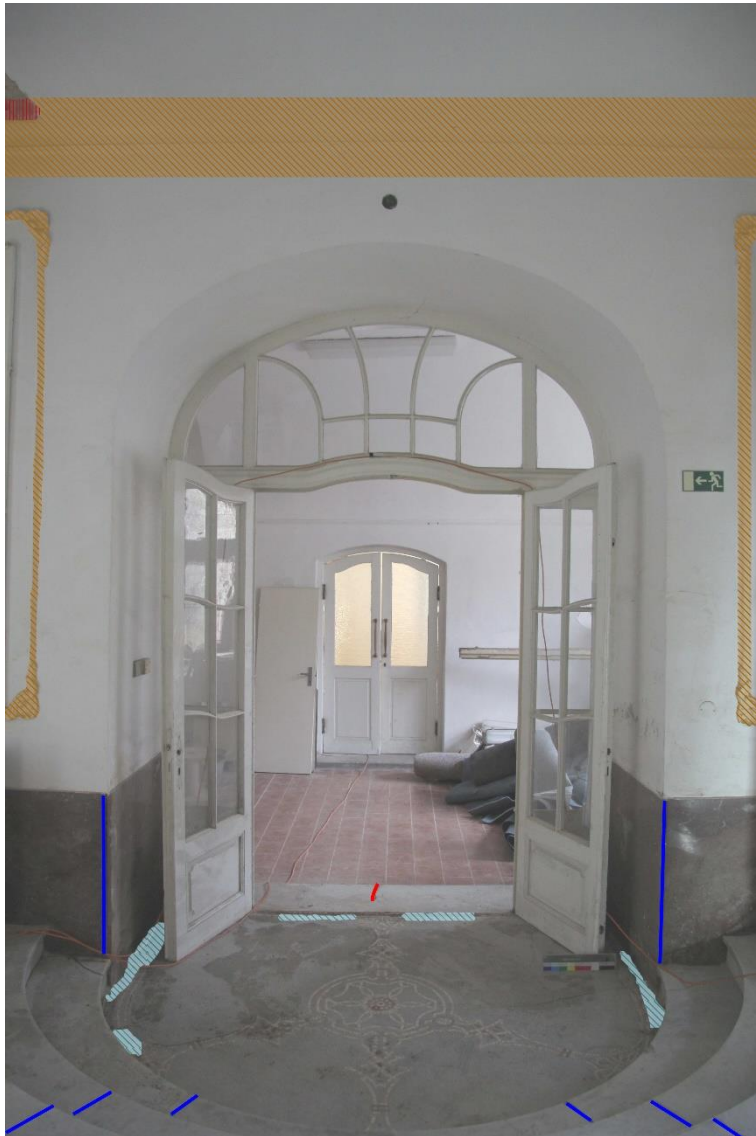
Obr. 65 Zákresy poškození schodišťová hala, hlavní vstup

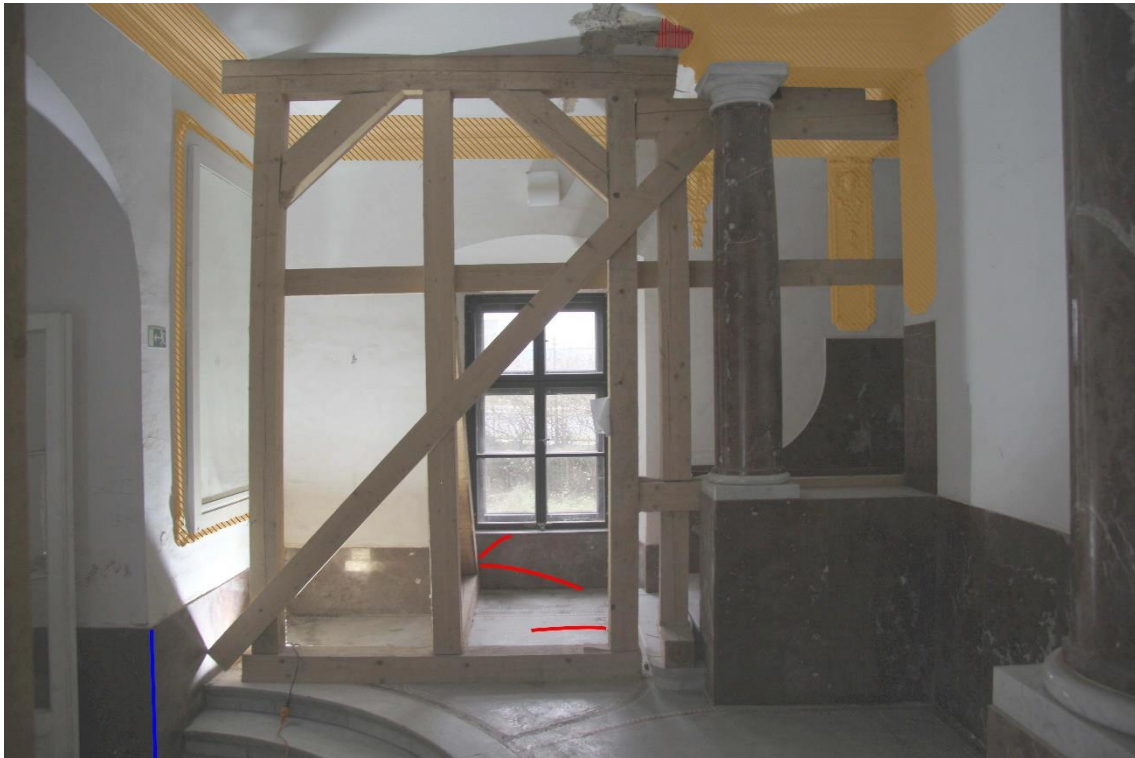
Obr. 66 Zákresy poškození schodišťová hala, severní stěna

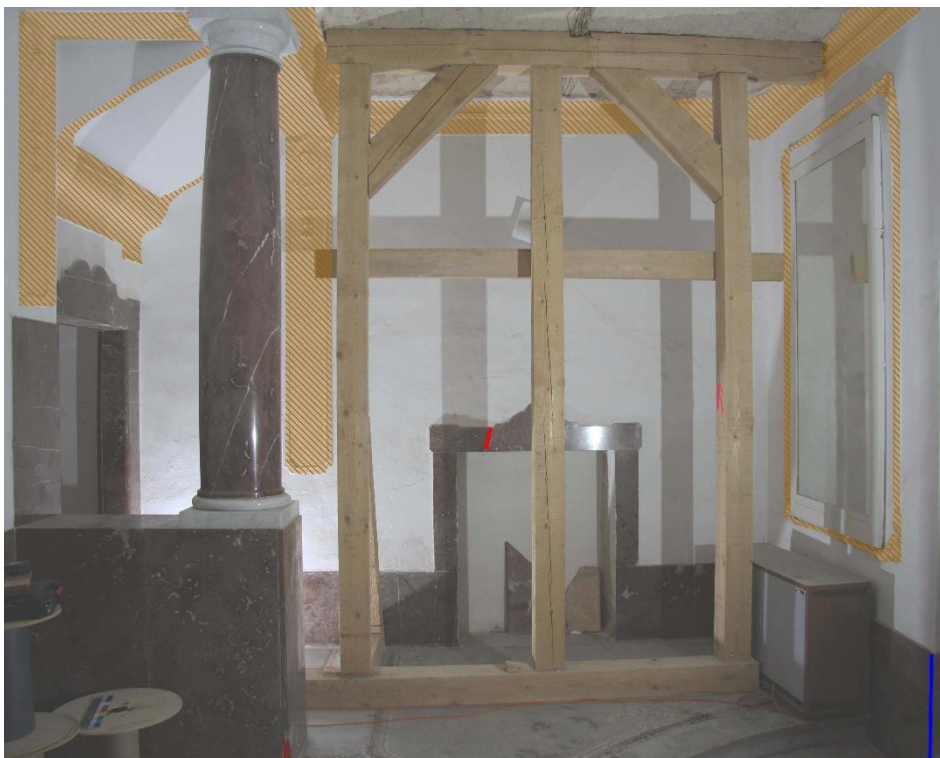
Obr. 67 Zákresy poškození schodišťová hala, jižní stěna

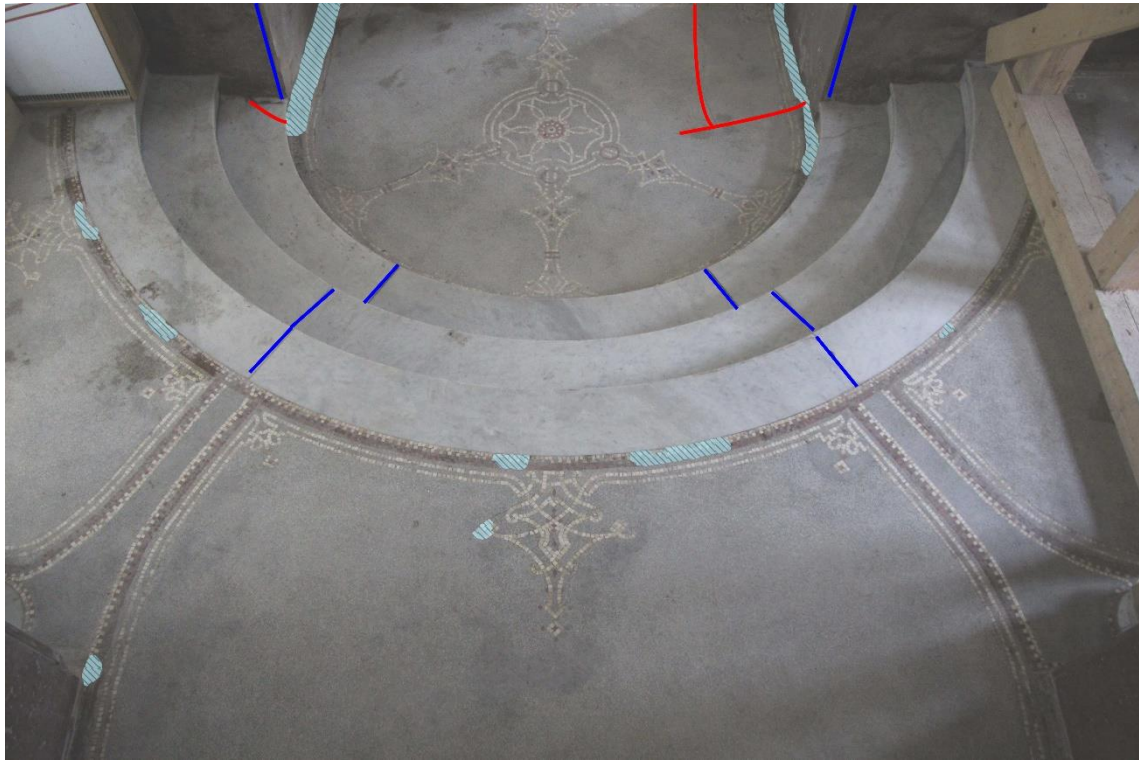
Obr. 68 Zákresy poškození schodišťová hala, schodiště hlavního vstupu

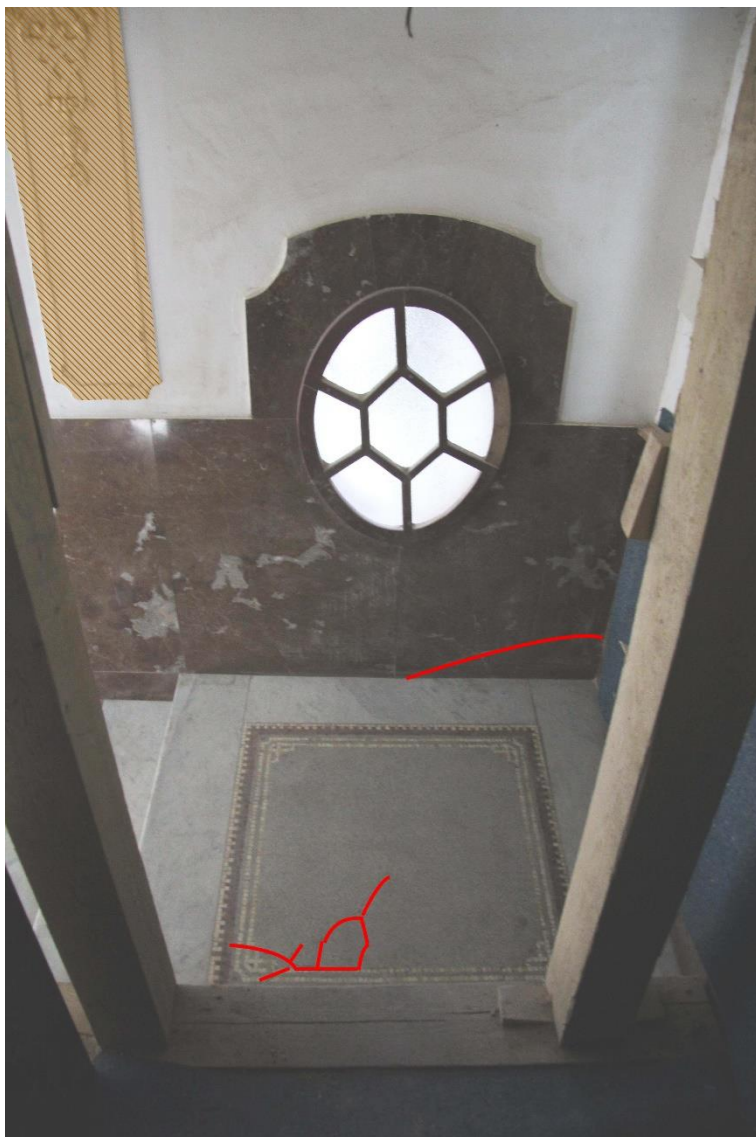
Obr. 69 Zákresy poškození schodišťová hala, severní schodiště mezipatro
