Restaurátorská dokumentace

Restaurování nástěnných maleb v interiéru
kaplí křížové cesty na Andrlově chlumu v
Ústí nad Orlicí - zastavení VI. - XI.

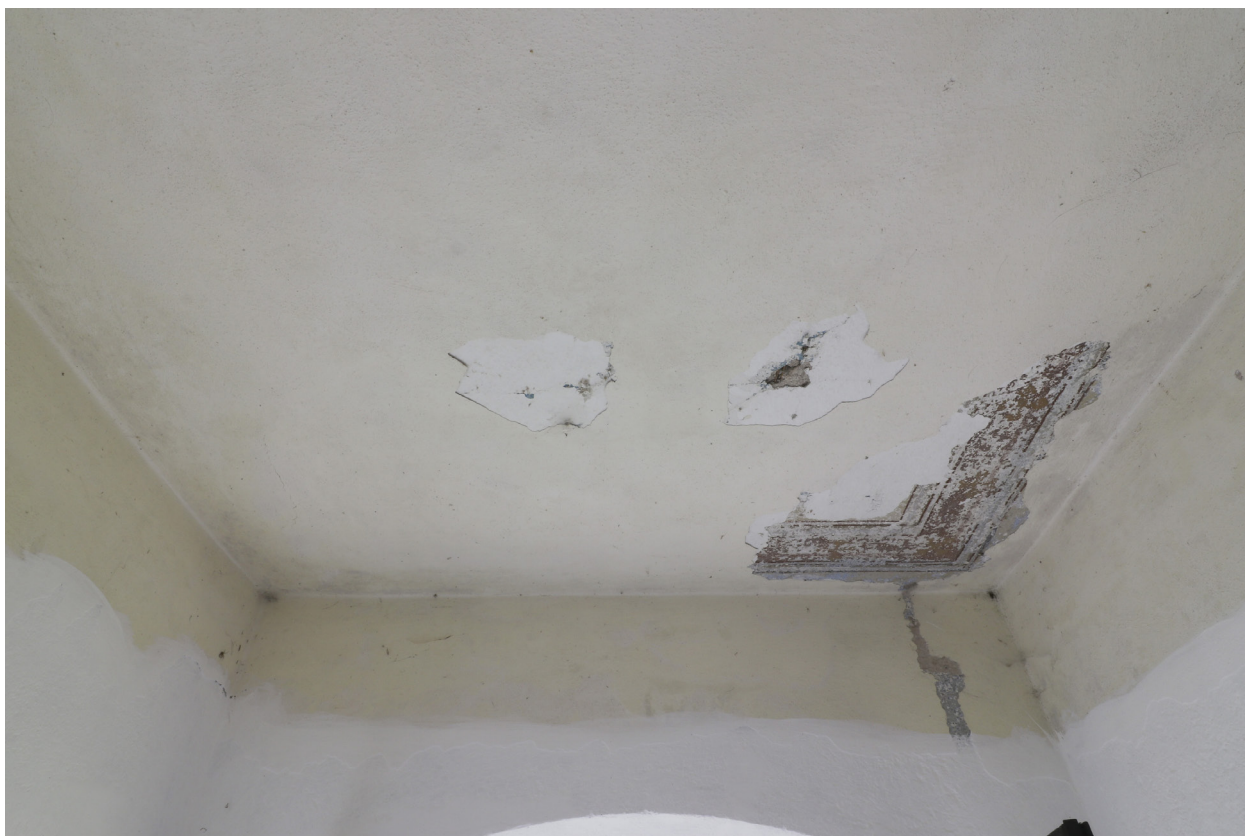
Obr. 03: Pohled na strop a horní část severní stěny v kapli č. VI. Na snímku lze pozorovat realizovanou sondu v severovýchodním koutu kaple.

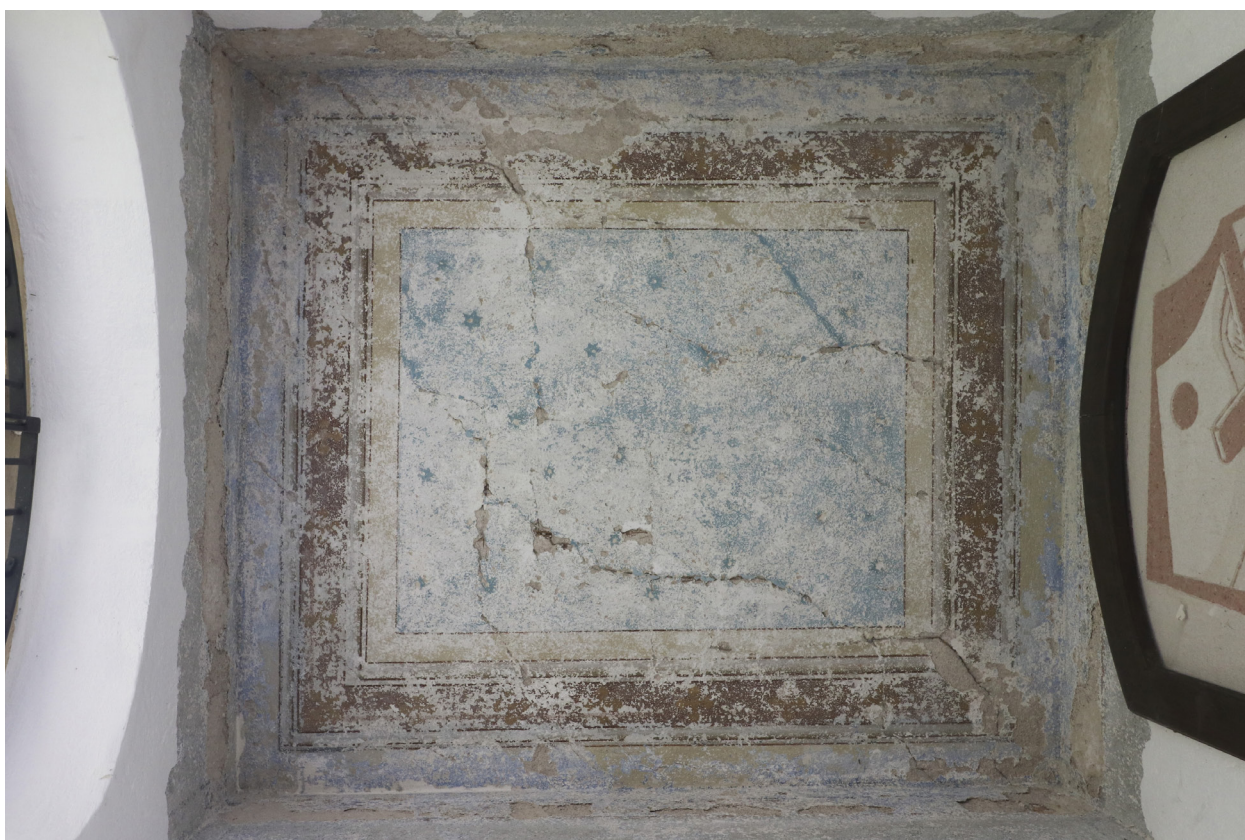
Po celoplošném odkryvu byl stav původní malby na základě vizuálního průzkumu posouzen jako velmi špatný. Po odkryvu se zvýraznily do té doby nezřetelné praskliny procházející skrze celý strop (*viz obrázek 4, 16*). Také byla na stropech zaznamenána poškození barevných a omítkových vrstev, čímž bylo lokálně odhaleno rákosové a dřevěné podbití stropů (*viz obrázek 19, 60*). K největšímu poškození maleb došlo v oblasti stěn pod fabionem, jenž odděluje stěny od stropu. V tomto místě je provedena malba vlysu s motivem révových úponků a hroznů. Na mnoha místech vlysu se objevují rozsáhlé dutiny mezi omítkou a zdívkou, či mezi jednotlivými omítkovými vrstvami. Uvolnění a pohyb omítkové vrstvy byl pozorován převážně, v okolí větších otevřených defektů a prasklin. Na některých místech byl stav natolik havarijní, že při neopatrném zacházení hrozilo odpadnutí nesoudržné části omítky.

Obr. 04: Celkový pohled na strop v kapli č. VI. Snímek dokumentující stav nástropní malby po odkryvu.

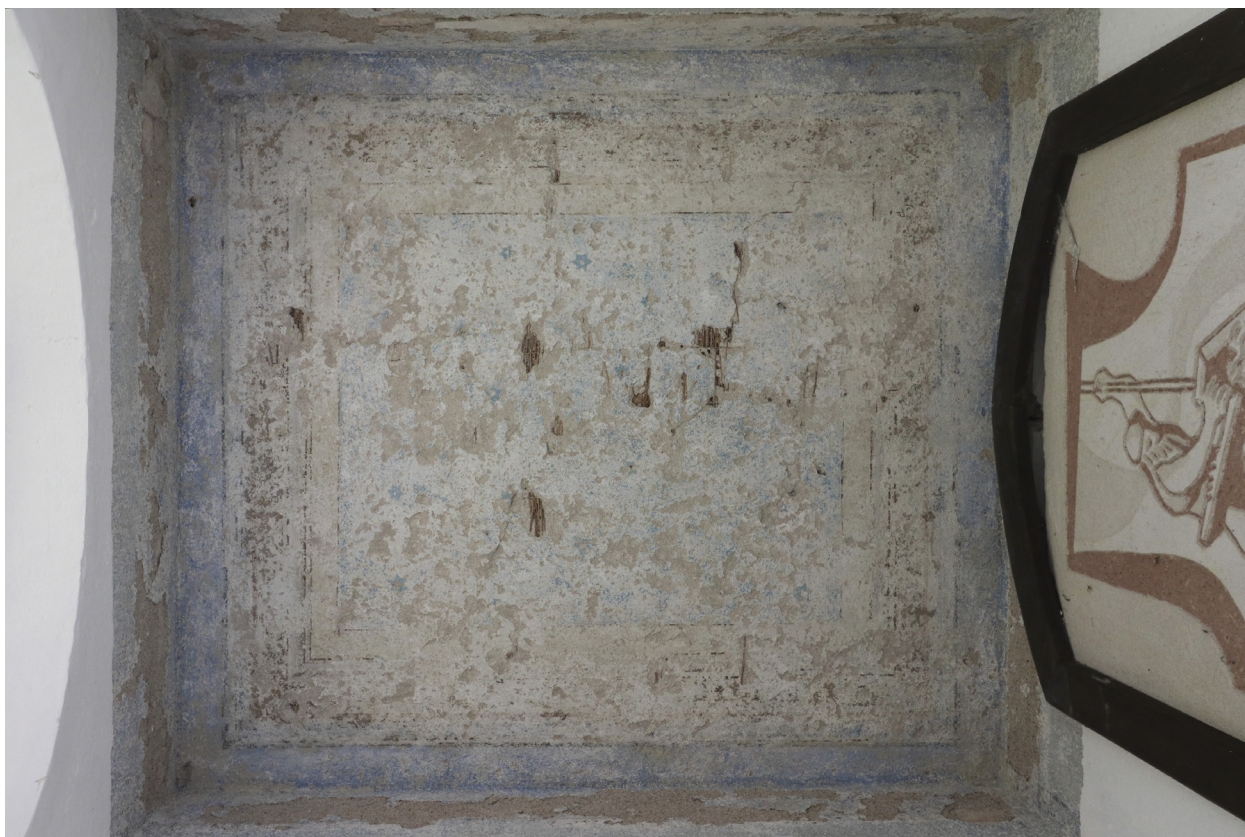
Obr. 16: Celkový pohled na strop v kapli č. VII. Snímek dokumentující stav nástropní malby po odkryvu.

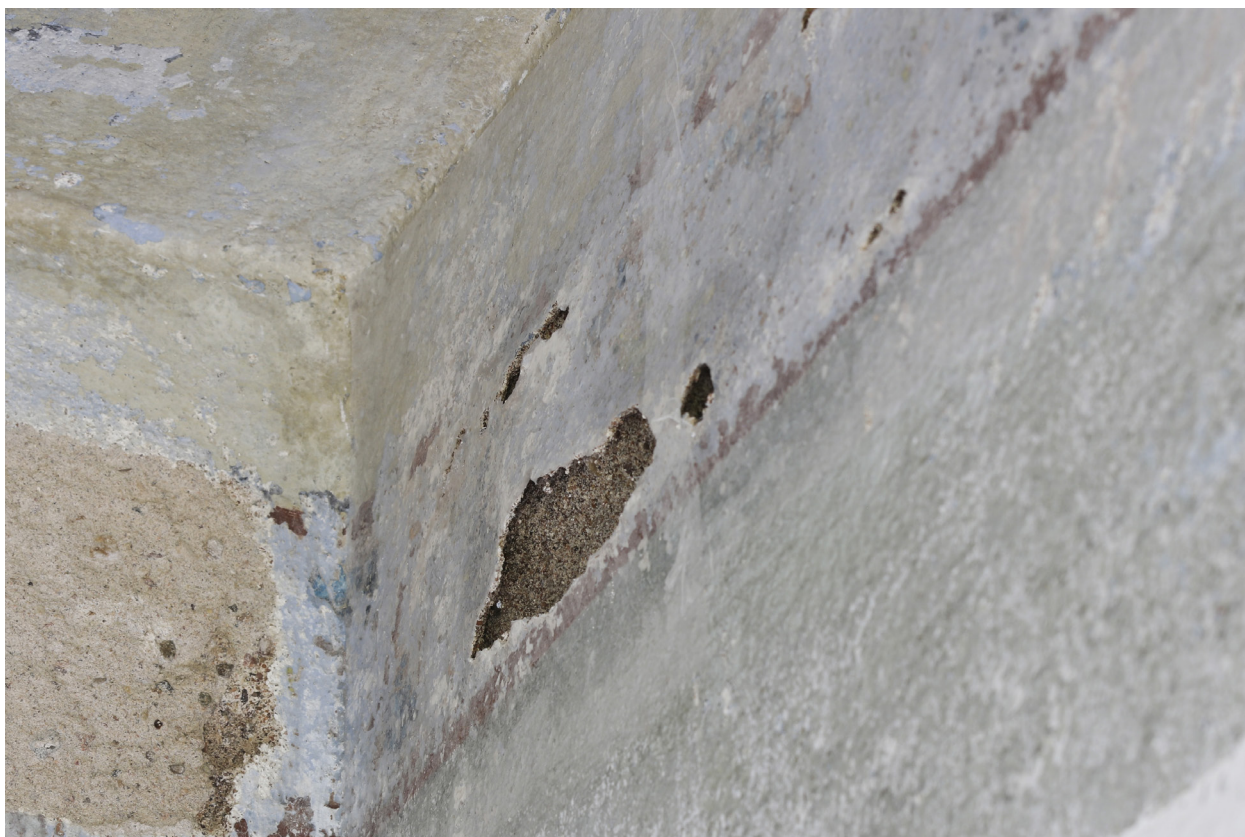
Obr. 47: Snímek dokumentující stav omítkové a barevné vrstvy po odkryvu. Na snímku lze pozorovat, že ohrožené nesoudržné části omítky byly zajištěné přelepy z japonského papíru.

V horních částech stěn kaplí, zejména v oblasti fabionu se nacházely větší defekty s druhotnou vysrávkou. Vzhledem ke ztrátě koheze původního materiálu (omítky) a nevhodné povrchové úpravě druhotných tmelů bylo přistoupeno k jejich odstranění. Většina tmelů byla odstraněna restaurátorským kladívkem. Okraje malby, které byly rovněž překryty tmelem, byly dočištěny pomocí skalpelů, čisticích štětců a skelného vlákna. Nejvíce ohrožené nesoudržné části omítky, kterým hrozilo odpadnutí (především na rozhraní tmelů a okrajích původní omítky), byly zajištěny přelepy z japonského papíru a 3% (hm.) *Klucelem*.

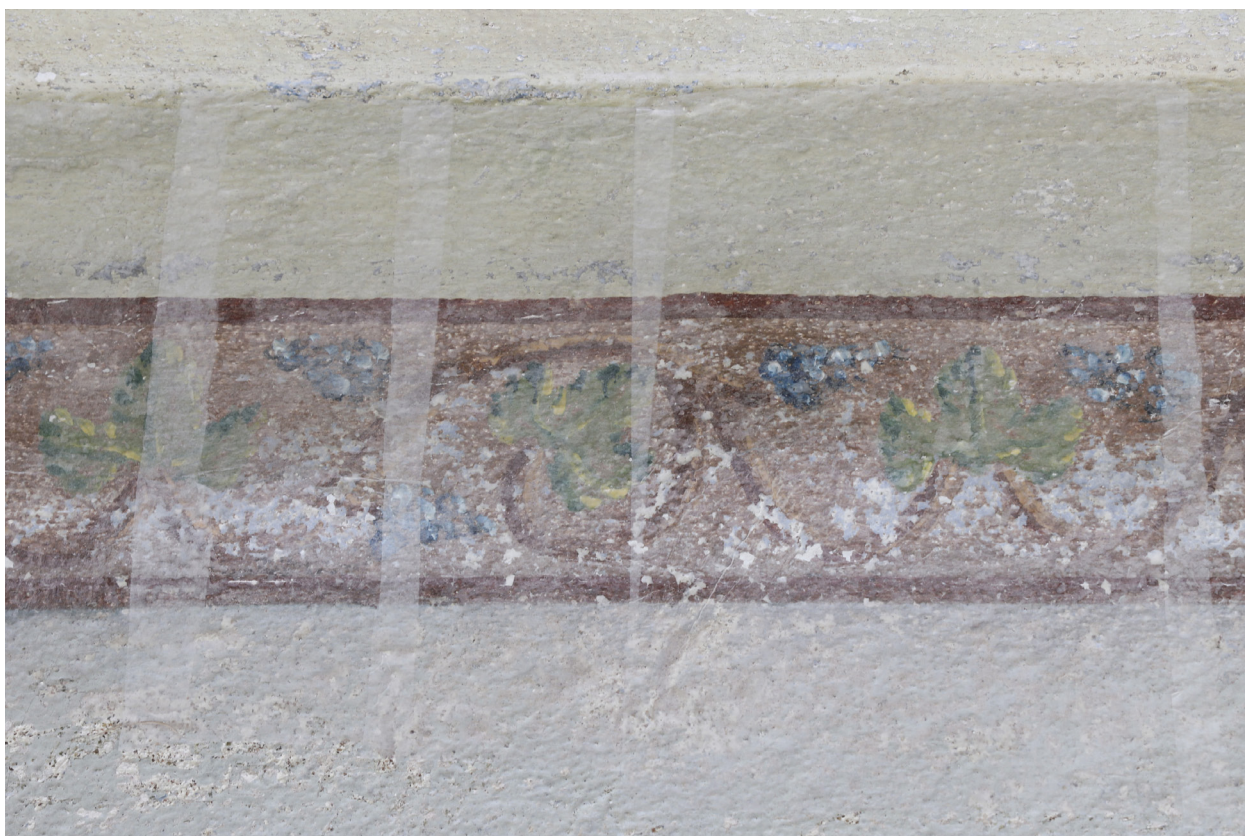
Obr. 48: Větší detail vegetabilního dekoru zajištěného přelepy z japonského papíru.

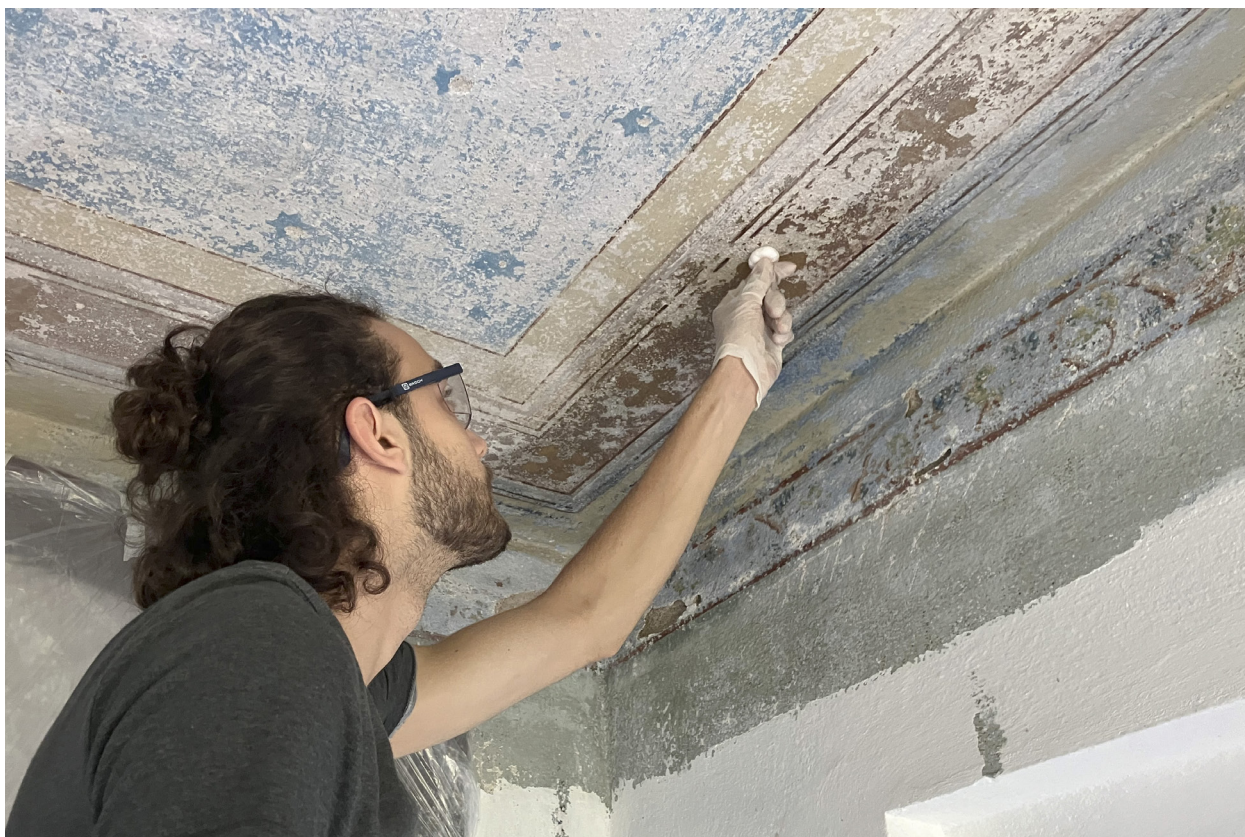
Obr. 49: Obrázek zobrazující lokální prekonsolidaci původní barevné vrstvy (přitlačení odlupujících se částí barevné vrstvy k podkladu vatovým polštářkem).

Dalším krokem bylo upevnění odlupujících se částí barevné vrstvy. To bylo provedeno pomocí 2% (hm.) vodné akrylátové disperze *Medium for Consolidation*. Disperze byla aplikována injekční stříkačkou pod odlupující se šupinu barevné vrstvy po předchozím převlhčení pomocí

vody a ethanolu v poměru 1 : 1 (obj.). Následně byla barevná vrstva přitlačena k podkladu vatovým polštářkem a přebytek disperze byl odtupován vatou (viz obrázek 49). Konsolidace byla provedena nejvíce na vegetabilním motivu, zejména na tmavších liniích dekoru. Místy pak v oblasti pozadí.

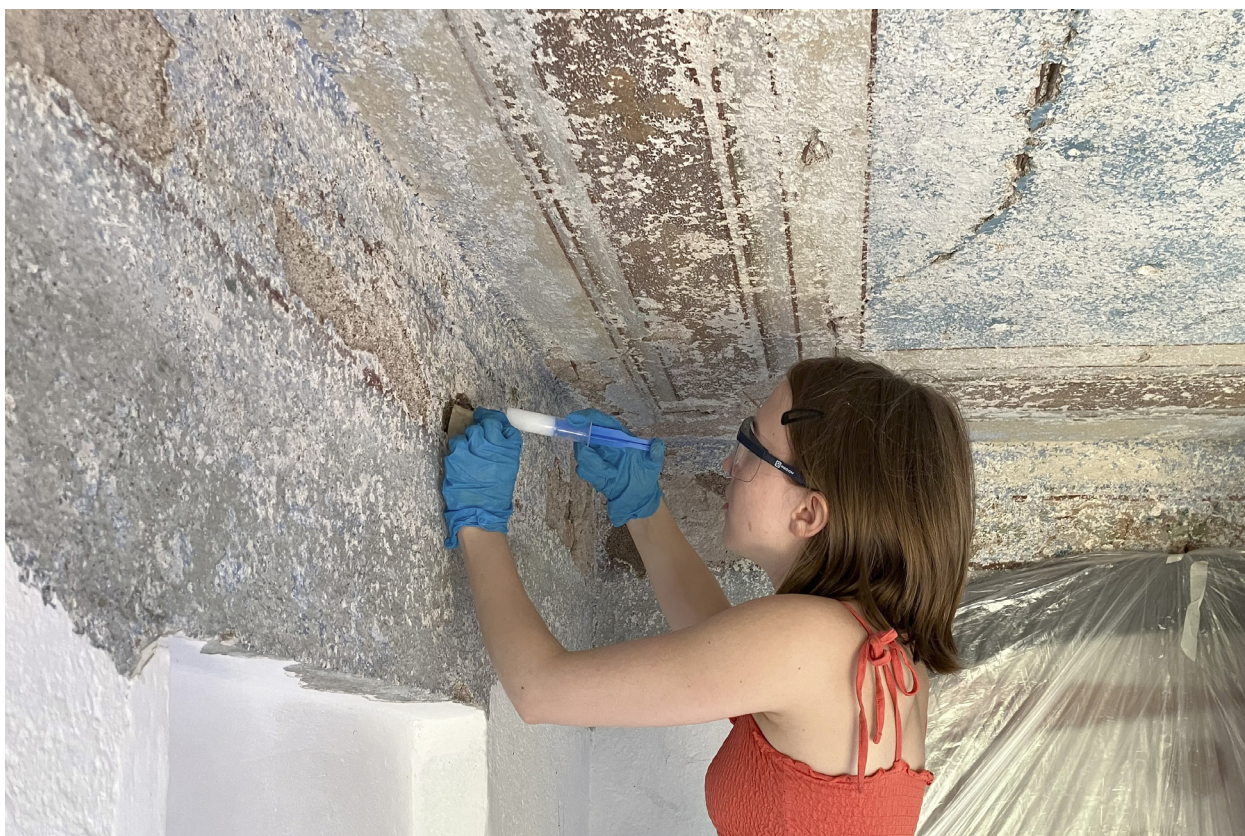
Obr. 50: Snímek dokumentující průběh zpevňování omítkové vrstvy vápennou nanosuspenzí v etanolu *CaLoSil E 25*.

Nejprve bylo provedeno celoplošné zpevnění omítek pomocí nátěru organokřemičitého prostředku *KSE 300*. Místa se ztrátou barevné vrstvy a stále sníženou kohezí omítkových vrstev byla dále zpevňována vápennou nanosuspencí v ethanolu *CaLoSiL® E25*. Zpevňovací prostředek byl aplikován injekční stříkačkou ve dvou až čtyřech cyklech s odstupem přibližně 24 hodin (viz obrázek 50).

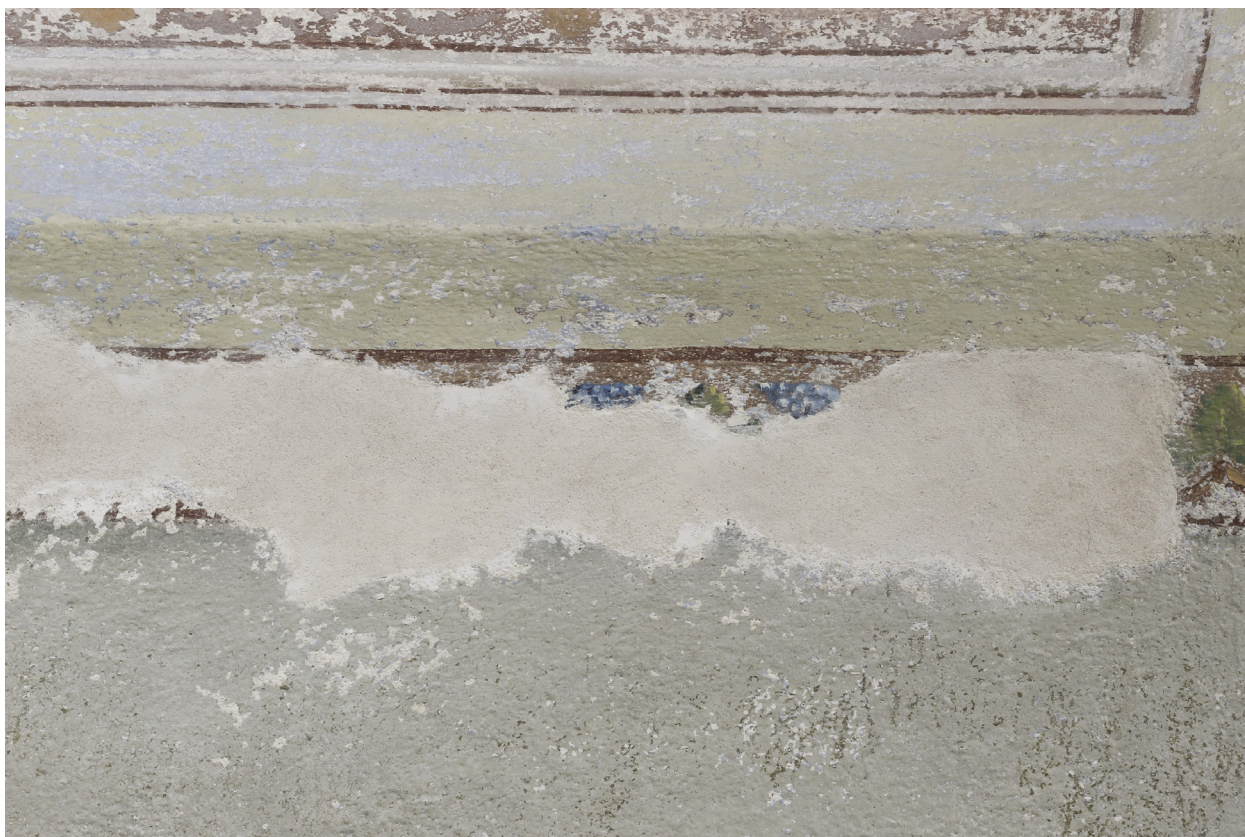
Obr. 65: Větší detail velkoplošného tmelu v horní části východní stěny. Stav po vytmelení.

Současně s injektáží proběhlo obtmelení okrajů defektů omítky. Větší defekty a trhliny jež se nacházely převážně v oblasti stropu, byly před vytmelením vycpány koudelí namočenou ve směsi *Ledanu TA1 (D2)* a mramorové moučky v obj. poměru 2 : 1 (obj.). Po vytvrzení koudelí namočené v této směsi byly trhliny a všechny ostatní hlubší defekty vytmeleny nejprve zhruba 0,5 cm pod úroveň okolní omítky hrubším jádrovým tmelem. Ten byl připraven ze vzdušného vápna v podobě vápenné kaše a nepřesátého křemičitého písku v obj. poměru 1 : 3 (vápno : písek). Po vytvrzení hrubšího tmelu byl do úrovně okolní omítky nanesen jemnější tmel ze vzdušného vápna a přesátého křemičitého písku v obj. poměru 1 : 2 (vápno : písek). Tmely byly po částečném zavadnutí upraveny vlhkou mikroporézní houbičkou tak, aby jejich povrch co nejvíce odpovídal povrchu okolní omítky.

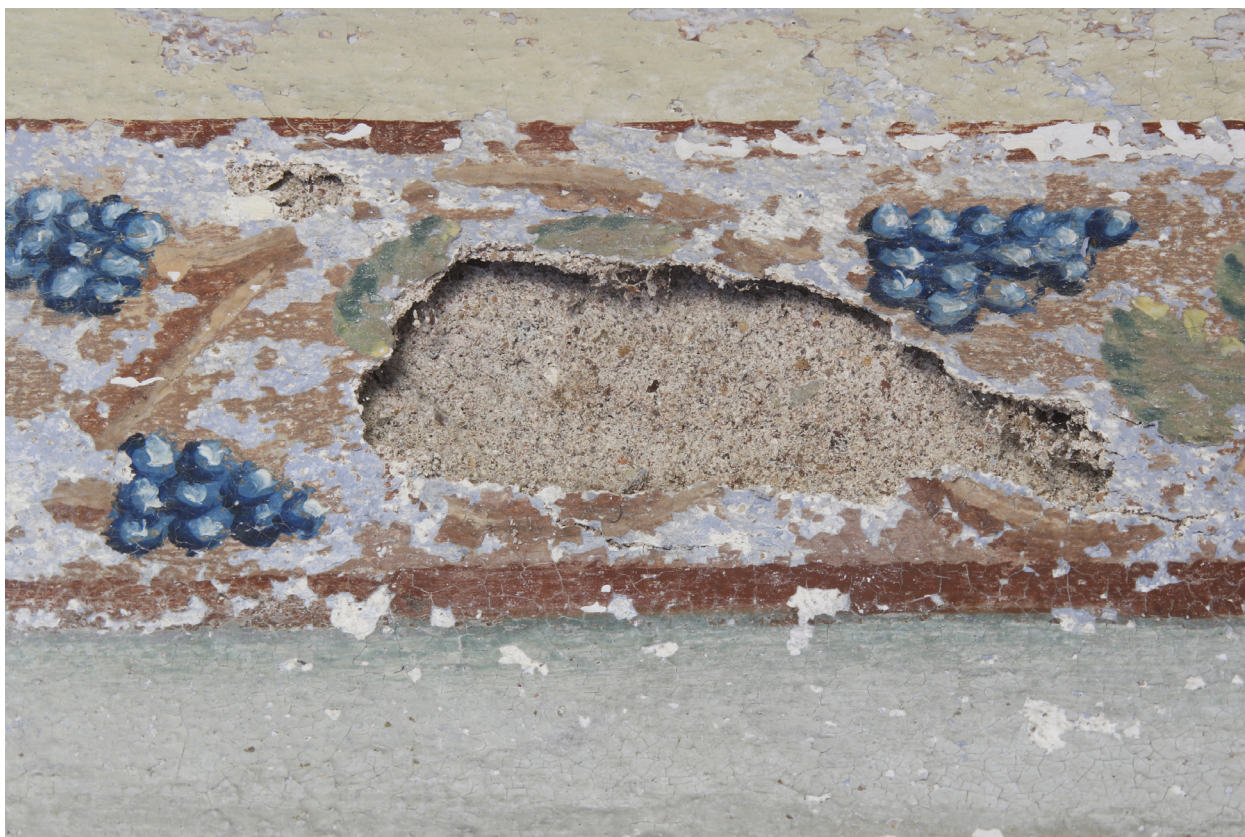
Obr. 82: Snímek dokumentující stav omítkové a barevné vrstvy po odkryvu. Na snímku lze pozorovat ohrožené nesoudržné části omítky.

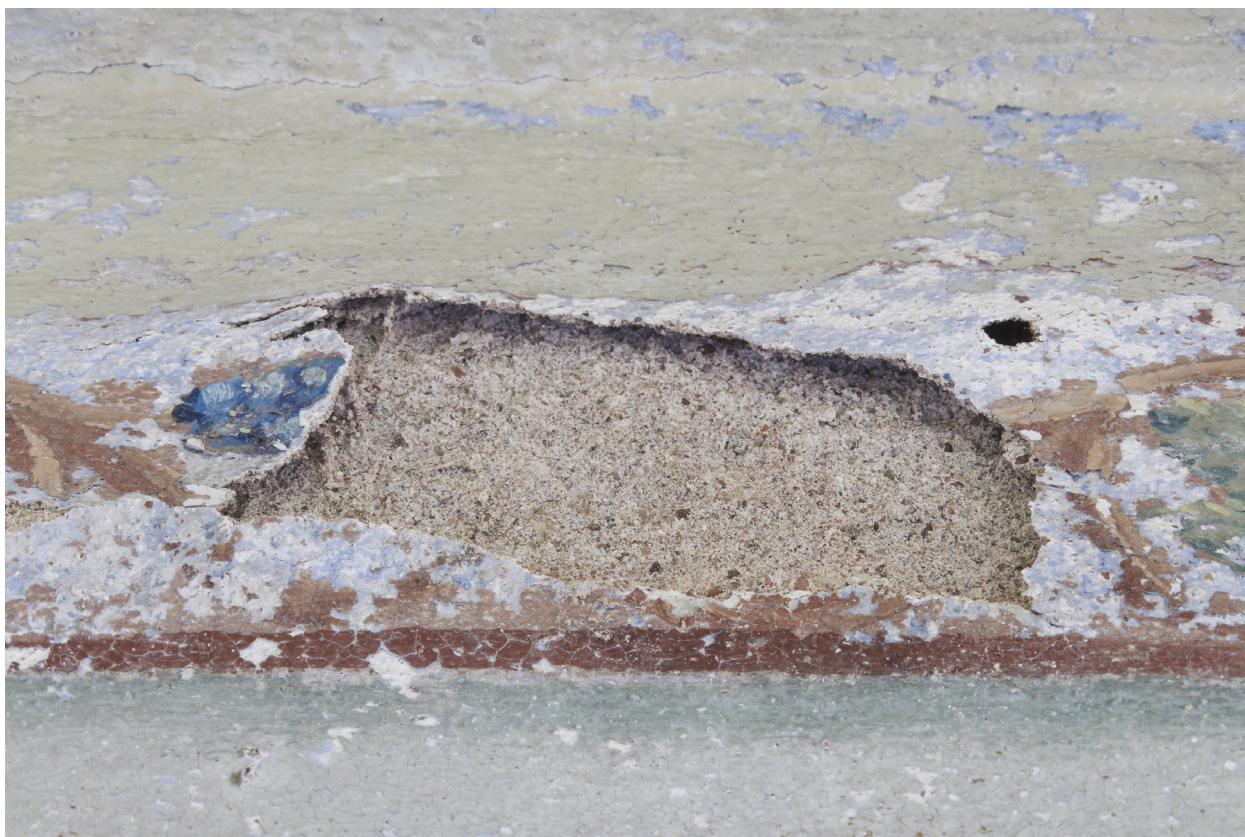
Obr. 85: Snímek dokumentující stav omítkové a barevné vrstvy po odkryvu. Na snímku lze pozorovat rozvrstvení omítkových vrstev, způsobené ztrátou koheze a adheze materiálu.

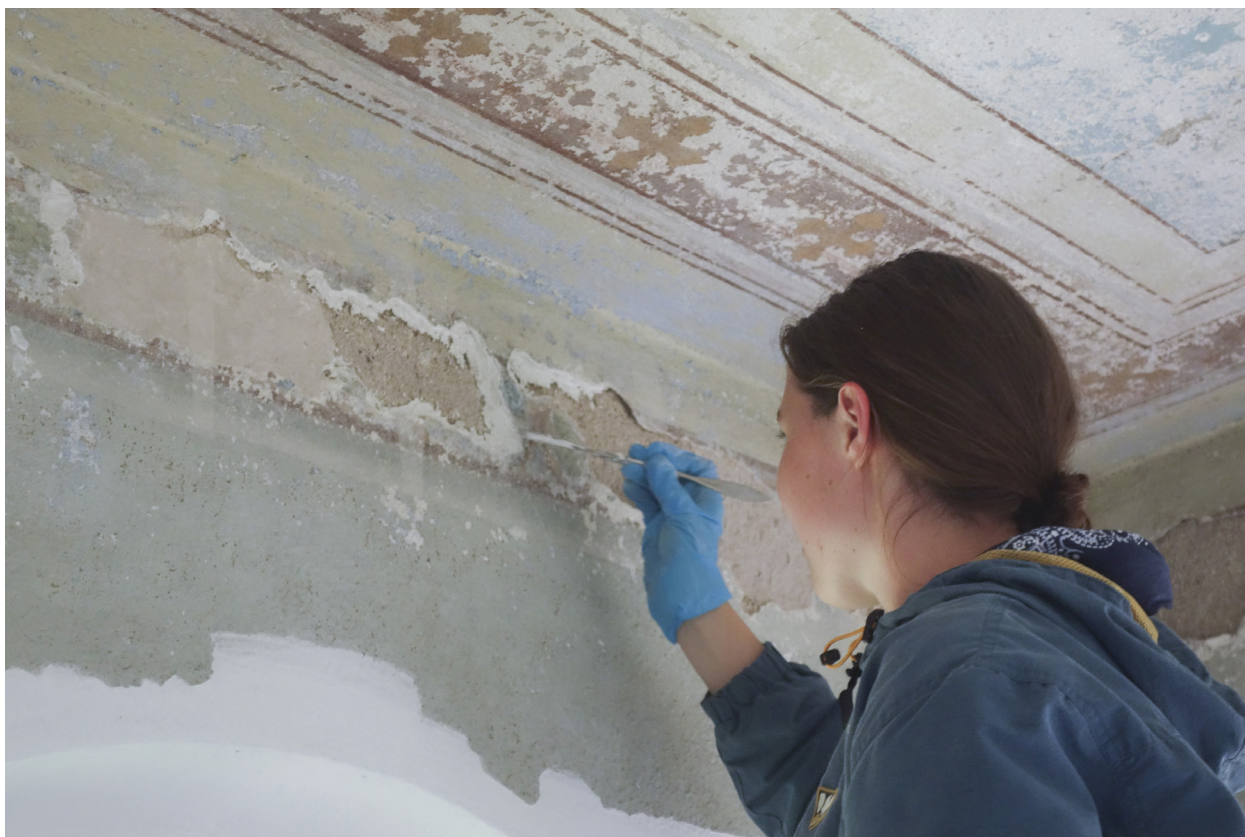
Obr. 86: Fotografie dokumentující aplikaci hustší injektážní směsi v okolí okrajů defektů.

Velké množství otevřených defektů tvořících puchýře a zvednutí okrajů intonaka nám umožnilo lepší přístup pro aplikaci hustší injektážní směsi v okolí okrajů. Injektáž byla provedena v několika etapách, aby byla omítka rovnoměrně přichycená a zároveň nedošlo k vyboulení defektu. Přes injektážní otvory byly dutiny naplněné řídkou směsí, následně byla velice rychle aplikovaná

hustší injektážní směs v oblasti okrajů, posléze byla celá oblast přetlačena pomocí teleskopické tyče a polystyrenu. Tato konstrukce fixovala uvolněná a odpouklá místa ke spodním vrstvám dokud nedošlo k vytvrzení injektážního prostředku.
