**KOMPLEXNÍ RESTAUROVÁNÍ
PODOBIZNY J. J. M. KINSKÉHO,
PORTRÉTU ŽENY A DŮLNÍHO PLÁNU**

BAKALÁŘSKÁ PRÁCE

Komplexní restaurování podobizny Josefa Jana Maxmiliána Kinského

Komplexní restaurování Důlního plánu

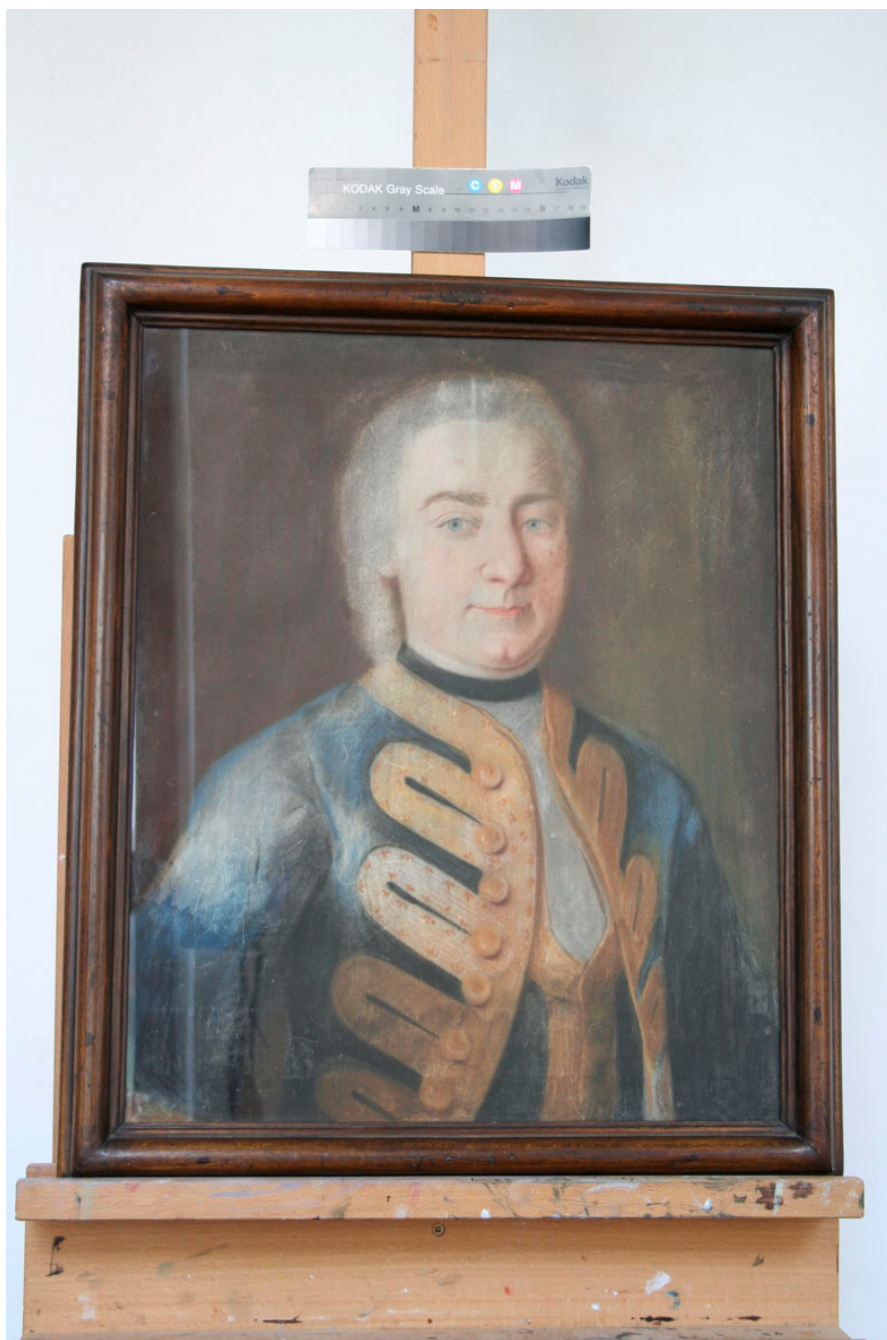
Následkem vlhkosti a nevhodného zacházení došlo ke vzniku skvrn biologického původu, nejzřetelnější je to v oblasti inkarnátu. Podložka je celkově ztmavlá prachovým depozitem, pergamen je místy zkřehlý. Dále je zde řada skvrn připomínajících zatekliny. Barevné povrchové vrstvy mají špatnou adhezi a kohezi, jsou zde místa, kde barevná vrstva tak tenká, že je možné vidět podložku. Pergamen je mírně zvlňený v levém horním rohu a na obou spodních rozích. Zvlňení pergamenu kopíruje hřebíky, které zajišťují stabilitu napínacího rámu.

Obr. 1 Celkový pohled před restaurováním – líc, v rámu

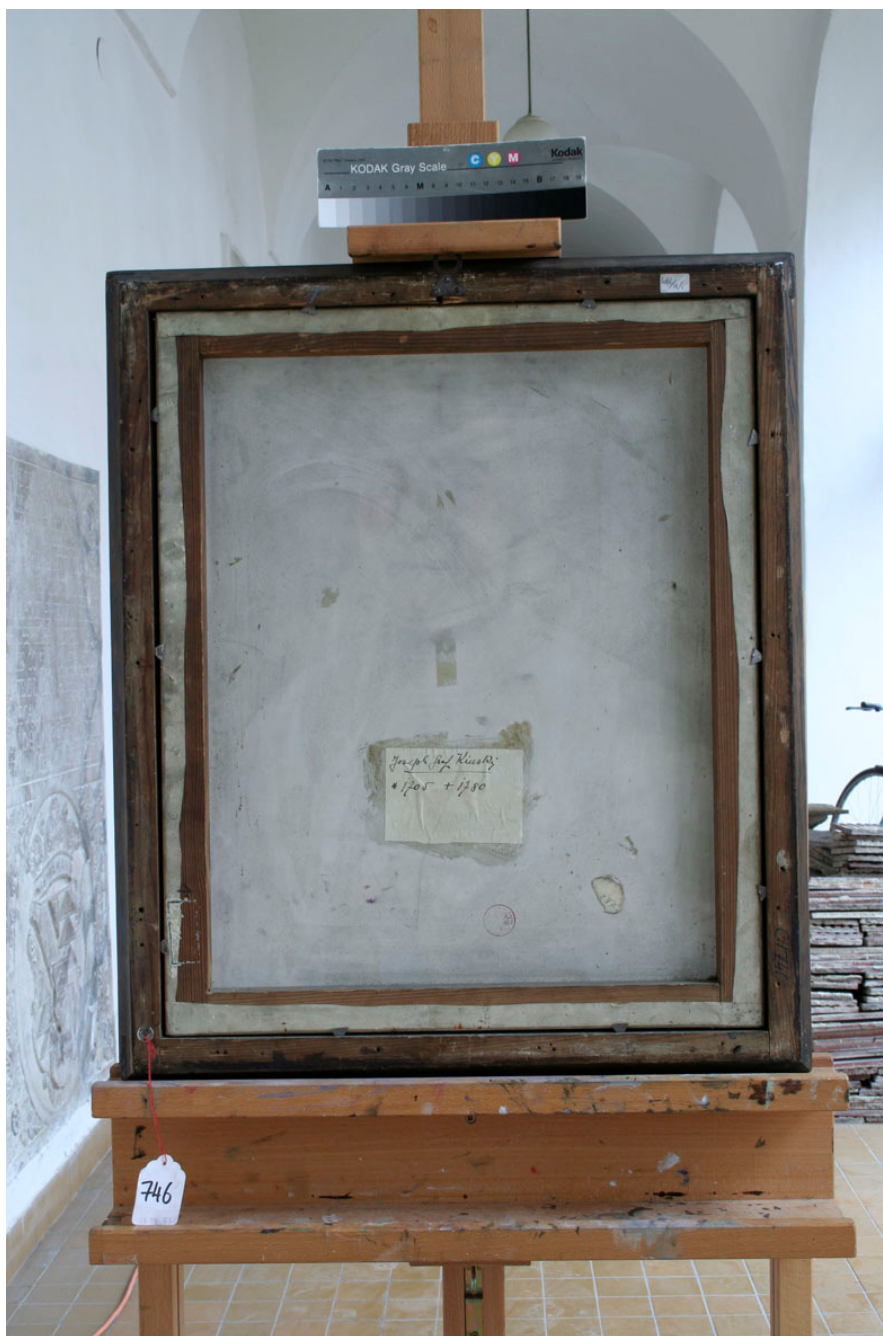
Obr. 2 Celkový pohled před restaurováním – zadní strana, v rámu

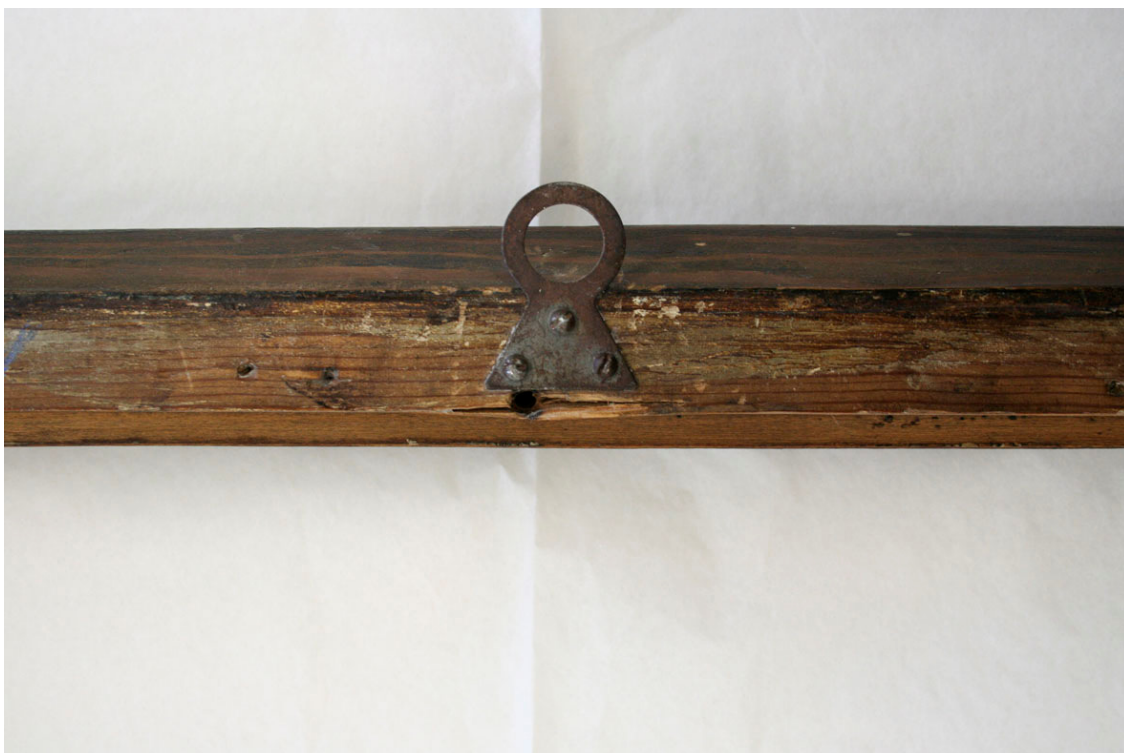
Na napínacím rámu jsou značné vrstvy prachových depozit. Dřevěný ozdobný rám je rovněž pokryt prachovými depozity, nachází se zde stopy po již neaktivním červotoči a dřevo je nejvíce poškozeno na nejexponovanějších místech, jako jsou rohy rámu a místo pod závěsem obrazu.

Obr. 8 Stav před restaurováním – detail, rám

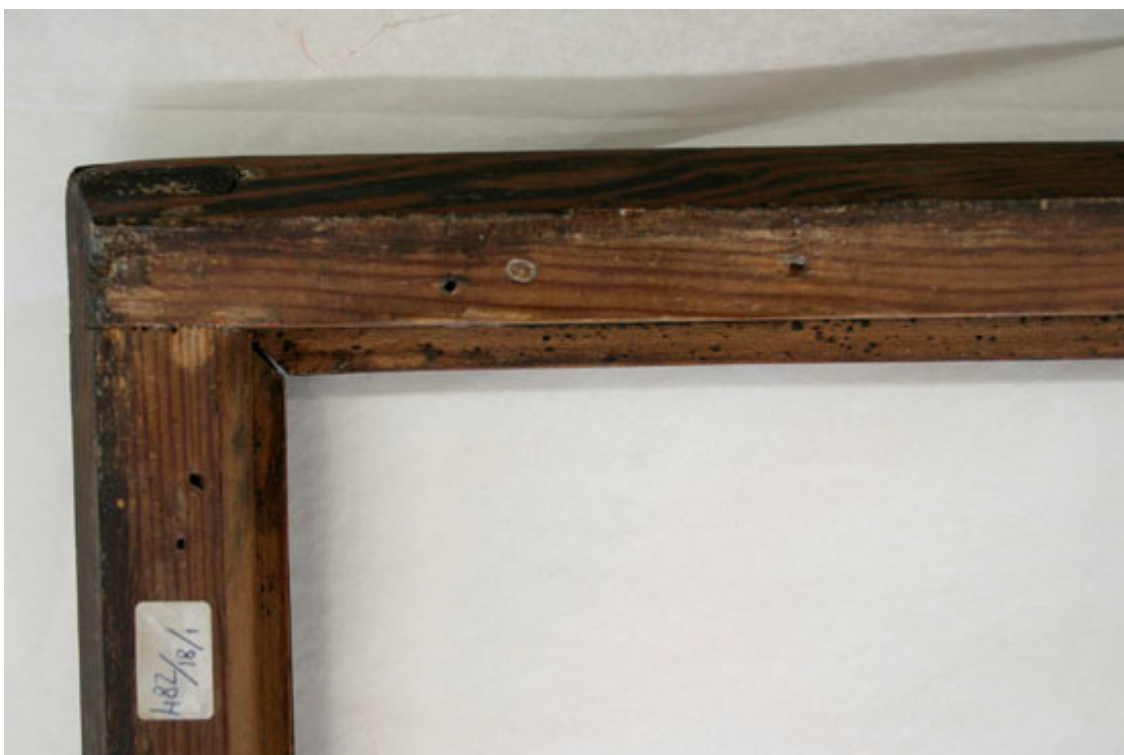
Obr. 9 Stav před restaurováním – detail 6, rám

Dřevěný rám s velkým množstvím deponátu prachových nečistot je poškozen na rozích a pod závěsem obrazu.

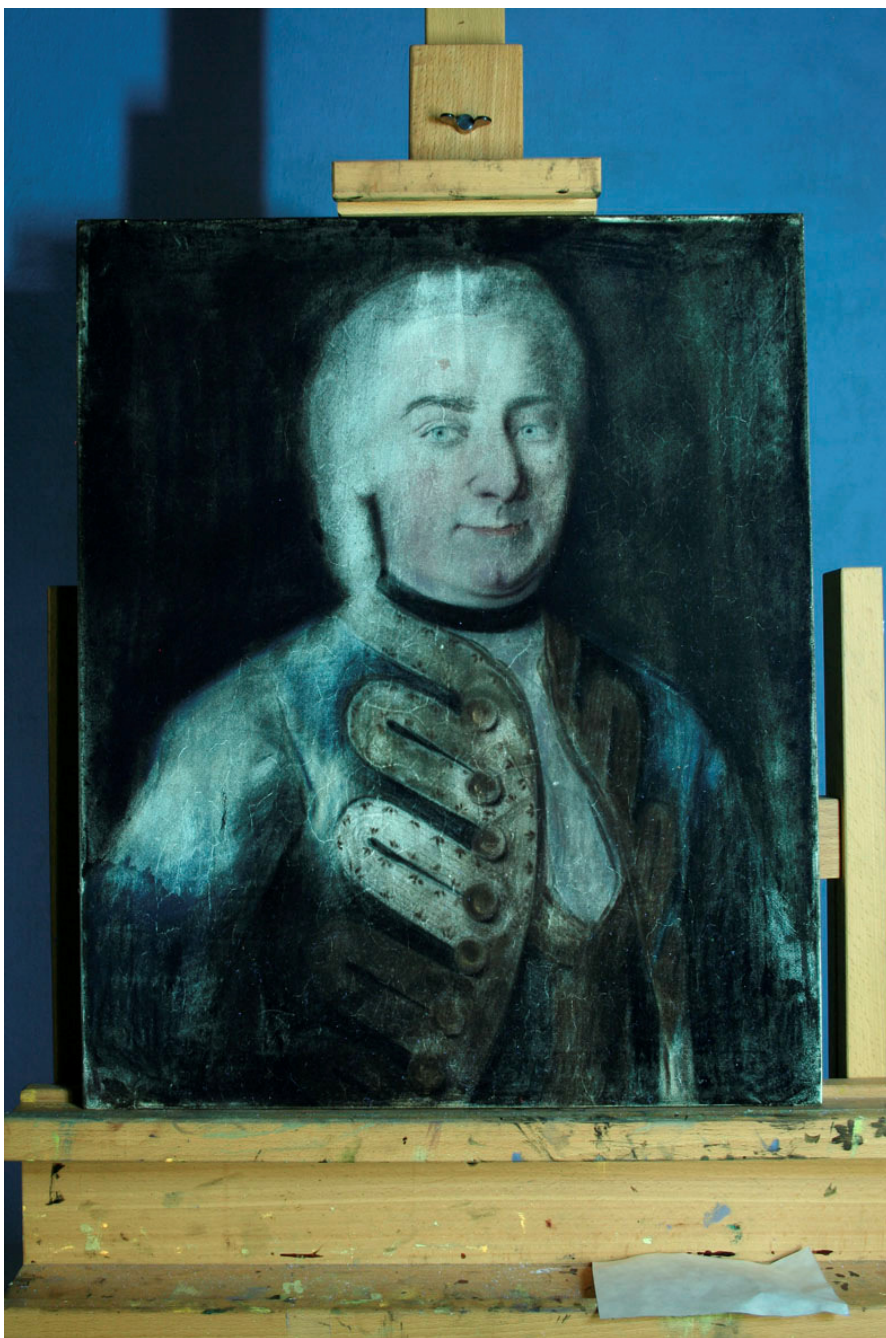
Průzkum při UV luminiscenci odhalil několik lokálních přemaleb, a to nejpatrnějších v oblasti inkarnátu, vlasů, levé ruky a spodního okraje obrazu.

Obr. 10 Průzkum v UV světle, celkový pohled – líc

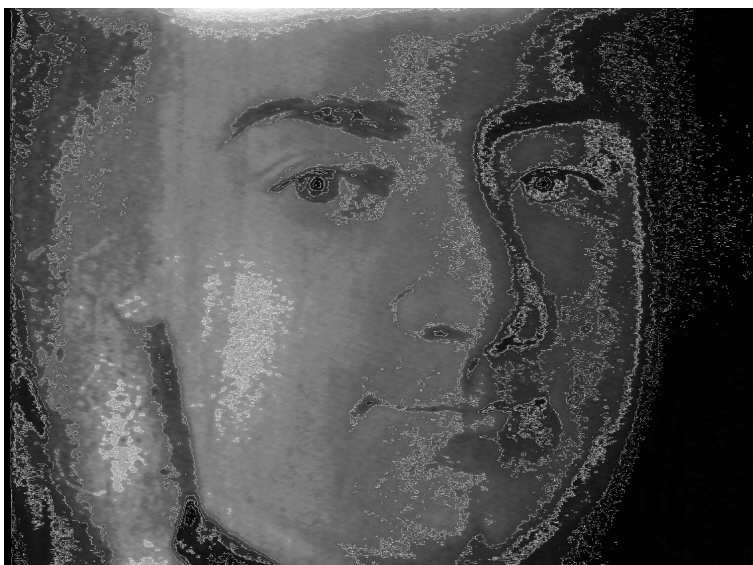
IR paprsky neprokázaly žádnou podkresbu obrazu. Pro tento průzkum jsme měli k dispozici IR kameru Electrophysics 18 (do 1.8 nm).

Obr. 14 Průzkum v IR záření, detail

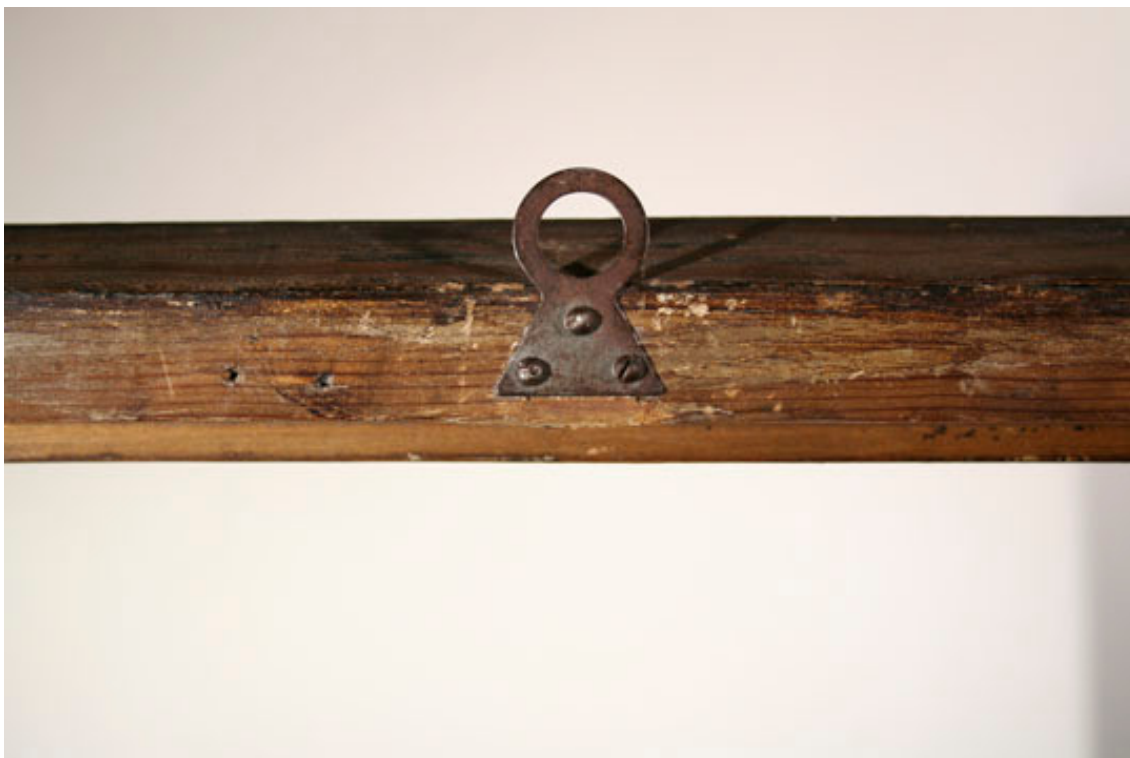
Obr. 20 Rám po ztmelení a retuši, detail pod závěsem obrazu

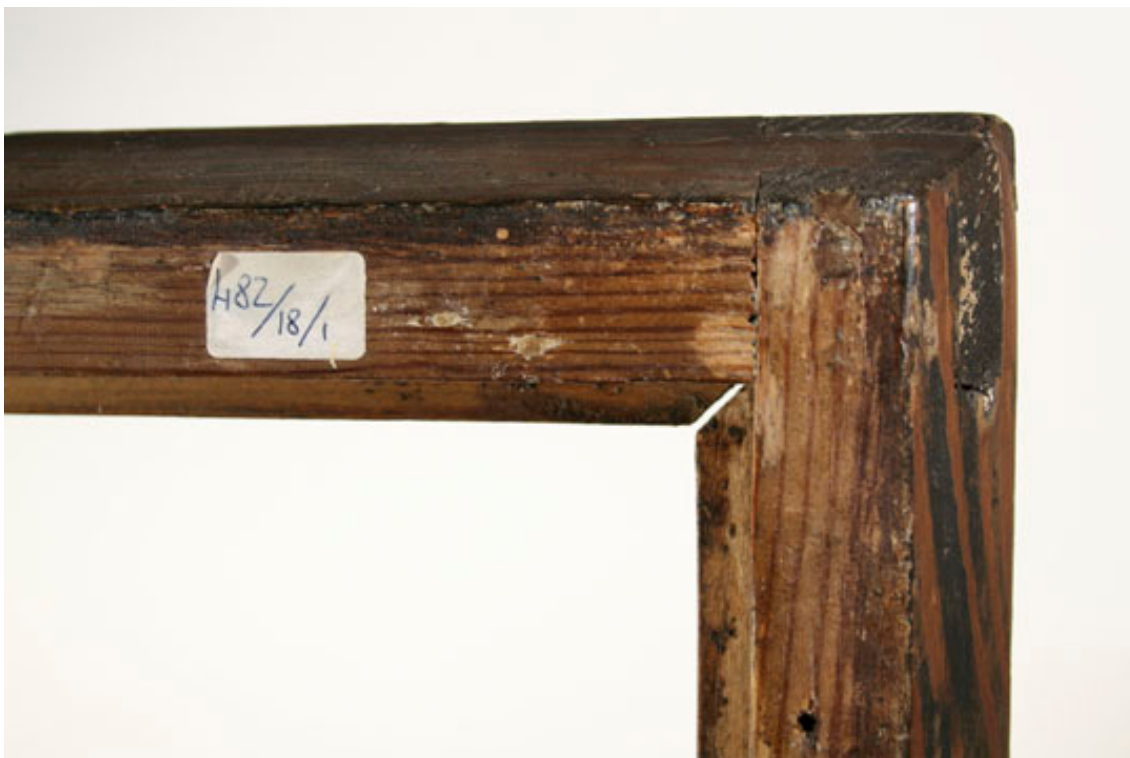
Obr. 21 Rám po ztmelení a retuši, detail rohu

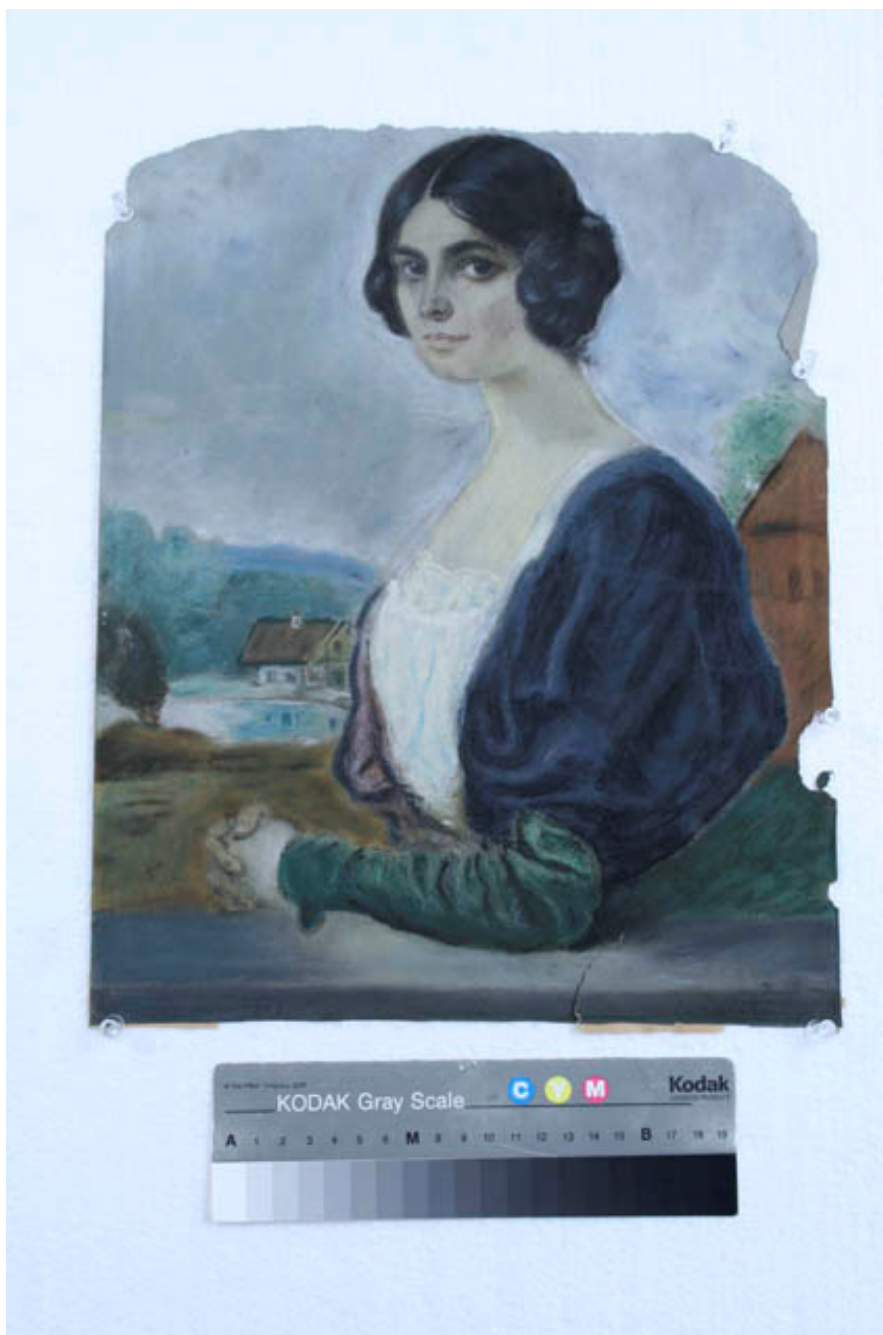
Papírová podložka je v pokročilém stádiu degradace. Papír je pokryt prachovým depozitem, zkrhlý a manipulace s ním není snadná. Díky nevhodnému uložení došlo ke zvlnění podložky. Po obvodu dvou nejméně porušených rubových hran, je nalepena papírová lepenka, pravděpodobně pozůstatek z předchozí adjustace. Zbývající dvě hrany jsou značně poškozeny, jsou zde chybějící, uvolněná místa, jedna část je přeložená. Na spodním okraji je trhlinka vedoucí k lokti vyobrazené ženy.

Obr. 25: Celkový pohled před restaurováním, líc

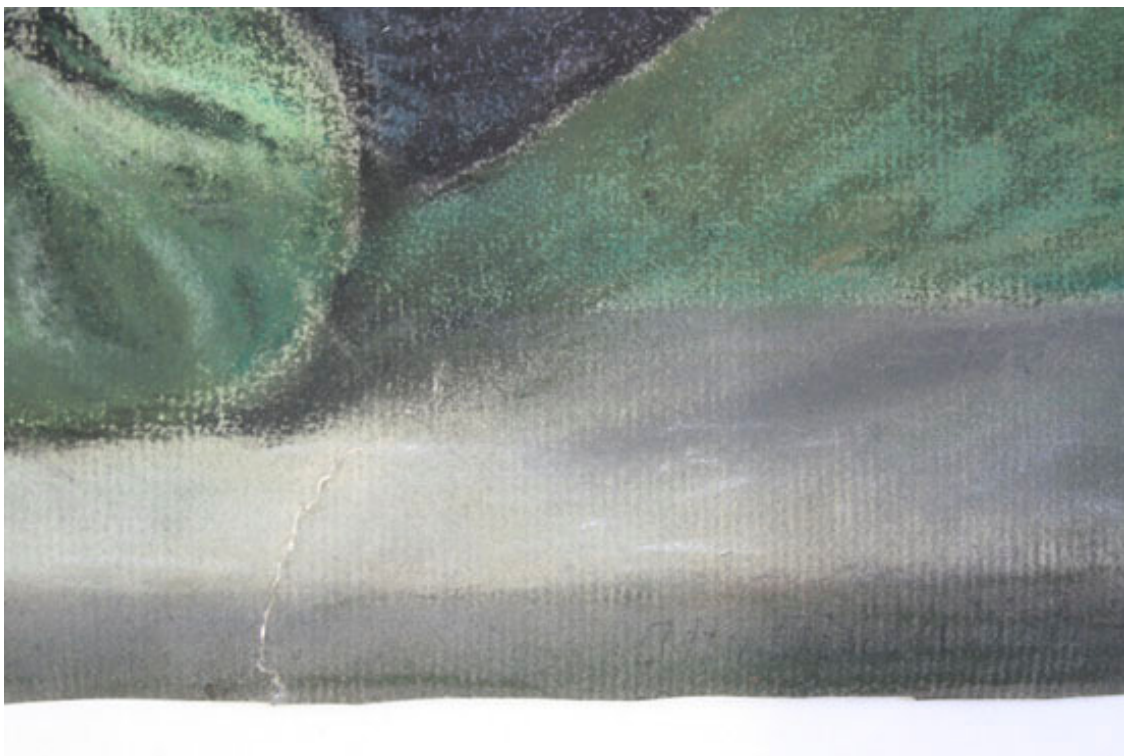
Obr. 43 Tmelení trhliny, detail

- Vyspravení trhliny z rubové části díla zatónovaným japonským papírem. Tato vysprávka nebyla dostatečná, proto jsme přistoupili k dotmelení trhliny z lícové strany. Tmel jsme si připravili rozvlákněním natónovaného papíru (barevně blízký originálu) a pojili klucelem G v ethanolu.

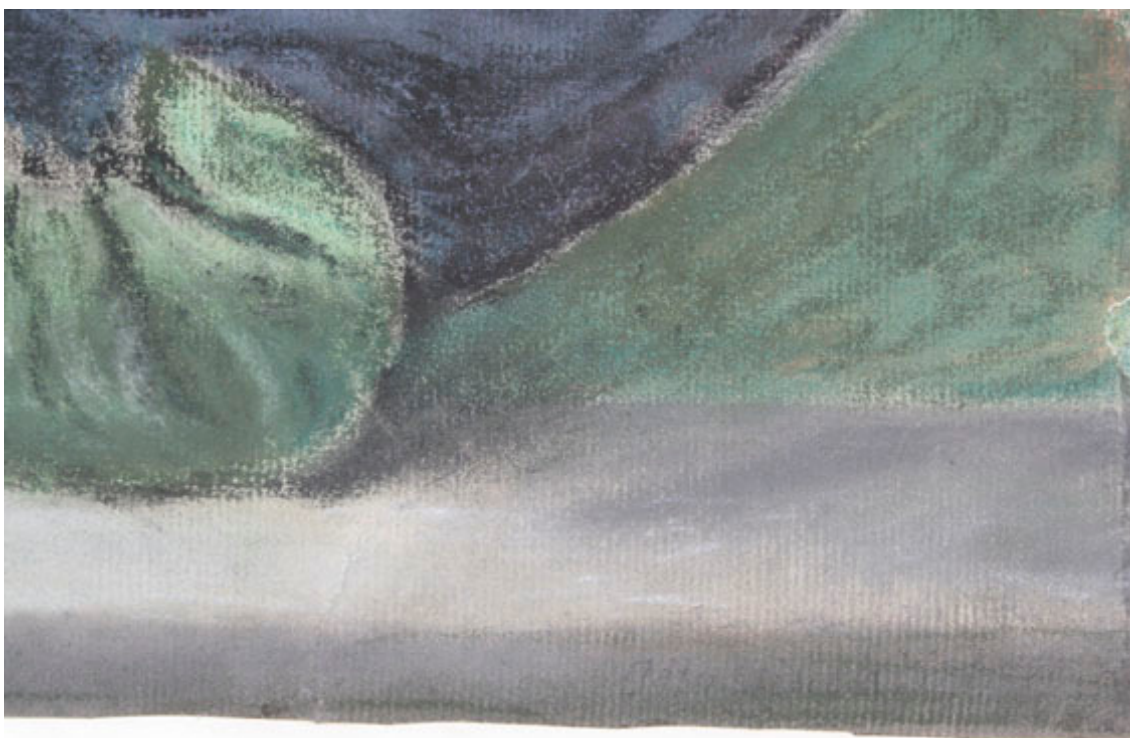
Obr. 44 Stav po zatmelení a vyretušování trhliny, detail

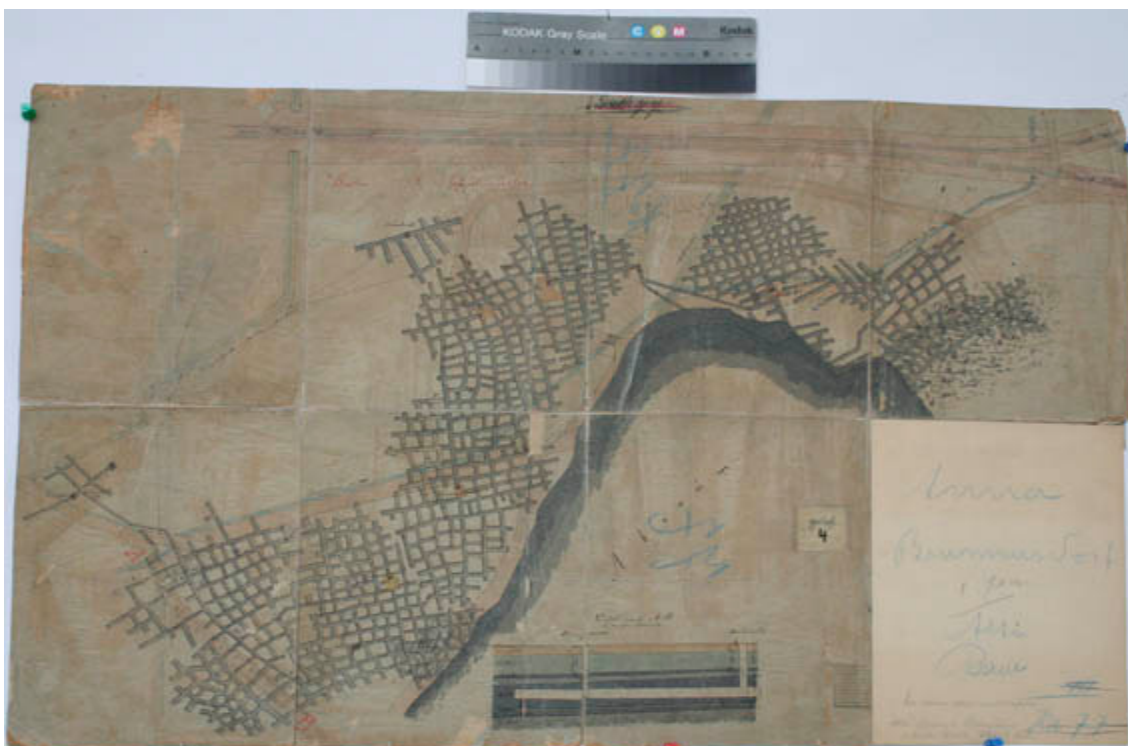
Objekt je celkově ve velmi špatném stavu. Papírová podložka je ztmavlá prachovým depozitem, na mnoha místech natržená, zvlněná a zažloutlá. Špatný stav papírové podložky se odráží i na pauzovacím papíru. Transparentní papír, nevhodně „nakaširovaný“ na podložce, se vlní, při okrajích odlepuje, trhá a místy zcela chybí. Lepidlo je nerovnoměrně rozprostřeno, místy prosvítá a trhlinami prostupuje na povrch pauzovacího papíru. Sklady jsou prakticky po celé ploše mapy, vyskytují se zde skvrny, barevné plochy jsou nevhodným překládáním a manipulací odřeny.

Obr. 49 Celkový pohled před restaurováním, líc

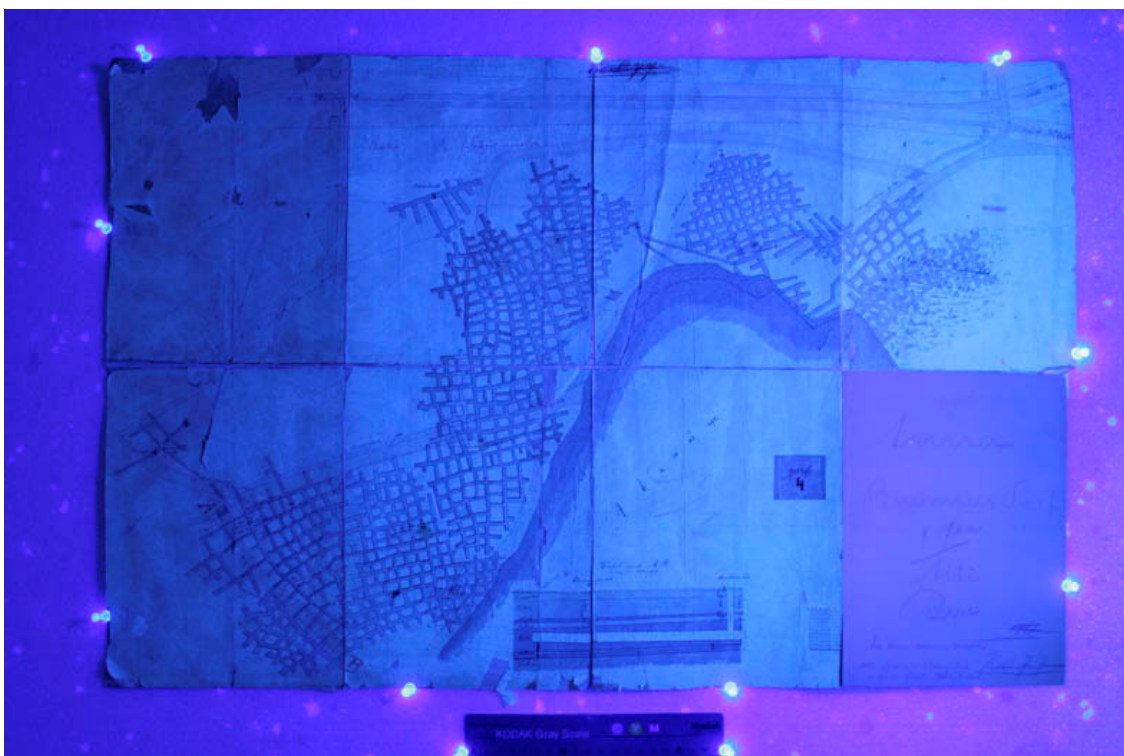
Při průzkumu objektu pod UV zářením se neobjevily žádné luminující skvrny. (viz. Obr. 53), z toho vyplývá že se zde nevyskytují aktivní plísňe.

Obr. 53 Průzkum v UV světle, celkový pohled

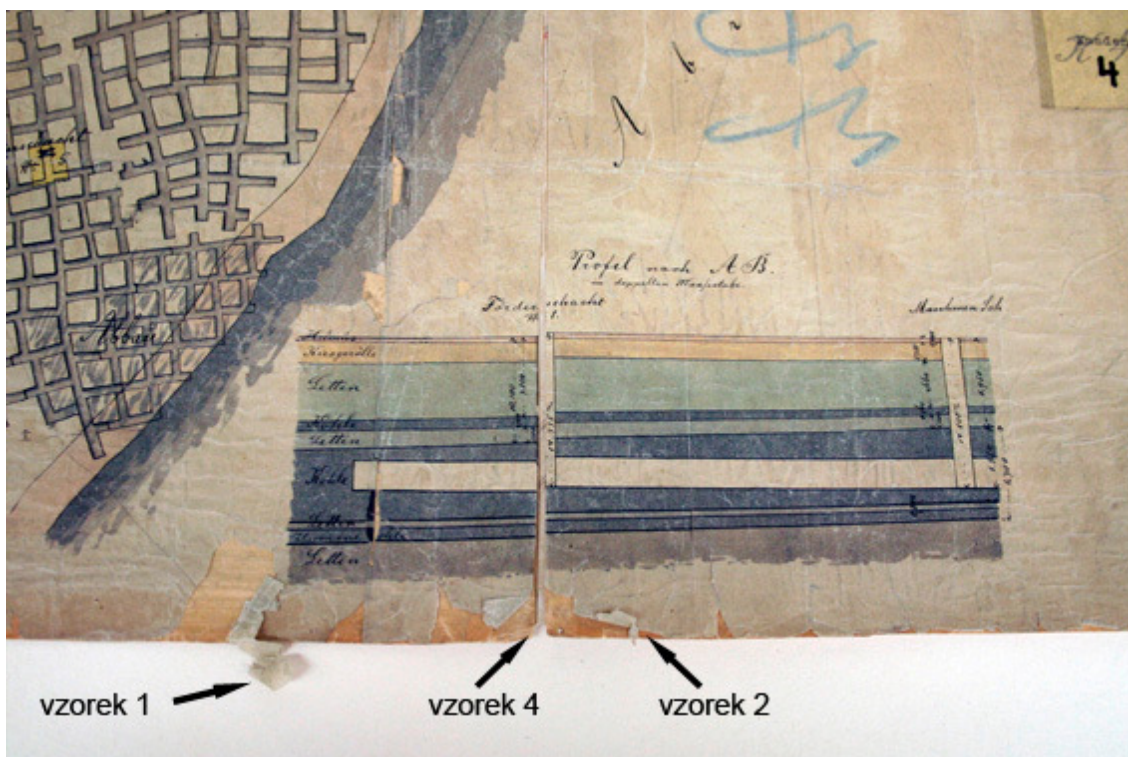
- vzorek 1 pauzovací papír – originál důlní mapy (místo odběru viz. Obr 55)
- vzorek 2 lepidlo pojící pauzovací a podkladový papír (viz. Obr 55)
- vzorek 3 lepenka doplněná na místo chybějícího dílu plánu
- vzorek 4 podkladová papírová podložka (viz. Obr 55)

Obr. 55 Místa odběru vzorků pro chemicko-technologickou analýzu
