**Univerzita Pardubice**

## **Restaurování tzv. Klášterní práce**

Bakalářská práce

2014

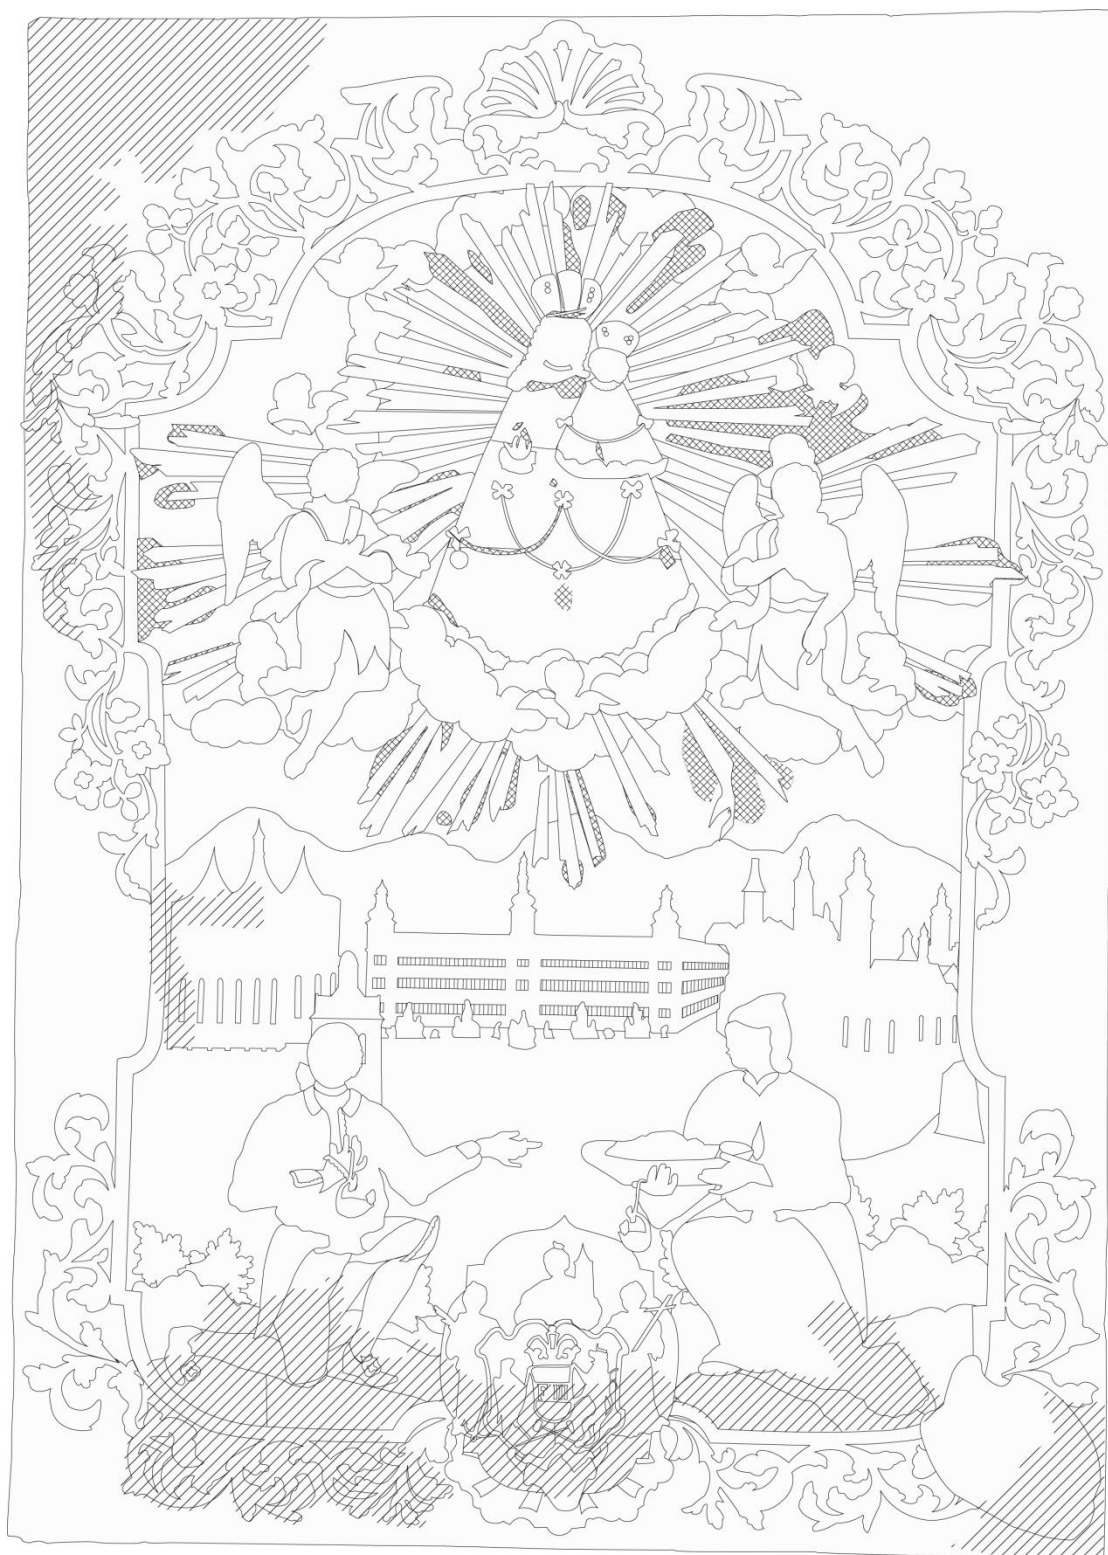
Grafická příloha IV. Vyznačení míst poškozených nánosy adheziv s korozními produkty a skvrn od zatečení

Mosazné „sluneční“ paprsky jsou k papírové podložce, popřípadě textilií upevněny zřejmě dvěma druhy adheziv. Adhezivum tmavě hnědé barvy s tvrdou sklovitou strukturou bylo na dílo zřejmě aplikováno později za účelem připevnění uvolněných kovových prvků. Je nanášeno v silné vrstvě a pevně ulpívá na povrchu. Druhé adhezivum je lokálně silně zbarveno korozními produkty sytě zeleně. Ani jedno z těchto adheziv již ale neplní svůj účel, dochází k uvolňování a následnému samovolnému odpadávání kovových prvků z koláže (Obrázek 14 – 15). Dále obsahují korozní produkty z mosazných plíšků a silně narušují vzhled díla v okolí paprsků (Grafická příloha IV.).

výrazná skvrna od zatečení

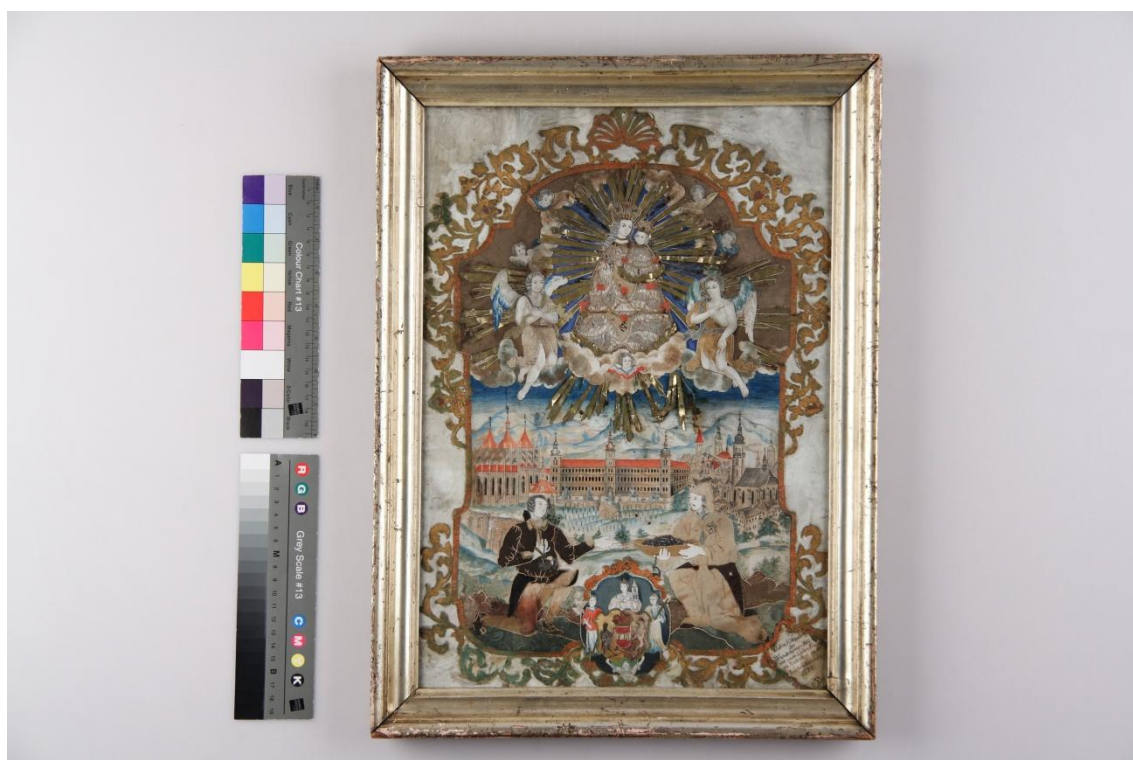
Obrázek 9 Stav před restaurováním, denní rozptýlené světlo, avers

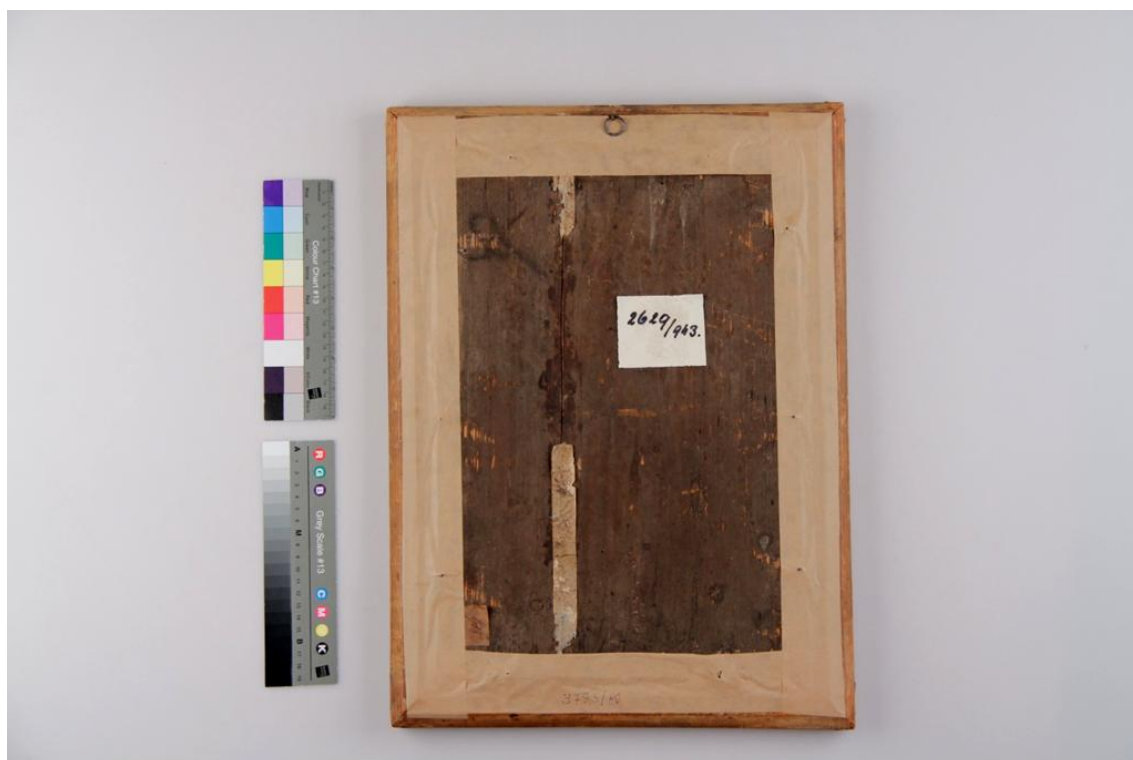
Obrázek 10 Stav před restaurováním, denní rozptýlené světlo, revers

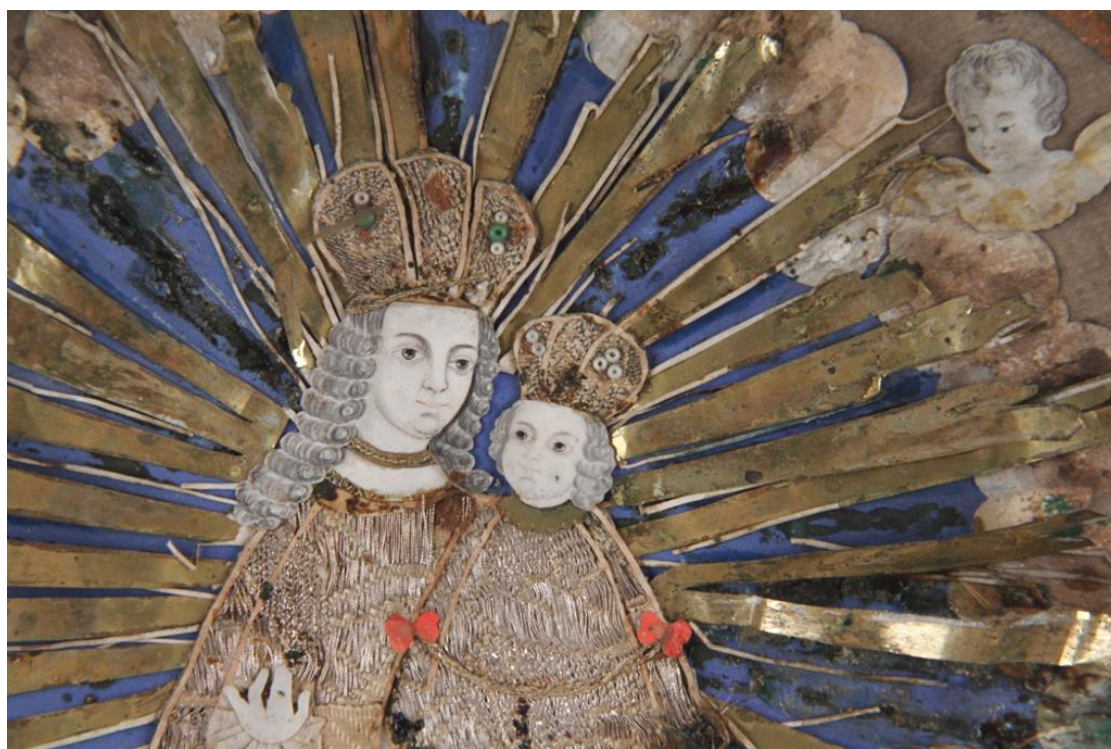
Papírové kontury, lemující okraje kovových paprsků, jsou také lokálně znečištěny korozními produkty, dochází k jejich odpadání a ztrátám. Některé kontury jsou na objektu nalepeny mimo paprsky, jsou zohýbané, pokroucené a zalepené adhezivy (Obrázek 14, 47).

Obrázek 14 Stav po vyjmutí koláže z rámu, denní rozptýlené světlo, detail

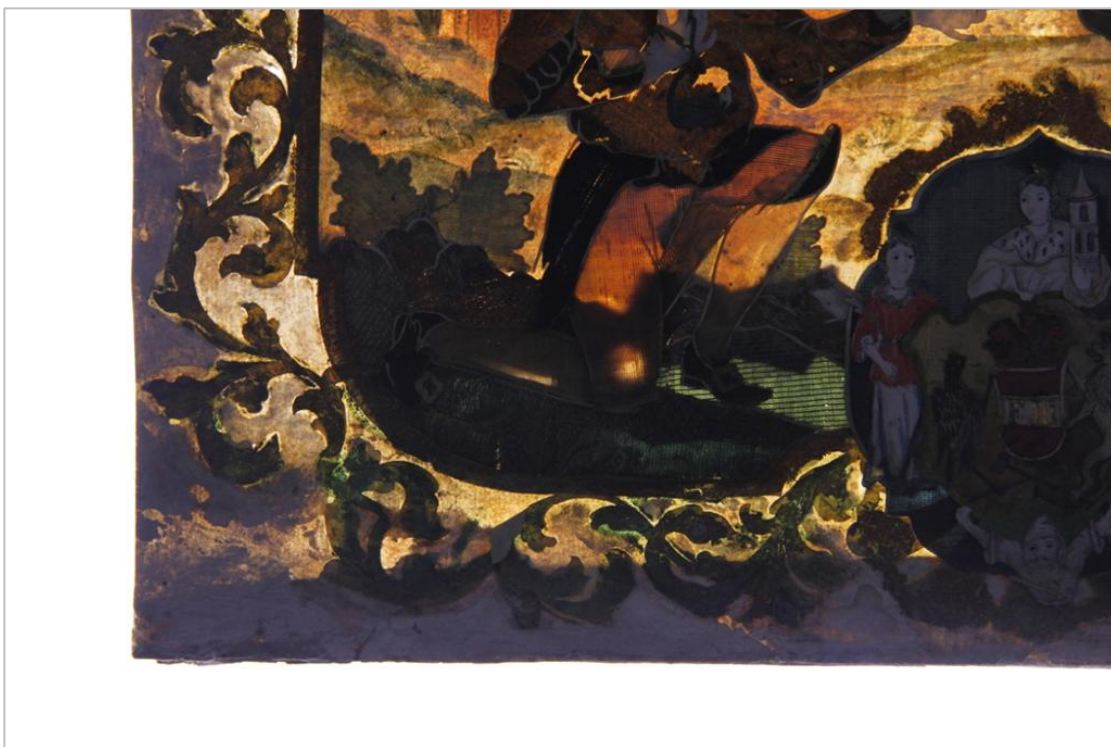
Další materiály jsou zde použity v menším rozsahu. Jedná se o skleněné korálky zdobící koruny, o slídu imitující skleněnou výplň oken u chrámu sv. Barbory, kaple Božího Těla, jezuitské koleje a kostela sv. Jakuba; chemicko-technologickým průzkumem bylo u koláže restaurované Lucíí Živnou zjištěno, že se jedná o muskovit.<sup>4</sup> Vytěžené produkty nesené horníkem jsou vytvořeny z krystalů nerostu galenitu (Obrázek 38). Malba je vytvořena akvarelovou technikou doplněnou akcenty kvašové malby a kresbou inkoustem. V okolí bordury je nanесena křídová vrstva v několika vrstvách (Obrázek 30, 31).

Obrázek 30 Stav po vyjmutí koláže z rámu, průzkum na prosvětlovací podložce, detail avers

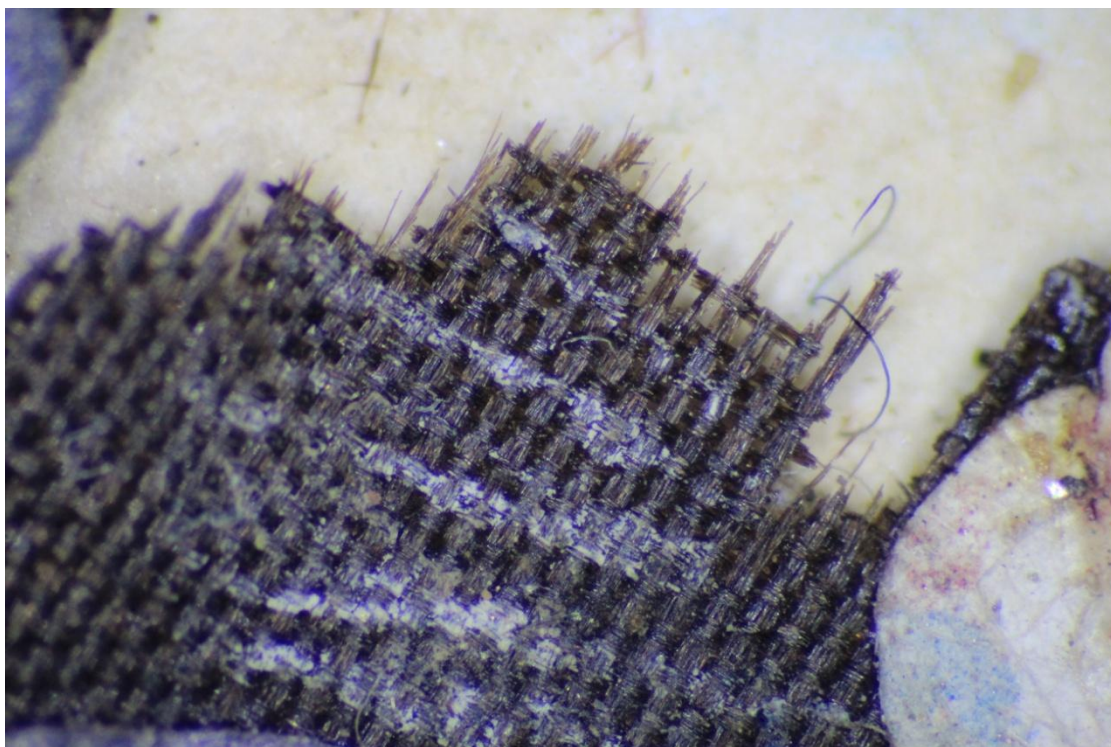
U textilií byl sledován druh vazby, stav vláken textilií a jejich poškození. U tmavě hnědé hedvábné textilie byla při zvětšení zřetelná křehkost a lámavost vláken na okrajích

defektů (Obrázek 34). U brokátové textilie a dracounů byla zřetelná na několika místech mírná povrchová koroze. Ve vazbě textilií bylo možné snáze pozorovat drobné roztoče (Obrázek 59), kterými byla koláž celoplošně napadena (kapitola 2.2.3 Odběr vzorků pro entomologický průzkum).

Obrázek 34 Stav tmavě hnědé hedvábné textilie s malbou, detail při zvětšení pod optickým mikroskopem

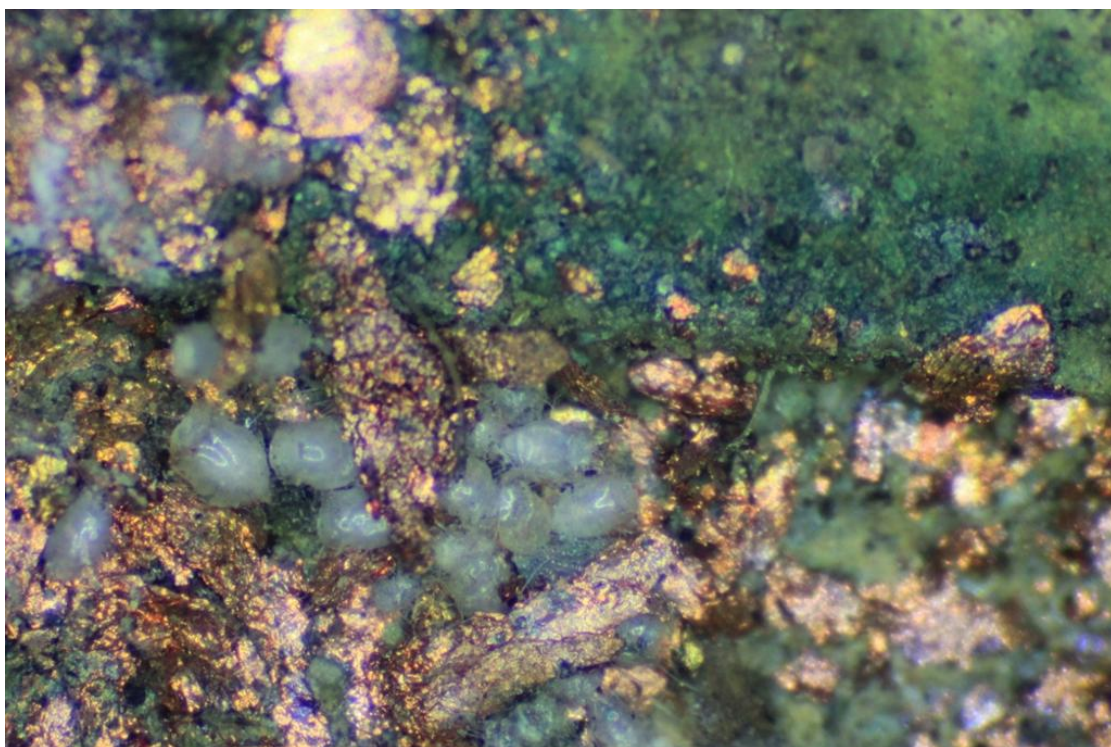
Obrázek 35 Povrchová úprava rámu napadená drobnými roztoči, detail při zvětšení pod optickým mikroskopem

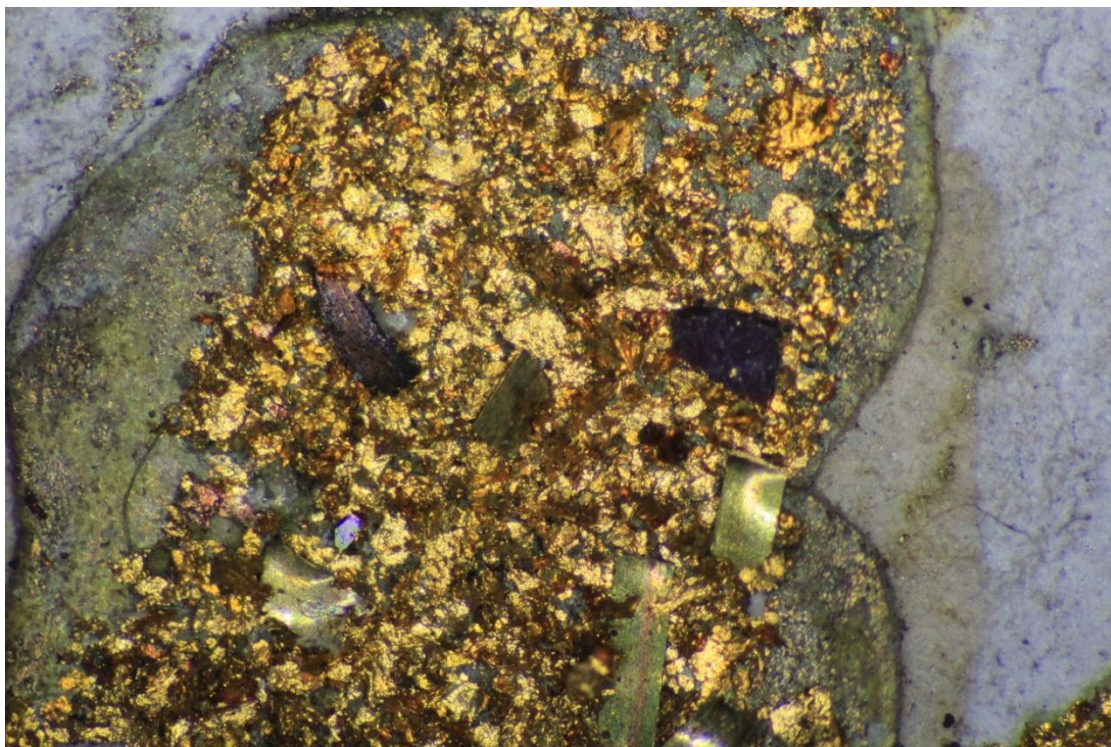
U kovových prvků byl sledován povrch kovů a korozní produkty (Obrázek 53). Při podrobného zkoumání povrchové úpravy bordury bylo zjištěno, že se nejedná o kovové pigmenty, jak jsme původně předpokládali, ale že částice mají charakter šupinek s příměsí mnoha dalších materiálů (Obrázek 35, 36). Místy zde došlo k výraznému zelenému zbarvení způsobenému pravděpodobně korozí kovu v důsledku vystavení díla v minulosti vysoké vlhkosti. U jednotlivých šupinek je dobře pozorovatelná špatná adheze k povrchu papíru (jsou v těchto místech pozvedané od povrchu papíru a dochází při mechanickém namáhání objektu k jejich samovolnému uvolňování).

Obrázek 36 Povrchová úprava bordury tvořená kovovými šupinkami s množstvím příměsí, detail při zvětšení pod optickým mikroskopem

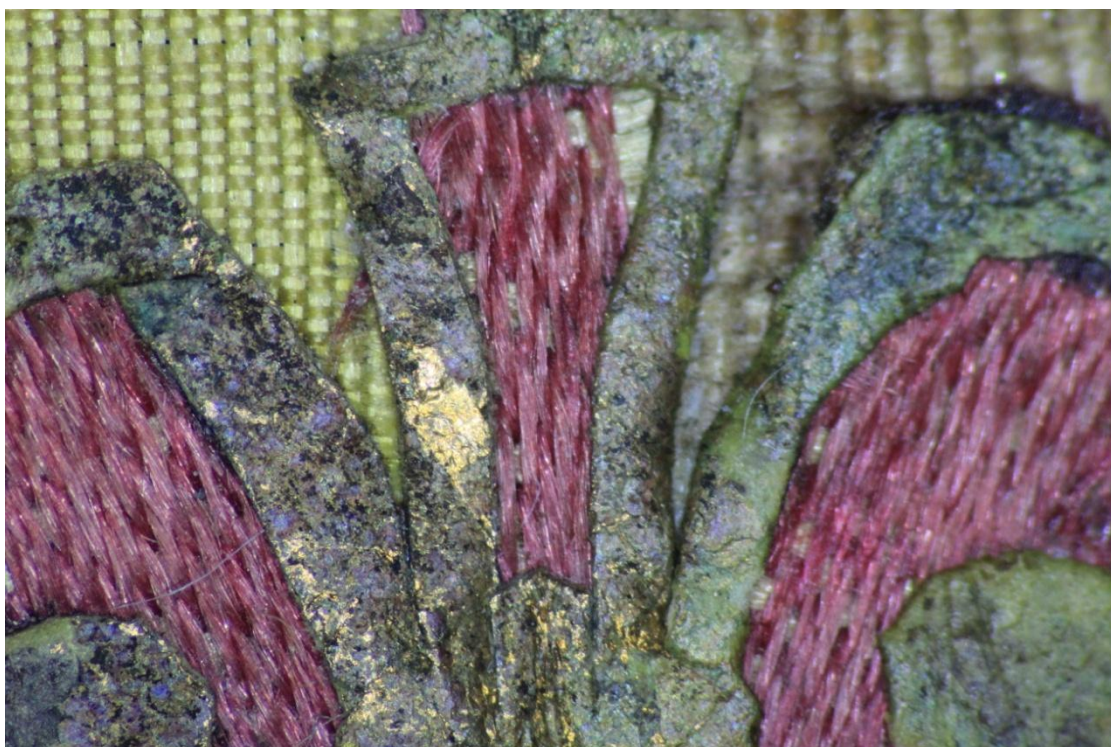
Popis se shoduje s vyobrazením na koláži až na malé detaily. Jedná se např. o barevnost vrchů<sup>37</sup> pod zkříženými hornickými nástroji, v tomto případě jsou zobrazeny zelenou barvou. Při komparaci městského znaku s popisem je možné si uvědomit, jak hodně je světelnou degradací poznamenaná textilie na štítě vlevo, která bývala rudě červená (Obrázek 72). Také na císařské koruně při zvětšení pod optickým mikroskopem jsou viditelné pozůstatky povrchové úpravy ve zlaté barvě (Obrázek 37), která by symbolicky odpovídala popisu výše.

Obrázek 37 Císařská koruna na erbu se zbytky povrchové úpravy, detail při zvětšení pod optickým mikroskopem

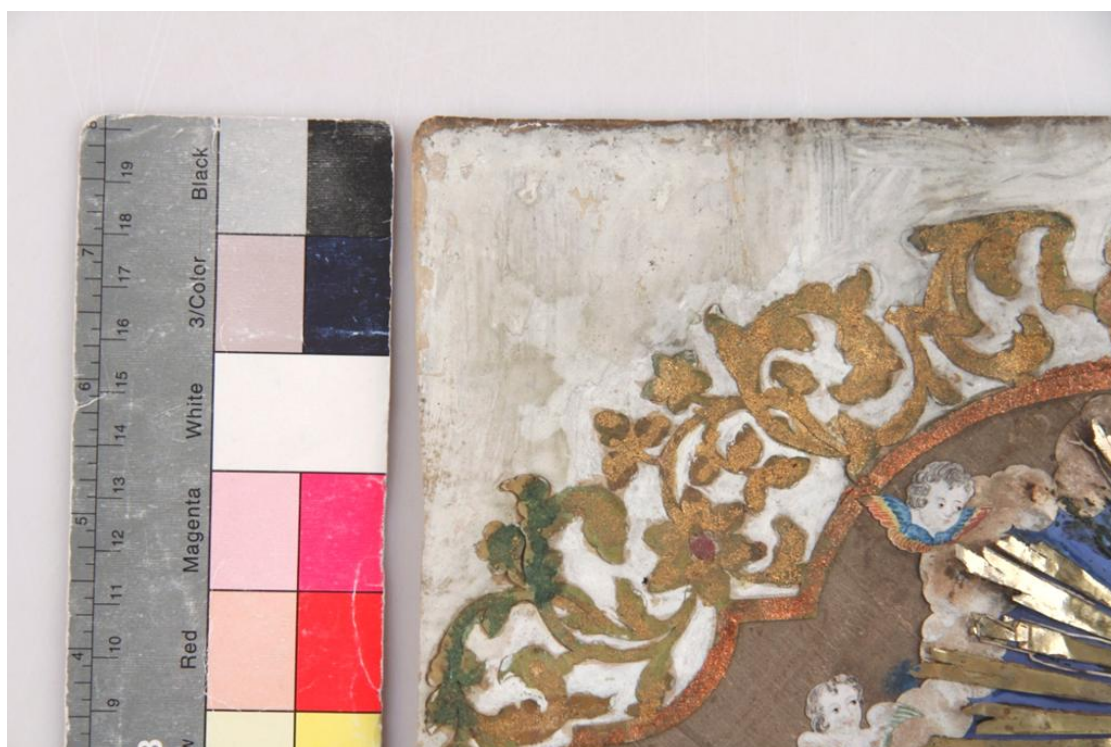
Obrázek 39 Výrazná zateklina na křídové vrstvě, stav po suchém čištění, detail avers

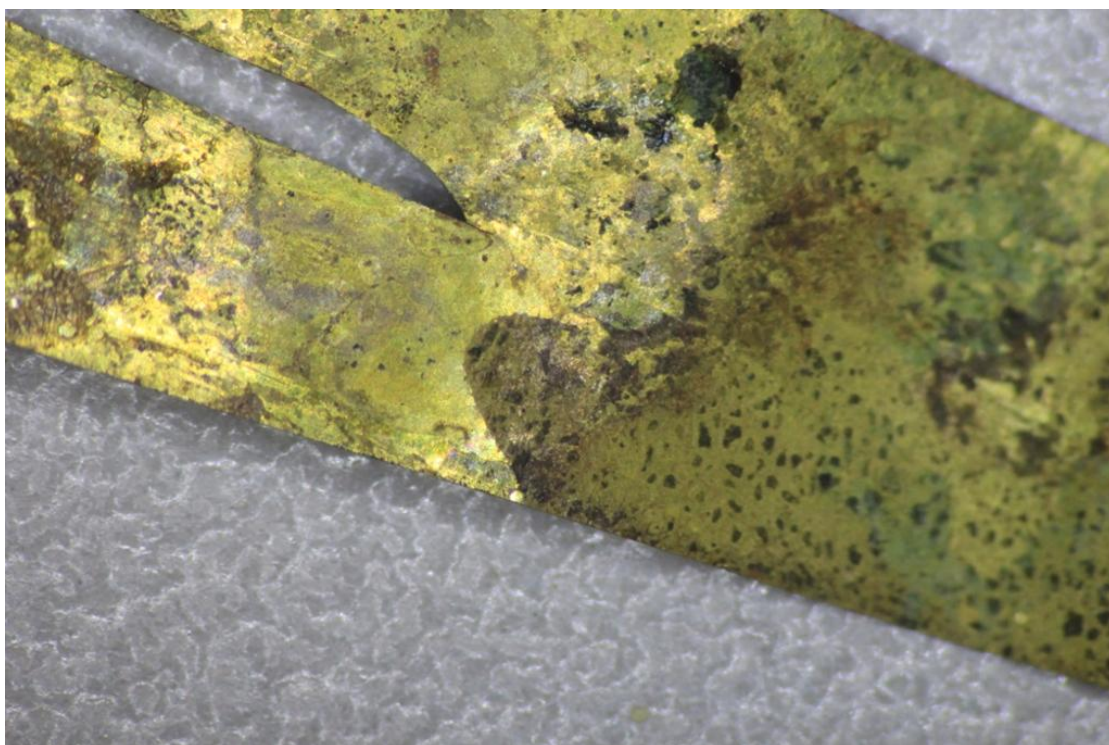
Mosazné plíšky jsou pokryté korozními produkty. V místech, kde jsou upevněny adhezivem k papírové podložce, je míra poškození koroze největší (Obrázek 41, 53). Jedná se o nepohledovou stranu mosazných prvků, která je pokryta korozními produkty po celé ploše. Na pohledové straně jsou to především místa pod papírovými konturami. Korozní produkty jsou obsaženy v adhezivech, na papírové podložce pod adhezivy a na papírových konturách. Koroze se nachází v menší míře téměř na všech mosazných prvcích koláže.

Obrázek 53 Korozní produkty na rubové straně mosazného paprsku číslo 5, detail při zvětšení pod optickým mikroskopem

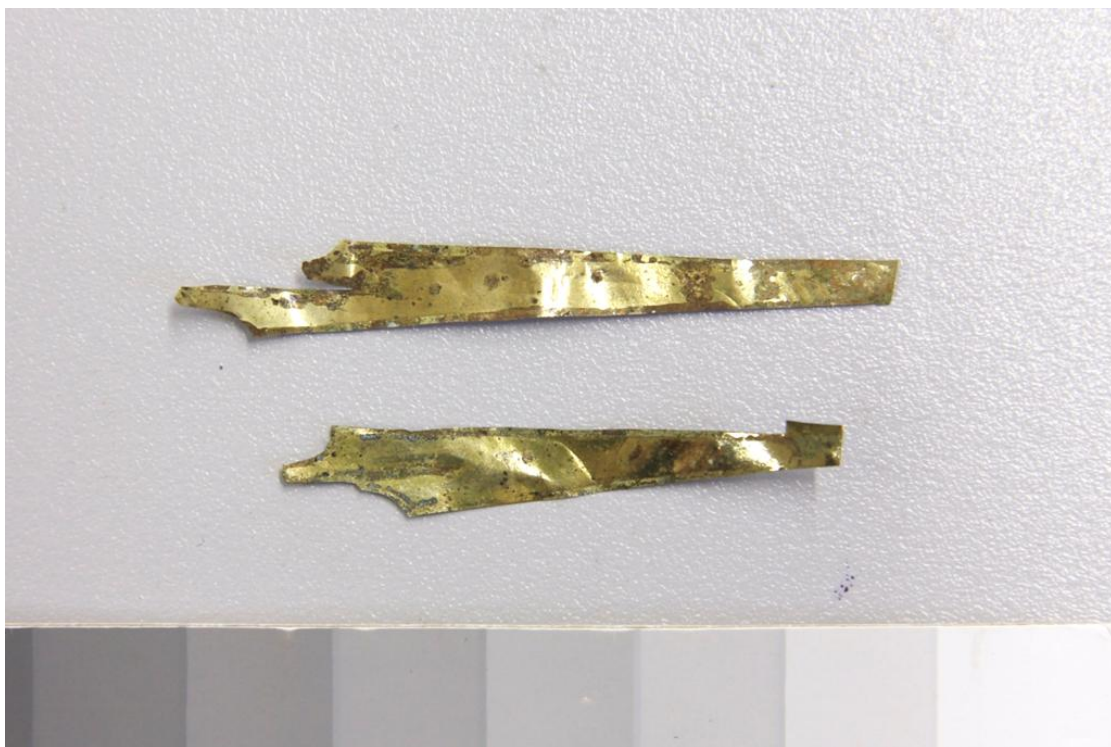
Obrázek 55 Mosazný paprsek číslo 9 a 32, stav po demontáži, lícová strana

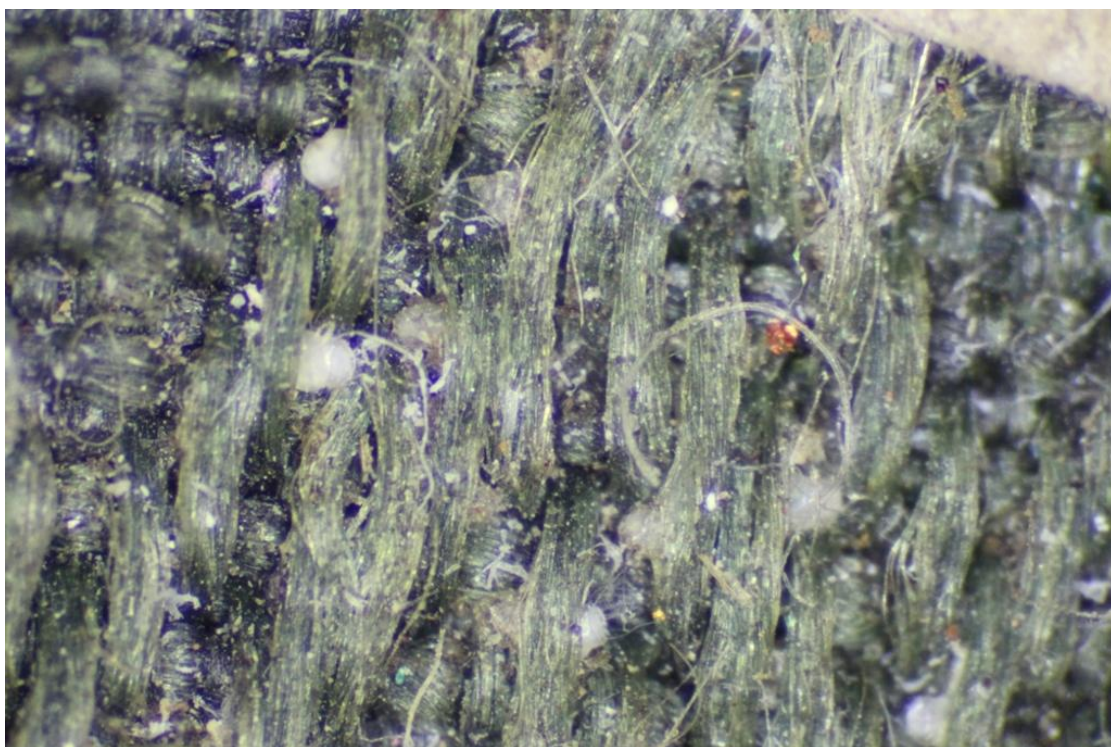
Textilní materiály se nacházejí v různých stupních poškození. Jsou celoplošně znečištěny vrstvou prachového depozitu a skvrnami od zatečení, které výrazně mění jejich barevnost a charakter. Nejvíce poškozená je textilie tmavě hnědé barvy – vlákninové složení potvrdilo přítomnost hedvábných vláken (Textová příloha I.). Má špatnou kohezi, vlákna jsou křehká a dochází k jejich lámání (Obrázek 34). Jedná se o ošacení mužů v dolním výjevu. Na dracounech (část roucha Panny Marie a dracoun na levém andělu) se nachází mírná povrchová vrstva koroze. Působením světla jsou některá barviva silně vybledlá (Obrázek 72). Textilie jsou napadeny drobnými roztoči (Obrázek 59).

Obrázek 59 Detail poškození textilie roztoči, detail při zvětšení pod optickým mikroskopem

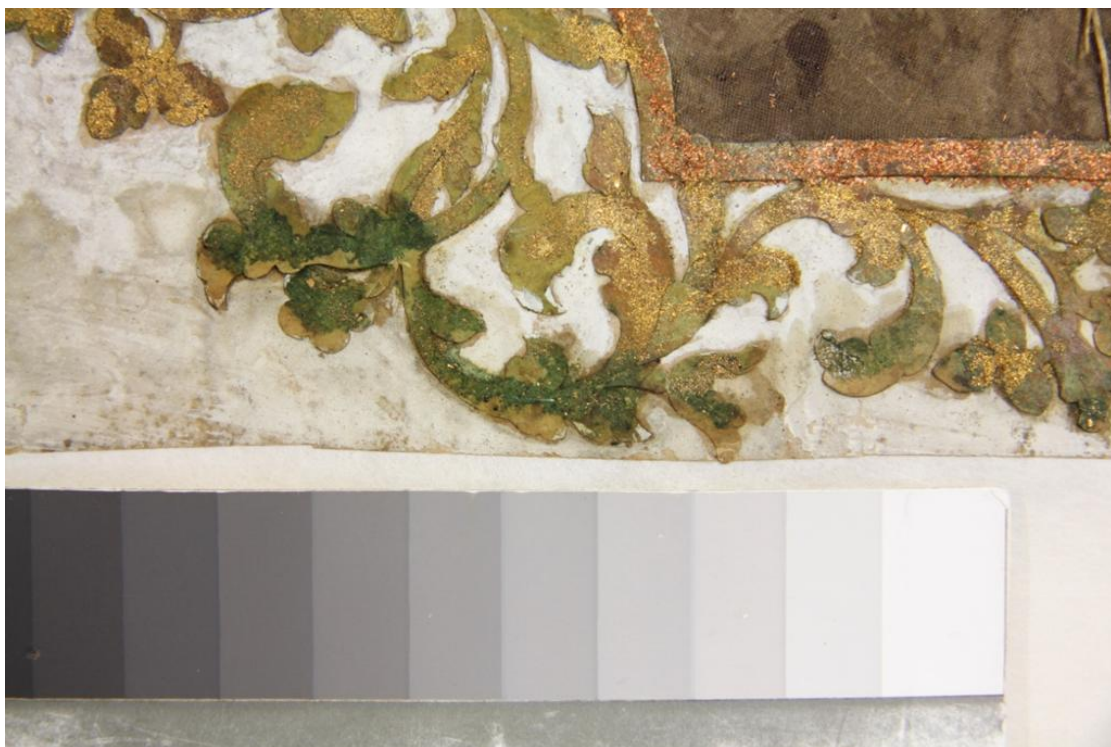
Do bordury složené z rostlinných motivů také zabíhají skvrny od zatečení, které v těchto místech způsobily v povrchové úpravě silnou korozi přítomných kovových částic (Obrázek 17, 81). Chemicko-technologický průzkum určil složení kovových částí jako čistou měď a mosaz v podobě slabých šupinek navrstvených ve větších shlucích na sobě a korozní produkty jako měďenku (Textová příloha I.). Další poškození papírové bordury lze sledovat v trhlinách, překladech a dokonce ve ztrátách papírových částí – v dolní části je jedna část chybně nalepena (Obrázek 87). Některé části papírové bordury jsou po okrajích lokálně překryty křídovým nátěrem, který byl proveden pravděpodobně až později bez její demontáže.

Obrázek 81 Poškození bordury korozí mědi a mosazi, skvrna od zatečení, detail avers

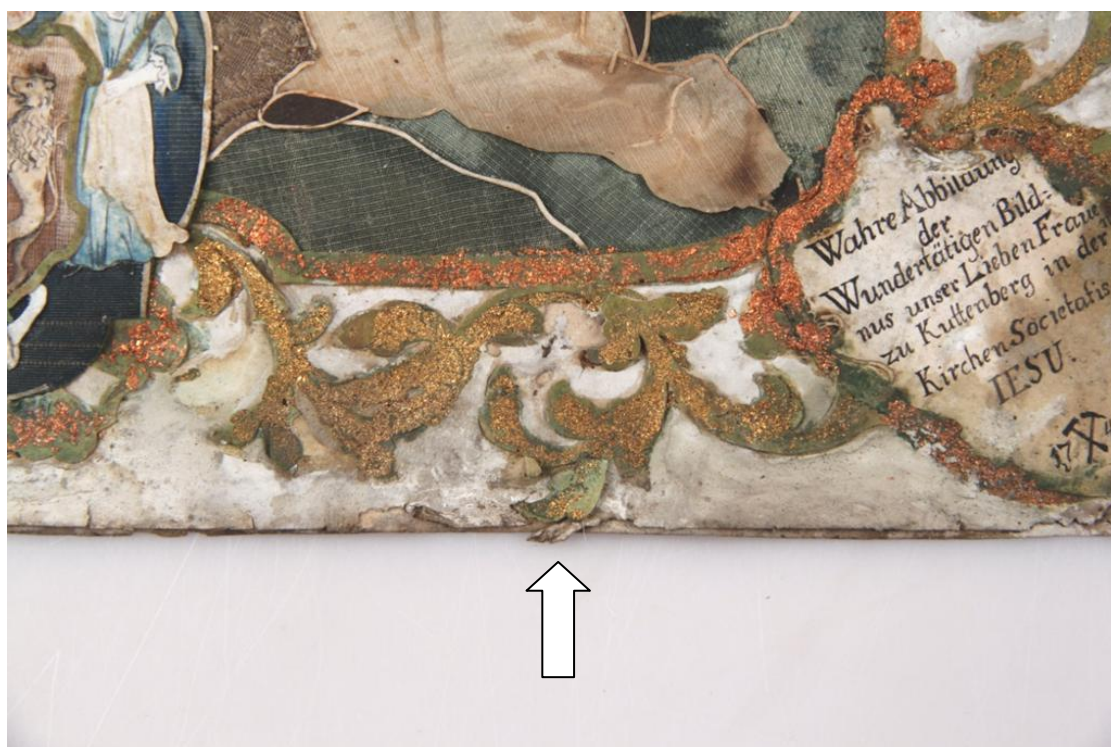
Obrázek 87 Stav po vyjmutí z rámu, detail špatně umístěné části bordury
