Úprava průtahu silnice I/34 – ulice Hegerova v Poličce
Diplomová práce

Univerzita Pardubice
Dopravní fakulta Jana Pernera
Akademický rok: 2019/2020

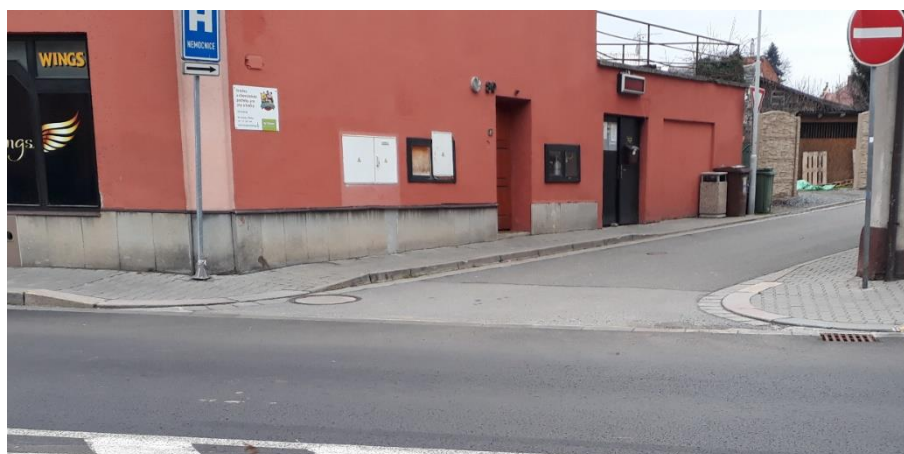
Místo č. 1 – Nároží ulice Jungmannova – Hegerova

Obrázek 13 – Jungmannova – Hegerova

Prostor nenabízí možnost překročení nevidomým či slabozrakým, neboť se zde nenachází varovné a signální pásy, viz. Obrázek 13.

Z hlediska bezbariérovosti je tento prostor uzpůsoben pro pohyb tělesně postižených, neboť je zde obruba snížena na požadovaný výškový rozdíl.

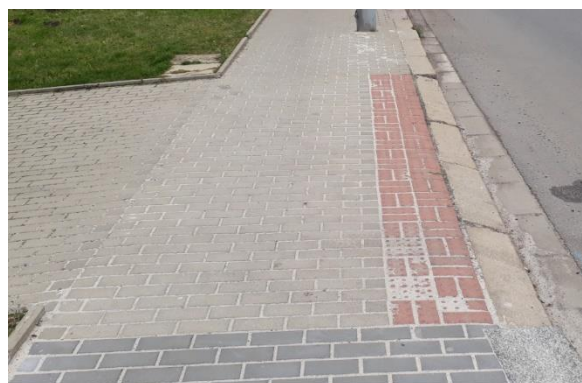
Obrázek 18 - Sjezd na soukromý pozemek

V místě č. 4 se dále nachází sjezd na soukromý pozemek (obrázek 18), opatřený varovným pásem, který vyhovuje požadavkům pro tyto úpravy. Ovšem u sjezdu, který je umístěn na druhé straně hlavní silnice (obrázek 17), není tento prvek zřízen. Zrakově postižený nebude v tomto prostoru upozorněn varovným pásem na začátek vozovky a hrozí tedy, že vstoupí do prostoru hlavní silnice.

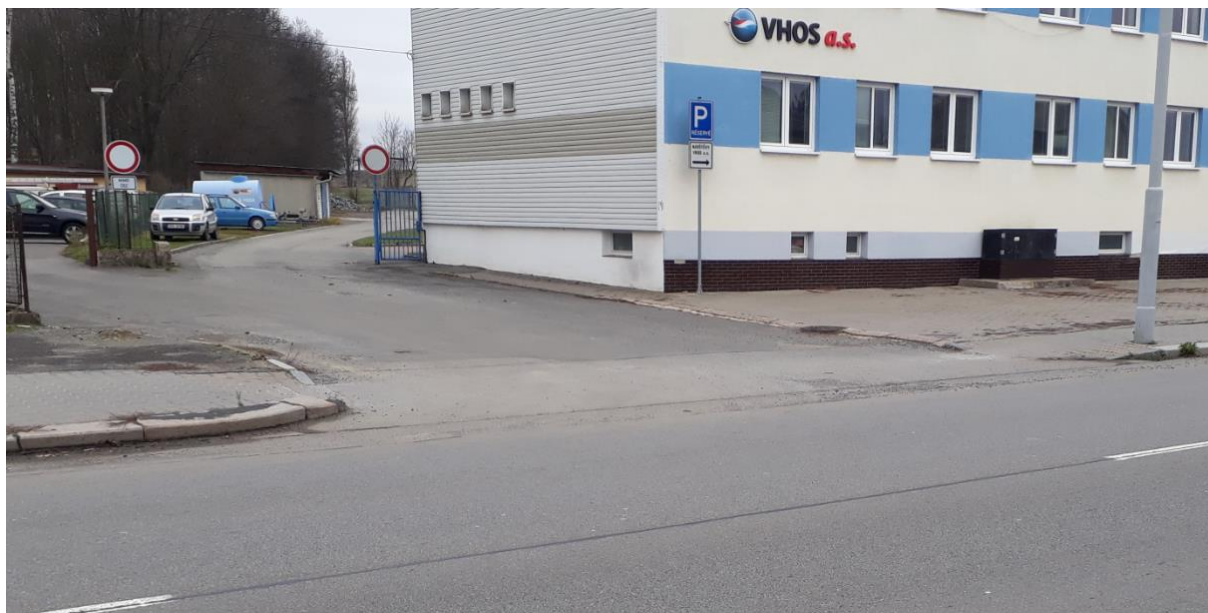
Místo č. 5 – Sjezd na soukromý pozemek společnosti VHOS, a.s.

Obrázek 20 - Sjezd do soukromého pozemku firmy VHOS, a.s.

Sjezd není opatřen žádnou úpravou pro nevidomé a slabozraké. Hrozí tedy nechtěný vstup postižených osob do vozovky. Obruby navíc nejsou v tomto prostoru pevně fixované, a tak je pro zrakově postiženého poměrně složité, se v tomto prostoru pohybovat (viz. obrázek 20). Z hlediska pohybu osob na invalidním vozíčku je šířka snížení obruby poměrně malá a technický stav této úpravy je zvlněný a značně opotřebovaný. Rampové spádování chodníku ke sníženému obrubníku je vyšší než limitních 12,5 %. Je patrné, že ačkoliv zde v minulosti nějaká úprava proběhla, bezbariérový pohyb zde může být poměrně složitý.

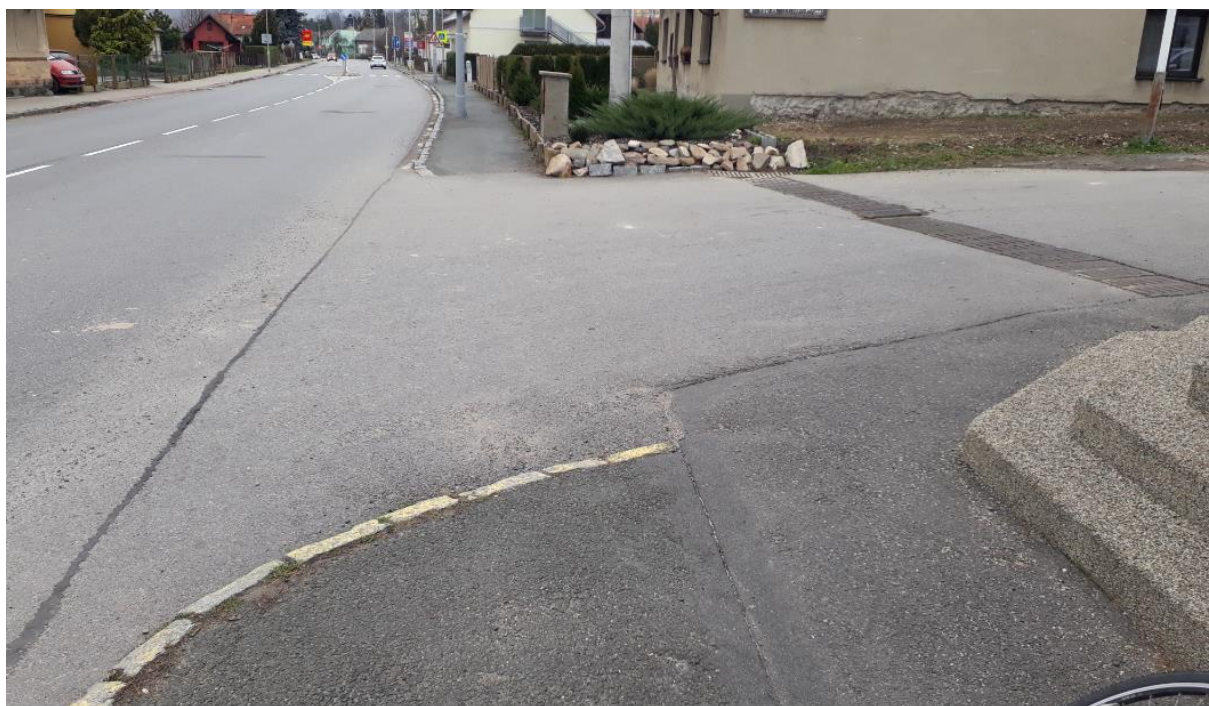
Místo č. 10 – Křižovatka Hegerovy ul. s účelovou komunikací na východním konci města

Obrázek 25 – Hegerova ulice – Účelová komunikace na východním konci města

Další komplikací pro pohyb zrakově postižených podél Hegerovy ulice je místo, kde se na ni napojuje účelová komunikace spojující zástavbu na východním konci města (obrázek 25). Nenachází se zde žádná úprava a vzhledem ke skutečnosti, že jsou chodníkové plochy rovněž z asfaltového betonu jako vozovka a jejich hranici vyznačují obruby pouze částečně na jedné straně, je pro zrakově postižené velmi složité rozeznat, zda stojí na chodníku anebo se již ocitli v prostoru vozovky.

Pro bezbariérový pohyb je toto nároží na straně blíže k městu bezproblémové, přestože zde není využito speciálních úprav. Chodník je totiž volně napojen na vozovku a pohybově postižený, se tak může bez překážky přesunout do prostoru vozovky. Horší situace je v případě druhé strany. Volné napojení probíhá v blízkosti schodiště vedlejší budovy a minimální požadovaná šířka na sníženou část chodníku zde není splněna. Pro osobu se sníženou schopností pohybu je tato situace problematická, neboť musí překonat část zvýšené obruby.

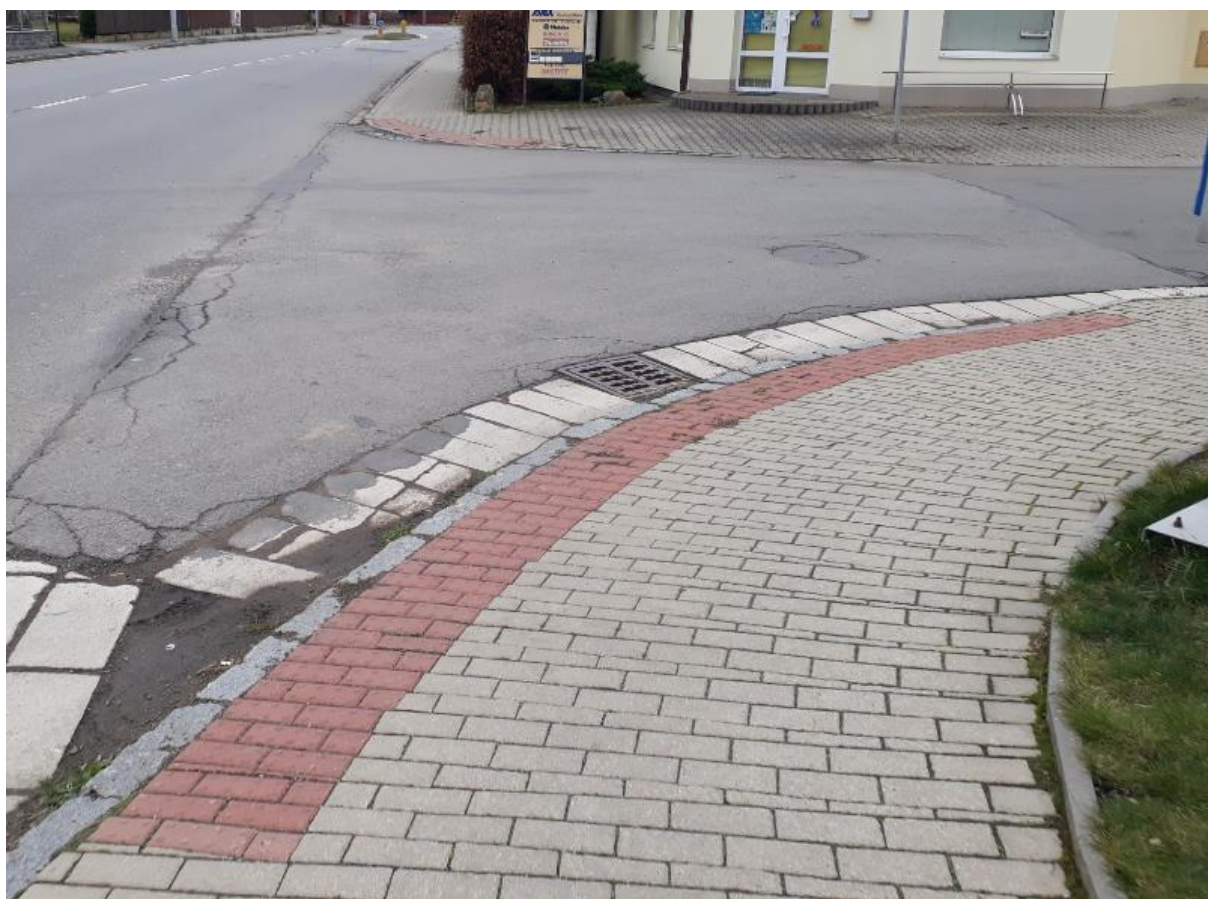
Místo č. 11 – Křižovatka Hegerovy ulice s Družstevní

Obrázek 26 – Křižovatka ulic Hegerova – Družstevní

V místě tohoto relativně frekventovaného prostoru registrujeme varovné pásy po obou stranách nároží (obrázek 26). Ovšem opět bez signálních pásů, tak jako tomu bylo již ve více předchozích případech. Je tak znemožněno nevidomým pokračovat v cestě přes vedlejší silnici, například k blízké autobusové zastávce.

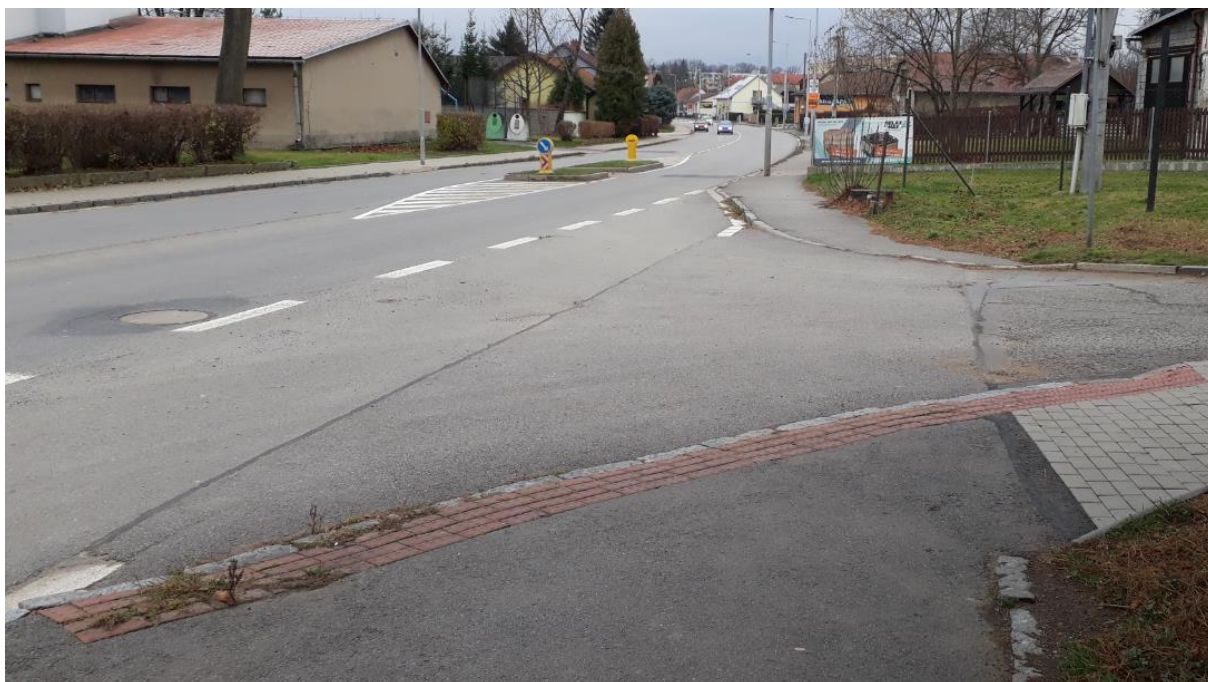
Místo č. 12 – Křižovatka Hegerovy ulice s komunikací spojující bytové domy s městem

Obrázek 27 – Křižovatka Hegerova ul. – komunikace spojující bytové domy s městem

Poslední překážkou podél Hegerovy ulice je místo, kde se na ni napojuje vedlejší komunikace spojující prostor bytových domů (obrázek 27). Na jedné straně se nachází varovný pás bez signálního pásu a druhá strana je zcela bez úprav. Zde budou nevidomí cestující zejména z autobusové zastávky upozorněni na překážku v cestě, nebudou však navedeni a tím schopni překročit vedlejší komunikaci.

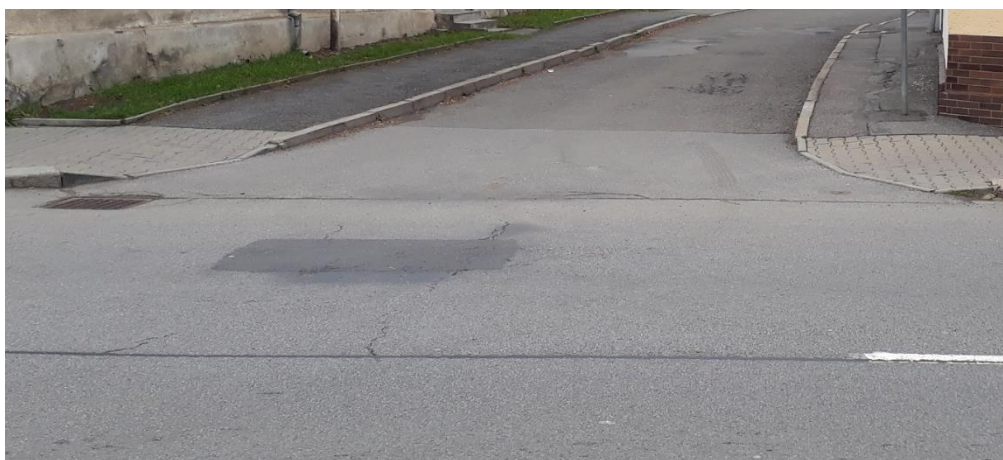
Jedná se o poruchu vzniklou tvorbou pracovní spáry mezi hlavní a vedlejší komunikací. Došlo k pozdější pokládce obrusné vrstvy jedné z komunikací. Vzniklá trhлина se může za přítomnosti vody či mrazů rozšiřovat a také se měnit v síťovou, případně mozaikovou trhlinu. Později vzniknou výtluky, a nakonec může nastat lokální rozpad vozovky.

Obrázek 38 – Porucha č. 1 a 2 – Trhлина v pracovní spáře, místní pokles s lokální vysrávkou s okolními mikrotrhlinami

Porucha č. 2 – Místní pokles s lokální vysprávkou a sít' příčných mikrotrhlin viz. obr. 38

Pravděpodobná příčina vzniku je v tomto případě nedostatečné zhutnění obsypu kolem šachty napojené na odpadní sít'. Dále se bude pokles zvětšovat a v blízkém okolí mohou vznikat sít'ové trhliny.

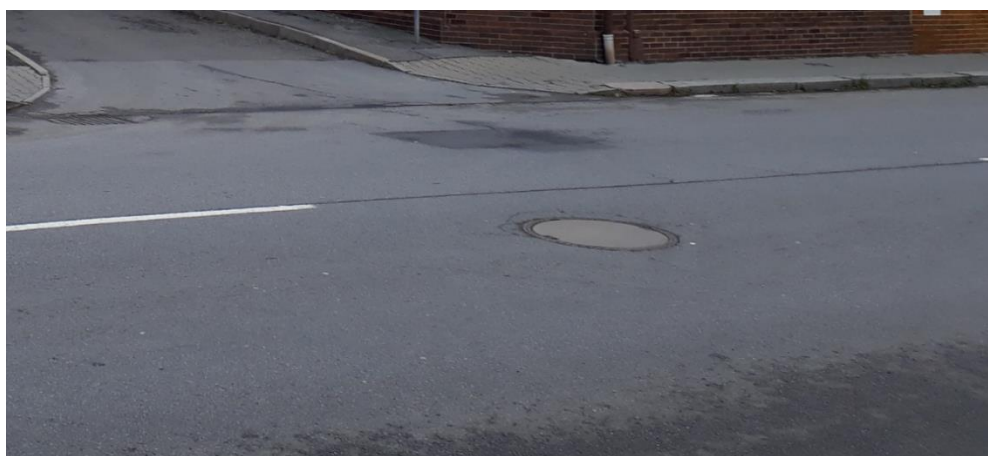
Obrázek 39 – Porucha č. 3 – Mírně pokleslá vozovka kolem poklopu

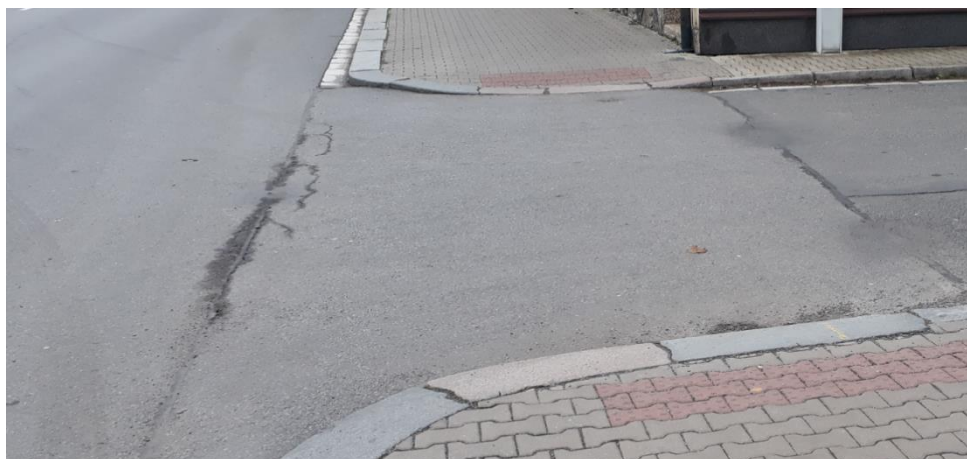
Porucha č. 4 – Podélná rozvětvená úzká trhlina viz. obrázek 40

Ke vzniku trhliny došlo v místě pracovní spáry. Obrusná vrstva jedné komunikace byla pokládána v jiném období než druhá. Trhlina se postupem času bude rozvíjet v trhlinu podélnou, širokou, až dojde ke vzniku výtluků.

Obrázek 40 – Porucha č. 4 – Rozvětvená podélná trhlina v pracovní spáře

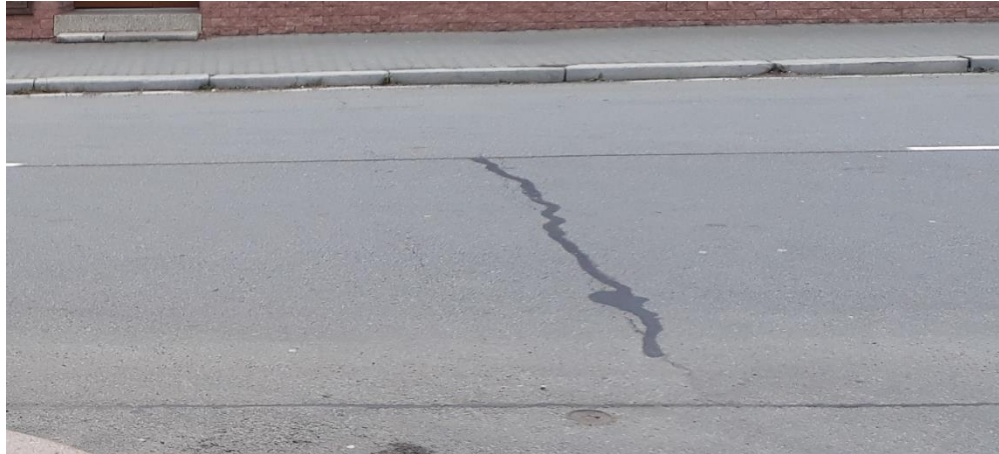
Porucha č. 5 – Trhlina úzká příčná, utěsněná asfaltovou zálivkou viz. obrázek 41

Vznik této trhliny byl zapříčiněn nízkou teplotou povrchu, případně její prudkou změnou. V tomto místě předpokládáme zeslabení povrchu asfaltových vrstev. Další vývoj může být tvořen vznikem trhliny široké, případně trhliny rozvětvené.

Obrázek 41 – Porucha č. 5 – Příčná vysprávka trhliny v šířce jízdního pruhu

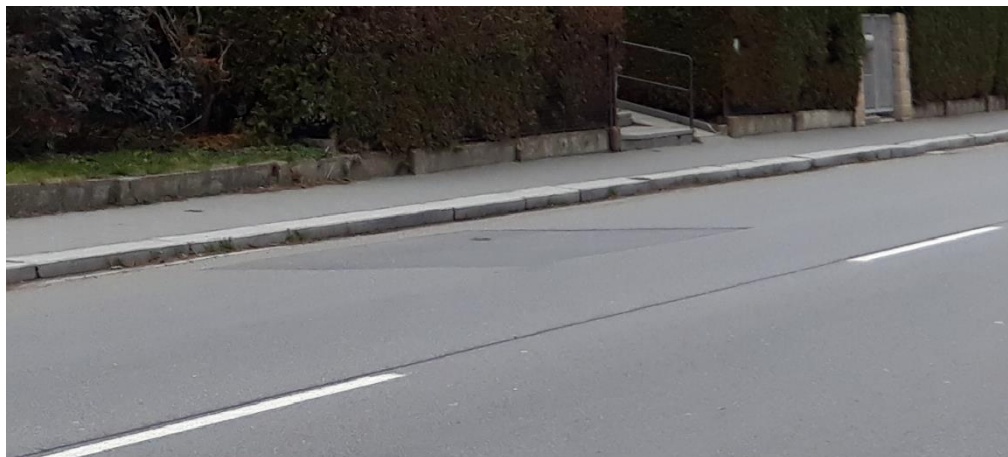
Místní pokles vzniklý nedostatečným zhutněním podkladních vrstev při rekonstrukci inženýrských sítí. Pokles so postupem času můžu zvětšovat a může být doplněn vznikem příčných až síťových trhlin.

Obrázek 42 – Porucha č. 6 – Místní pokles s vysprávkou

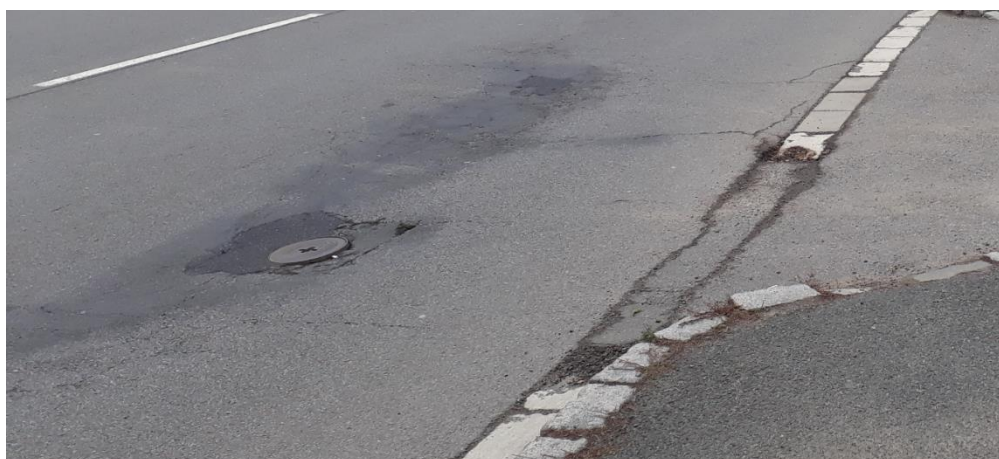
Výtlupek vznikl v prostoru místního poklesu, kolem existence inženýrských sítí. Nejprve se vozovka mírně propadala, poté došlo ke vzniku síťových a mozaikových trhlin. Kolem hrníčku byla provedena vysprávka. Snížením homogenity povrchu však došlo k rozvoji nových trhlin v pracovních spárách vysprávky, což vedlo ke vzniku výtlučku. V okolí je identifikována síť trhlin, která byla vyspravena asfaltovou zálivkou a rozsáhlejší místní pokles. Tato porucha ovlivňuje zejména pohodlí jízdy.

Obrázek 45 – Porucha č. 10 – Výtlupek ve vozovce s lokálními vysprávkami

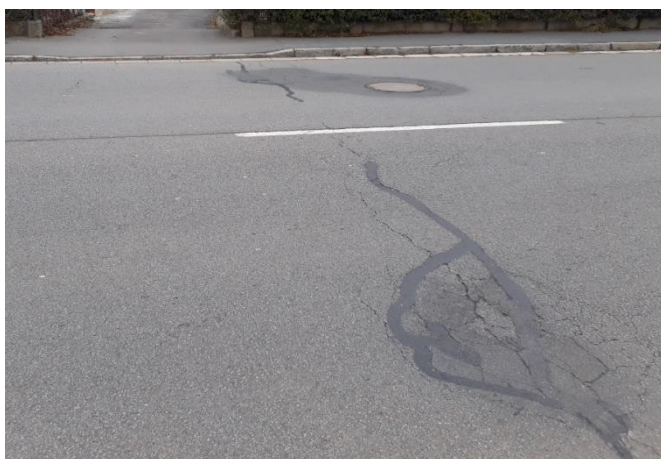
Porucha č. 11 - Příčná úzká trhlina a rozvíjející se síť trhlin viz. obrázek 46

Její pravděpodobný vznik byl způsob náhlou změnou teploty nebo velmi nízkou teplotou povrchu. K takovýmto trhlinám dochází zejména v místech, kde jsou pod vozovkou vedeny inženýrské sítě. Trhliny se v dalším stádiu rozšiřují a tvoří síťové trhliny. Později může docházet ke vzniku výtlučků.

Obrázek 46 – Porucha č. 11 a 12 – Příčná trhlina v celé šířce vozovky, vysprávka kolem poklopu

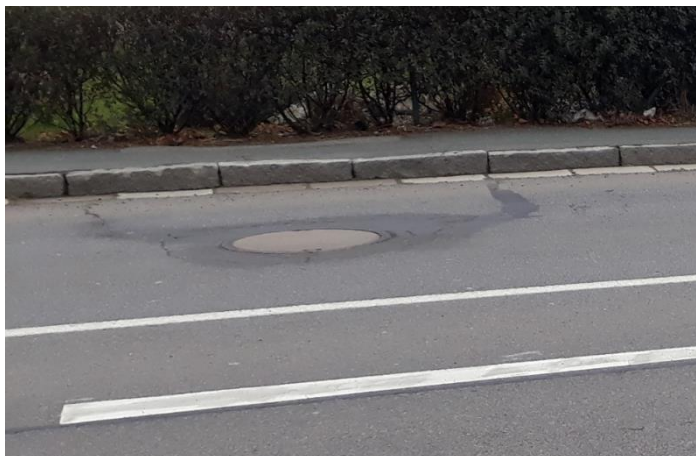
Příčina včetně možného rozvoje je podobná jako v předchozích příkladech. Zde se k poklesu ještě přidávají úzké příčné trhliny, které se rozvíjejí k chodníkovým plochám.

Obrázek 47 – Porucha č. 13 – Vznikající trhliny kolem lehce propadlého poklopu s lokální vysprávkou

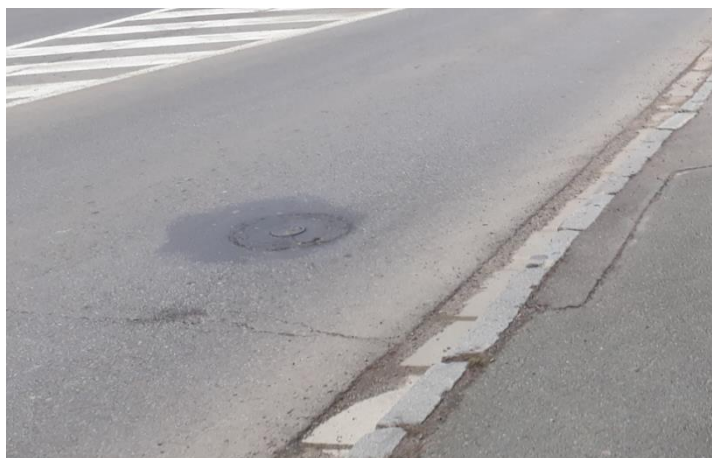
Porucha vznikla nevhodnou údržbou povrchu vozovky. Je ošetřena pouze provizorně, ale nepřestává se rozšiřovat. Později dochází ke vzniku trhlin v blízkém okolí hrbolu. Je nutné vozovku znovu lokálně vyspravit.

Obrázek 48 – Porucha č. 14 – Vysprávka kolem hrníčku, včetně vznikajících mikrotrhlin v okolí

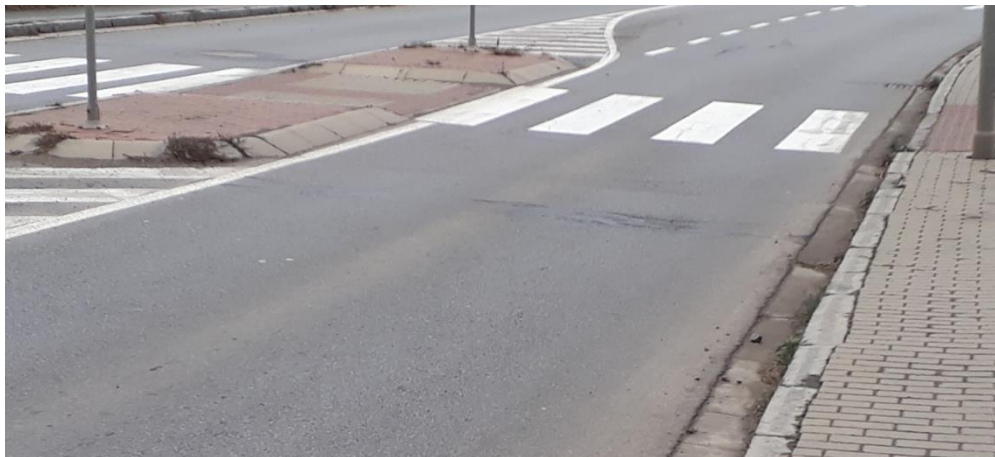
Porucha č. 15 – Síťová trhlina viz. obrázek 49

Vznik poruchy je zapříčiněn únavou materiálu nebo neúnosným podložím či poruchou odvodnění. Voda bude postupně pronikat do podkladních vrstev, což bude mít vliv na stav obrusné vrstvy. Později se zde může vytvořit hrbol, plošné deformace, případně může dojít k rozpadu vozovky.

Obrázek 49 – Porucha č. 15 – Síťová trhlina ve vozovce

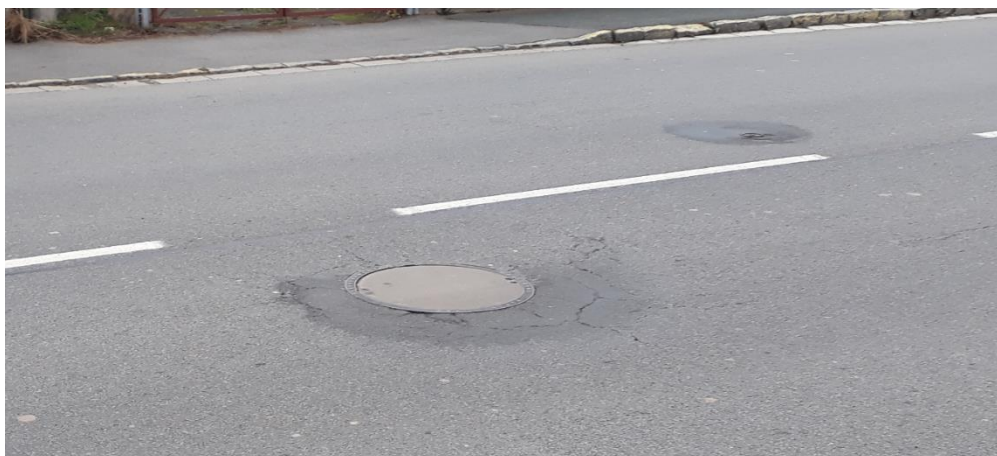
Zde opět došlo k poruše poklesu vozovky kolem poklopu, která je zaviněna ze stejného důvodu jako v předchozích případech. Pokles podporuje rozvoj trhlin a dochází zde k tvoření hrbolu, který má špatný vliv na pohodlí jízdy.

Obrázek 50 – Porucha č. 16 – Lehce propadlý poklop s lokální vysprávkou

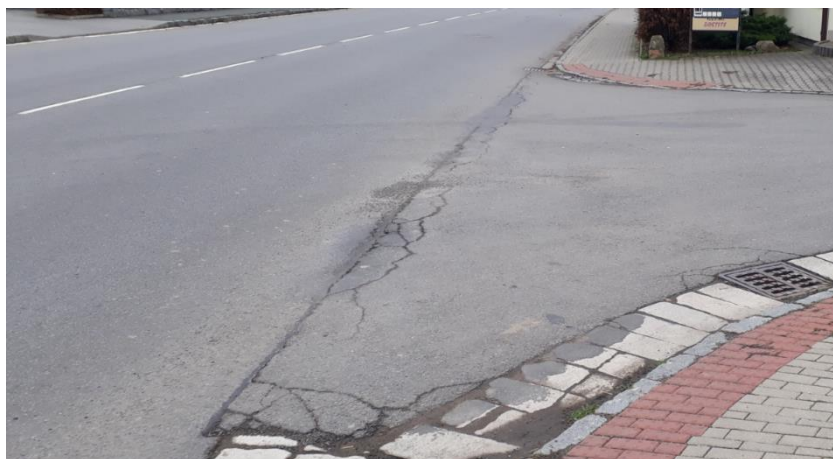
Trhлина vznikla v místě pracovní spáry pozdější pokládky obrusné vrstvy. Její další stádium je rozvětvení a rozšíření se, poté vznik výtluků, a nakonec může dojít k lokálnímu rozpadu vozovky. Stávající stav může také zapříčinit vznik síťových, případně mozaikovitých trhlin.

Obrázek 51 – Porucha č. 17 – Podélná rozvětvená trhлина v pracovní spáře

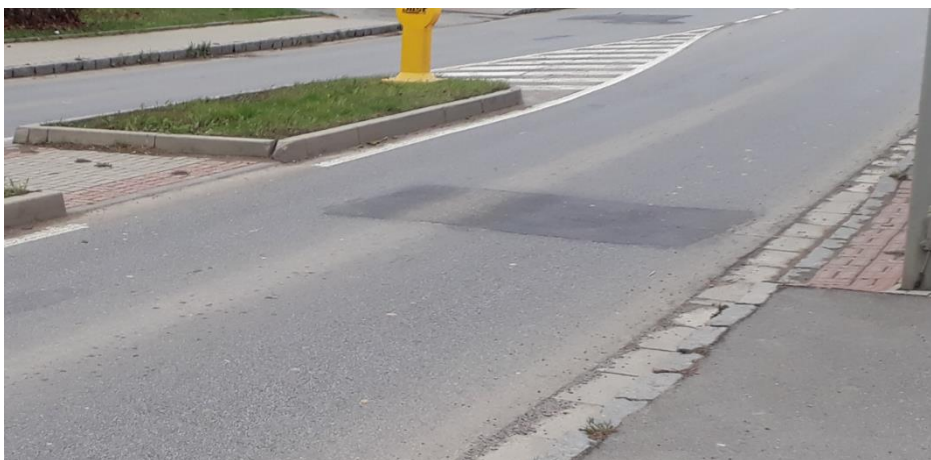
V tomto místě došlo k vysprávce pravděpodobně výtluků ve vozovce, případně zásahu do inženýrských sítí. Postupně zde může dojít k vývoji trhlin v místech pracovních spár na okraji vysprávky. To vede k možnému výtluku, případně rozpadu vysprávky.

Obrázek 52 – Porucha č. 18 – Vysprávka ve vozovce

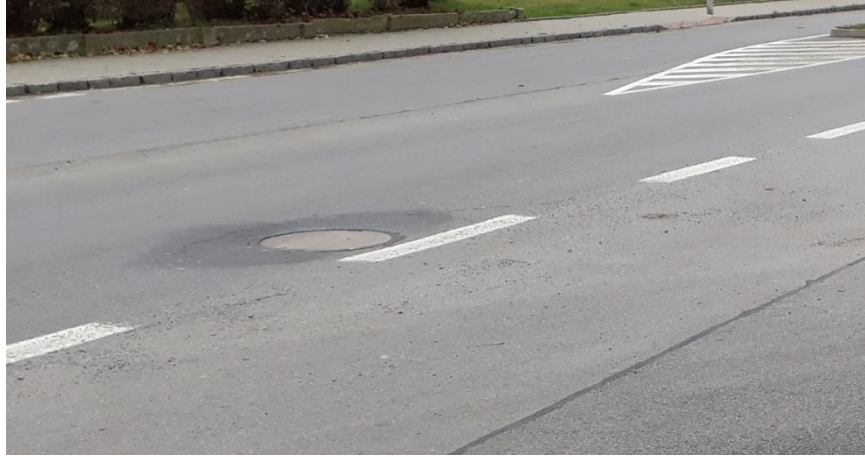
Na obrázku 53 se opět objevuje poměrně častá porucha. Vznik a následky jsou popsány v předchozích poruchách.

Obrázek 53 – Porucha č. 19 – Lehce propadlý poklop s lokální vysprávkou

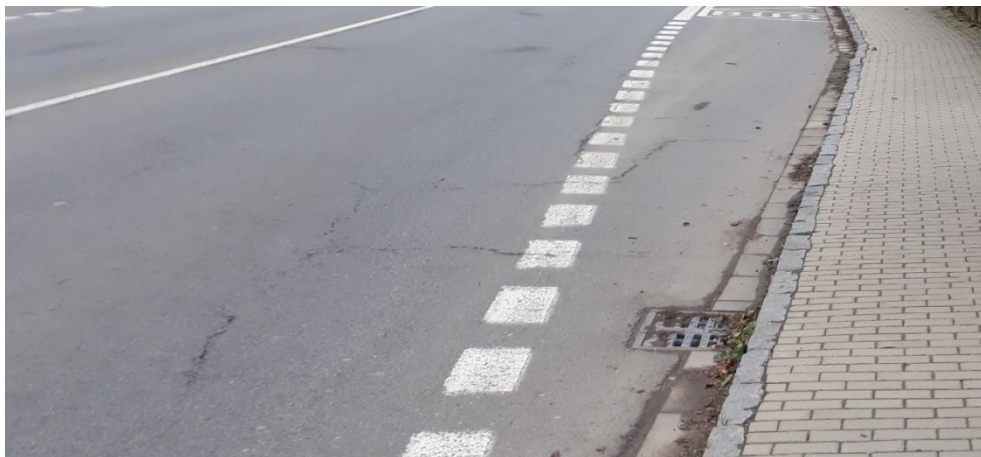
Porucha vznikla pravděpodobně stárnutím pojiva, vysokou mezerovitostí obrusné vrstvy, případně nedokonalým spojením vrstev krytu. Trhliny jsou úzké, postupem času se vlivem zatýkání vody mohou rozšiřovat a zapříčinit vznik výtluků, a nakonec rozpad vozovky.

Obrázek 54 – Porucha č. 20 – Síť mikrotrhlin ve vozovce autobusové zastávky

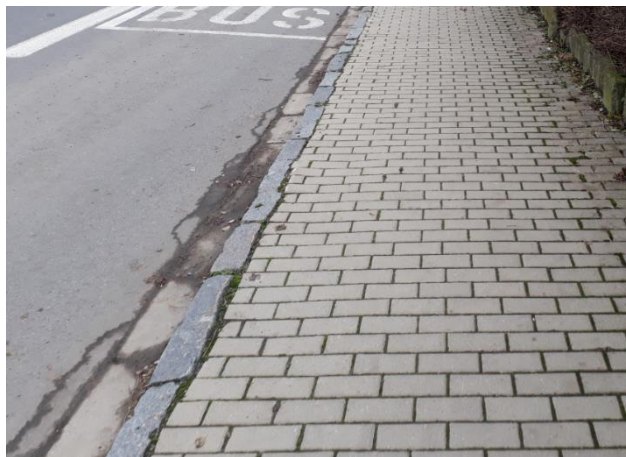
Z důvodu pojíždění okraje vozovky a tím pádem větším namáhání na méně zhutněném okraji dochází ke vzniku deformací a trhlin. Těmi proniká do podloží voda, která zapříčiní vznik mozaikových trhlin. Ty se budou v budoucnu rozšiřovat dál do vozovky.

Obrázek 55 – Porucha č. 21 – Trhliny na okraji vozovky

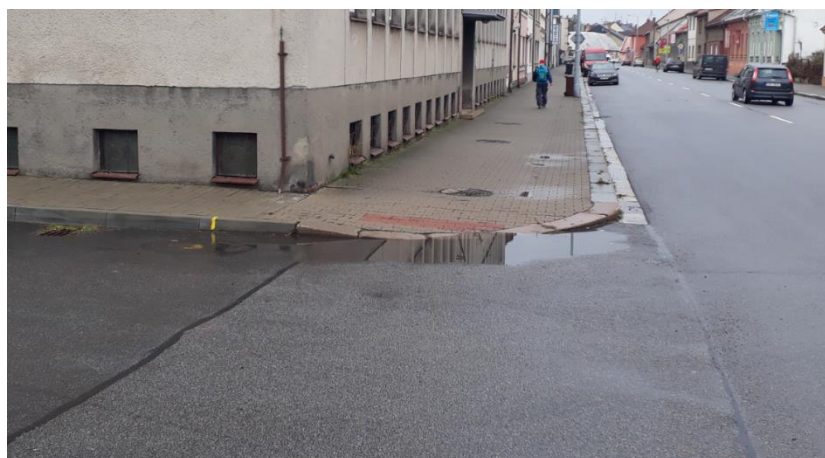
Vozovka je v tomto prostoru, z důvodu nedostatečného zhutnění podkladu, lehce propadlá. Porucha vede ke snížení požadovaného spádu a tím způsobí špatnou funkci odvodnění vozovky. Voda neodtéká a může podpořit vznik trhlin na okraji vozovky.

Obrázek 56 – Porucha č. 1 Místní pokles, neodvodněná plocha

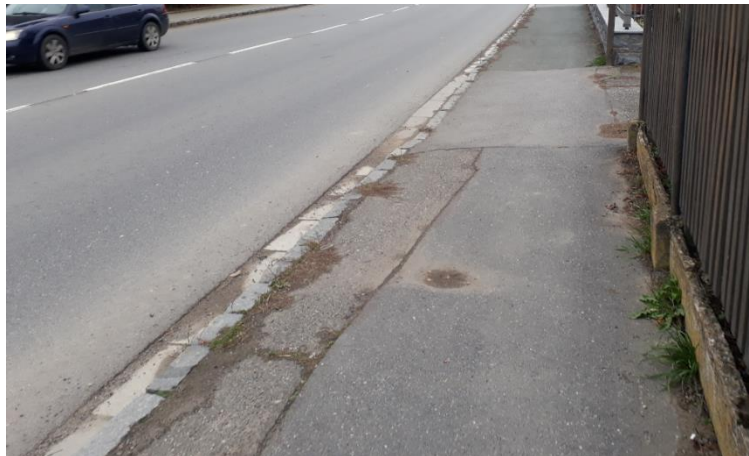
Ztráta asfaltového tmelu vede k odpadávání jednotlivých zrn kameniva. V pozdějším stádiu poruchy je možný vznik výtluků vedoucí až k rozpadům obrusné vrstvy.

Obrázek 57 – Porucha č. 2 – Hlubková koroze, zvlněný chodník

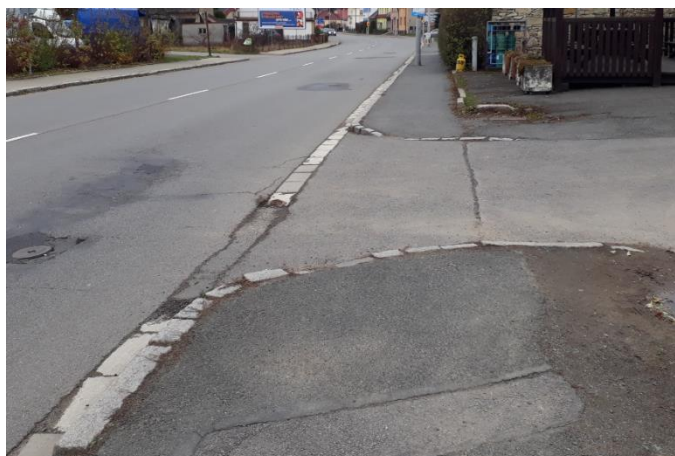
Při rozvoji trhlin došlo ke vzniku výtluku v asfaltové vrstvě chodníkové plochy. Postupem času bude docházet k rozšiřování výtluků, což povede k rozpadu vozovky. Na obrázku je ještě patrná chybějící přídlažba v polovině sjezdu. V minulosti došlo k jejímu provizornímu doplnění. Příčina chybějících kostek není známa. Pravděpodobně došlo k jejich rozpadu a nutnému odstranění.

Obrázek 58 – Porucha č. 3 – Výtluk, zvlněné chodníky

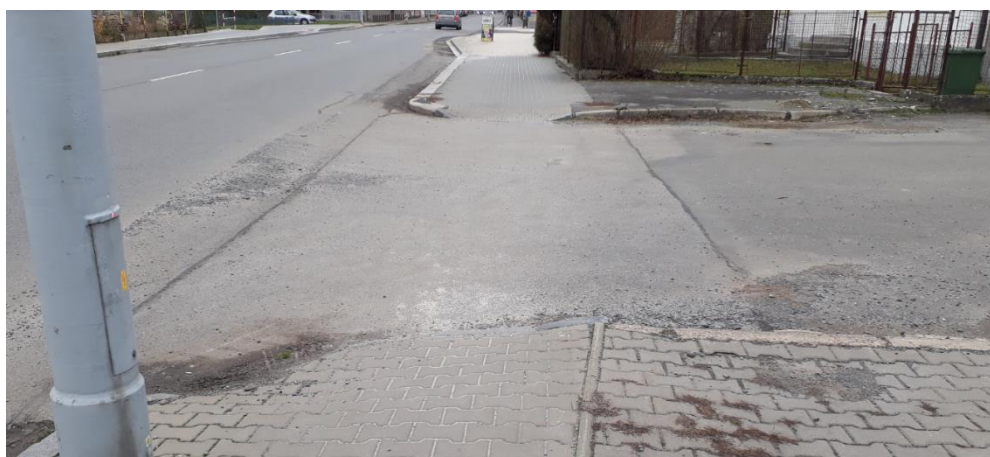
Vlivem usazování kameniva a zeminy vzniká nežádoucí vrstva na vozovce, což způsobuje nedostatečný odtok vody, která se dostává do podloží a způsobuje snížení únosnosti podkladních vrstev. Dále nastupuje vznik trhlin a rozpad vozovky.

Obrázek 60 – Porucha č. 5 – Zanesení okraje vozovky, zvlněné chodníkové plochy

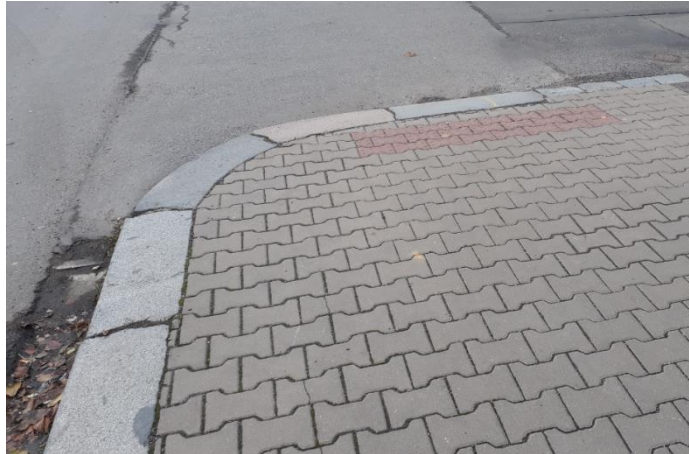
Okraj vozovky byl méně zhutněn než ve zbývající části, což vedlo k odlamování obrusné vrstvy. Do vzniklé široké trhliny proniká voda, která způsobuje podmáčení podkladu a snížení únosnosti.

Obrázek 61 – Porucha č. 6 – Rozpad okrajů vozovky
