## **BAKALÁŘSKÁ PRÁCE**

**Restaurování sochy alegorie Asie ze sousoší sv. Františka  
Xaverského před Jezuitskou kolejí v Kutné Hoře, restaurování  
štukové sochy andílka z Kaple sv. Isidora v Křenově, zkoumání  
a vyhodnocení tmelících směsí použitých v minulosti při  
restaurování**

# RESTAUROVÁNÍ VÁPENCOVÉ SOCHY ALEGORIE ASIE ZE SOUSOŠÍ SV. FRANTIŠKA XAVERSKÉHO Z KUTNÉ HORY

## **RESTAUROVÁNÍ ŠTUKOVÉ PLASTIKY ANDÍLKA Z KAPLE SV. ISIDORA V KŘENOVĚ**

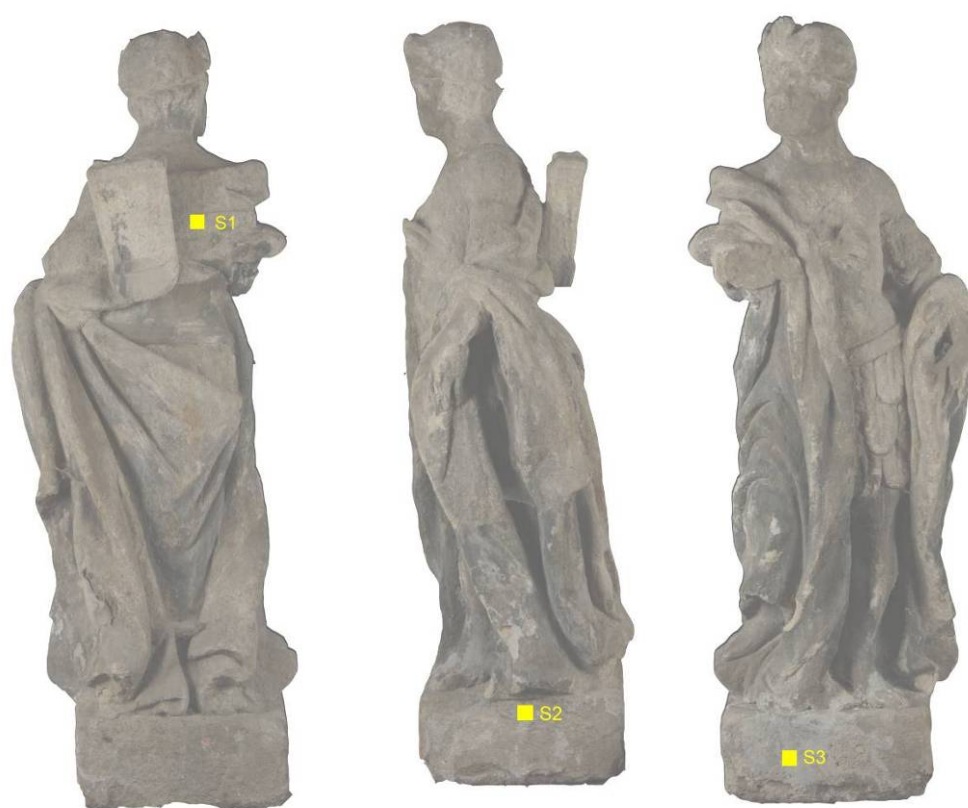
Obr. 5, Obr. 6, Obr. 7, Místa odběru vzorku na zasolení

Z výsledků stanovení obsahů vodorozpustných solí vyplývá, že objekt obsahuje (z hlediska rizika vzniku koroze) zanedbatelné množství chloridových a dusičnanových aniontů. V odebraných vzorcích, zejména v povrchových vrstvách, bylo zjištěno střední až vysoké zatížení síranovými anionty. Zdrojem síranů jsou s velkou pravděpodobností vrstvy nacházející se na povrchu objektu (sádrovcové krusty). Pro snížení koncentrací solí bude dostačovat odsolení celého povrchu sochy několika cykly zábalů.

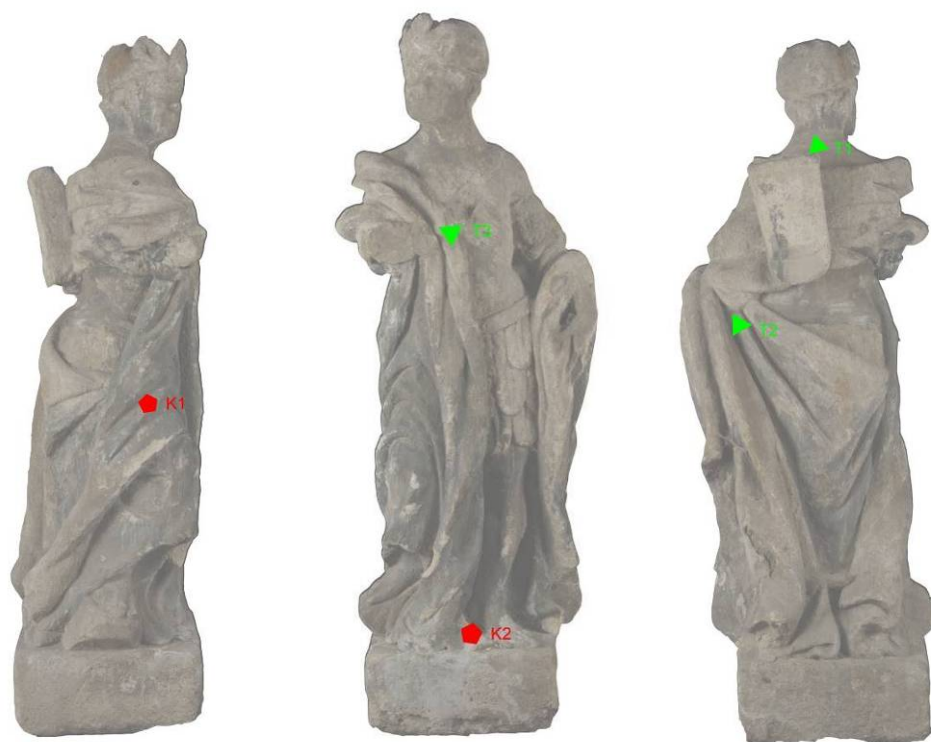
Obr. 8, Obr. 9, Obr. 10 Místa odběru vzorků tmelů a povrchových úprav

Depozity a korozní produkty, které se vytvořily na povrchu, jsou tvořeny převážně sádrovcem, který vzniká chemickou přeměnou uhličitanu vápenatého na síran vápenatý. Na vzorku K2 se nachází několik souvislých povrchových úprav. Tyto zaznamenané vrstvy na vzorku náleží ke dvěma nebo třem časovým fázím zpracování povrchu sochy, včetně restaurátorských zásahů. Všechny tyto vrstvy obsahují síran vápenatý, jehož zdrojem může být sulfatizace vrstev, případně sulfatizace vápence. Na jednom vzorku byla zaznamenána mladší vrstva tvořená silikátem či organokřemičitanem, pravděpodobně pozůstatkem z některého ze starších restaurátorských zásahů. Na vzorku K1 byly pozorovány fragmenty dvou vrstev, přičemž spodní tenká vrstva obsahuje pravděpodobně olovnatou bělobu. Tmavé fragmenty vrstvy jsou tvořeny převážně síranem vápenatým. Nelze jednoznačně určit, zda se jedná o fragment sulfatizované povrchové úpravy nebo korozní produkty.

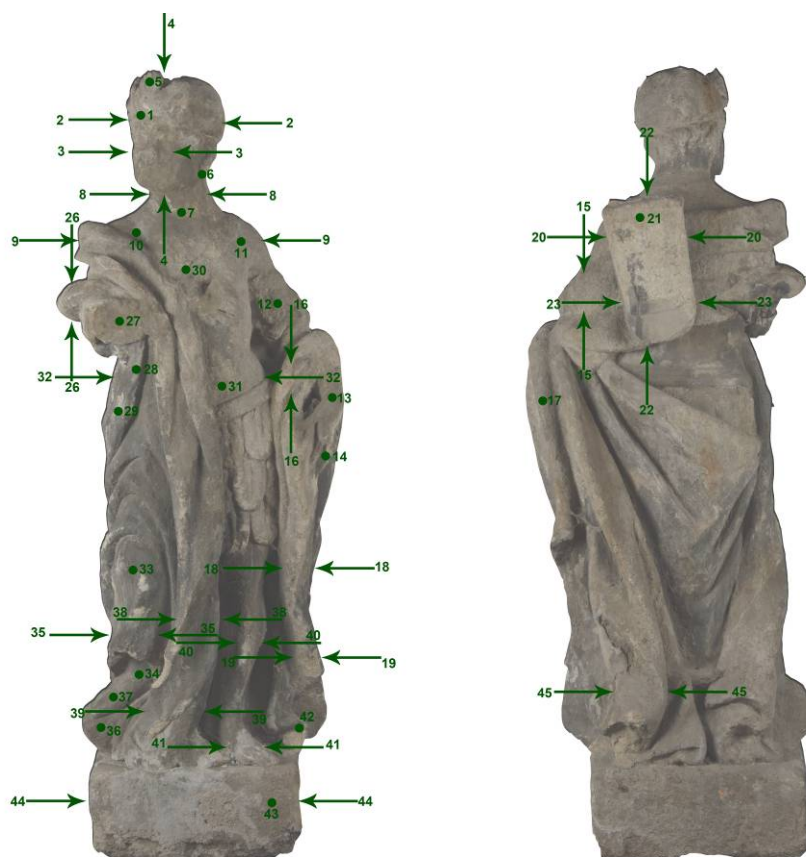
Obr. 11, Obr. 12 Zákres měřících bodů ultrazvukové transmise

Celková průměrná rychlost UZ je nižší, než je v případě daného typu kutnohorských vápenců obvyklé, což svědčí o relativně nízké míře stmelení horniny. Tato skutečnost může být dána jednak vlastnostmi původní použité horniny, resp. vybraného kamenného kvádru nebo i důsledkem její koroze. Při hodnocení profilu rychlostí UZ (závislost rychlosti UZ od měřicí vzdálenosti) lze pozorovat pokles a současně i větší rozptyl hodnot rychlostí UZ při měřících vzdálenostech cca. pod 10-15 cm (tj. hloubky pod 5-7 cm). Lze proto předpokládat, že vrchní vrstvy vápence jsou do hloubky několika cm méně kompaktní, což je zřejmě zapříčiněno jeho degradací.

Pro konzervační zákrok lze na základě výsledků měření doporučit provedení rozsáhlejší, plošné strukturální konsolidace sochy a zaměřit se přitom zejména na místa s výraznějšími projevy degradace. Tato místa lze lokalizovat jednak vizuálně anebo podle výsledků měření rychlostí UZ (rychlosti UZ pod 1,5 -1,6 km/s).

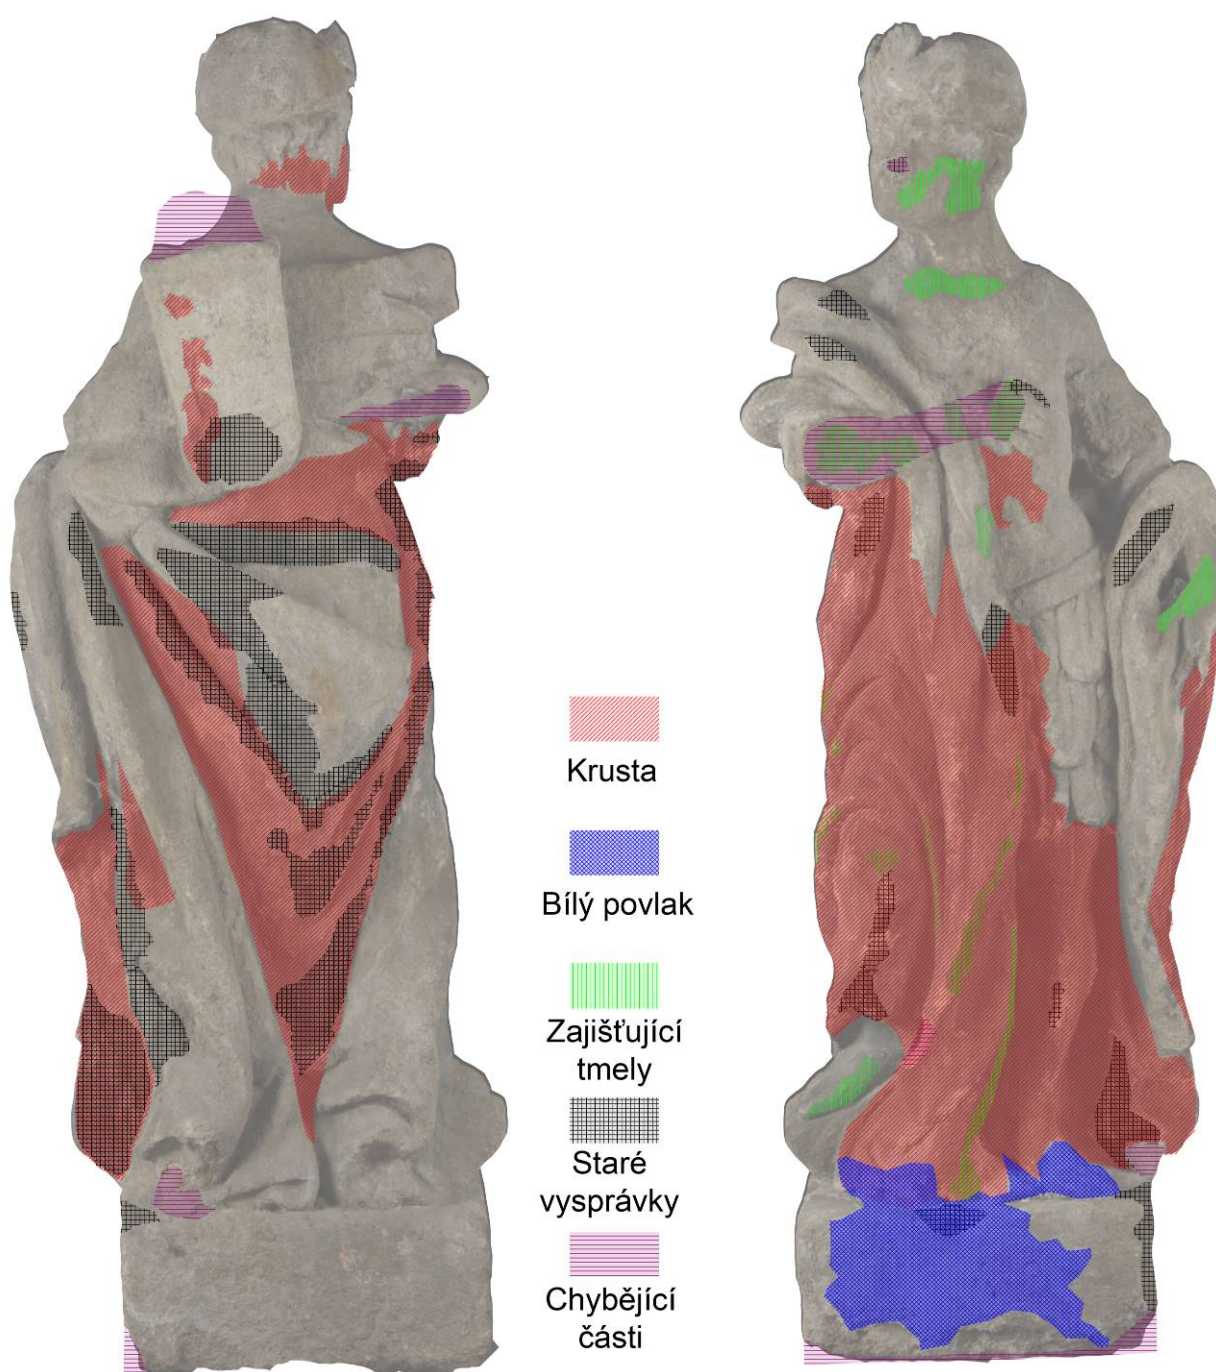
Obr. 19, Obr. 20 Zákresy poškození pohled zezadu a zepředu

Některé z vysprávek ztrácí adhezi a oddělují se od povrchu kamene (drapérie vzadu dole). Pod těmito tmely dochází také k pískovatění. Další vysprávky nevyhovují svojí barevností a strukturou (obličejová část). V rámci vizuálního průzkumu byly vyhotoveny zákresy poškození.

1. Vymytý povrch a ztráta modelace
2. Krusta
3. Krusta oddělující se od povrchu
4. Pískovatění povrchu
5. Bílý povlak
6. Tmel oddělující se od kamene
7. Tmel s lepší adhezí
8. Zajišťující tmel

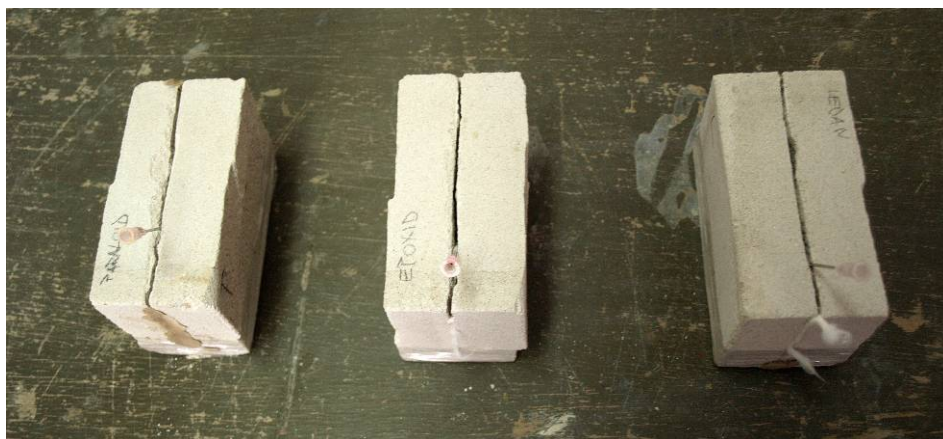
Obr. 56 Zkoušky lepení

Při lepení epoxidem byla nejprve prasklina vyplněna nízkoviskózním epoxidem, který se vsakoval podobně jako Paraloid. Poté byl epoxid zahušťován pomocí Aerosilu a touto směsí byla prasklina dále vyplněna. Lepený spoj byl nejpevnější ze všech odzkoušených možností, nerozlomil se.

Na základně provedených zkoušek bylo vzhledem k okolnostem a kvůli nejlepší dosažené pevnosti vybráno lepení epoxidem. Tímto způsobem bylo navrhnuťo lepit také prasklinu pod pravým kolenem andílka č. 14. Noha vyčnívá lehce do prostoru, a proto jsme se rozhodli použít materiál s větší pevností.

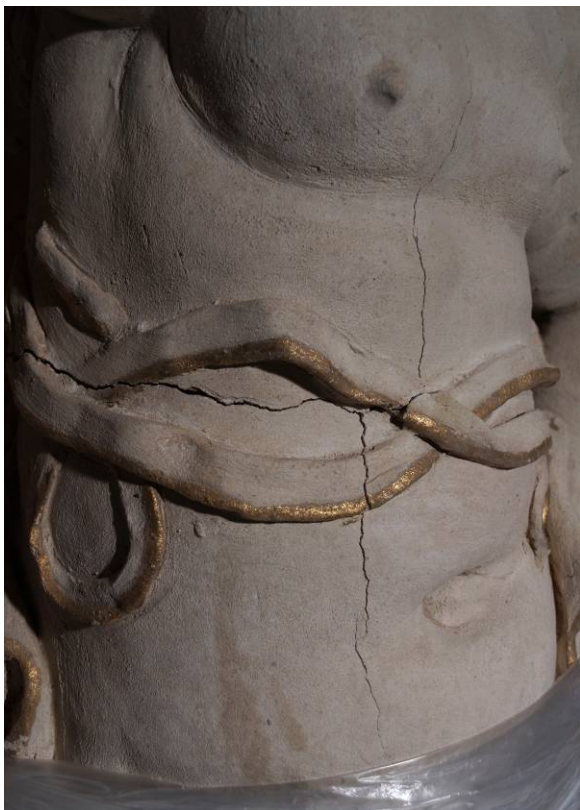
**Obr. 73 Průběh prací po očištění**

Figura se nachází v dobrém stavu bez výraznějšího poškození. Povrch celé sochy je pokryt silným nánosem prachového depozitu. Dále se na objektu nacházejí praskliny způsobené patrně pnutím štukového materiálu (Obr. 73, 77). Tyto praskliny se nacházejí zejména na těle anděla; nacházejí se zde dvě výrazné. Jedná se o jednu vertikální vedoucí od prsou k pupíku a jednu horizontální vedoucí přes pravou stranu trupu. Další drobné prasklinky se nacházejí na drapérii, na které sedí anděl, dále na svitku, který drží, na pravé ruce, krku, kotníku nebo křídlech. Další prasklina, která je již skrz celé štukové souvrství, se nachází na pravé noze pod kolenem (Obr. 79). V tomto místě dochází k mírnému pohybu nohy zapříčiněno prasklinou. Prasklina je také v místě křížení obou noh. Soše nechybí žádné výrazné části pouze několik drobných hran na drapérii nebo špička prostředníčku na pravé ruce. Pozlacené partie drapérie a křídel jeví známky krakelace; dochází zde k jejímu odpadávání (Obr. 71). Železná armatura kotvící anděla, vedoucí ze zad do zdi, je povrchově zkorodovaná.

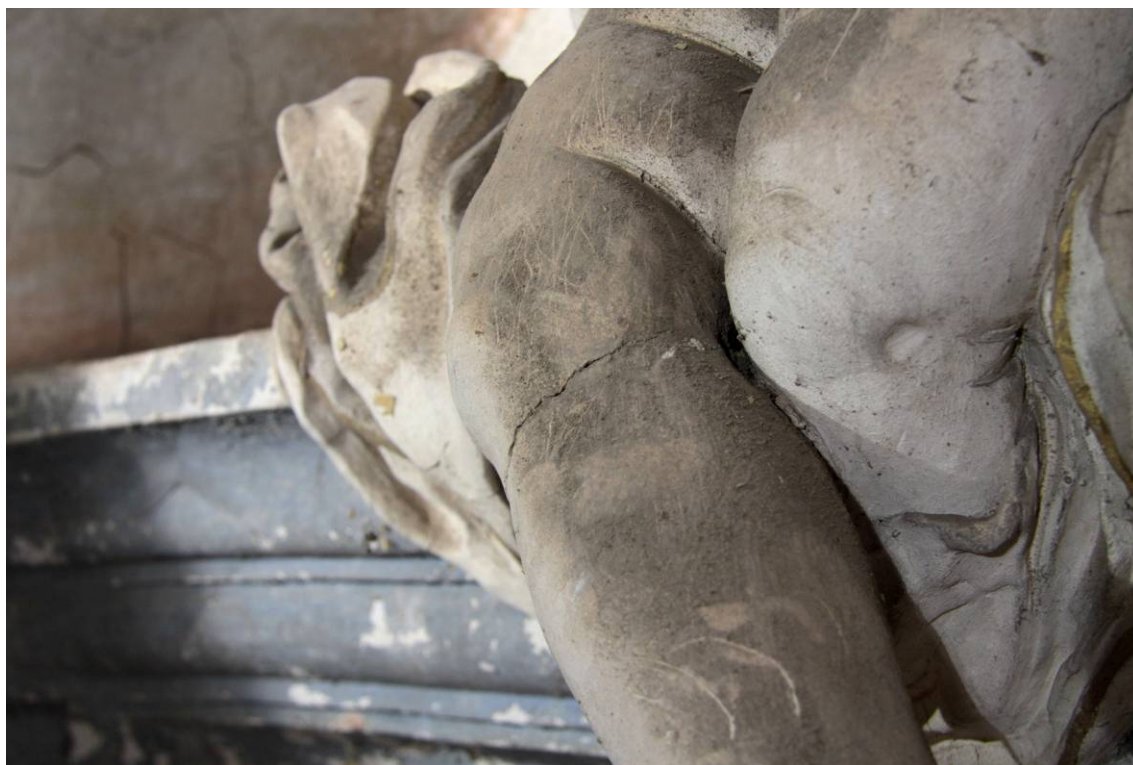
**Obr. 79 Detail před restaurováním prasklina na pravé noze**

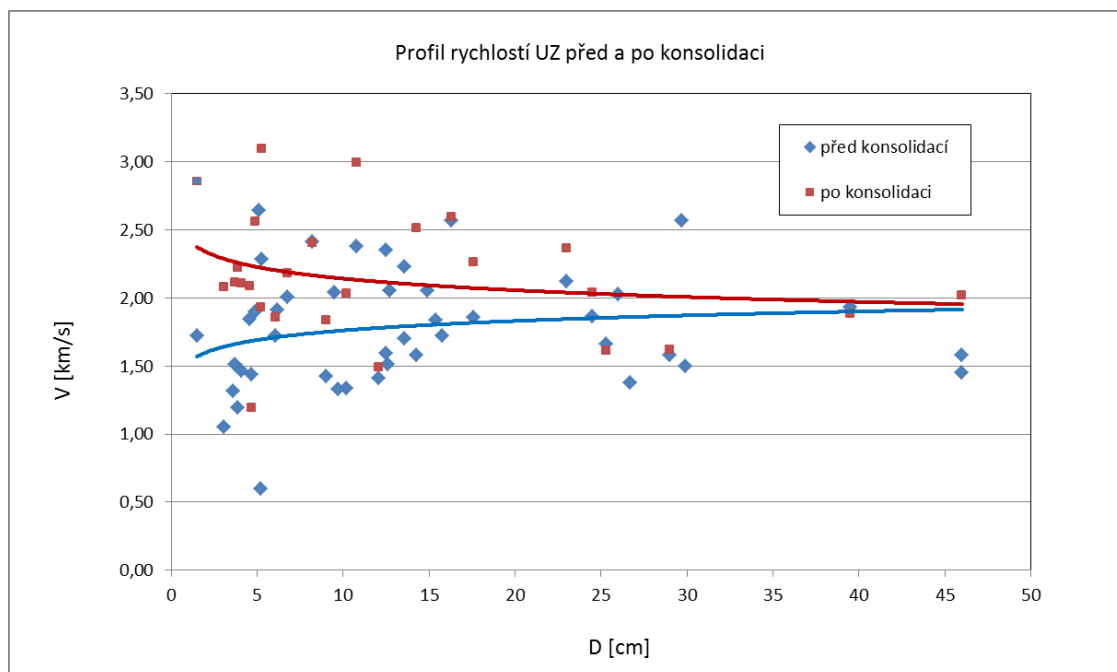
Graf 1. Srovnání profilu rychlostí UZ (závislost rychlosti UZ od měřené vzdálenosti) před a po konsolidaci sochy

Socha byla na základě vyhodnocení ultrazvukové transmise zpevněna pomocí organokřemičitého konsolidantu Funcosil 300HV poléváním. Na nejvíce degradovaná místa bylo použito infúzní metody konsolidace s injekční jehlou (Obr. 32). Po zrestaurování sochy byla ověřena úspěšnost konsolidace pomocí ultrazvukové transmise. Na základě měření, kdy došlo k celkovému průměrnému zvýšení rychlostí ultrazvuku o cca. 34 % (viz. text. příloha č. 4) lze konstatovat, že strukturální konsolidace sochy byla účinná.
