**Restaurování anděla (putto) č. 13 z kaple sv. Isidora v Křenově  
a části štukového vlysu pod korunní římsou**

**Restaurování podstavce se sochou sv. Františka ze sousoší  
Kalvárie ve Velké Vsi u Broumova**

Bakalářská práce

2014

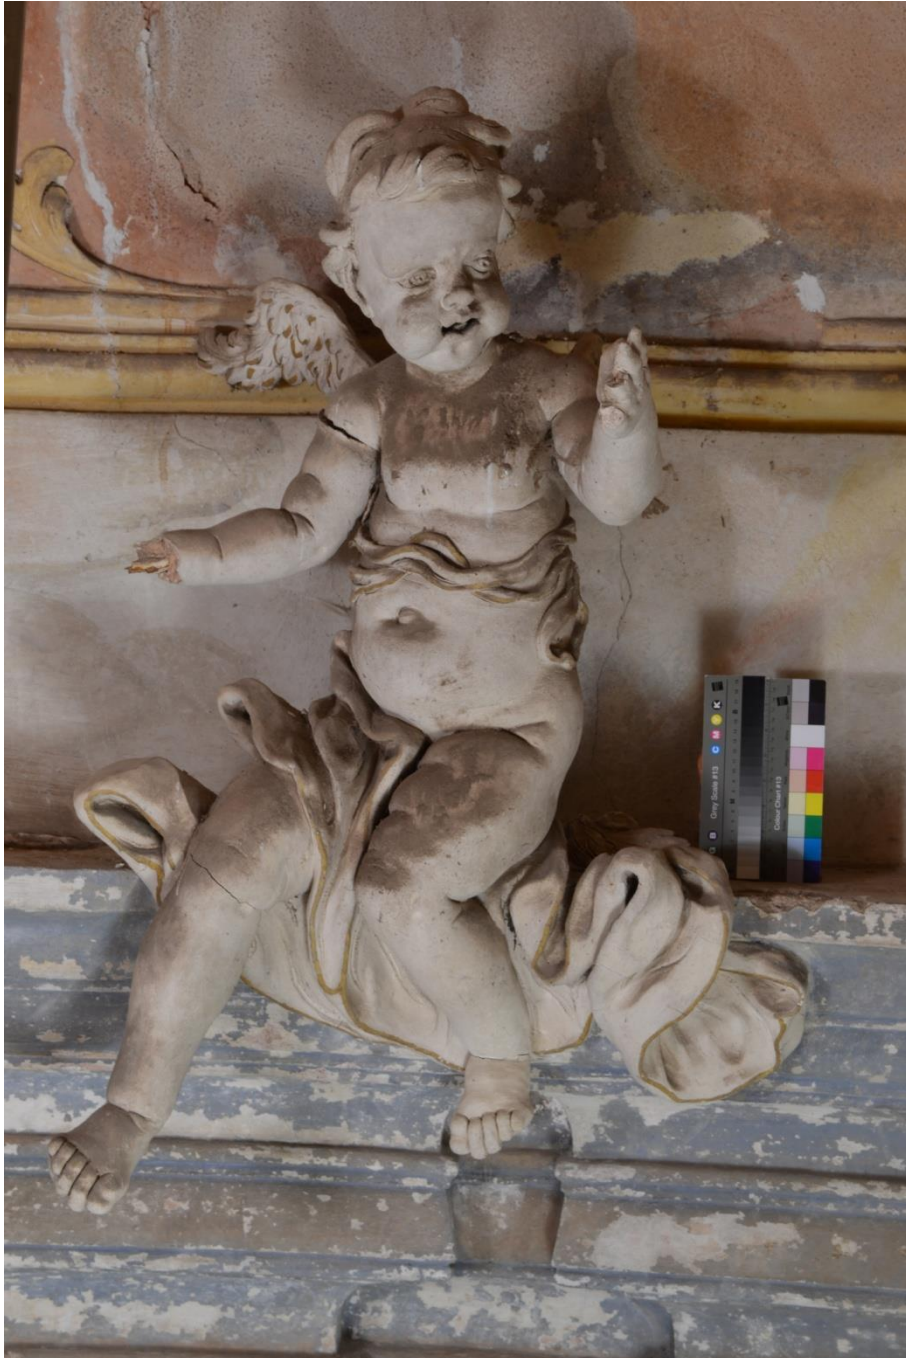
Hlavní poškození anděla jsou patrná na první pohled. Jedná se o chybějící pravou ruku; na levé ruce se nedochovaly dva prsty a hudební atribut plastiky. Poslední částí, která se nezachovala, je část levého křídla. Na plastice se nachází dvě zásadní praskliny. První prasklina se nalézá v kolenní oblasti pravé nohy, druhá je komplikovanější a nachází se pod pravým ramenem. V této oblasti armatura ruky nedovoluje navrácení na původní místo, na místě zlomu vzniká úskok. Po celé plastice se nalézají drobné trhliny především na drapérii, které pravděpodobně vznikly již při vzniku plastiky vlivem smrštění štukové hmoty. Na zlacených plochách se nachází drobné defekty, chybí části zlacení. Prakticky celý povrch plastiky je pokryt silnými prachovými depozity. Odhalené části kovových armatur jsou narušeny korozí.

**Obr. 1. 3** Stav před restaurováním - přední pohled

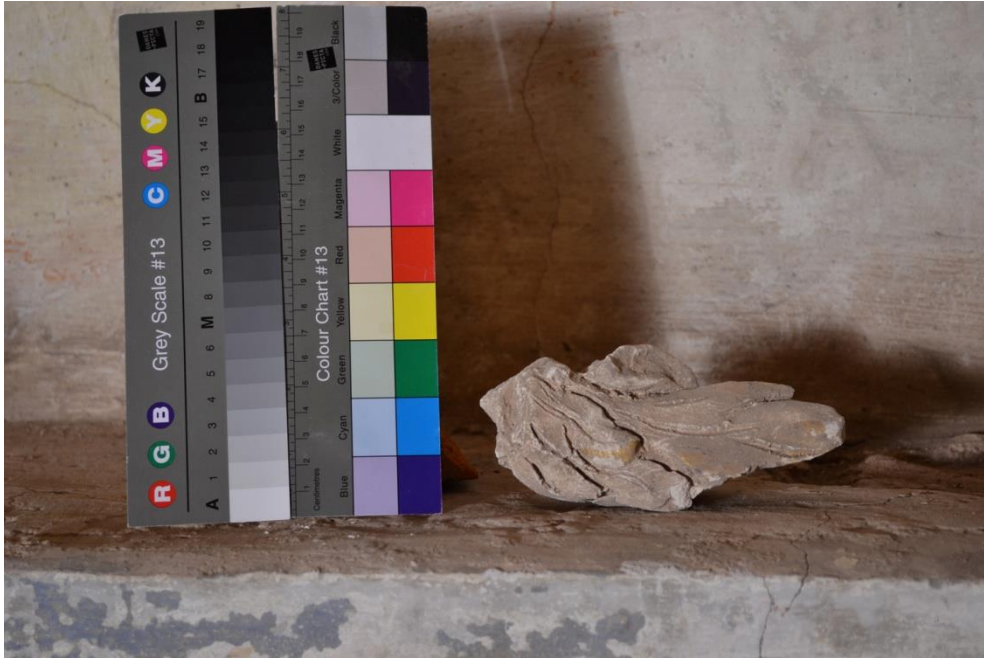
**Obr. 1. 6** Dochovaná část levého křídla

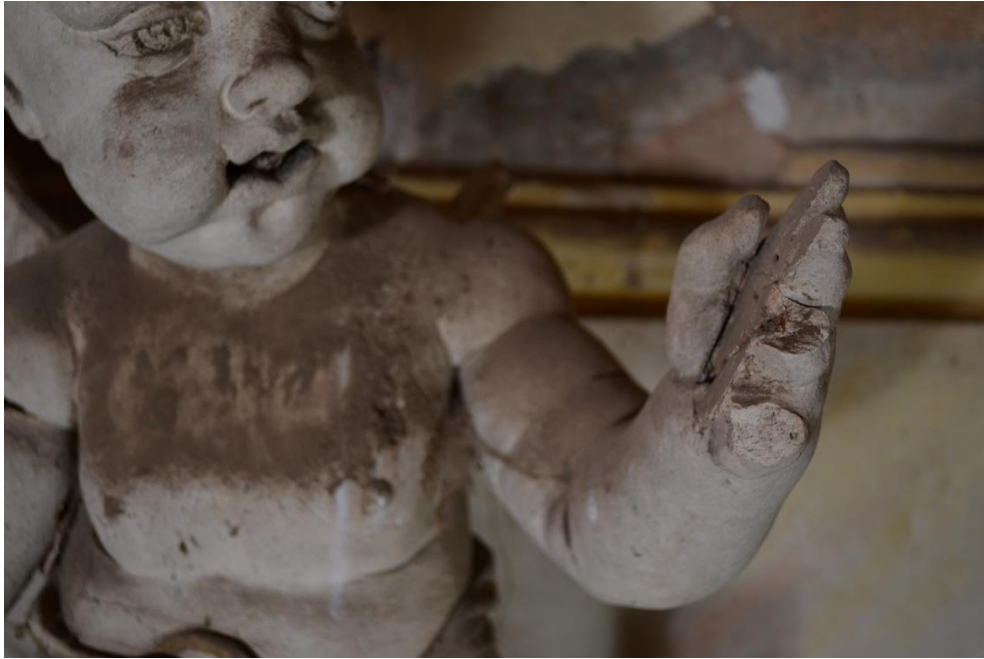
**Obr. 1. 21 Poškození levé ruky**

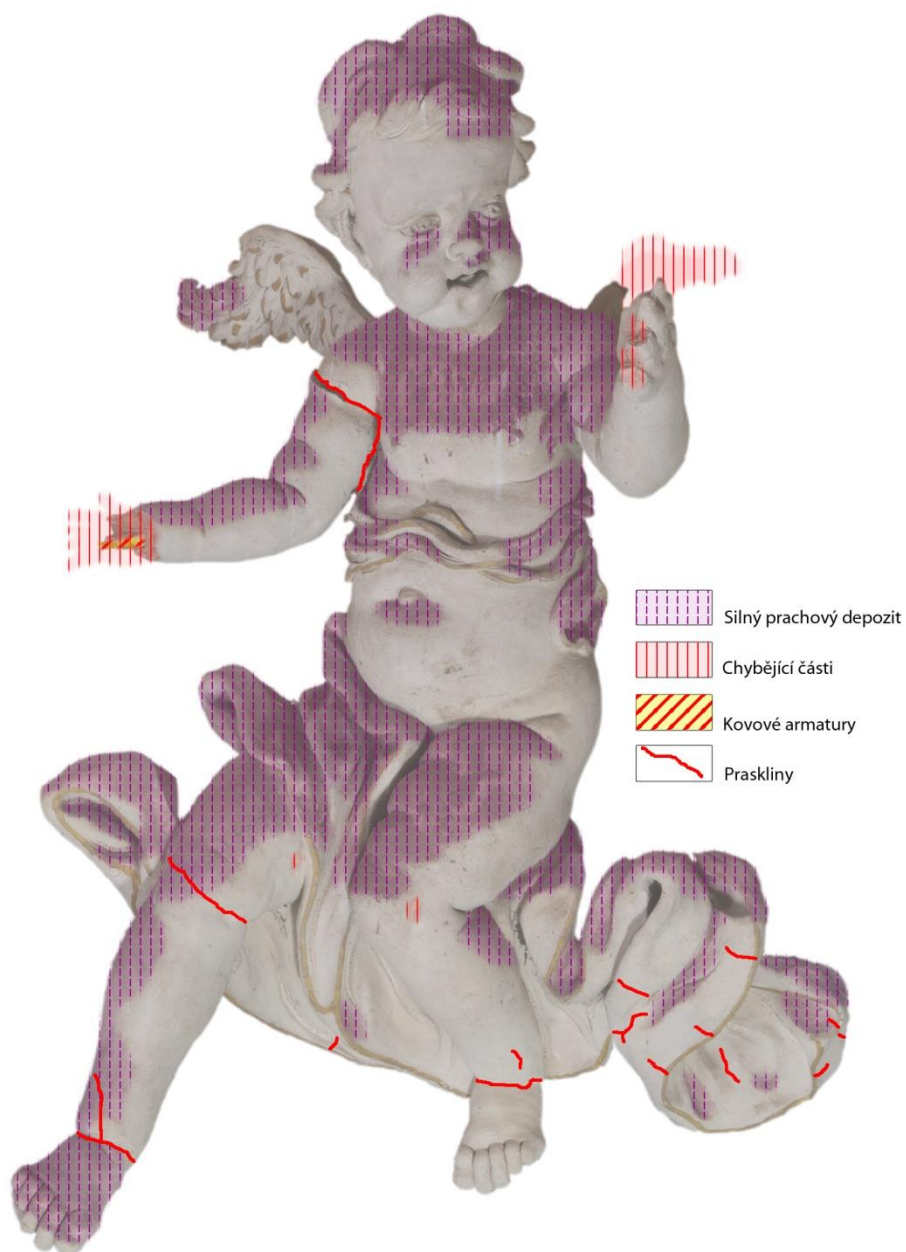
Obr. 1. 29 Zákres poškození - přední pohled

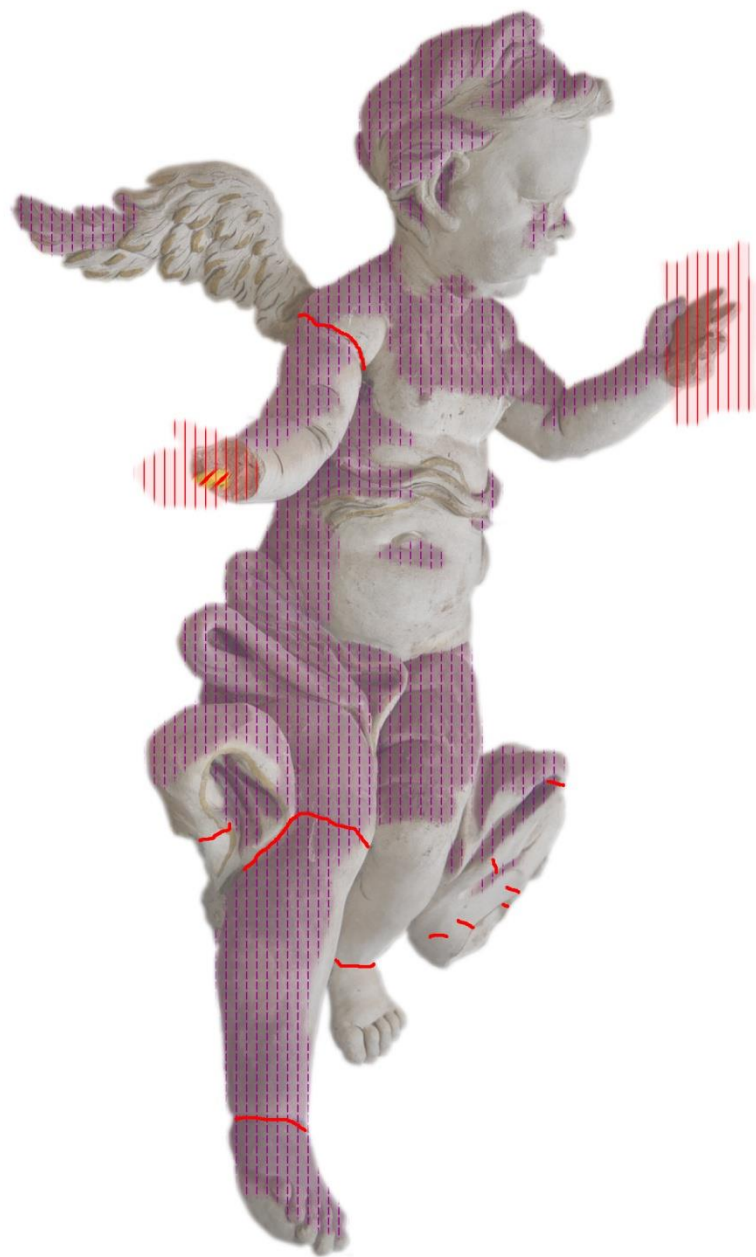
**Obr. 1. 30** Zákres poškození - pohled z levé strany

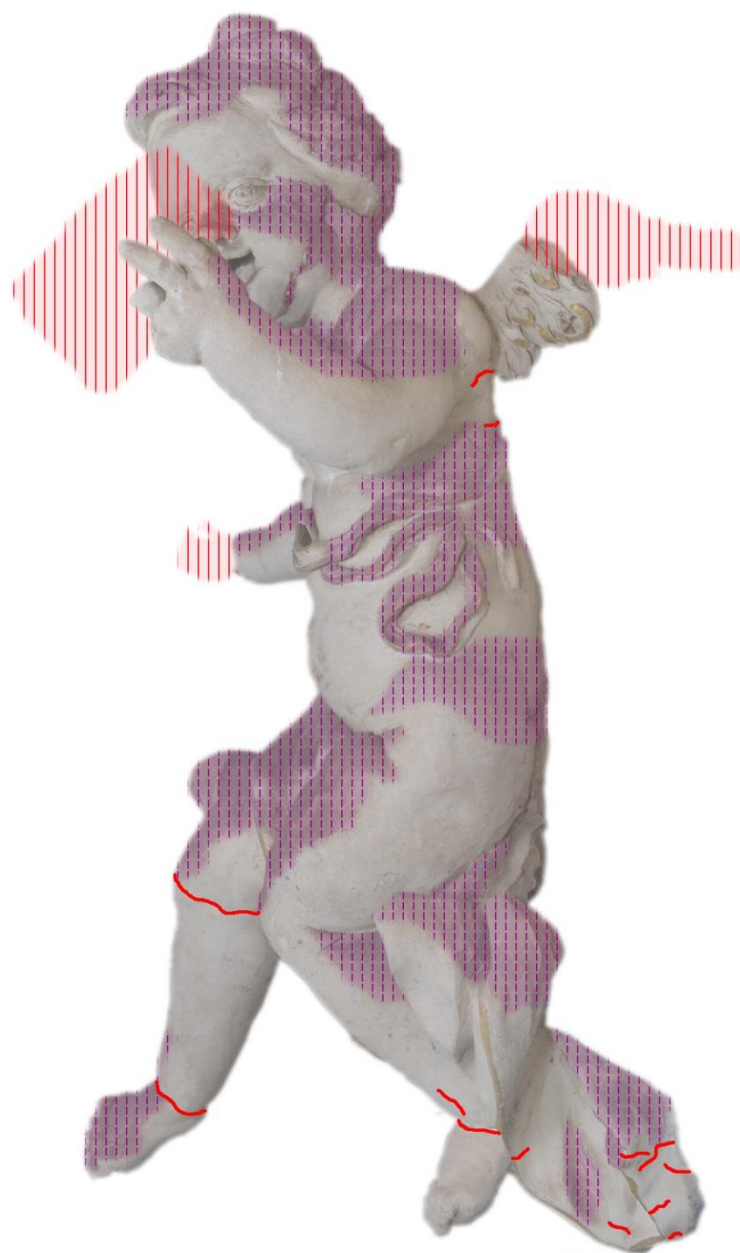
**Obr. 1. 31** Zákres poškození - pohled z pravé strany

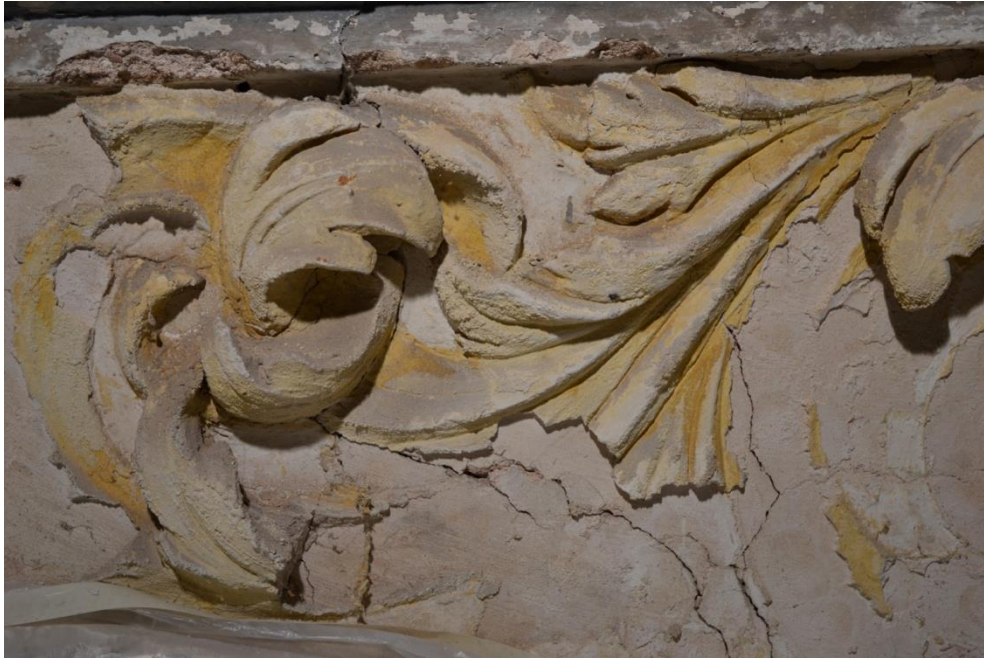
**Obr. 2. 4 Detail poškození - síť prasklin v pozadí vlysu**

**Injektáž** - Při průzkumu stavu pozadí vlysu byly nalezeny dutiny mezi štukovou vrstvou pozadí a zdivem kaple. Tyto dutiny byly injektovány pomocí řídké směsi minerální směsi, injektáž byla prováděna prasklinami v pozadí, v některých případech bylo nutné provést malé vrty k injektáži směsi. Směs byla injektována pomocí injekčních stříkaček s použitím jehel, injektované prostory byly smáčeny vodou. Z důvodu aby směs nevytékala a neznečistila dochované části, byly praskliny zajištěny vlhkou vatou proti úniku injektované směsi. U praskliny ve středu vlysu byl použit jiný postup, praskliny byly vytmeleny vápenným tmelem s vynechanými otvory. Vytvořené otvory sloužili k pozdější injektáži. Praskliny v plastických částech byly také opatrně injektovány.

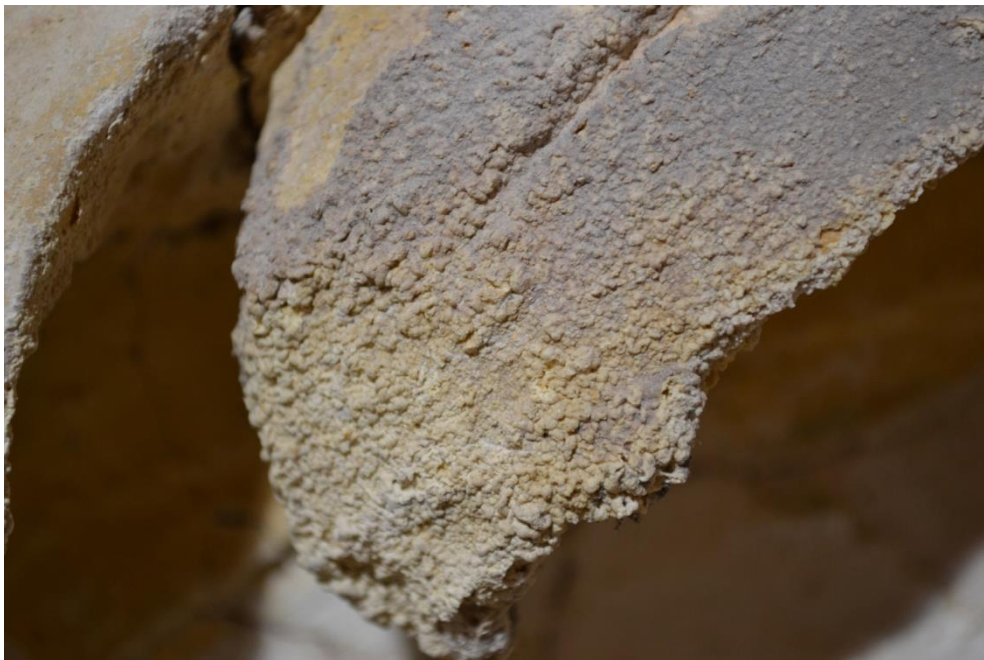
**Obr. 2. 5 Detail poškození - deformace akantového listu krustou**

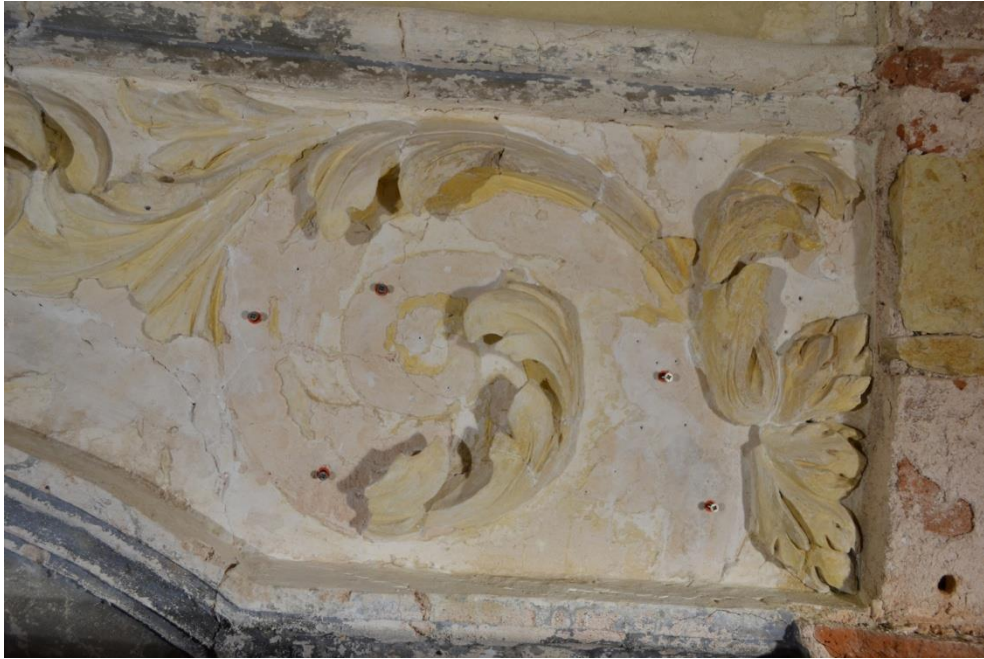
**Obr. 2. 8 Stav před rekonstrukcí - nové armatury**

**Armatury** - Část původních korozi napadených armatur (hřebů) byla odstraněna. Armatury, které byly zapuštěny ve štukové hmotě, byly na vlysu ponechány, neboť jejich odstranění by znamenalo poškození původní štukové hmoty. Viditelné části zanechaných původních armatur byly ošetřeny protikorozi impregnací. Nové armatury byly vytvořeny z nerezových vrutů a plastových hmoždinek do vyvrtaných děr v pozadí. Výhodou těchto armatur je jejich snadná odstranitelnost. Veškeré nově použité armatury jsou zakresleny v zákresu vlysu po restaurování.

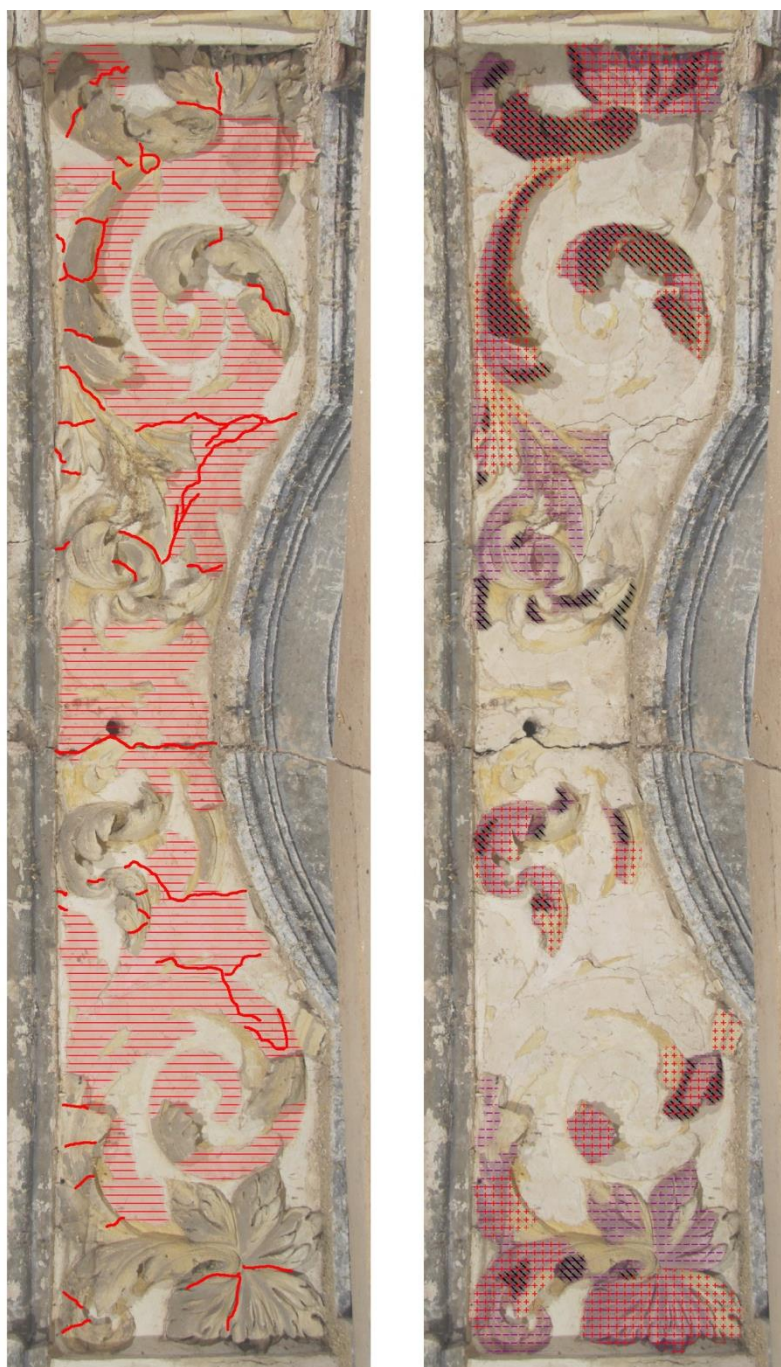
Dochovaný stav vlysu je neuspokojivý, kombinací pravděpodobně několika nepříznivých faktorů došlo k velkým ztrátám plastické části vlysu. Plastická část vlysu je pokryta silným prachovým depozitem, v některých částech se objevují krusty. Ornament byl modelován na hladkou štukovou plochu, která tvoří pozadí. K uchycení sloužily kovové hřeby (armatury), které jsou silně napadené korozi. Z bližšího průzkumu díla vyplynulo, že velká část dochovaného vlysu je oddělená od štukového pozadí. V modelovaném ornamentu i v pozadí se objevují časté praskliny, největší prasklina prochází středem vlysu. Při poklepu na štukovou plochu pozadí jsou patrné dutiny mezi hmotou štuku a zdivem kaple.

Obr. 2. 17 Zákresy poškození

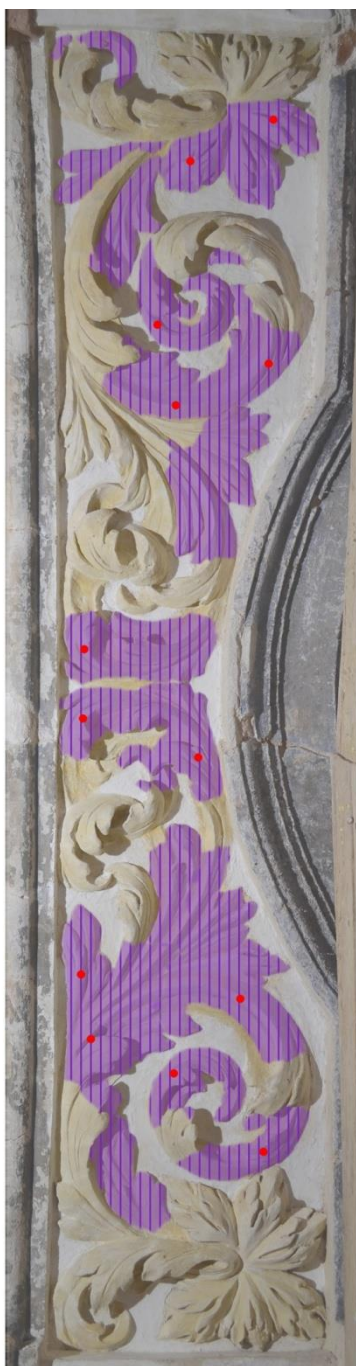
Obr. 2. 18 Zákresy doplňků a nových armatur

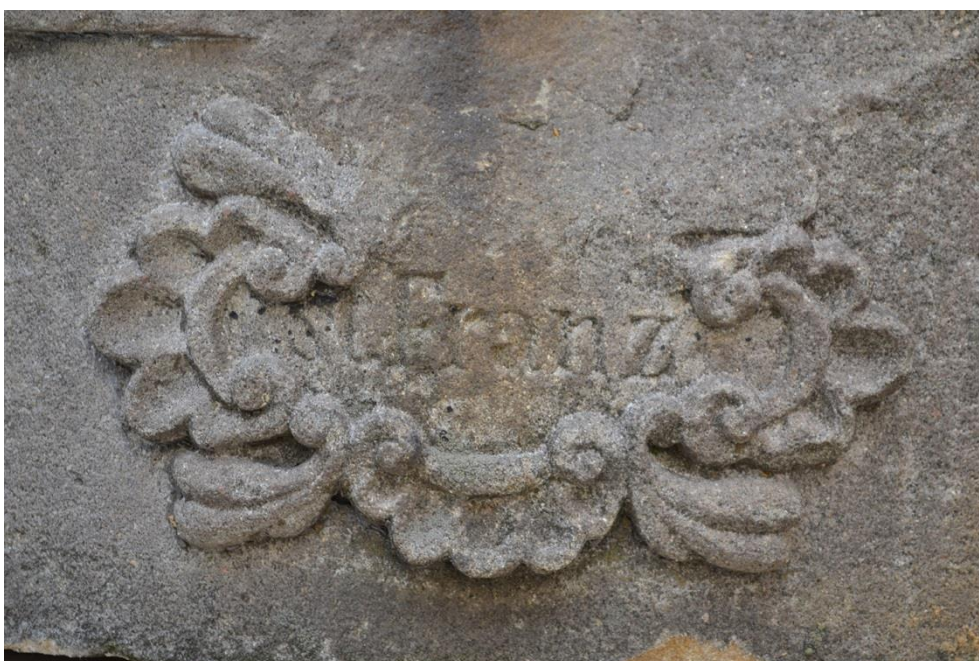
**Obr. 4. 7 Detail poškození – prachové depozity a chybějící část kartuše**

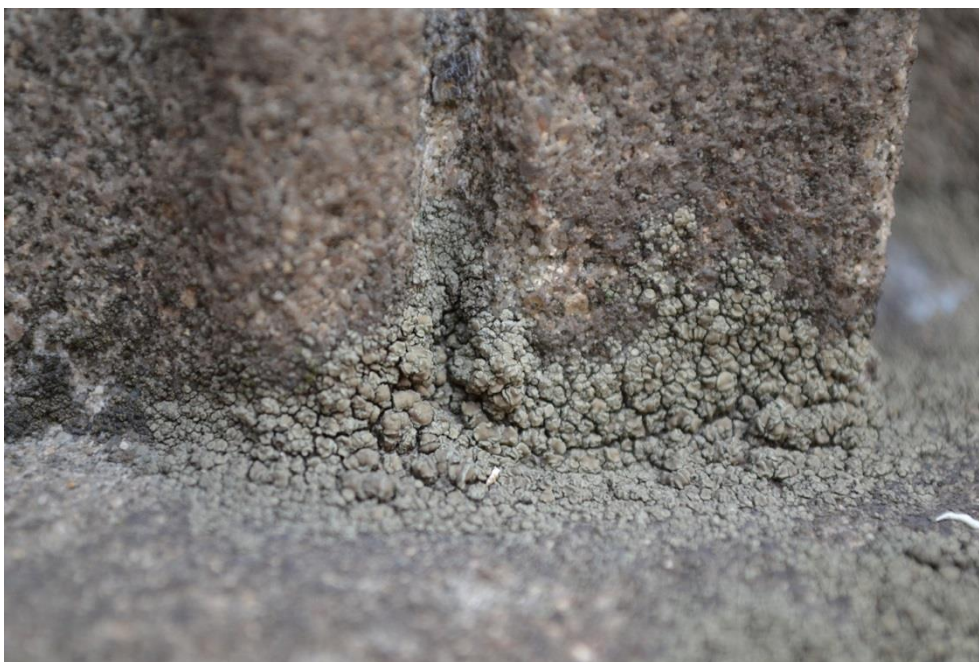
**Obr. 4. 8 Detail poškození – biologického napadení**

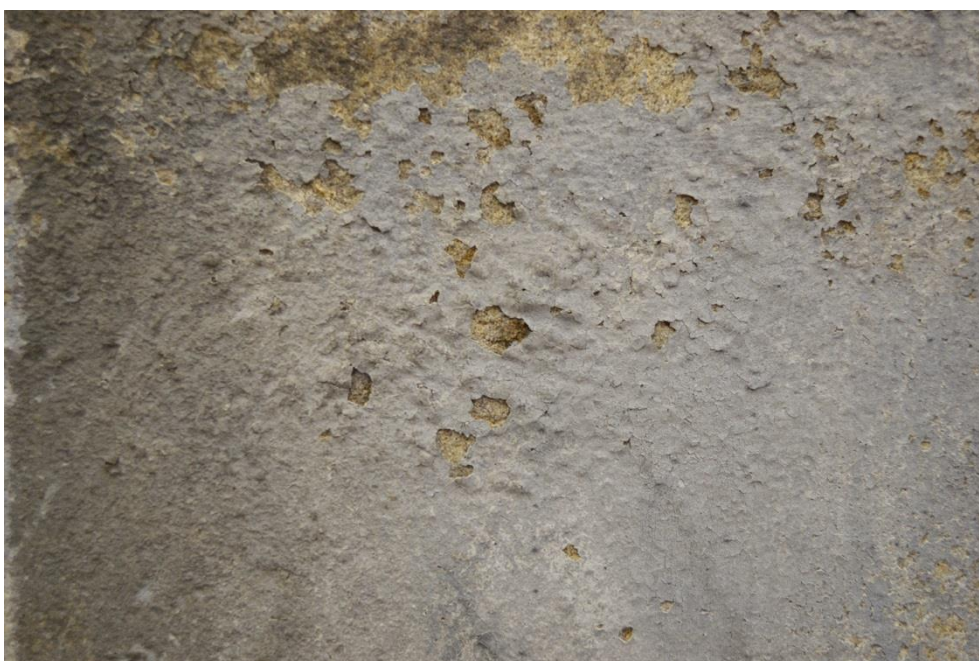
**Obr. 4. 9 Detail poškození – oddělující se barevná vrstva**

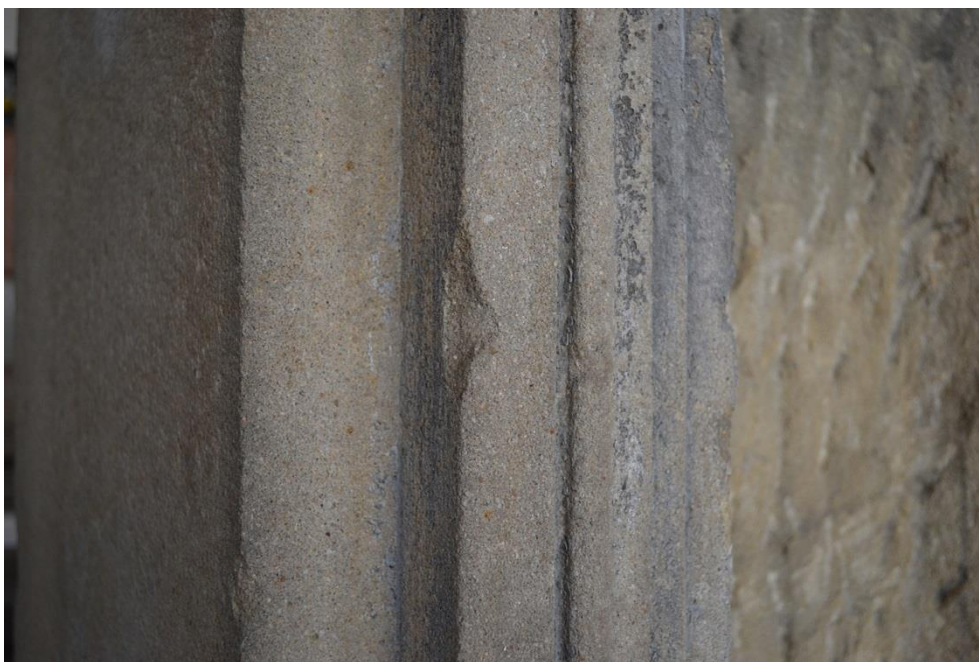
**Obr. 4. 10** Detail poškození – drobné defekty v části podstavce

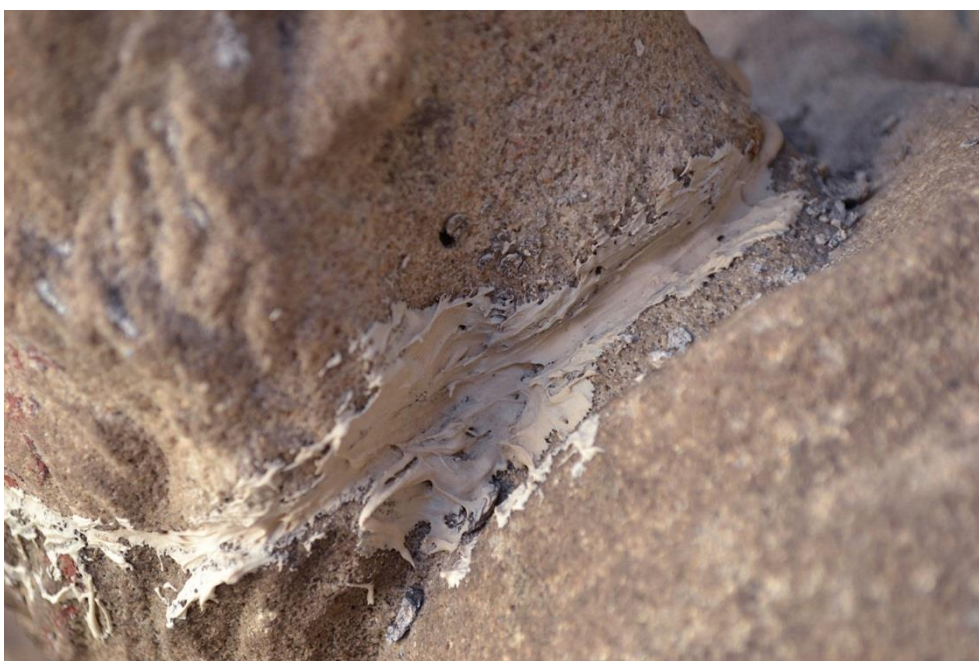
**Obr. 4. 11** Detail poškození – znečištění lepicí směsí spoje hlavy sv. Františka

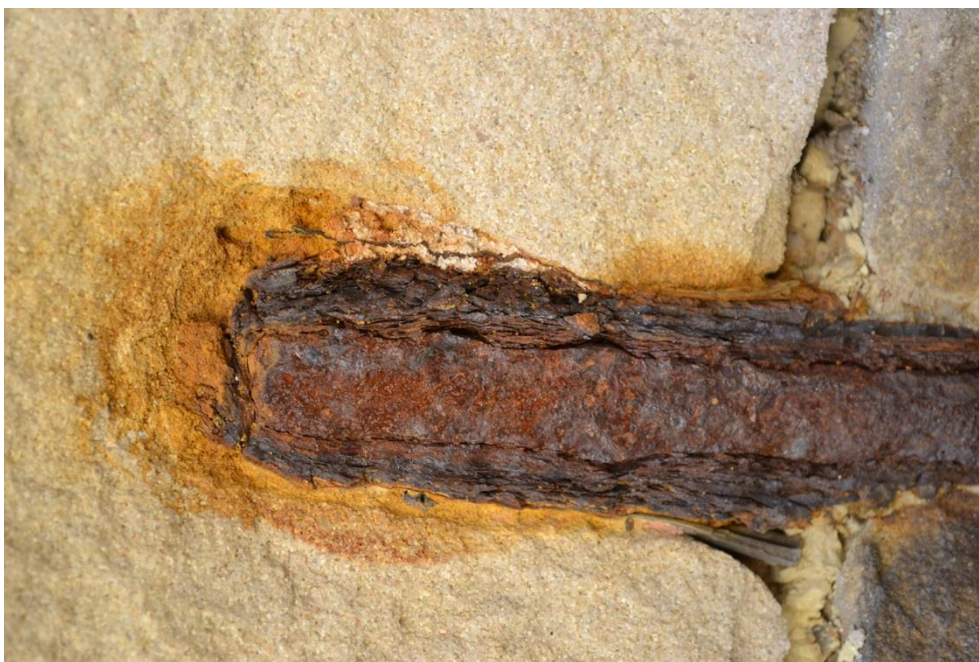
**Obr. 4. 12** Detail poškození – koroze čepu

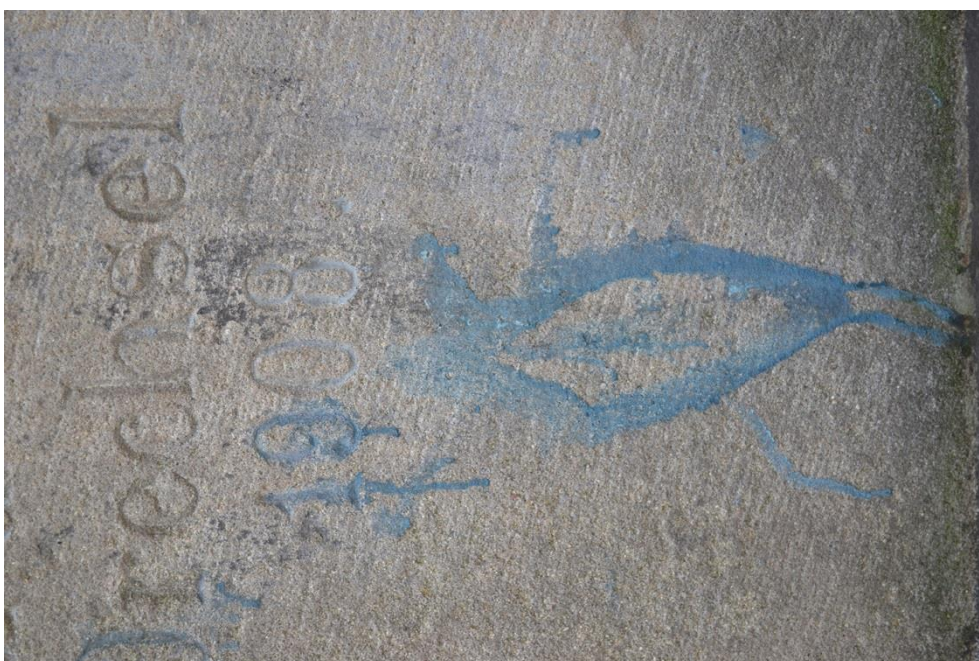
**Obr. 4. 13** Detail poškození – poškození barvou na zadní části

čištění barevného poškození - laserové čištění, Laser Thunder

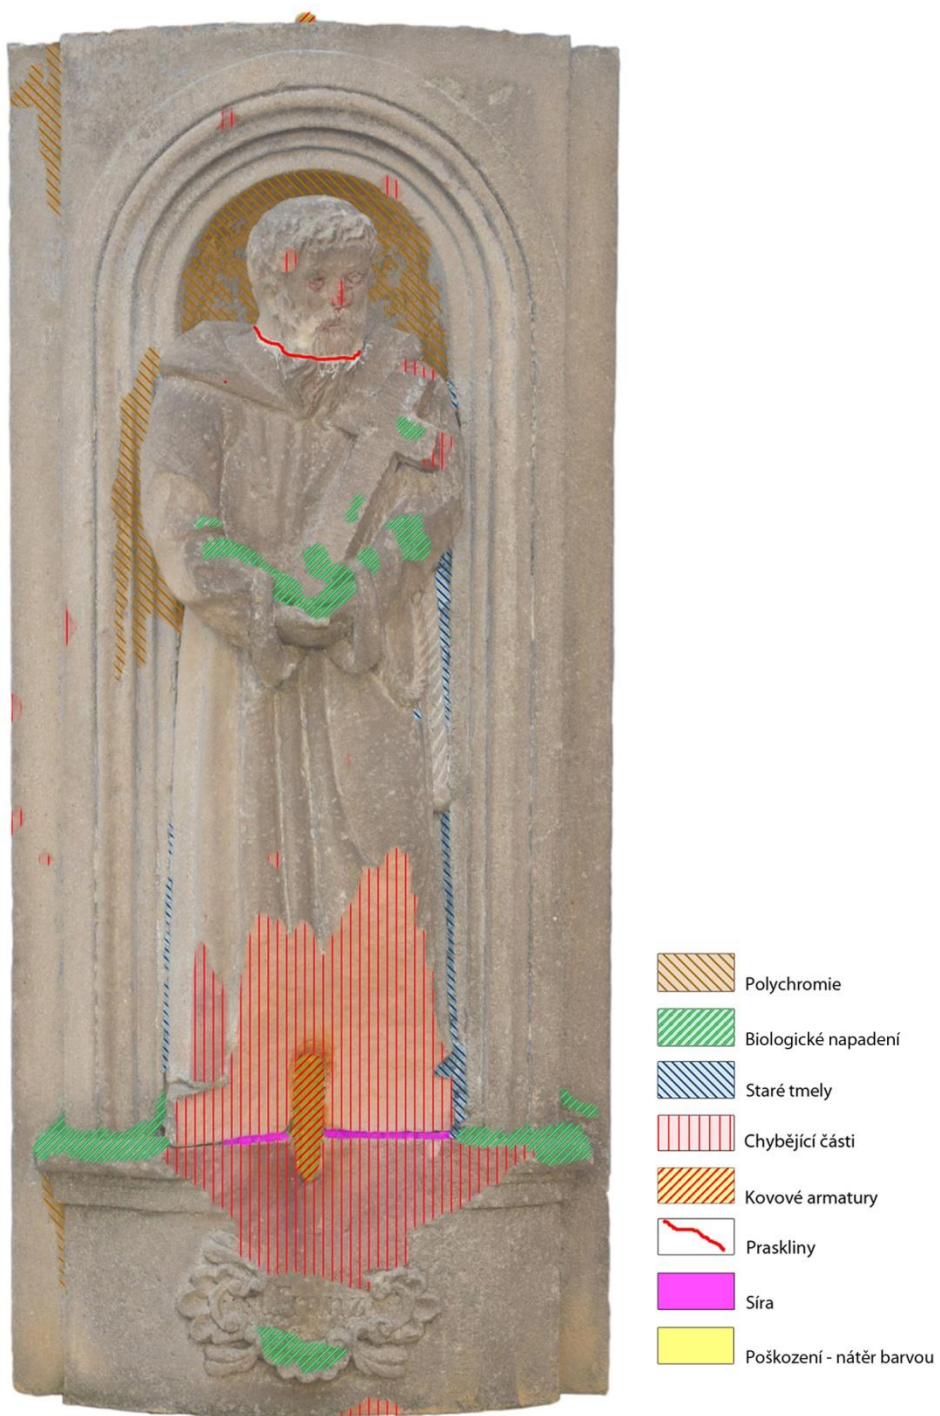
Obr. 4. 35 Zákresy poškození - přední strana

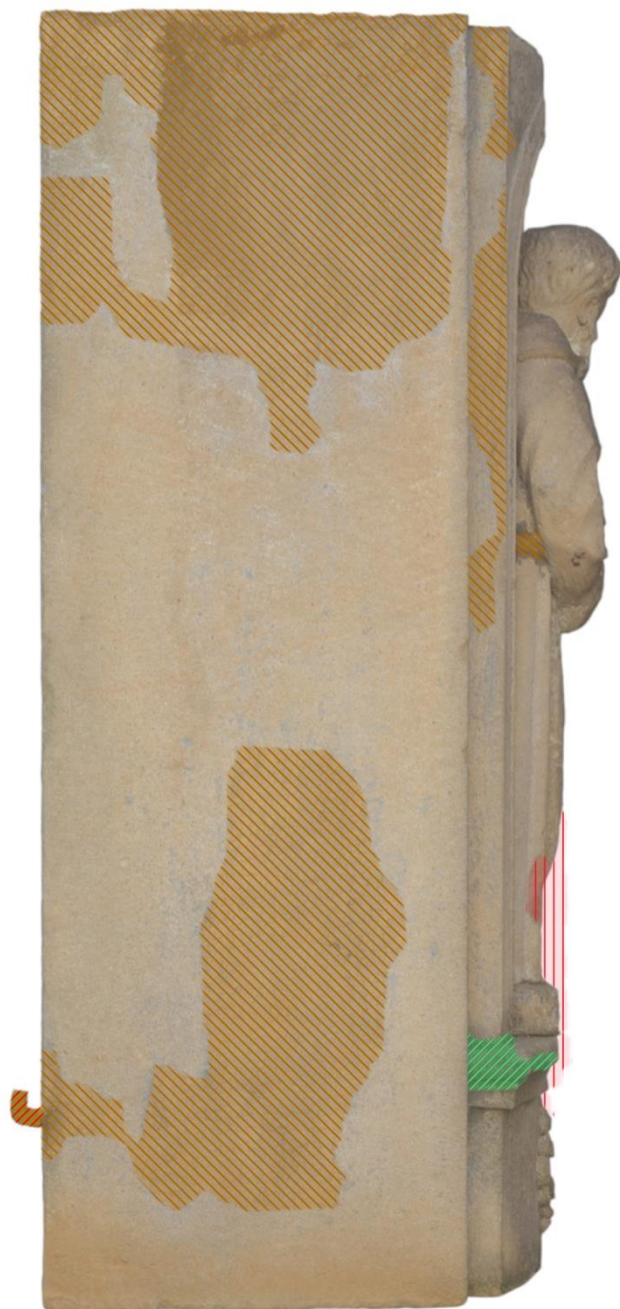
**Obr. 4. 36** Zákresy poškození - levá strana

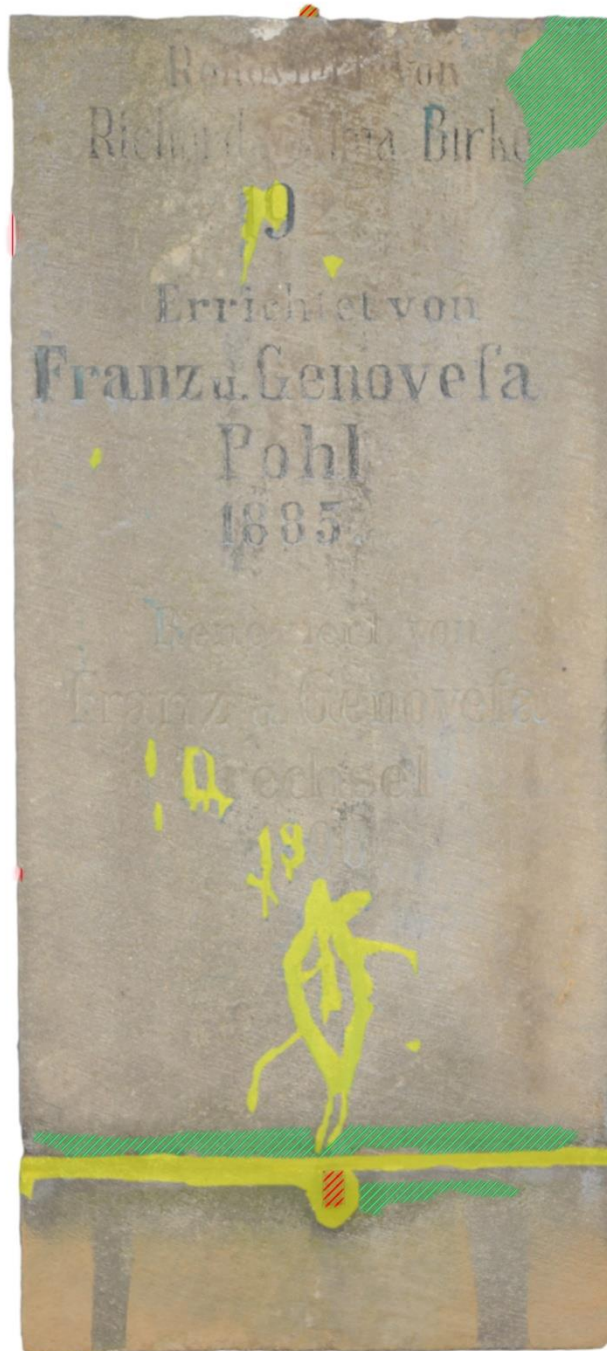
Obr. 4. 37 Zákresy poškození - zadní strana

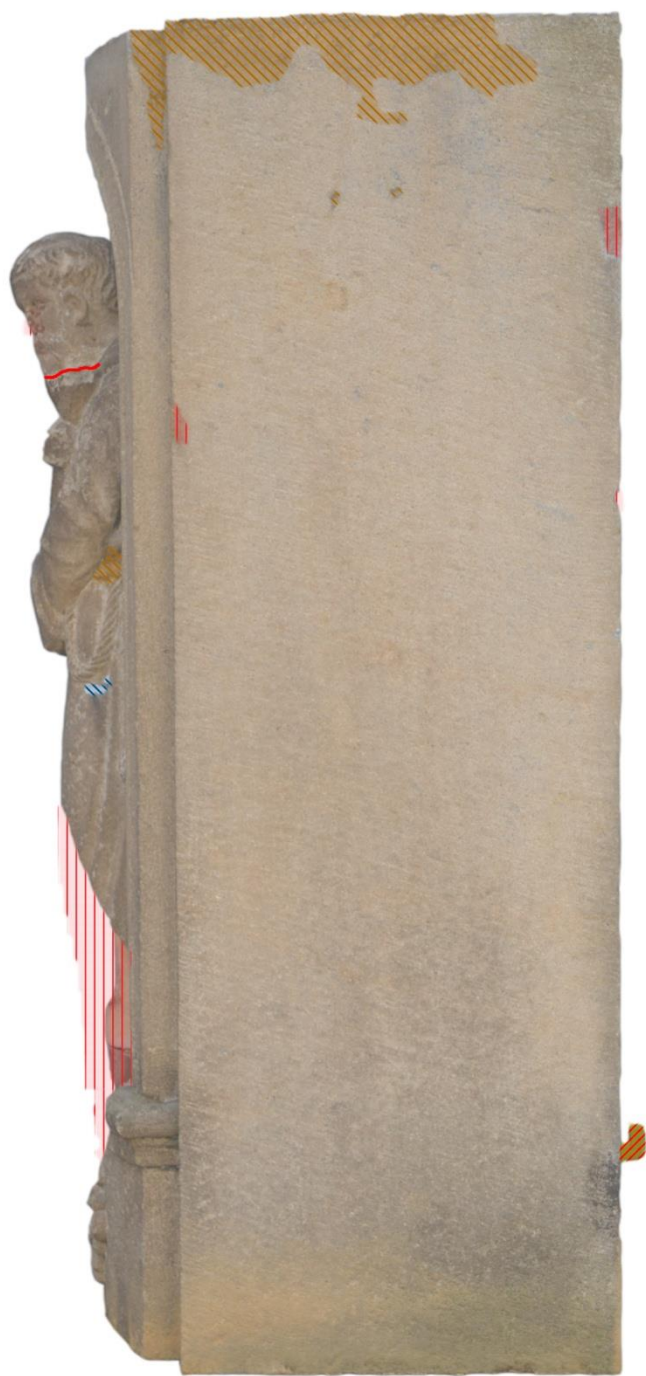
**Obr. 4. 38** Zákresy poškození - pravá strana
