Dokumentace restaurátorského průzkumu

Nástropní malby v chodbě a sále 1. NP na zámku Hradištko

Věc: Průzkum nástropních maleb v chodbě a sálu (obřadní síni) zámku, zkouška zajišťovacího zásahu na ohrožených místech, restaurátorský záměr

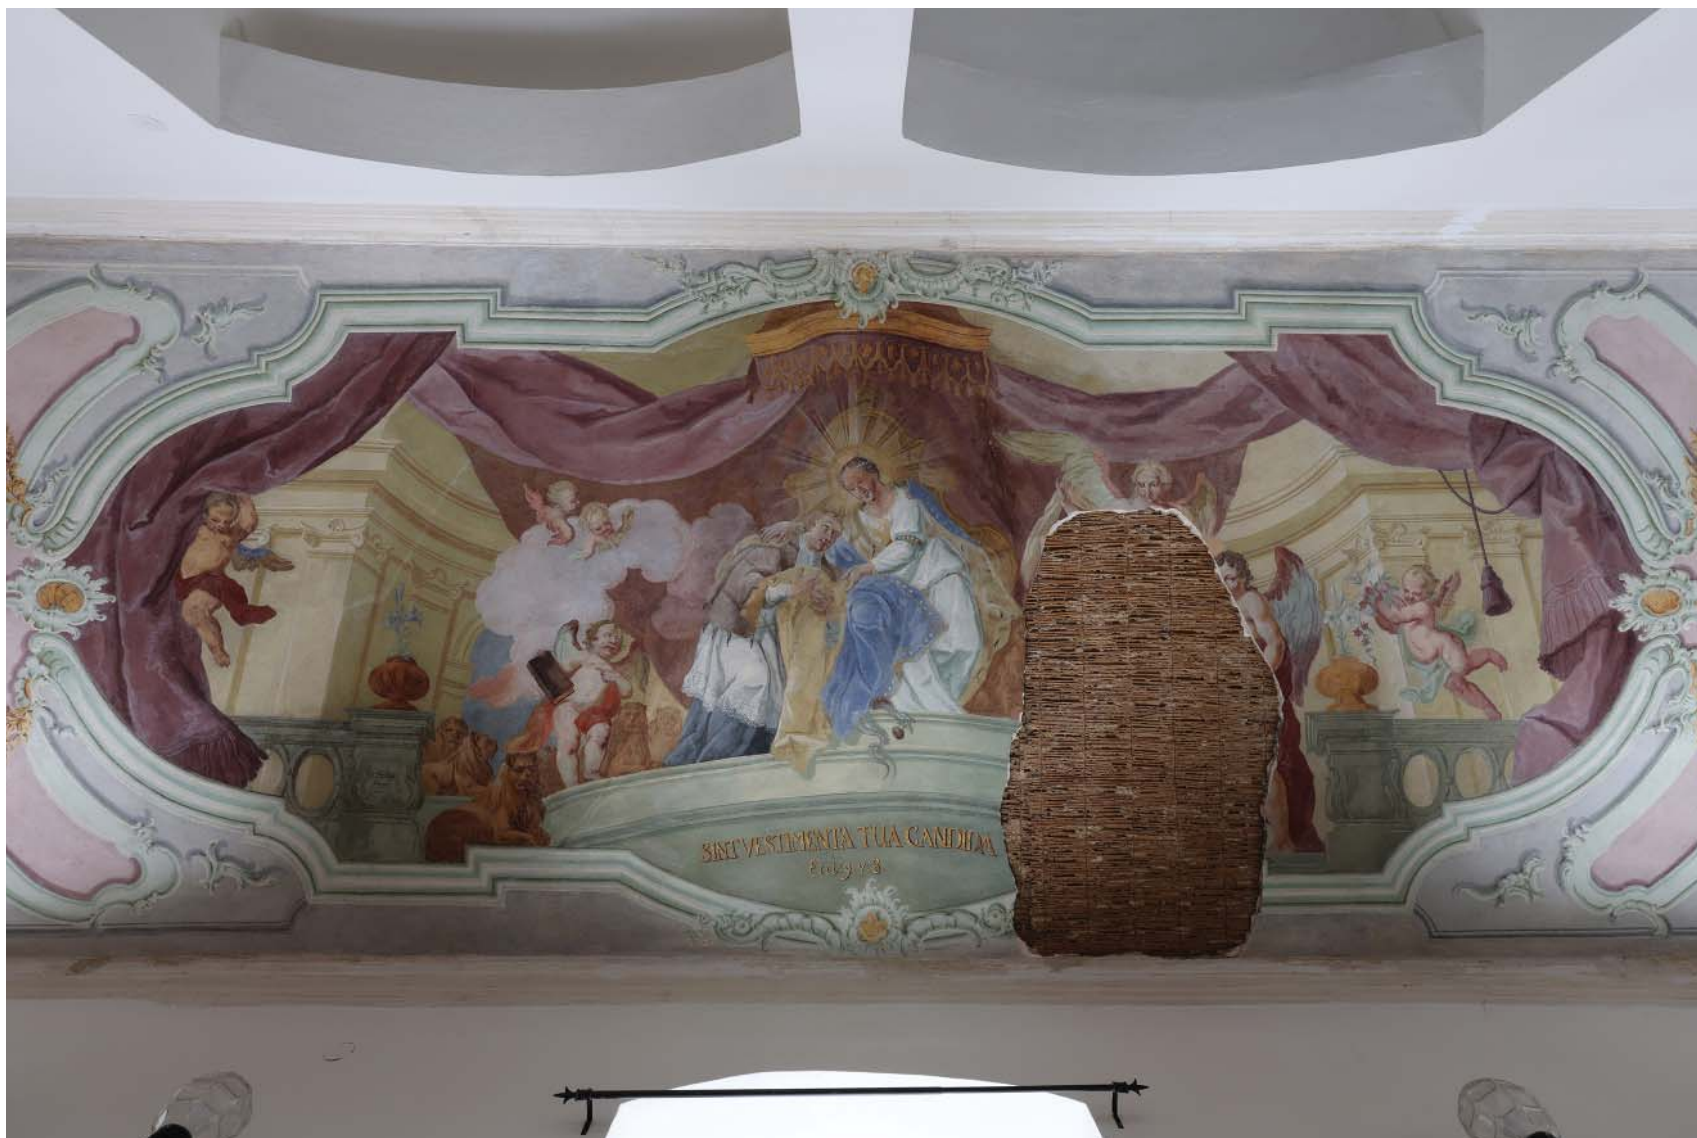
Největším poškozením malby v chodbě je havárie v části centrálního výjevu, kde došlo k odpadnutí uvolněné figurální části malby. Poškozeny jsou dvě figury andělů, z nichž se zachovaly pouze hlavy (jedna částečně) a části rukou, došlo ke ztrátě malby čtyř postav lvů u nohou andělů. Havárie zasáhla i do části iluzivního architektonického rámce.

Obr. 05: Hlavní scéna po odpadnutí části malby, leden 2023.

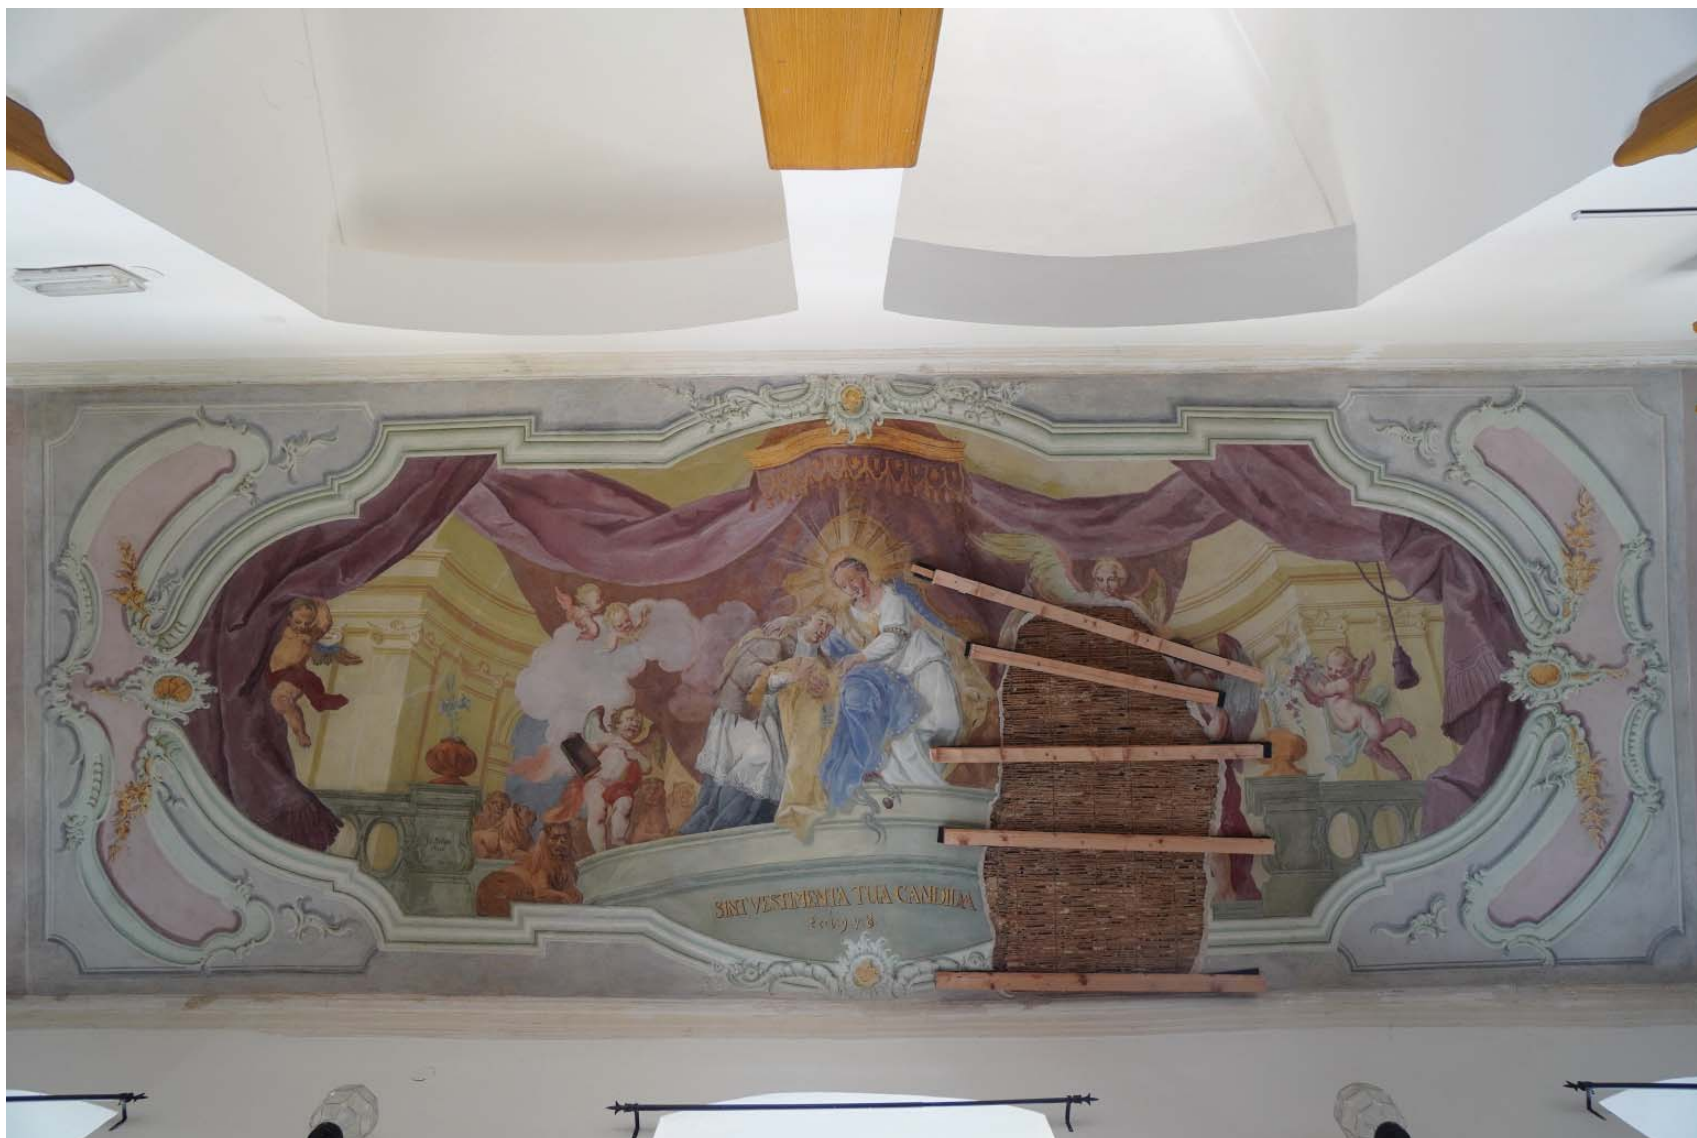
Obr. 06: Hlavní scéna po provedení dočasného zajištění, současný stav.

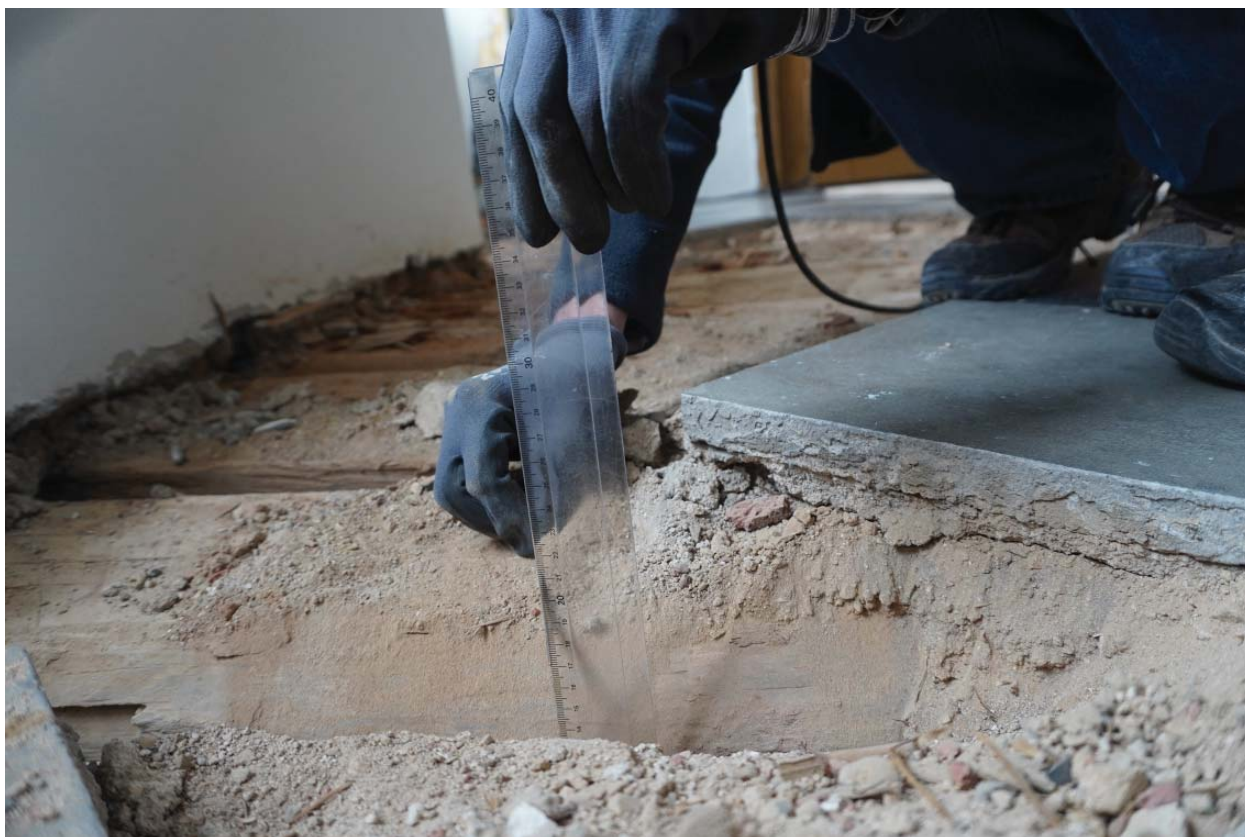
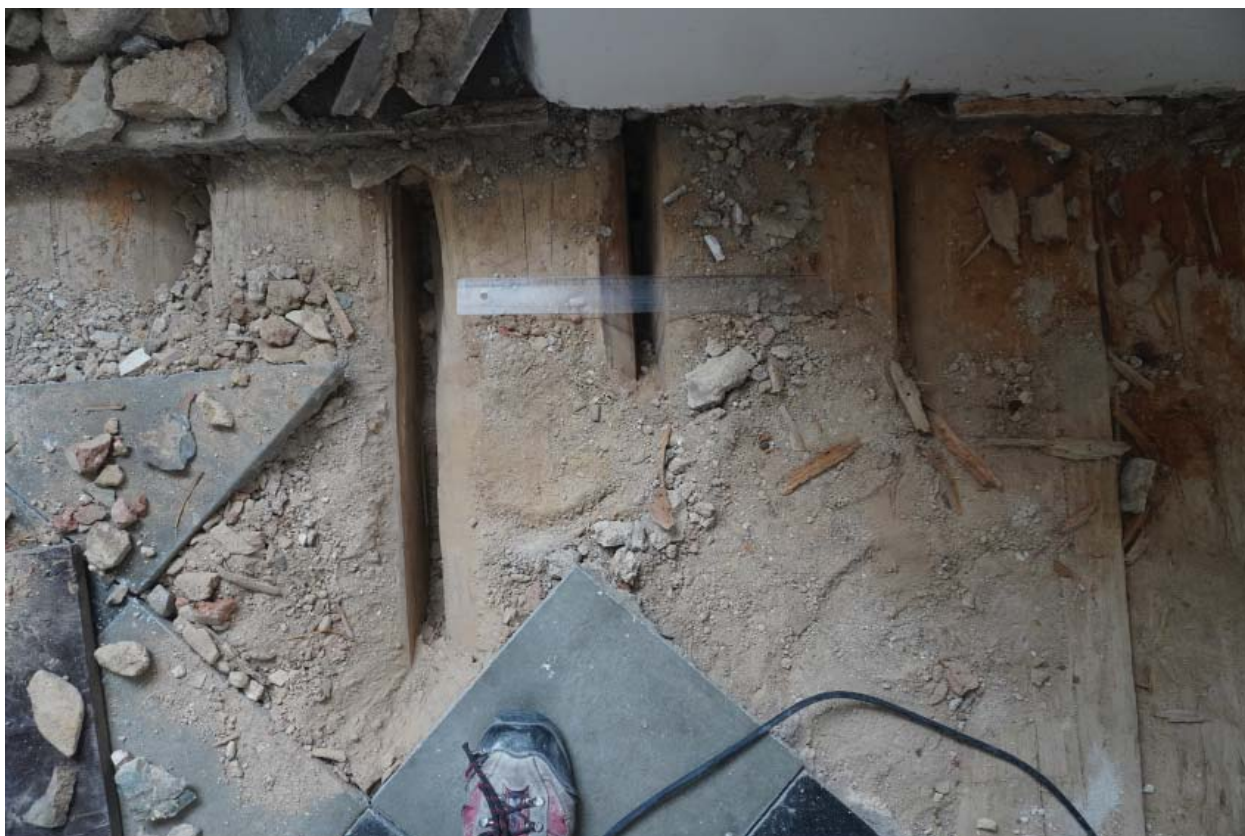
Velmi těsná konstrukce povalových trámů je stabilní, až předimenzovaná, avšak v podhledu těchto trámů chybí podbití prkny, které by mělo soužit k roznesení vibrací podhledu, rákosový rošt je připevněn přímo na trámy. Všechny vibrace se tak přenášejí přímo na spodní omítkovou vrstvu. Lokální oslabení/poškození trámů (dřevokazný hmyz či mykologické napadení) koresponduje s největšími dutinami v omítkách s malbou. Zatímco v sále je problémem velký rozpon sálu, kde jsou vibrace citelné, chodba je zatížena ze zhora betonovou dlažbou s cementovým lůžkem. Obě podlahy v patře nad stropy nesou riziko zadržování páry a mohou způsobovat nežádoucí kondenzaci mezi stropem a podlahou. To může značně ovlivňovat stav nejstarší jílové omítky, která s vlhkostí velmi ochotně botná, potažmo ztrácí

Obr. 11: Odhalená konstrukce povalového stropu 1. patra.
Hloubka povalů je přibližně 20 cm.

Obr. 12: Odhalená konstrukce povalového stropu 1. patra.
Povaly jsou kladeny velmi hustě vedle sebe.

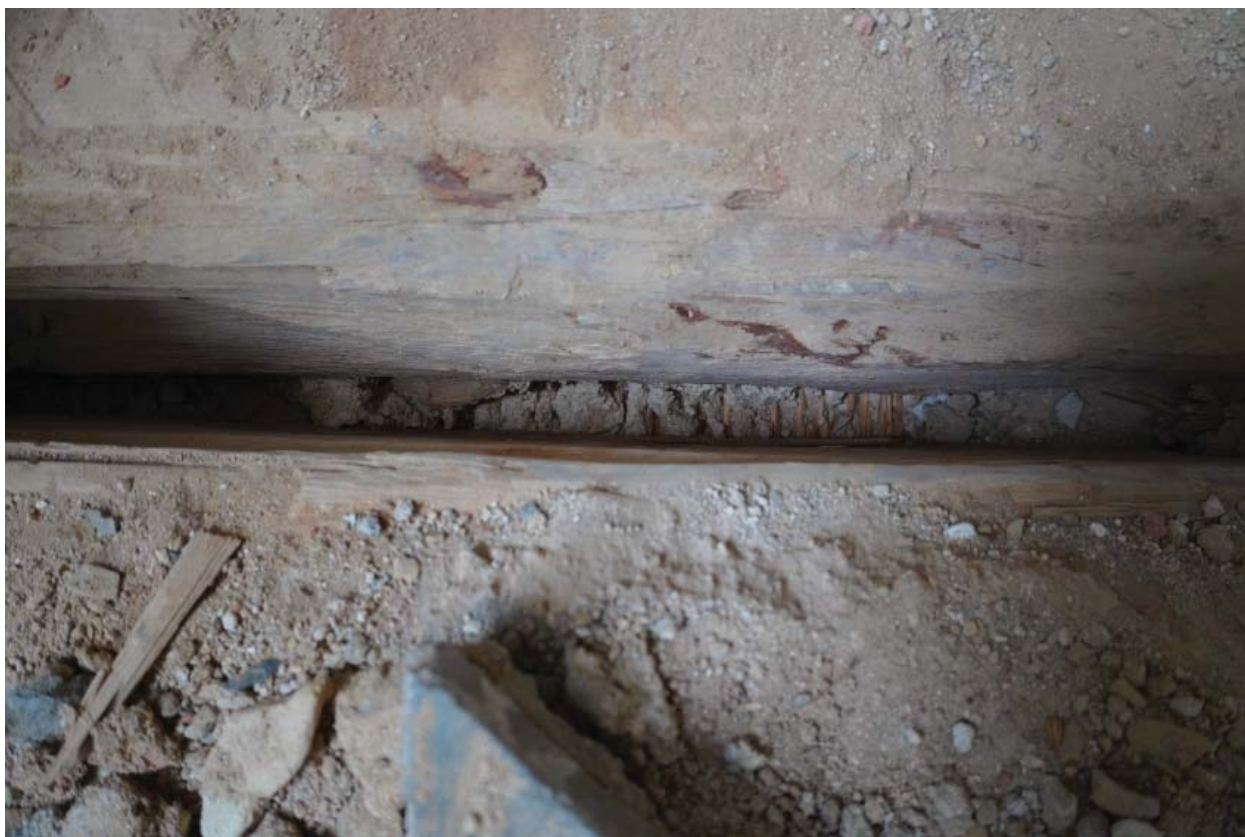
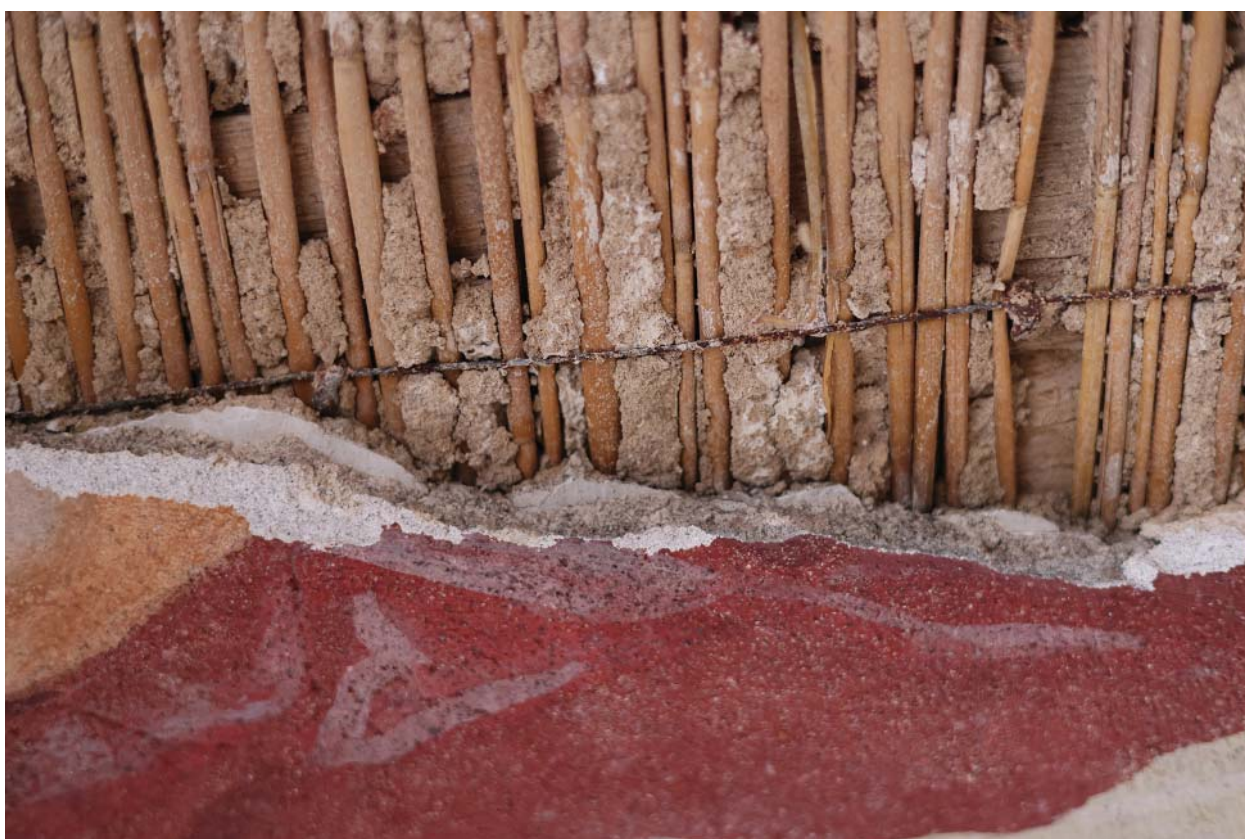
Obr. 15: Detail mezery mezi povaly. Po odstranění suti je patrné, že rákosové podbití je přichyceno přímo na povalovou konstrukci stropu.

Obr. 16: Detail uchycení rákosového podbití stropu skobami a vázacím drátem. Na okraji defektu jsou patrné dvě vrstvy omítek oddělené vápennými nátěry.

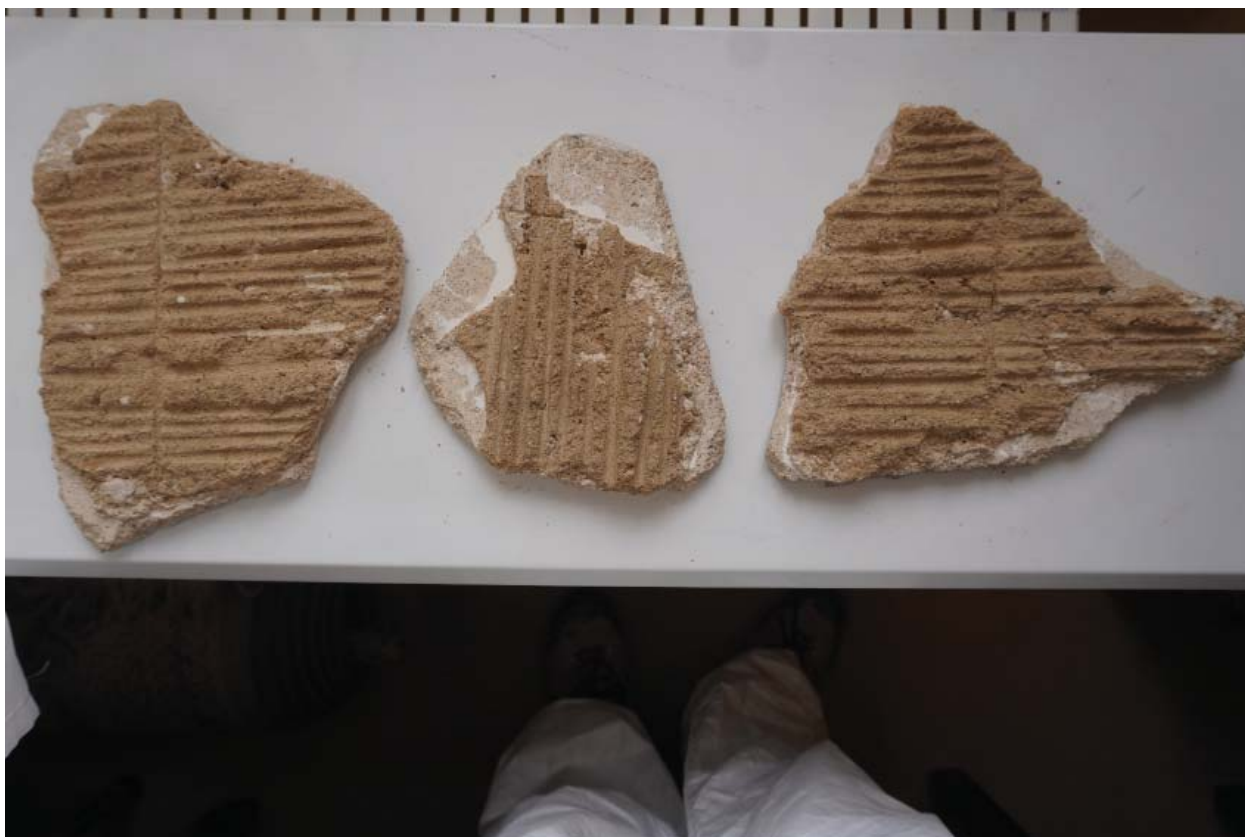
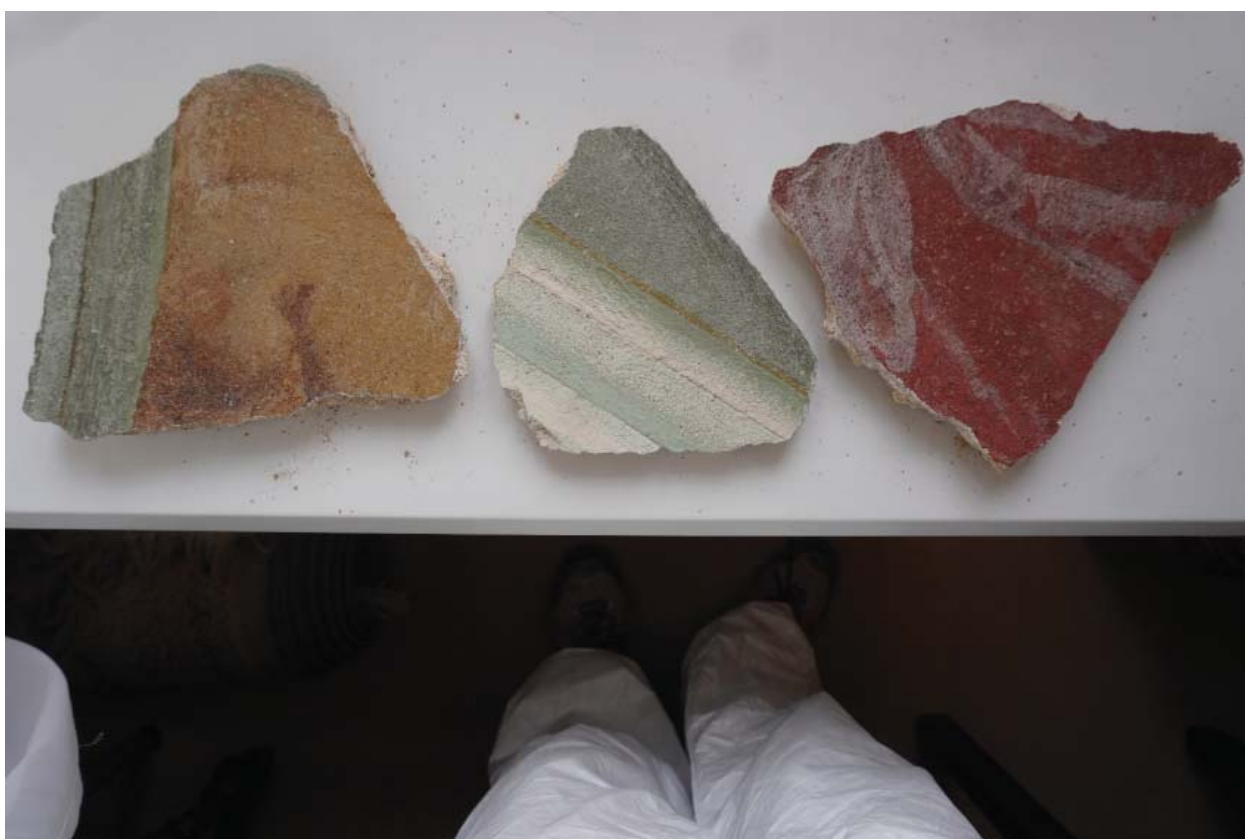
Obr. 17: Rubová strana odpadnutých fragmentů s dochovanou jádrovou omítkou a otiskem rákosového podbití.

Obr. 18: Lícová strana odpadnutých částí malby.

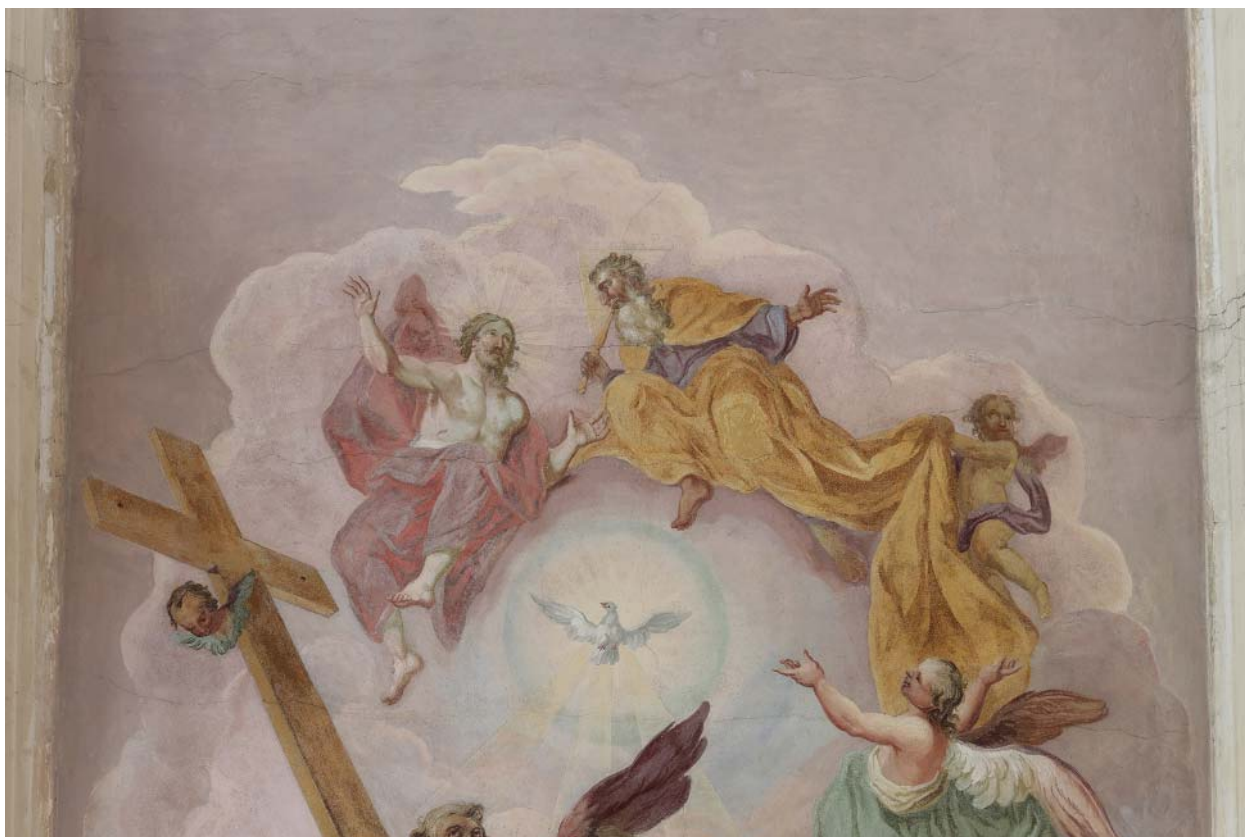
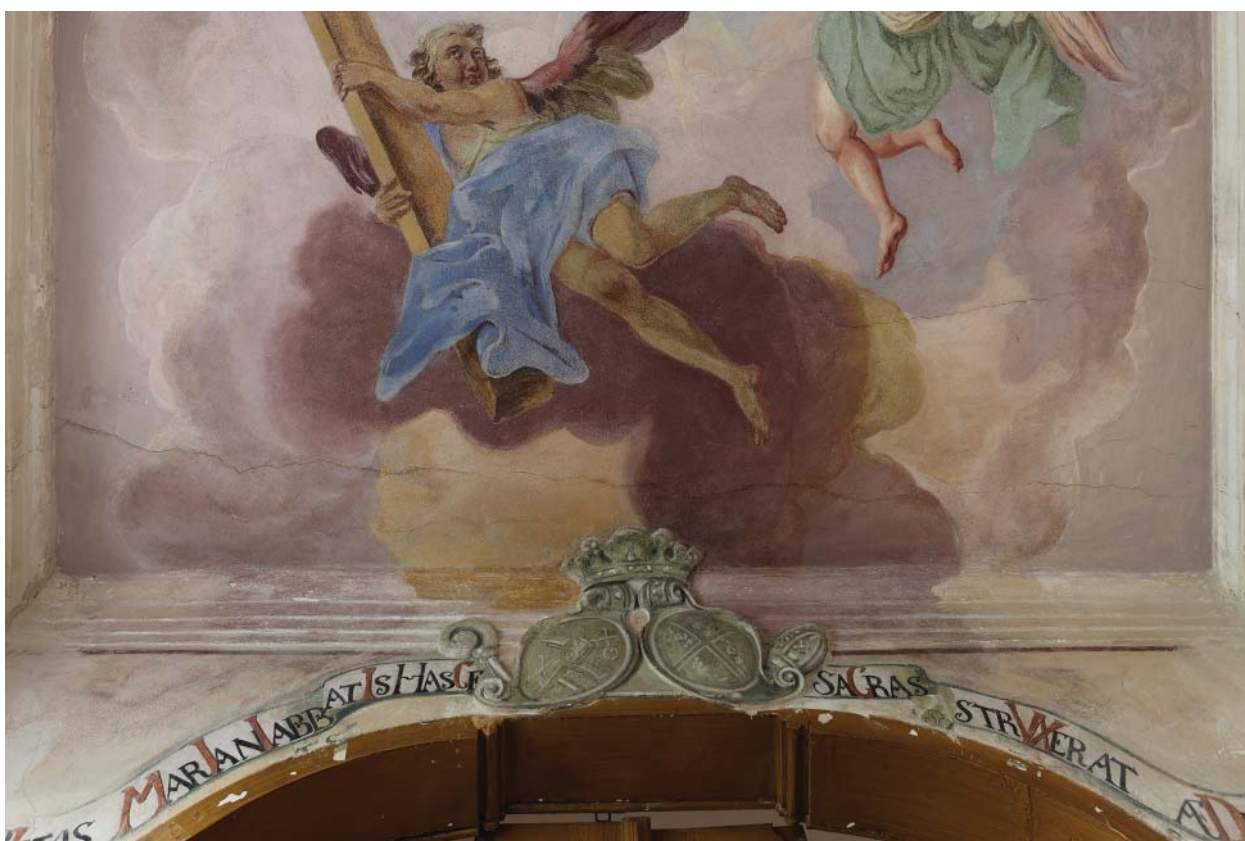
Obr. 25: Praskliny v pravém postranním výjevu vedoucí příčně přes celou šíři malby. Praskliny se nacházejí v pozadí nad hlavami postav, dále v postavách Krista a Boha Otce a pod nimi. Foto z roku 2021, Martin Mádl. V současnosti je malba v těchto místech provizorně zajištěna.

Obr. 26: Praskliny v pravém postranním výjevu vedoucí příčně přes celou šíři malby, v postavě anděla nesoucího kříž a pod ní. Foto z roku 2021, Martin Mádl. V současnosti je malba v těchto místech provizorně zajištěna.

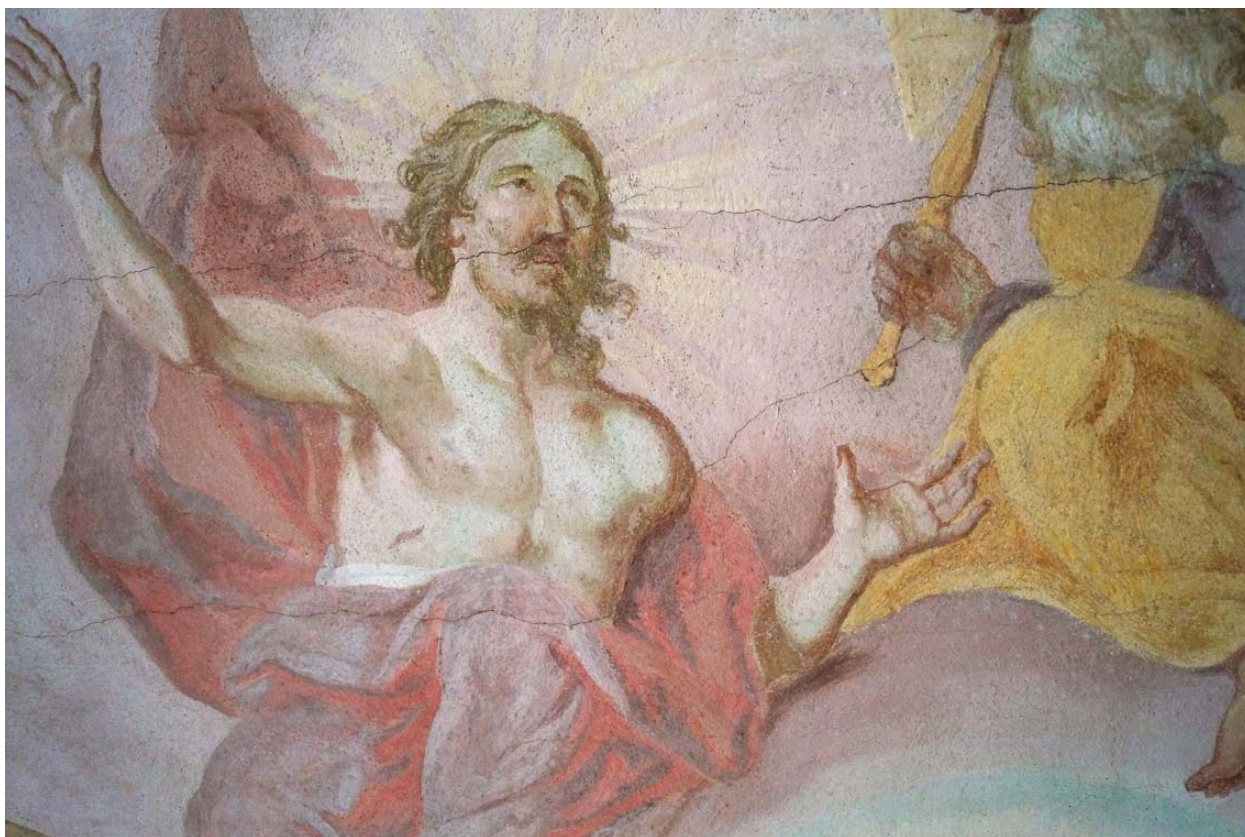
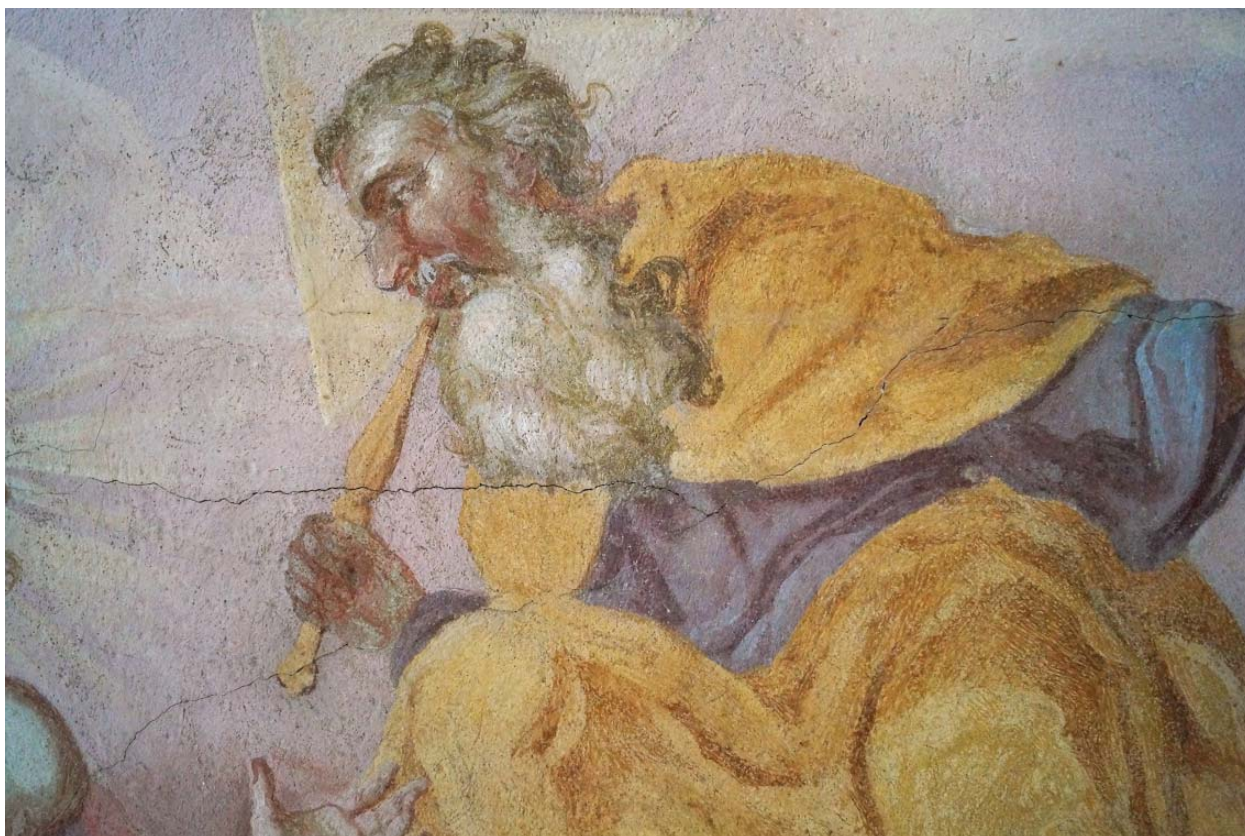
Obr. 27: Detail prasklin vedoucích přes postavu Krista.

Obr. 28: Detail prasklin v postavě Boha Otce. Pod obličejovou částí vede prasklina, která byla už dříve opravována.

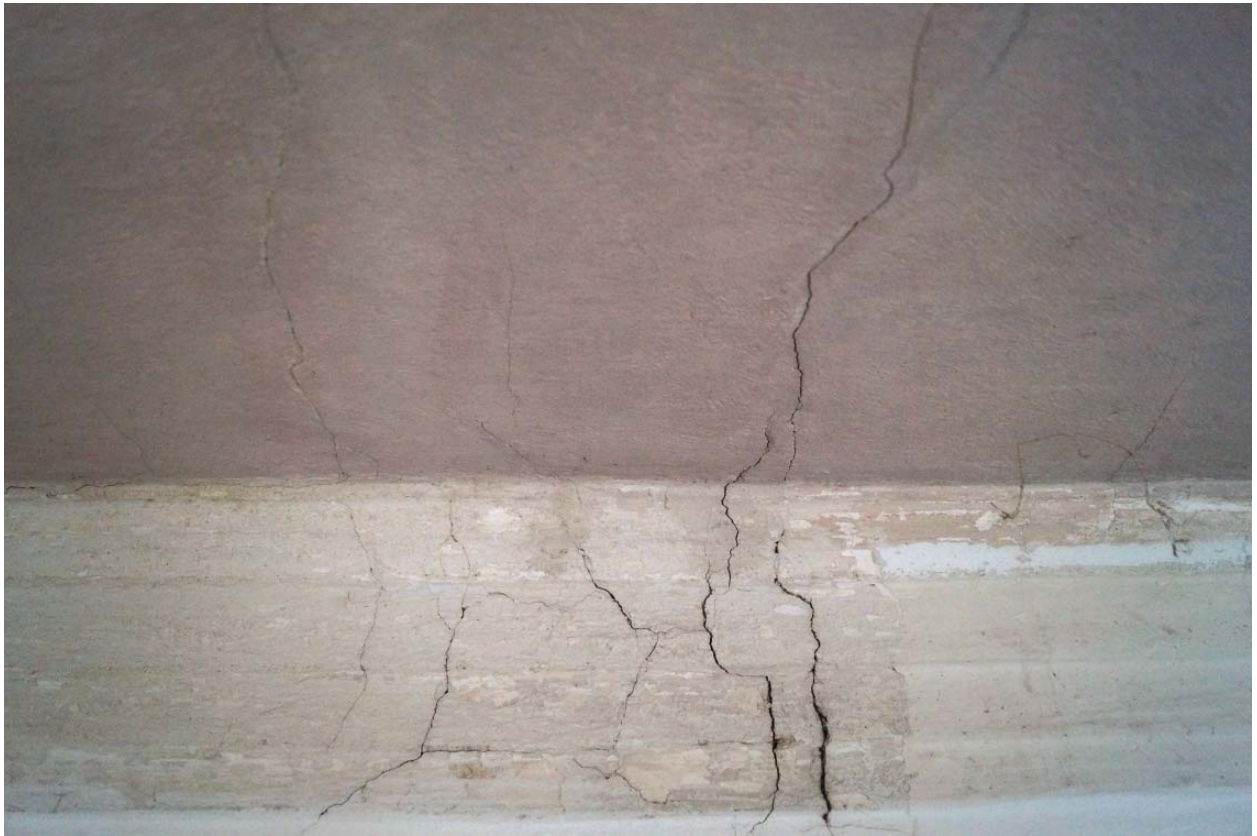
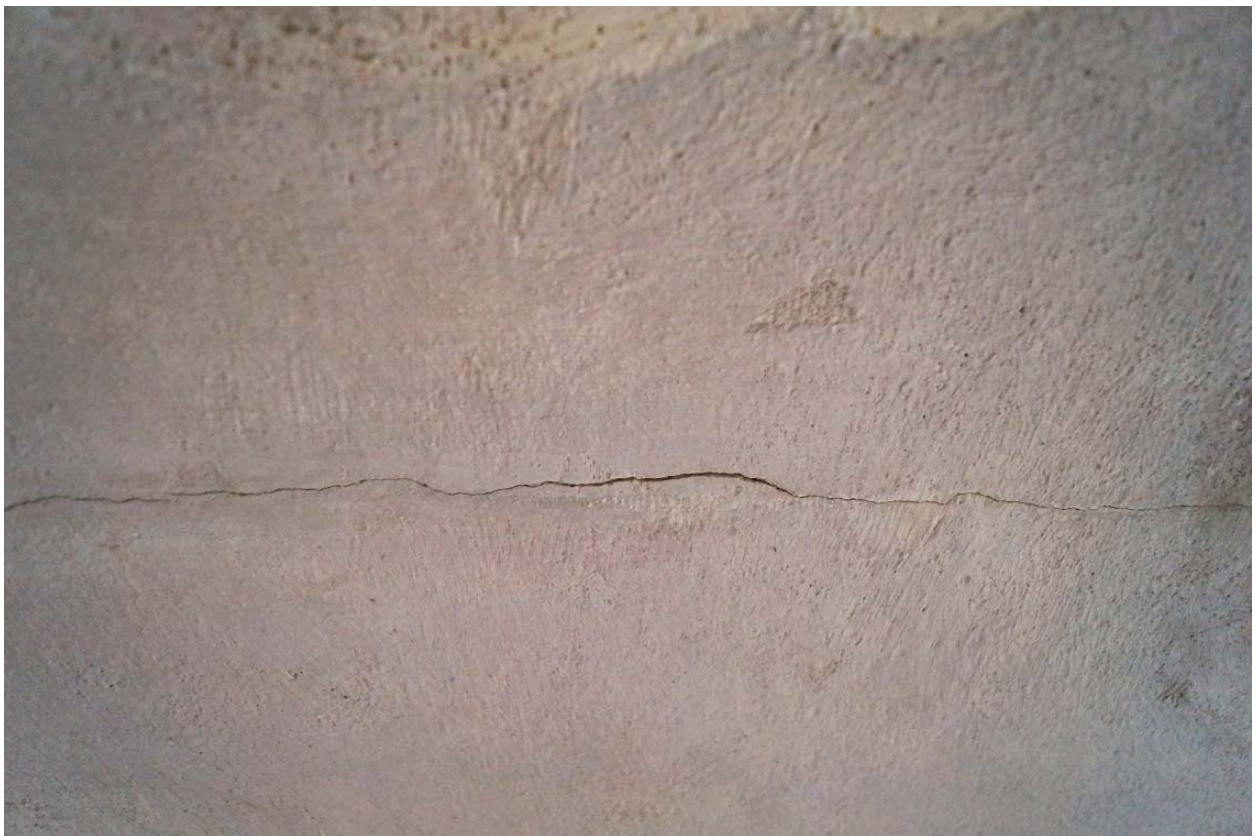
Obr. 29: Detail statických trhlin vedoucích přes strop i římsu. **Obr. 30:** Detail praskliny, která byla již v minulosti tmelena a retušována.

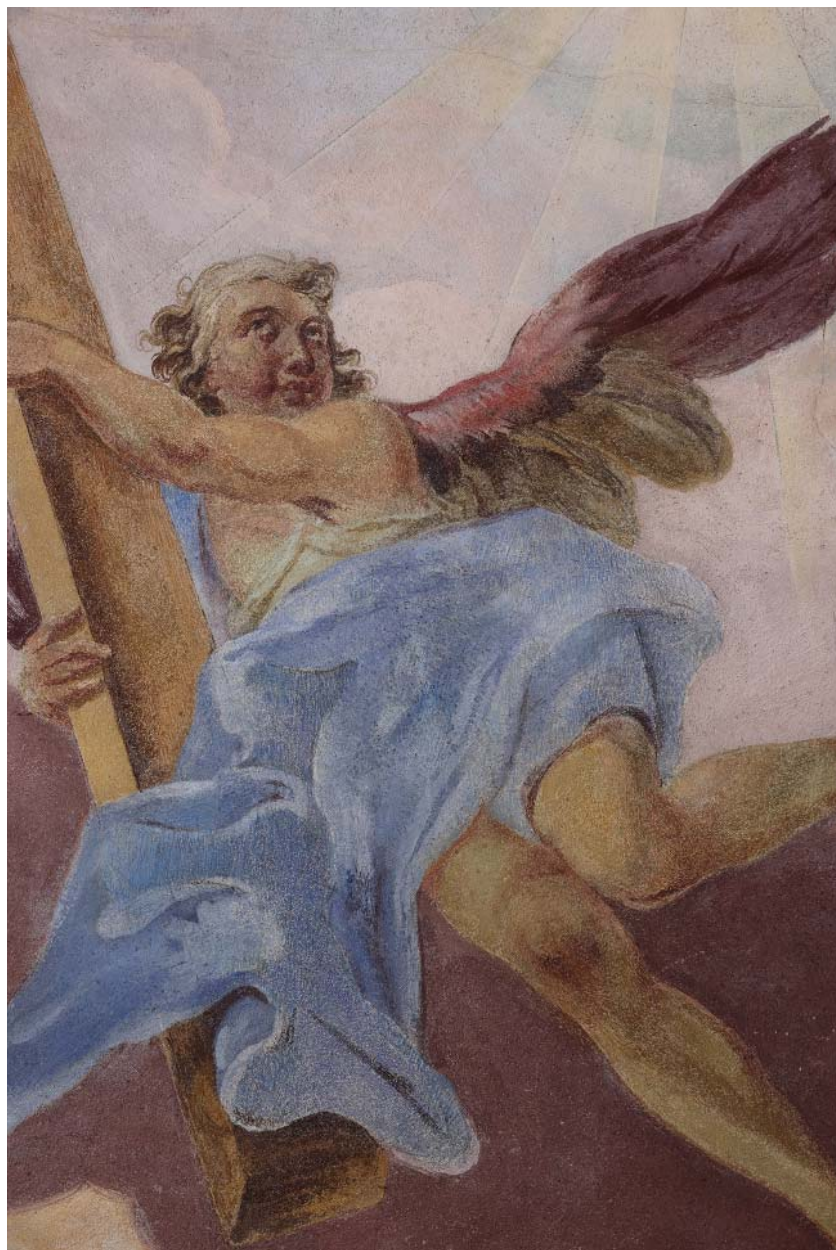
Obr. 32: Detail úbytku barevné vrstvy v modré draperii, patrná je čárkovaná retuš.

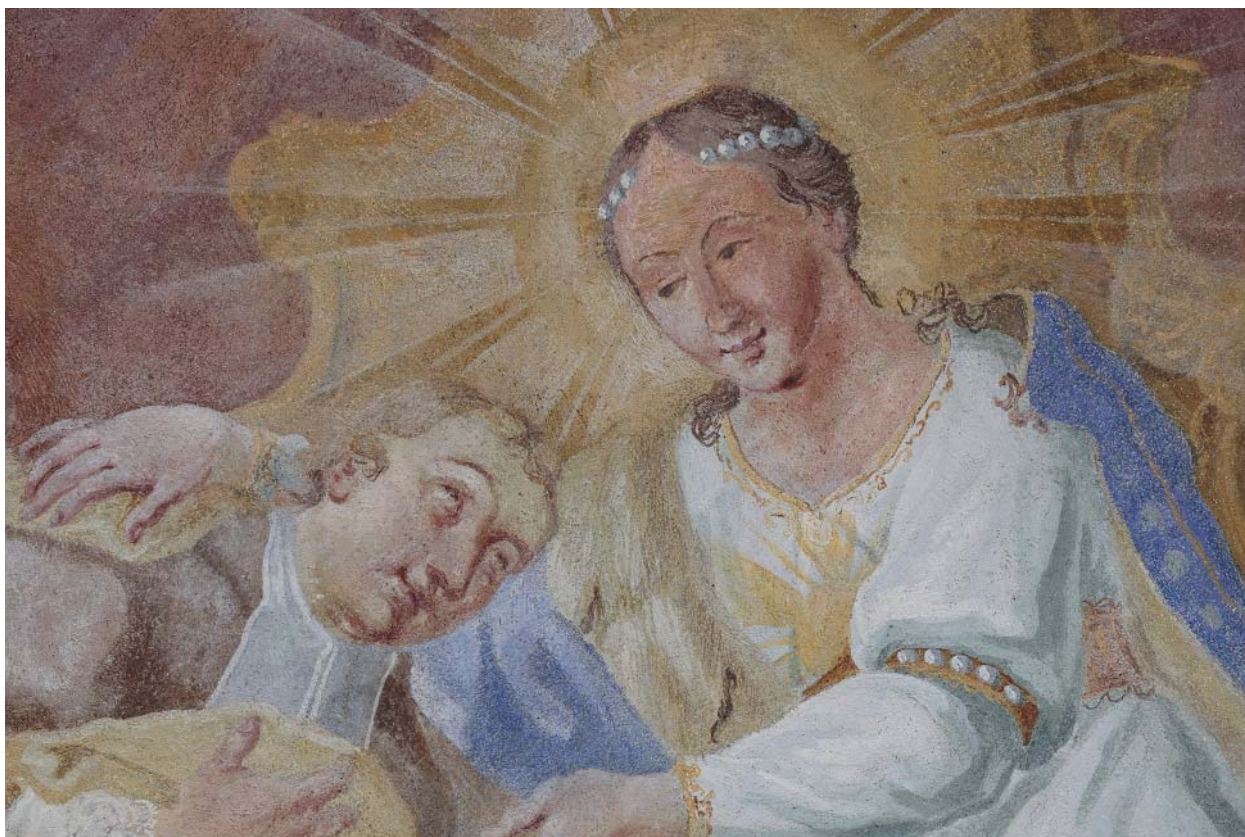
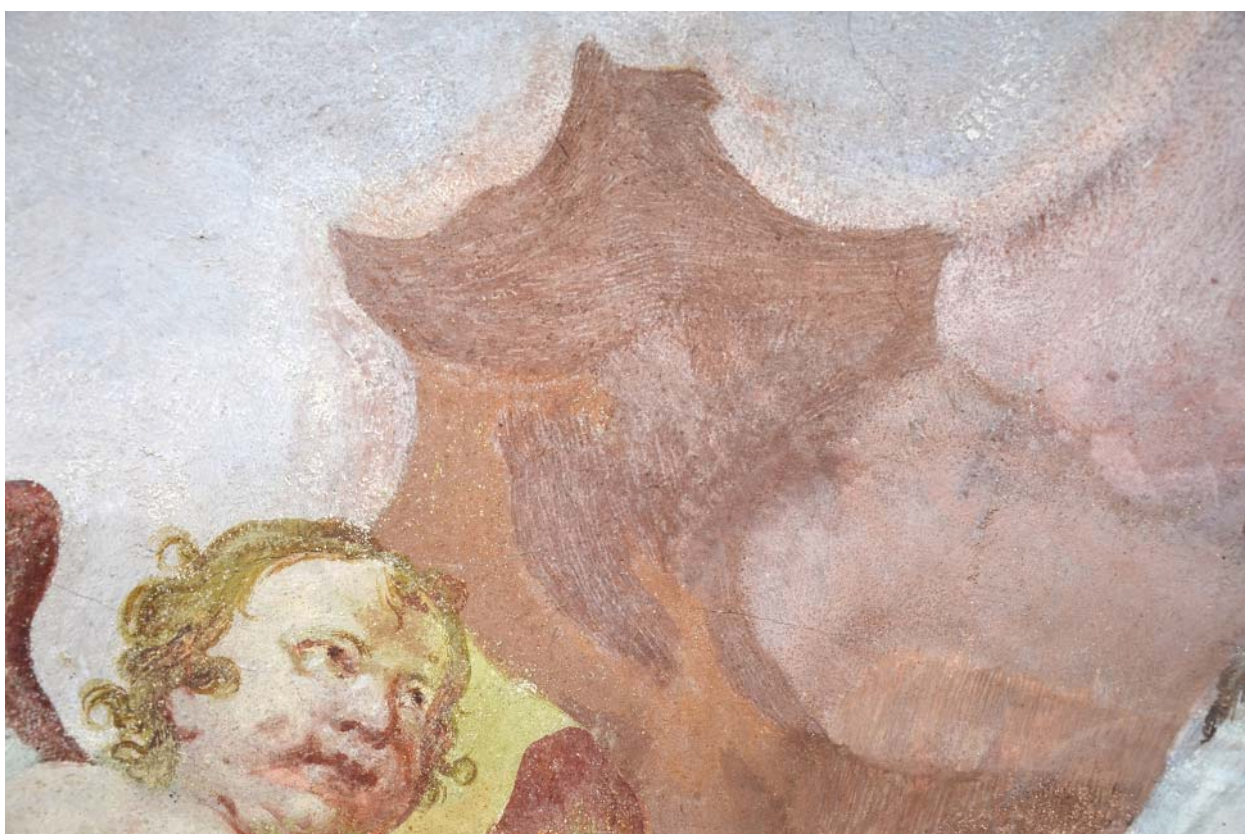
Obr. 33: Detail retuší v centrálním výjevu, především na čele a v šatu Panny Marie.

Obr. 34: Detail čárkované retuše v centrálním výjevu.

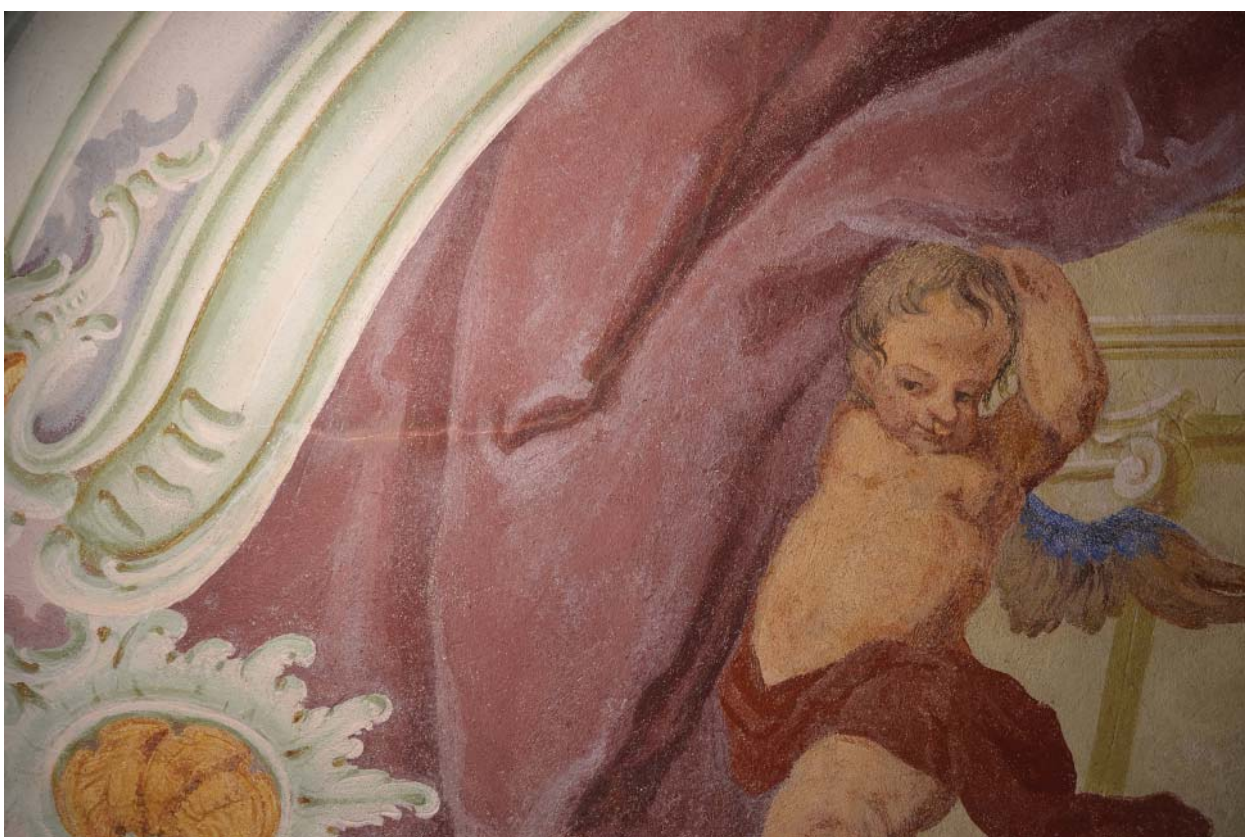
Obr. 35: Detail nesoudržné vrstvy zlatení oddělující se v šupinkách.

Obr. 36: Detail bílého zákalu v místě vínové draperie.
