Dokumentace restaurátorského průzkumu

Nástropní malby v chodbě a sále 1. NP na zámku Hradištko

Věc: Průzkum nástropních maleb v chodbě a sálu (obřadní síni) zámku, zkouška zajišťovacího zásahu na ohrožených místech, restaurátorský záměr

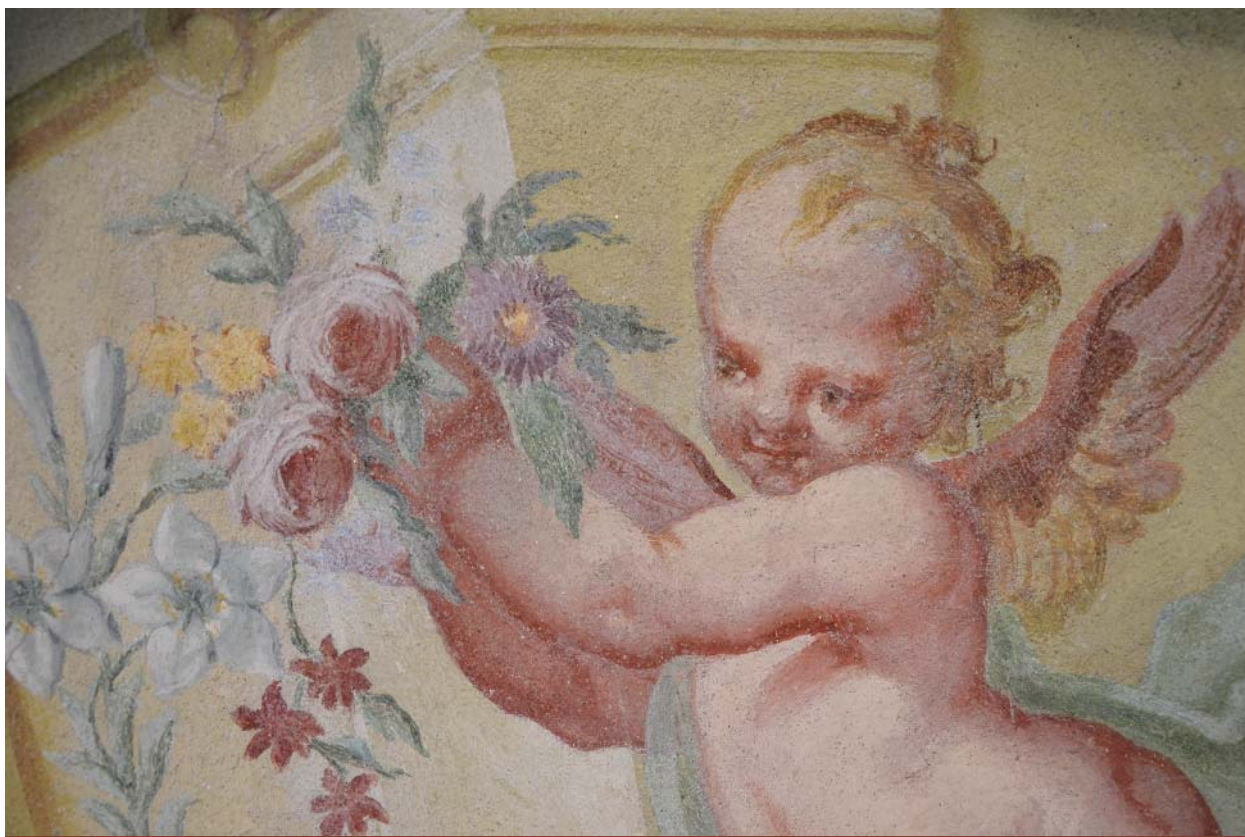
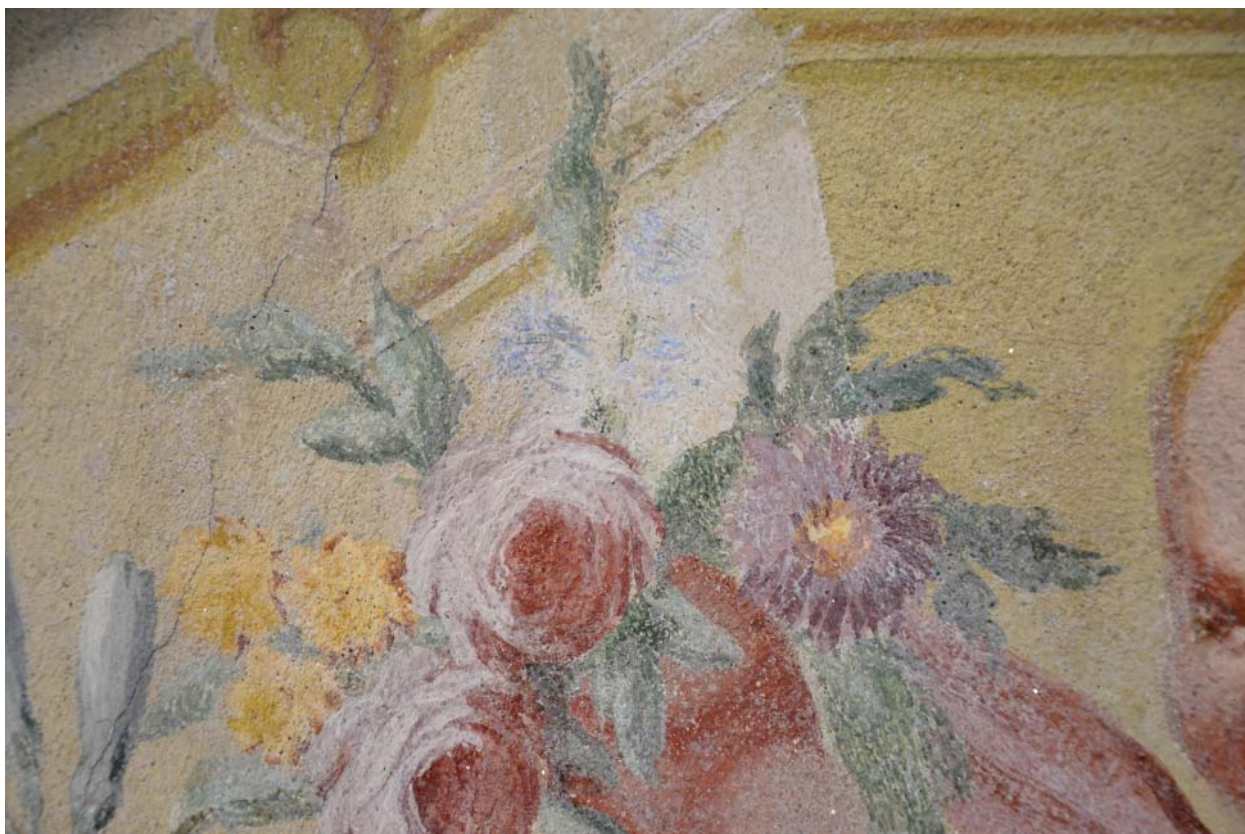
Obr. 37: Detail poškození barevné vrstvy, úbytek v nejtmavších stínech inkarnátu andělíčka a modrých květinách. **Obr. 38:** Detail úbytku barevné vrstvy v modrých květech. Zelené lístky doplněny retuší.

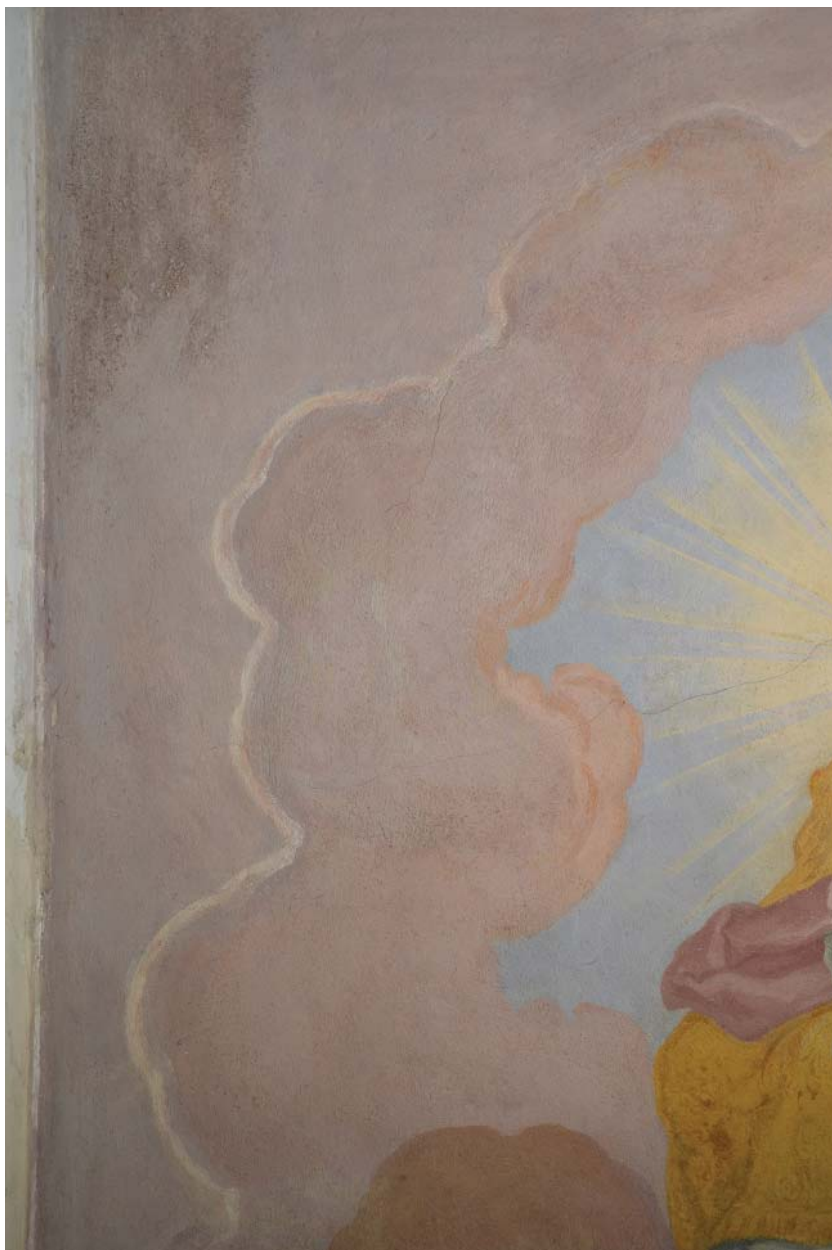
Obr. 40: Detail retuší přes starší opravu praskliny.

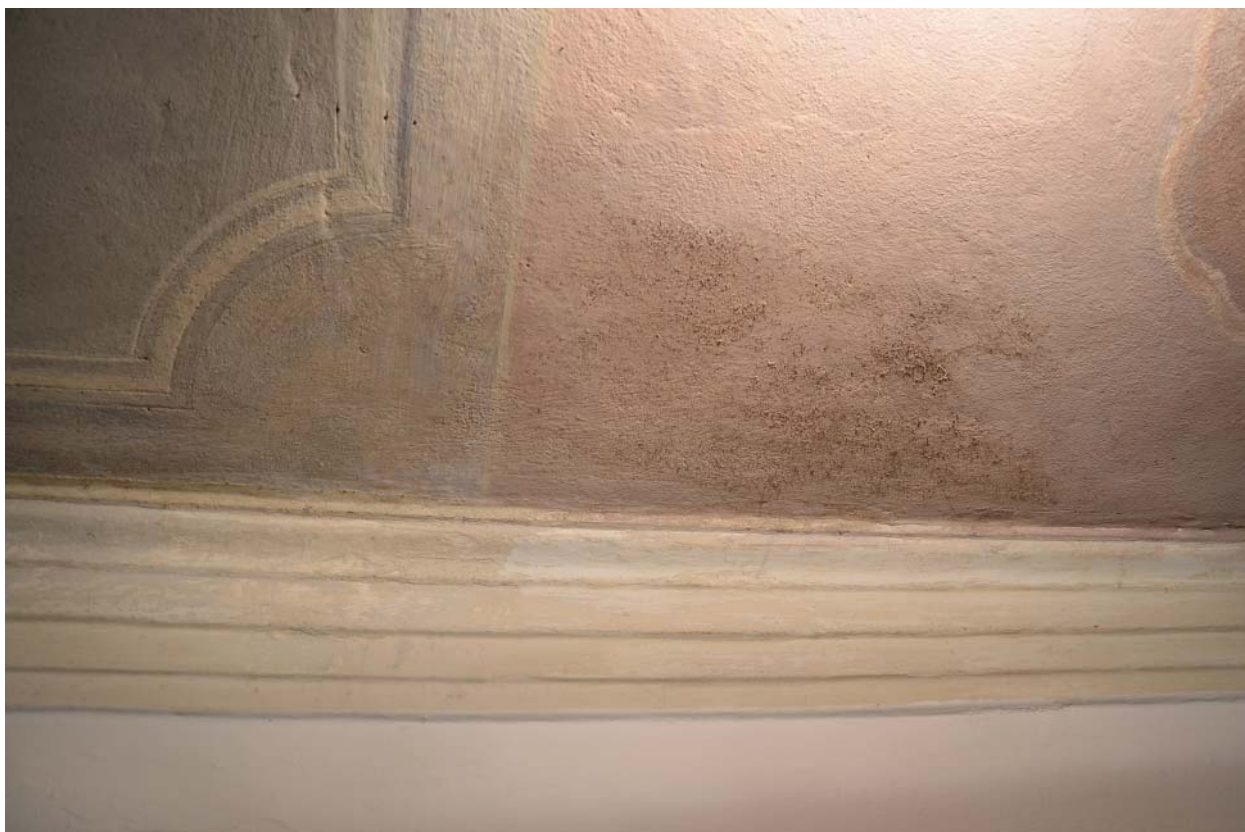
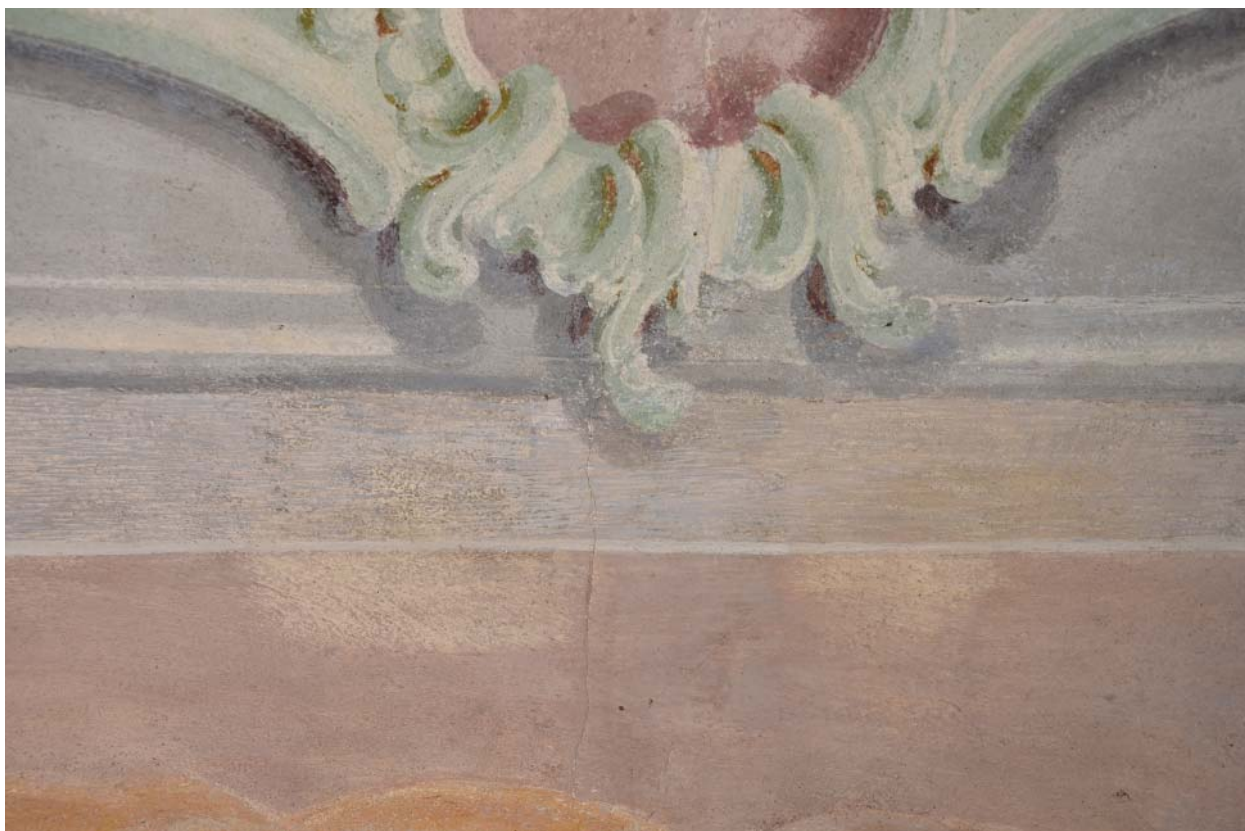
Obr. 41: Detail druhotné šedorůžové barvy v pozadí postranního výjevu a šedomodré barvy v okolí centrální malby v chodbě, doplněné modrou čárkovou retuší. Na římsě lze pozorovat šedorůžovou barvu přes starší, historické malířské vrstvy.

Obr. 42: Zkoušky rozpustnosti retuší a přemalby. Zkoušky odstranění přemalby v chodbě byly účinné pouze lakovým benzínem (white spirit).

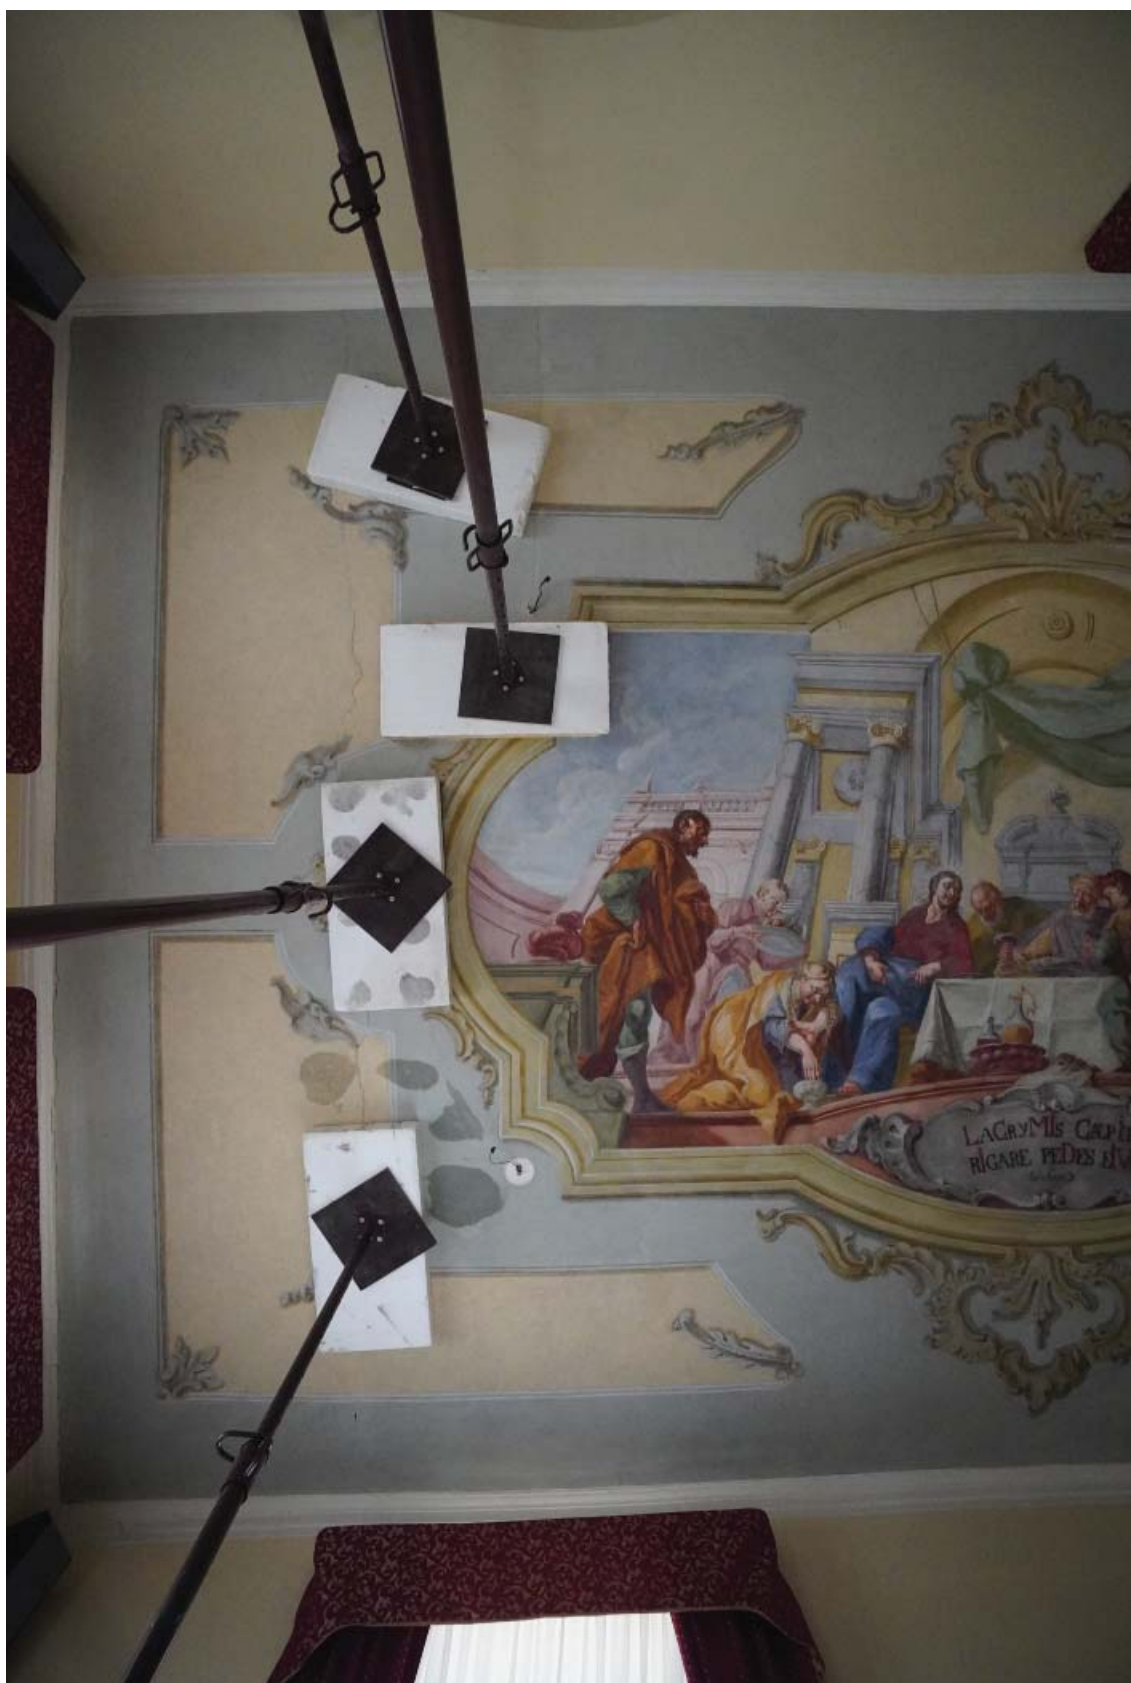
Obr. 47: Levá část nástropní malby v sále. Dekorativní rámování včetně šedých a okrových ploch je druhotně přemalované a rekonstruované (patrně bylo v minulosti překryté celoplošným nátěrem).

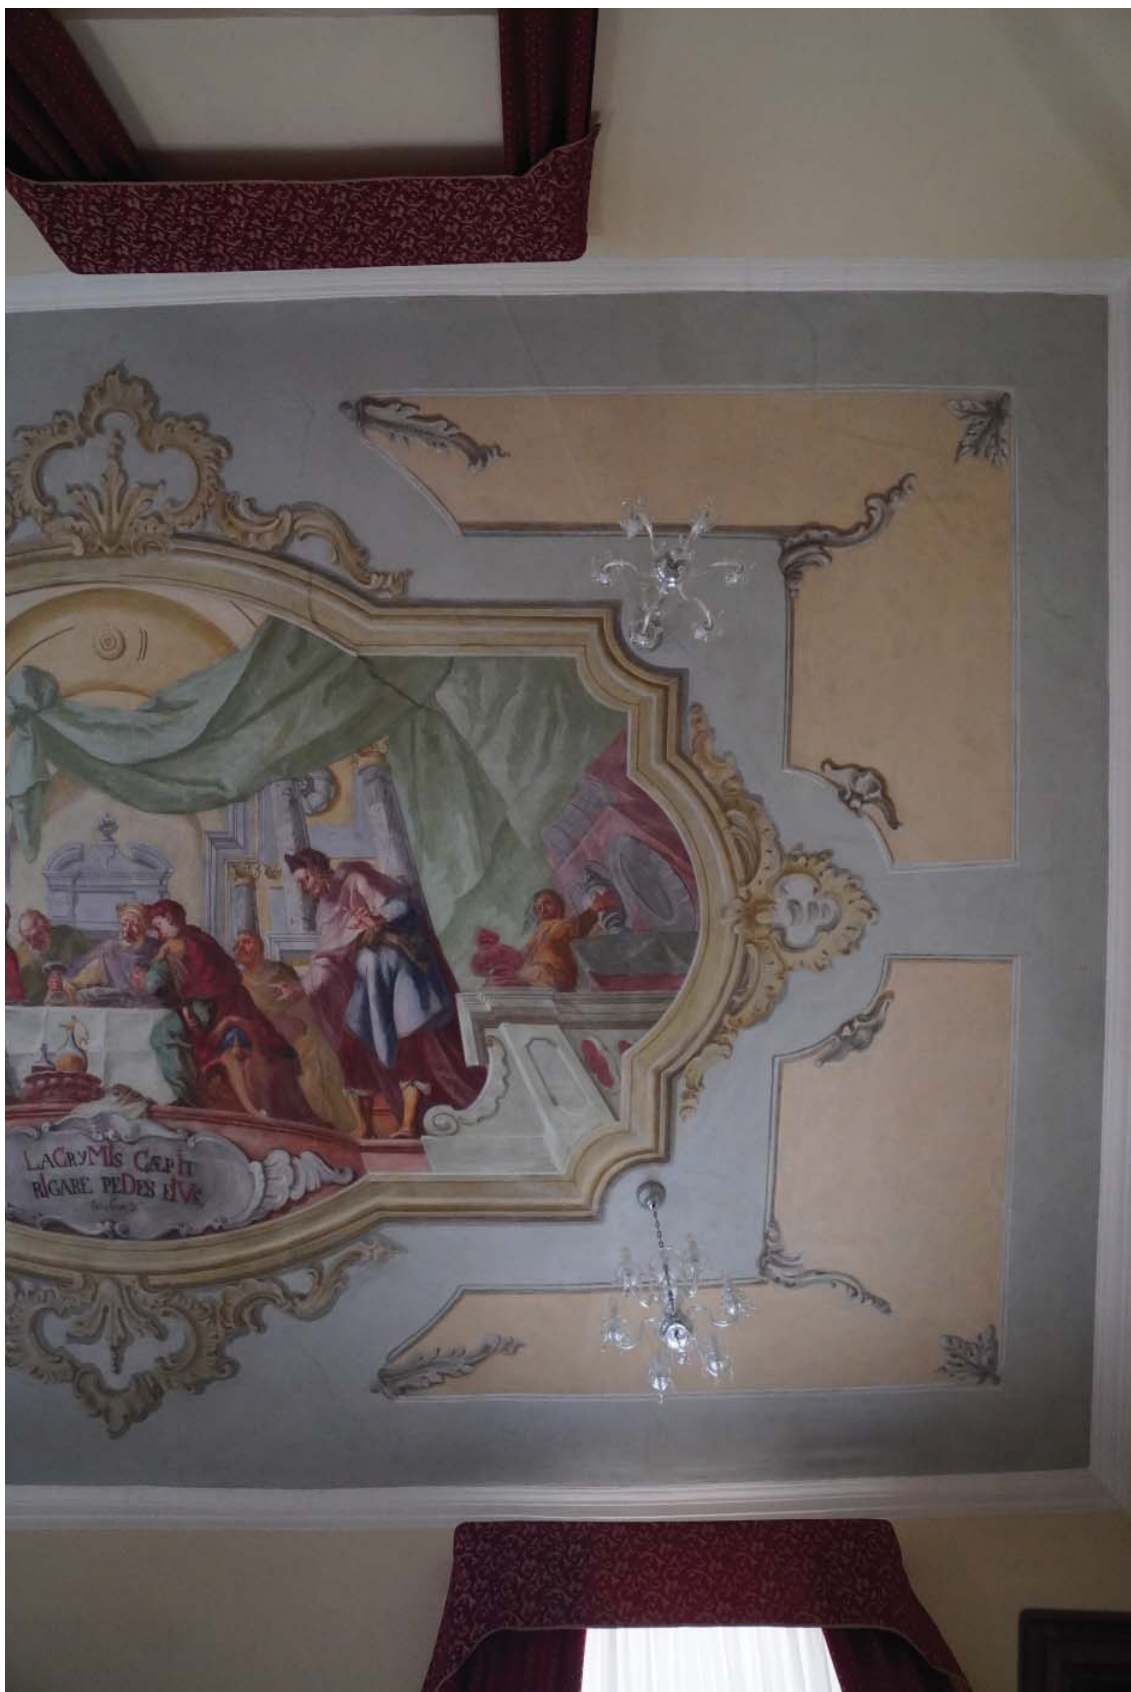
Obr. 48: Pravá část nástropní malby v sále. Dekorativní rámování včetně šedých a okrových ploch je druhotně přemalované a rekonstruované (patrně bylo v minulosti překryté celoplošným nátěrem).

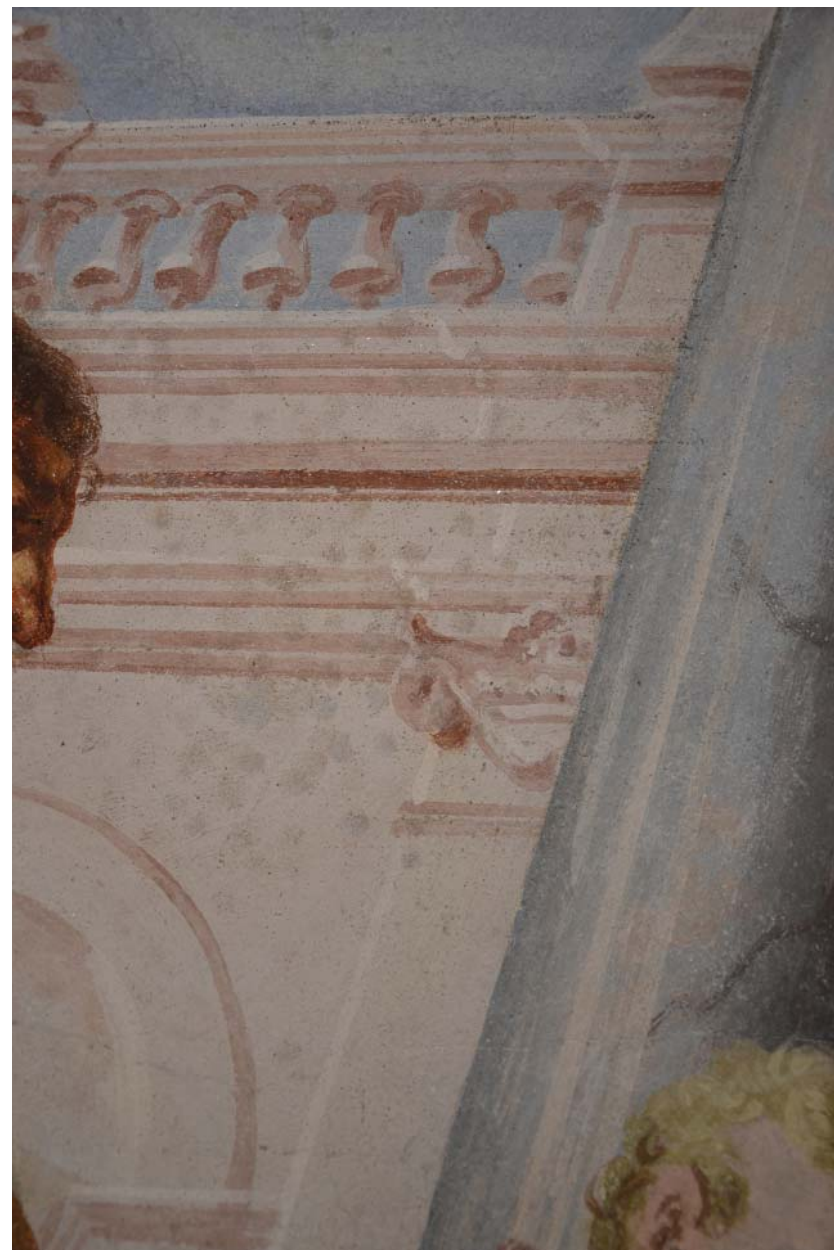
Obr. 54: Starší opravy trhlin, tmely a retuše. Patrný velký odskok oddělené omítky s malbou.

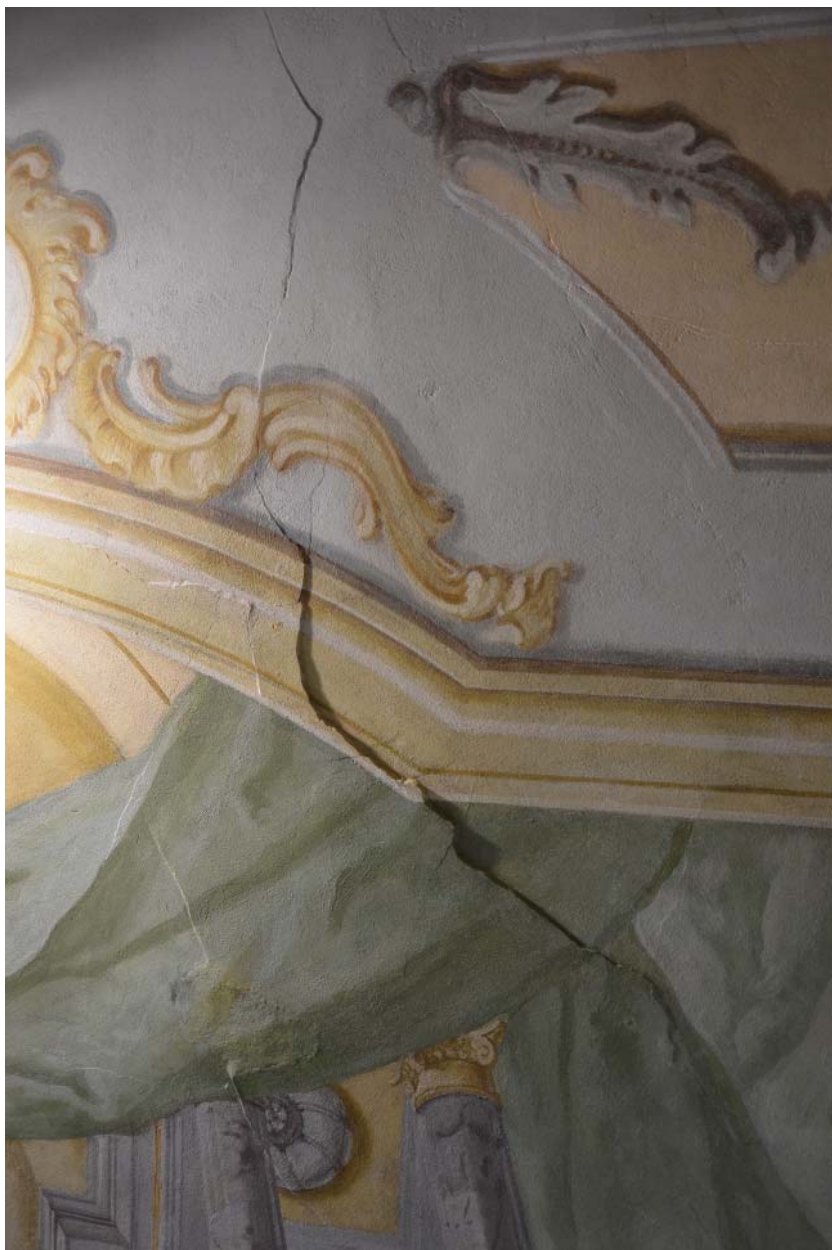
Obr. 53: Vpravo tmelená a retušovaná trhlinka, vlevo nová prasklina.

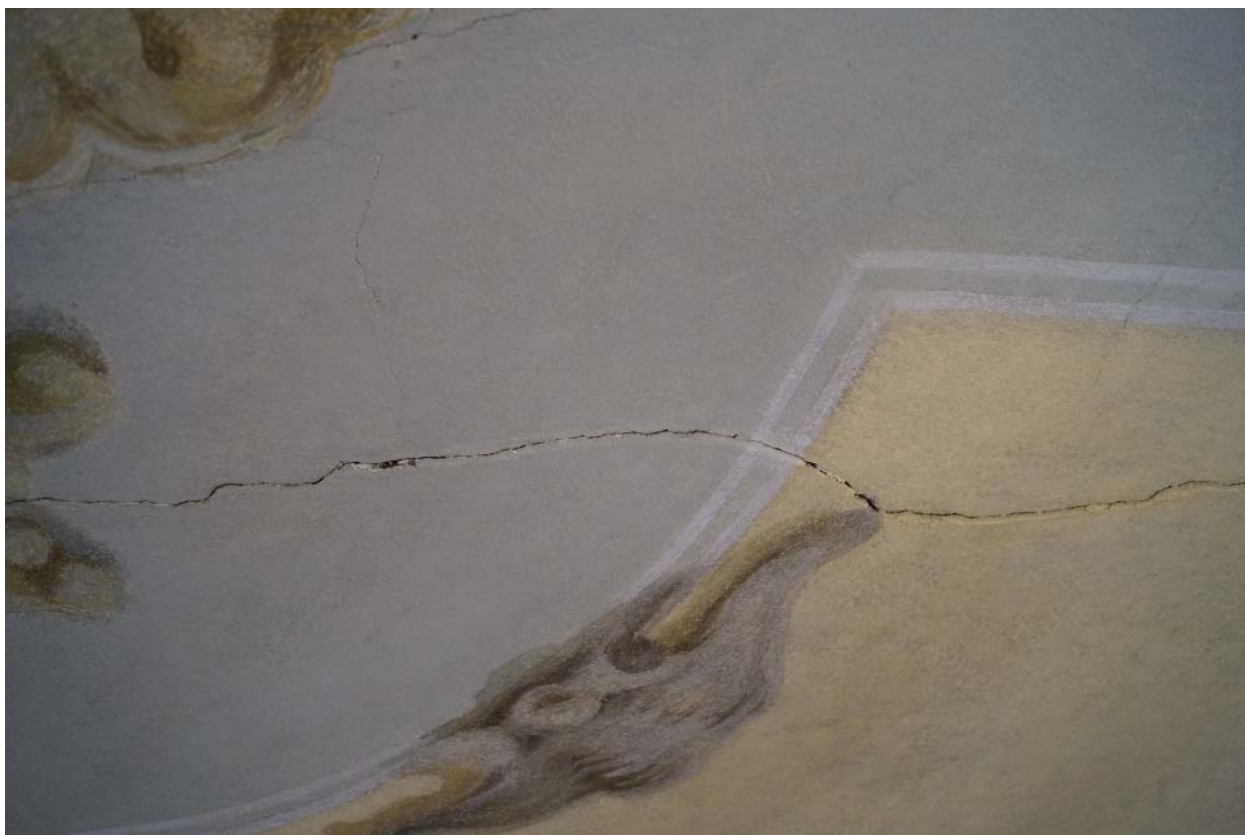
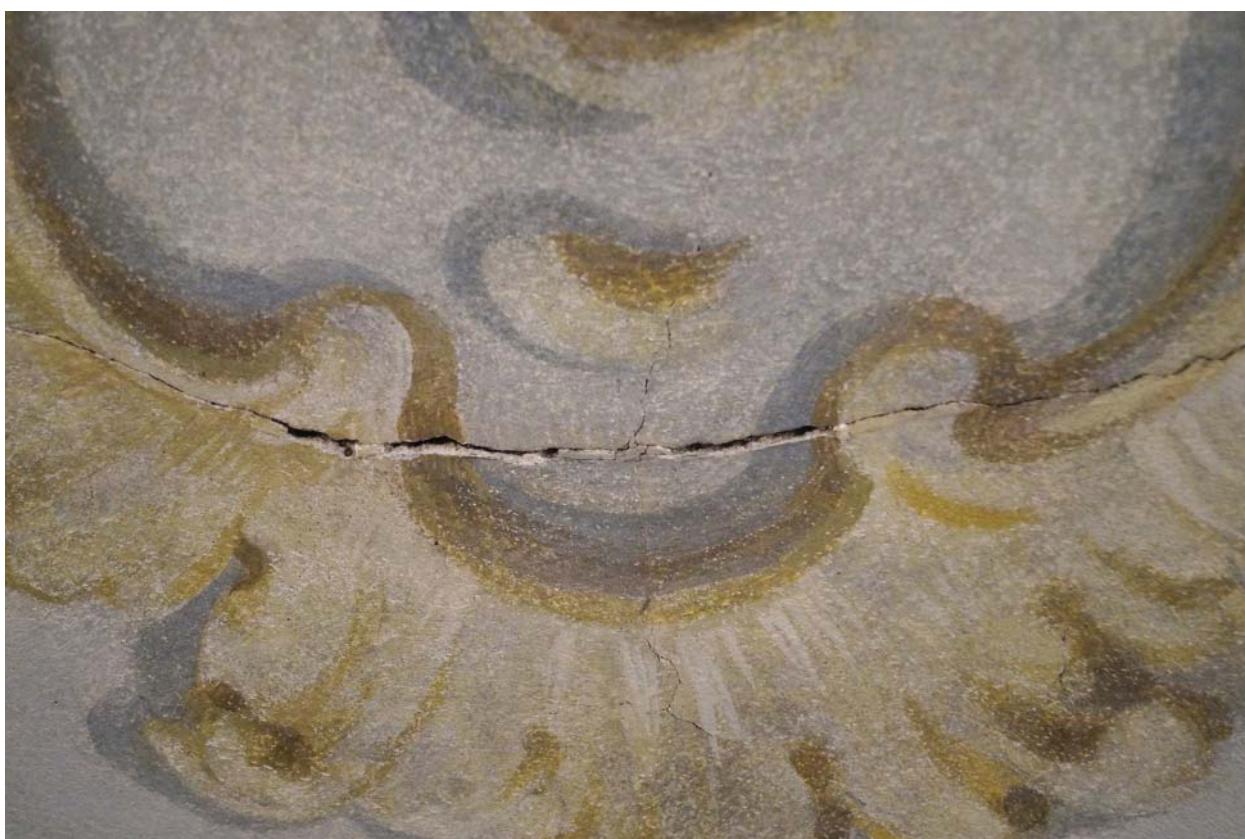
Obr. 55: Detail uvolněného tmelu v opravované trhlině.

Obr. 56: Detail uvolněného tmelu v opravované trhlině.
Patrná tečková retuš.

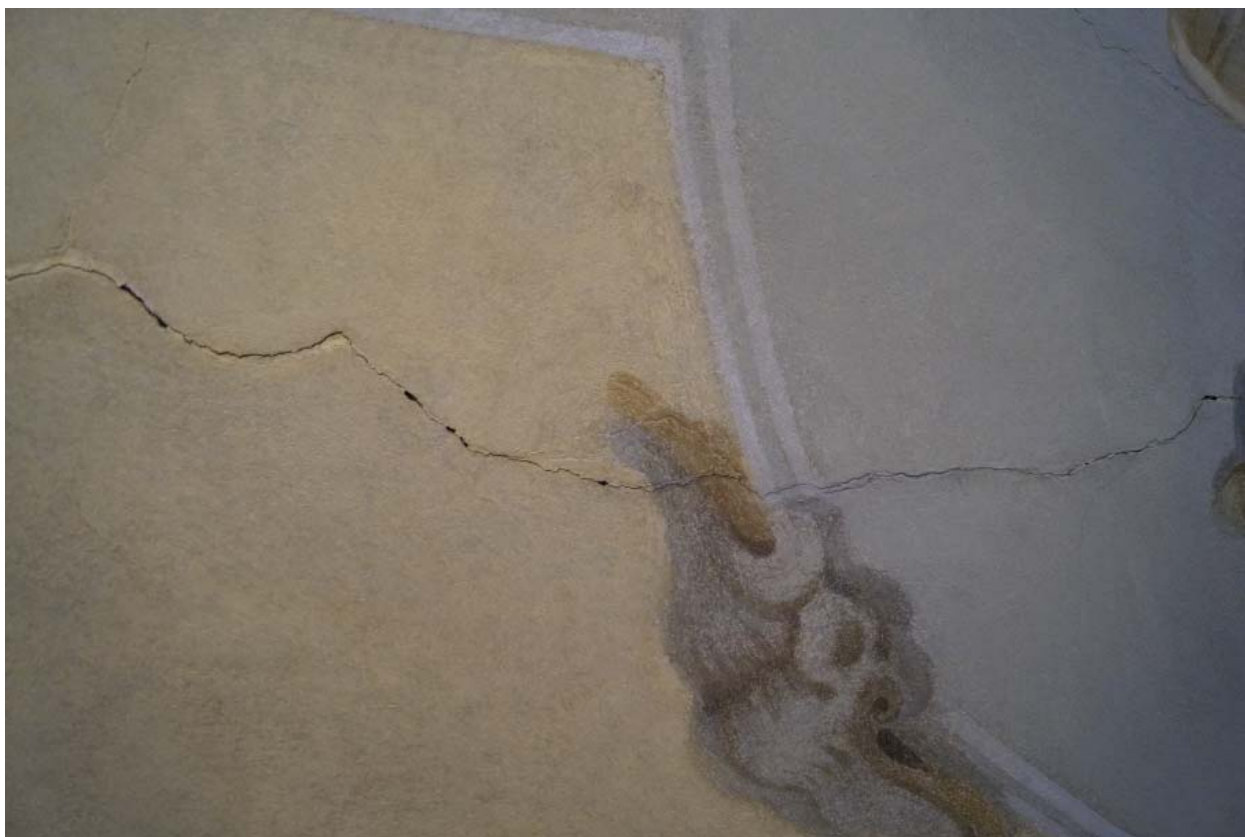
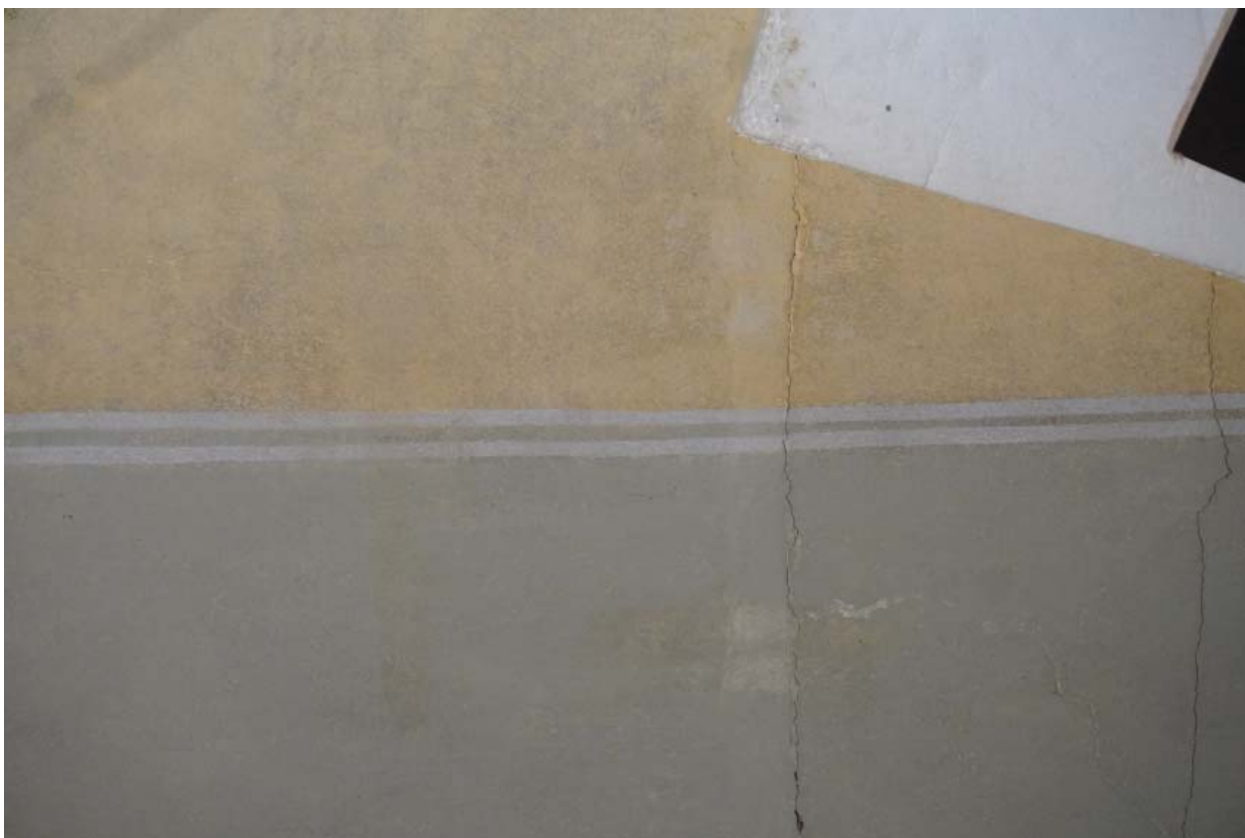
Obr. 57: Detail rokaje s lokální retuší a plošně provedené rekonstrukce monochromního okrového a šedého pozadí.

Obr. 58: Zkouška rozpustnosti plošně provedených retuší/ rekonstrukcí. Zkouška vodou, isopropylalkoholem a lihem odstraňovala druhotnou přemalbu s totožným efektem.

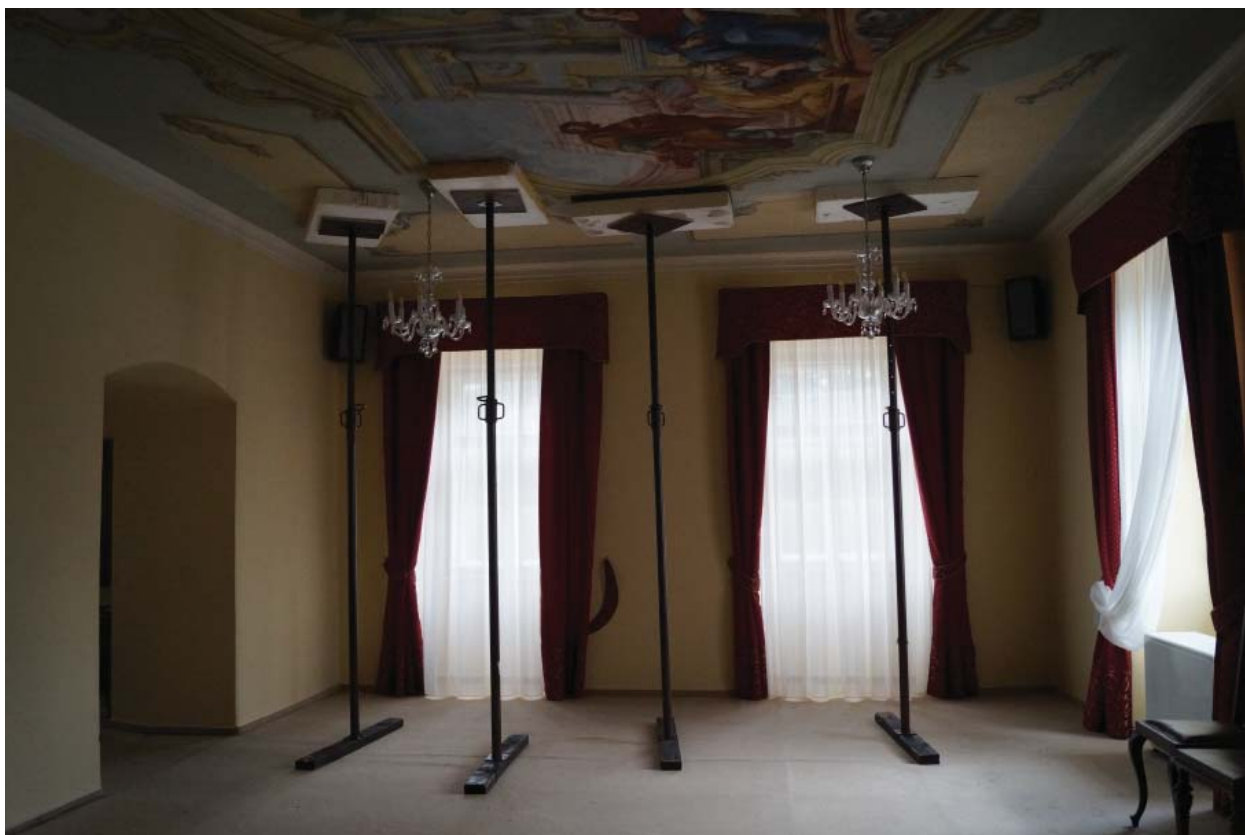
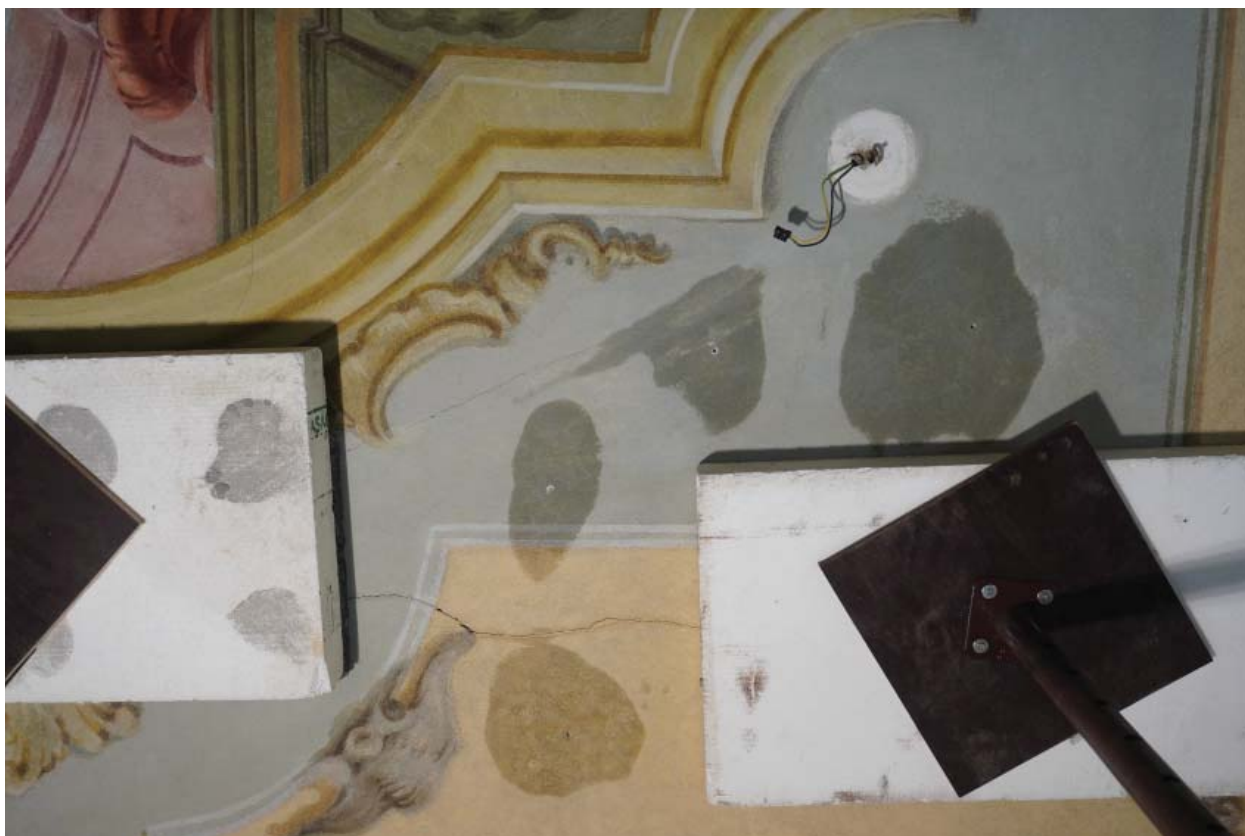
Obr. 59: Dočasné zajištění ohrožených částí malby.

Obr. 60: Zkouška injektáže hydraulickým groutem Ledan Ristat - vlhké mapy těsně po injektáži. Mapy byly patrné i po vyschnutí.

Riziko vylouhovaných skvrn z podkladu – lze jej eliminovat dočasnou izolací povrchu maleb (např. lakovým benzínem, cyklohexanem). Případně lze povrch zároveň dočasně překrýt fólií s cílem omezit odtékání izolačního prostředku. Na počátku práce je nezbytné zvolenou techniku důsledně ověřit, vylouhované skvrny jdou velmi obtížně redukovat.

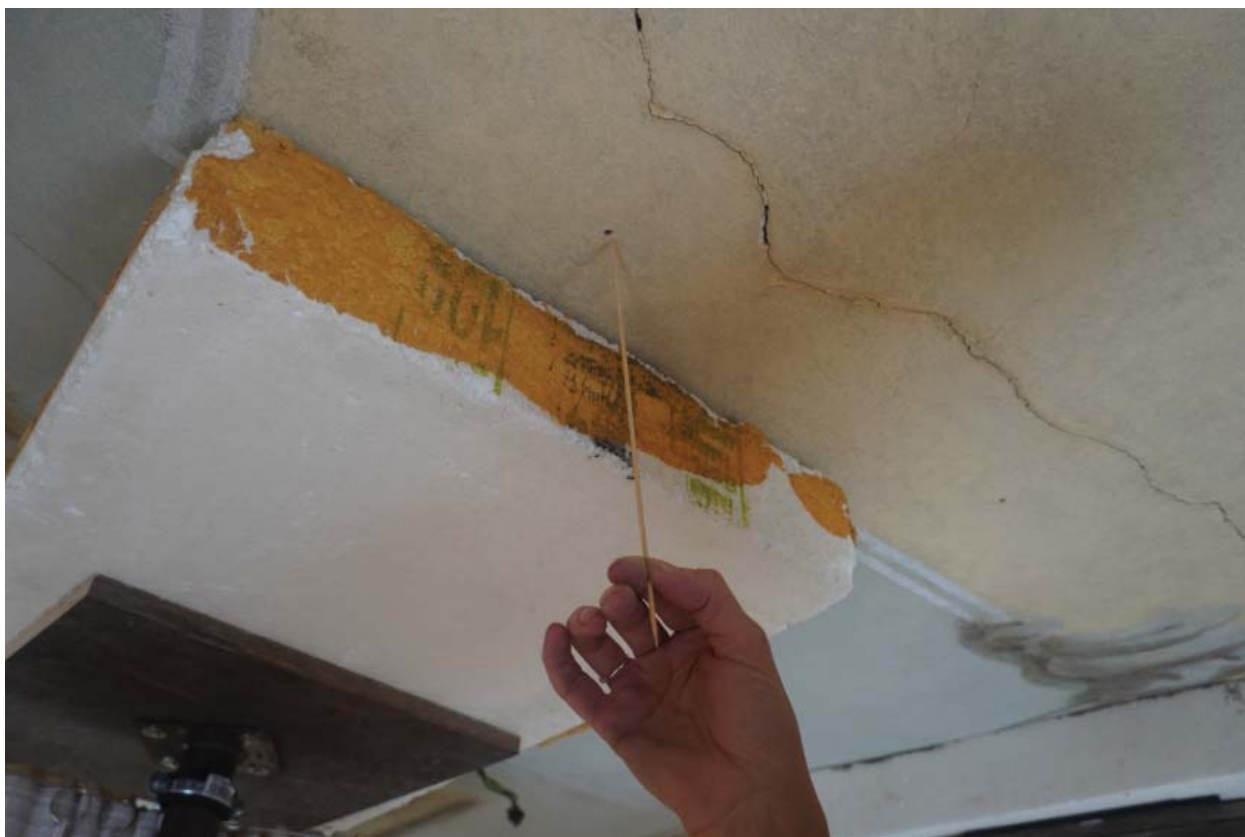
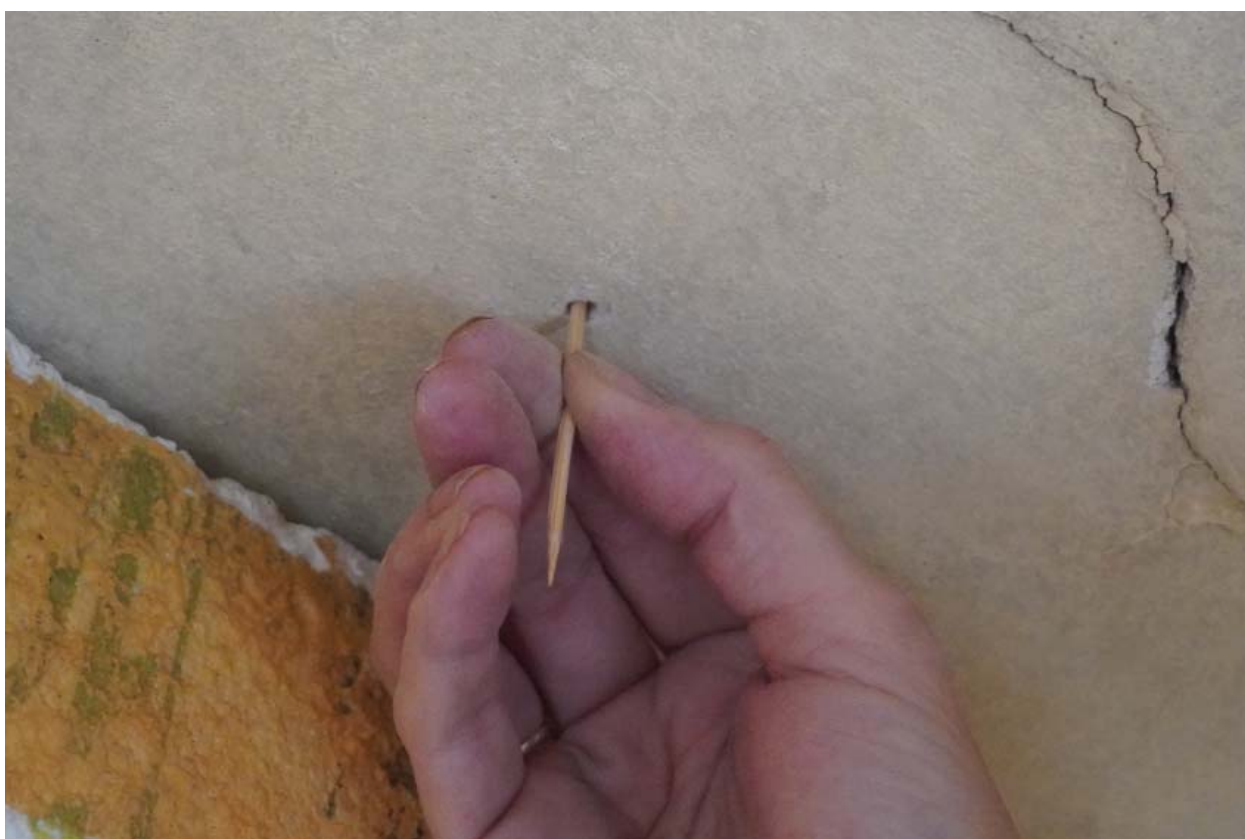
Obr. 61: Zkušební vrt na injektáž se trefil do místa mezi povaly.

Obr. 62: Patrná velká hloubka dutiny (celá špejle vsunutá v otvoru). Vzhledem k nevhodnému umístění vrtu mezi povaly zde injektáž nebyla provedena.

Pro injektáž je nezbytné vyvrtat díry pod trámem, nikoliv v prostoru mezi trámy, a to z důvodu eliminace množství groutu a možnosti uchycení pojistné armatury. S cílem omezit množství nepoužitelných náhodně umístěných vrtů by bylo ideální zaměřit přesně rozestupy trámů zhora.

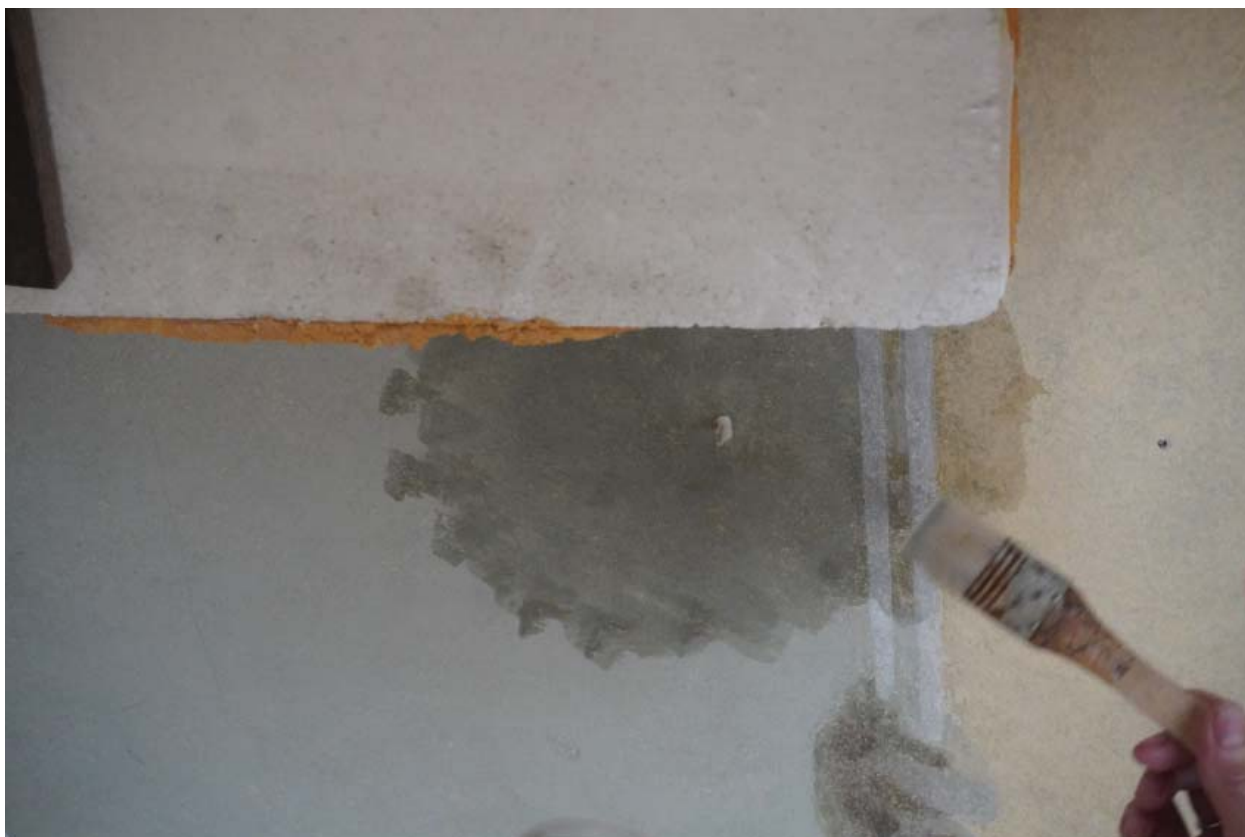
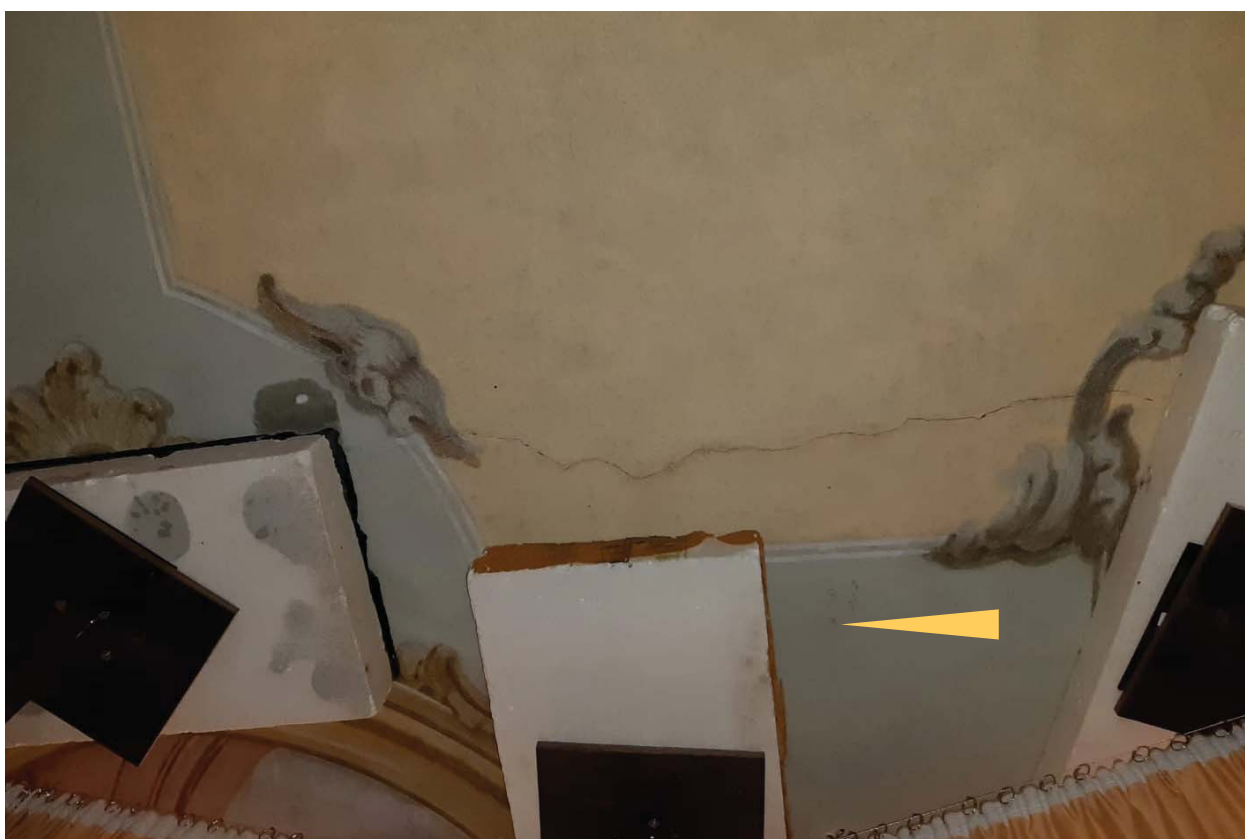
Obr. 63: Zkouška injektáže se separací povrchu lakovým benzínem s cílem eliminovat mapy po injektáži na povrchu malby.

Obr. 64: V místě injektáže ředěné vodou se separací povrchu lakovým benzínem se injektáž téměř nepropsala na povrch (lakový benzín zabránil proniknutí k povrchu).
