Dokumentace restaurátorského průzkumu

Nástropní malby v chodbě a sále 1. NP na zámku Hradištko

Věc: Průzkum nástropních maleb v chodbě a sálu (obřadní síni) zámku, zkouška zajišťovacího zásahu na ohrožených místech, restaurátorský záměr

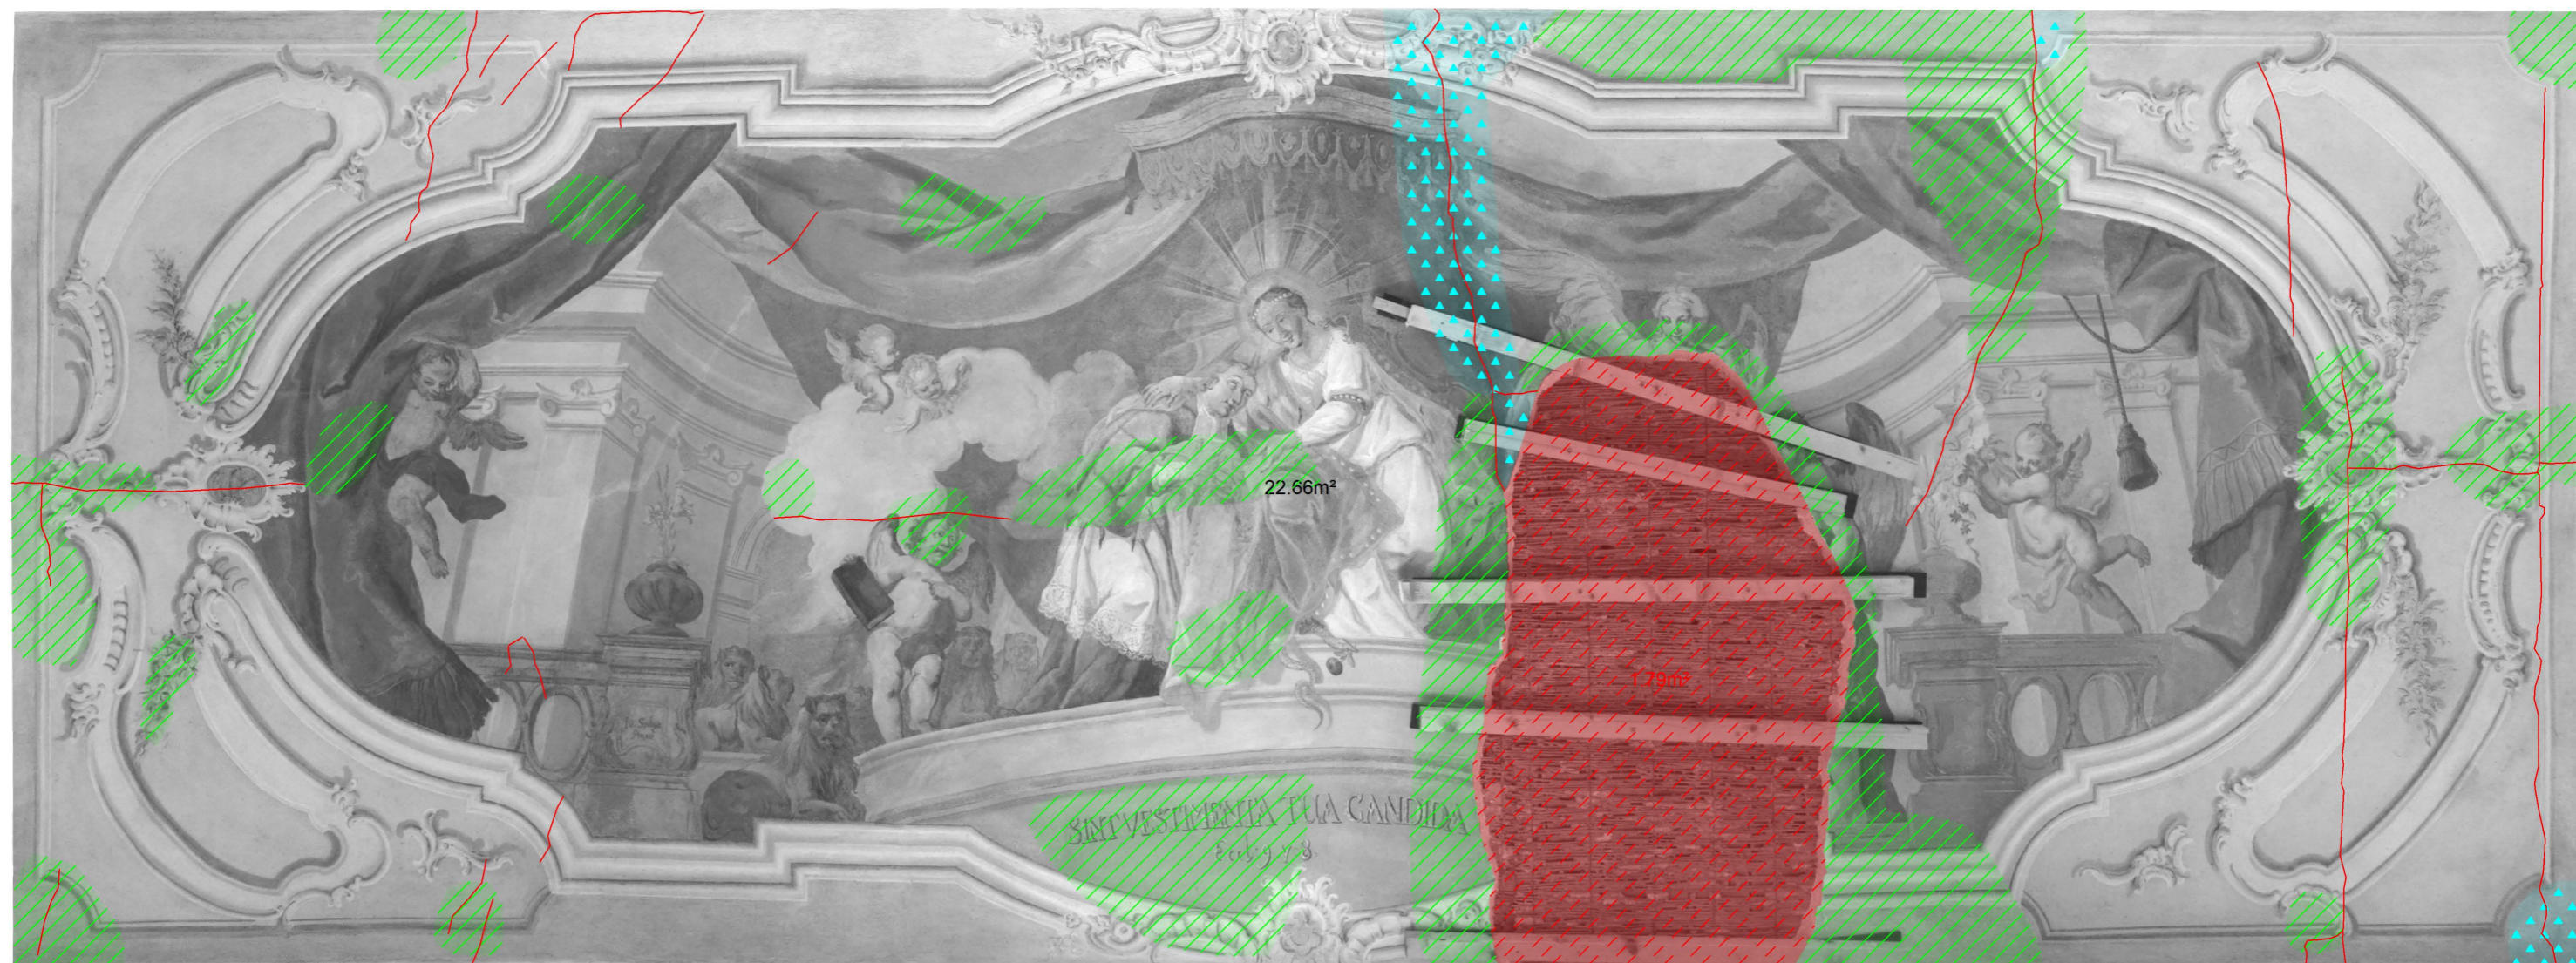
celková plocha	22.660 m ²	100.00%
 	kritické dutiny	0.440 m ²	1.94%
 	dutiny	3.090 m ²	13.64%
 	kritické praskliny	0.000 m	-
 	defekt	1.790 m ²	7.90%
 	praskliny	15.260 m	-

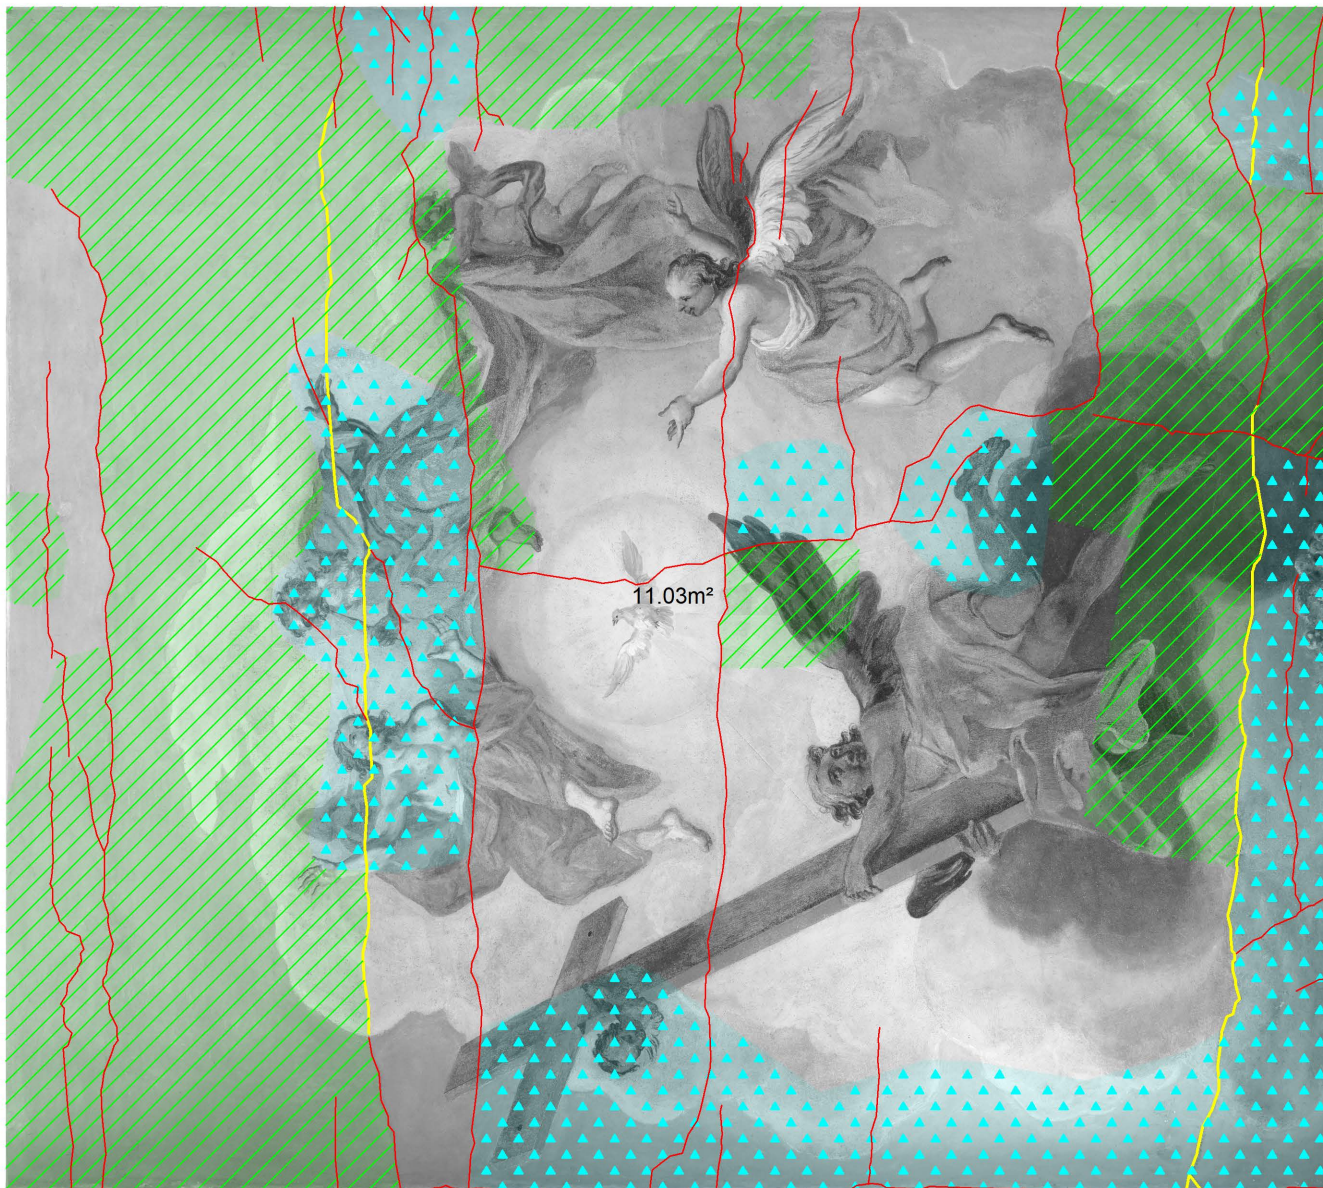
celková plocha	11.030 m ²	100.00%
 	kritické dutiny	2.310 m ²	20.94%
 	dutiny	4.220 m ²	38.26%
 	kritické praskliny	5.050 m	-
 	praskliny	29.330 m	-
