**Kompletní průzkum a restaurování oboustranně malované olejomalby na plátně z
kostela sv. Vavřince ve Vizovicích**

Průzkum závěsných obrazů in-situ v kostele sv. Vavřince ve Vizovicích

Diplomová práce

2020

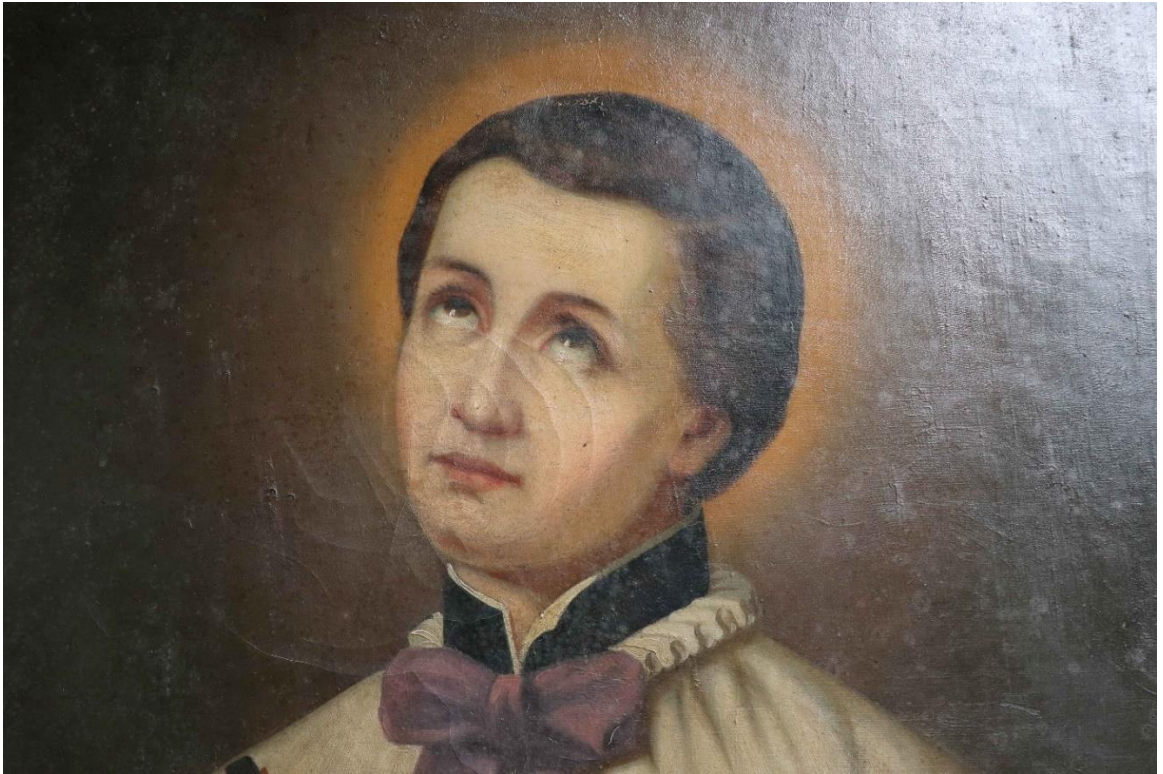
Obr. 13: Stav před restaurováním, líc, detail poškození, krakeláž, biologické napadení v podobě světlých skvrn, lesklá laková úprava.

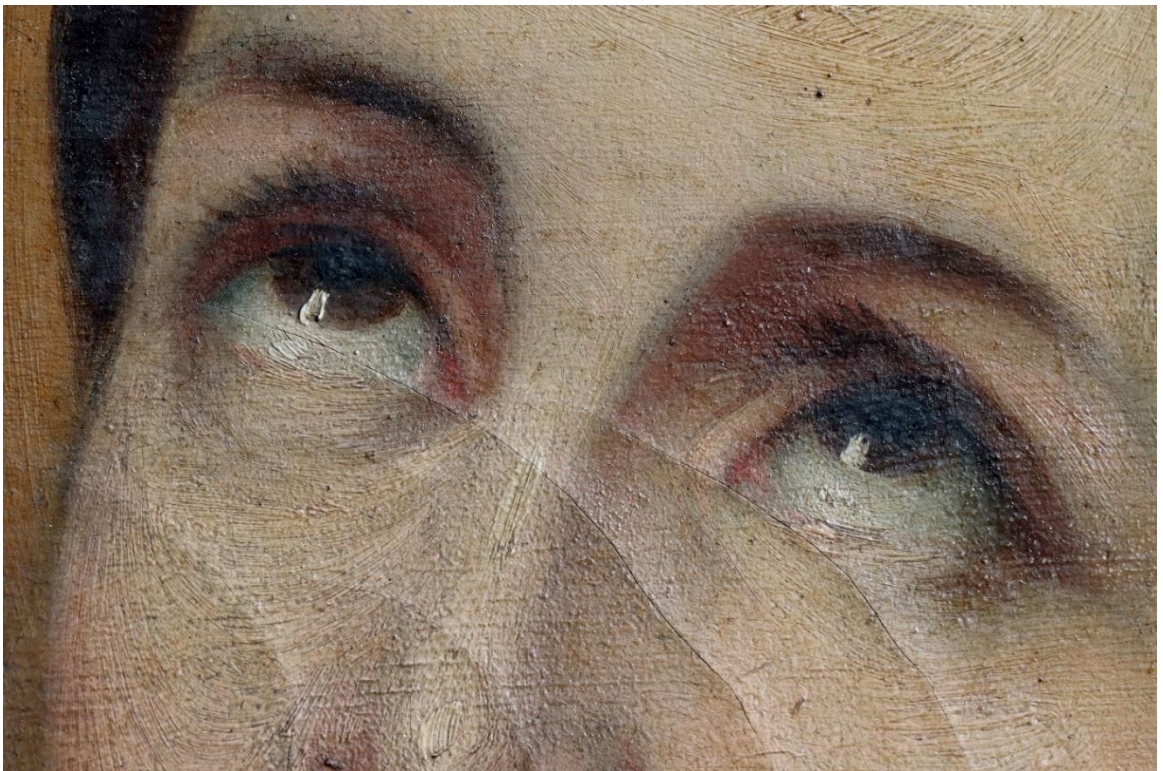
Obr. 14: Stav před restaurováním, líc, detail poškození, nečistoty usazené ve struktuře pastózní malby.

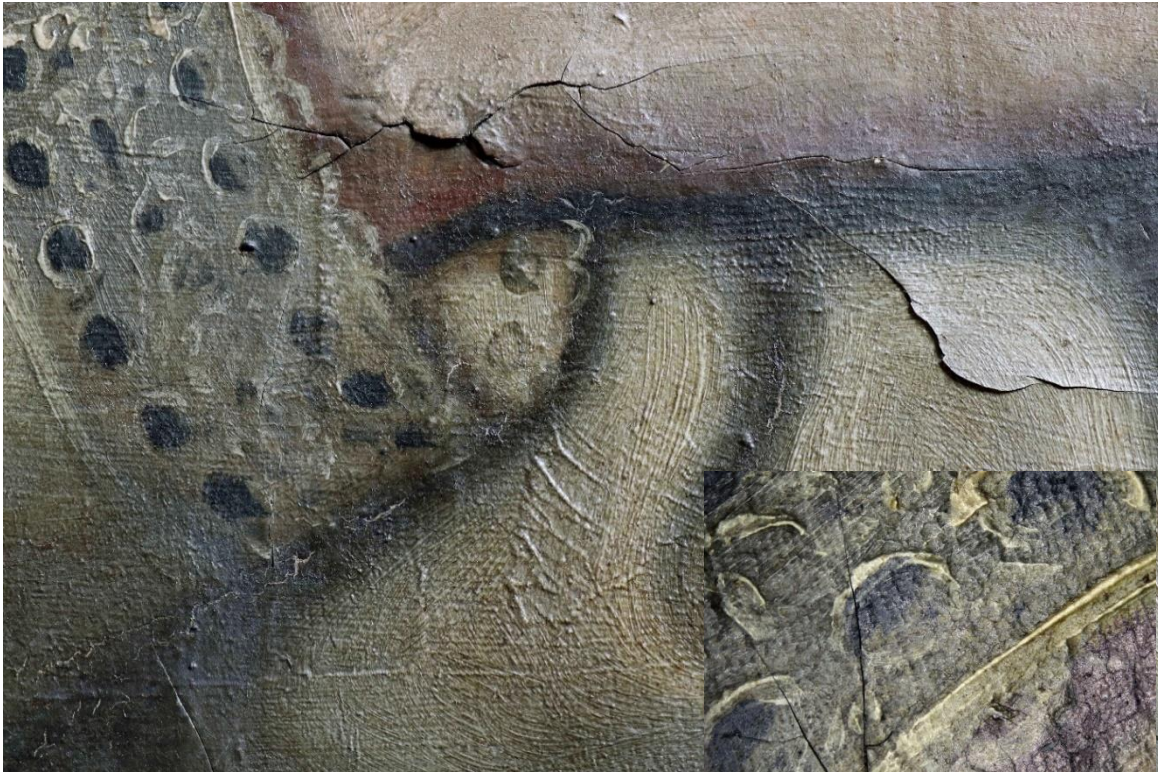
Obr. 15: Stav před restaurováním, líc, detail poškození, střechovitě se zvedající barevná vrstva, pastózní detaily malby, zřetelný autorův rukopis.

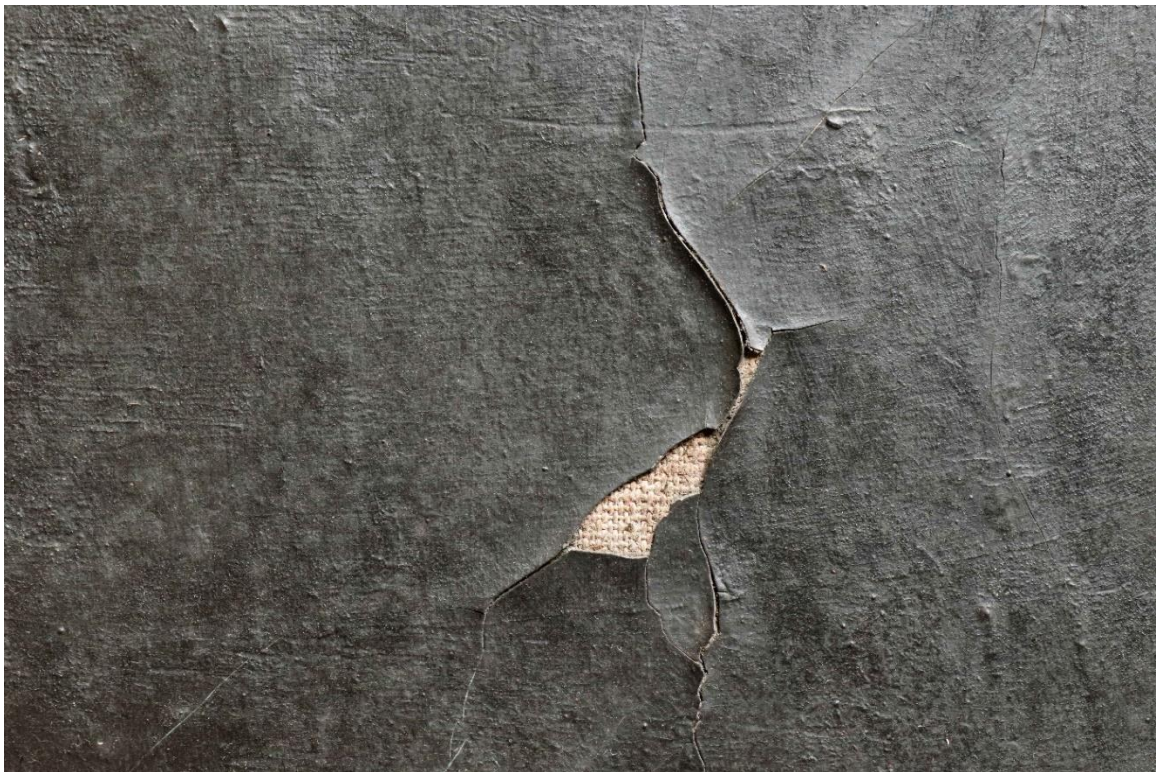
Obr. 16: Stav před restaurováním, líc, detail poškození, střechovitě se zvedající barevná vrstva.

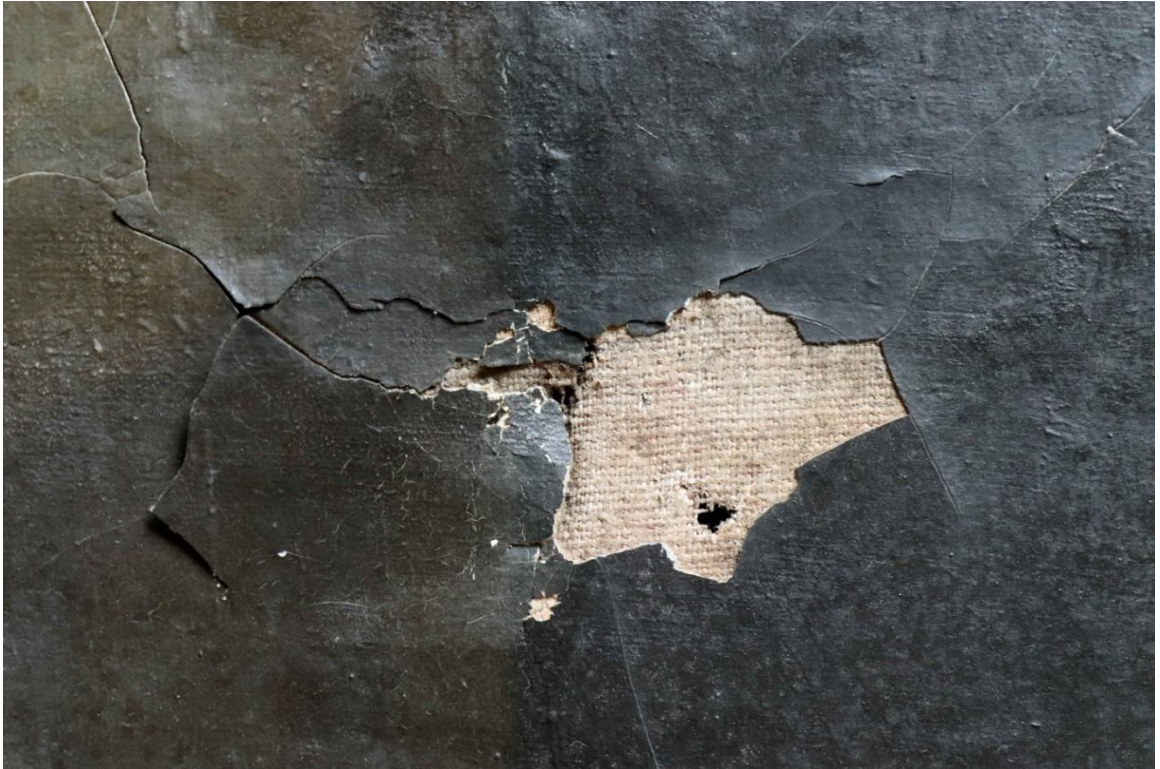
Obr. 17: Stav před restaurováním, líc, detail poškození, největší defekt se ztrátou barevné vrstvy včetně podkladu.

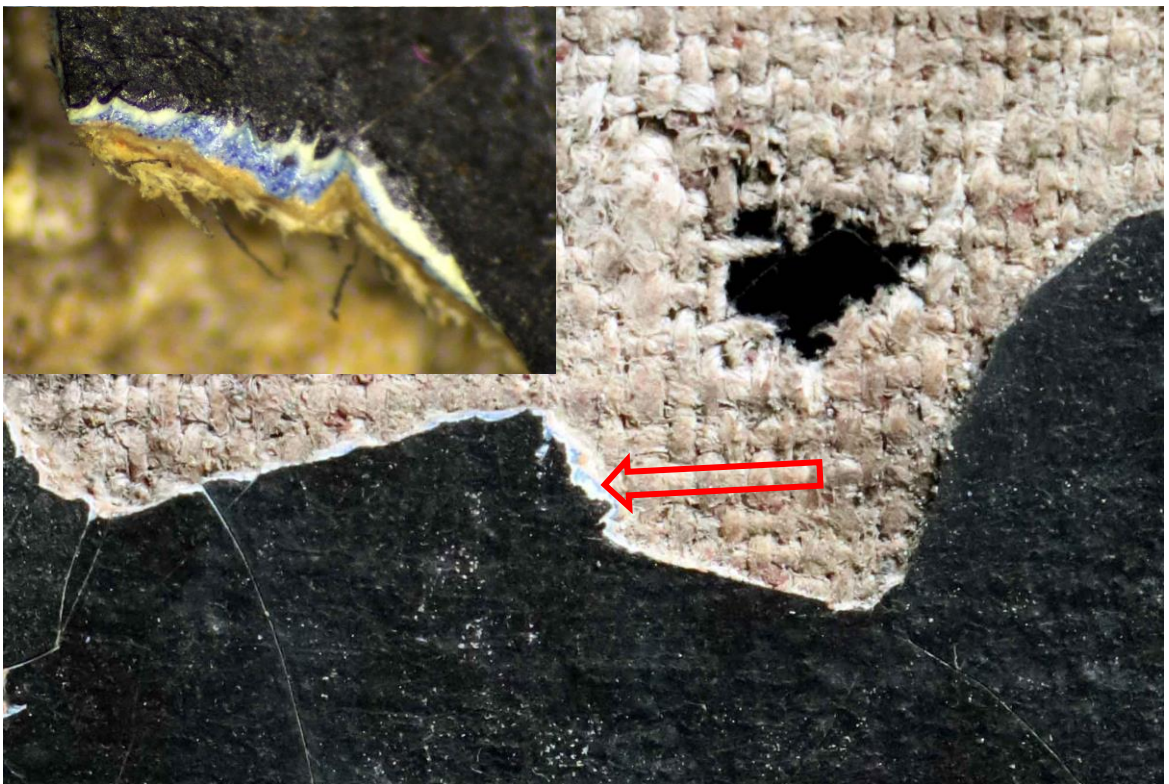
Obr. 18: Stav před restaurováním, líc, detail poškození, trhlina v barokní textilní podložce, pod svrchní tmavou malbou prostupuje spodní světle modrá vrstva (ultramarín).

8. Podlepení trhliny v plátně jemně tkaným plátnem (pomocné adhezivum Beva 375/polyamidový prášek).
9. Vytmelení defektů pružným voskopryskyřičným tmelem zatónovaným minerálními pigmenty a izolace jejich povrchů běleným šelakem v etanolu.

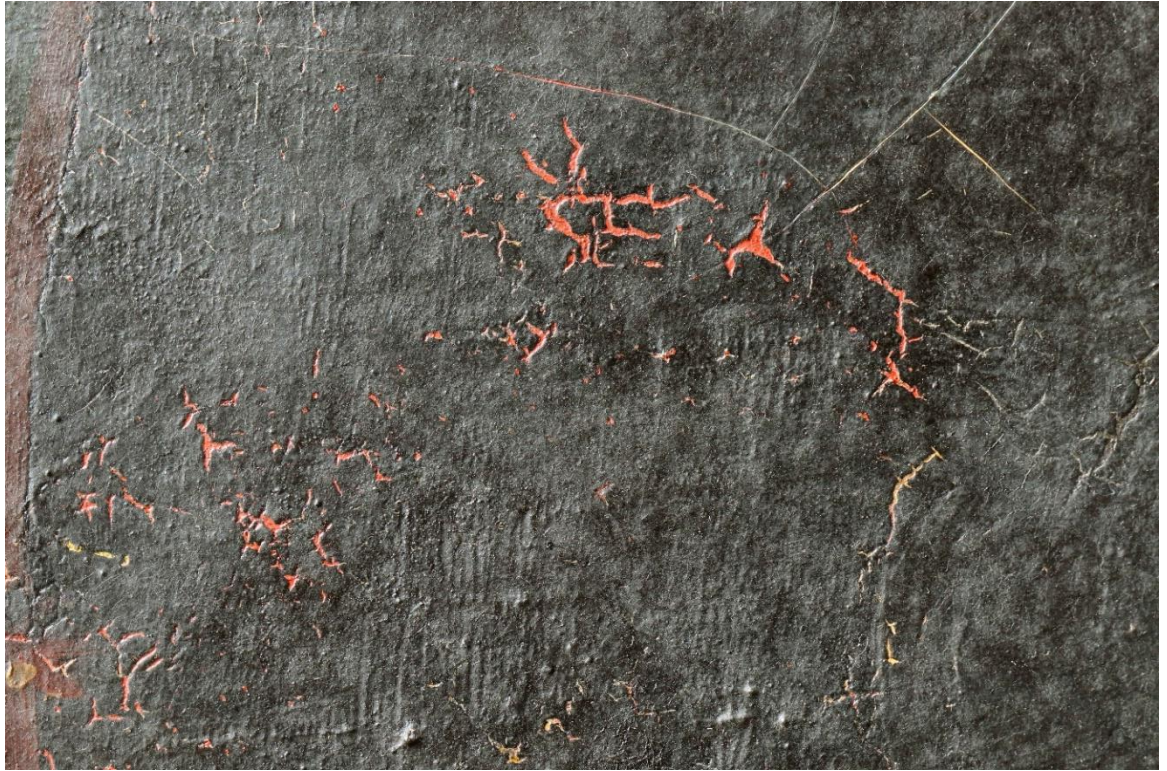
Obr. 19: Stav před restaurováním, líc, detail poškození, lokálně prostupující červená spodní vrstva.

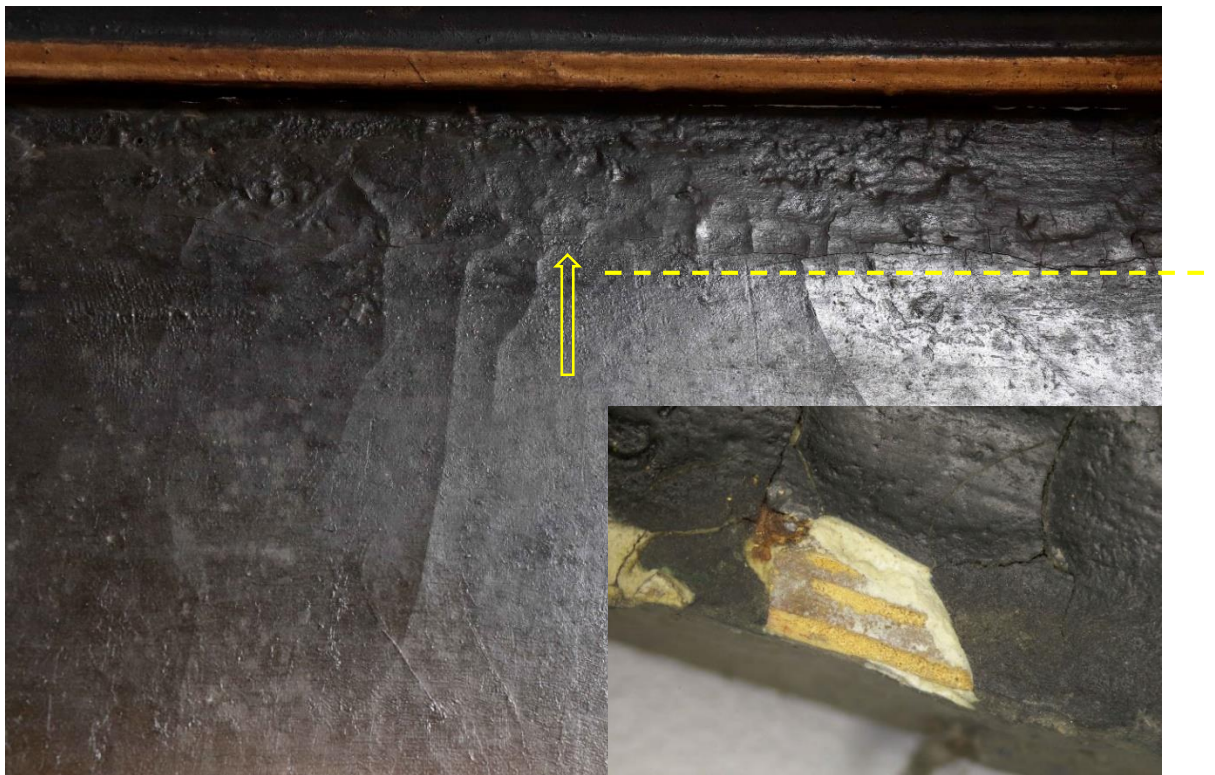
Obr. 20: Stav před restaurováním, líc, detail poškození, druhotně vytmelený horní okraj obrazu, deformace povrchu.

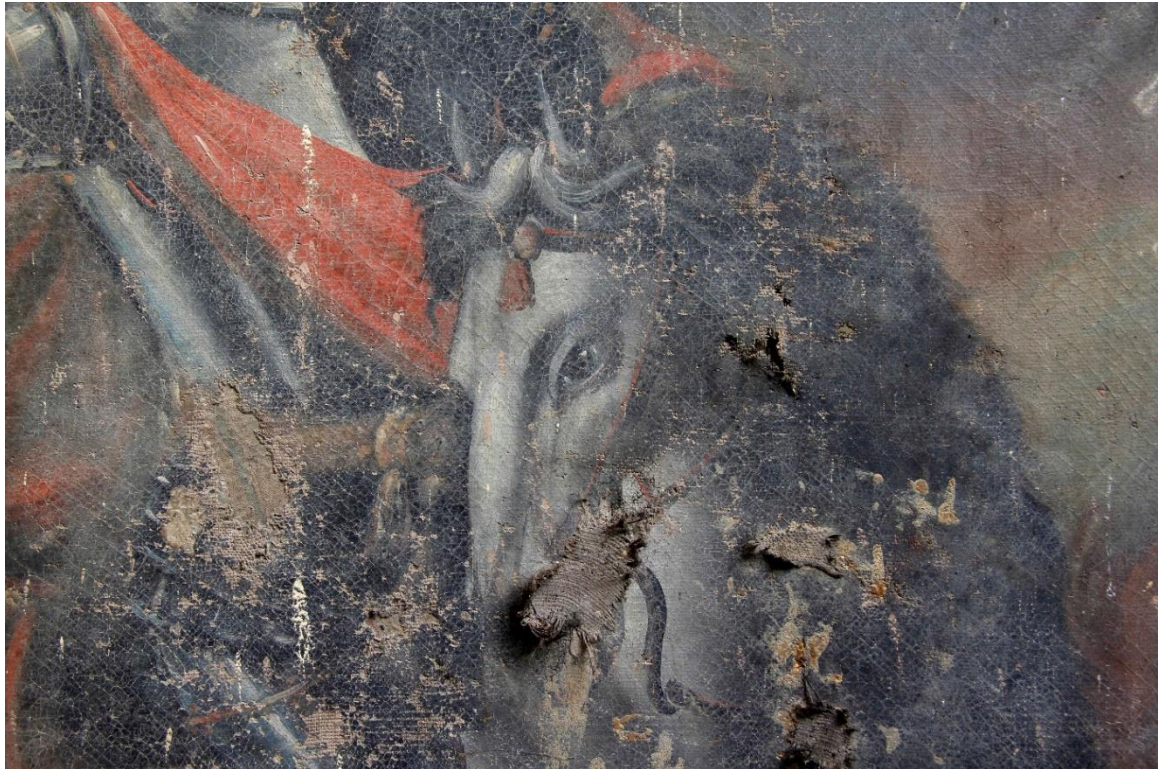
Obr. 57: Stav před restaurováním, líc, detail poškození, v oblasti hlavy koně se nachází velké množství druhotně zhotovených vysprávek.

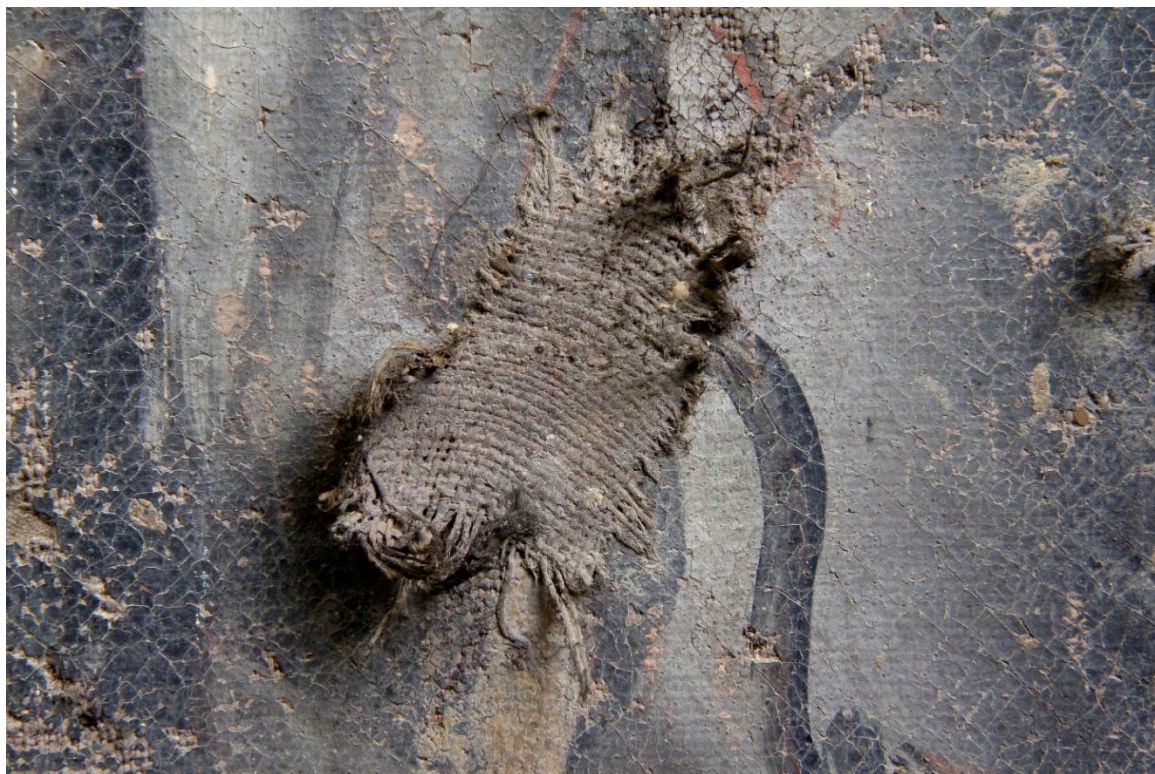
Obr. 58: Stav před restaurováním, líc, detail poškození, druhotně zhotovená textilní vysprávka.

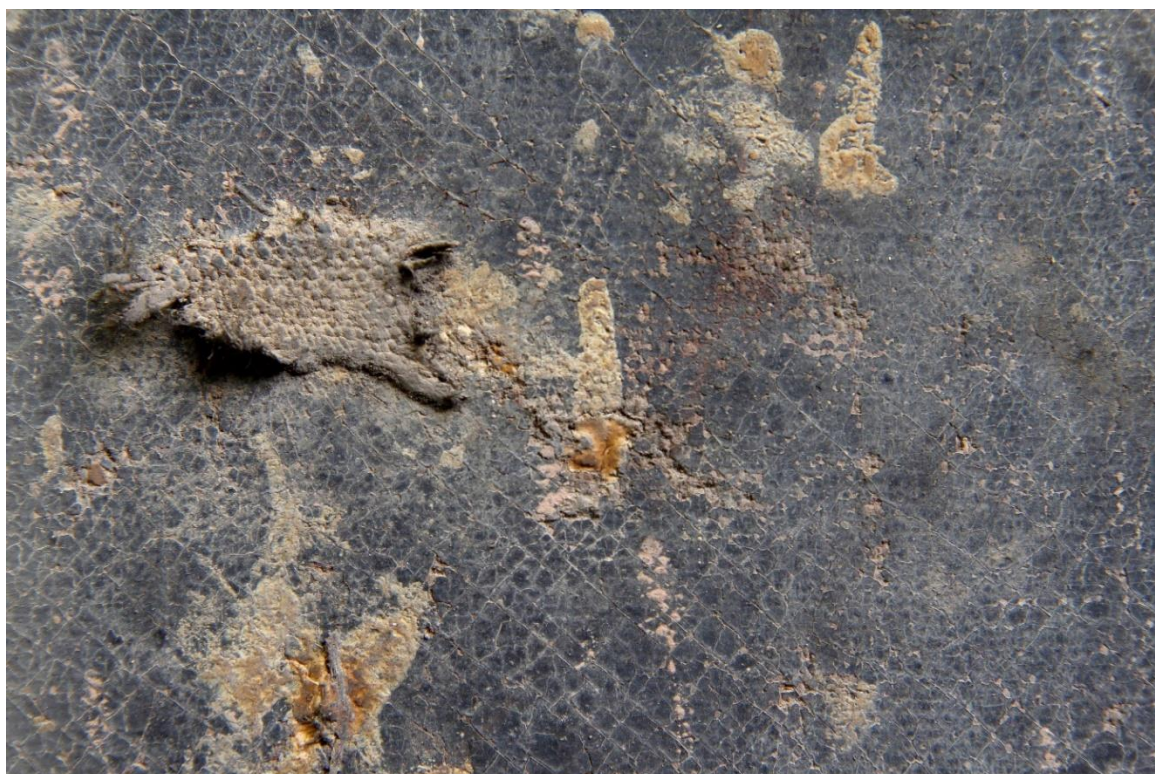
Obr. 59: Stav před restaurováním, líc, detail poškození, druhotně zhotovená textilní vysprávka, dále také znečištění povrchu malby stékanci od okrové zřejmě nátěrové barvy.

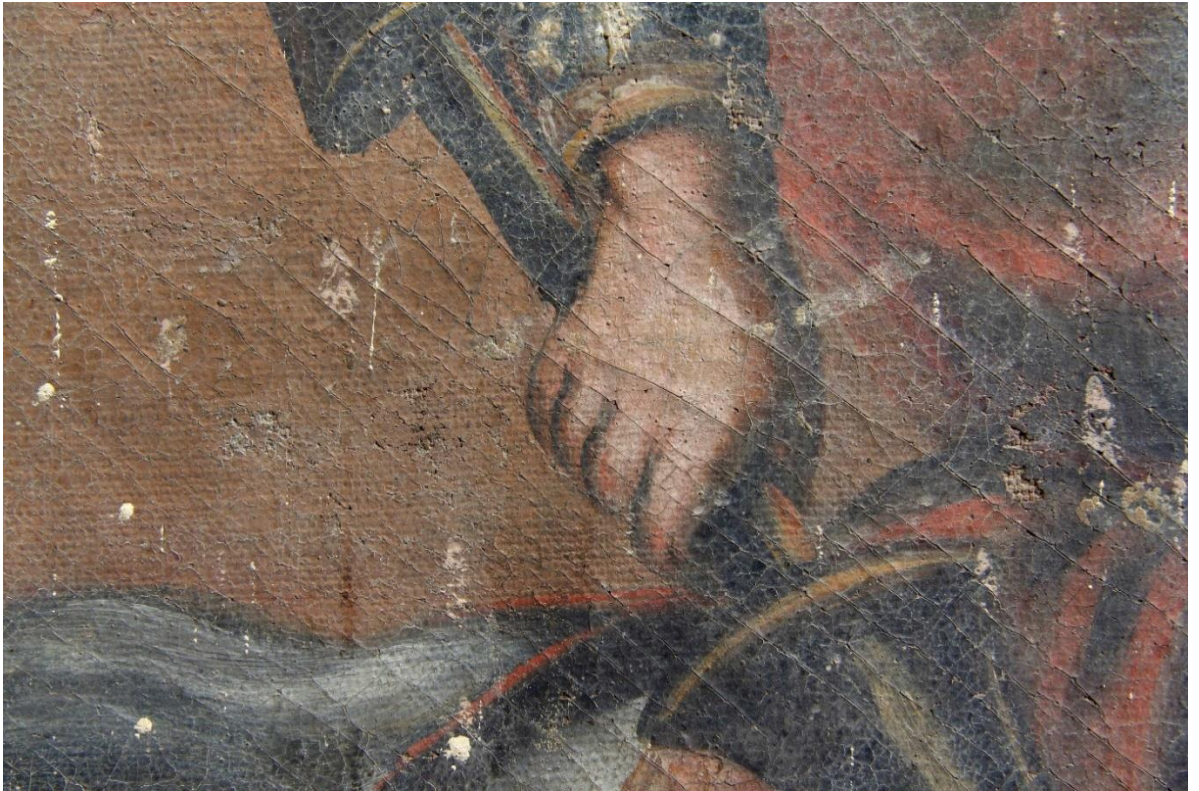
Obr. 60: Stav před restaurováním, líc, detail ruky sv. Jiří, stékance a skvrny od nátěrové barvy, dále můžeme pozorovat krakeláž v diagonálním směru.

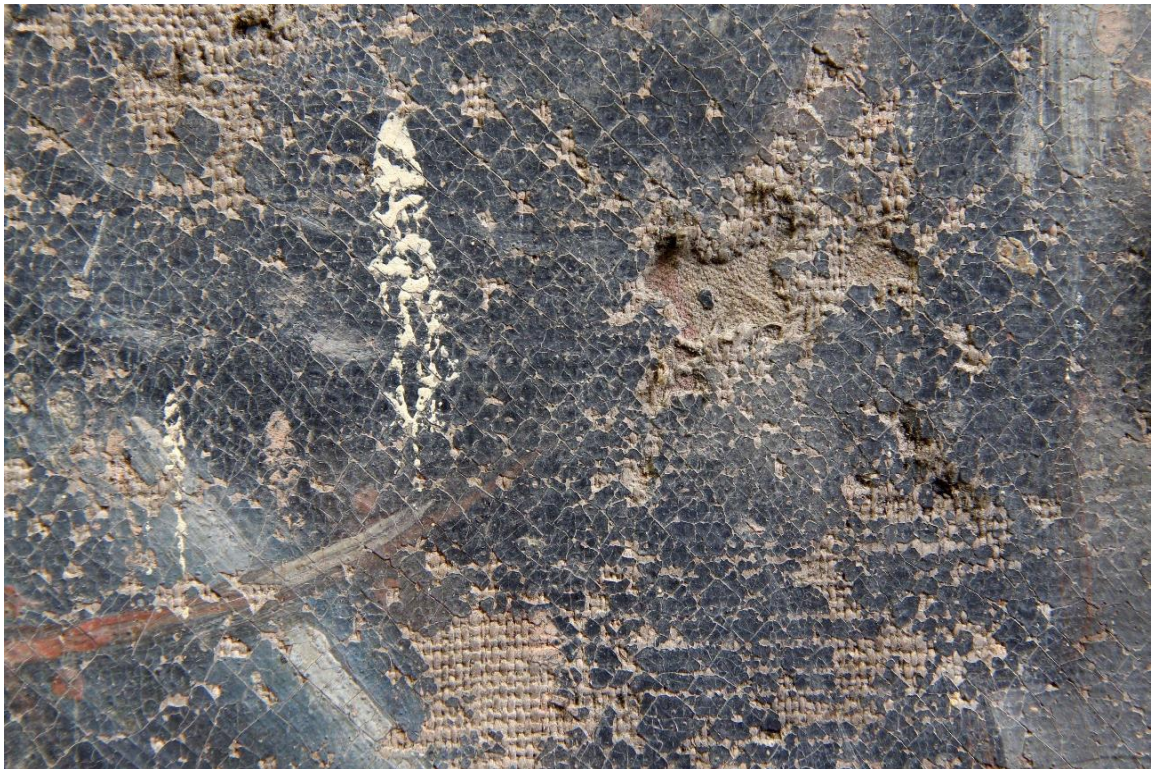
Obr. 61: Stav před restaurováním, líc, detail poškození, lokální ztráty barevné vrstvy, obnažená místa plátěné podložky.

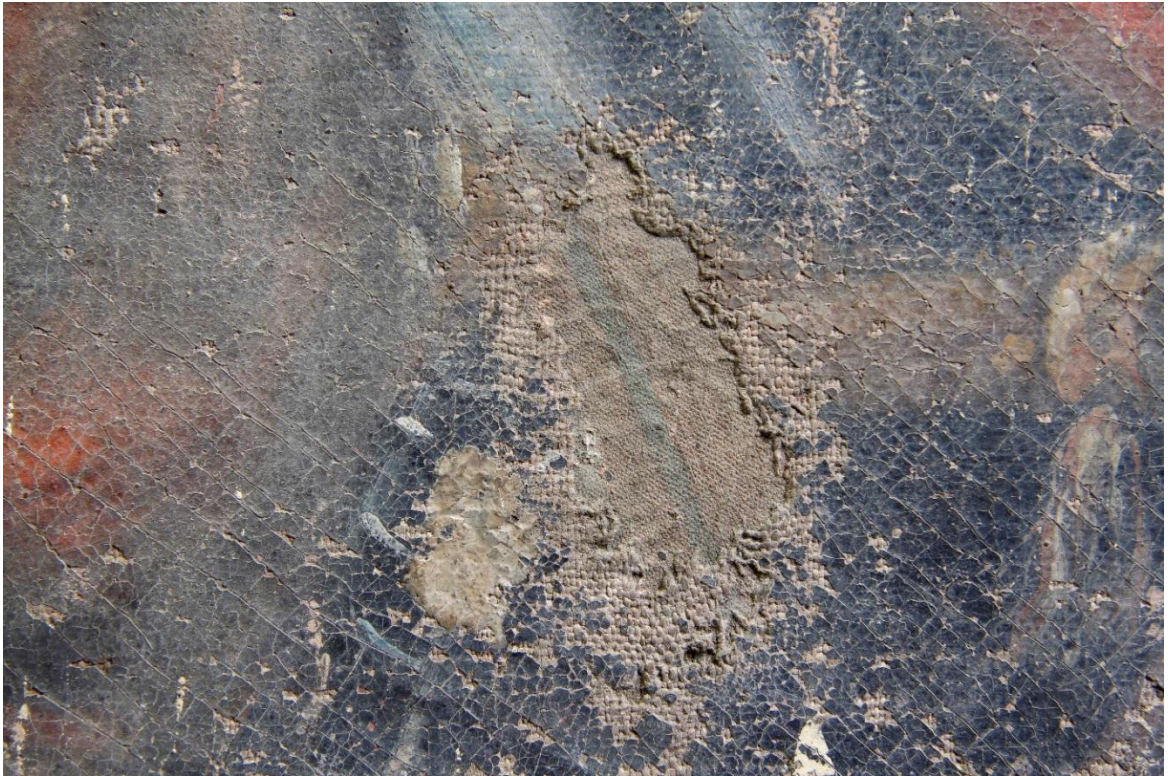
Obr. 62: Stav před restaurováním, líc, detail poškození, lokální ztráty barevné vrstvy, defekt v původní plátěné podložce je vyplněn jiným, jemněji tkaným plátnem s malbou zeleného pruhu. Pravděpodobně jde o vysprávku zhotovenou z druhé strany plátna (sv. Alois Gonzaga).

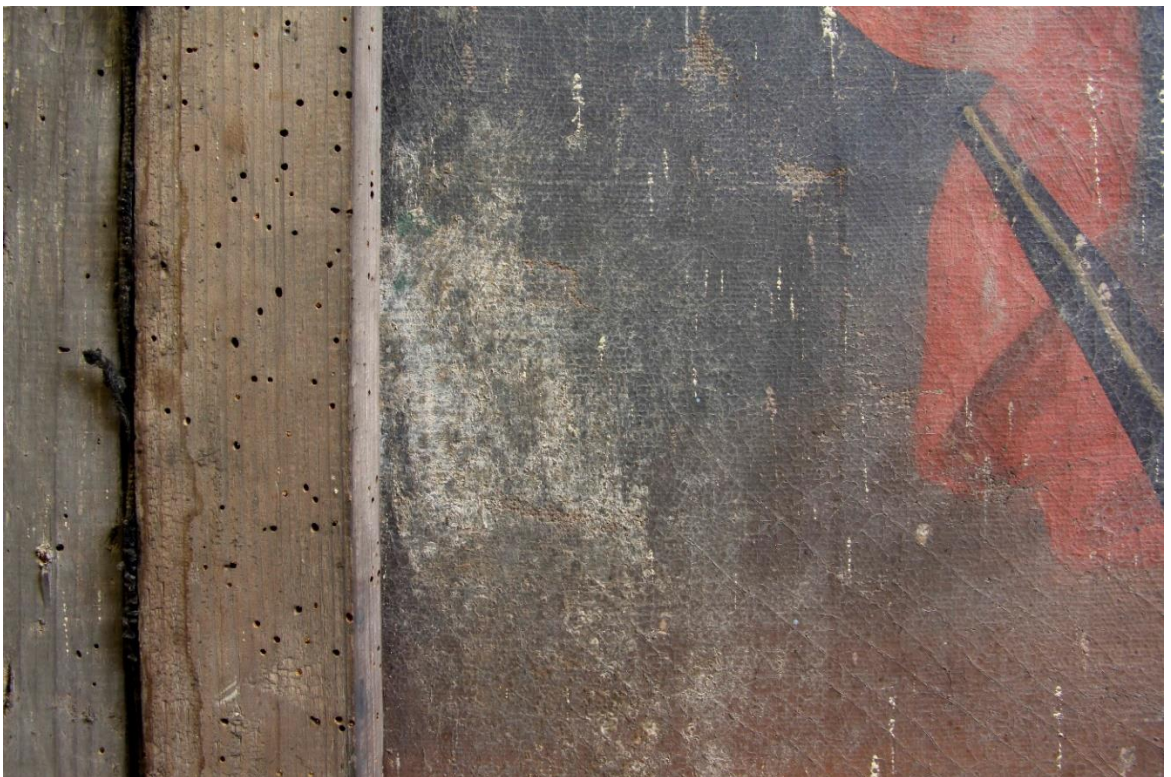
Obr. 63: Stav před restaurováním, líc, detail poškození, vpravo od postavy sv. Jiří se nachází velká bílá skvrna (zřejmě znečištění nátěrem).

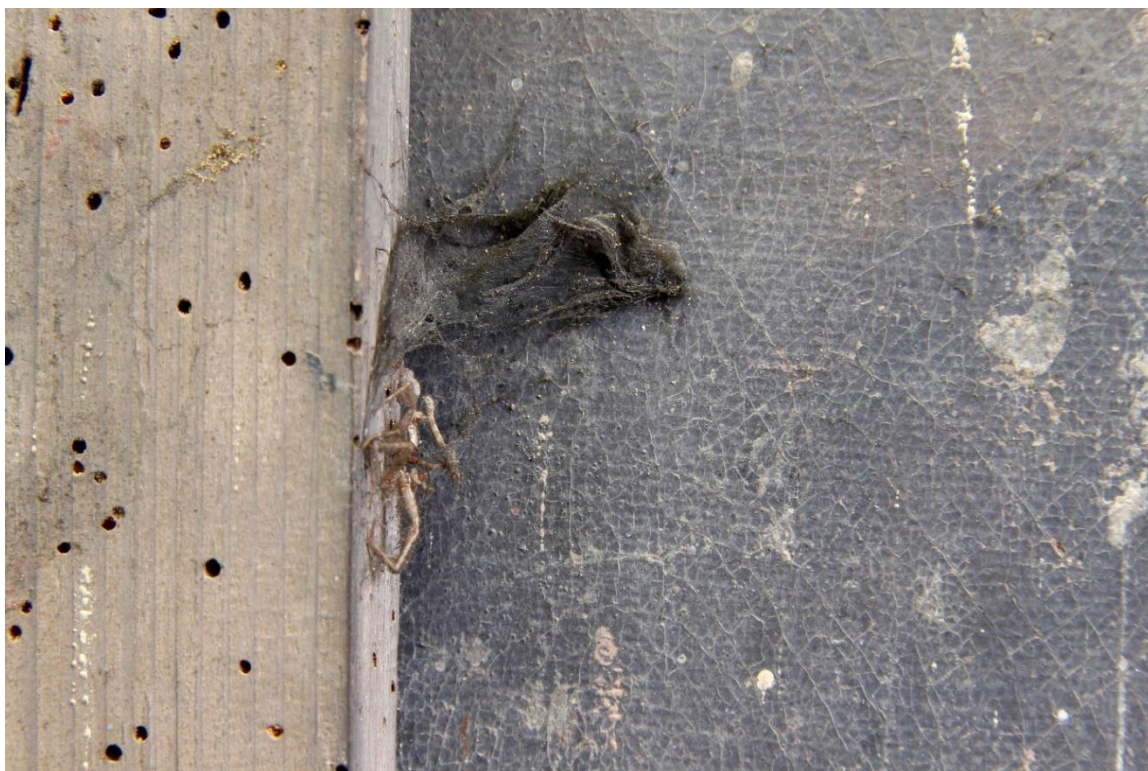
Obr. 64: Stav před restaurováním, líc, detail poškození, znečištění prachovým depozitem včetně uhynulého hmyzu.

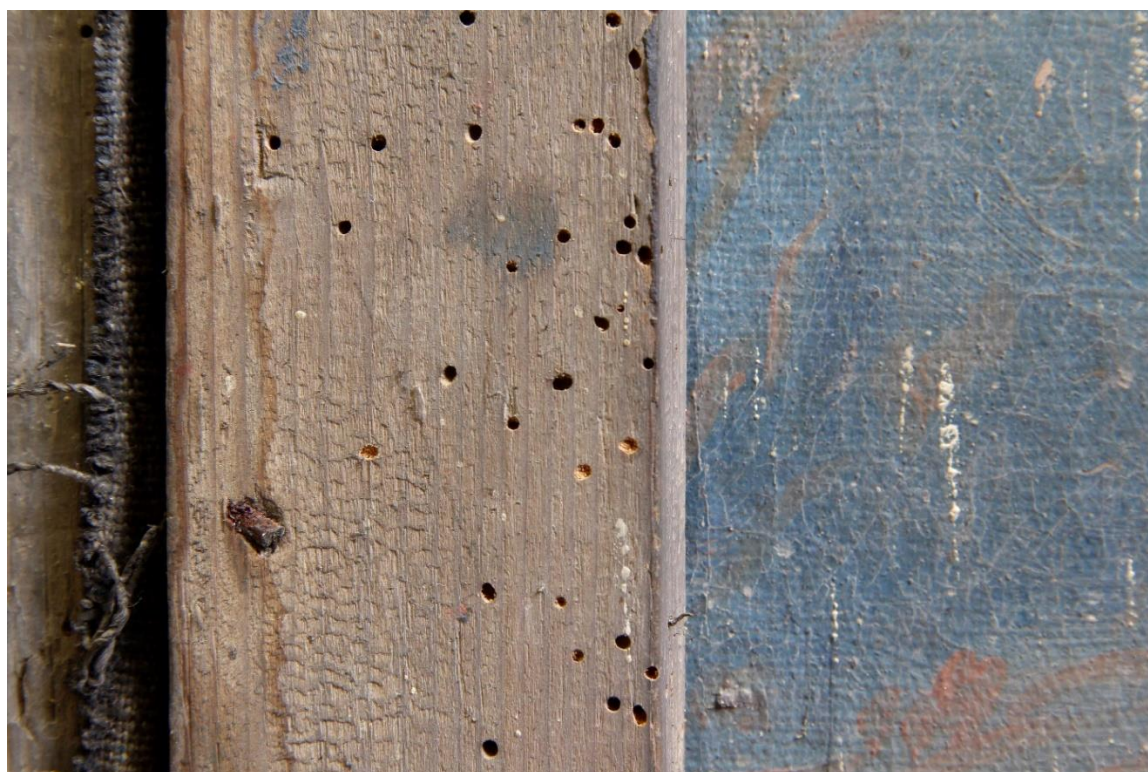
Obraz je napnut na dřevěném napínacím rámu, který není klínovací. Rám je napaden červotočem, který je stále aktivní a výletové otvory se nachází i v barevné vrstvě při okrajích. Dílo není pevně usazeno v ozdobném rámu, který je cca o 1 cm větší než napínací rám. Hřebíčky, které zajišťovaly polohu napínacího rámu, jsou zahnuty opačným směrem (ven do prostoru) anebo již nejsou na svých místech.

Obr. 65: Stav před restaurováním, líc, detail poškození, napínací rám je napaden červotočem, který je stále aktivní, lze vidět čerstvé piliny ve výletových otvorech.

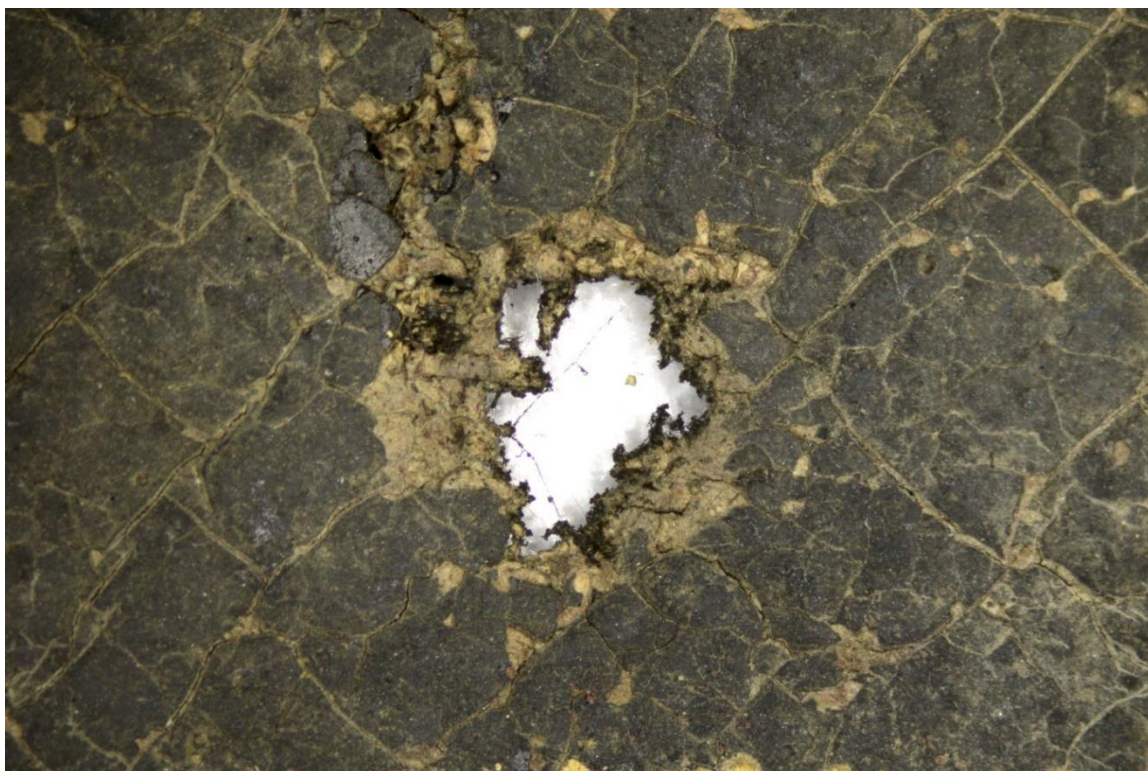
Obr. 68: Fotografie pod stereolupou, stav před restaurováním, líc, trhlina skrz plátěnou podložku.

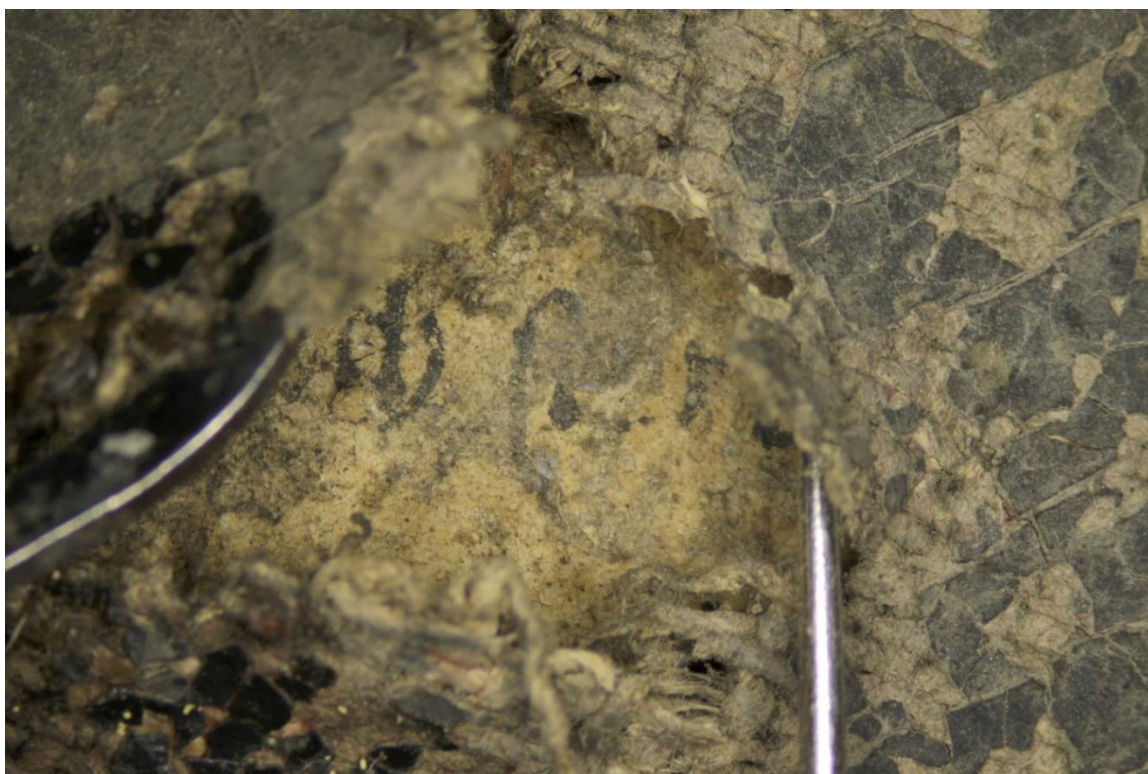
Obr. 69: Fotografie pod stereolupou, stav před restaurováním, líc, trhlina v plátěné podložce, obnažená papírová podložka sv. Aloise s fragmenty písma.

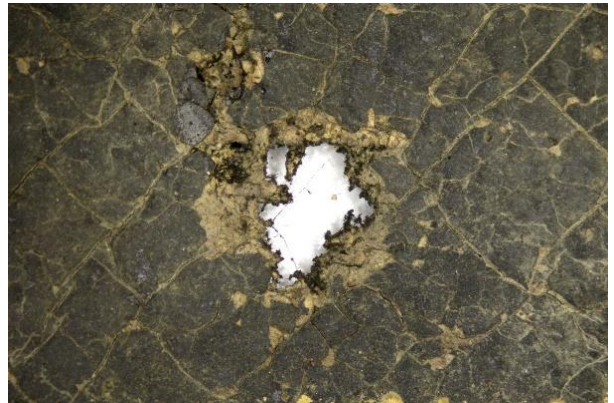
Defekty – absence celého souvrství, plátna, podkladu i barevné vrstvy. Vznikají nejčastěji mechanickým poškozením díla, především manipulací, ostrými předměty, hlodavci.

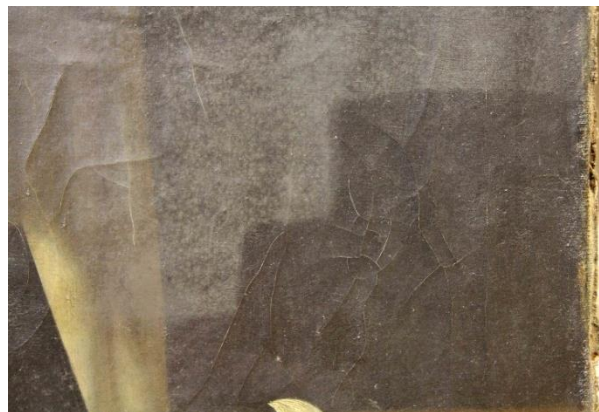
Prachový depozit – silná vrstva prachového depozitu. Dílo bylo uloženo v prašném prostředí.

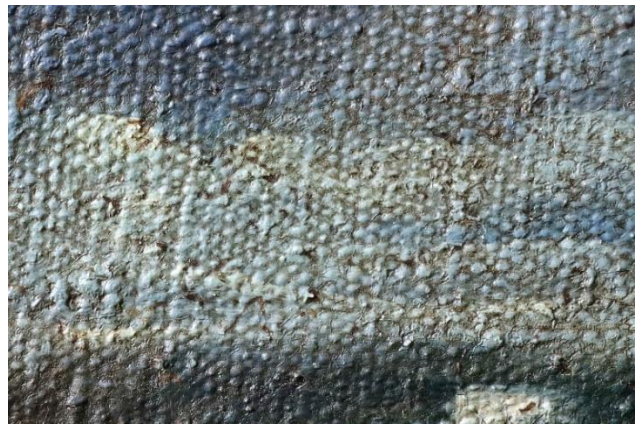
Obr. 136: Stav před restaurováním, hrubá struktura plátna, kterou kopírují vlasové trhliny v barevné vrstvě.

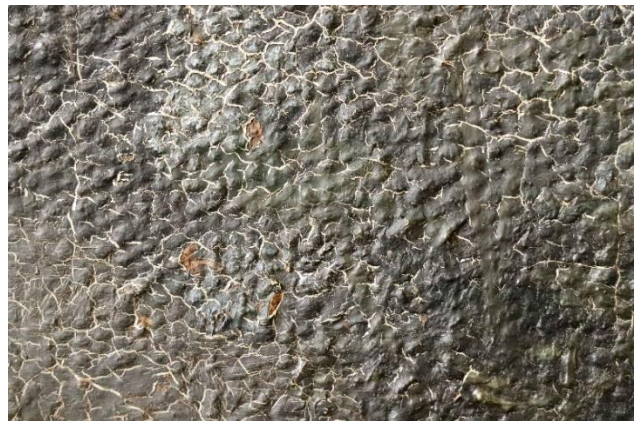
Obr. 137: Stav před restaurováním, ztráta barevné vrstvy při okraji díla.

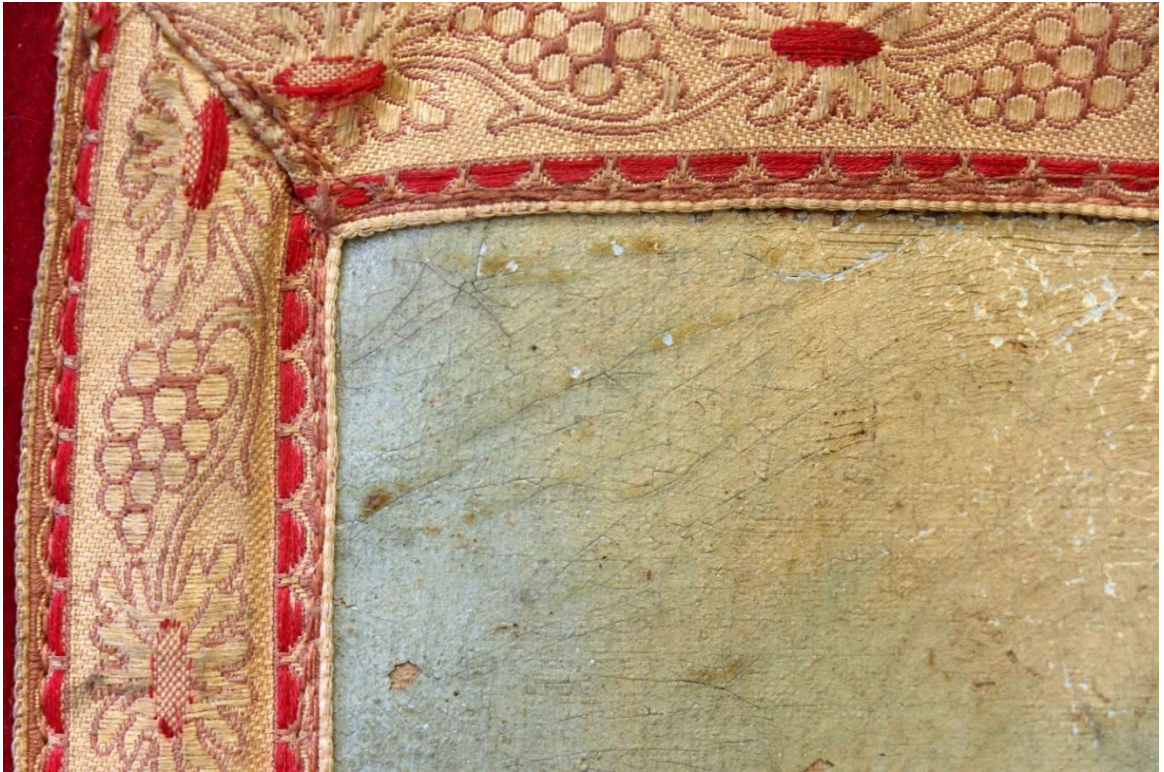
Obr. 140: Stav před restaurováním, líc, detail poškození, krakeláč, zežloutlá laková vrstva.

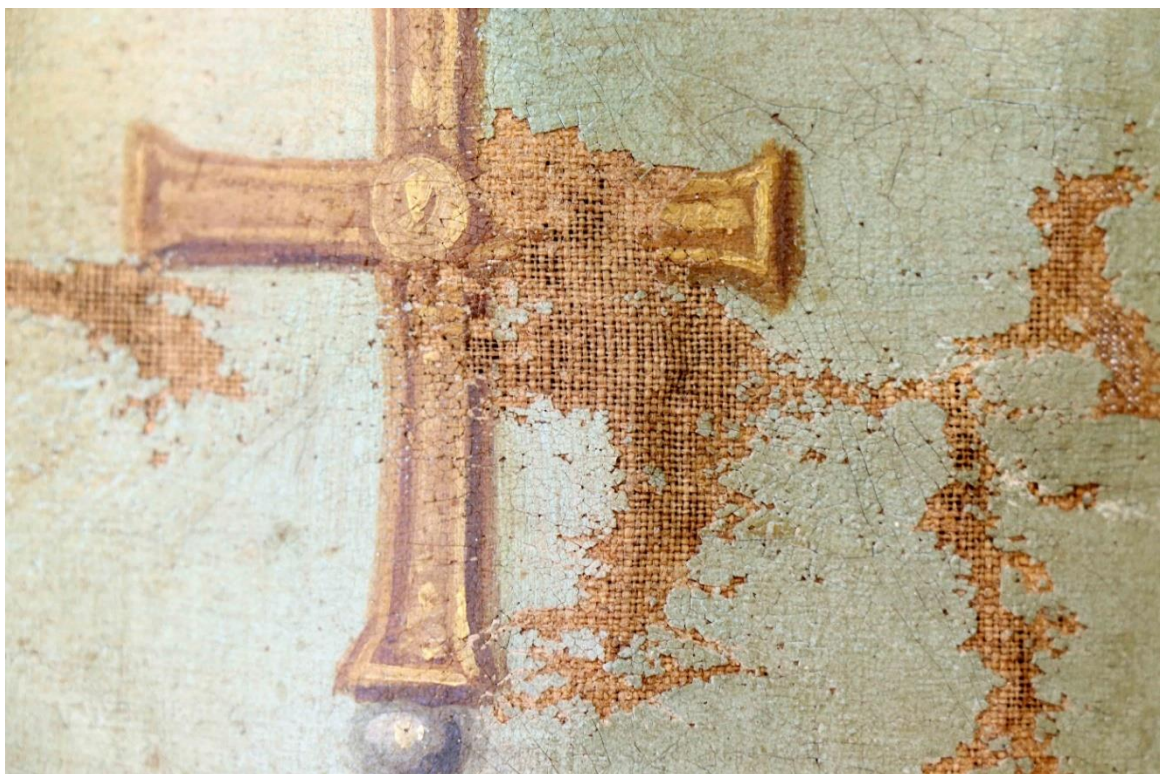
Obr. 141: Stav před restaurováním, líc, detail poškození, ztráta barevné vrstvy, odhalená struktura řídce tkané textilní podložky.

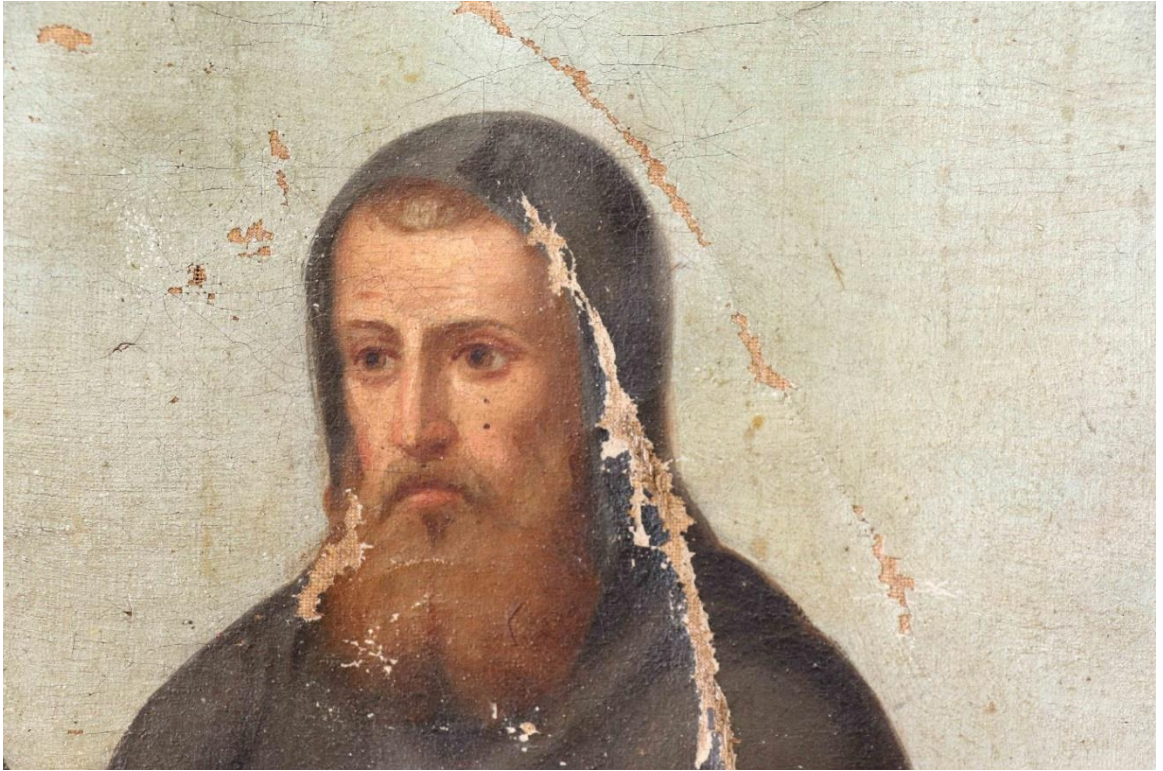
Obr. 142: Stav před restaurováním, líc, detail poškození, škrábance a ztráta barevné vrstvy.

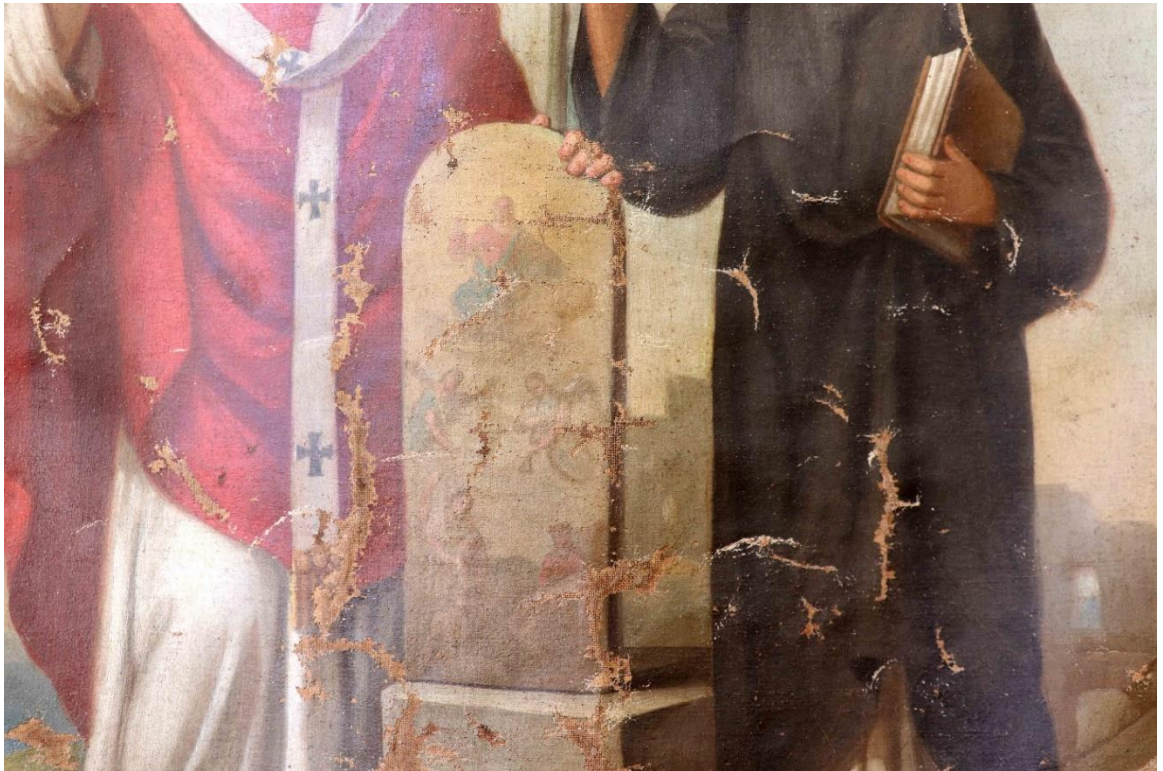
Obr. 143: Stav před restaurováním, celek, detail poškození, ztráta barevné vrstvy.
