**Kompletní průzkum a restaurování oboustranně malované olejomalby na plátně z
kostela sv. Vavřince ve Vizovicích**

Průzkum závěsných obrazů in-situ v kostele sv. Vavřince ve Vizovicích

Diplomová práce

2020

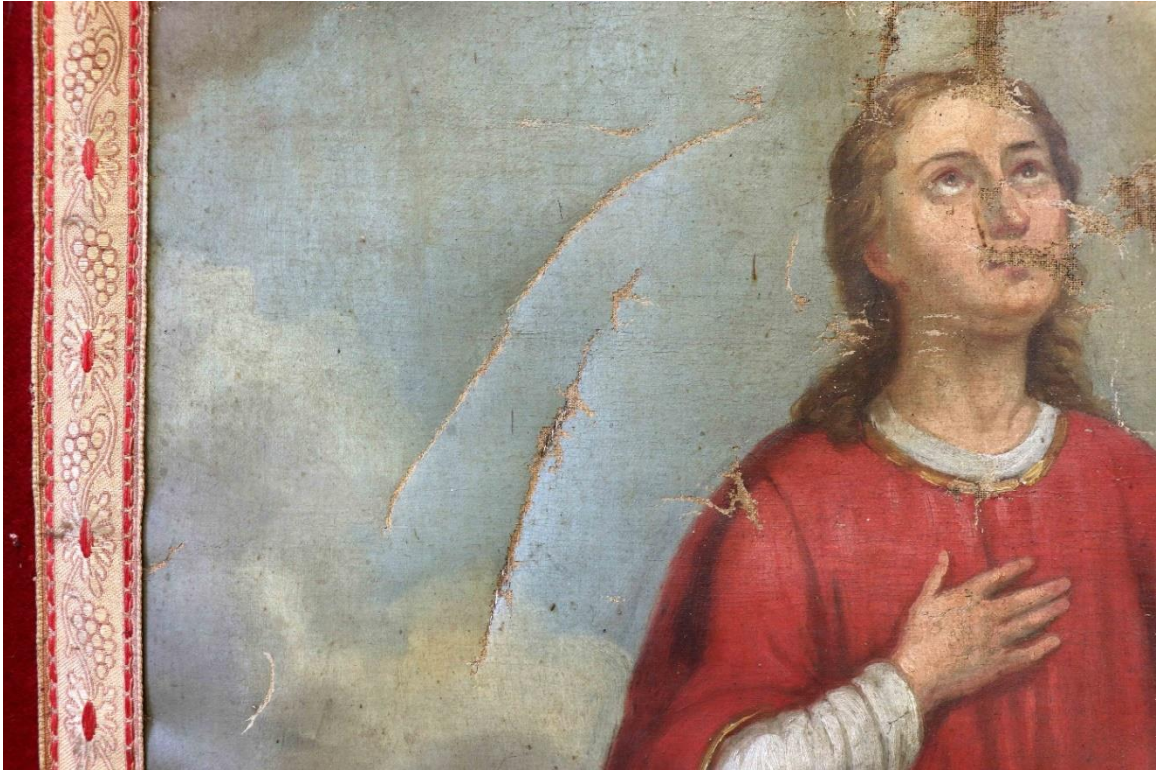
Obr. 146: Stav před restaurováním, líc, detail poškození, ztráta barevné vrstvy, škrábance.

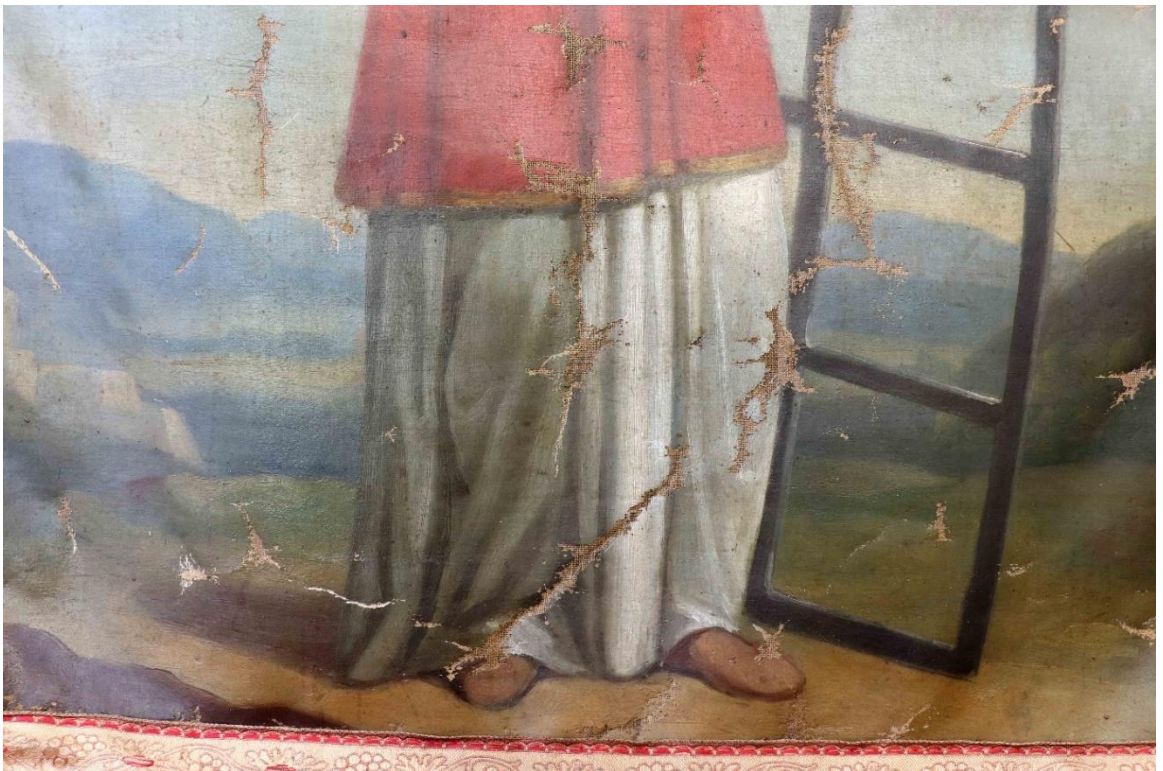
Obr. 147: Stav před restaurováním, líc, detail poškození, povrchové nečistoty a ztráta barevné vrstvy.

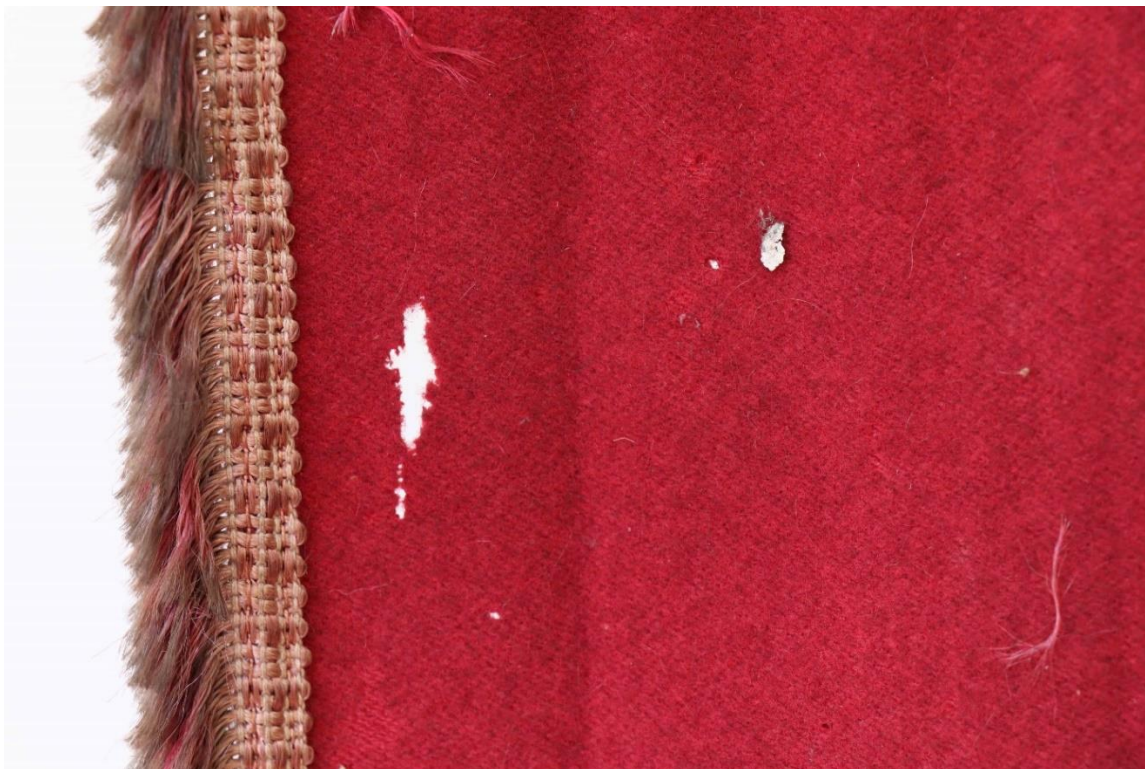
Obr. 148: Stav před restaurováním, líc, detail poškození, trhliny v textilní podložce.

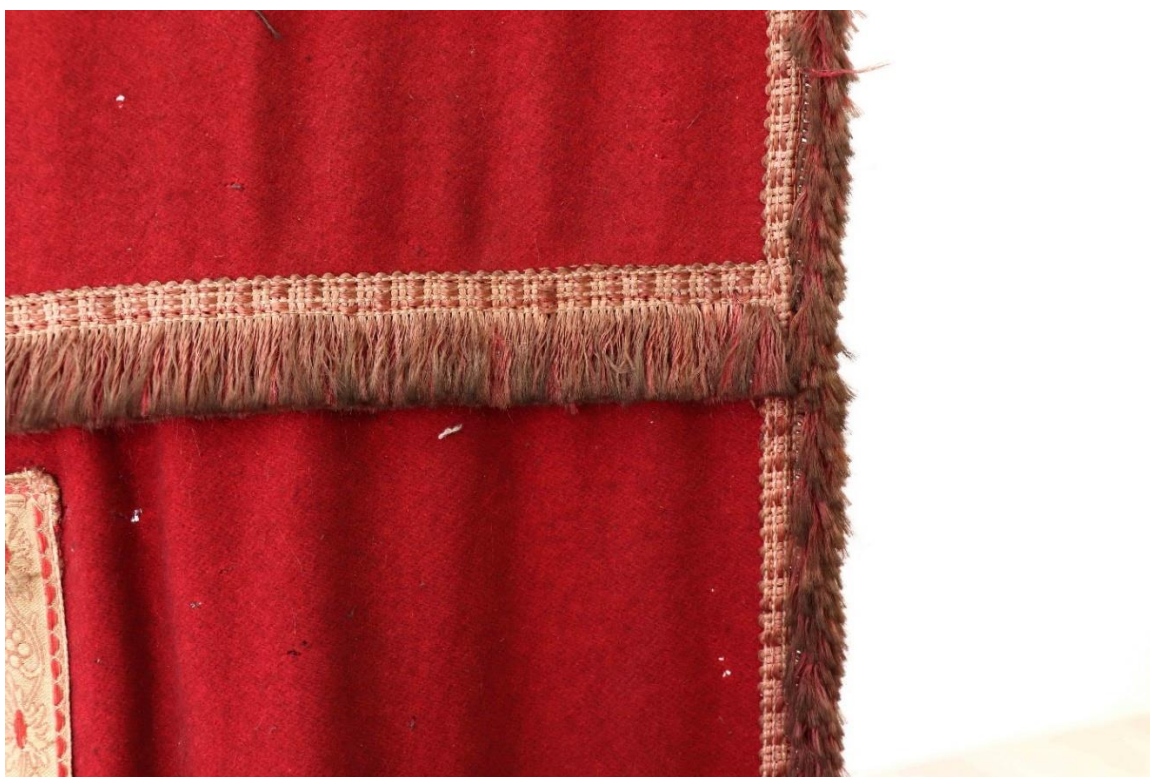
Obr. 149: Stav před restaurováním, líc, detail poškození, prach zachycený v třásních.

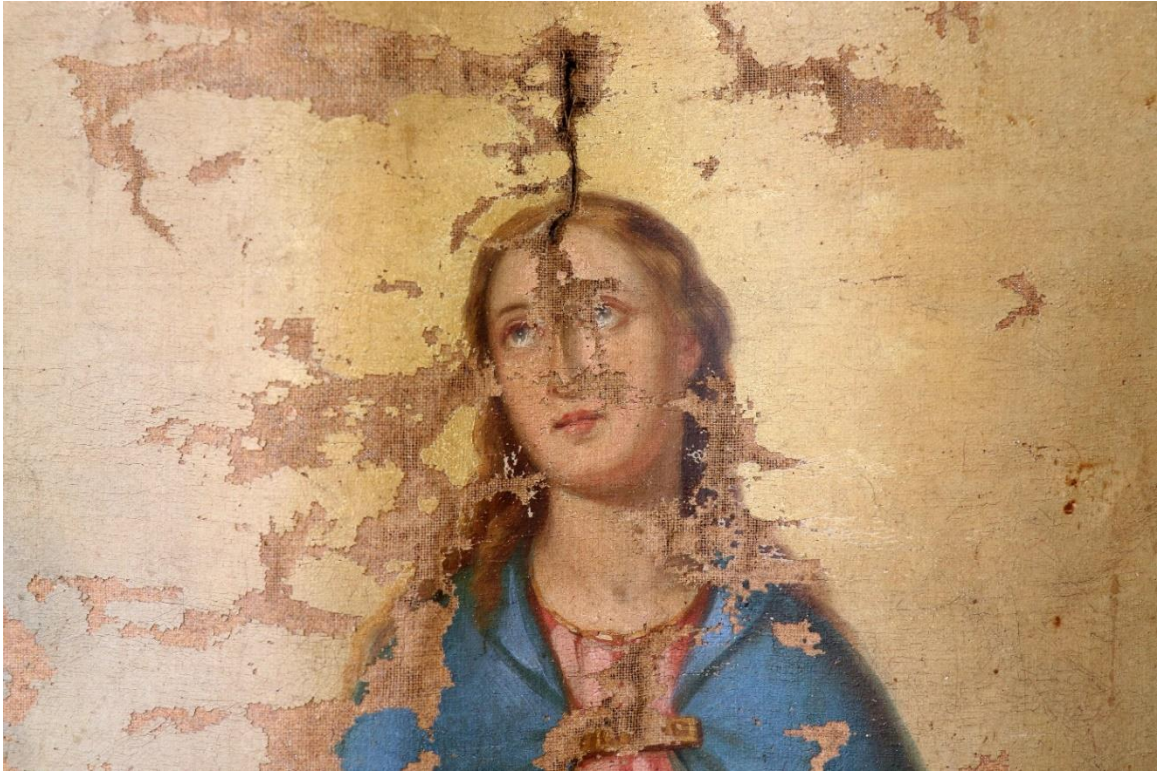
Obr. 152: Stav před restaurováním, líc, detail poškození, ztráta barevné vrstvy.

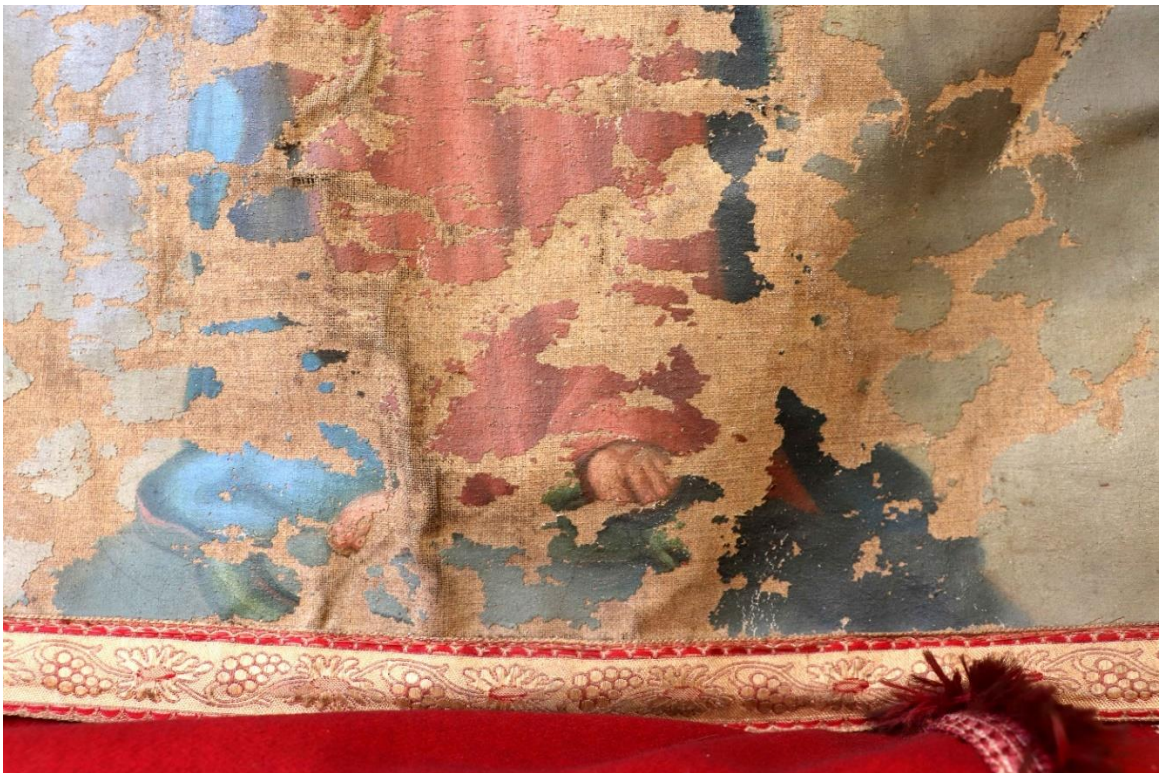
Obr. 153: Stav před restaurováním, líc, detail poškození, velké ztráty barevné vrstvy. Panna Maria zadupává hada.

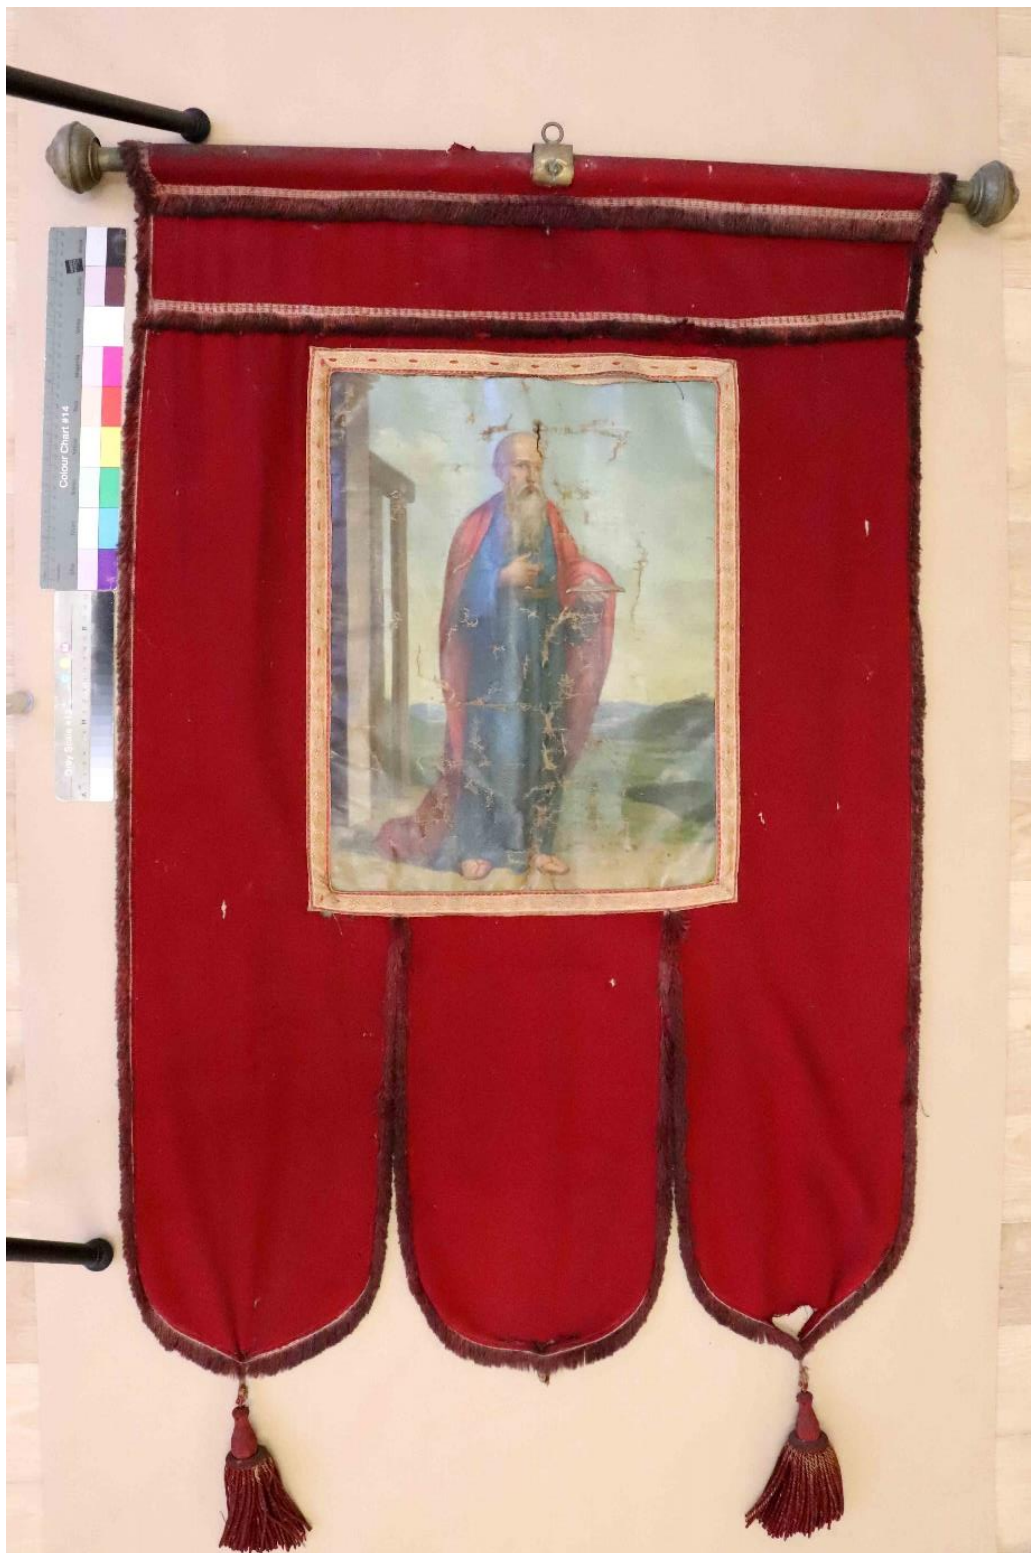
Obr. 154: Stav před restaurováním, líc, detail poškození, znečištění prachovým depozitem včetně uhynulého hmyzu.

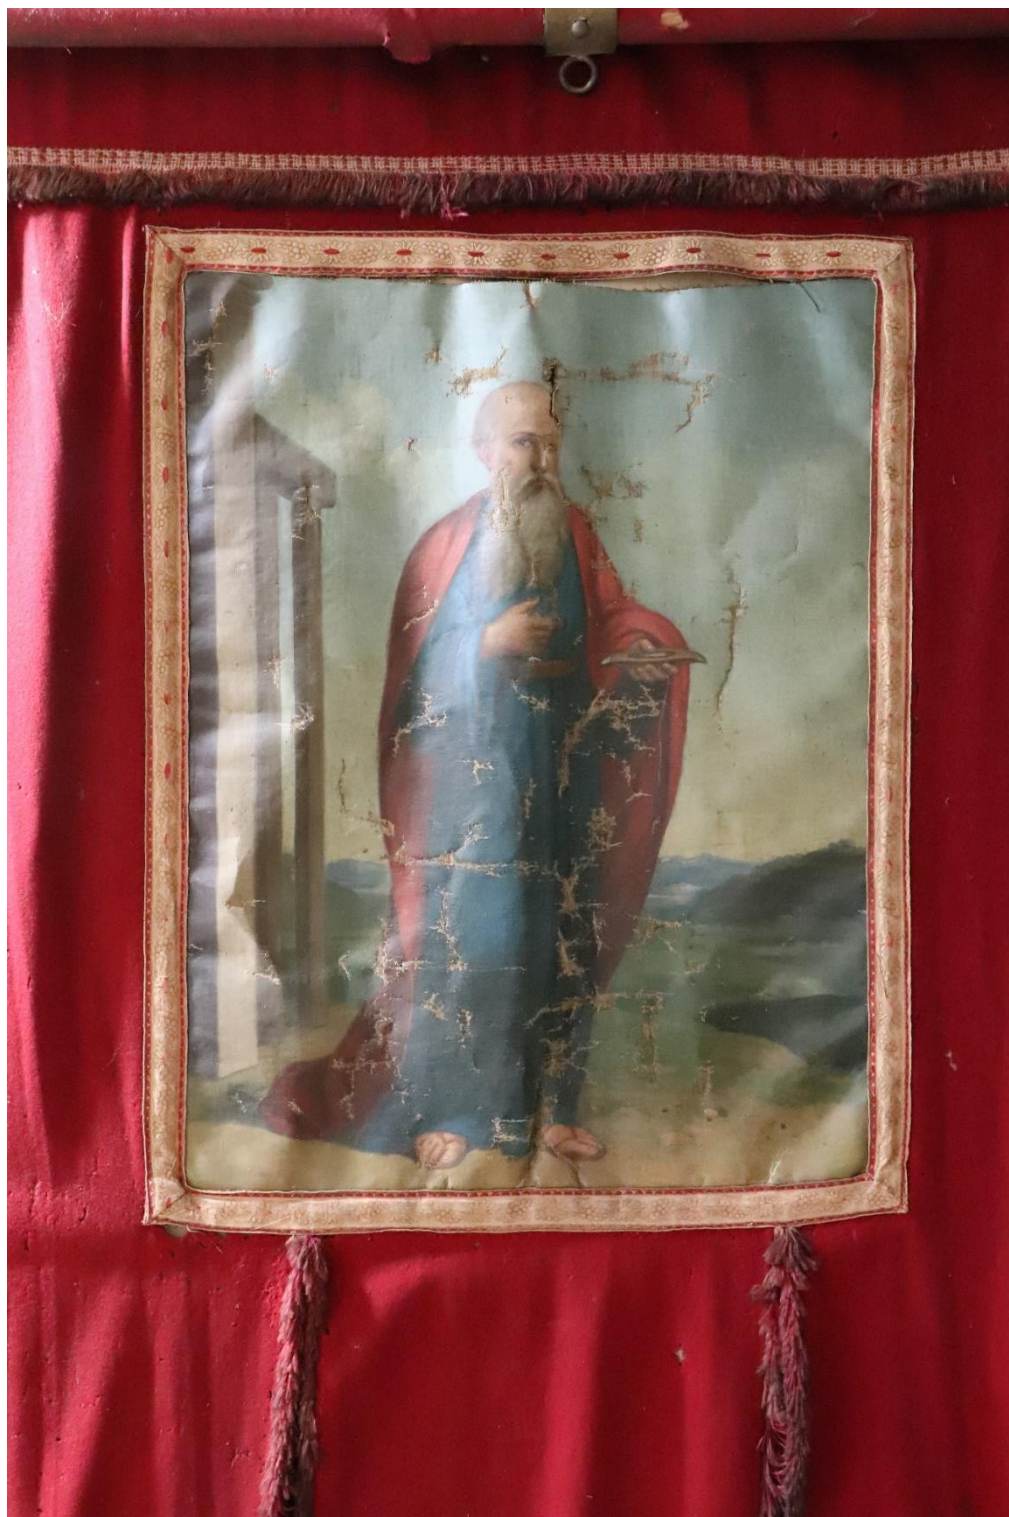
Obr. 155: Stav před restaurováním, celek, ostré boční nasvícení, zvlnění textilní podložky.

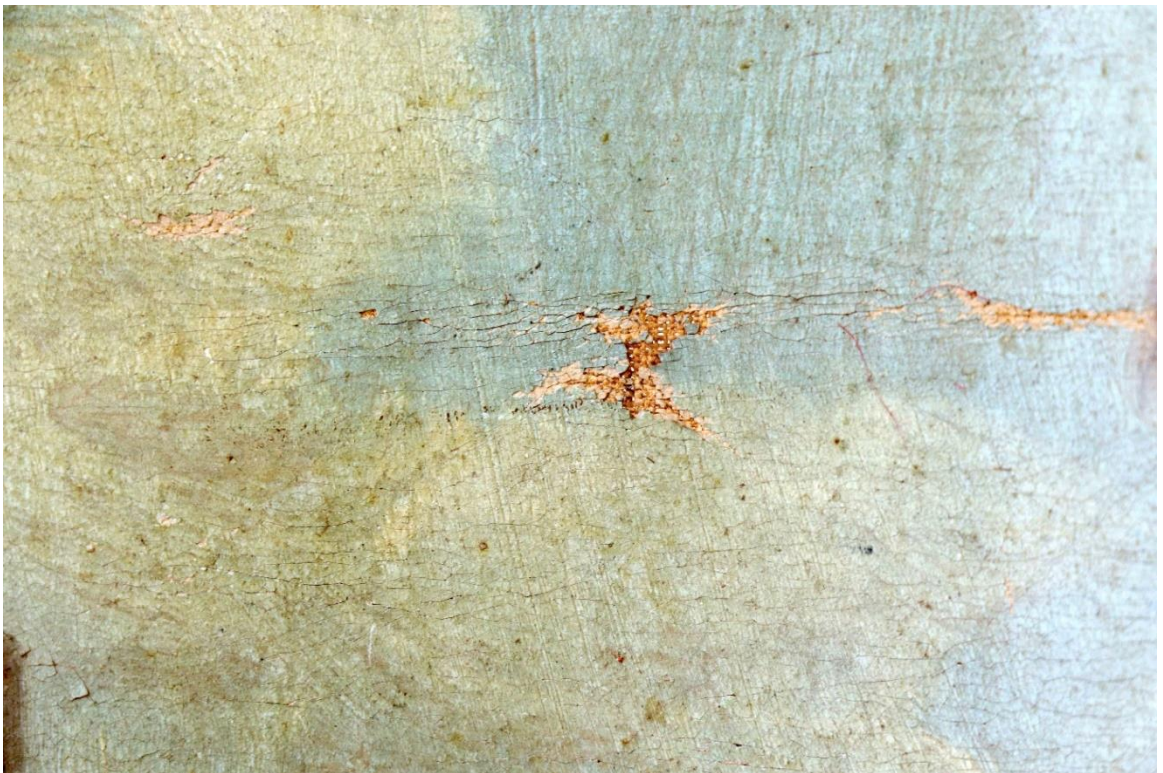
Obr. 157: Stav před restaurováním, líc, detail poškození, ztráta barevné vrstvy, vrstva usazených nečistot na povrchu malby.

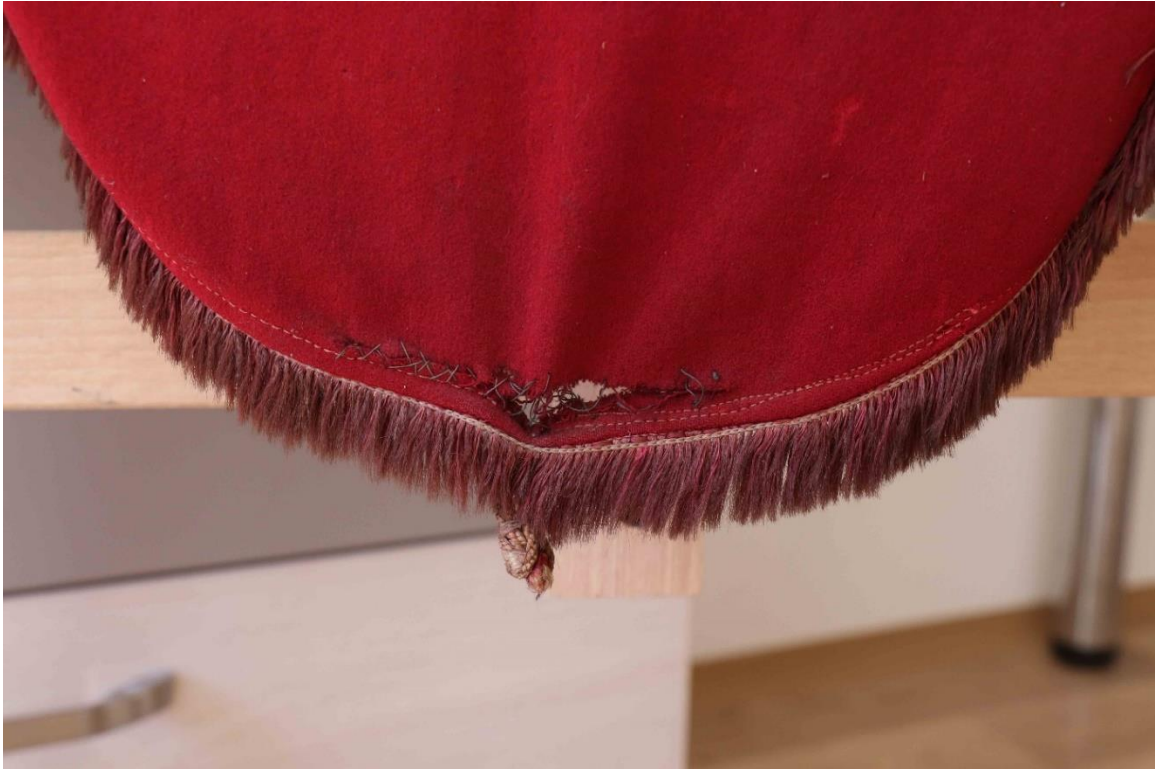
Obr. 158: Stav před restaurováním, detail poškození, chybějící středová tráseň.

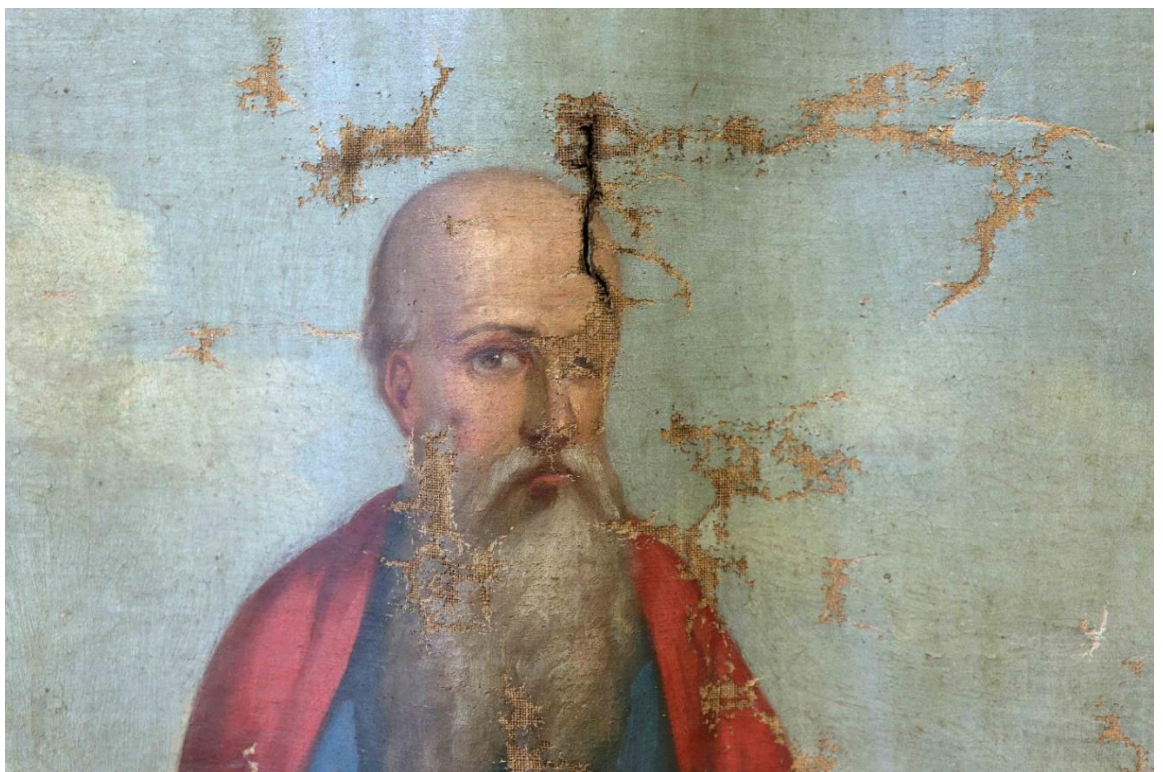
Obr. 159: Stav před restaurováním, líc, detail poškození, trhlina skrz plátnem.

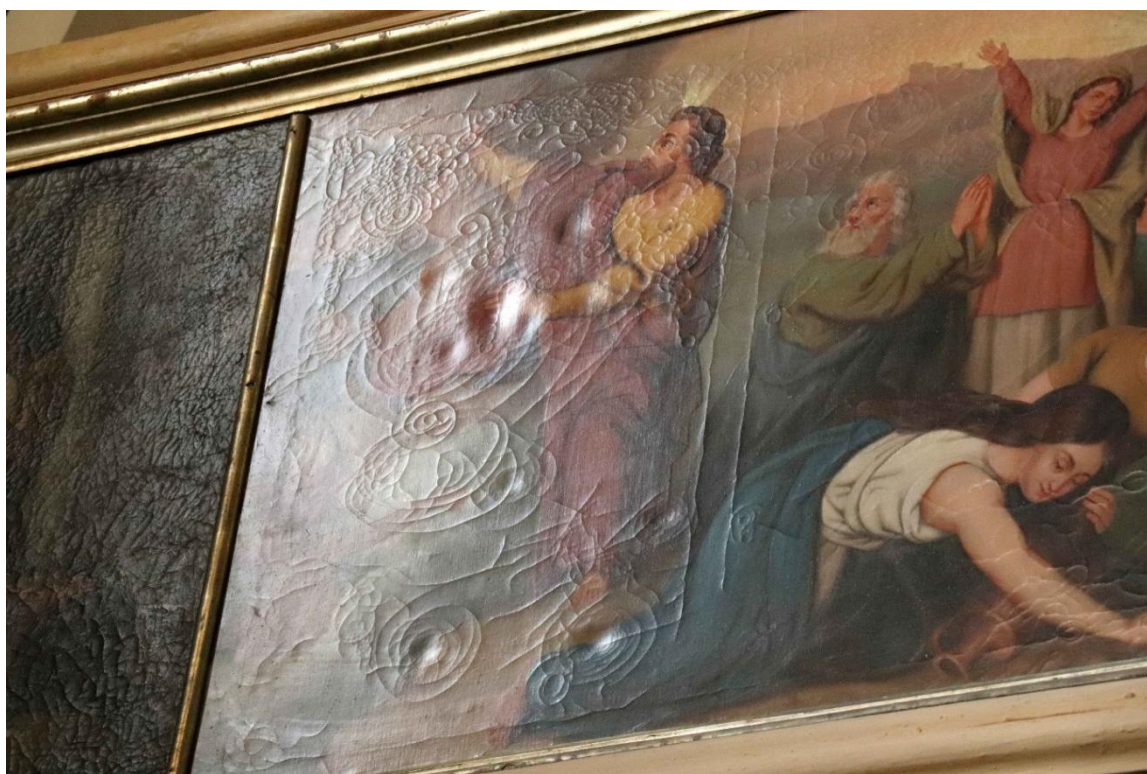
Obr. 177: Detail poškození, defekty, spirálová krakeláž, protlačení středové příčky do struktury malby.

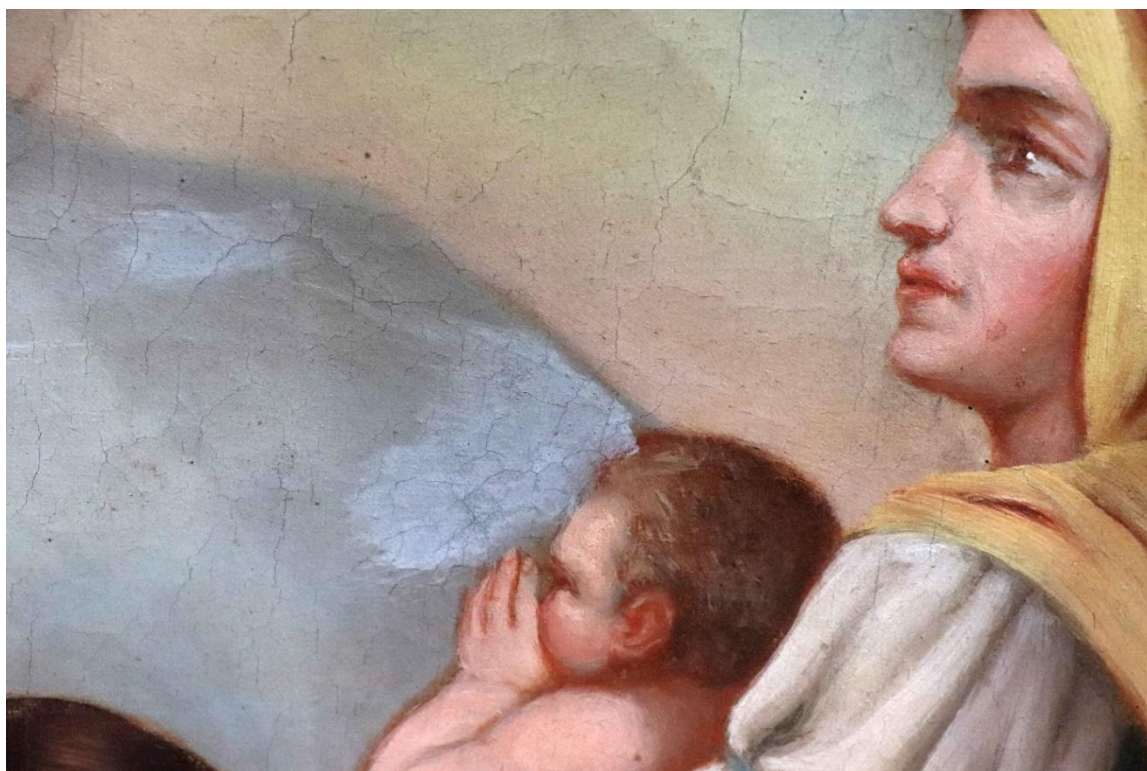
Obr. 178: Stav před restaurováním, bílý zákal na povrchu barevné vrstvy.

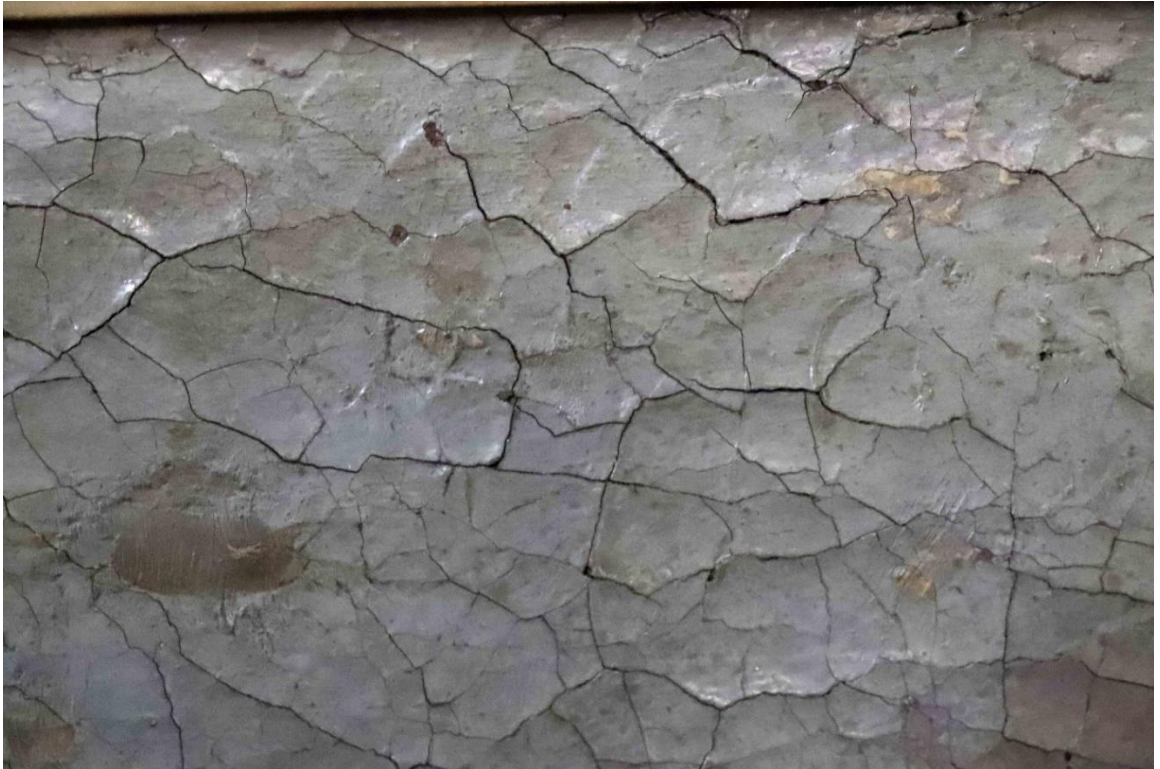
Obr. 179: Detail poškození, hustá síť krakel, vyskytující se u obrazů s tmavším koloritem.

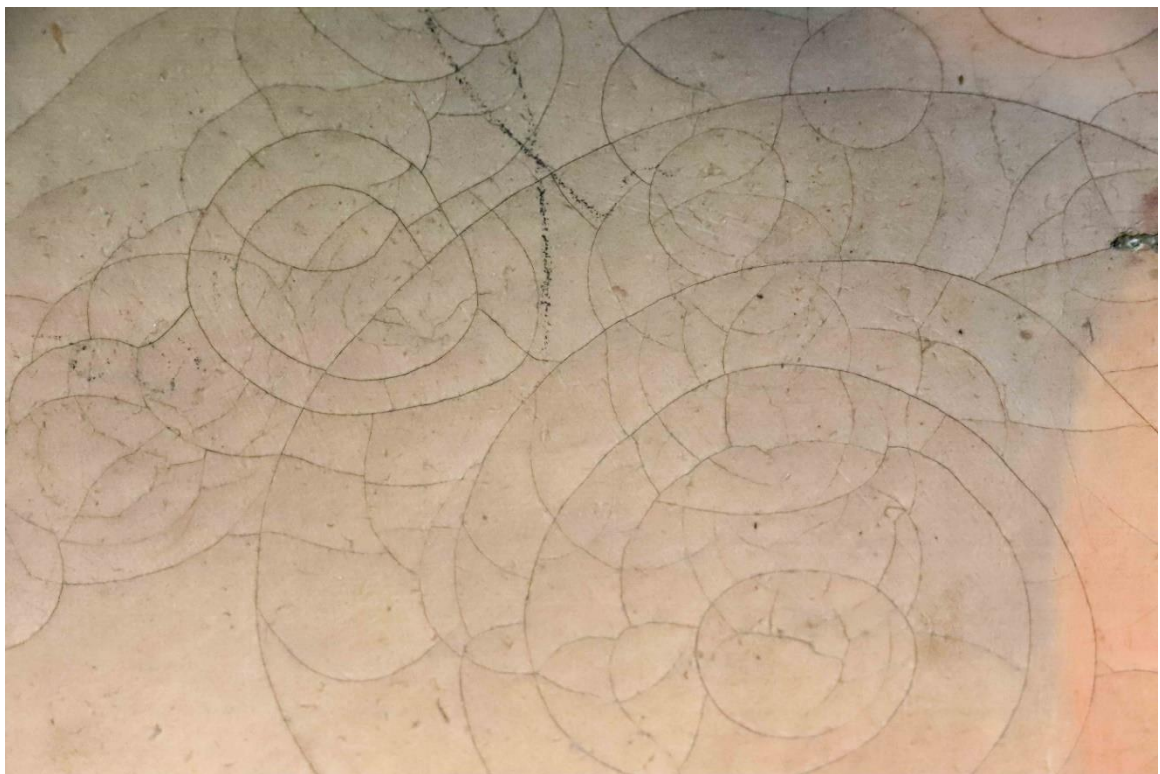
Obr. 180: Spirálová krakeláž.

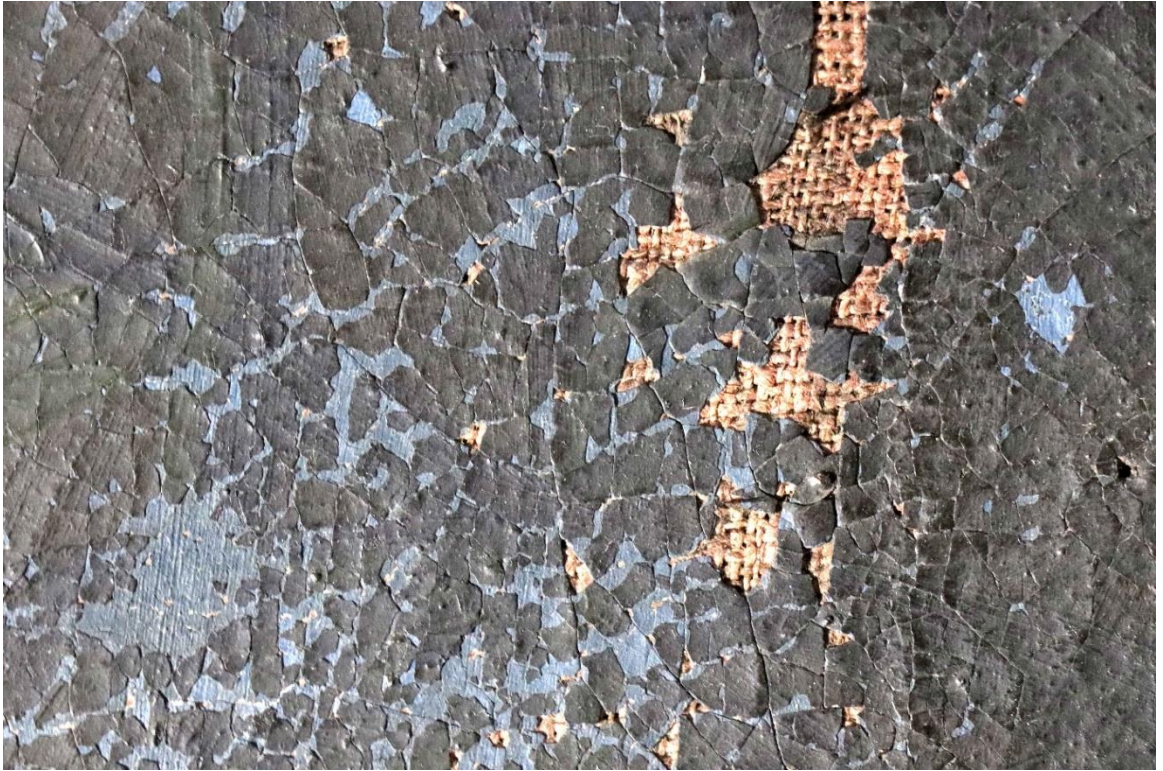
Obr. 189: Stav před restaurováním, detail poškození, krakeláž, ztráta barevné vrstvy včetně podkladu a ztráta barevné vrstvy – modrá podmalba zůstává.

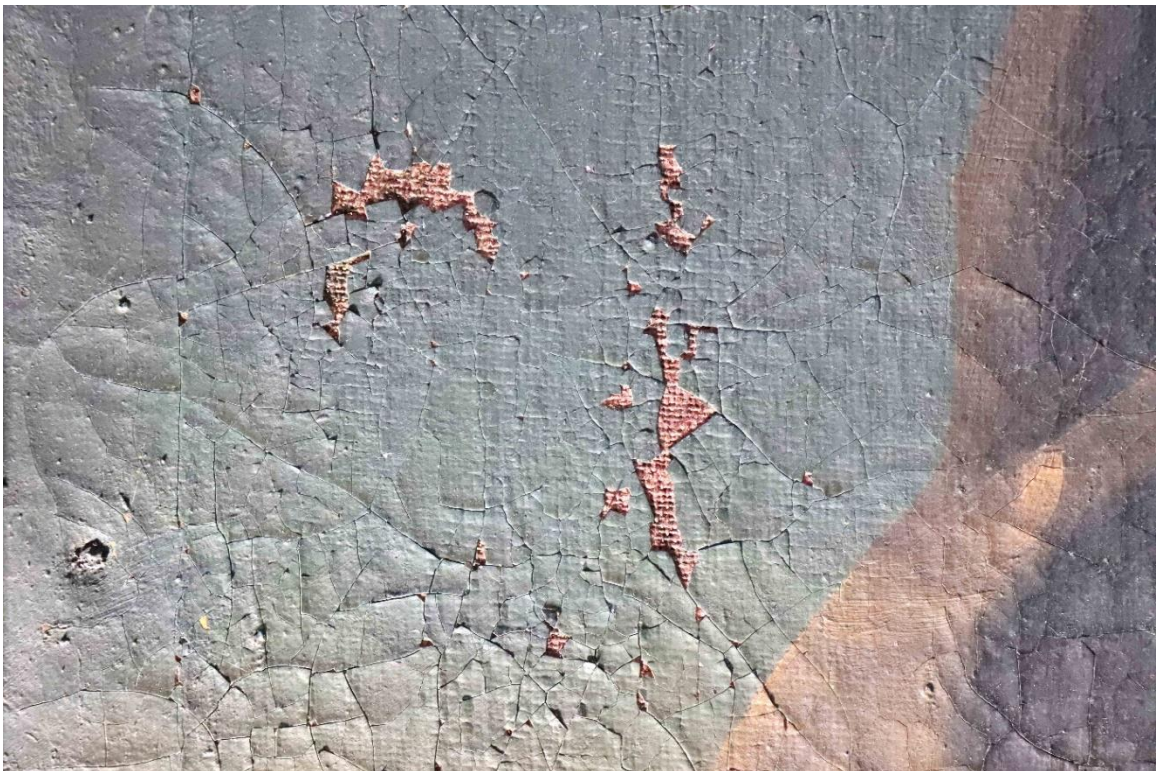
Obr. 190: Stav před restaurováním, detail poškození, krakeláž, ztráta barevné vrstvy včetně podkladu.

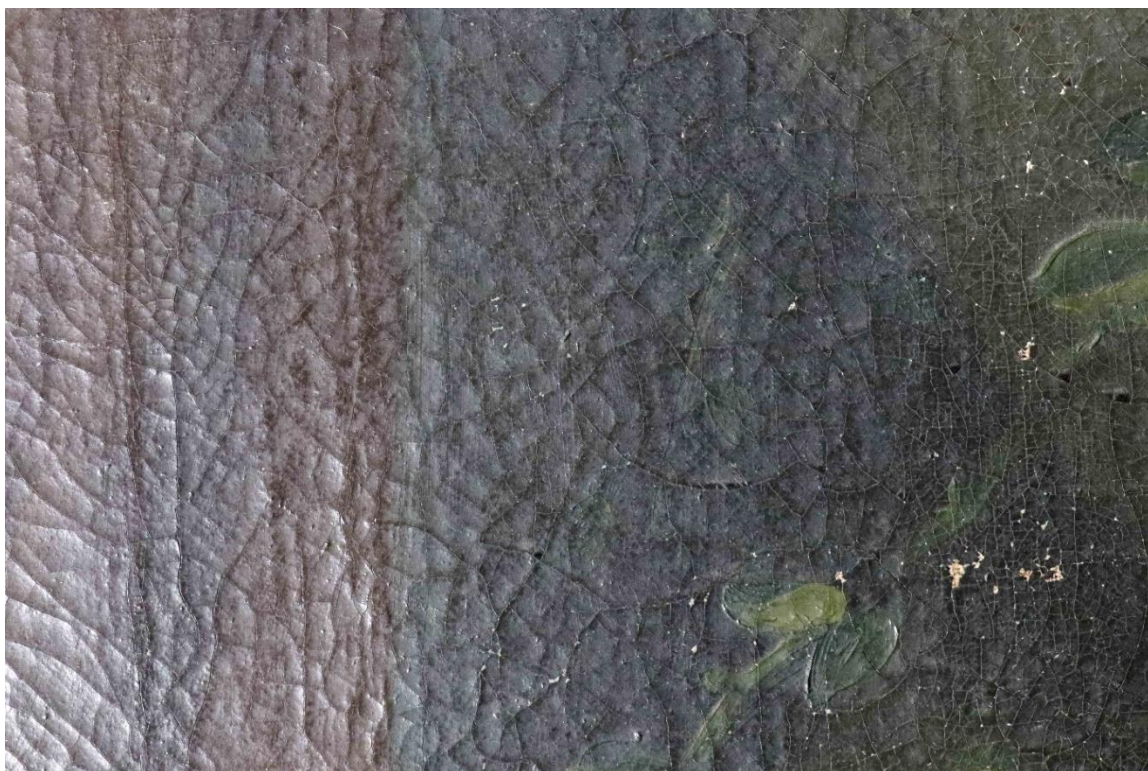
Obr. 191: Stav před restaurováním, souvislá laková úprava, povrch je pokrytý nečistotami, lak je zakalený.

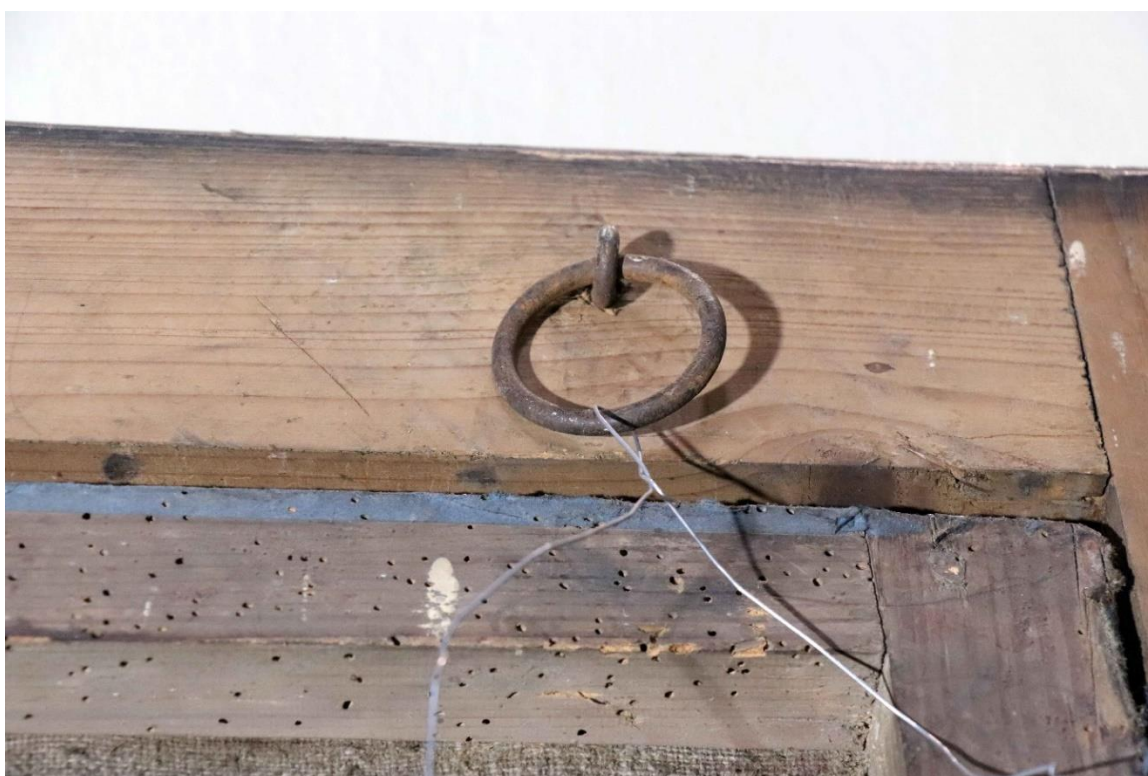
Obr. 192: Stav před restaurováním, detail poškození, napínací rám je napaden aktivním dřevokazným hmyzem.

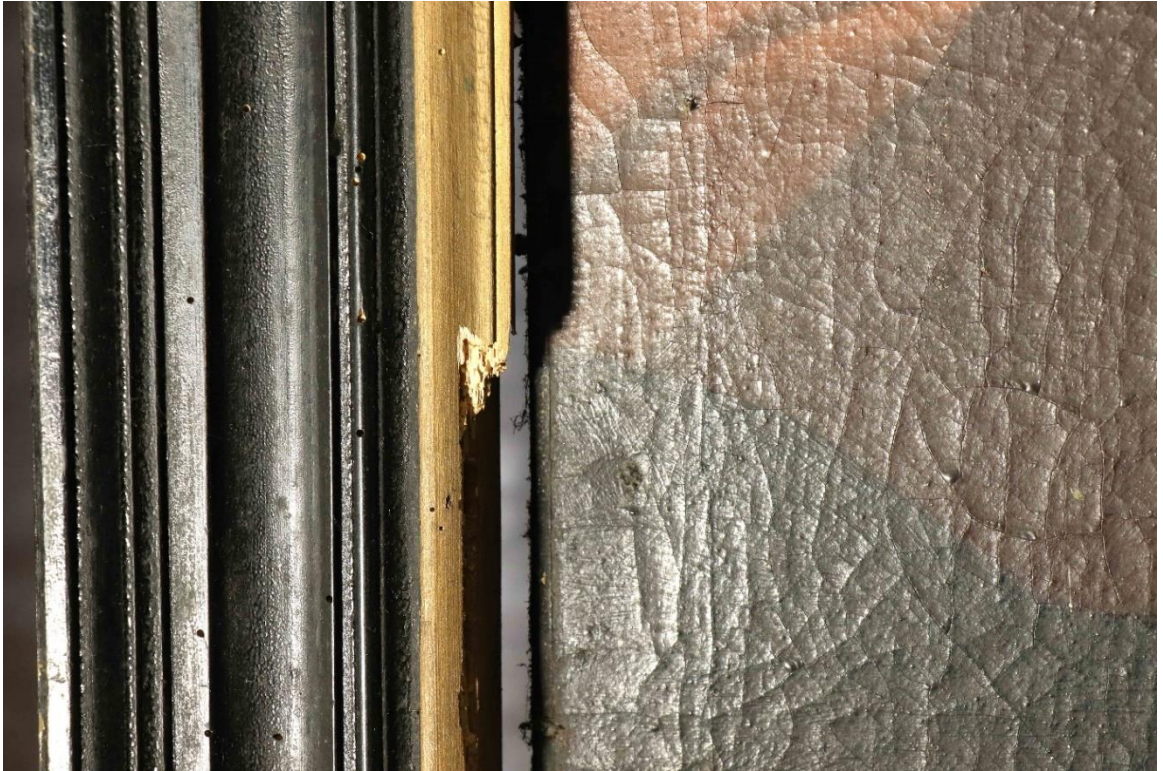
Obr. 193: Stav před restaurováním, detail poškození, destruovaný a chybějící prvek ozdobného rámu.

- 16) Mechanické očištění ozdobného rámu pomocí vlasových štětců popřípadě vlhkou cestou za pomoci demineralizované vody.
- 17) Konsolidace nesoudržné dřevní hmoty pomocí akrylátové prskyřice Solakryl BT. Pro aplikaci bude zvolena kombinace nátěru s injektáže.
- 18) Ošetření rámu insekticidním prostředkem (Lignofix Top v toluenu).
- 19) Výroba a doplnění chybějících prvků (jedná se především o vnitřní okrovou lištu, která je nejvíce poškozena dřevokazným hmyzem (nové doplňky budou rovněž ošetřeny prostředkem Lignofix Top v toluenu).
- 20) Tmelení defektů - hlubší defekty budou vyplněny tmelem s přidavkem pilin (pojeným 6% klišovou vodou) a povrchové defekty budou vyplněny klišokřídovým tmelem.
- 21) Zaizolování povrchu tmelů běleným šelakem nebo 6% klišovou vodou.
- 22) Retuš doplňků prskyřičnými barvami Maimeri Restauro.

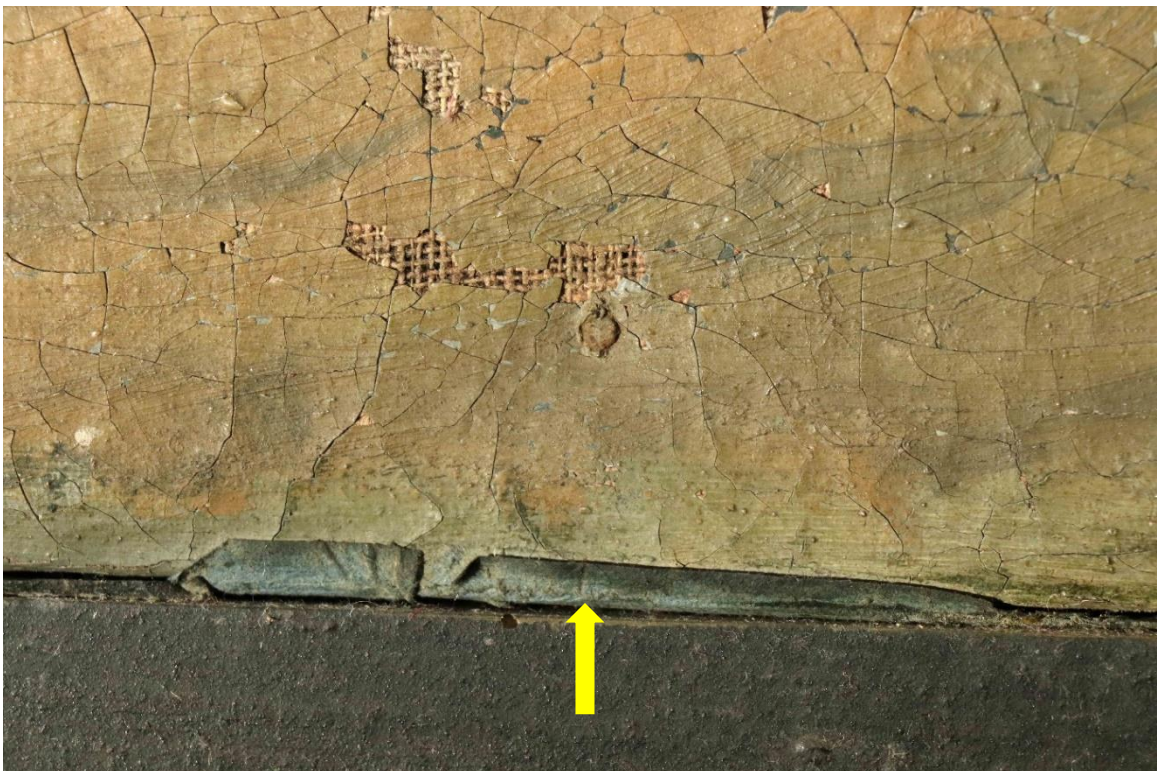
Obr. 194: Stav před restaurováním, papírová páska u spodní hrany obrazu.

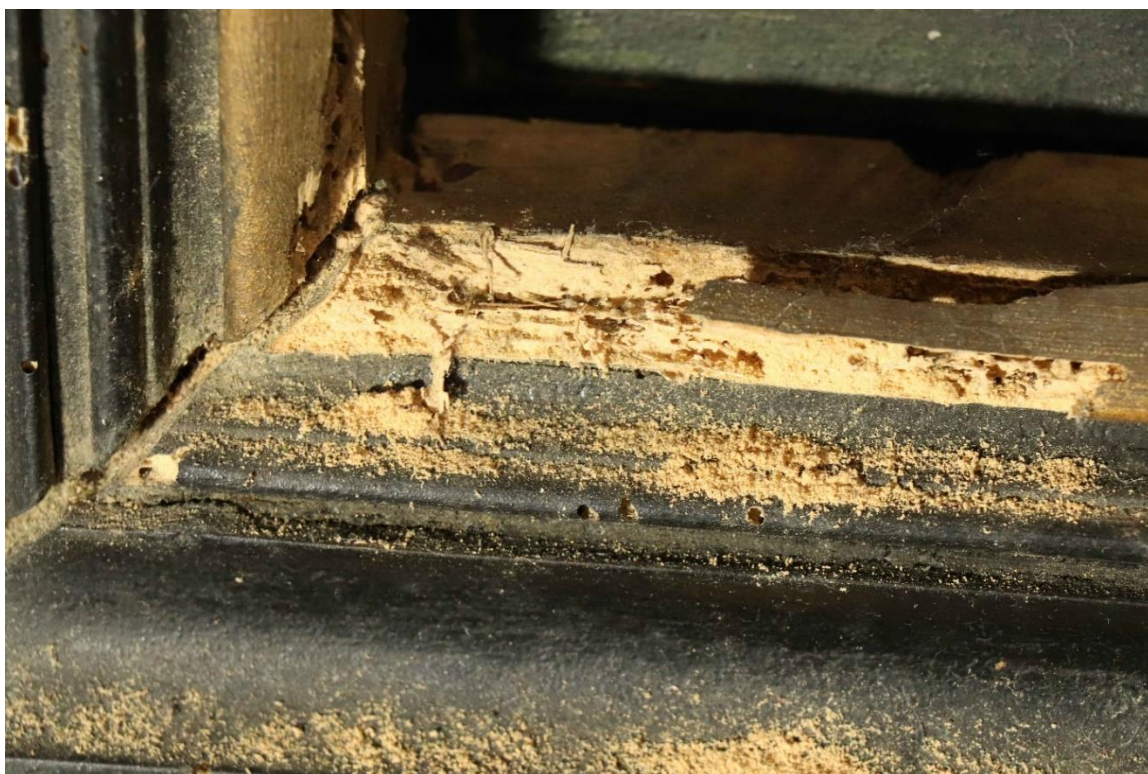
Obr. 197: Stav před restaurováním, detail poškození, ozdobný rám napadený aktivním dřevokazným hmyzem (červotoč).

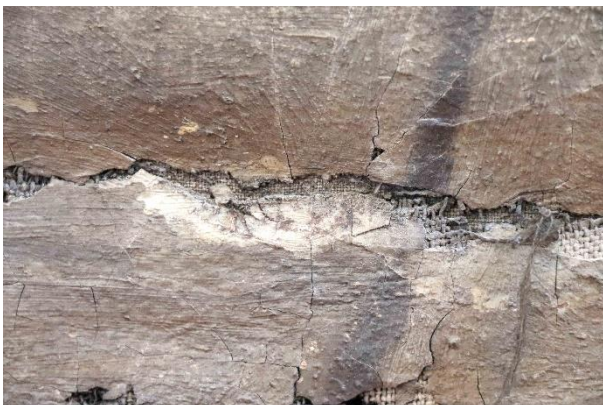
Obr. 206: Stav před restaurováním, detail, ztráta barevné vrstvy v dolní části malby.

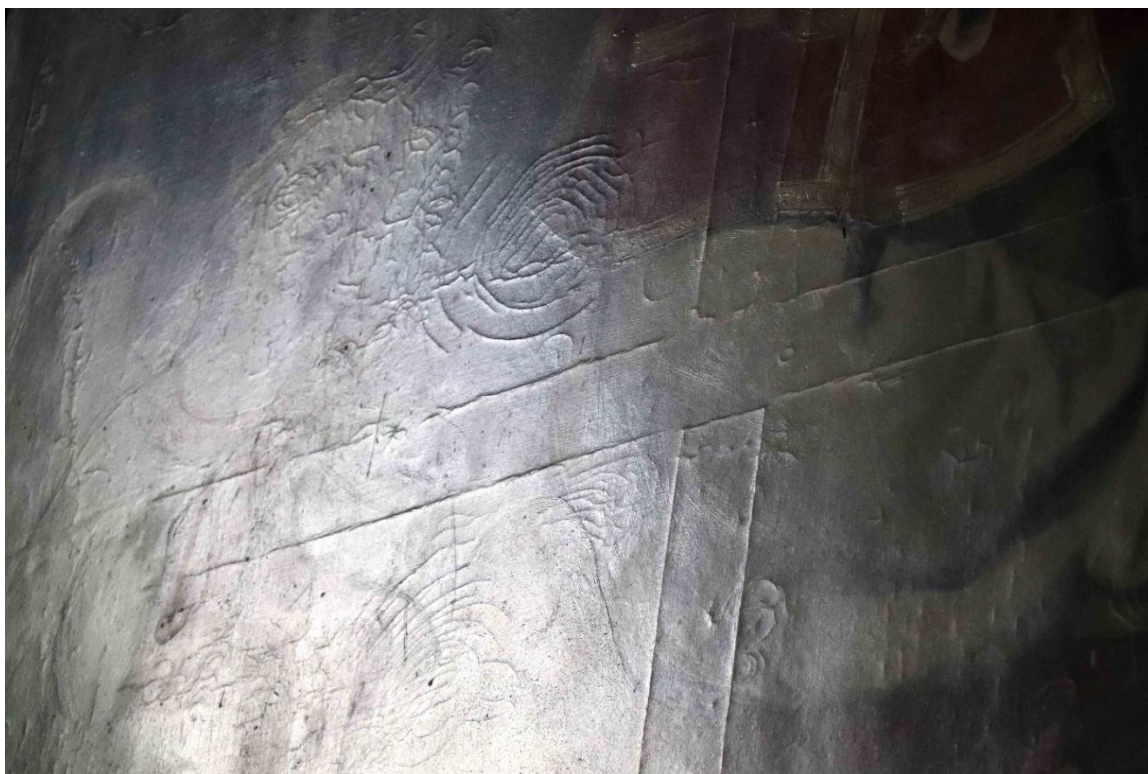
Obr. 213: Stav před restaurováním, pohled v protisvětle, krakeláž a prolomení hran středových příček vypínacího rámu, stejné známky poškození jako u většiny obrazů v kostele sv. Vavřince.
