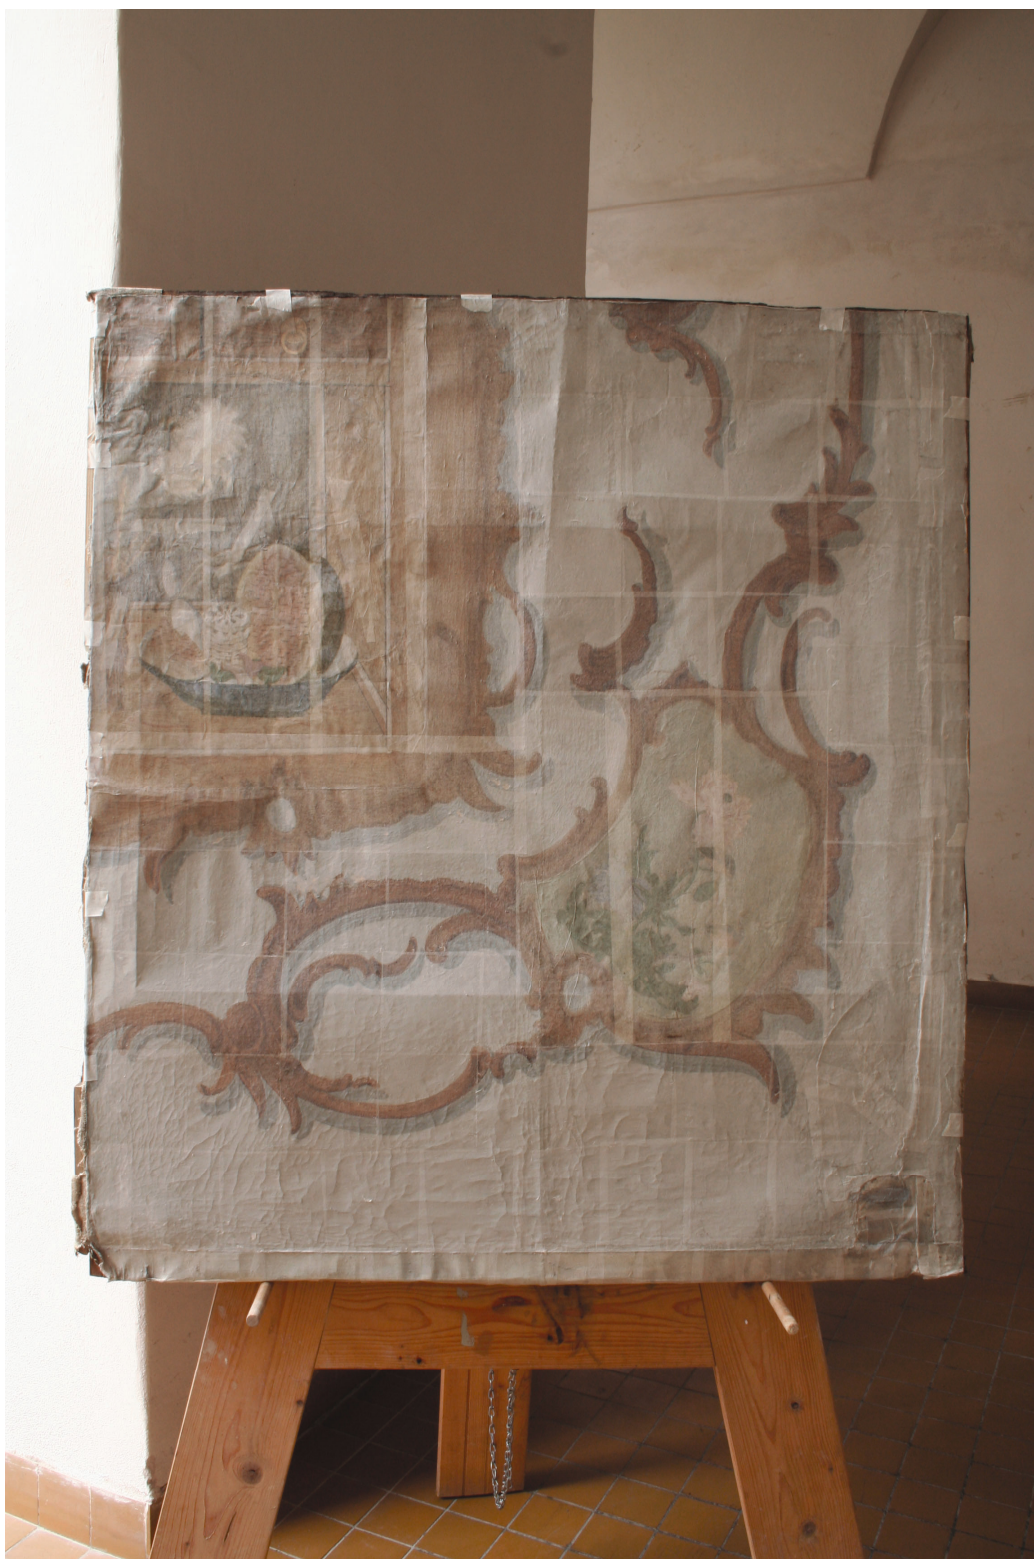
Obr.1 Stav před restaurováním – celkový pohled z líce, stav objektu po převzetí

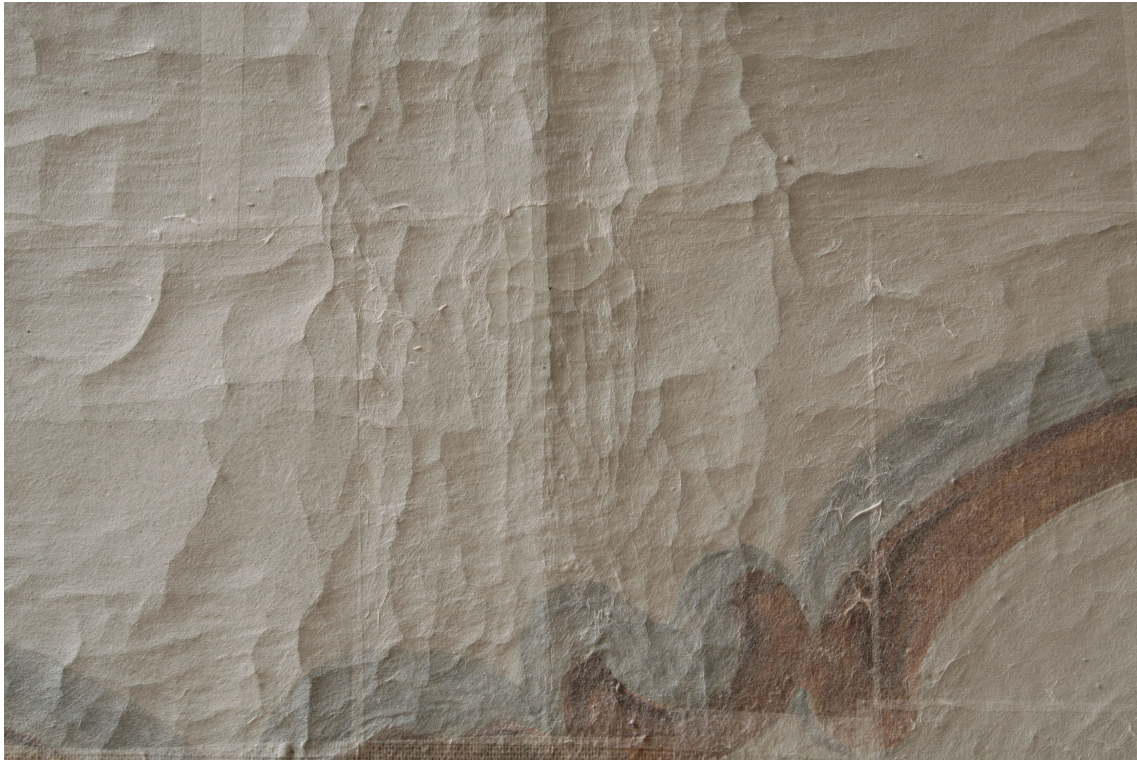
Obr.2 Stav před restaurováním – líc, detail poškození – krakeláž barevné vrstvy.

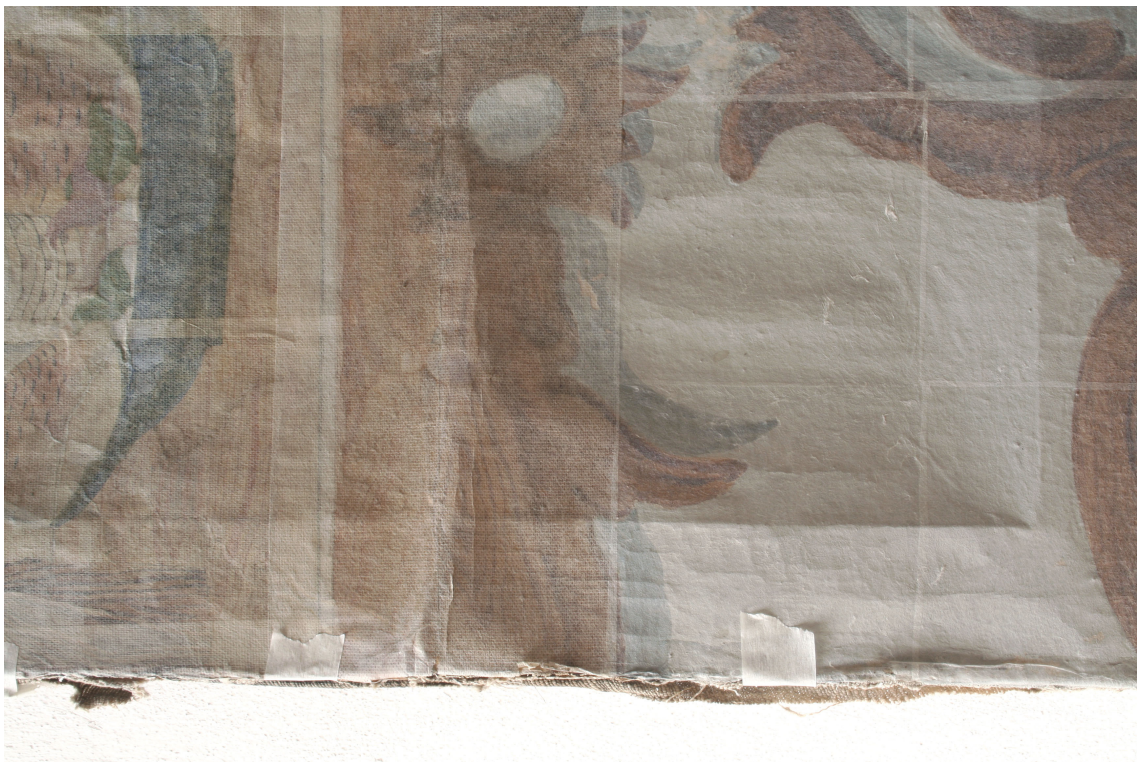
Obr.3 Stav před restaurováním – líc, detail poškození – deformace podložky a malby protlačením hran dřevěných konstrukcí.

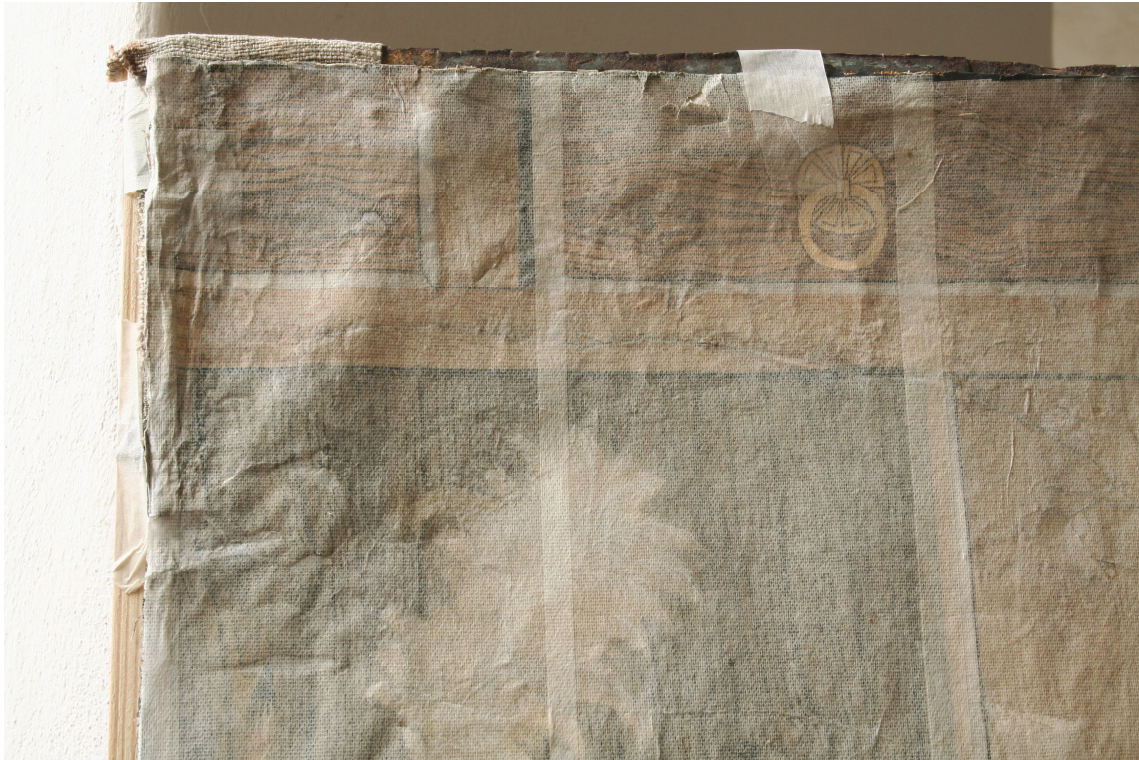
Obr.4 Stav před restaurováním – líc, detail poškození – nerovnosti povrchu.

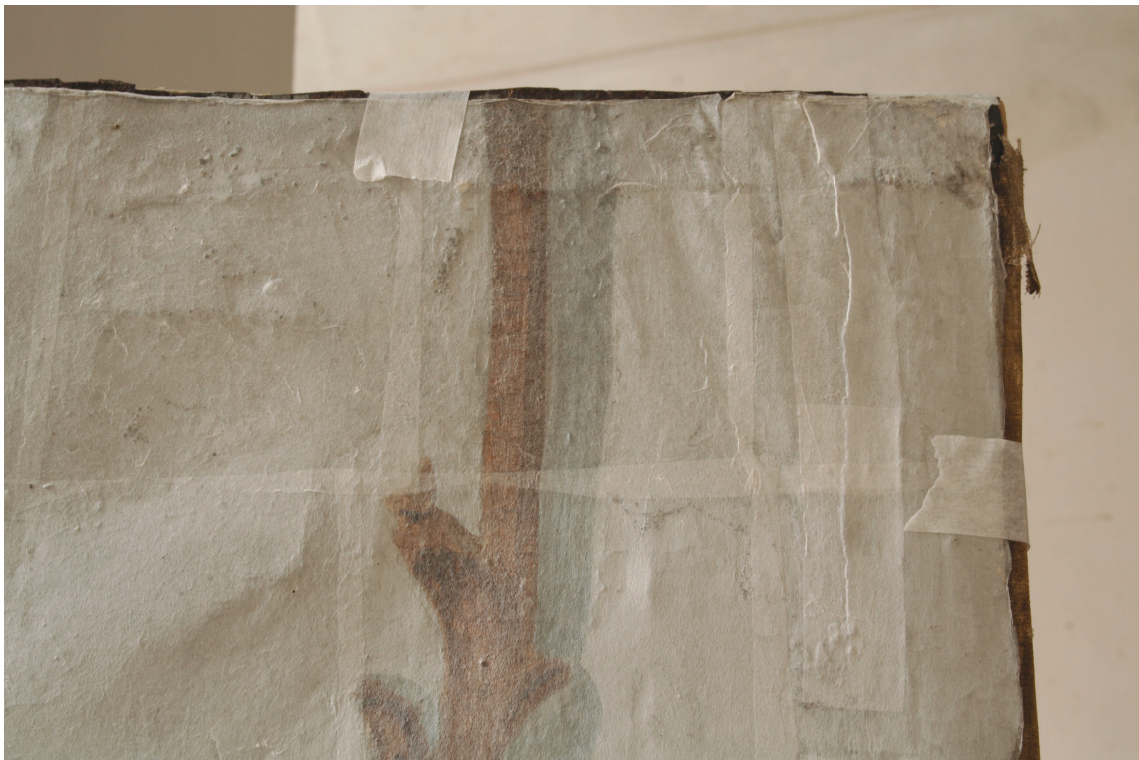
Obr.5 Stav před restaurováním – líc, detail poškození – nerovnosti povrchu.

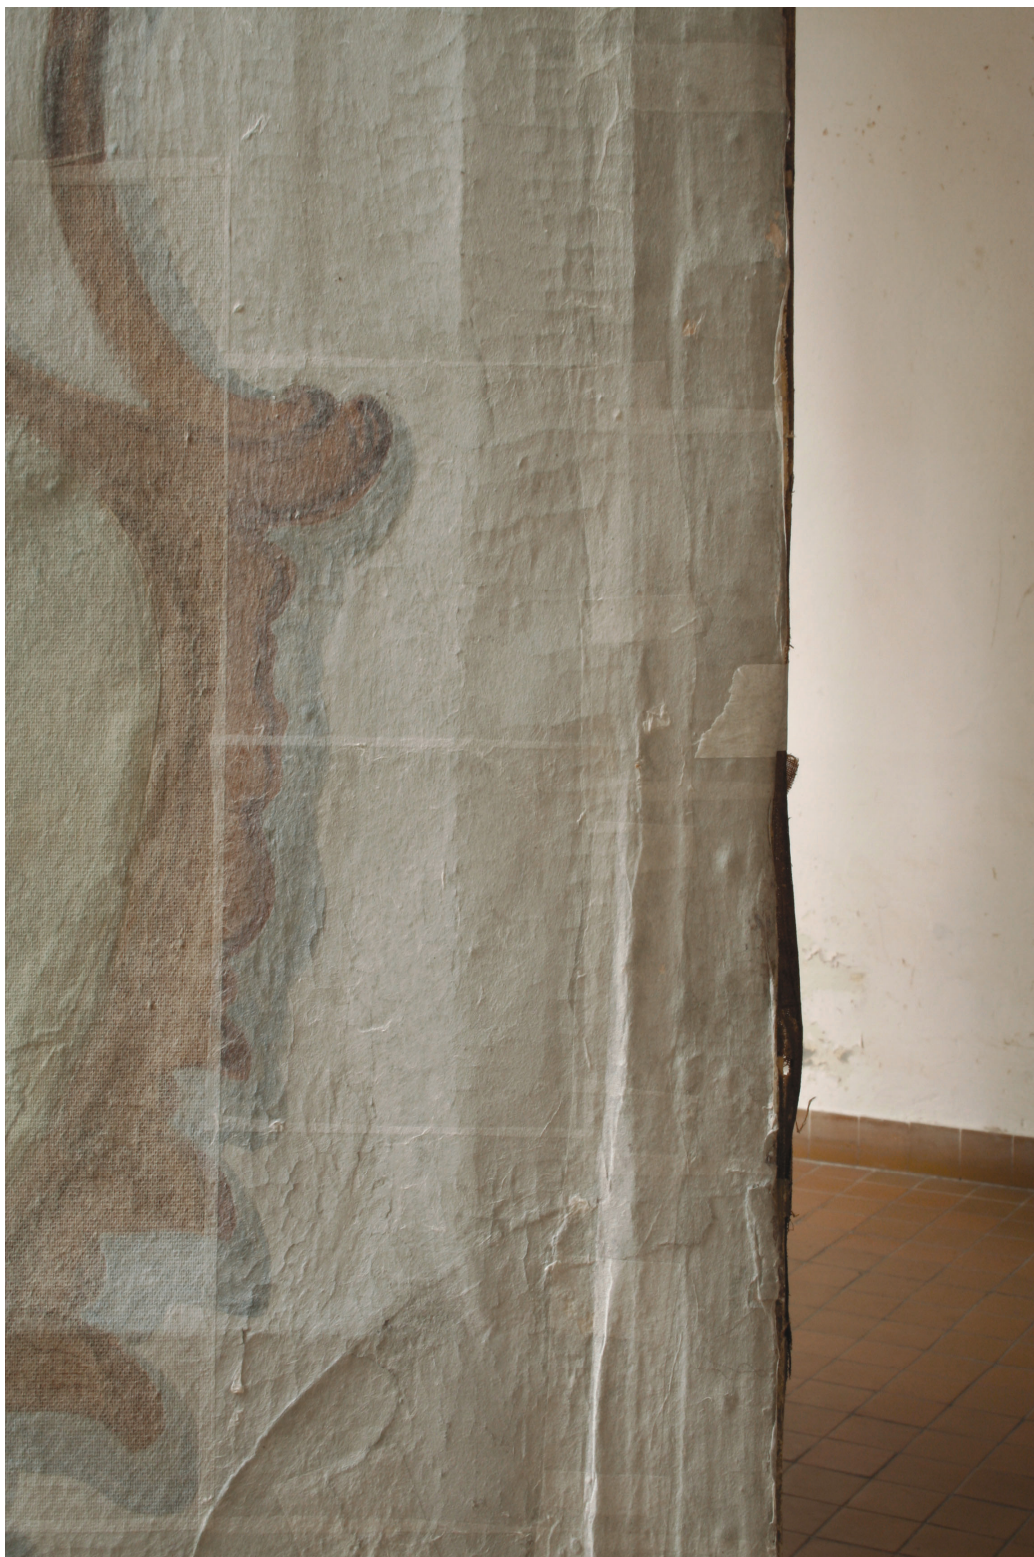
Obr.6 Stav před restaurováním – líc, pravá strana, detail poškození – krakeláž barevné vrstvy, podél okraje je patrná hrana křídélka.

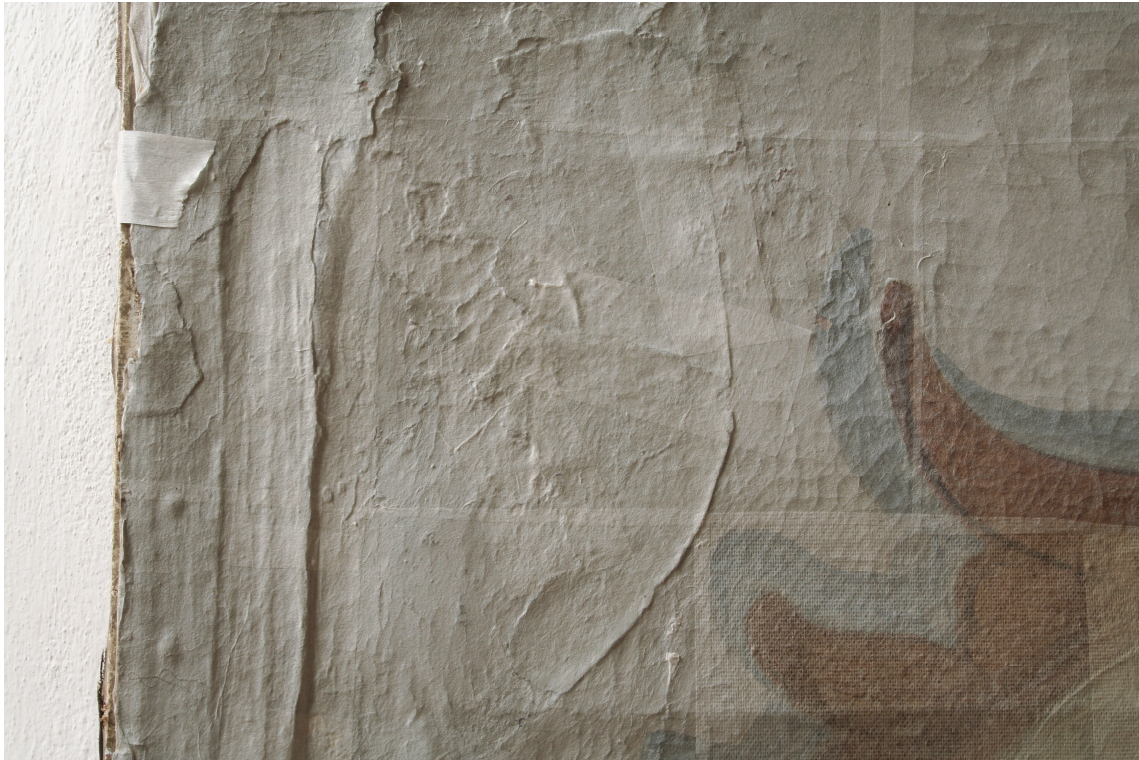
Obr.7 Stav před restaurováním – líc, detail poškození – krakeláž barevné vrstvy, křídélko, zpod křídélka reliéfně vystupuje kovový obvodový pás.

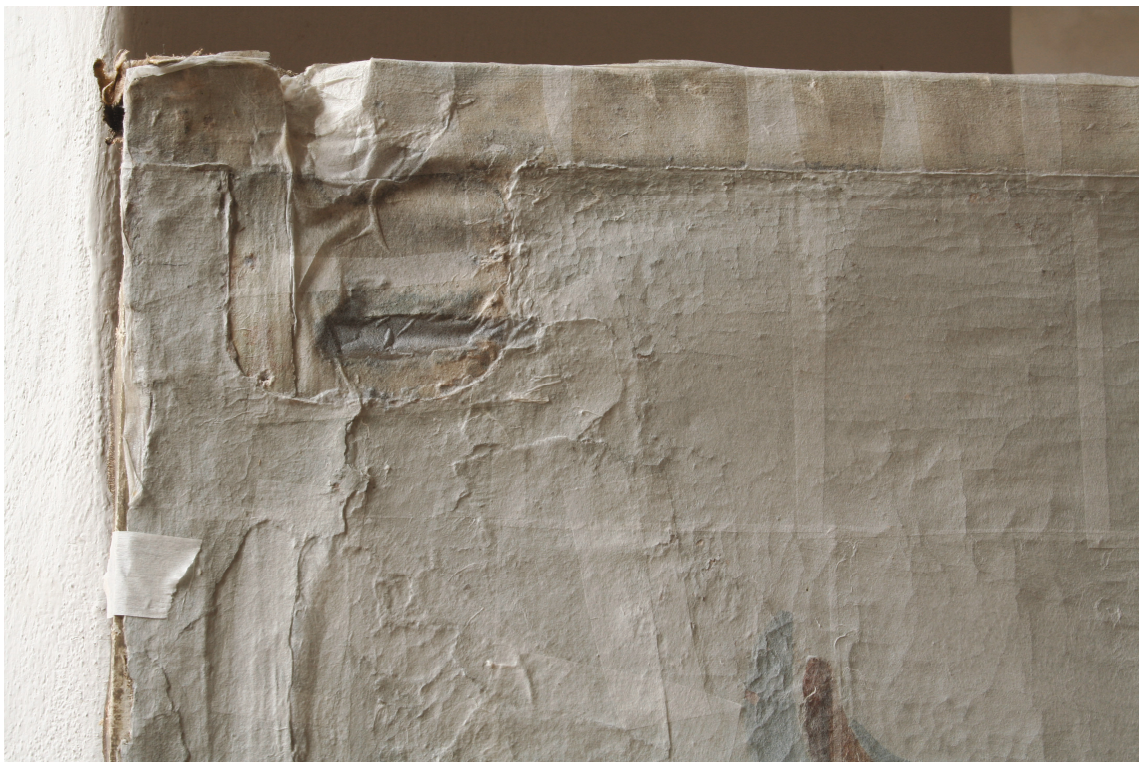
Obr.8 Stav před restaurováním – líc, spodní pravý roh – krakeláž barevné vrstvy, křídélko, otvor pro zámek a kliku, zvlněná podložka.

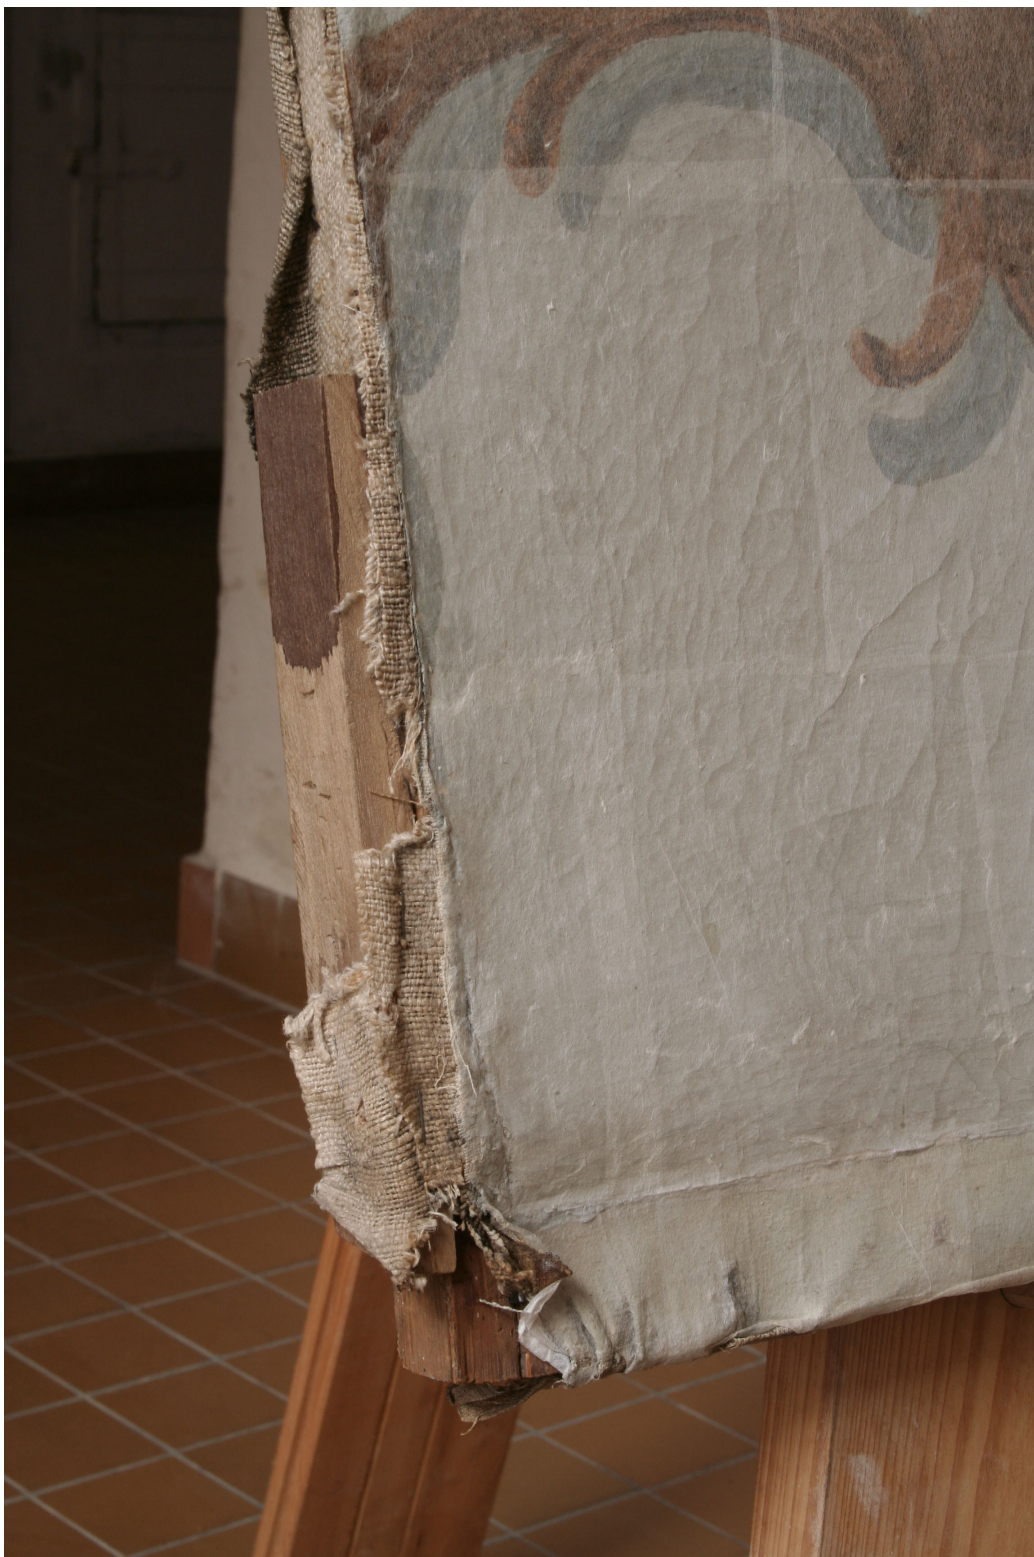
Obr.9 Stav před restaurováním – líc, spodní levý roh, detail poškození –
krakeláž barevné vrstvy, zbytky plátna tvořícího část pantu.

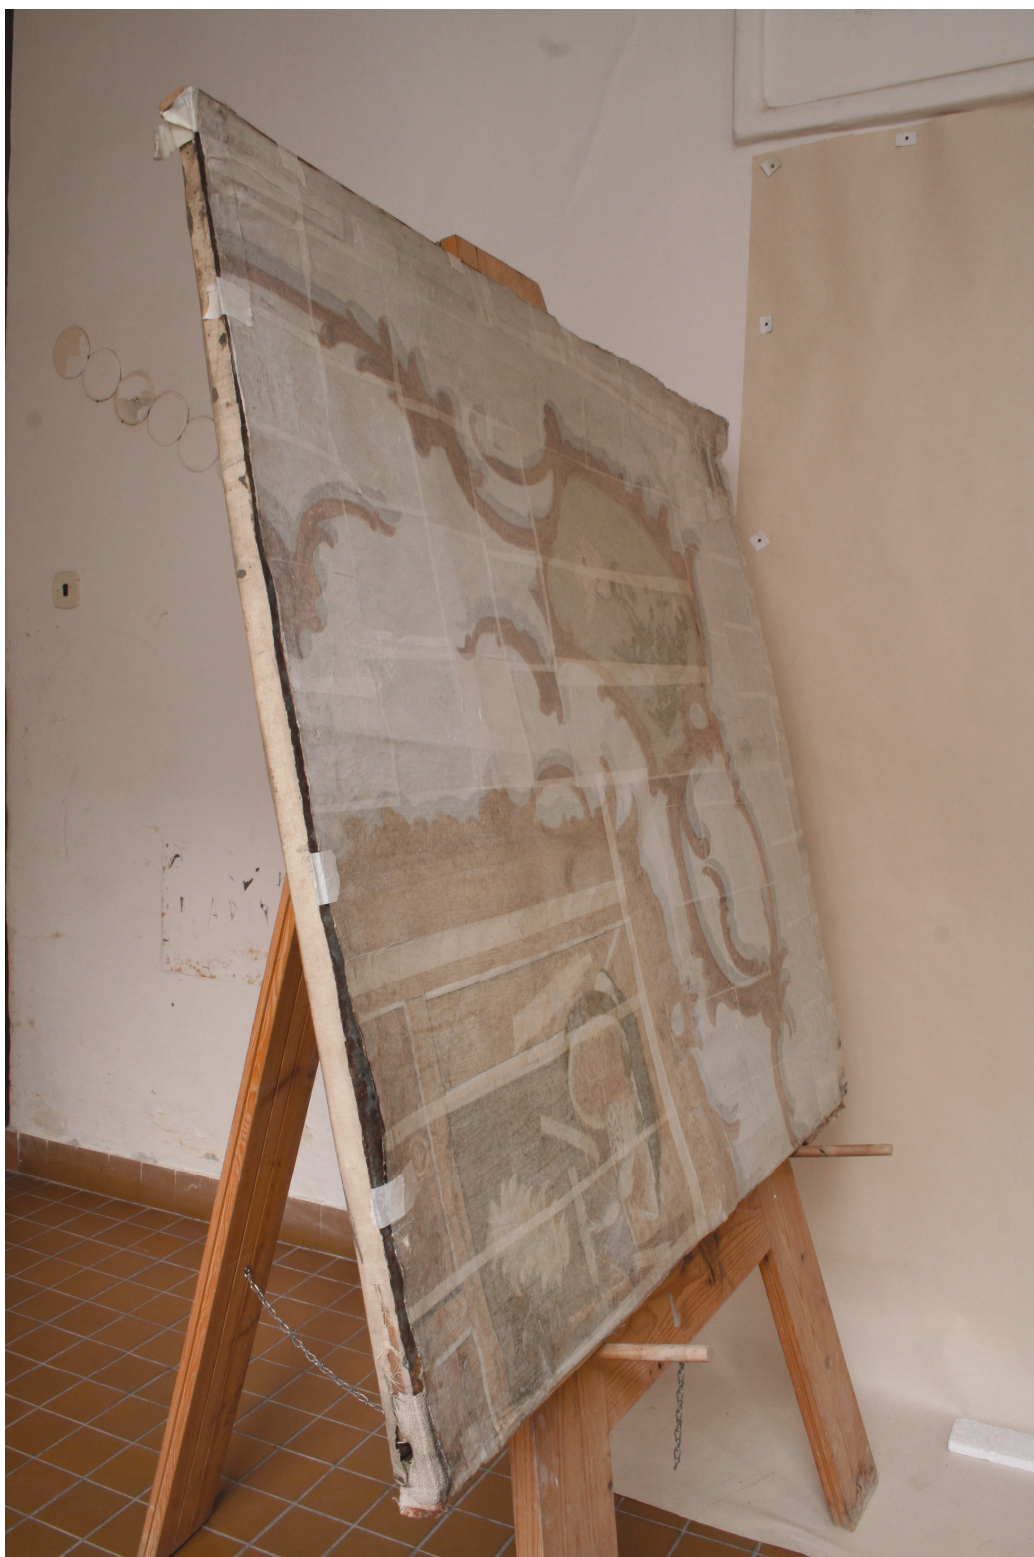
Obr.14 Stav před restaurováním – pohled z horní strany, patrný vyčnívající kovový obvodový pás.

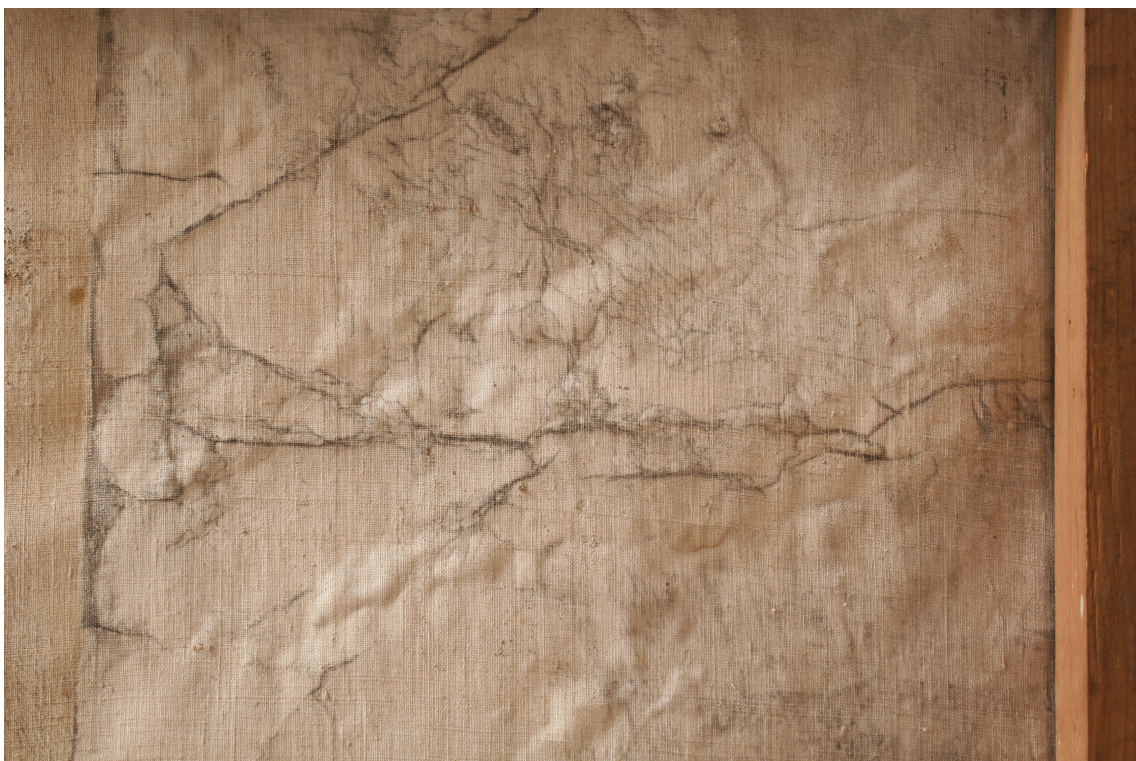
Obr.16 Stav před restaurováním – rub, detail poškození, tmavé zatekliny v místě trhlin na papírové aplikaci, vyduté způsobené nesoudržností papíru a plátna.

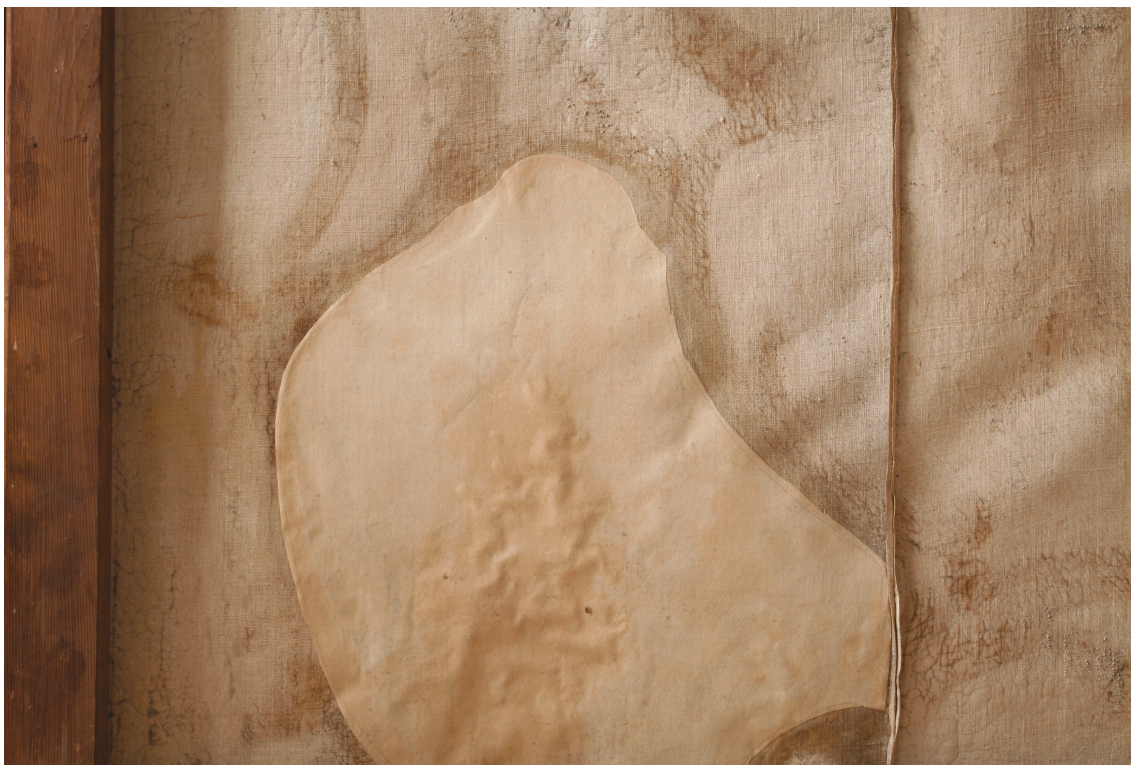
Obr.17 Stav před restaurováním – rub, detail poškození – zvlnění plátna a papírový přelep.

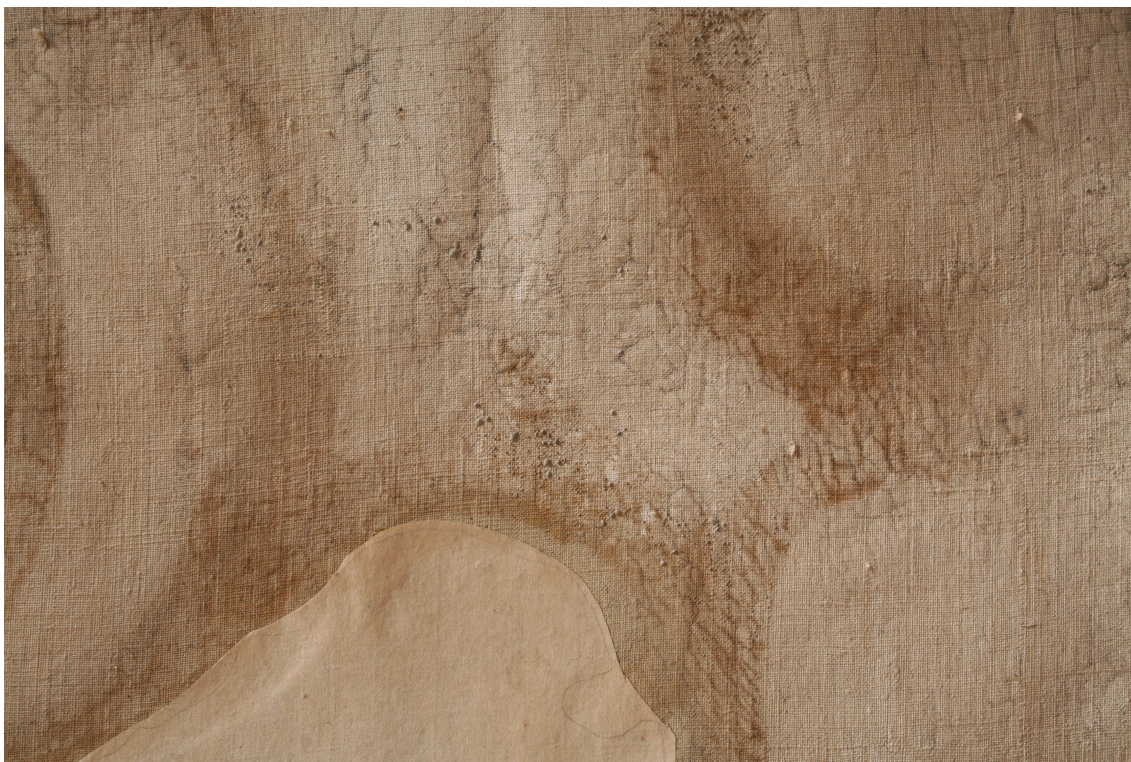
Obr.18 Stav před restaurováním – rub, detail poškození – zbytky šepsu, zatekliny ohraničující krájely barevné vrstvy.

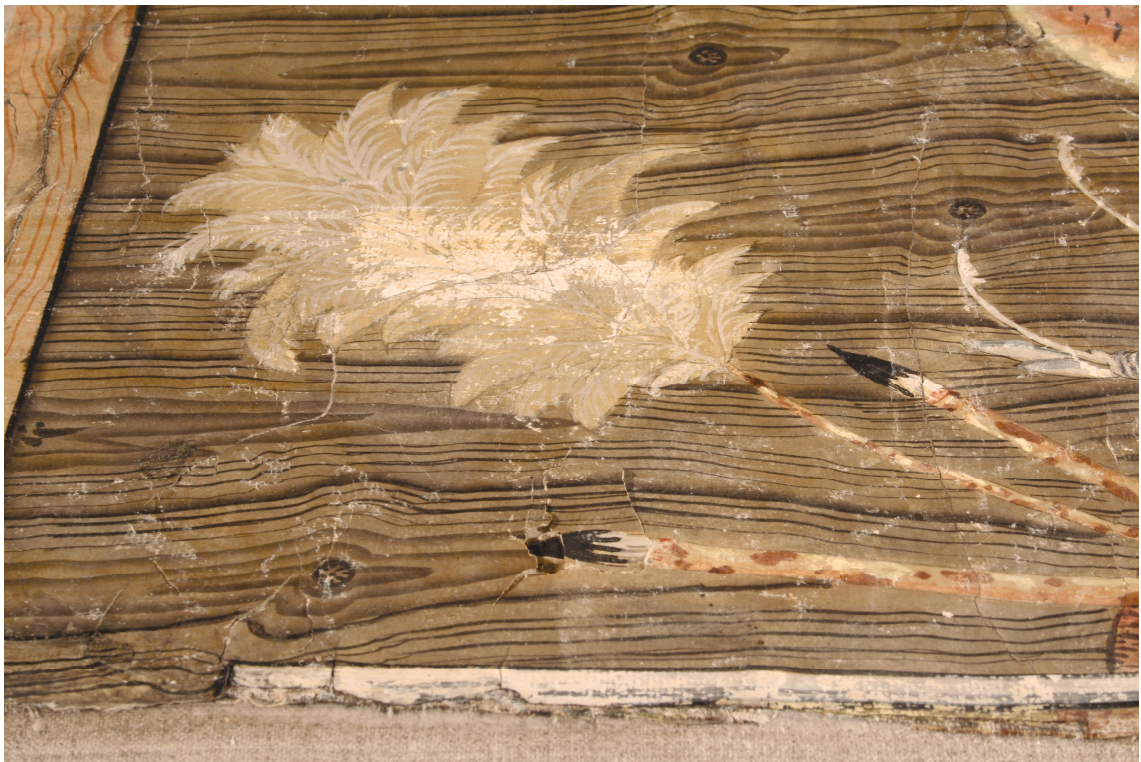
Obr.33 Detail poškození – trhliny a ztráty barevné vrstvy.

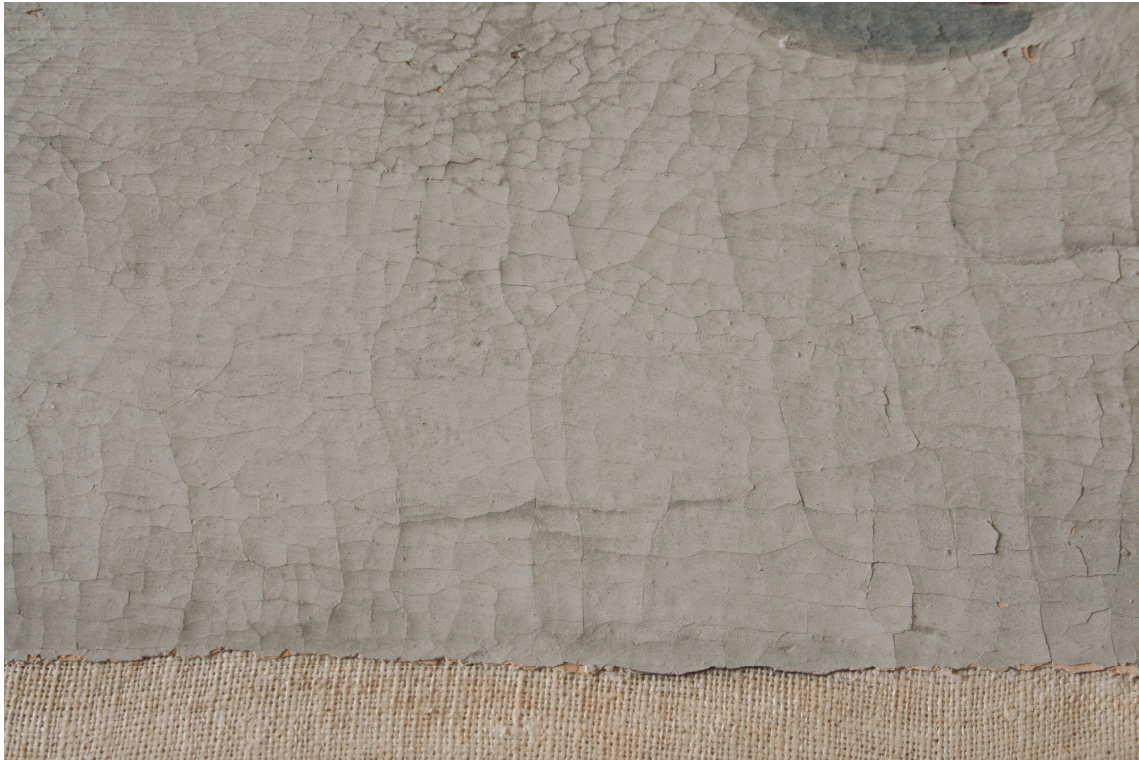
Obr.34 Detail poškození – krakeláž a odlupování se barevné vrstvy.

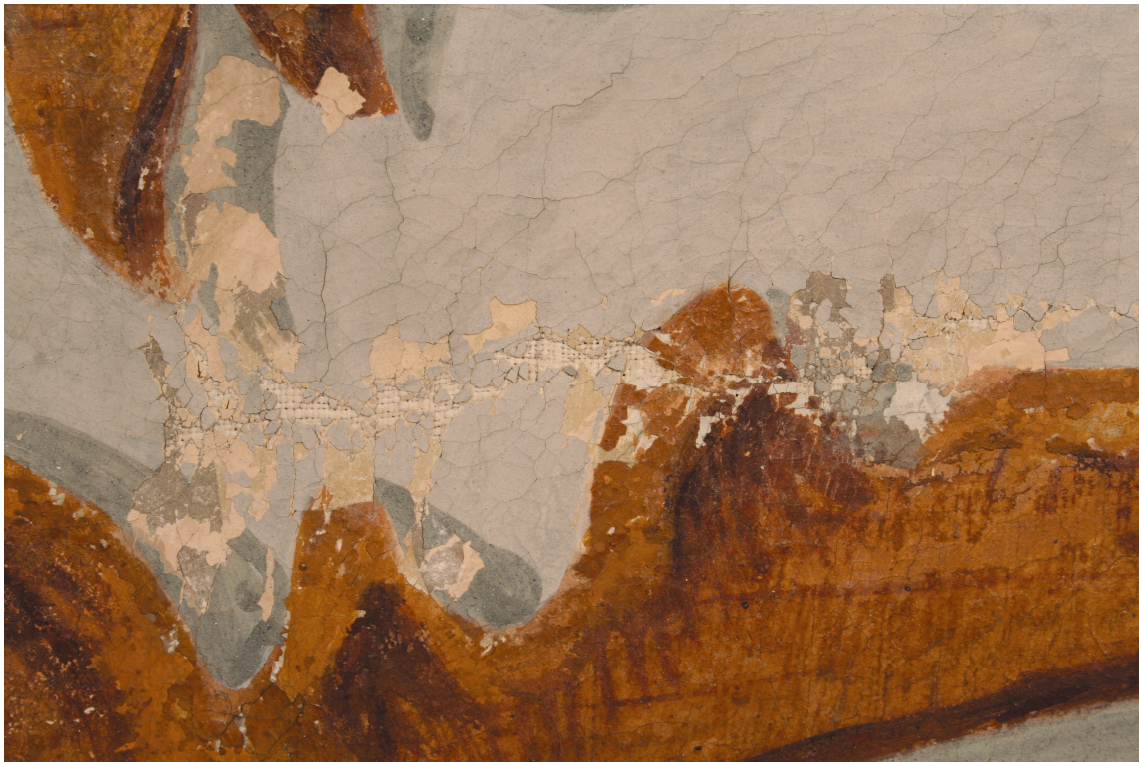
Obr.35 Detail poškození – krakeláž a odlupování se barevné vrstvy.

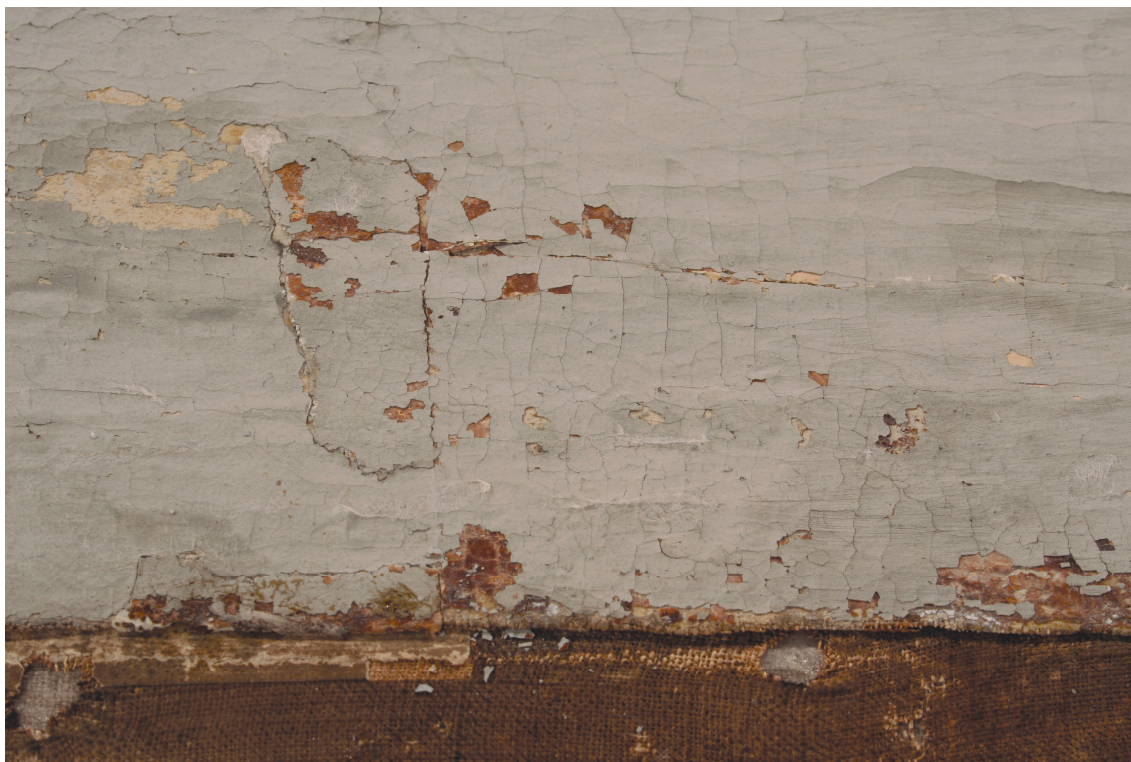
Obr.36 Detail poškození – krakeláž a odlupování se barevné vrstvy.

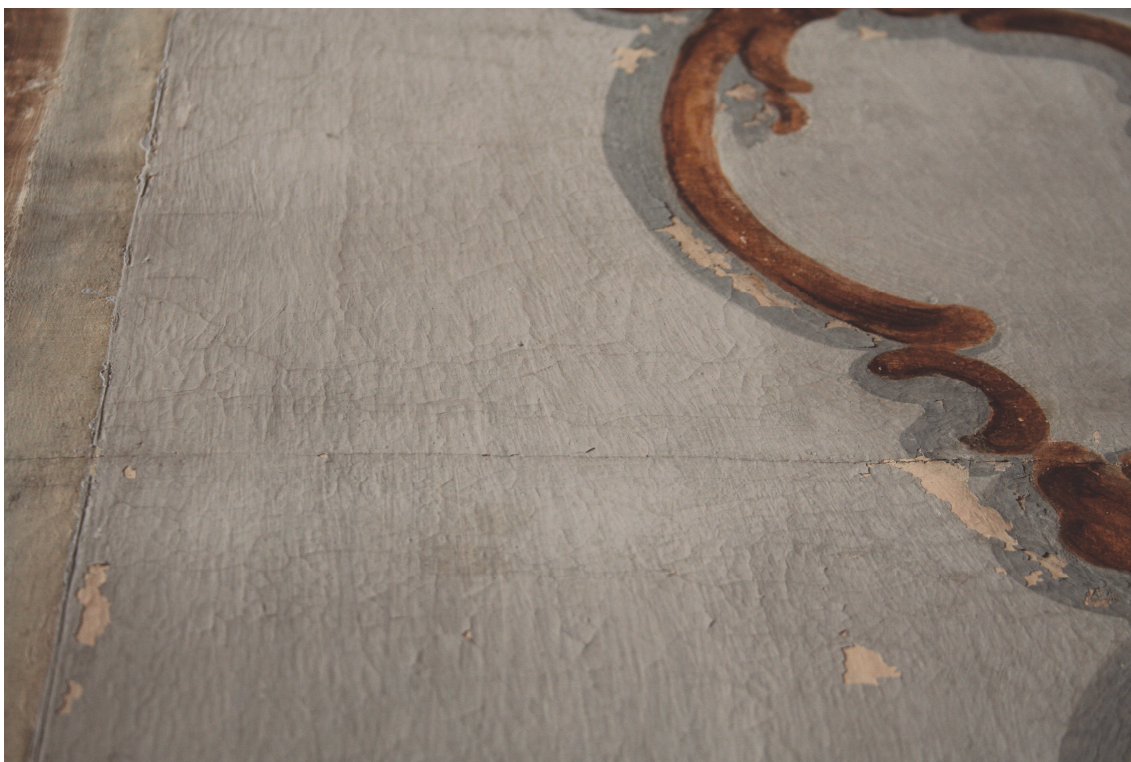
Obr.37 Detail poškození – krakeláž a odlupování se barevné vrstvy.

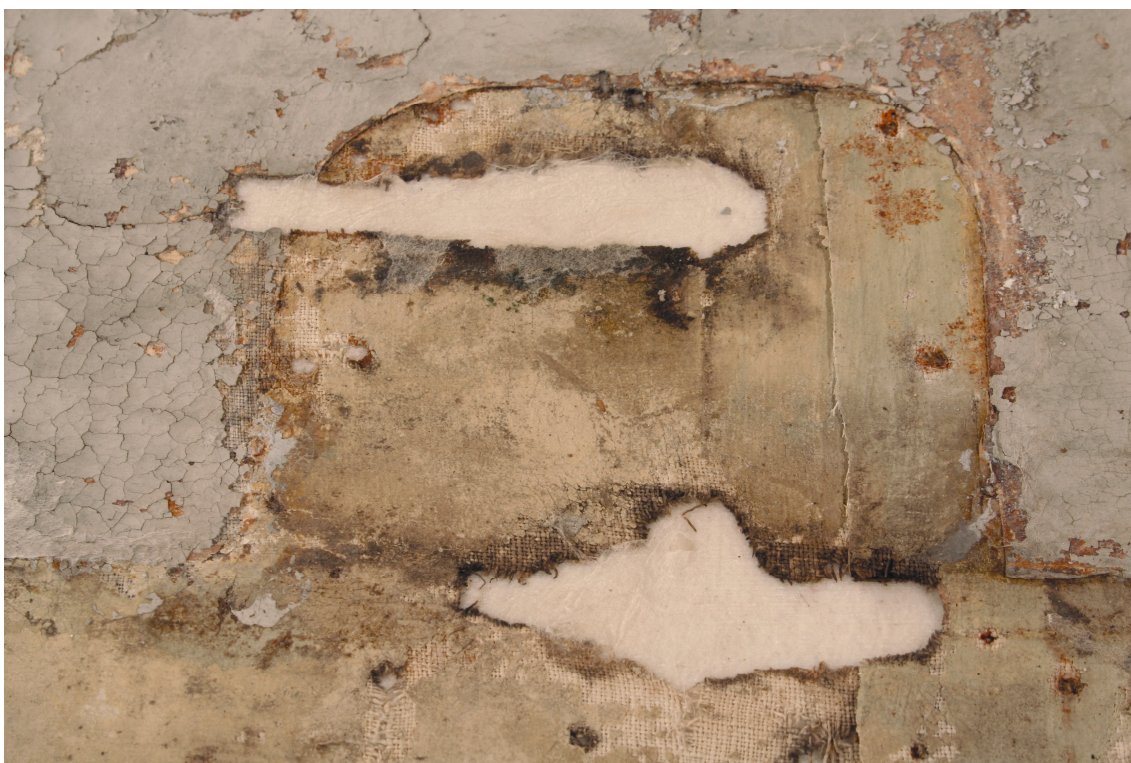
Obr.38 Detail poškození – otvory po zámku a klice, kde se zachovala původní barevná vrstva.
