Univerzita Pardubice

Fakulta restaurování

Restaurování pískovcové sochy Ježíše Krista z Mendryky

Bakalářská práce

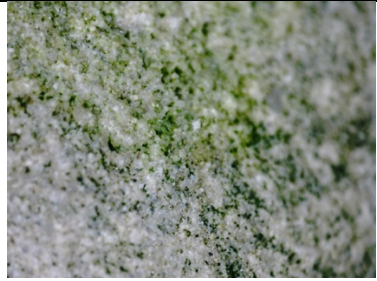
<p>Biologické napadení Projev: řasy na povrchu kamene Příčina: expozice povětrnostním vlivům po vykopání, depozity hlíny</p>

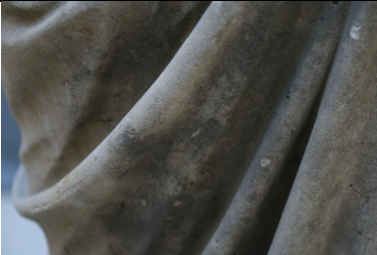
<p>Tmavé depozity Projevy: tmavý uzavřený povrch, kontrast, degradace materiálu Příčiny: vázané nečistoty z ovzduší</p>

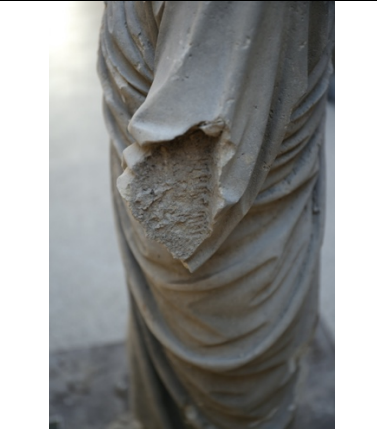
<p>Chybějící materiál Projevy: velký úbytek materiálu Příčiny: pád díla, vandalismus, povětrnostní vlivy.</p>

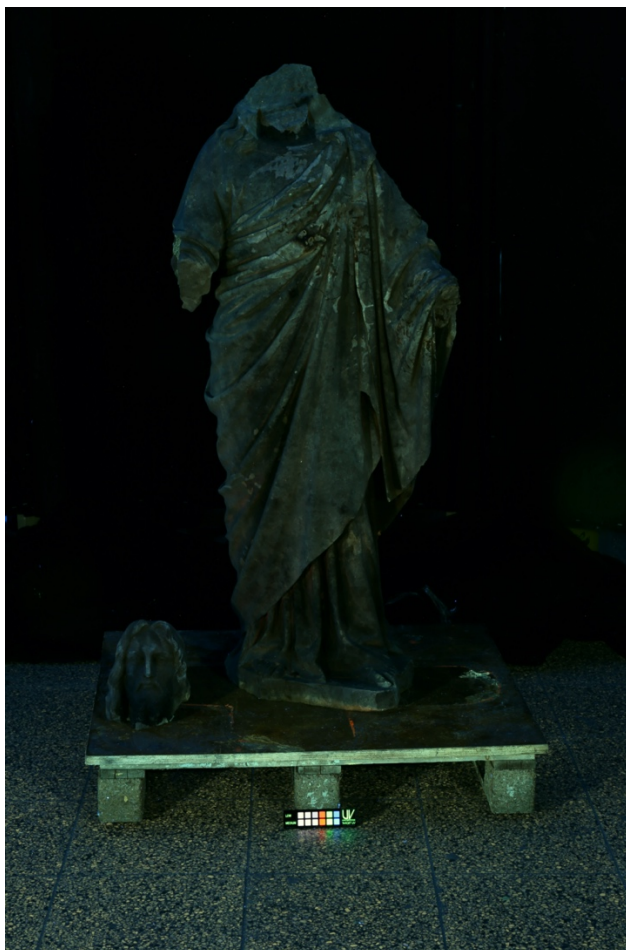
Obrázek 13 Fotografie pod UV

Průzkum pod UV světlem neprokázal žádnou povrchovou úpravu díla, či jiné skutečnosti patrné pod UV světlem

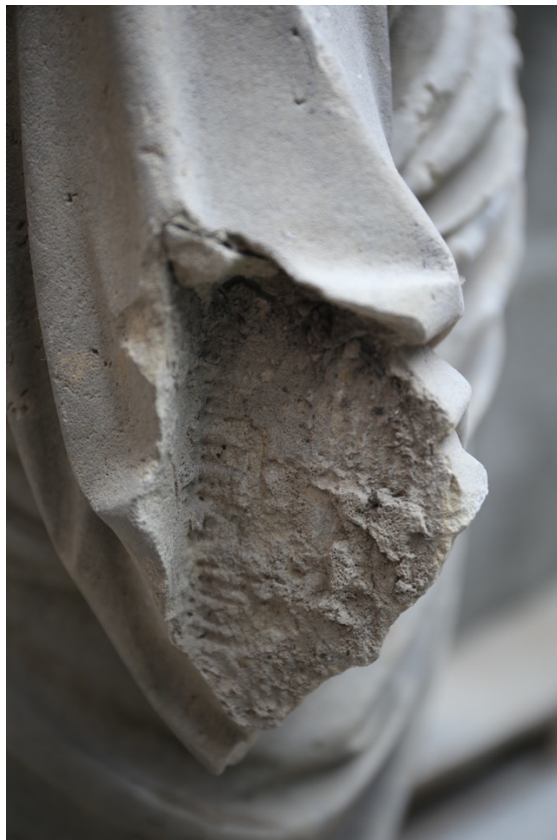
Obrázek 47 chybějící ruka

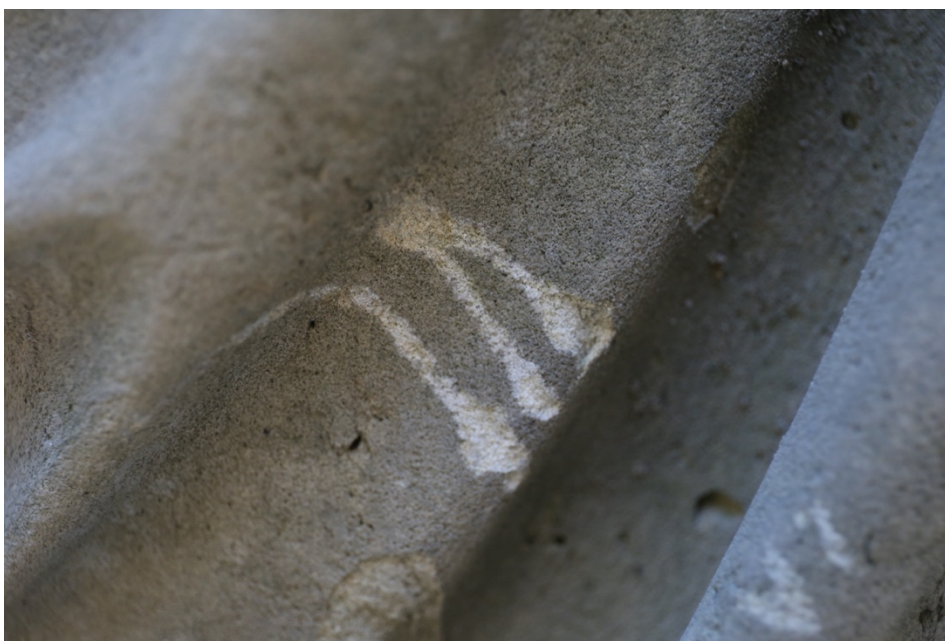
Obrázek 49 poškozený povrch

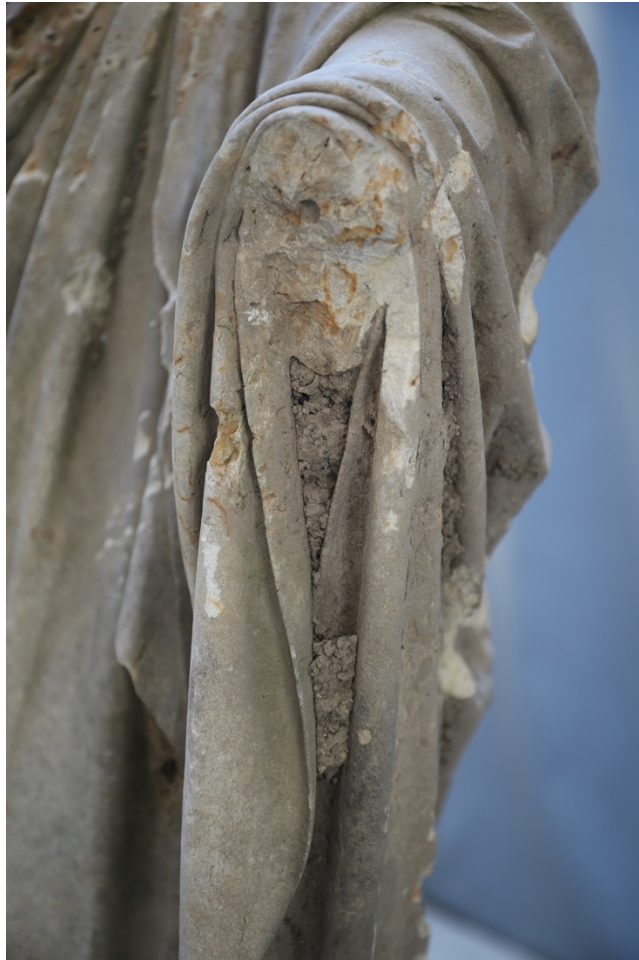
Obrázek 50 chybějící ruka

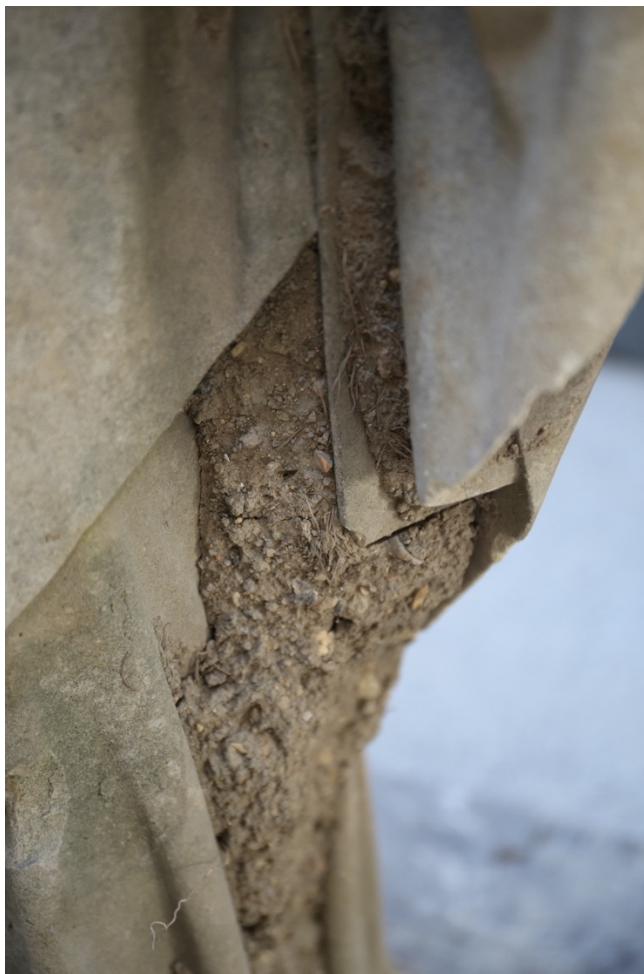
Obrázek 52 hlinové depozity

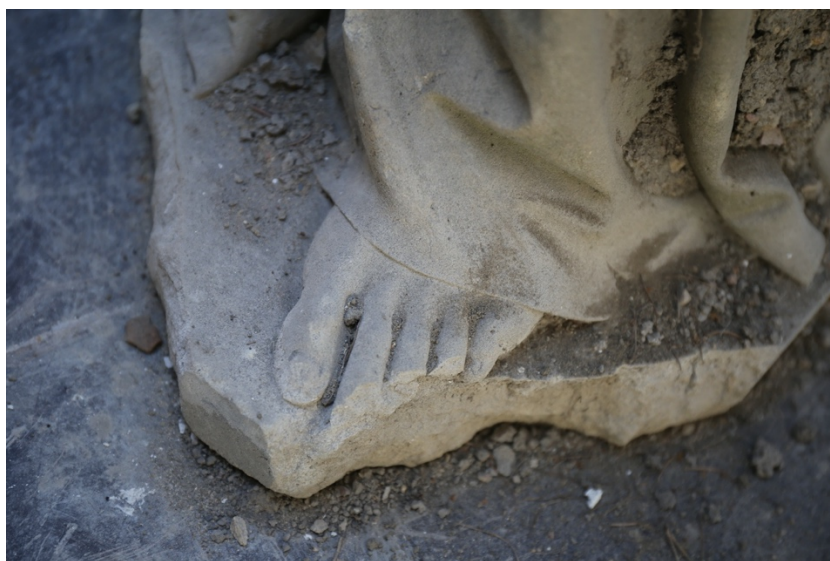
Obrázek 53 poškozený podstavec a noha

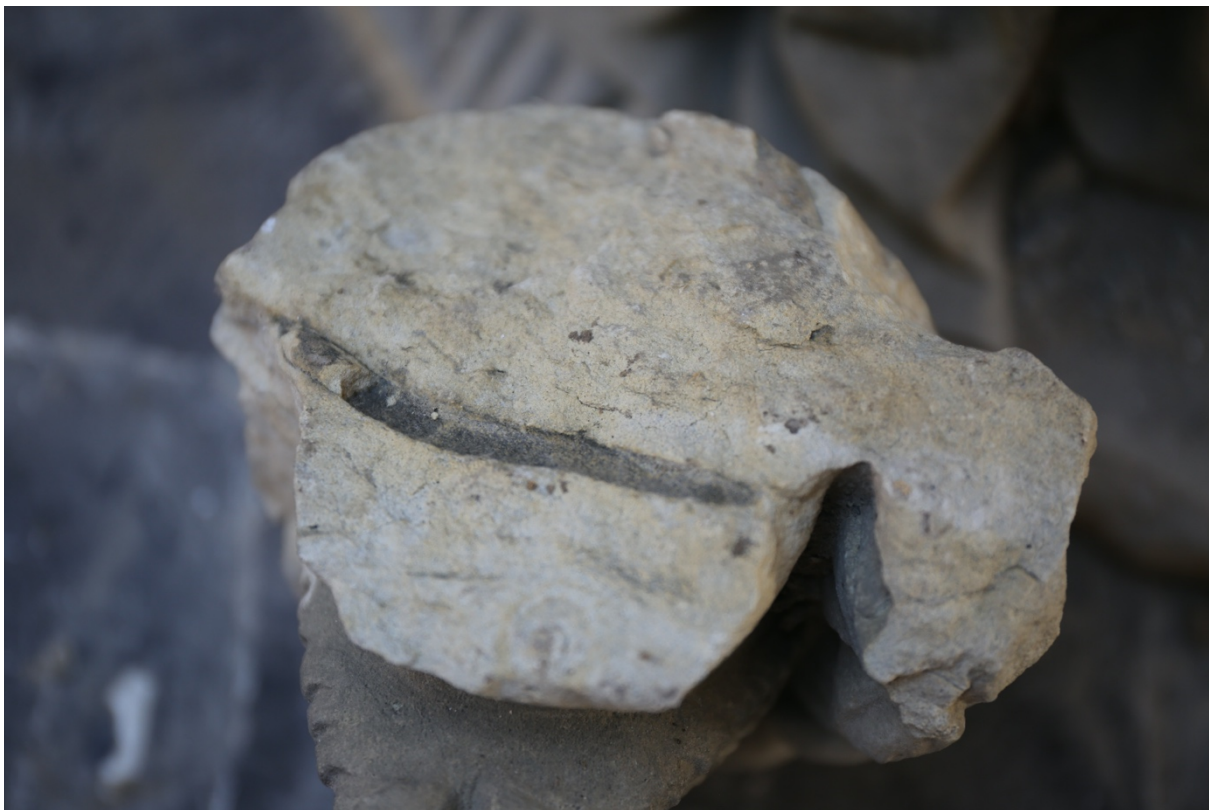
Obrázek 54 poškození hlavy

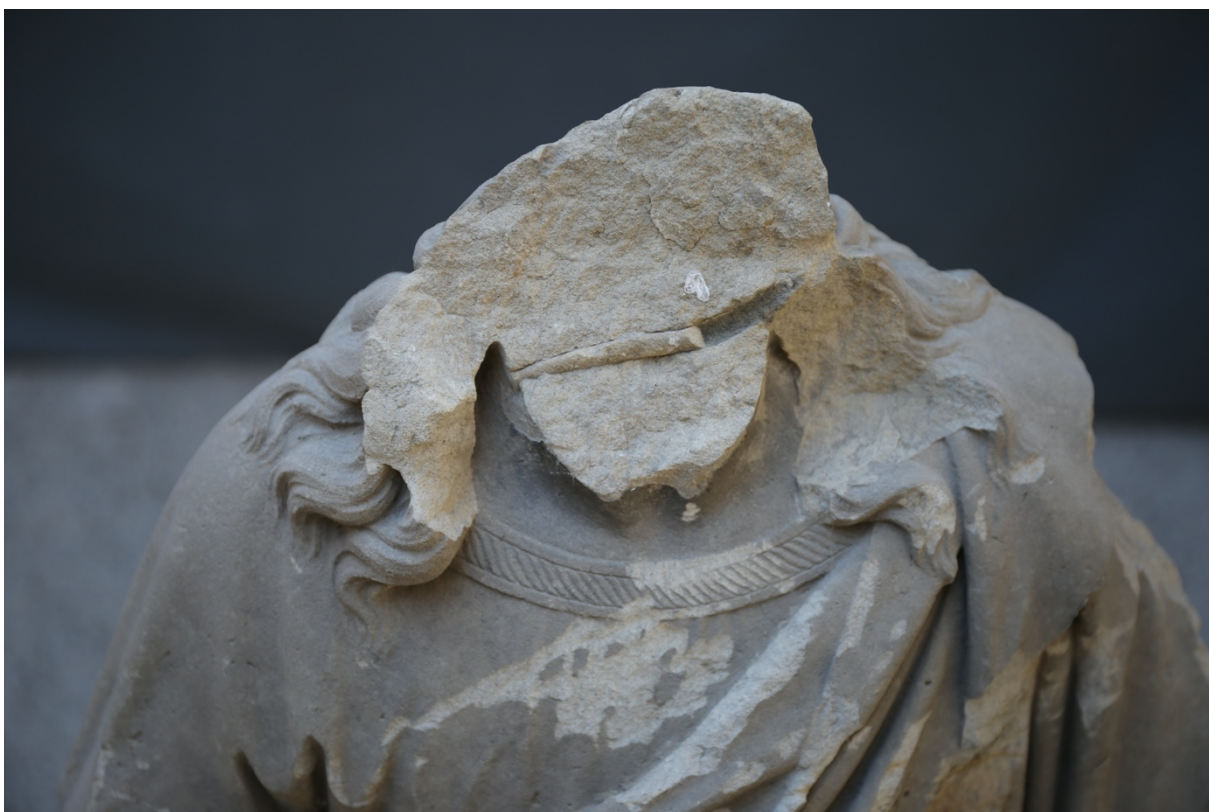
Obrázek 55 poškození hlavy

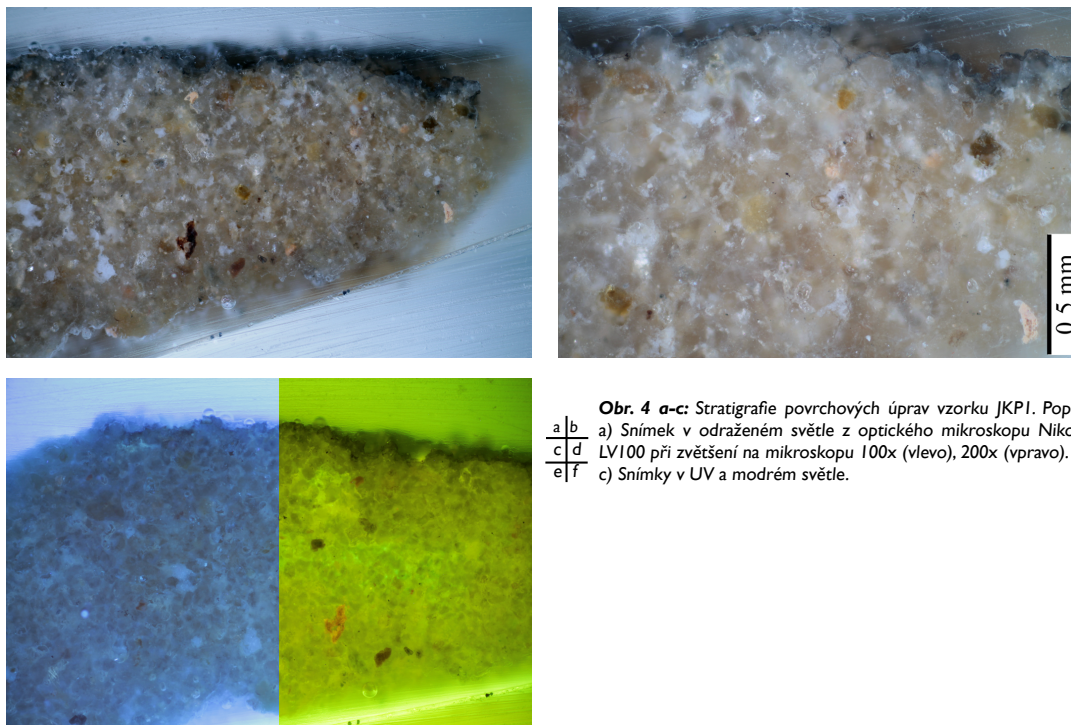
JKPI	Popis	složení dle ED-XRF (at.%)	Popis
I	šedo-černá krusta	Si, (63,0%) Ca (25,2%), Al (7,4%), S (2,1%), Ti (1,3%), Fe (0,5%), K (0,4%)	šedo-černá vrstva bez viditelné fluorescence; do prvkového složení se propisuje složení horniny - na povrchu byl analyzován vysoký podíl sloučenin s obsahem oxidu křemičitého, uhlíkatý vápenatý a podle obsahu hliníku lze usuzovat na přítomnost hlinek. Okrové zbarvení způsobují sloučeniny železa, které doprovází titan (Ti). Krusta dále obsahuje sádrovec, nelze však vyloučit, že je částečně křemičitá.
