BAKALÁŘSKÁ PRÁCE

Michaela Glaserová

2016

**Restaurování sochy anděla ze sousoší sv. Jana Nepomuckého v Praze,
konzervování sochy sv. Josefa z Kolína**

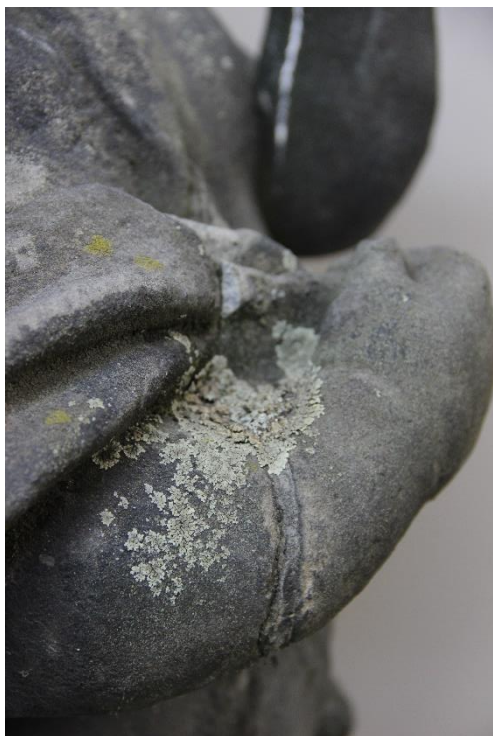
Obr. č. - 1 Ilustr. detail ruky

Biologické napadení

Socha je na několika místech napadena mechy, řasami a lišejníky. Příčinou tohoto růstu je poblíže rostoucí zeleň.

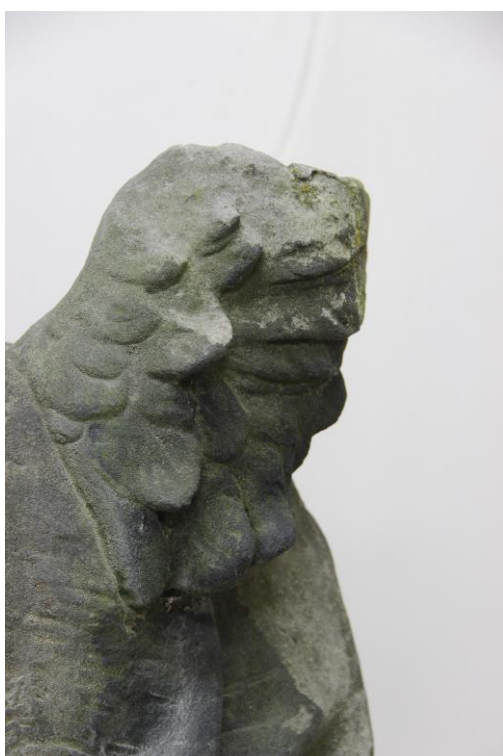
Obr. č. 2 – Ilustr. detail křídla

Ztráta modelace

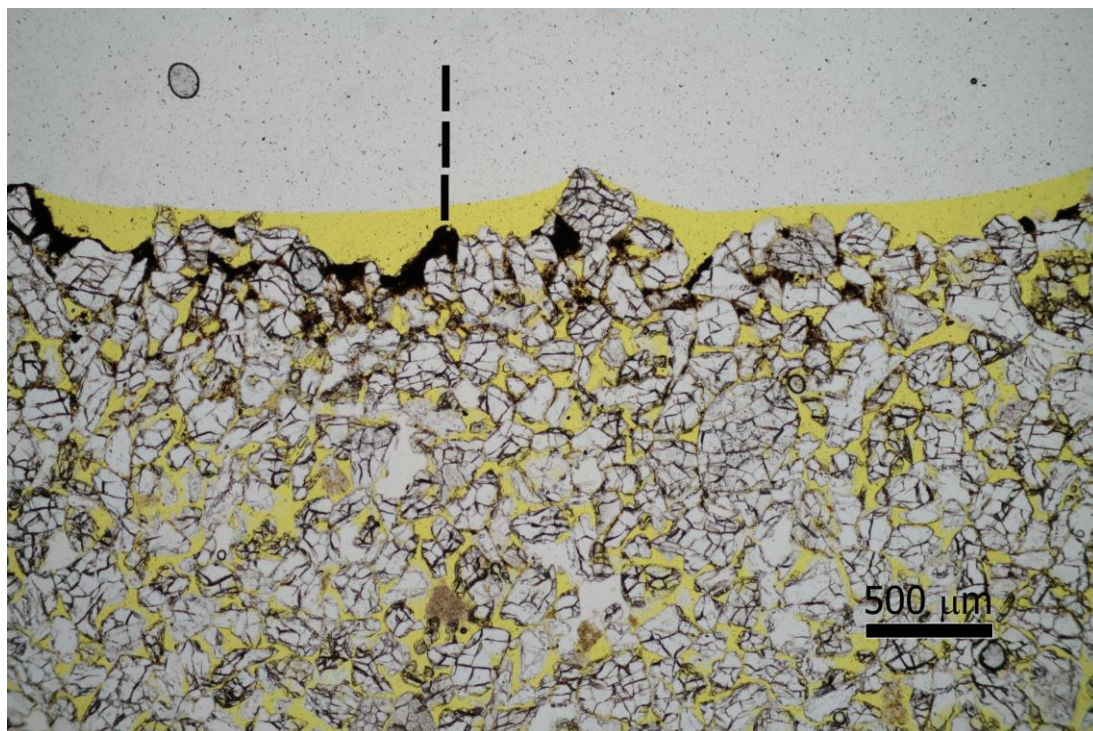
Obr. č. 21 - Ilustr. grafické znázornění zkoušky čištění laserem

V průběhu zkoušek redukce tmavých povrchů byl odebrán vzorek nejslibněji se jevícího způsobu čištění. Vyhodnocení vzorku čištění laserem prokázalo, že tato metoda je velmi šetrná ke kameni a jeho povrchu. Laser odstraňuje pouze tmavé nečistoty a nezasahuje do zrn jemného křemičitého pískovce. Nedochozí tak k jeho narušení.

Na obrázku č. 21 je zobrazeno rozmezí mezi čištěným a nečištěným povrchem křemičitého pískovce, z něhož je socha vytvořena. V levé části obrázku je možné pozorovat černě vyplněná místa, která zobrazují tmavou krustu. Ta částečně dosahuje až do hloubky pórů kamene, ze kterých ji již není možné odstranit. Na pravé straně obrázku je možné vidět stav po očištění, kdy metoda čištění laserem ponechává strukturu zrn bez poškození.

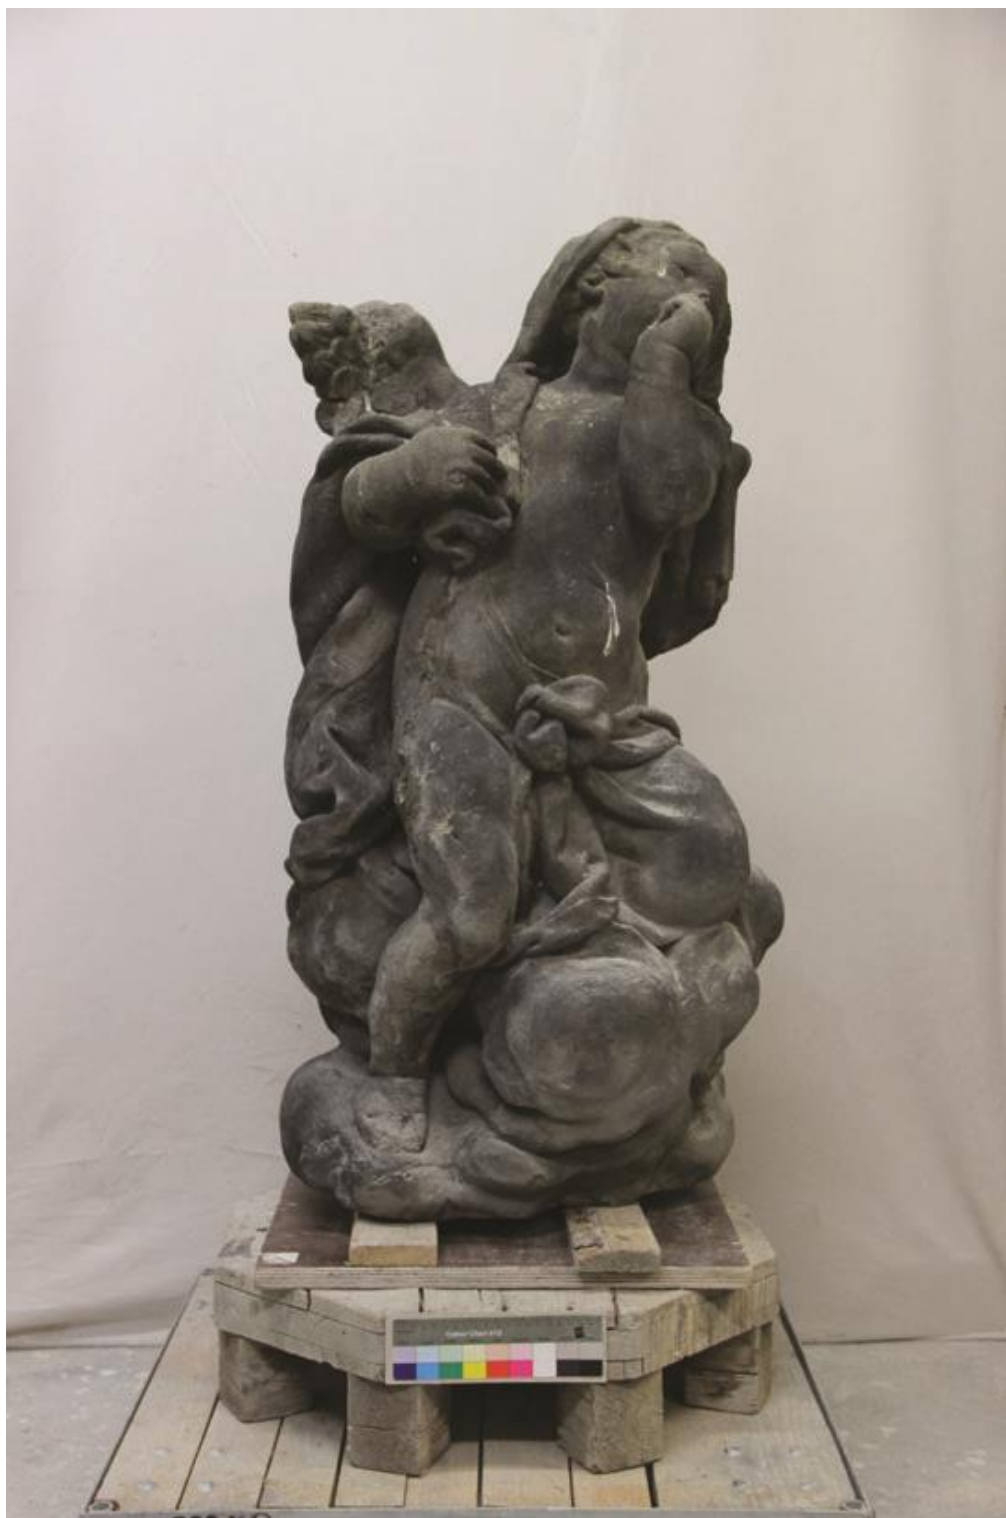
Obr. č. 23 - Stav před restaurováním - přední pohled

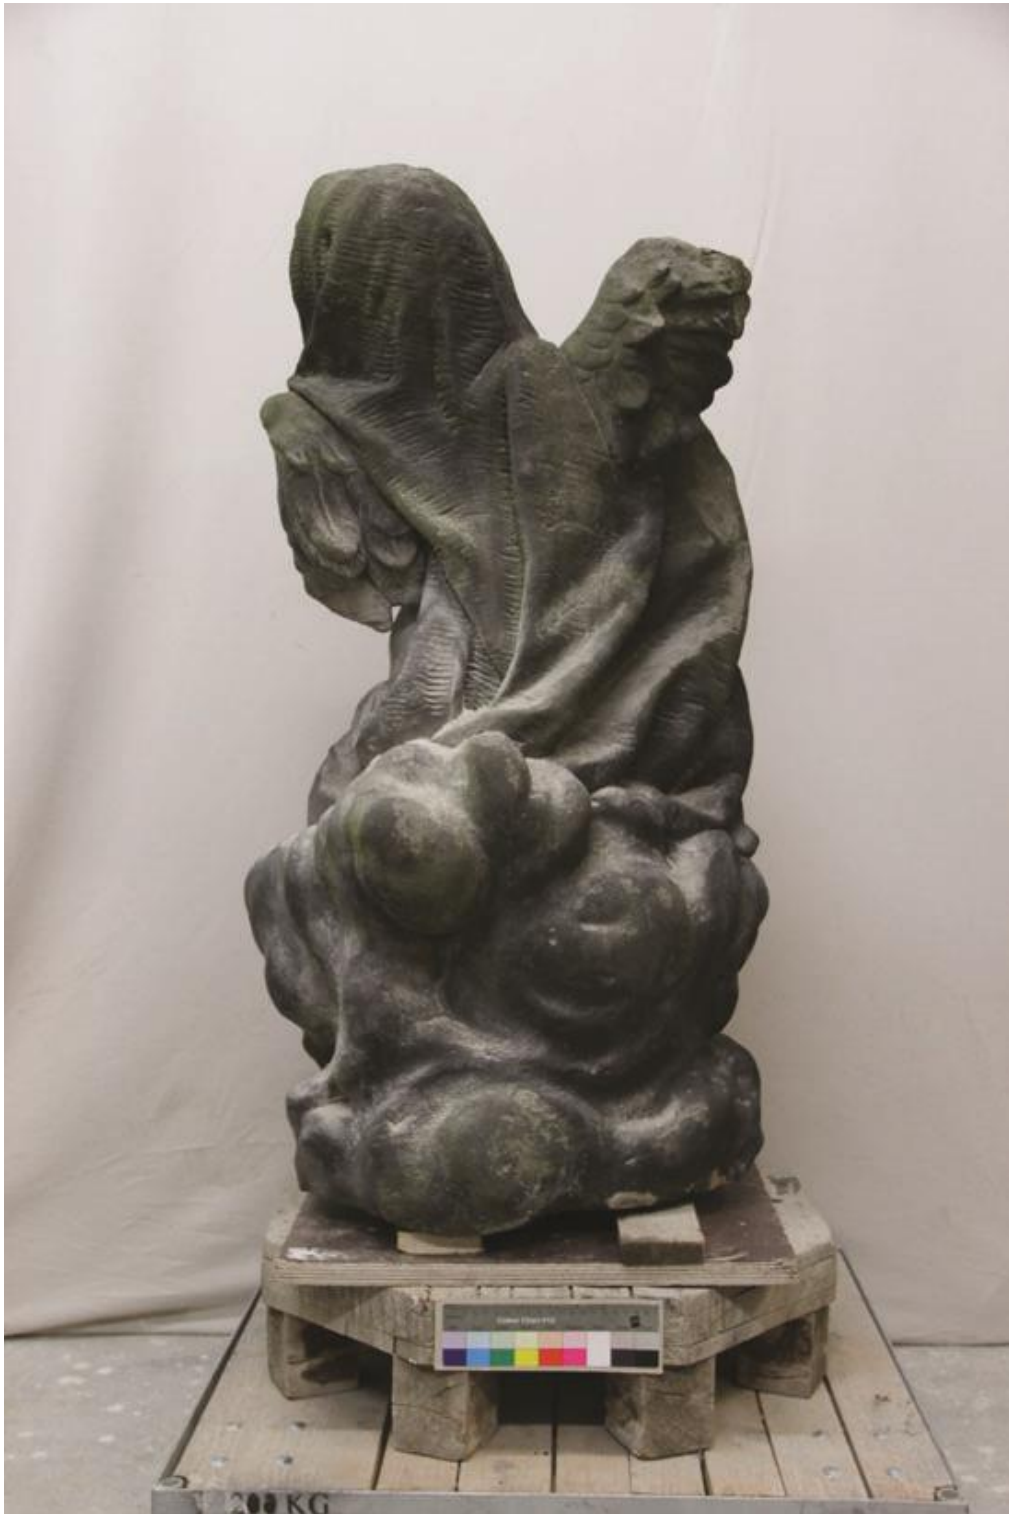
Obr. č. 24 - Stav před restaurováním - zadní pohled

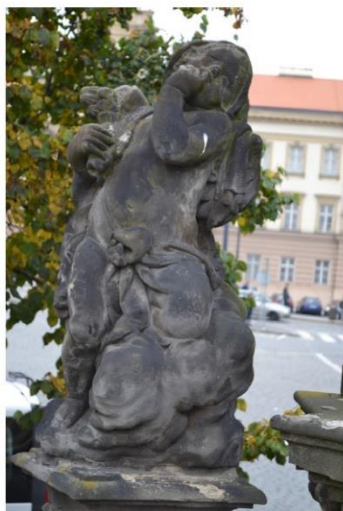
Obr. 2: Putto v gestu mlčení (po pravé straně Jana Nepomuckého), stav před restaurováním v roce 2015. Foto: L. Brotánek.

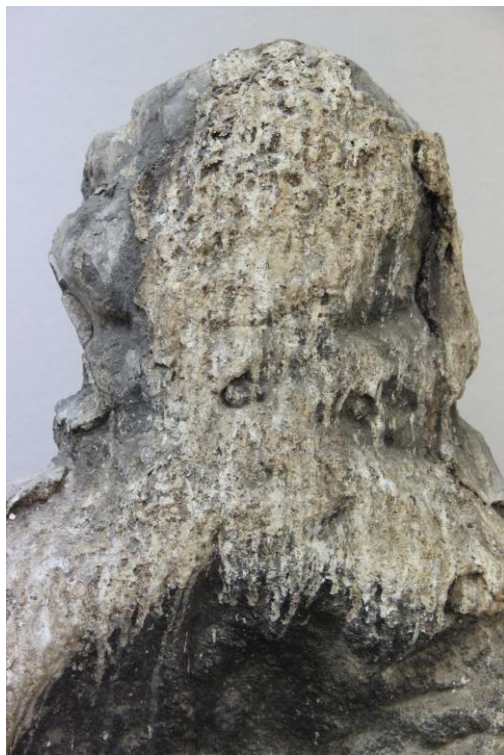
Obr. č. 51 – Ilustr. detail hlavy

Znečištění

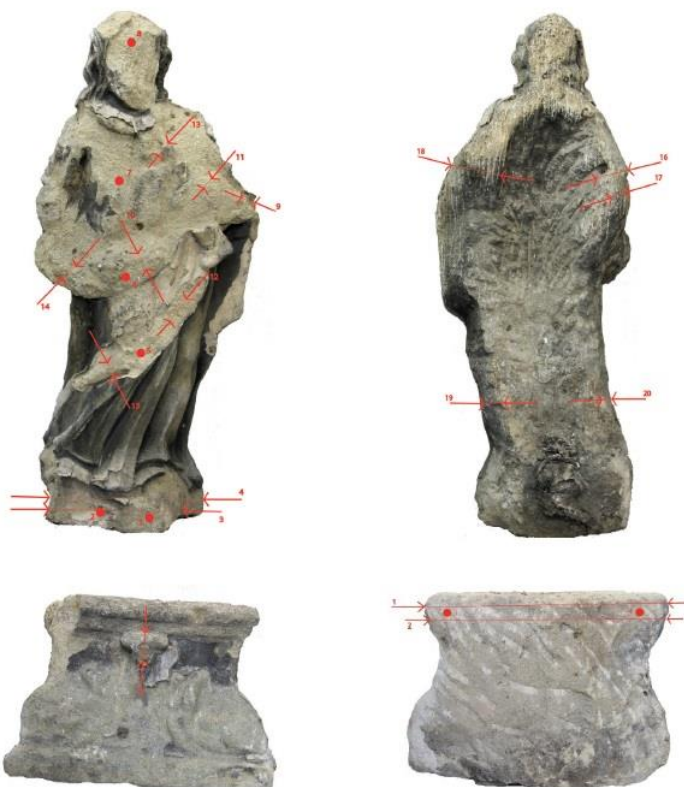
Obr. 3-6: Místa měření ultrazvukové transmise - plastika sv. Josefa s Ježíškem a podstavec. Foto a grafické zpracování: M. Glaserová.

Č. m	Popis, směr měření	Vzdálenost sond D (cm)	Rychlost UZ signálu v (km/s)	Pozn.	Rychlost UZ signálu v (km/s)	Pozn.
socha sv. Josefa s Ježíškem						
			<i>před konsolidací</i>		<i>po konsolidaci</i>	
1	podstavec sochy, nohy, p-z	38,5	-	ns	-	ns
2	podstavec sochy, nohy, p-z	34,2	-	ns	-	ns
3	podstavec sochy, p-l	39,5	-	ns	-	ns
4	podstavec sochy, p-l	49,5	-	ns	-	ns
5	drapérie, šaty, p-z	26,3	-	ns		
6	drapérie, šaty, p-z	35,0	-	ns		
7	prsá, p-z	16,0	-	ns		
8	hlava, p-z	18,0	-	ns		
9	levá ruka, loket, p-l	17,0	1,0		1,8	ss
10	drapérie, záhyb, v	4,5	2,2		2,1	ss
11	drapérie, záhyb, levá ruka, v	8,0	1,1			
12	drapérie, ve výši kolen, v	4,2	0,8	vss		
13	drapérie, levé rameno, p-l	7,8	1,3	ds		
14	drapérie, pravá ruka, v	8,0	0,8	vss		
15	drapérie, záhyb, ve výši kolen, v	5,0	2,0			
16	záda, levý okraj, p-l	10,6	-	vss		
17	záda, levý okraj, p-l	6,2	2,3	ss		
18	záda, pravý okraj, p-l	10,5	2,3	ss		
19	záda, nohy, p-l	12,3	1,5	ds
