Závěrečná restaurátorská zpráva

Nástěnné malby v pěchotním srubu N-S 73 Jeřáb v Pevnosti Dobrošov

Restaurovali: Jan Vojtěchovský, Adéla Škrabalová, Eliška Drašnarová, Veronika Smutná
Odborný pedagogický dozor: Jan Vojtěchovský

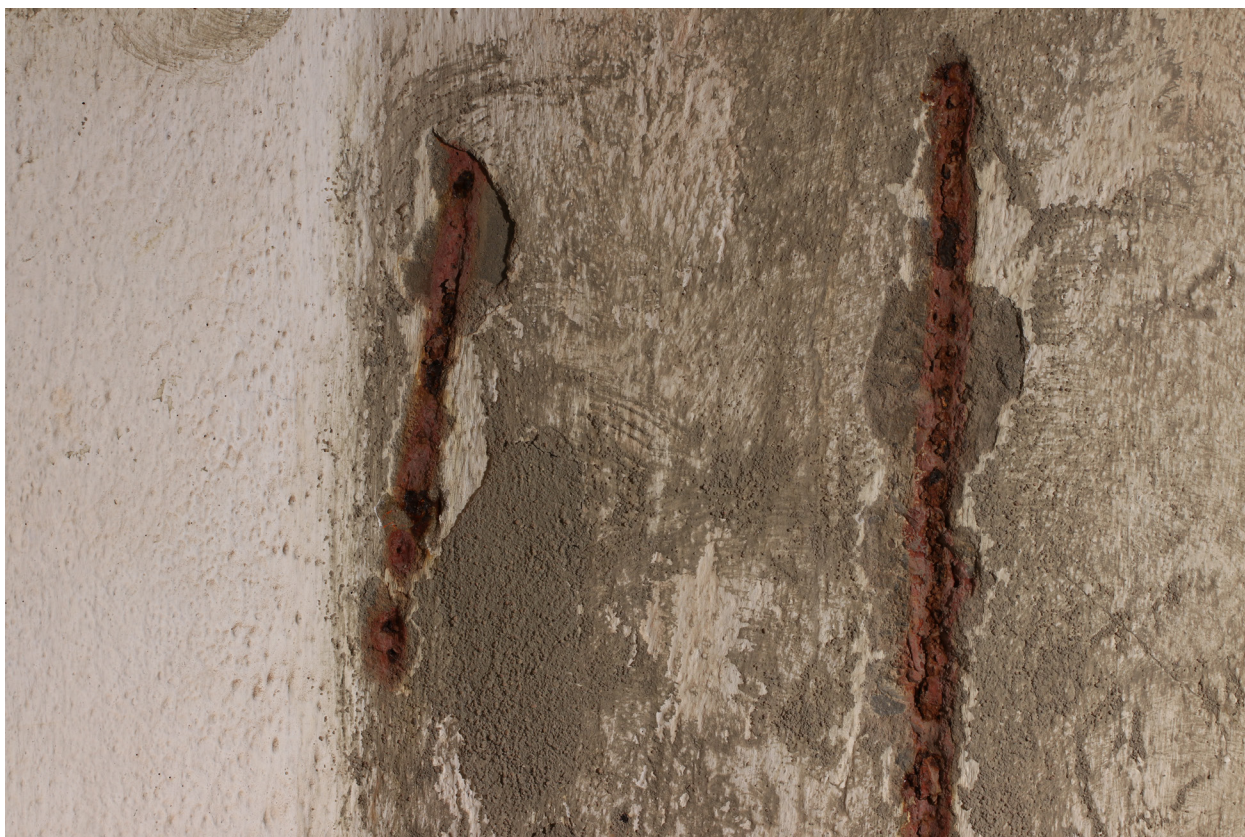
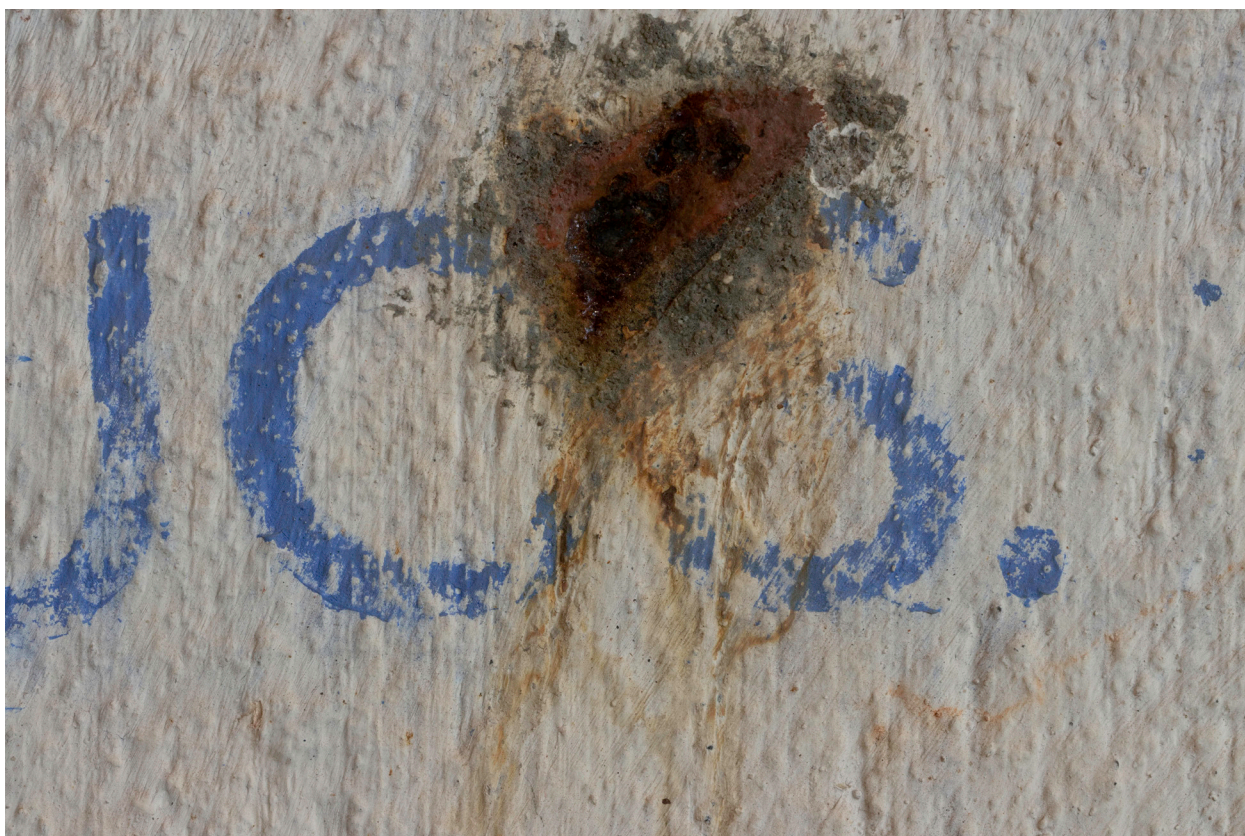
Obr. 18: Detail poškození: odhalená armatura. Jihozápadní stěna ve skladu munice v 1. podzemním podlaží. Stav před restaurováním.

Obr. 19: Detail poškození: odhalená armatura se stékající rzi zasahující do barevné vrstvy. Jihozápadní stěna ve skladu munice v 1. podzemním podlaží. Stav před restaurováním.

Před začátkem tmelení bylo nutné ošetřit zkorodovanou odhalenou armaturu, aby se předešlo další případné korozi. Pro tento účel byl štětcem aplikována vrstva odrezovače *Perdix 220*. Poté následovaly dvě vrstvy antikoroziního adhezního můstku *Sika MonoTop®-111 AntiCorrosion*, které byly rovněž aplikovány štětcem. Po vyschnutí adhezního můstku bylo možné provést nové tmely. Tmelení bylo provedeno za použití modifikované cementové malty s integrovanou protikoroziní ochranou *SikaRep® CZ*, která byla v požadované konzistenci smíchána s křemičitým pískem v různém poměru, aby výsledný tmel svým povrchem korespondoval s okolím.

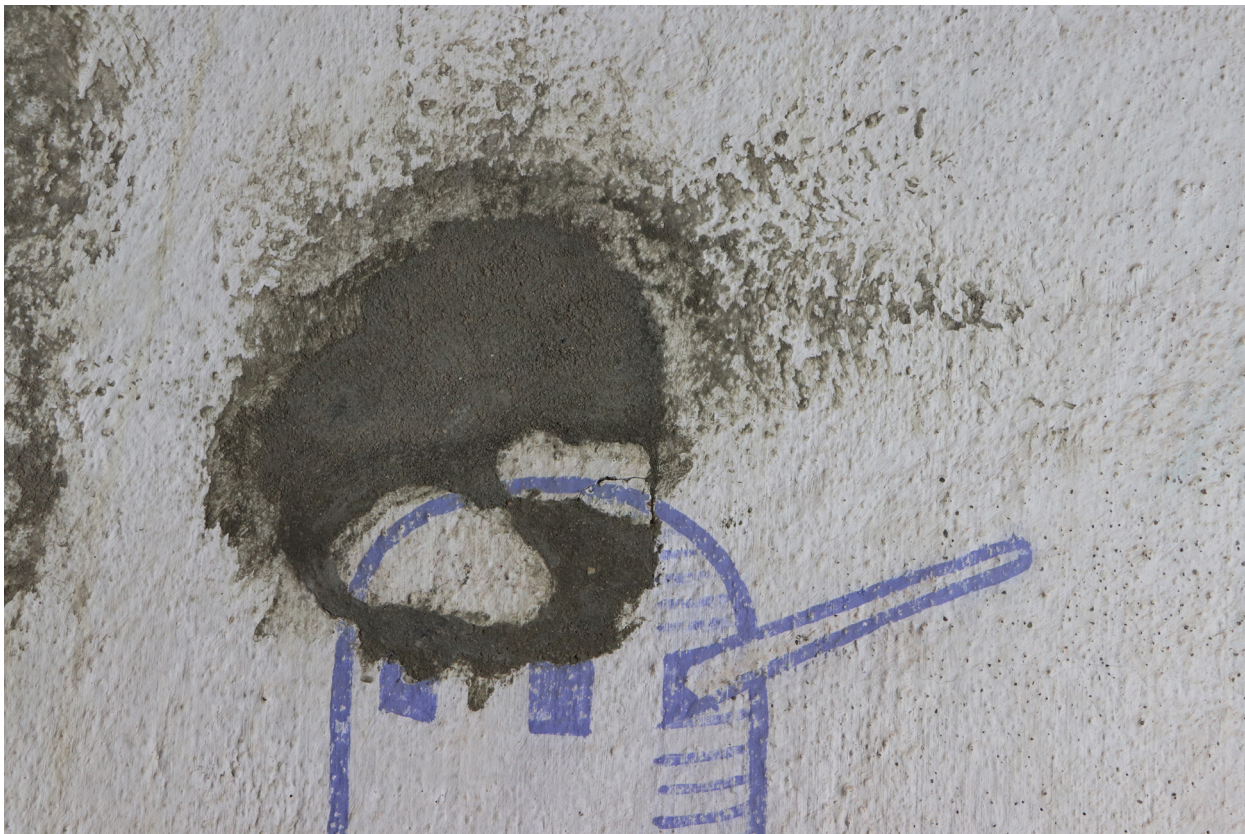
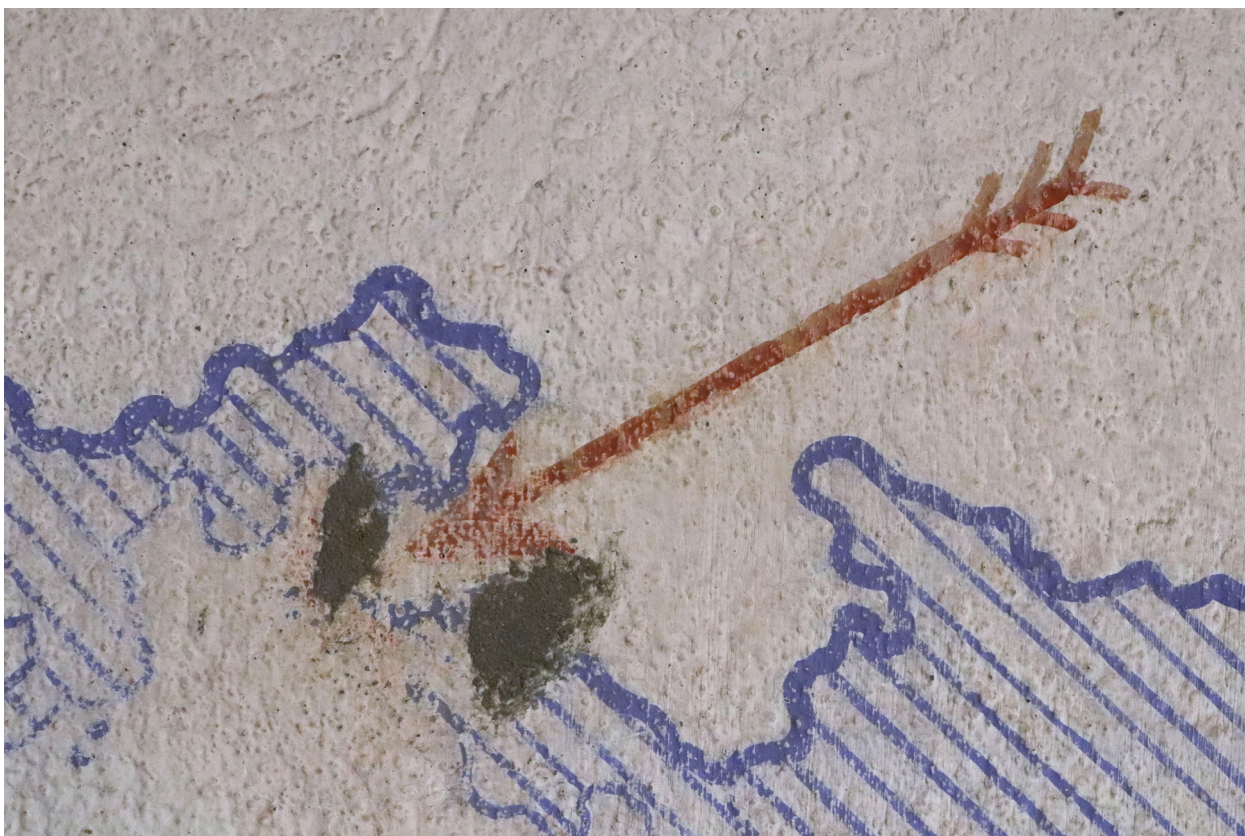
Obr. 20: Detail druhotného osazení fragmentů omítky s malbou a tmelu v oblasti zvonu tanku. Severovýchodní stěna skladu munice v 1. podzemním podlaží. Stav před restaurováním.

Obr. 21: Detail druhotných tmelů v oblasti šipky s označením Dobrošova na mapě Československa. Jihovýchodní stěna skladu munice v 1. podzemním podlaží. Stav před restaurováním.

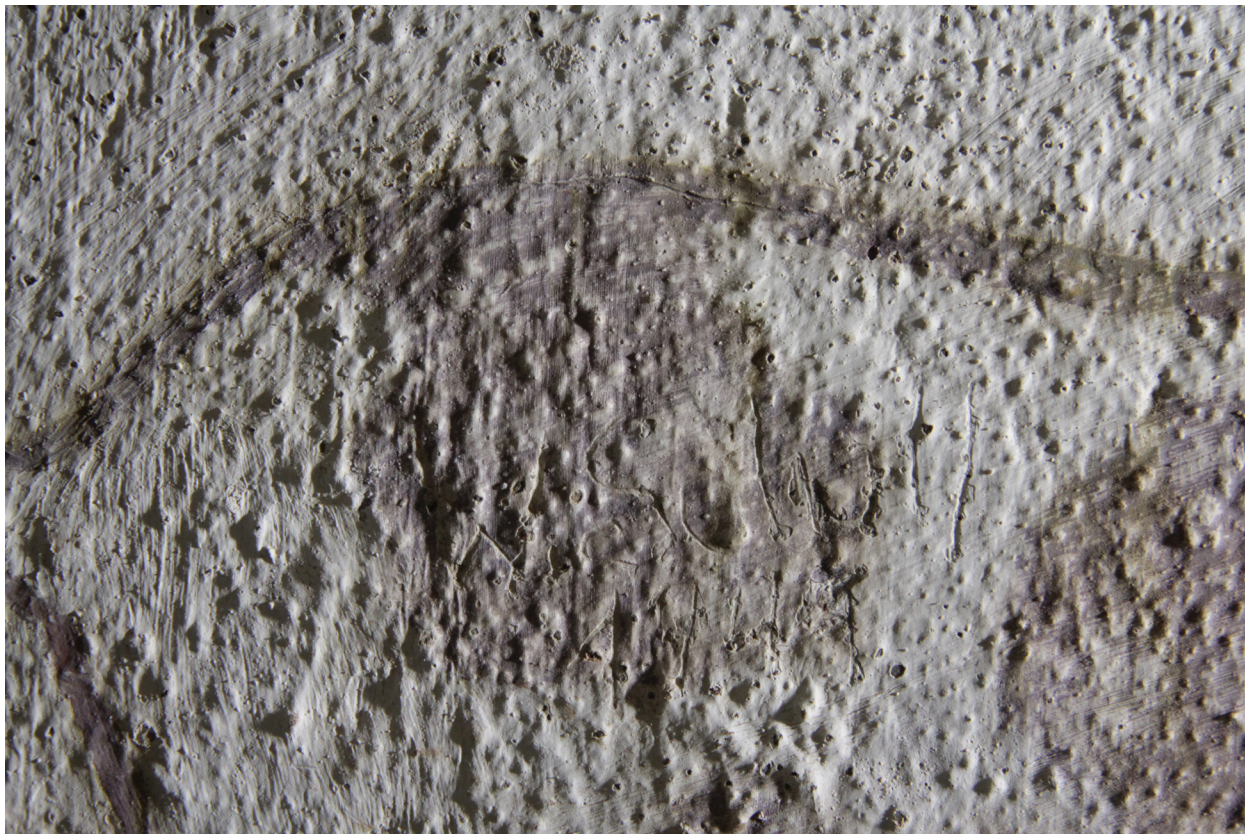
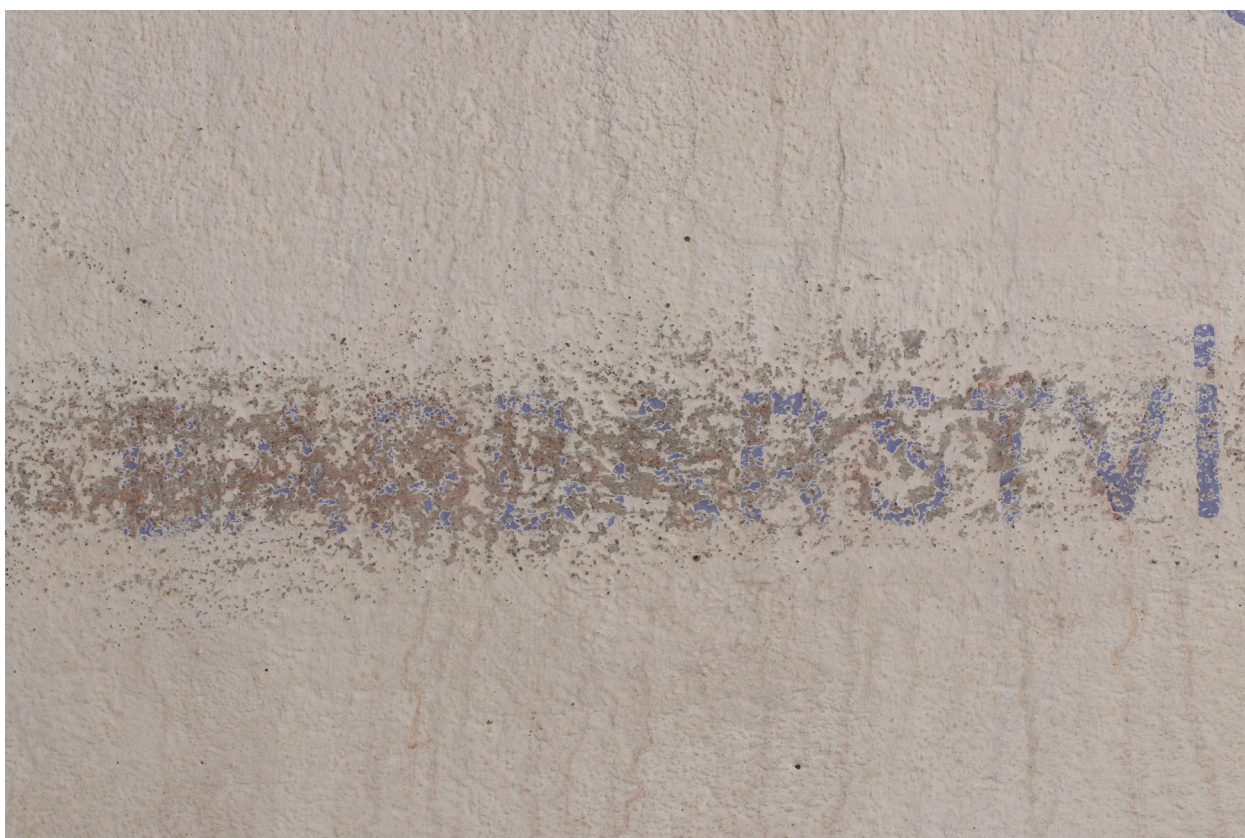
Obr. 22: Detail rytých graffiti v ostrém bočním nasvícení ve výjevu s tankem taženým krávou. Severovýchodní stěna skladu munice v 1. podzemním podlaží. Stav před restaurováním.

Obr. 23: Detail poškození: hloubkové vrypy ve slově *BARBARSTVÍ* ve výjevu s mapou Československa. Jihovýchodní stěna skladu munice v 1. podzemním podlaží. Stav před restaurováním.

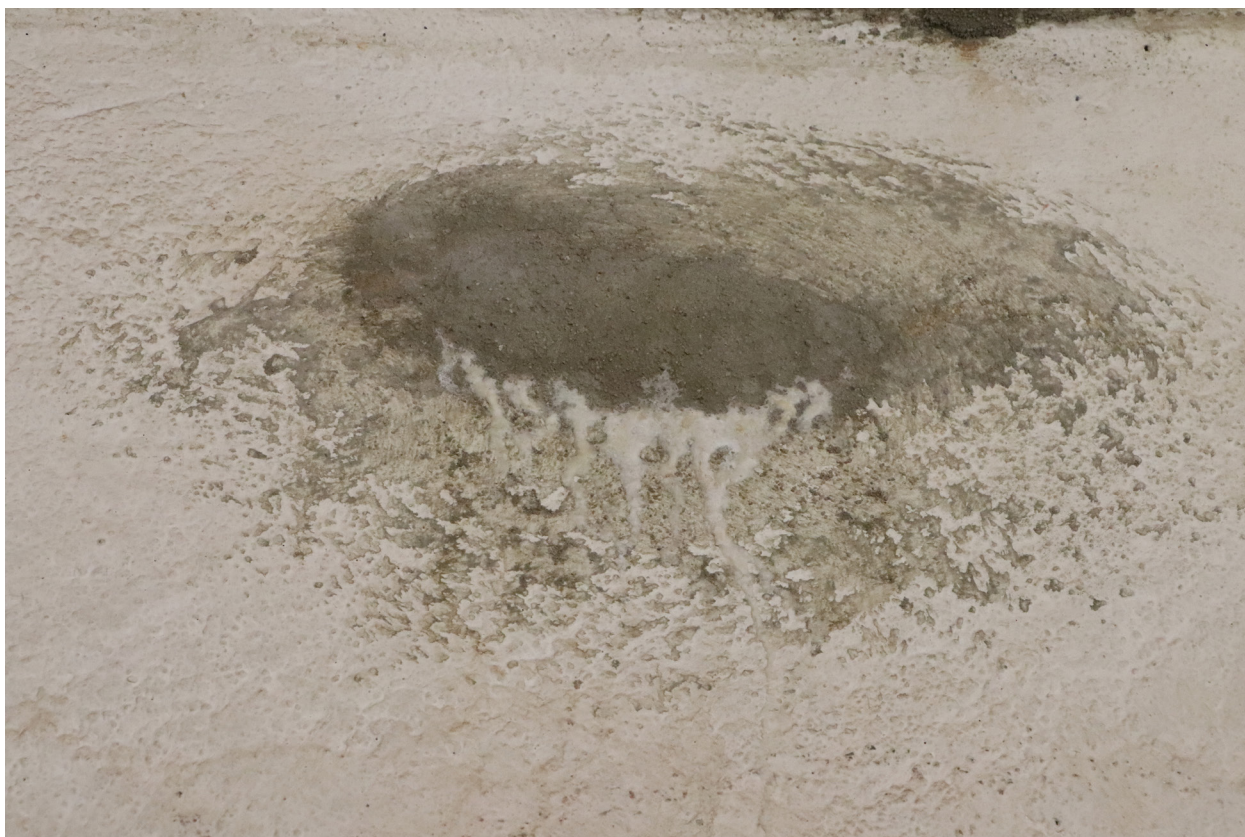
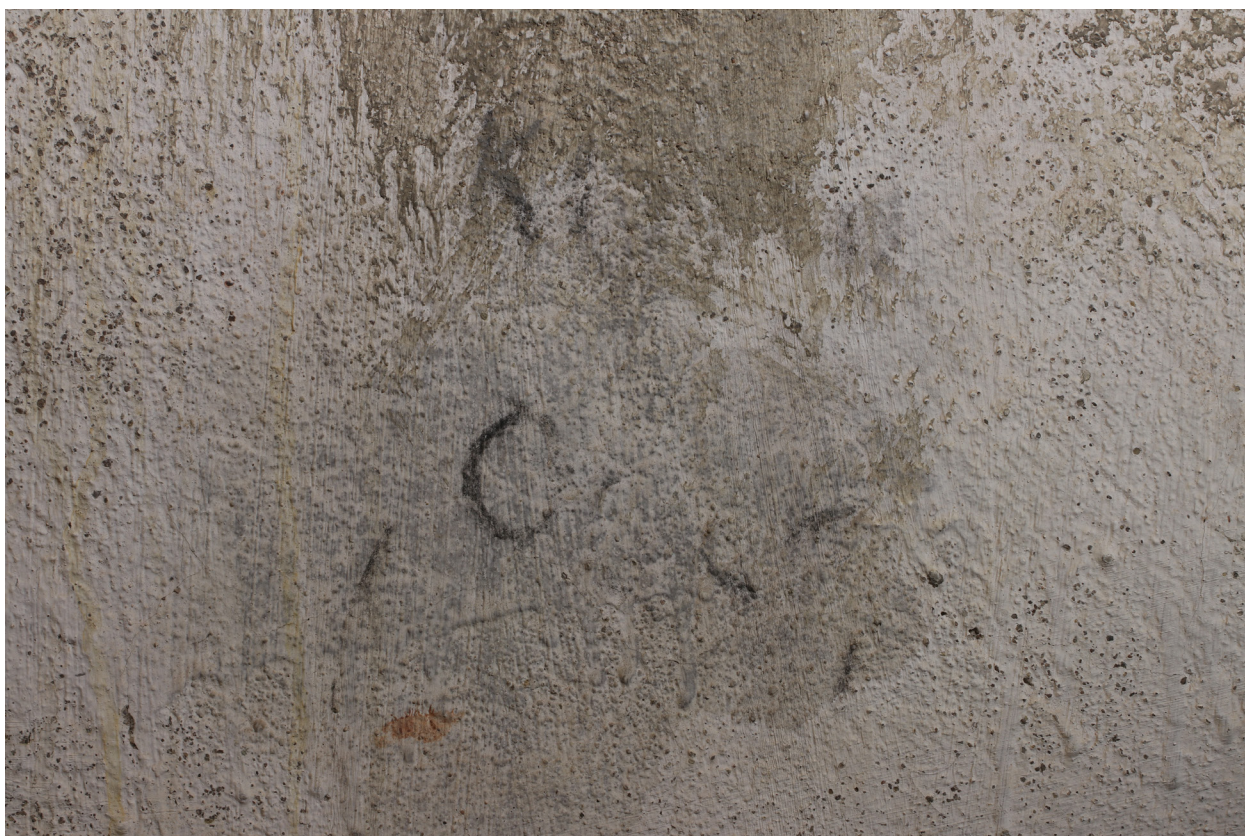
Obr. 24: Detail krasového jevu v pravém horním rohu výjevu s mapou Československa. Jihovýchodní stěna ve skladu munice v 1. podzemním podlaží. Stav před restaurováním.

Obr. 25: Fragments barevné vrstvy na severozápadní stěně ve skladu munice v 1. podzemním podlaží. Stopy malby nebyly dále zkoumány a byly později spolu s celou stěnou zatřeny vápenným nátěrem.

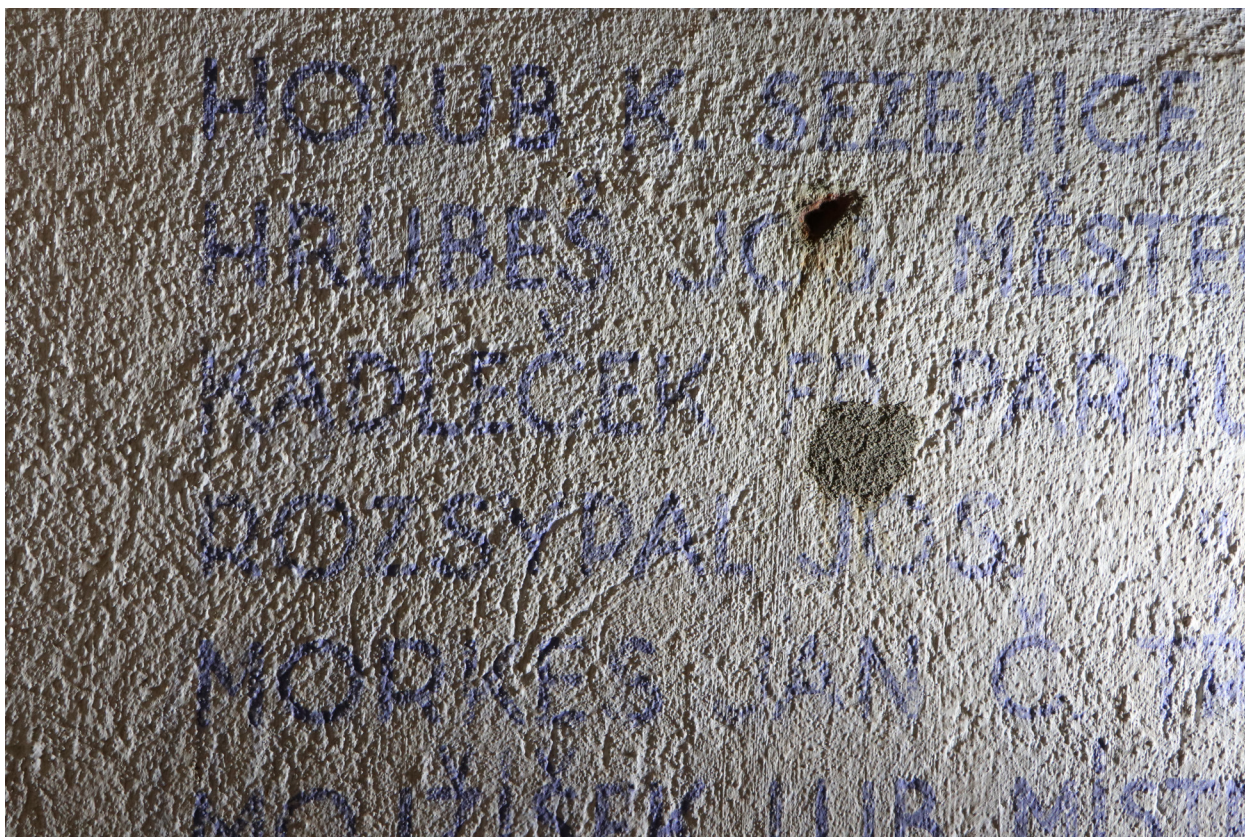
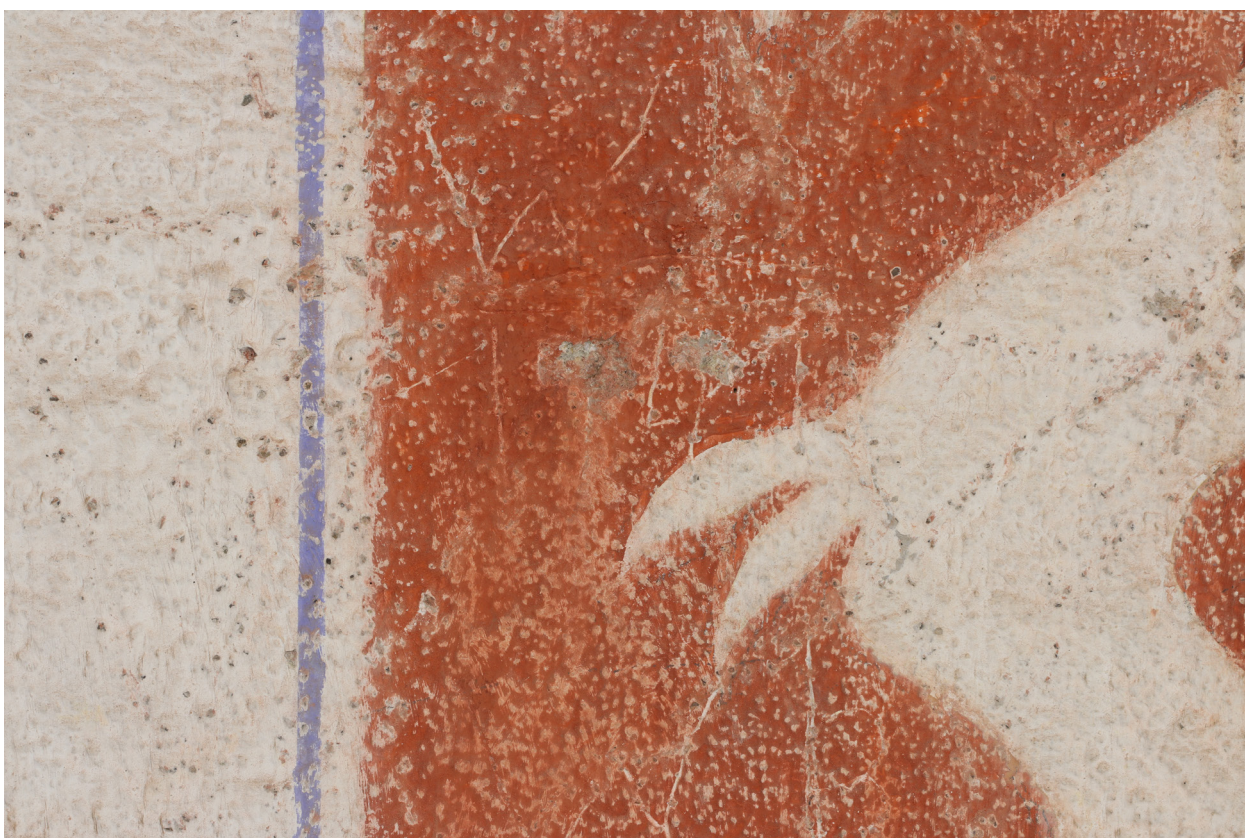
Obr. 26: Zdůraznění struktury stěn s defektem odhalené armatury a s druhotným tmelem na stěně se jmenným seznamem osádky pomocí ostrého bočního nasvícení. Jihozápadní stěna skladu munice v 1. podzemním podlaží. Stav před restaurováním.

Obr. 27: Detail drobných defektů, graffiti a zpráškovatělé a stírající se červené barevné vrstvy v malém státním znaku ČSR. Jihovýchodní stěna skladu munice v 1. podzemním podlaží. Stav před restaurováním.

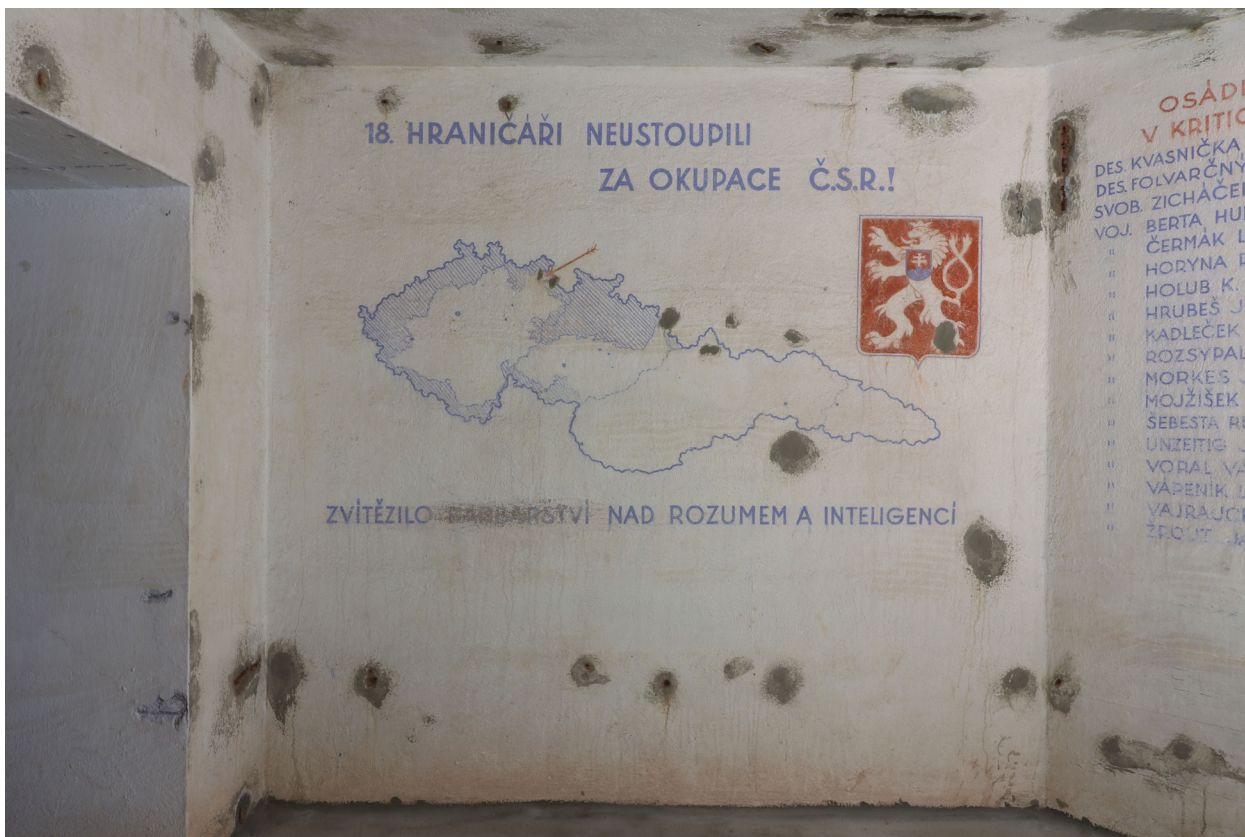
Obr. 28: Pohled na výjev s mapou v rozptýleném umělém světle. Jihovýchodní stěna skladu munice v 1. podzemním podlaží. Stav před restaurováním.

Obr. 29: UV fluorescenční fotografie. Jihovýchodní stěna skladu munice v 1. podzemním podlaží. Patrné jsou zejména luminující krasové jevy a stékanice.

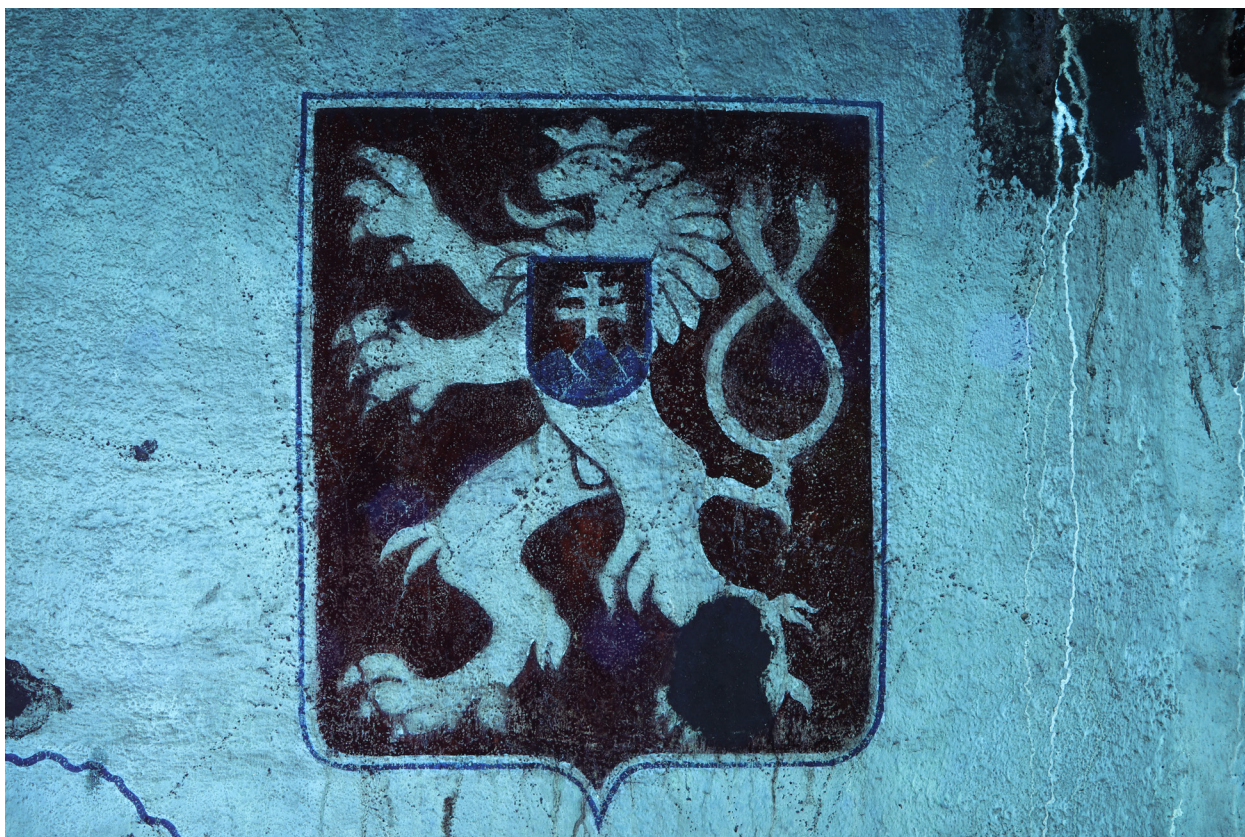
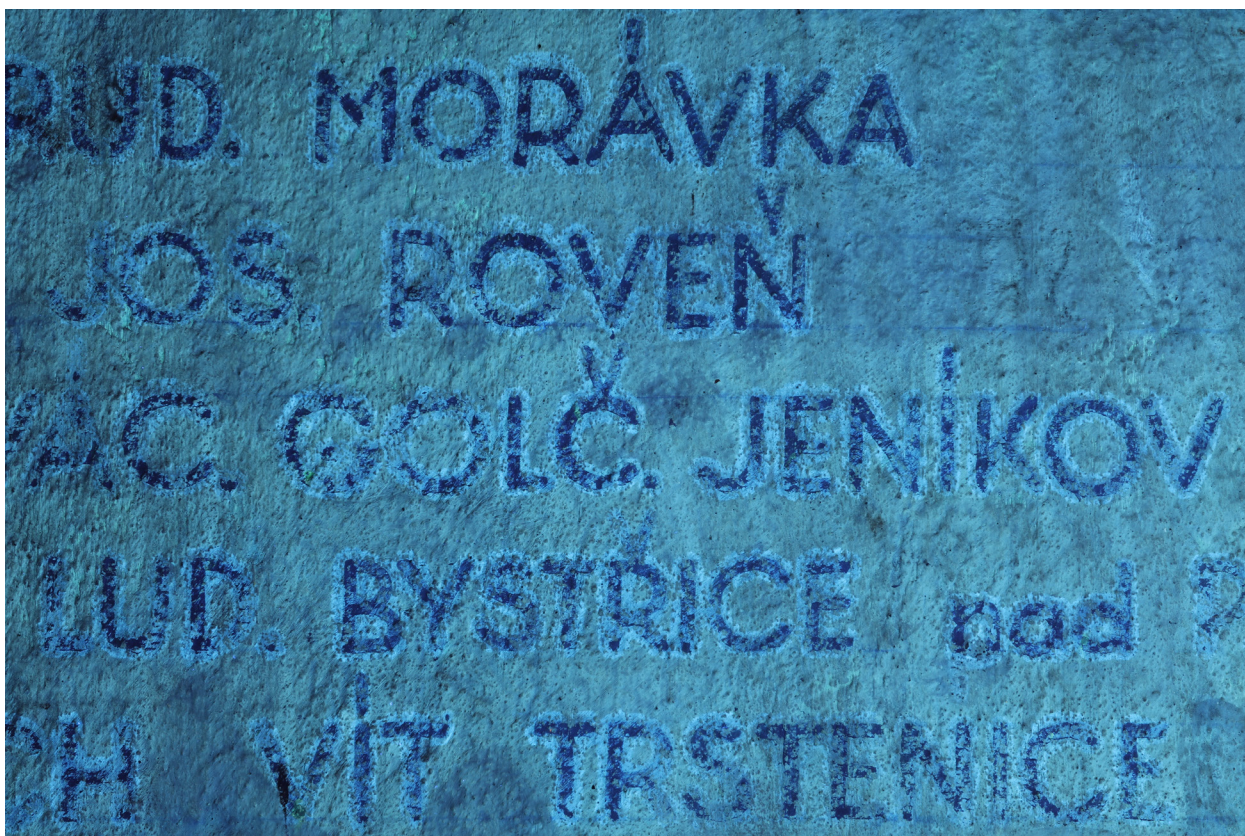
Obr. 34: UV fluorescenční fotografie malého státního znaku ČSR. Patrná je odlišná barevnost druhotných vysprávek, které se projevují fialovější barvou, než okolní tmavě červené pozadí znaku. Jihovýchodní stěna skladu munice v 1. podzemním podlaží.

Obr. 35: UV fluorescenční fotografie detailu jmenného seznamu osádky srubu Jeřáb. Jižní stěna skladu munice v 1. podzemním podlaží. Viditelná je luminescence v bezprostředním okolí písmen. Patrně se jedná o organické pojivo barvy, které se rozpilo do okolí písmen.

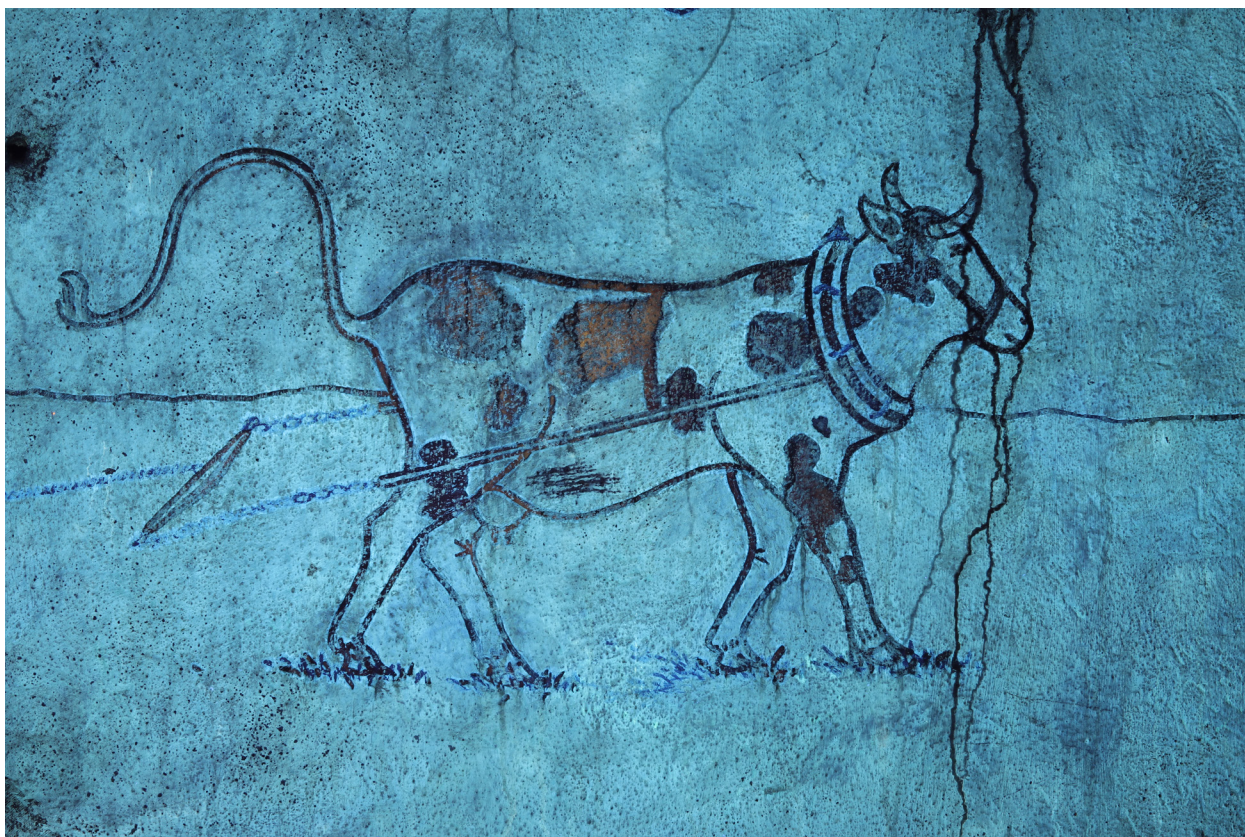
Obr. 36: UV fluorescenční fotografie krávy táhnoucí polský obrněný vůz (tank). Severovýchodní stěna skladu munice v 1. podzemním podlaží. Fotografie zachycuje rozpité pojivo, hlavně v okolí modré barvy, která mohla být více pojena.

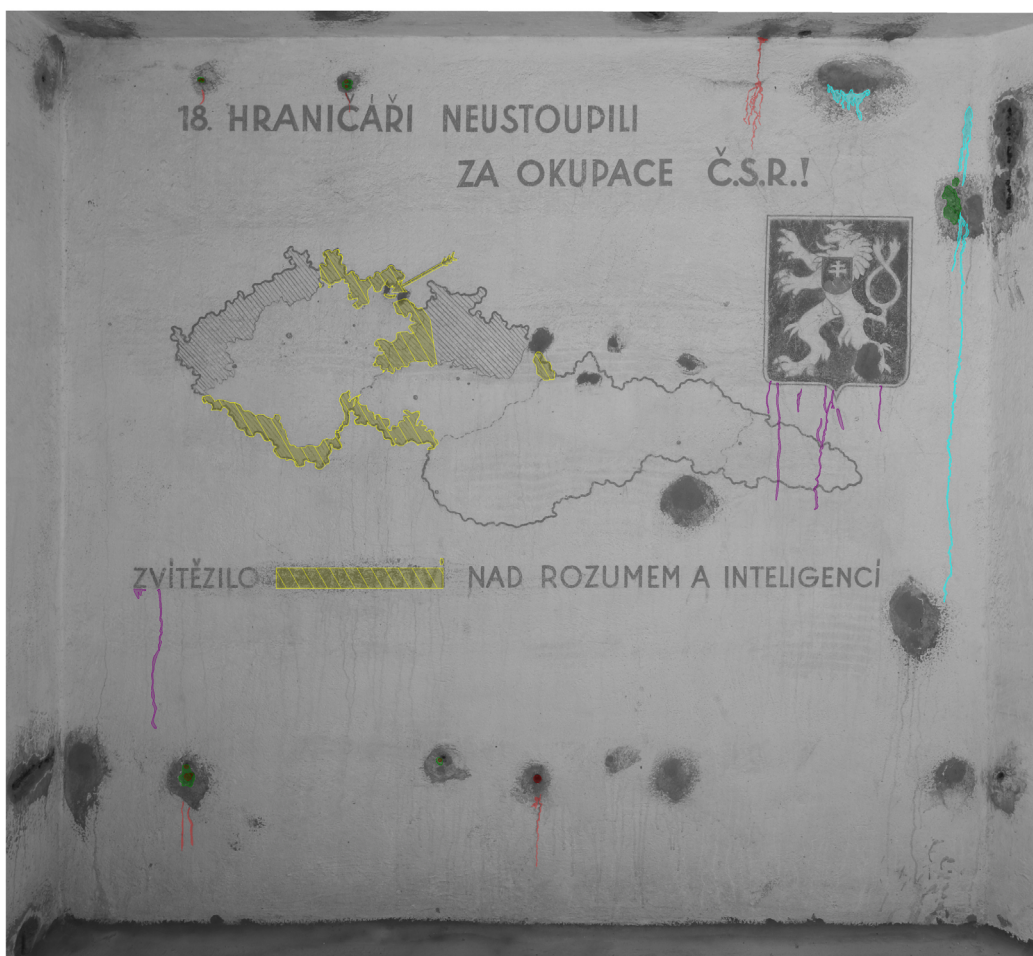
Celek	6.726 m ²	100.00%
 	Ztráta omítkové vrstvy	0.007 m ²	0.10%
 	Odhalené armatury	0.000 m ²	0.00%
 	Stékance rzi	0.006 m ²	0.09%
 	Sintr	0.011 m ²	0.16%
 	Oblast ztráty barevné vrstvy	0.106 m ²	1.58%
 	Stékance barvy	0.007 m ²	0.10%

Obr. 01: Grafický zákres poškození. Výjev s mapou ČSR. Jihovýchodní stěna skladu munice v 1. podzemním podlaží.

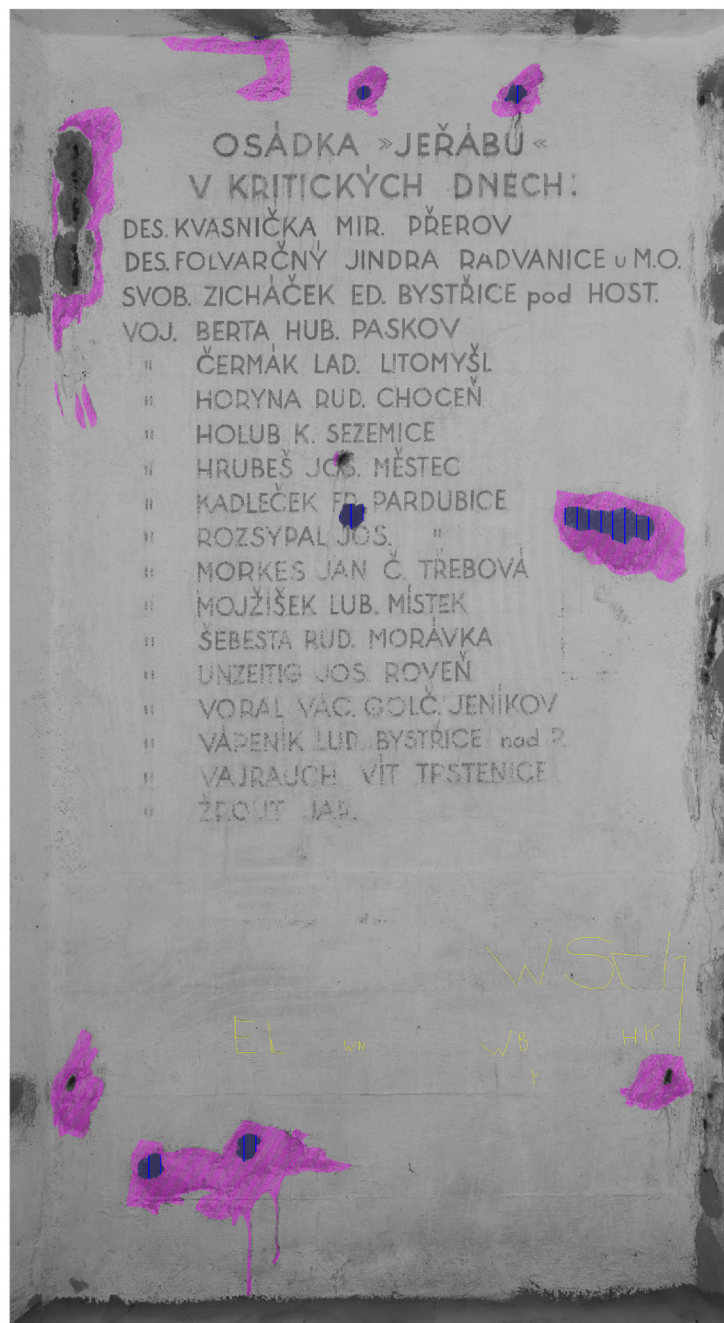
Celek	3.302 m ²	100.00%
 	Druhotné tmely	0.017 m ²	0.51%
 	Cementové přetěry	0.147 m ²	4.45%
 	Graffiti a vrypy	1.995 m	-

Obr. 05: Grafický zakres druhotných zásahů. Jmenný seznam osádky. Jižní stěna skladu munice v 1. podzemním podlaží.
