Restaurování vápencového sousoší dvou putti s delfínem ze zámku Valeč

Bakalářská práce

Bakalářská práce dokumentuje komplexí restaurátorský zásah na barokním vápencovém sousoší dvou putti s delfínem z kašny z východní terasy ze státního zámku Valeč. Sousoší se nacházelo v exteriéru. Podle dostupných informací bylo dílo cca před patnácti lety přemístěno do vnitřních prostor v západním křídle zámku.

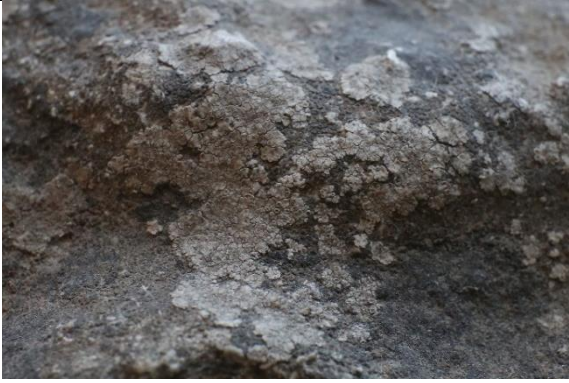
Prachové depozity
	<b>Typický projev:</b> Socha je pokryta silnou vrstvou prachu, který zakrývá viditelné poškození.  <b>Pravděpodobná příčina:</b> Špatné uchování památky, nedostatečná péče.

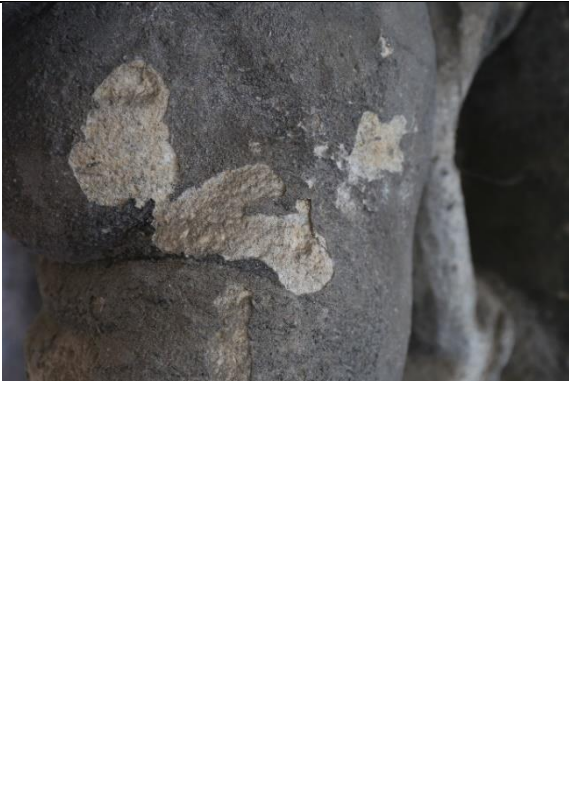
<p>Biologické napadení</p> <p><b>Typický projev:</b> Na povrchu kamene se vyskytují řasy, mechy a lišejníky.</p> <p><b>Pravděpodobná příčina:</b> Vznikají především na sochách, které se nacházejí v exteriéru. Pravidelným zvlhčováním a střídáním klimatických změn se vytváří vhodné podmínky pro růst řas, mikroorganismů a lišejníků.</p>

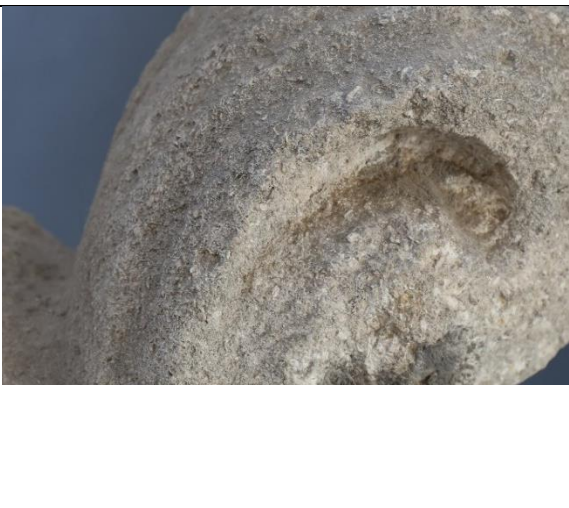
<p>Sádrovcová krusta</p> <p><b>Typický projev:</b> Kámen je pokryt tmavou tvrdou nenasákavou vrstvou neboli sádrovcovou krustou, která může deformovat povrch a vytvářet puchýře, které se následně odlupují.</p> <p><b>Pravděpodobná příčina:</b> Sádrovcová krusta vzniká rozpouštěním vápence vlivem kyselých dešťů. Při nichž dochází k přeměně uhličitanu vápenatého na síran vápenatý. Na povrchu díla se usazuje s nečistotami z ovzduší především v místech dešťových stínů. V těchto místech ztvrdne a začne krystalizovat a narůstat jeho objem. Krystaly vyplní a uzavrou povrch kamene. Pod krustou následně dochází k degradaci a uzavřený povrch je tlakem oddělen.</p>

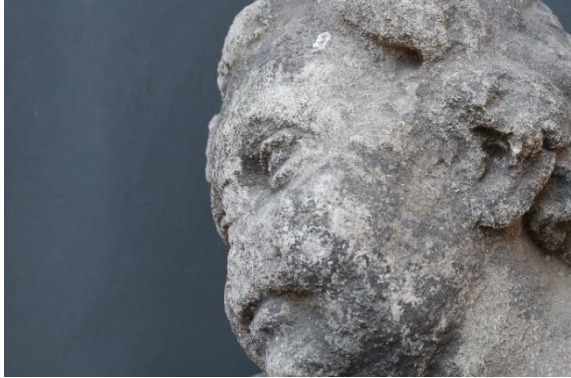
<p>Degradace povrchu</p> <p><b>Typický projev:</b> Zvětralý nebo i smytý povrch. Může docházet ke ztrátě koheze povrchu a zvýšení nasákavosti materiálu.</p> <p><b>Pravděpodobná příčina:</b> Materiál časem ztrácí své původní fyzikální a mechanické vlastnosti. Dochází k dezintegraci kamene tzn., že pojivo obsažené v kameni se určitým vlivem vytrácí např. rozpouští, vymývá.</p>

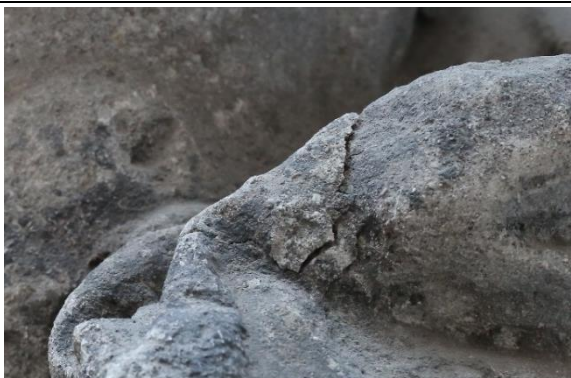
<p><b>Staré tmely</b></p> <p><b>Typický projev:</b> Socha je doplněna minerálním tmelem, který neodpovídá vlastnostmi ani vzhledem originálnímu kameni.</p> <p><b>Pravděpodobná příčina:</b> V minulosti bylo dílo restaurováno. Použité materiály byly poplatné v době vzniku.</p>

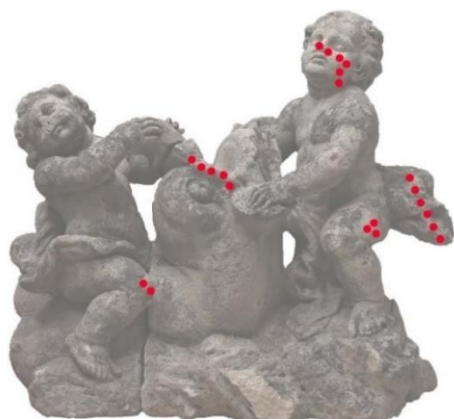
Přítomnost kovových armatur byla detektorem potvrzena a upozornila na tmely, které je obsahují. Armatury se nacházejí převážně u pravého putto, kde byla potvrzena armatura v obličejí, v jeho pravé ruce s draperií, v pravděpodobně sekaném doplňku kusu draperie do prostoru za jeho zády a v levé noze vnější části stehna. U levého putto se nachází pouze v pravém kolenu. Delfín má armaturu v pravém koutu jeho tlamy. Další menší tmely armatury neobsahují.

Detektorem nedokážeme určit přesný typ kovu, může se tedy jednat o železo, měď, mosaz nebo hliník. Je potřeba tuto informaci ověřit při restaurátorském zásahu a nevhodné tmely demontovat.

Obrázek 13 průzkum kovových armatur, přední strana

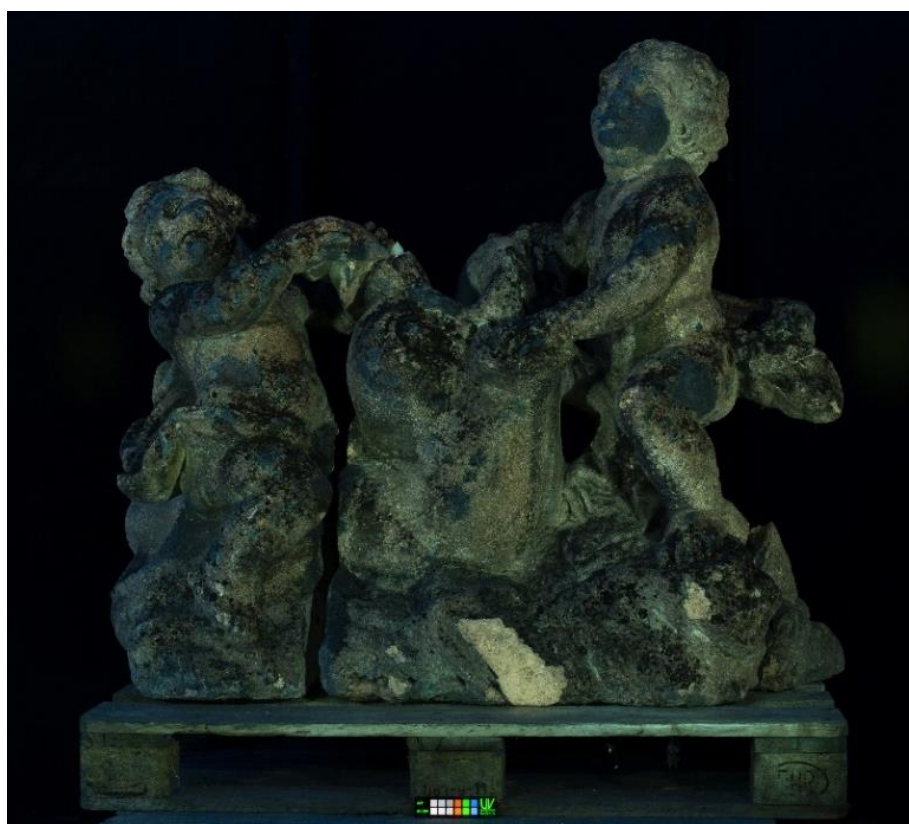
Průzkum odhalil zarostlé a špatně viditelné tmely, které luminovaly jasně modrou barvou. Místy kámen luminoval oranžově, a to především na místech, které byly napadeny odlišným druhem lišejníku. Samotný čistý povrch kamene luminoval do žlutookrova. Černé povrchy jako krusta a biologické napadení neprojevily žádnou luminiscenci. Fotografie viz 16.2.3 *UV fluorescence – fotografie*.

Obrázek 15 fotografie UV, přední strana

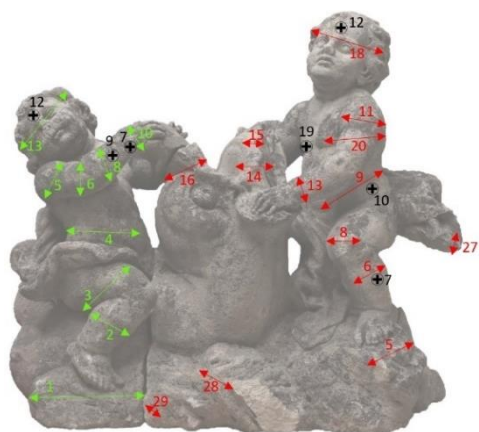
Měření bylo provedeno z důvodu podezření na narušenou soudržnost kamene. Výsledky měření ukázaly na problémové části, kterým je potřeba věnovat při zpevňování větší pozornost. Nejvíce problémovou částí se ukázaly nohy pravého putto. Povrch díla se v postižených místech drotil, byla viditelná ztráta modelace a hodně zvětralý povrch. Dále byla odhalena nestabilní potencionální místa, která by při nevhodném zákroku mohla být poničena. Proto bylo dbáno na zvýšenou opatrnost při zákroku. Více viz 16.2.1 *Průzkum stavu a poškození – vyhodnocení ultrazvukové transmise*

Obrázek 18 Místa měření ultrazvukové transmise

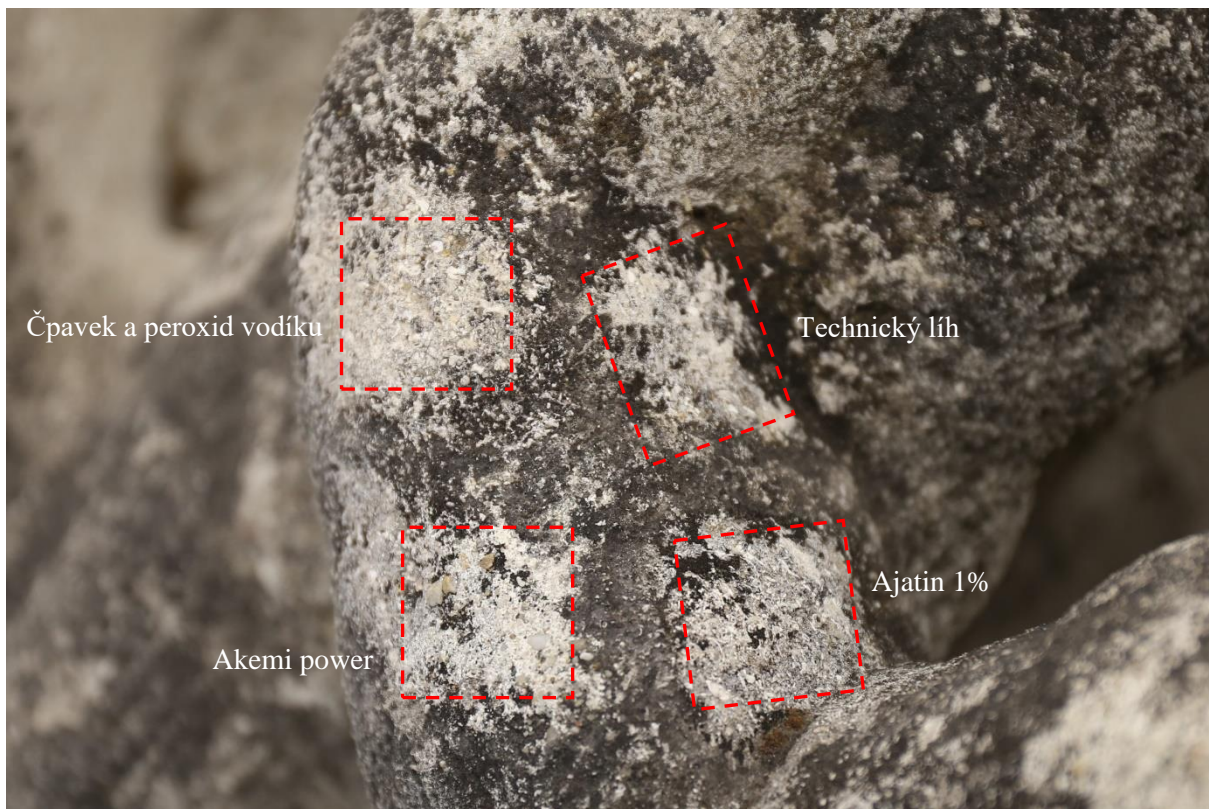
Obrázek 21 Zkoušky čištění biologického napadení

Po vyhodnocení výsledků zkoušek čištění biologického napadení byla doporučena kombinace Ajatinu 1 % pro očištění celého díla s pomocí páry. Těžce odstranitelné mechy by měly být odstraněny lokálním aplikováním malého množství peroxid vodíku s čpavkovou vodou v poměru 1:1 také následně čištěno párou. Finálně by se dílo místy opískovalo bílým korundem s frakcí 220, pro sjednocení povrchu.

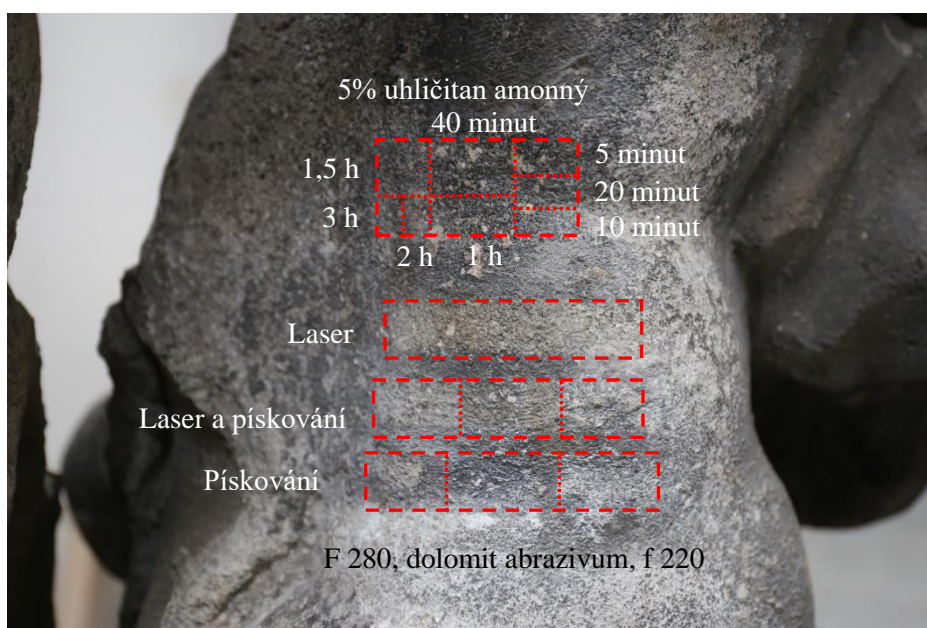
Obrázek 26 Zkoušky čištění černé vrstvy

K čištění sádrovcové krusty bylo doporučeno kombinované čištění. Nejprve opískování povrchu, následně by proběhlo čištění laserem. Po očištění by mělo dojít k zredukování velkých kontrastů a sjednotit tak celkový vizuální dojem z díla.

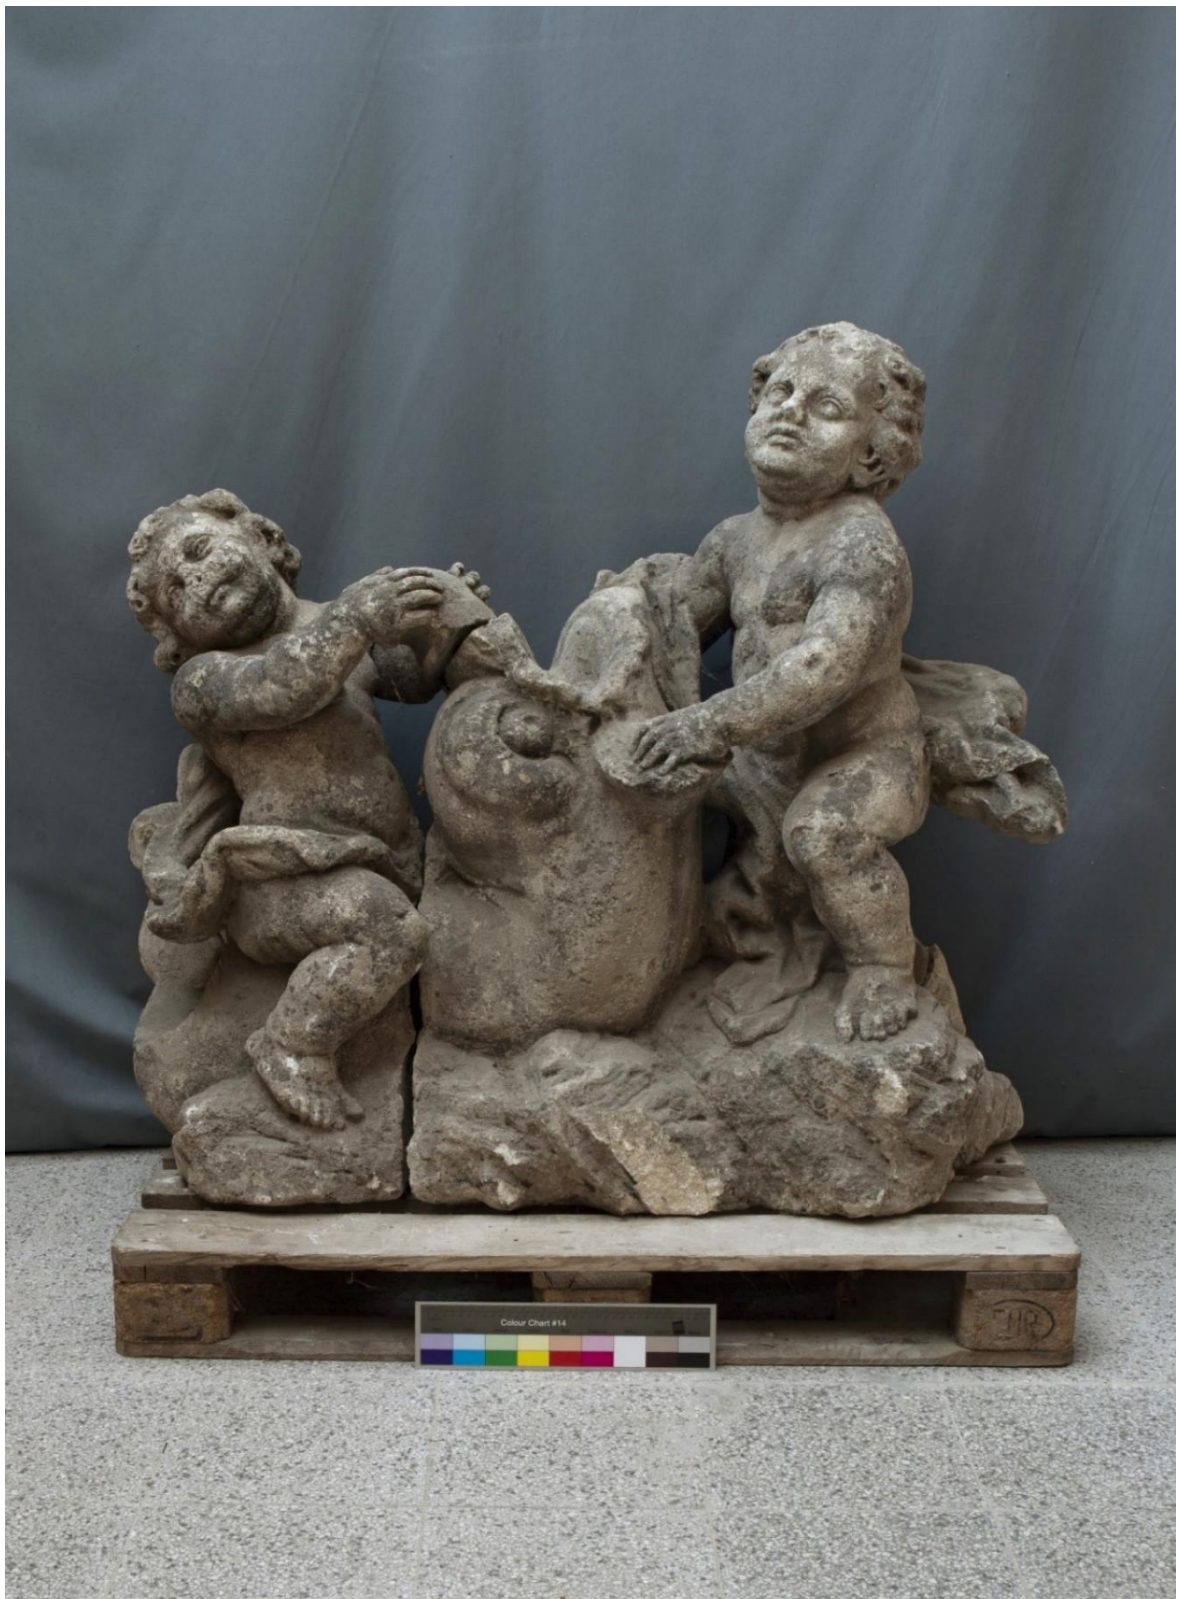
Obrázek 28 fotografie putti s delfínem před restaurováním, přední strana

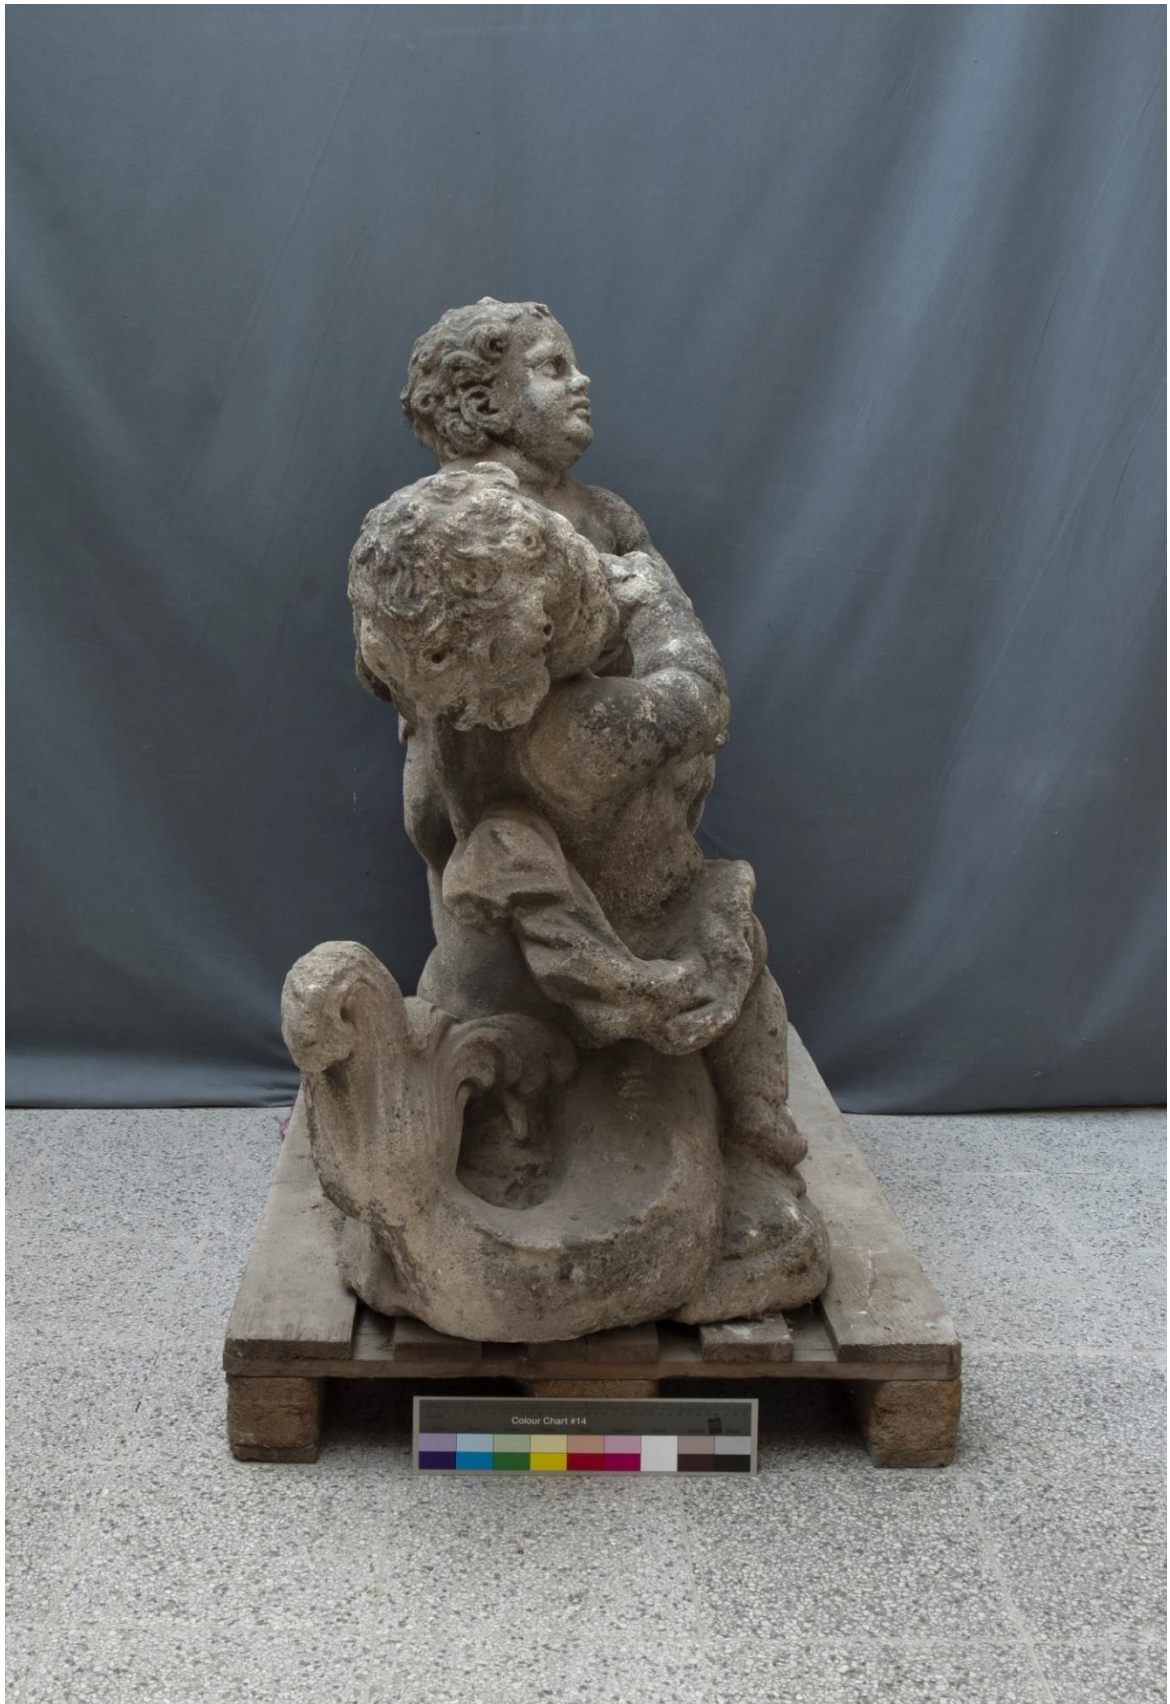
*Obrázek 29 fotografie putti s delfínem před restaurováním, levý putti*

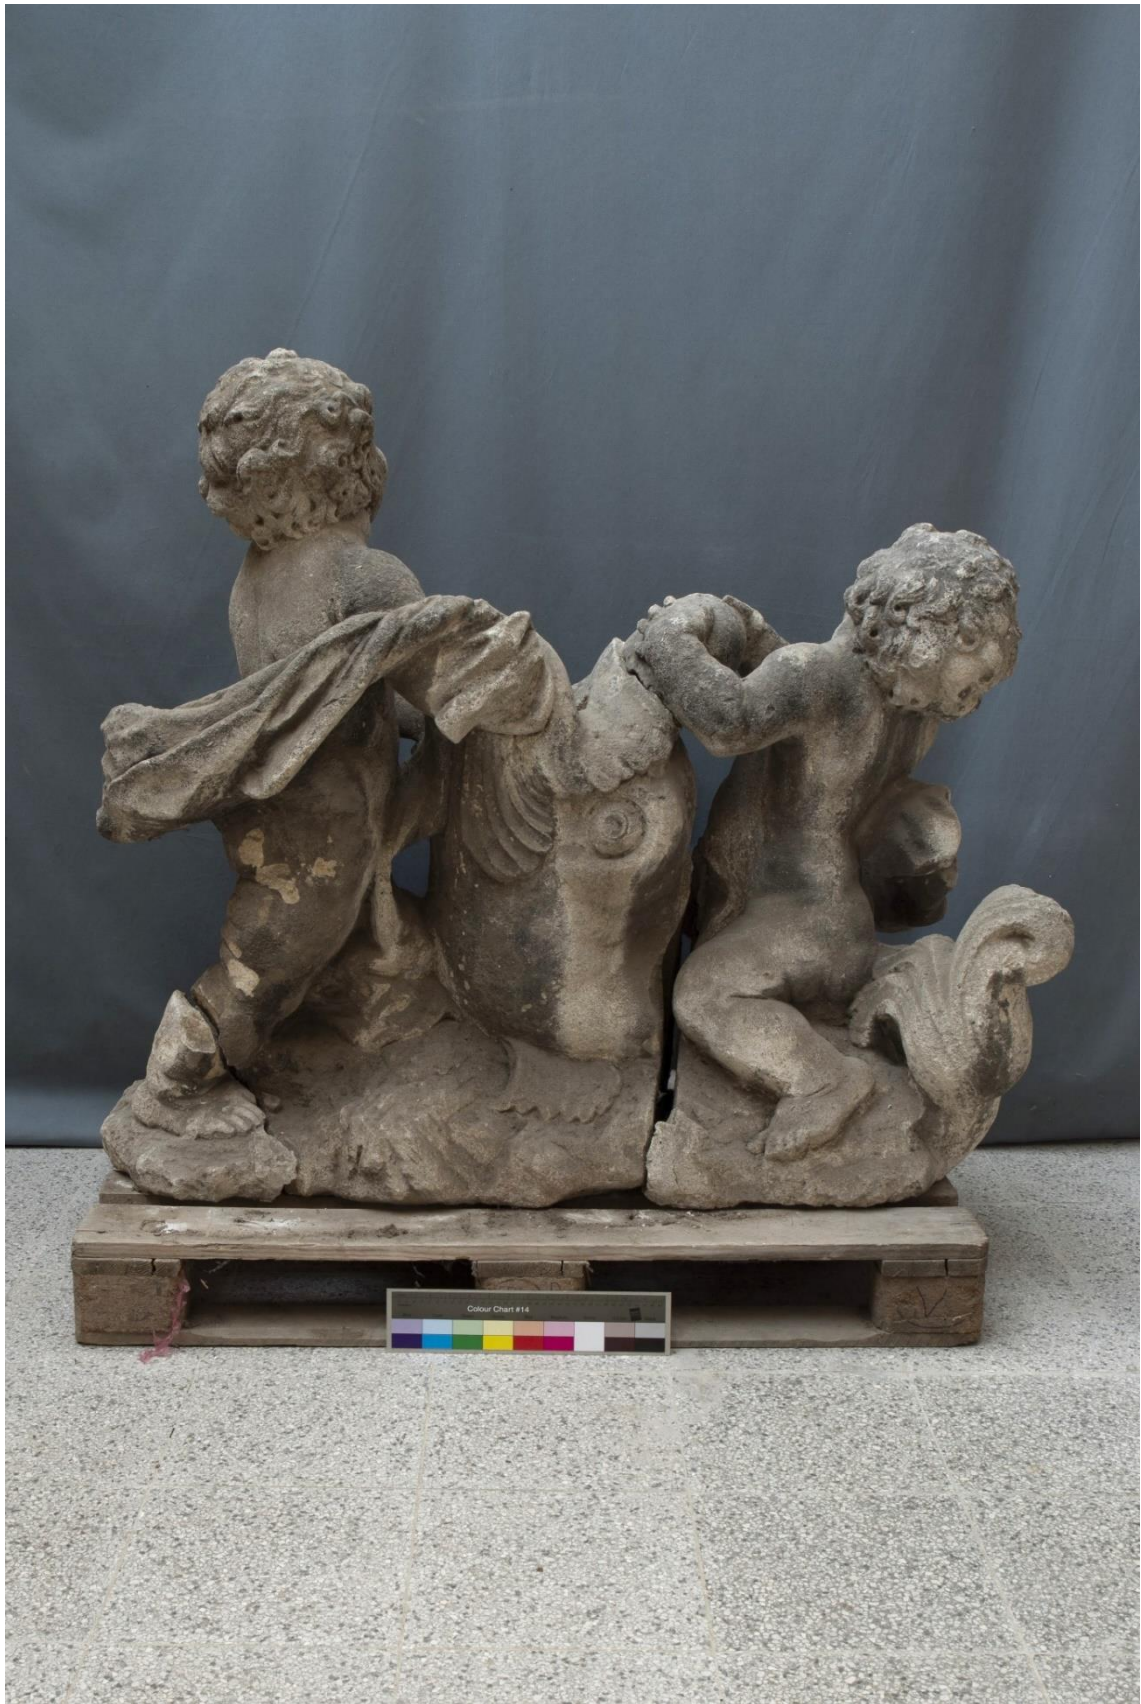
*Obrázek 30 fotografie putti s delfínem před restaurováním, zadní strana*

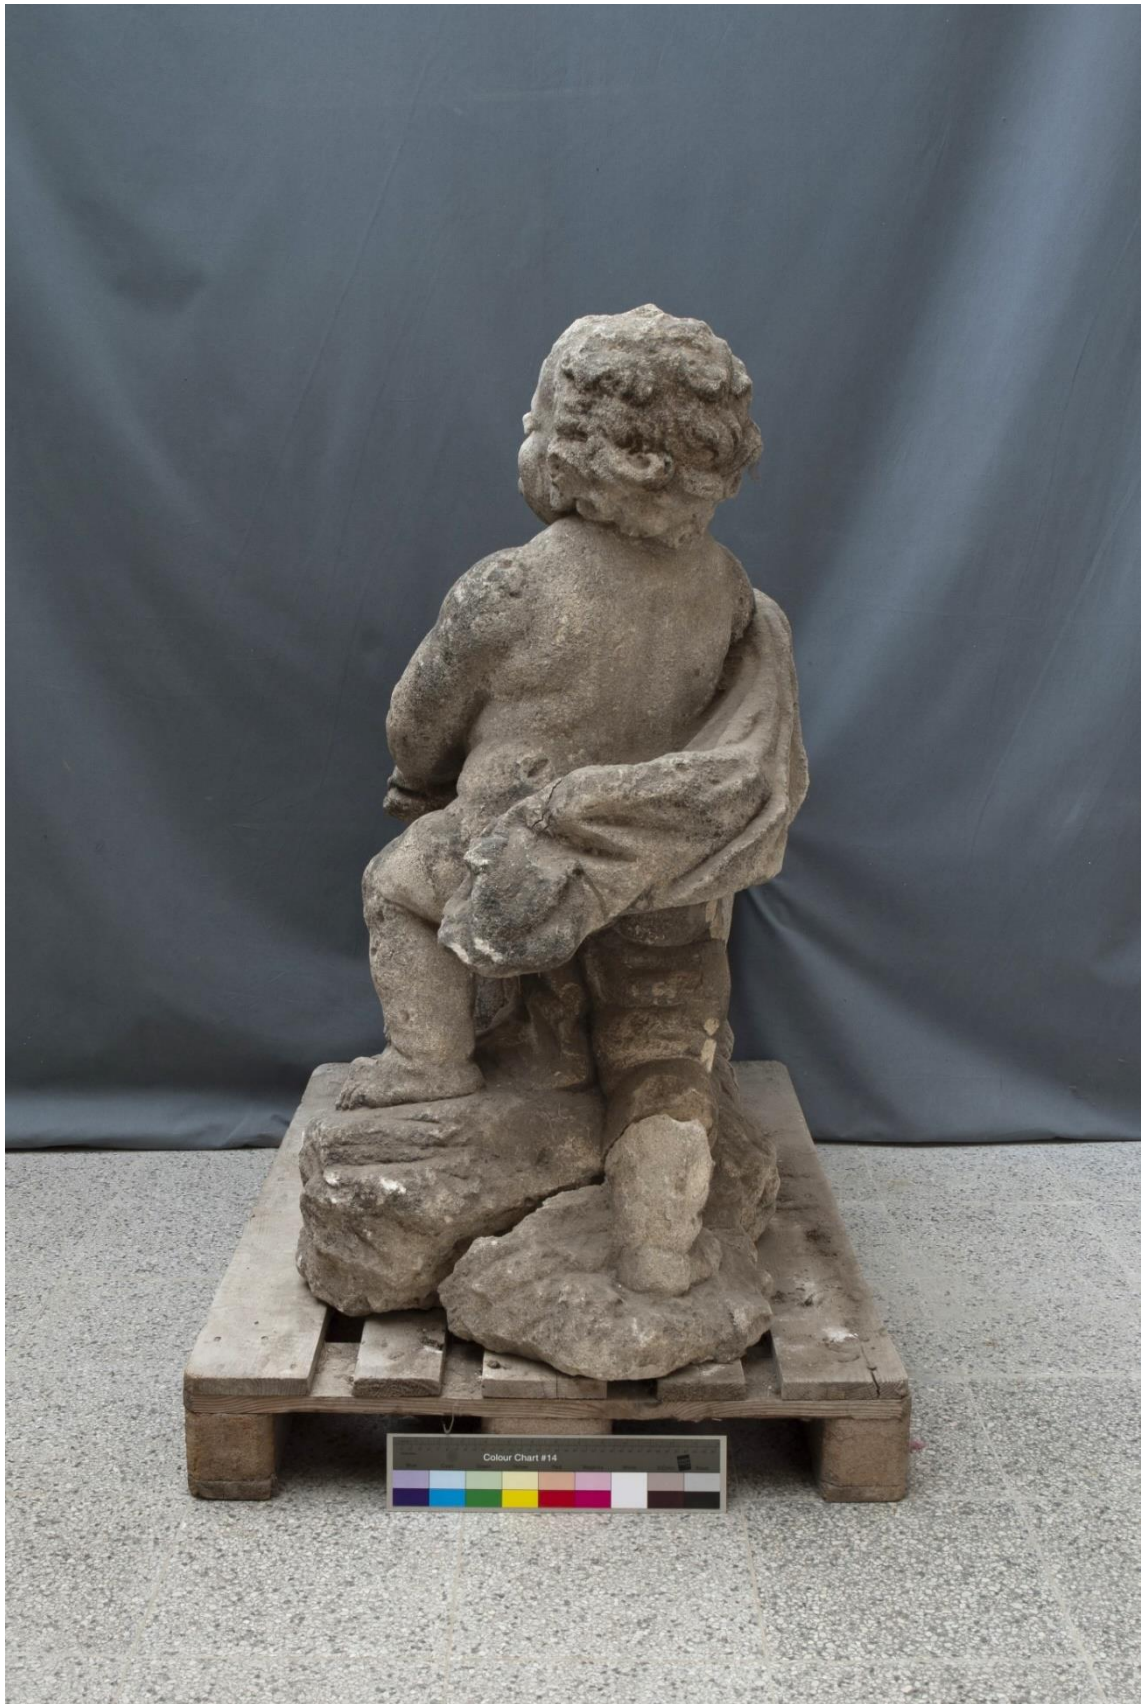
*Obrázek 31 fotografie putti s delfínem před restaurováním, pravý putti*

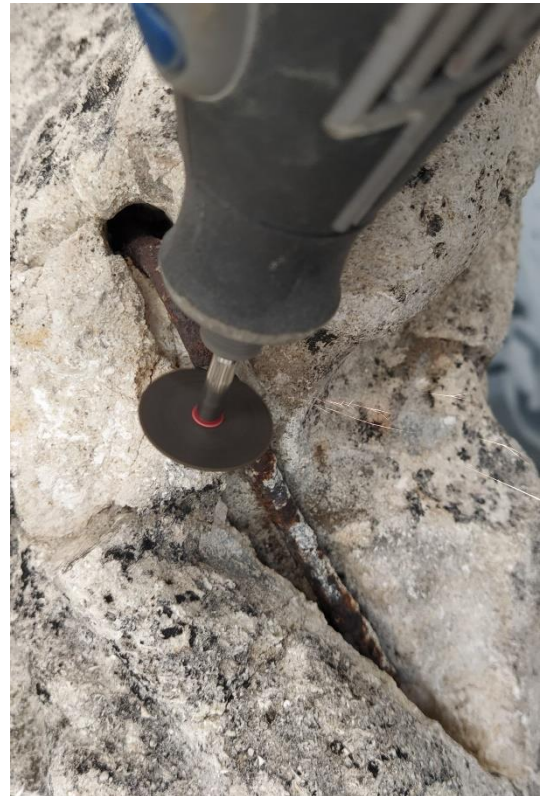
Obrázek 78 Odstraňování železné armatury v části draperie

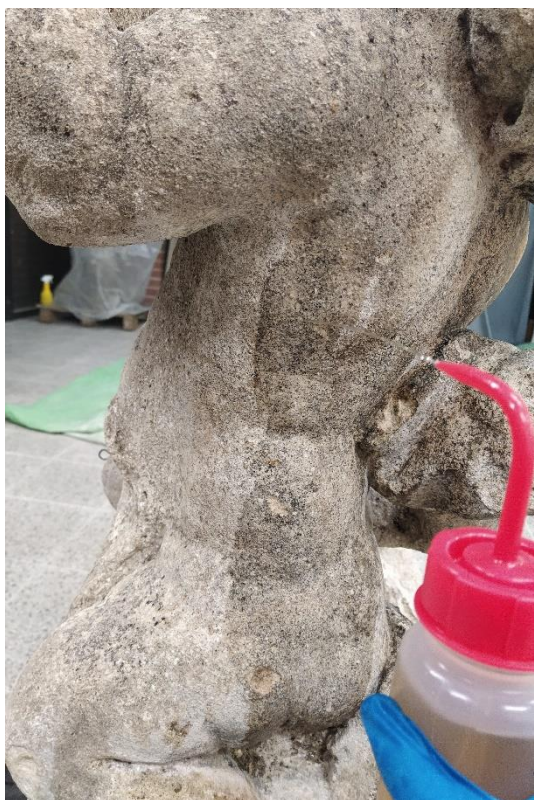
*Obrázek 85 Aplikace zpevňovacího prostředku*

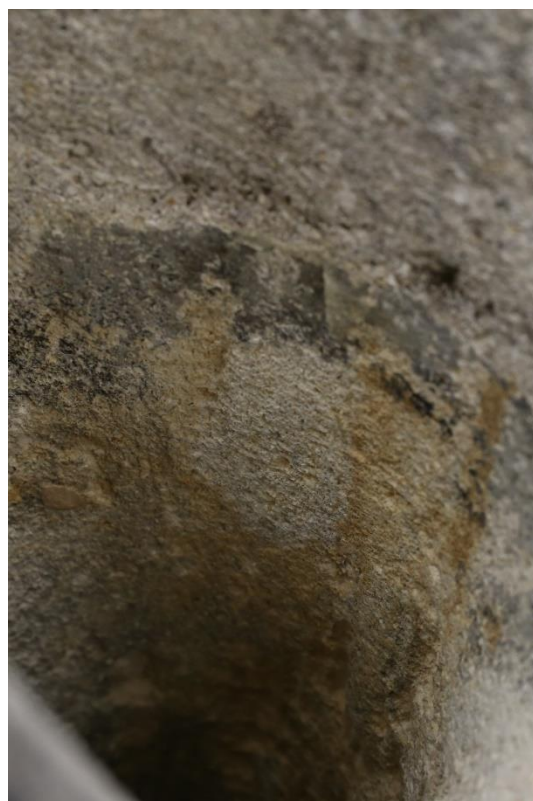
*Obrázek 86 Zkouška odstranění rzi z povrchu kamene*

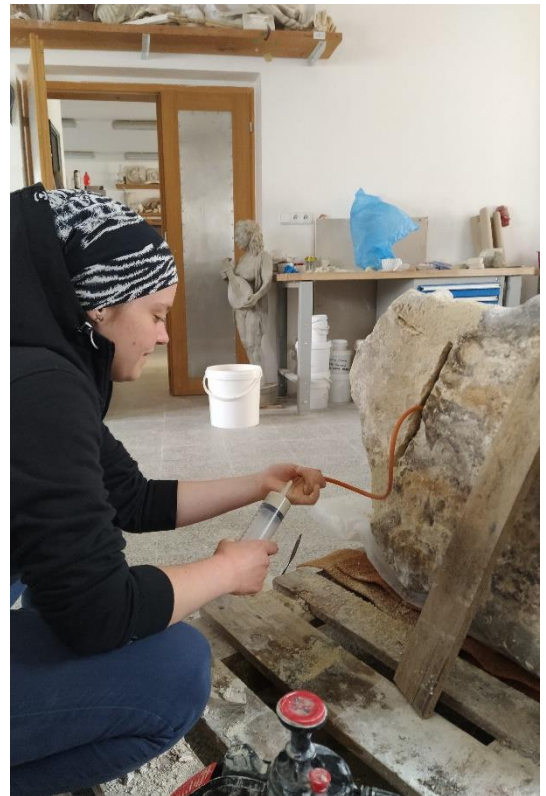
Obrázek 90 Položené dílo na bok a vyplnění spáry tmelem

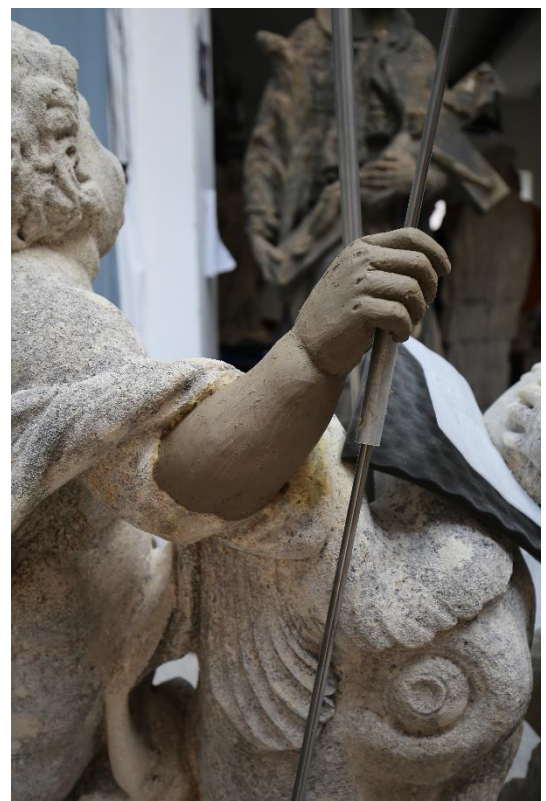
Obrázek 92 Modelovaný doplněk ruky v hlíně, s nerezovou tyčí

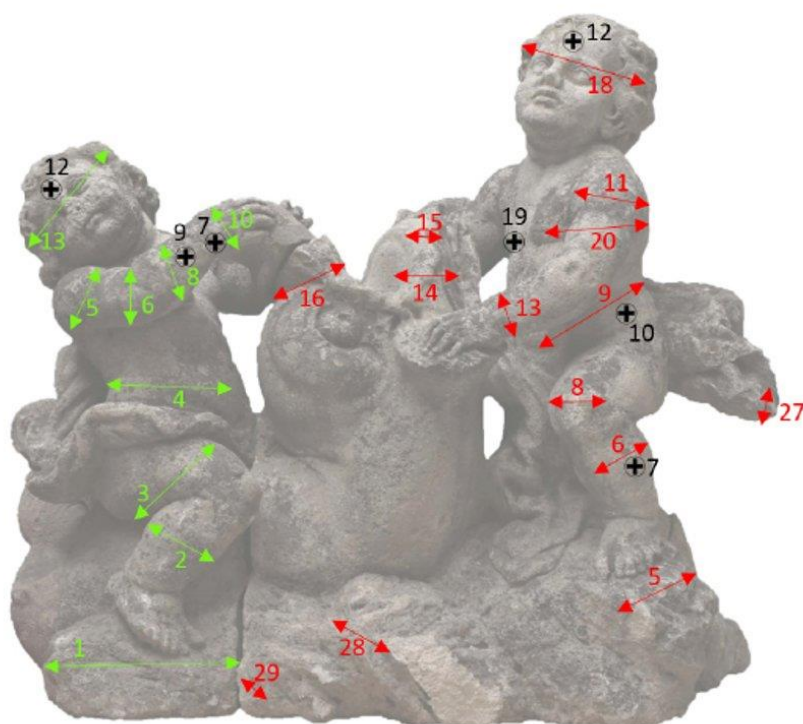
Na plastice bylo provedeno celkem 30 měření v různých směrech vzhledem k plastice. Socha je silně pokrytá biologickým povlakem i tmavými krustami. Ty zkreslují stav plastiky a zakrývají případné defekty.

Obr. 8 a-e: Lokalizace míst měření rychlosti UZ transmise na skulptuře. V rámci měření bylo provedeno celkem 30 měření v různých směrech na plastice. Vpravo - vybraná místa měření z jiných pohledových situací.

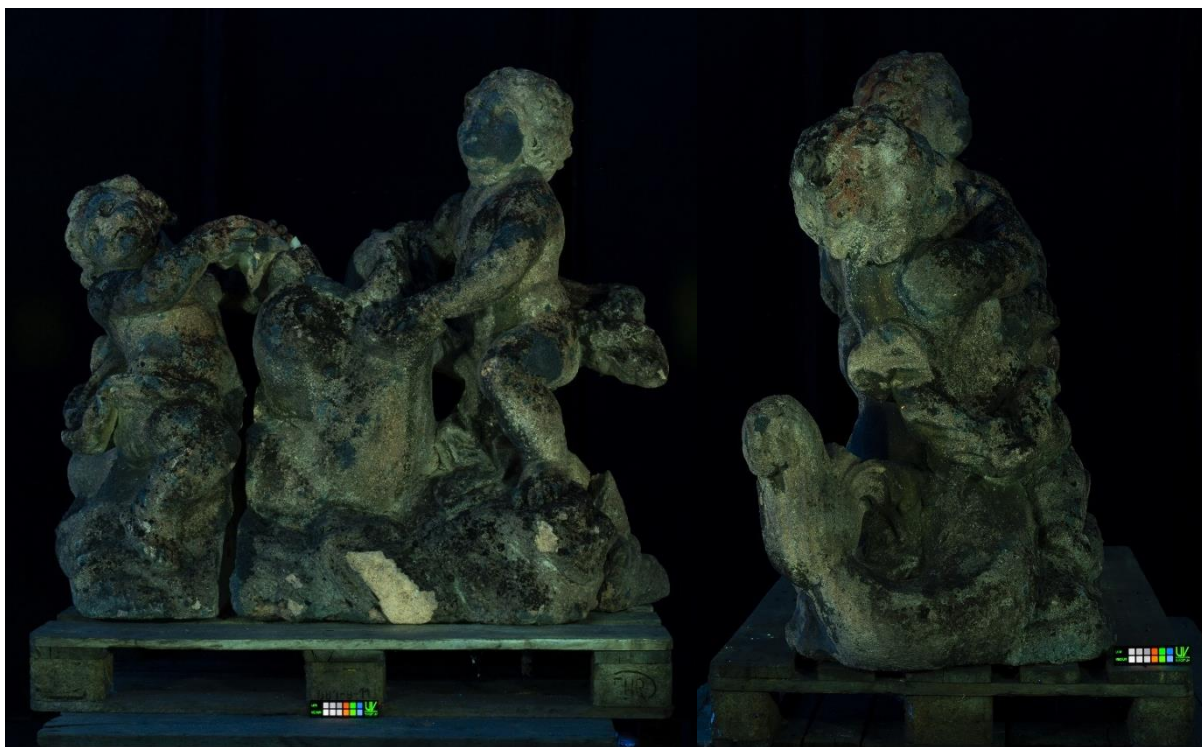
Obrázek 109 Fotografie v UV světle, přední strana

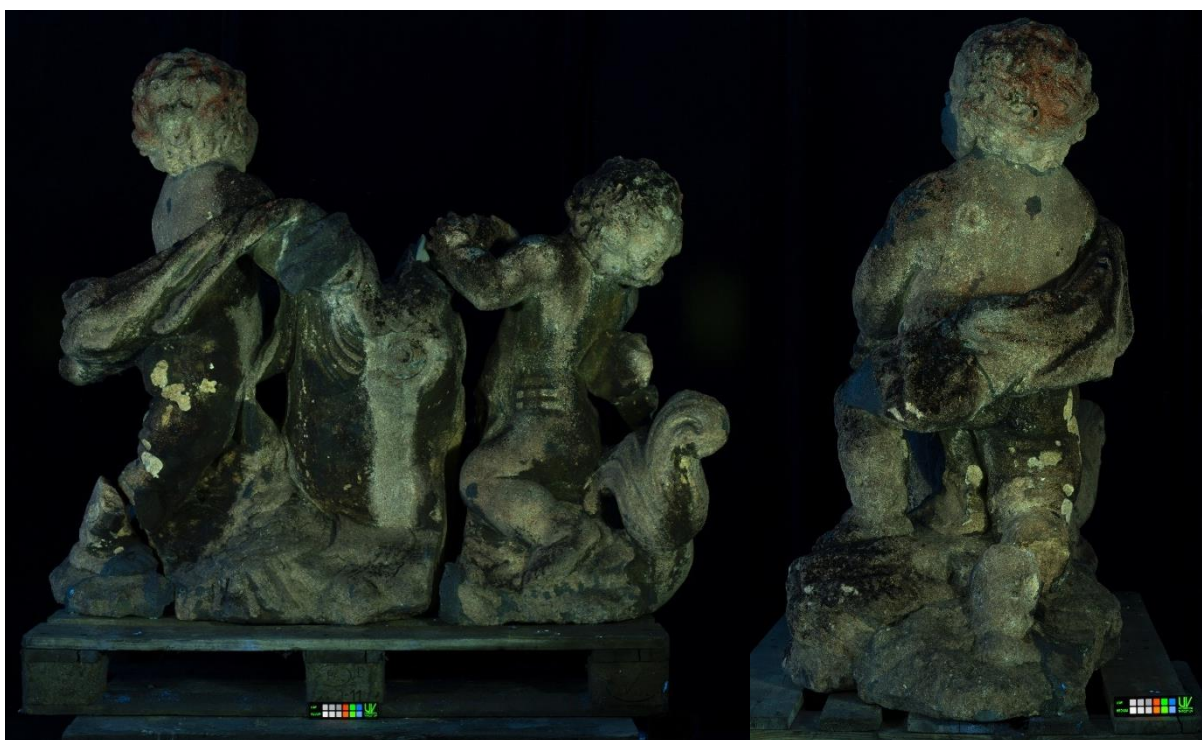
Obrázek 111 Fotografie v UV světle, zadní strana
