UNIVERZITA PARDUBICE
FAKULTA RESTAUROVÁNÍ

**Restaurování šedého stínovaného sgrafita
“Abrahámův pohřeb” č. 25 a “Jákobův zápas s
andělem” č. 32 na fasádě domu čp. 538 na Horním
náměstí ve Slavonicích**

Bakalářská práce

2025

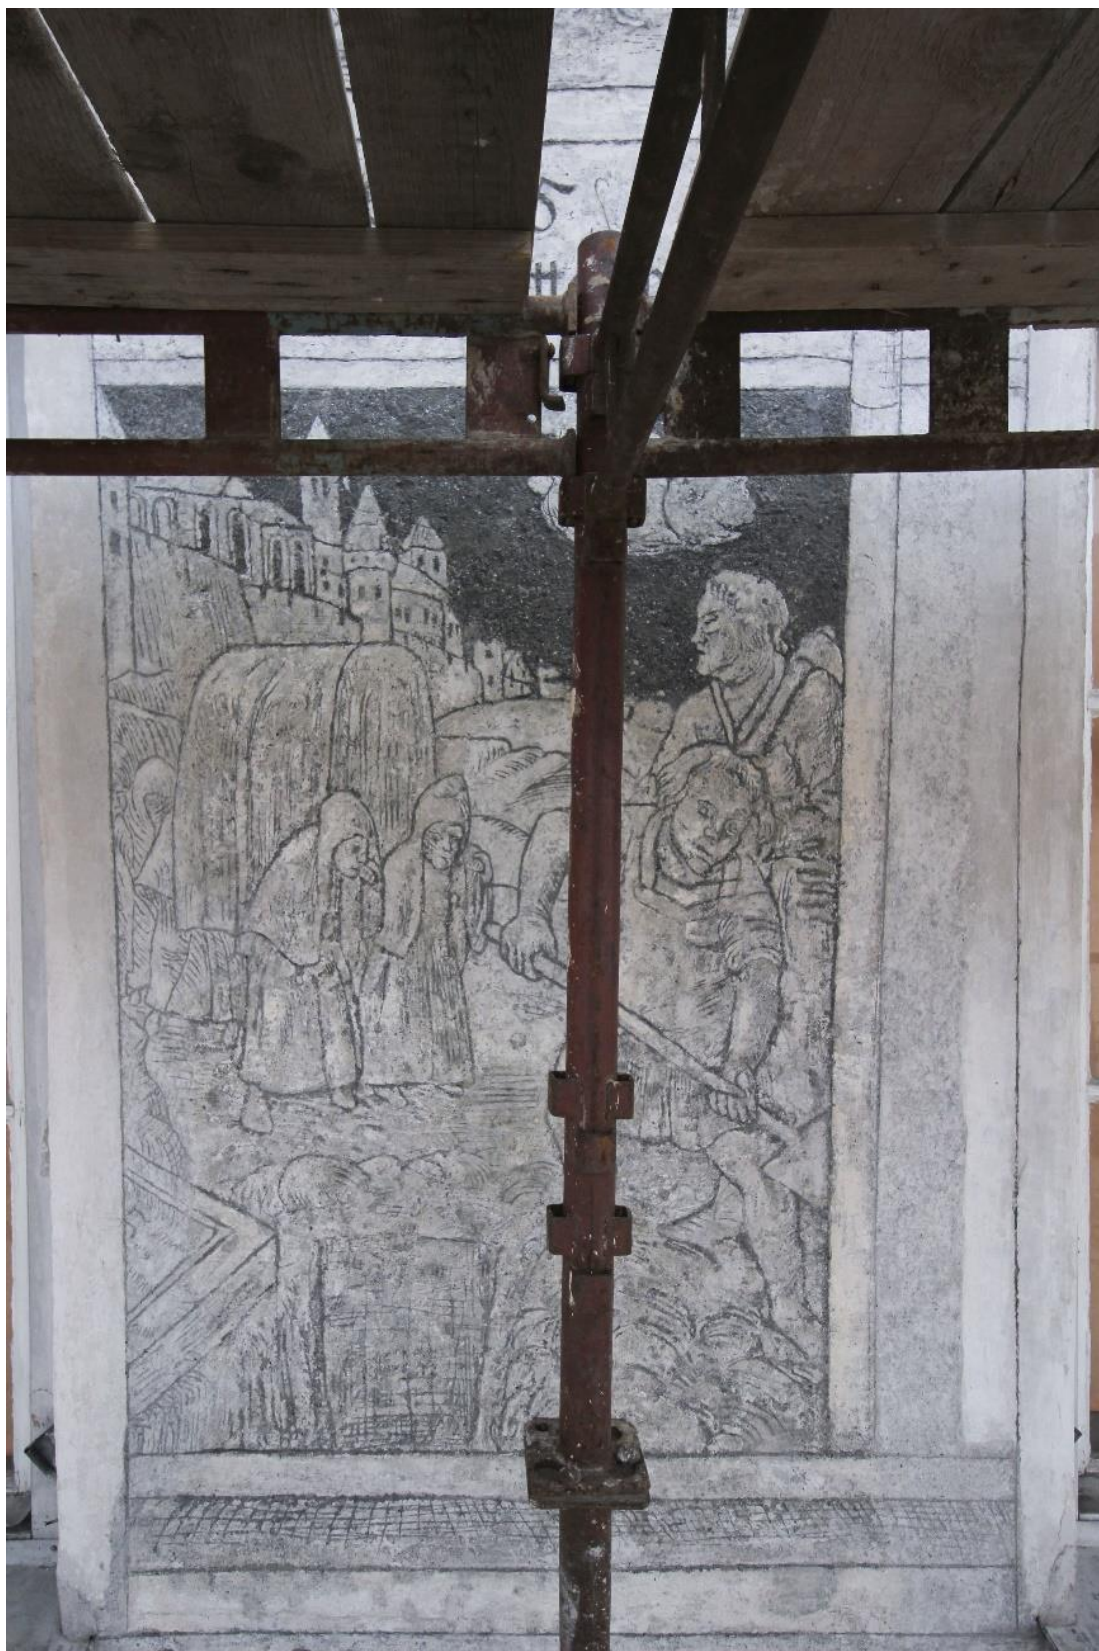
Obr. 21. Nápis výjevu "Abrahámův pohřeb" č. 25. Stav před restaurováním.

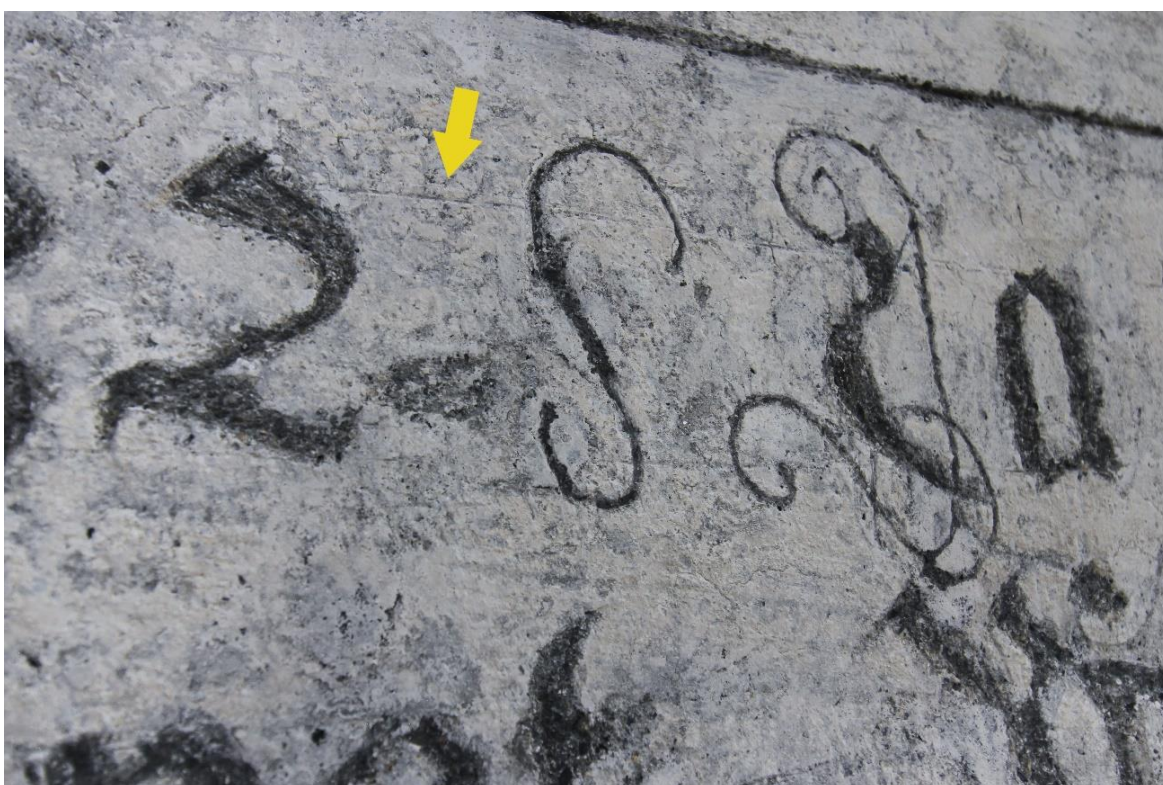
Obr. 24. Detail levé části nápisu výjevu č. 25, stav před restaurováním. Na fotografii jsou zobrazeny pomocné linie, které se používaly k udržení výšky přenášených písmen. Znečištění ptačím trusem (oblast nad písmenem „g“)

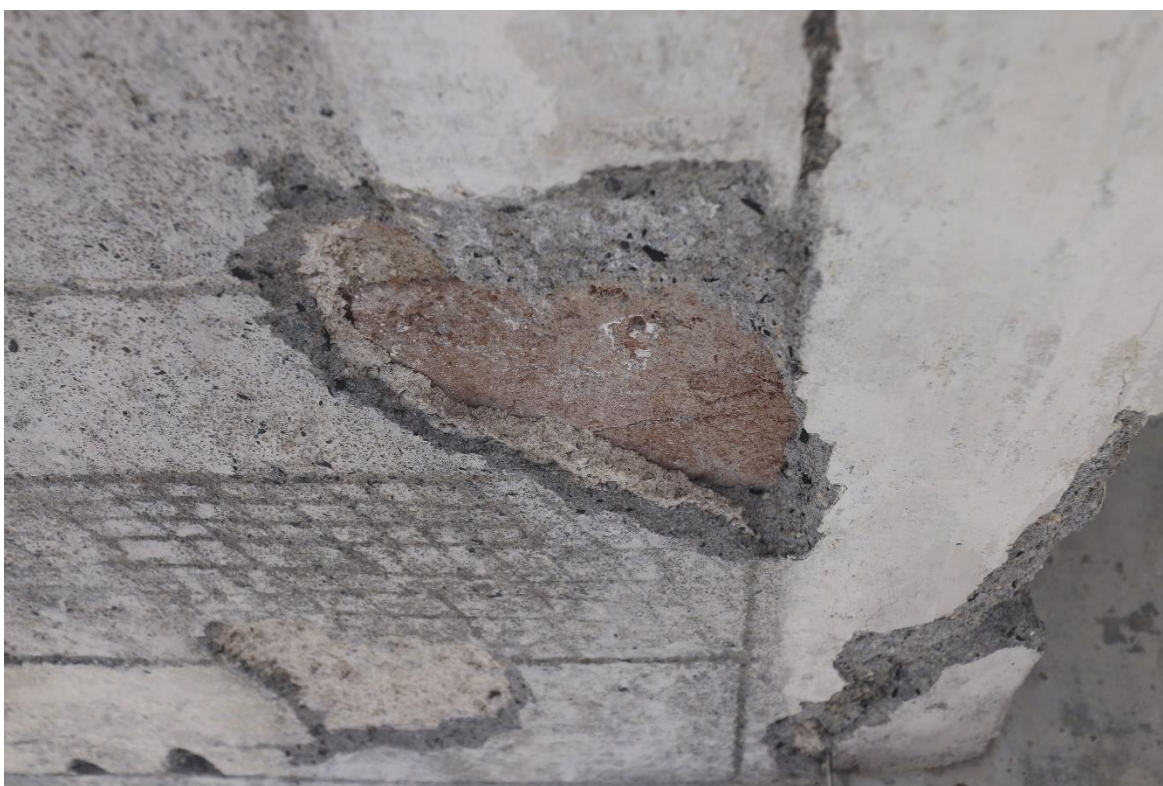
Obr. 26. Fragment levé horní části nápisu výjevu č. 32, stav v proběhu injektáže. Na fotografii je dobře vidět rozhraní denního dílu mezi výjevy. Z fotografie vyplývá, že sgrafitové díly byly nanášeny směrem shora dolů.

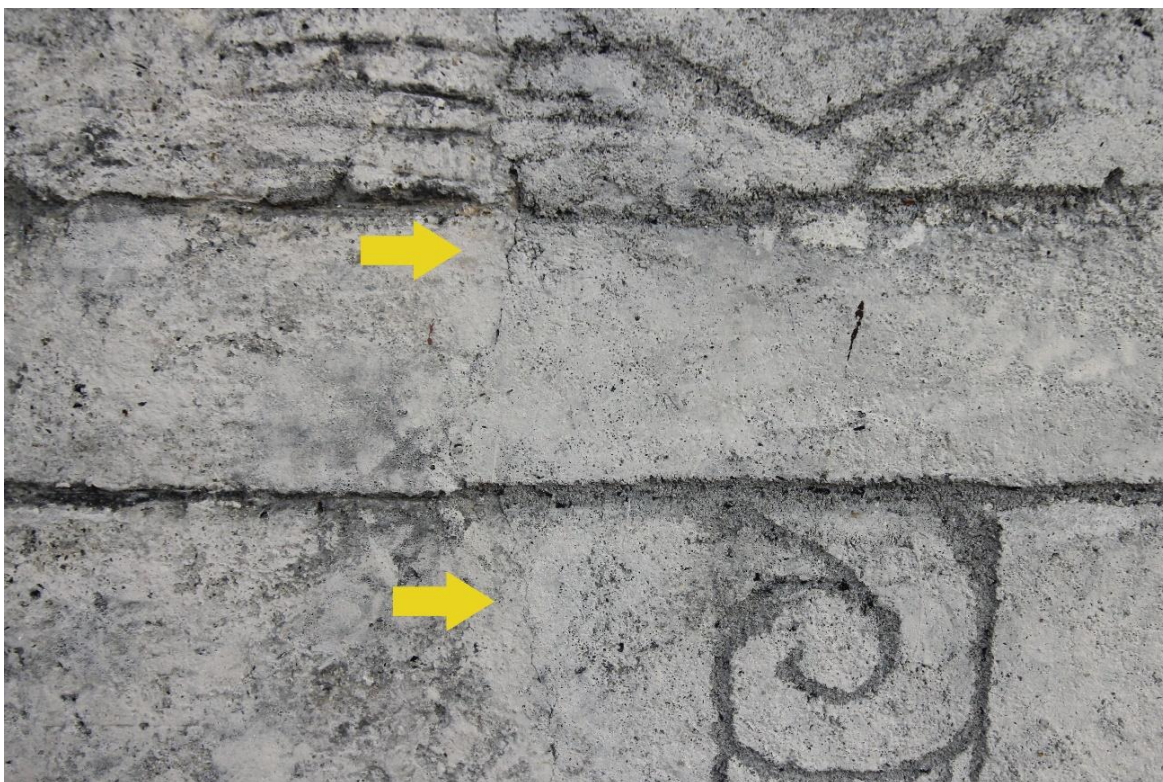
Obr. 29. Detail spodní části rolverkového ornamentu scény z levé strany č. 32, stav před restaurováním. Na fotografii je možné si všimnout praskliny na rozhraní druhotného tmelu a originálu.

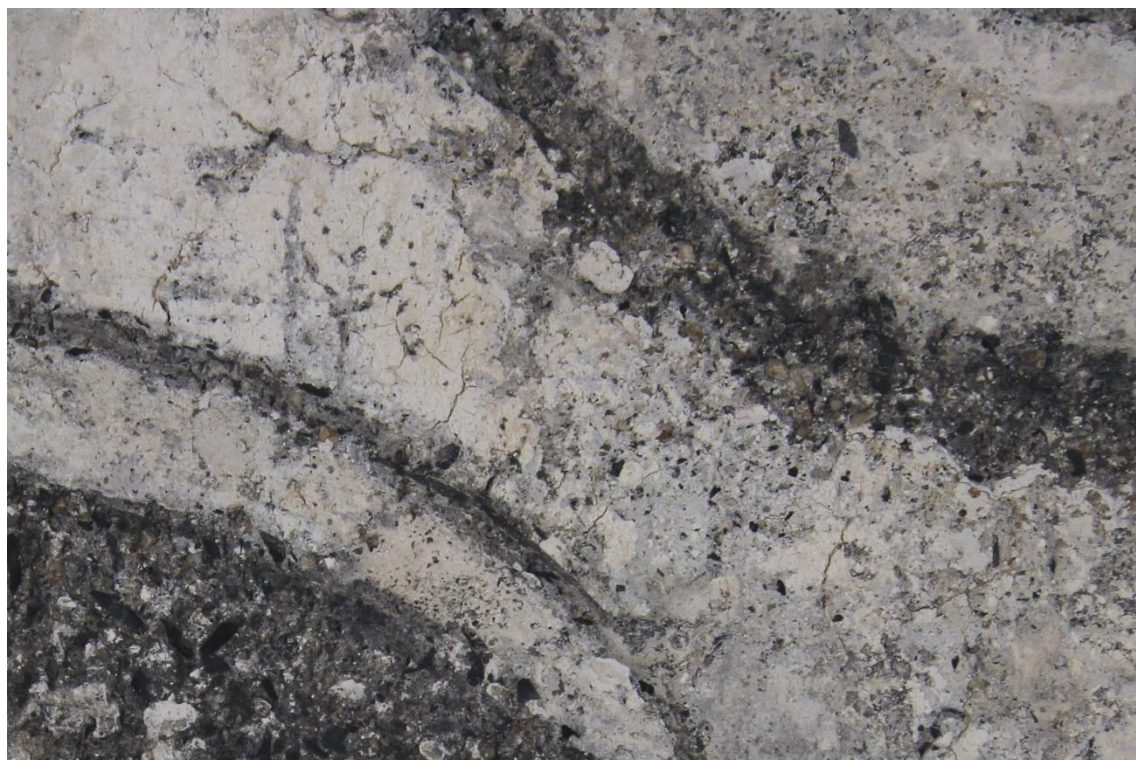
Obr. 30. Detail pravého horního rohu doprovodného citátu výjevu č. 25, stav před restaurováním. Fotografie ukazuje trhlinu mezi tmelem a originálem.

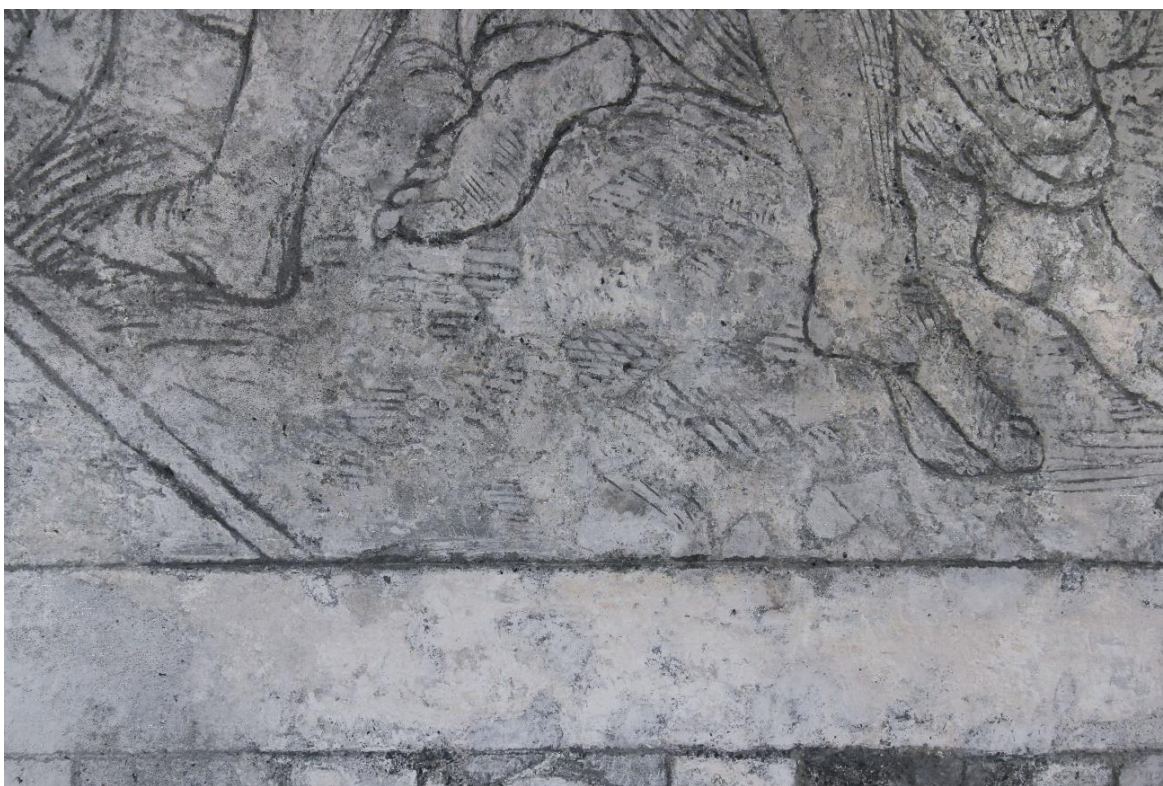
Obr. 34. Detail pozadí výjevu č. 25, stav před restaurováním. Na fotografii je dobře viditelný rozdíl ve struktuře sekundárních doplňků a originální omítky. Žlutá šipka – druhotný tmel, červená šipka – originální omítka

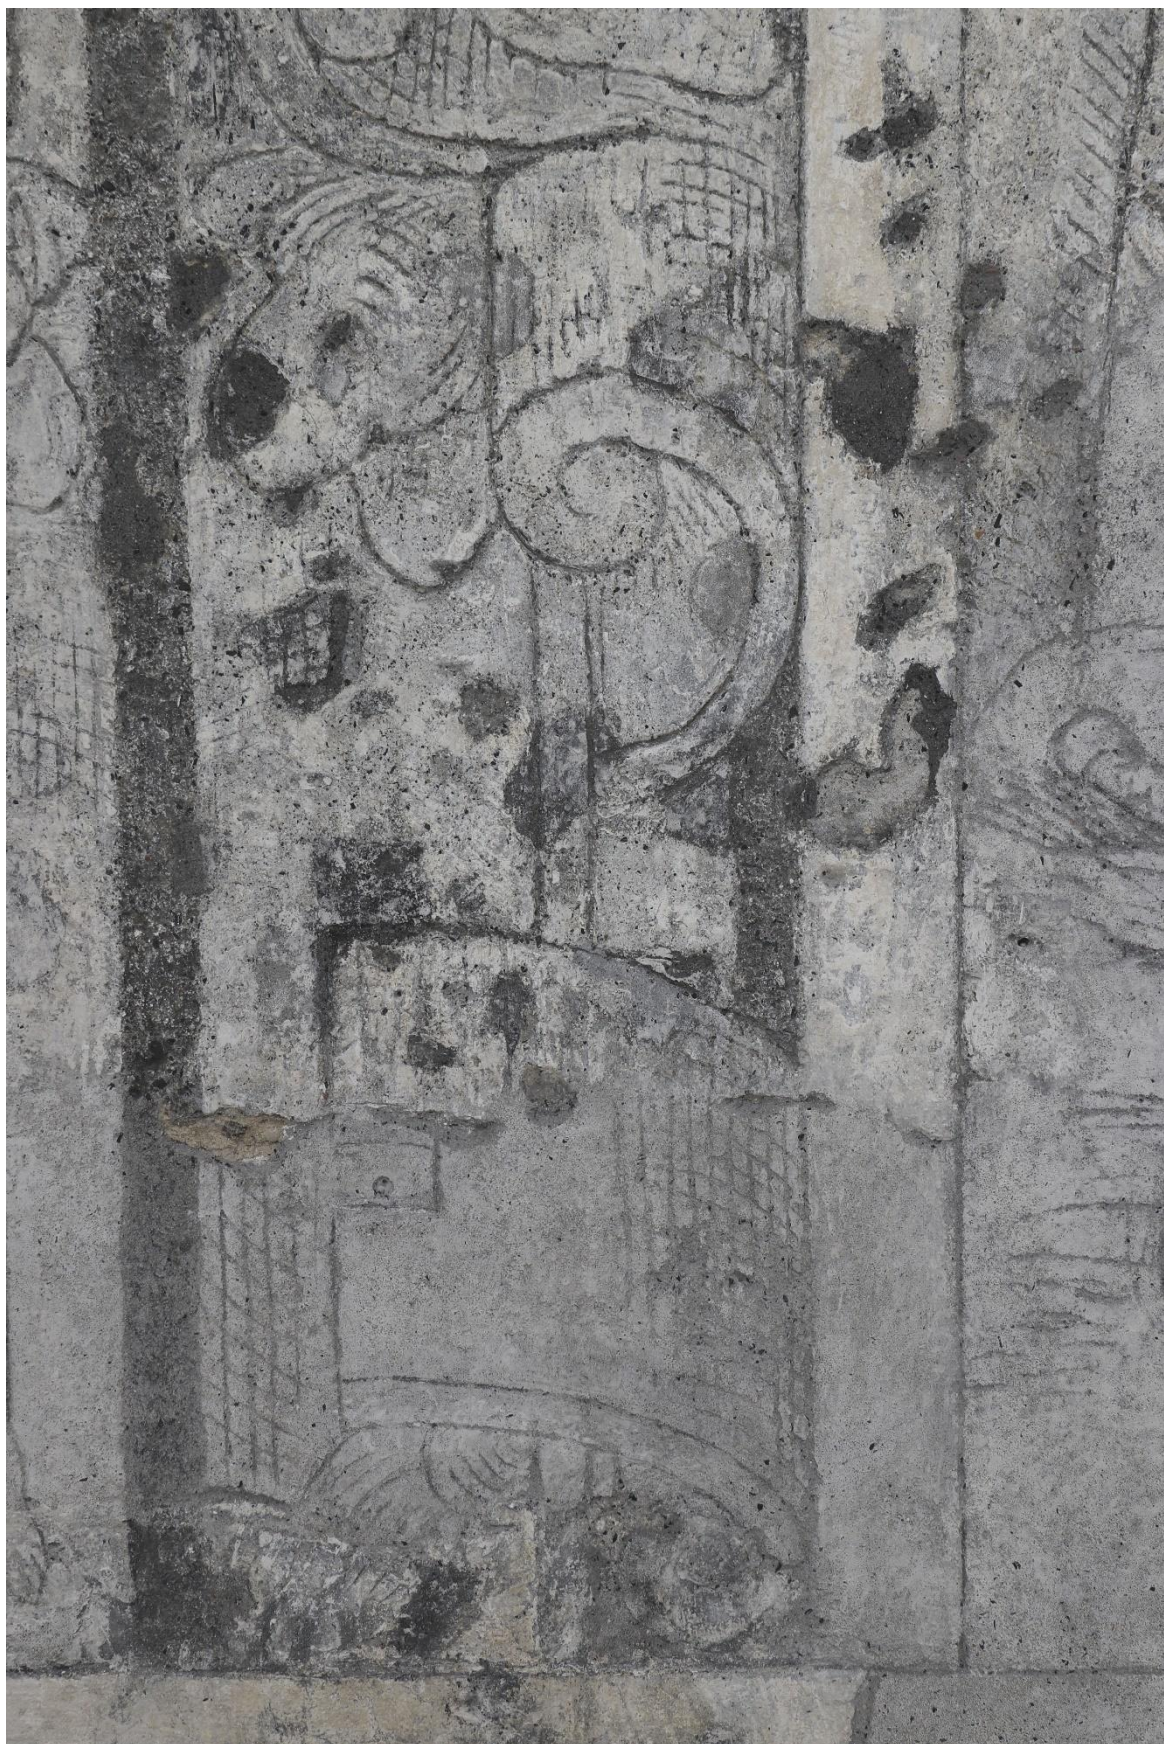
Obr. 40. Detail výjevu č 32, stav v průběhu odstraňování nevyhovujících tmelu.

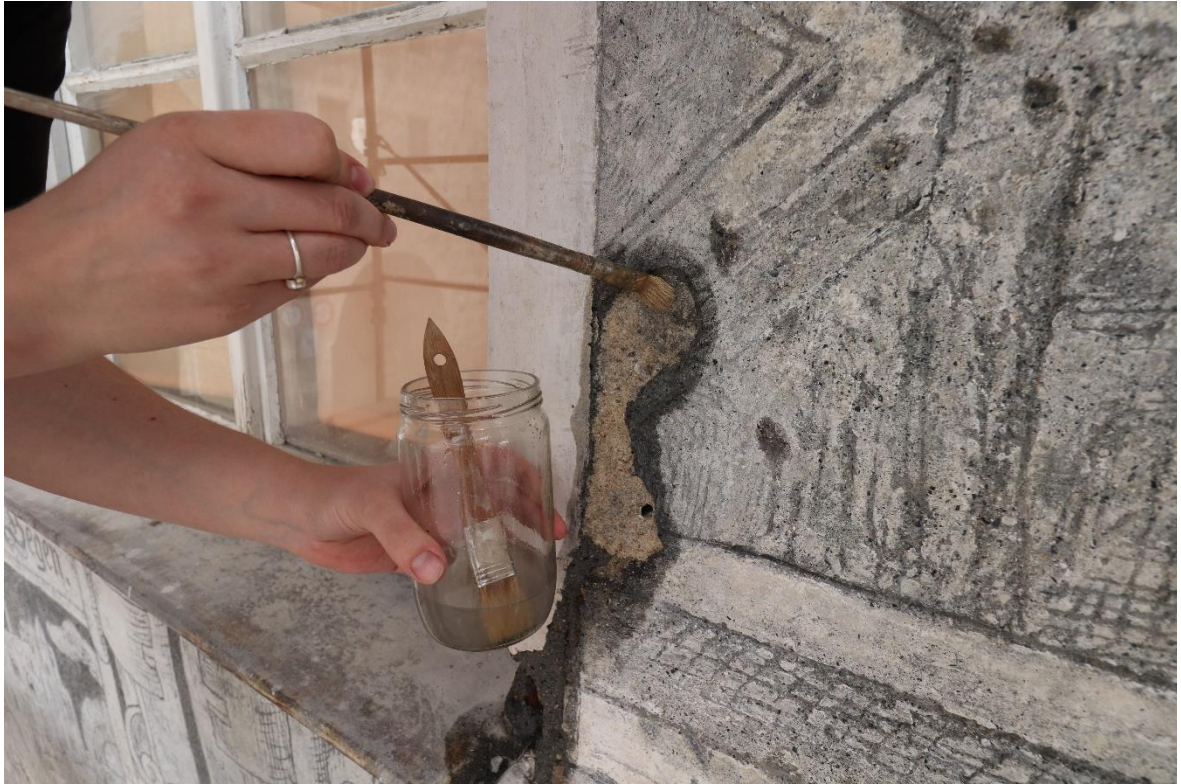
Obr. 41. Detail spodní části rolverkového ornamentu scény z levé strany č. 32, stav po odstranění nevhodných druhotných tmelu.

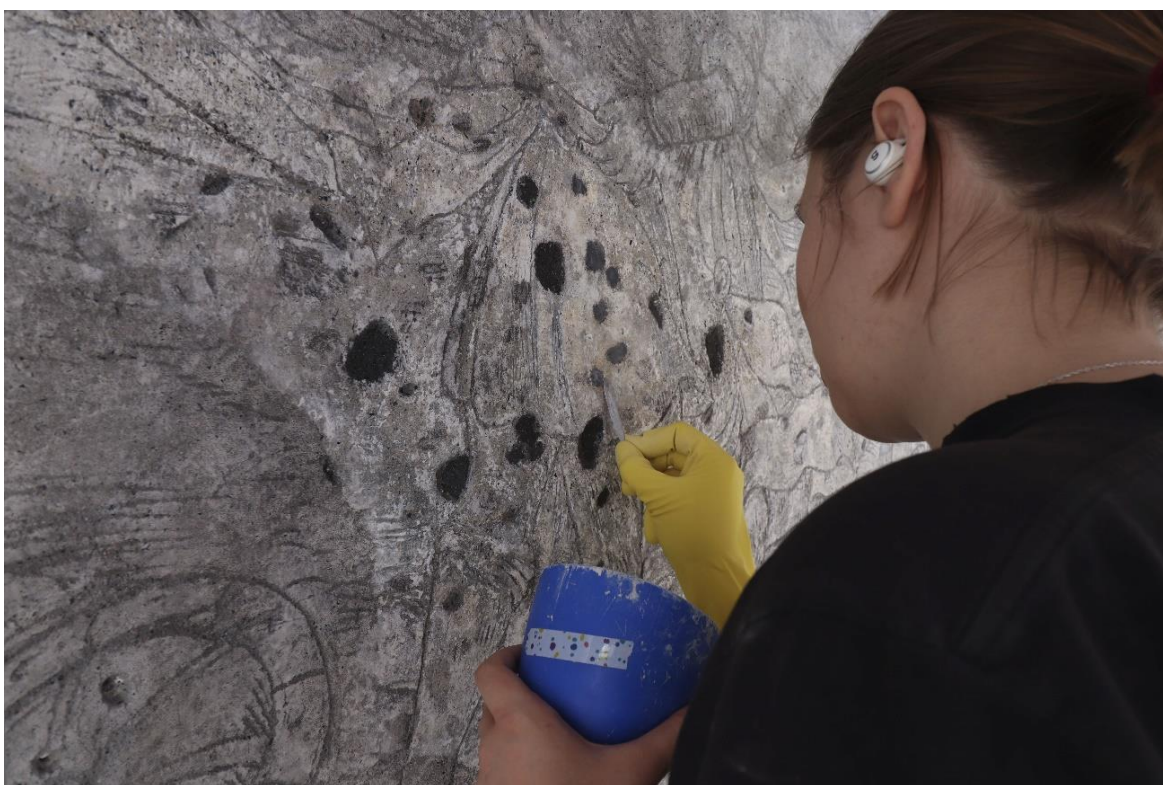
Obr. 45. Detail pozadí výjevu č. 25, stav po tmelení.

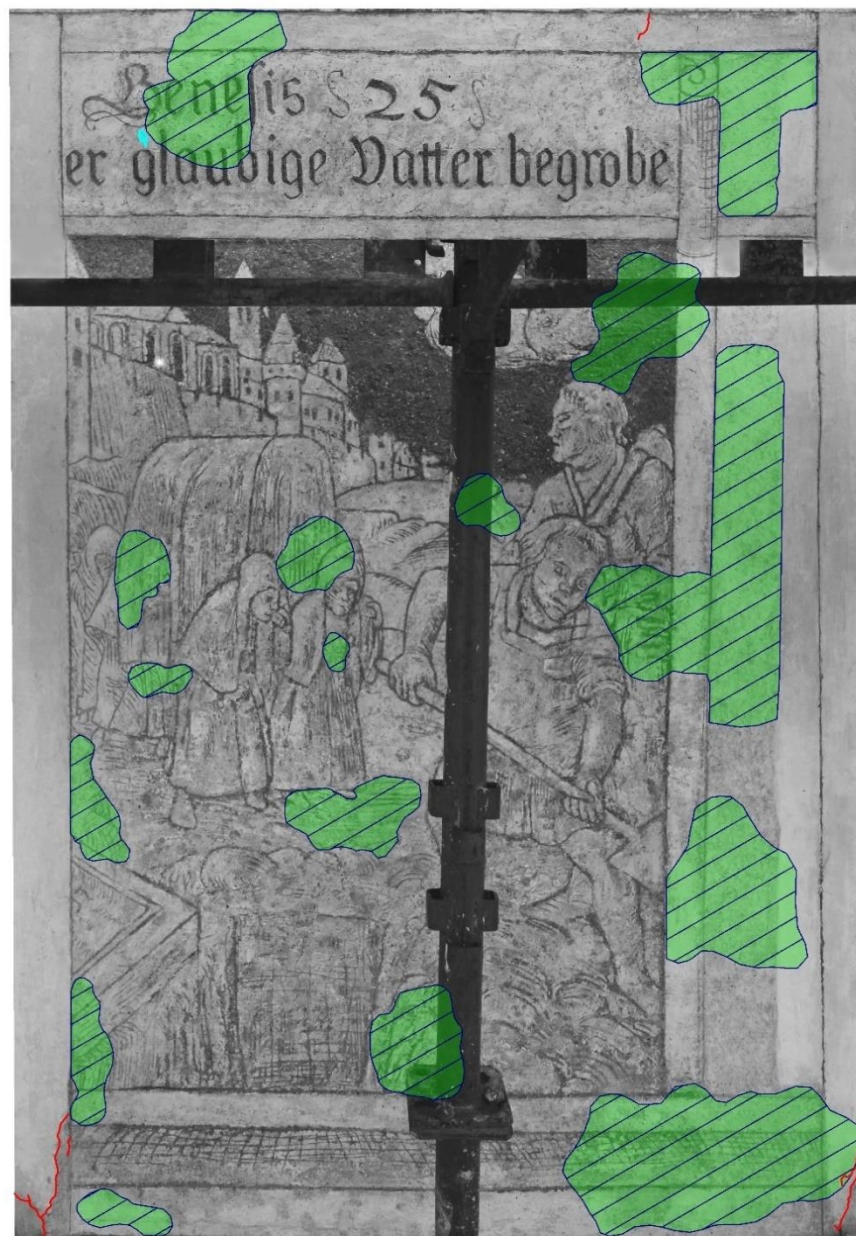
Gra. 2. Výjev "Abrahámův pohřeb" č. 25. Zákres poškození

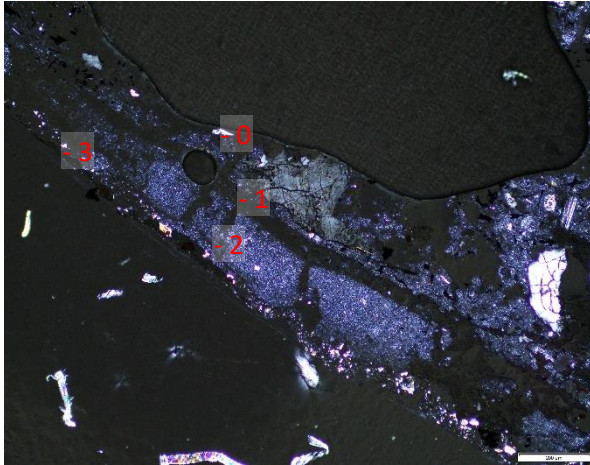
0 – sgrafito, intonaco; 1 – sgrafito, vápenný nátěr; 2 – oprava, nátěr, znečištění?; 3 – oprava, lum. nátěr. Pozorováno ve zkřížených nikolech. Měřítka: 0,2 mm.

- Trhliny na rozhraní probarvené vrstvy na jádrové omítky.
- Původní vápenný nátěr sgrafita je porušen – trhlinka podél vrstvy, část nátěru je spojena s podkladem.

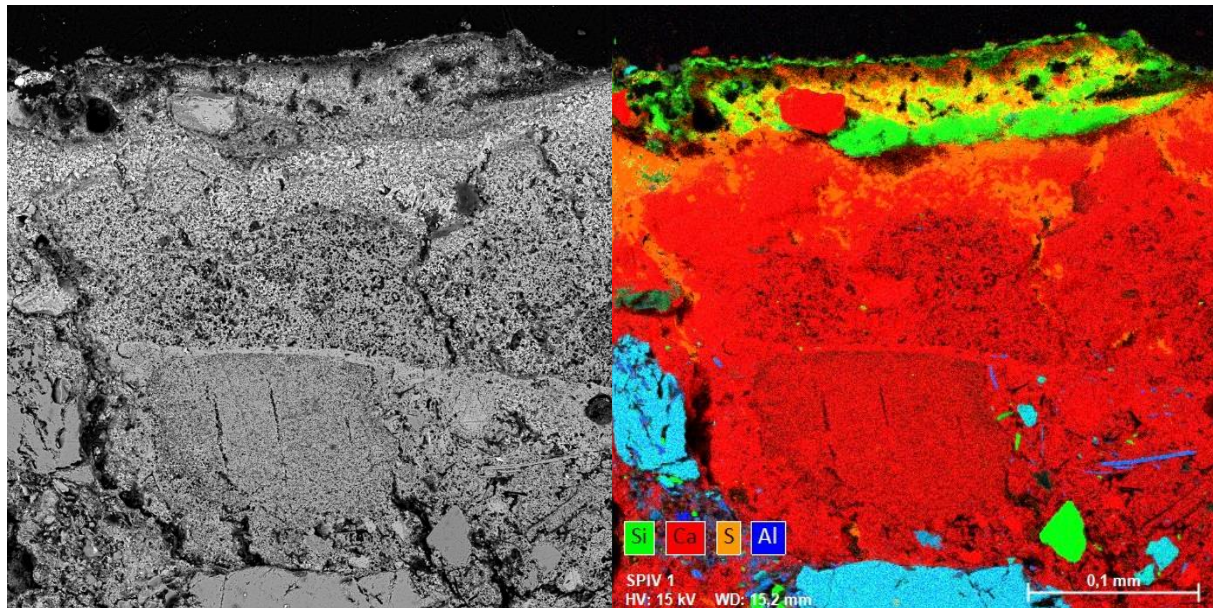
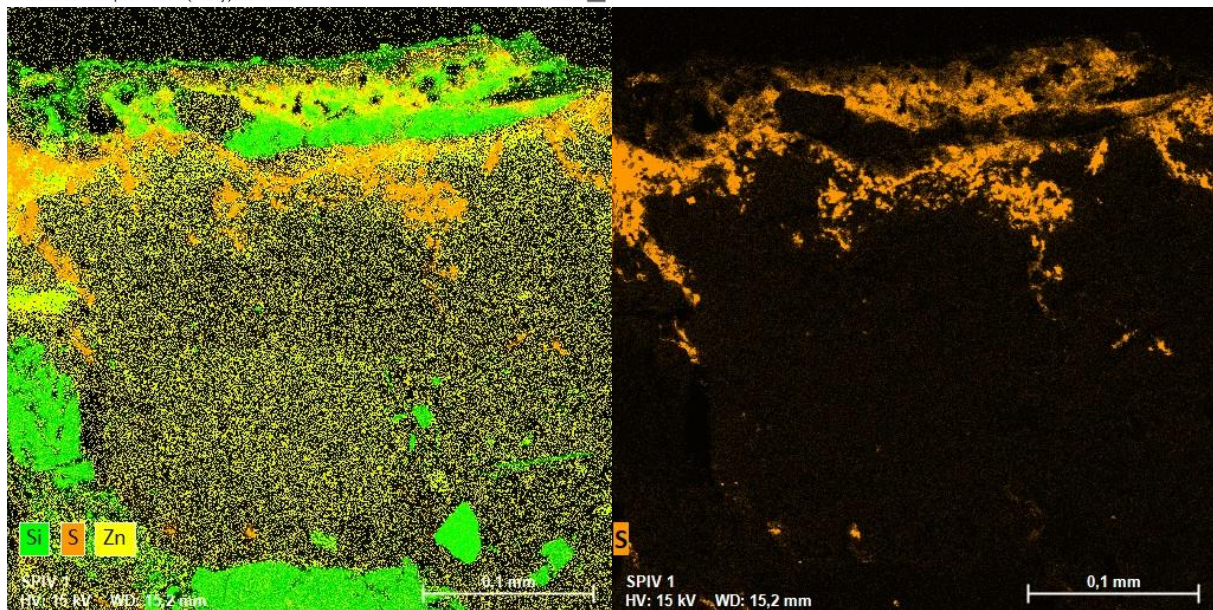
Detail vápenného nátěru na intonacu plněném dř. uhlím. Svrchní Si a Zn vrstvy odpovídají restaurátorským zásahům. V místě je vidět pronikání síry z venkovního prostředí strukturou nátěru.

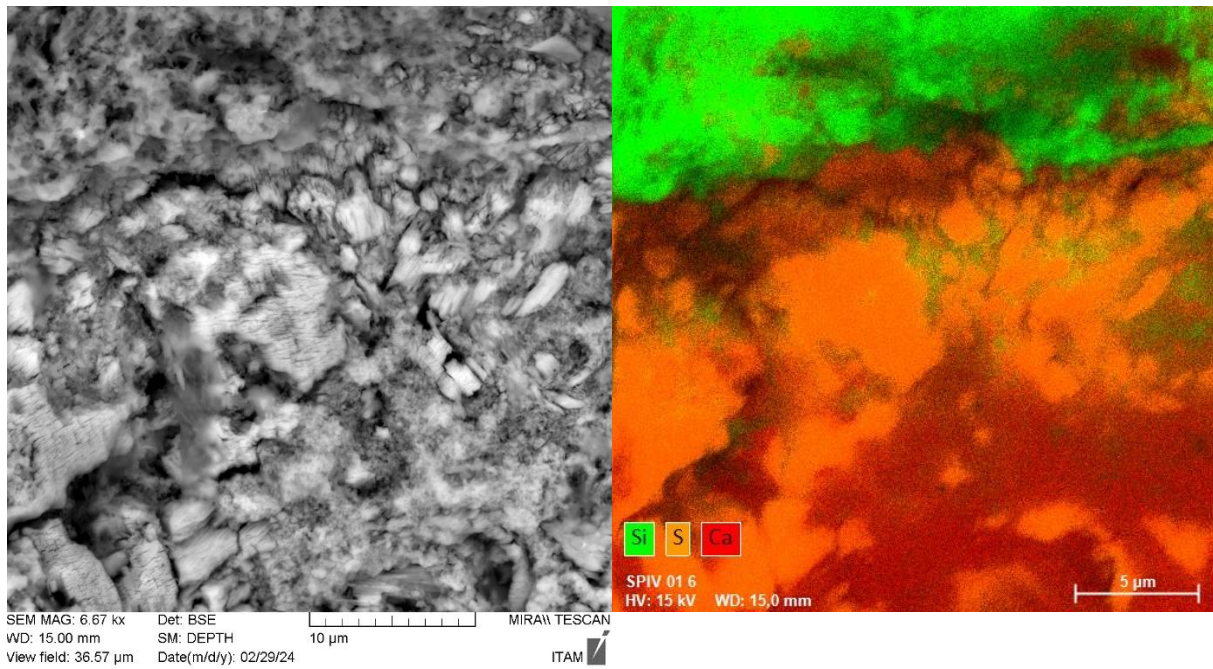
Detail rozhraní vápenného nátěru se sádrovcem na který je nanesen silikátový nátěr.
