Univerzita Pardubice

Fakulta restaurování

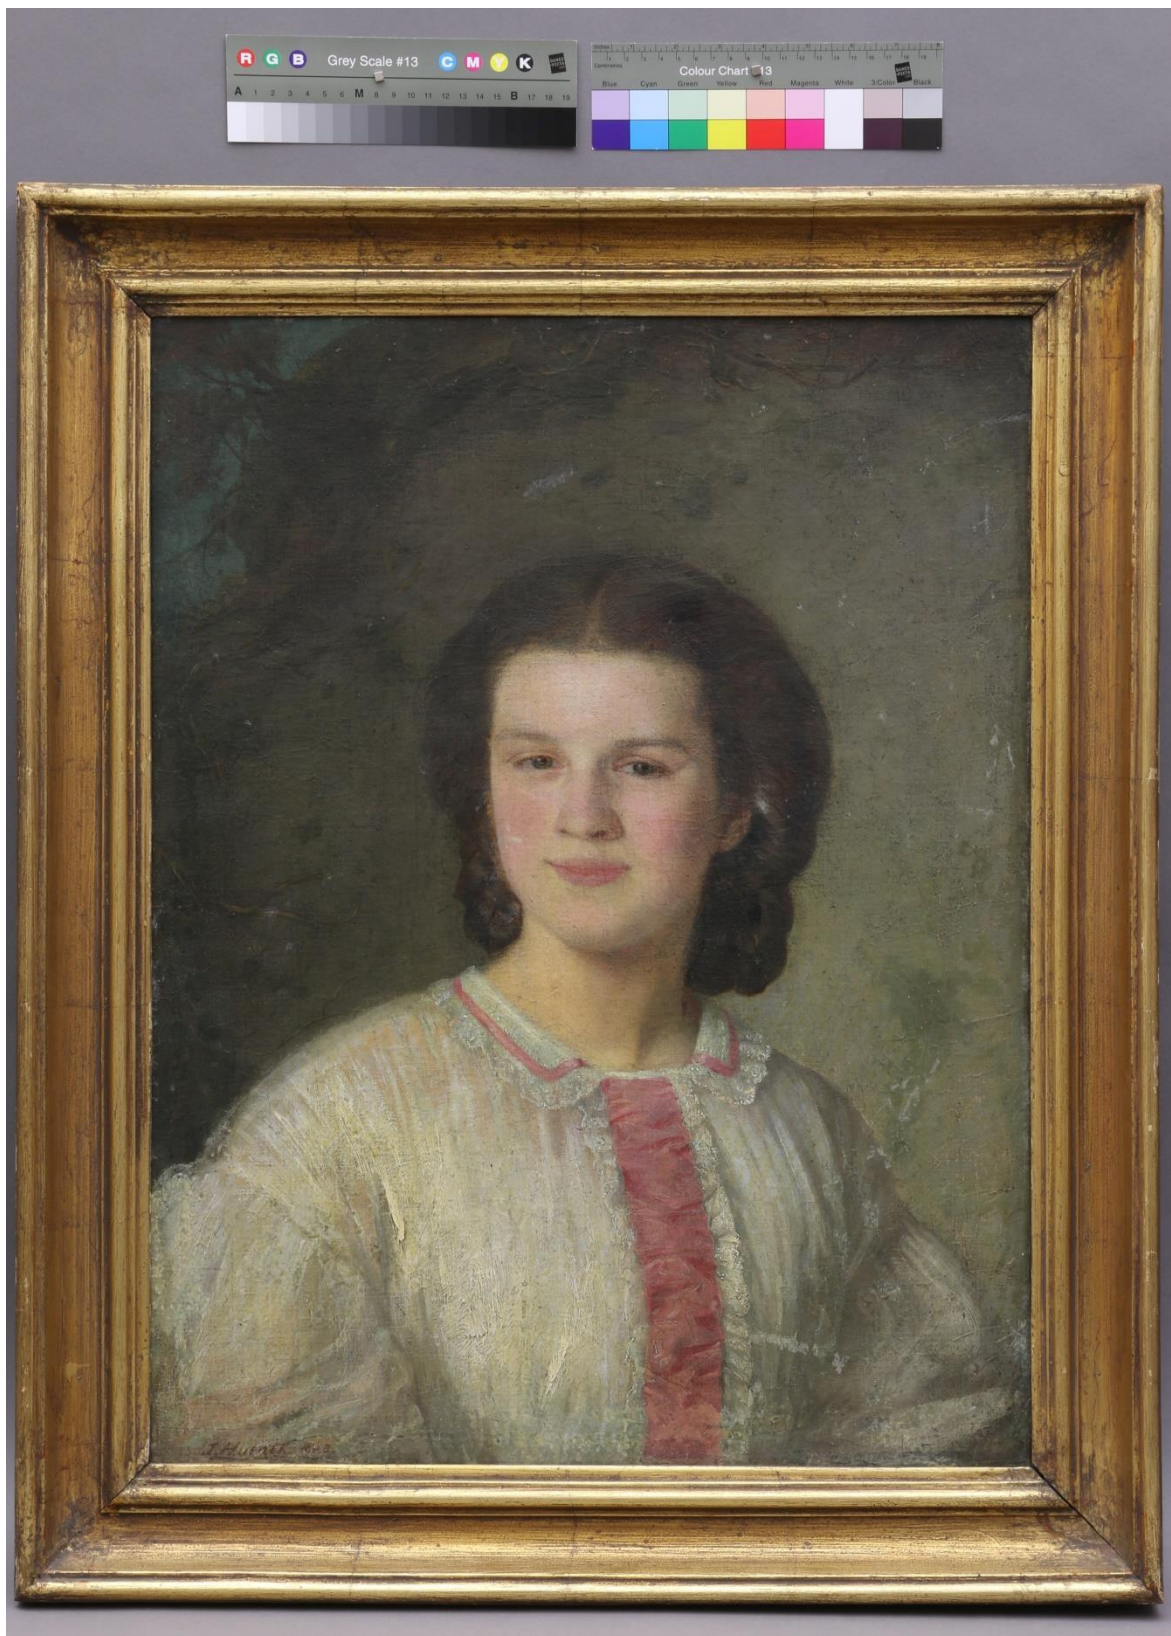
Obrázek 1 Stav díla před restaurováním, lic.

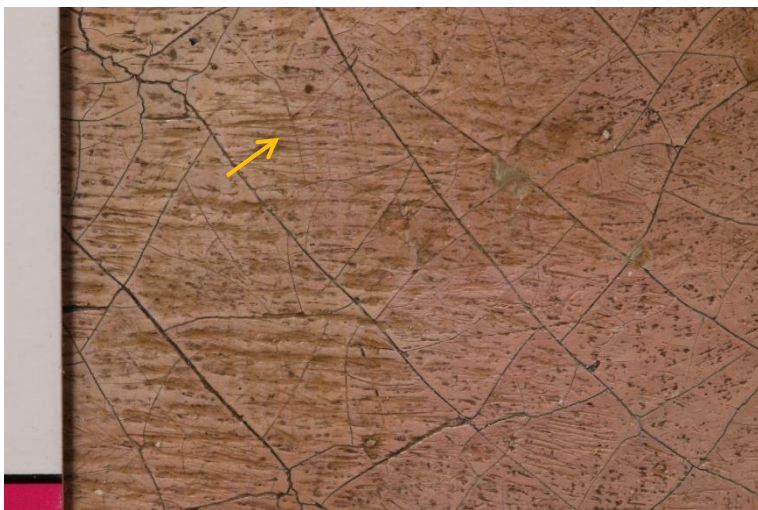
Obrázek 14 Detail mechanického poškození barevné vrstvy.

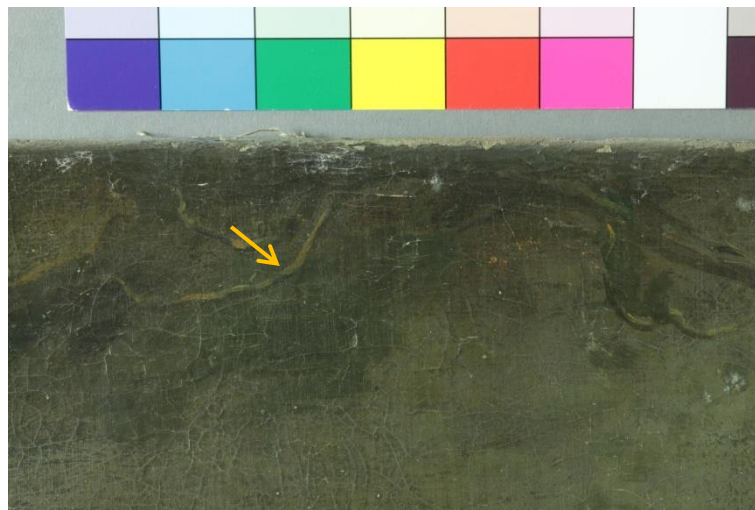
Obrázek 15 Detail retuše rekonstruující úponek rostliny.

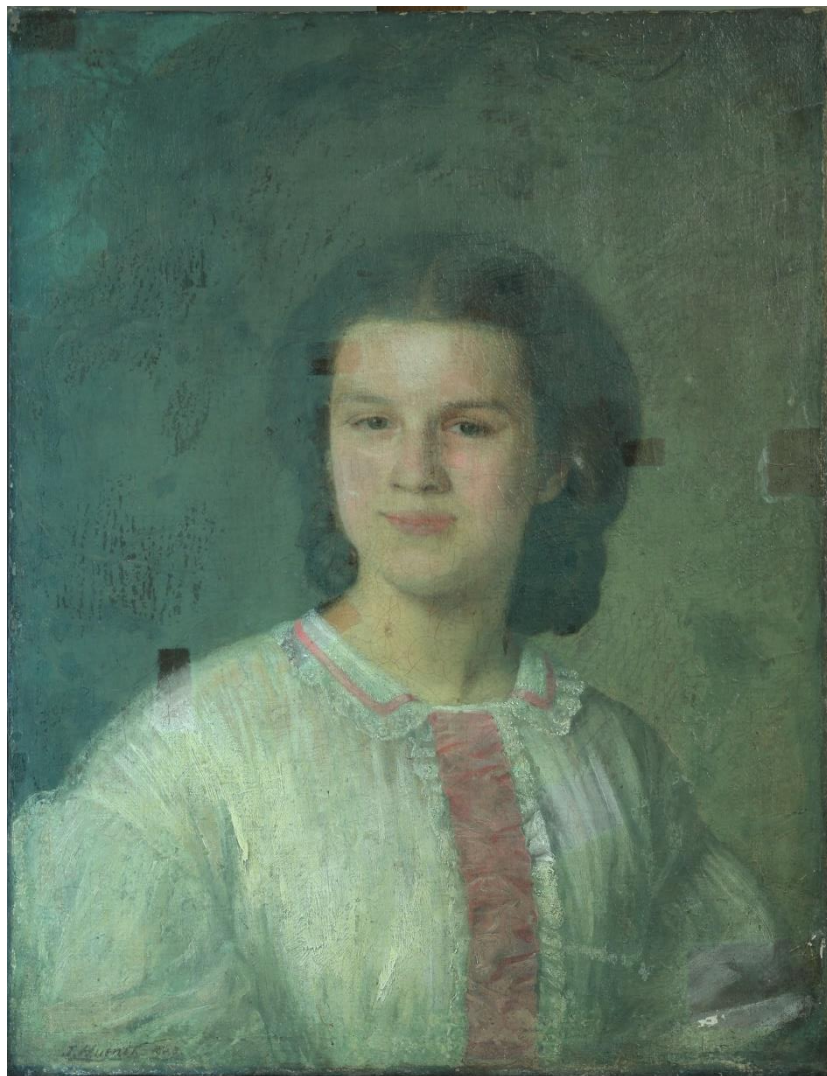
Obrázek 16 Sondy v lakové vrstvě v UV záření.

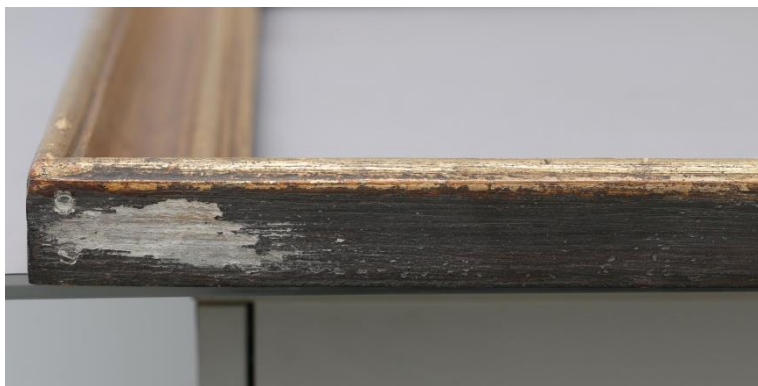
Obrázek 34 Detail poškození horní lišty ozdobného rámu.

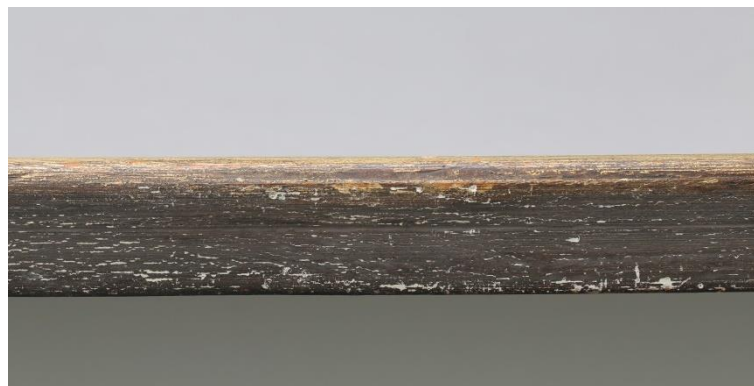
Obrázek 35 Detail poškození povrchové úpravy rámu.

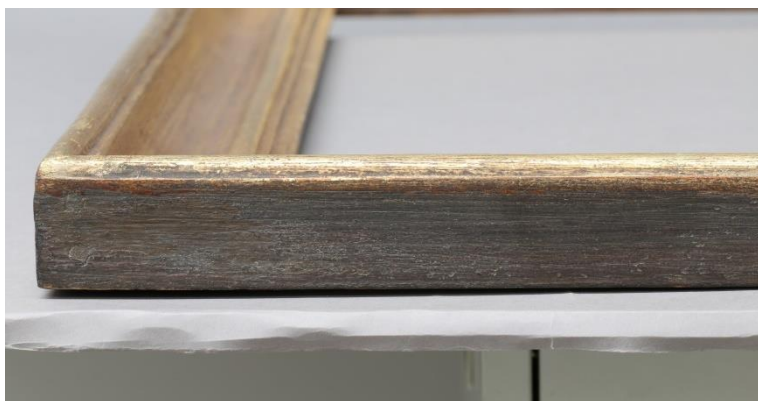
Obrázek 36 Detail lišty po retuši.

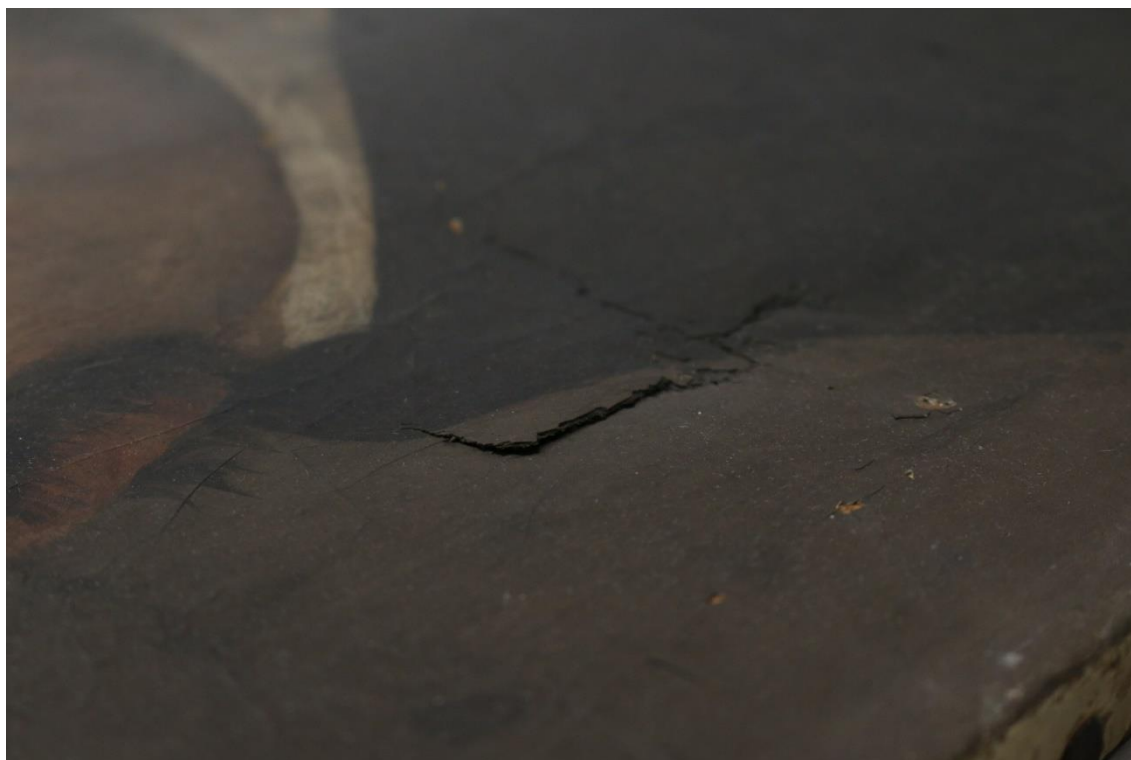
Obrázek 10 Stav před restaurováním: detail trhliny plátna se silnou vrstvou nečistot.

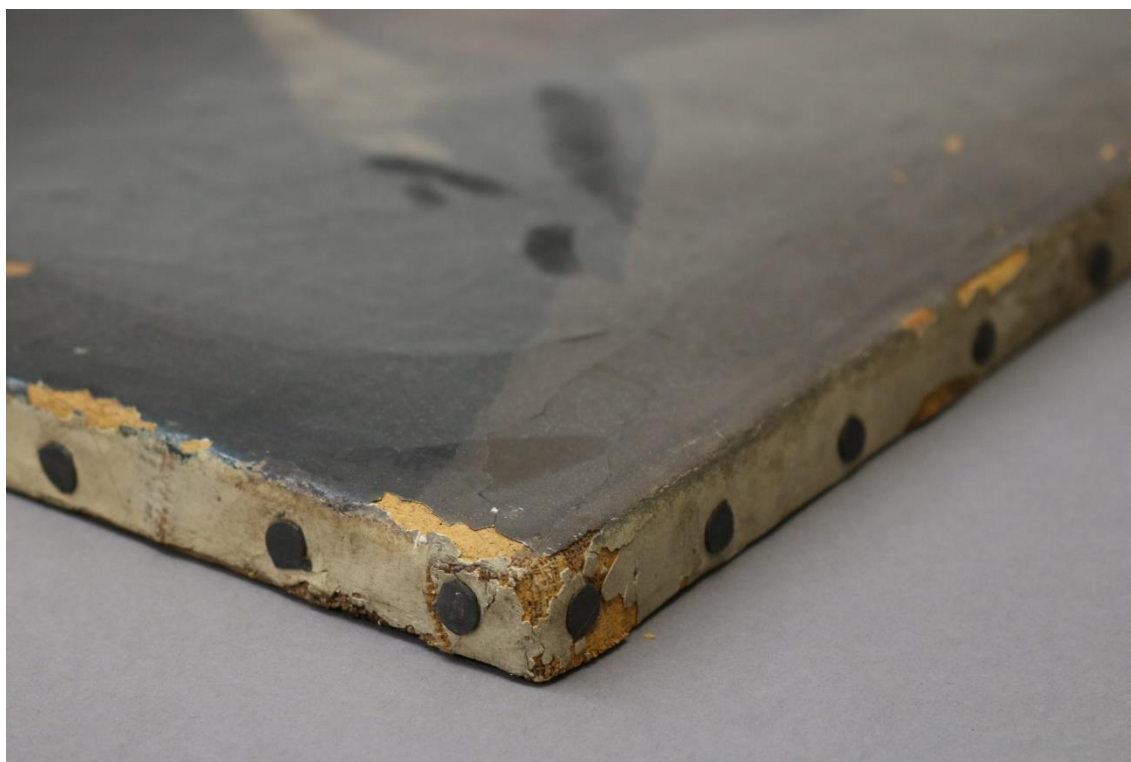
Obrázek 11 Stav před restaurováním: defekty v barevné vrstvě na zlomové hraně plátna.

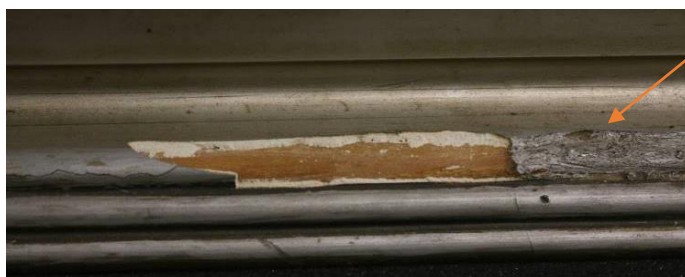
Obrázek 14 Poškození povrchové úpravy rámu a retuš práškovým kovem přes defekt.

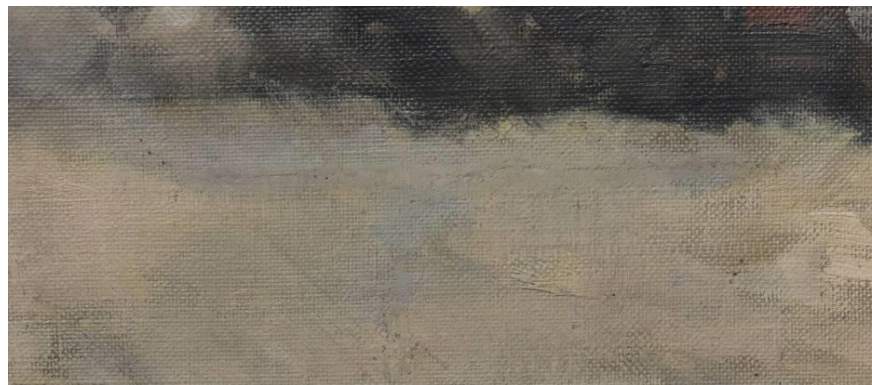
Obrázek 34 Detail retuše trhliny.

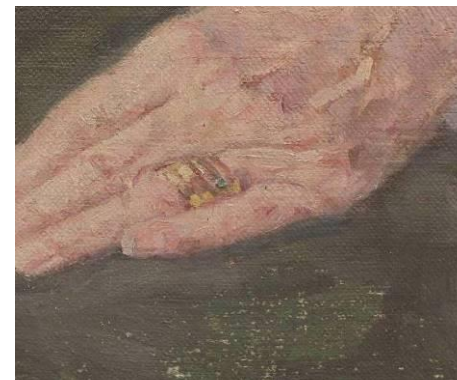
Obrázek 46 Detail poškození barevné vrstvy.

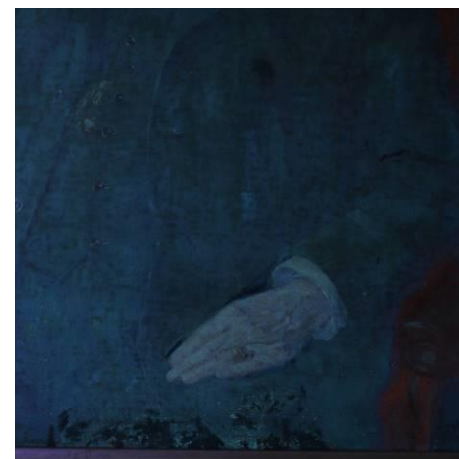
Obrázek 47 Průzkum v UV záření: pod rukou luminuůi tmavě druhotné zásahy.

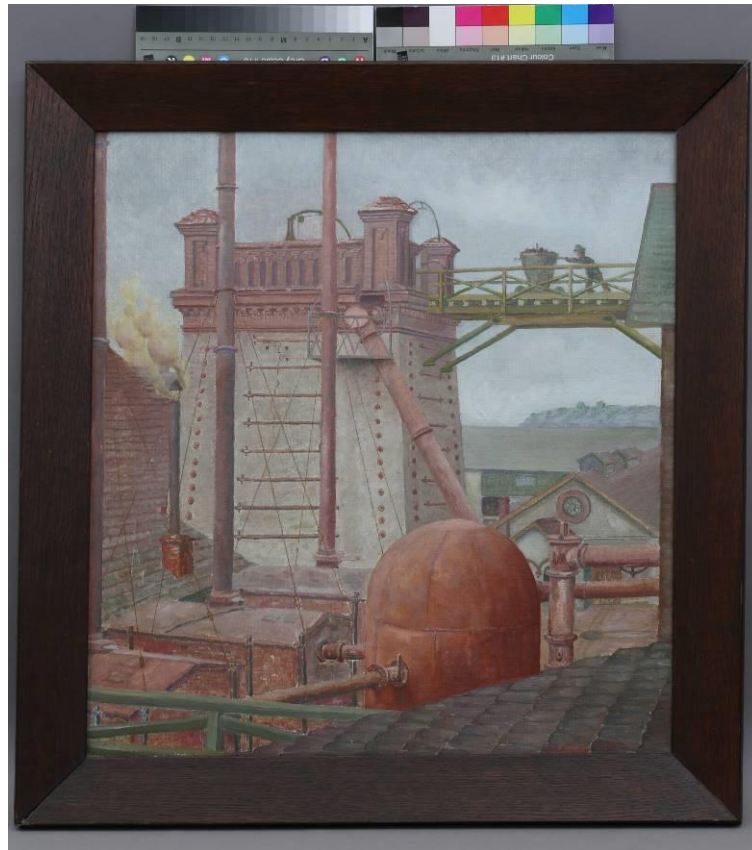
Obrázek 73 Inv. č. 57 443, líc.

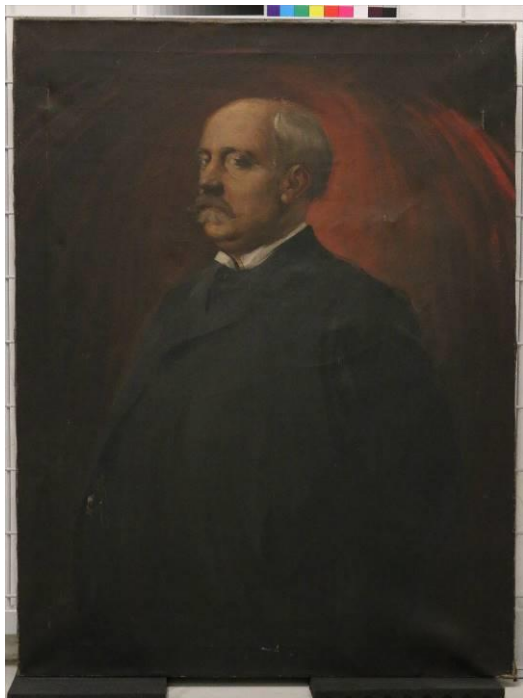
Obrázek 187 Inv. č. 76 063, líc.

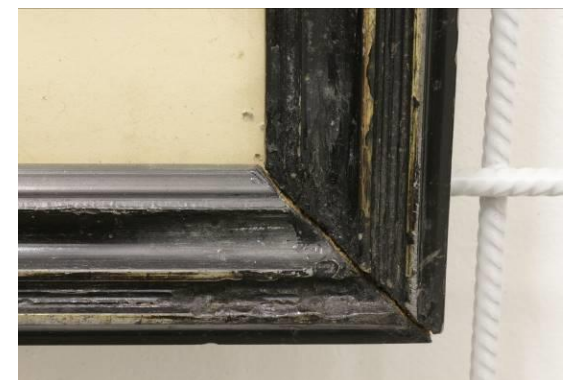
Obrázek 290 Poškození a opravy PD rohu rámu.

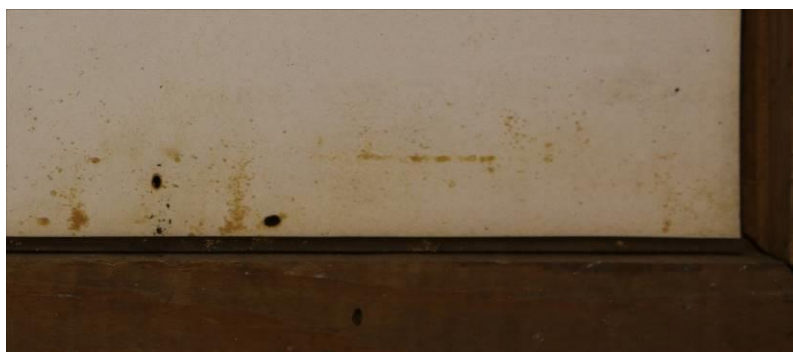
Obrázek 308 Poškození podložky originálu dřevokazným hmyzem.

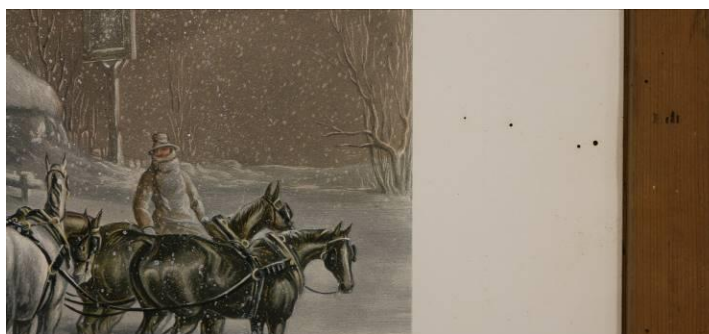
Obrázek 311 Detail poškození podložky výletovými otvory, detail pravé střední části obrazu.

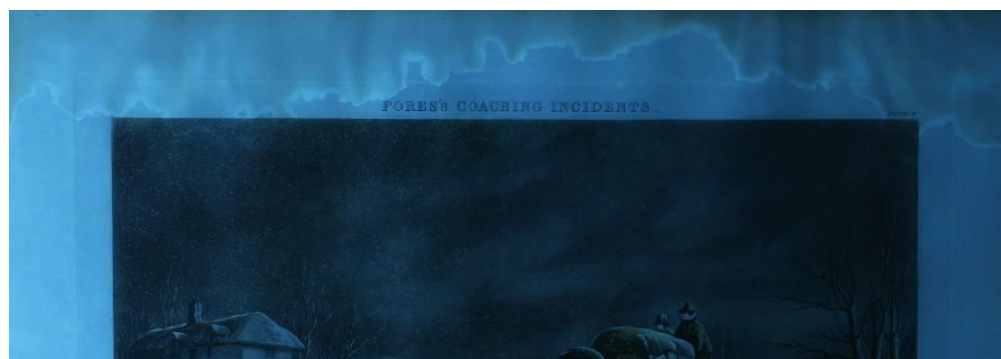
Obrázek 317 Detail poškození podložky zatečením podél horního okraje.
