Univerzita Pardubice

Fakulta restaurování

Restaurování souboru malířských uměleckých děl na papíru

Bakalářská práce

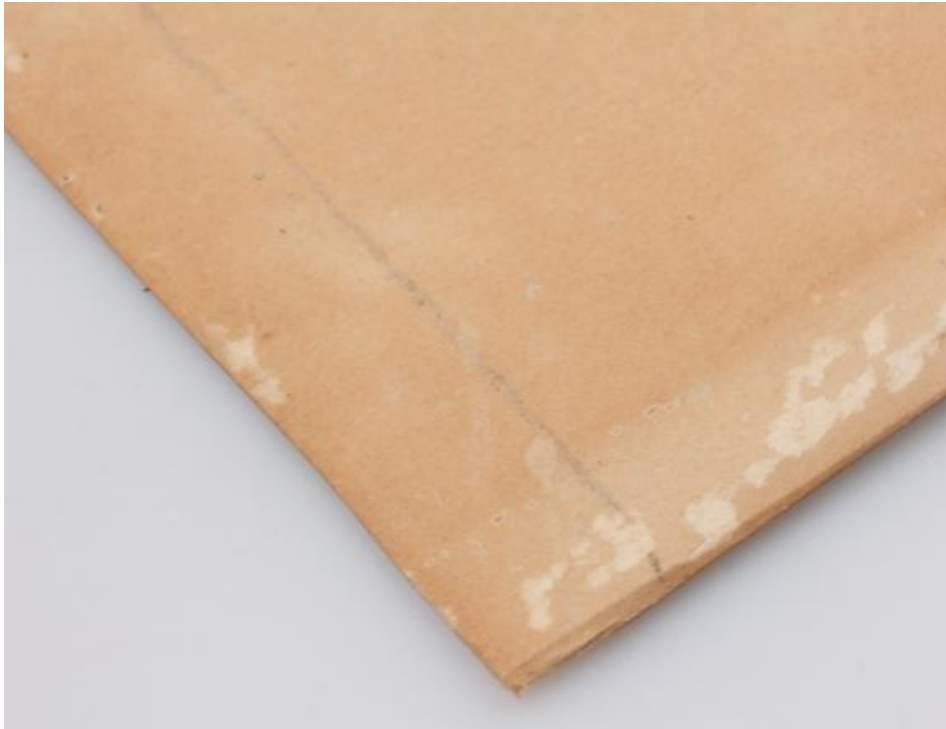
Obr. 5. Detail – poškození hmyzem, rubová strana, stav před restaurováním, zábleskové světlo.

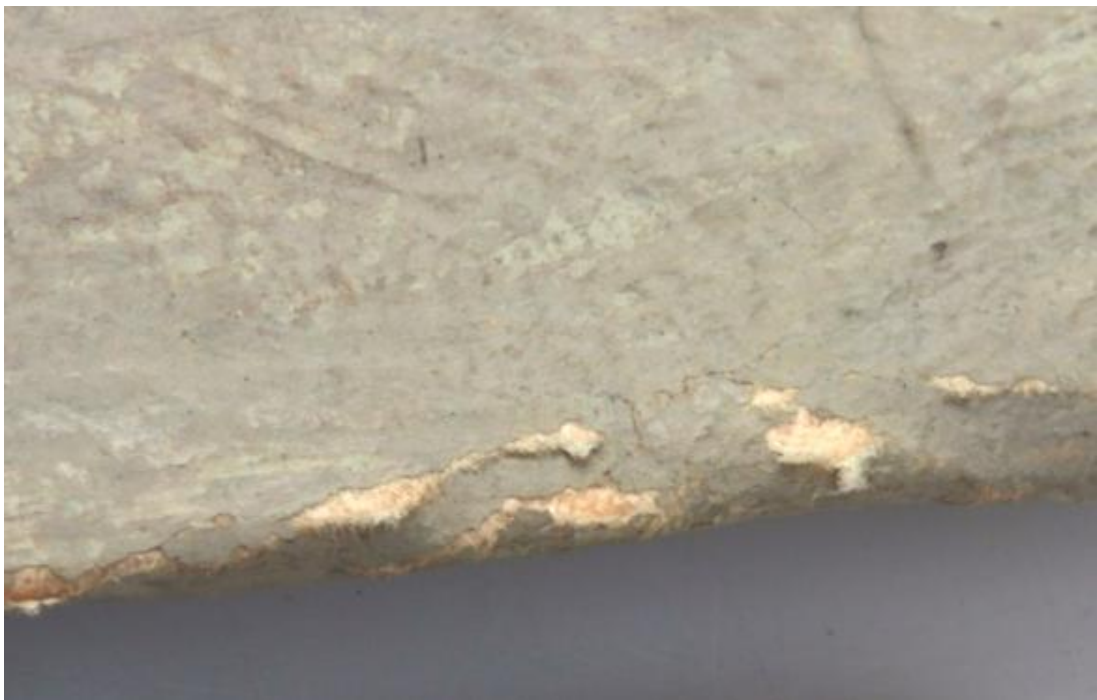
Obr. 6. Detail – sedření malby z papírové podložky, rubová strana, záhyb, stav před restaurováním, zábleskové světlo.

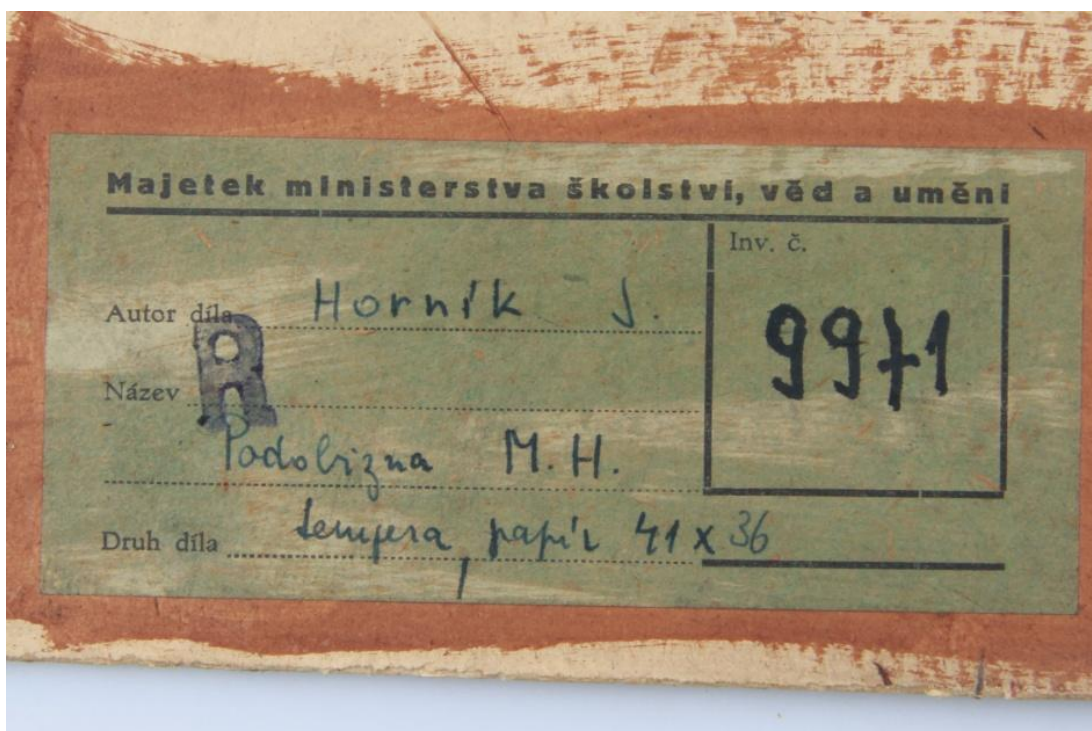
Obr. 21. Detail identifikačního štítku s číslem „9971“, poškozený papírový štítek, nepohledová strana, stav před restaurováním, zábleskové světlo.

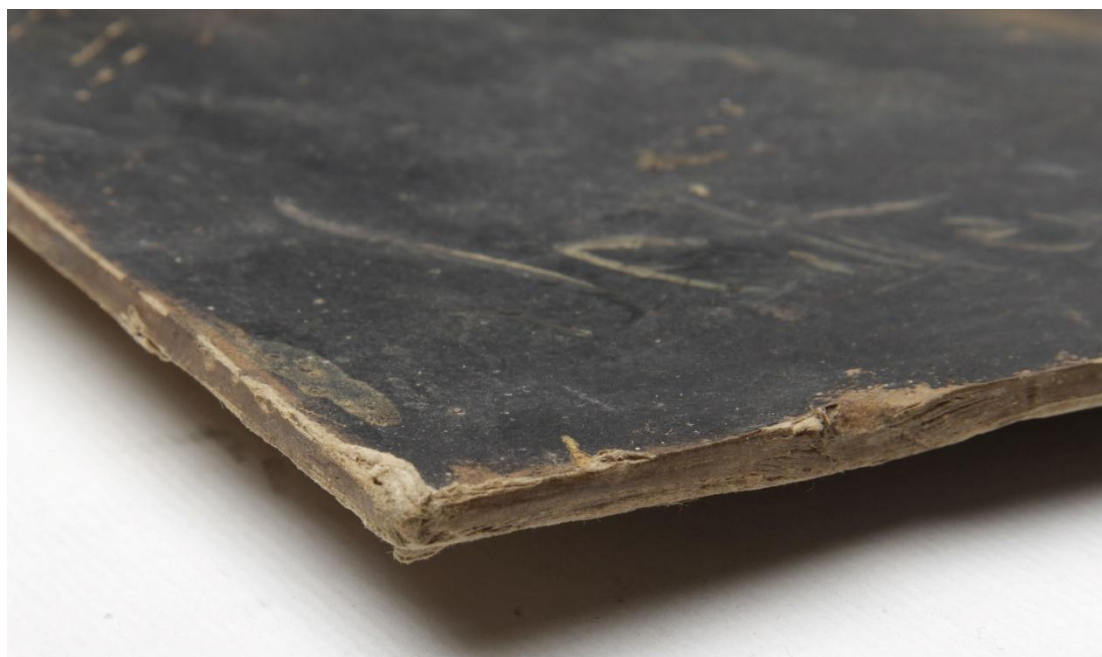
Obr. 8. Detail poškození levého dolního rohu, mechanické otlačení, lícová strana, stav před restaurováním, zábleskové světlo.

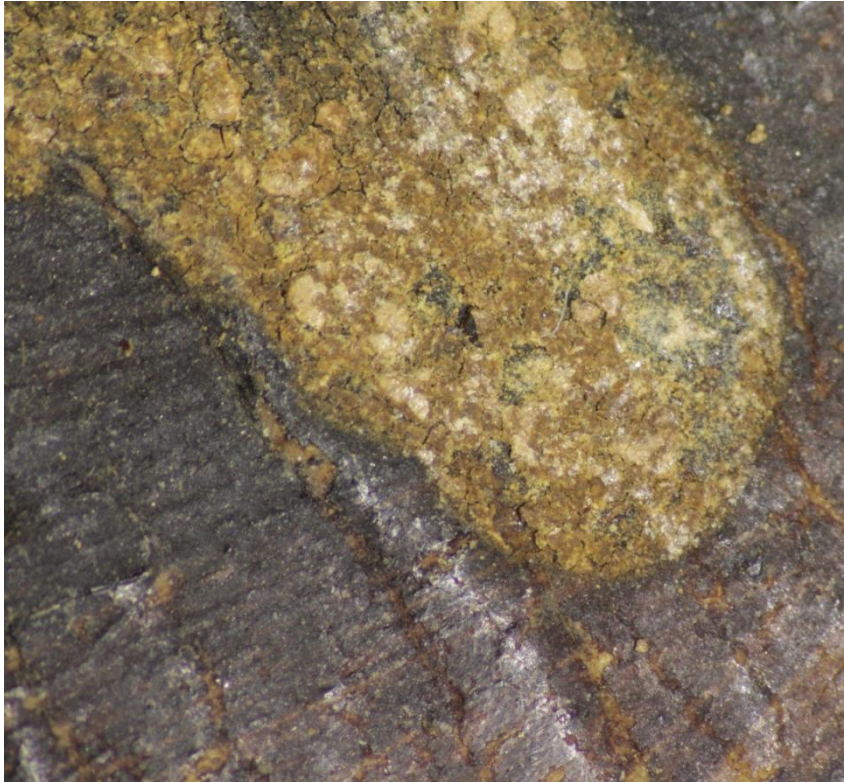
Obr. 9. Detail – struktura hnědožluté skvrny, lícová strana, stav před restaurováním, pod mikroskopem.

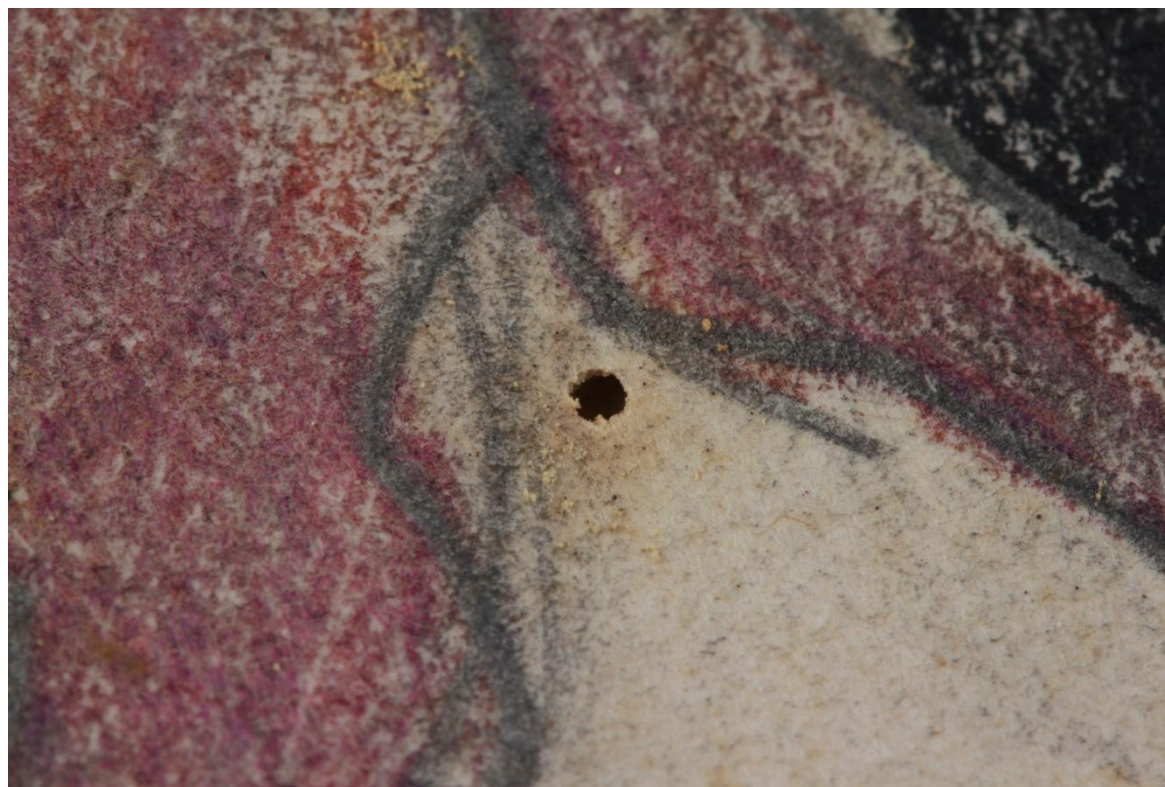
Obr. 8. Perforace díla působením dřevokazného hmyzu pod pravou paží růžové postavy v dolní části díla, lícová strana, stav před restaurováním, zábleskové světlo.

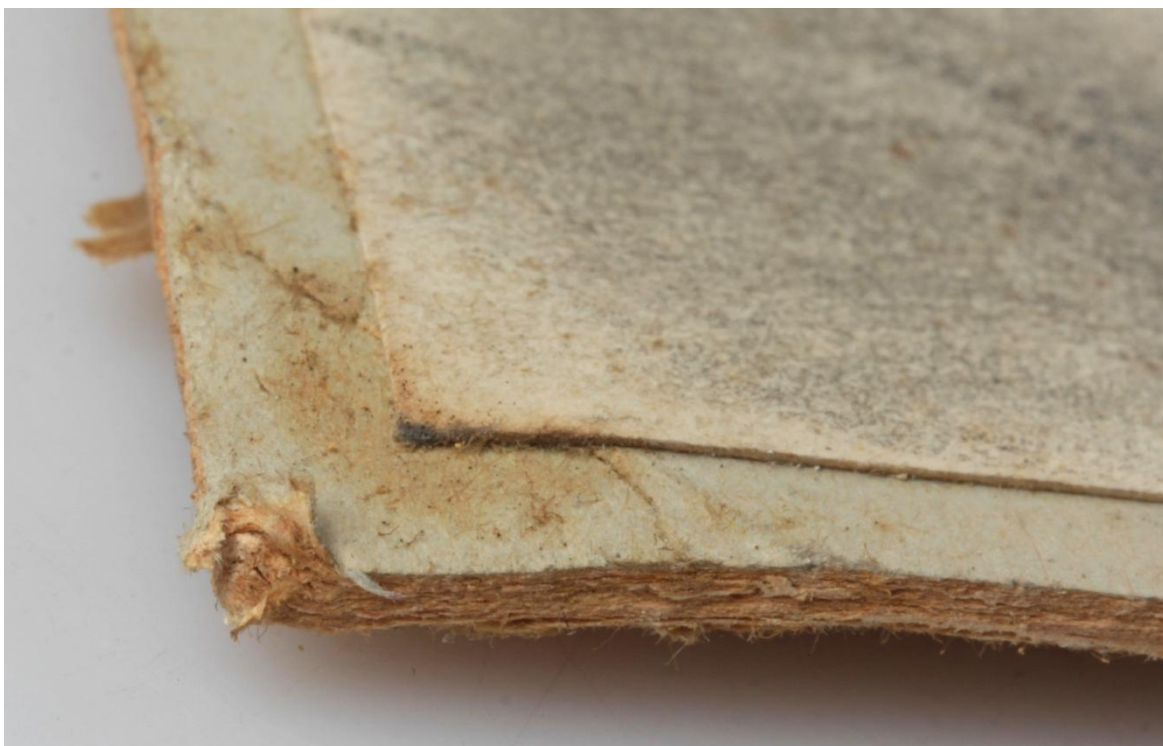
Obr. 9. Detail – mechanické poškození, a znečištění po dřevokazném hmyzu – levý horní roh, lícová strana, stav před restaurováním, zábleskové světlo.

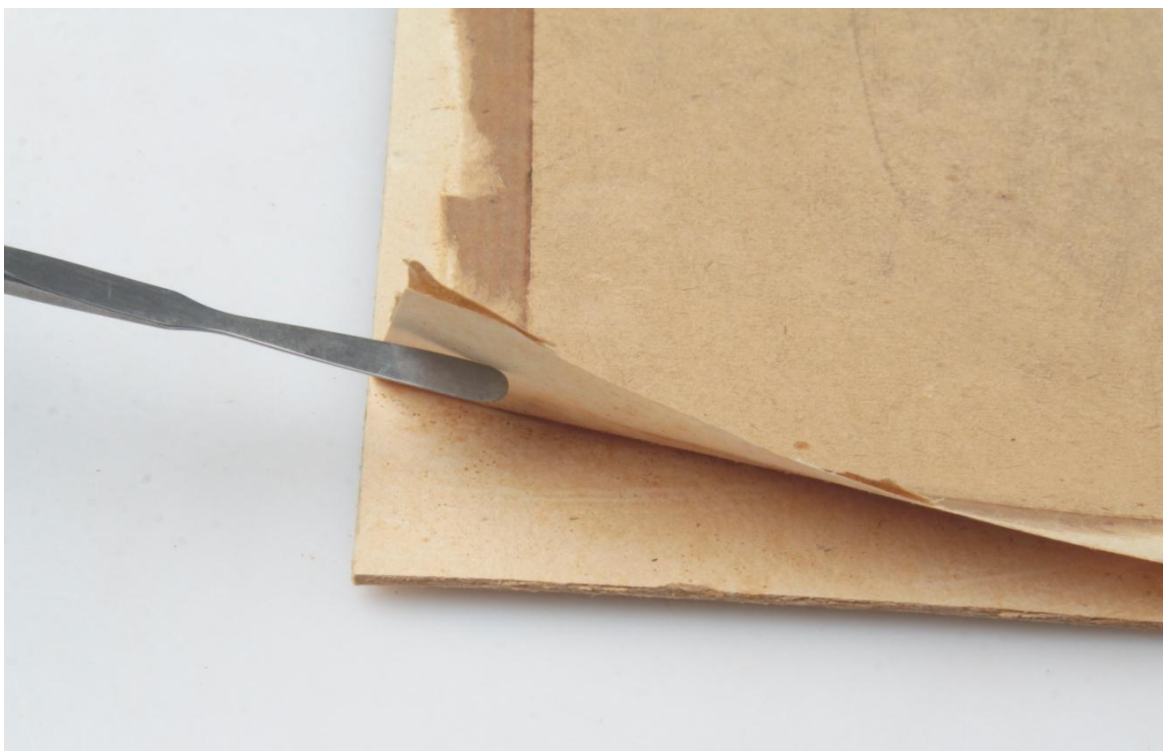
Obr. 10. Detail – odlepující se vrchní vrstva pomocné lepenky, nepohledová strana, stav před restaurováním, zábleskové světlo.

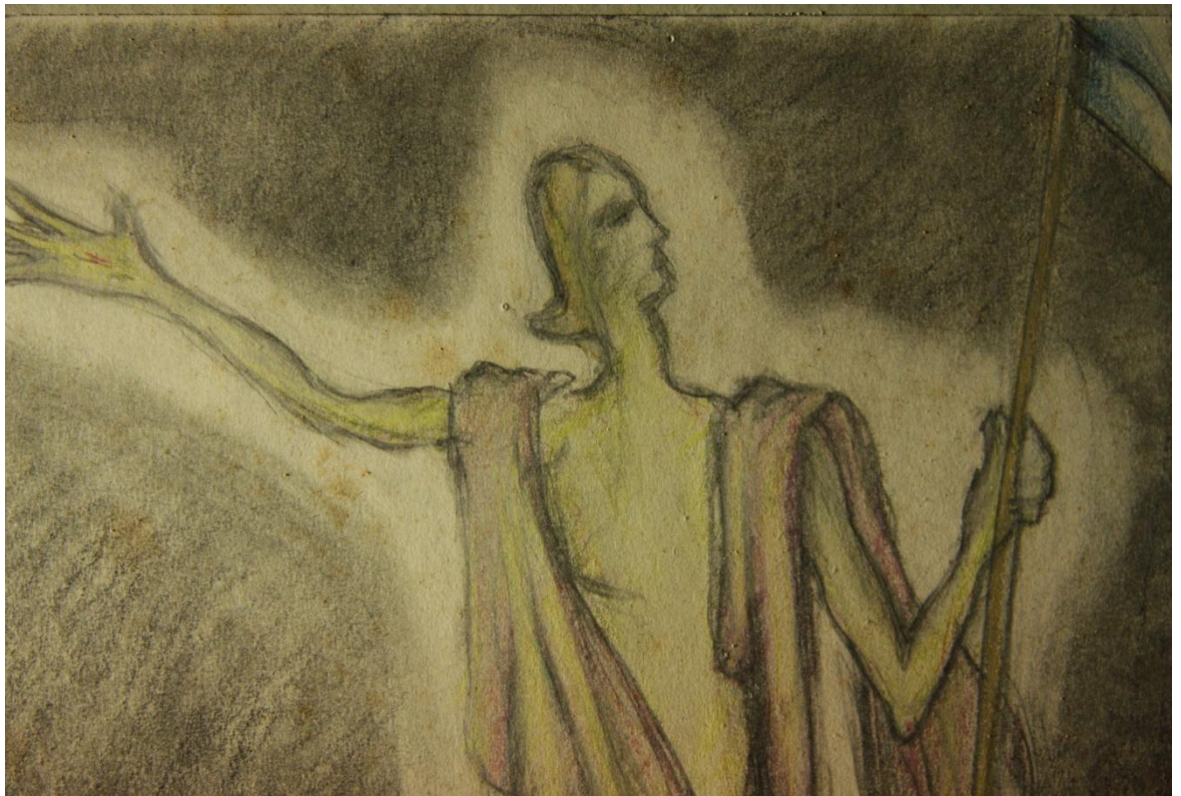
Obr. 13. Detail – Kristus, horní polovina postavy, vlevo od hlavy je patrná bodová nerovnost papírové podložky, lícová strana, stav před restaurováním, razantní boční osvětlení.

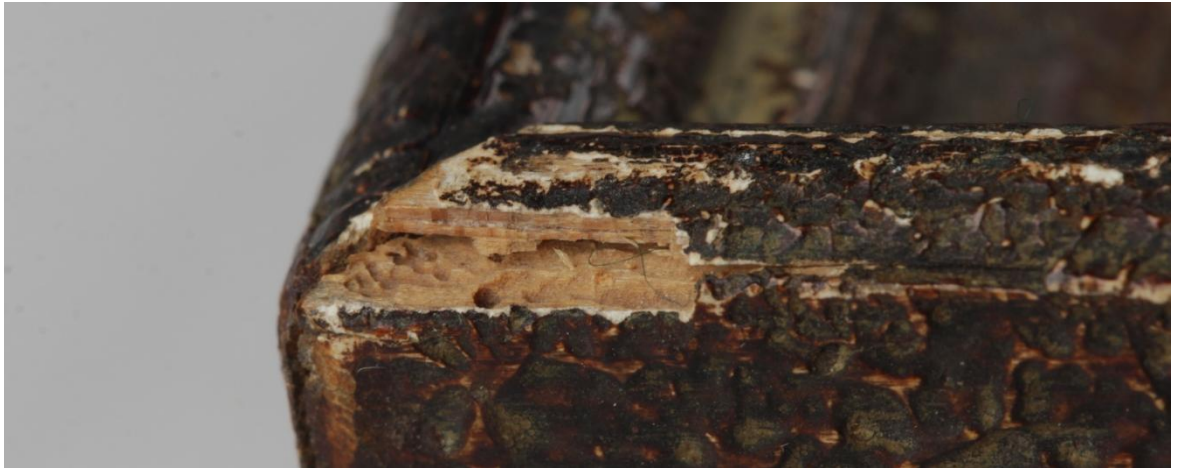
Ozdobný dobový rám je tvořený stabilní dřevěnou konstrukcí, která je výrazně napadena biologickými škůdci a na mnoha místech se nacházejí výletové otvory dřevokazného hmyzu. Barevná vrstva povrchové úpravy rámu je na několika místech odřená, štafirská hmota je místy odpadlá až na dřevo. Na pohledové straně rámu jsou patrné lokální retuše vínové a zlaté barvy. Po obvodu nepohledové strany rámu se nacházejí zbytky klihové pásky po adjustaci díla v rámu, [Obr. 20]. Kovový úchyt uprostřed horní lišty na nepohledové straně rámu je zkorodovaný. Nepohledová strana vnitřní lišty rámu je na mnoha místech pokryta pilinami po působení dřevokazného hmyzu. Krycí sklo je nepravidelně řezané, pokryté po obou stranách prachovým depozitem, největší nánosy se nacházejí při okrajích na obou stranách.

Obr. 17. Detail – pravý horní roh rámu, odření povrchové úpravy, poškození působením dřevokazného hmyzu, pohledová strana, stav před restaurováním, zábleskové světlo.

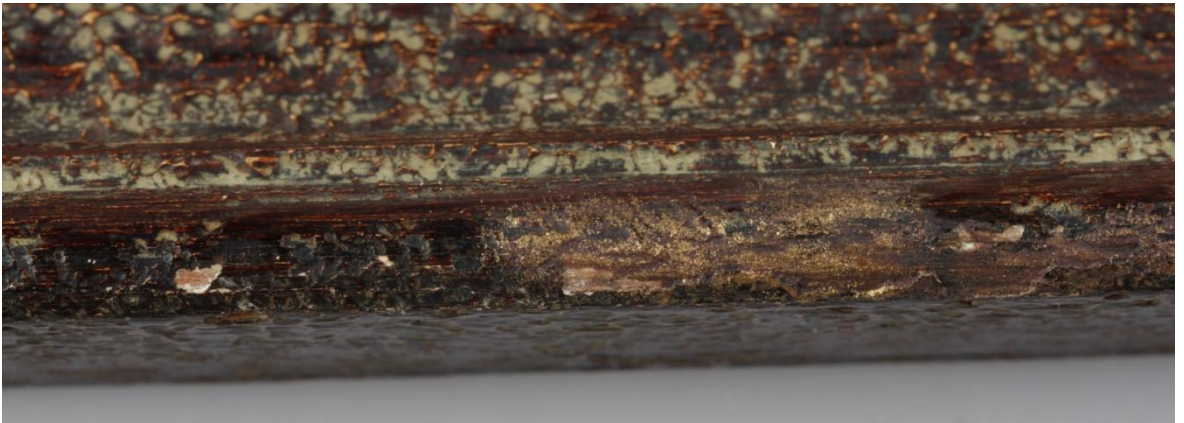
Obr. 18. Detail rámu – retuše na levé svislé liště, pohledová strana, stav před restaurováním, zábleskové světlo.

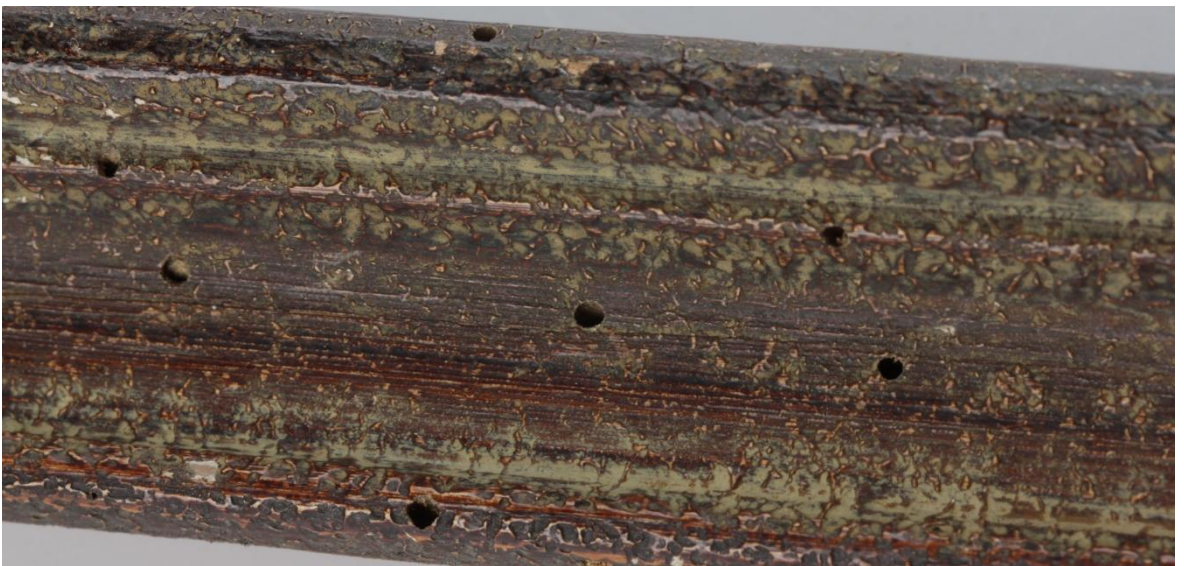
Obr. 19. Detail – poškození působením dřevokazného hmyzu, pohledová strana, stav před restaurováním, zábleskové světlo.

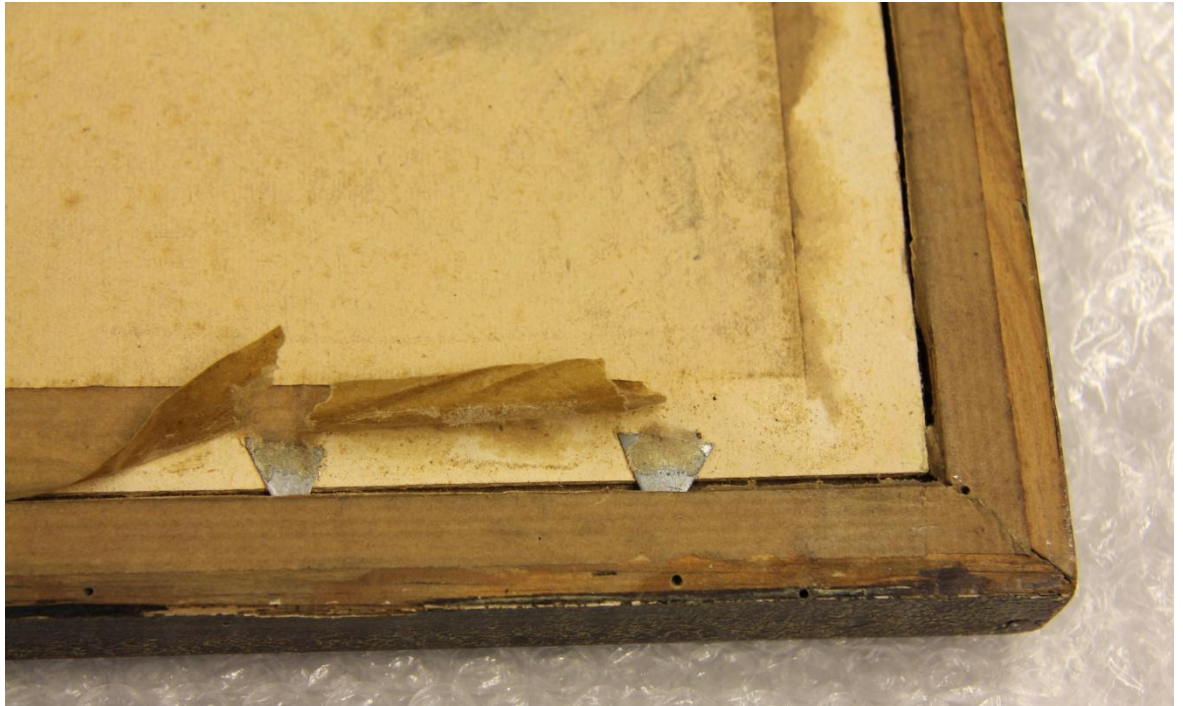
Obr. 20. Způsob adjustace díla, za kličovou páskou se v celé její ploše nacházely požerky po dřevokazném hmyzu, zábleskové světlo.

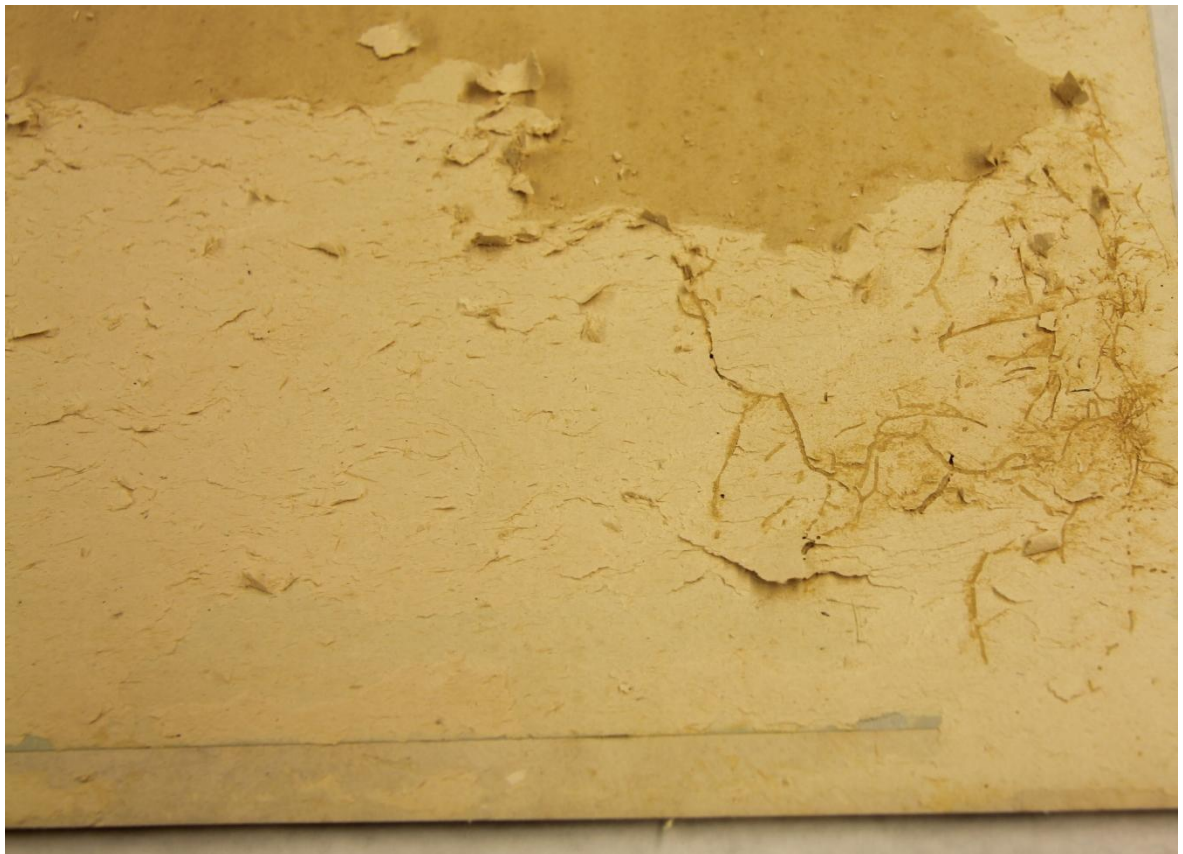
Obr. 21. Snímání pomocné lepenky skalpelem suchou cestou po měření jejího pH (5,1) po odstranění vrchní vrstvy se ukázalo její napadení dřevokazným hmyzem, denní rozptýlené světlo.
