Univerzita Pardubice
Dopravní fakulta Jana Pernera

Hodnotenie rýchlostnej konzistencie

Diplomová práca

2021

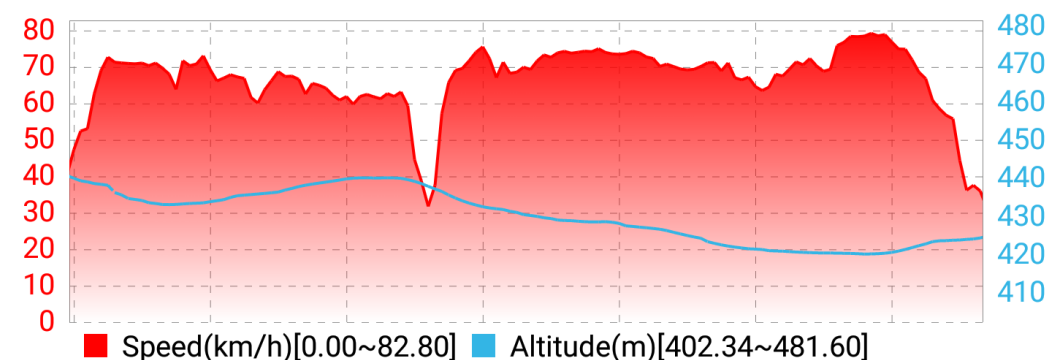
Na obrázku 20 je znázornený 1 prejazd úsekom, ktorý ohraničujú 2 kruhové objazdy. Rýchlosť je pomerne konzistentná, s občasným drobným výkyvom spôsobeným drobnými odchýlkami GPS. Uprostred grafu sa ale nachádza zub, prepady, ktorý odchýlkou GPS určite spôsobený nie je. Jedná sa o kritické miesto celého úseku. Z rýchlosti 70 km/h sa muselo prudko a náhle brzdiť na 50 km/h. Toto obmedzenie skončilo po veľmi krátkej dobe. Počas merania takto nespomalilo žiadne iné vozidlo, ani jedno jediné toto obmedzenie nerešpektovalo.

Obrázek 20 Graf rýchlostnej konzistencie Benešov (autor)

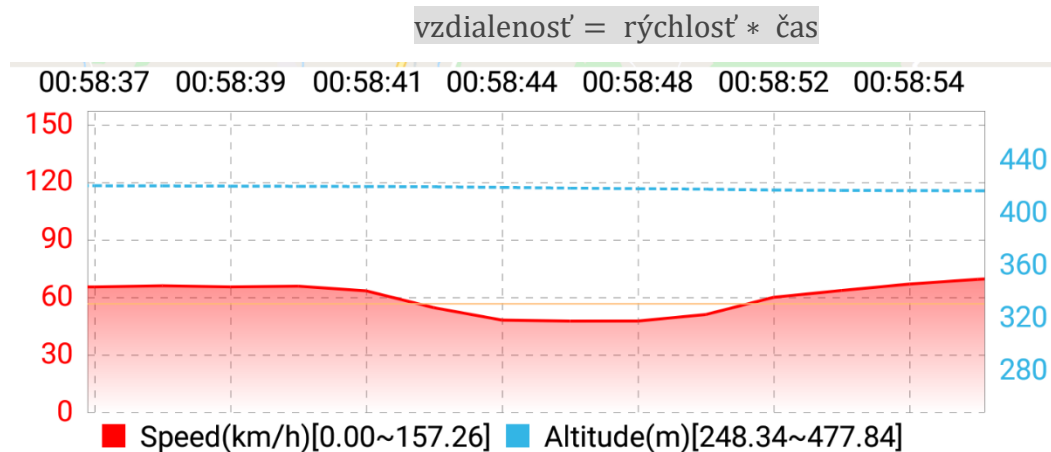
pri maximálne dovolených 50 km/h dokonca trvá veľmi krátke 4 sekundy. Z toho ľahko vypočítame, že vozidlo prešlo zníženou rýchlosťou iba 55m. Na výpočet som použil nasledujúci vzorec, pred dosadením bolo treba iba upraviť vstupné hodnoty na správne jednotky.

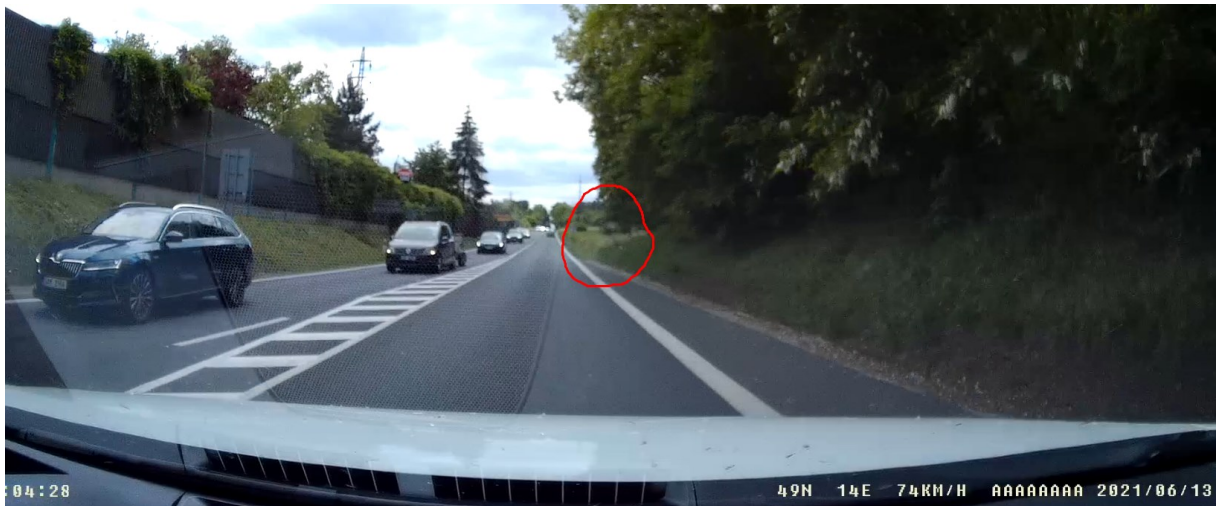
V momente, keď vodič vidí značku už nemá šancu zareagovať a prispôbiť rýchlosť vedenia vozidla. Tým pádom vôbec nie je dosiahnutý efekt zvýšenia bezpečnosti prechádzania cesty chodcami a cyklistami. Druhá možnosť je, že vodič, ktorý dbá na dodržiavanie cestných predpisov v panike zabrzdí. To je situácia, z ktorej môže vzniknúť dopravná nehoda. Vodiči nasledujúcich vozidiel toto prudké zníženie nemusia čakať, obzvlášť v situácii, keď vôbec nevidia značku obmedzujúcu maximálnu dovolenú rýchlosť.

Obrázek 22 Zarastená dopravná značka Benešov (autor)

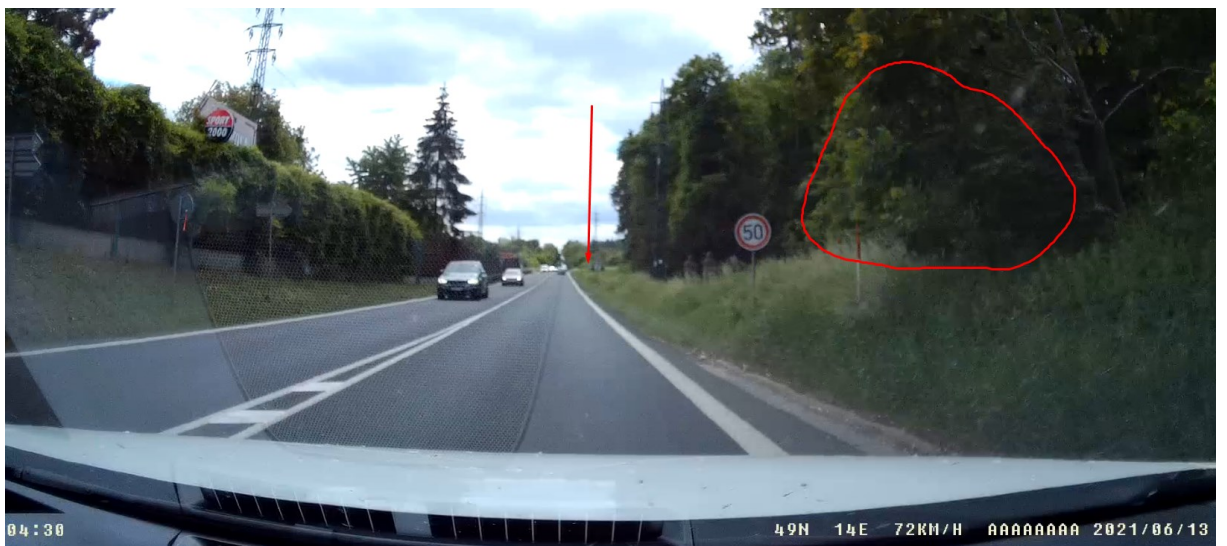
Obrázek 23 Miesto, odkiaľ je už zarastená dopravná značka vidieť Benešov (autor)

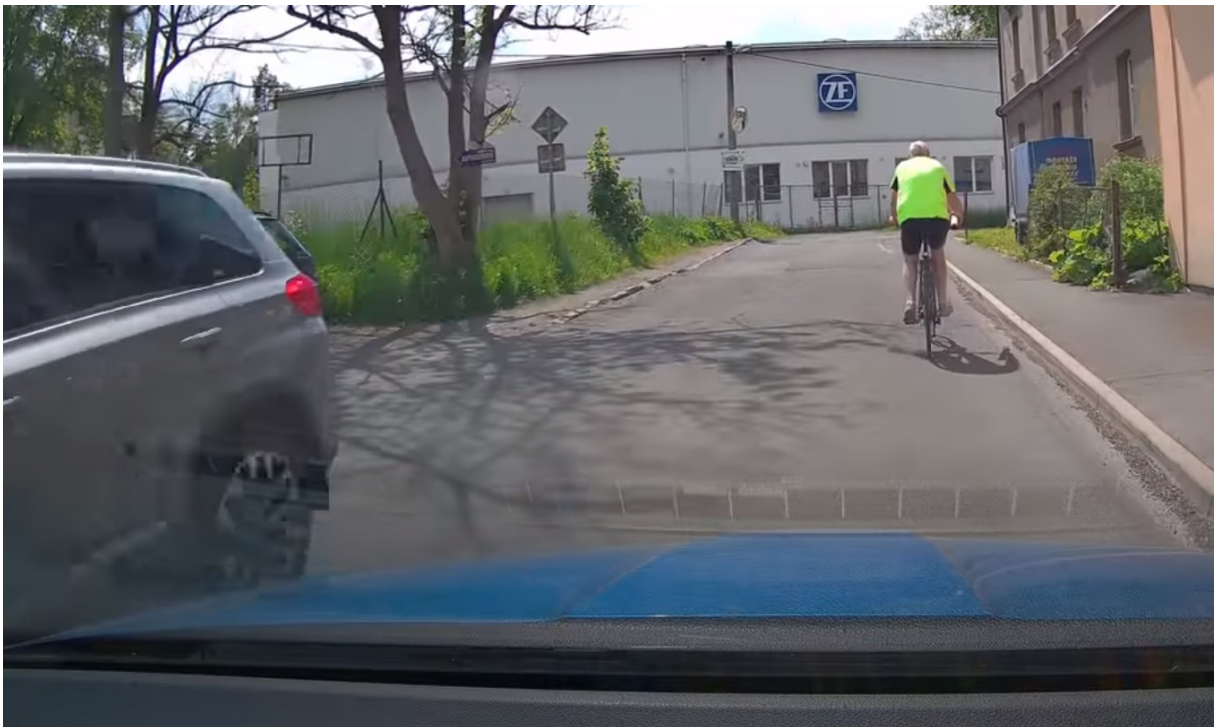
V prípade tak vytŕažených úsekov ako je napríklad E55 však môže byť aj to problém. Cesta je síce tak vytŕažená, že veľa cyklistov sa po nej nepohybuje, ich pohyb po tejto ceste ale nie je zakázaný a z času na čas sa určite nájde cyklista, ktorý potrebuje prejsť po tejto ceste. V takom prípade bude pre vodičov veľmi náročné až nemožné ho predísť. Cesta je veľmi frekventovaná, takže vybočenie čo i len polovicou vozidla nepripadá do úvahy. Jedine v prípade, že by proti idúce vozidlá mali dostatočný priestor uhnúť sa, čo ale spravidla nie je možné. Vodič idúci za cyklistom tak bude musieť spomaliť a narušiť rýchlostnú konzistenciu. Ďalší príklad, kedy je prakticky nemožné cyklistu predísť je zobrazený na nasledujúcom obrázku. Jedná sa o úzku cestu v intraviláne bez vodorovného dopravného značenia. Vodič s cyklistom sa nachádzajú pred zatáčkou s nulovým rozhľadom a cesta nie je tak málo frekventovaná, aby to vodič riskoval, čo dokazuje oproti idúce vozidlo v ľavej časti obrázku 24.

Obrázek 24 Obrázok 3 - Cyklista na úzkej ceste pred zatáčkou (Youtube, 2021b)

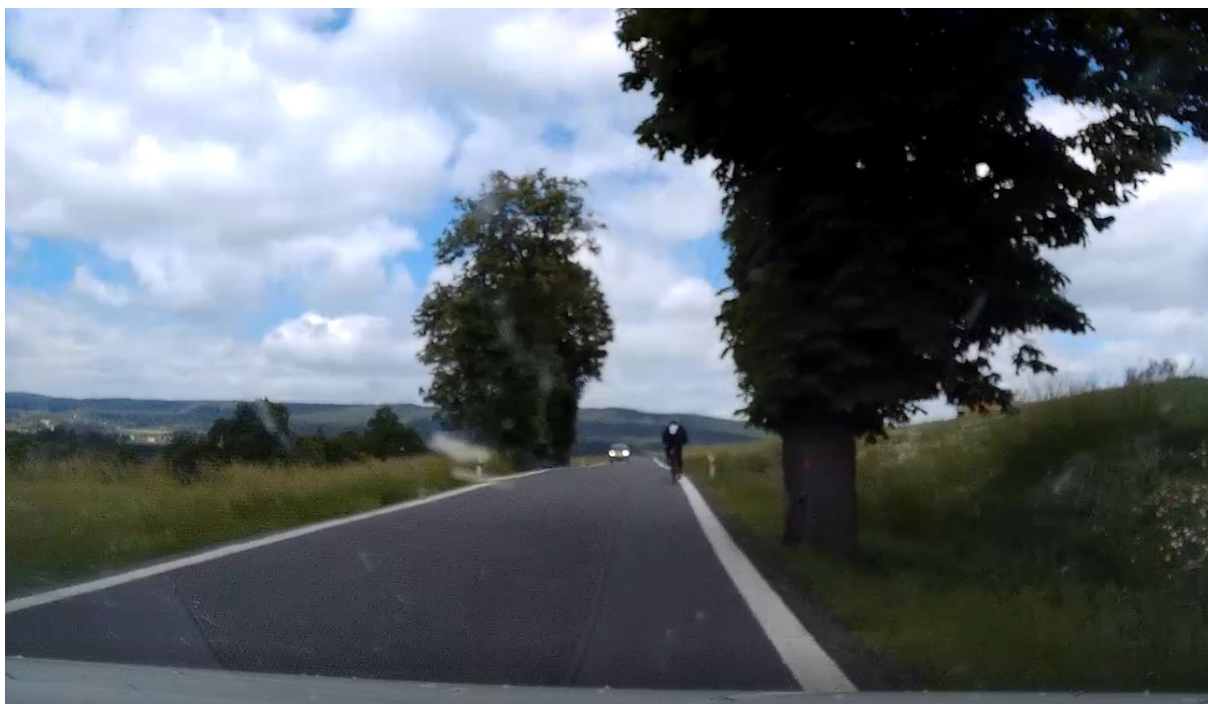
Náročná situácia nastala aj na ceste II/118, ktorá sa popisuje v ďalšej kapitole. Cyklista sa tu pohybuje na úzkej vozovke, pričom v opačnom smere je idúce vozidlo. Pre dodržanie plánovaného povinného odstupu od cyklistu 1,5 m je treba úplne vybočiť do opačného pruhu. Na tento manéver treba mať dobré rozhľadové podmienky a v neprehľadných smerových oblúkoch by bol tento manéver nebezpečný. Situáciu znázorňuje obrázok 25.

Obrázek 25 Cyklista na úzkej ceste a auto v protismere (autor)

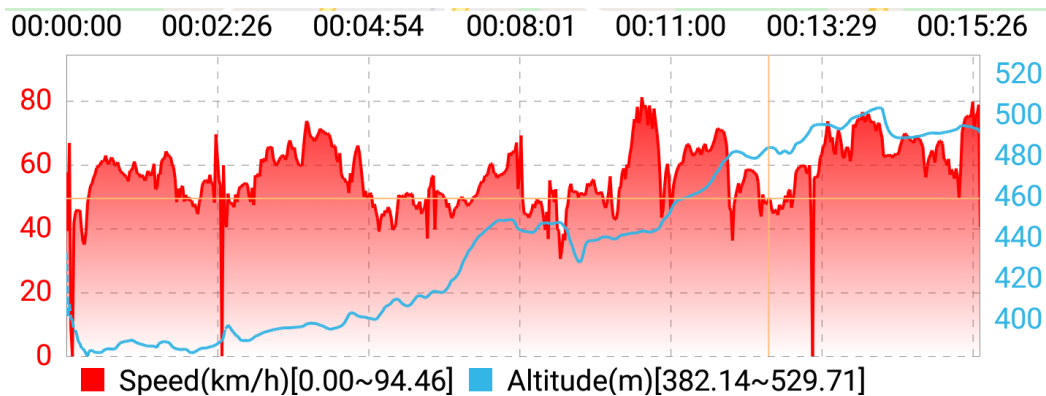
Ďalší graf, obrázok 29, znázorňuje detail prvého prejazdu úseku. Je to prejazd vodiča, ktorý sa na ceste pohybuje prvý krát a nepozná ju. Rýchlosť je veľmi nekonzistentná, sú na nej veľmi časté zmeny, pred každou zatáčkou, aj to najmenšou, je treba brzdiť a upravovať rýchlosť.

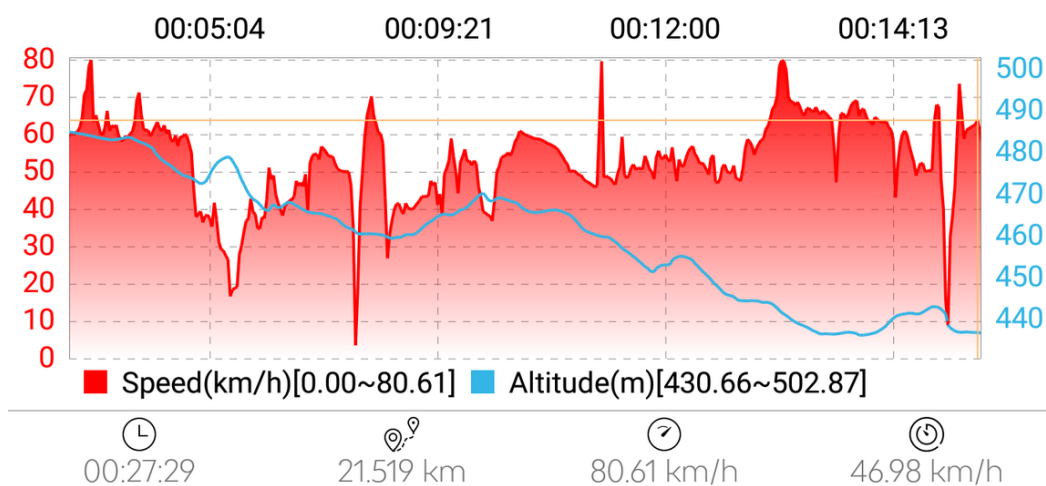
Pri prvom prejazde úseku bola rýchlosť vozidla veľmi nekonzistentná, jej graf je na obrázku 35. Prepád rýchlosti v piatej minúte je spôsobený prejazdom cez dočasný most, kde je maximálna dovolená rýchlosť 20 km/h. Následne sa vchádza do mesta, kde bolo nutné zastaviť na svetelnej križovatke, spomaliť pred prechodom pre chodcov, spomaliť pri prejazde kruhového objazdu. Pri následnej jazde cez intravilán mesta bolo nutné pravidelne upravovať rýchlosť vozidla. Pri tomto prejazde úseku je rýchlostná konzistencia negatívne ovplyvnená neznalosťou prostredia, takže sa jedná o to lepšiu simuláciu. Vodiči, ktorí už takpovediac poznajú každý kameň na ceste, budú jazdiť plynulejšie a budú sa vedieť lepšie pripravovať na všetky zatáčky a nutné spomalenia na ceste.

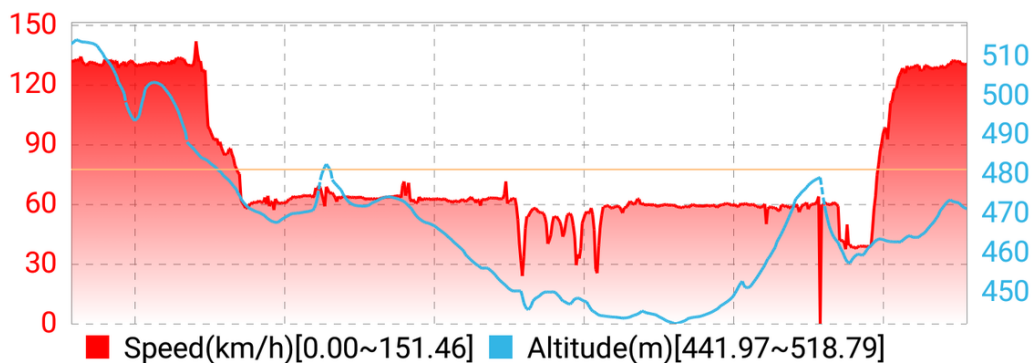
- Uprostred grafu sa nachádza niekoľko veľkých znížení rýchlosti, jedná sa o miesto otáčania sa z dôvodu merania.
- V druhom smere je situácia zaujímavá v tom zmysle, že po výjazde z tunela Horelica je maximálna dovolená rýchlosť znížená na 40 km/h. V tomto úseku sa nachádza výjazd do mesta Čadca alebo sa pokračuje ďalej cestou, ktorá prirodzene pokračuje na diaľnicu D3. Takže sa tu z rýchlosti 40 km/h akceleruje bez medzistupňa až na 130 km/h.

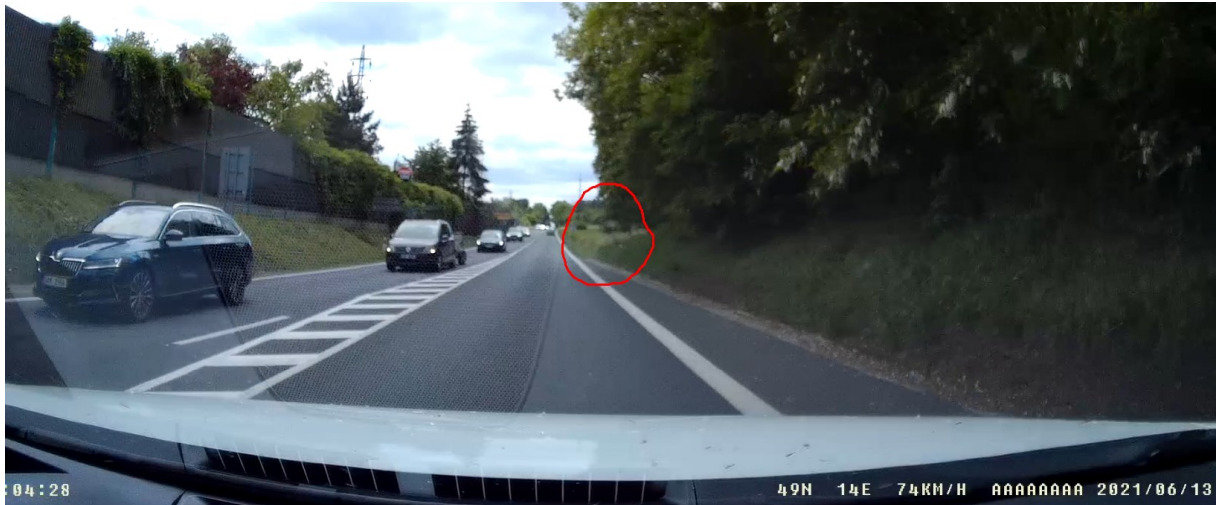
Obrázek 44 Zarastená dopravná značka Benešov (autor)

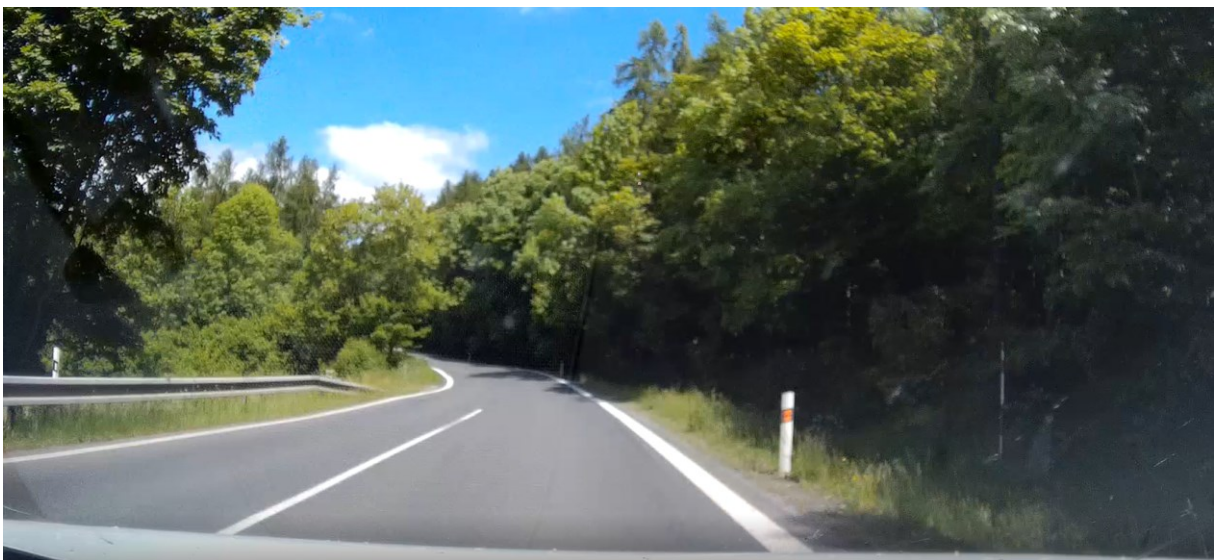
Obrázek 50 Zúženie v smerovom oblúku (autor)

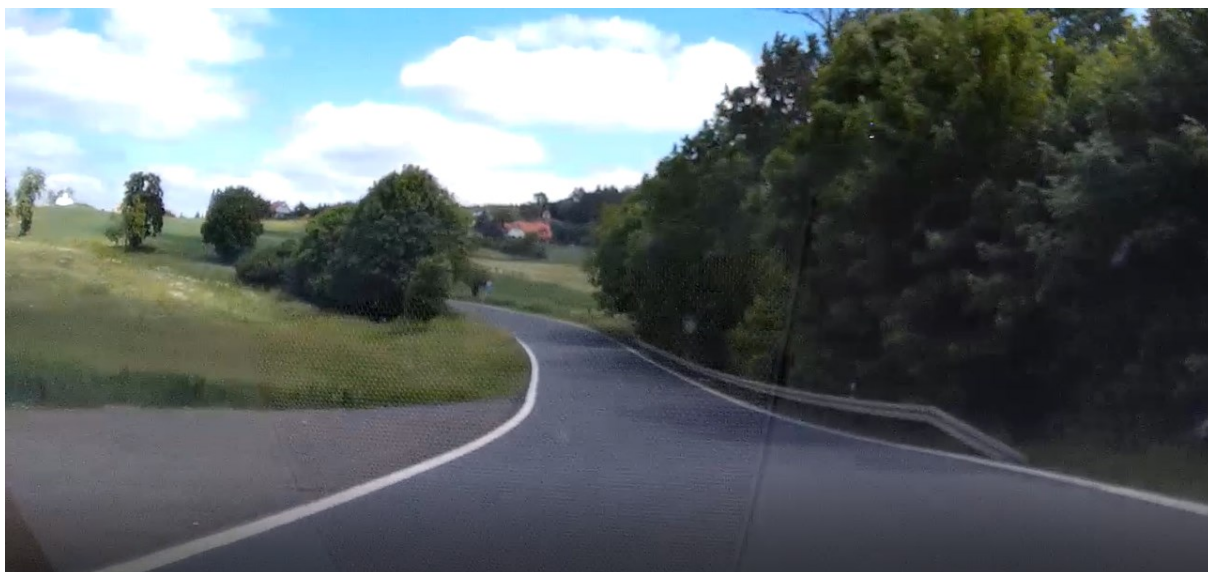
Obrázek 51 Miesto smrtelnej nehody na II/118, pohľad od Příbrami (autor)

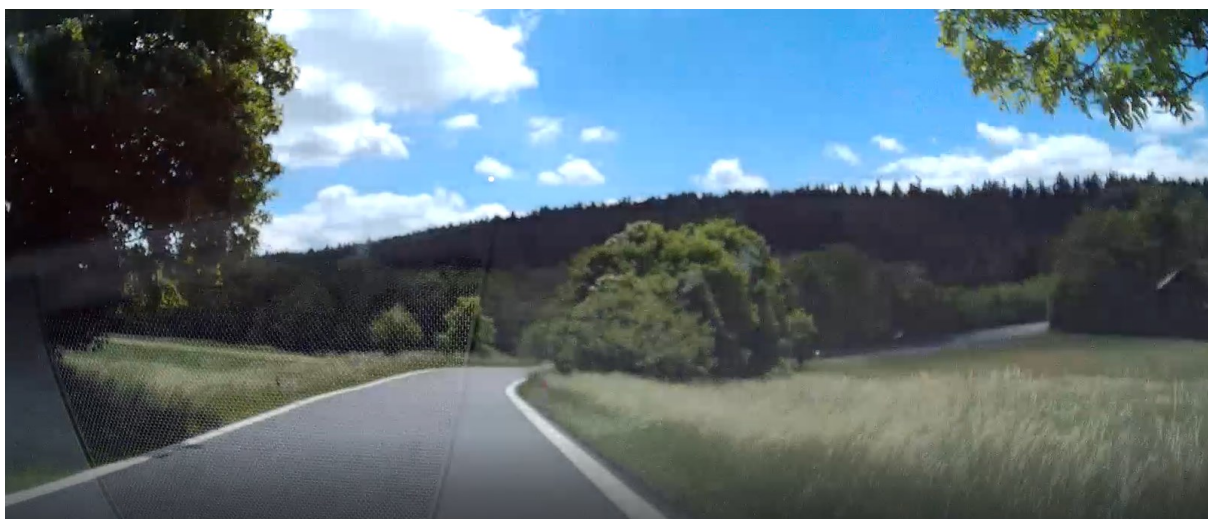
Obrázek 52 Miesto smrtelnej nehody na II/118, pohľad z Hluboše (autor)

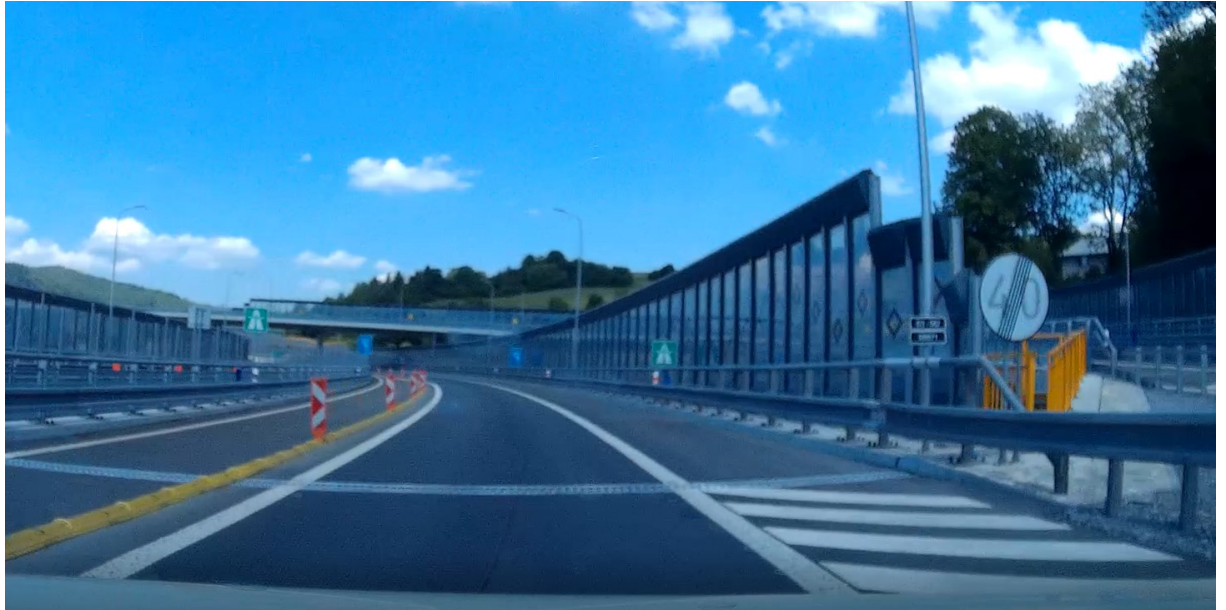
Obrázek 64 Zmena maximálnej dovolenej rýchlosti z 40 km/h na 130 km/h (autor)
