KOMPLEXNÍ RESTAUROVÁNÍ ARCHITEKTONICKÉHO VÝKRESU MLÝNSKÉ KOLONÁDY V KARLOVÝCH VARECH Z NÁRODNÍHO TECHNICKÉHO MUZEA V PRAZE

Eliška Pavlisová • Luboš Machačko

COMPLEX RESTORATION OF THE ARCHITECTURAL DRAWING OF THE MILL COLONNADE IN KARLOVY VARY, THE DRAWING BEING A PART OF THE COLLECTIONS OF THE NATIONAL TECHNICAL MUSEUM IN PRAGUE

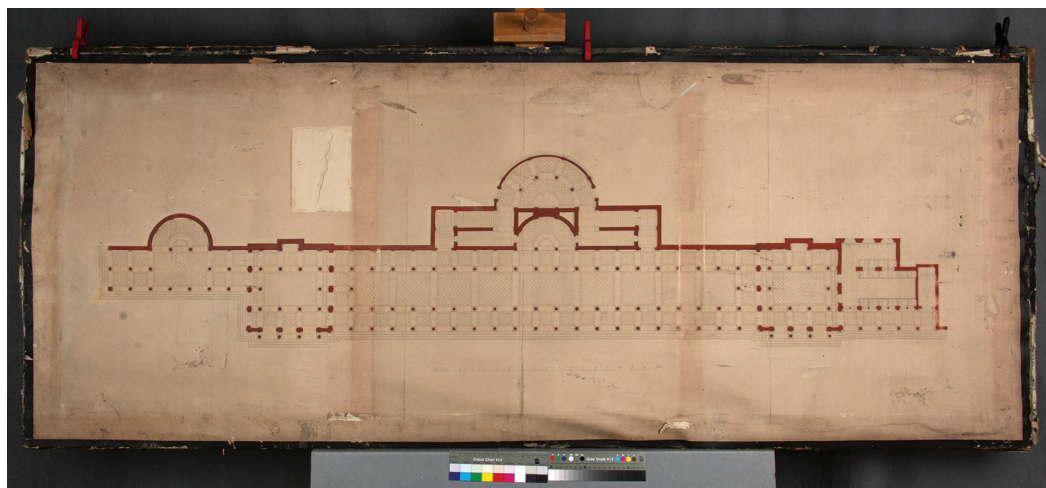
Stav dochování architektonického plánu bylo možné charakterizovat jako havarijní, a to zejména proto, že patřil mezi díla z depozitáře NTM zasažená katastrofálními povodněmi v roce 2002.³

Obr. 1 Celkový pohled na dílo před restaurováním, přední strana / General view of the work before restoration, front side

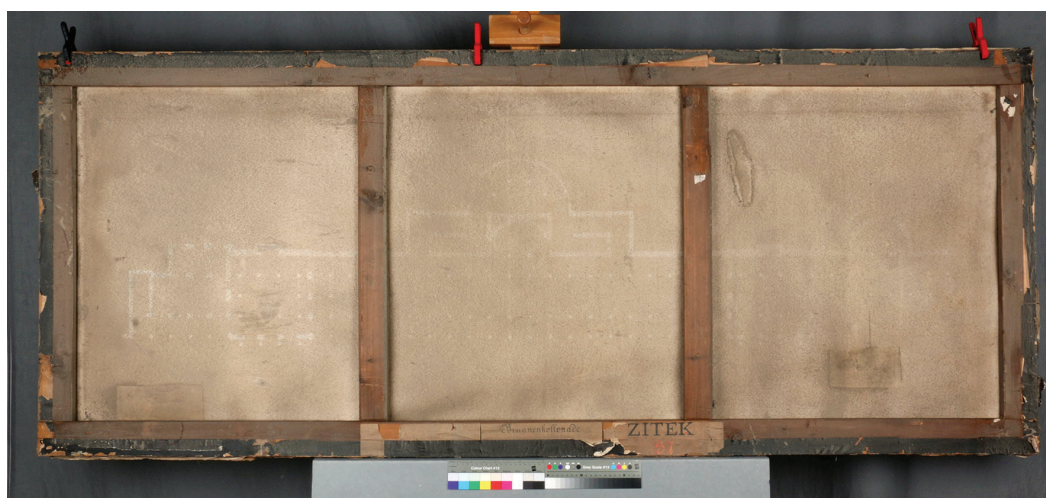
Obr. 2 Celkový pohled na dílo před restaurováním, zadní strana / General view of the work before restoration, back side

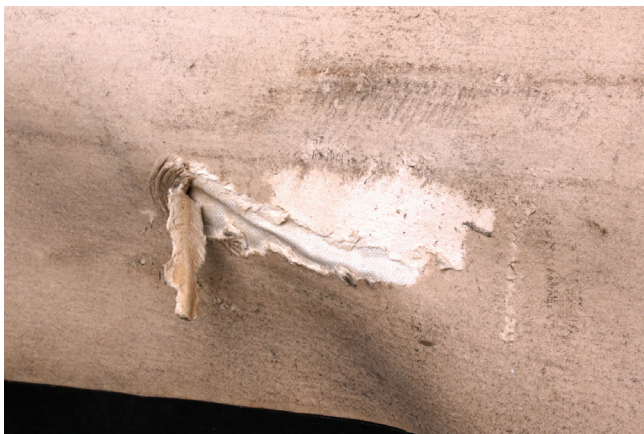
Invazivní průzkum zahrnoval odběr stěrů z povrchu za účelem mikrobiologické analýzy a odběr vzorků pro prvkovou analýzu a vlákninové složení.⁶ Na základě provedeného průzkumu bylo možné charakterizovat stav dochování plánu. Celý objekt byl silně znečištěn a vykazoval mnohá mechanická poškození. Poznamenan byl taktéž dlouhodobými degradačními procesy projevujícími se ztmavnutím a změnou barevného tónu. Zásadní byla celoplošná deformace papírové podložky, která zapříčinila její lokální uvolnění od plátna, odtržení okrajů papíru od černé bordury a protlačení ramen napínacího rámu do líce objektu. Dále se v papíru nacházelo několik trhlin a perforací různého tvaru a rozměru, z nichž mnohé procházely i skrze plátno (obr. 3). Ze vzorků, které byly odebrány pro chemicko-technologický průzkum, bylo zjištěno složení kartónové podložky, která je tvořena hadrovinou vyrobenou z lýkových vláken. V případě textilie se jedná s největší prav-

Obr. 3 Detail mechanického poškození / Detail of mechanical damage

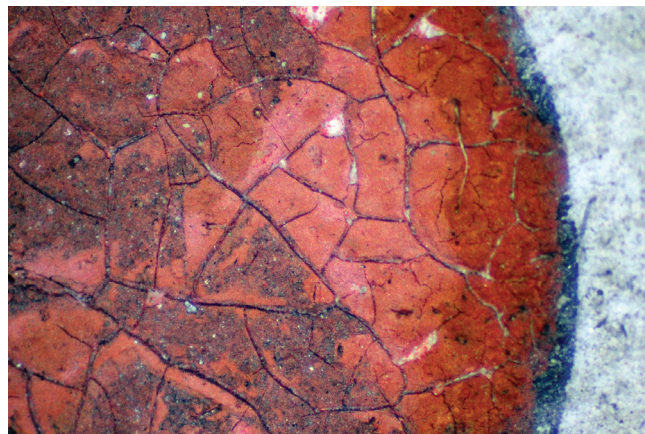
děpodobností o čistě bavlněné plátno.⁷ Barevná vrstva se v důsledku nesoudržnosti pojiva červené barvy sprášovala a patrně byly taktéž její rozsáhlé ztráty otěrem způsobené nevhodnou manipulací s dílem. Samotná tušová kresba nereagovala na žádný z testovaných roztoků.⁸ Při průzkumu díla v ultrafialové luminiscenci nebyly nalezeny žádné stopy po fixativech, barevné vrstvy či jiné povrchové úpravy. Byly však zaznamenány stopy klišu ve formě zateklin v levé oblasti papírové podložky. Pod stereolupou byla zdokumentována krakeláž barevné vrstvy, která na první pohled působila lazurně, avšak při zvětšení 30× bylo možné detailně pozorovat, že se barva lokálně vyskytuje v poměrně silné vrstvě (obr. 4). Pravděpodobným vysvětlením je, že důsledkem lokální degradace pojiva barvy došlo k její částečné ztrátě. Na takových místech se barva dochovala pouze v tenké vrstvě. Při průzkumu barevné vrstvy pod stereolupou bylo dále pozorováno, že červená barva byla v místech nosných pilířů pravděpodobně nejprve nanášena v lazeře a až poté na ni byla nanášena silnější vrstva téže barvy. Černé lemování výkresu, bordura tvořená z dvanácti papírových pásek přilepených po obvodu díla přes boky ramen napínacího rámu, bylo natolik poškozené, že neplnilo ani estetickou (orámování výkresu) ani zpevňující (uchycení výkresu k plátnu a rámu) funkci. Pásky byly extrémně znečištěné, roztrhané, na většině míst odtržuté od papíru, plátna i rámu. Dle mikroskopické analýzy je materiál pásek tvořen směsí hadroviny a dřevoviny. Černá barva na povrchu bordury obsahuje uhlíkatou čern a pojivo na bázi bílkovin.⁹ Při zkouškách stability barva při otěru reagovala na destilovanou vodu.

Obr. 4 Detail barevné vrstvy pozorovaný pod stereolupou, zvětšení 30×
Detail of the colour layer observed under a stereo microscope, magnification 30×

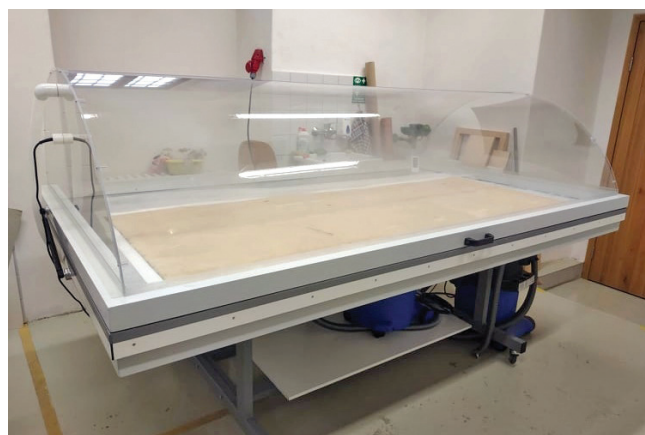
Obr. 5 Vlhčení díla v klimatizační komoře / Humidification of the work in a climate chamber

Nové lněné plátno¹⁴ bylo vypráno, vyžehleno a napuštěno zředěnou disperzí Lascaux Acrykleber 498 HV a uchyceno k desce kovovými sponkami. Po vyschnutí plátna byl celoplošně zvlhčen architektonický plán (obr. 5) a na jeho rub se aplikovala pomocí kaširovací směsi mezivrstva japonského papíru. Na něj byla znovu nanášena kaširovací směs, a celé dílo bylo na melinexové fólii přeneseno na plátno napnuté na desce a dostatečně celoplošně zatíženo. Jako kaširovací směs byla použita směs pšeničného škrobu a 4% Tylose MH 6000 v poměru 1 : 2 [Lukešová, 2009] (obr. 6).

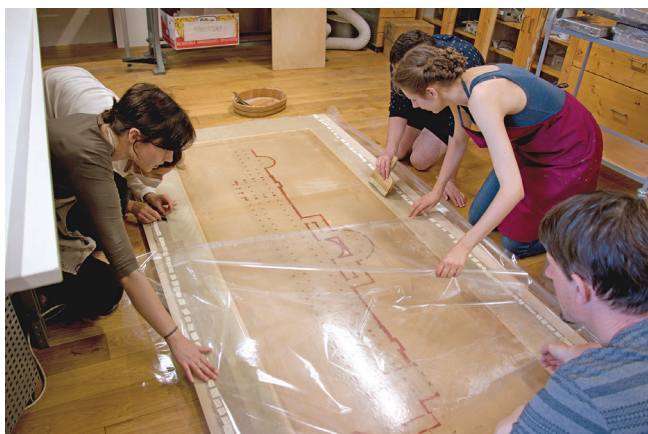
Obr. 6 Kaširování díla na plátno napnuté na desce / Laminating the work onto canvas stretched on a board

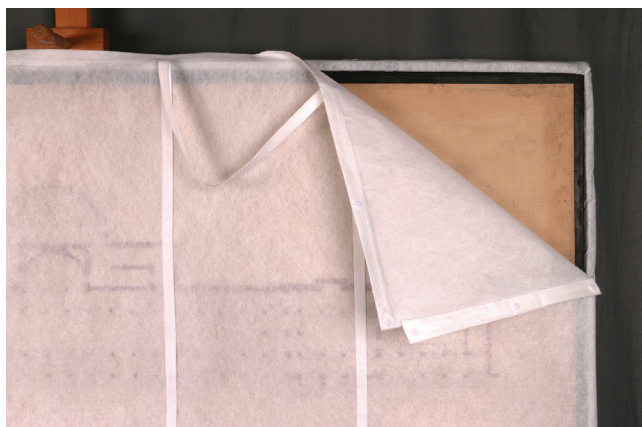
Obr. 7 Detail uzavírání ochranného obalu pomocí suchých zipů / Detail of closing the protective cover with Velcro fasteners

Abychom rozměrný zrestaurovaný objekt dostatečně ochránili a usnadnili manipulaci s ním, navrhli jsme a vyrobili ochranný obal z netkané textilie. Obal byl ušit na míru k dílu, aby uvnitř něj nedocházelo k volnému pohybu objektu. Po celém obvodu byl obal vyztužen akustickou paměťovou pěnou, která chrání dílo před mechanickým poškozením. Obal byl též opatřen dvěma nosnými popruhy, které usnadňují manipulaci s celým dílem (obr. 7).

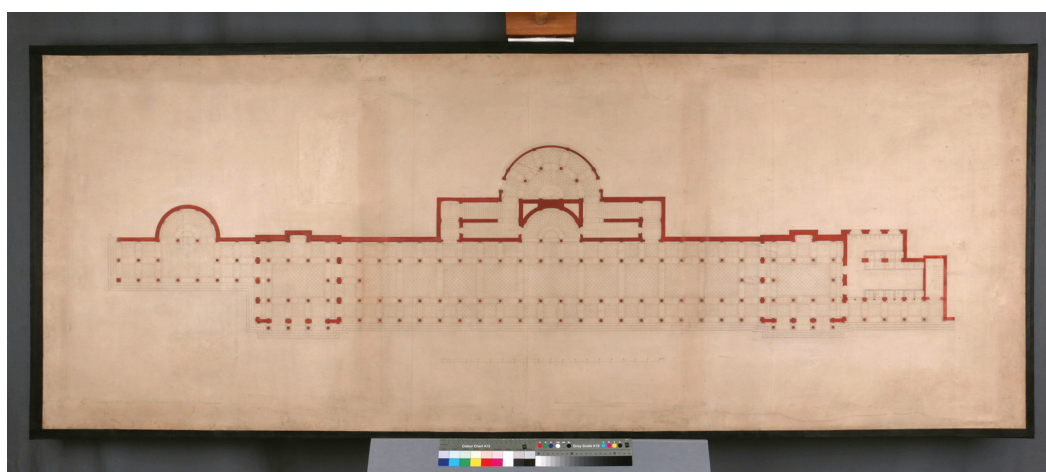
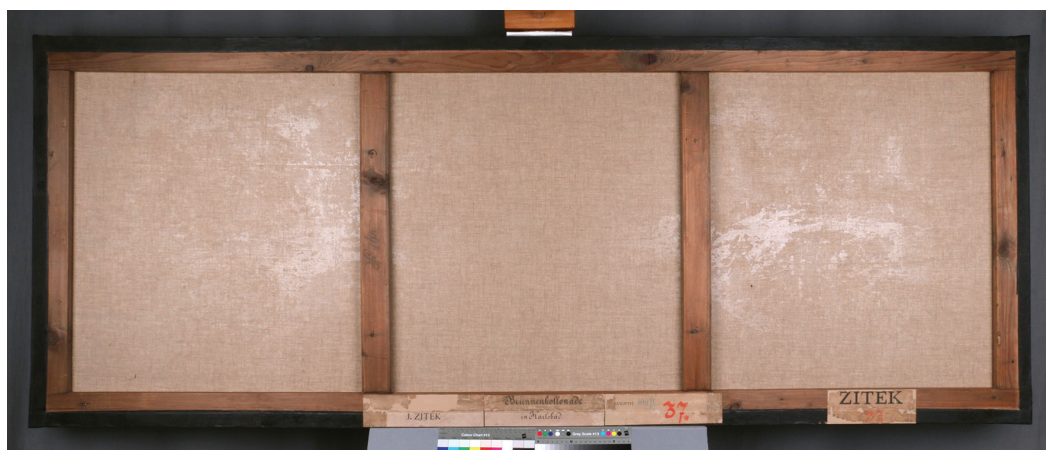
Obr. 8 Celkový pohled na dílo po restaurování, přední strana / General view of the work after restoration, front side

Obr. 9 Celkový pohled na dílo po restaurování, zadní strana / General view of the work after restoration, back side

Poté co dílo dostatečně proschlo, bylo sejmuto z desky a napnuto na původní zrestaurovaný rám. Abychom docílili estetického scelení díla, zvolili jsme lokální retuš suchým pastelem. Samostatnou kapitolou bylo restaurování bordury po obvodu díla. Vzhledem k vysokému stupni jejího poškození se kromě náročného restaurování nabízela i možnost jejího sejmutí z díla a nahrazení bordurou novou, která bude splňovat nejen funkci estetickou, ale i funkci zpevňující. Části stávající bordury by v takovém případě byly zdokumentovány, zakonzervovány a uloženy do ochranného boxu. Aby se zachoval co možná největší podíl původních materiálů restaurovaného objektu, tak se autoři tohoto článku rozhodli jít i v tomto případě cestou komplet-

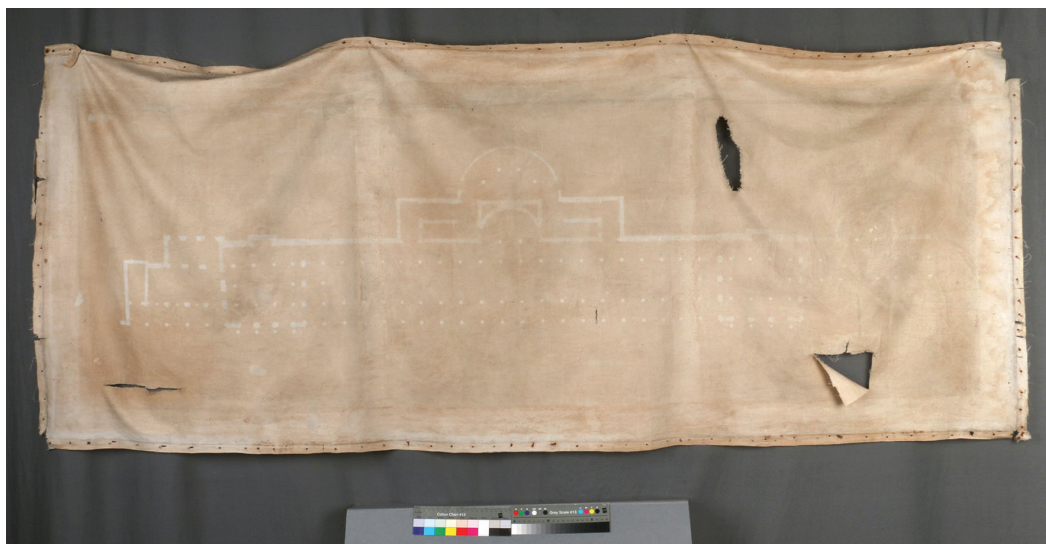
Obr. 10 Celkový pohled na původní plátno po sejmutí z rámu a vyčištění / General view of the original canvas after removal from the frame and cleaning

K zrestaurovanému dílu (obr. 8, obr. 9) bylo přiloženo i původní bavlněné plátno. I když jeho havarijný stav nedovoloval znovupoužití coby podložky, bylo rozhodnuto o jeho uchování, zvláště když jeho autentičnost byla podtržena dlouhodobým působením fotodegradčních procesů, které se projeví negativním vyobrazením půdorysu kolonády na jeho povrchu. Původní plátno proto bylo mechanicky očištěno, vypráno ve vlažné vodě, vyžehleno a uloženo do melinexové obálky (obr. 10).
