Univerzita Pardubice
Fakulta restaurování

**Použití červené arkózy v architektuře
a sochařství na benešovsku
Teoretická bakalářská práce**

Autor práce: Petr Záruba

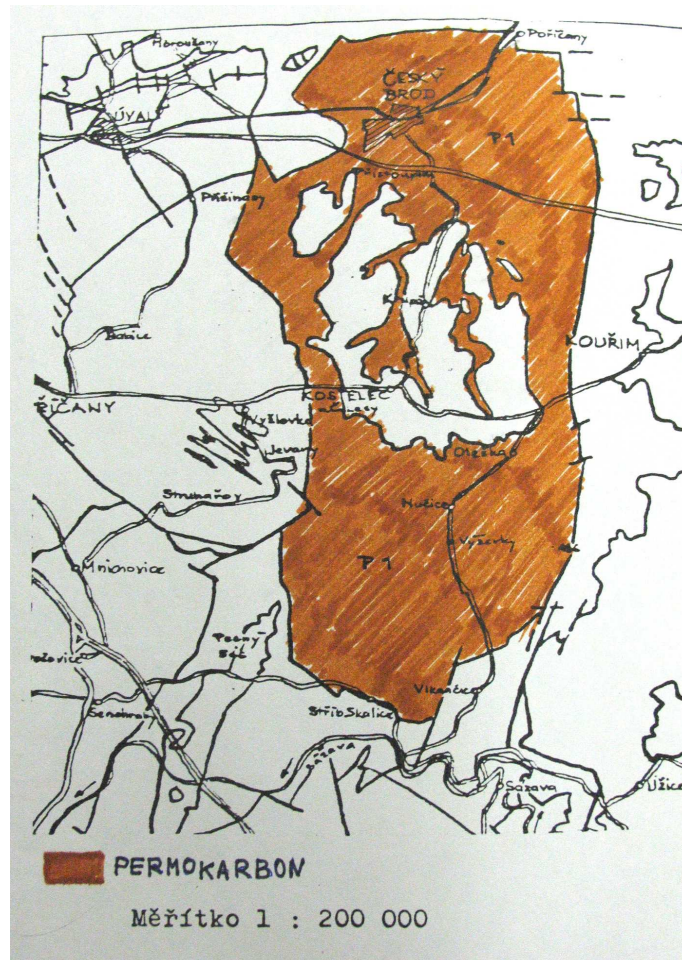
Obr. 1³ – zakreslení středočeského permokarbonu

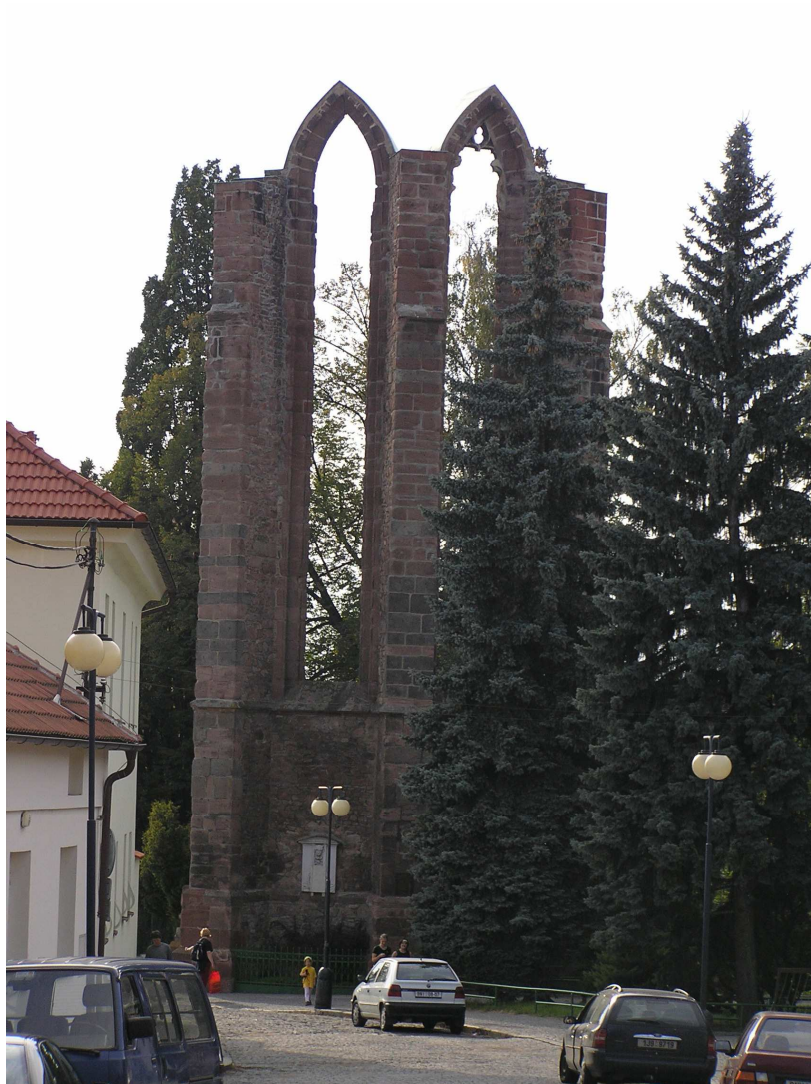
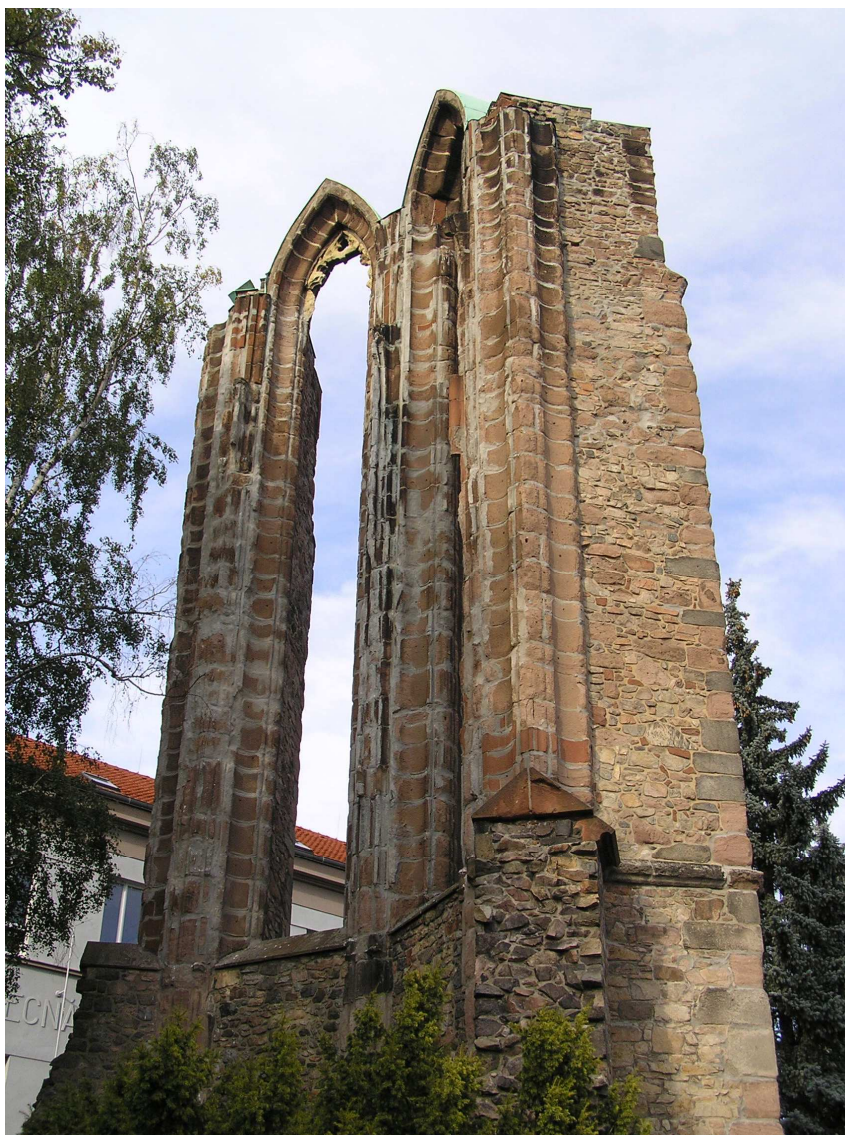
Původní kostel vznikl asi na konci 13. nebo na počátku 14. stol. Vypálen a pobořen byl v r. 1420. Zachován zůstal zbytek pětibokého zakončení ranně gotického presbytáře s opěrnými pilíři a dvěma vysokými hrotitými okny. Pro stavbu byla použita červená arkóza. Zřícenina byla opravována v letech 1828 a 1886.

Obr.2 – zřícenina minoritského kostela

Obr.3 – zřícenina minoritského kostela

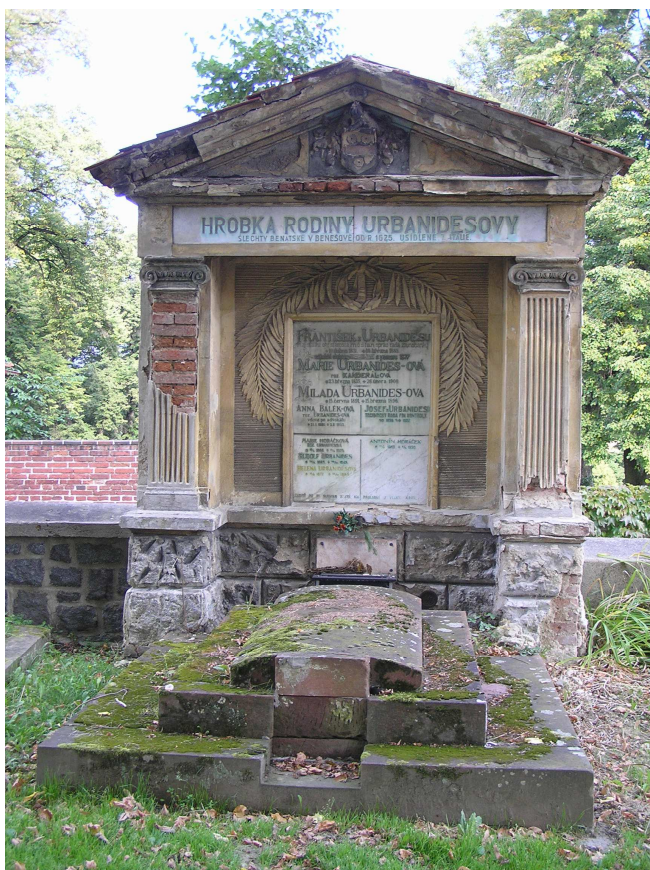
Na místním hřbitově se nachází několik náhrobků z červené arkózy. Nejstarší z nich pochází z 1. pol. 19. stol.

Obr.4 – hrobka z benešovského hřbitova z 1.pol. 19. stol.

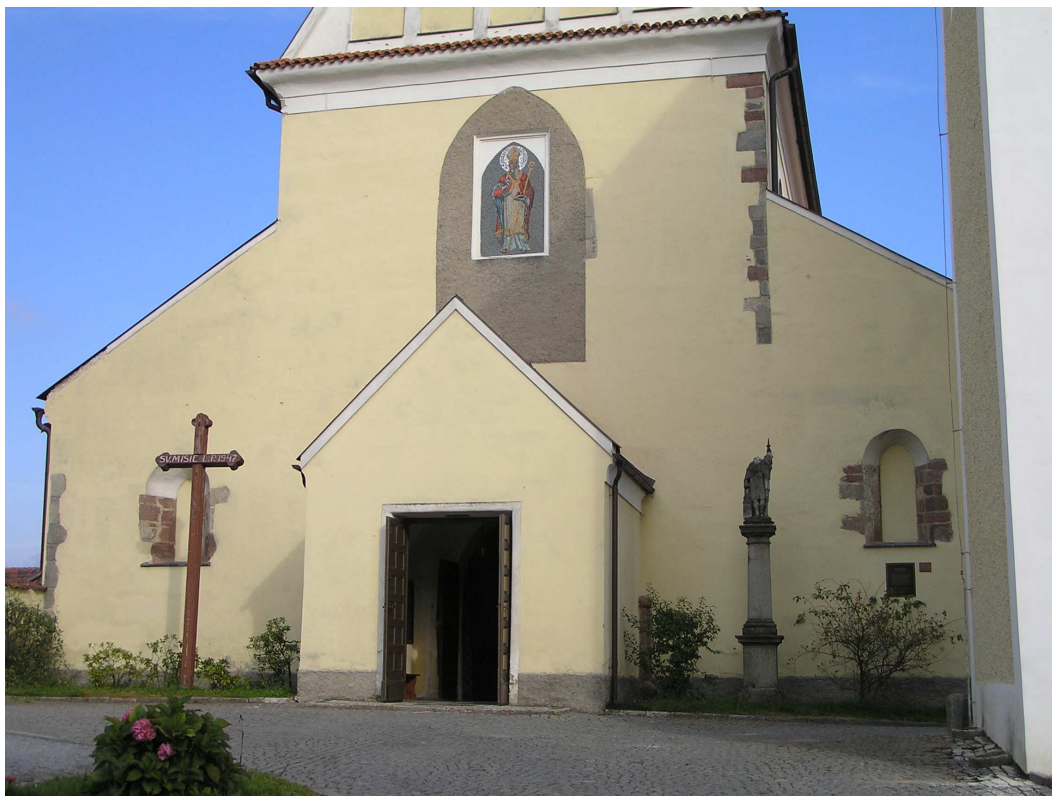
Jedná se o stavbu ranně gotickou z 1. pol. 13. stol. Chrám byl pobořen r. 1420, načež byl presbytář nově sklenut. Lodi nebyly obnoveny v původní délce, nýbrž na straně západní zkráceny. Původní stavba byla značně delší a měla v průčelí dvě věže, z nichž se jedna částečně dochovala ve zdivu. Kostel byl r. 1648 vypálen Švédy, poté byl obnoven. Kostel byl opravován v letech 1898 a 1902. Ve vnějším plášti kostela je viditelné použití červené arkózy. V závěru kostela jsou hrotitá okna, jejichž ostění je také z této horniny.

Obr.5 – průčelí chrámu sv. Mikuláše v Benešově

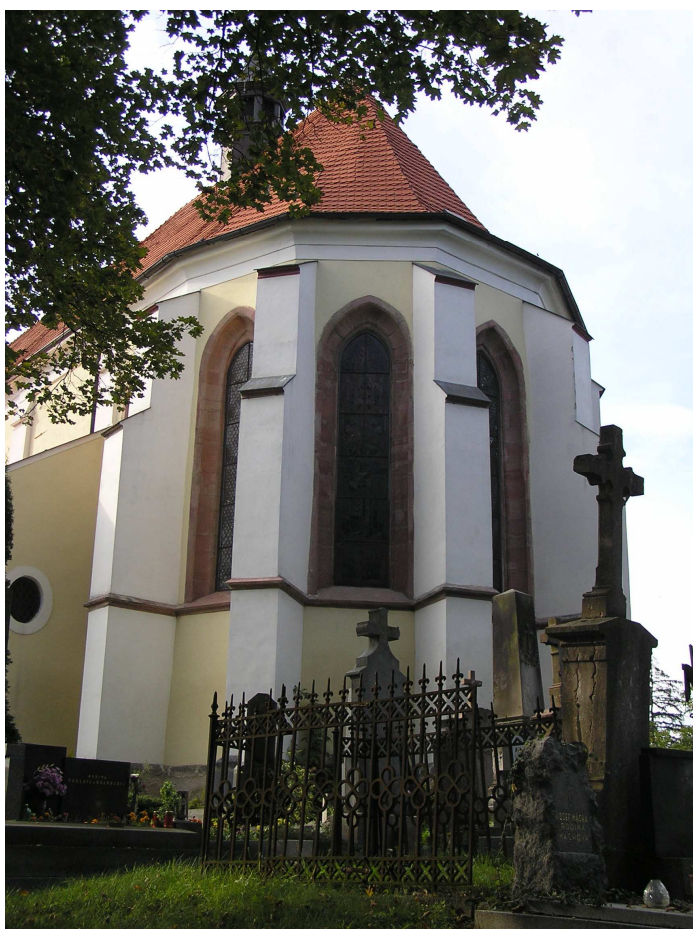
Obr.6 – závěr chrámu sv. Mikuláše v Benešově

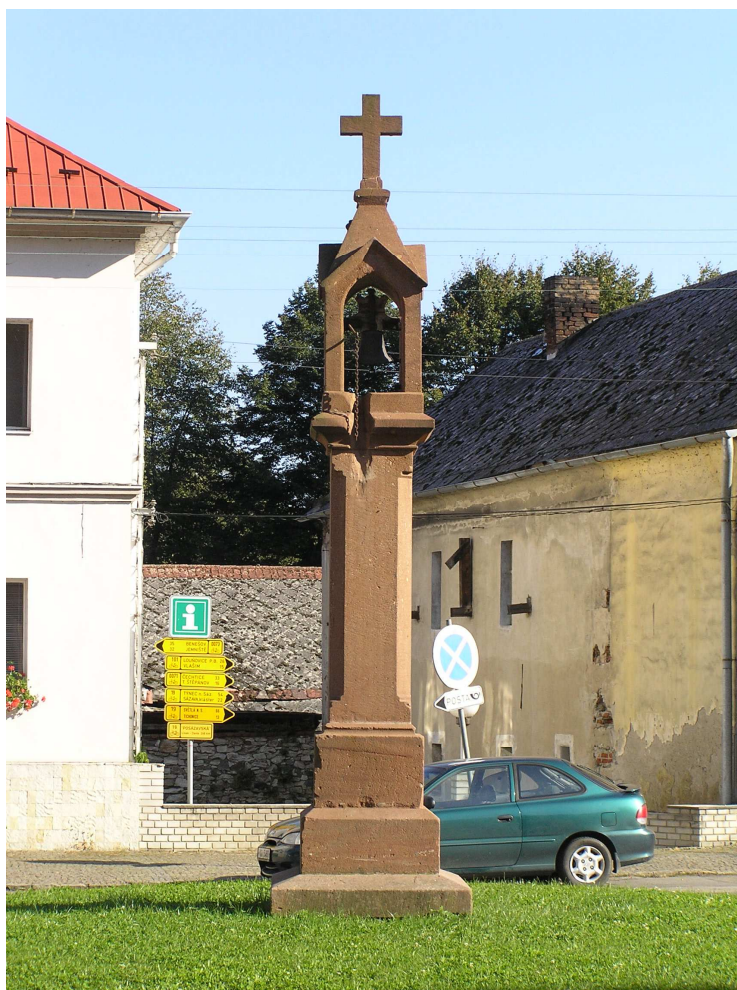
Na návsi se nachází zvonička z červené arkózy. Pochází pravděpodobně z 19. stol. Ta byla v minulosti restaurována, přesto si lze všimnout v hořejší části prasklin v kameni.

Obr.7 – zvonička v Českém Šternberku

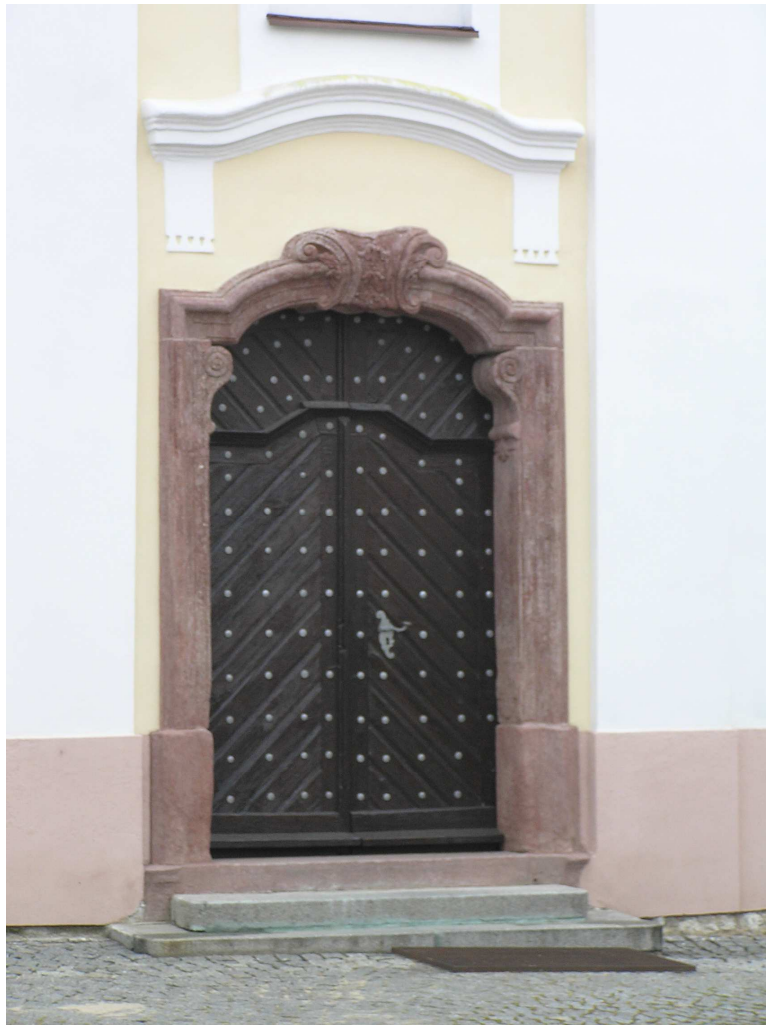
Původní kostel vyhořel r. 1742. V letech 1745-46 byl od základu vybudován kostel nový. Věž byla dokončena teprve roku 1793. Jedná se o barokní stavbu. V průčelí kostela se v ose věže nachází hlavní portál, který

je z červené arkózy. Nese zbytky barevných úprav. V nedávné době byl restaurován.

Obr.8 – vstupní portál do kostela sv. Bartoloměje v Divišově

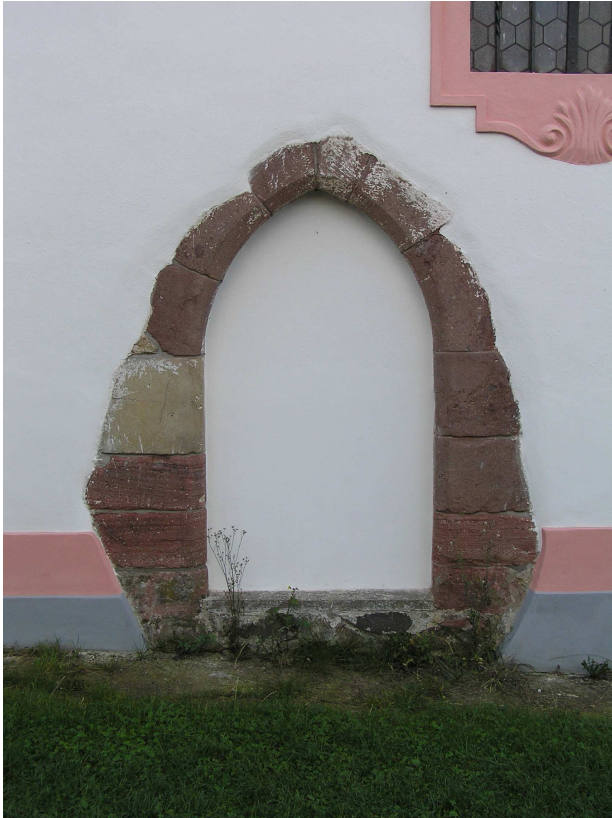
Zdivo kostela je pravděpodobně románského původu. Dnešní podobu má kostel z r. 1730, kdy byl přestavěn do barokního vzhledu. Ve vnějším plášti kostela se nachází zadržný portál, který je z červené arkózy.

Obr.9 – zazděný portál ve zdivu kostela sv. Klimenta

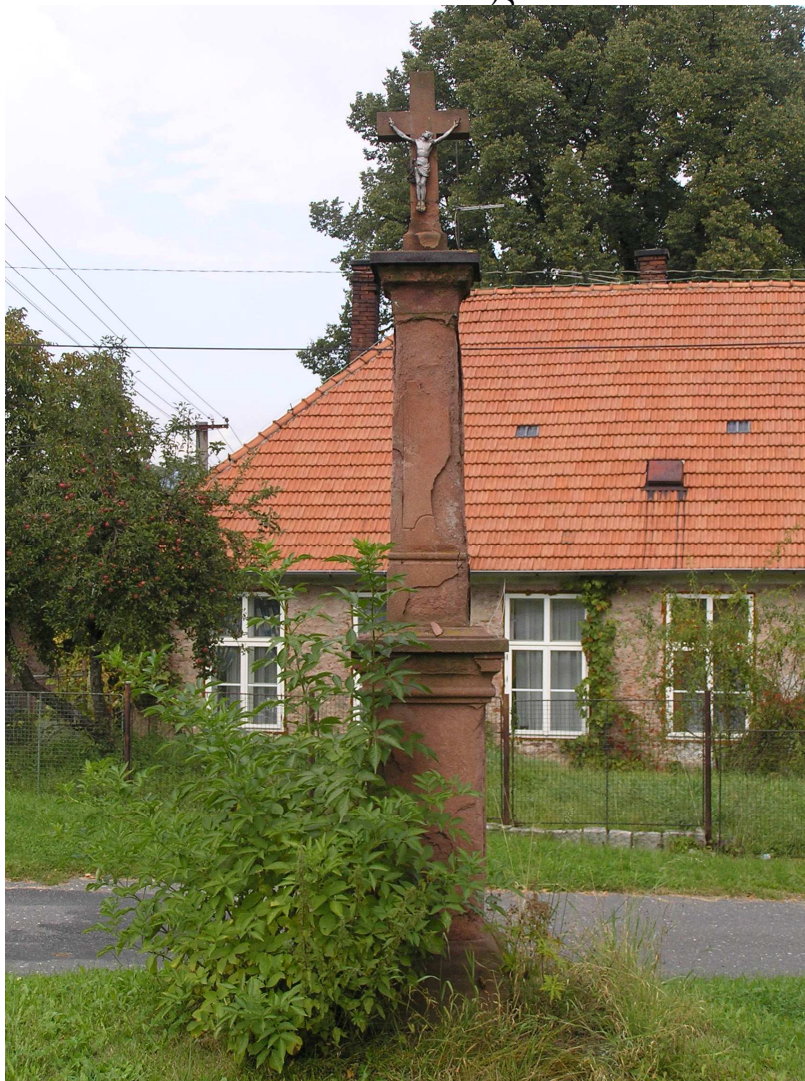
Na návsi se nachází kříž z červené arkózy, na němž je ukřižovaný Ježíš, který je odlit do kovu. Toto dílo pochází z doby barokní. V dnešní době je značně poškozen. Lze si všimnout prasklin a odlupujících se vrstev kamene.

Obr.10 – kříž z Hradových Střímelic

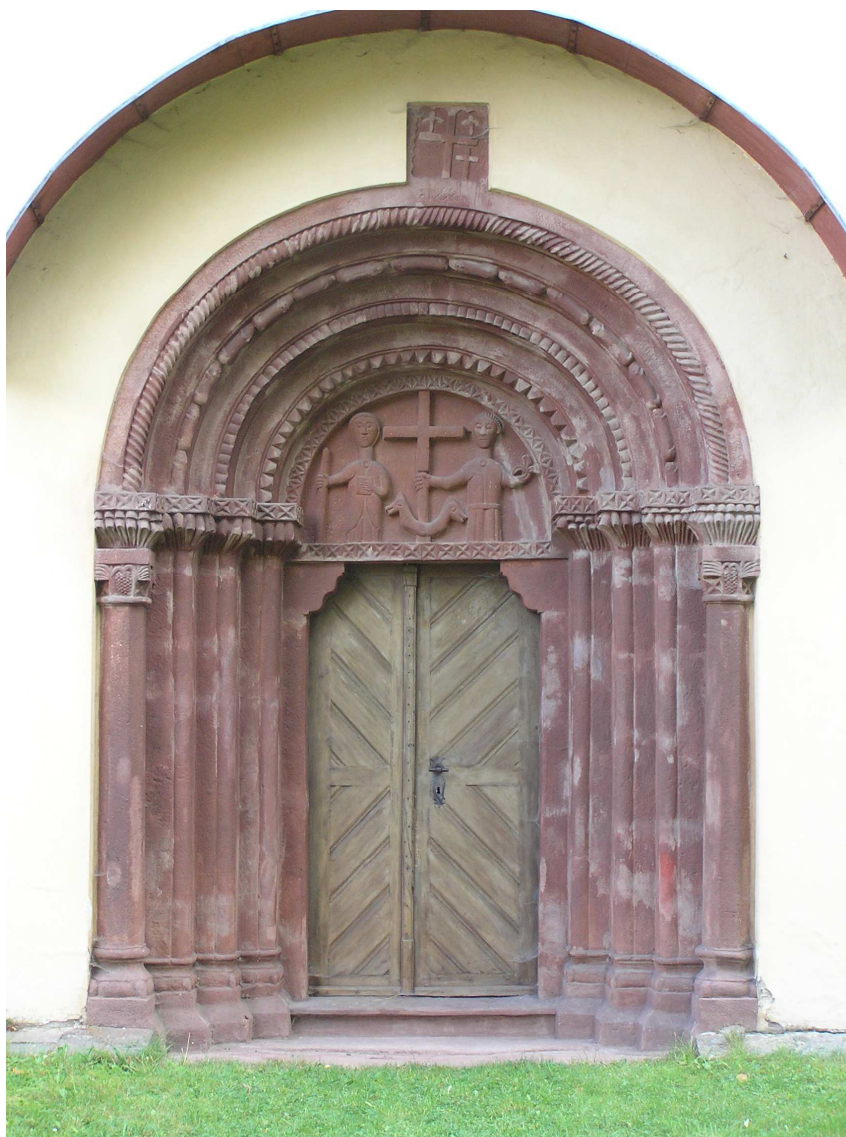
Jedná se o jednolodní stavbu, pocházející z pol. 13. stol. Kostel byl později barokně upraven. Na severní straně lodi byl r. 1853 odkryt románský ústupkový portál, který je z arkózy. Je zdoben sloupy a rustikální dekorativní výzdobou, archivoly a figur. výzdobou tympanonu. Z této horniny je zhotoven také novější portál na západní straně kostela.

Obr.11 – románský portál ve zdivu kostela sv. Václava v Hrusicích

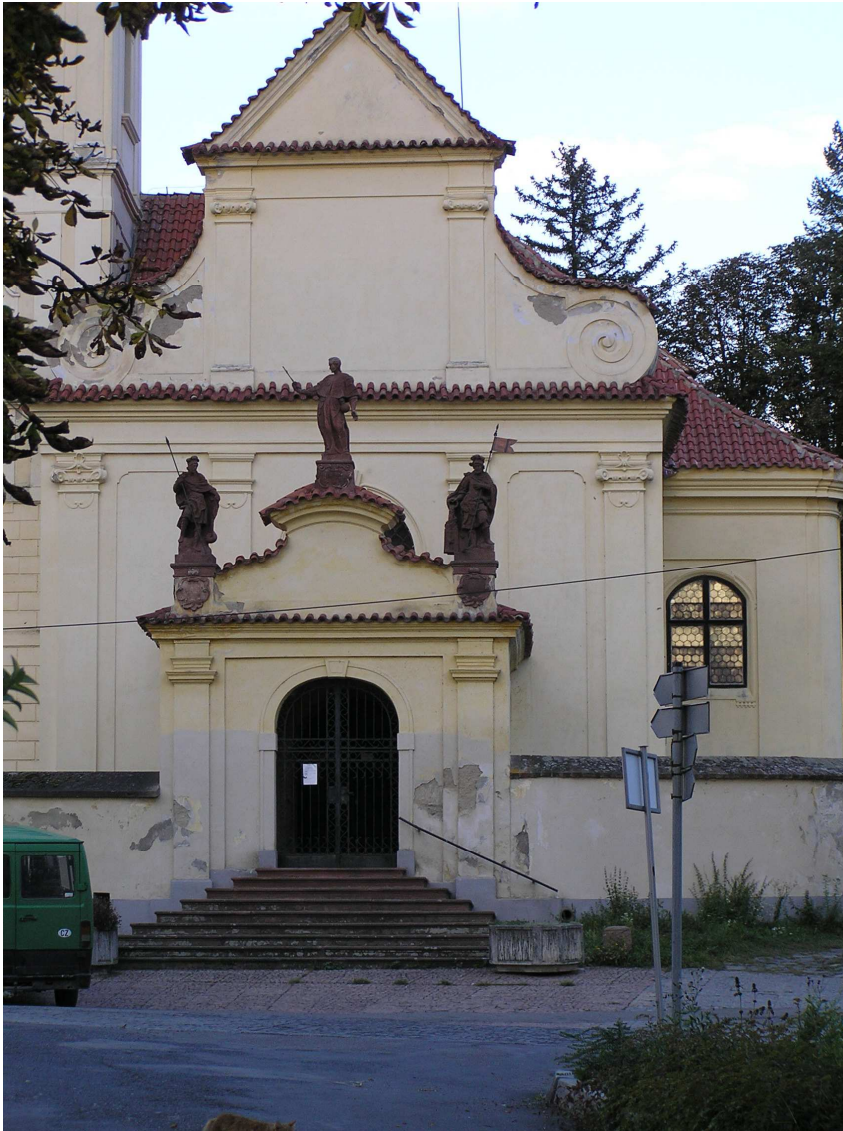
pochází vnější barokní úprava celé stavby. Síňec před vchodem má nízký barokní štít, který je zdoben třemi barokními sochami, jež jsou zhotoveny z arkózy. Jedná se o sochy sv. Jiří, sv. Františka a sv. Floriána, pocházející z r. 1748. Z červené arkózy je také vstupní schodiště do kostela.

Obr.12 – kostel nanebevzetí Panny Marie v Choceradech

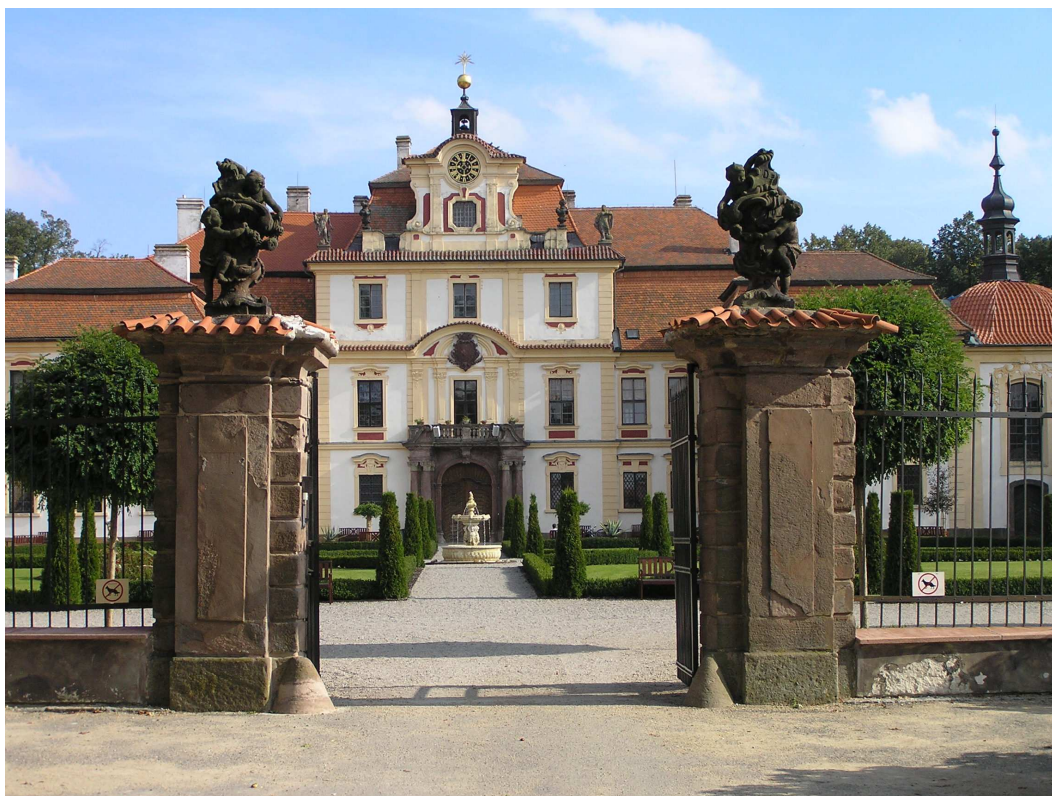
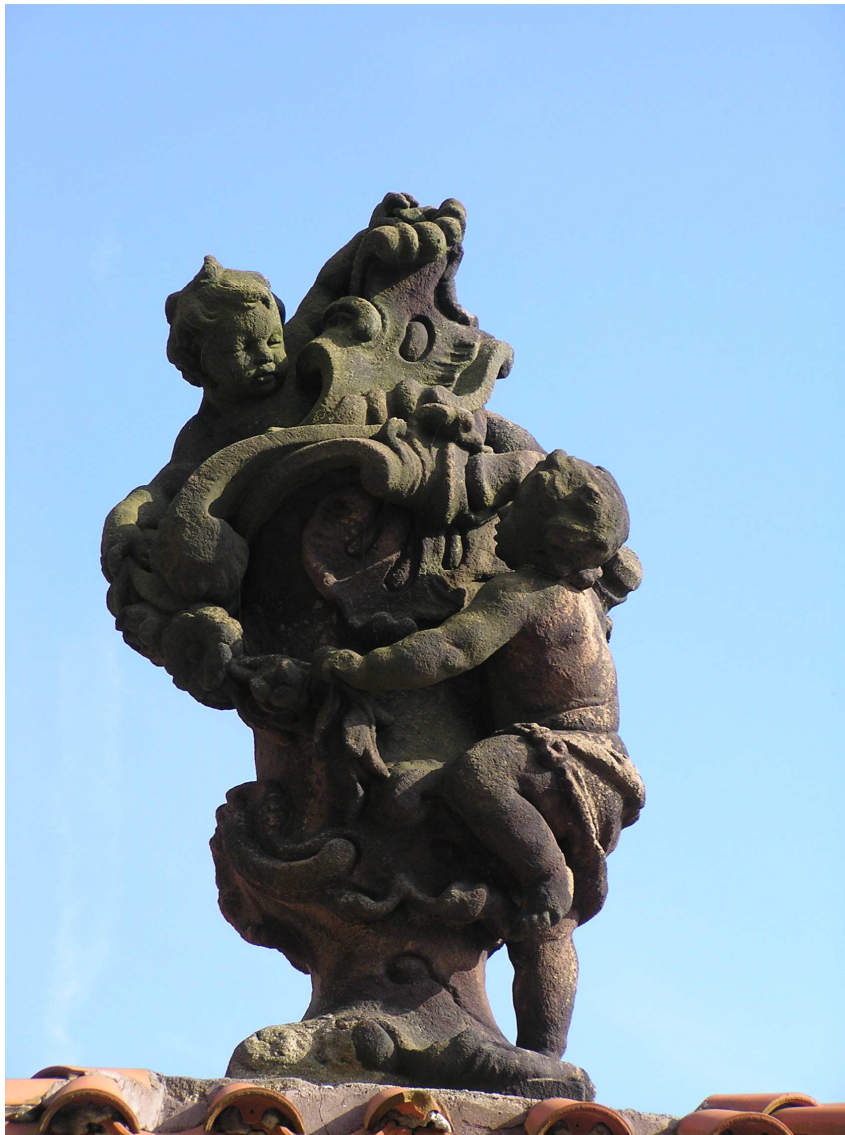
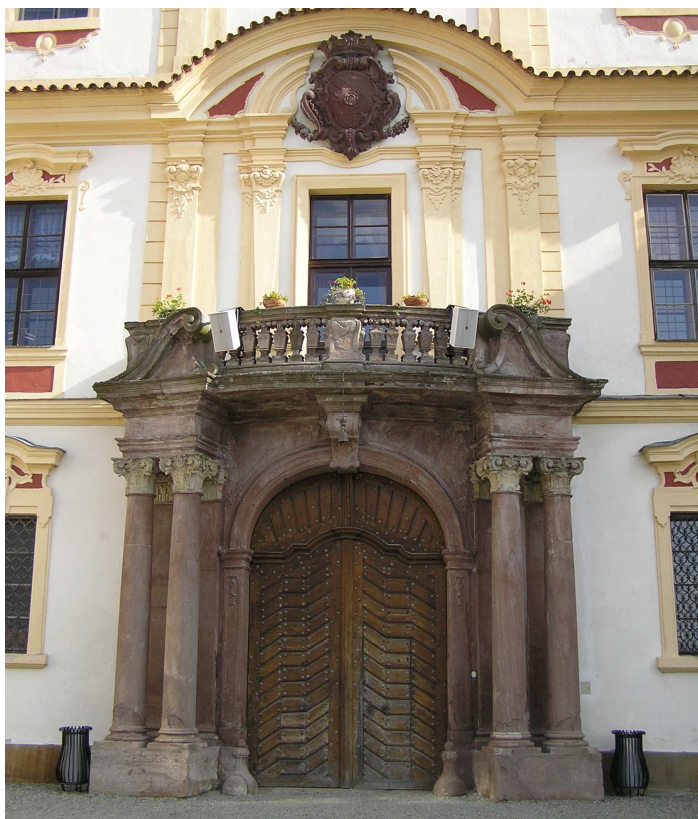
Zámek byl zbudován do r. 1724 asi Fr. Max. Kaňkou v barokním stylu. R. 1754 byl po požáru opravován. Stavba je jednopatrová, půdorysu písmene H. Uprostřed středního křídla se nachází dvoupatrový rizalit. V dnešní době je soukromým majetkem rodu Šternberků. Užití červené arkózy je na této stavbě velmi časté. Na západní straně zámku se nachází v jeho středové ose portál, který je z této horniny. Zde je červená arkóza kombinována s pískovcem okrové barvy, z něhož jsou udělány hlavice sloupů. V těsné blízkosti zámku se nacházejí hospodářské budovy, kde je arkózy viditelně použito pro portály vchodů a ostění oken. Dále je jí užito u vjezdu do areálu zámku. Zde jsou vystavěny dva sloupy, na nichž se nacházejí dekorativní vázy s figur. motivy. Autorem této výzdoby je pravděpodobně L. Widman. Většina prací z arkózy je zde poničena. Můžeme si všimnout především odlupujících se vrstev kamene a prasklin.

Obr.16 – vstupní brána do zámku Jemniště

Obr.17 –
dekorativní váza
ze vstupní brány

Obr.18 – vstupní portál do
zámku

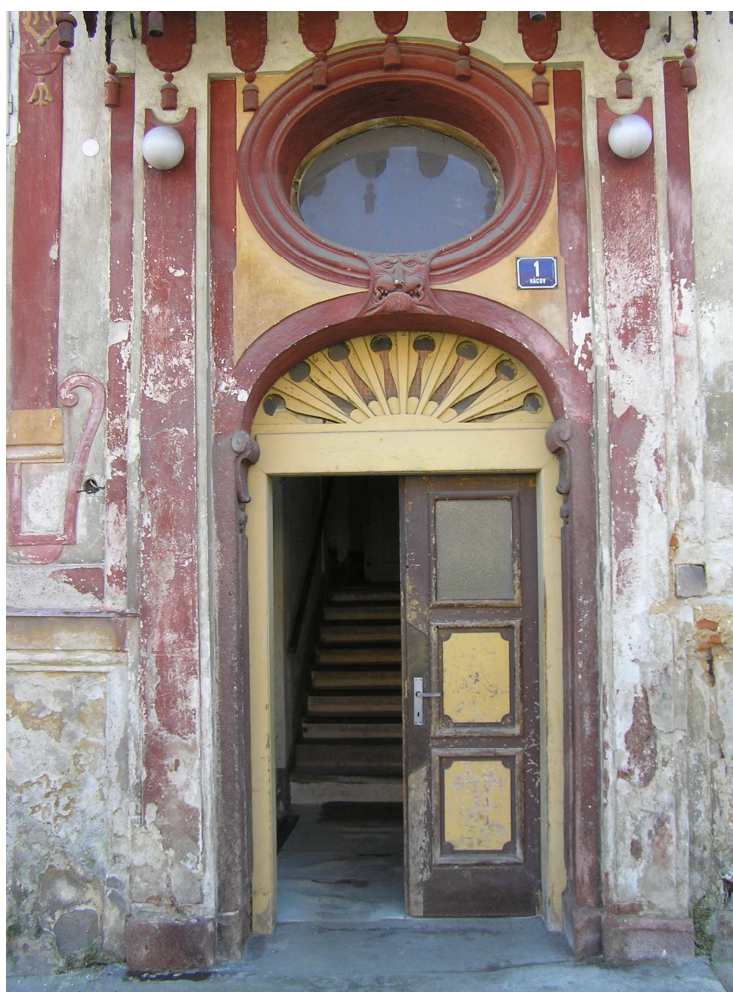
Jde o barokní stavbu postavenou v letech 1726-33 Marií Annou Toskánskou. Byl postaven na místě renesančního zámku vybudovaného na počátku 17. stol. Zámek má obdélný půdorys, do nádvoří je jednopatrový, zevně dvoupatrový. V dnešní době je veřejnosti nepřístupný. Vstupní portál do zámku z nádvoří je zhotoven z červené arkózy. V minulosti byl restaurovaný. Na portálu jsou dochovány zbytky barevných úprav.

Obr 19 – vstupní portál do zámku v Kácově

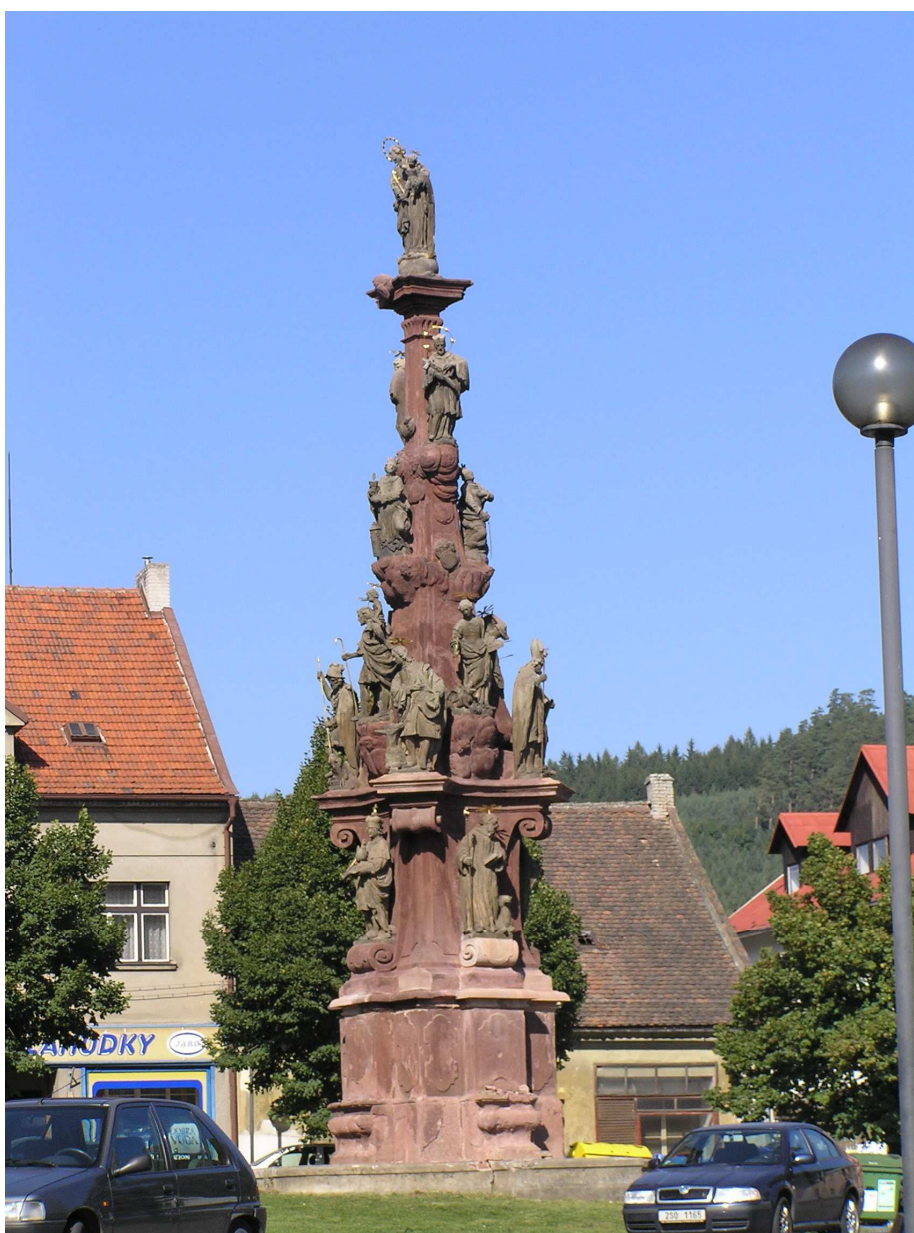
Mariánský sloup se nachází uprostřed náměstí. Pochází z doby barokní, z r. 1730. Na realizaci sloupu se podíleli sochaři O. Dubke, J. Hober, kameník P. Baumgartner. Z červené arkózy je zhotovena architektonická část sloupu. Sochařská výzdoba, kterou tvoří sochy 14 sv. pomocníků a socha Panny Marie jsou z pískovce okrové barvy. Sloup byl v nedávné době restaurován, přesto si lze všimnout odtrhávajících se vrchních vrstev kamene v dolní části sloupu.

Obr.20 – Mariánský sloup v Kácově

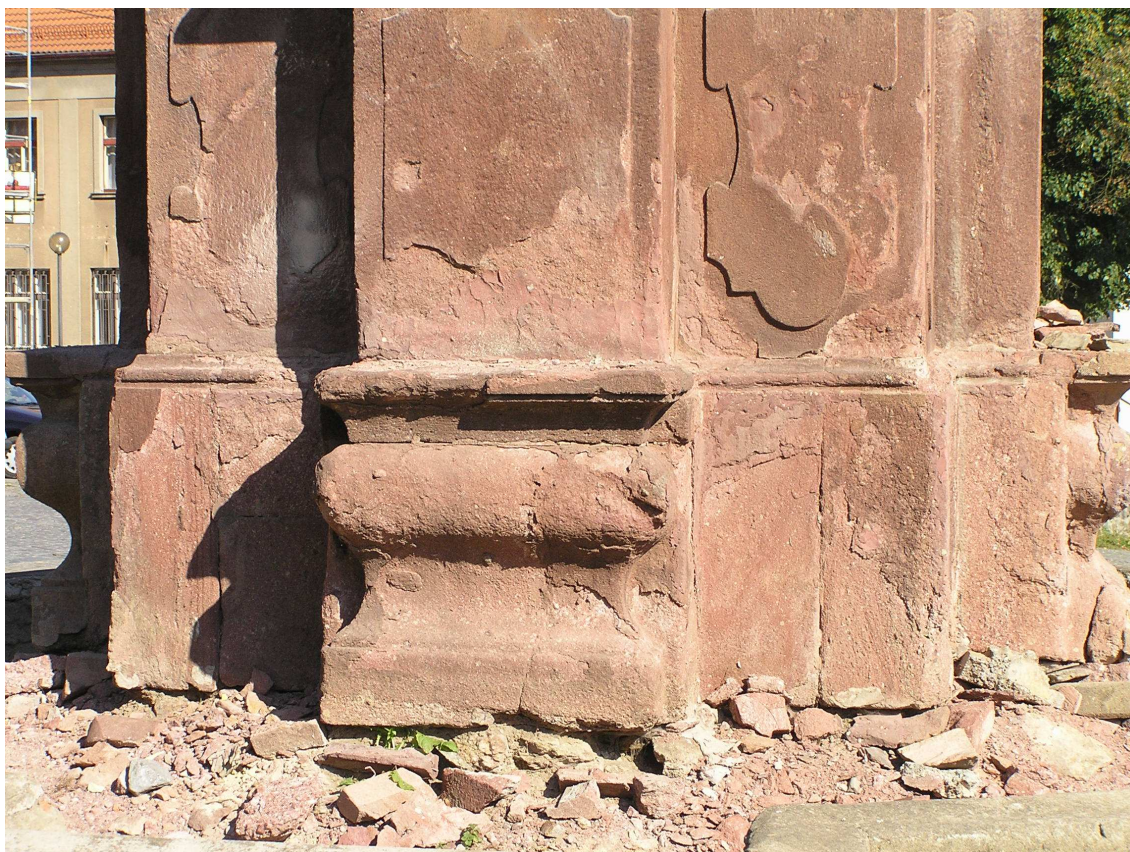
Obr.21 – odpadávající vrchní vrstva kamene

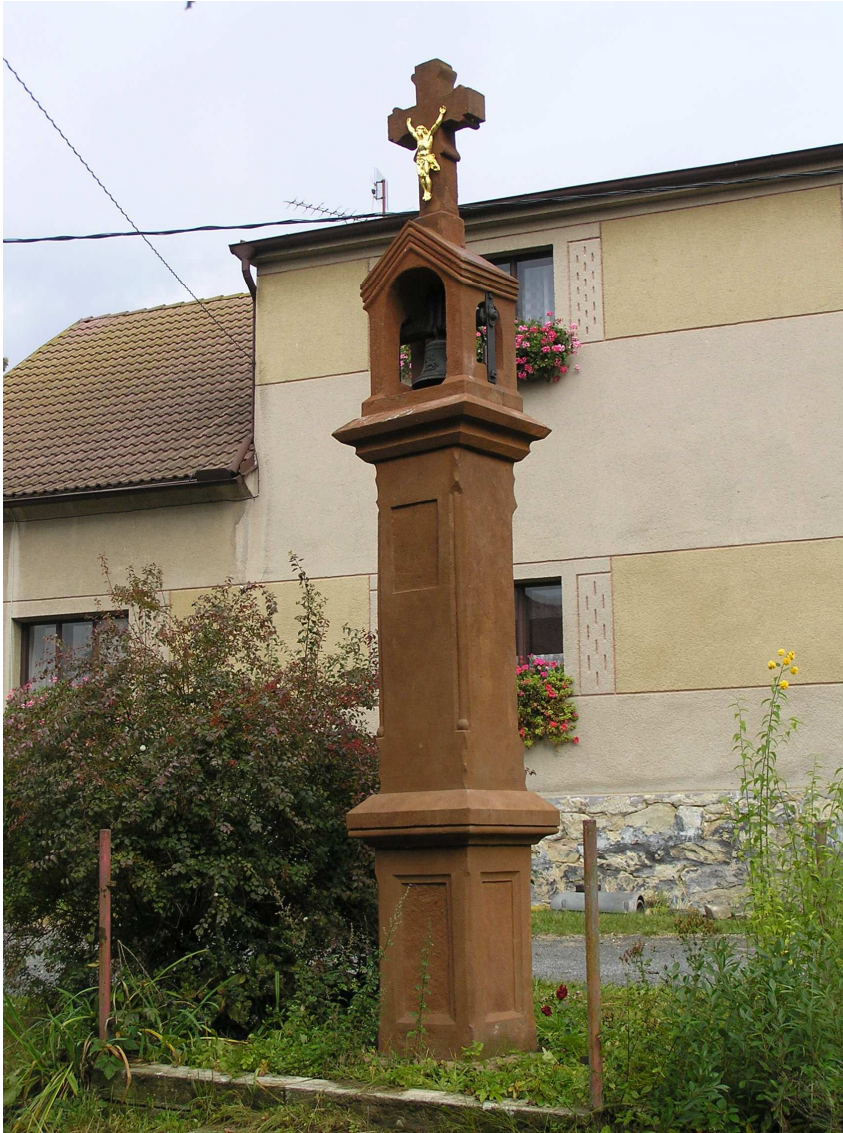
V obci se nalézá zvonička z červené arkózy. Ta pochází pravděpodobně z 19. stol. Zvonička byla nedávno restaurována.

Obr.22 – zvonička v Kochánově

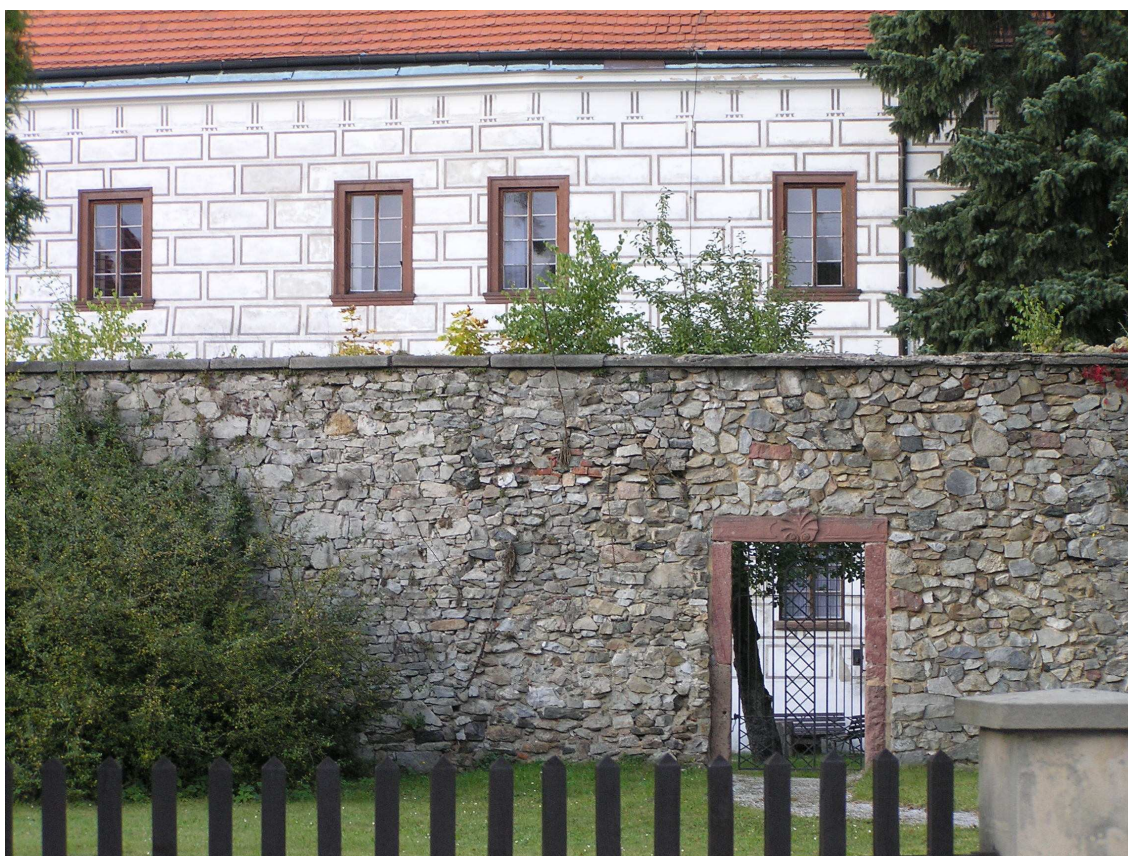
Stará část zámku pochází asi ze 14. stol. Jedná se o čtyřkřídlovou budovu s nádvořím. V severní části zámku se nachází kaple. Její průčelí, které směřuje do nádvoří zámku je z r. 1758. V 17. stol. byla přistavěna k západní straně zámku trojkřídlá jednopatrová novější část. Zámek v dnešní době není přístupný, neboť je ve vojenské správě. Červená arkóza je zde užita pro ostění oken v novější části zámku a dále na portálu ve zdi obklopující zámek a pravděpodobně i jinde.

Obr.23 – ostění oken z červené arkózy na zámku v Komorním Hrádku

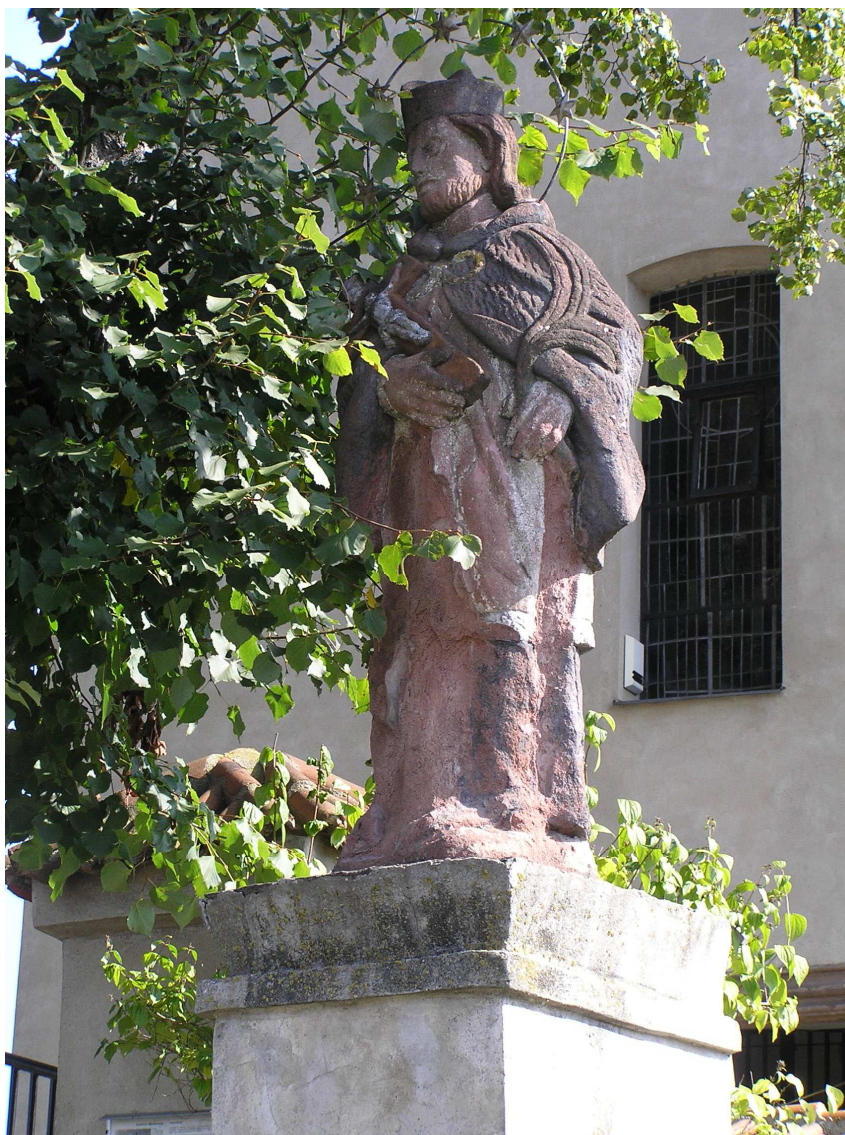
Socha je umístěna na sloupku brány, která je vstupem na hřbitov. Tento hřbitov je v těsné blízkosti kostela sv. Bartoloměje. Socha nevykazuje vyšší kvality sochařské práce, jedná se spíše o výtvar lidového umění. Je zhotovena z červené arkózy. Dílo se nachází ve špatném stavu, znatelná je především odlupující se vrchní vrstva kamene.

Obr.25 – socha sv. Jana Nepomuckého

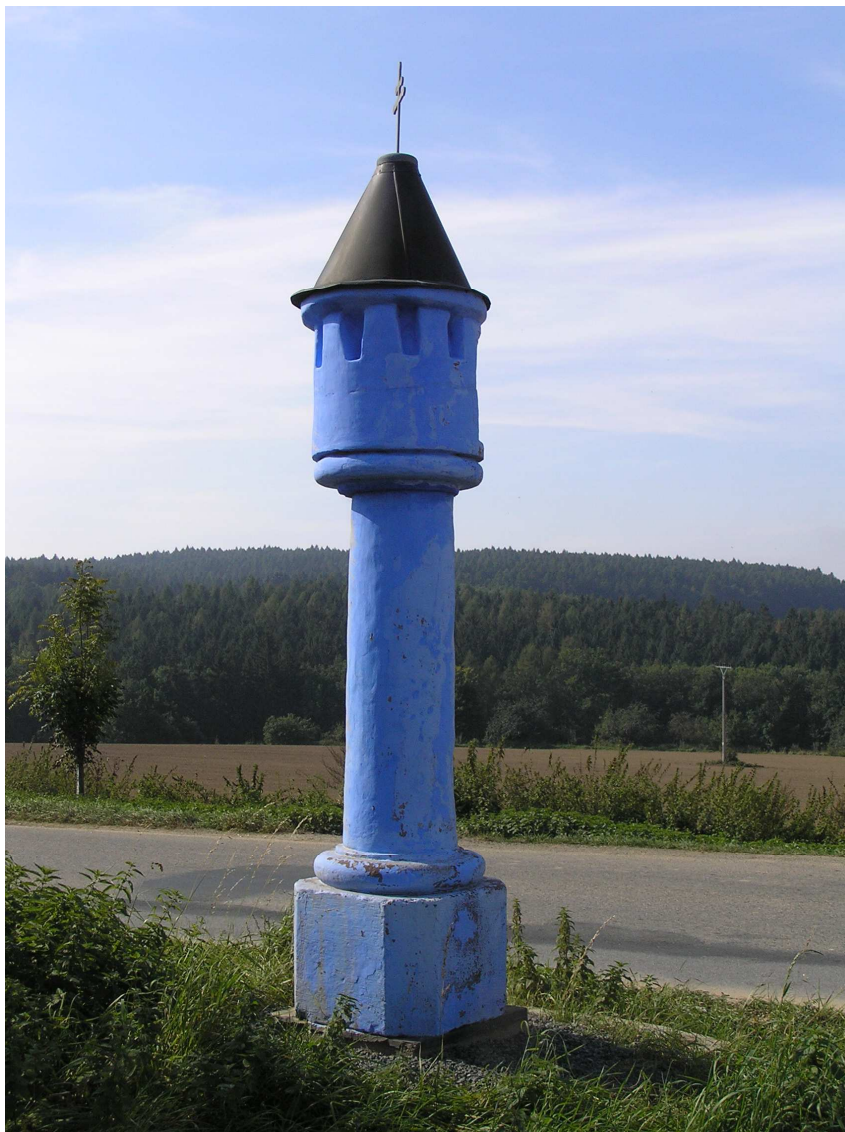
Zhruba 5km za Kondrací při pravé straně silnice vedoucí z Kondrace do Vlašimi se nacházejí boží muka. Vznikla v 17. stol. a jsou 3 m vysoká. Jsou zhotovena z červené arkózy, avšak v dnešní době jsou nabarvena na modro. Významnější poškození nebylo shledáno.

Obr.26 – boží muka za Kondrací

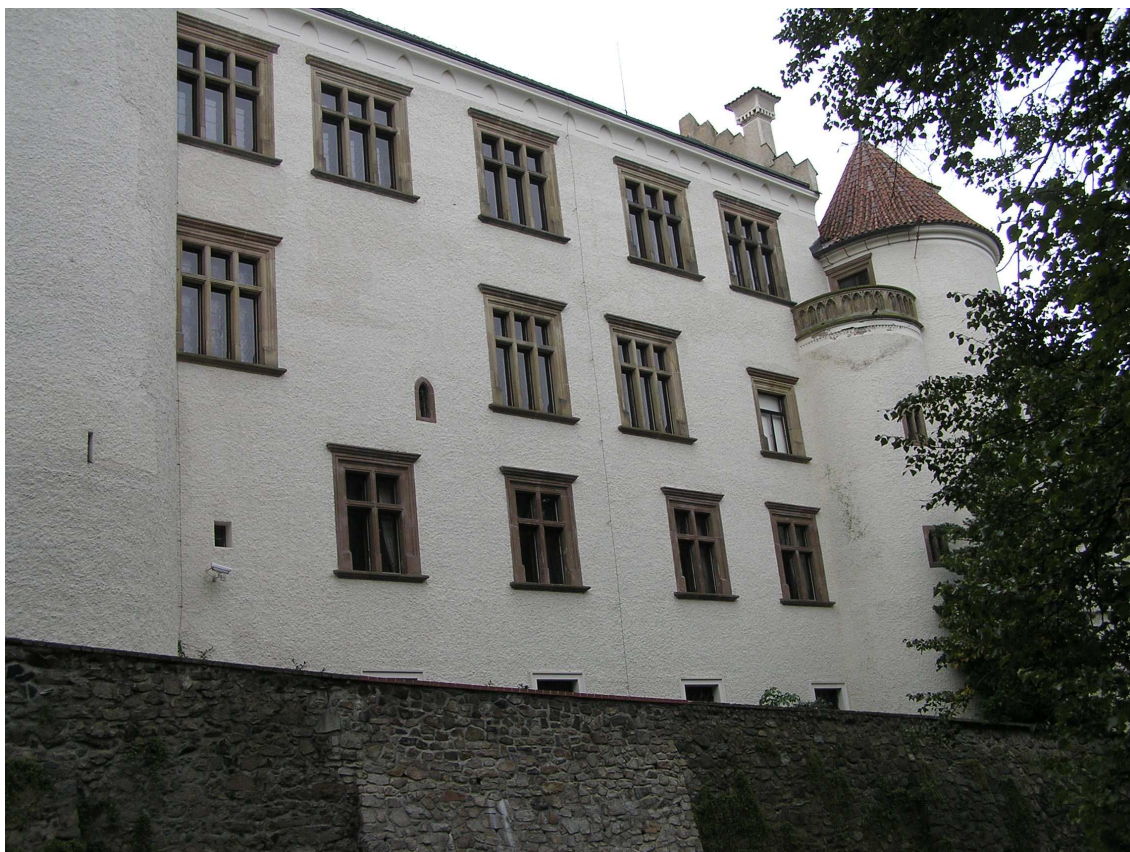
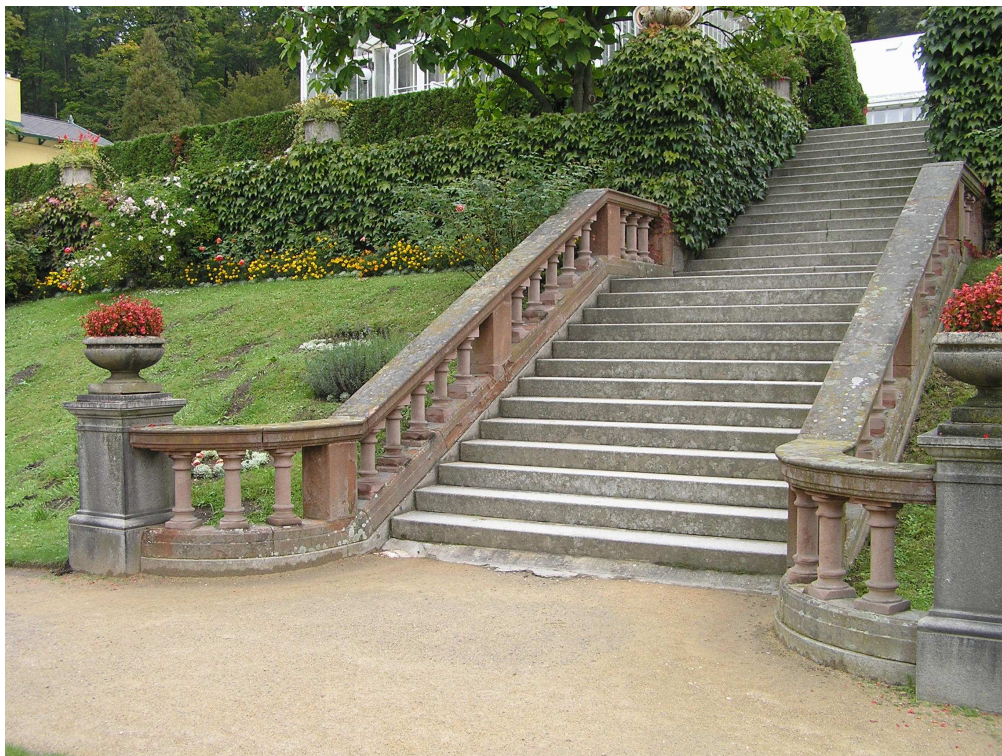
Užití červené arkózy je zde hojné a to v různých časových obdobích. Na samotném zámku je arkózy užito u některých ostění oken a to na severní fasádě a dále na nádvoří zámku, kde jsou některá z nich časově signována. Ostění pochází z počátku 17. stol. Nad západním vchodem do zámku se nachází reliéf z červené arkózy. K severní straně zámku je připojena přízemní budova, která dnes slouží jako muzeum. I zde je arkózy užito pro ostění oken. Tohoto materiálu je dále užito v zámeckém parku. Je z něj zhotovena balustráda schodiště vedoucí k rybníčku a balustráda u výhledu na rybníček. Dále je z arkózy zhotovena brána vedoucí do parku. Na některých místech si lze všimnout odlupujících se vrstev kamene a prasklin.

Obr.27 – severní fasáda zámku Konopiště

Obr.28 – signované ostění na nádvoří zámku

Obr.29 – schodiště vedoucí k rybníčku v zámeckém parku

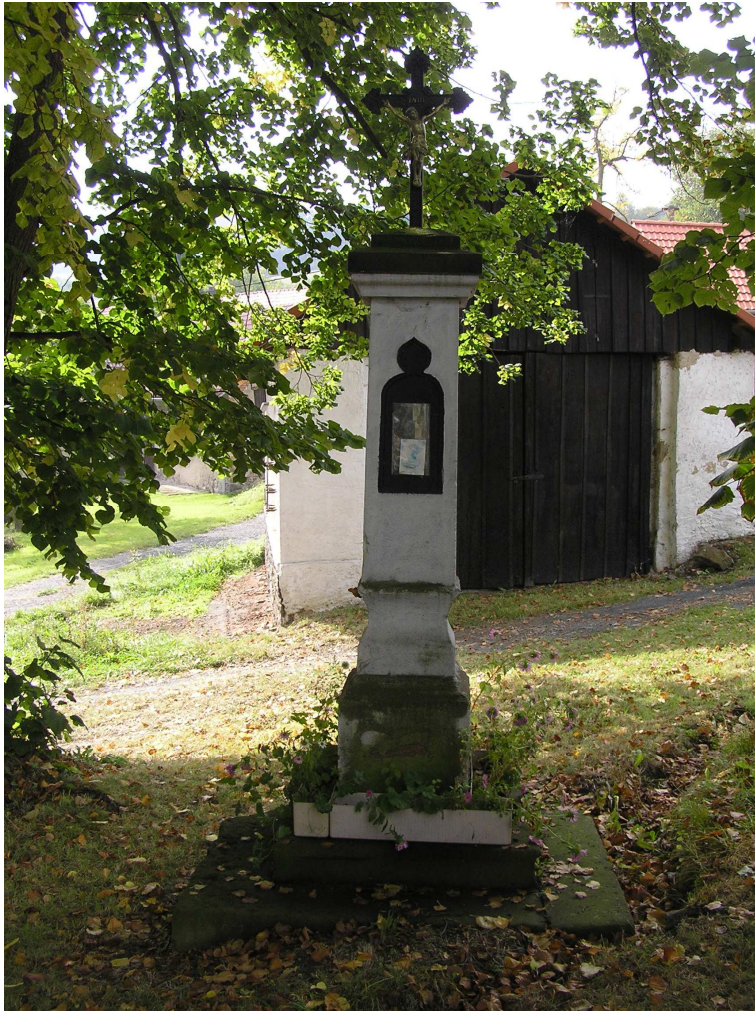
V obci se je umístěn kříž s Kristem, který je pravděpodobně z 19.stol. Tento kříž je kovový a je zapuštěn do sloupku, který je z červené arkózy. V dnešní době je téměř celý natřen na bílo. V kameni jsou praskliny a na některých místech chybí rohy.

Obr.30 – kříž s Kristem v Kostelních Střímelicích
