Univerzita Pardubice
Fakulta restaurování

**Použití červené arkózy v architektuře
a sochařství na benešovsku
Teoretická bakalářská práce**

Autor práce: Petr Záruba

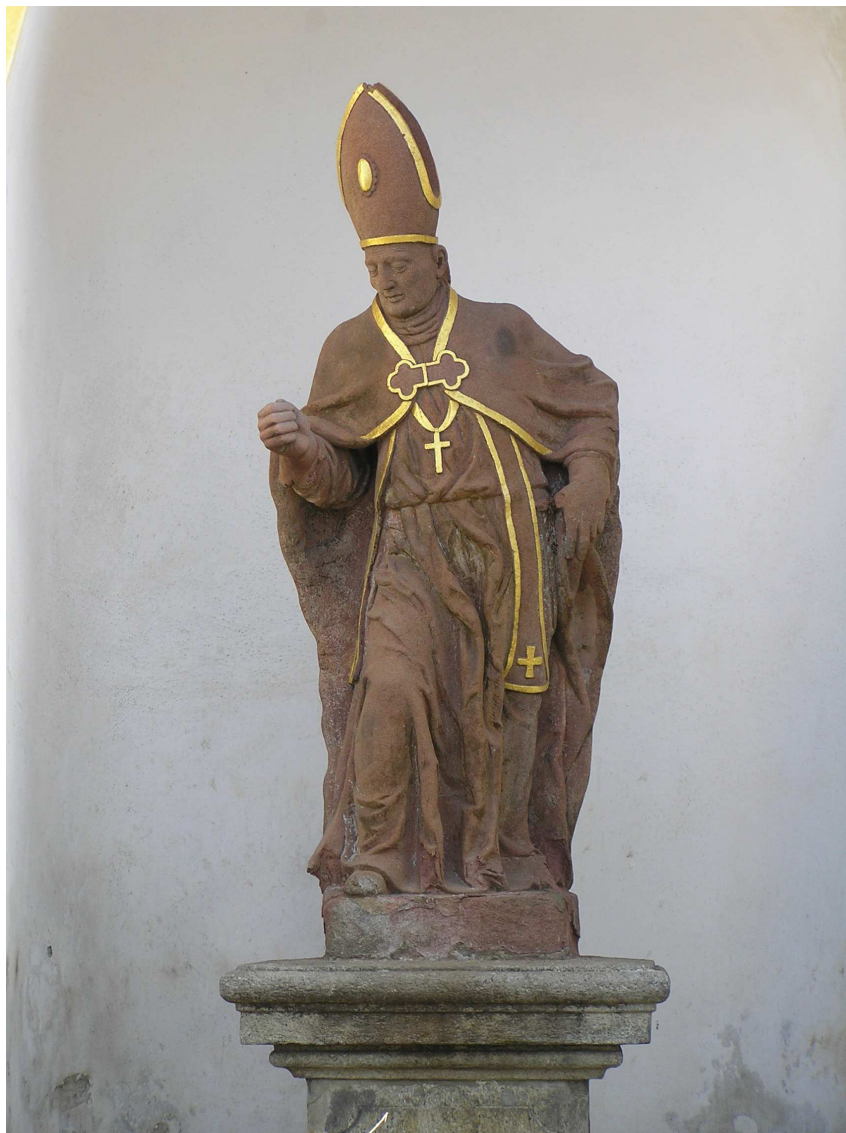
Nachází se ve výklenkové kapli naproti novému hřbitovu. Pochází z r. 1767. Na soše si lze všimnout starších tmelů a zbytků barevných úprav. Přestože je socha skryta v kapli, nacházejí se na ní odlupující se vrstvy kamene a praskliny. Socha má několik drobných chybějících částí.

Obr.31 – socha sv. Prokopa

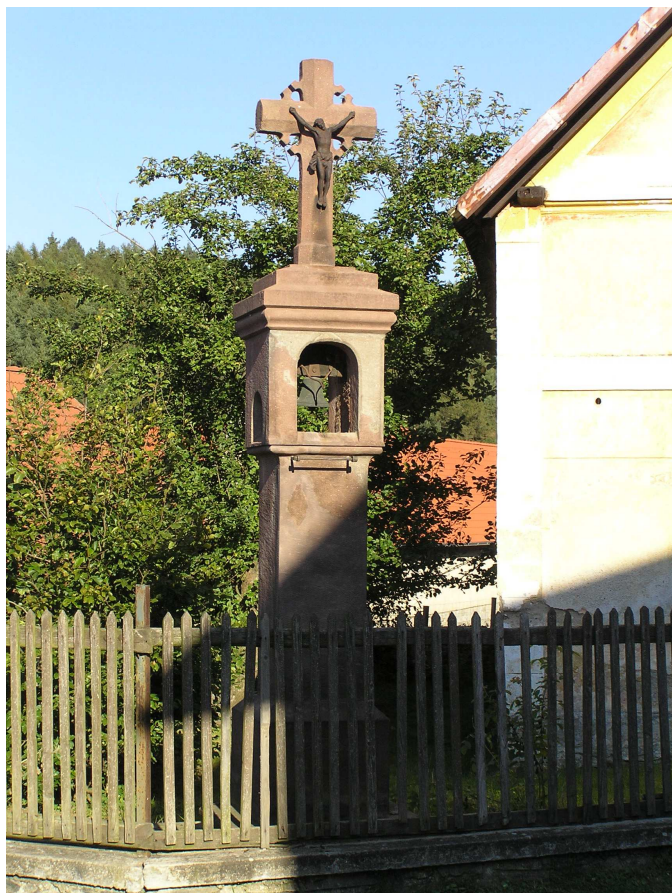
V obci se nachází zvonička signovaná letopočtem 1860. Zvonička byla v minulosti restaurována, přesto si lze všimnout prasklin v její spodní části.

Obr.32 – zvonička v Malovidech

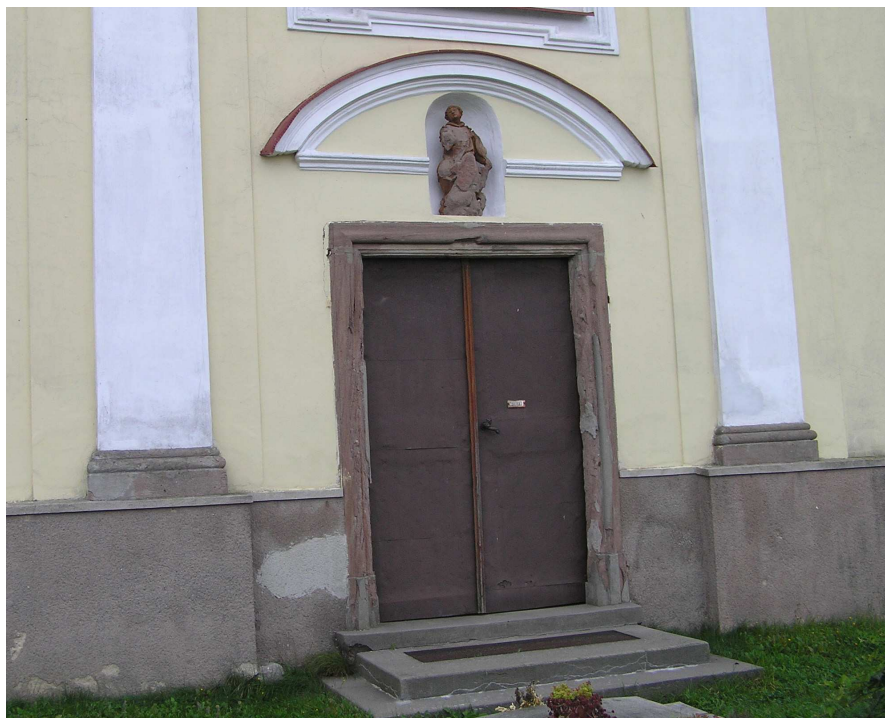
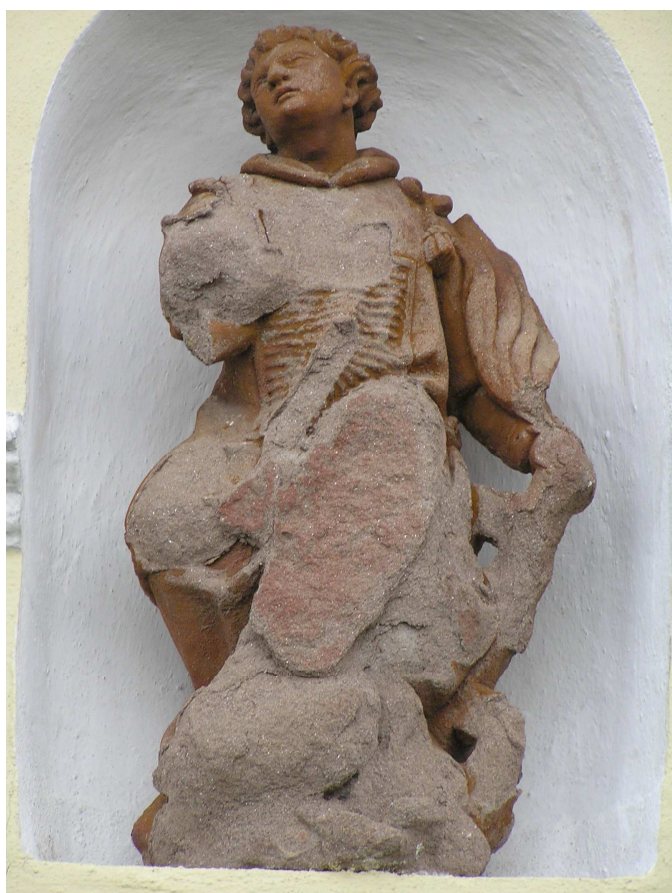
který je z arkózy. Nad ním je ve výklenku malá barokní soška sv. Vavřince též z tého horniny. Dále je použita na portále při vstupu do zvonice. Kamenné prvky byly v minulosti restaurovány. Přesto si zde můžeme všimnout odlupujících se vrstev kamene.

Obr. 35 – vstupní portál
kostela sv. Vavřince

Obr.36 – soška sv. Vavřince

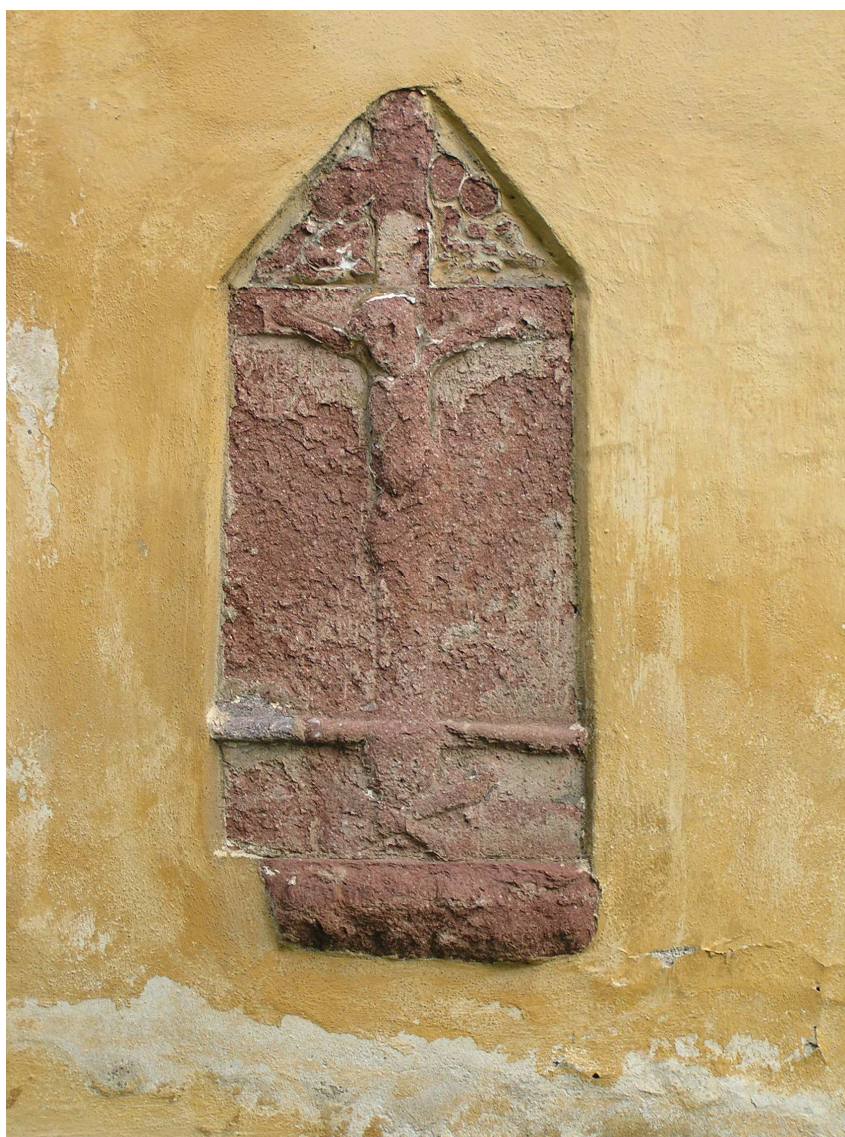
Kostel je zmiňován již ve 14. stol. Jednalo se původně o stavbu románskou. Kostel byl přestavován v 19. stol. Ve vnějším zdivu kostela se nachází reliéf, na němž je zobrazeno ukřižování Krista. Ten je z červené arkózy. Lze si všimnout dochovaných zbytků barevných úprav. Reliéf je značně omšlý.

Obr.37 – reliéf ukřižování Krista z kostela sv. Šimona a Judy

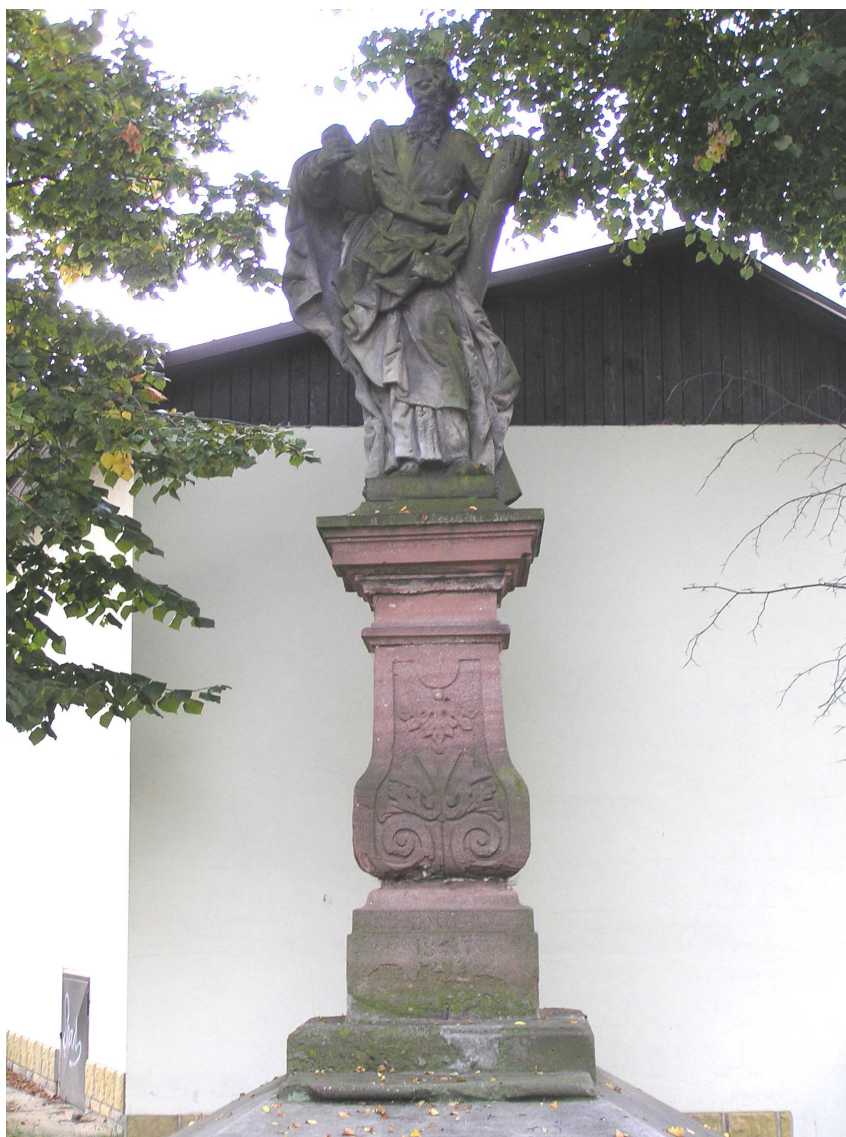
Socha je umístěna na náměstí. Jde o barokní práci z 2. pol. 17. stol. Socha stojí na soklu, který je vytesán z červené arkózy. Ten byl opravován v letech 1847, 1883 a 1897, což dokládá nápis v jeho spodní části. Na soklu si můžeme všimnout prasklin a dochovaných zbytků barevených úprav.

Obr.38 – socha sv. Ondřeje

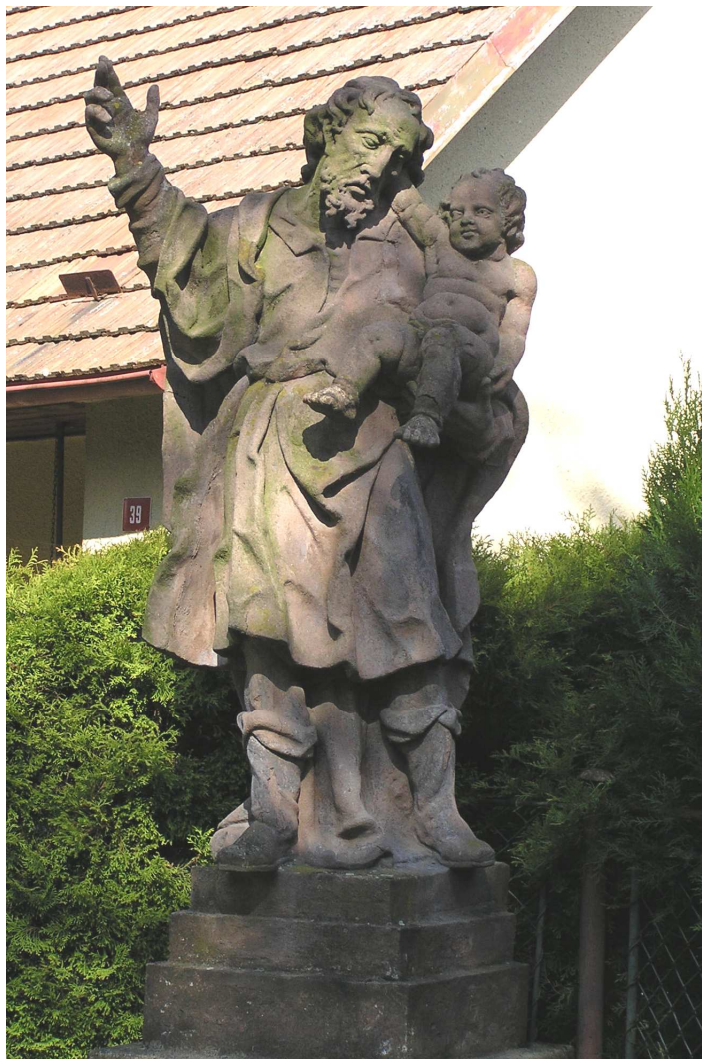
V obci se nalézá socha sv. Josefa, který drží v levé ruce Ježíška. Dílo bylo v minulosti restaurováno, přesto si lze všimnout prasklin a odlupujících se vrstev kamene. Na některých místech jsou patrné zbytky barevných úprav.

Obr.40 – socha sv. Josefa

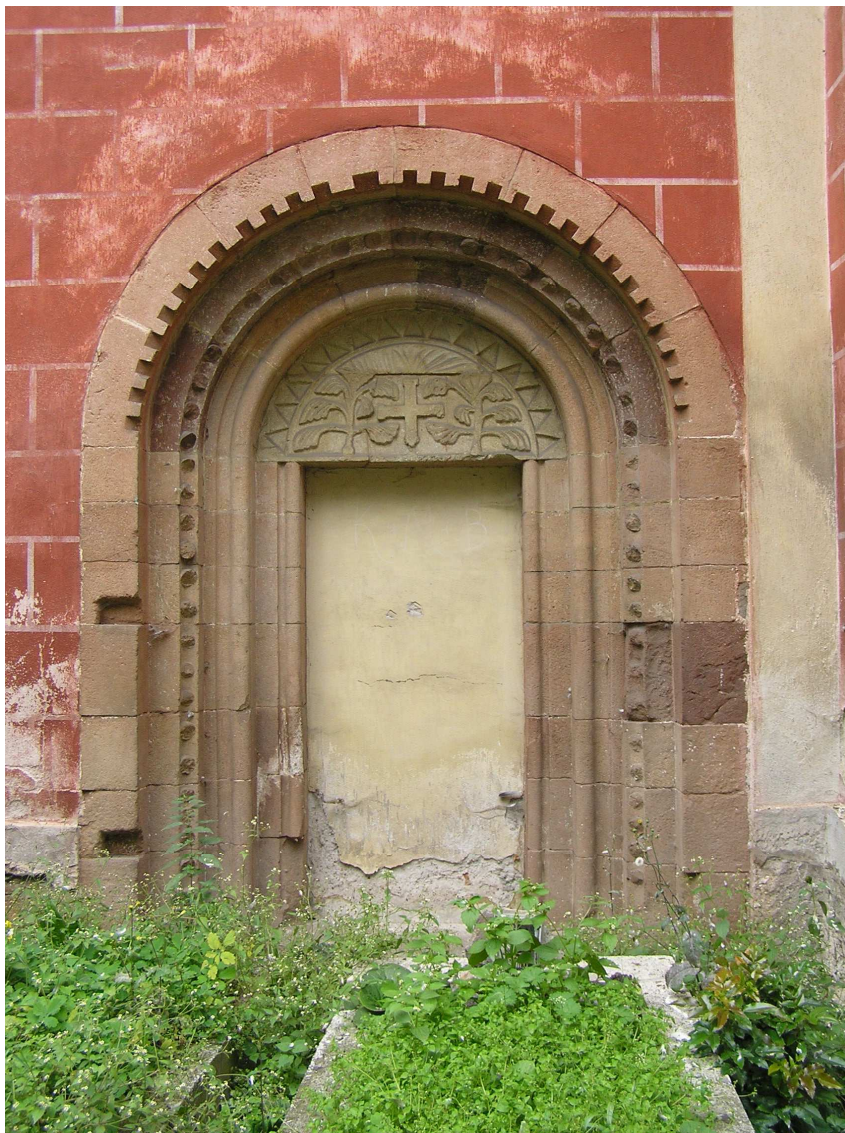
Svým původem se jedná o románskou jednolodní stavbu z druhé čtvrti 13. stol. Kostel byl po r. 1620 zbarokizován a upravován r. 1745. R. 1886 byla ubourána severní věž do výše lodi a dřevěný vršek jižní věže byl nahrazen kamenným. Na jižní straně kostela se nachází zazděný portál z červené arkózy. Na tympanonu je reliéfně znázorněno vykoupení. Arkózy je dále užito pro ostění oken na vnějším plášti kostela.

Obr.42 – portál ve zdivu kostela sv. Havla

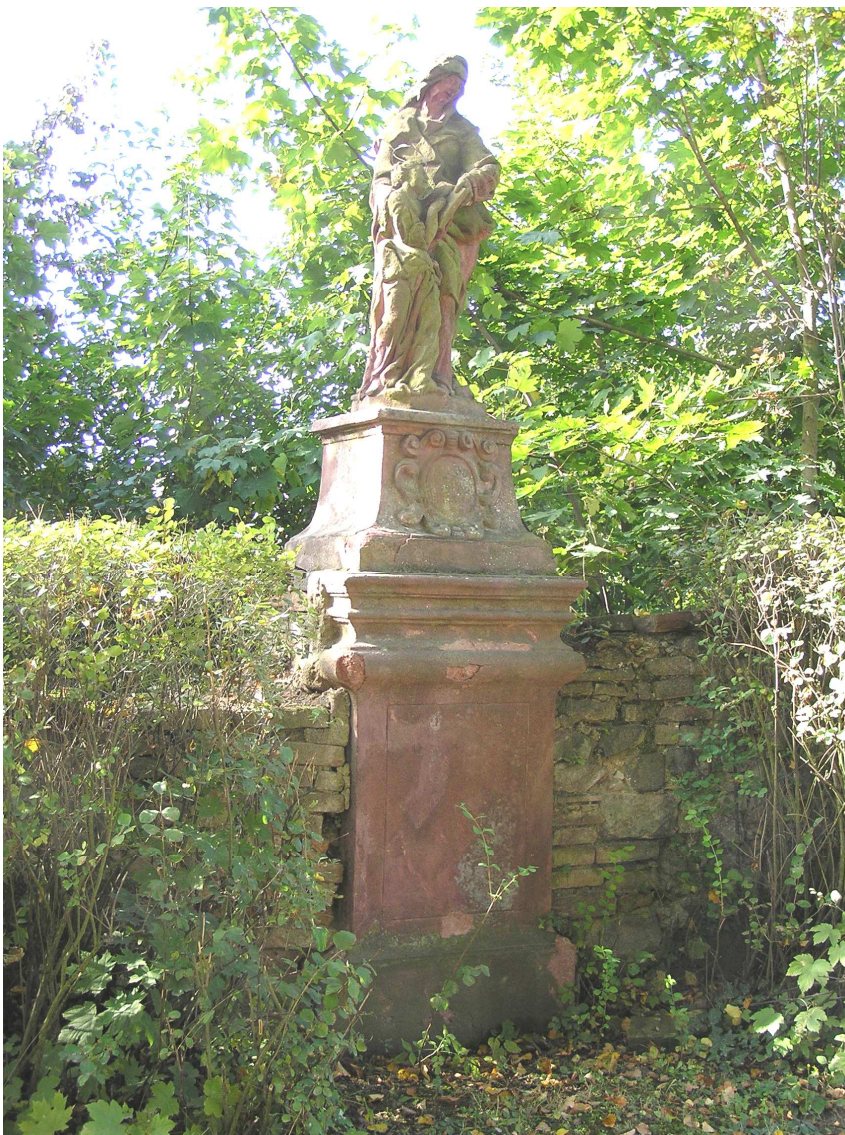
Nachází se v blízkosti kostela Povýšení sv. Kříže. Socha byla vytvořena r. 1716. Stojí na soklu, který je součástí ohradní zdi. Socha je zhotovena z červené arkózy. Přestože byla tato socha v minulosti restaurovaná, můžeme si zde všimnout odlupujících se vrstev kamene a prasklin.

Obr.44 – socha sv. Anny

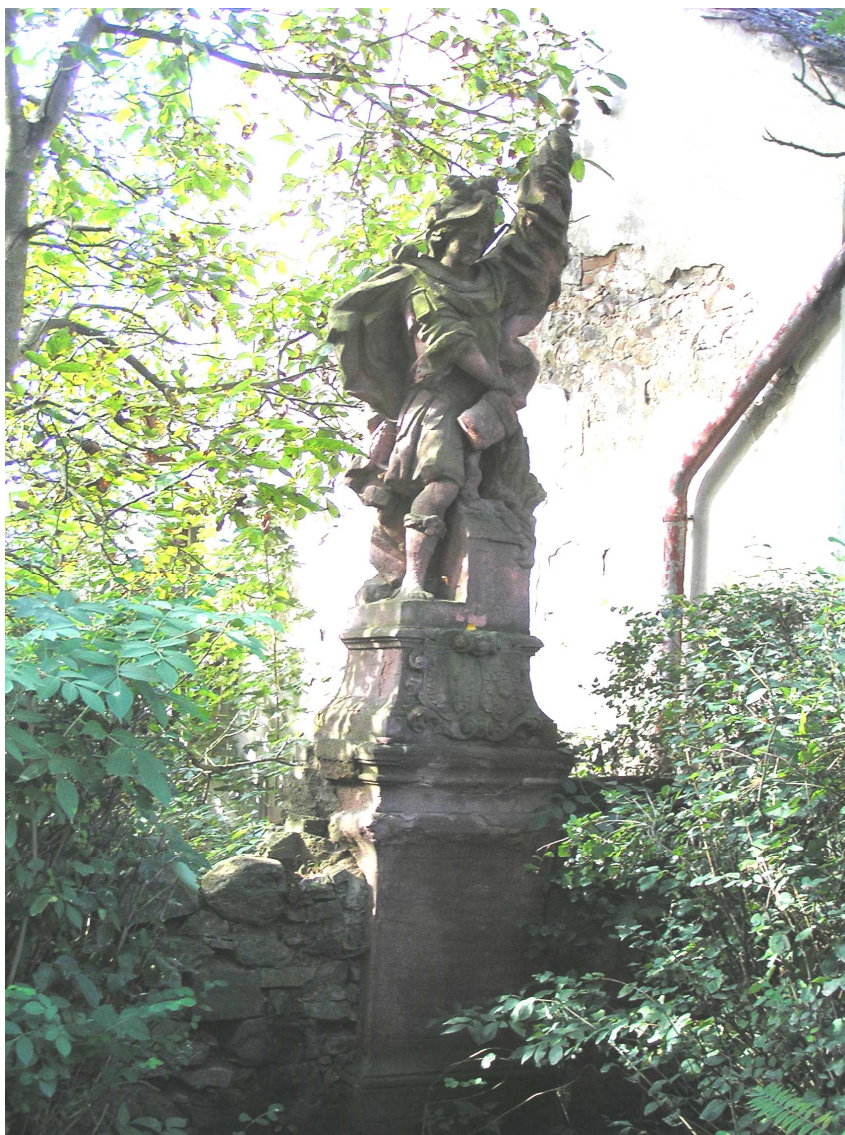
Socha je umístěna vedle sochy sv. Anny a její sokl je též součástí ohradního zdiva. pochází z r. 1723. Její stav je podobný jako u sochy sv. Anny.

Obr.45 – socha sv. Floriana

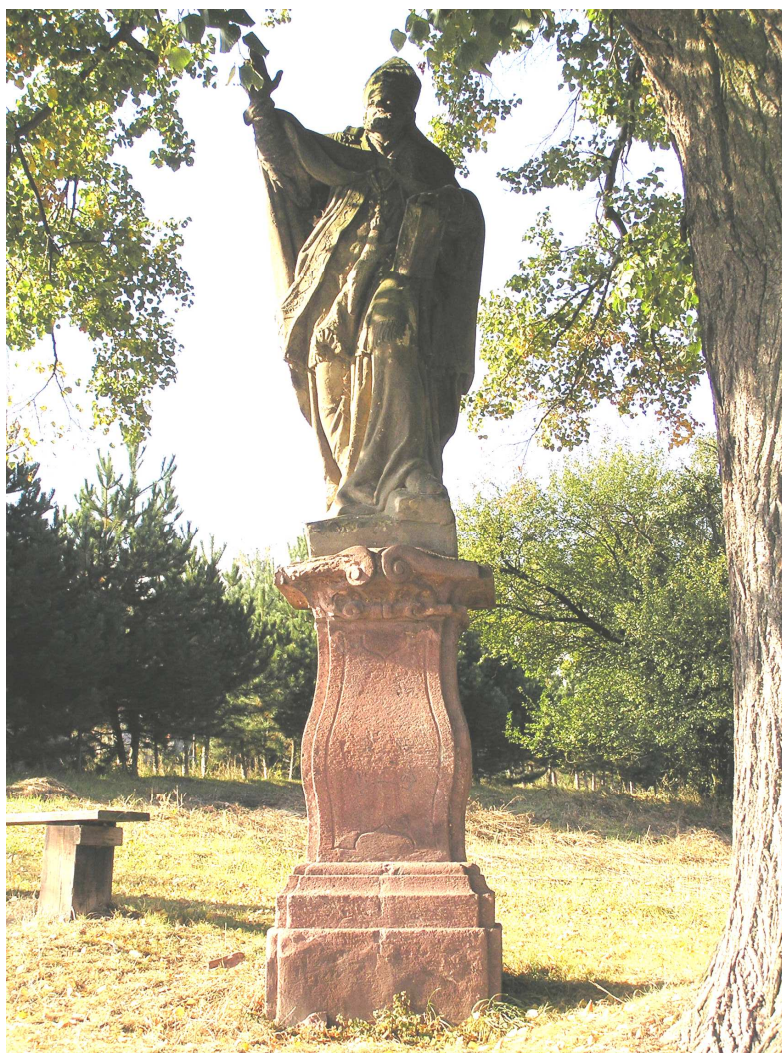
Nachází se před hřbitovem, který leží za obcí. Socha vznikla v 2. pol. 18. stol. Z červené arkózy je zhotoven pouze sokl pod sochou. V minulosti byl restaurován. Na některých místech jsou zbytky barevných úprav. I zde je patrné odlupování vrchní vrstvy kamene a praskliny.

Obr.46 – socha sv. Vojtěcha

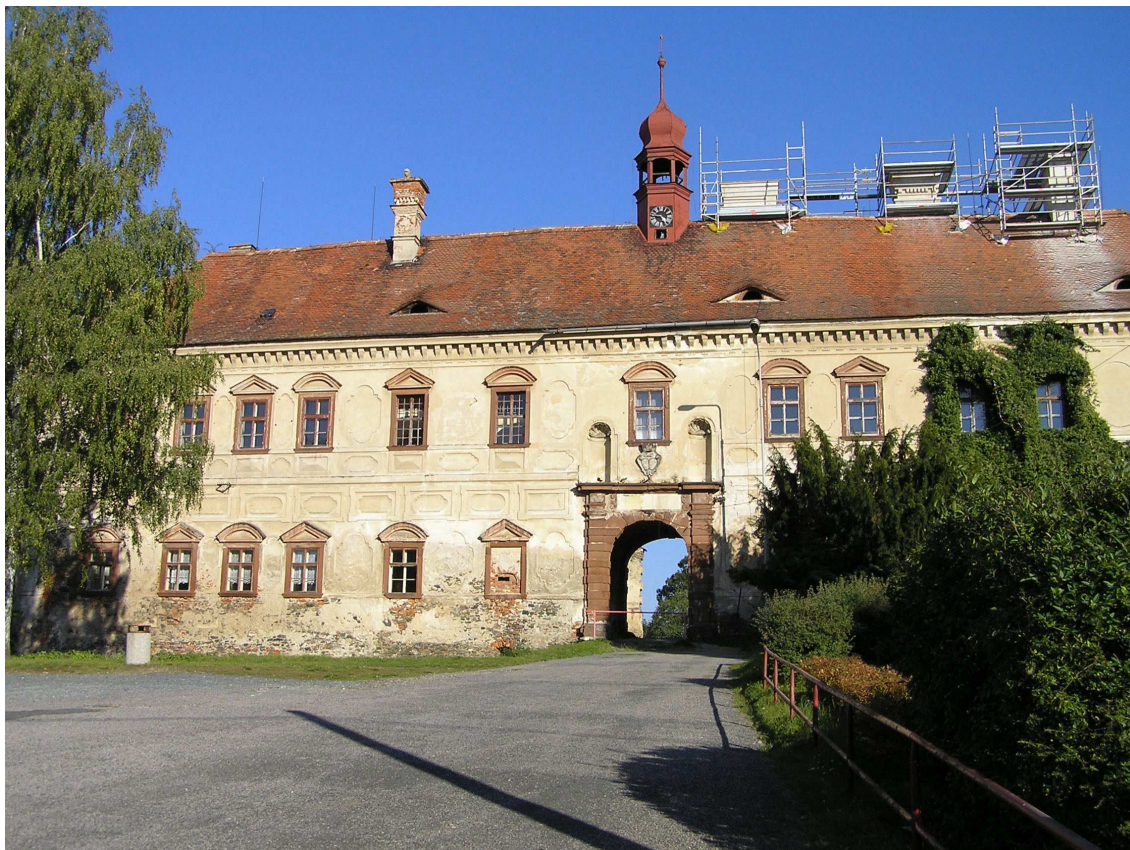
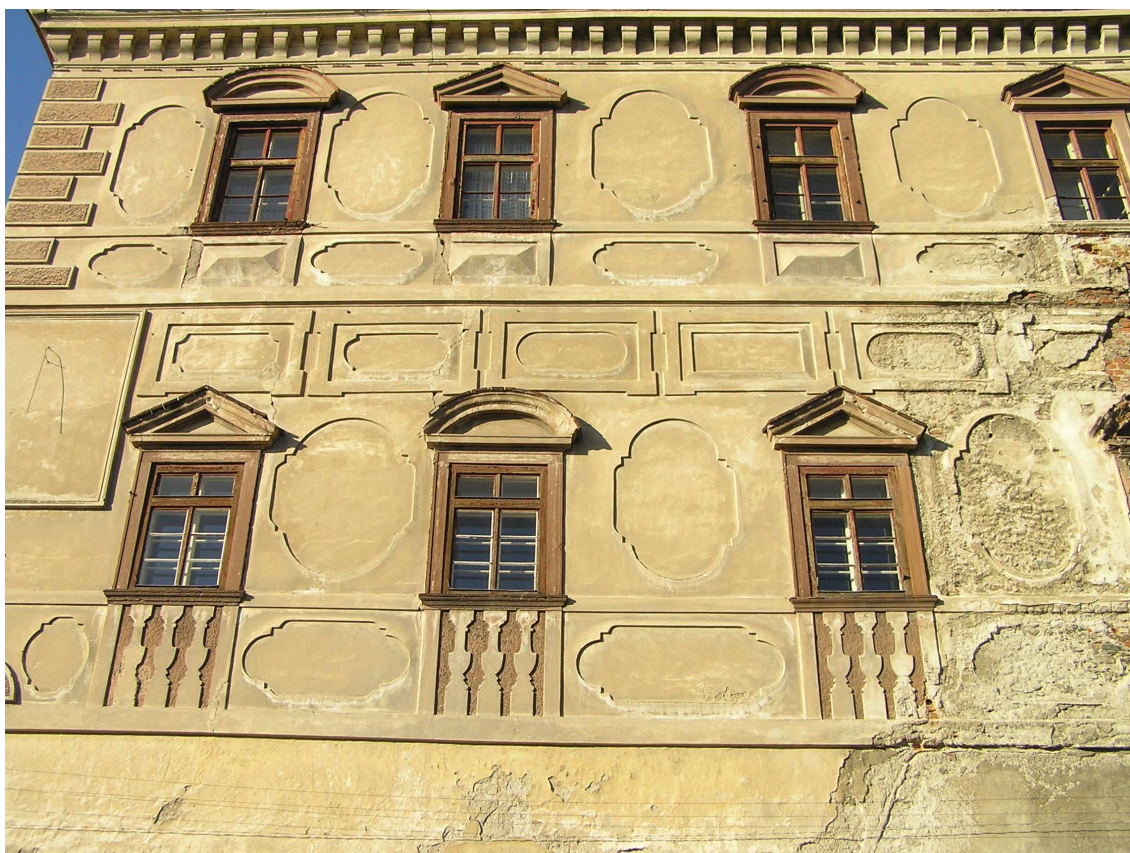
Původně šlo o gotický hrad z r. 1346. Ten byl přestavován v pol. 16. stol. renesančně a ve 3. čtvrti 17. stol. ranně barokně. K tomuto období je zde jako stavitel uváděn Ondřej de Guardie. Dnes má podobu trojkřídlého jednopatrového zámku. Jižní křídlo je renesanční a severní a západní křídlo je z doby barokní. Z červené arkózy jsou ostění oken a suprafenestry nad nimi, západní vstupní portál z r. 1675 a patky sloupů podpírající arkády na nádvoří. I na tomto místě si lze všimnout odpadající vrchní vrstvy kamene.

Obr.48 – západní křídlo zámku v Ratajích nad Sázavou

Obr.49 – ostění oken na jižním křídle

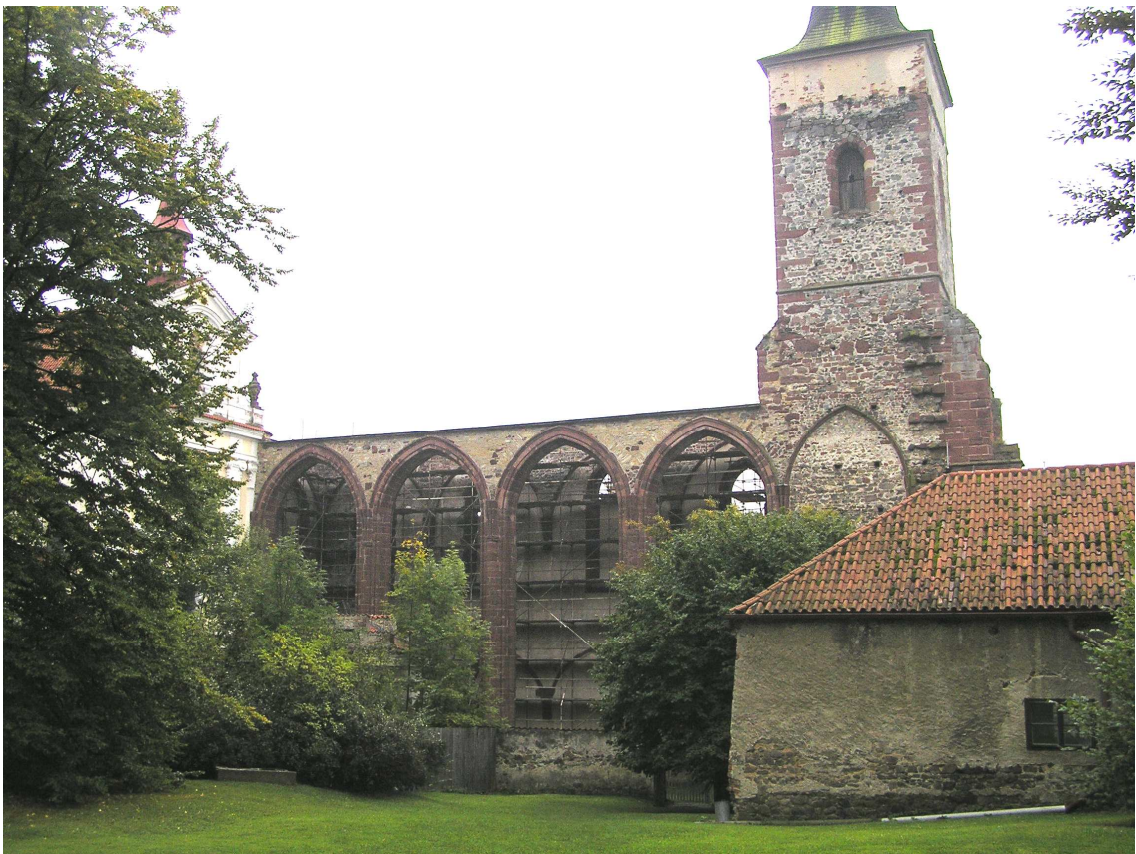
Červená arkóza zde degraduje také především způsobem, že dochází k odtržení vrchní vrstvy kamene. Tomuto problému zde byla věnována pozornost a především na jižní lodi a věži gotické baziliky probíhají v posledních letech restaurátorské práce.

Obr.50 – nedostavěná jižní loď gotické baziliky

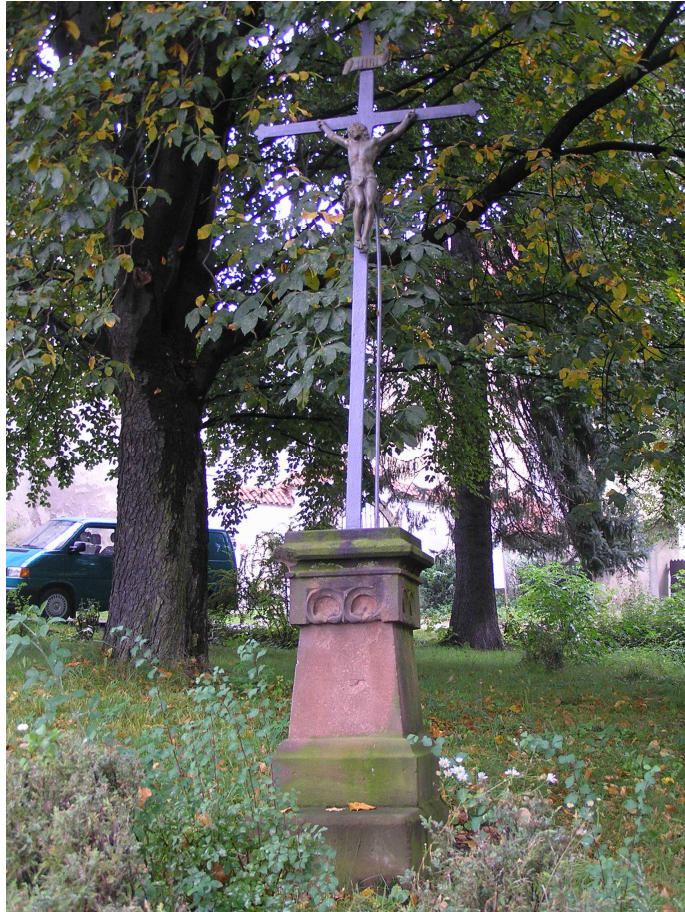
V blízkosti hlavního vchodu do areálu sázavského kláštera se nalézá kříž s Kristem. Ten je zhotoven z litiny. Sokl tohoto kříže byl vytvořen z arkózy.

Obr.52 – litinový kříž před klášterem

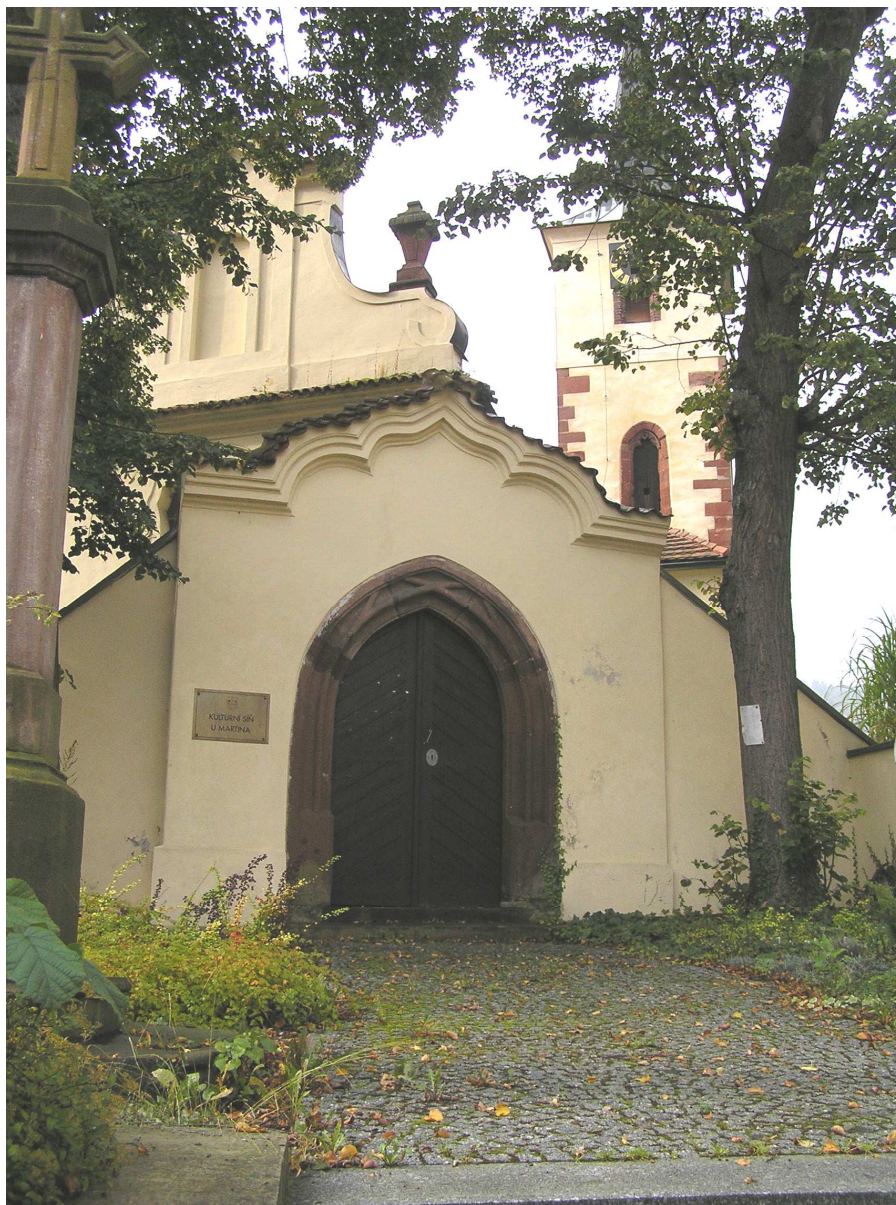
Kostel byl založen ve 14. století. V 18. stol. byl zbarokizován. V letech 1856-57 byl po požáru přestavován a dále r. 1888 opravován. V jádře se jedná o gotickou jednolodní stavbu s polygonálním presbytářem a hranolovou dvoupatrovou věží s původními gotickými okny. K lodi přiléhají na každé straně v celé výšce boční kaple. Arkóza zde byla viditelně použita pro nárožní kameny při stavbě věže a pro ostění oken této věže. V průčelí kostela se nachází štít, který je po stranách ozdoben dvěma vázami z červené arkózy. Kolem kostela se nachází hřbitov, který je obklopen zdí. Na jihozápadní straně se nalézá brána, která má portál z červené arkózy. Jde o pozdně gotický portálek z doby kolem r. 1500. Ten je poškozen především odlupujícími se vrstvami kamene a prasklinami.

Obr.53 – vstupní brána ke kostelu sv. Martina

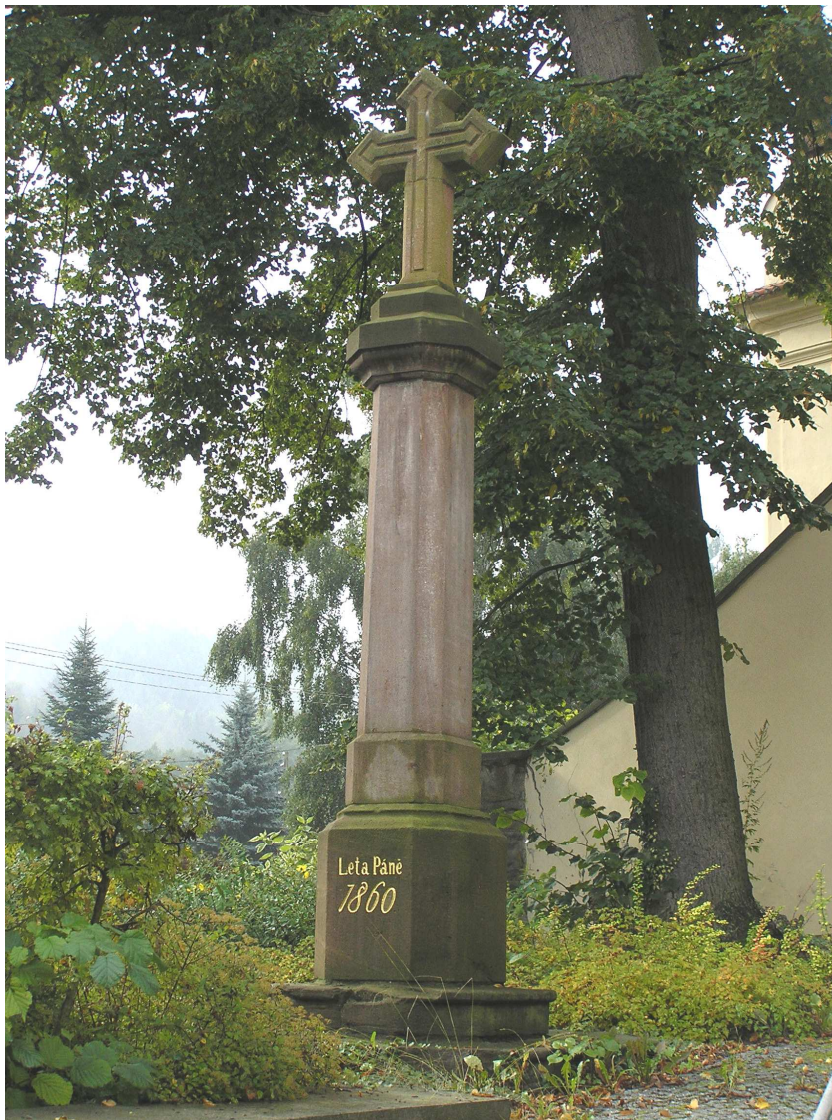
Před kostelem sv. Martina se nachází kříž z červené arkózy. Ten je signován letopočtem 1860. V minulosti byl opravován. Na kříži si lze všimnout prasklin, které jsou orientovány stejně jako sedimentační vrstvy kamene.

Obr.54 – kříž před kostelem sv. Martina

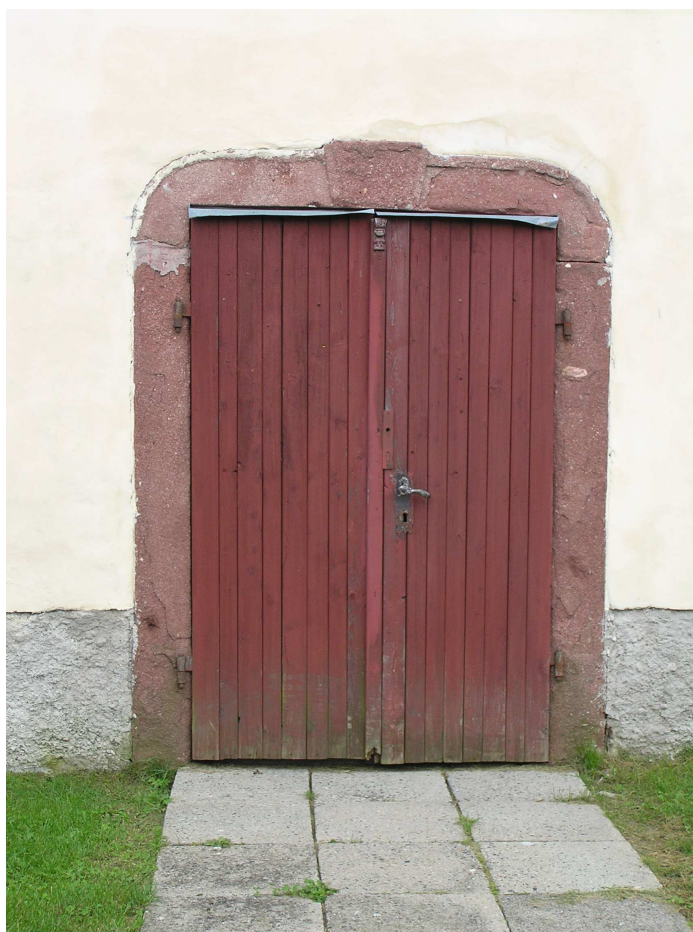
Jako filiální kostel je zmiňován již ve 14. stol. Nynější podobu má od r. 1756. Z červené arkózy je zde hlavní portál, kterým se vstupuje do kostela. Lze si všimnout odlupujících se vrstev kamene.

Obr.61 – vstupní portál do kostela sv. Havla

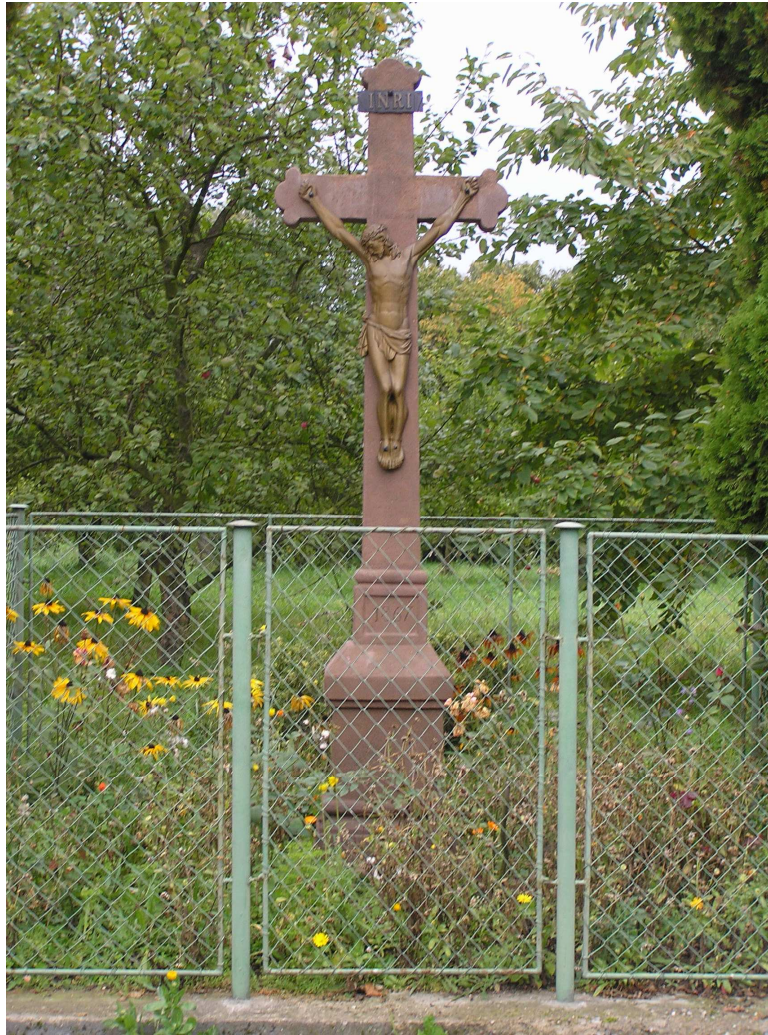
Na návsi se nalézá kříž s ukřižovaným Kristem. Kříž byl vyhotoven z arkózy. Kristus a nápisová destička nad ním byli odlity do kovu. Kříž je signován letopočtem 1867. V nedávné době bylo toto dílo restaurováno.

Obr.63 – kříž s Kristem z Věřic

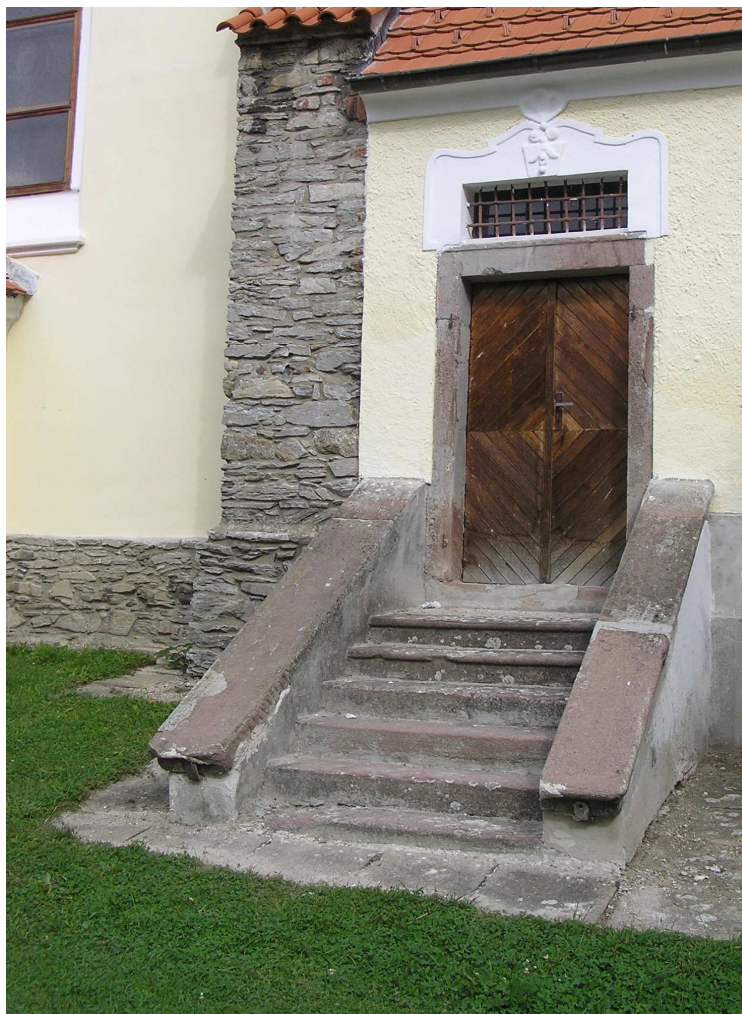
Původem se jedná o kostel gotický z let 1522-1523. Hořejší část věže bývala dřevěná do doby, kdy byla v letech 1830-31 vyzděná. R. 1773 byla přistavěna při jižním boku presbytáře panská oratoř. Portál do oratoře a schodiště jsou z červené arkózy. Tyto prvky byli v minulosti restaurovány. Můžeme si zde všimnout prasklin v kameni.

Obr.64 – vstup do oratoře kostela sv. Jiljí

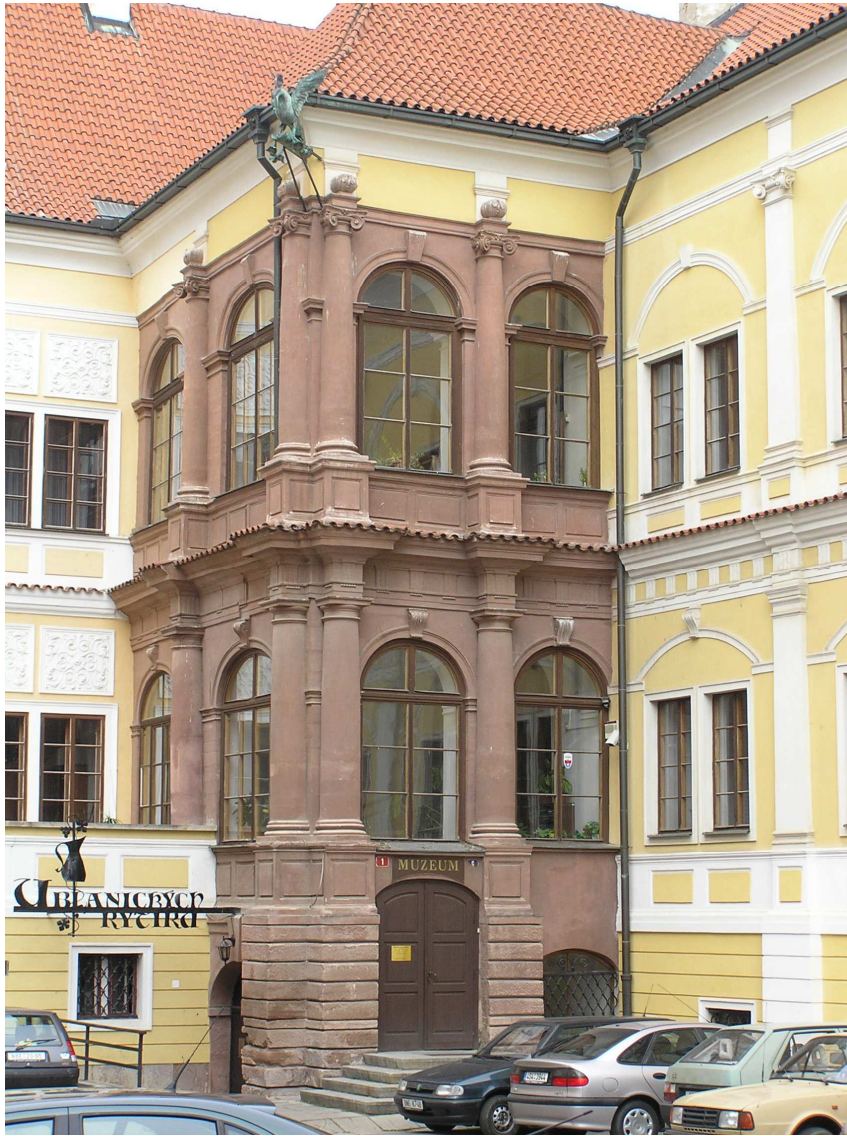
Jedná se o dvoupatrovou budovu o třech křídlech, která byla postavena na místě původního hradu. Nejstarší jeho částí je křídlo severovýchodní z počátku 17. stol. Stavební úpravy zde probíhaly především v 1. pol. 19. stol. Na nádvoří si můžeme všimnout soklu stavby, který je zhotoven z červené arkózy. Nápadné je zde odlupování vrchní vrstvy kamene

Obr.65 – nádvoří zámku ve Vlašimi
