SPECIFIKA DEGRADAČNÍCH MECHANIZMŮ BAINITICKÉ OCELI V PODMÍNKÁCH KONTAKTU KOLO – KOLEJNICE

Eva SCHMIDOVÁ¹⁾, Ivo HLAVATÝ²⁾, Drahomíra JANOVA³⁾

SPECIFIC DEGRADING MECHANISM OF BAINETIC STEEL AT CONTACT SITE OF WHEEL - RAIL

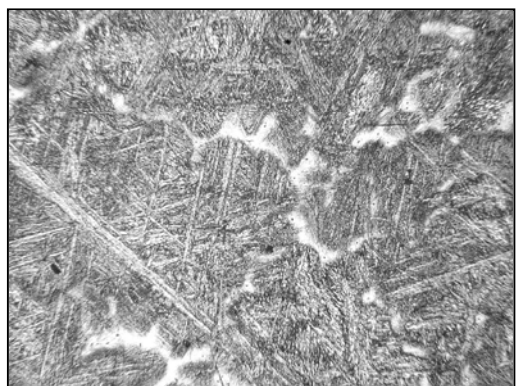
Obr. 2 zv. 2500x

*Mikrosegregace legujících prvků
Alloyed elements microsegregation
(magn. 2500x).*

Z dále prezentovaných snímků je zřejmé, že analyzovaný materiál při daném složení a aplikovaném postupu tepelného zpracování má převážně strukturu dolního bainitu – **obr. 1**. Licí struktura oceli je zviditelněna leptáním pro zvýraznění dendritické segregace legujících prvků (**obr. 2**), kdy tvorbu makroheterogenit řídí proces primární

krystalizace. Postup krystalizace přes delta-ferit přináší obohacení primárních dendritických větví především o chróm a molybden, poslední krystalizující mikroobjemy jsou oproti tomu obohaceny o nikl. Z jednotlivých metalografických analýz vyplývá charakter lokálních strukturních heterogenit – jedná se především o určitý podíl martenzitické fáze, ojediněle zbytkový austenit.

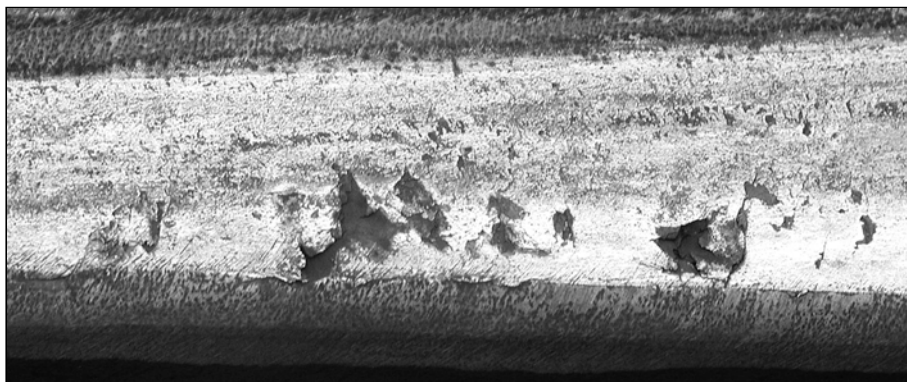
Obr.6

Jako prezentace vlivu lokálního poklesu mikročistoty oceli pod pojezdovou plochou jsou dále uvedeny výsledky analýz vzorků, kde došlo k ojedinělému poškození povrchu – viz **obr. 6**.

*Povrchové poškození v souvislosti s lokálním zvýšením sulfidických inkluzí
Surface damage in connection to local increasing of the MnS inclusions.*
