**Diagnostika mostní konstrukce v km 30,784 t.ú. 1551 Moravany -
Borohrádek**

**Bakalářská práce
2010**

Ve čtvrté části se zabývám vlastním cílem bakalářské práce, který spočíval ve stanovení úbytku koroze na mostní konstrukci Loučná II na traťovém úseku Moravany - Borohrádek v km 30,784. Měření bylo provedeno celkově na 50 kontrolních bodech. V dané části je specifikovaný použitý přístroj, jeho nastavení a měřené veličiny. Je zde také uveden skutečný stav mostní konstrukce v době měření. Hlavní těžiště práce je rozvinuto v kapitole 4.7 Naměřené údaje. Tato kapitola popisuje vlastní experimentální měření. Dále je ve čtvrté části zpracováno vyhodnocení naměřených dat a zatřídění k jednotlivým průřezům na konstrukci.

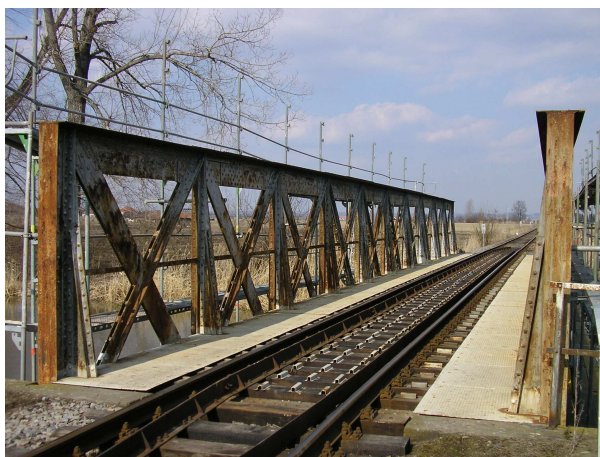
Obr. 1- Pohled na mostní konstrukci ve směru od Moravan

Most byl vyroben v roce 1898 a je předpokládáno, že byl vyroben z plávkové oceli s pevností 200 MPa a mezí kluzu 165 MPa. Jedná se o ocelovou příhradovou konstrukci přímo – pásovou, svislicovou, s dolní mostovkou, mostnicemi a otevřeným uspořádáním. Most byl navržen jako jednopolevý, jednokolejný. Konstrukce mostu je spojena pomocí nýtů z několika tvarů profilů. Horní pásnice má tvar písmena T a spodní pásnice tvar obráceného písmena T. Diagonály mají podle druhu namáhání rozdílné profily. Tlačené diagonály mají tvar profilu L a tažené diagonály jsou z ploché oceli. Fotodokumentace mostní konstrukce je součástí Přílohy č. 5 – Fotodokumentace.

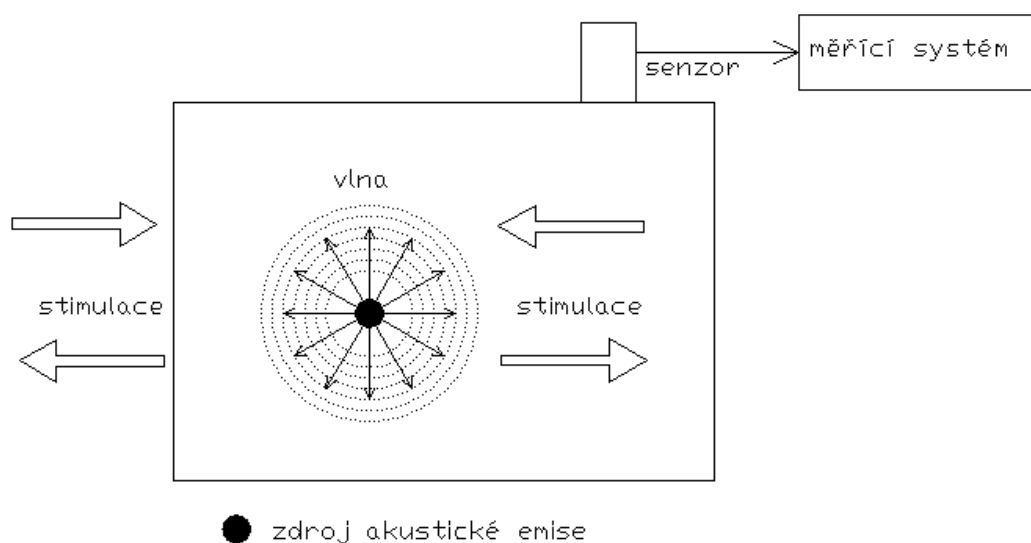
Obr. 5 - Vznik a šíření vlny při akustické emisi [7]

Uvolněná energie se transformuje na mechanický napěťový impulz šířící se materiálem jako napěťová podélná nebo příčná vlna. Vzniklé mechanické vlnění je snímáno na povrchu pomocí snímačů akustické emise a je transformováno na elektrický signál. Takto vytvořený signál je zpracován prahovým a amplitudovým analyzátozem. Snímače pracují při frekvenci od 100 kHz do 4 MHz. [7]

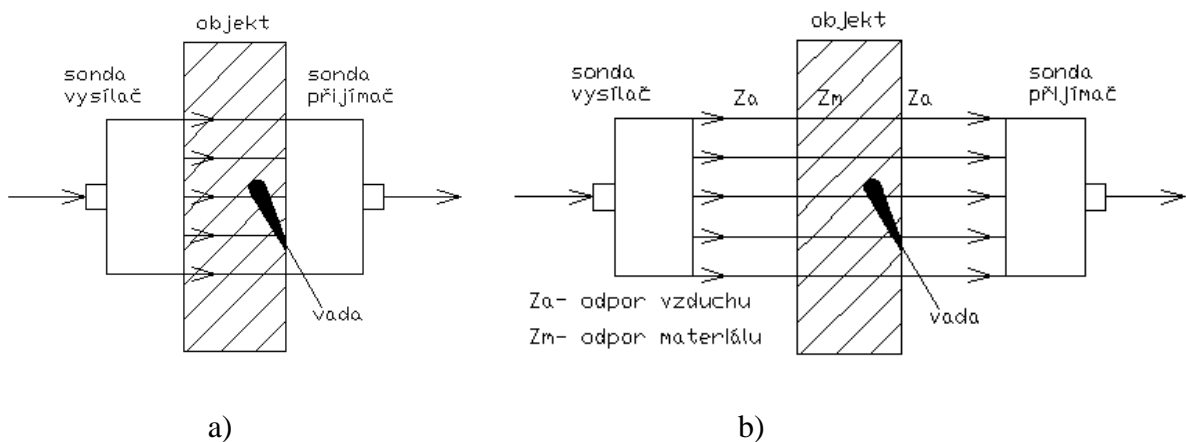
Obr. 8 - Průchodová metoda: a) kontaktní vazba, b) bezkontaktní vazba [7]

Používají se dvě sondy umístěné na protilehlých površích zkoušeného předmětu. Jedna je vysílač, druhá slouží jako přijímač. Měřítkem celistvosti je množství ultrazvukové energie, která projde z vysílací sondy k přijímací. Vyskytne-li se v materiálu necelistvost (vada), množství energie se sníží. Nevýhodou této metody je, že nelze lokalizovat polohu vady v materiálu. [7], [8]

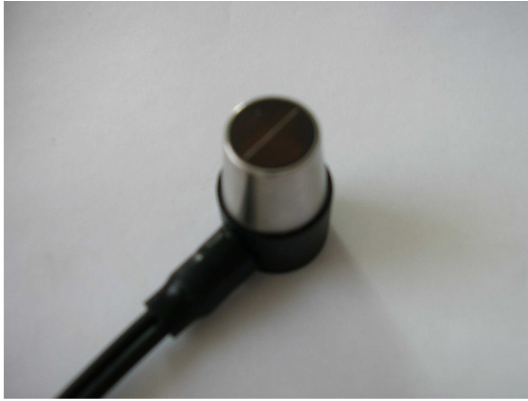
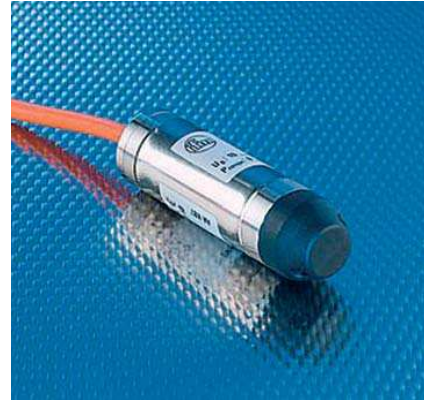
Obr. 9 - Ultrazvukové sondy

- 1) Sondy s dobrou citlivostí: Jsou schopny detekovat malé defekty při testování materiálu s určitou tloušťkou.
- 2) Sondy s dobrým rozlišením: Jsou schopny okamžitě určit polohu vady.

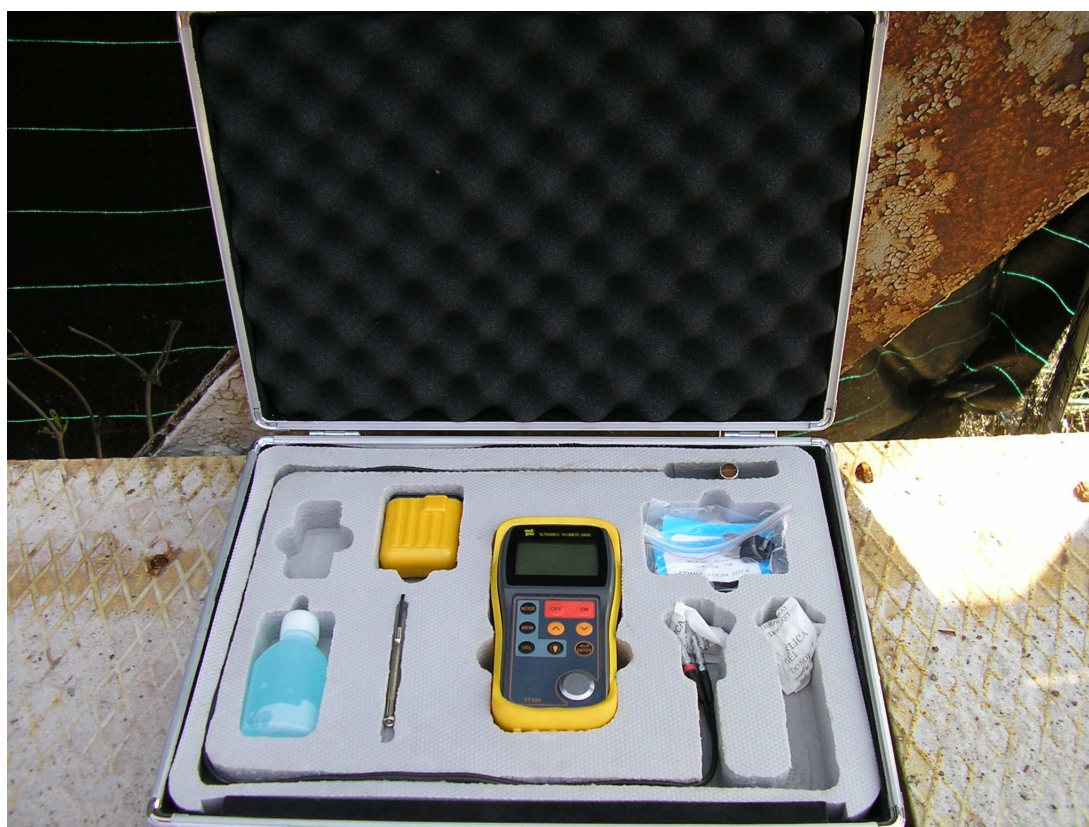
Obr. 10 - Obsah sady měřicího přístroje TT 300

Název příslušenství	Počet kusů
Přístroj TT 300	1
Sonda 5 MHz	1
Vazební pasta	1
Kožený obal pro TT 300	1
Baterie	2

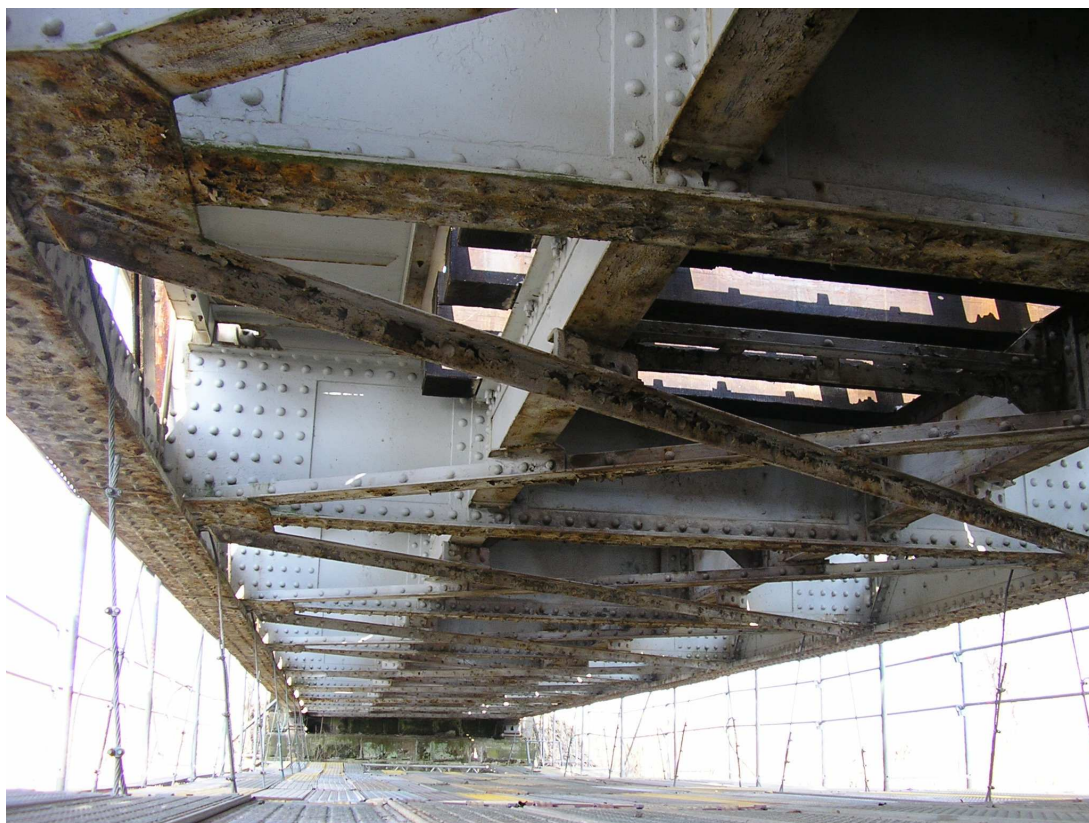
Obr. 4 - Podmostovkové ztužení

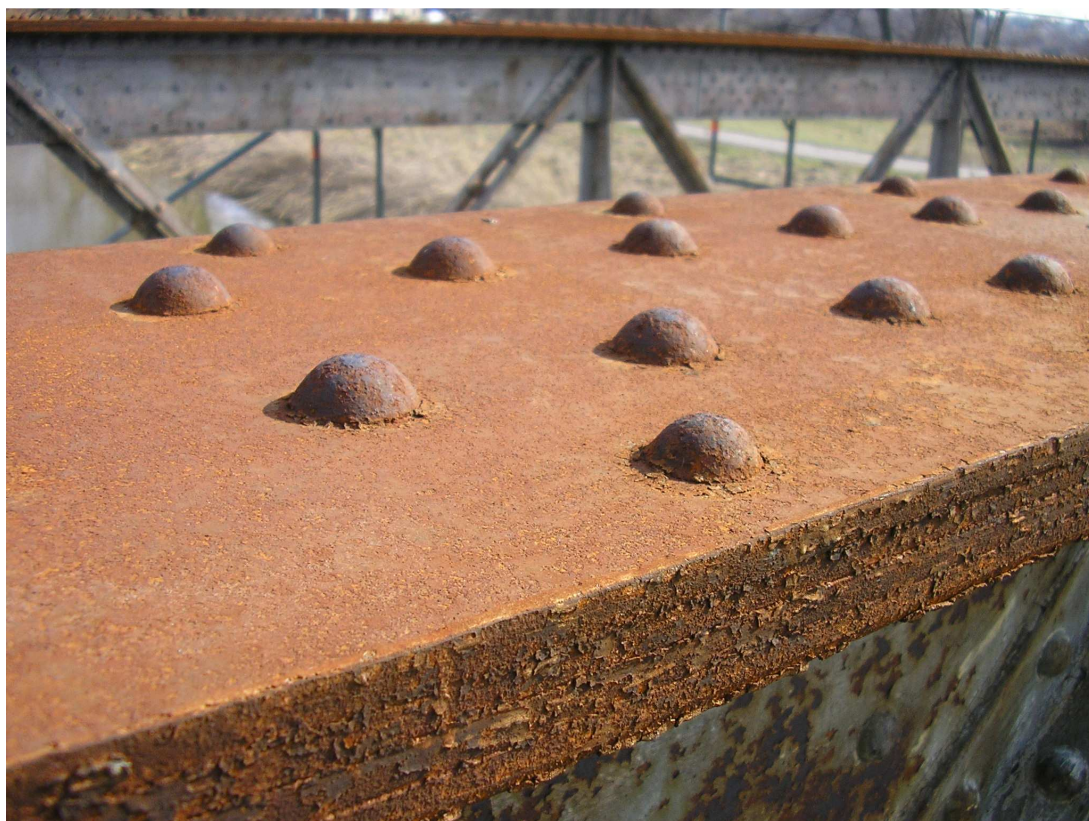
Obr. 5 - Detail stavu horní pásnice

Celkově na mostní konstrukci docházelo k loupání povrchového nátěru a místní důlkové korozi. Tento stav byl napraven provedením nového povrchového nátěru.

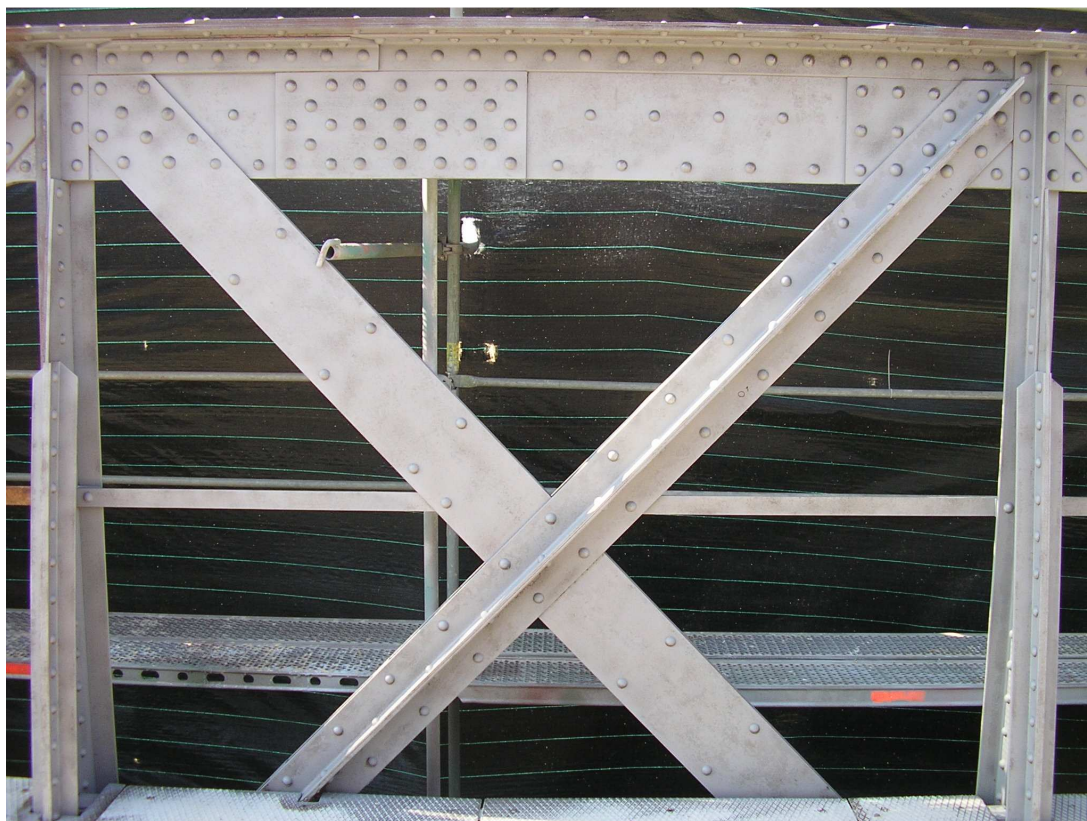
Obr. 6 - Otryskaná příhrada před měřením a provedením základního nátěru

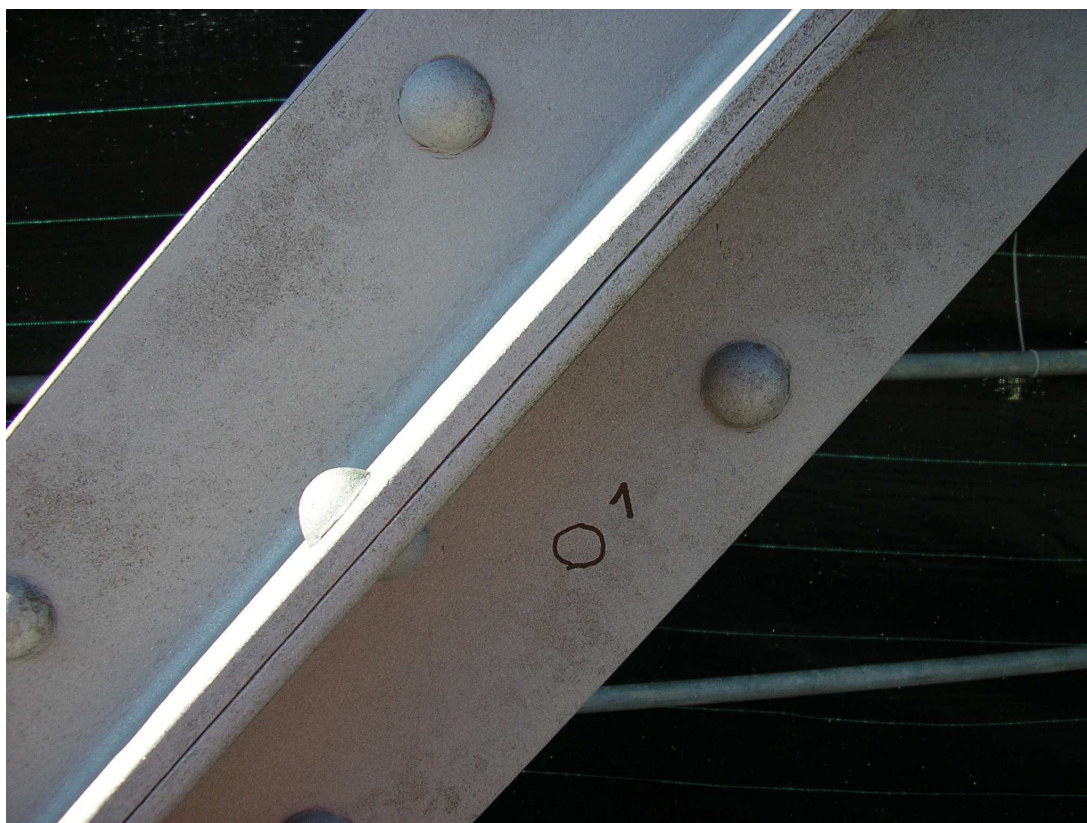
Obr. 7 - Detail označení měřeného místa na otryskané příhradě

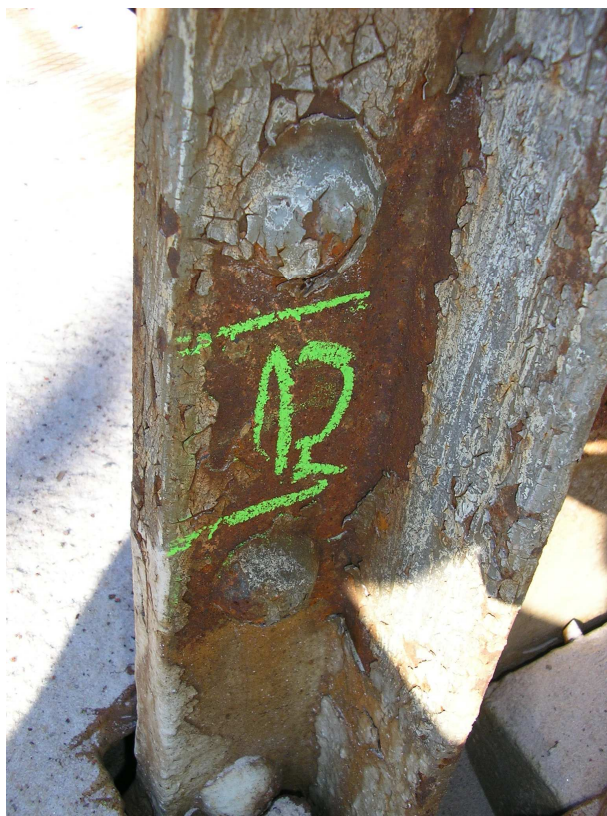
Obr. 8 - Označení vybraného místa před odstraněním koroze

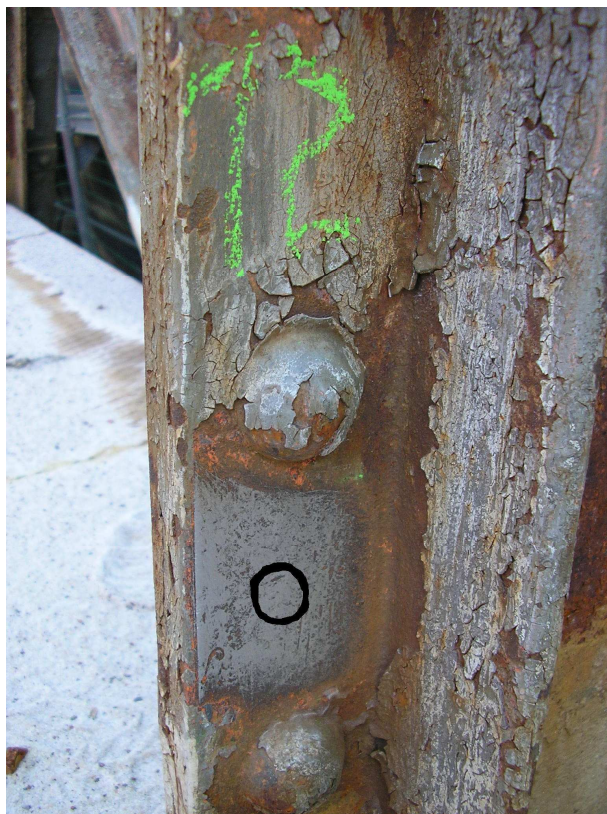
Obr. 9 - Detail označení měřeného místa při ručním odbroušení

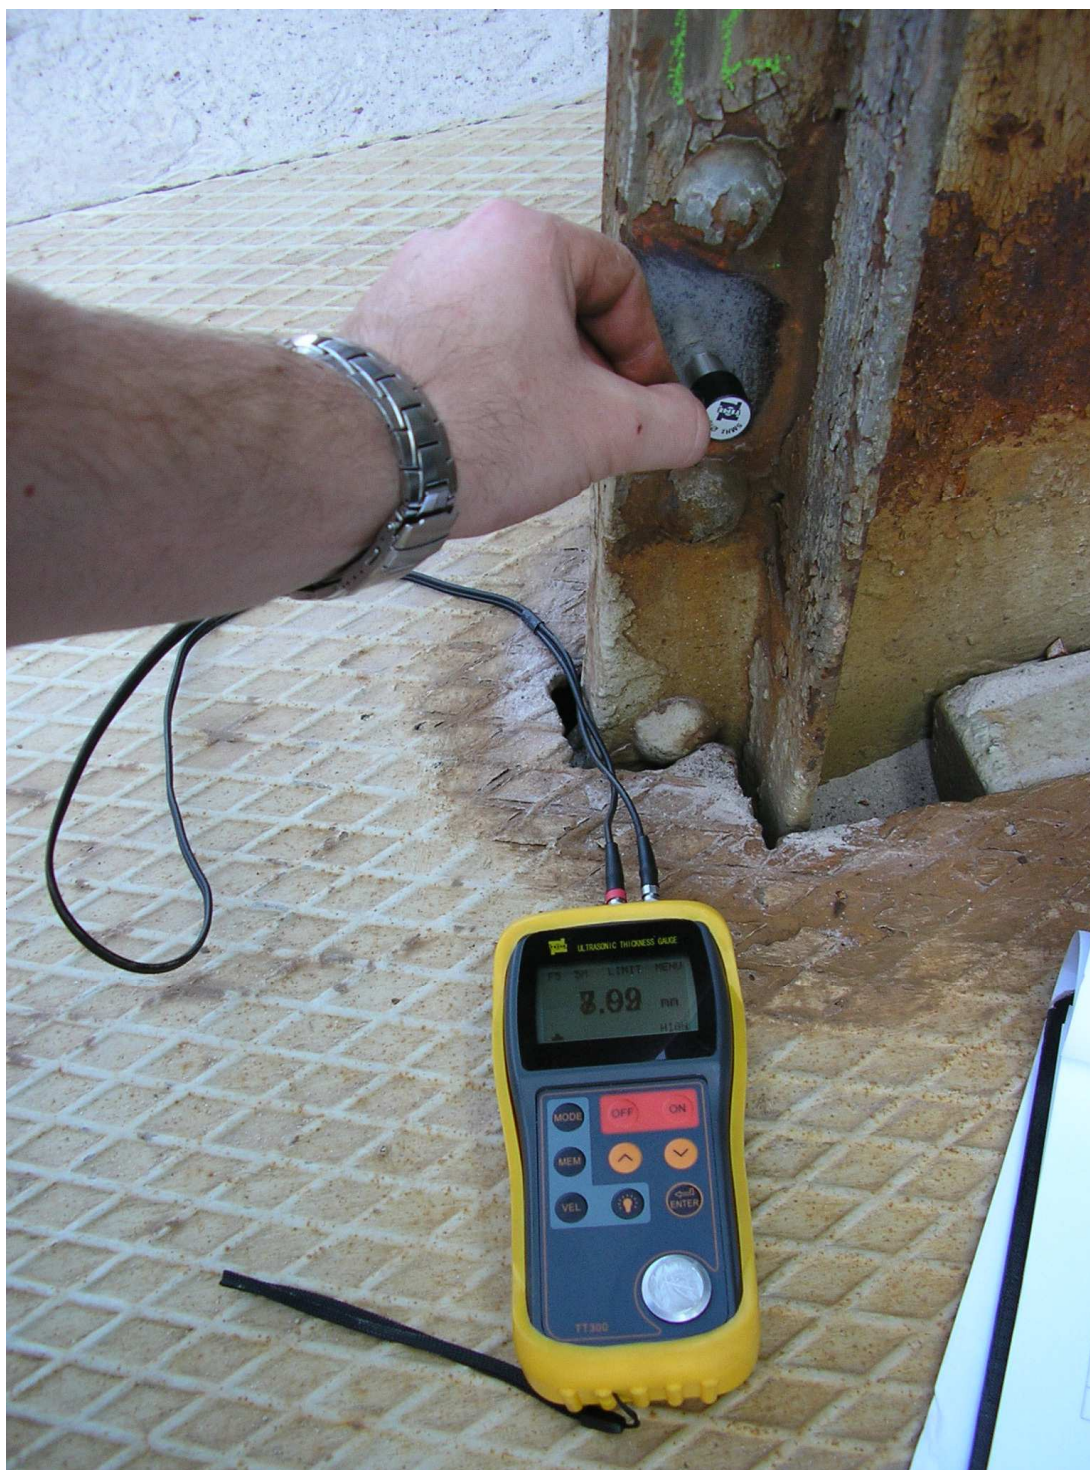
Obr. 10 - Získávání dat při měření

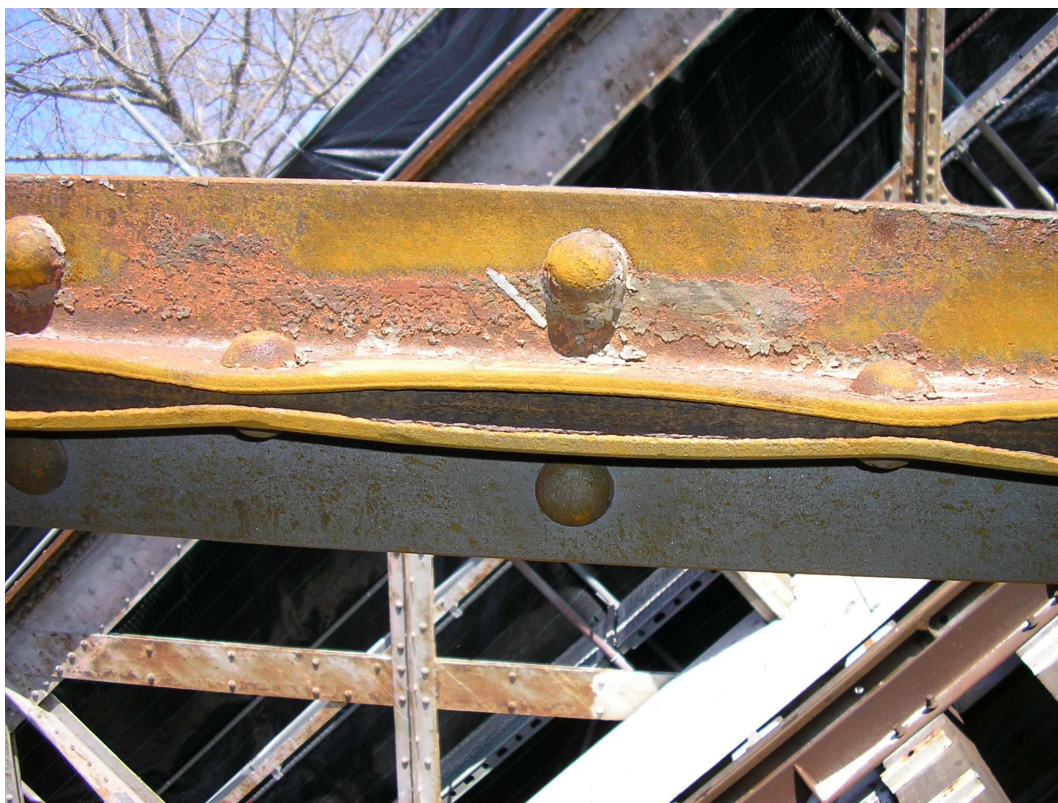
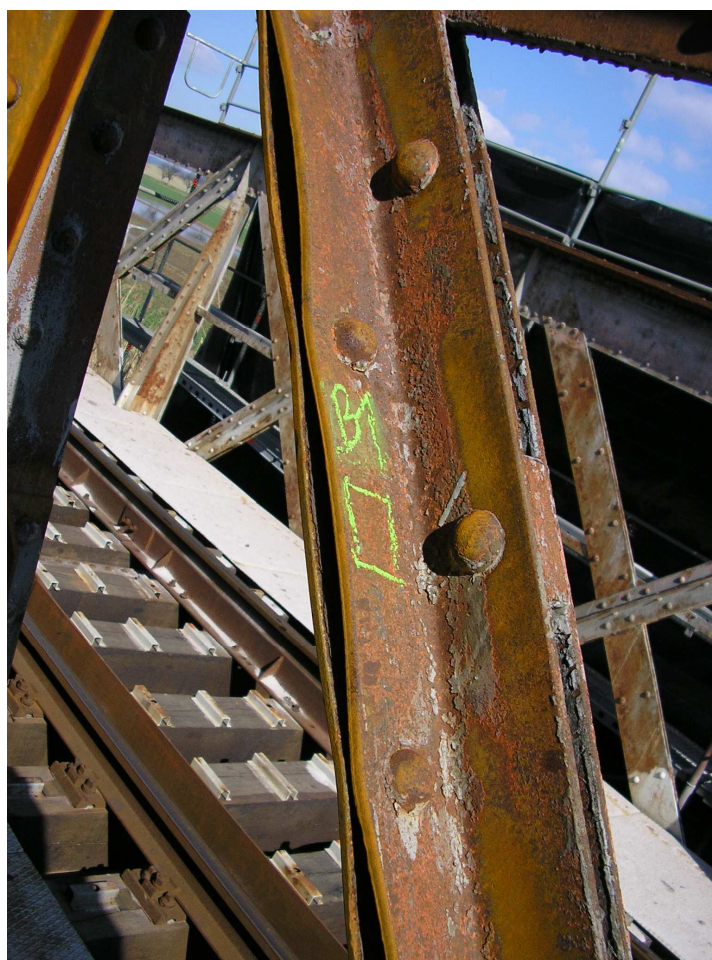
Dalším výrazně poškozeným prvkem jsou diagonály příhrad, které jsou tvořeny nýtovanými L-profilů. Mezi nýtovanými plochami dochází k opakovanému vnikání srážkové vody. To má za následek zvýšení tvorby koroze, následné bobtnání mezi nýty a úbytek materiálu.

Obr. 11 - Detail koroze mezi nýtovaným ztužením příhrady

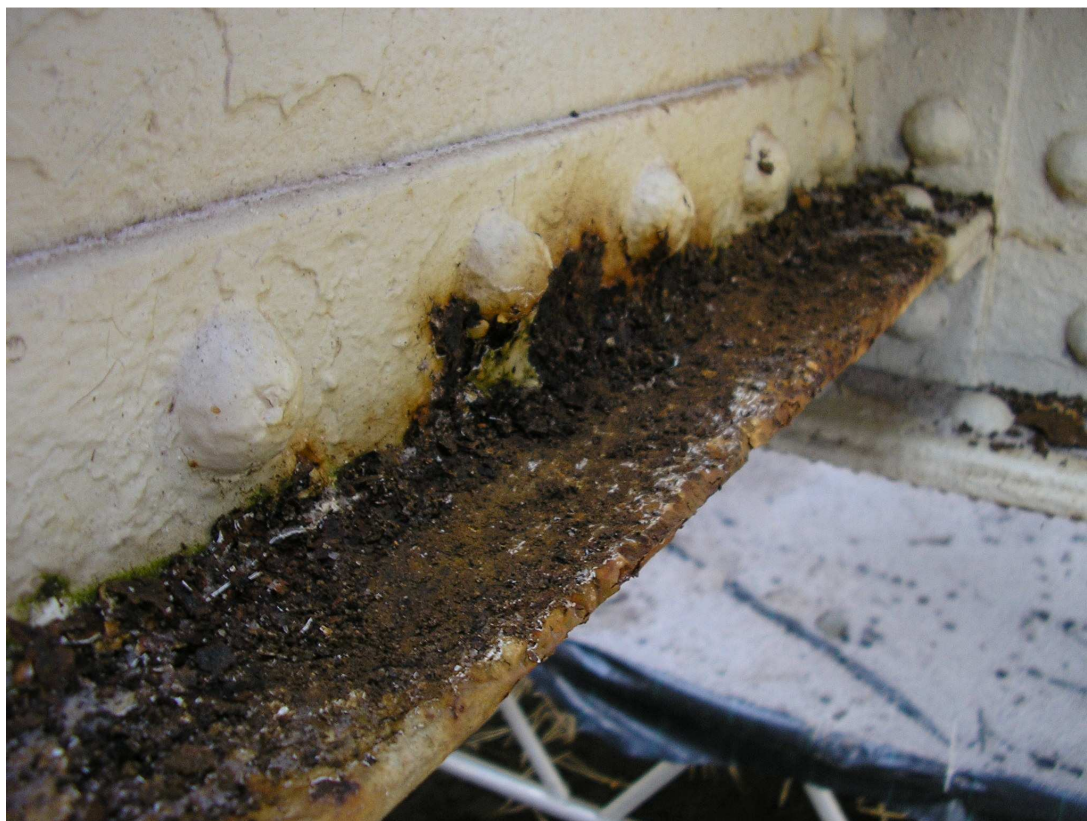
Jako nejhůře postižené místo celé konstrukce je podle měření nýtovaný podélník, konkrétně jeho spodní L-profil. V daném měřeném bodě byl zjištěn korozivní úbytek 66,57 % z původní hodnoty tedy zbylo pouhých 33,43% materiálu. Stav horních L-profilů podélníku je výrazně lepší. To je dáno skutečností, že v předchozích letech došlo k částečné výměně těchto profilů.

Obr. 12 - Nejvíce postižené místo celé konstrukce
