Příčiny opotřebení repasovaných převodových skříní s hypoidním soukolím
Bc. Jan Petrás

Diplomová práce
2010

Diplomová práce je zaměřena na zjištění příčin opotřebení repasovaných převodových skříní s hypoidním soukolím u tramvají koncepce ČKD v provozních podmínkách Dopravního podniku města Brna. Zabývá se rozbohem částí převodovky, použitým materiálem, mazivem a možným poškozením.

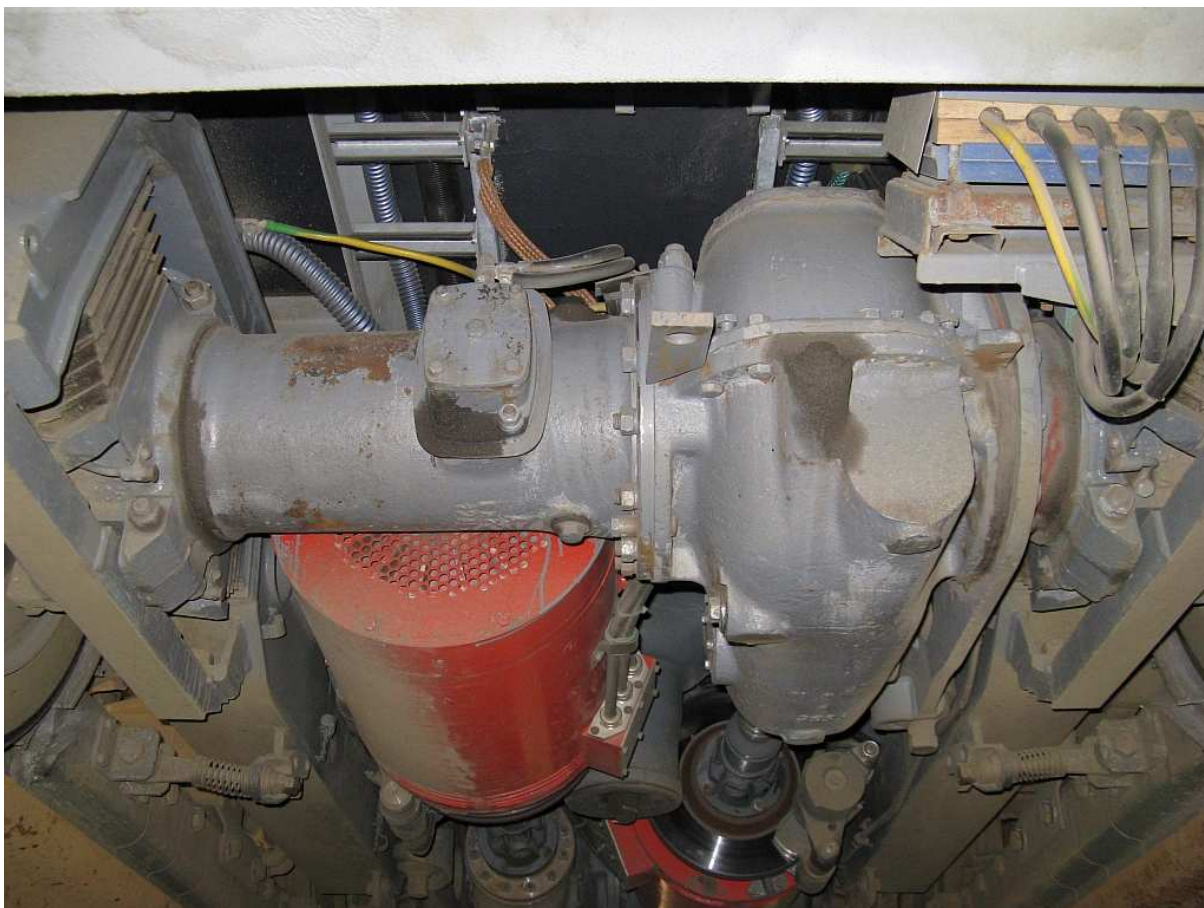
Obr. 4 Vedení dvojkolí Meggi prvky u vozu Vario LF (1554) [foto: Martin Hemzal]

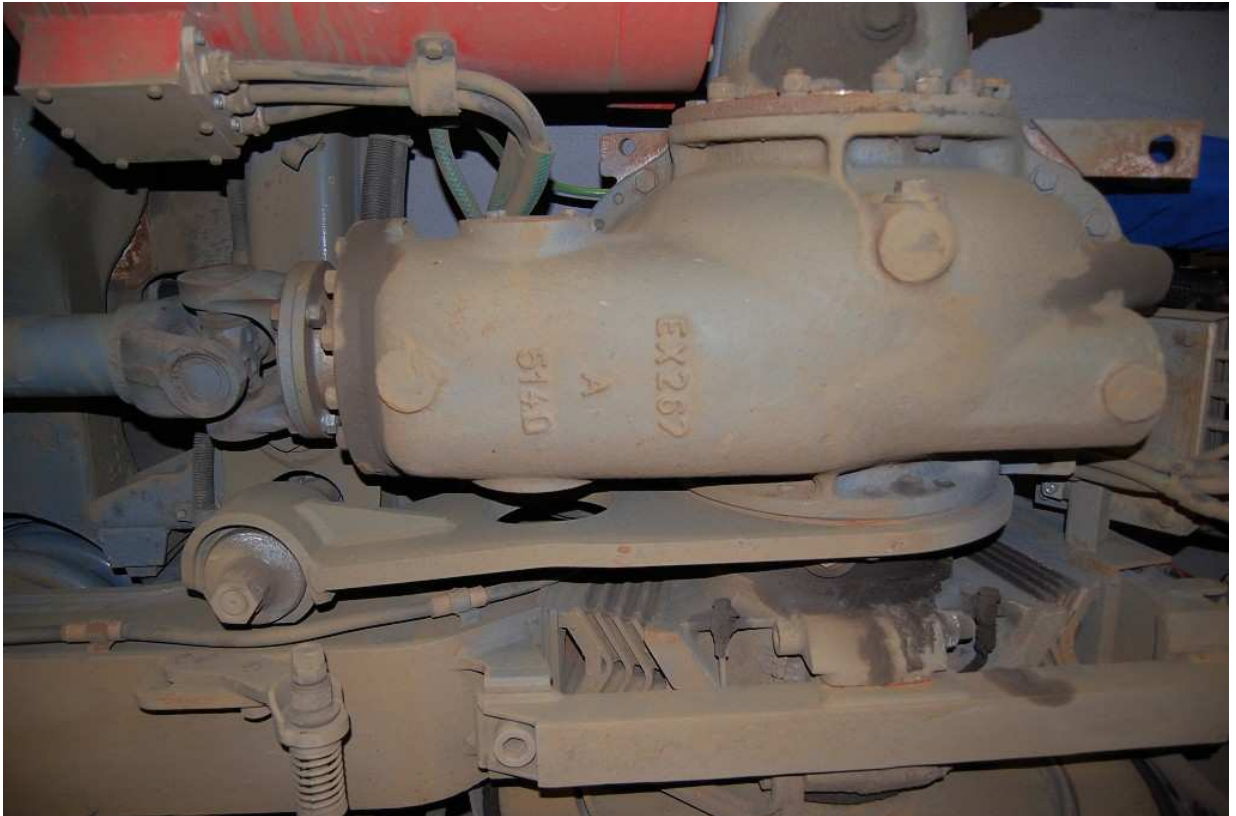
Obr. 7 Pohled zespodu na dolní část skříňe převodovky s torzní vzpěrou (vůz Vario)

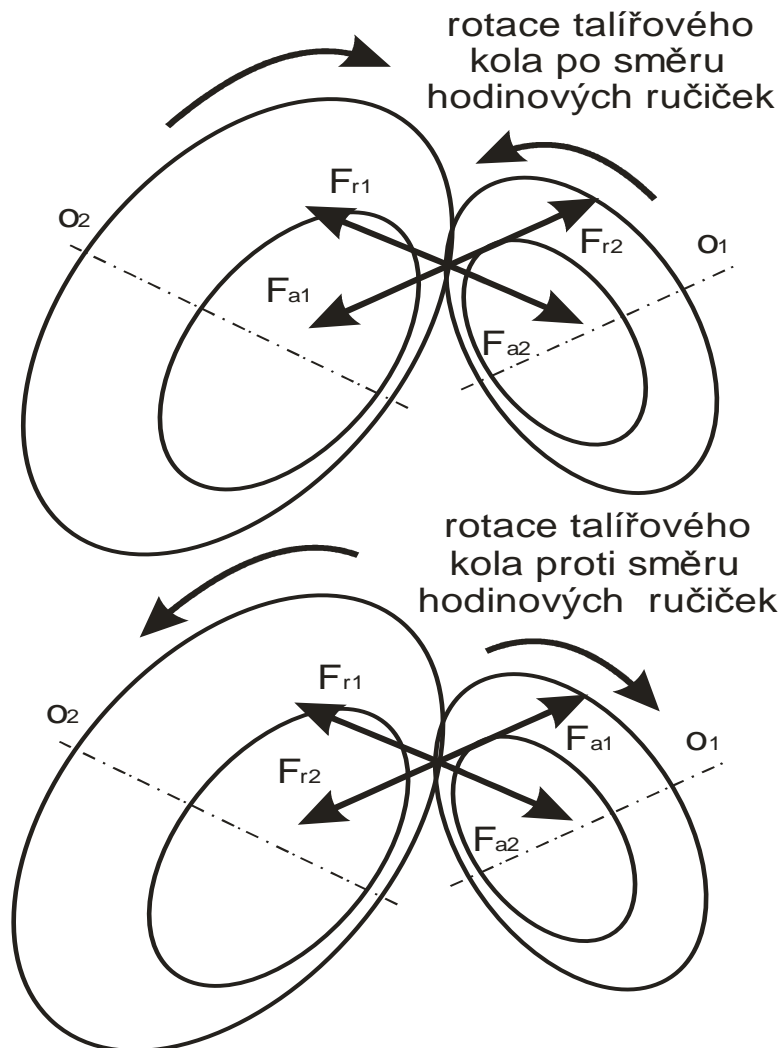
Obr. 11 Výsledné silové působení v soukolí v axiálním a radiálním směru [26]

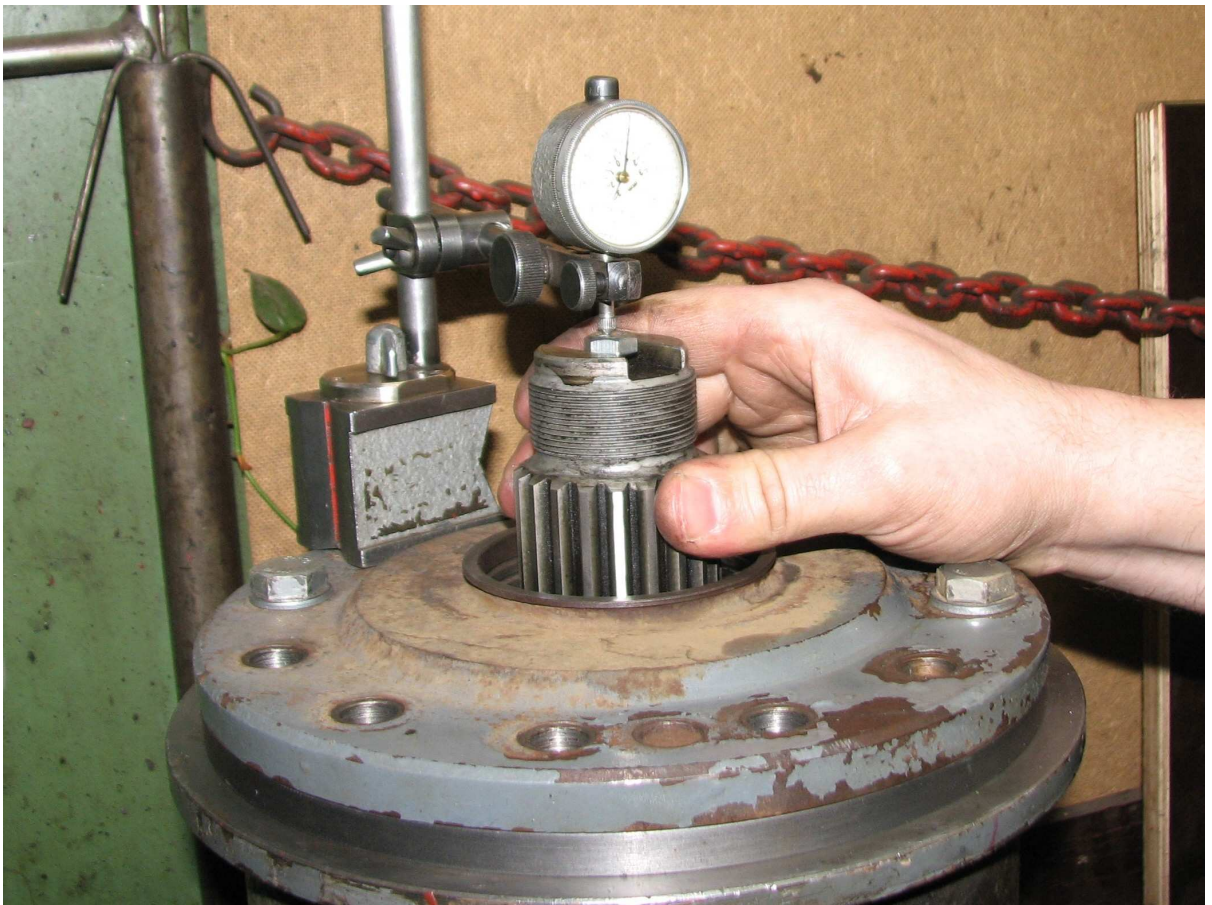
Pro dobrou funkci převodovky je důležité správné seřízení záběru ozubeného soukolí a správné nastavení bočních vůlí ozubeného soukolí. Soukolí musí být před zamontováním převodovky zaběháno. Při kontrole záběru zubů se kontroluje velikost pásma dotyku zubů (tzv. zrcátka). Tato kontrola se provádí nanášením barvy na pastorek a po protočení soukolí se na zubech talířového kola ukáže záběr zubů. Pro záběr zubů kuželového soukolí s poloodvalovaným ozubením Gleason je velikost pásma dotyku zubů v podélném směru v rozsahu 40 až 60 % délky zubů a v příčném směru 60 až 90 % výšky zubů talířového kola. U pastorku přechází pásmo dotyku zubů uprostřed délky zubu na celou výšku zubu, v podélném směru je pásmo dotyku 40 až 60 % délky zubů. Záběr zubů musí začínat nejméně 12 mm od okraje zubu na malém průměru a jeho poloha nesmí být diagonální. Nastavení správného záběru hypoidního soukolí se provádí vkládáním podložek (**poz. 36**) mezi pouzdro (**poz. 28**) a víko (**poz. 34**). V případě potřeby se vkládají podložky mezi dolní část převodové skříně (**poz. 5**) a pouzdro (**poz. 28**). Boční vůle hypoidního soukolí je 0,2 až 0,3 mm.

Obr. 15 Měření axiálních vůlí pastorku hloubkoměrem
