BAKALÁŘSKÁ PRÁCE

**Dokumentace historických těžebních lokalit a kamenosochařských  
památek z arkózových pískovců v oblasti podkrkonošské  
permokarbonské pánve**

**Teoretická bakalářská práce**

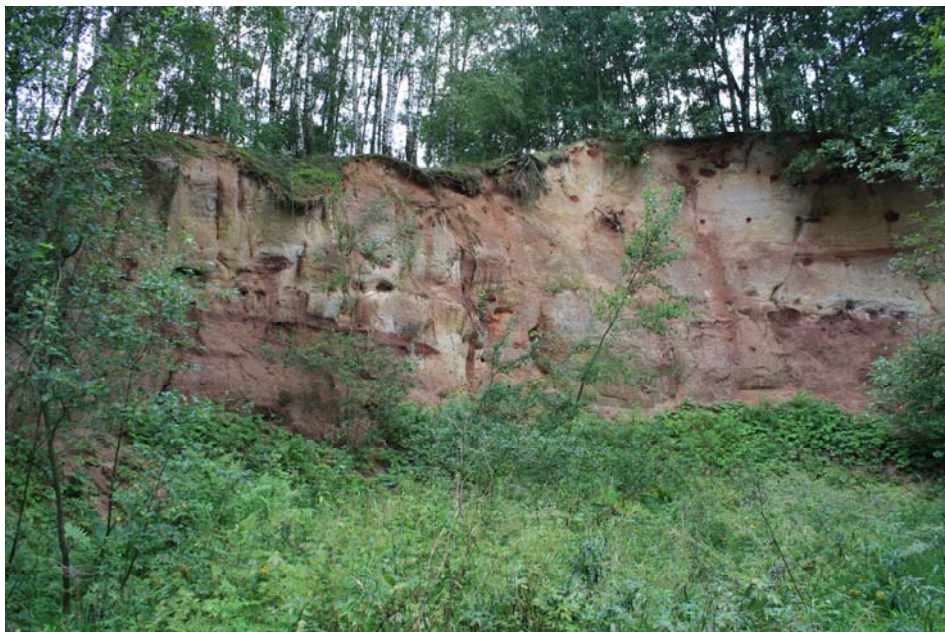
Foto 1., 2. zvětralá stěna lomu ve Zboží

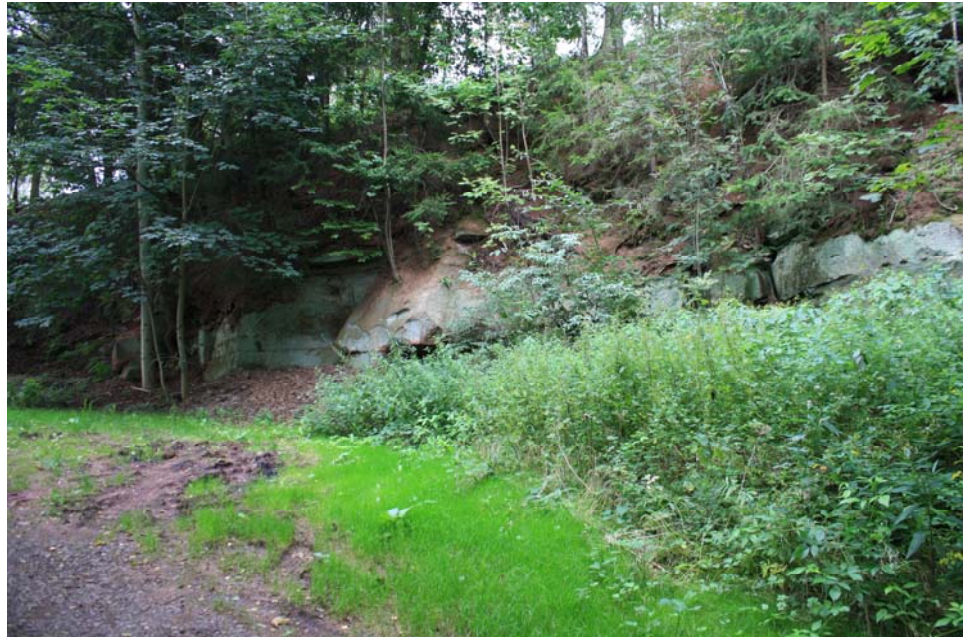
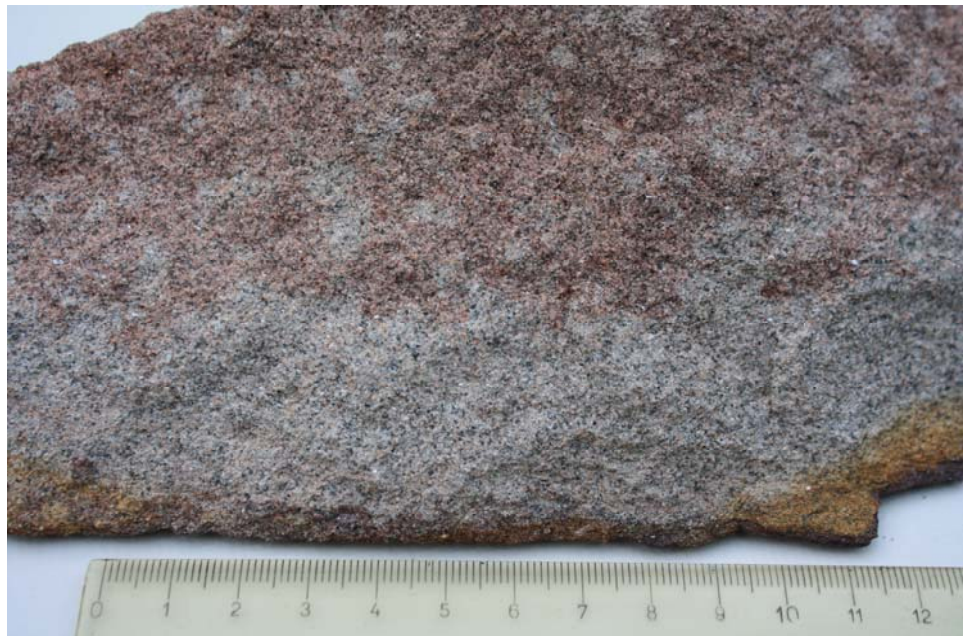
Foto 3., 4. stěna, struktura a textura kamene z lomu Syřenov

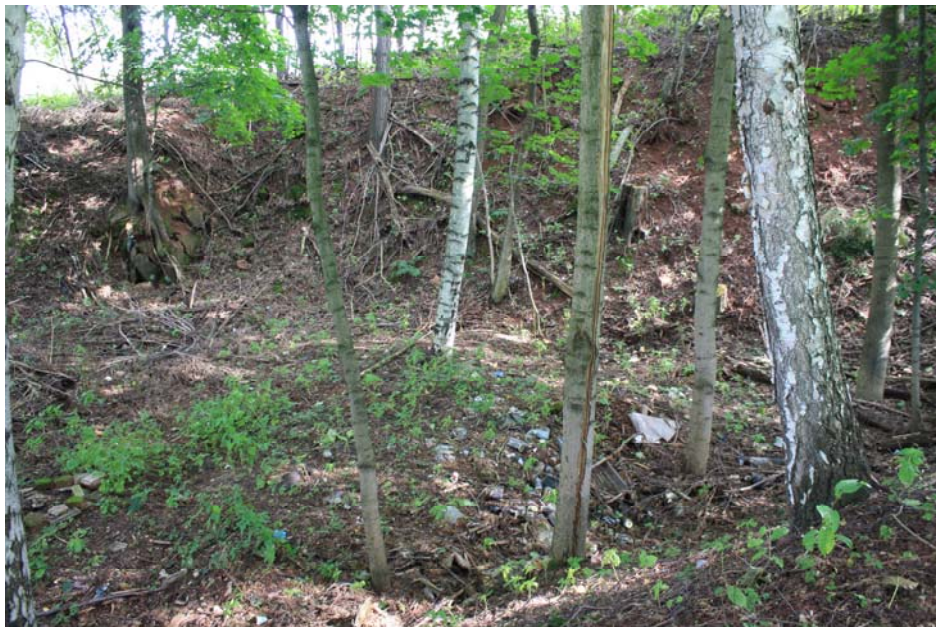
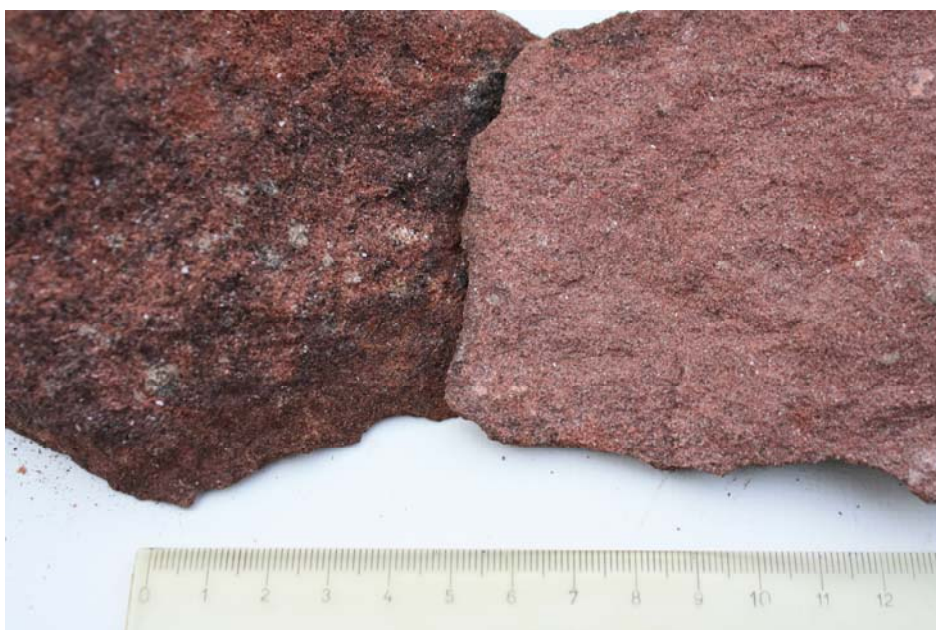
Foto 5., 6. zasucená stěna a zavezený lom skládkou, struktura a textura kamene, Libštát, v soupise lomů ČSSR list Semily č.63

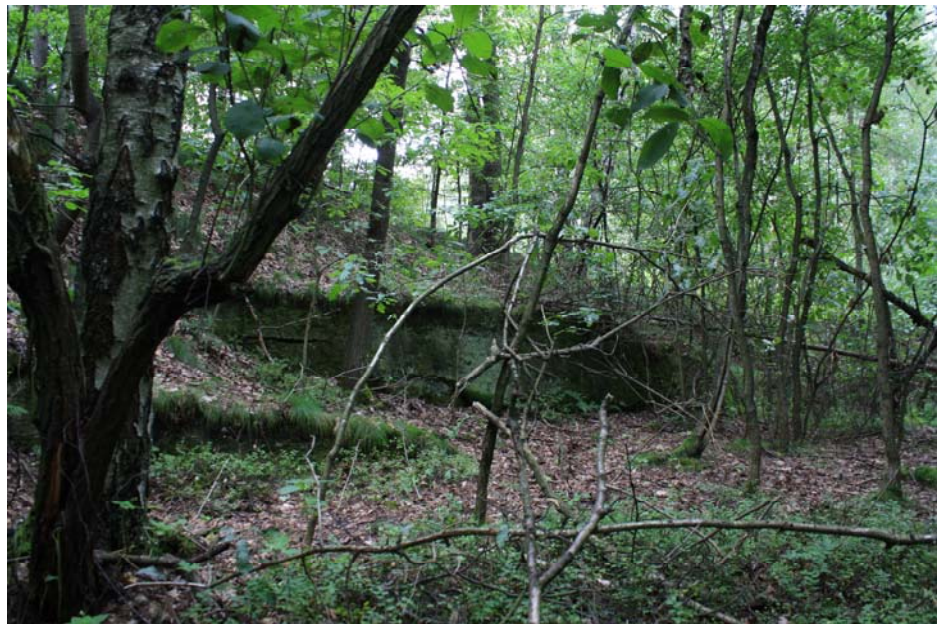
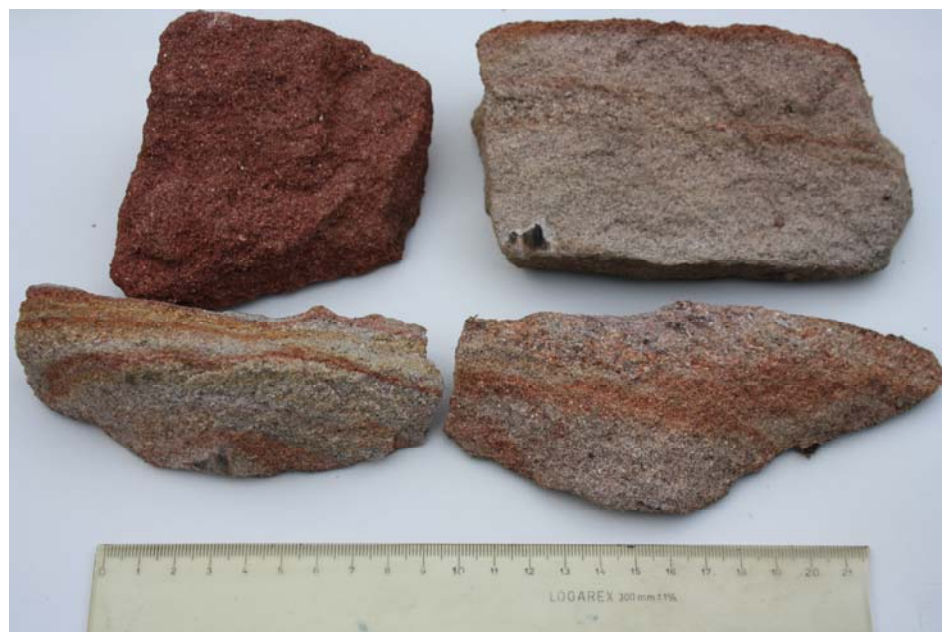
Foto 7., 8. stav lomu nad obcí Stará Paka, struktura a textura kamene

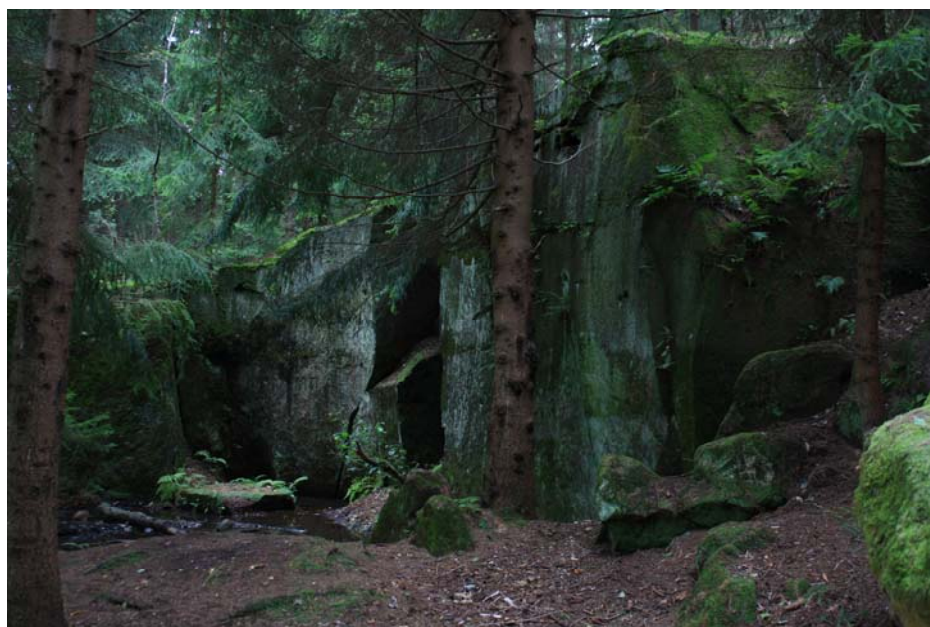
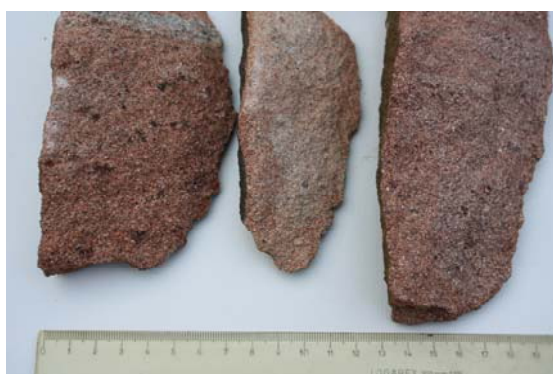
Foto 9., 10., 11. stěna, struktura a textura kamene lomu Arnultovice

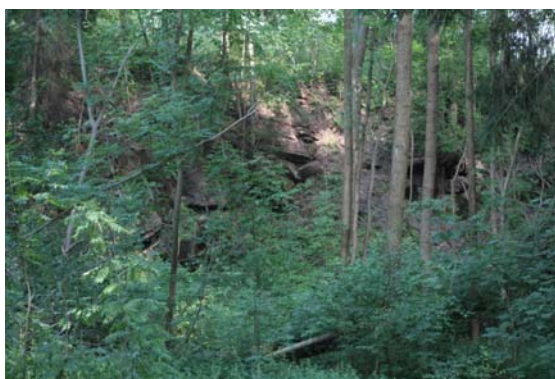
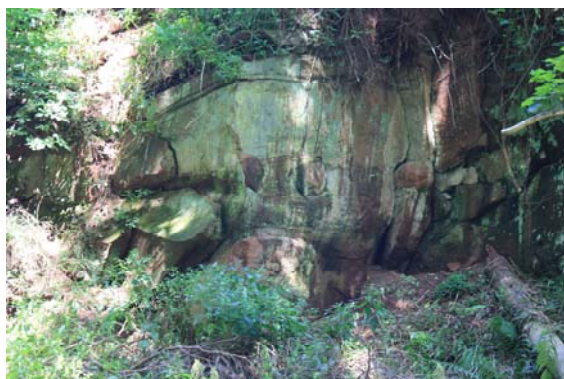
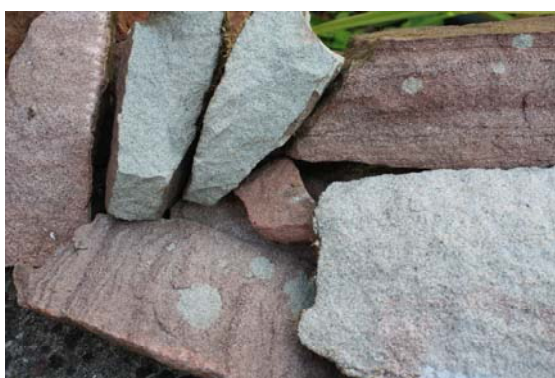
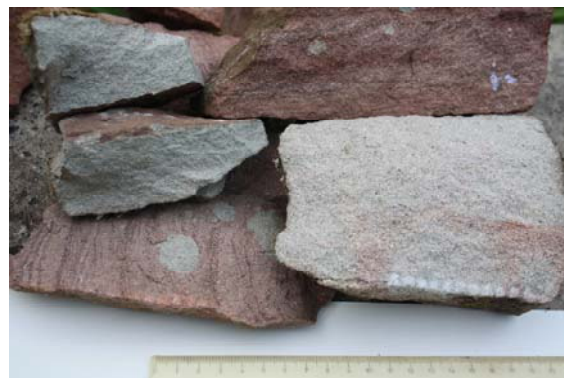
Foto 12., 13., 14. fotografie lomu Prosečné, struktura a textura kamene

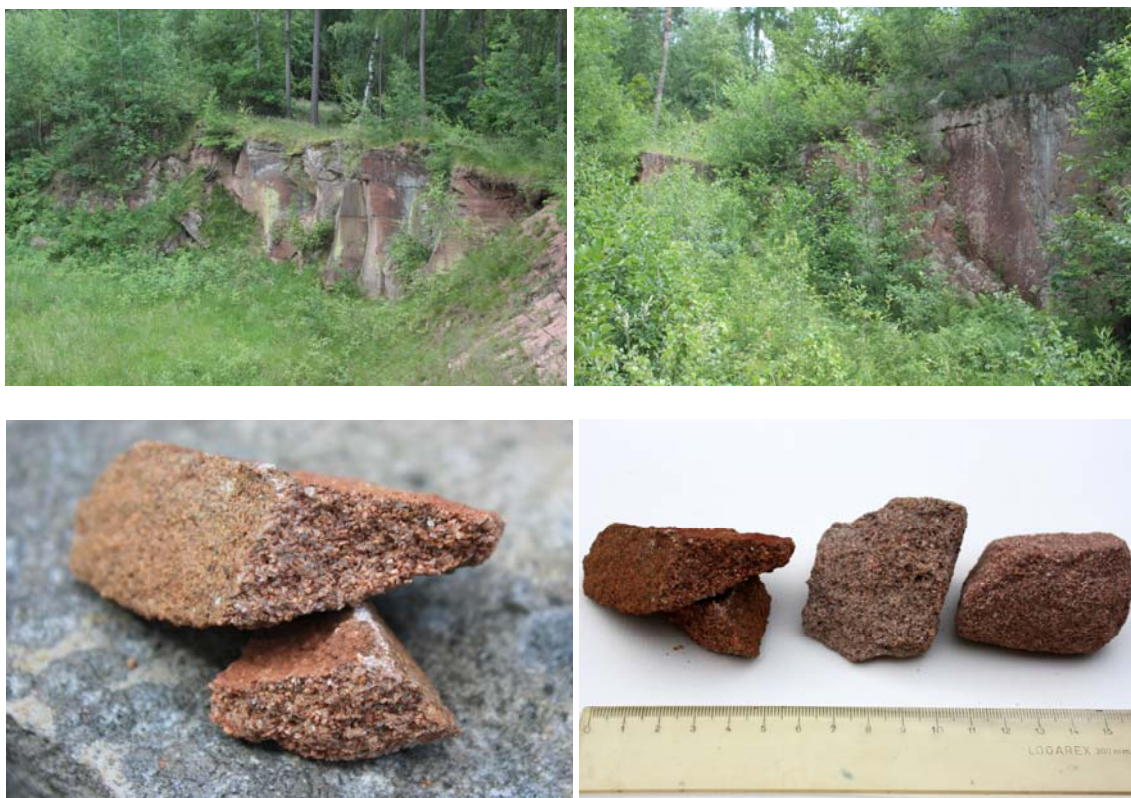
Foto 15., 16., 17. stěna lomu nad obcí Chotěvice, struktura kamene

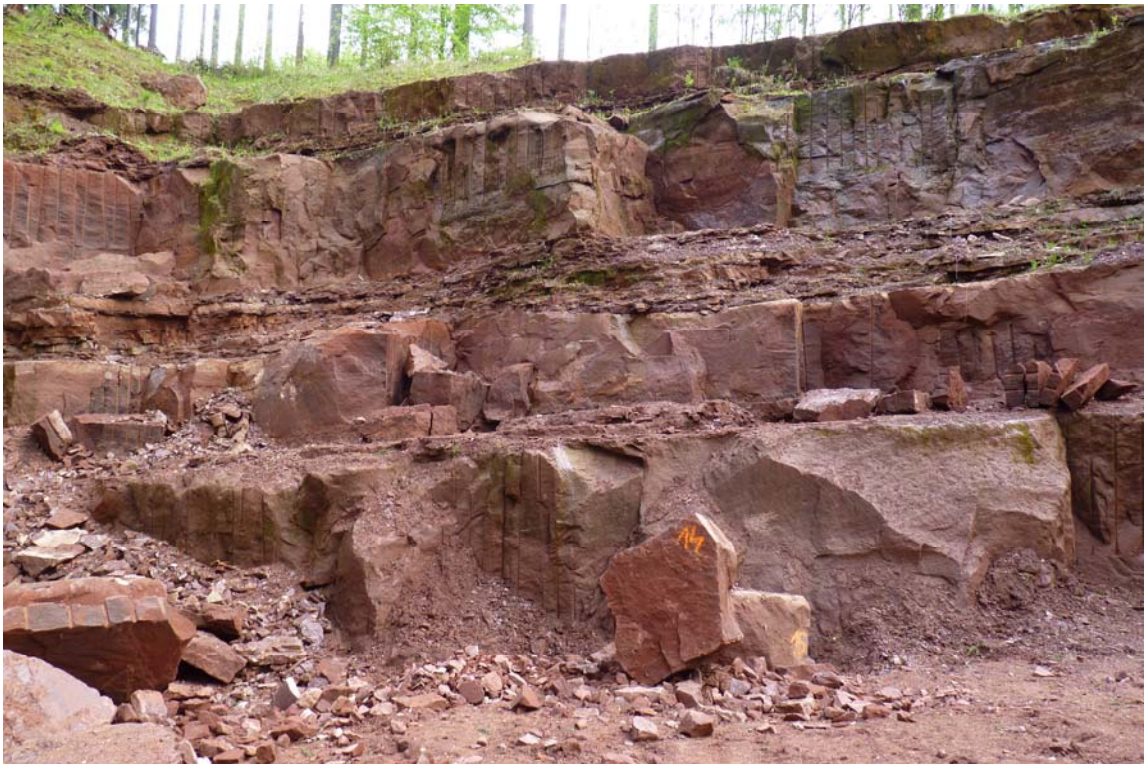
Foto 18. stěna lomu Trutnov Lány

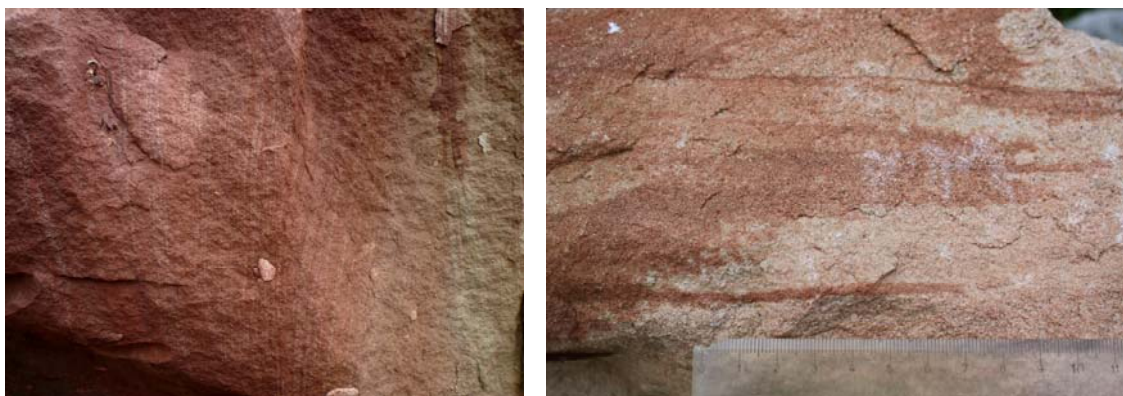
Foto 19., 20. struktura a textura kamene Trutnov-Lány

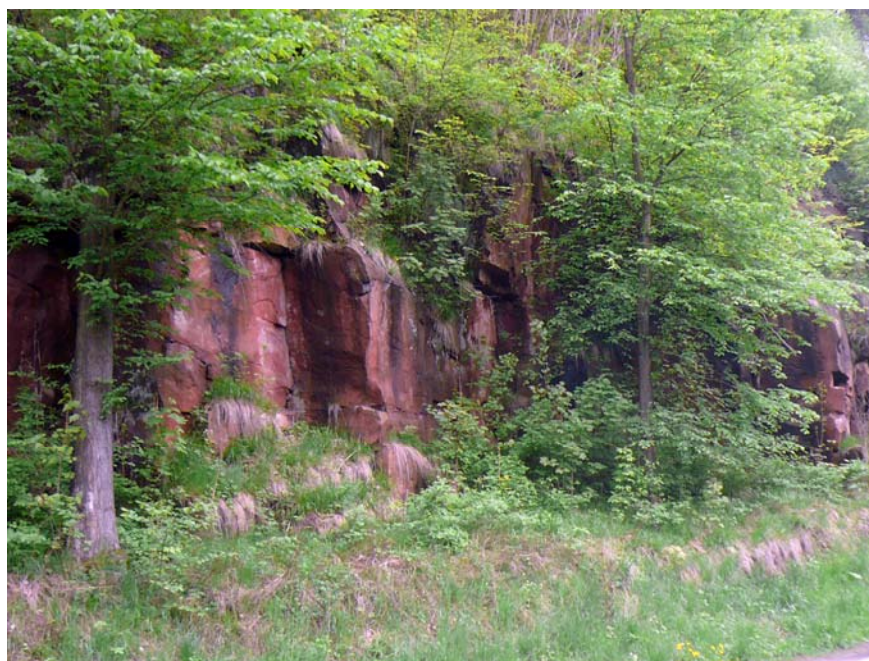
Foto 21. část stěny lomu v Úpici

Jako nejkvalitnější arkóзовé pískovce (naposledy těžené v 50. letech 20. století, barevně převažují červené až červenofialové) jsou považovány Úpické pískovce, které tvoří linii od Bohuslavic po Havlovice, jako tzv. havlovické vrstvy (saxon). Jedná se o tzv. přestupový charakter v trutnovsko-náchodské pánvi, který je tvořen až 150m mocným souvrstvím, u Červeného Kostelce je vrstva pouze 40-60m mocná.<sup>13</sup> Nejlepší odkryv se nachází při levé straně komunikace ze Suchovršic do Úpice. Délka stěny je asi 150 m

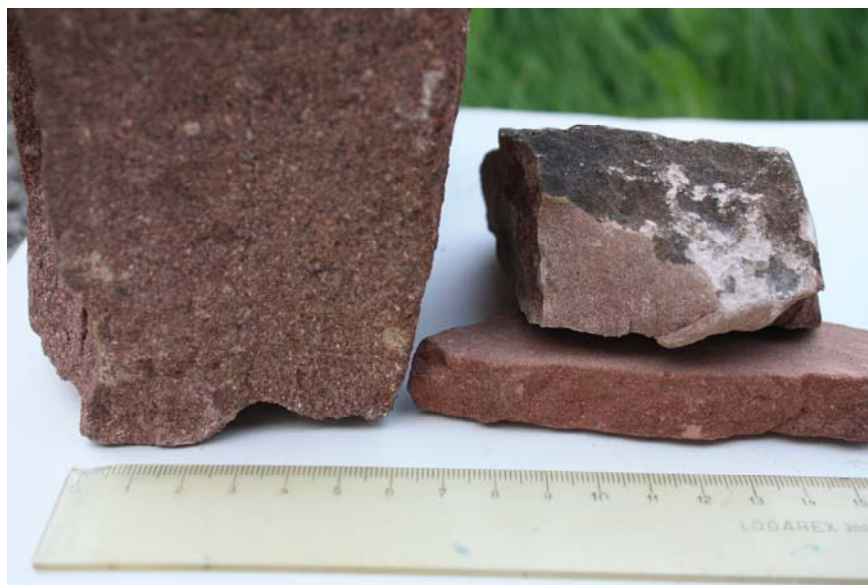
Foto 22. struktura a textura úpického pískovce

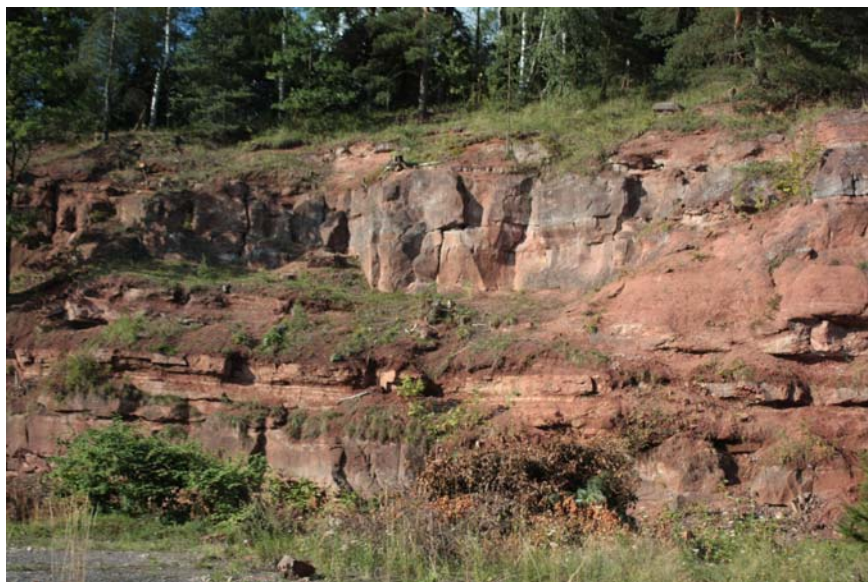
**Starý Rokytník** Lom se nachází při levé straně komunikace z Trutnova směr Úpice. Délka lomové stěny je přibližně 120m, výška až 7m. Ložisko je opět lavicovitě uspořádané. Jedná se o jemně až středně zrnitý kámen velmi rozdílné jakosti v různých částech odkryvu. Výška nejvyšších lavic je max. 1,5 m.

Foto 23. stěna lomu při komunikaci Trutnov - Starý Rokytník

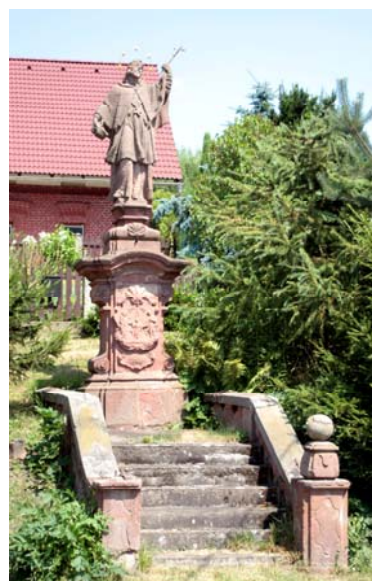
Socha je umístěna asi 1 m nad komunikací a předchází ji kamenné schodiště se zábradlím, bohatě ornamentálně zdobeným. Podstavec se skládá z pěti částí: 1. základový sokl se skládá ze dvou částí přisazených k sobě, na stranách s vpadlými pravoúhlými ústupky a s nápisem zdobeným ornamentální kartuší v mělkém reliéfu, nápis již není úplný (viz fotografická příloha), 2. Bohatě zdobený dřík s bočními volutovými křídly a na přední straně velkou, ornamentálně rámovanou kartuší, ve které je reliéfně proveden obraz Marie, malého Ježíše Krista a sv. Anny, nad nimiž je zobrazen Duch svatý v podobě holubice. V horní partii je kartuše uzavřena mušlí a pod touto kartuší je vysekána ještě jedna menší s nápisy MARIA, IHS a A... 3. hlavice s bohatě profilovanou římsou mírně vyklenutou v čele podstavce. Na hlavici je osazen drobnější sokl, vepředu s železným držákem pro lucernu, která již chybí. Soklík je dále zdoben reliéfně provedenou mušlí a zakončený dvěma římsami nad sebou na nichž je umístěna samotná socha sv. Jana Nepomuckého. Socha zachycuje světce hledícího k nebi s hlavou mírně vytočenou vlevo. Světec je tradičně oděn v albě, rochetě, klerice a kanovnickém plášťku (mozzetta). V levé ruce drží krucifix, v pravé bilet. Zleva doprava tvoří pohyby rukou vzestupující diagonální kompozici. Socha podstavec i schodiště jsou ukázkou pozdního barokního stylu v Podkrkonoší.

Všechny části památky jeví známky opakovaných oprav. Hmota kamene základového soklu a zábradlí schodiště jsou narušeny povrchovou korozí. Je zde patrné narušení vlivem vztlínající vlhkosti a opakované krystalizace vodorozpustných solí, na které jsou arkózové pískovce obzvláště citlivé a jejich šupinatá degradace je typickým příznakem tohoto fenoménu.

Zábradlí schodiště začíná dvěma sloupky zakončenými dekorativními čučky, ovšem dochován je pouze jeden vpravo. Na soše i podstavci se nachází množství starších doživajících restaurátorských doplňků, které se již oddělují od hmoty originálu. Zejména pak v místech říms drobnějšího soklu jsou zřetelné plastické úpravy a retuše. Hlavice s profilovanou římsou neodolává povětrnostním podmínkám a zejména pak v místech dešťových stínů je patrný vysoký stupeň degradace materiálu vlivem tvorby krust a protékání vody ze shora skrz římsy, kde dochází k její zvýšené koncentraci, což je zvláště v zimním období vážný problém.

Dalším korozním fenoménem jsou četná mechanická poškození projevující se zejména v místech říms a vyčnívajících částí jednotlivých bloků. Levá ruka světce je s největší pravděpodobností doplňkem, který neodpovídá celkové kompozici a jednotnému stylu díla. Barevné povrchové úpravy jsou patrné pouze ve vlasech a v obličejí světce. Barevná nehomogenita materiálu je způsobena množstvím hematitu v hornině a jeho nestejnorožnému rozmístění.

Horninou použitou pro sochu a podstavec světce je s největší pravděpodobností čistecká arkóza, patřící geologicky do prosečensko-vrchlabského souvrství (autun), původně těžená v nedalekých lomech u serpentín směr Horka u Staré Paky. Dnes jsou patrné drobné lomy ve svahu u serpentín hustě zarostlé vegetací a jeden odkryv ve stěně přímo při komunikaci.

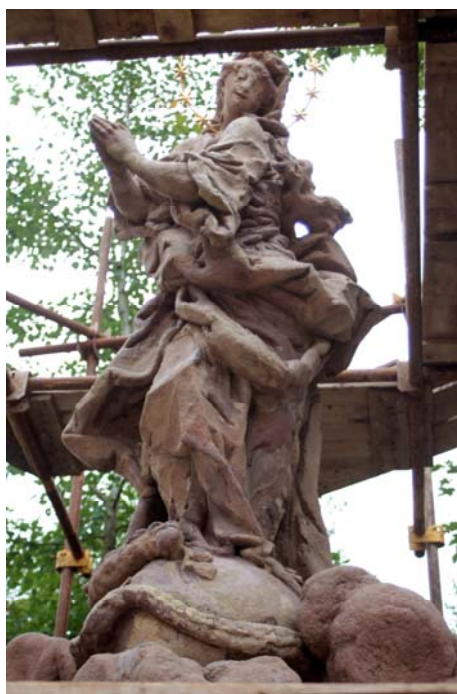
Socha Panny Marie se nachází několik metrů vlevo od budovy Krkonošského muzea v parku spolu s dalšími dvěma sochami sv. Josefa a sv. Karla Velikého. Na betonovém základu je usazen sokl obdélného charakteru vepředu i v zadu vydutý, s mírným přesahem asi 3 cm oproti dřívku podstavce. Ten je bohatě ornamentálně zdoben – vepředu barokní, reliéfně provedený ornament s květinovými a listovými motivy, ohraničený vysekanou tenkou linkou tvořící kartuš. Po obou stranách podstavce jsou opět bohaté ornamentální motivy a vzadu je pak reliéfně ornamentálně proveden nápis MARIA v zapuštěné kartuši nahoře i dole jednoduše zdobené. Podstavec je zakončen římsou, na které je již osazena socha Panny Marie stojící na zeměkouli obtočené hadem, vznášející se mezi oblaky. Ikonografické zpodobení hada s jablkem v tlamě je symbolem dědičného hříchu, kterého se dopustili prarodiče Adam a Eva. Panna Marie je zobrazena v dynamickém pohybu drapérie, pravou nohu má vykročenu, sepnuté ruce a tělo vytočené vpravo. Hlavou vytočenou přes levé rameno zhlíží na diváka. Majestátný postoj je dekorován dynamicky zprohýbanou drapérií.

Dřívku podstavce i socha P. Marie byla již v minulosti restaurována o čemž svědčí řada ztmavých restaurátorských doplňků. Vlivem kyselých dešťů a pravděpodobně nedůsledné péče o ochranu exponovaných míst, dochází již k rozpuštění některých částí drapérie a ztrátě tvarů. Stejně tak ornamentální dekorování podstavce podléhá povrchové korozi materiálu a to zejména reliéfní exponované partie ve spodní části dřívku podstavce. Na mnoha místech jsou viditelné prasklinky, které hrozí svým zvětšováním a nadměrné absorpci vody z kyselých dešťů. Narušené partie podstavce i sochy velice rychle degradují a ztrácejí tak originální povrchy.

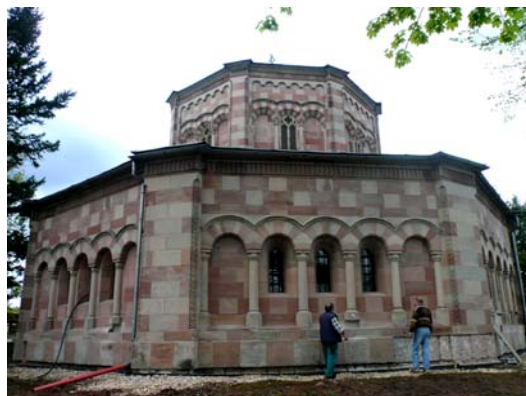
Okres:	Semily
Sídelní útvar:	Horní Branná
GPS souřadnice:	sš 50°36'34; vd 15°34'4
Název památky:	mauzoleum–Harrachovská hrobka
Bližší určení místa:	naproti špitálu a kostelu
Rejstříkové číslo:	18135 / 6-2543
Foto č.:	26.

Autor:	neznámý, stavbu vedl Josef Schubert, stavitelem byl Jan Herkner z Jilemnice
Styl/Datace:	stavba v novorománském stylu, 1840-50
Materiál:	arkózové pískovce střídavě červené a světlé zelenošedé barvy
Rozměry:	výška přibližně 9 m, šířka cca 14 m
Předchozí známé restaurátorské zásahy:	oprava skončena v roce 1870 vysvěcením kaple dne 4. září roku 2010 restaurováno ak. soch. Jiřím Kašparem

V současné době je hrobka restaurována ak. sochařem Jiřím Kašparem. Kvádry, které byly zhodnoceny po konzultaci se zástupci památkové péče jako povrchově výrazně degradované, byly určeny k výměně. Pro náhradu těchto arkózových pískovců byly vybrány lomy: pro červený kámen Trutnov-Lány a pro světlý kámen arkózový pískovec z lomu Božanov. Výměna neprobíhala v celých kvádrech, ale pouze v šířce přibližně 10 cm. Originální kvádry byly ztenčeny až na nedegradovaný kámen a poté doplněny nově vysekanými kamenickými doplňky.

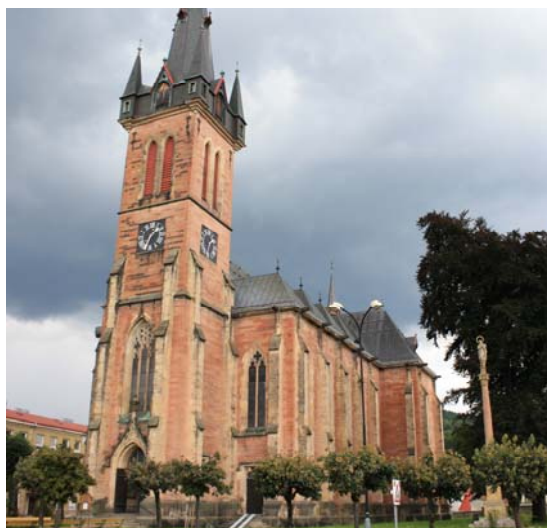
Okres:	Trutnov
Sídelní útvar:	Vrchlabí
GPS souřadnice:	sš 50°37'46.531 vd 15°36'30.034
Název památky:	děkanský kostel sv. Vavřince
Bližší určení místa:	náměstí Míru
Rejstříkové číslo:	29844/6-4586
Foto č.:	29.

Stav objektu je vcelku uspokojivý. Materiál použitý na hlavní konstrukci kostela, pilířů a soklů (hořický pískovec) nejeví známky povrchové korozní ztráty originální hmoty, což se nedá říci o výplňovém zdivu z kvádrů arkózového pískovce. U těch se místy projevuje pokročilá degradace povrchů, což je mnohdy důsledkem nesprávného uložení kvádrů ve zdivu s ohledem k sedimentární vrstevnatosti materiálu. Degradace se projevuje šupinatěním či práškovatěním povrchu, přítomností sádrovcových krust v dešťových stínech či odlupováním a praskáním povrchových vrstev z důvodu osazení bloků vrstevnatostí vertikálně.

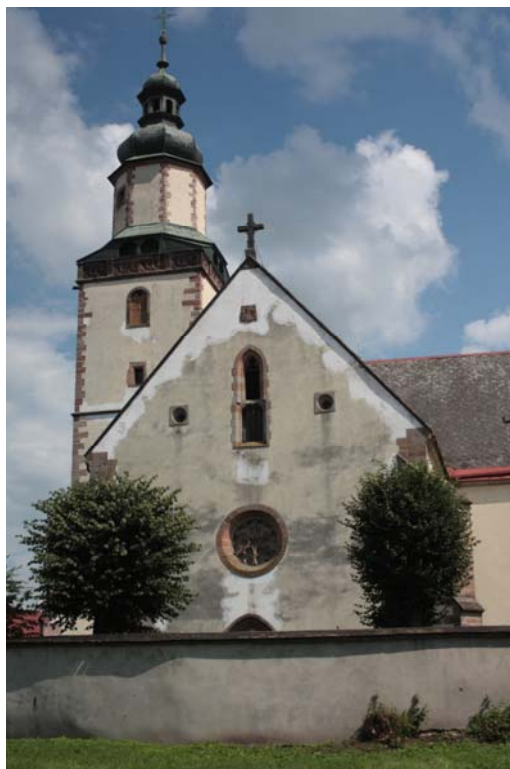
Okres:	Trutnov
Sídelní útvar:	Hostinné
GPS souřadnice:	sš 50°32'29.636 vd 15°43'15.781
Název památky:	Děkanský kostel Nejsvětější Trojice
Bližší určení místa:	Hostinné, ulice Horní Brána
Rejstříkové číslo:	25281 / 6-3542
Foto č.:	30.

Při zběžné prohlídce objektu bylo patrné, že se u některých bloků arkózových pískovců použitých pro sokl objevuje šupinatá degradace povrchových vrstev vlivem zvýšeného zvlhčení a působení vodorozpustných solí či mrazových cyklů. Další degradační procesy nebyly pozorovány. V případě náhrobků vsazených do ohradní zdi se projevují degradační procesy ve formě odlupování celých plátek a šupinatění. Zde je ovšem původem korozivních procesů vysoké zvlhčení zdiva a dále vertikální vrstevnatost v osazení bloků kamene.

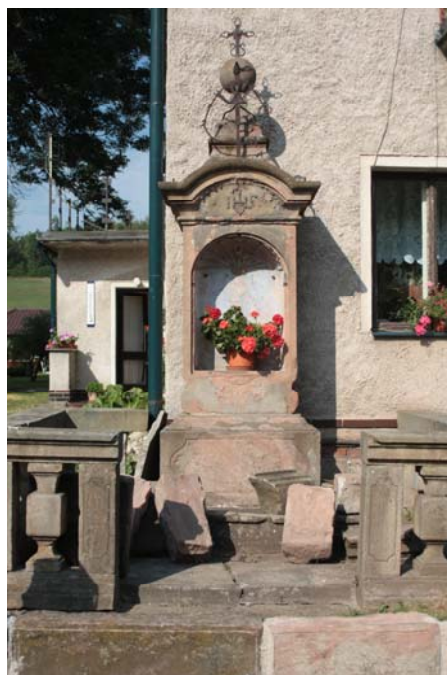
Okres:	Trutnov
Sídelní útvar:	Prosečné
GPS souřadnice:	sš 50°33'54.618 vd 15°40'54.216
Název památky:	kaple se sochou Madony při č.p.50
Bližší určení místa:	při hlavní komunikaci u č.p. 50
Rejstříkové číslo:	36163 / 6-3646
Foto č.:	31.

Autor:	neznámý
Sloh/Datace:	19. století
Materiál:	arkózový pískovec červené barvy
Rozměry:	výška 240
Předchozí známé restaurátorské zásahy:

Podobně jako ostatní památky v Prosečném ani o tuto kapličku není pečováno. Nápisové části jsou již odloupany na kámen, který dále bez ošetření degraduje. Podobně podléhají degradaci římsy, nápis IHS a závěr niky ve tvaru mušle, které jsou kryty zeleným a modrým nátěrem. Lokálně probíhá odlupování ve vrstvičkách či šupinatění povrchu. Na kovaném doplňku ve tvaru božího oka a holubice (Ducha svatého) chybí části svatozáře a jedno křídlo holubice. Oba kované doplňky jsou obaleny rzi a pomalu podléhají chemické korozi.

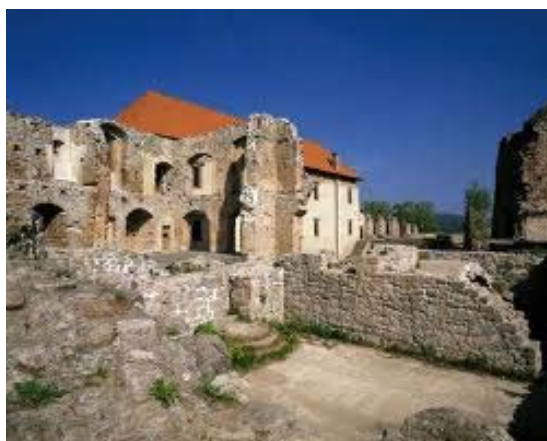
Okres:	Jičín
Sídelní útvar:	Pecka
GPS souřadnice:	sš 50°28'44.506 vd 15°36'15.332
Název památky:	hrad Pecka
Bližší určení místa:	přímo nad obcí Pecka, 300 m jižně od náměstí
Rejstříkové číslo:	33573 / 6-1309
Foto č.:	34.

Autor:	neznámý
Styl/Datace:	prolínání stavebních fází – gotika, renesance, baroko
Materiál:	arkózový pískovec nafialovělé barvy, místy konglomerát
Předchozí známé restaurátorské zásahy:	1. fáze - dvacátá léta 20. století, 2. fáze – šedesátá léta 20. století

Části torza zdiva, které byly v minulosti konzervovány, či částečně doplněny, jsou v současné době ve stavu, kdy by bylo žádoucí, aby alespoň horní části zdiva prošly revizí, očištěním od náletů a přespárováním bloků. Na mnoha místech do zdiva zatéká a u mnohých bloků se projevuje povrchová degradace materiálu. V objektu hradu se nachází reliéfní deska z hořického pískovce s námětem ukřižování. Tato deska je především ve spodní části pod silnou vrstvou lišejníků a mechů, které velkou měrou přispívají k postupující povrchové korozi originálního materiálu.

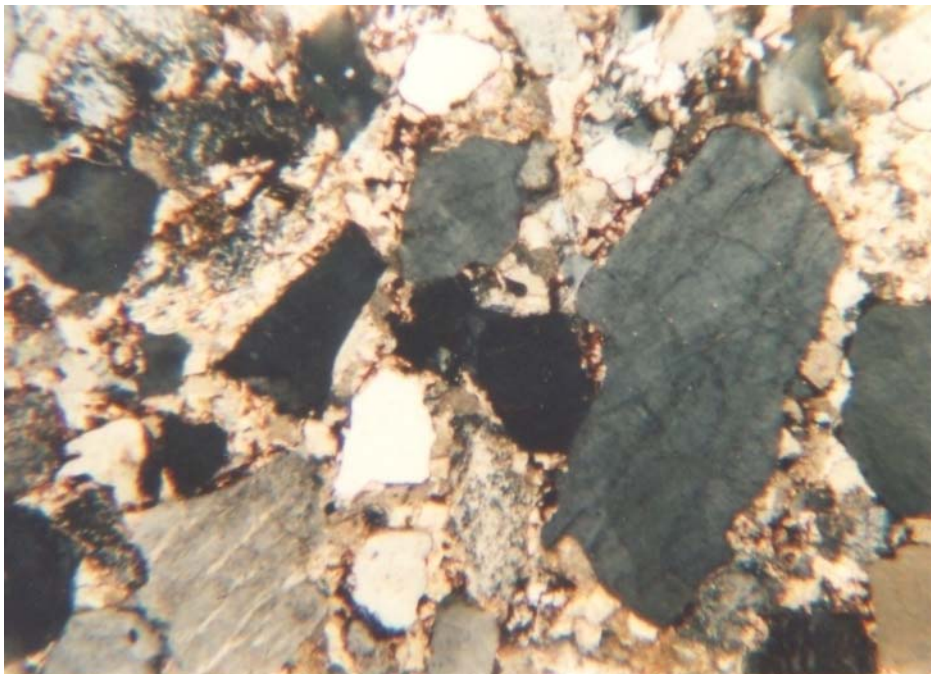
**Pískovec arkózovitý středně zrnitý**  
vzorek ÚP - 1, zvětšeno 32x, nikoly X

hrubozrná klastická příměs (Q) křemene a živců (Z)  
bazální struktura klastů v kalcitové hmotě

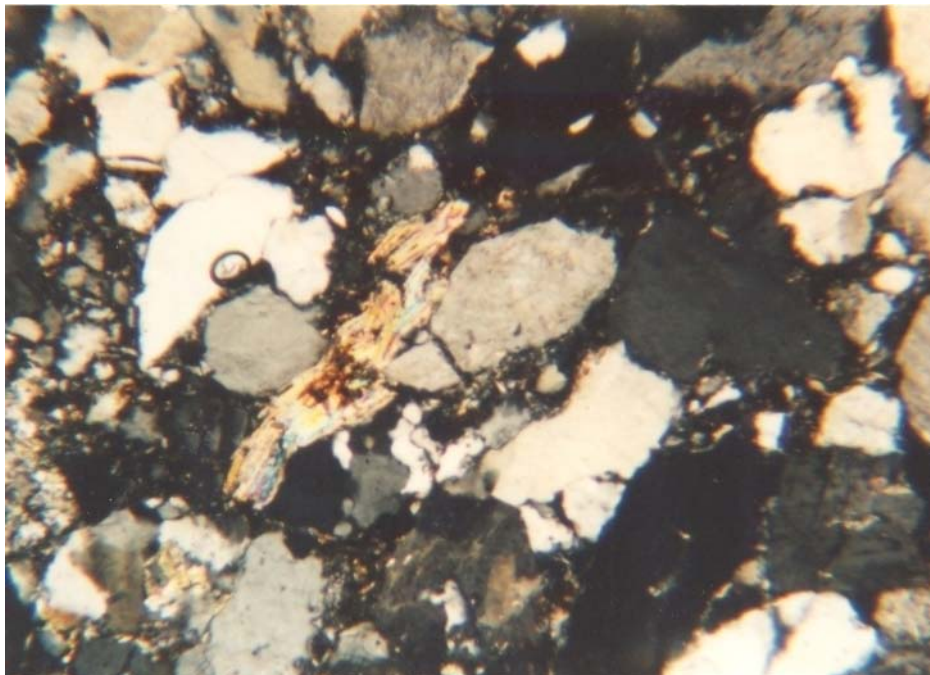
vzorek HB - 1, zvětšeno 32x, nikoly X

**Pískovec arkózovitý jemnozrný**

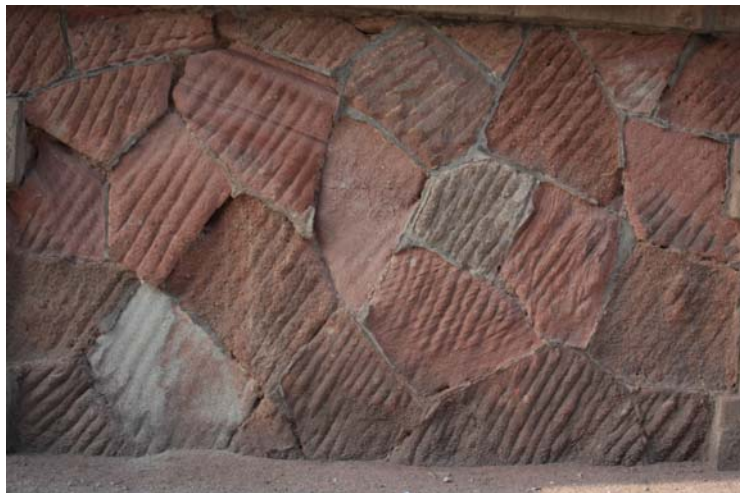
Foto č. 40. sokl domu v Hostinném – ul. Horská, čp. 130 – degradace v důsledku působení vodorozpustných solí a nesprávného uložení jednotlivých bloků

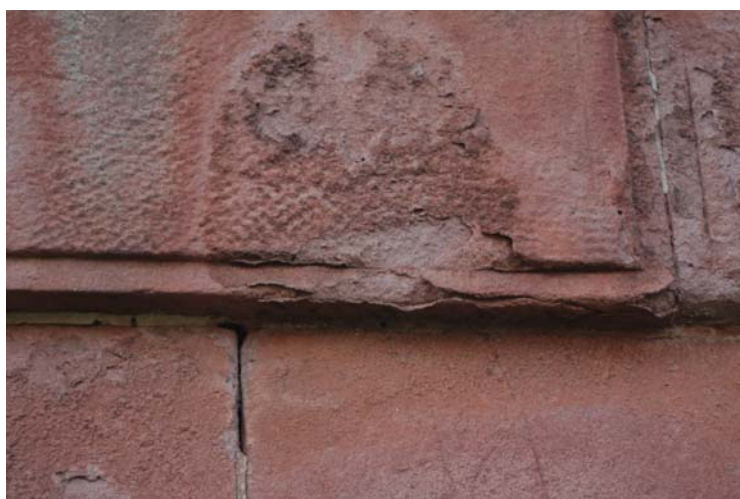
Foto č. 41. krustovatění povrchu, praskání a degradace materiálu pod krustou, Hostinné - ohradní zeď při galerii antického umění, Nádražní čp. 119

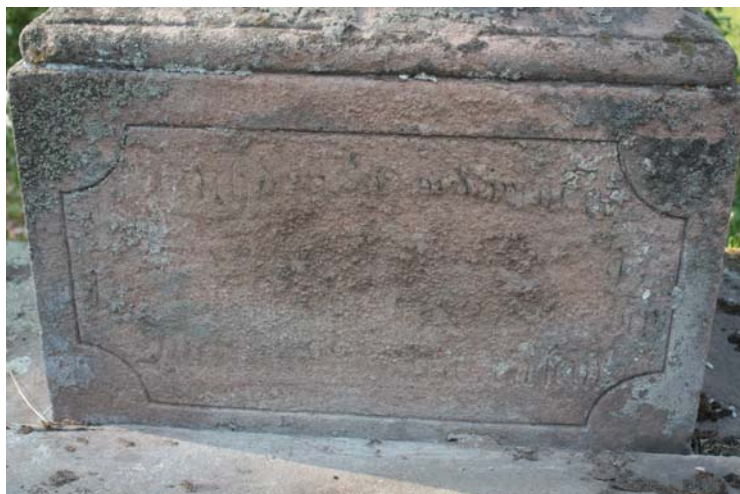
č. 42. deformace a práškovatění povrchu působením sádrovce, Prosečné – boží muka při čp. 30

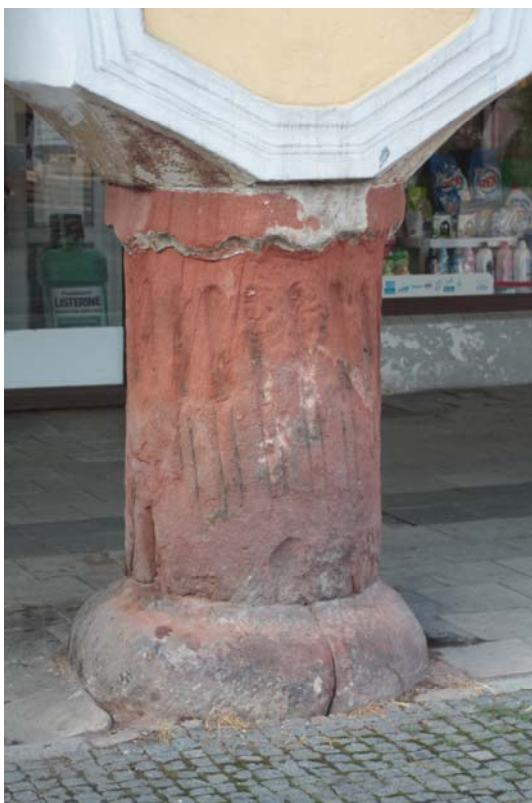
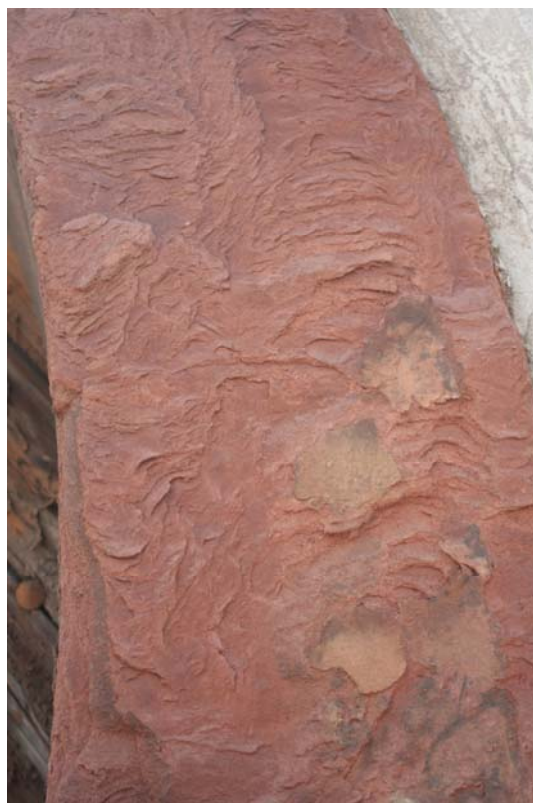
Foto č. 43. degradace povrchu vlivem vztlínání a krystalizace vodorozpustných solí, Hostinné čp.21

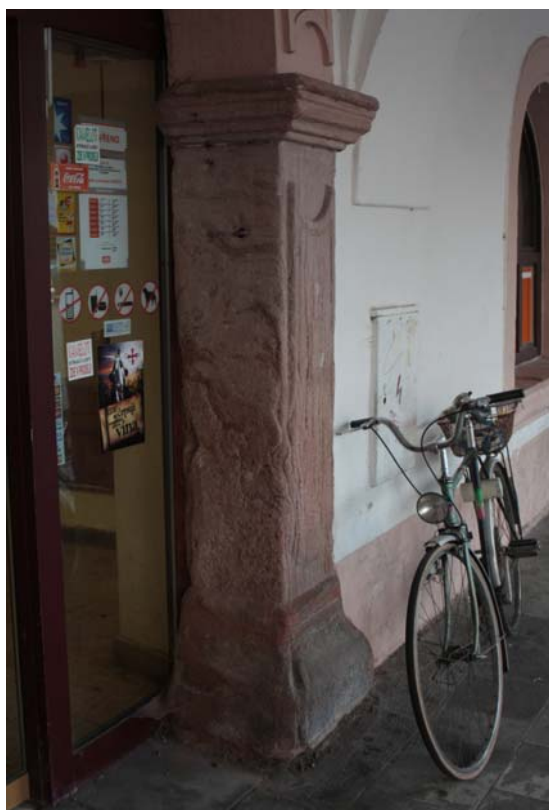
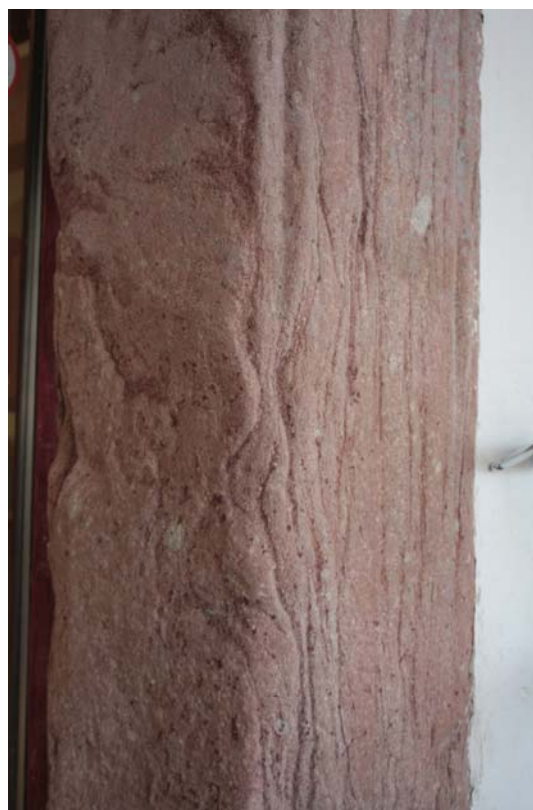
Foto č. 45., 46. destrukce méně odolných částic vlivem působení vodorozpustných solí. Hostinné –  
Náměstí čp. 57

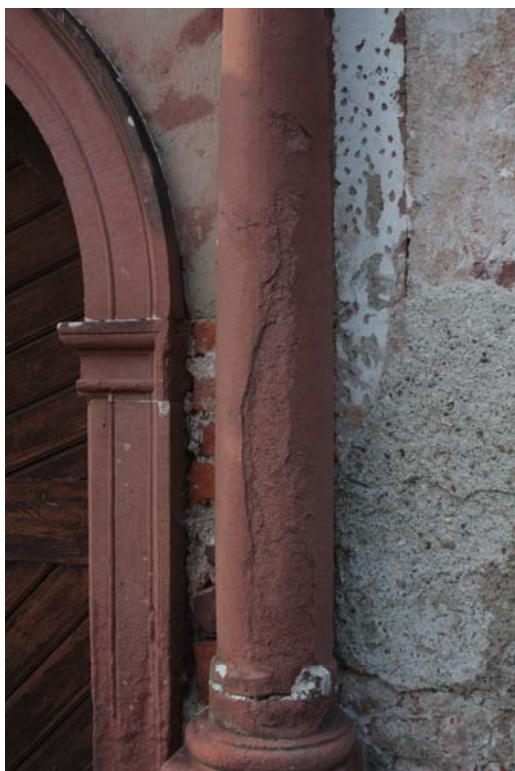
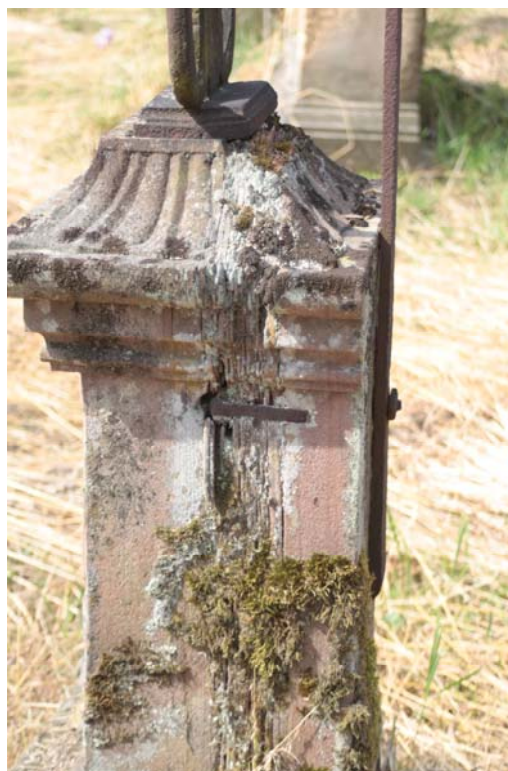
Foto č. 47. příklad rozrušení povrchu vlivem působení kyselých dešťů, Dolní Lánov – kostel sv. Jakuba

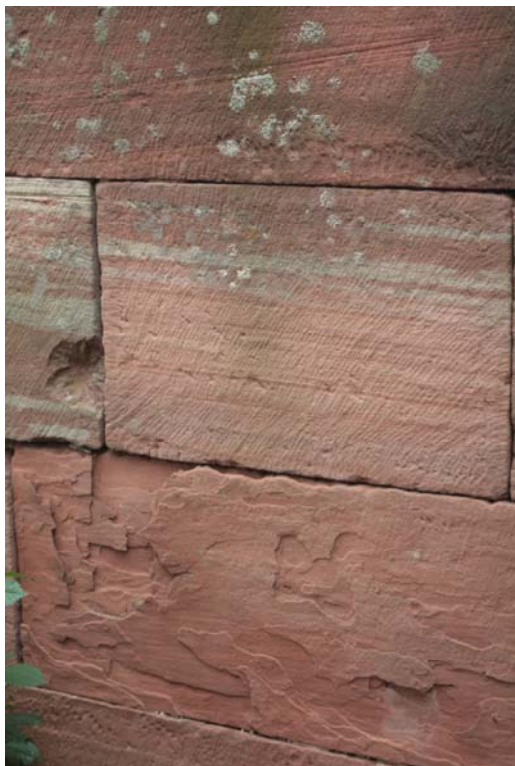
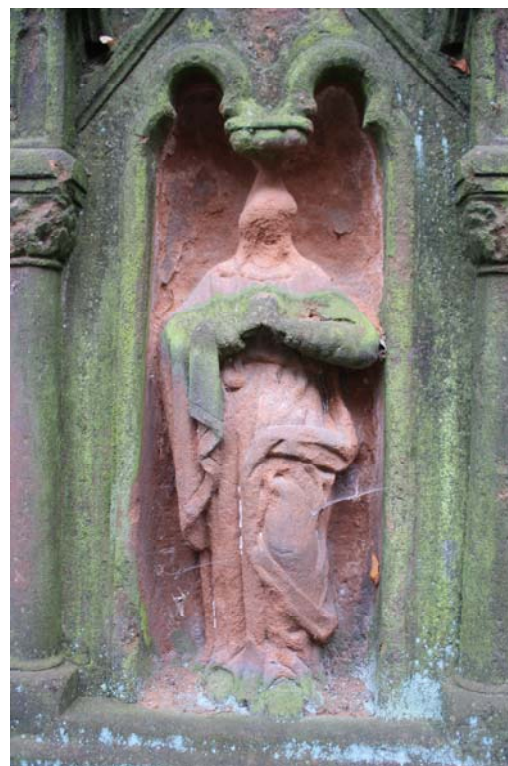
Foto č. 49. osazení bloku proti vrstevnatosti, Jilemnice - hřbitov

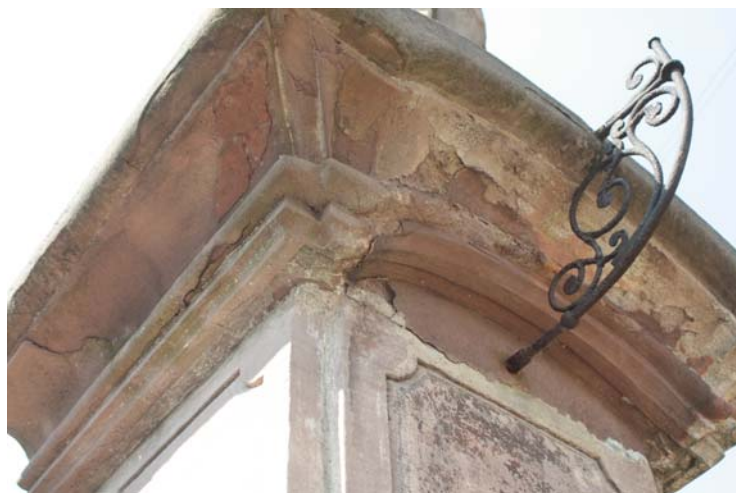
Foto č. 51. hromadění korozivních produktů v římsách, krustovatění a praskání po vrstvách, sloup Panny Marie – Libštát náměstí

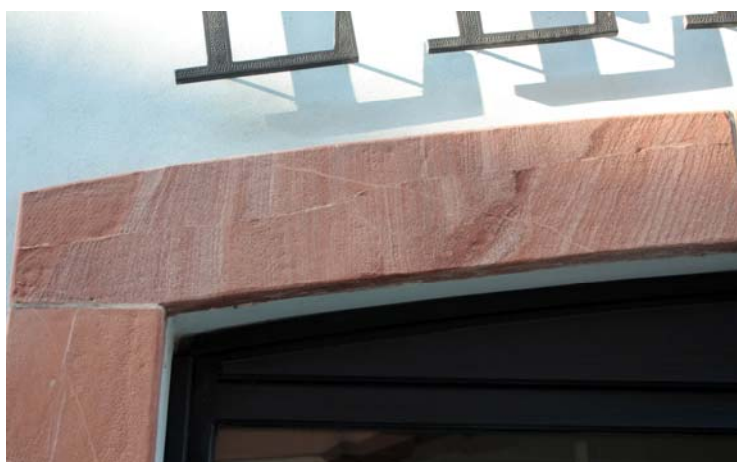
Foto č. 52. anomálie v kameni, v sedimentu došlo k prasknutí, poklesu a opětovnému stmelení ložiska, Hostinné čp. 41

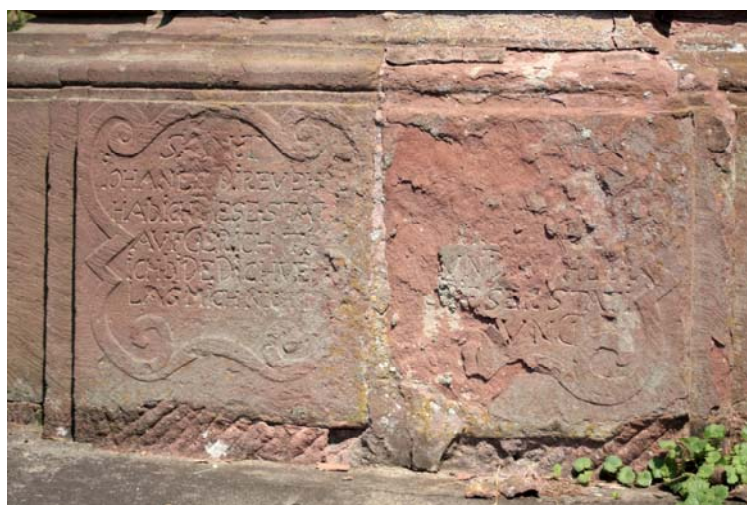
Foto č. 53. degradace povrchu v důsledku vzlínání vodorozpustných solí v kombinaci s vymýváním povrchu kyselými dešti, Čistá u Horek - sv. Jan Napomucký při čp. 179

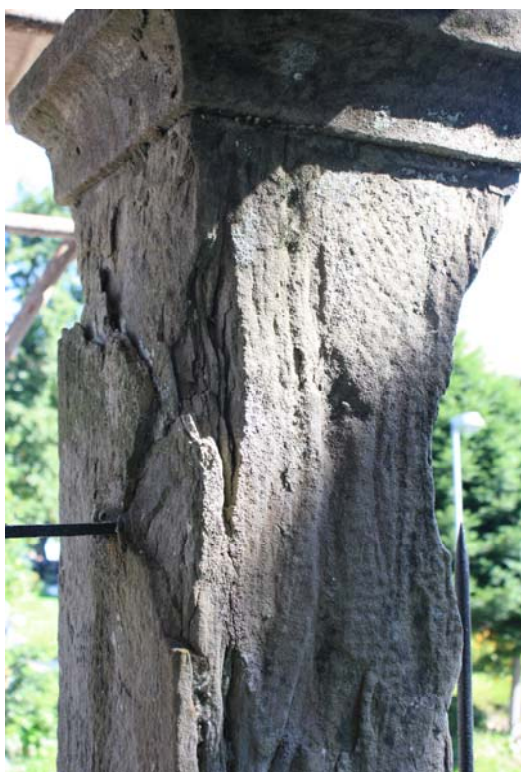
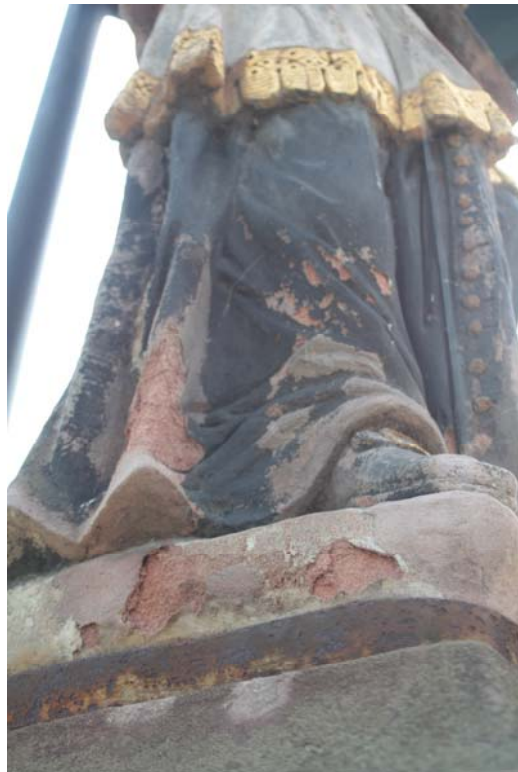
Foto č. 54. plátkový rozpad bloku po vrstevnatosti, Vrchlabí – plot hřbitova
