BAKALÁŘSKÁ PRÁCE

**Dokumentace historických těžebních lokalit a kamenosochařských  
památek z arkózových pískovců v oblasti podkrkonošské  
permokarbonské pánve**

**Teoretická bakalářská práce**

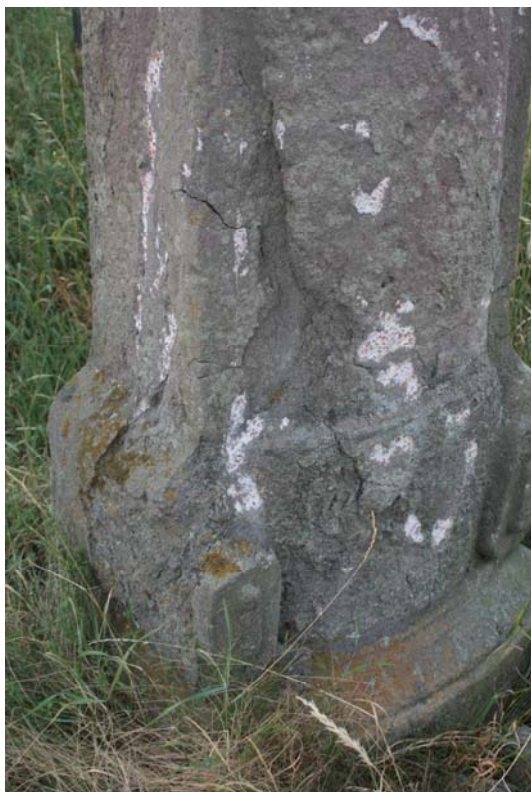
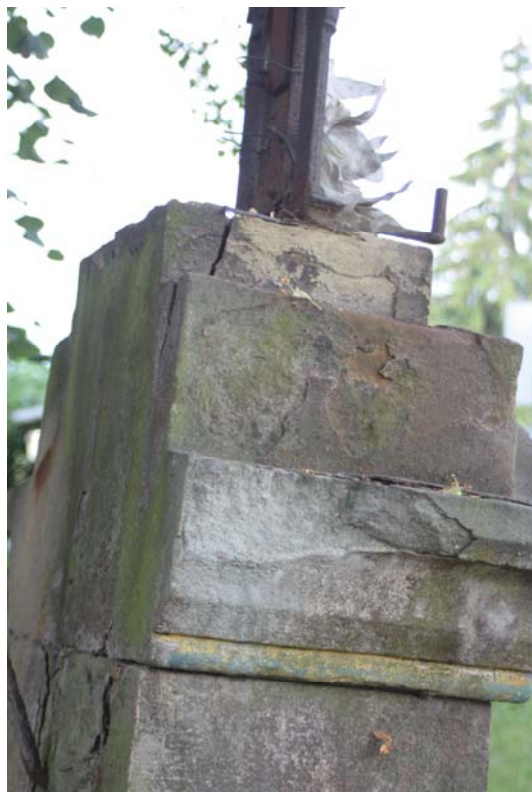
Foto č. 56. radiální rozpukání bloku, Roprachtice – sv. Jan při polní cestě do Dolní Sytové

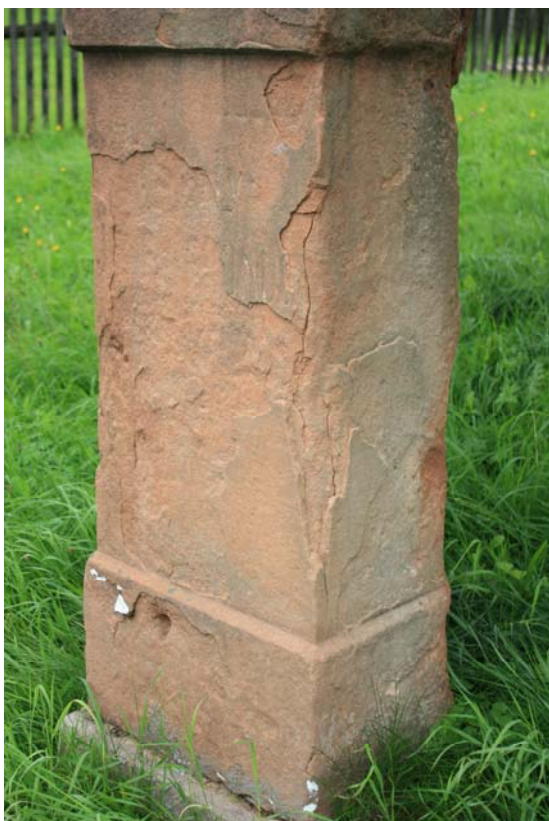
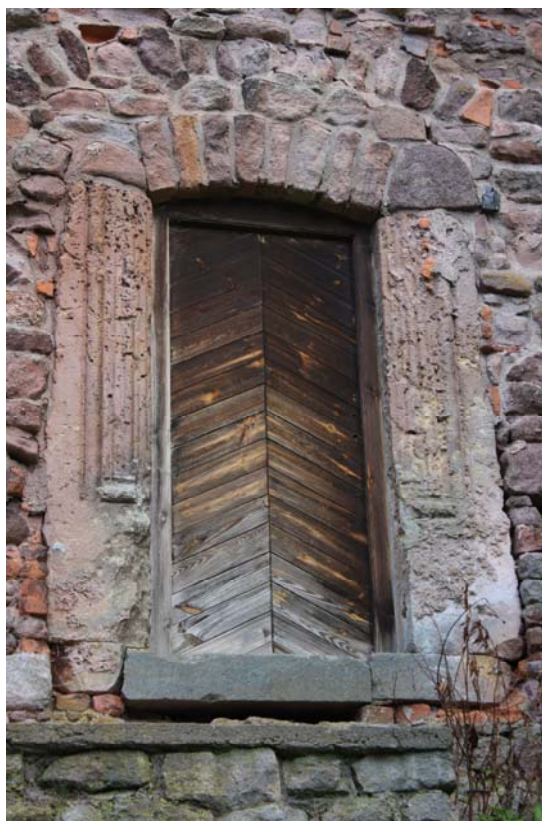
Foto č. 58. postupující praskání do středu bloku, sv. Jan při komunikaci Červený Kostelec - Hronov  
 Foto č. 59. Vymývání méně odolných složek a jílových částic, hrad Pecka

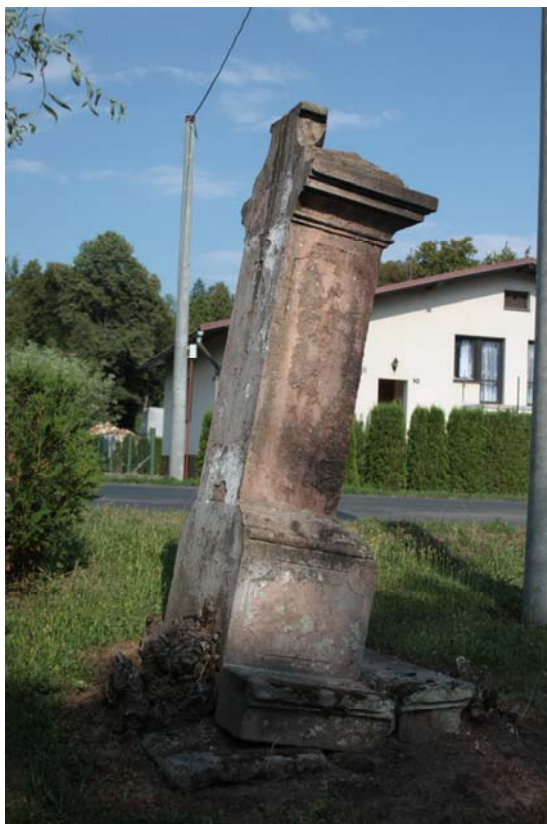
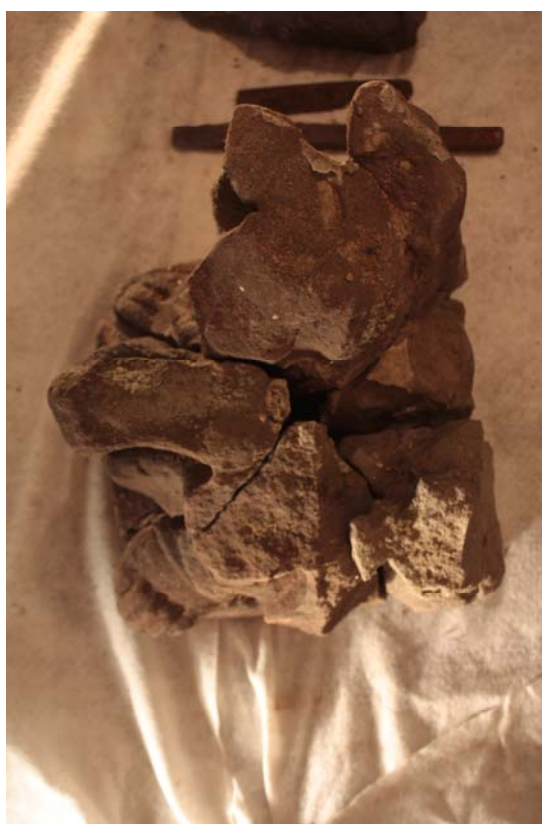
Foto č. 60. statická porucha v důsledku růstu náletů, Prosečné – boží muka při čp. 30  
 Foto č. 61. radiální rozpuknutí sochy v důsledku koroze čepu, Vysoké n. Jizerou - sloup se sv. Antonínem
