Univerzita Pardubice

Projekt SGFR01/2011

Zmapování dochovaných tapet orientálního stylu v České republice

Katalog s textovou a obrazovou částí

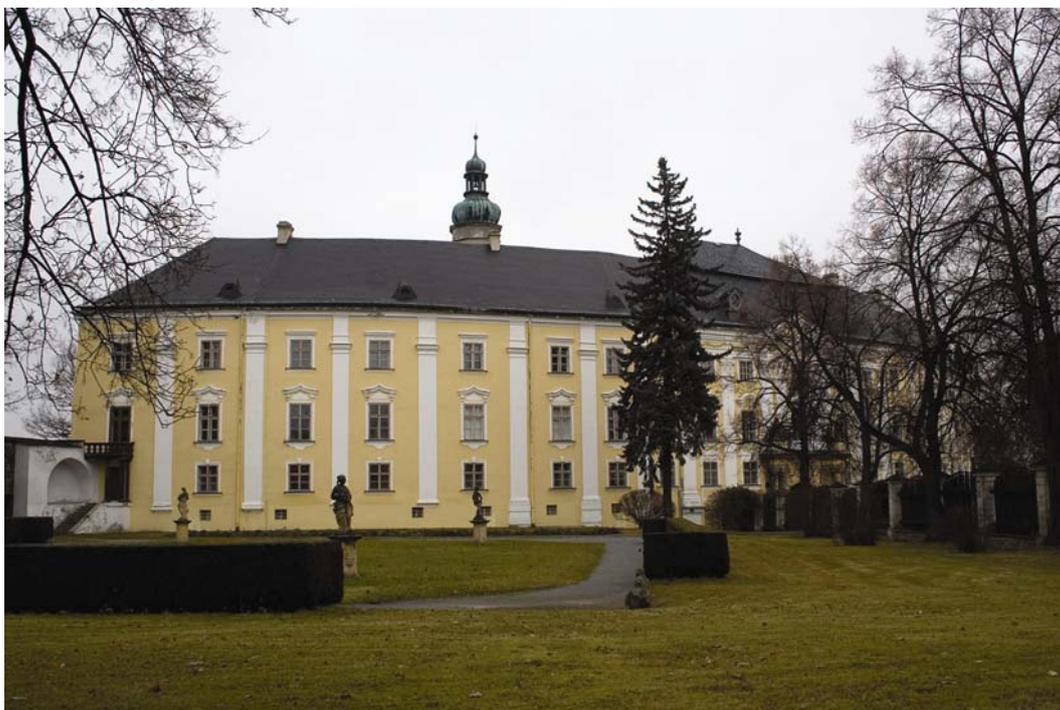
Tapety jsou velice dobře chráněny před světlem, což je také pro zachování jejich stavu (zvláště s ohledem na hedvábnou podložku) klíčové. Okno je opatřeno vnitřními dřevěnými okenicemi, které jsou stále zavřené. Otvírají se pouze na krátkou chvíli při prohlídce, v případě nedostatku světla je dočasně rozsvíceno stropní světlo. Po většinu doby jsou však tapety ve tmě, zavřeny jsou také dveře, aby světlo nepronikalo z vedlejších místností.

Obr. 4 Levá část zámku, okno orientálního salónku je vlevo od vysokého smrku (se zavřenými okenicemi)

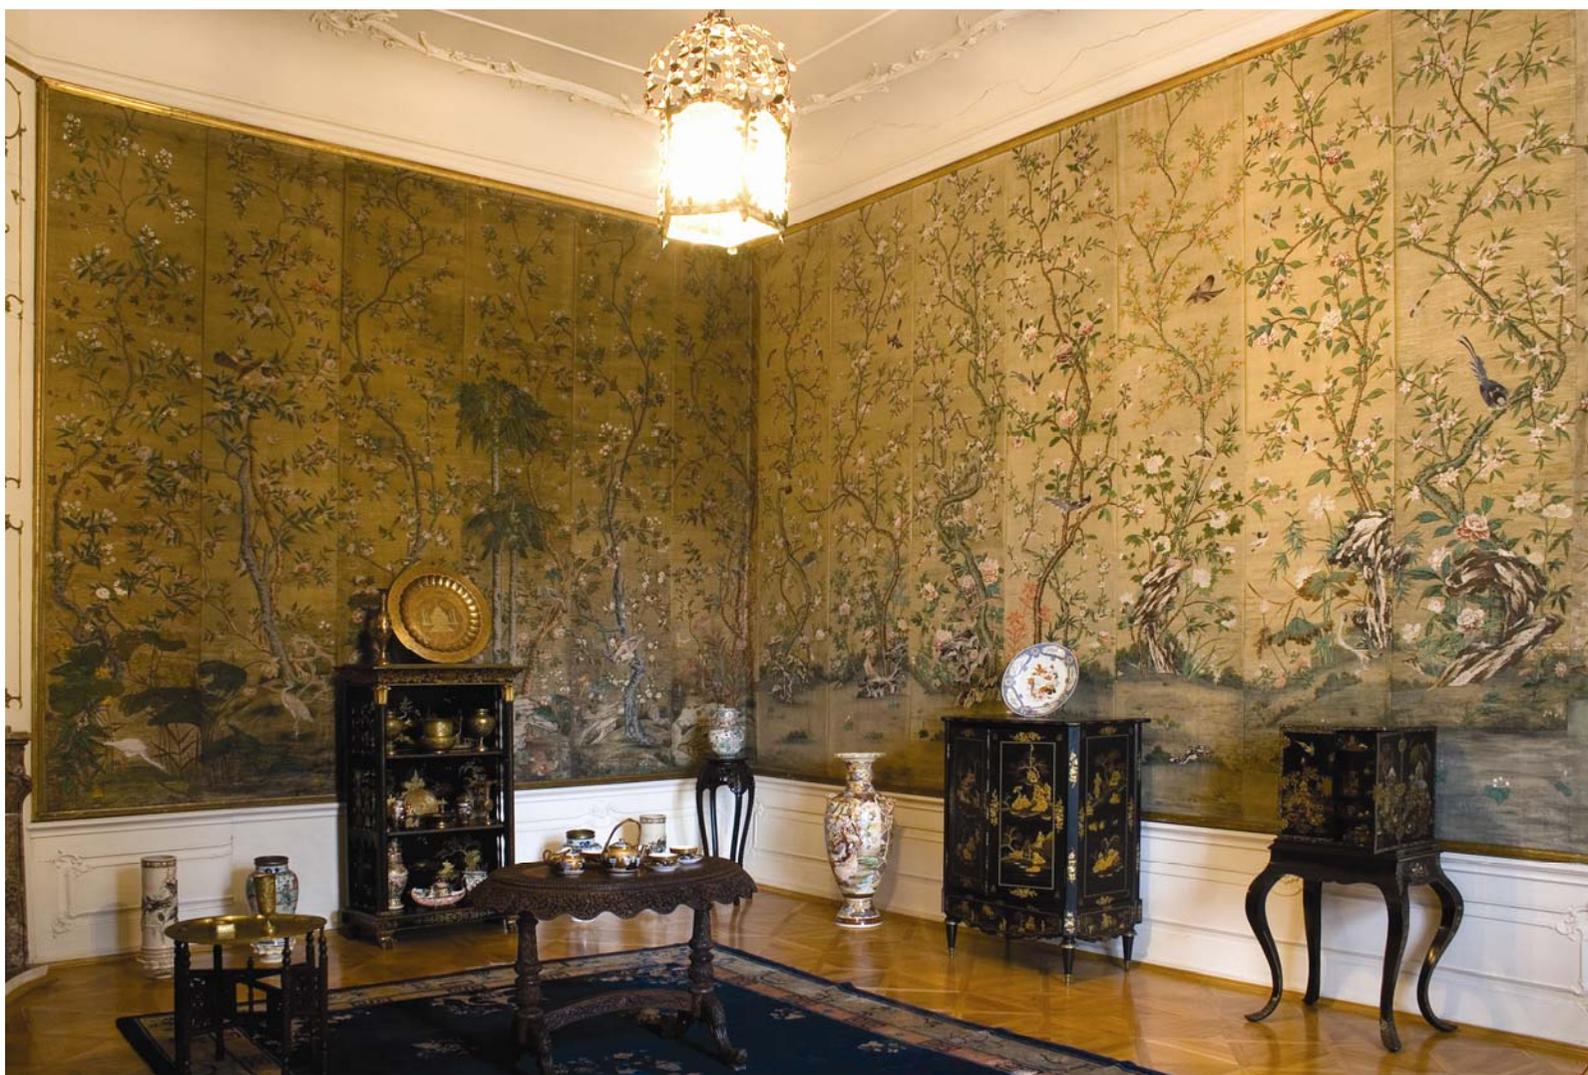
Obr. 5 Tapety na severní (vlevo) a východní stěně

Tapety jsou namalovány na hedvábí, každý panel se skládá z několika vertikálních pruhů o šířce 70 cm. Největší souvislá část plynule přechází z východní na severní stěnu a je složena ze sedmi pruhů a úzké části u dveří [obr. 5]. V severozápadním rohu je situován krb a nad ním zrcadlo, tapetová výzdoba dále pokračuje na západní stěně panelem složeným z pěti pruhů plné velikosti doplněných úzkým proužkem u dveří [obr. 6]. V obou rozích vedle okna jsou tapety složené shodně ze tří pásů. Každá ze supraport [obr. 14 a 15] je tvořena širokým pásem uprostřed doplněným dvěma užšími na bocích.

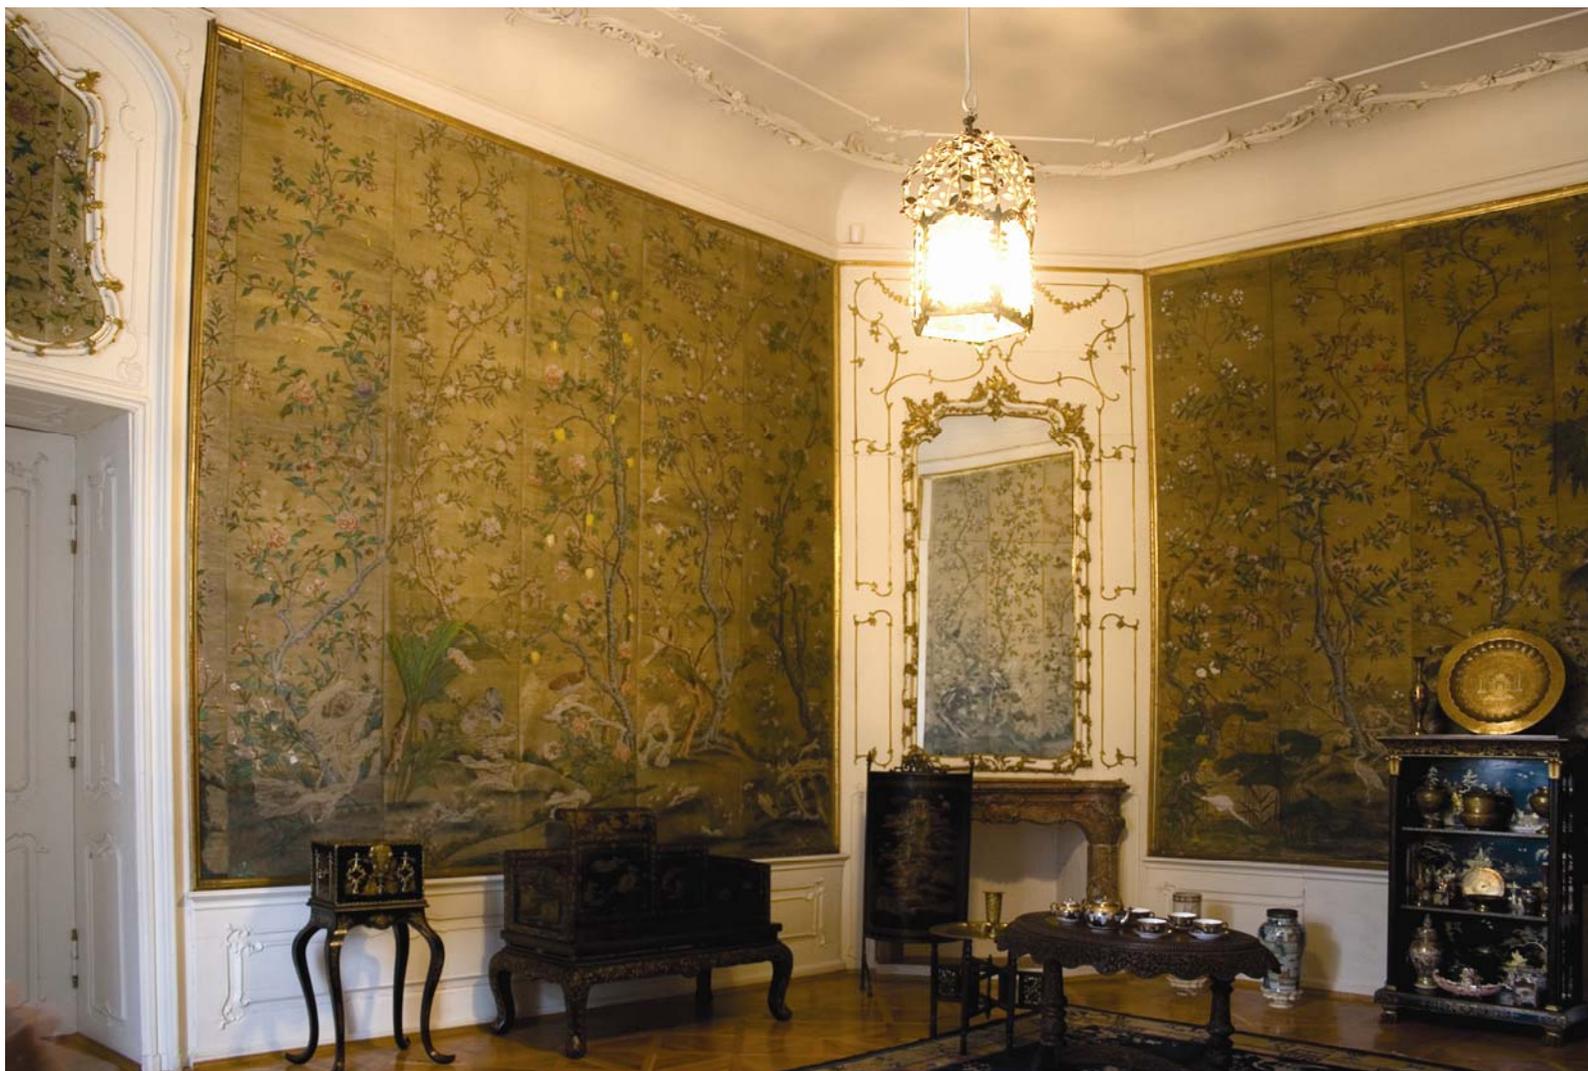
Obr. 6 Tapety na západní (vlevo) a severní stěně

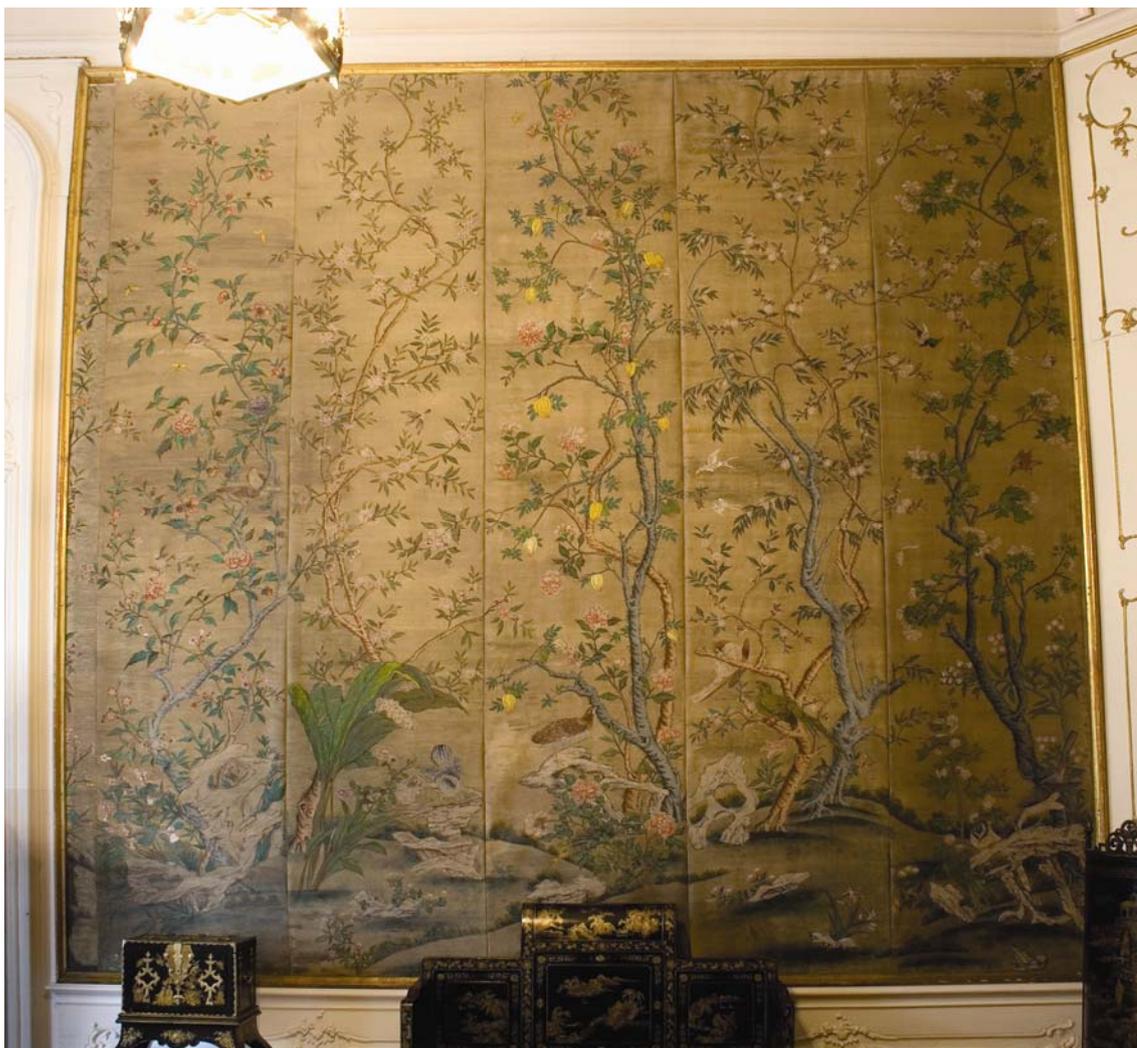
Obr. 7 Západní stěna

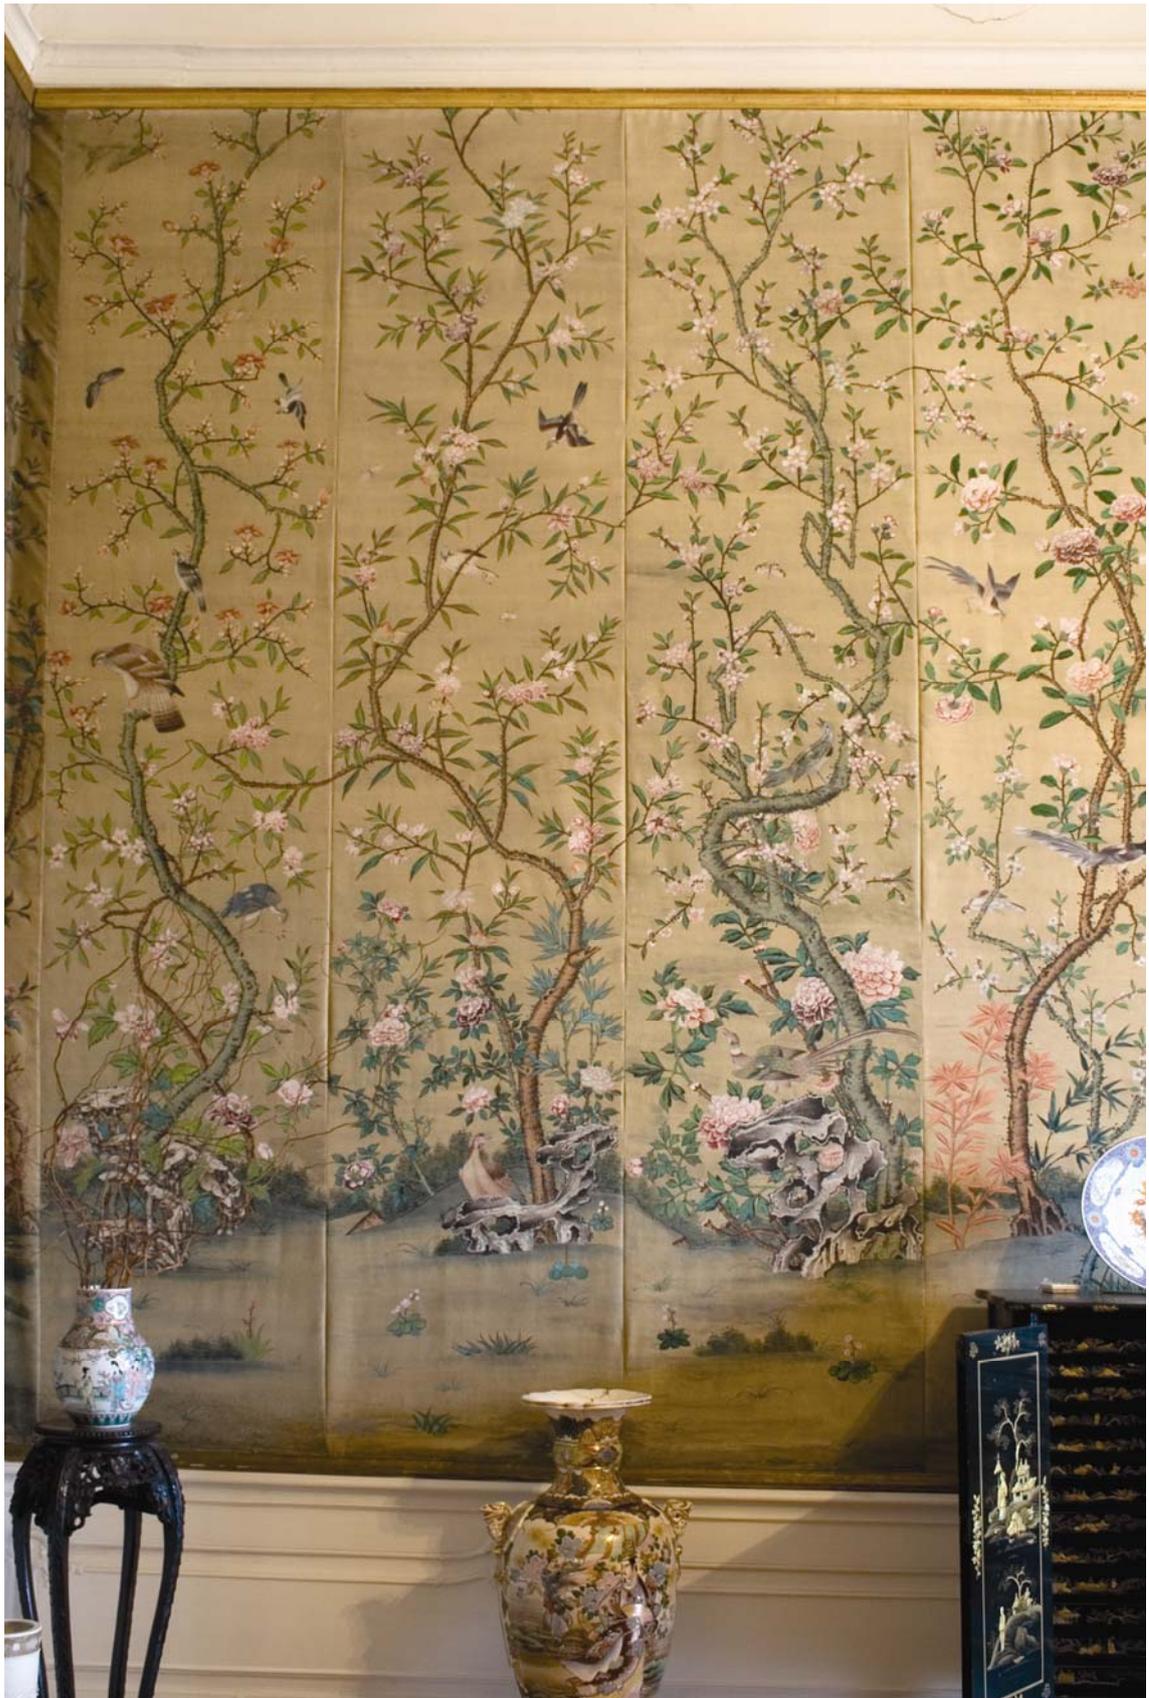
Obr. 9 Levá část tapet na východní stěně

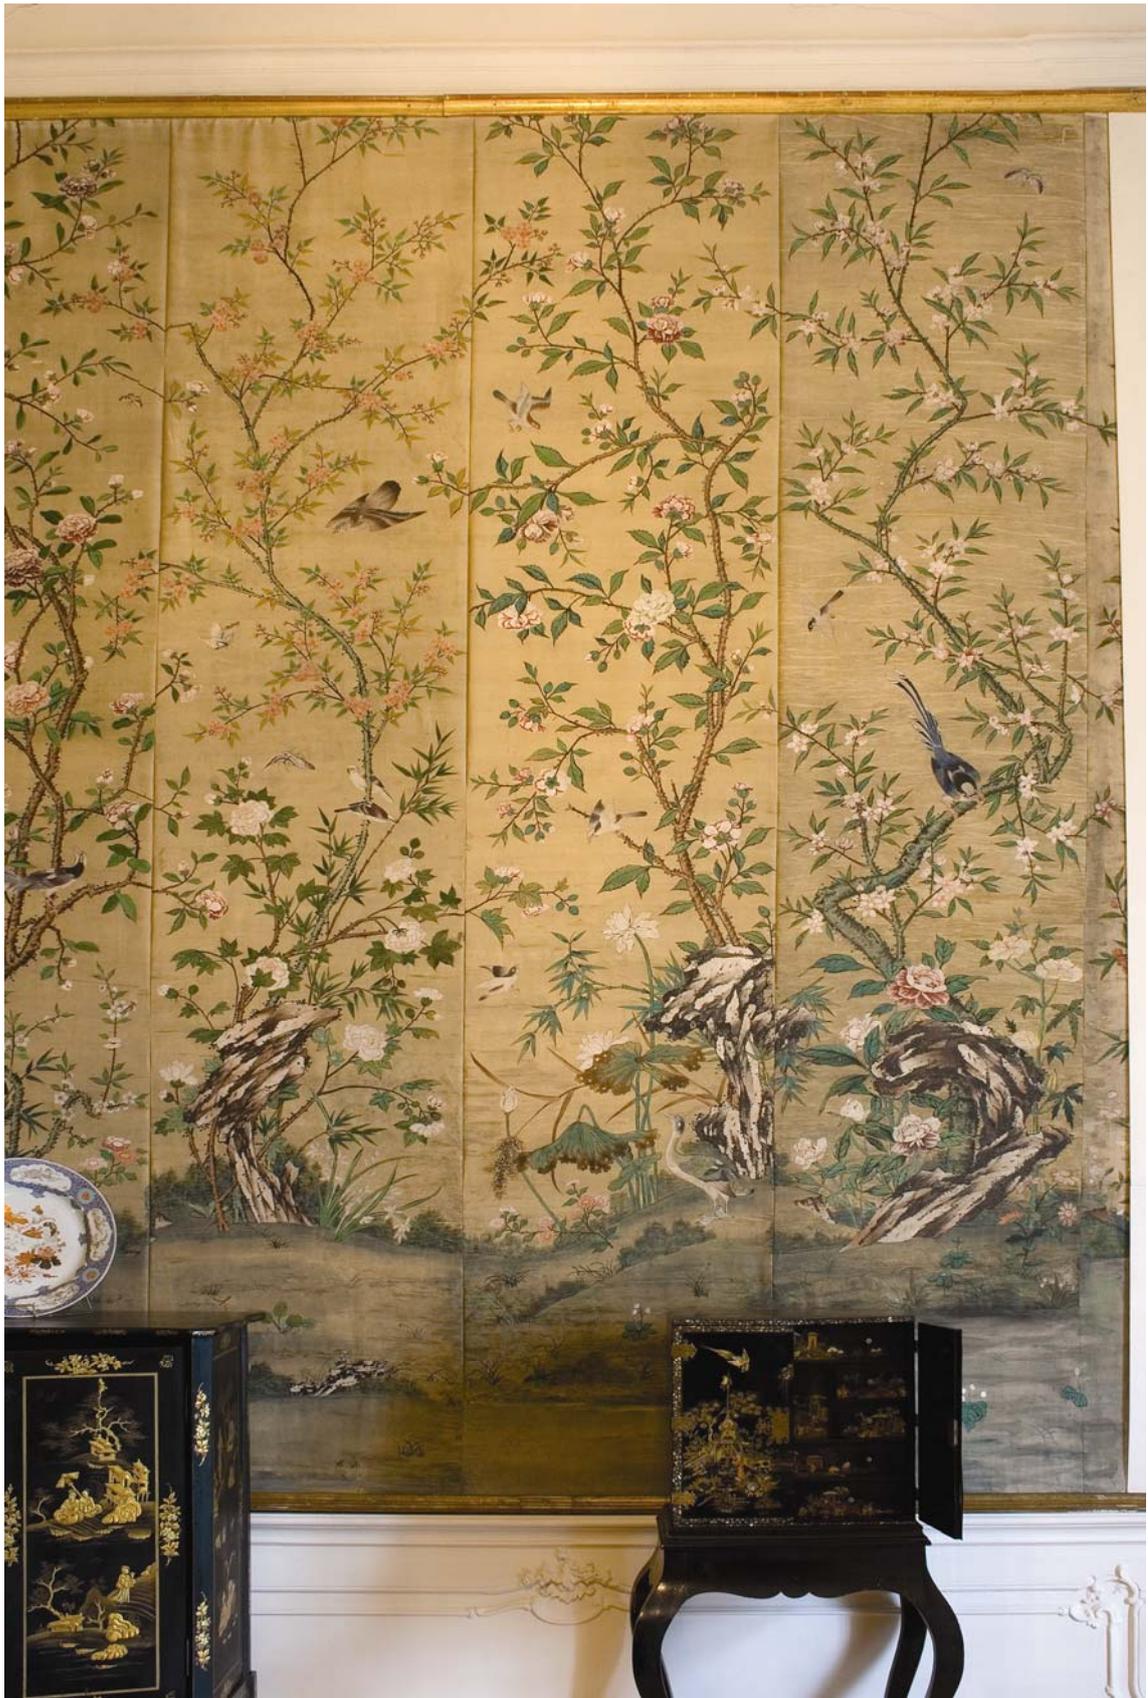
Obr. 10 Pravá část tapet na východní stěně

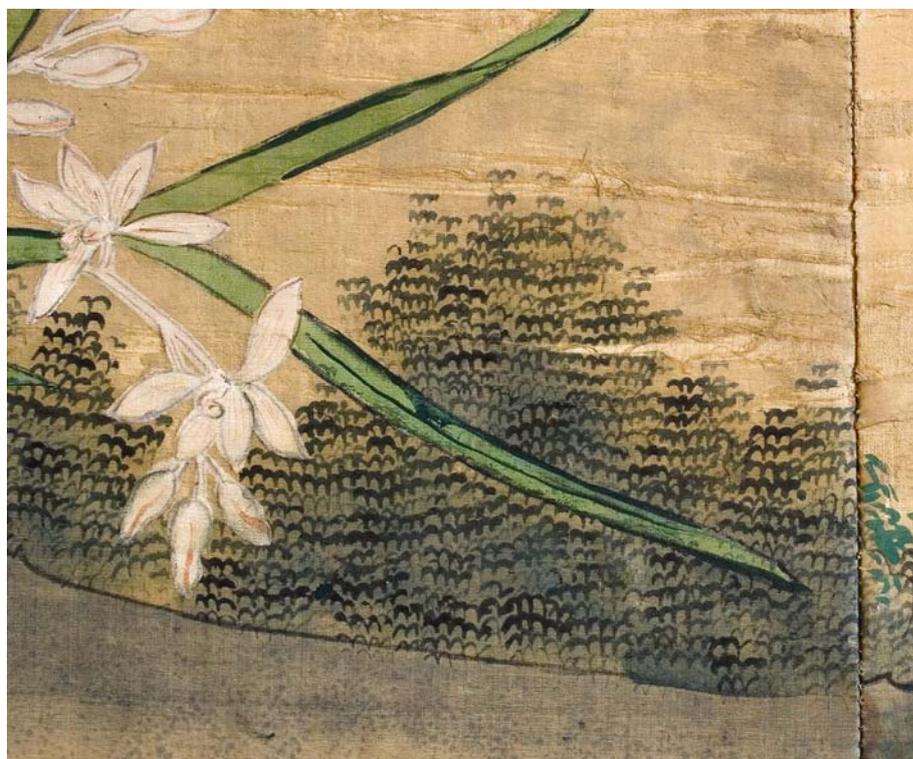
Obr. 18 Detail stylu malby, východní stěna, v pravé části jsou vidět doplňky z restaurování v 70. letech

Jak již bylo zmíněno, tapety byly v 70. letech restaurovány, práce byla ukončena v roce 1977. Restaurátorka Marie Štěpánková-Moudrá ve své zprávě uvádí kromě čínského původu i dataci do 2. poloviny 18. století. Během jejího zákroku byly tapety sejmuty ze stěn a rozděleny na jednotlivé díly. Poškozená místa byla opravena, některé doplňky jsou dobře rozpoznatelné (východní stěna, spodní část vedle dveří)[obr. 10], jiné jsou velmi dobře barevně přizpůsobeny originálu [obr. 18] a jsou viditelné až při velmi detailním pohledu.

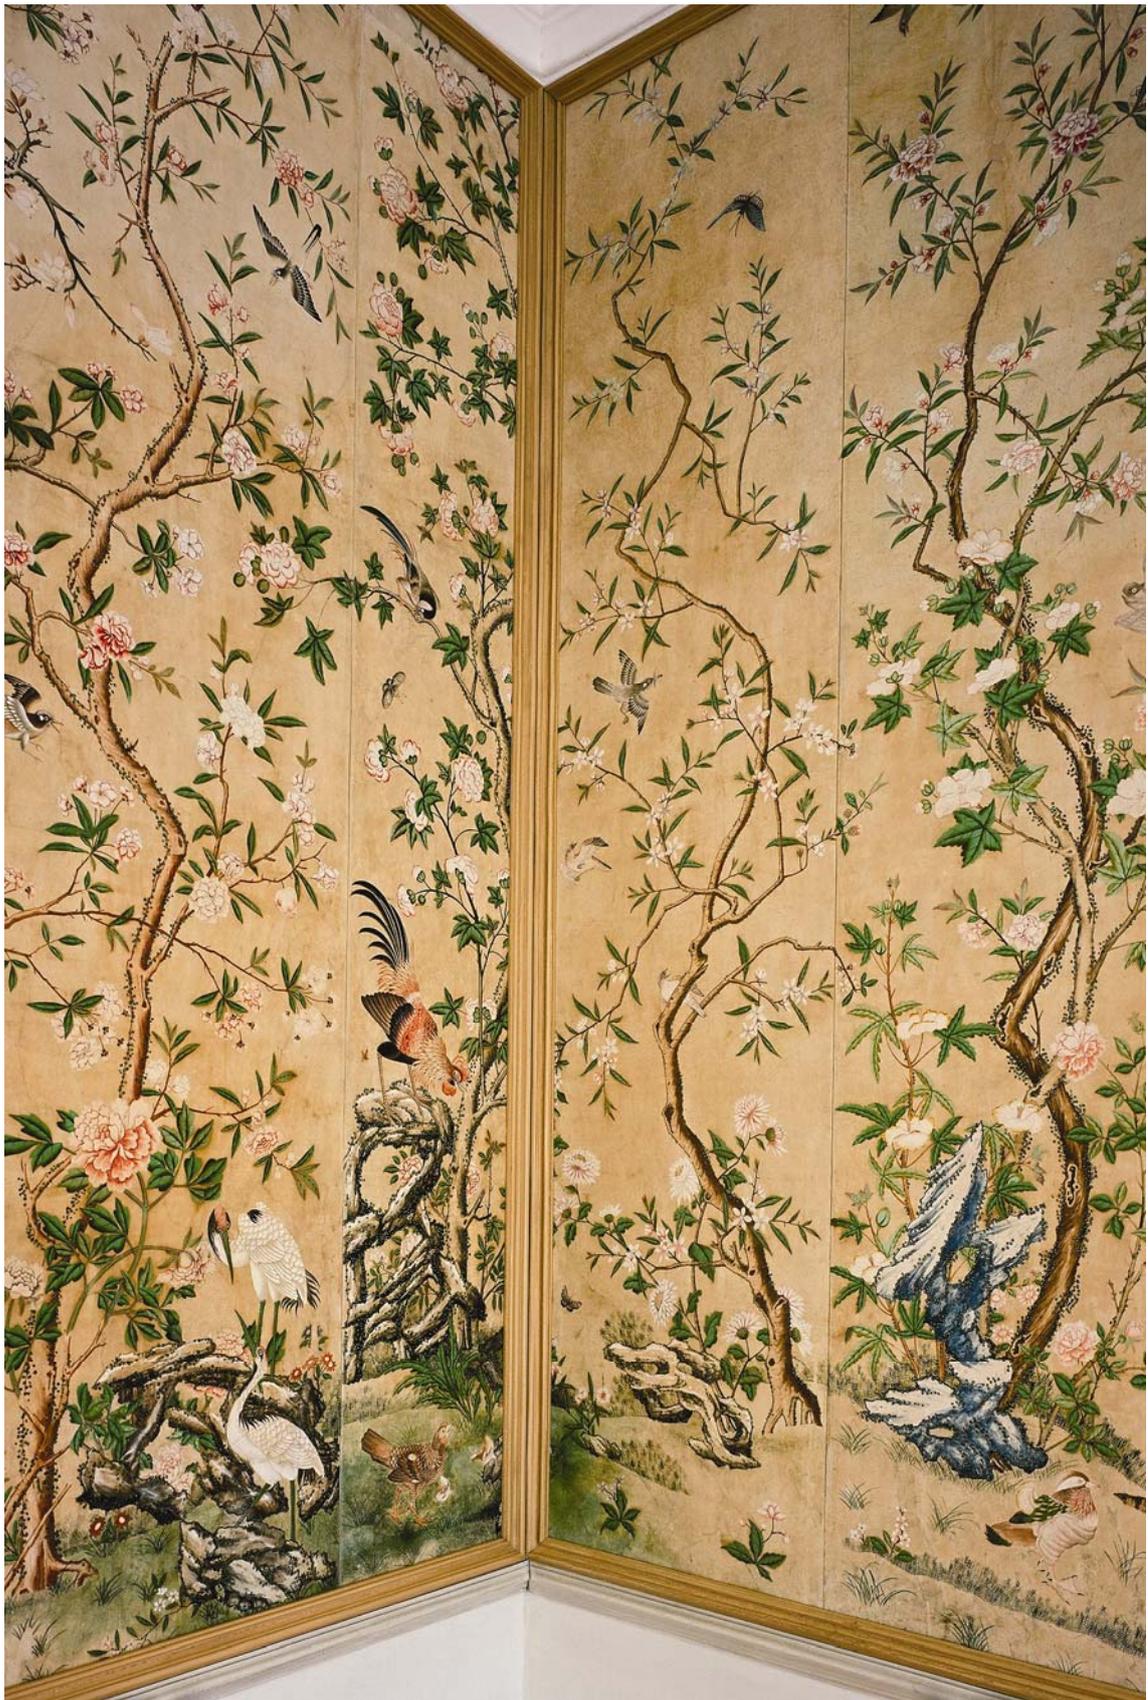
Původ díla nelze potvrdit žádným písemným dokladem, s největší pravděpodobností se však jedná o dílo čínského původu. Ačkoli v průvodcovských textech zámku je uveden japonský původ, autora čínského původu zmiňuje i restaurátorská zpráva ze 70. let a toto tvrzení lze podložit i analogickými objekty. Velmi podobné jsou například tapety v Hellbrunnu (u Salzburgu) [obr. 19 a 20], datované do doby kolem roku 1670¹¹. Tyto tapety jsou sice na papírové podložce, přesto jsou motivy těm bruntálským velmi blízké.

Obr. 19 Papírové tapety na zámku Hellbrunn u Salzburgu, pravděpodobně kolem roku 1670

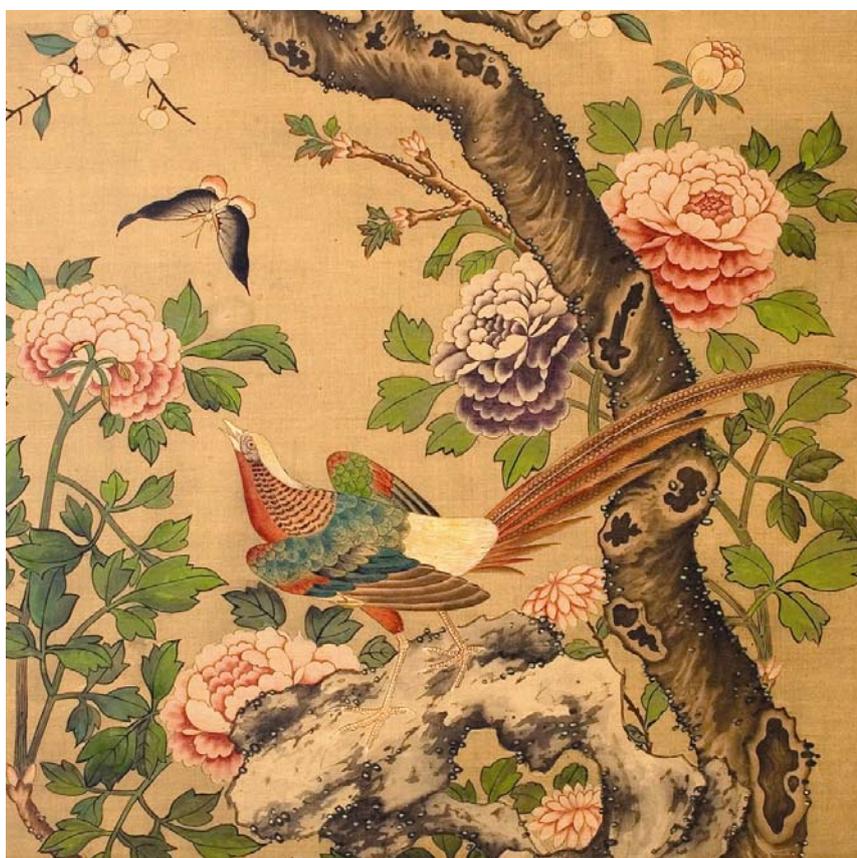
Obr. 21 Detail tapety z Bruntálu

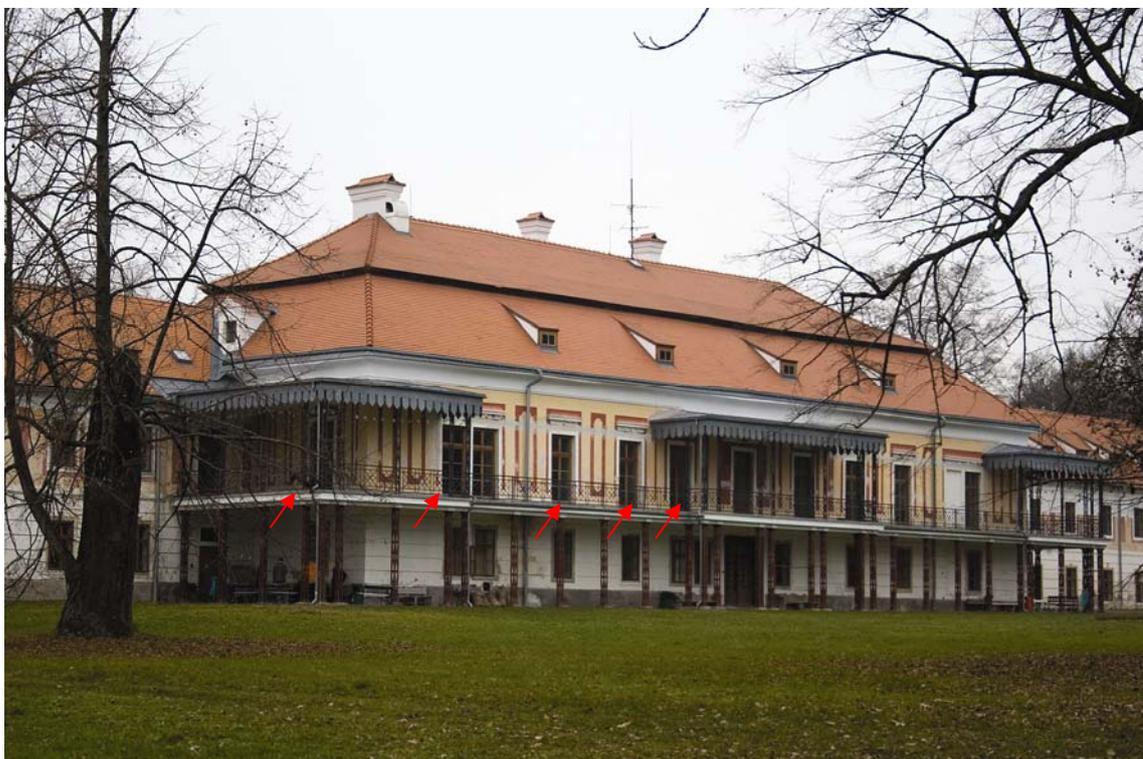
Obr. 26 Zahradní průčelí, označená okna patří Rannímu salonu

Ranní salon je situován v prvním patře hlavní budovy s okny směřujícími do parku [obr. 26]. Místnost je obdélného půdorysu s tapetami na délce stěn asi 1500 cm. Další část stěn místnosti je pokryta pouze jednobarevnou malbou.

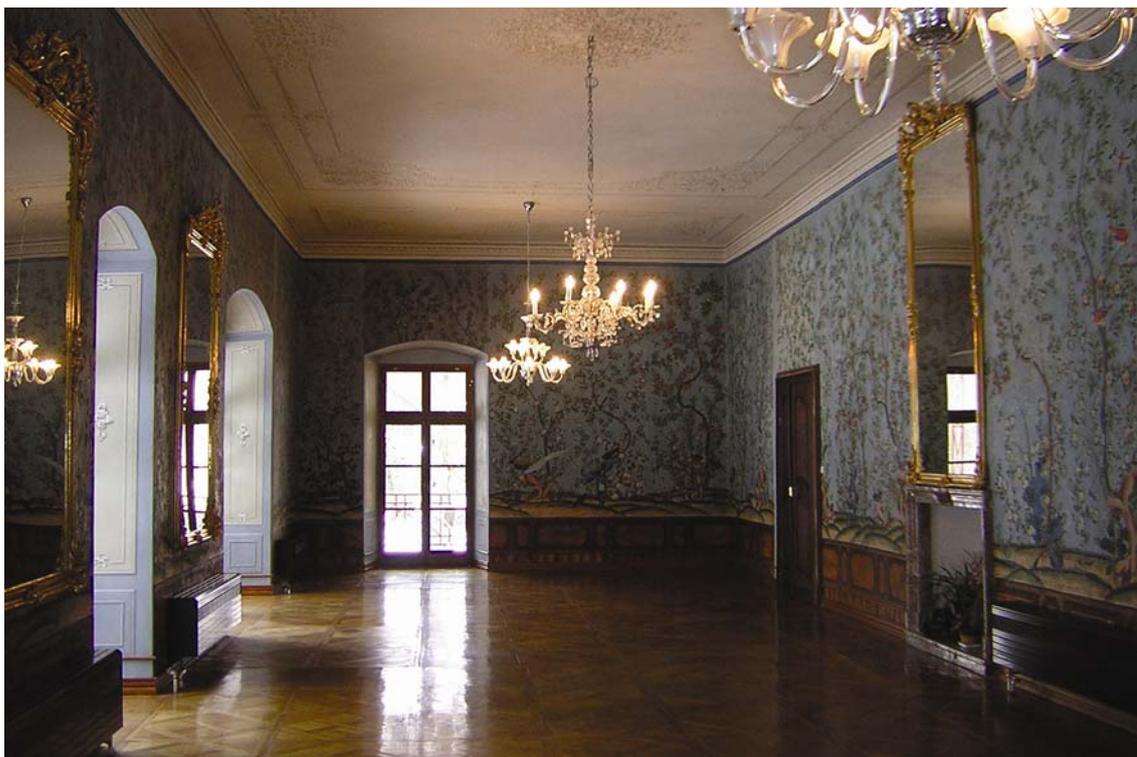
Námětem tapet jsou rozkvetlé stromy a keře doplněné ptáky a motýly, nevyskytují se zde žádné figury. Rostliny vyrůstají z členitých skal. Barevnost pozadí pochází pravděpodobně ze 70. let, je světle modré, barvy zvířecích a rostlinných motivů jsou poměrně výrazné. Pro čínské malby byl typický velký respekt k předloze a vynikající nápodoba živých předloh. Na těchto tapetách rozeznáme některé druhy rostlin (pivoňky, sakury, růže) i ptáků (bažant, ledňáček...), přesto zde můžeme pozorovat jistou míru zjednodušení. Malba je provedena krycími barvami, pravděpodobně temperovými.

Obr. 27 Tapetová výzdoba, pohled jihozápadním směrem

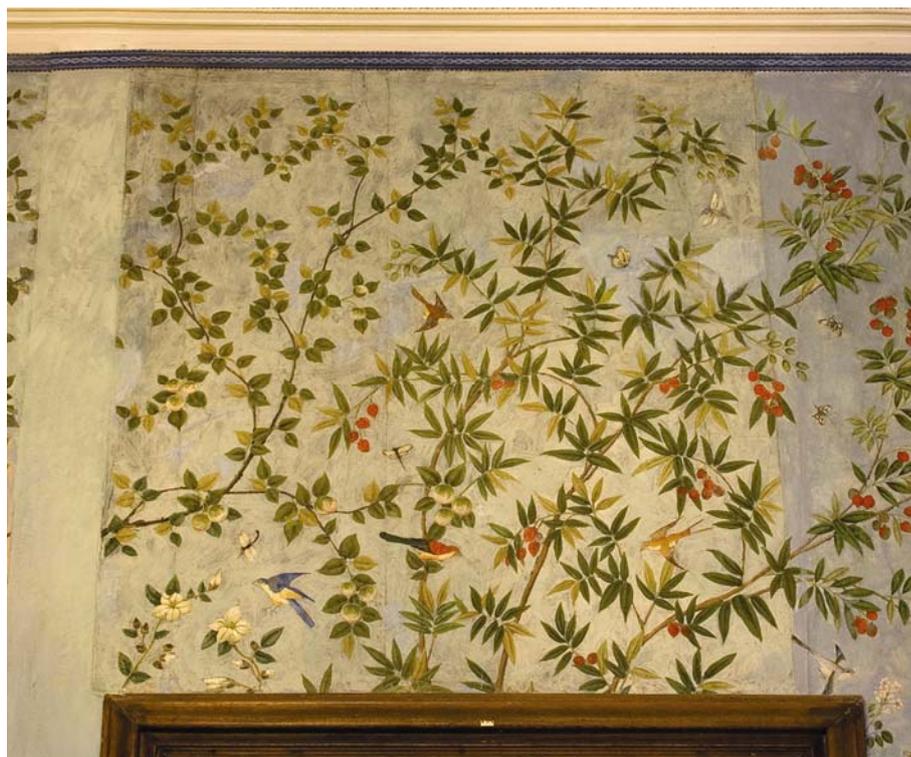
Obr. 31 Domalovaná část výzdoby nade dveřmi, severozápadní stěna, vlevo

Toto uspořádání pochází z roku 1972¹², kdy byly provedeny první restaurátorské, či spíše záchranné práce tapet. Do té doby byla místnost používána jako sklad obilí a tapety byly velice poškozeny, údajně se jejich strhané části nacházely i v parku. V této době restaurátoři Zoulová a Vyskočil tapety znovu aplikovali na stěny, chybějící místa doplnili ze strhaných částí a pozadí opatřili novou vrstvou barvy. Z původní podoby se tedy zachovala pouze malá část, přesto tento zásah není na první pohled patrný. Výrazněji jsou rozpoznatelné pouze zcela nově domalované části nad okny a dveřmi, které se dnes od originálu odlišují svojí barevností [obr. 31].

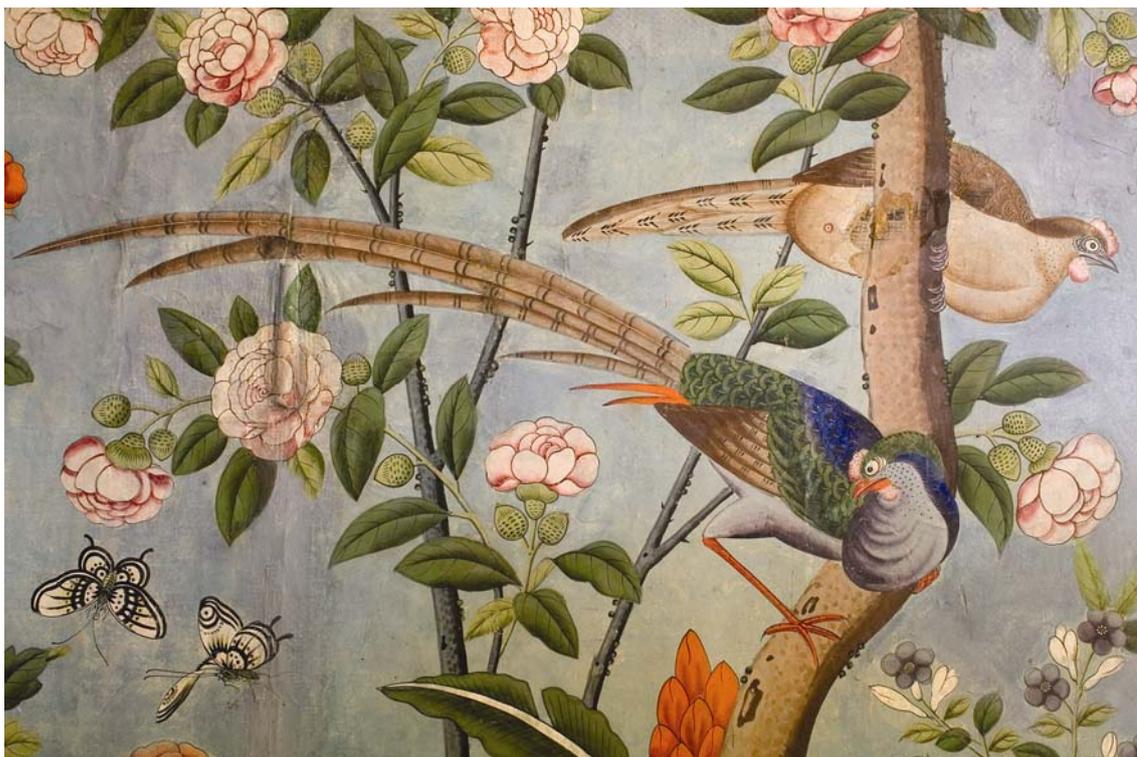
Obr. 37 Detail s ptáky, severozápadní stěna, pod ocasem bažanta je pant skrytých dveří

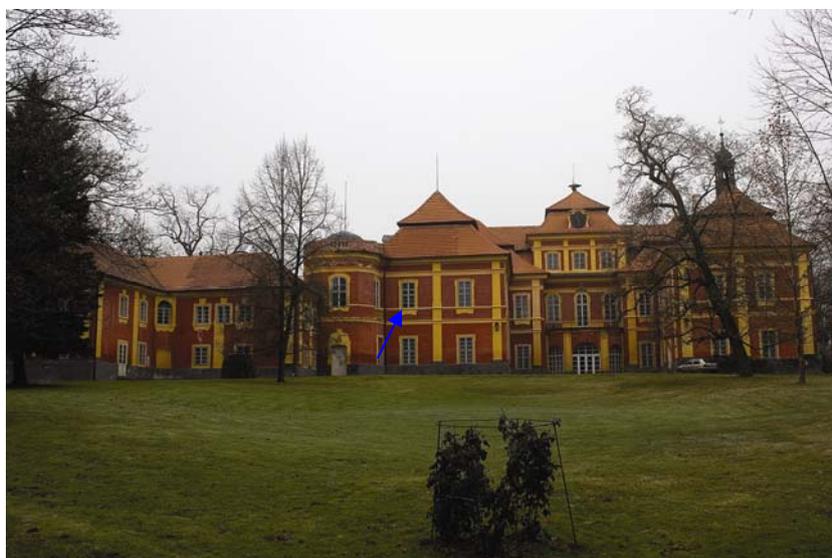
Obě místnosti vyzdobené orientálními tapetami spolu sousedí, nachází se v prvním patře jižního křídla [obr. 40 a 41]. Menší místnost je přístupná dveřmi v severovýchodní stěně z chodby, dveře v severozápadní stěně vedou do dalších místností. Naproti nim je průchod do druhé místnosti s tapetami. Dvě okna vedoucí na jihozápad nabízí pohled do zámeckého parku. Rozměry této místnosti jsou 567 x 505 mm.

Obr. 40 Hlavní průčelí zámku, označené okno vede do větší místnosti s orientálními tapetami

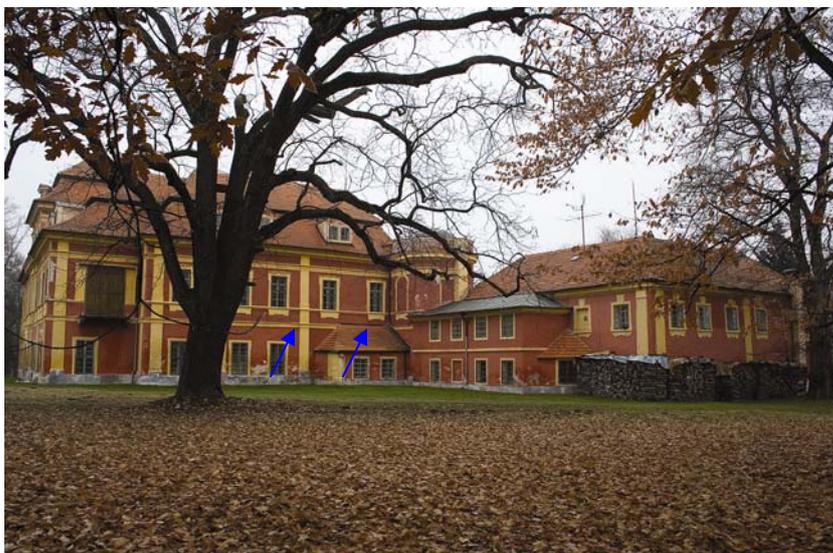
Obr. 41 Boční pohled na zámek, označená okna vedou do místností s orientálními tapetami

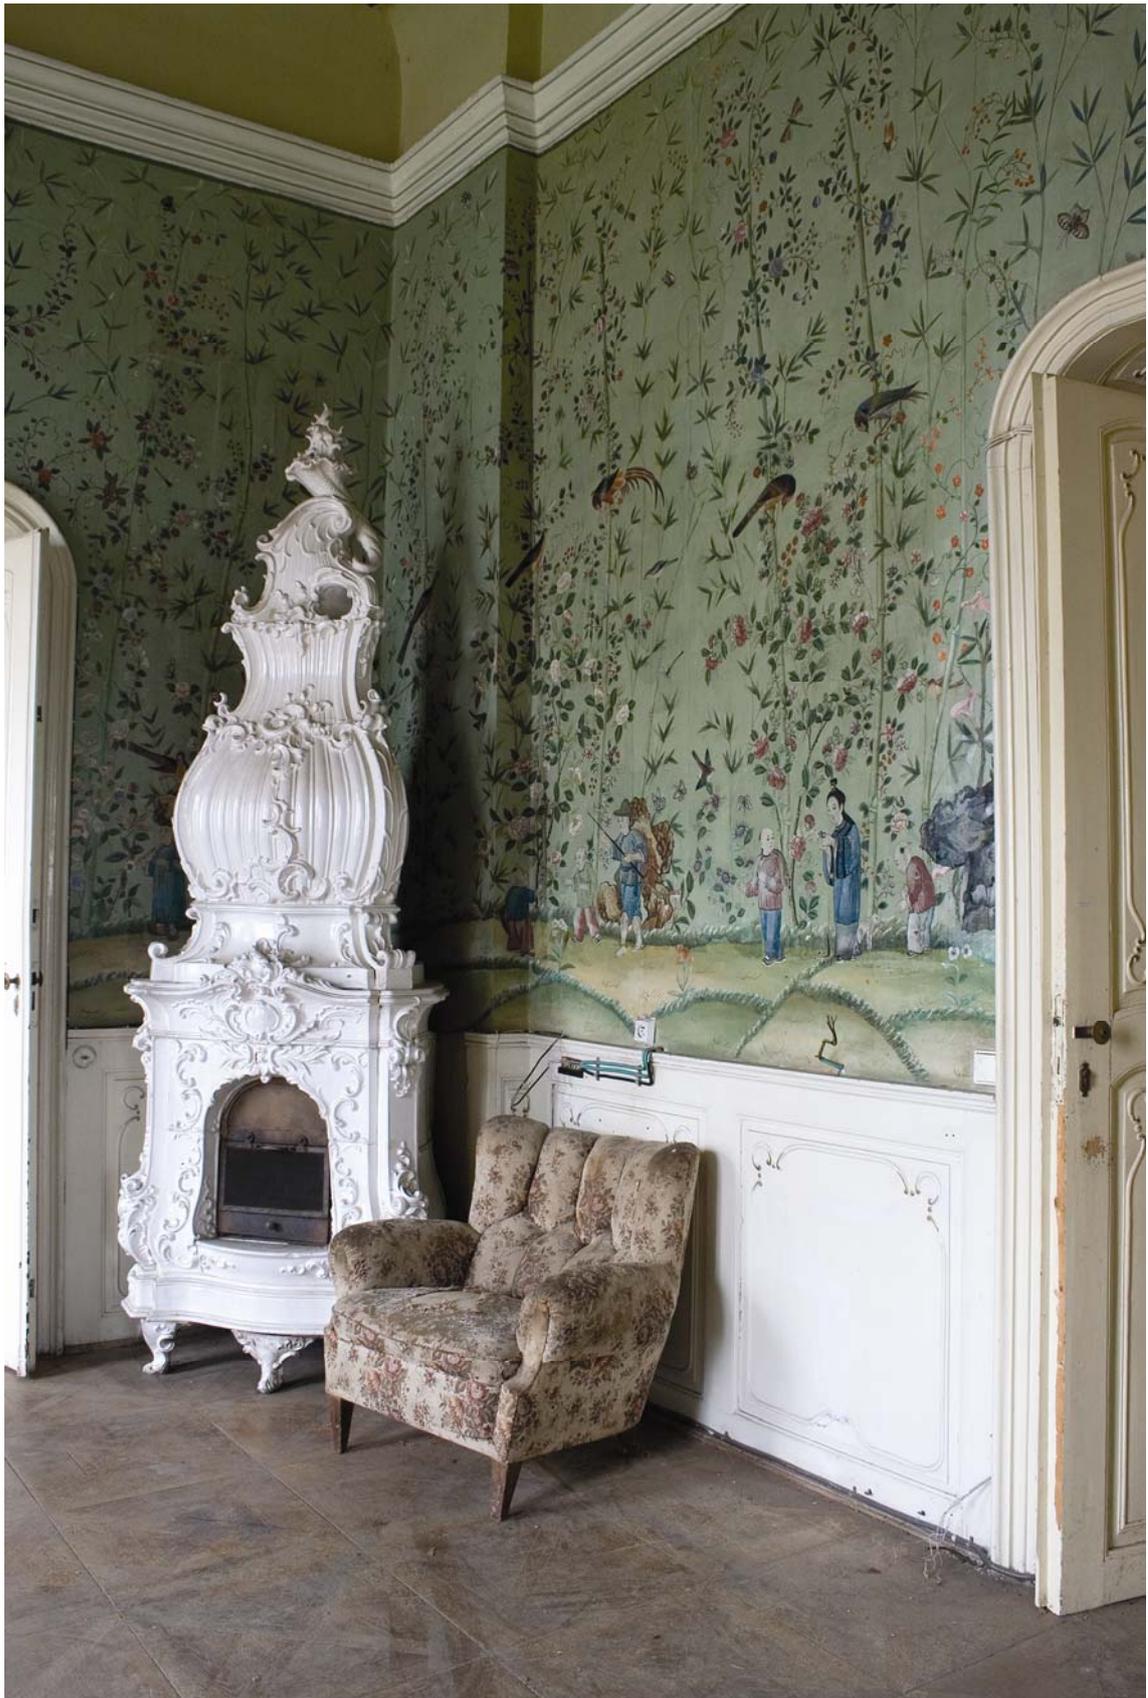
V důsledku těchto klimatických podmínek a také vzhledem ke stáří tapet na nich můžeme pozorovat řadu větších i drobnějších poškození. Nejčastější jsou trhliny v papírové podložce a její odlepení od stěny. Někdy je uvolněna pouze vrchní vrstva, jindy došlo i k poškození makulatury či dokonce vrstvy omítky. Největší defekty se nachází na severozápadní stěně menší místnosti [obr. 43]. Podle slov správce byla v době, kdy zámek sloužil filmové škole, u této stěny umístěna kamna. V důsledku přesušení papíru a omítky vlivem horkého vzduchu došlo k tomuto poškození. V minulosti bylo provizorně opraveno hřebíky, jak je možné vidět na detailním snímku [obr. 54]. Ani tato oprava již dnes není funkční.

Obr. 42 Severní kout menší místnosti s tapetami

Bylo by vhodné provést restaurování těchto tapet nebo alespoň provést opatření nutná k jejich zajištění a předcházející dalšímu poškození.

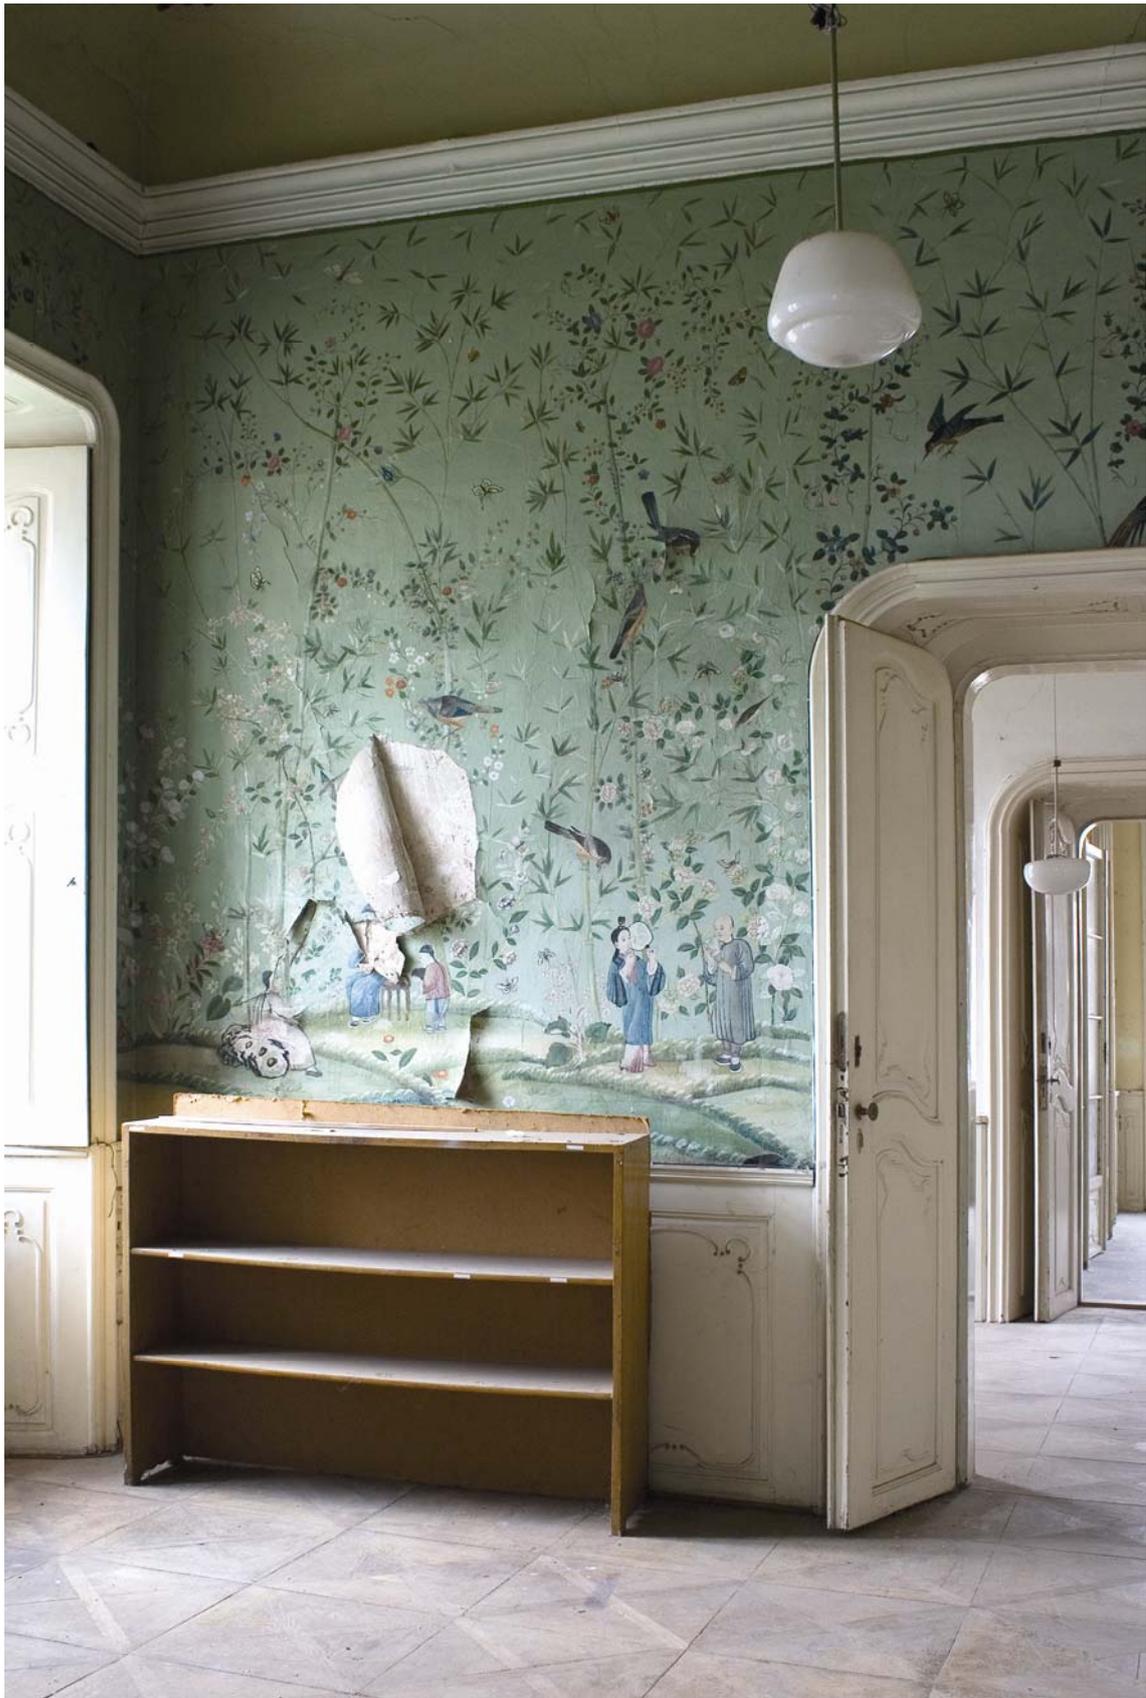
Obr. 43 Severozápadní stěna s tapetami, poškození je způsobeno topením, které bylo u stěny dříve umístěno
