Univerzita Pardubice

Projekt SGFR01/2011

Zmapování dochovaných tapet orientálního stylu v České republice

Katalog s textovou a obrazovou částí

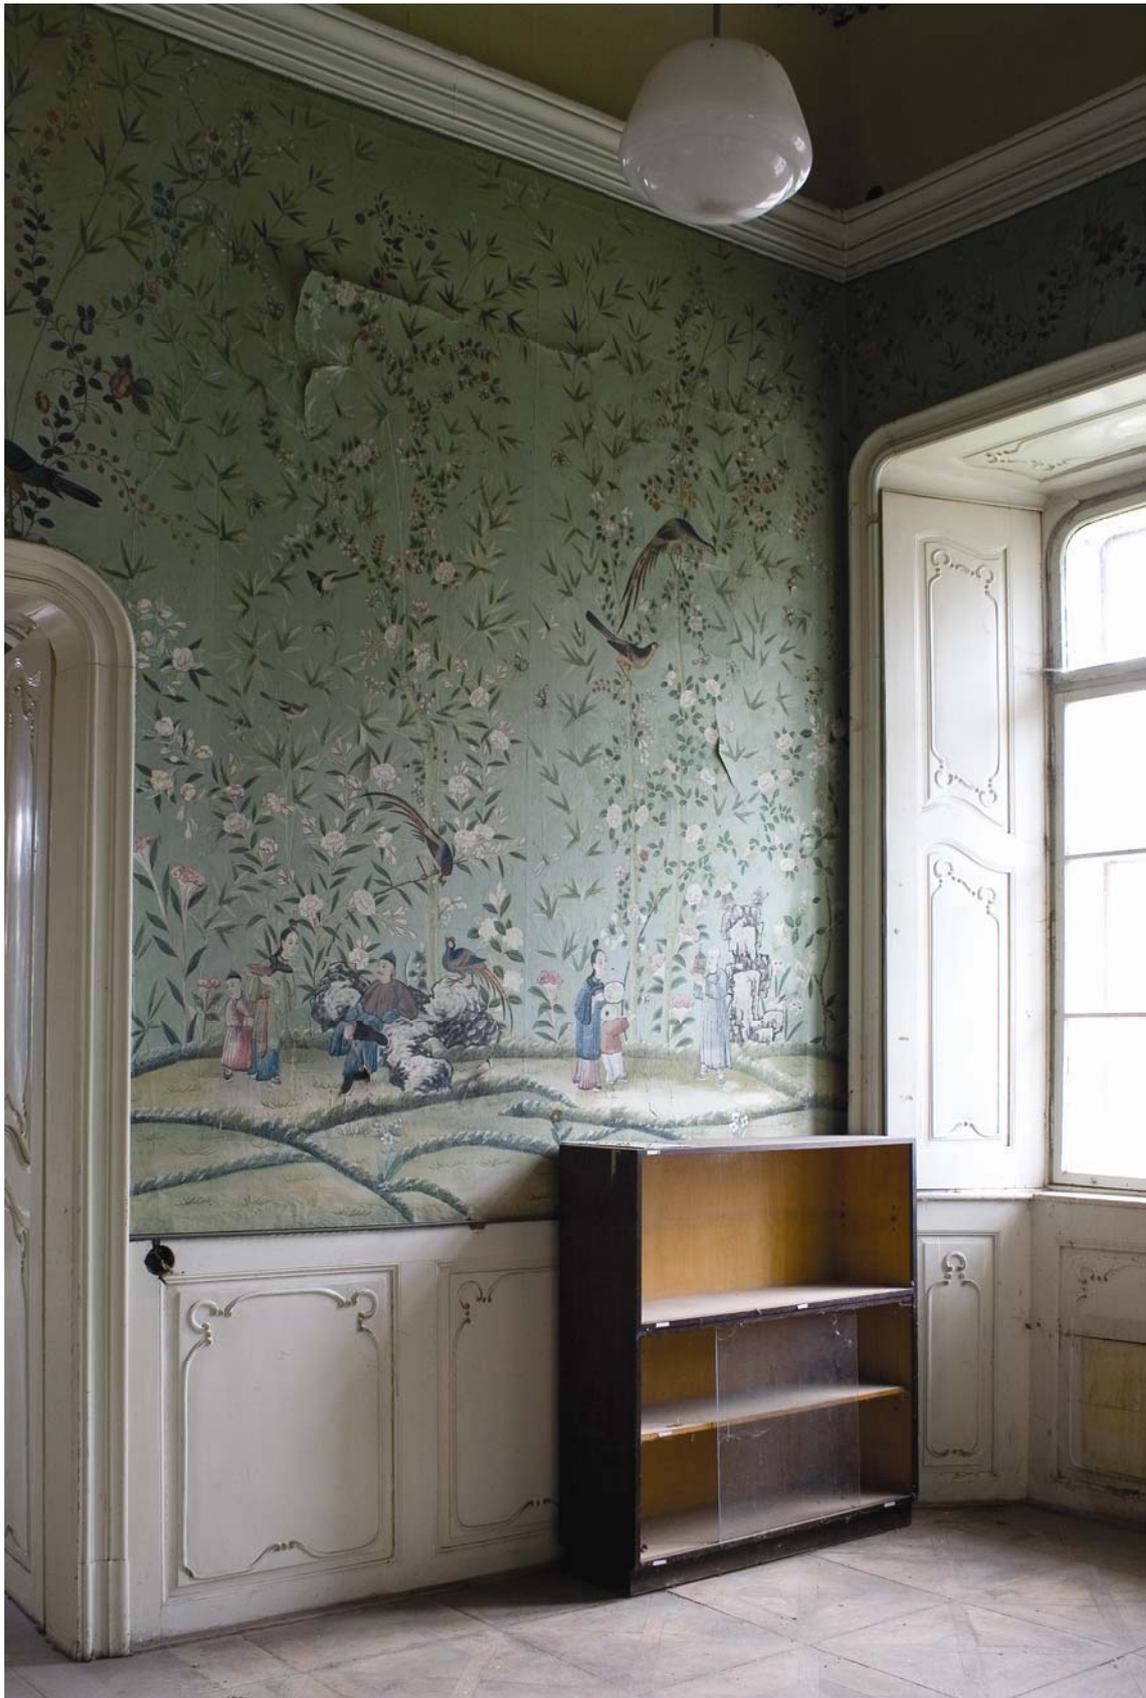
V důsledku těchto klimatických podmínek a také vzhledem ke stáří tapet na nich můžeme pozorovat řadu větších i drobnějších poškození. Nejčastější jsou trhliny v papírové podložce a její odlepení od stěny. Někdy je uvolněna pouze vrchní vrstva, jindy došlo i k poškození makulatury či dokonce vrstvy omítky. Největší defekty se nachází na severozápadní stěně menší místnosti [obr. 43]. Podle slov správce byla v době, kdy zámek sloužil filmové škole, u této stěny umístěna kamna. V důsledku přesušení papíru a omítky vlivem horkého vzduchu došlo k tomuto poškození. V minulosti bylo provizorně opraveno hřebíky, jak je možné vidět na detailním snímku [obr. 54]. Ani tato oprava již dnes není funkční.

Obr. 44 Jihozápadní stěna v menší místnosti, dveře vlevo vedou do větší místnosti s tapetami

Bylo by vhodné provést restaurování těchto tapet nebo alespoň provést opatření nutná k jejich zajištění a předcházející dalšímu poškození.

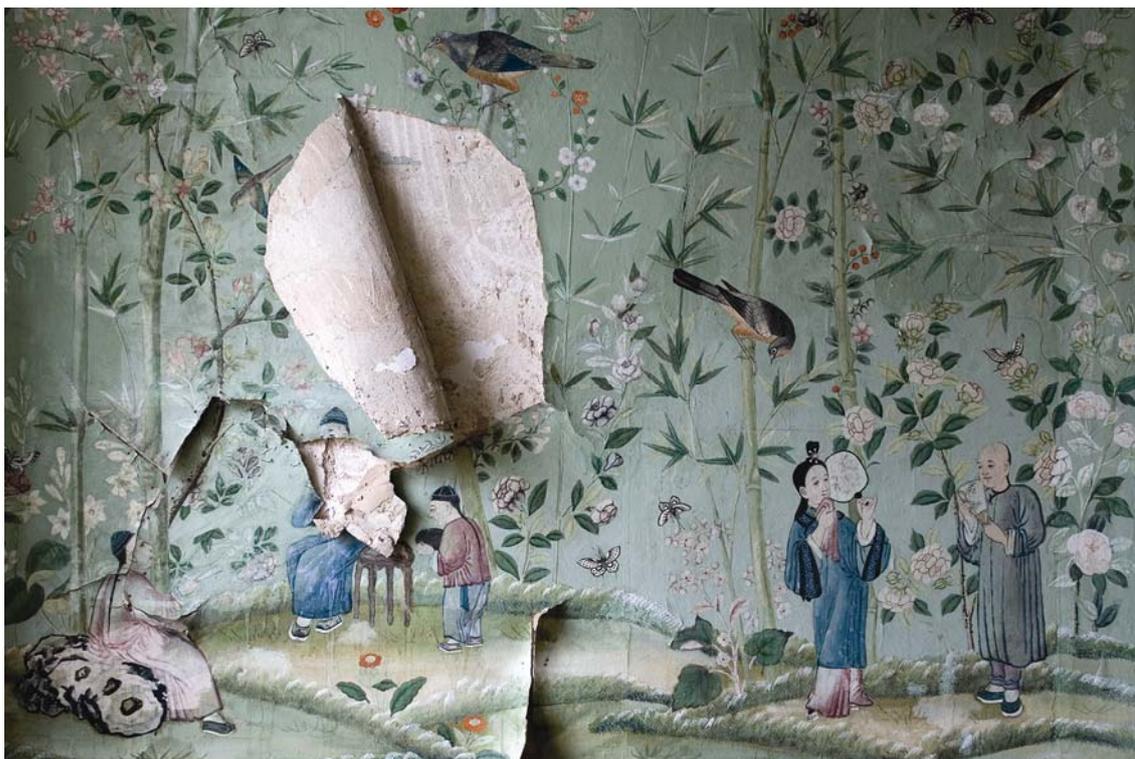
Obr. 48 Detail motivů a poškození tapet na severozápadní stěně

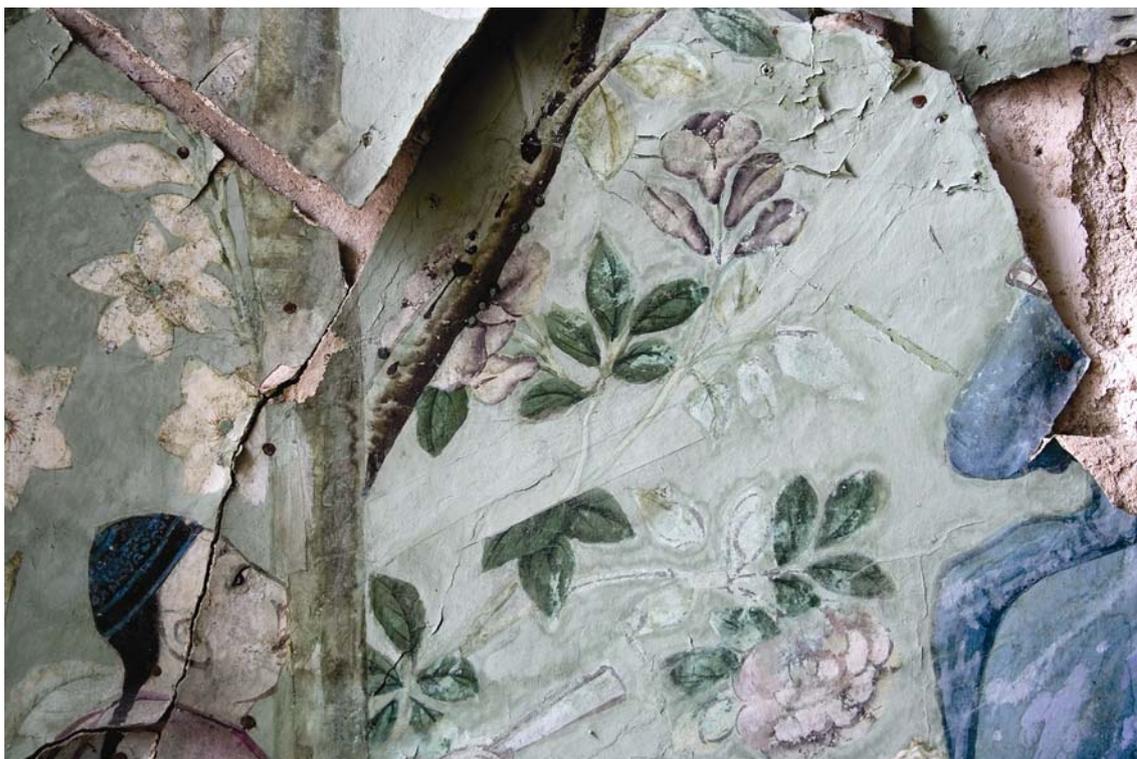
Obr. 54 Detail oprav na severozápadní stěně – uvolněné části tapety byly připevněny hřebíky, trhliny přelepeny papírovými záplatami

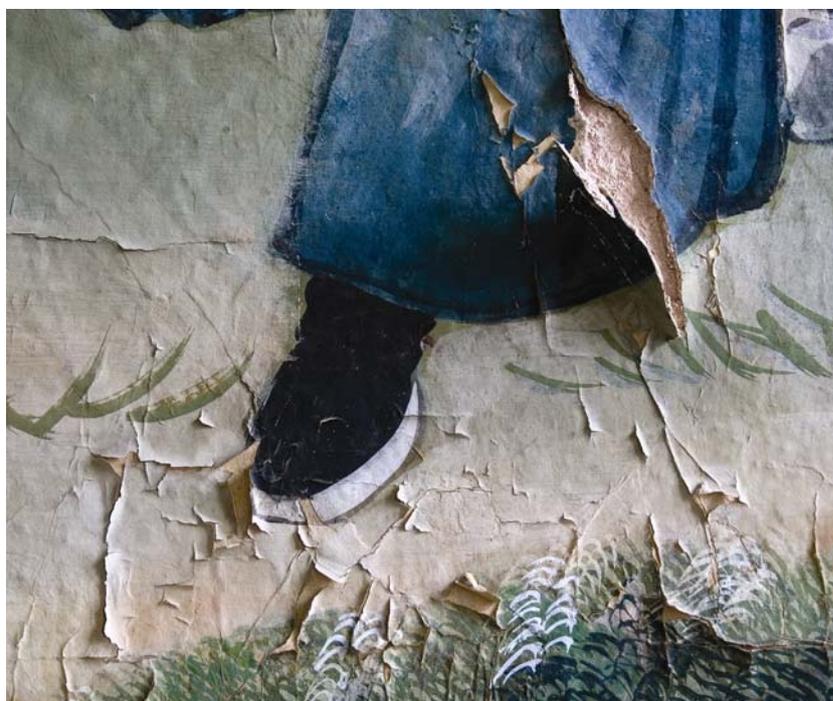
Obr. 55 Poškození tapety na jihovýchodní stěně, uvolnění papíru i s částí omítky, odlupování papíru v drobných šupinách

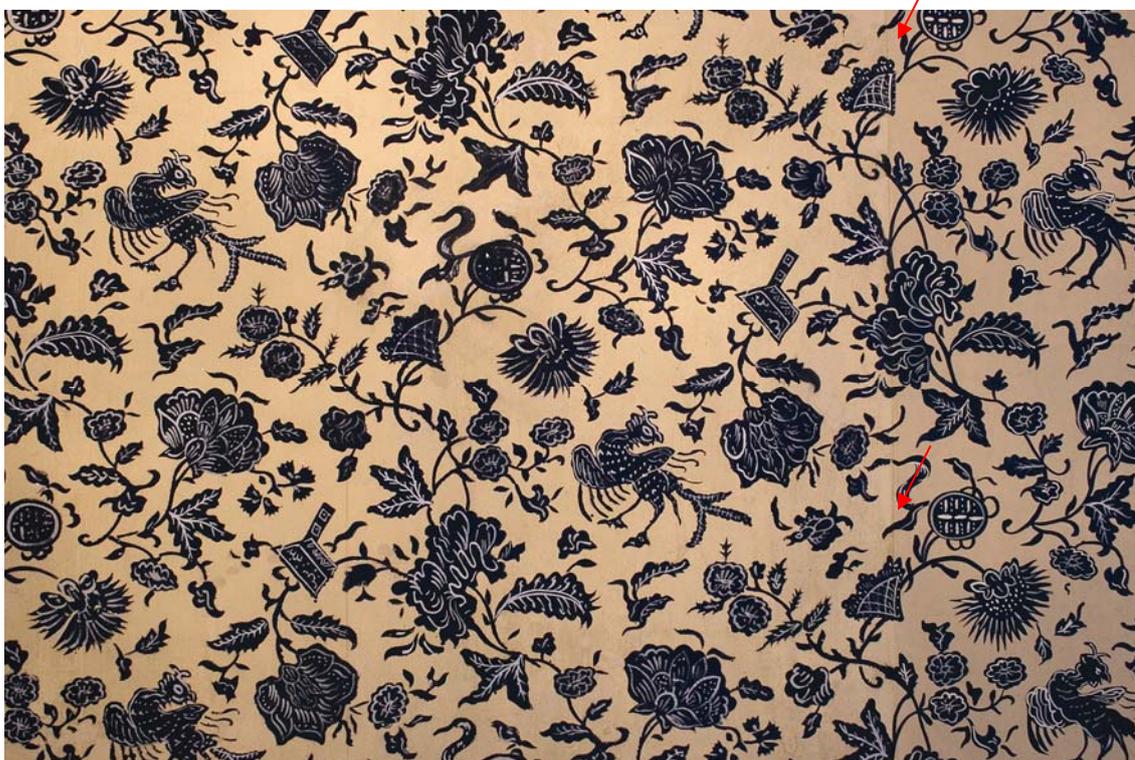
Obr. 88 Detail vzoru tapet, šipky označují hranici mezi původní částí (vlevo) a novým doplňkem (vpravo)

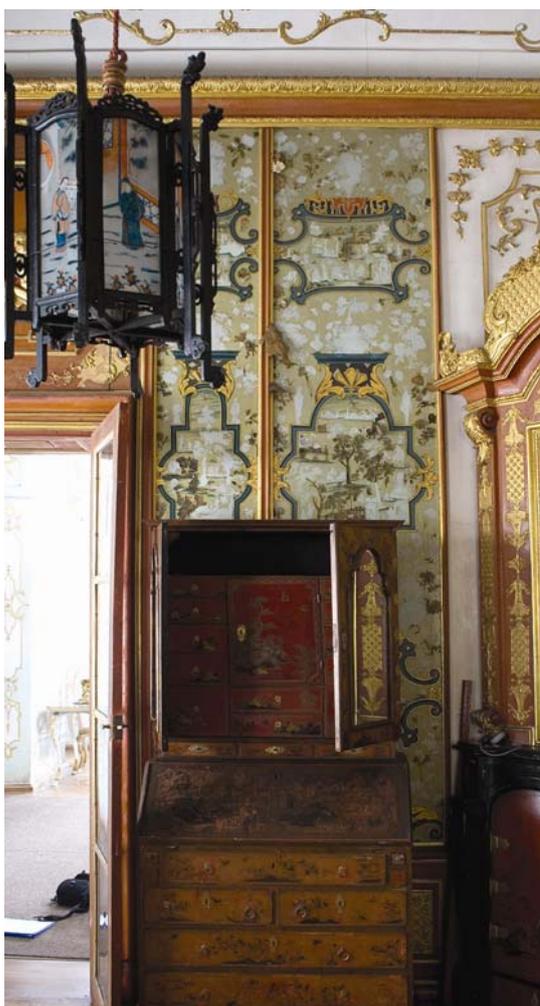
Obr. 93 Část tapet na jižní stěně

Tapetová výzdoba pokoje je tvořena pěti samostatnými panely. Dva jsou umístěny zrcadlově vedle obou dveří (jižní a severní stěna), šířka každého je 150 cm [obr. 93]. Největší panel, o šíři 400 cm, se nachází na západní stěně [obr. 94 a 95]. Všechny tyto panely jsou rozděleny dřevěnými zlacenými lištami do užších pruhů o šíři přibližně 70 cm. Další dva úzké pásy tapet (každý 28 cm) vyplňují prostor vedle oken na východní stěně.

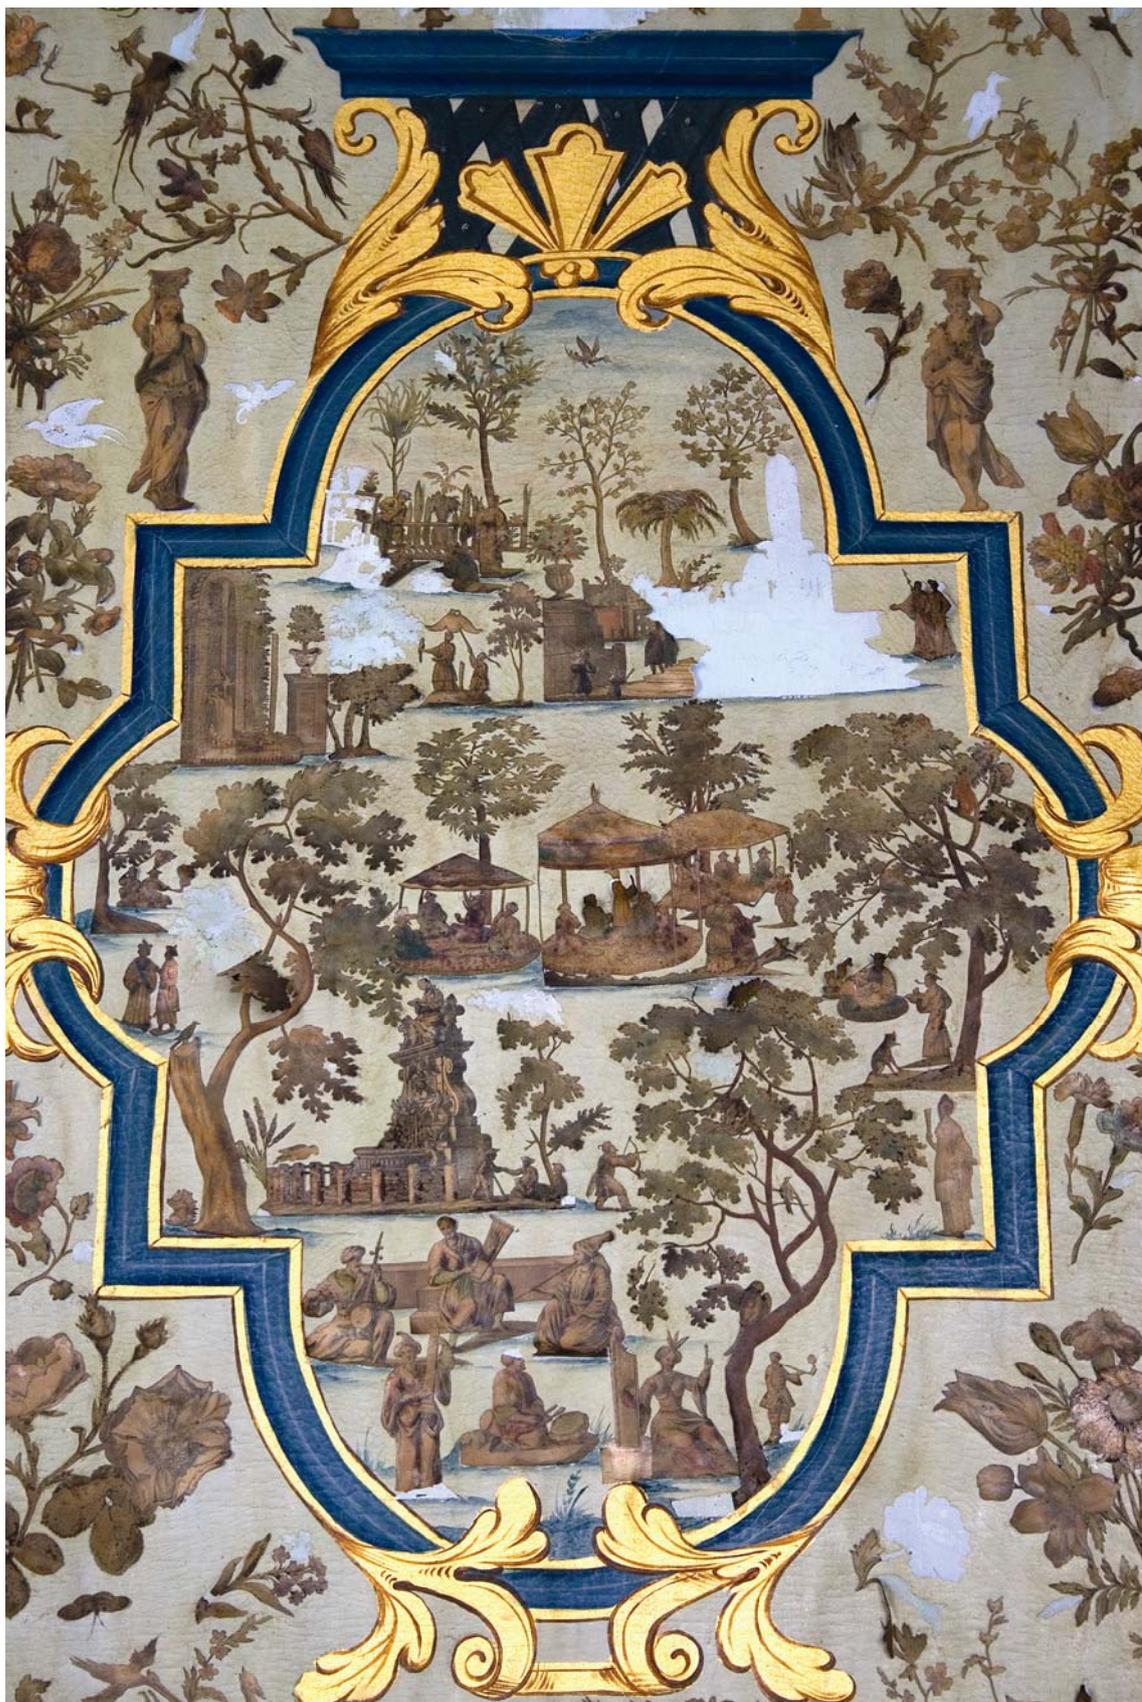
Obr. 96 Detail dobře zachovaného úseku tapet na západní stěně

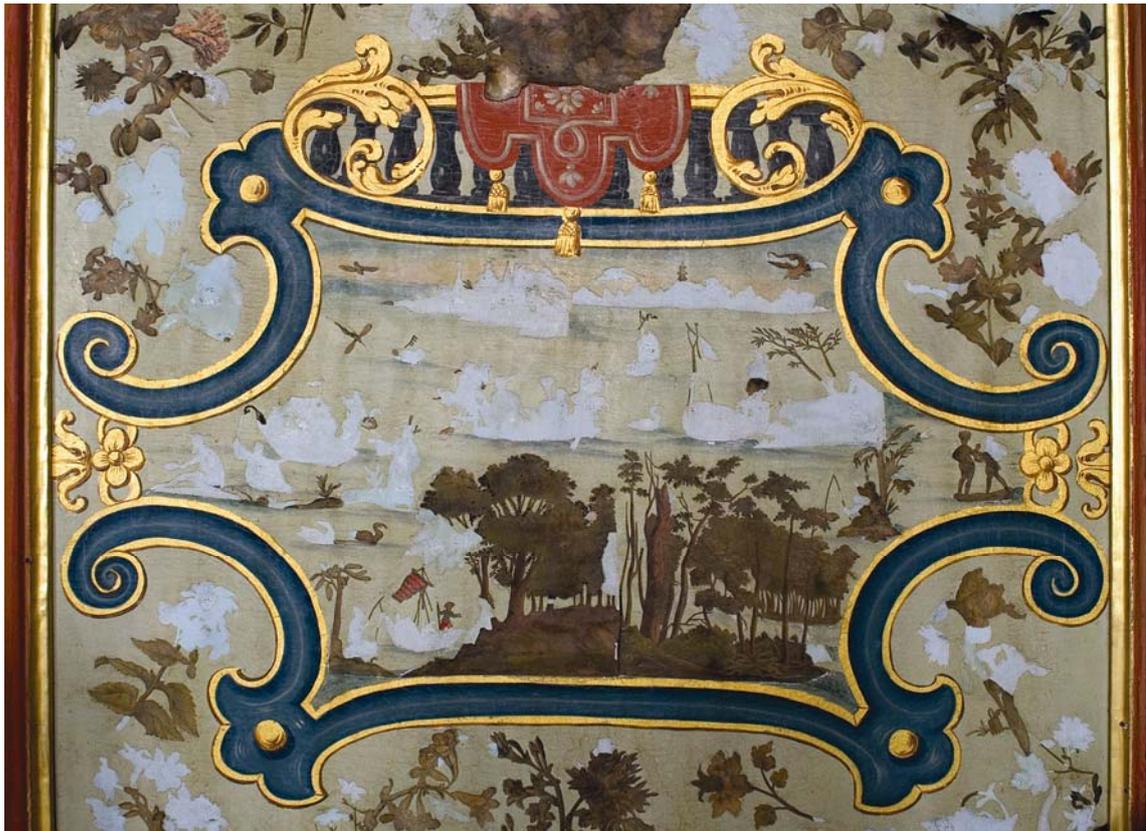
Obr. 97 Detail tapet, západní stěna vpravo dole, asi polovina výstřižků je odlepena

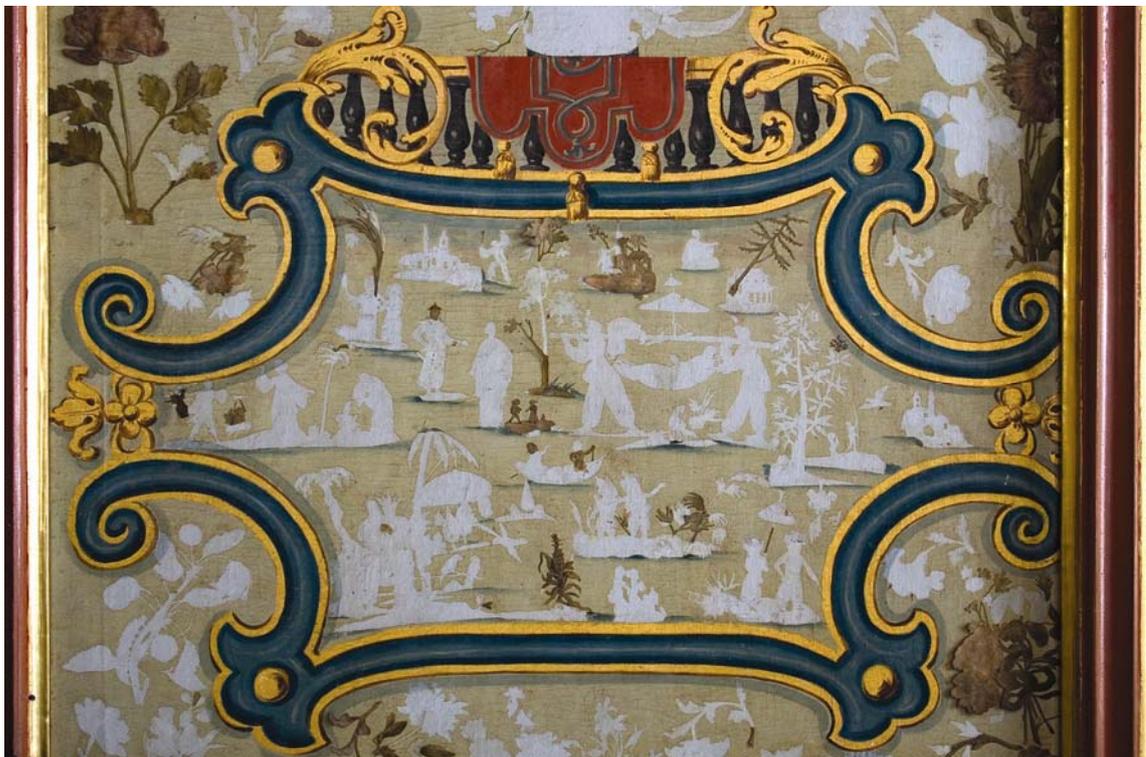
Obr. 98 Detail tapet na severní stěně, kde se nezachovaly téměř žádné papírové aplikace

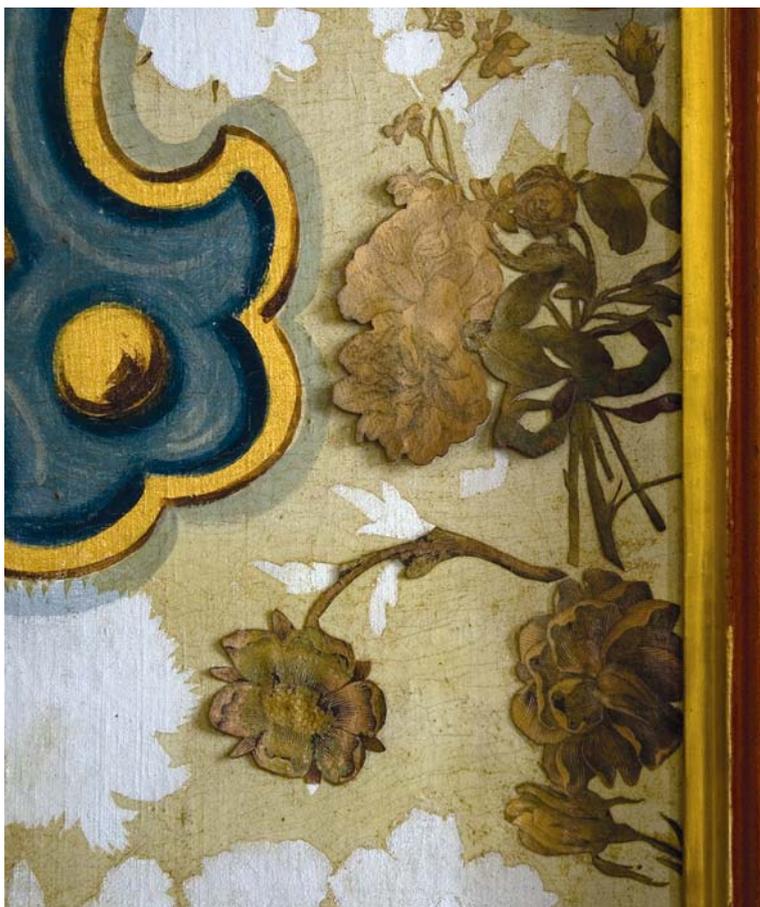
Obr. 99 Detail papírových květin, západní stěna, na květech je možné pod vrstvou zažloutlého laku rozeznat zbytky původní barevnosti, vlevo v místě odlepené aplikace vidíme stín kartuše malovaný před nalepením květin

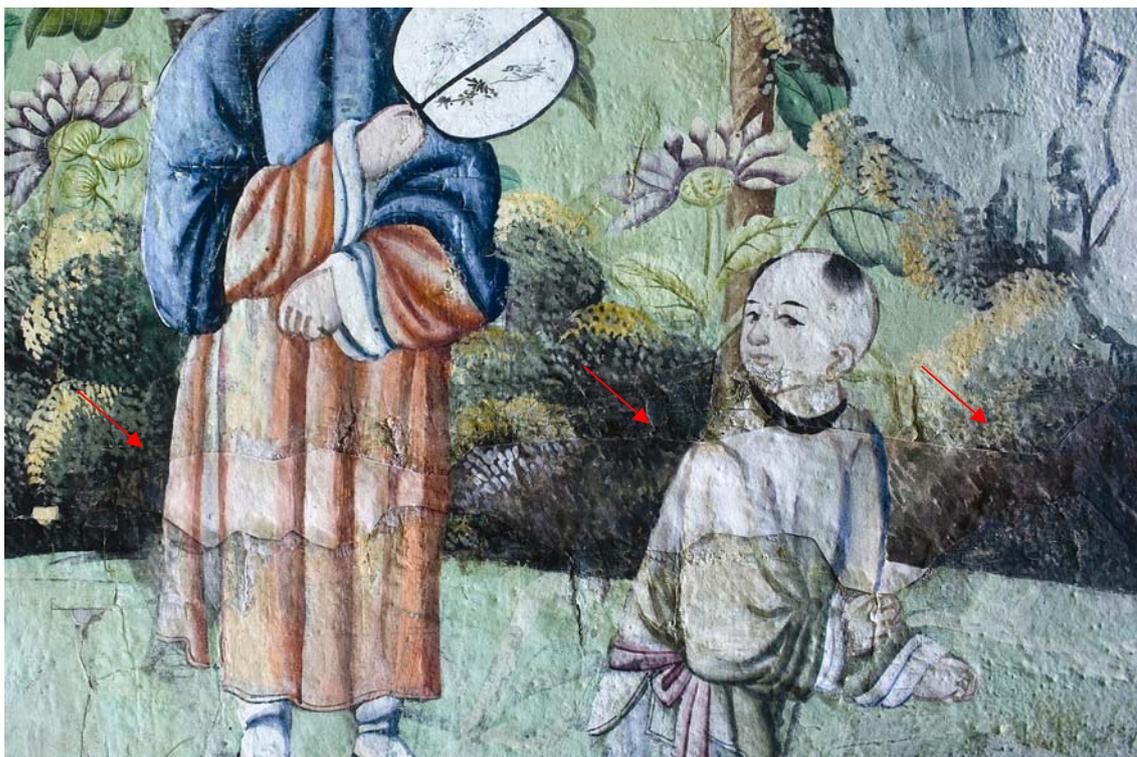
Obr. 118 Detail tapety v západním koutě, šipky označují vyretušovaný doplněk

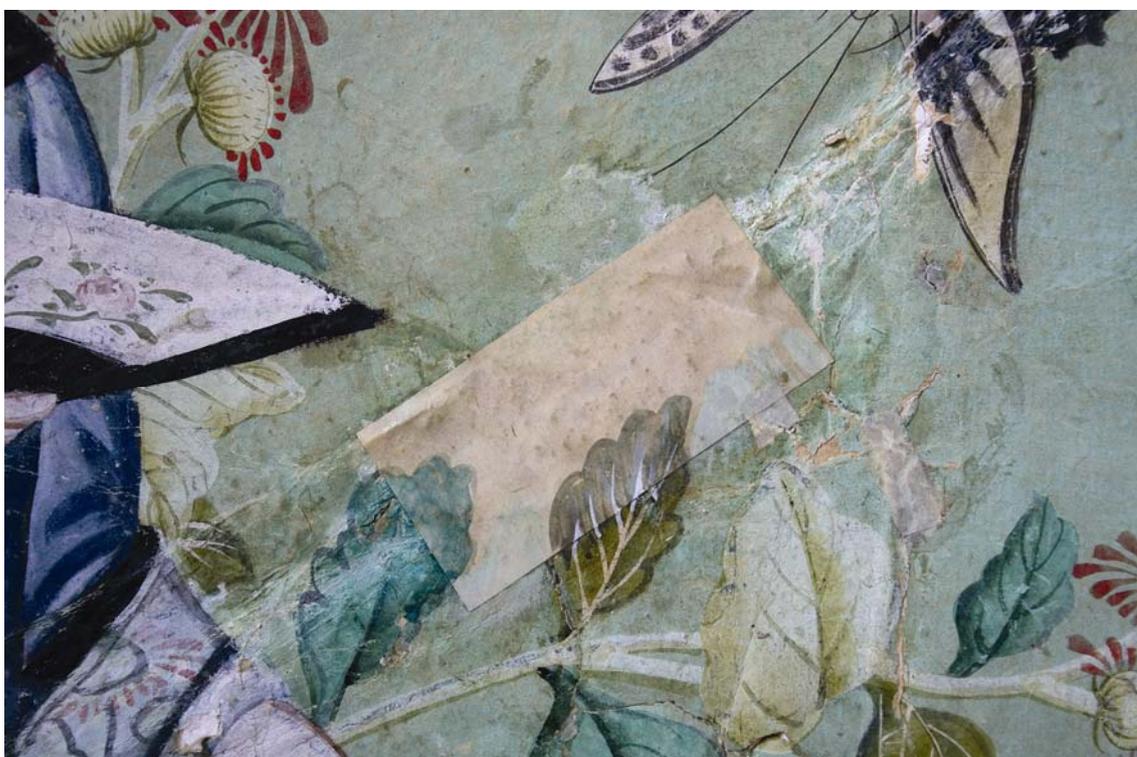
Obr. 119 Záplata na trhlině s pokusem o retuš, jihovýchodní stěna, vlevo ode dveří

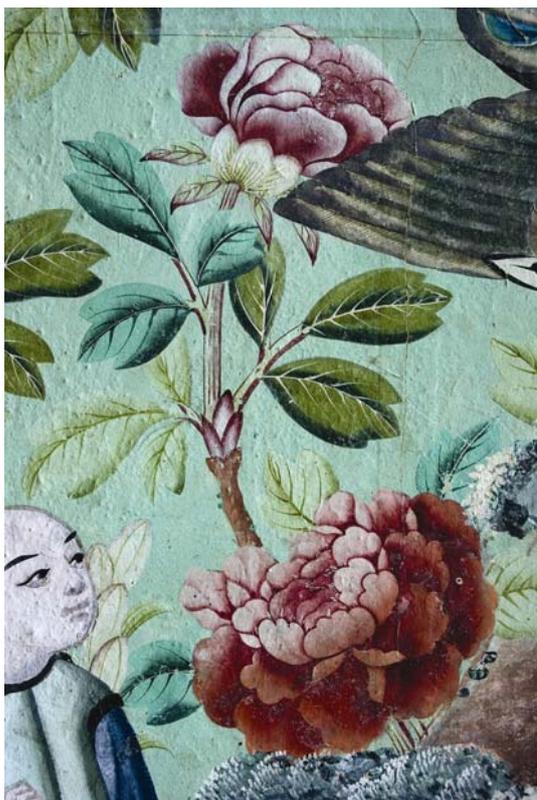
Obr. 120 Detail květin, severozápadní stěna

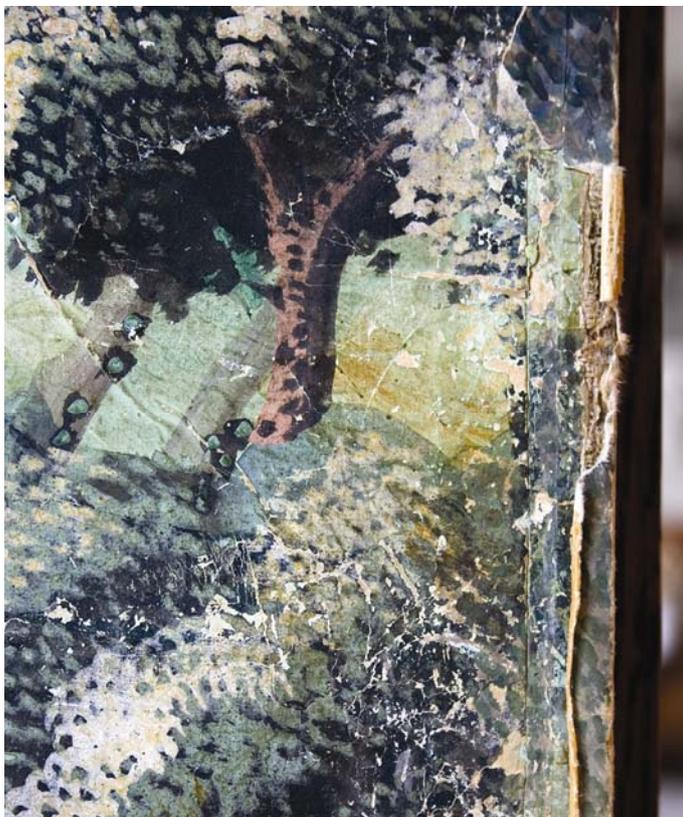
Tapety jsou na stěnu nalepeny s alespoň jednou papírovou mezivrstvou, jak je možné zjistit z některých poškození. Na okraji u dveří je také viditelné plátno, není však jisté, zda se pod tapetou nachází v celé ploše [obr. 122]. Podle některých fotografií se ale spíše zdá, že pod papírem je čitelná struktura omítky, kterou by plátno skrylo. Plátno tedy mohlo sloužit pouze ke zpevnění okraje, který není jinak chráněn.

Obr. 122 Detail okraje tapety u okraje dveří, v místě poškození je viditelné plátno

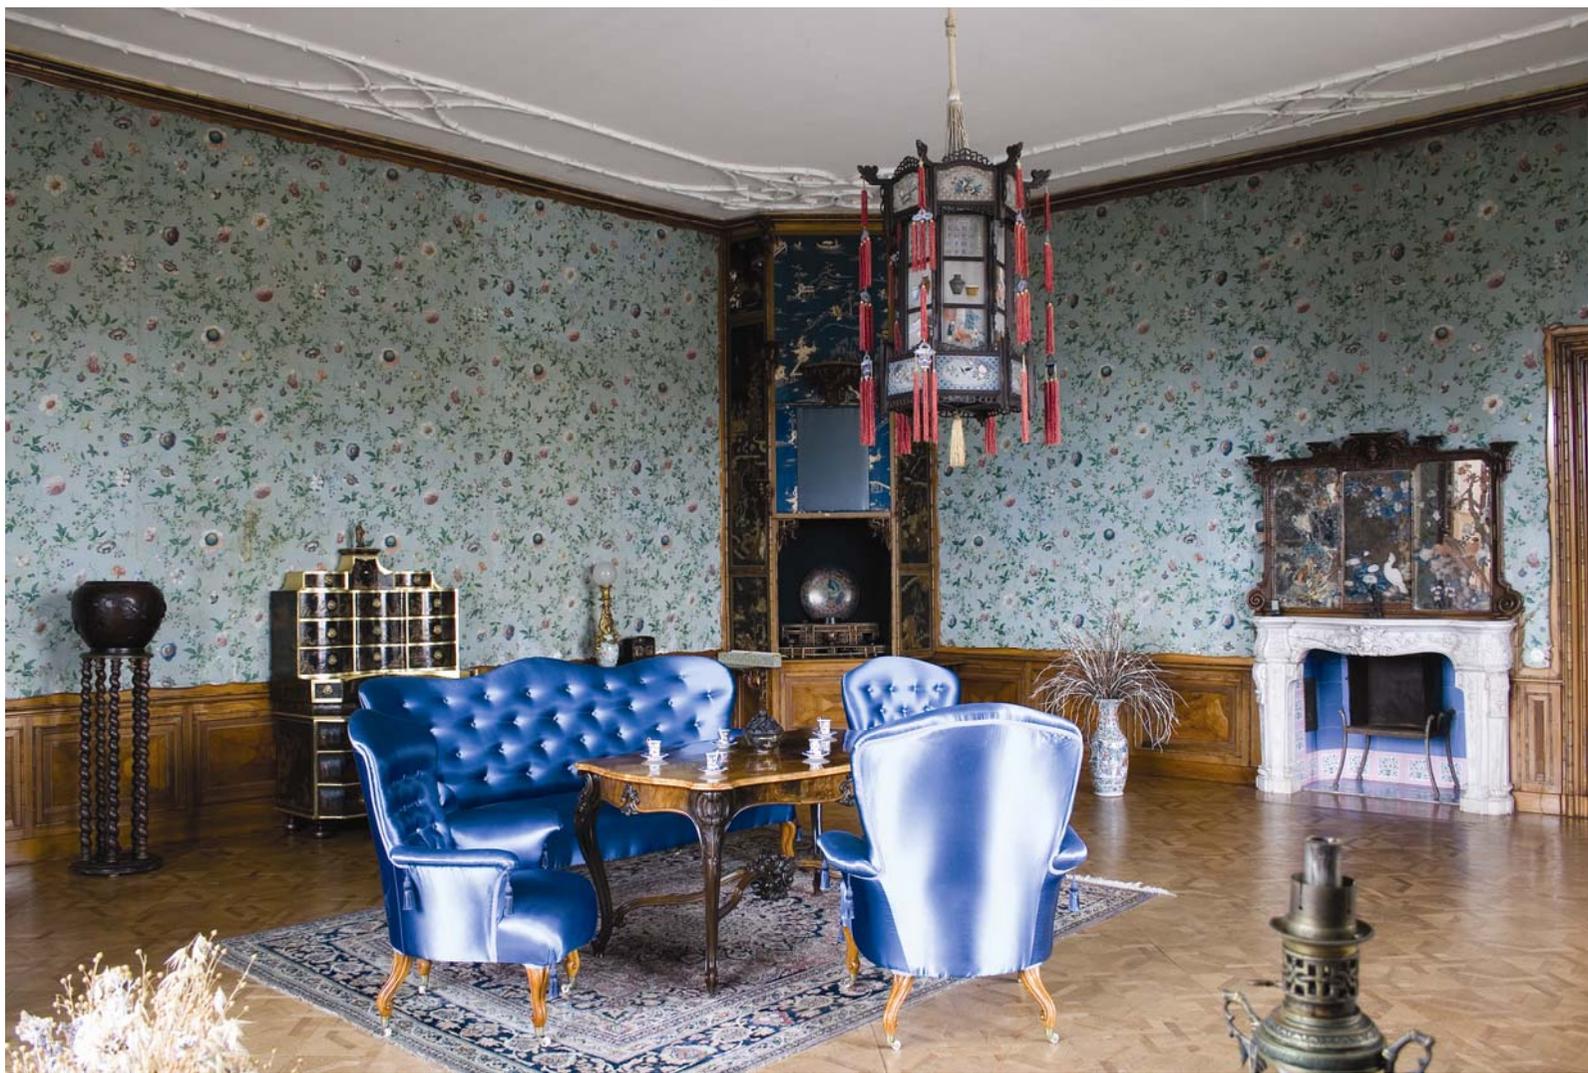
Obr. 123 Čínský salon v prvním patře, pohled do jižního koutu

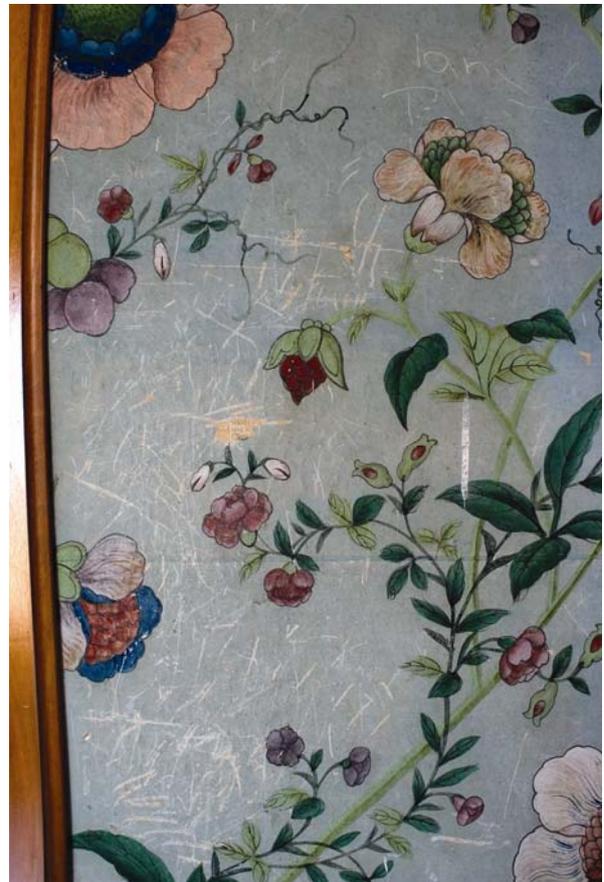
Obr. 128 Poškrábaná tapeta, vpravo ode dveří

Jak již bylo zmíněno výše, Čínský kabinet je průchozí místnost. Návštěvníci jsou omezeni provázky nataženými mezi dveřmi, nemají tedy přístup přímo k tapetám. Čínský salon přístupný není, zábrana je umístěna hned ve vchodových dveřích. Přesto jsou tapety v okolí dveří poškrábány [obr. 128].

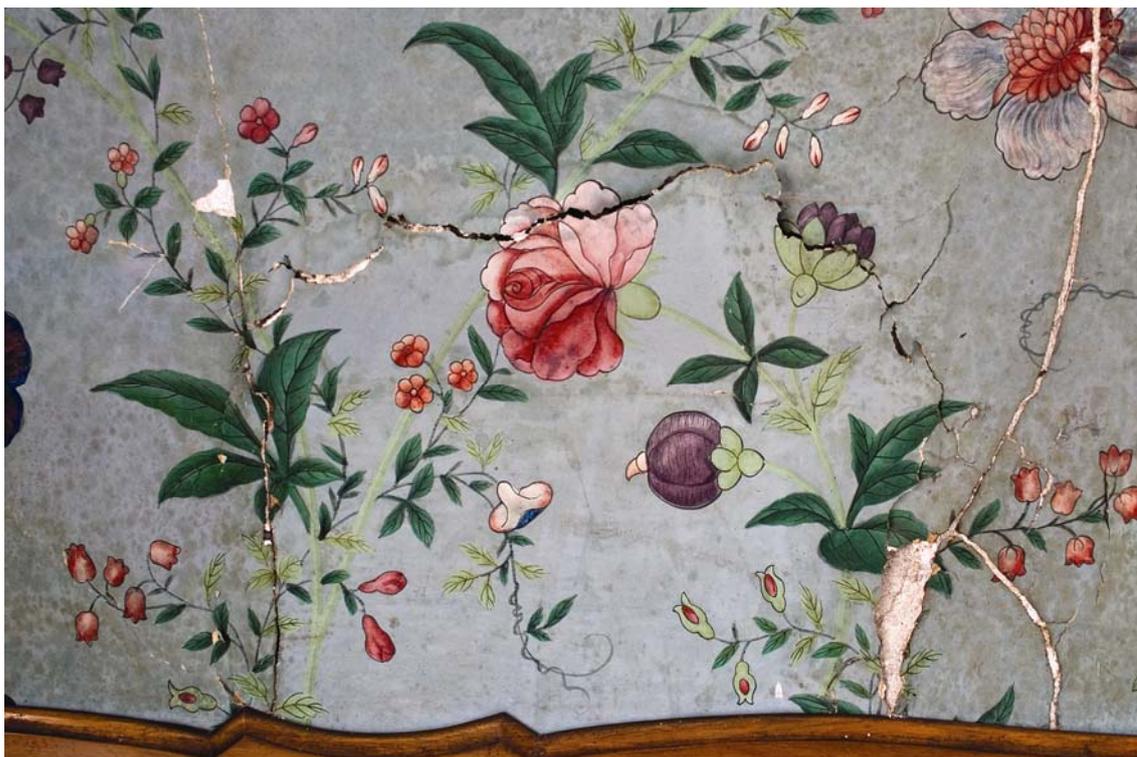
Tapety v kabinetu jsou po restaurování v poměrně dobrém stavu. Na tapetách v salonu můžeme pozorovat řadu trhlin, většinou pouze v papíru. Najdeme zde ale i více poškozené úseky, například na severovýchodní stěně, kde je uvolněna i vrstva omítky.

Obr. 129 Detail poškození tapety a omítky na severovýchodní stěně

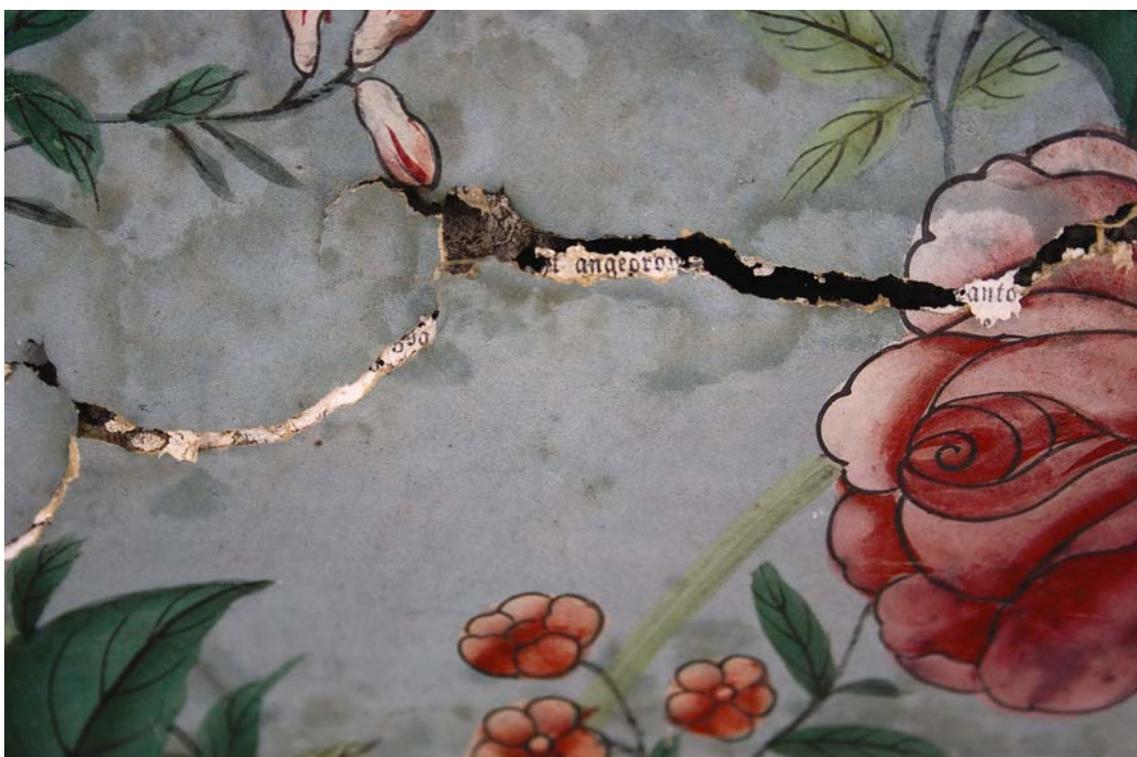
Tapety jsou aplikovány na všechny stěny pokoje; tvoří oddělené pásy mezi dveřmi, okny a skříněmi, celkem v délce přes 17 m. Všechny okraje jsou začištěny dřevěnými lištami. Tapety sahají od dřevěného soklu vysokého asi 70 cm až ke stropu. Tapety jsou na stěnu nalepeny s alespoň jednou vrstvou makulatury, která je viditelná v místech poškození [obr. 130].

Obr. 130 Detail potištěné makulatury pod tapetou v místě poškození

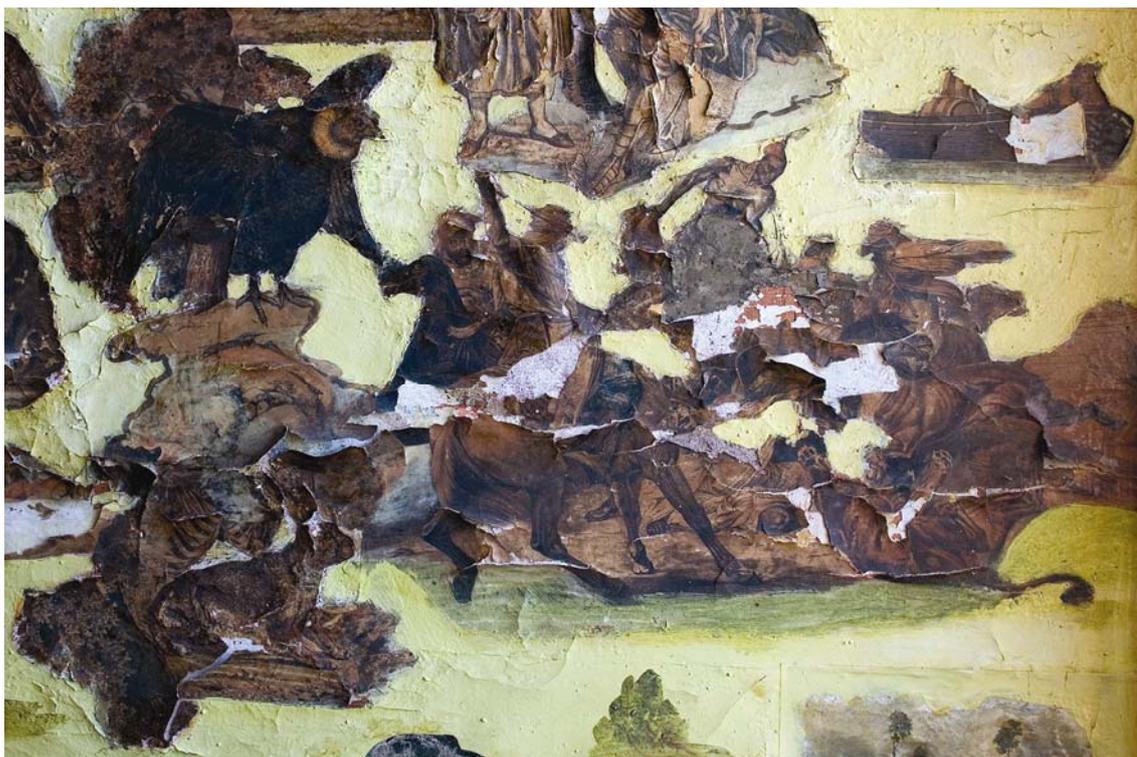
Papírové aplikace jsou na mnoha místech potrhány a uvolněny od podkladu. Na některých místech chybí zcela. Vrstva malby na pozadí je poměrně silná, což způsobuje její praskání a uvolňování. To je podpořeno i vrstvou laku, kterou byly pravděpodobně celé tapety opatřeny. Toto poškození postihuje celou plochu tapet, výrazně horší je v okenních špaletách, zvláště v pravé, kde došlo k rozsáhlejším ztrátám jak papírových aplikací tak žluté barevné vrstvy pozadí. Výrazně lépe je zachována výzdoba soklu.

Obr. 146 Značně poškozená bojová scéna v levé okenní špaletě

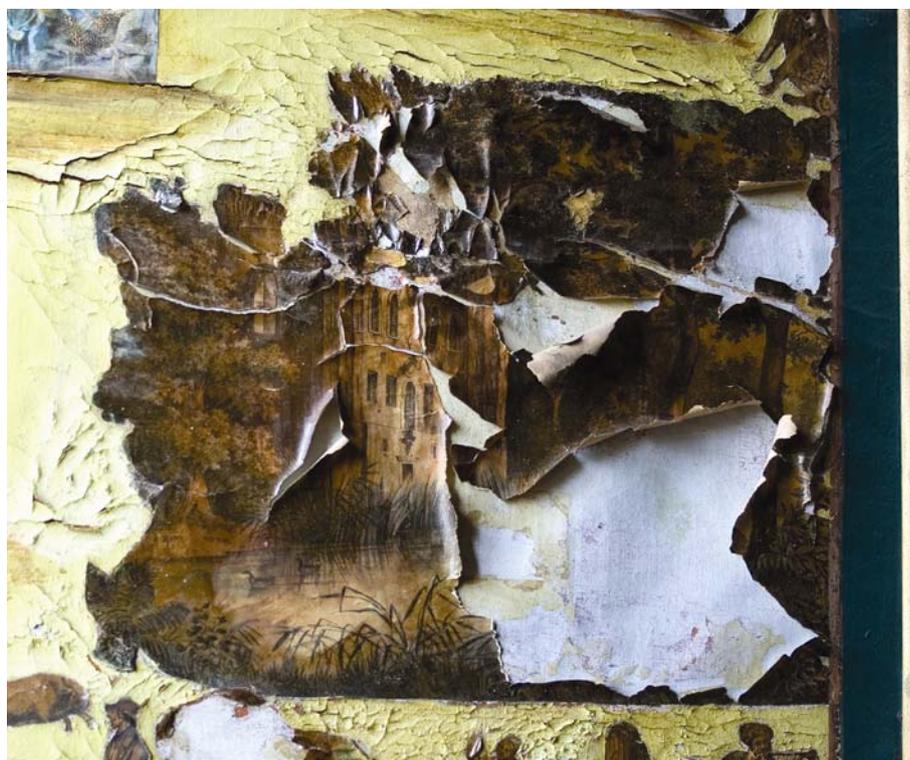
Obr. 147 Poškozené motivy v pravé okenní špaletě

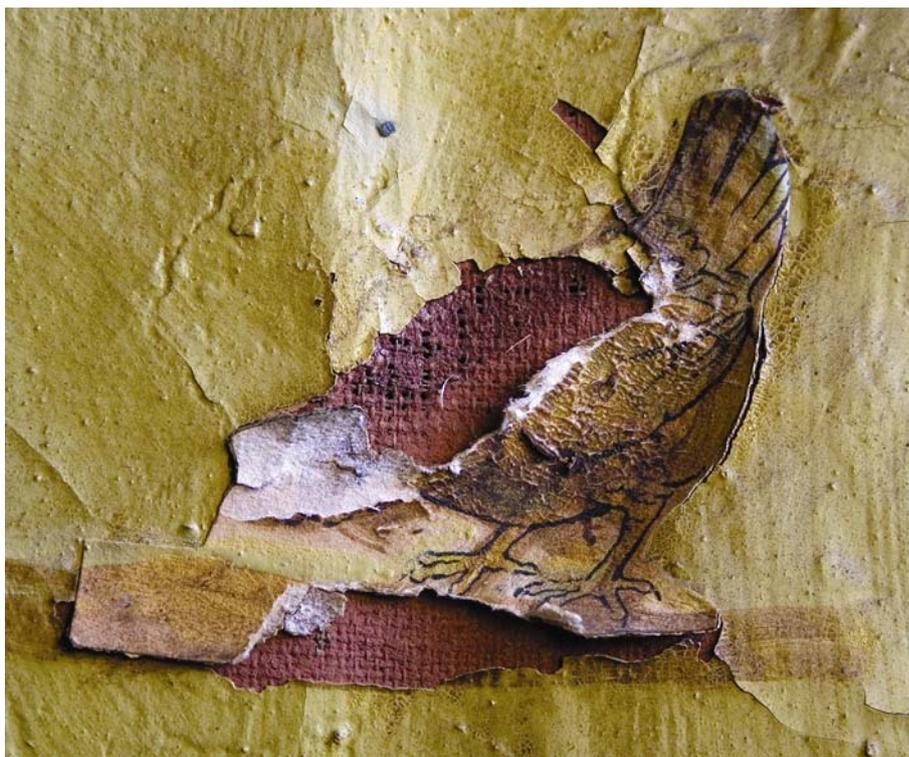
Na plátno byly lepeny vystřižené papírové motivy. V místech, kde vlivem poškození došlo k jejich uvolnění či zcela chybí, můžeme vidět bílé pozadí. Z toho je možné usuzovat, že malba žluté vrstvy následovala až po nalepení výstřížků. Jednotlivé rámce však byly pravděpodobně rozvrženy předem. Na závěr byly tapety opatřeny lakovou vrstvou, mohlo se jednat o šelak, ale jeho přítomnost by musela být potvrzena analýzou vzorku.

Obr. 148 Detail motivu slepice v okenní špaletě, pod papírovou aplikací a žlutou barvou pozadí je vidět plátno s bolusovým podkladem

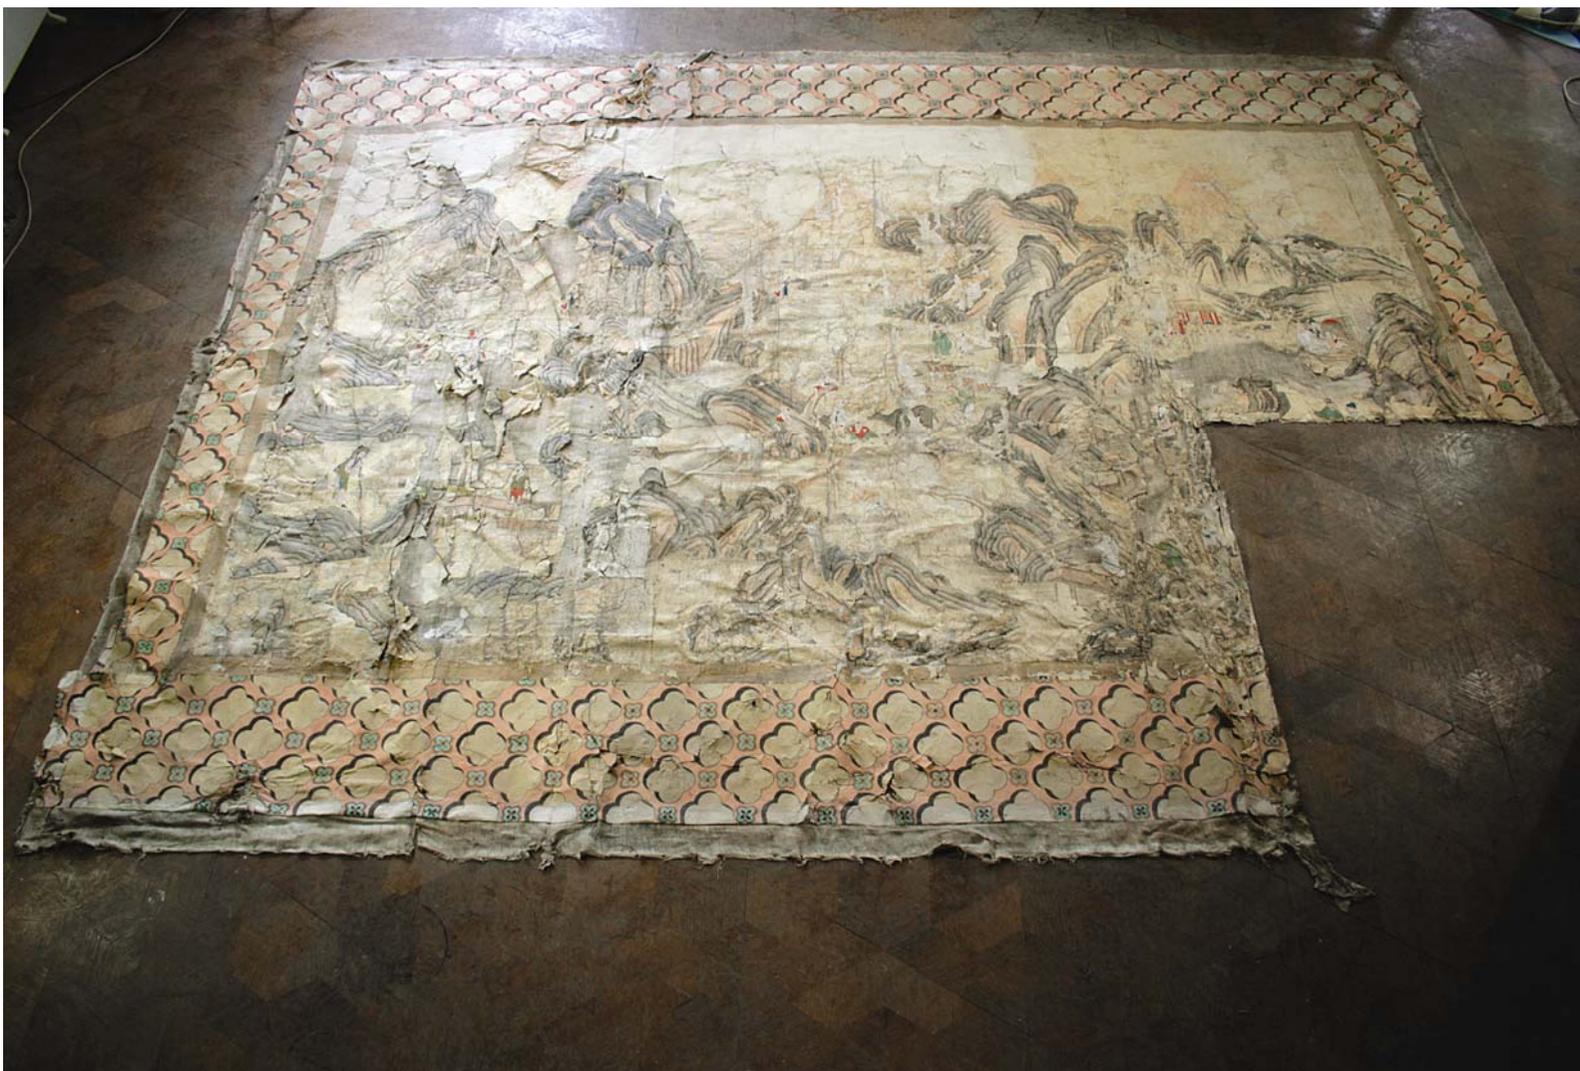
Není známo, jak dlouho byla tapeta uložena v přístěnku, ve kterém byla nalezena. V době objevu byla srolována a ještě přehnuta na polovinu. Vzhledem k jemnosti čínského papíru a stáří objektu měl tento způsob velice špatný vliv na stav tapety. Papírová vrstva byla velmi poškozena a z velké části oddělena od plátěné podložky. Velká část originální malby také zcela chybí.

Obr. 152 Celkový pohled na tapetu, stav před restaurováním

Od podzimu roku 2010 je tapeta restaurována studenty Fakulty restaurování v Litomyšli. První zajištění objektu proběhlo přímo na zámku ve Valticích, od léta 2011 práce pokračuje v ateliéru v Litomyšli.
