UNIVERZITA PARDUBICE
FAKULTA RESTAUROVÁNÍ

DIPLOMOVÁ PRÁCE

Restaurování spodní části nástěnné malby na východní stěně presbytáře kostela sv. Víta v Zahrádce u Ledče nad Sázavou

Restoration of Lower Part of Mural Painting on Presbytery East Wall in St. Vitus Church in Zahrádka at Ledec nad Sázavou

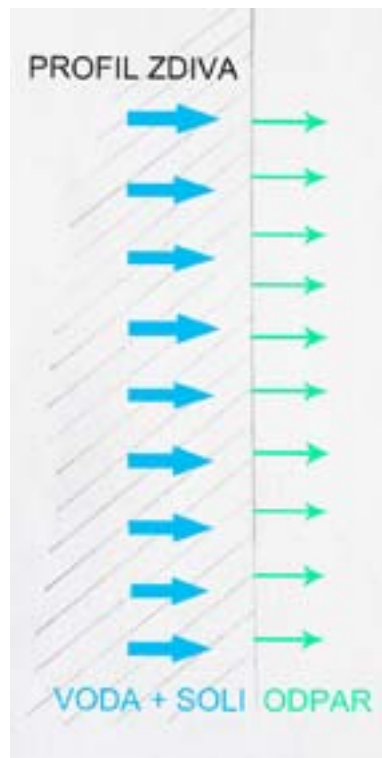
Obr. II: První fáze vysychání - na povrchu, tvorba efflorescence.

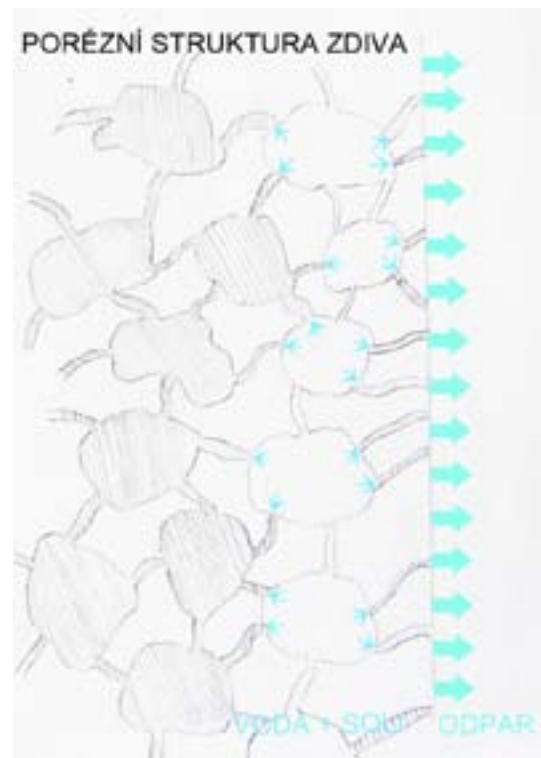
Obr. III: Druhá fáze vysychání - v porézní struktuře materiálu. Začíná u povrchu a pokračuje do hloubky. Vlhkost se stahuje z velkých pórů do malých, kde se nakonec vypaří.

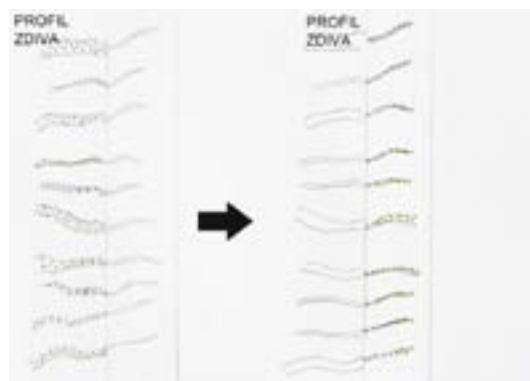
Obr.V: Schématický náčrt kapilárních systémů zdiva a advekčního zábalu. Vpravo po extrakci solí ze zdiva.

Pel a kolektiv⁵ uvádí odlišné výsledky. Jejich testy spočívaly v nanesení advekčního a difúzního zábalu na dva typy kamene - jemně porézní vápenec a hrubě porézní pískovec. Přitom rozdíl účinnosti extrakcí difúzního zábalu na obou typech kamenů nebyl prakticky žádný. Naproti tomu účinnost advekčního zábalu byla vyšší na hrubo porézním pískovci než na jemně porézním vápenci, ale v obou případech byla jeho účinnost výrazně vyšší než u difúzního zábalu. Vedle toho lze sledovat, jak se s rozdílem distribuce velikosti pórů substrátu a advekčního zábalu měnila rychlost a množství extrahovaných solí.

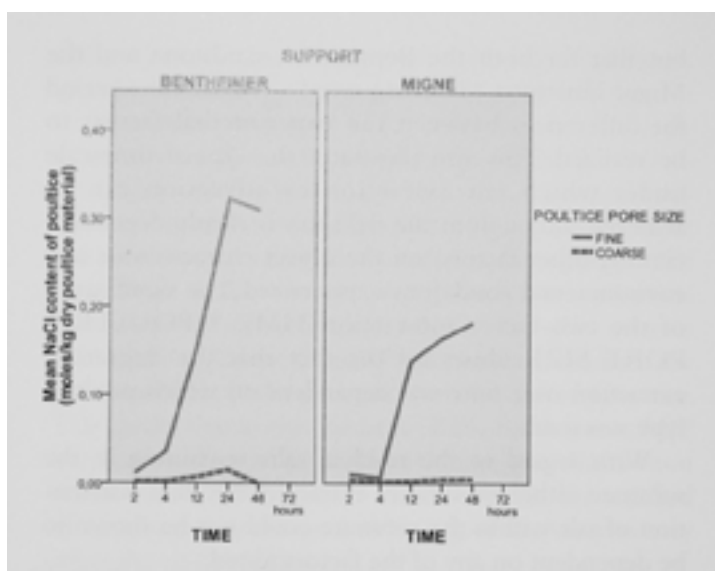
Obr. VI: Přerušovaná linie - difúzní zábal, plná linie - advekční zábal. Vlevo účinnost záblů na pískovci (s označením Bentheimer) a vpravo na vápenci (s označením Migne).

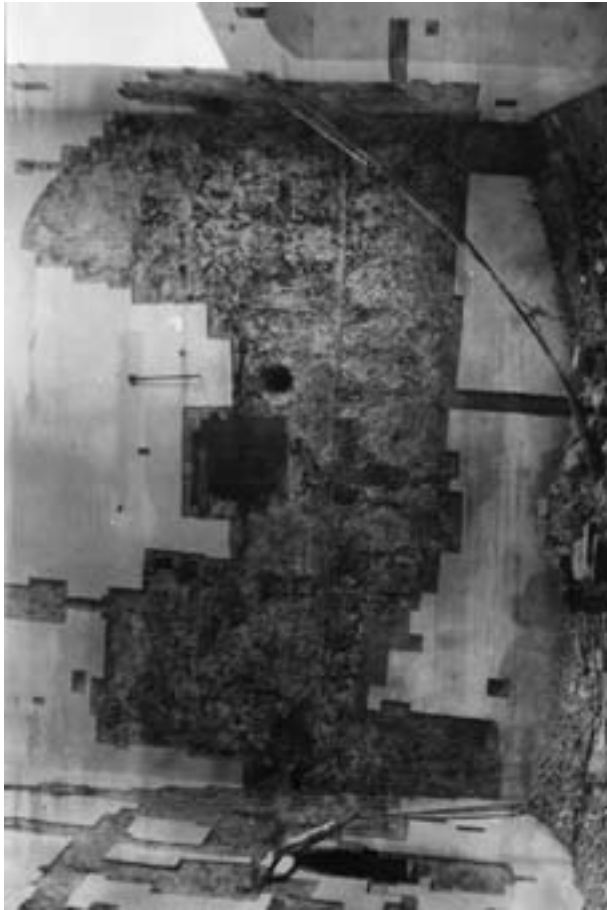
Obr. 5: Průběh odkryvu východní stěny presbytáře. 1976.
Převzato z: Toroň, J., *Restaurátorská zpráva, zákresy a fotodokumentace z odkrývání středověkých maleb v kostele sv. Víta v Zahrádce*, Praha, 1976, NPÚ Telč.

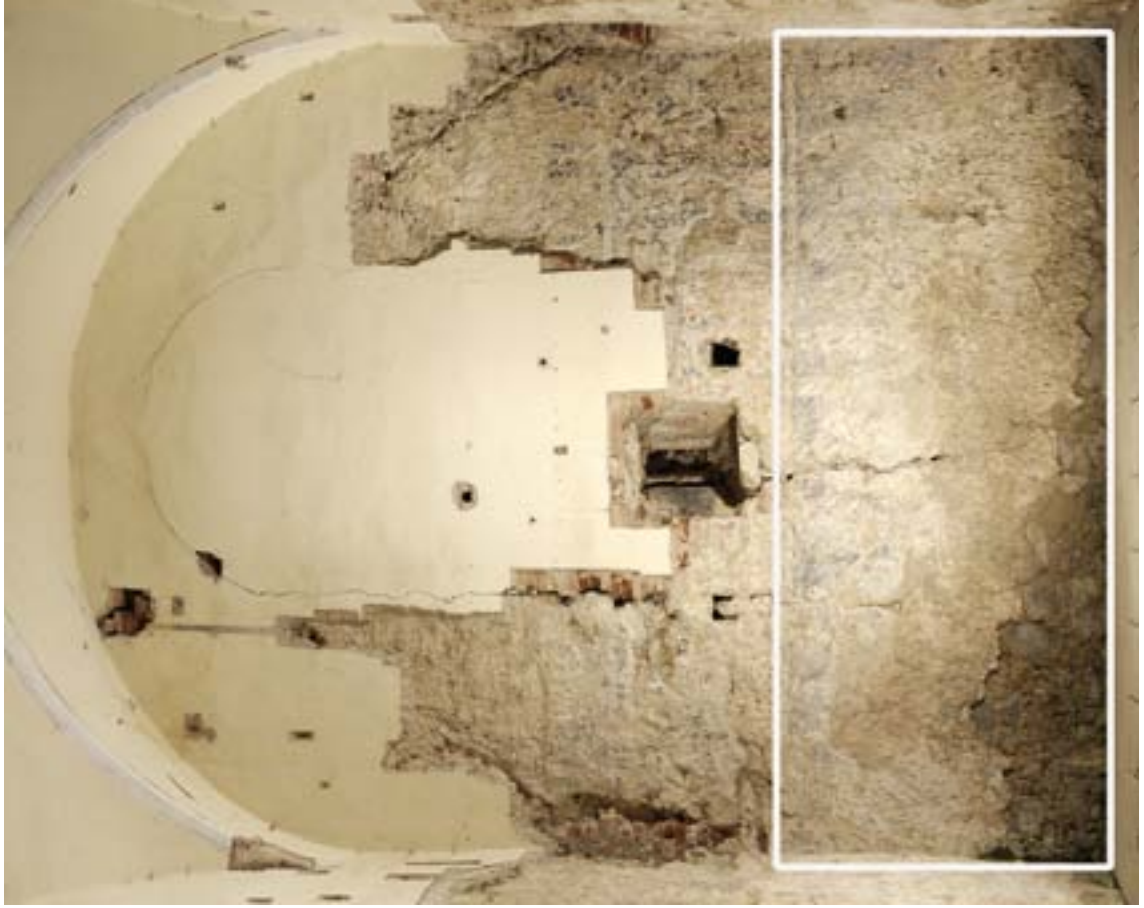
Obr. 6: Pohled na východní stěnu presbytáře s vyznačeným úsekem malby, určeným k samostatnému restaurování.
Původní fotografie: Otto Palán. 2011

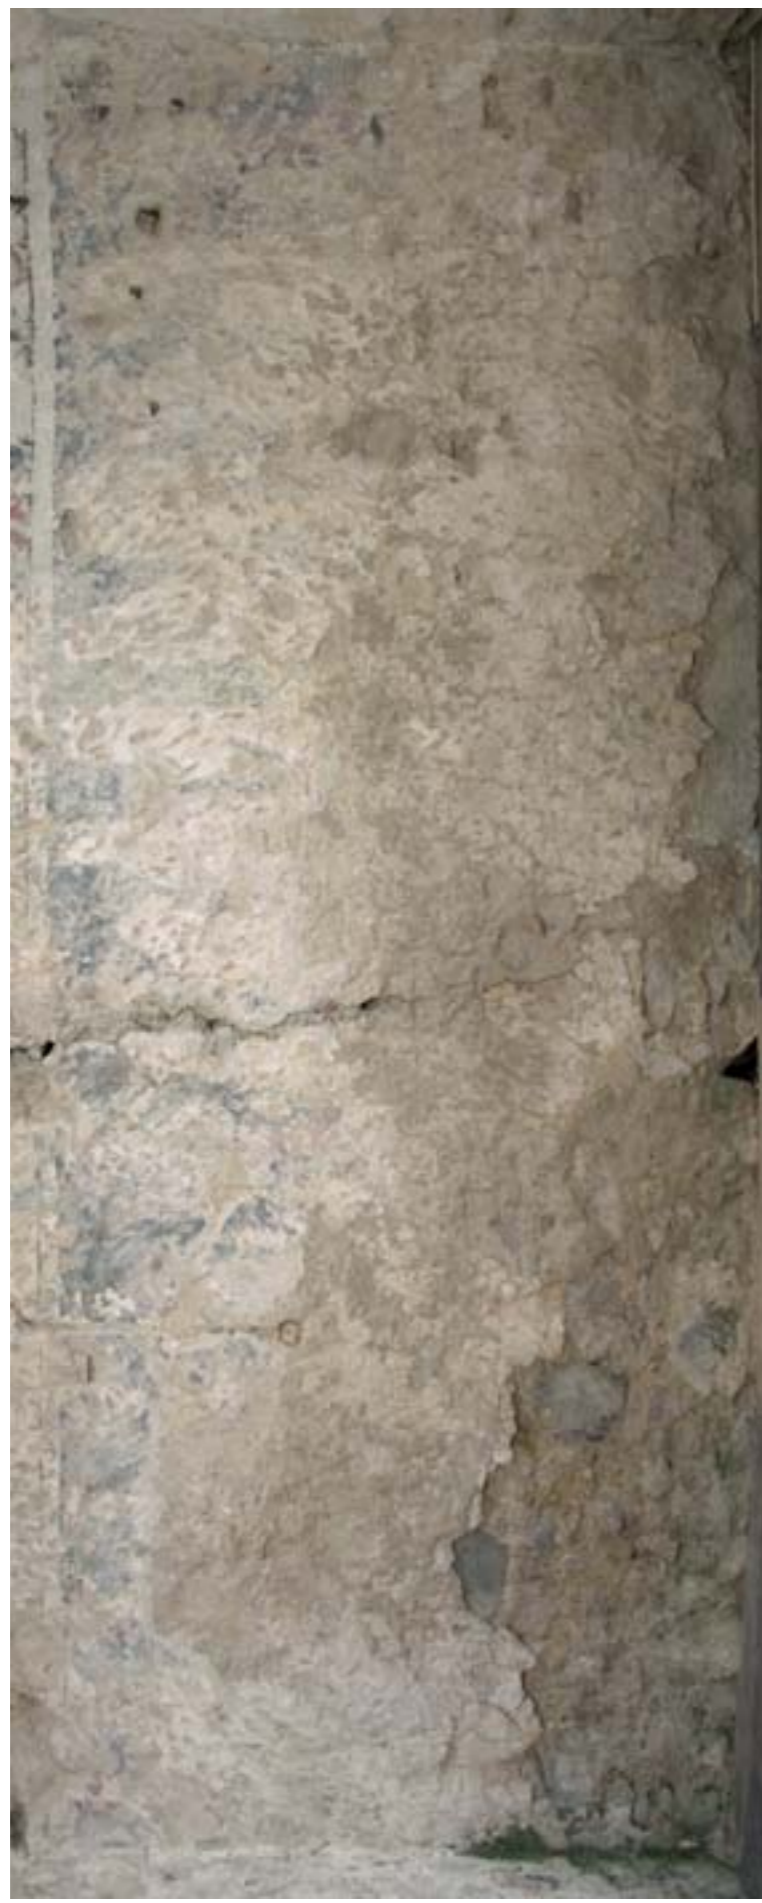
Obr. 7: Spodní figurální pás, celkový pohled. Stav před restaurováním.

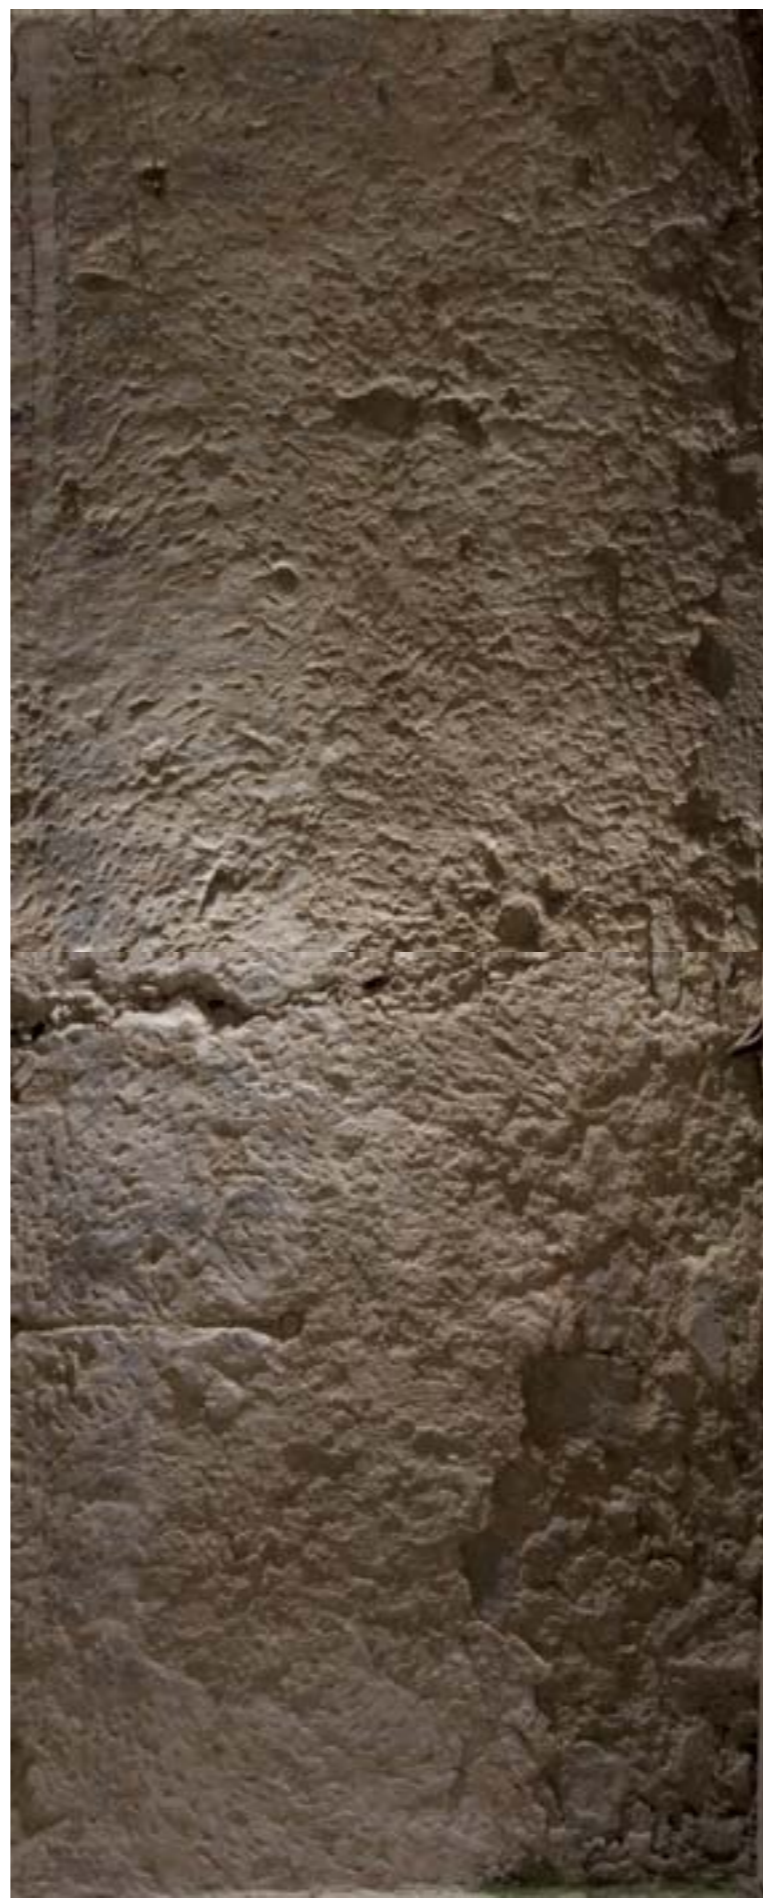
Obr. 8: Spodní figurální pás, celkový pohled. Velké úbytky omítky a malby vlivem hustého pekování a vzlínající vlhkosti, dále vertikální statická trhлина (uprostřed) a místo vedení bývalé elektroinstalace. Stav před restaurováním. Foto v bočním razantním nasvícení.

Intenzita a kontrast barevné vrstvy jsou ve většině dochované plochy setřeny. Na povrchu malby je usazen prach a rezidua mladší omítky, lokálně se vyskytují tvrdé kapky vápna. Barevná vrstva je zpráškovatělá. Malba je celoplošně poškozena mechanickými defekty různého původu - hustým pekováním, skobami, hřebíky, dřevěnými klínky.

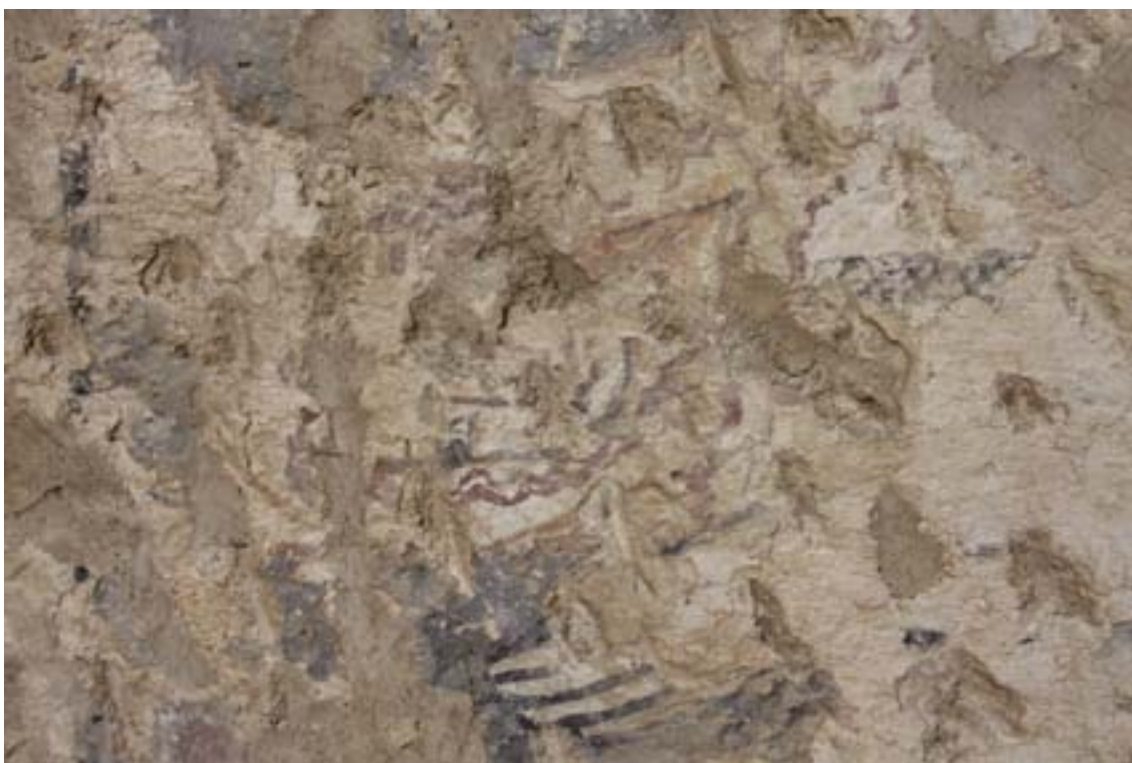
Obr. 10: Hlava fig. č. 2, ženská postava, detail.
Stav před restaurováním.

Figura č. 2 je postava ženy v dlouhém bílém šatu s černým křížkovým dekorem a rouškou na hlavě, která je lemována zdvojenou červenou klikátkou, obrysová linie roušky je okrová. Figura je natočená doprava k postavě muže (fig. 1). Obrys obličejové je tvořen černou linií, rysy jsou vykresleny červeně. Dochováno je velké oko, tvořeno černou linkou, a fragment rovného nosu. Postava má směrem k muži zdviženou pravici s nataženými prsty.

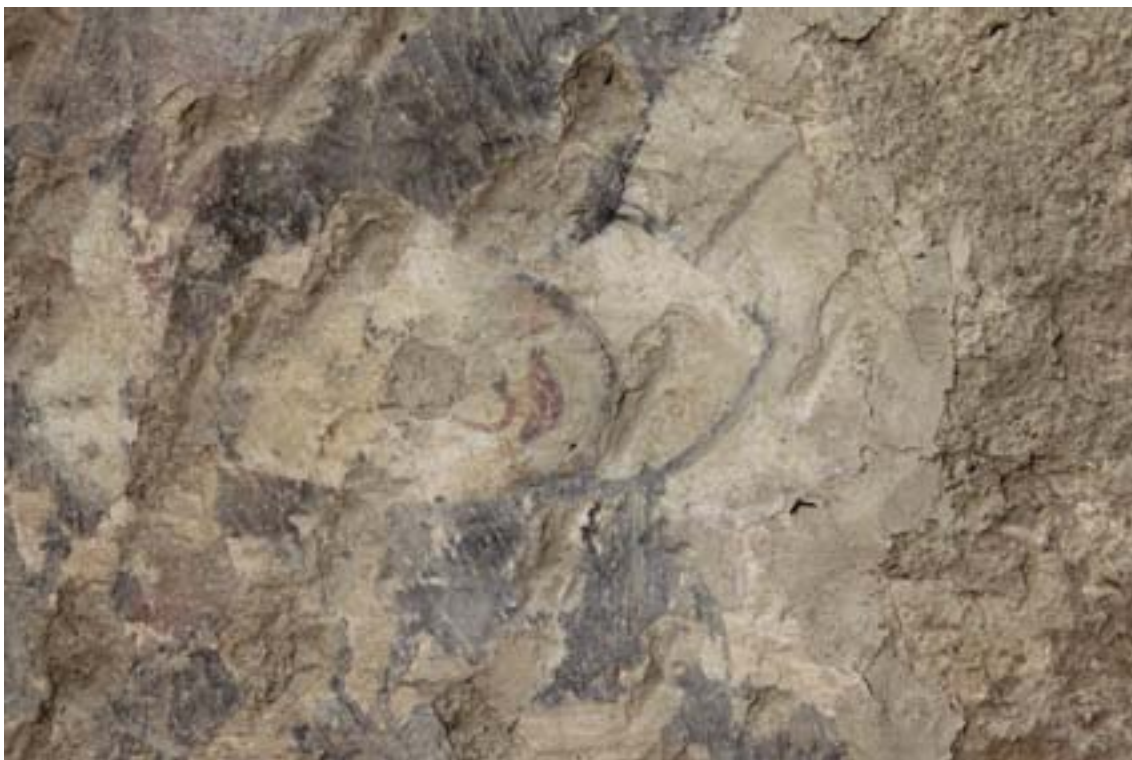
Obr. 11: Hlava fig. č. 4, pravděpodobně mužská postava,
detail. Stav před restaurováním.

Z figury č. 4, natočené mírně doprava k fig. 3, se dochovala pouze hlava s jemnými rysy. Podle pokrývky hlavy (bílý klobouk s červenými zvednutými okraji) lze usuzovat, že se jedná o muže. Postava má hnědé vlasy a malá ústa s lehkým úsměvem. Na tvářích se objevuje náznak inkarnátu provedeného v teplém světlém okru. Hřbet velkého nosu přechází v pravé obočí. Obrysová linie obličeje a výstřihu je černá a silná, oděv je bílý.

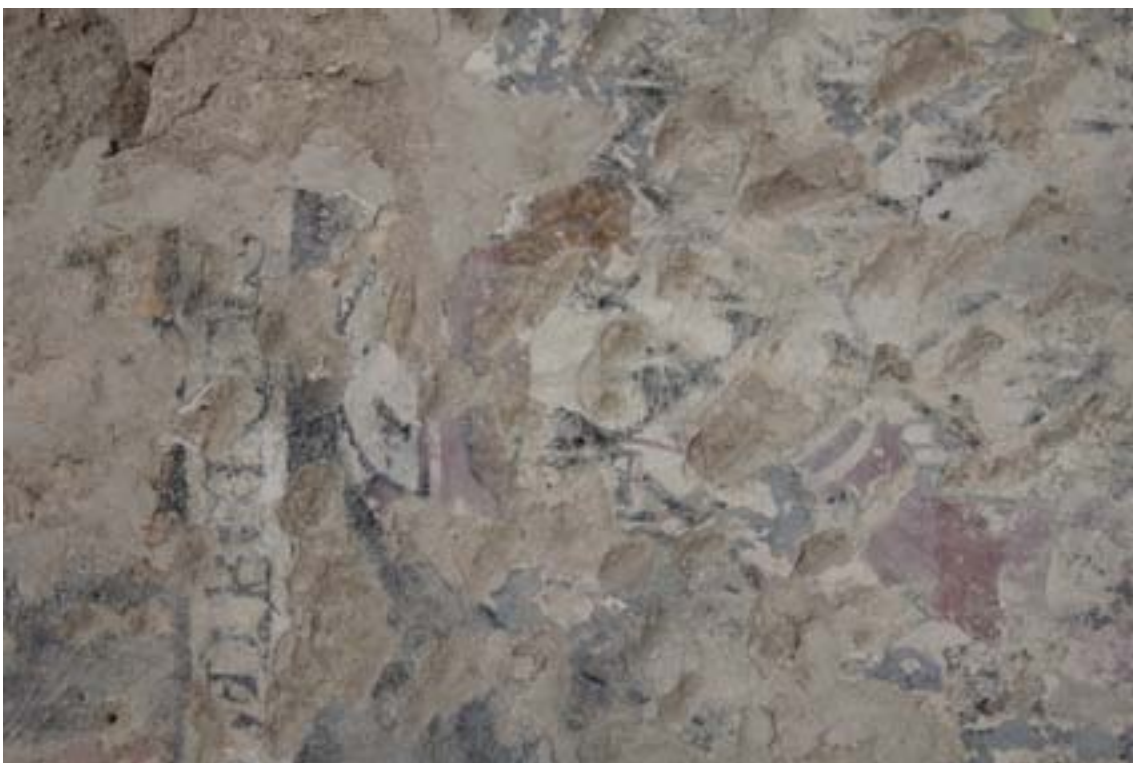
Obr. 12: Hlava fig. č. 7, mužská postava, detail. V defektech lze sledovat diagonálně komponovanou černobílou malbu listů. Nad hlavou figury prochází bílá nápisová páska s nápisem ALBERTUS.

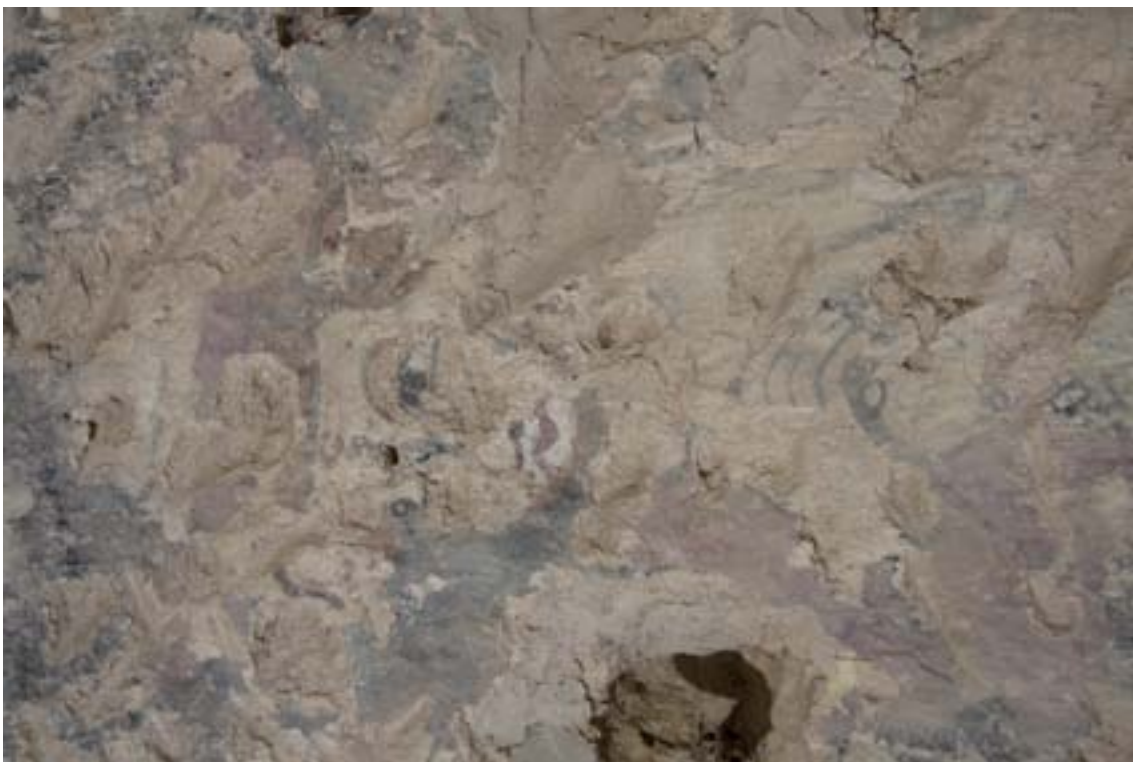
Obr. 13: Hlava fig. č. 14, mužská postava, detail. Stav před restaurováním.

Figura č. 14 je mužská postava natočená doprava. Postava je oděna do dlouhého červeno bílého šatu, stejného druhu jako fig. 1 a 7. Muž je obut do černých bot. Na ruku má bílé rukavice a opírá se o meč, přitom levici má položenou na záštitě a pravici na konci rukojeti. Na hlavě má bílý klobouk s červeným zvednutým okrajem. Má světle hnědé dlouhé vlasy. Obličejové rysy jsou čitelné a výrazné. Typické jsou velké mandlové oči s velkou černou zornicí a velký nos. Velké obočí kopíruje linii očí. Červená malá ústa s náznakem úsměvu. Pod obočím lze sledovat světle okrový inkarnát.

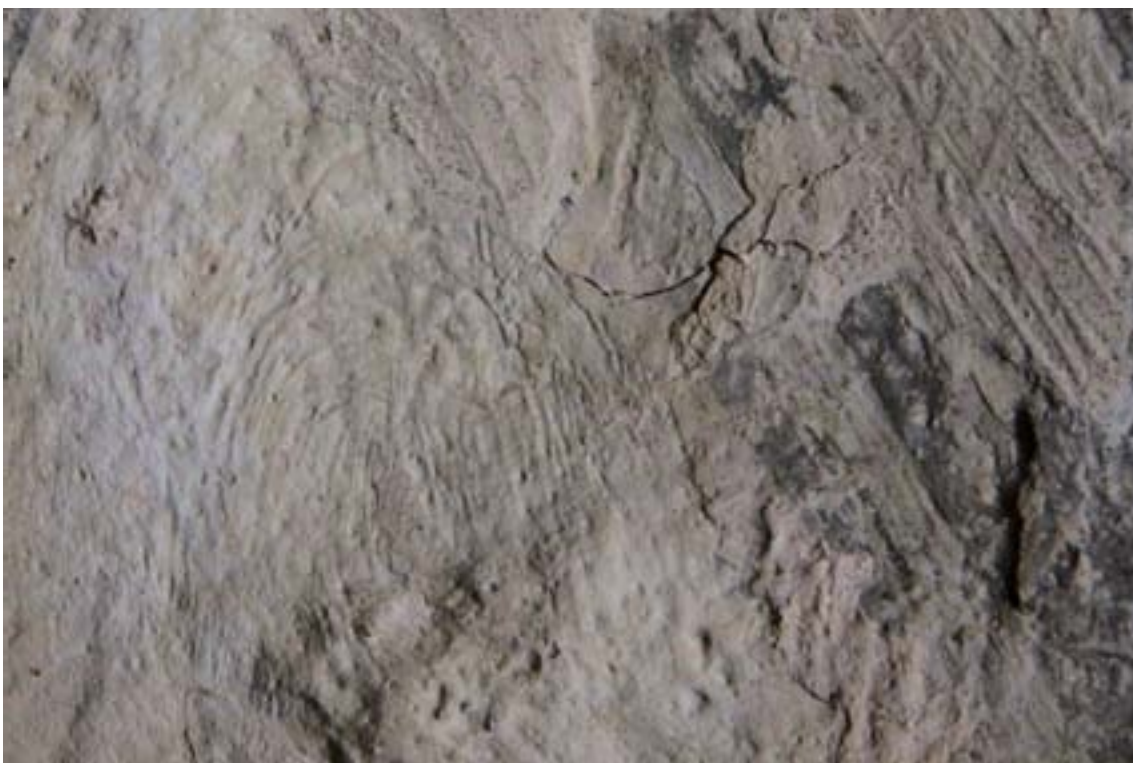
Obr. 14: Pastózní vápenný nátěr na rukávu, detail.
Stav po čištění.

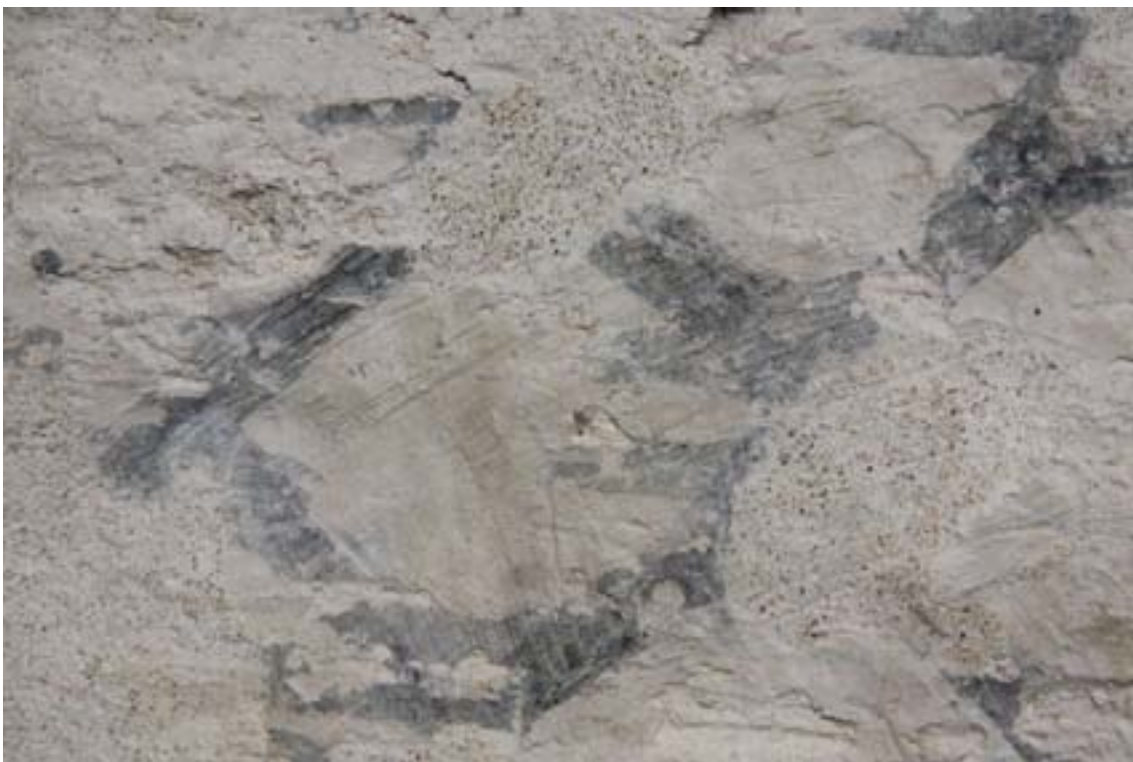
Obr. 15: Bílý list v černém kosočtverečném poli, který je součástí koruny stromu, namalovaného mezi fig. č. 11 a 12, detail. Stav po tmelení.

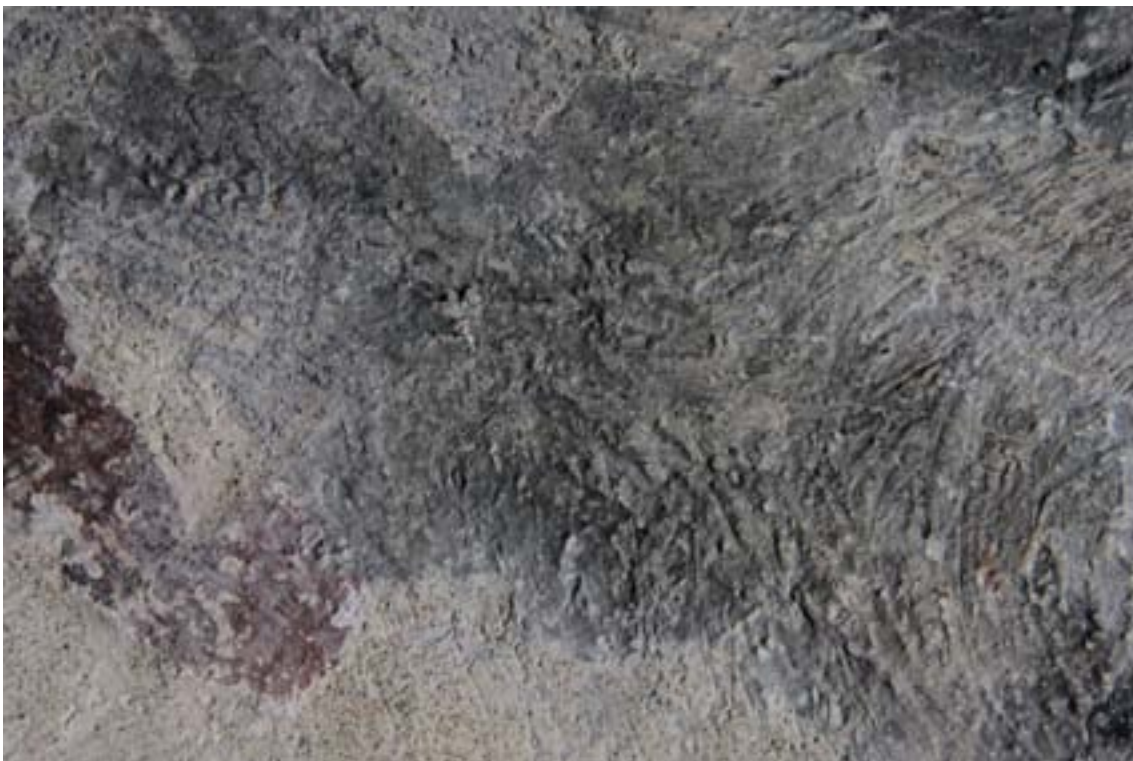
Obr. 16: Hrubý vápenný nátěr, který ovlivňuje celkový vzhled malby, detail. Lokálně lze sledovat tahy štětce.

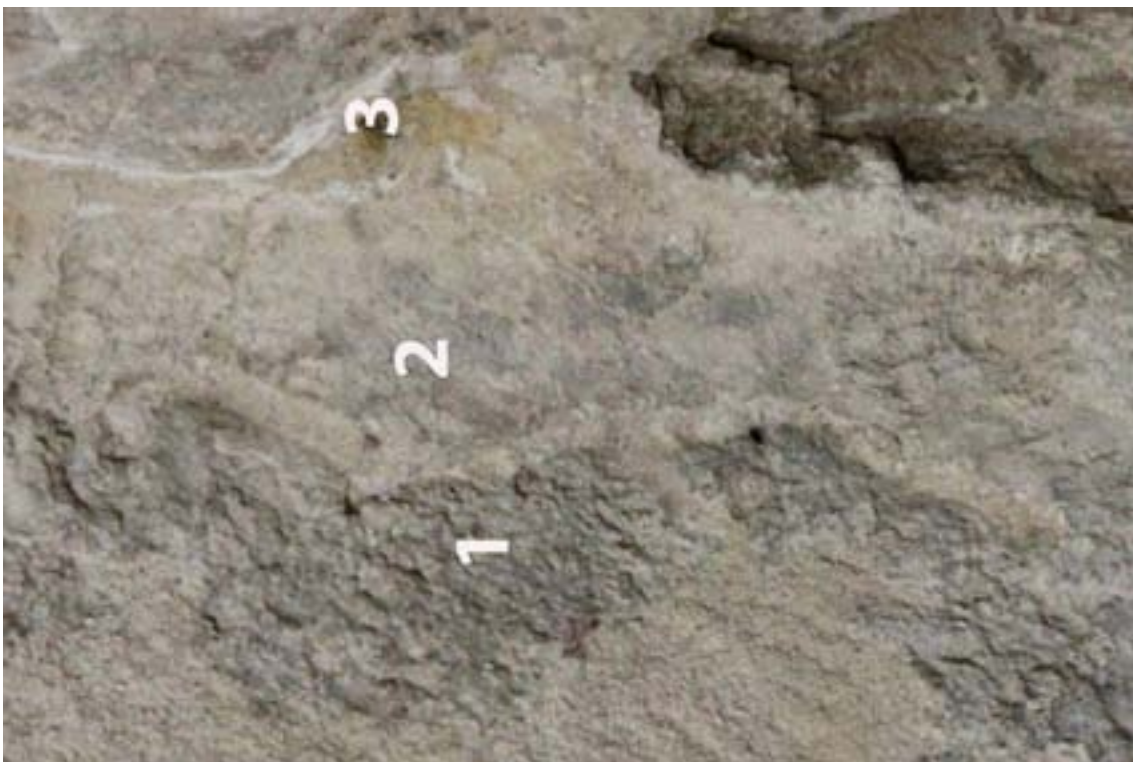
Obr. 17: Dvě omítkové vrstvy - (1) jádrová omítka, (2) jemnější intonaco, (3) okrový fragment barevné vrstvy, detail. Stav po tmelení.

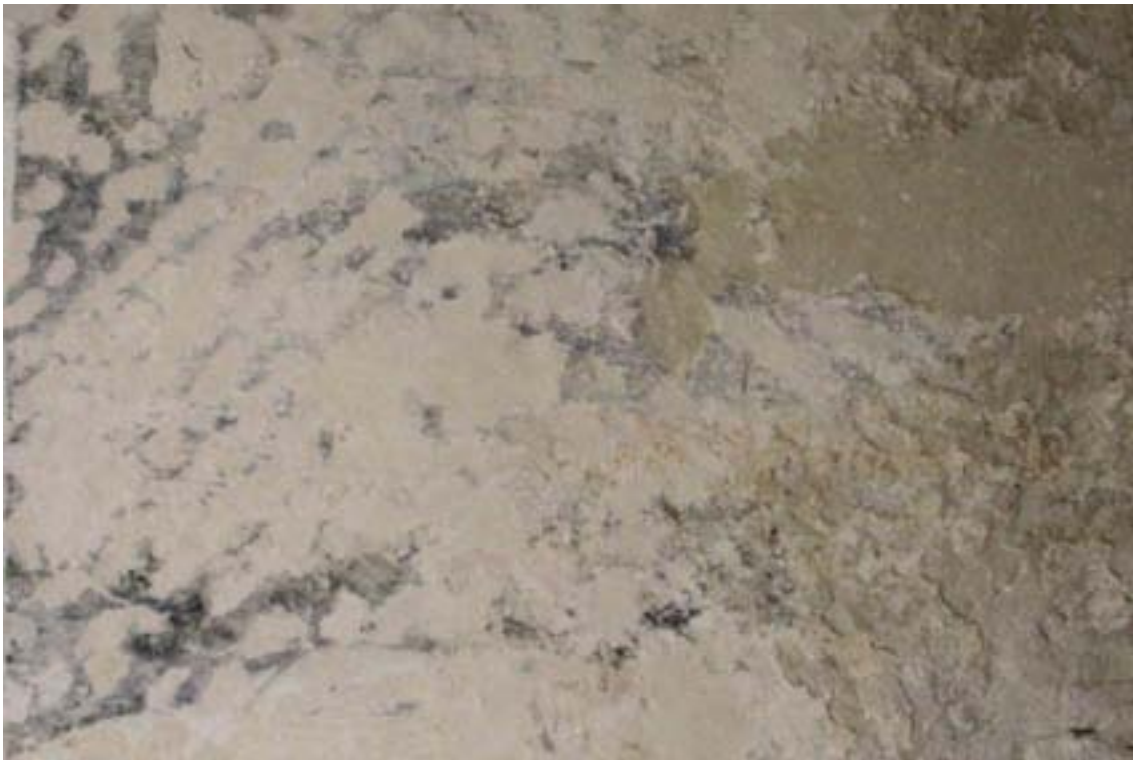
Obr. 19: Strom s okrovým kmenem a černobílou korunou, namalovaný mezi fig. č. 11 a 12, detail. Stav po tmelení.

¹ Podobné provedení stromu lze sledovat mezi fig. č. 11 a 12, viz obr. 19, s. 102.

Mezi fig. 11 a 12 je schématicky namalován strom. Sestává z okrového rovného kmenu a koruna je provedena stejným způsobem jako v případě fig. 7.

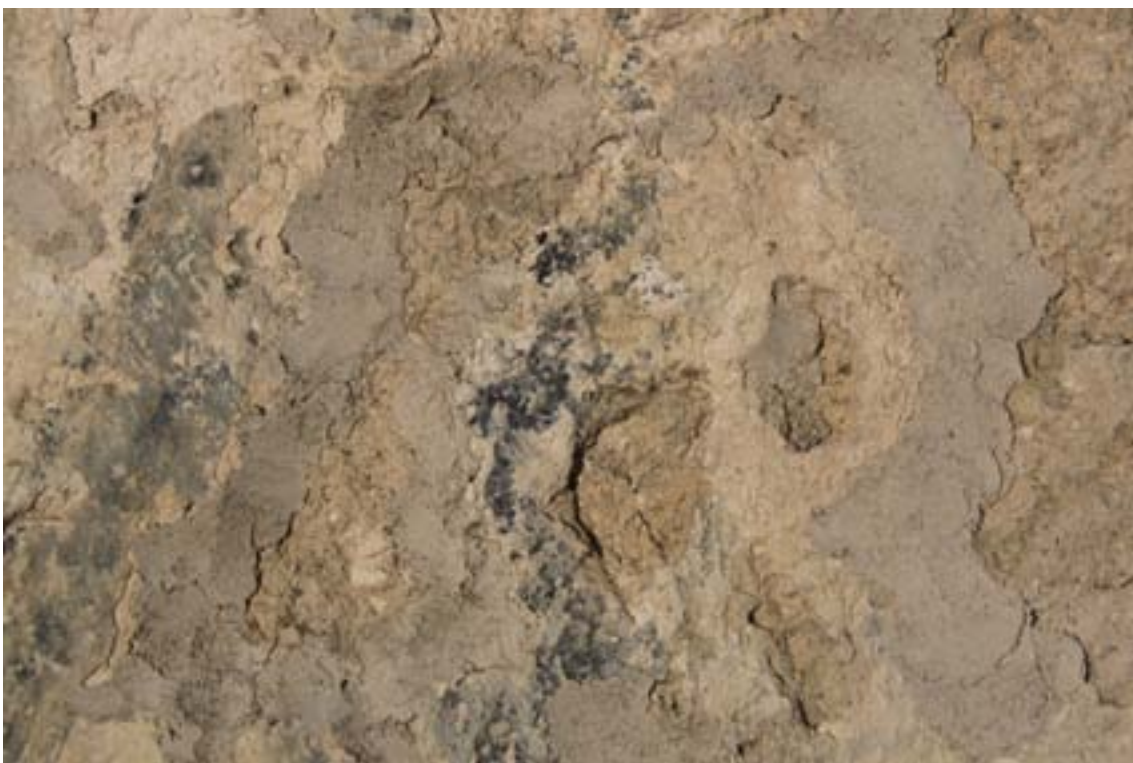
Obr. 20: Hrany intonaca a barevné vrstvy fixované Toroňem r. 1976, detail. Stav před restaurováním.

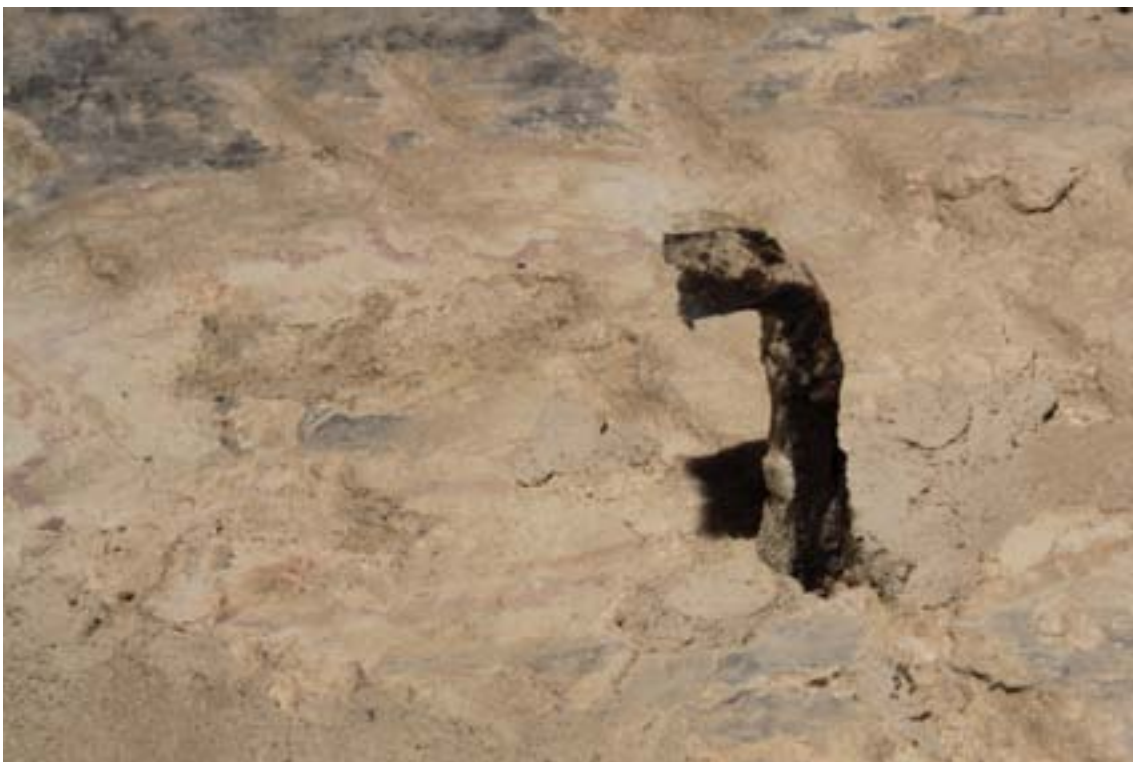
Obr. 21: Kovaná skoba, která byla součástí mladších přízděvek, detail. Stav před restaurováním.

Malby byly dále v minulosti degradovány stavebními úpravami (v největší míře přestavba objektu v letech 1783-87), kdy byly poškozeny prolomením nového okna, pekováním a překryty plentováním, které bylo ke starším malbám lokálně přichyceno skobami. Naproti tomu mladší omítky chránily malby před působením klimatu a dalšími vnějšími vlivy. V roce 1976 byla tato „konzervující vrstva“ sejmuta. Stav maleb byl již tehdy kritický. Za uplynulých 36 let bez jakéhokoli dalšího zásahu byly malby poznamenány nevhodnými podmínkami interiéru kostela (vzlínající vlhkost z podzákladí, kontaminace solemi, usazení prachových depozitů na sprašující se barevné vrstvě, nevhodné klimatické podmínky).

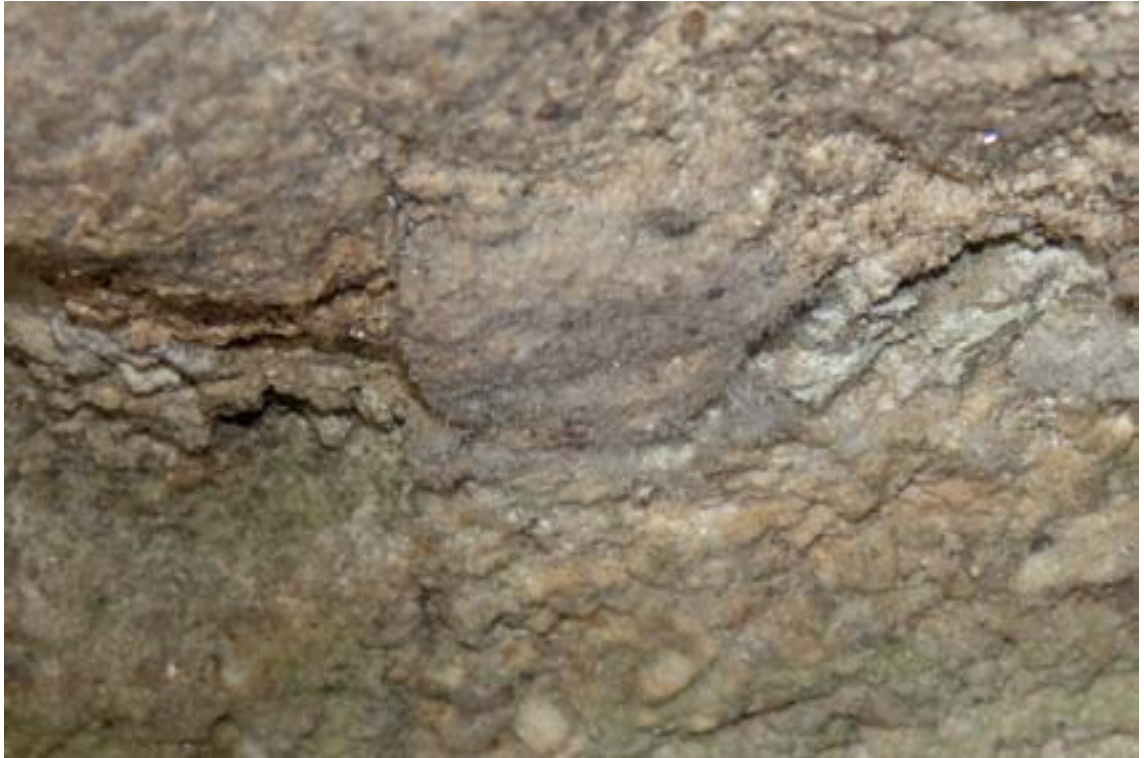
Obr. 22: Odhalená struktura omítky s výkvěty solí ve spodní partii stěny. Krystaly solí jsou jehličkovitého tvaru, detail. Stav před restaurováním.

Míra a rozsah zasolení a vlhkosti zdiva souvisí s vysokou hladinou spodní vody. Příčinou degradace omítky a malby je tedy vztlínající vlhkost. V místech největšího zasolení byla lokalizována největší míra degradace omítky. V omítce byly ve zvýšené koncentraci zjištěny sírany a dusičnany. Vysoký obsah síranů byl zjištěn převážně v nižších partiích cca do 1 m, ale i výše v hloubce zdiva (byl zjištěn ještě ve výšce 168 cm). Sírany jsou obsaženy ve všech vrstvách omítky, až do hloubky 10 cm. Dusičnany se vyskytují ve vyšších partiích východní stěny a jejich koncentrace je přibližně stejná až do výšky 229 cm, kde byl proveden poslední odběr. Dusičnany jsou koncentrovány na povrchu, ale i v podpovrchových vrstvách, lokálně až do hloubky 10 cm.

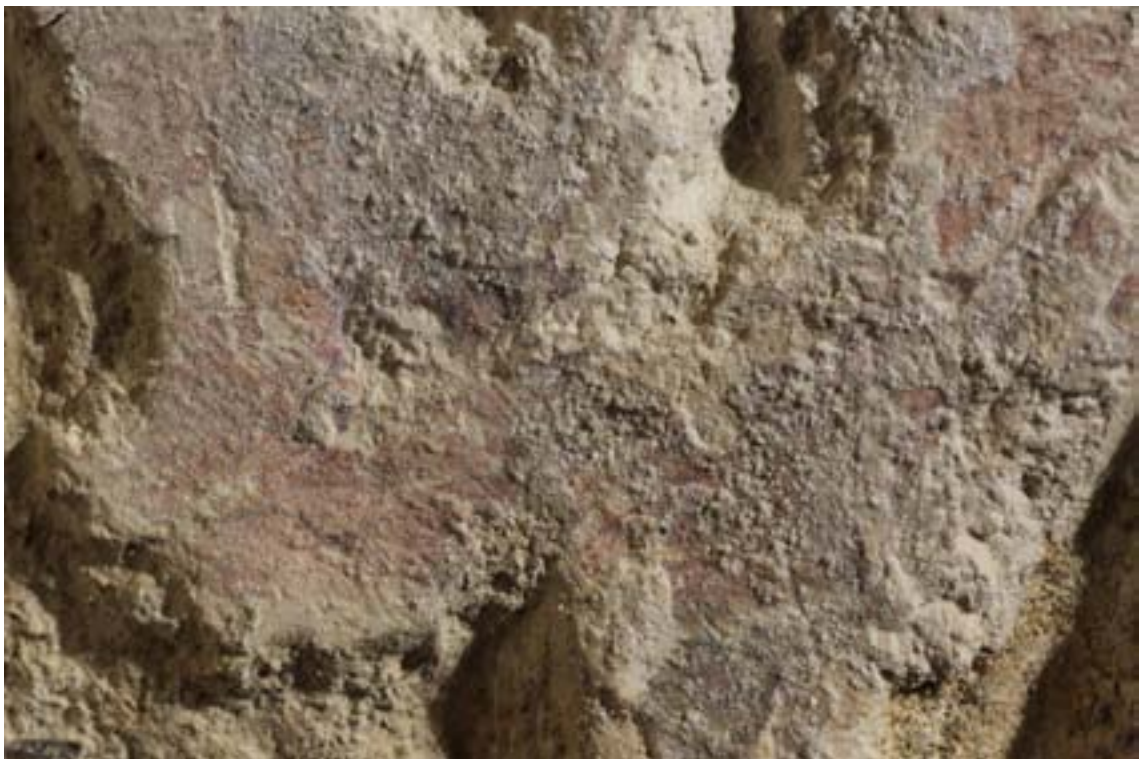
Obr. 23: Povrch barevné vrstvy s bílým zákalem, tvořeným sádrovcem. Lokální výskyt hnědých reziduí mladší omítky, vápna a prachových depozitů, detail. Stav před restaurováním.

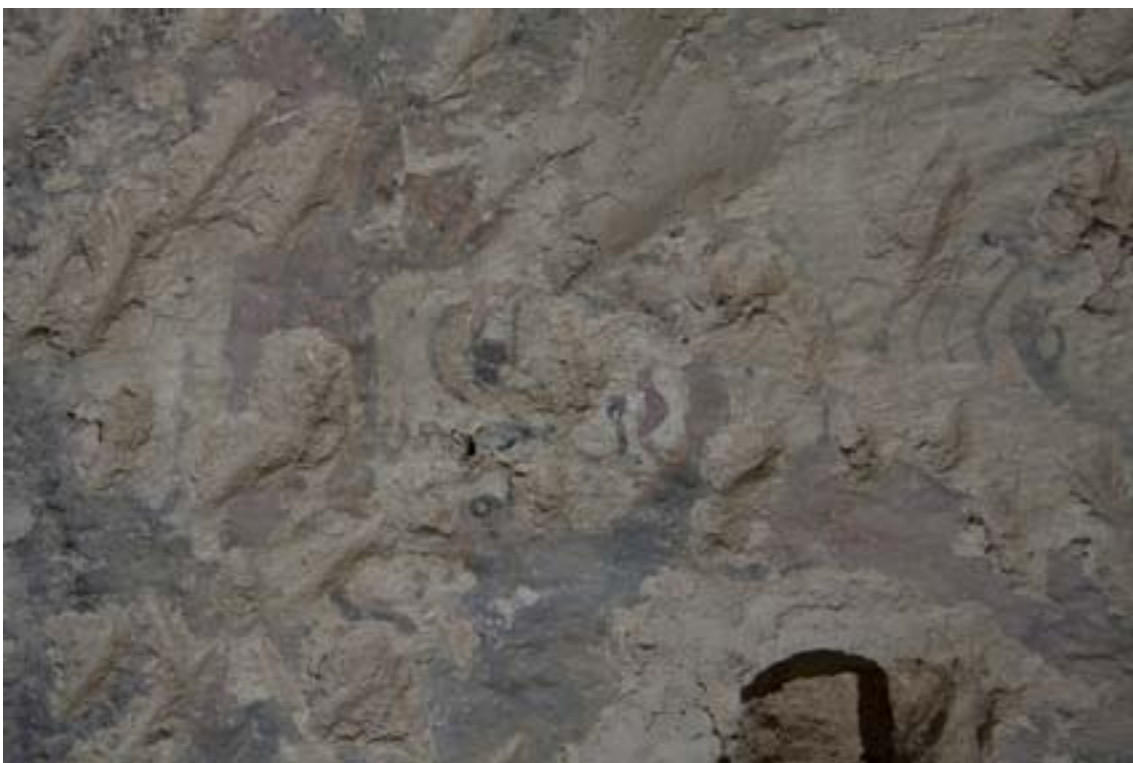
Obr. 24: Hlava fig. č. 14, mužská postava, detail.
Stav před restaurováním.

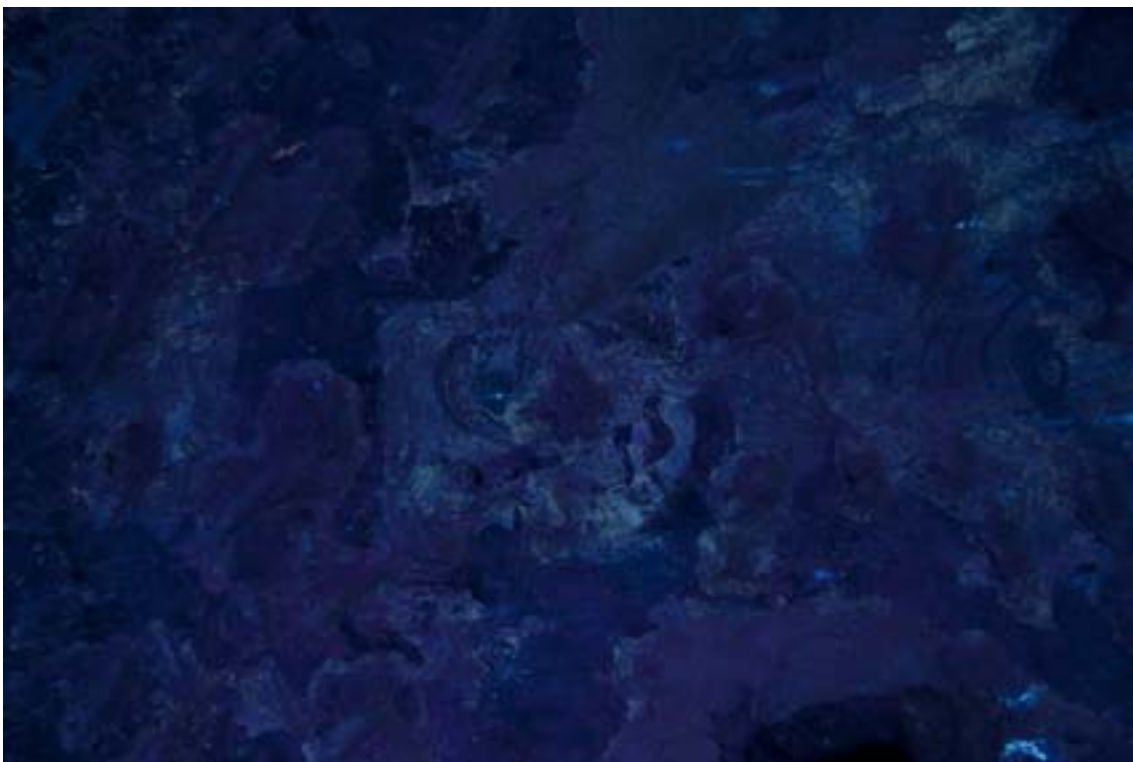
Obr. 25: Hlava fig. č. 14, mužská postava, detail. Žlutá luminescence pravděpodobně originálního bílkovinného pojiva v partii obličje, fotografie v UV světle.

Při pozorování maleb v UV světle byl vždy pořízen snímek totožného místa v denním světle a pak v UV. Porovnáním fotografií lze jasněji pozorovat degradovaná místa malby (detaily obličejů apod.). V UV světle lze také přesněji lokalizovat všechna místa výskytu biologického napadení, která nejsou v denním světle viditelná (plísně či řasa mají v UV světle svou charakteristickou luminiscenci).

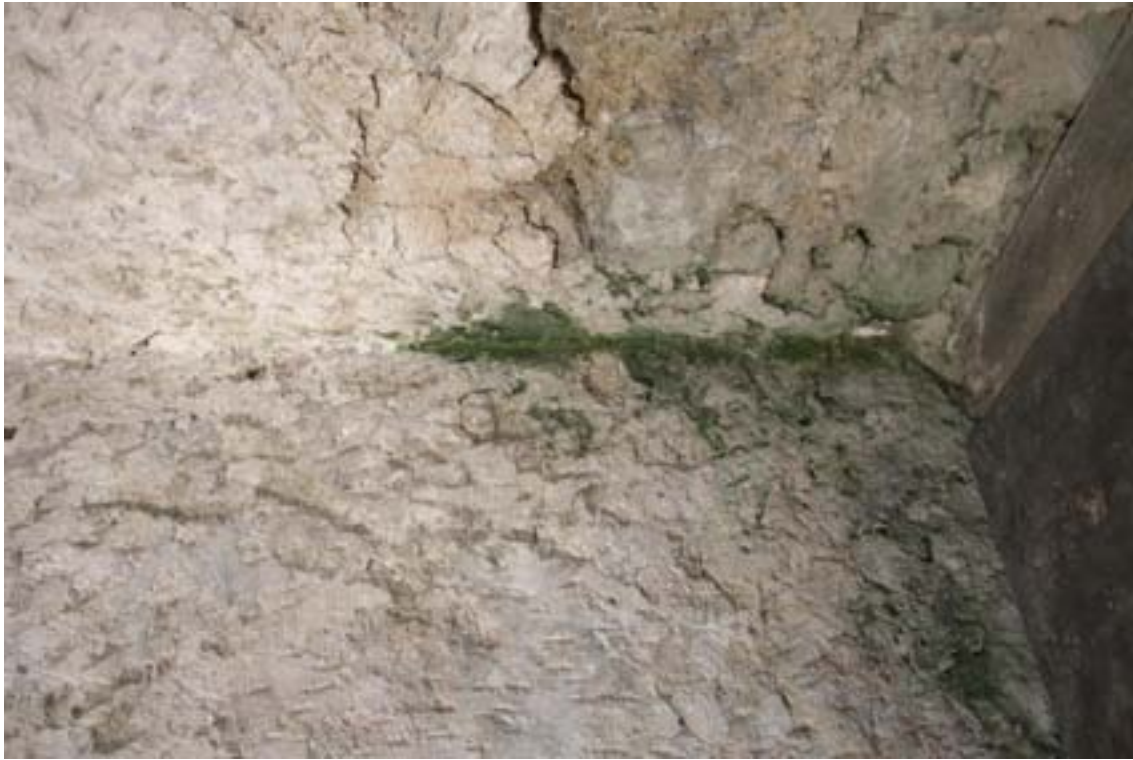
Obr. 26: Biologické napadení řasou a plísněmi, vlivem vzli-
nející vlhkosti a zasolení dochází k velkým ztrátám omítky.
Severovýchodní roh presbytáře, detail.

Kombinací zvýšené vlhkosti zdiva a omítek a vysoké vzdušné vlhkosti jsou vytvořeny vhodné podmínky pro růst biologických činitelů (řas a plísní), jenž vegetují na povrchu omítky a malby a významnou mírou přispívají k degradaci originálního materiálu.

3. Odstranění biologických činitelů degradace (řasy, plísně). (*Ajatin*, mechanické dočištění reziduí)
4. Preventivní postřik proti růstu biologických činitelů (řasy, plísně) do výšky cca 1 m. (*Ajatin*)

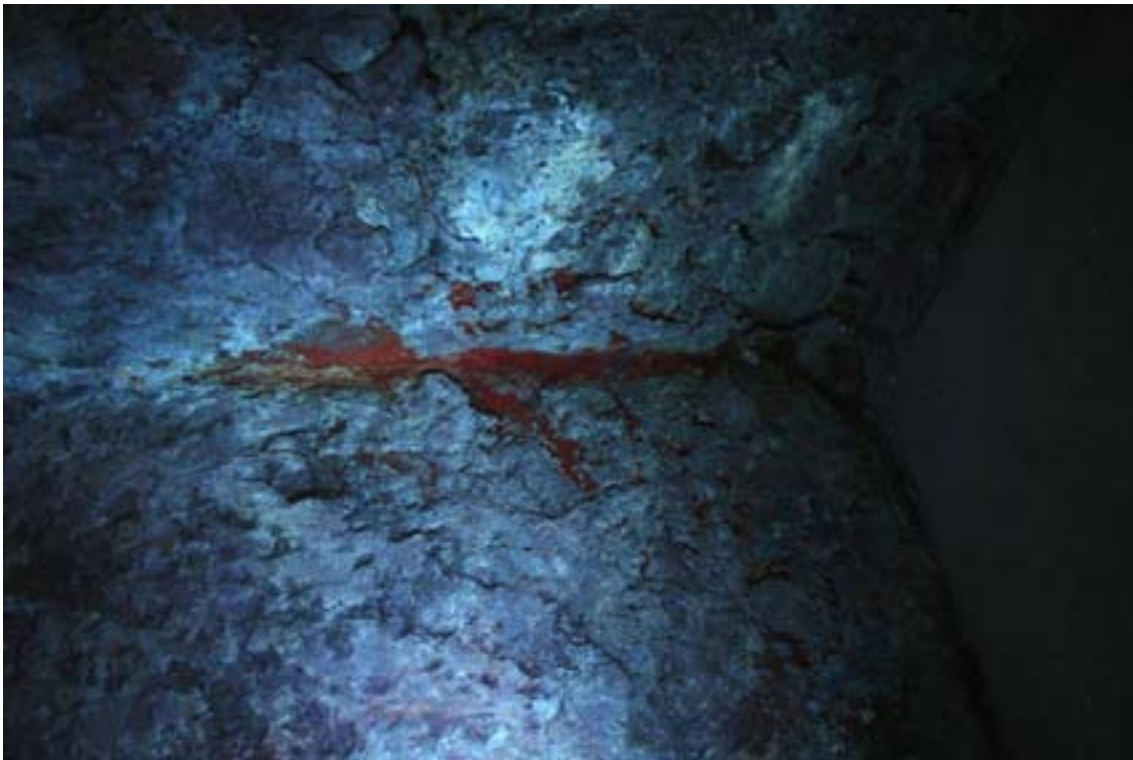
Obr. 27: Červeně luminující řasa. Severovýchodní roh pres-
bytáře, detail. Fotografie v UV světle.
Fotografie: Luboš Macháčko
