UNIVERZITA PARDUBICE
FAKULTA RESTAUROVÁNÍ

DIPLOMOVÁ PRÁCE

Restaurování spodní části nástěnné malby na východní stěně presbytáře kostela sv. Víta v Zahrádce u Ledče nad Sázavou

Restoration of Lower Part of Mural Painting on Presbytery East Wall in St. Vitus Church in Zahrádka at Ledec nad Sázavou

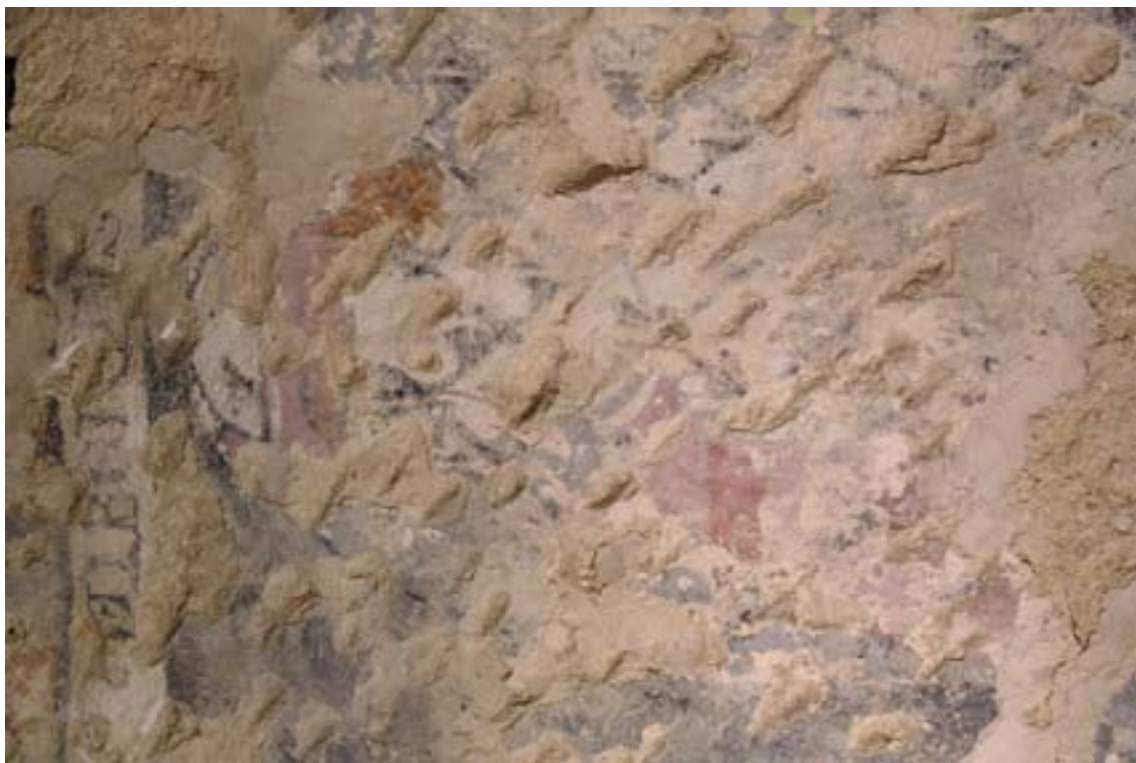
Obr. 28: Hlava fig. č. 7, mužská postava, detail. Stav před restaurováním.

Figura č. 7 je postava muže natočená doprava. Je oděn ve stejném šatu jako fig. 1, lze sledovat i fragmenty rukojeti meče. Muž má dlouhé světlehnědé vlasy a bílý klobouk s červenými zvednutými okraji. Velké oko je více promalováno. Vedle základního kresebného rozvržení černou, se dále uplatňuje červená linka a dolní víčko je zvýrazněno okrem, což figuře přidává na životnosti výrazu. Nos je rovný. U této figury lze v defektech pozorovat fragmenty bílých listů, provedených v černých kosočtvcích. Jedná se o první autorskou verzi malby, kde místo figury muže byl namalován strom, jehož koruna je schématicky provedena jako za sebou diagonálně řazené listy v černých kosočtvcích.¹ To, že postava byla domalována dodatečně potvrzuje i skutečnost, že se v defektech klobouku i šatu objevuje černá z pozadí, a že kolem postavy bylo provedeno nové tmavě šedé pozadí, které se nachází ve stejné vrstvě a navazuje na červený šat postavy.

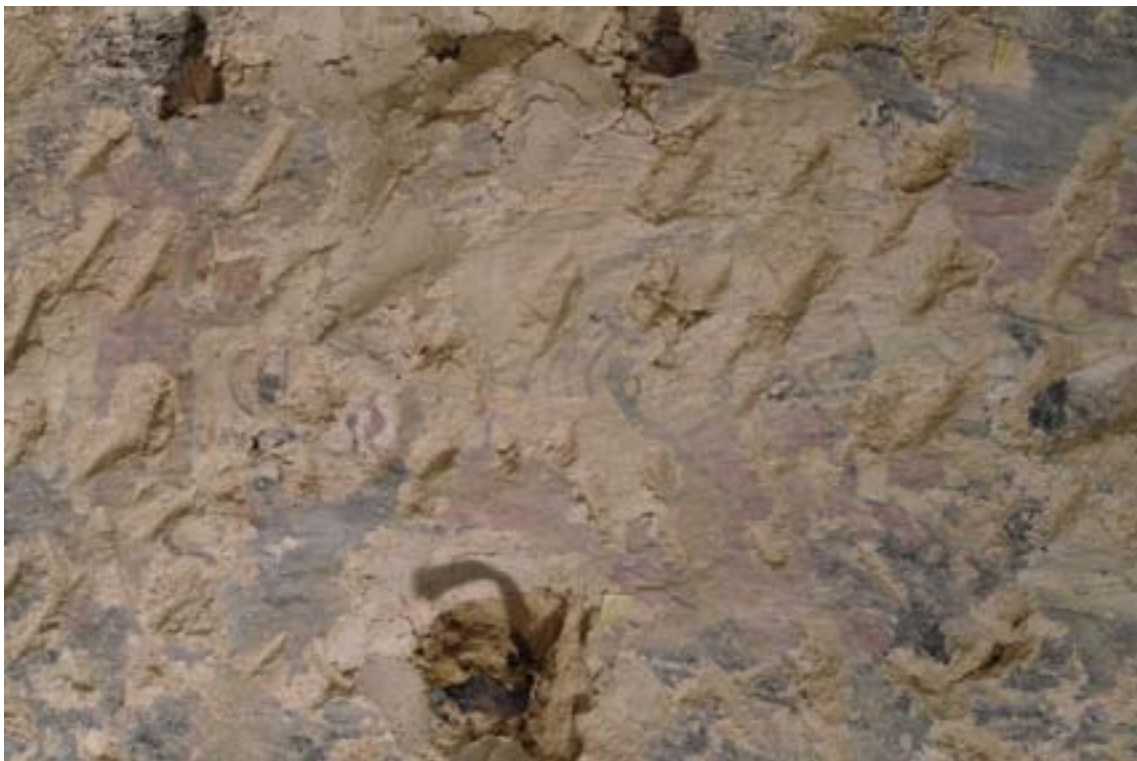
Obr. 30: Hlava fig. č. 14, mužská postava, detail. Stav před restaurováním.

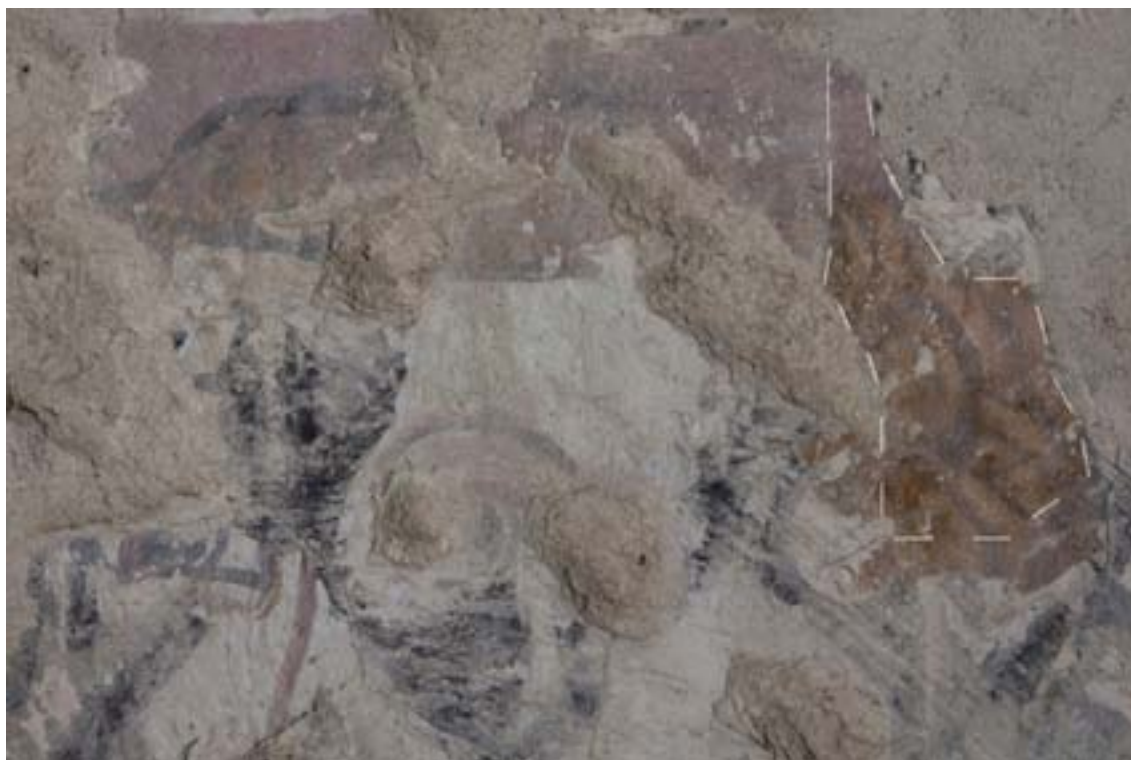
Obr. 32: Zkouška mechanického čištění pomocí houby *domol*, skalpelu a štětce, detail. Po čištění stále na povrchu barevné vrstvy zůstávají rezidua bílého zákalu.

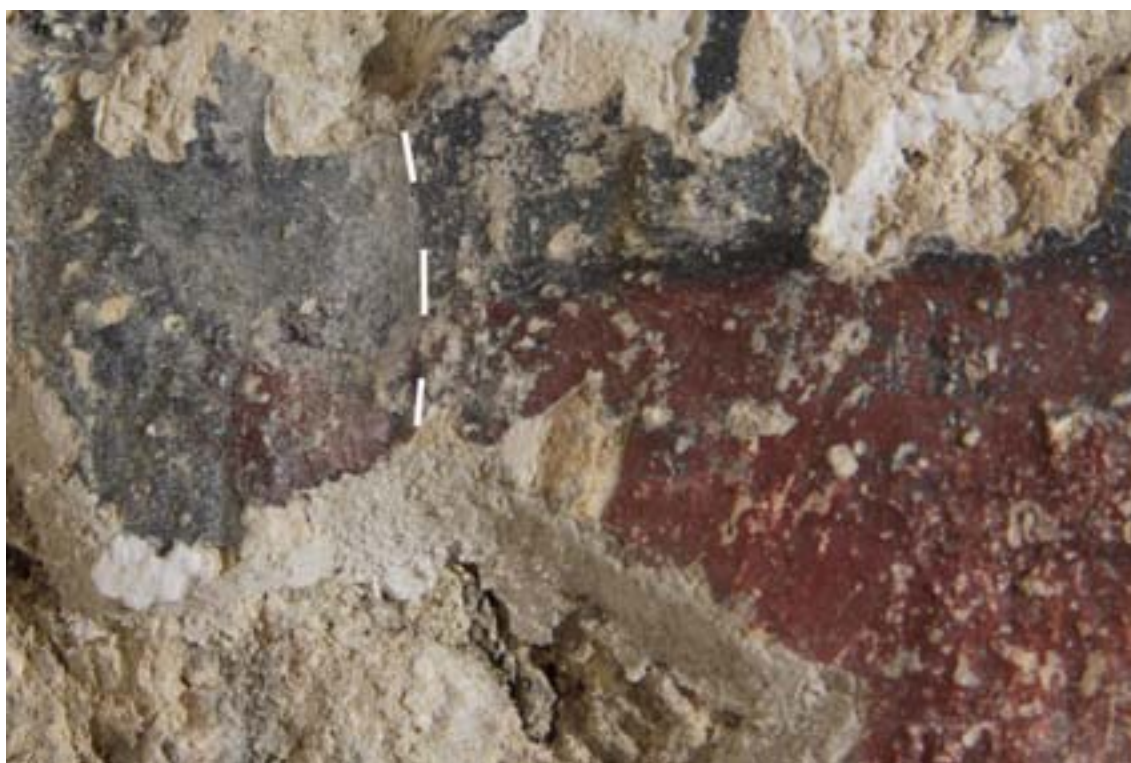
Obr. 33: Průběh čištění pomocí uhličitanu amonného v zábalu. Po sejmutí zábalu následovalo mechanické dočištění bílého zákalu. Vlevo od bílé linie - před mechanickým dočištěním, vpravo - po dočištění.

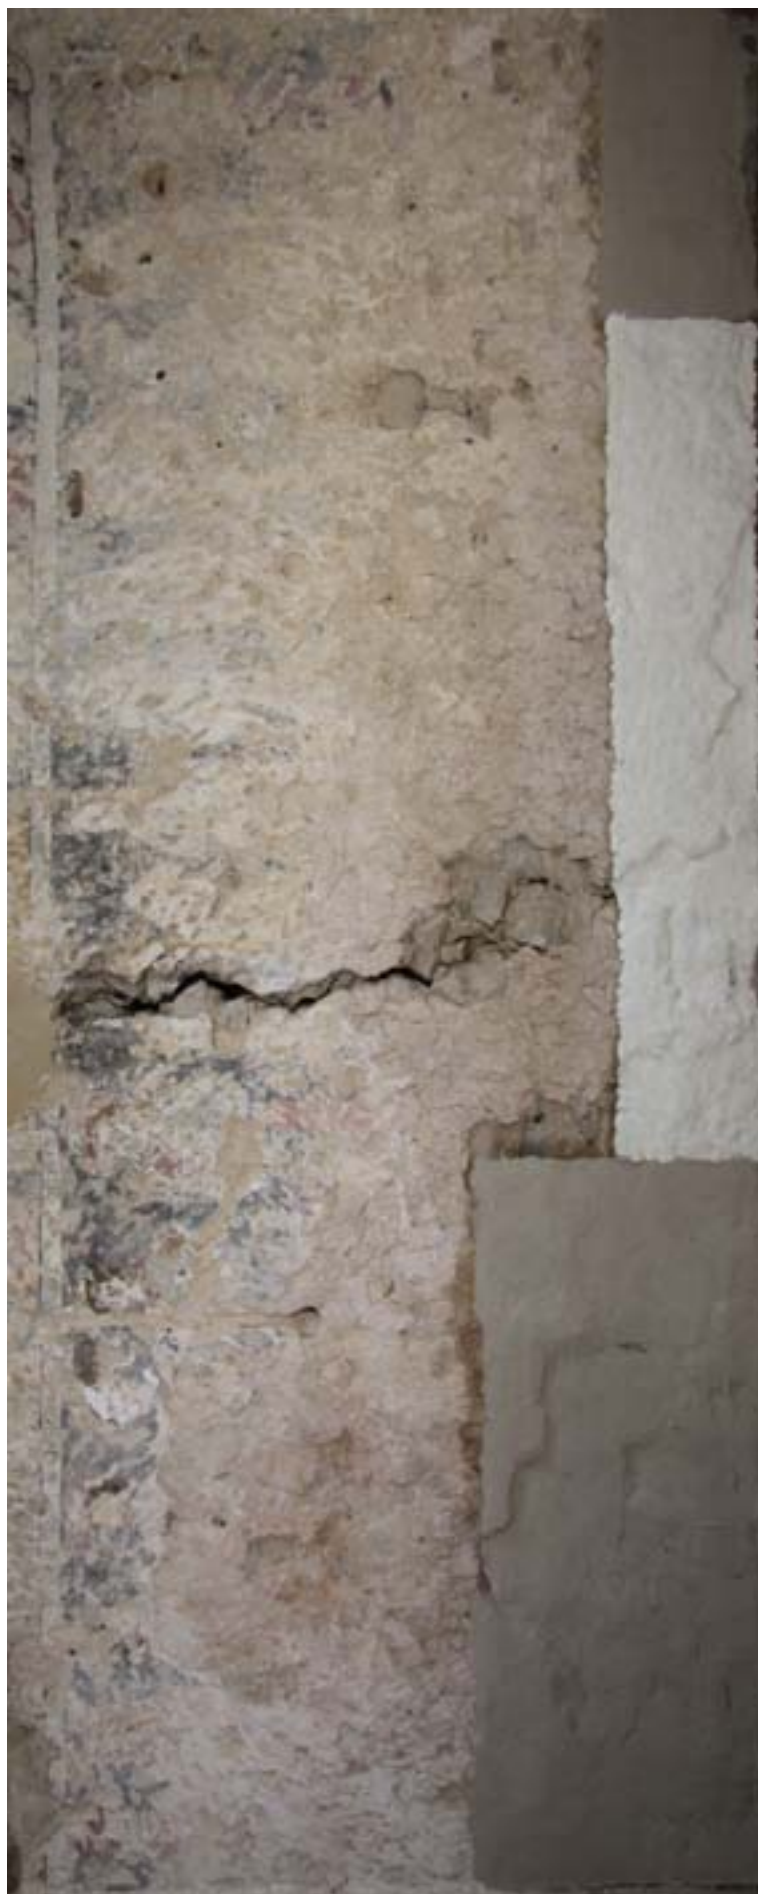
Obr. 34: Průběh redukce solí, celkový pohled. Bílý zábal - aplikace uhlíčitánu amonného v zábalu na cca 4h. Vlevo aplikován do výšky cca 1 m, v pravé části stěny do cca 0,5 m. Šedý zábal - aplikace odsolovacího advekčního zábalu. Aplikován ve dvou cyklech po 26-28h.

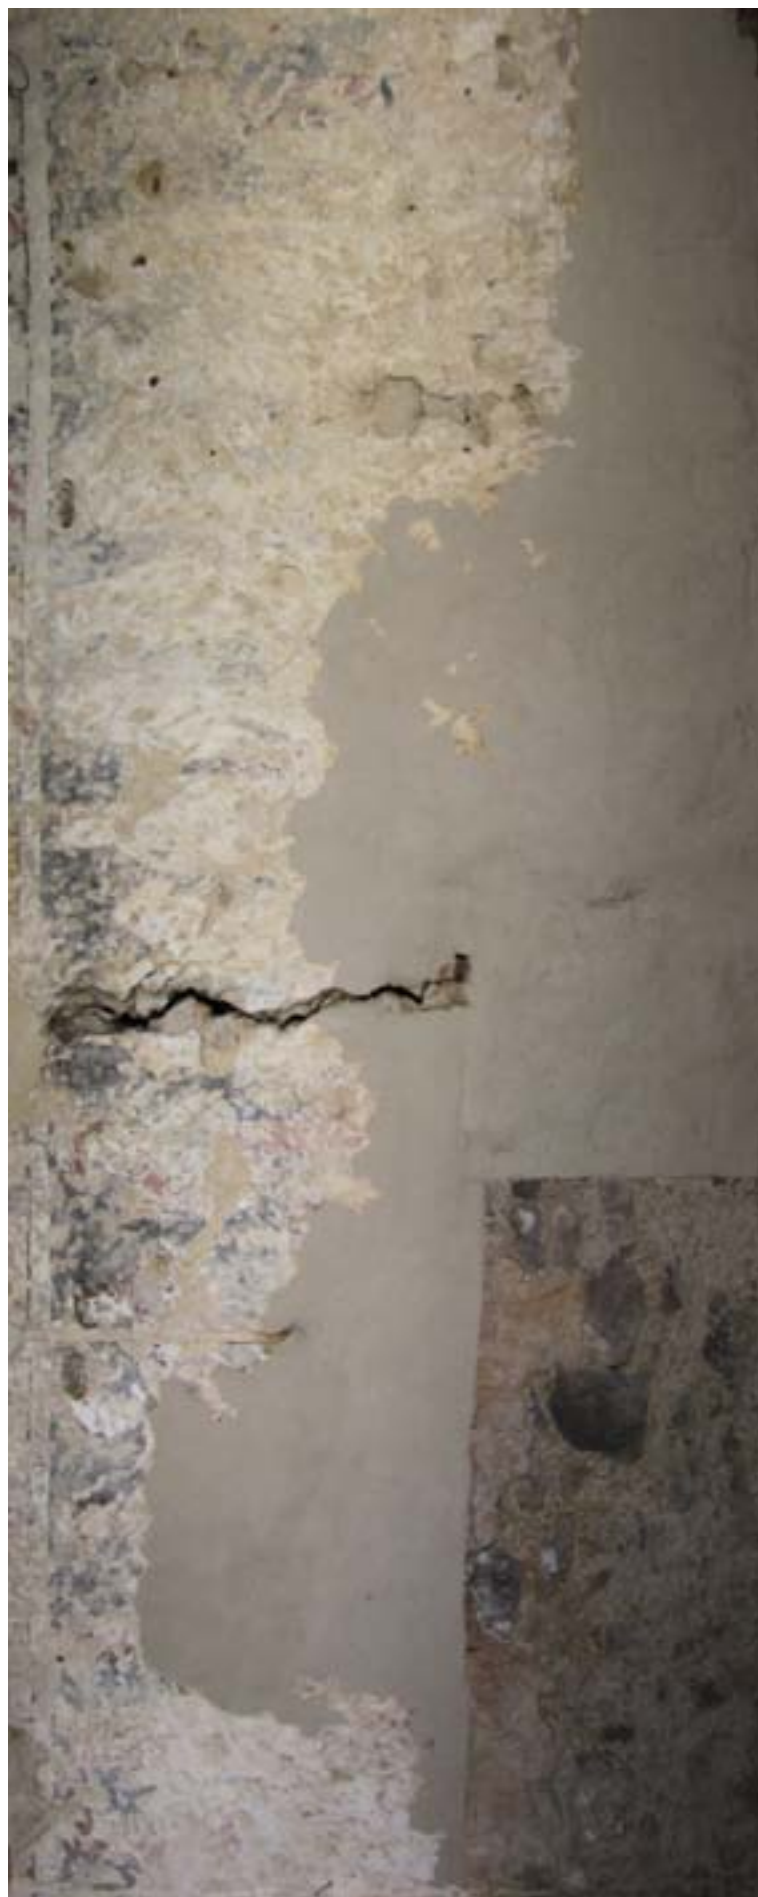
Obr. 35: Průběh redukce soli, celkový pohled. Aplikace odsolovacího advekčního zábalu ve dvou cyklech po 26-28h.

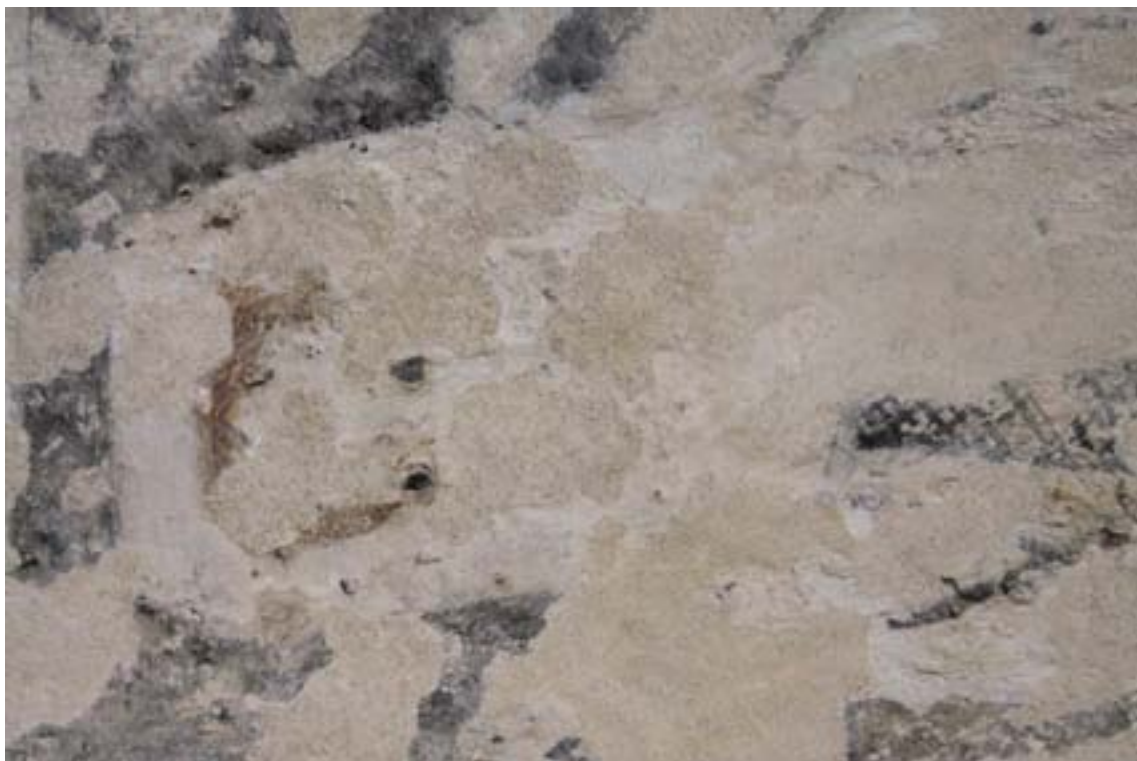
Obr. 36: Hlava fig. č. 11, ženská postava, detail.
Stav po tmelení.

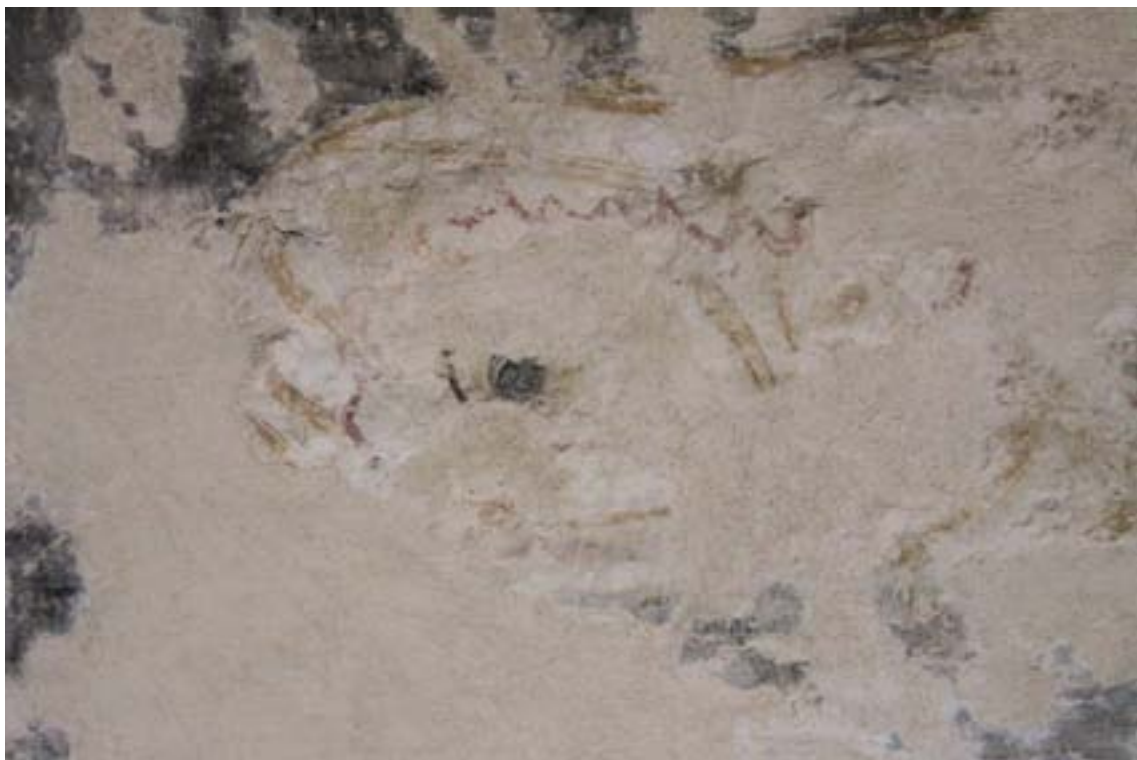
Obr. 37: Hlava fig. č. 13, ženská postava, detail.
Stav po tmelení.

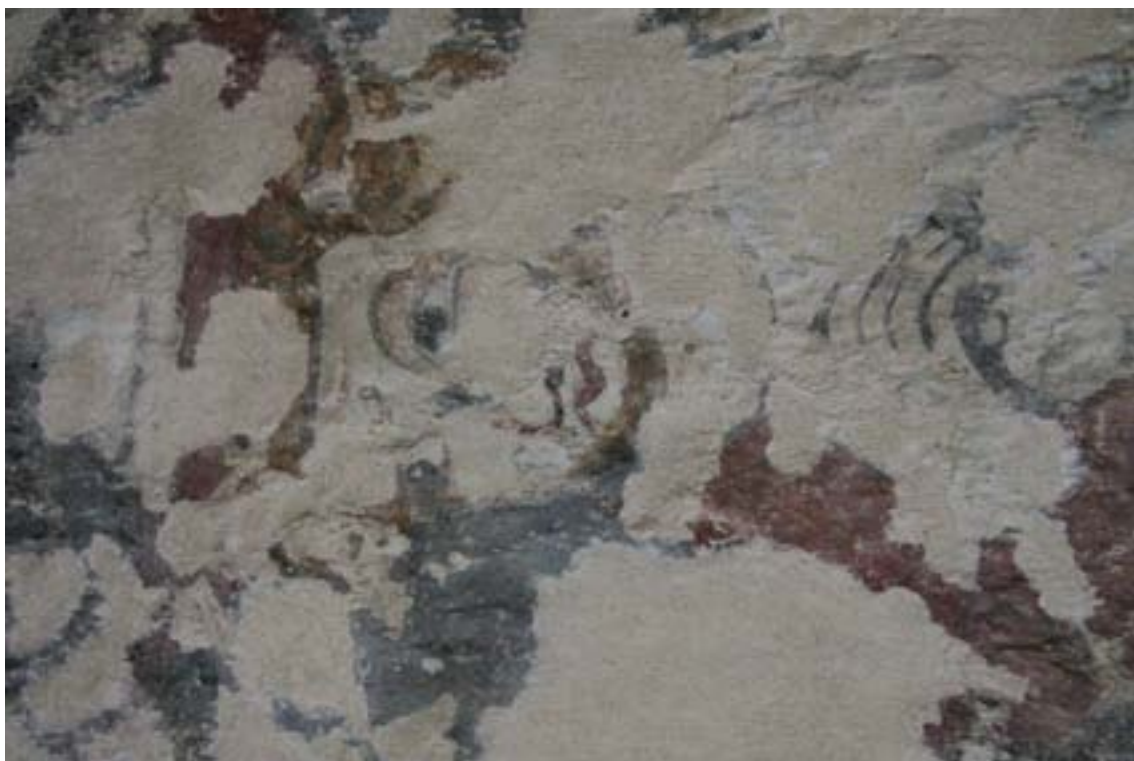
Obr. 38: Hlava fig. č. 14, mužská postava, detail.
Stav po tmelení.

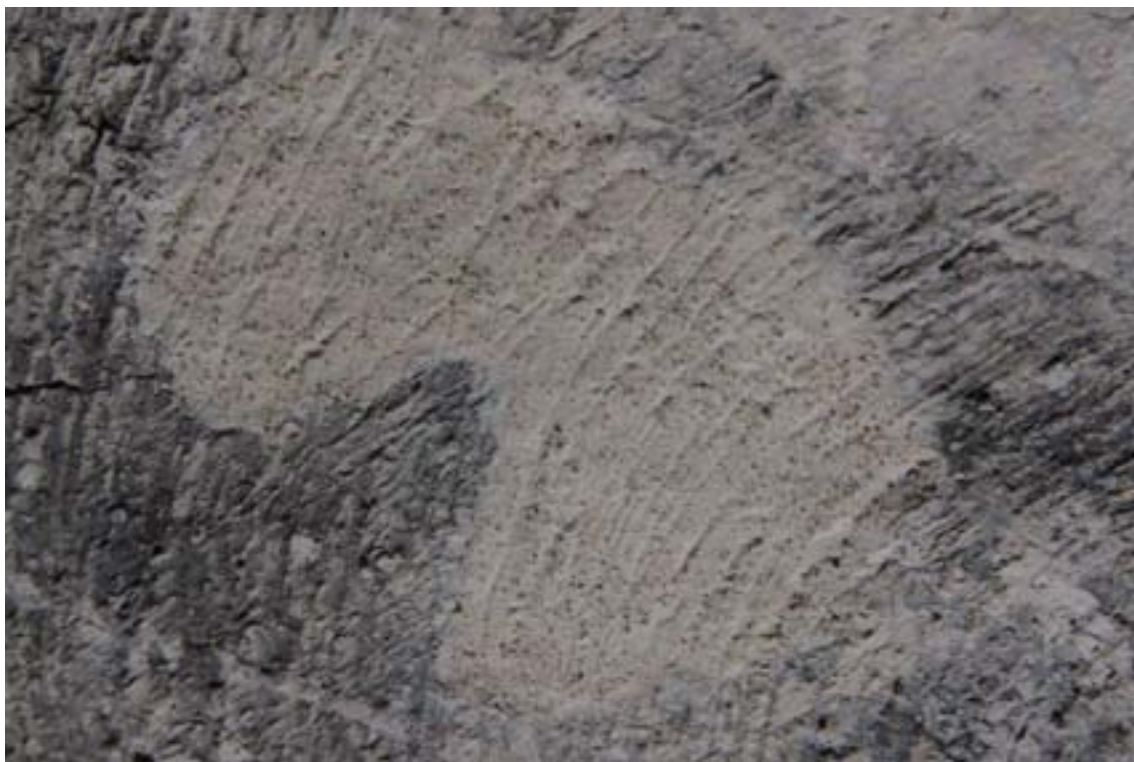
Obr. 39: Rekonstrukce hrubého povrchu v tmelu s nápodobou štětcového reliéfu, detail. Stav před retuší.

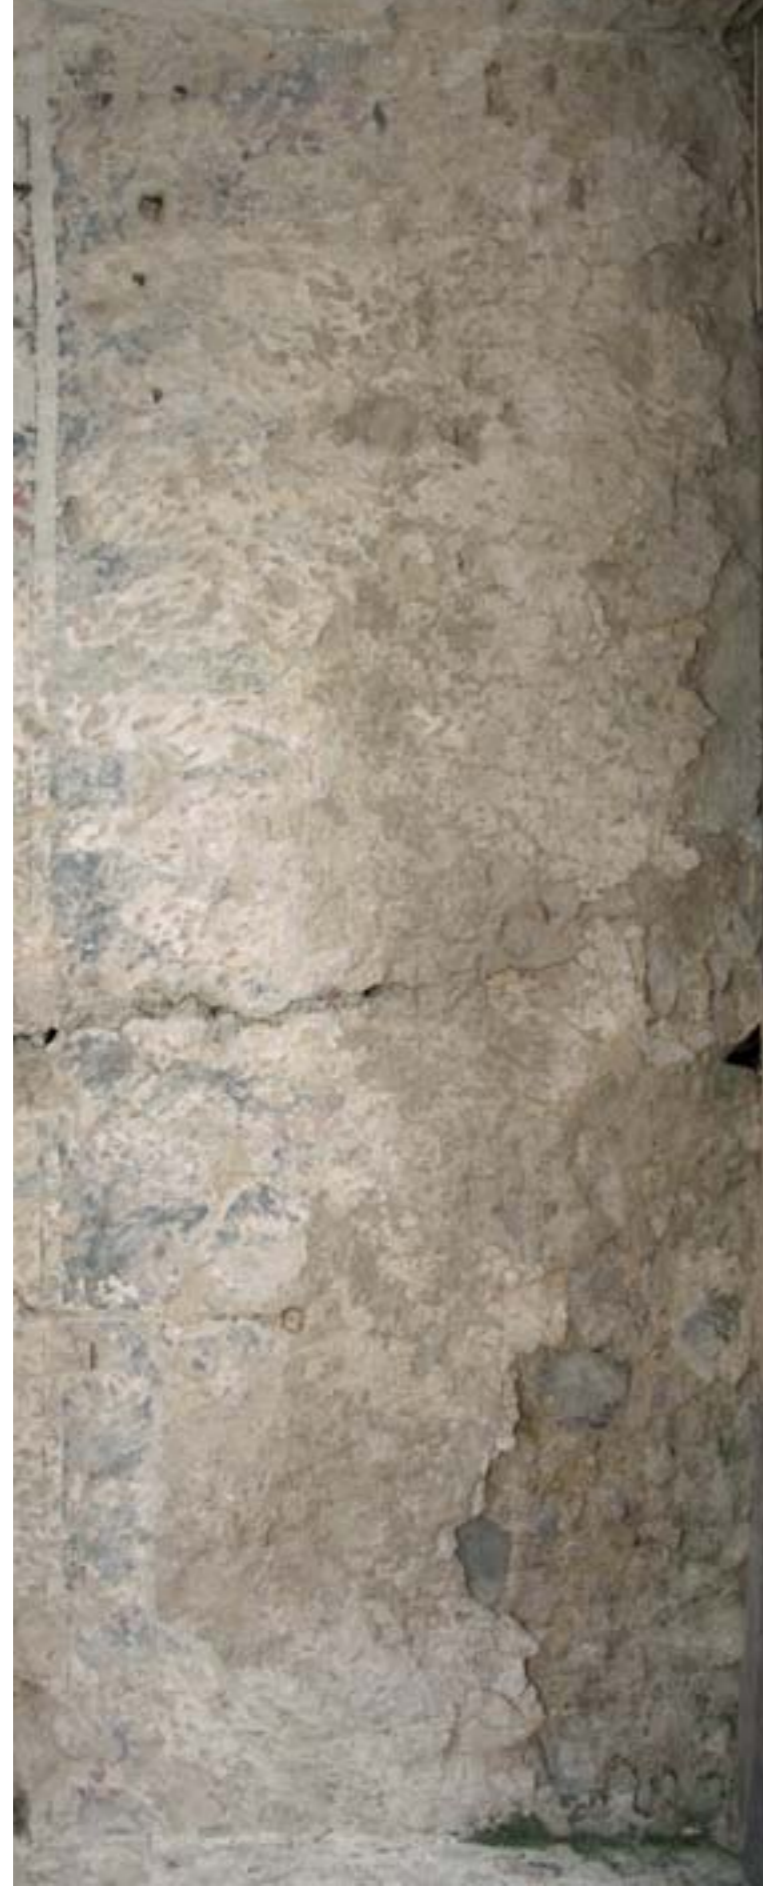
Obr. 40: Spodní figurální pás, celkový pohled. Stav před restaurováním.

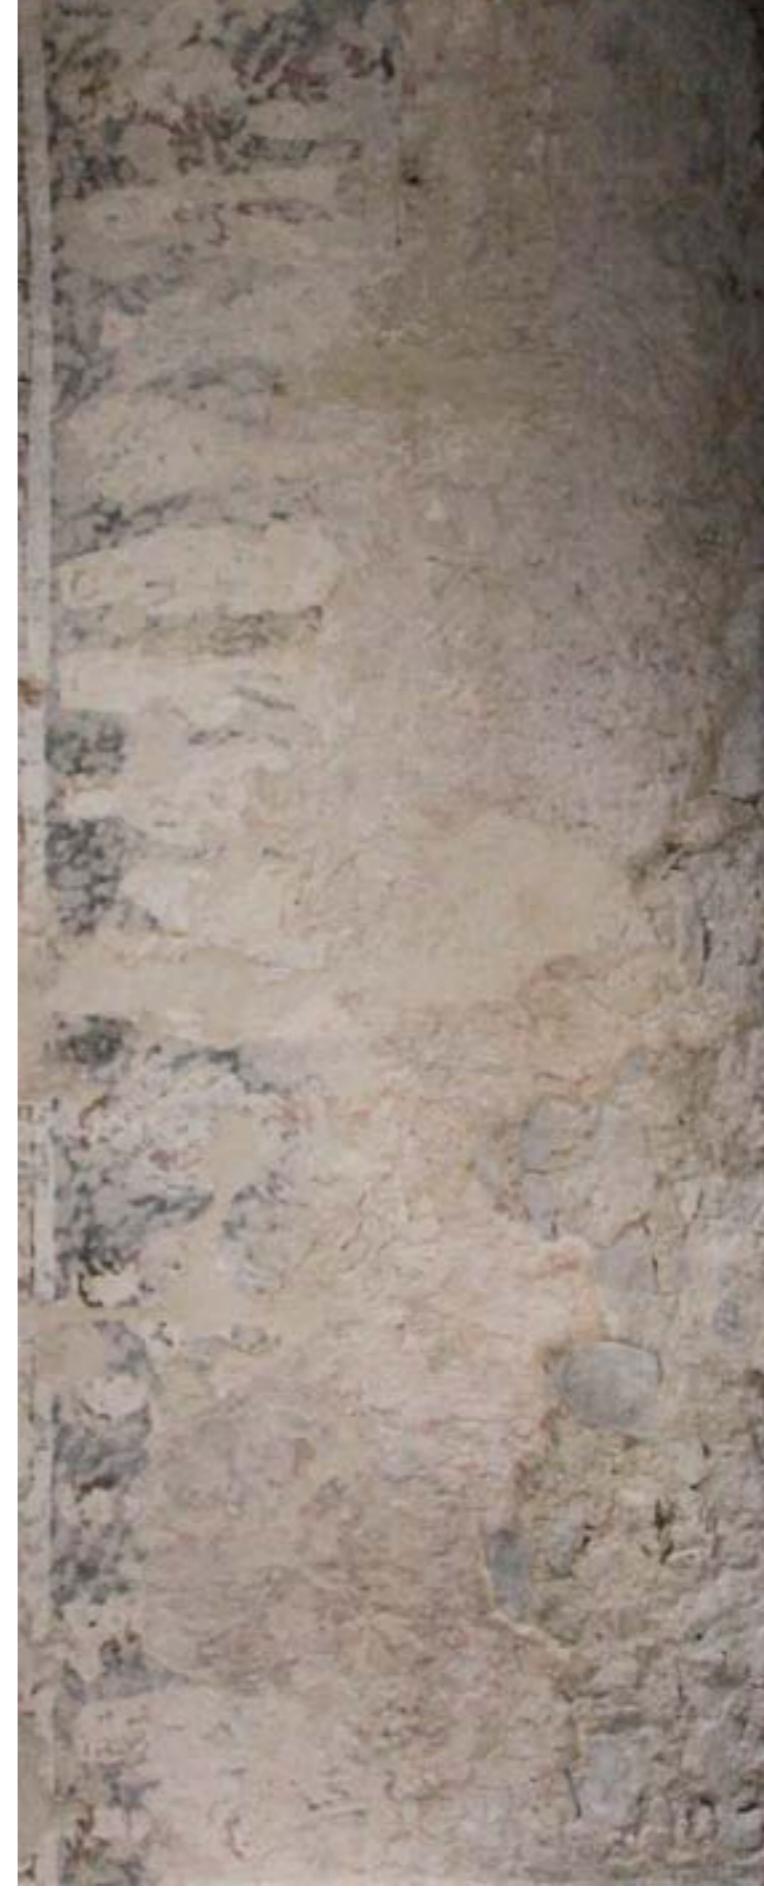
Obr. 41: Spodní figurální pás, celkový pohled. Stav po restaurování.

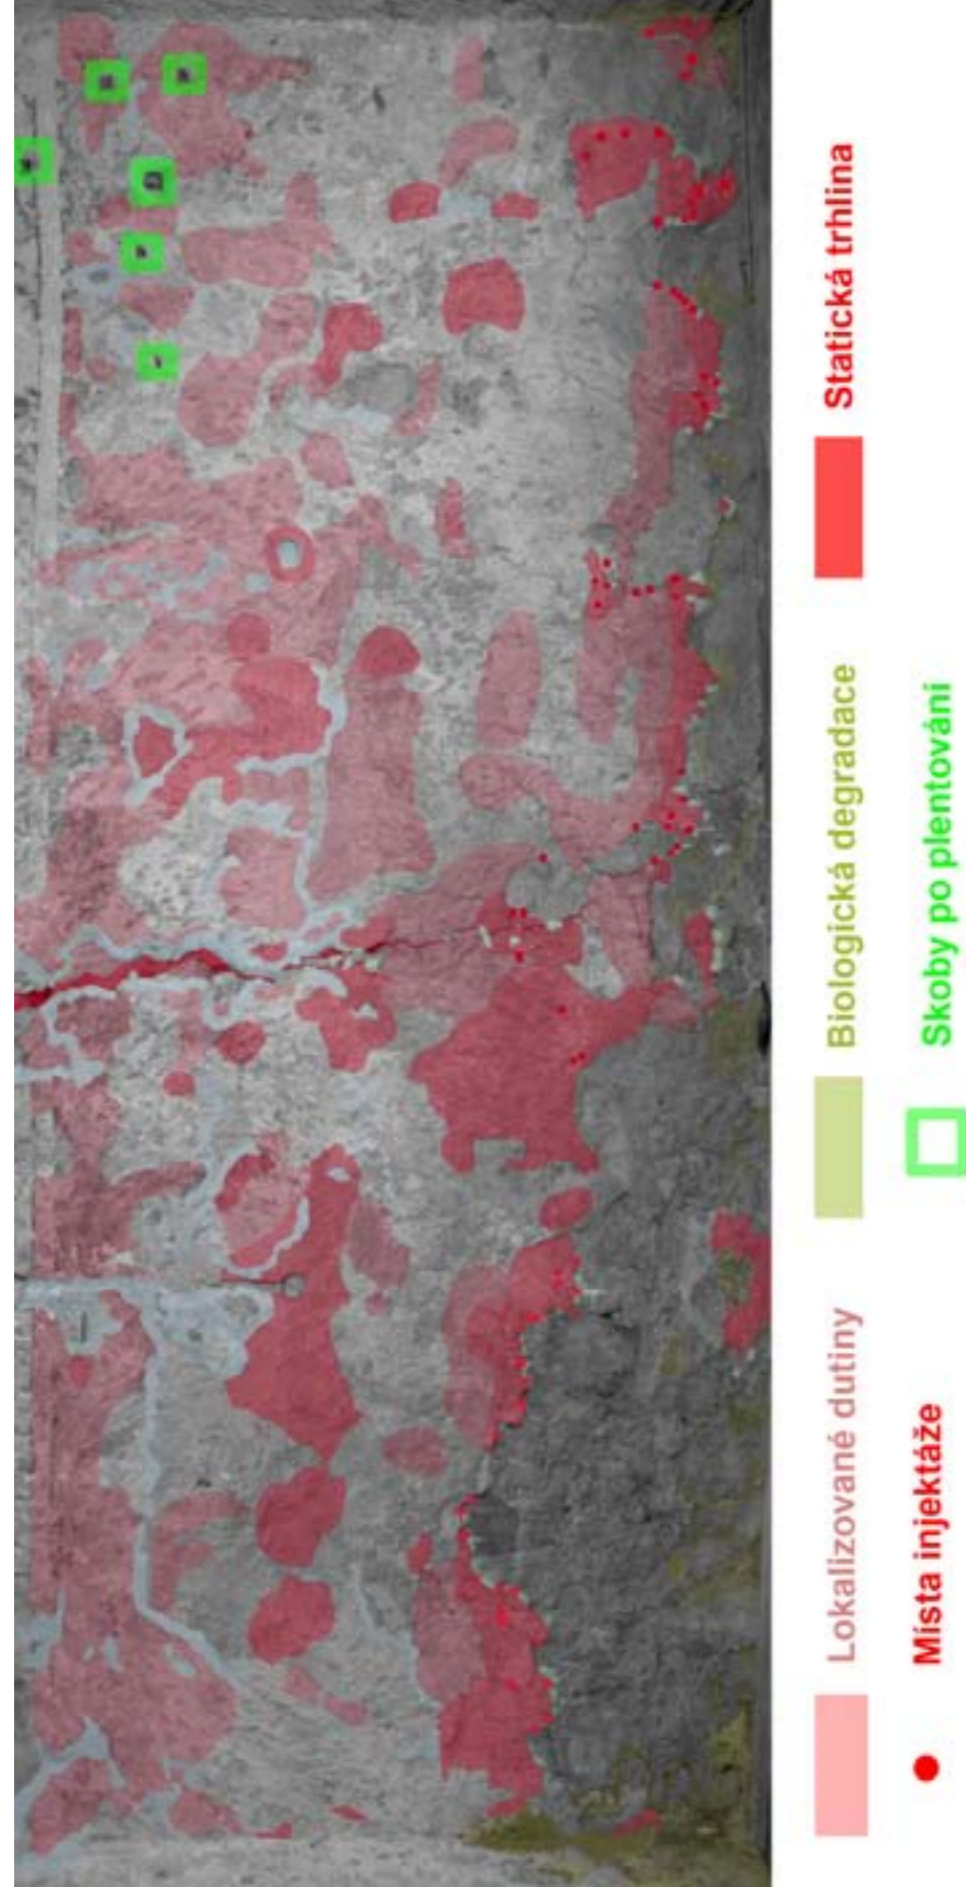
Zákres I: Zákres poškození.

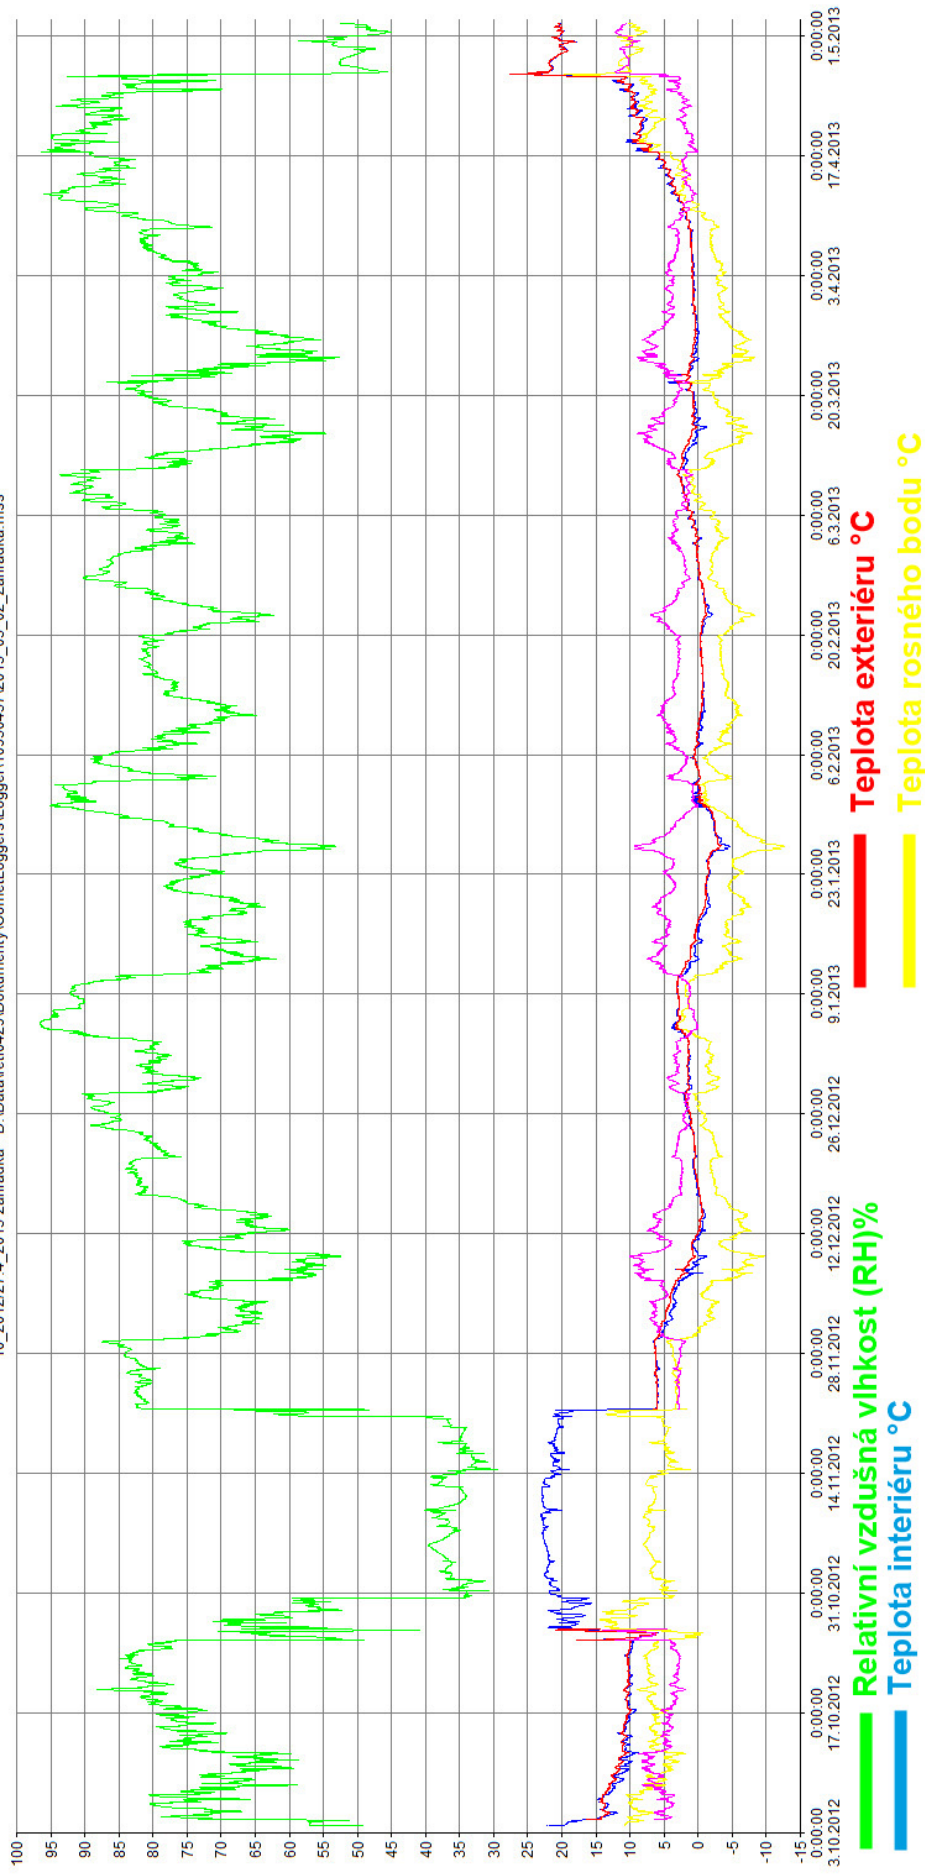
Graf klimatu I: Měření klimatických podmínek bylo v termínu 31. 10. - 20. 11. 2012 přerušeno, zaznamenané hodnoty se netýkají kostela v Zahrádce. Během podzimních až jarních měsíců dochází k výkyvům hodnot, které přispívají k zhoršování stavu originálu. Rizikové jsou hodnoty RH klesající na úroveň kolem 50-55%, kdy mohou být vytvořeny vhodné podmínky pro krystalizaci solí ze solných roztoků. Naopak vysoké hodnoty RH přispívají k vytvoření vhodných podmínek pro vznik biologického napadení.
