**Restaurování vápencové sochy světice č. 1 s využitím nanosuspenzí  
na bázi  $\text{Ca}(\text{OH})_2$  / Zhodnocení možností využití nanosuspenzí na  
bázi  $\text{Ca}(\text{OH})_2$  pro konsolidaci organodetrického vápence  
v porovnání s běžně používanými prostředky na bázi TEOS;  
*Rozšířená restaurátorská zpráva***

**Diplomová práce  
2013**

Komplexní restaurování vápencové sochy světice č. 1 z Českého muzea stříbra v Kutné Hoře (sbírkový předmět) se zaměřením na studium možností aplikace nano-suspenzí na bázi hydroxidu vápenatého pro konsolidaci vápenců z oblasti kutnohorska. Rozsah diplomové práce: Diplomová práce zahrnuje samostatné řešení restaurátorského úkolu v plném rozsahu od zpracování návrhu na restaurování, přes důkladný restaurátorský průzkum až po vlastní restaurování a zpracování restaurátorské dokumentace. Zvláštní pozornost bude věnována studiu možností aplikace nano-materiálů pro zpevnění karbonátových podkladů (v rámci projektu NanoForART Nano-materials for the conservation and preservation of movable and immovable artworks; project number 282816; FP7-ENV-NMP-2011). Budou stanovena kritéria pro vyhodnocení konsolidantu s nejlépe vyhovujícími vlastnostmi a

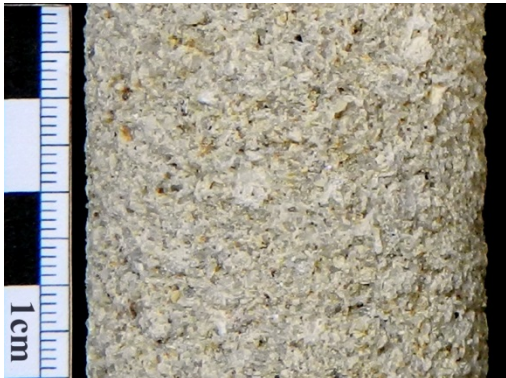
<p data-bbox="759 887 1397 1023">Řezaný/odvrtaný povrch horniny z jádrového vrtu pro čep <i>Detail – jádrový vrt pro čep; trup světice, střed kamene z hloubky okolo 10 cm od lomové plochy fragmentu</i></p>

<p data-bbox="1451 900 2060 1182">Vrtáním opracovaná stejná část horniny z jádrového vrtu jako v předcházejícím případě. Na opracovaném povrchu je také patrná hrubozrnnost horniny i její porozita, díky kterým ji není možné opracovat zcela do hladka. Po opracování zůstává na povrchu reliéf.</p>

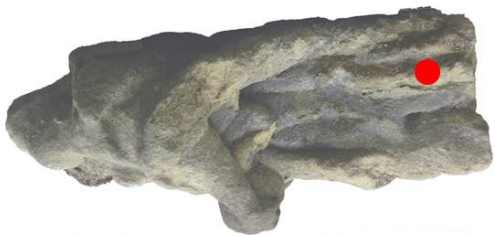
<p data-bbox="763 341 1196 405">Biologická kolonizace – mechy <i>Detail – levý bok světice v oblasti nohou</i></p>

<p data-bbox="1453 341 2065 756">Mechy se vyskytují na místech, kde docházelo k zadržování vlhkosti. Místa jejich výskytu jsou povětšinou zastíněná přímému dopadu dešťové vody, ale vyskytují se i na horizontálně orientovaných plochách. Kořenové vlásky mechů vrůstají do struktury kamene a lokálně tvoří pod samotnou rostlinou mikrozónu půdy. Pod mechy i v jejich blízkém okolí je hornina silně korodovaná, drolí se a pískovatí.</p>

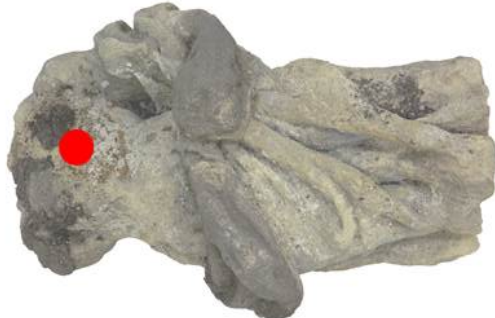
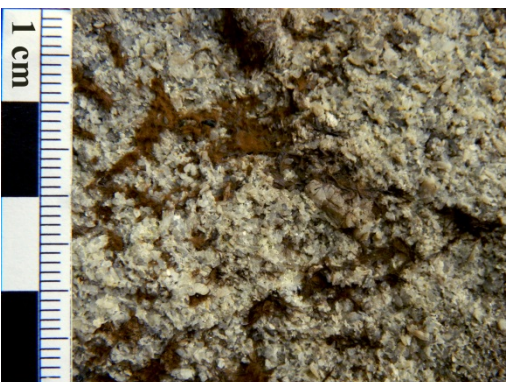
<p data-bbox="763 916 1368 1011">Biologická kolonizace – blíže neurčeno; patrné kořenové vlásky vrostlé do struktury kamene <i>Detail – trup světice, hrud'</i></p>

<p data-bbox="1453 916 2065 1155">Tento přírodní exogenní materiál se vyskytuje na hrudi světice, v okolí oblasti, kterou byl kámen uložen v zemině. Jedná se o jemný vláknitý materiál, který je velmi pevně spjat s podkladní horninou a je vrostlý do struktury narušeného kamene.</p>

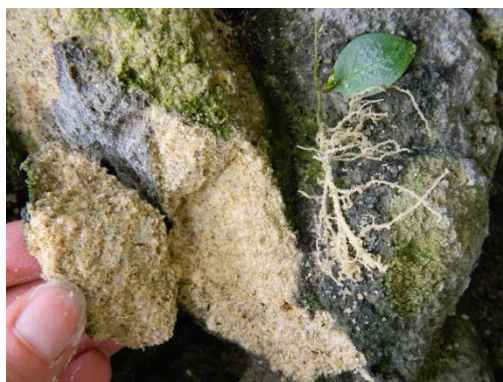
Biologická kolonizace – popínavé rostliny,  
pravděpodobně skalník drobnolistý / Dammerův (?)  
*Detail – levý bok světice, pod levou rukou*

Popínavé rostliny, které se hojně vyskytovaly v místě uložení fragmentů sochy světice, atakovaly horninu svými úponky, případně i kořeny. Mimo znázorněný skalník, se v místě uložení vyskytoval také břečťan.

Rostliny jsou pro objekt zdrojem zavlhčení a vytvářejí tak spolu s jejich uhynulými částmi ideální substrát a podmínky pro další biologický růst (např. viz zelená řasa na fotografii).

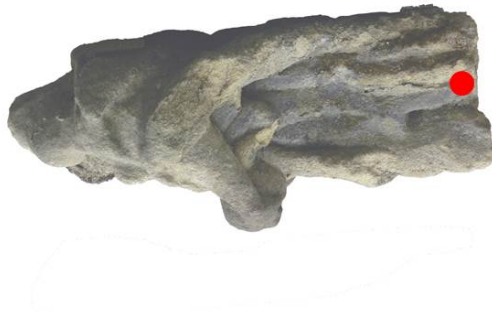
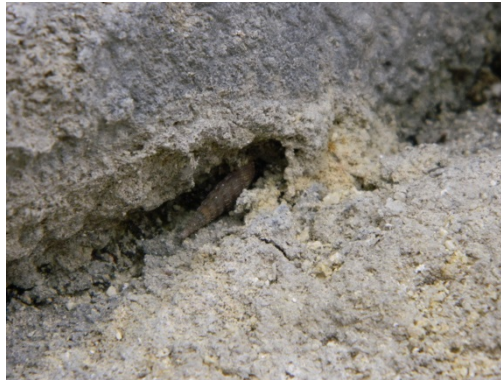
Biologická kolonizace – plž – závornatka černavá  
*Detail – levý bok světice, v úrovni kolen*

Na chráněných místech se vyskytovali malí plži – závornatky černavé (viz podlouhlá ulita v dutině). Tito měkkýši dosahující délky okolo 1-2 cm vyhledávají ke svému životu vápnité substráty, které jim slouží jako zdroj pro stavbu ulit.

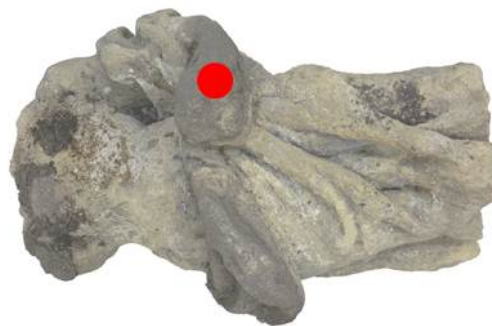
Exogenní deposit – zemina  
*Detail – přední strana trupu světice, atribut – lebka*

Na místech, která byla uložena v zemině, se vyskytuje celistvý povlak. Zemina ulpívá mezi jednotlivými obnaženými zrny horniny. Toto znečištění, které s velkou pravděpodobností obsahuje také jílové částice, blokuje jinak pravděpodobně nasákavý, degradovaný povrch kamene .

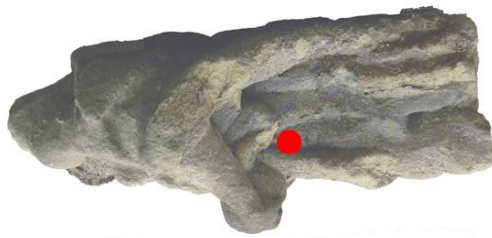
Masivní krusta s exogenními uloženinami – oddělující se silnější vrstvou horniny, deformující dochovaný povrch

*Detail – levý bok světice v oblasti nohou*

Masivní tmavá krusta, která se odděluje se silnou vrstvou horniny, způsobuje značné, nevratné ztráty originálního kamene a také deformuje dochovaný povrch. Silná vrstva tmavé, velmi tvrdé a nepropustné krusty na některých místech praská a dochází pod ní ke vzniku dutin.

Tento typ krusty se nachází na místech velmi dobře krytých před přímým dopadem dešťové vody.

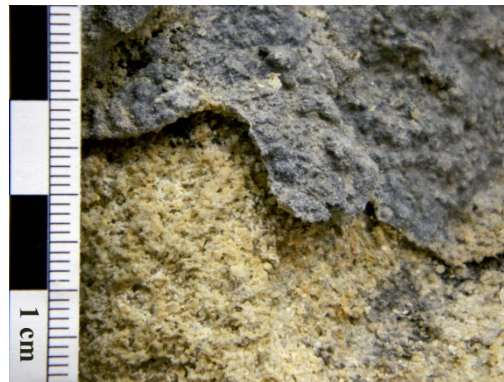
Oddělující se masivní krusta s exogenními uloženinami, odhalování vysoce degradované horniny v její těsné blízkosti

*Detail – levý bok světice pod levou rukou*

Oddělující se silná, tmavá krusta obnažuje silně narušenou horninu, která se drolí a pískovatí. Přímou expozicí takto narušeného kamene, který pravděpodobně postrádá značnou část původního pojiva, dochází k významným ztrátám hmoty a tvorbě reliéfu. Tento typ krusty se nachází především na místech, která jsou přístupná stékající vodě.

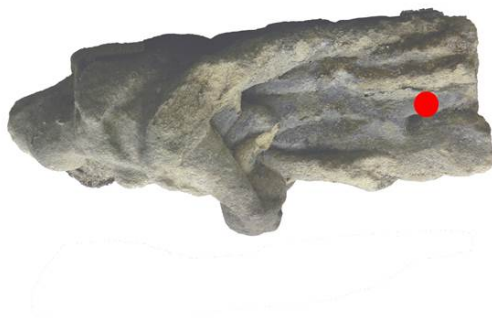
Dutina pod masivní krustou s exogenními uloženinami, krusta ve větší ploše soudržná s podkladem

*Detail – levý bok světice v oblasti nohou*

Masivní tmavá krusta, která se vlivem pnutí při deformaci oddělila od podkladu. Pod silnou krustou, která je tvořena také silnou vrstvou původní horniny se vytvářejí dutiny, které jsou někdy vyplněny zbytky zvětralého kamene. V případě, že jsou v takových krustách otvory, praskliny aj. stávají se rezervoárem pro zadržování vlhkosti nebo nečistot.

Tento typ krusty se nachází na místech velmi dobře krytých před přímým dopadem dešťové vody.

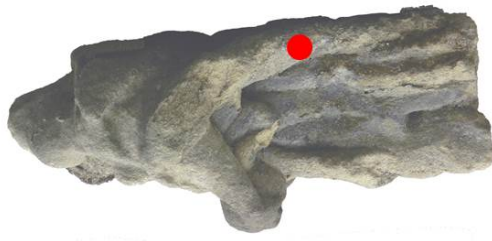
Dutina pod křehkou puchýřovatejší krustou  
vyplněná jednotlivými zrny korodované horniny  
a zeminou

*Detail – levý bok světice v oblasti nohou*

Na místech, kde již s největší pravděpodobností došlo v minulosti k oddělení masivnější krusty, zbylý povrch pojený pravděpodobně sekundárně vzniklým sádrovcem se začal opětovně deformovat a oddělovat od podkladu. Kámen pod puchýři pískovatí a drolí se. V dutinách je mimo částice původní horniny přítomna také zemina. Podobně poškozená místa byla rovněž osídlena závornatkou černavou.

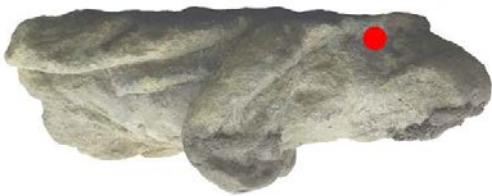
Krusta s exogenními uloženinami pevněji spojená  
s povrchem kamene, částečná deformace vlivem  
stékající vody tzv. krápníkový efekt

*Detail – pravý bok světice pod pravým ramenem*

Tmavá slabší krusta, která je pevněji spojená s podkladní horninou, se na některých místech, po kterých voda stéká, deformuje ve směru jejího stékání. Vytváří se tak tzv. krasový efekt – zvlnění krusty. Pod tímto typem krusty je patrná struktura horniny. Tyto krusty se vyskytují v místech stékání vody, spíše tedy na vertikálně orientovaných plochách.

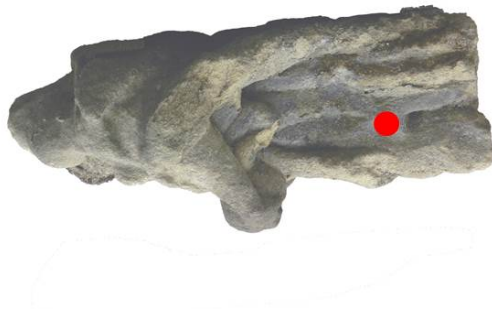
Krusta s exogenními usazeninami pevně spojená s povrchem kamene, patrná struktura horniny  
*Detail – levý bok světice v oblasti nohou*

Tmavá slabší krusta, která je pevně spojená s podkladní horninou. Pod tímto typem krusty je patrná struktura horniny.

Tyto krusty se vyskytují v místech stékání vody, spíše tedy na vertikálně orientovaných plochách.

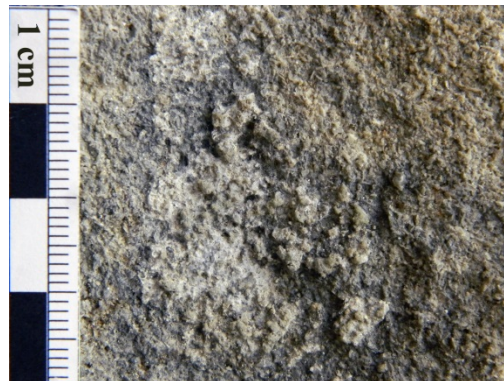
Tenká krusta s exogenními usazeninami pevně spojená s podkladem kamene, patrná struktura kamene  
*Detail – pravý bok světice v oblasti nohou*

Tenká tmavá krusta, lokálně se jeví jako povlak. Pod krustou je patrná struktura kamene, se kterým je krusta pevně spojená.

Krusta tohoto typu se vyskytuje především na horizontálně orientovaných plochách, nebo na místech přechodu mezi vodorovně a svisle orientovanou plochou kamene.

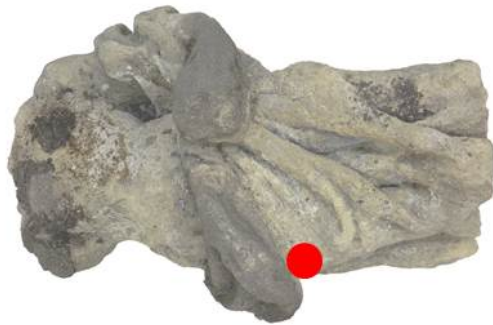
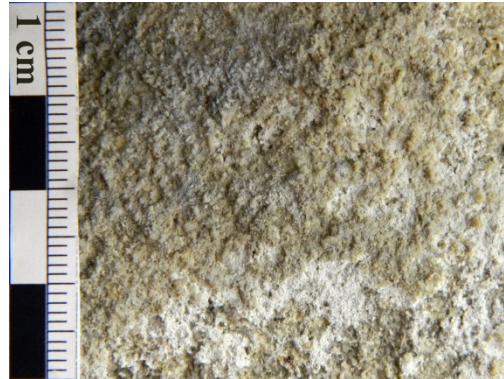
*Detail – přední strana trupu světice, pod draperií vpravo*

Světlejší souvislá tenká krusta je velmi pevně spojená s kamenem. Lokálně je krusta mírně zabarvena exogenními usazeninami.

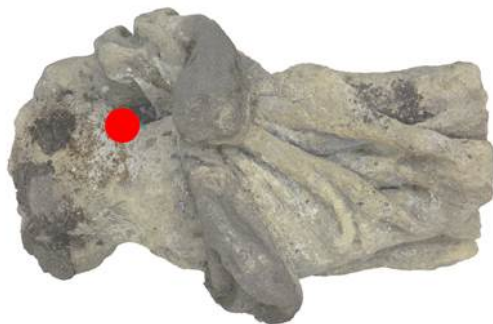
*Detail – přední strana trupu světice, v úrovni pasu vlevo*

Souvislý bílý povlak, který je pevně spojený s podkladní horninou.

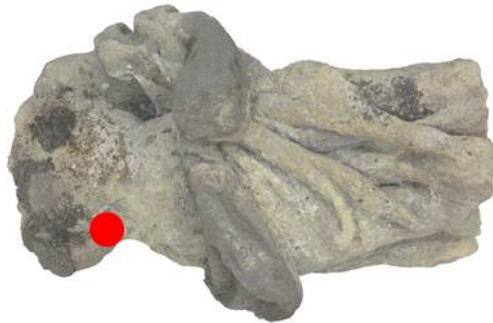
Lokálně se vyskytující tenká krusta světle šedé barvy pevně spojená s povrchem kamene  
*Detail – přední strana trupu světice, v úrovni pasu vpravo*

Lokálně se vyskytující tenká bílá krusta pevně spojená s podkladem se jeví jako výkvěty sádrovce. V těsné blízkosti těchto výkvětů se nacházejí také místa kamene, která vypadají zcela bez alterací.

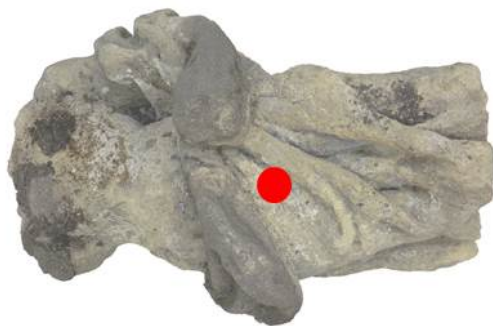
Plošně se vyskytující vysoce degradovaný povrch kamene zaslepený, případně pojený sekundárním materiálem, pravděpodobně sádrovcem  
*Detail – přední strana trupu světice, draperie v oblasti nohou*

Degradovaný povrch horniny, vytvářející reliéf je na velkých plochách zaslepen bělavým povlakem. Povlak se opticky nejeví celistvě, spíše vyplňuje prostor mezi jednotlivými obnaženými zrny horniny. Hornina, která je vysoce degradovaná je ale díky tomuto jevu na povrchu pevná a nedrolí se.

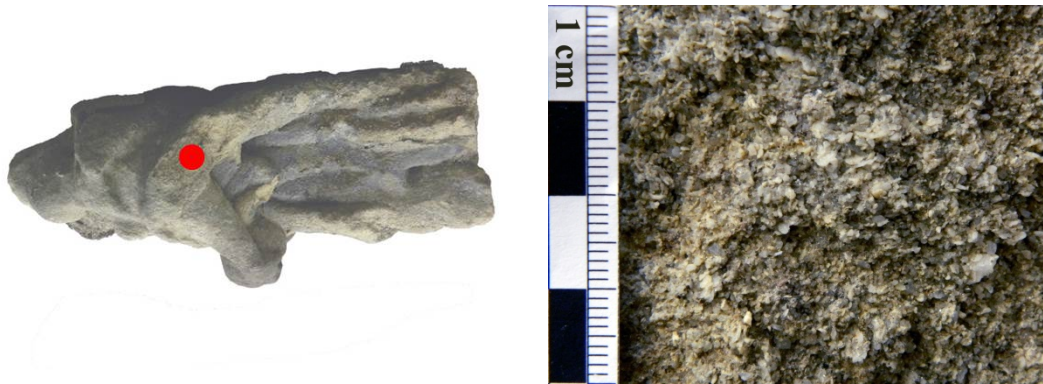
*Detail – levý bok, draperie za levou rukou*

Selektivní eroze, nebo také vymývání měkčích složek materiálu horniny. V důsledku tohoto jevu, typickém pro kutnohorské, písčité vápence, dochází k obnažení tvrdších zrn horniny a k úbytku měkčích složek. V takto poškozených místech dochází k masivnímu úbytku hmoty kamene, hornina je postižena hloubkovou desintegrací. Vznik reliéfu umožňuje vodě pronikat do struktury kamene i na svislých plochách, na kterých se toto poškození především projevuje.

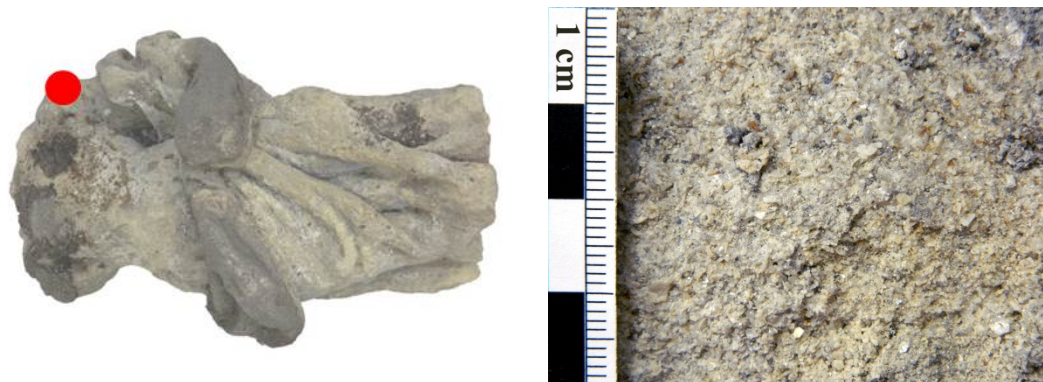
*Detail – přední strana trupu světice, levé rameno*

Rovnoměrné ztráty původního povrchu horniny v důsledku zvětrávání.

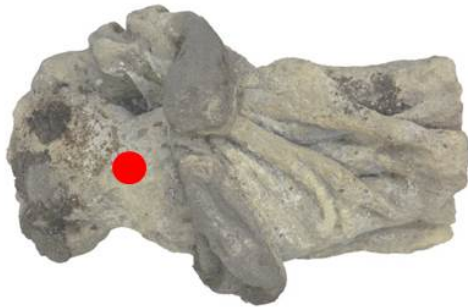
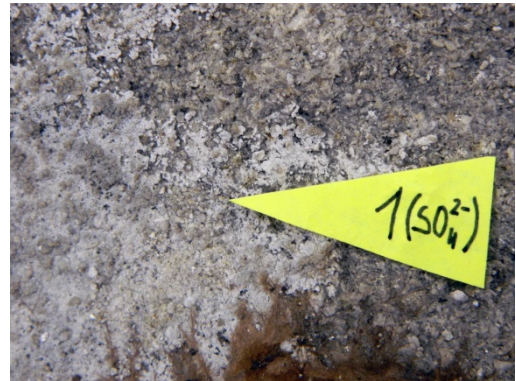
### Vzorek 1(SO<sub>4</sub><sup>-II</sup>)

Lokálně se vyskytující tenká krusta světle šedé barvy pevně spojená s povrchem kamene  
*Detail – přední strana trupu světice, v úrovni pasu vpravo v oblasti břicha*

Důkaz na **přítomnost sádrovce pozitivní**  
(opakován na stejném vzorku 3x)

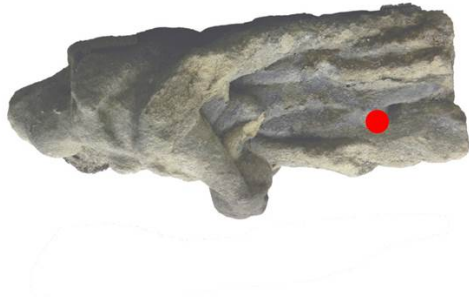
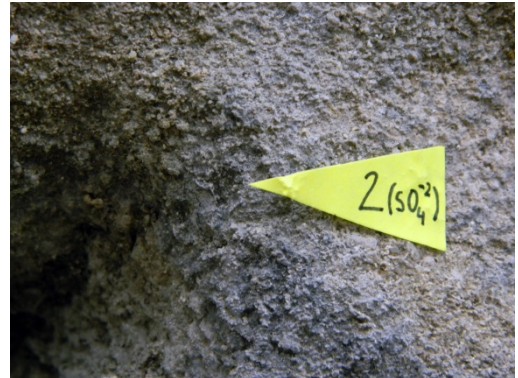
Krusta s exogenními usazeninami pevně spojená s povrchem kamene

Detail – levý bok světice v oblasti nohou

Důkaz na **přítomnost sádrovce pozitivní**  
(opakován na stejném vzorku 3x)

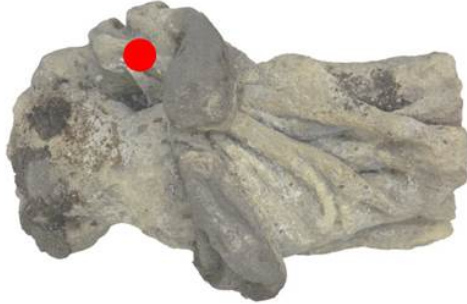
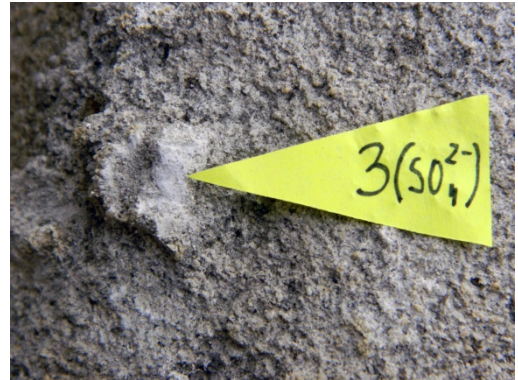
Souvislý tenký bílý povlak krusty pevně spojený s povrchem kamene

Detail – přední strana trupu světice, v úrovni pasu vlevo

Důkaz na **přítomnost sádrovce pozitivní**  
(opakován na stejném vzorku 3x)

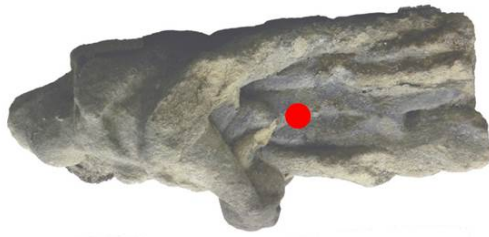
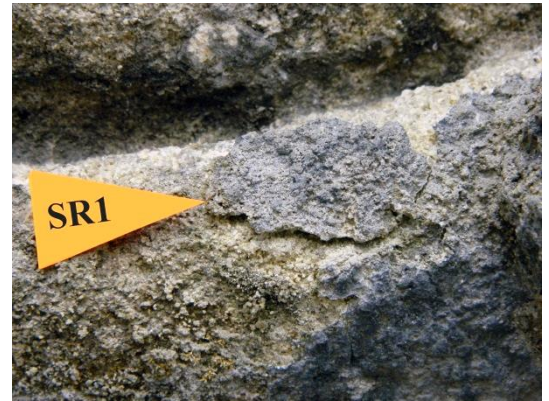
**Tab. 4: Vzorek SR1 – masivní, oddělující se krusta**

*Detail místa odběru vzorku SR1 – levý bok trupu světlce pod levou rukou*

Na povrchu vápence je vytvořena silná tmavá, poměrně kompaktní vrstva korozních produktů a nečistot, kterou lze označit jako krustu. Podle výsledku analýz je zřejmé, že je tvořena hlavně síranem vápenatým (patrně ve formě sádrovce;  $\text{CaSO}_4 \times 2\text{H}_2\text{O}$ ). Tmavou barvu (viz Obr. 3) způsobuje přítomnost jemných, tmavých prachových nečistot (hlavně nečistoty organického původu – saze), samotný krystalický síran vápenatý je bezbarvý, ale v mikroskopii je často viditelný jako bílý. Zdrojem síranu vápenatého je chemická koroze uhličitanu vápenatého obsaženého ve vápenci.

Sádrovcová krusta není pouze na povrchu vápence, ale sádrovec je kumulovaný i těsně pod povrchem v pórech a mezi zrnny horniny. Tento fenomén je viditelný na Obr. 4, Obr. 5 a Obr. 6 (šedá kompaktní hmota na povrchu a mezi zrnny vápence). Sádrovec proniká i do vrstevnaté struktury slídových částic přítomných ve vápenci (Obr. 6) a při větším zvětšení je lokálně patrna i destičkovitá struktura sádrovcových krystalů vyplňujících póry kamene. Síla krusty v místě odběru vzorku se pohybuje mezi 0,5 až 0,7 mm. Vzhledem ke kompaktní struktuře krusty je zřejmé, že povrch vápence má výrazně sníženou porozitu i tím i schopnost přijímat kapaliny. Pod krustou je porozita vápence výrazně vyšší, vzájemné propojení zrn horniny je zřetelně oslabené.

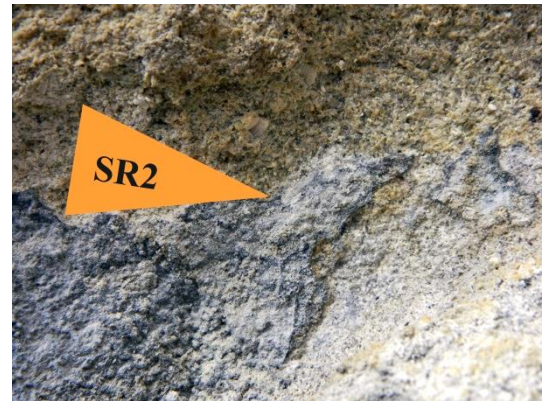
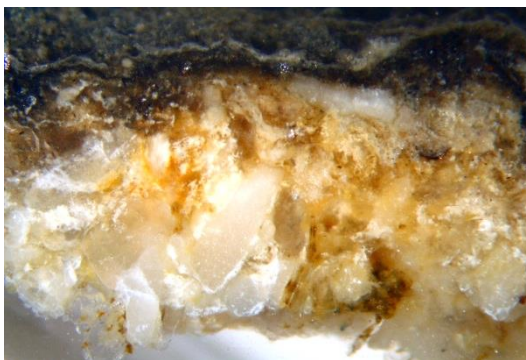
**Tab. 5: Vzorek SR2 – masivnější krusta, pevně spjatá s podkladní horninou**  
*Detail místa odběru vzorku SR2 – pravý bok trupu světice v úrovni nohou*

Struktura i složení povrchu vápence je v tomto místě poměrně podobná vzorku SR 1. Na povrchu vápence je kompaktní vrstva tvořená hlavně síranem vápenatým (sádrovec) a příměsí tmavých, prachových nečistot (Obr. 7). I v tomto případě je síran vápenatý kumulovaný nejen na povrchu, ale i v pórech vápence až do hloubky 1,5–2 mm. Na povrchu vápence patrně zcela nahrazuje původní pojivo uhličitan vápenatý. Vrstva je opět velmi kompaktní, to je dobře patrné na Obr. 8 až Obr. 10. Síran vápenatý vyplňuje póry kamene, což způsobuje výrazné snížení porozity a kapilární nasákavost vápence.

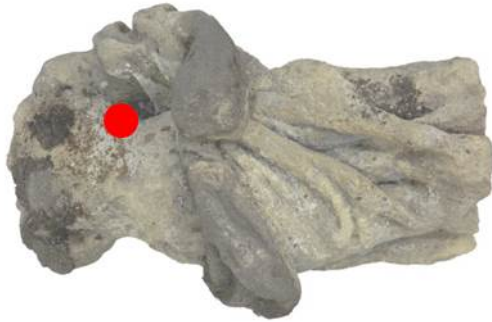
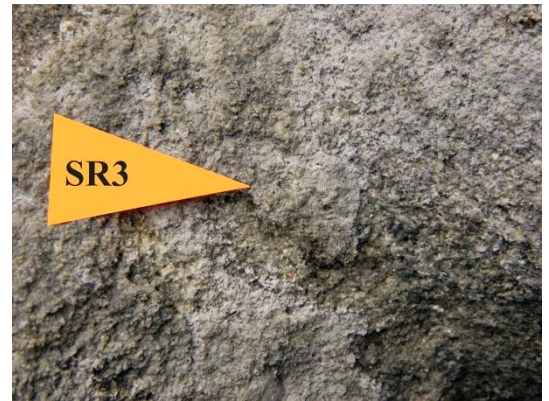
**Tab. 6: Vzorek SR3 – zvětralý povrch pokrytý bílým povlakem / výkvětem (?)**  
*Detail místa odběru vzorku SR3 – přední strana trupu svěčice v úrovni pasu vpravo*

Bílý povlak na povrchu kamene je i v tomto vzorku tvořen hlavně síranem vápenatým (sádrovcem). Neobsahuje vyšší podíl tmavých prachových nečistot, což je důvodem, že barva povlaku je transparentní až bílá (Obr. 11). Povlak je poměrně tenký cca. 100–400  $\mu\text{m}$  a sádrovec proniká hlouběji do pórů vápence pouze velmi omezeně (Obr. 12). Při větším zvětšení je opět dobře viditelná destičkovitá struktura krystalů sádrovce (Obr. 13 a Obr. 14). Ve vrstvě síranu vápenatého byly nalezeny i částice obsahující olovo. Je možné, že se jedná o drobné fragmenty nebo zrna pigmentu pocházející z dřívějších povrchových úprav sochy (Obr. 14).

Struktura samotného vápence pod povlakem je vysoce porézní a otevřená. Lze předpokládat, že povlak síranu vápenatého na povrchu vápence bude částečně snižovat kapilární příjem kapalin, ale v menší míře než u míst odběru vzorku SR 1 a SR 2.

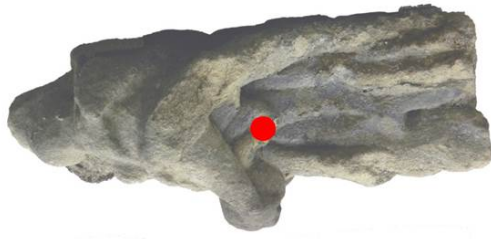
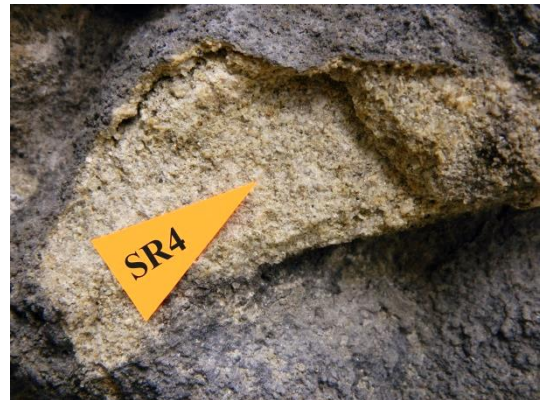
**Tab. 7: Vzorek SR4 – masivní krusta odtržená s vrstvou horniny**  
*Detail místa odběru vzorku SR4 – levý bok trupu svěťce pod levou rukou*

Korodovaný povrch vápence je i v tomto místě silně sulfatizovaný, uzavřený sádrovcovou krustou a podobá se povrchu vápence v místě odběru vzorku SR1. Poškození kamene pod krustou je však výraznější. Na prvních dvou snímcích tj. Obr. 15 a Obr. 16 je patrné úplné odtržení silné povrchové vrstvy horniny i s krustou (obě části jsou k sobě ještě spojeny zrnky v levé části fotografie). Na povrchu odtržené vrchní vrstvy kamene je souvislá vrstva sádrovce. Sádrovec částečně vyplňuje i póry vápence po hranici, kde došlo k odtržení od hmoty horniny (Obr. 17 a Obr. 18). Hornina pod odtrženou krustou má vysokou porozitu (póry mají v paralelních nikolech modrou barvu, protože jsou vyplněny modrou zalévací pryskyřicí), zrna vápence jsou propojena pouze velmi slabě.

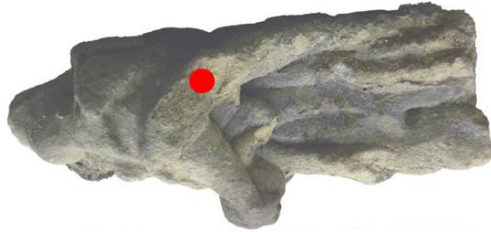
**Tab. 8: Vzorek SR5 – silně degradovaná hornina, velké ztráty hmoty kamene**  
(zejména v důsledku eroze)

*Detail místa odběru vzorku SR5 – levý bok trupu světice za levou rukou*

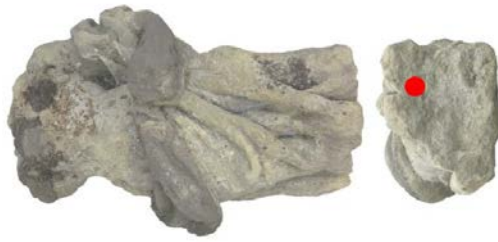
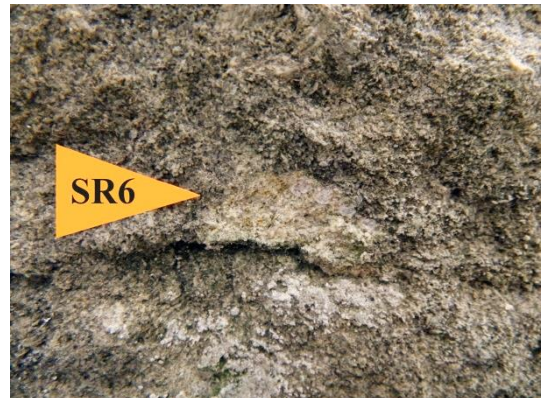
**Tab. 9: Vzorek SR6 – nejlépe dochovaná povrchová vrstva horniny bez známek výrazných alterací – pouze kolonizováno řasami**

*Detail místa odběru vzorku SR6 – spodní lomová plocha trupu světice*

Vzorek by odebrán s cílem získat referenční materiál vizuálně nejlépe dochovaného povrchu sochy světice pro porovnávání s různě poškozenými místy. Na fotografii nábrusu v optickém mikroskopu (viz Obr. 23) je patrná kolonizace řasami. Řasy se nalézají nejen na povrchu, ale i těsně pod ním v pórech vápence. Analýza pomocí rastrovacího elektronového mikroskopu neprokázala v povrchových vrstvách významnější podíl dalšího typu nečistot nebo sádrovce. Porozita vápence (na povrchu i těsně pod ním) je i v tomto místě vysoká.

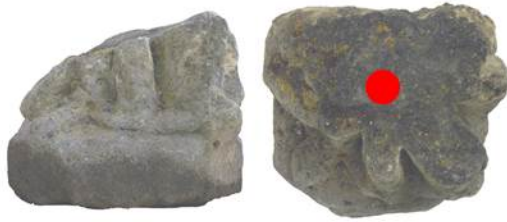
**Tab. 10: Vzorek SR7 – biologická kolonizace – řasy, silný biogenní povlak**

*Detail místa odběru vzorku SR7 – lomová plocha fragmentu nohou světice s podstavcem – odběr z jádrového vrtu*

Na první fotografii nábrusu z optického stereomikroskopu viz Obr. 27 můžeme vidět biogenní povlak, který pokrývá téměř celý povrch. Tento film vyplňuje prostor mezi povrchovými zrny a nalézá se rovněž pod nimi. Naproti tomu na Obr. 28 z elektronového mikroskopu se jeví povrch kamene bez nečistot či jiných vrstev. Filmy nebo povlaky organického původu je v nábrusech pomocí rastrovací elektronové mikroskopie v režimu odrážených elektronu poměrně obtížné rozlišit, protože mají stejné nebo velmi podobné prvkové složení jako zalévací pryskyřice a „splývají“ s ní.

Není však vyloučeno, že schopnost daného místa přijímat kapaliny může být snížena přítomností tzv. mimobuněčného slizu zelených řas, jejichž povlak je dobře patrný na obrázku ze stereomikroskopu.

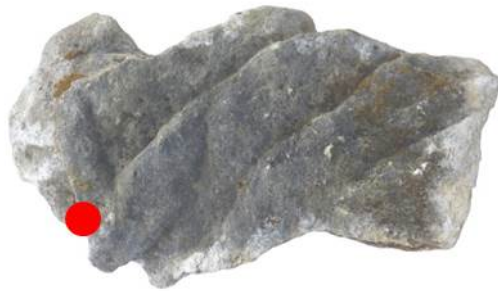
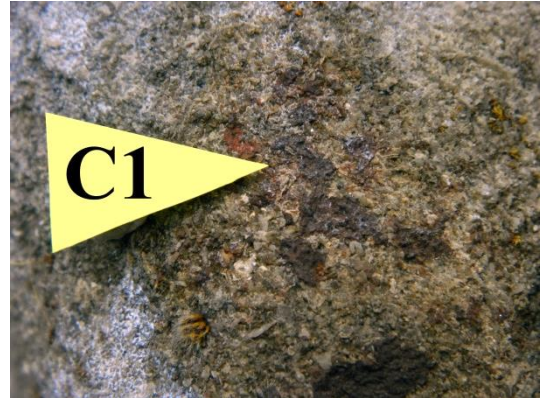
**Tab. 11: Vzorek C1 – barevná povrchová úprava, nalezená na draperii na zádech světice***Detail místa odběru vzorku C1 – zadní strana trupu světice – draperie za levým ramenem sochy světice*

Vzorek barevné vrstvy byl odebrán i s podkladní horninou. V optickém mikroskopu je patrna jedna vrstva tmavě červené, povrchové úpravy. Tato úprava je pevně spjatá s povrchem kamene, na kterém nejsou patrné žádné nečistoty ani rezidua jiných povrchových úprav, které by mezi nimi tvořily hranici. Barevná vrstva je nanesená přímo na vápenci (bez podkladu) a částečně penetrovala i do struktury kamene mezi jednotlivá povrchová zrna. (viz Obr. 31). Obsahuje červený pigment na bázi oxidu železa (případně červený okr s vysokým obsahem oxidu Fe). Ve vrstvě byla prokázána přítomnost fosforu, který může indikovat přítomnost mléčných bílkovin v pojivu vrstvy (kasein). Bílkoviny byly v barevné vrstvě prokázány mikrochemicky<sup>20</sup> (důkaz na pyrolové deriváty) a je velmi pravděpodobné, že pojivem barevné vrstvy je kasein (ve formě kaseinátu).

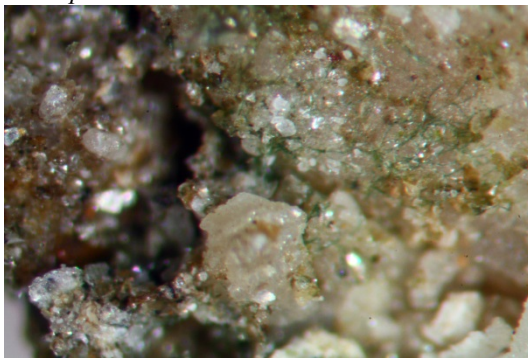
**Obr. 35: Úlomek vzorku SR7 z rubové strany**  
*Optický stereomikroskop; fotografováno v dopadajícím světle při zvětšení 63×*

Snímky ze stereomikroskopu ukazují osídlení povrchu kamene řasami. Je patrné, že řasy osidlují spíše prostory mezi jednotlivými zrny. Biologický materiál se nalézá rovněž pod povrchem, což dokládá fotografie rubové neboli spodní strany vzorku silného přibližně 2 mm viz Obr. 35.

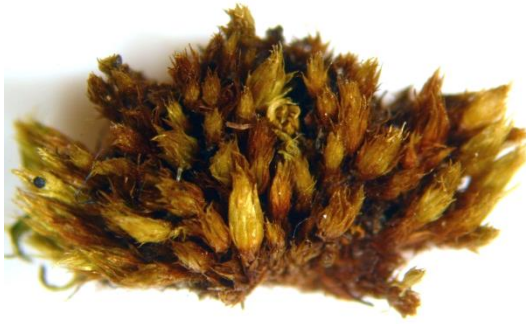
**Obr. 36: Mech pevně vrůstající do struktury kamene shora**  
*Optický mikroskop; fotografováno v dopadajícím světle při zvětšení 12,5×*

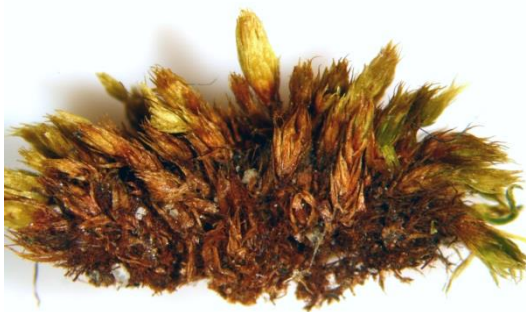
**Obr. 38: Mech pevně vrůstající do struktury kamene v příčném řezu**  
*Optický mikroskop; fotografováno v dopadajícím světle při zvětšení 12,5×*

Na jednotlivých typech povrchů kamene byla adheze tohoto mechorostu k podkladu výrazně odlišná. Na některých místech, především přímo exponovaných povětrnosti, byly mechy pevně vrostlé kořenovými vlásky do struktury kamene, viz Obr. 38. Pod nimi se nalézal povrch horniny s dobrými mechanickými vlastnostmi. Mezi jednotlivými zrny kamene zůstávaly po odstranění zelené zóny mechu rezidua kořenových vlásků, hnědé až hnědočervené barvy. V oblasti kořínků byla pod stereomikroskopem patrná ojedinělá zrna kamene.

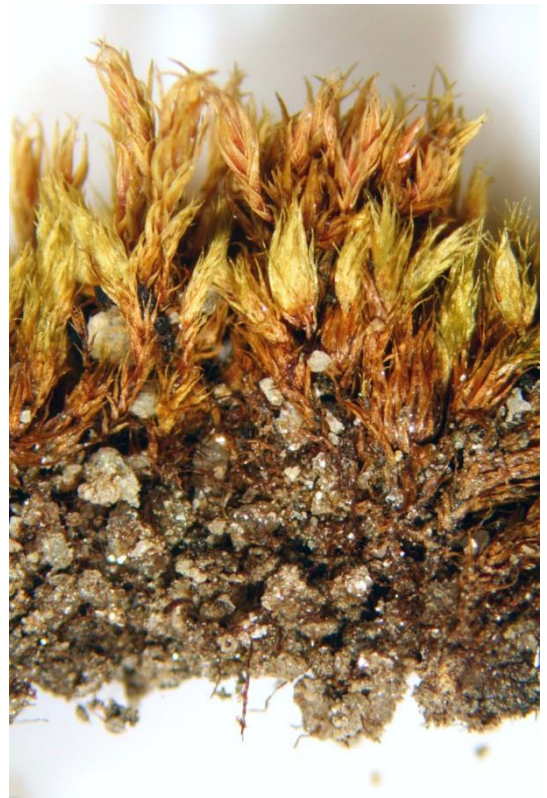
**Obr. 37: Mech se silnou vrstvou mikrozoóny půdy snadno oddělitelný od struktury kamene, příčný řez**  
*Optický mikroskop; fotografováno v dopadajícím světle při zvětšení 10×*

Naopak na místech krytých přímému dopadu dešťové vody se vyskytovaly rostliny velmi snadno oddělitelné od silně korodovaného podkladu horniny, viz Obr. 37. Pod zelenou zónou mechu se nacházela silná vrstva mikrozóny půdy s kořenovými vlásky. Tato porézní vrstva substrátu mechu byla tvořena převážně zrny zvětralého kamene, jak je patrné z obrázku. Když byl mech odstraněn, společně se silně korodovaným substrátem v oblasti jeho kořenového balu, zůstal pod ním kámen silně narušen, drolil se a pískovatěl.

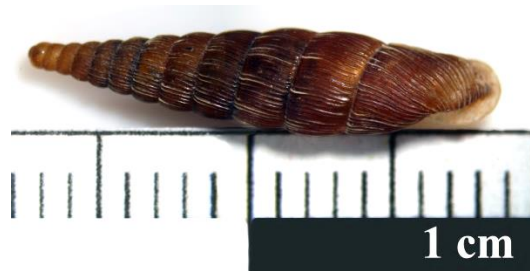
Tab. 14: Vzorek biologické kolonizace – závornatka černavá

**Ulita závornatky černavé**

*Optický stereomikroskop; fotografováno  
v dopadajícím světle při zvětšení 10×  
(obrázek je spojen ze dvou fotografií)*

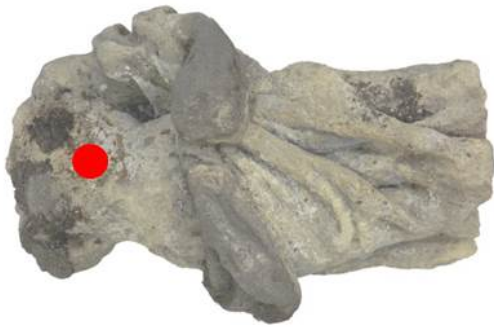
**Místo měření N1:**

Na pohled otevřený, degradovaný povrch v blízkosti lokálně se vyskytující tenké krusty světle šedé barvy, která je pevně spojená s povrchem kamene – měřeno mimo krustu

*Detail – přední strana trupu svěťice, na hrudi*

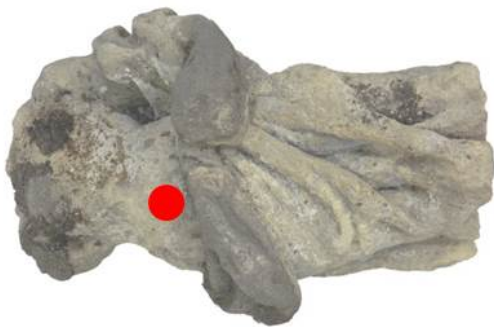
**Místo měření N2:**

Na pohled otevřený, degradovaný povrch v blízkosti lokálně se vyskytující tenké krusty světle šedé barvy, která je pevně spojená s povrchem kamene – měřeno mimo krustu v degradované oblasti; na pohled narušenější hornina než v oblasti měření N1

*Detail – přední strana trupu svěťice, na pravém boku*

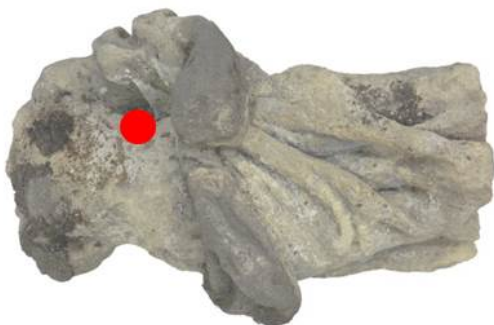
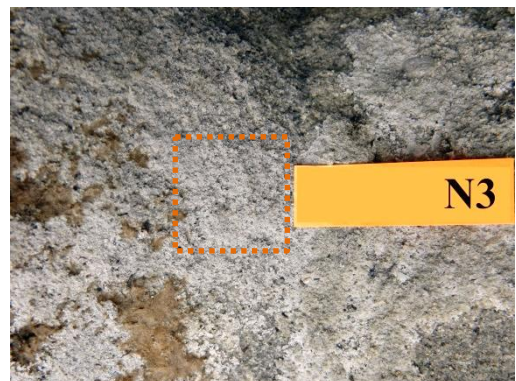
**Místo měření N3:**

Lokálně se vyskytující tenká krusta světle šedé barvy, která je pevně spojená s povrchem kamene – měřeno na místě kde krusta pokrývá celý povrch

*Detail – přední strana trupu svěťice, v úrovni pasu na levé straně*

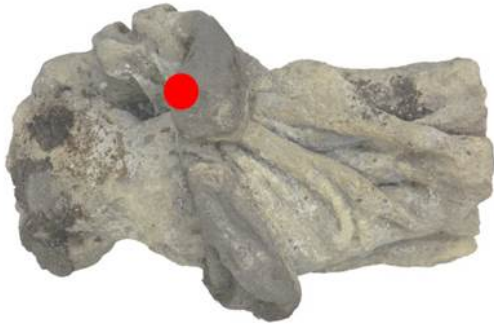
**Místo měření N4:**

Na pohled otevřená struktura horniny pokrytá exogenním depositem – zeminou

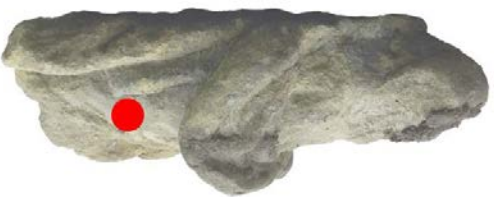
**Místo měření N5:**

Hornina pokrytá exogenním depositem – zeminou; na pohled homogennější povrch než v oblasti měření N4

*Detail – přední strana trupu svěťice, atribut – lebka*

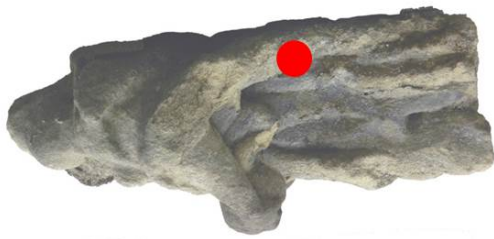
**Místo měření N6:**

Tenká krusta s exogenními usazeninami pevně spojená s podkladem kamene, patrná struktura kamene – měřeno v oblasti plně pokryté krustou

*Detail – pravý bok svěťice v oblasti nohou*

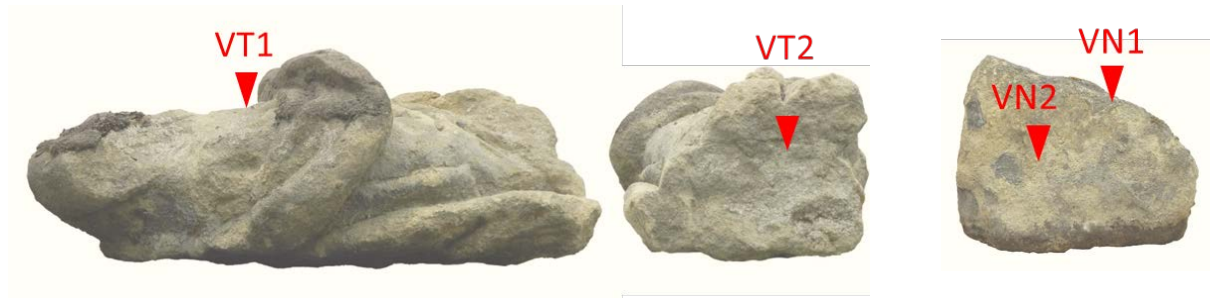
Obr. 39: Místa sledování obsahu vlhkosti v kameni; zleva: levý bok trupu sochy světice, spodní lomová plocha trupu světice, nohy světice – zdaní část

- měření vlhkosti kapacitním vlhkoměrem (Physical & Electronic Laboratories Ltd.; Moisture Monitor M 49)
- gravimetrické stanovení vlhkosti

Místa měření a odběru vzorku jsou uvedena na následujících obrázcích (Obr. 39 a Obr. 40).

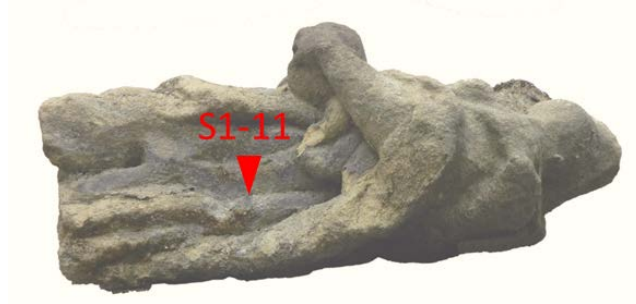
Obr. 40: Místo odběru série vzorků z hloubkového vrtu; pravý bok trupu sochy světice

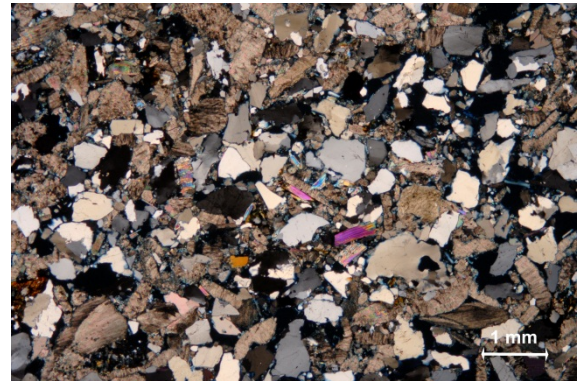
**Obr. 43: Výbrus vzorku SR4 (7RKH1)**  
*Optický polarizační mikroskop; fotografováno v procházejícím světle v režimu zkřížených nikolů při zvětšení 20×*

Z mikroskopického studia horniny je zřejmé, že použitý typ vápence má poměrně vysokou porozitu. Porézni systém (tvar a velikost pórů) je dobře čitelný na Obr. 42., kde pórům odpovídají modře vybarvené oblasti vyplněné modrou zalévací epoxidovou pryskyřicí. Celková porozita je vysoká, póry tvoří cca. 20–30 % plochy výbrusu (odpovídá přibližně celkové objemové porozitě), což poměrně dobře koreluje s výsledky měření základních vlastností vápence. Distribuce velikosti pórů je podle mikroskopického studia horniny poměrně široká, velikost většiny pórů v nekorodované hornině se pohybuje v rozmezí od 1–2  $\mu\text{m}$  až do 200–300  $\mu\text{m}$ .

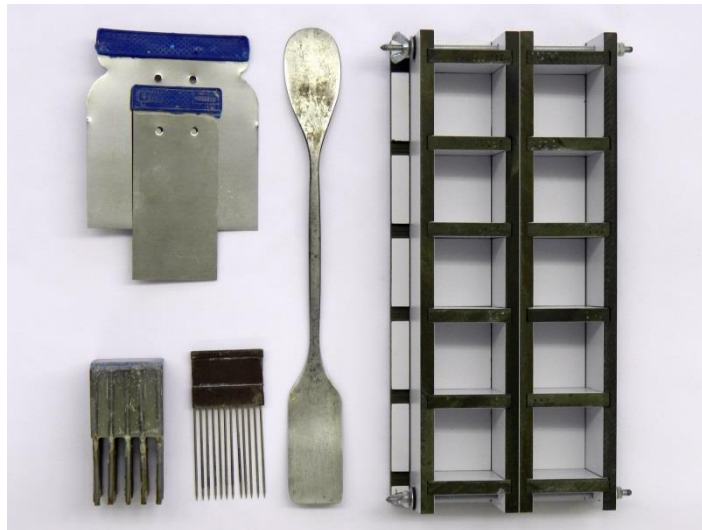
K přípravě krychlových zkušebních tělísek o délce strany 4 cm byly zhotoveny rozebíratelné formy z nesavého, hladkého, umělého materiálu. Pro aplikaci a zhutnění mokré písčité směsi do forem byly zhotoveny tyto speciální nástroje: nerezový hřeben o šířce 3,8 cm (úprava povrchu mezi dusanými vrstvami), dusací oboustranný hranol s kovovými trny o délce čtvercové dusací plochy 3,9 cm (závěrečné zhutnění – stlačení směsi do úrovně horní hrany formy). K přípravě tělísek byly dále použity tři kovové špachtle, jedna s rukojetí, tou byla směs vkládána do formy a následně zhutňována s využitím výše uvedených pomůcek. Dvěma plochými špachtlemi (nazývají se též cidliny) byly hotové vzorky transportovány na misky, aby nedocházelo k jejich poškození nebo deformaci. Uvedené nástroje a pomůcky jsou znázorněny na následujícím obrázku.

Obr. 52: Nástroje a forma ke zhotovení laboratorních zkušebních tělísek

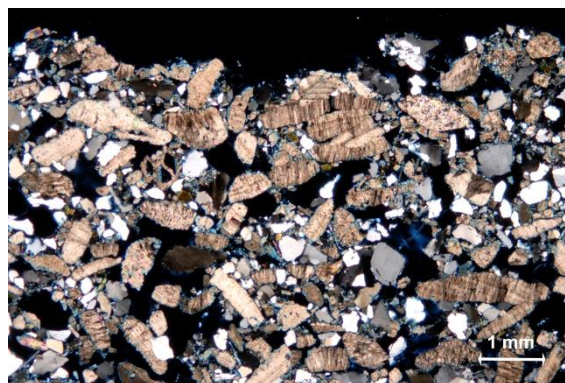
**Obr. 60:** Výbrus vzorku 7MSLCO<sub>x</sub>\_KH2, povrch  
Optický polarizační mikroskop; fotografováno v  
procházejícím světle v režimu zkřížených nikolů při  
zvětšení 20×

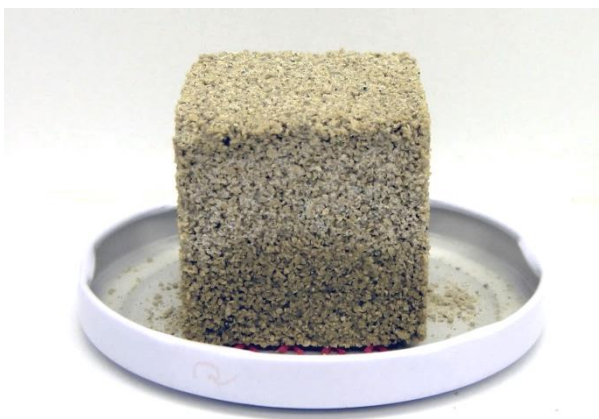
**Obr. 71: Příklad pohybu rozpouštědla při jeho odparu – tělísko přibližně 15 h po ošetření prostředkem NR 1P 10**

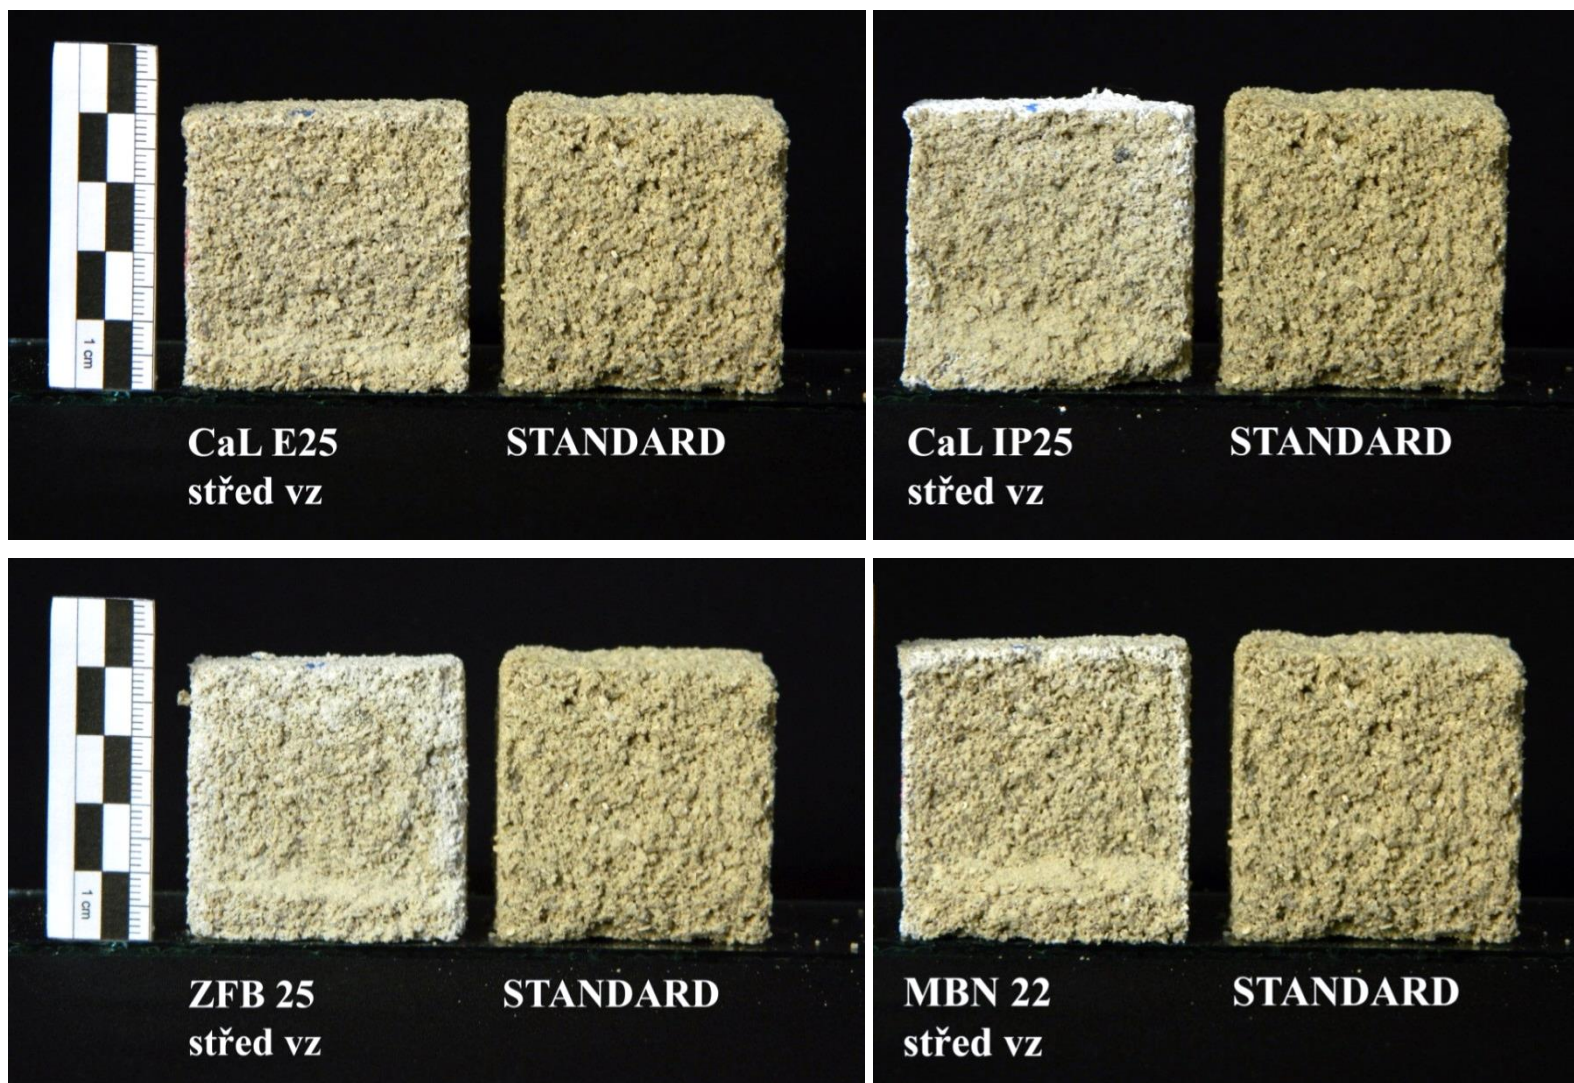
Obr. 75: Lomové plochy středů zkušebních tělísek konsolidovaných vápennými nanosuspensemi o přibližné koncentraci 25 g/l

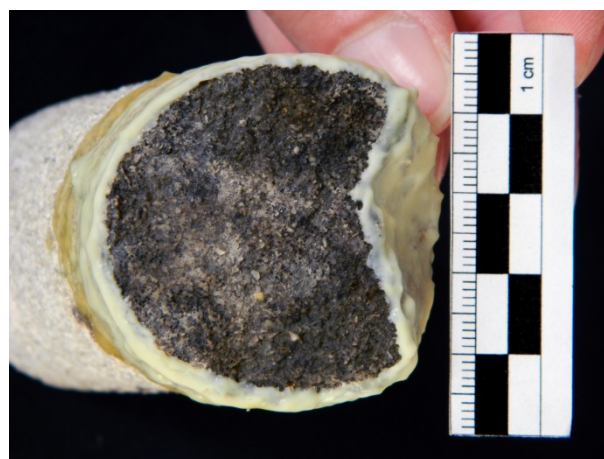
Obr. 84: Detail povrchu vrtného jádra pokrytého biogenním povlakem před očištěním

Pro ověření účinku předčištění povrchu před konsolidací byla provedena následující zkouška měření nasákavosti tohoto povrchu. Na vrtném jádru části nohou s plintem (viz Obr. 83), které bylo z této části sochy odvrtno před jakýmkoli zásahy, byla pro kontrolu empirického posouzení uzavřenosti povrchu způsobenou biologickou kolonizací (viz Obr. 84) naměřena kapilární nasákavost tak, jako je uvedeno v kapitole 1.2.3.4 Základní vlastnosti vápence. Stejný parametr byl na tomto povrchu naměřen po jeho vysušení a následném mikropískování, které jsme plánovali jako jednu z nejefektivnějších metod čištění (viz zkoušky čištění v kapitole 5.2.3 Příprava povrchů sochy pro konsolidaci) pro přípravu testovací referenční plochy použit (mokrý metody byly vyloučeny z praktických důvodů). Výsledné naměřené hodnoty součinitelů nasákavostí byly komparovány vzájemně a také s hodnotami naměřenými na lomových plochách vrtných jader ze středu sochy světice, které jsou uvedeny v již odkazované kapitole a pro možnost okamžitého porovnání jsou také uvedeny v tabulce Tab. 36.

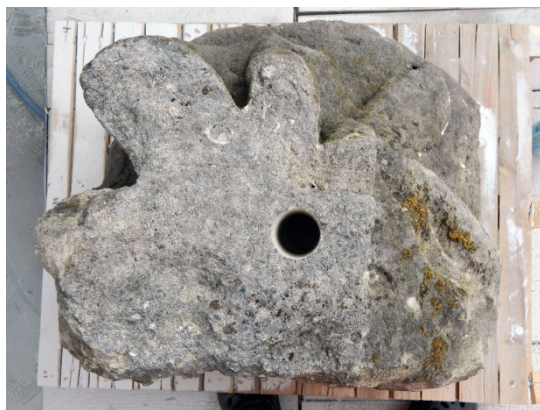
**Obr. 85:** Referenční zkušební plocha po částečném očištění mikropískováním (vpravo neočištěná část)

Aby bylo možné vzájemně zcela objektivně hodnotit průběh aplikace testovaných konsolidantů (především schopnost penetrace) a změny povrchu v jejím důsledku (vliv na vizuální kvalitu povrchu – vznik bílého zákalu) ve vztahu k přírodní hornině bylo nutné zajistit pro jednotlivé testovací plochy stejné podmínky. Aby byly aplikační plochy vymezeny a nedocházelo k rozpíjení, nebo stékání konsolidantů mimo ně byla pro jejich přesné ohraničení využita samovulkanizační latexová emulze Arte Mundit. Na testovací plochu byly v dostatečných rozestupech rozmístěny papírové čtvercové šablony o rozměrech  $4 \times 4$  cm, což je rozměr shodný s testovacími tělísky, a štětcem byla okolní plocha důkladně natřena touto pastou. Ještě před zaschnutím pasty byly papírové šablony odstraněny a vzniklé čtverce byly ještě dodatečně po jejím zaschnutí ohraničeny plastickým tmelem, aby nedocházelo ke stékání konsolidantů mimo vymezené plochy tam, kde kámen nebyl zcela rovný. Na takto připravené testovací plochy byly aplikovány konsolidanty za pomoci injekční stříkačky a jehly, stejně jako tomu bylo při laboratorním testování. Celý tento popsany postup přípravy testovacích ploch i následná aplikace konsolidantů je zachycena na následujících obrázcích (Obr. 85 až Obr. 90).

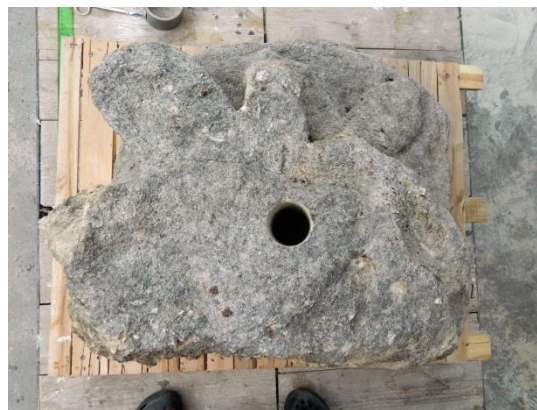
**Obr. 86:** Referenční zkušební plocha po částečném očištění, připravena na testování konsolidantů

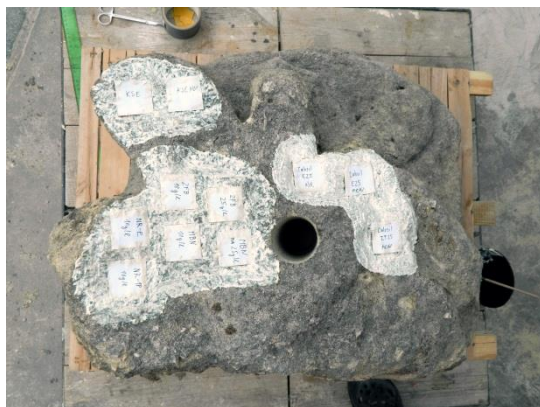
**Obr. 87:** Vymezení zkušebních ploch papírovými šablonami a natření jejich okolí samovulkanizační pastou

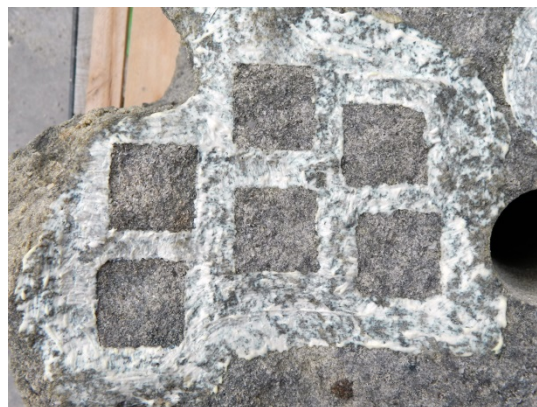
**Obr. 88:** Vymezené testovací aplikační plochy po odstranění papírových šablon před zaschnutím samovulkanizační pasty

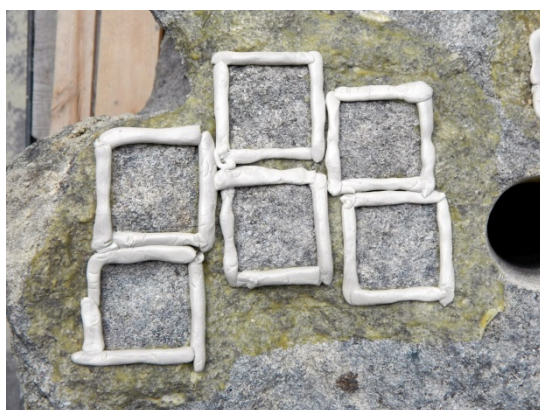
**Obr. 89:** Samovulkanizační pasta po zaschnutí a dodatečné ohraničení zkušebních aplikačních ploch plastickým tmelem

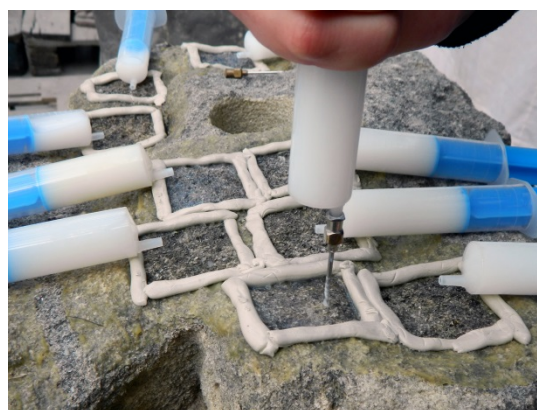
**Obr. 90:** Aplikace konsolidantů pomocí injekční stříkačky a jehly o průměru 1,6 mm
