**Restaurování vápencové sochy světice č. 1 s využitím nanosuspenzí  
na bázi  $\text{Ca}(\text{OH})_2$  / Zhodnocení možností využití nanosuspenzí na  
bázi  $\text{Ca}(\text{OH})_2$  pro konsolidaci organodetrického vápence  
v porovnání s běžně používanými prostředky na bázi TEOS;  
*Rozšířená restaurátorská zpráva***

**Diplomová práce  
2013**

Komplexní restaurování vápencové sochy světice č. 1 z Českého muzea stříbra v Kutné Hoře (sbírkový předmět) se zaměřením na studium možností aplikace nano-suspenzí na bázi hydroxidu vápenatého pro konsolidaci vápenců z oblasti kutnohorska. Rozsah diplomové práce: Diplomová práce zahrnuje samostatné řešení restaurátorského úkolu v plném rozsahu od zpracování návrhu na restaurování, přes důkladný restaurátorský průzkum až po vlastní restaurování a zpracování restaurátorské dokumentace. Zvláštní pozornost bude věnována studiu možností aplikace nano-materiálů pro zpevnění karbonátových podkladů (v rámci projektu NanoForART Nano-materials for the conservation and preservation of movable and immovable artworks; project number 282816; FP7-ENV-NMP-2011). Budou stanovena kritéria pro vyhodnocení konsolidantu s nejlépe vyhovujícími vlastnostmi a

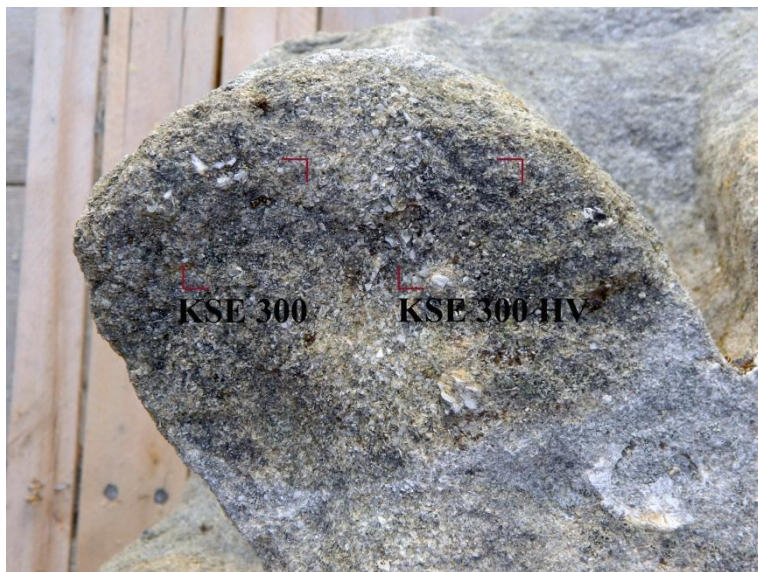
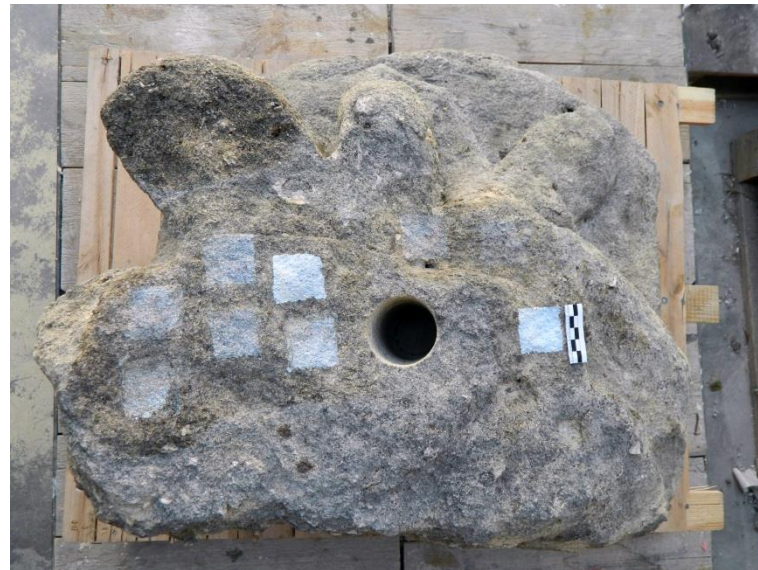
Obr. 91: Barevné změny aplikačních povrchů testovacích ploch na soše svíčky č. 1

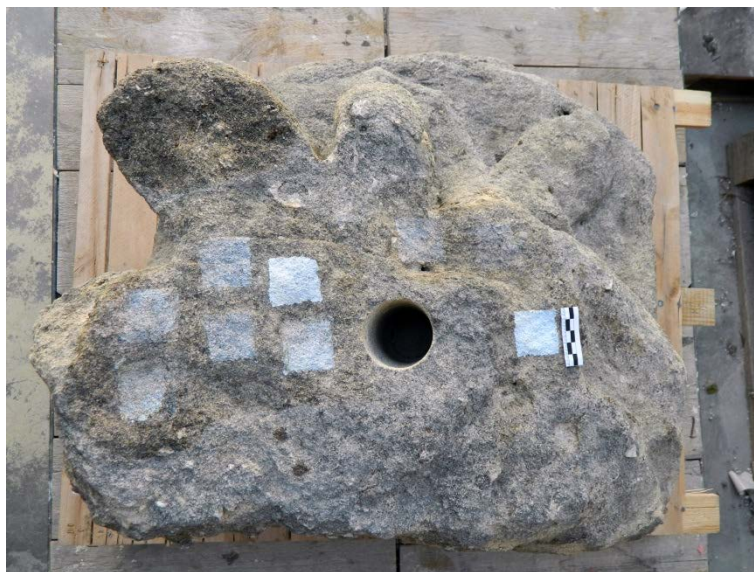
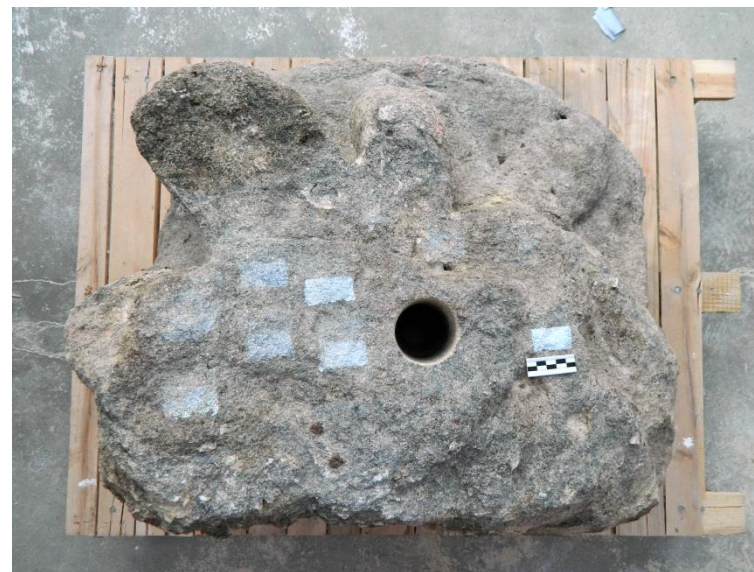
Obr. 92: Zkouška odstranění bílého zákalu mikroabrazivní metodou – mikropískováním s využitím měkkého jemného abraziva z dolomitického vápence

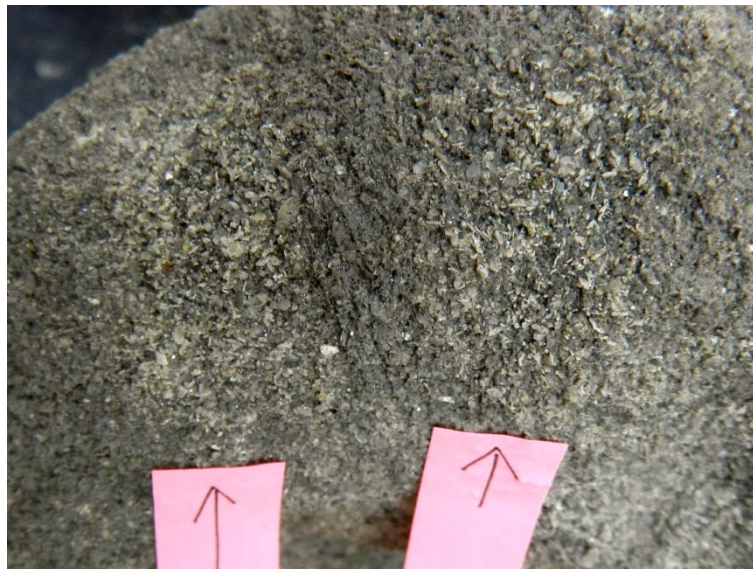
Obr. 93: Zkoušky čištění povrchu sochy světice č. 1 suchou a mokrou metodou

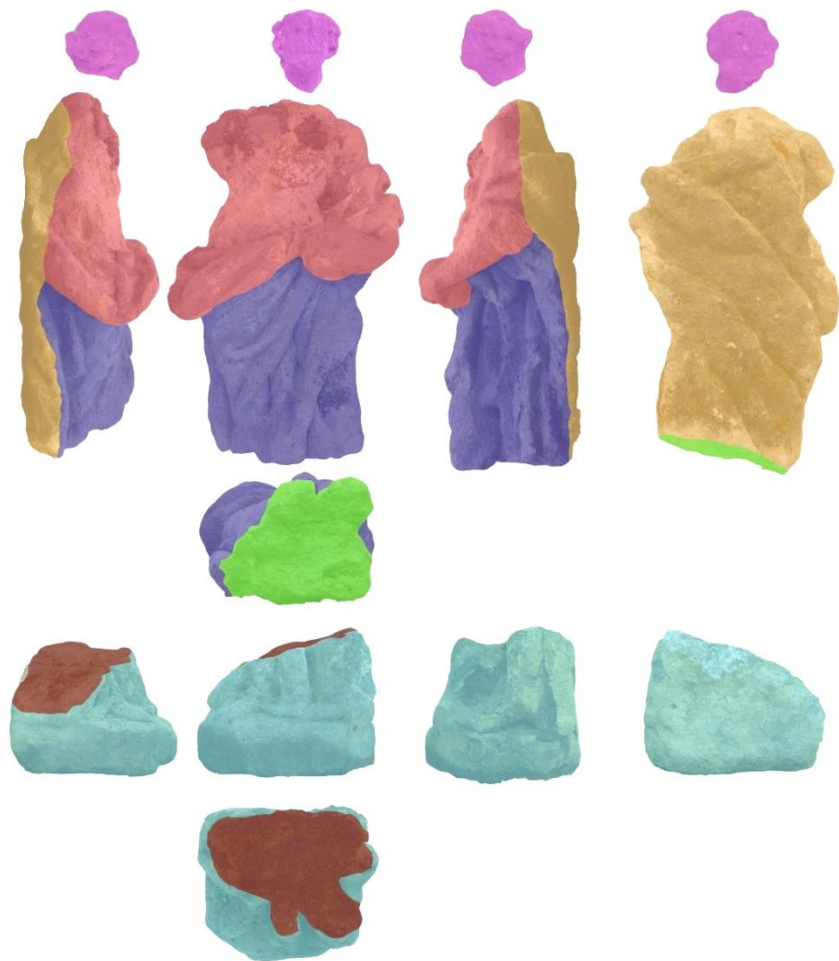
Napouštěcí plocha	plocha [m2]	reálná spotřeba [l]	spotřeba [l/m2]	počet aplikačních cyklů
Hlava světiice	0,22	0,875	4,1	3
Trup světiice zepředu a z boků / horní polovina	1,07	6,5	6,1	7
Trup světiice zepředu a z boků / dolní polovina	0,67	9,25	13,8	9
Spodní lomová plocha sochy světiice	0,13	3,5	26,9	4
Horní lomová plocha fragmentu nohou s plintem	0,14	4	28,6	4
Nohy s plintem	0,92	6	6,5	7
Záda světiice	0,91	8	8,8	3
<b>CELKEM</b>	<b>4,06</b>	<b>38,125</b>	<b>9,4</b>	<b>10 (+1)</b>

Obr. 96: Vyznačení jednotlivých napouštěných ploch, u kterých byla následně stanovena spotřeba konsolidantu v litrech na m<sup>2</sup>

mohla být vzhledem k této ploše přepočítána a vyjádřena v litrech na metr čtvereční, viz tabulka a Obr. 96.

Na konsolidaci tří částí sochy světice č. 1, jejichž plocha dohromady tvoří přibližně 4 m<sup>2</sup>, bylo celkem spotřebováno přibližně 38 litrů konsolidantu na bázi nanosuspenze hydroxidu vápenatého o koncentraci 25 g/l. Celkem si napouštění sochy konsolidantem vyžádalo přibližně

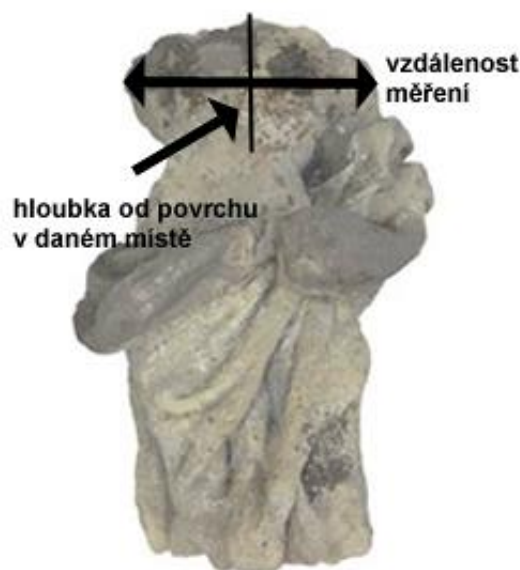
**Obr. 97:** Schematické znázornění vztahu měřené vzdálenosti a hloubky od povrchu sochy

Je nutné doplnit, že hloubka od povrchu kamene odpovídá polovině měřené vzdálenosti v daném místě (viz Obr. 97)

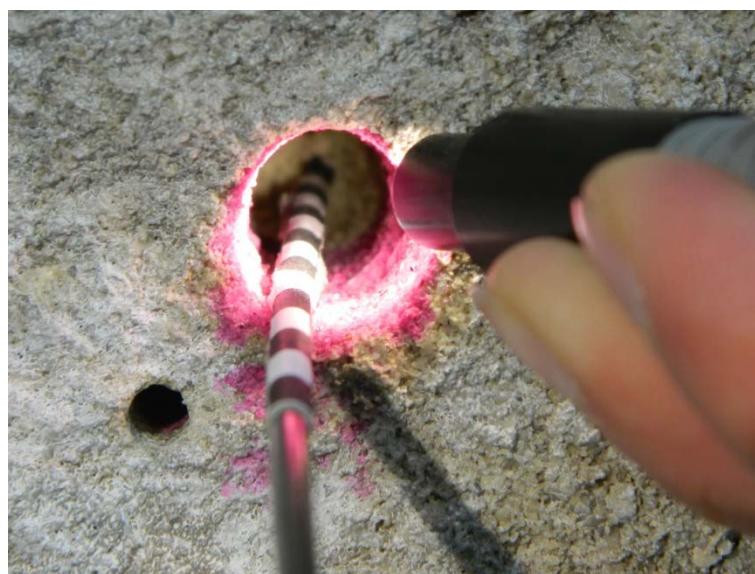
Po dokončení konsolidace byl na spodní lomové ploše trupu světlíce vyvrtán otvor a pomocí roztoku fenolftaleinu byla identifikována hloubka penetrace konsolidantu vybarvením prosycené části kamene (vybarvení dočasně alkalického  $\text{Ca}(\text{OH})_2$  pomocí roztoku fenolftaleinu). Tímto důkazovým testem byla zjištěna penetrace konsolidantu do hloubky přibližně 8mi centimetrů, jak je patrné z Obr. 98. Je nezbytně nutné upozornit, že tato zkouška byla provedena na ploše, která byla konsolidována ve vertikální tedy svislé orientaci. Na této ploše byl tedy konsolidant vsakován horninou především kapilárními silami. V případě aplikace na horizontálně orientované plochy, by pravděpodobně penetrace mohla být i vyšší v důsledku působení gravitace.

Obr. 98: Měření hloubky penetrace konsolidantu pomocí testu roztoku fenolftaleinu ve vrtu zhotoveném po konsolidaci – bílé i černé dílky na měřící tyčce odpovídají 1 cm

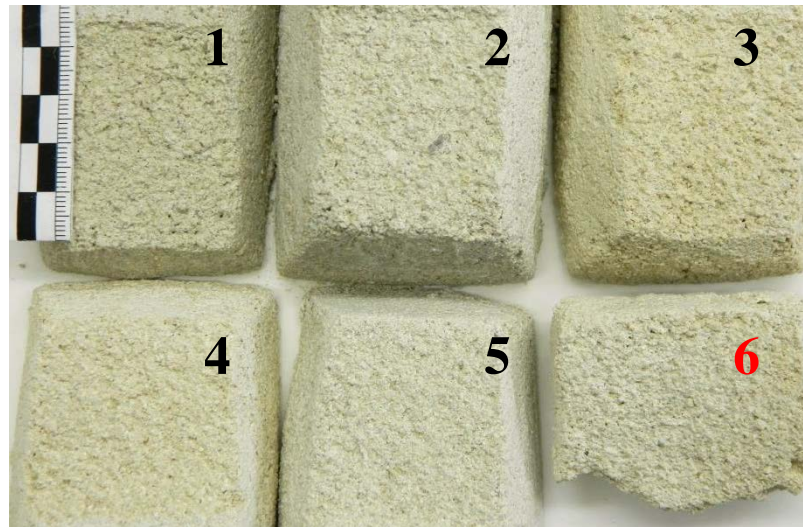
Obr. 100: Zkoušky tmelů; vybraný tmel je na obrázku označen červeně

Na základě provedených zkoušek bylo vyloučeno použití tmelu obsahujícího cement, kvůli jeho přílišné tvrdosti. Z dalších tmelů pojených vápenným hydrátem, které se vzájemně v pevnostech příliš neodlišovaly, byl jako barevností a strukturou nejvhodnější vybrán tmel číslo 6. Vyhovující barevnosti tohoto tmelu bylo docíleno nalezením vhodných vzájemných poměrů různě barevných vápencových drtí. Tmel tak díky tomu není třeba ve hmotě nijak dobarvovat anorganickými pigmenty.

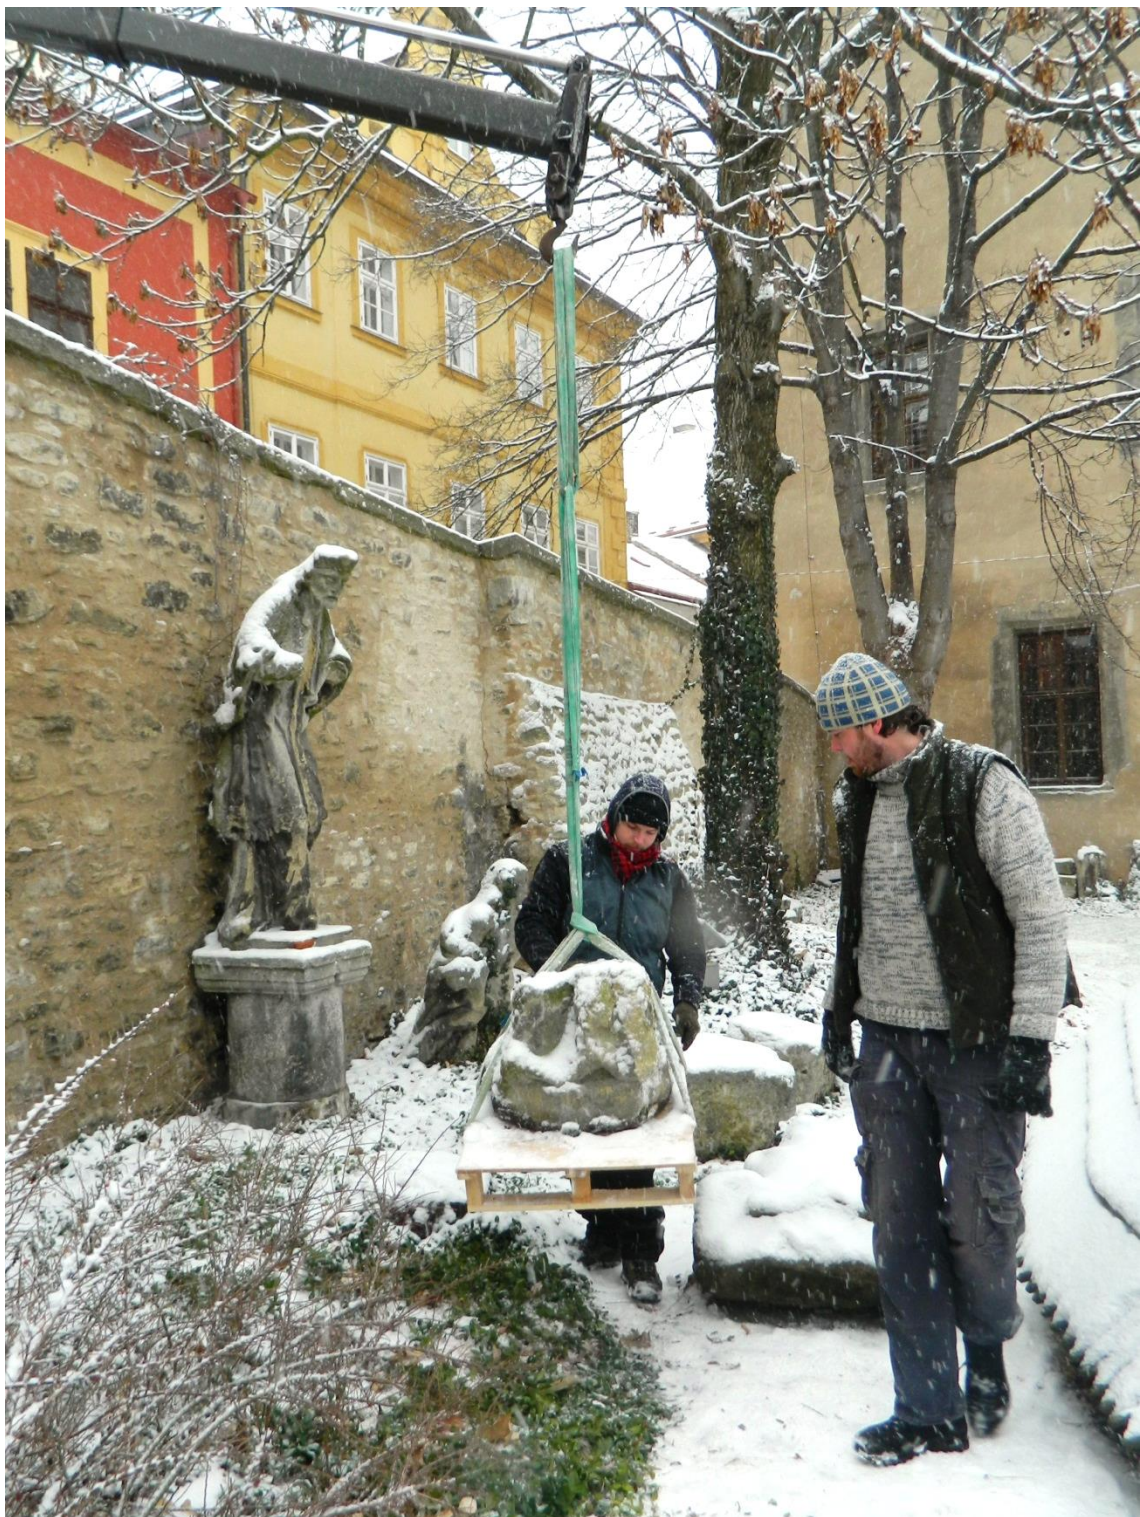
**Obr. 101: Transfer fragmentu nohou světice č. 1 přes ohradní zeď ČMS; pohled na místo původního umístění sochy**

pozemek ČMS nevede žádná příjezdová cesta. Fragmenty byly uloženy na připravené podloží z měkkých matrací na vozík a byly řádně zajištěny, aby při jejich transportu nedošlo k jejich poškození (viz Obr. 101–Obr. 103 v kapitole 7). Hlava světice, do doby transferu uložená v interiéru muzea, byla transportována řádně uložena uvnitř vozu.

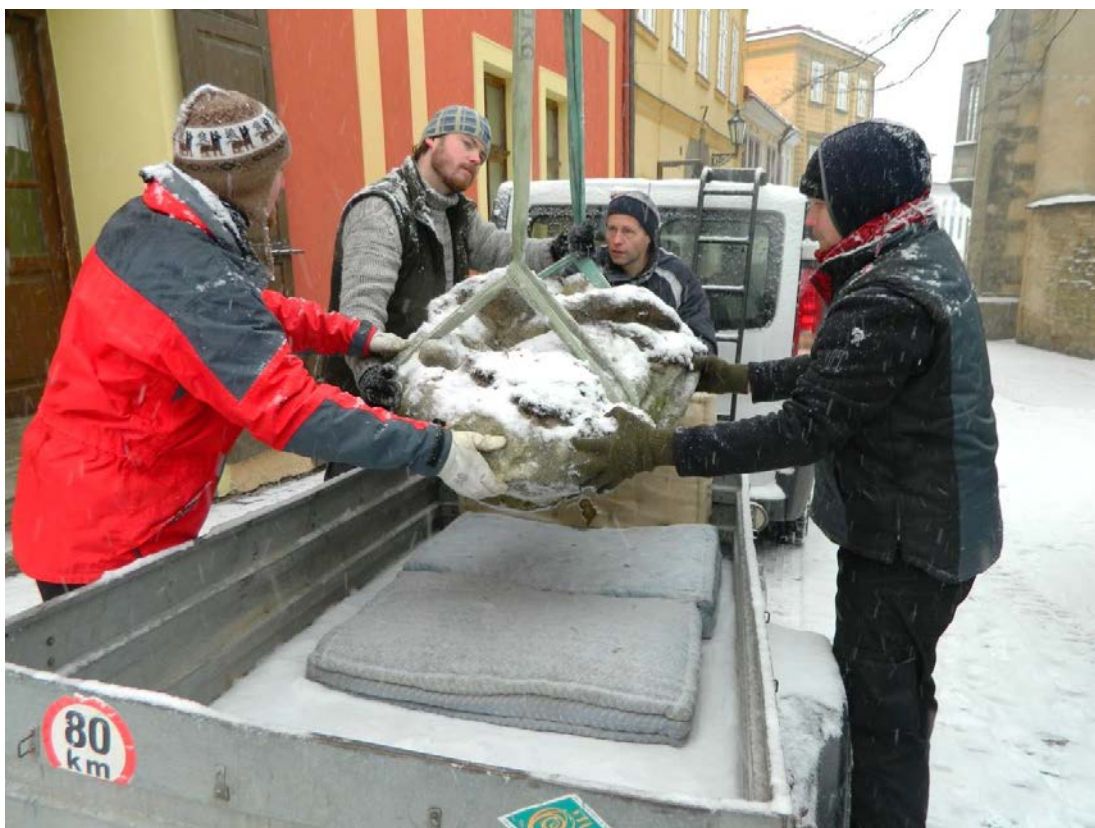
**Obr. 103: Transfer fragmentu trupu světice; uložení fragmentu na vozík do připraveného podloží**

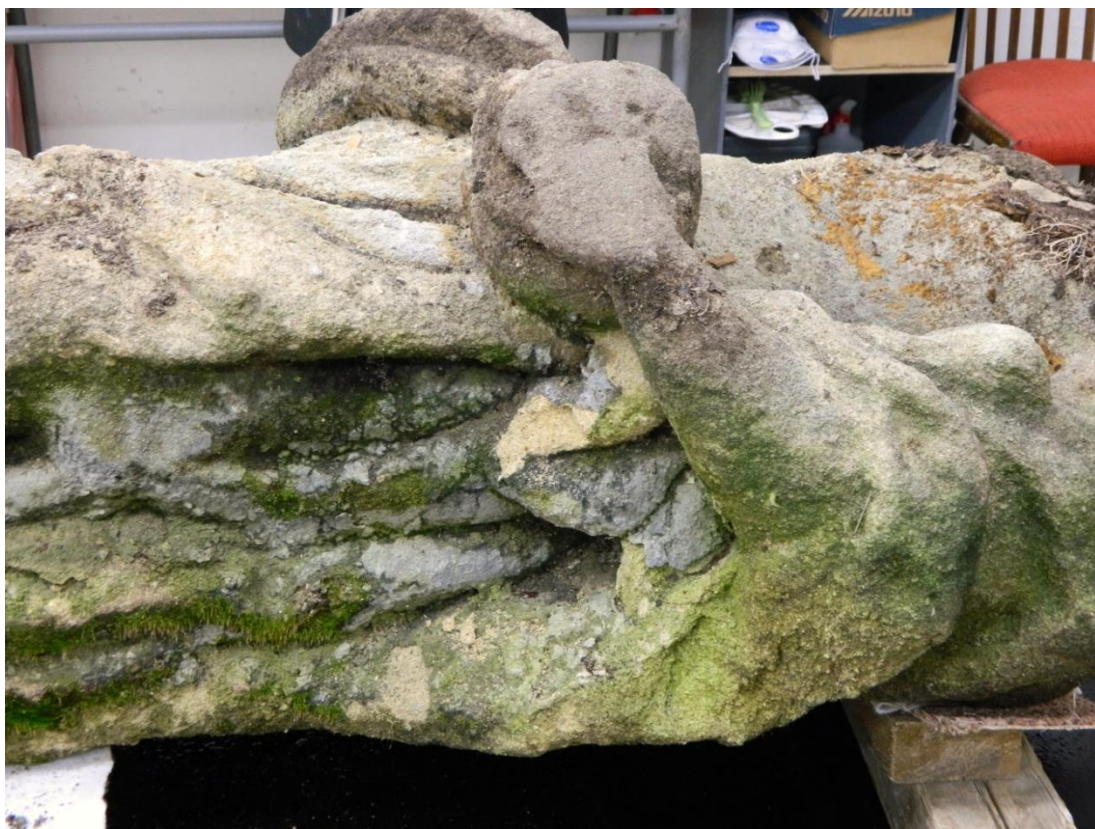
Obr. 106: Stav sochy den po transferu; patrná biogenní kolonizace v aktivní fázi růstu

Následující den po transferu fragmentů do ateliéru byla na stále vlhký kámen provedena aplikace biocidního prostředku<sup>75</sup> (dle doporučení výrobce pro sanaci kontaminovaných ploch, ředěný v obj. poměru 1:5 s ethanolem), aby došlo k efektivní likvidaci biogenního růstu v jeho aktivní fázi (mechy a řasy byly zelené, což indikuje jejich aktivitu) (viz Obr. 106 a Obr. 107, kapitola 7). Po tomto zásahu, byla silně poškozená socha ponechána vyschnout ve vnitřní, vytápěné části ateliéru.

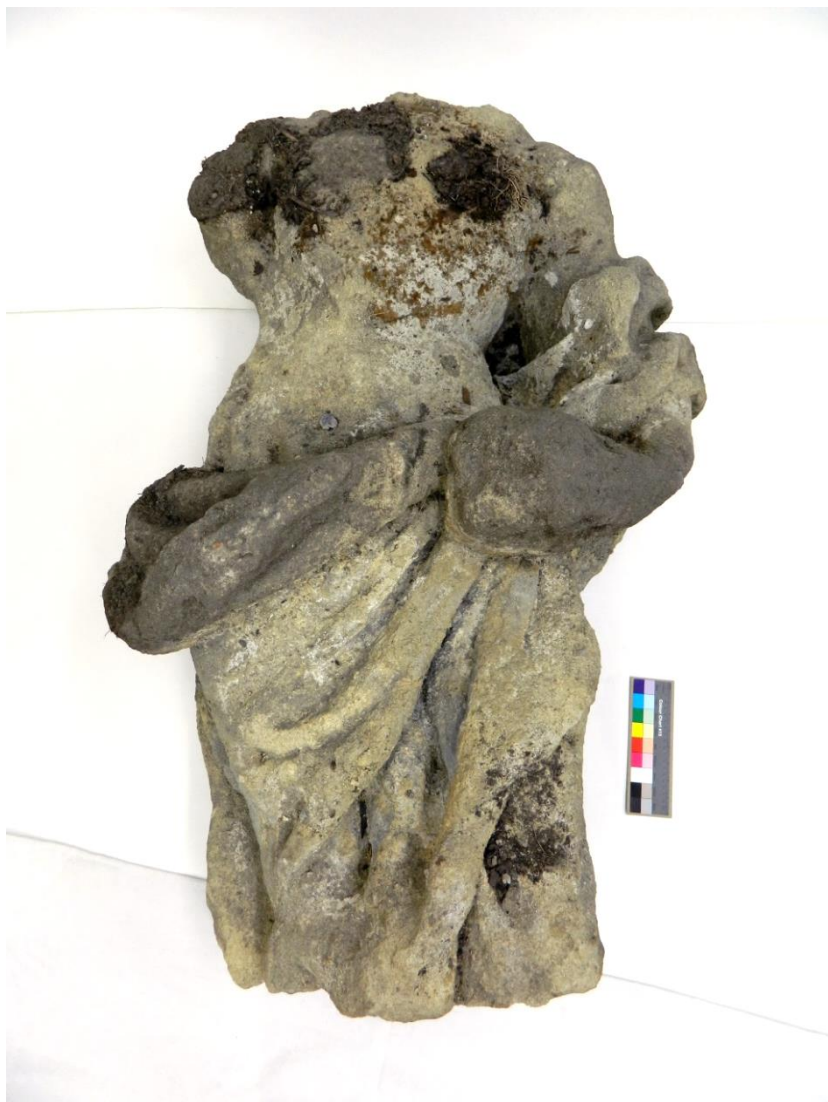
- Socha světice, dochovaná jako tři samostatné fragmenty, je velmi silně poškozena, na celém povrchu horniny chybí přibližně 0,5–2 cm původní hmoty kamene, čímž je výrazně znečitelněna modelace sochy. Integrita díla byla zásadně narušena jednak rozlomením sochy na tři části a také odlomením několika partií.

**Obr. 108:** Stav fragmentu trupu před restaurováním – zředu (částečně vysušený)

Jak již bylo uvedeno v kapitole 2 Formulace základní koncepce restaurování sochy světice č. 1, jedním z hlavních úkolů restaurování bude strukturální konsolidace silně degradované sochy světice č. 1. (viz. Obr. 108–Obr. 118 v kapitole 7). Vycházejíc ze stanoveného požadavku materiálové kompatibility konsolidačního prostředku s původním pojivem kamene (kalcit –  $\text{CaCO}_3$ ) byl, na základě testování 6ti typů konsolidantů na bázi hydroxidu vápenatého, zvolen pro konsolidaci sochy prostředek CaLoSil<sup>®</sup>E25, který ve všech částech provedených pozorování, zkoušek, rozborů a měření vykazoval nejlepší výsledky ze všech testovaných konsolidantů tohoto typu.

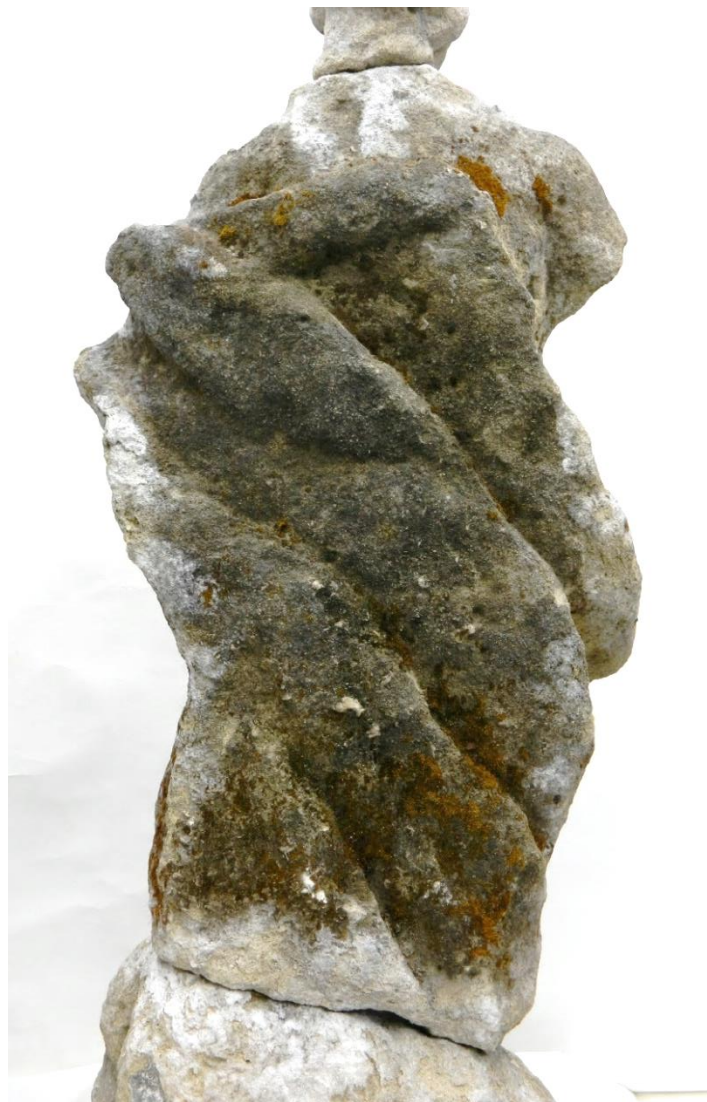
**Obr. 109:** Stav fragmentu trupu před restaurováním – zezadu (částečně vysušený)

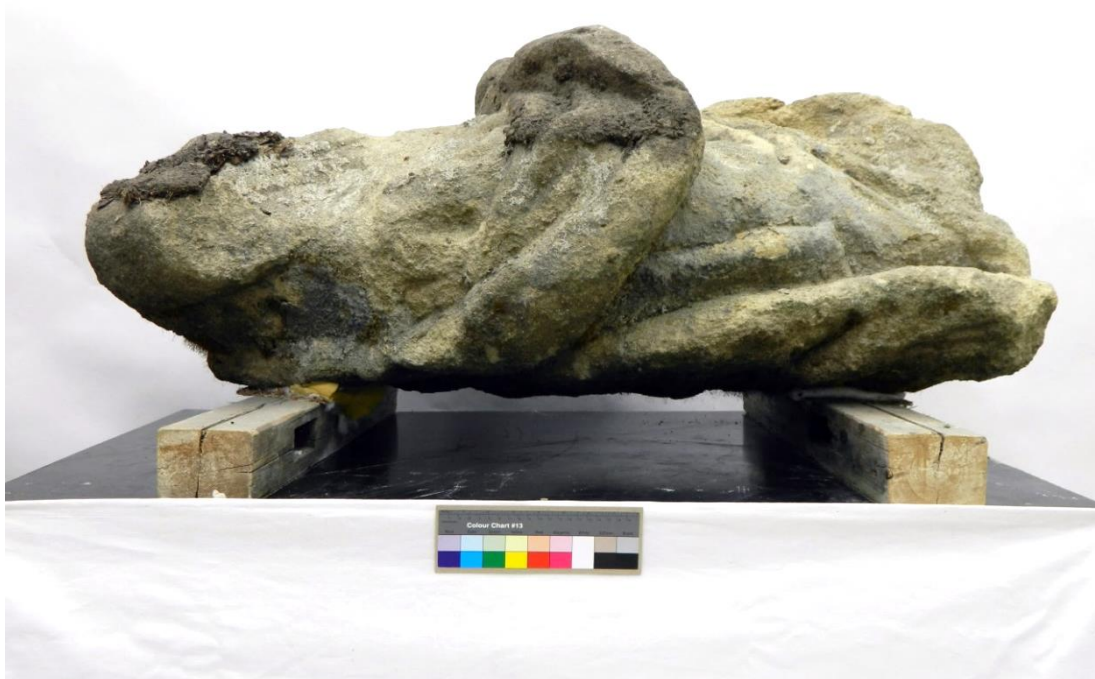
**Obr. 110: Stav fragmentu trupu před restaurováním – levý bok (částečně vysušený)**

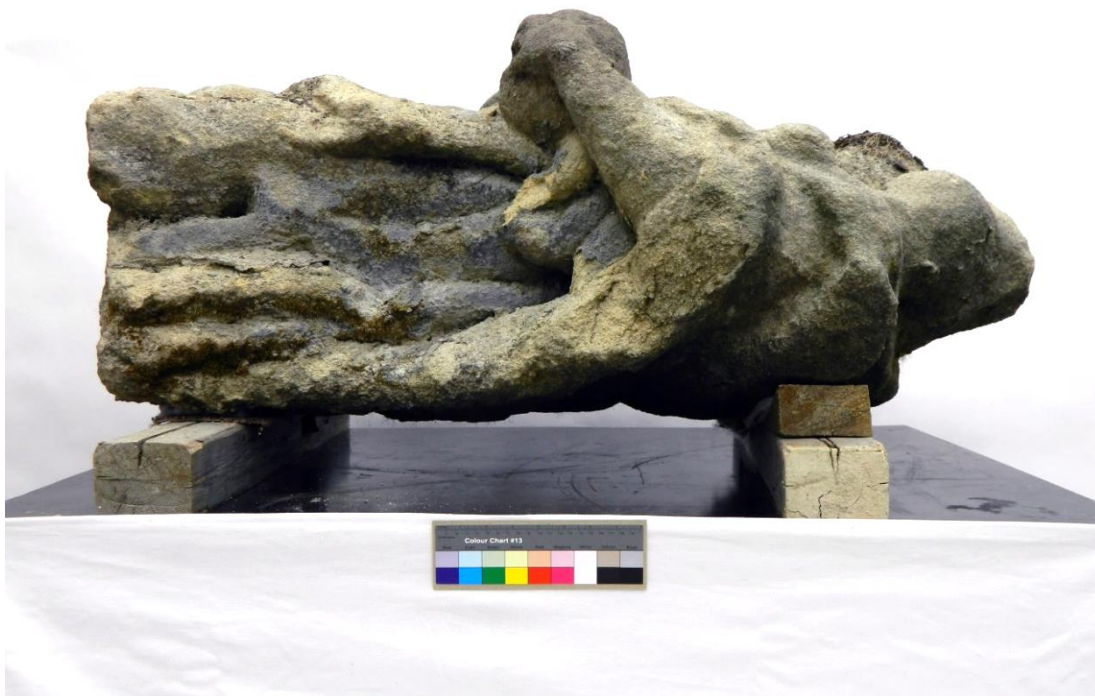
**Obr. 111: Stav fragmentu trupu před restaurováním – pravý bok (částečně vysušený)**

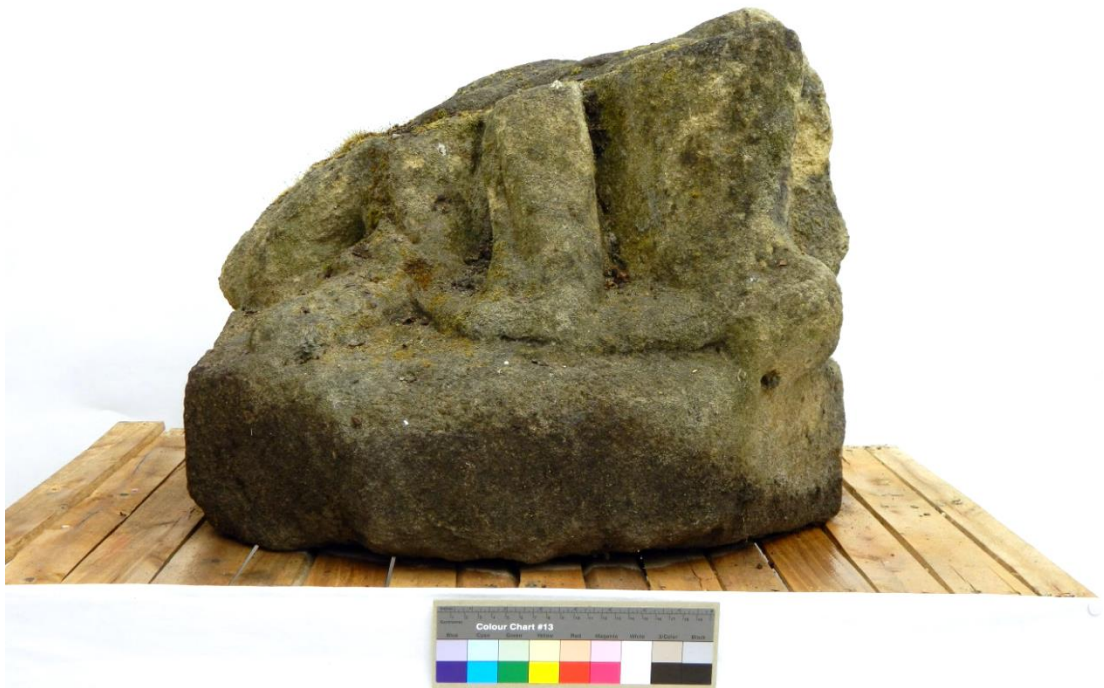
**Obr. 112: Stav fragmentu nohou před restaurováním – zředu (částečně vysušený)**

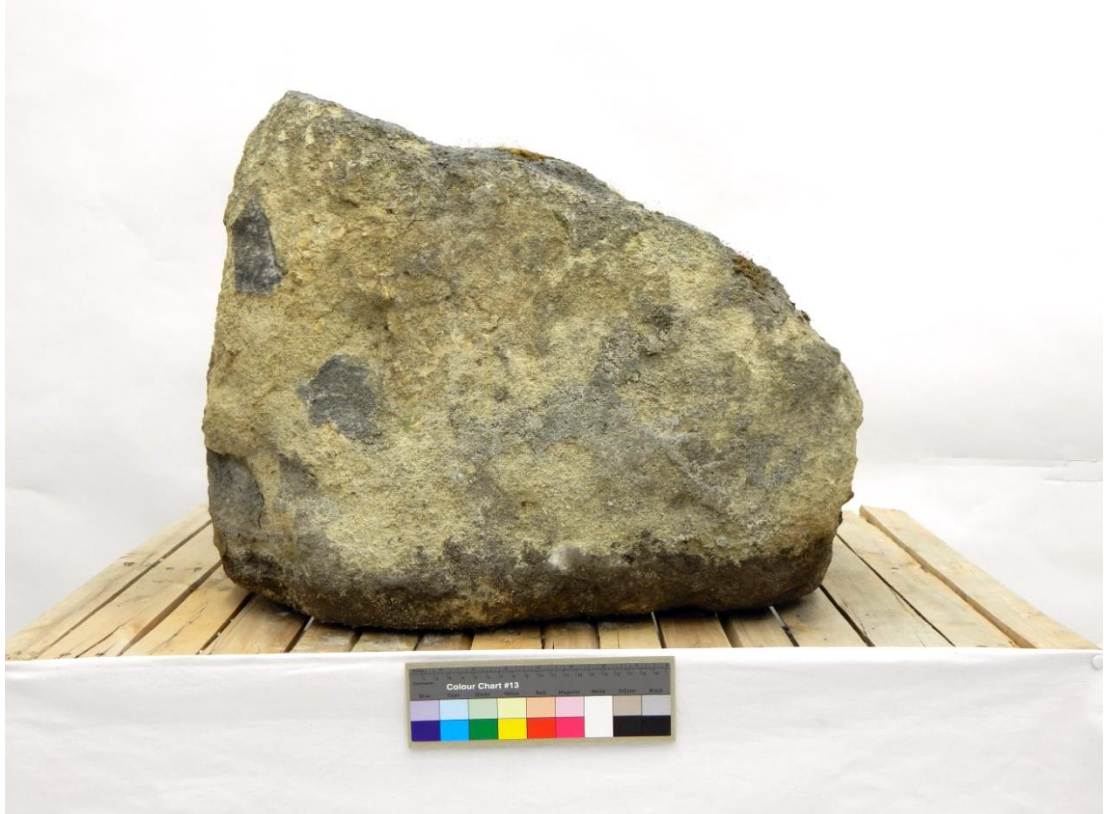
**Obr. 113 Stav fragmentu nohou před restaurováním – zezadu (částečně vysušený)**

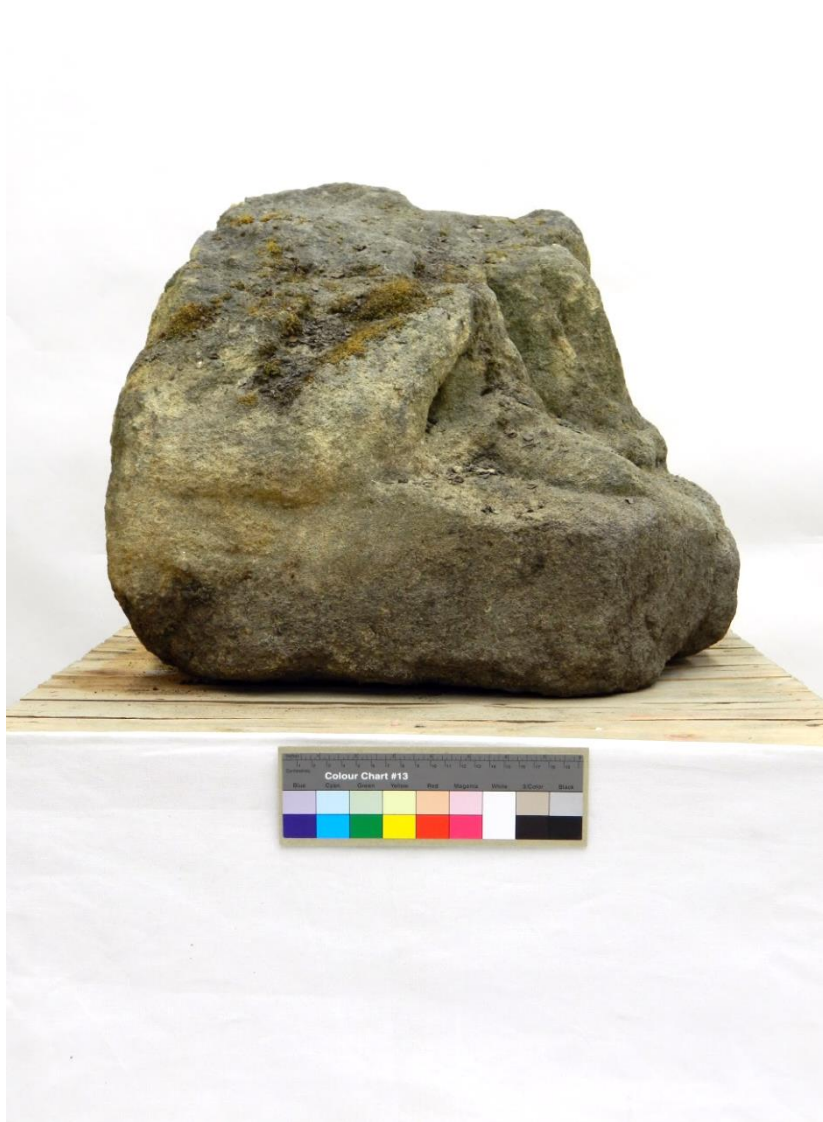
**Obr. 114:** Stav fragmentu nohou před restaurováním – levý bok (částečně vysušený)

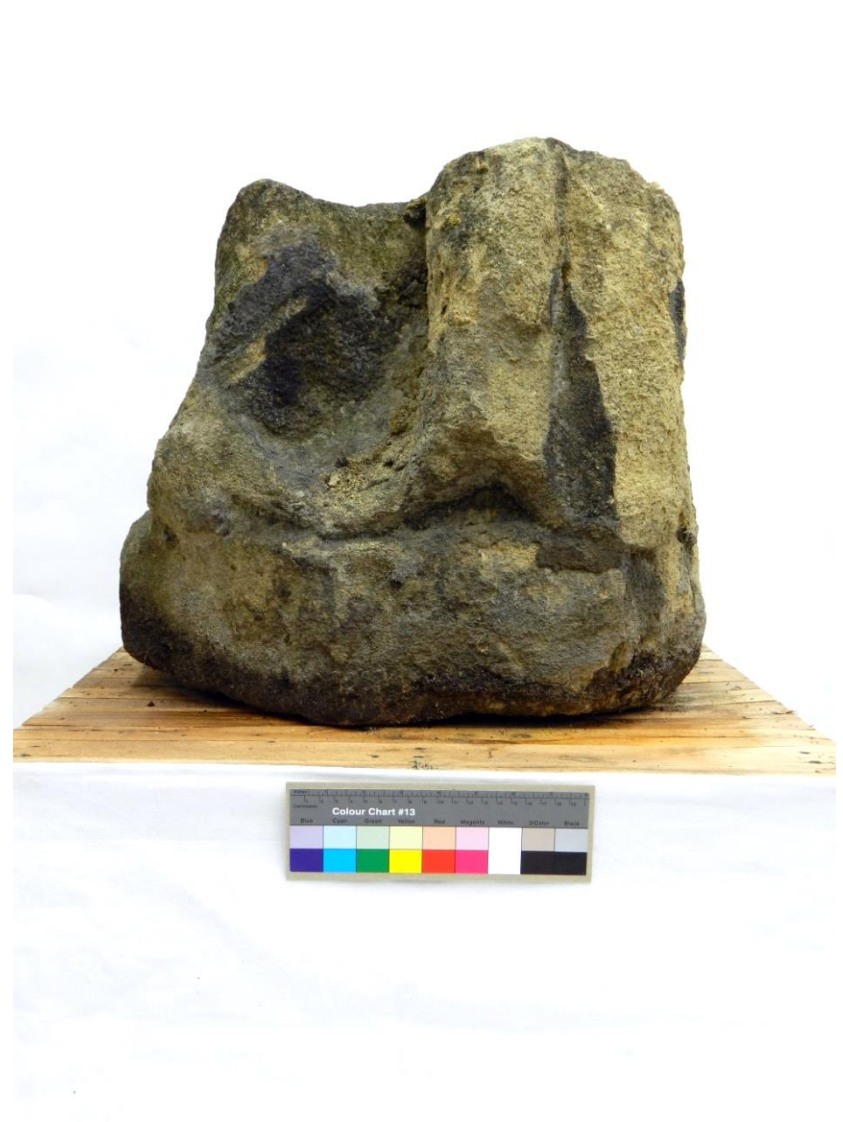
**Obr. 115:** Stav fragmentu nohou před restaurováním – pravý bok (částečně vysušený)

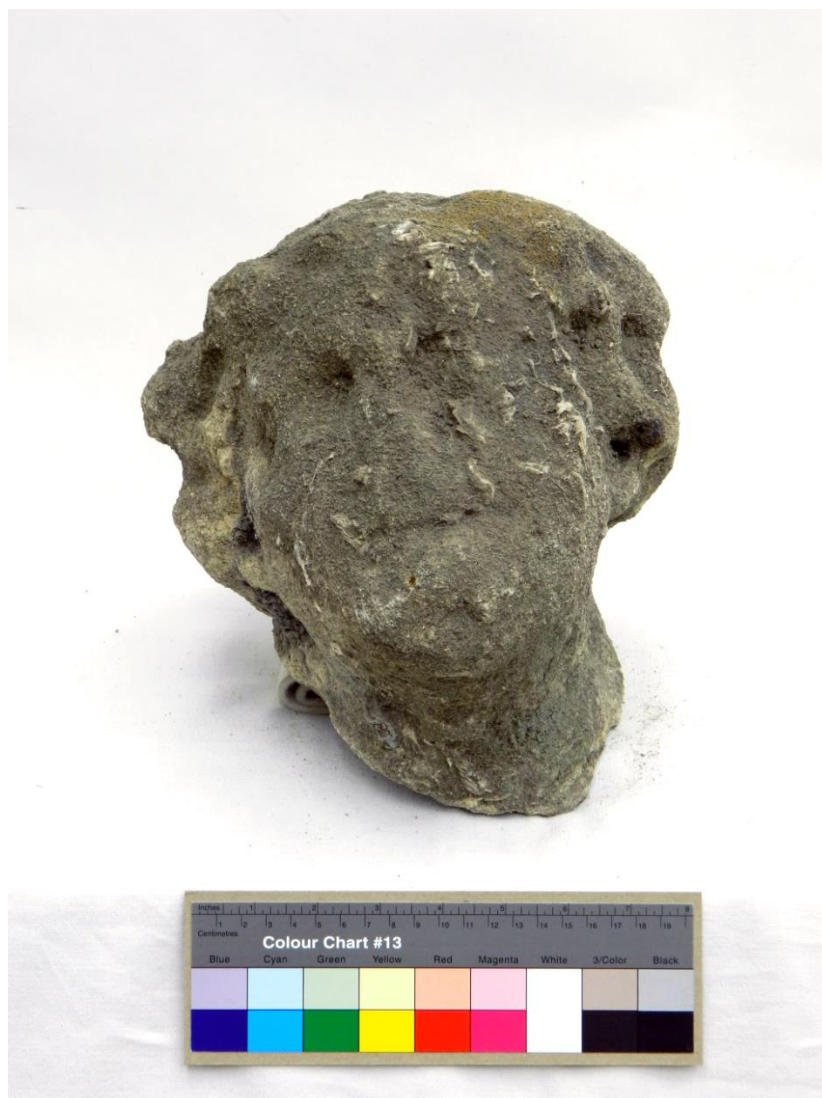
**Obr. 116: Stav odlomené hlavy před restaurováním – zředu (zcela suché, nebylo exponováno v exteriéru)**

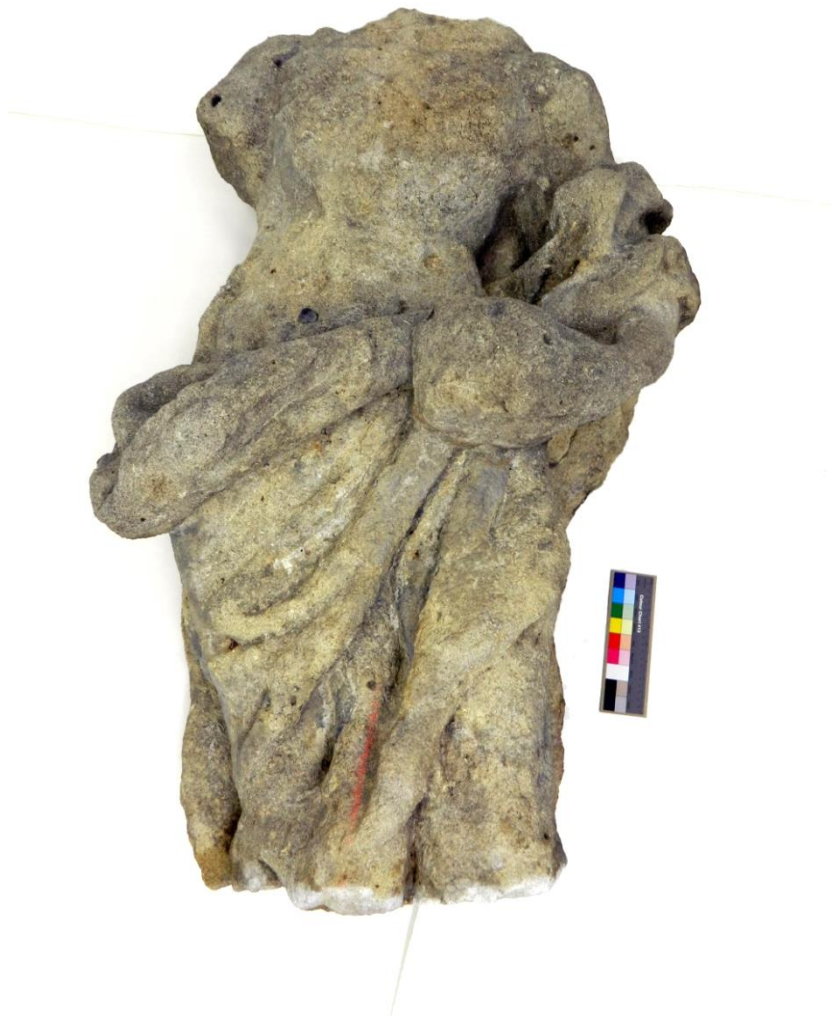
**Obr. 119: Stav fragmentu trupu po předčištění před konsolidací – zředu**

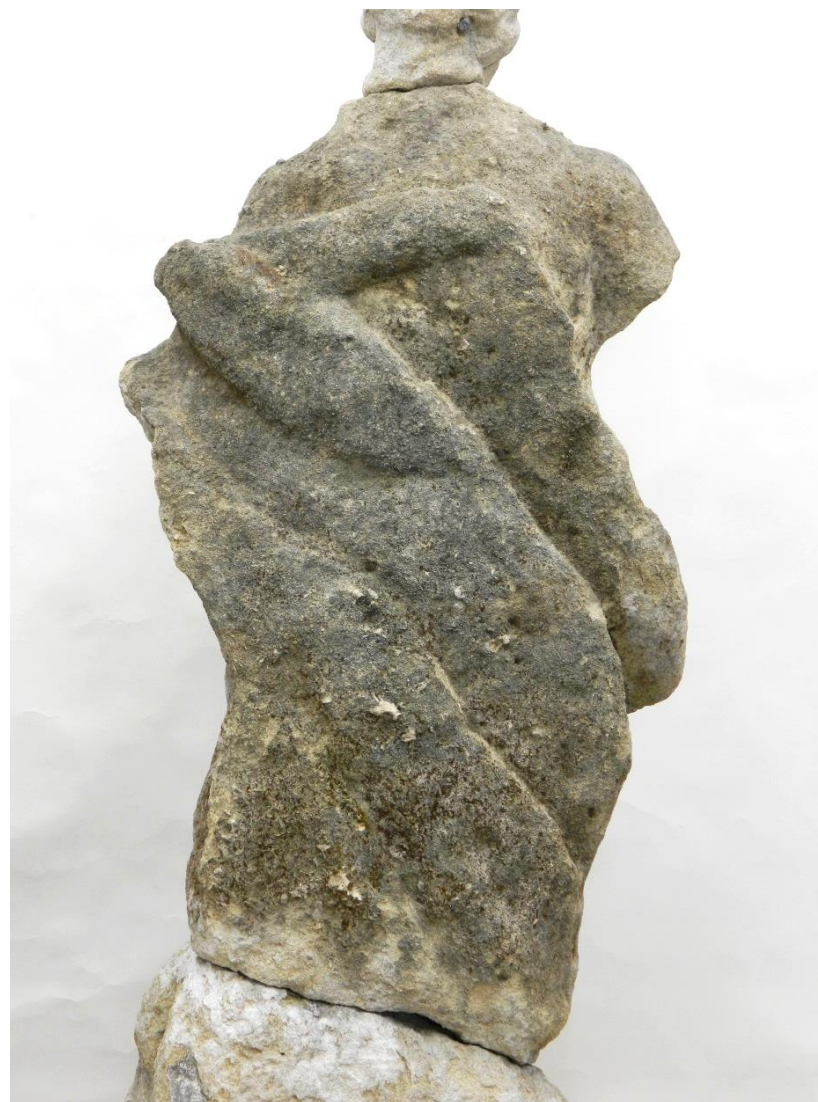
**Obr. 120: Stav fragmentu trupu po předčištění před konsolidací – zezadu**

Jako nejvhodnější způsob čištění byla vyhodnocena metoda mikropískování s použitím nejměkčího odzkoušeného abraziva (viz Obr. 94, druhá zkouška zleva), tedy moučkou z dolomitického vápence. Touto metodou pak byl následně povrch sochy předčištěn pro potřeby úspěšné konsolidace. Mikropískováním však nebylo docíleno očištění všech nečistot, povlaků, biogenního růstu a krust, ale povrch sochy byl pouze částečně očištěn tak, aby mohla být efektivně prekonsolidována i místa, na kterých ještě nečistoty a krusty zůstávají. Některé nečistoty a krusty byly v této fázi na povrchu sochy záměrně ponechány, aby mohly být redukovány až po zpevnění silně degradovaného podkladního kamene, na kterém se vyskytují, a aby tak byly redukovány další ztráty dochovaného povrchu sochy světice č. 1 (viz. Obr. 119–Obr. 124 v kapitole 7).

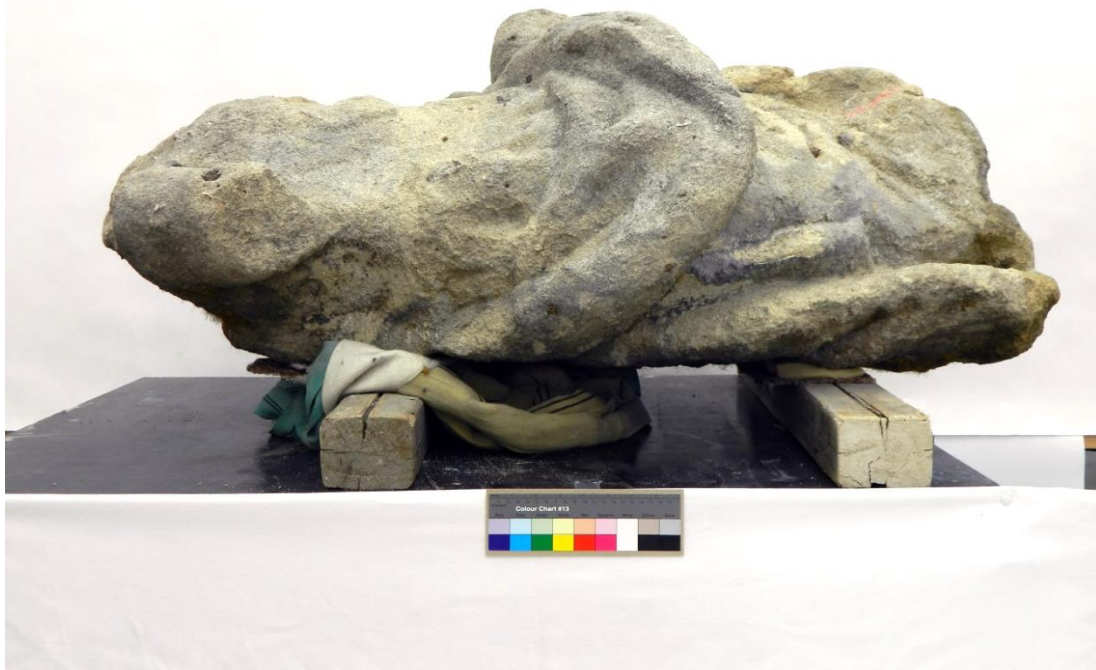
**Obr. 121: Stav fragmentu trupu po předčištění před konsolidací – boční pohled zleva**

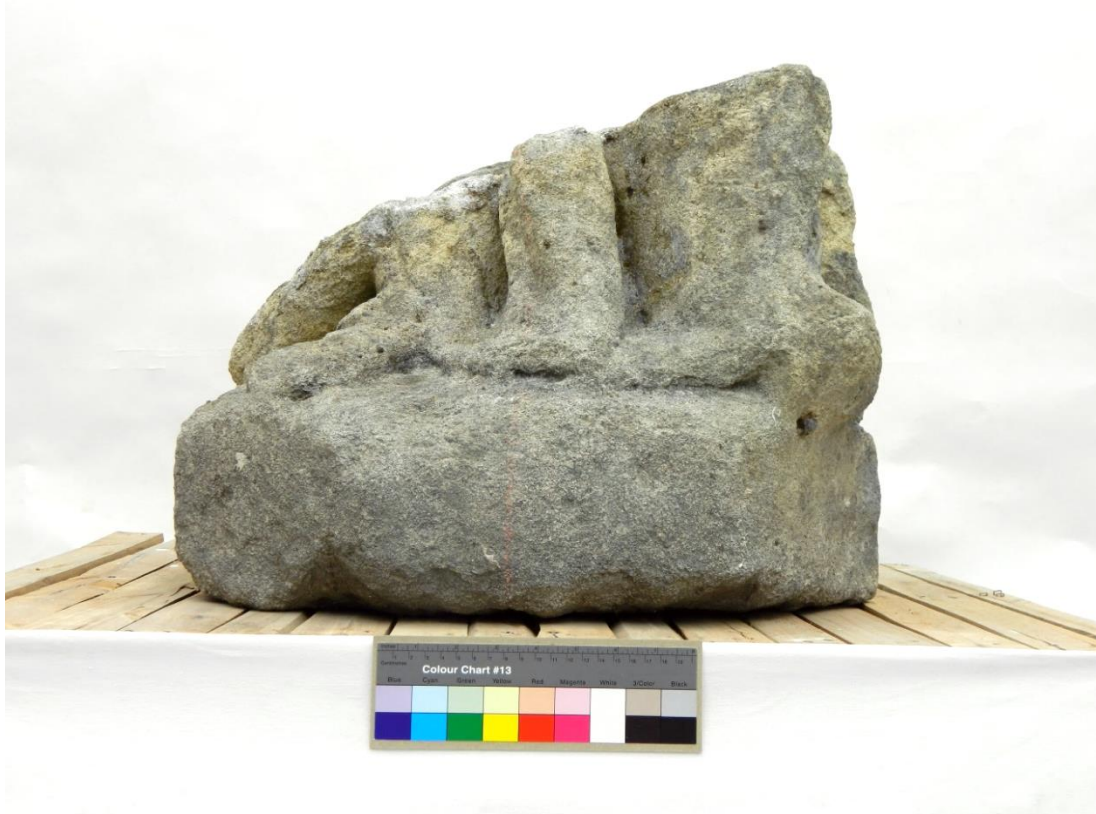
**Obr. 122: Stav fragmentu nohou po předčištění před konsolidací – zředu**

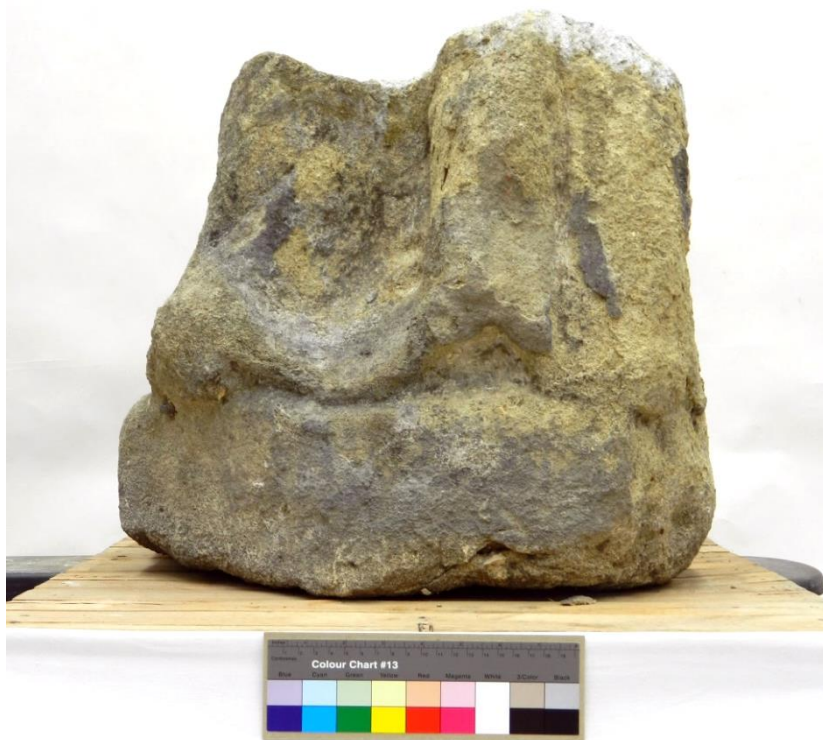
**Obr. 123: Stav fragmentu nohou po předčištění před konsolidací – boční pohled zprava**

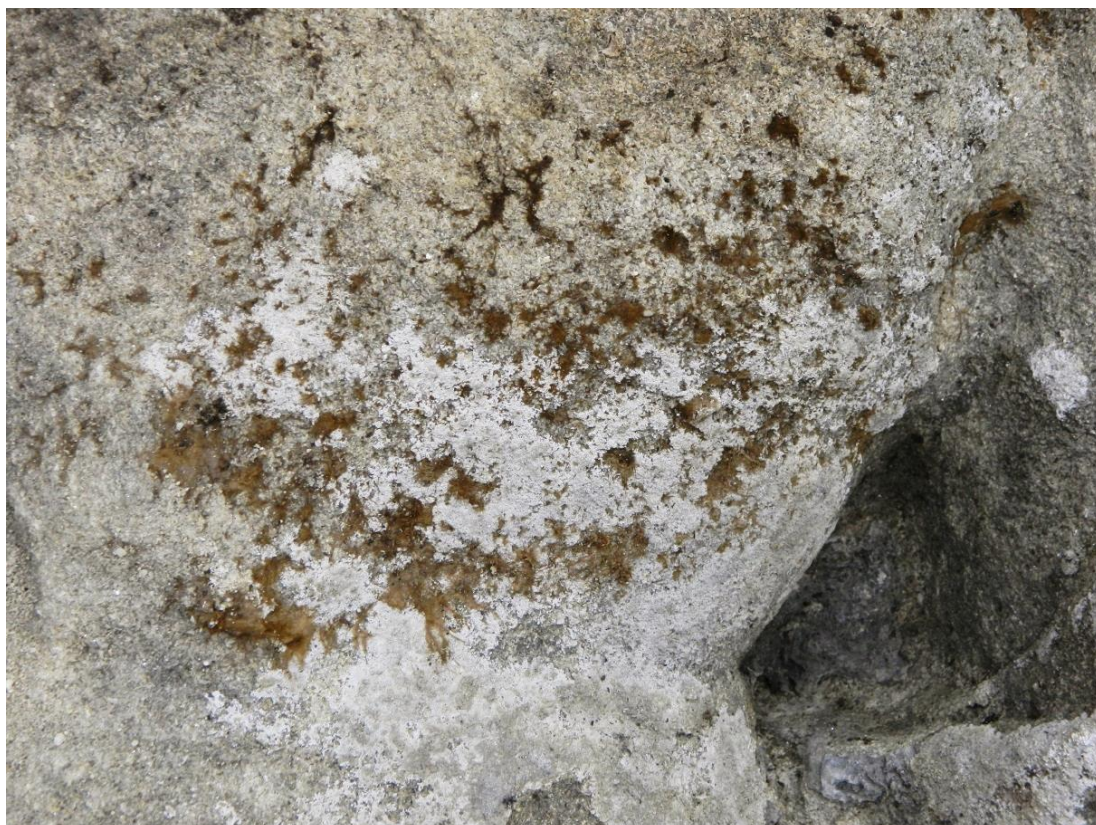
**Obr. 125: Detail trupu v oblasti levého podpaží sochy; stav před sejmutím biogenních zbytků**
