**Restaurování vápencové sochy světice č. 1 s využitím nanosuspenzí  
na bázi  $\text{Ca}(\text{OH})_2$  / Zhodnocení možností využití nanosuspenzí na  
bázi  $\text{Ca}(\text{OH})_2$  pro konsolidaci organodetrického vápence  
v porovnání s běžně používanými prostředky na bázi TEOS;  
*Rozšířená restaurátorská zpráva***

**Diplomová práce  
2013**

Komplexní restaurování vápencové sochy světice č. 1 z Českého muzea stříbra v Kutné Hoře (sbírkový předmět) se zaměřením na studium možností aplikace nano-suspenzí na bázi hydroxidu vápenatého pro konsolidaci vápenců z oblasti kutnohorska. Rozsah diplomové práce: Diplomová práce zahrnuje samostatné řešení restaurátorského úkolu v plném rozsahu od zpracování návrhu na restaurování, přes důkladný restaurátorský průzkum až po vlastní restaurování a zpracování restaurátorské dokumentace. Zvláštní pozornost bude věnována studiu možností aplikace nano-materiálů pro zpevnění karbonátových podkladů (v rámci projektu NanoForART Nano-materials for the conservation and preservation of movable and immovable artworks; project number 282816; FP7-ENV-NMP-2011). Budou stanovena kritéria pro vyhodnocení konsolidantu s nejlépe vyhovujícími vlastnostmi a

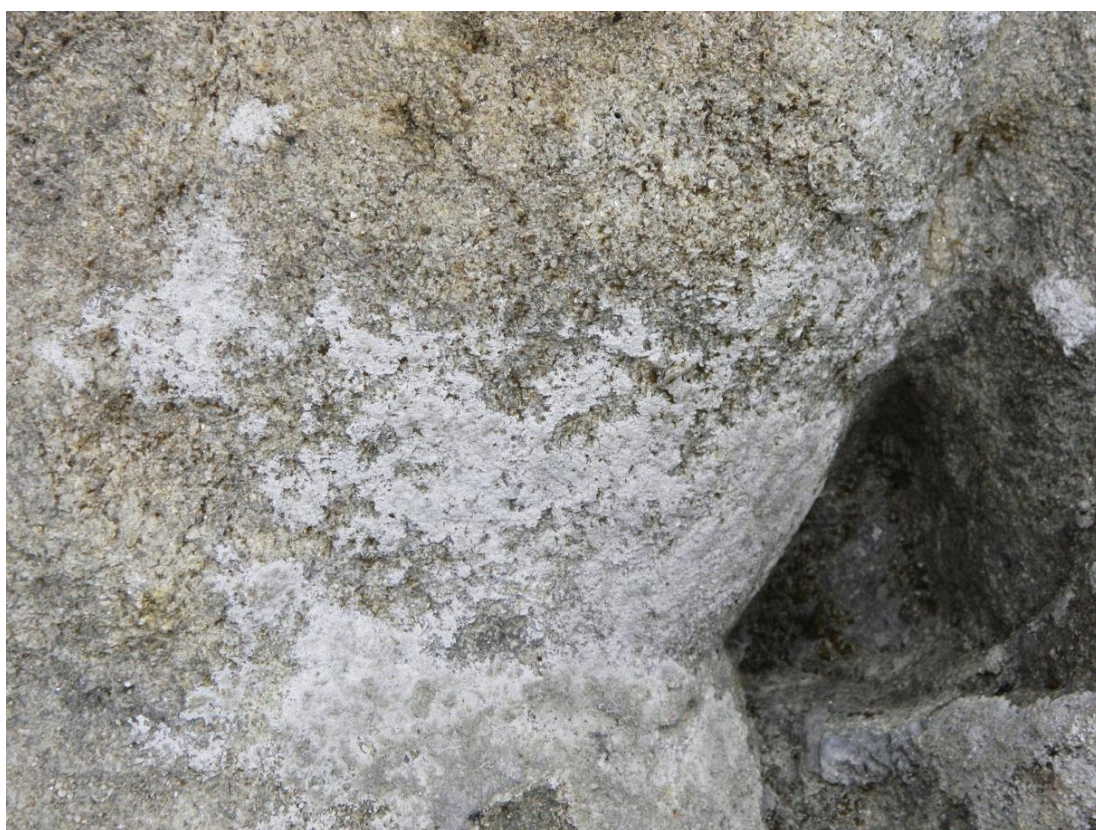
**Obr. 126: Detail trupu v oblasti levého podpaží sochy; stav po sejmutím biogenních zbytků**

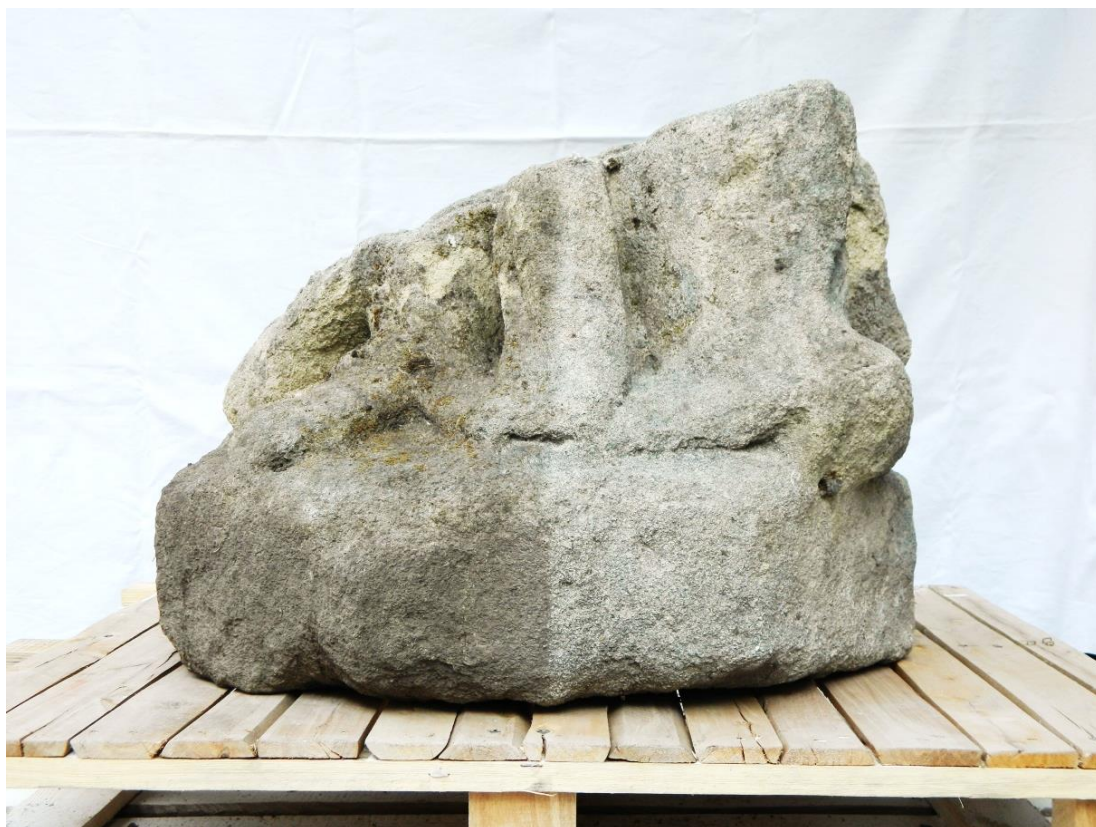
**Obr. 127: Fragment nohou – zředu; poloviční čištění mikropískováním**

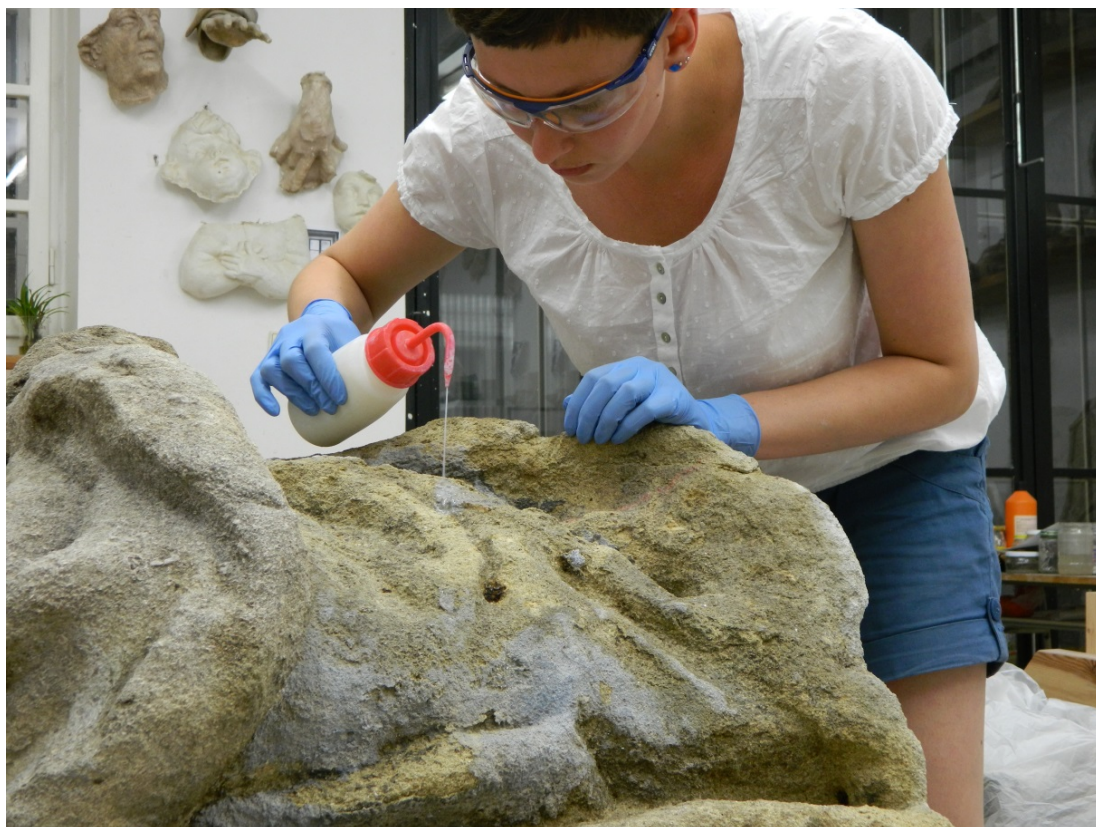
**Obr. 129: Průběh konsolidace fragmentu trupu vápennou nanosuspenzí**

Konsolidant byl aplikován na suchý kámen za pomoci injekčních stříkaček s jehlami a stříček různých velikostí a podmínky aplikace a následného zrání konsolidantu se průměrně pohybovaly okolo 23,5 °C (min-max, 20,7–26,6 °C) a 58,3 % RH (min-max, 50,1–67,1 %). Zpevňovací prostředek byl vždy aplikován do nasycení daného místa tak, aby nestékal a nezůstával zadržován na povrchu sochy, v záhybech apod. Případný přebytečný, nevsáknutý kapalný konsolidant byl neprodleně odsáván buničinou, nebo jiným savým materiálem. (viz Obr. 129 a Obr. 130, kapitola 7)

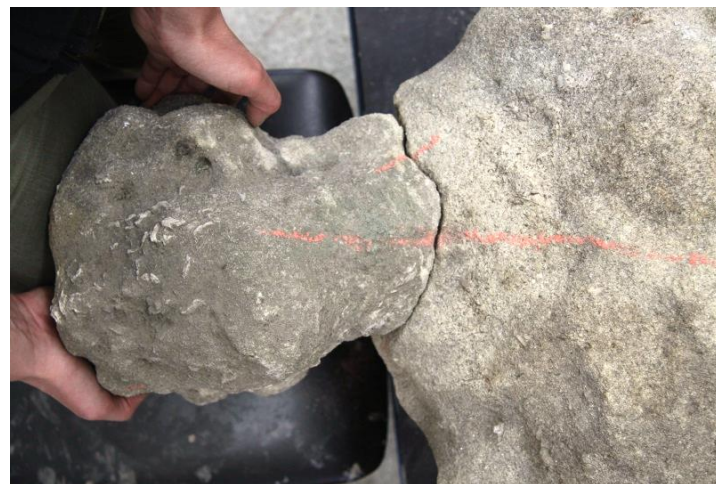
**Obr. 131: Zkouška sesazení hlavy a trupu; zákres os – boční pohled pravý bok**

Hlava byla osazena rovněž na čep z nerezové oceli, který tvořila kulatina o průměru 8 mm. Po přiložení hlavy k trupu světice byl nalezen vhodný směr vedení čepu a jeho osy byly zakresleny křídou na povrch obou částí sochy. Po zhotovení otvorů byl čep nejprve zalit do 10 mm širokého a 8 cm hlubokého otvoru v části hlavy středně viskózní epoxidovou pryskyřicí. Po vytvrzení tohoto spoje byla hlava světice se 7 cm dlouhým čepem osazena do protilehlého otvoru v trupu světice na gelové epoxidové lepidlo. (viz Obr. 131–Obr. 143 kapitola 7)

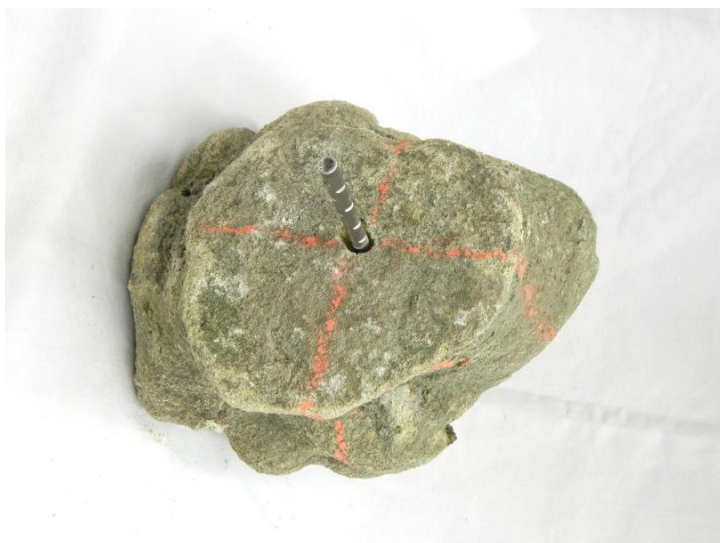
**Obr. 132: Zkouška sesazení hlavy a trupu; zákres os – zředu**

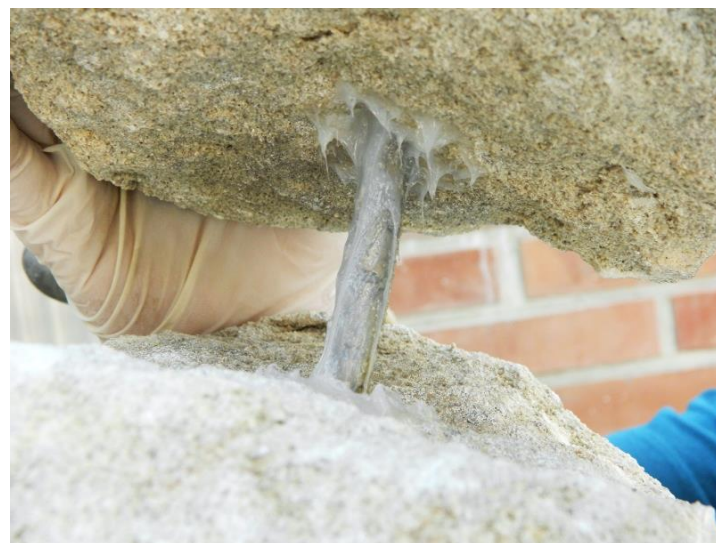
**Obr. 133: Vlepení čepu z nerezové oceli pro osazení hlavy**

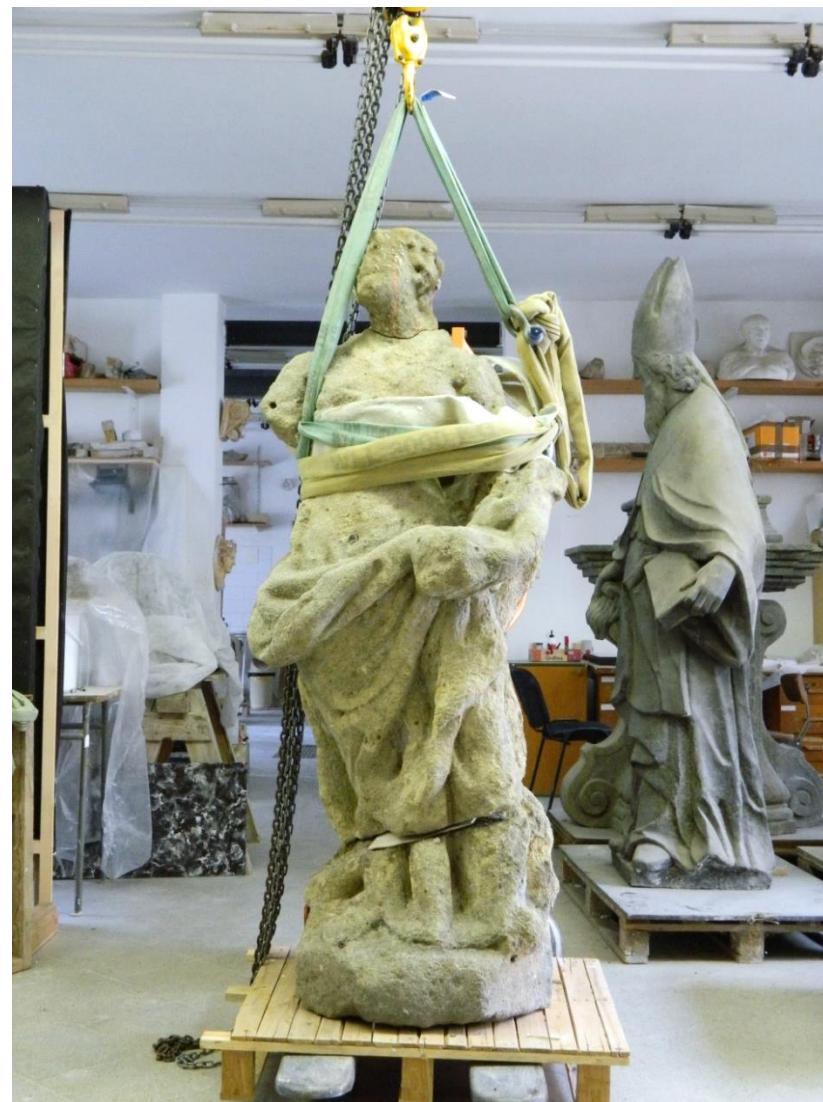
**Obr. 135: Vrtání otvoru pro čep jádrovým vrtákem do spodní části sochy – fragmentu nohou s plintem**

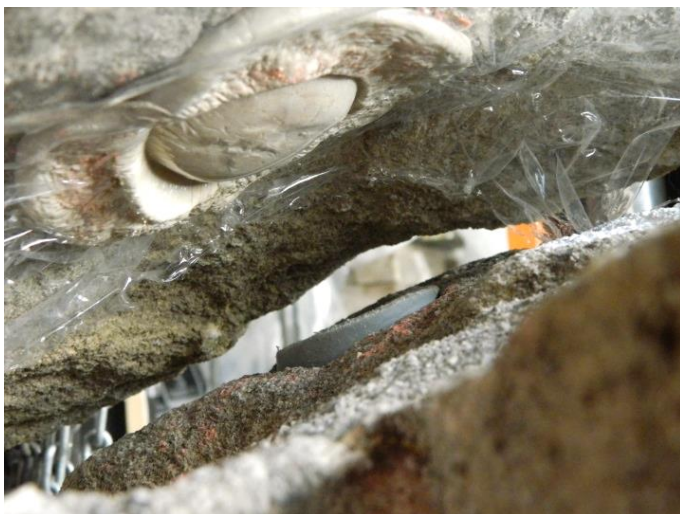
**Obr. 136: Zkouška sesazení sochy svěťice; zákres os pro sesazení a lokalizace místa vyvrtání protilehlého otvoru v trupu sochy**

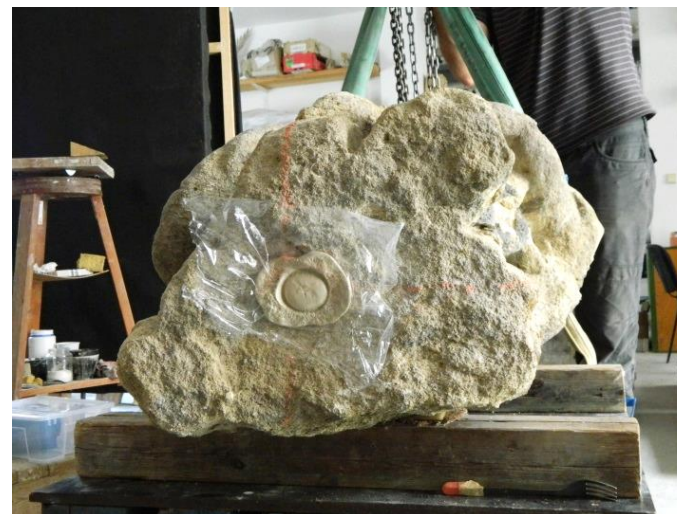
**Obr. 137:** Detail způsobu otištění místa pro vyvrtání protilehlého otvoru v trupu sochy

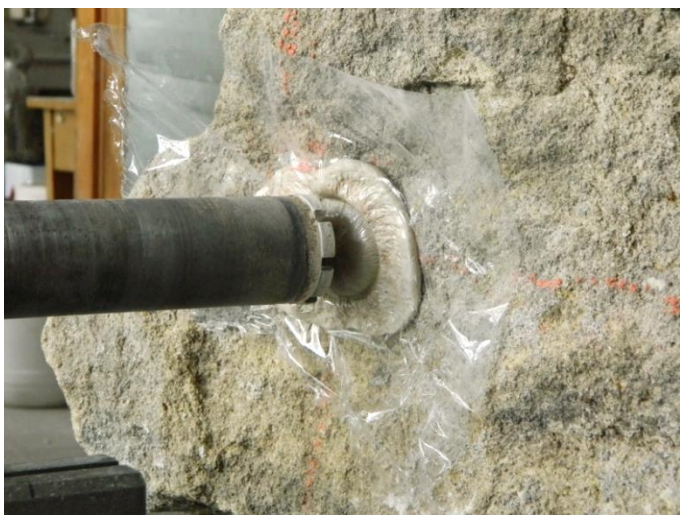
**Obr. 138:** Otištěné místo vrtu na spodní lomové ploše trupu sochy

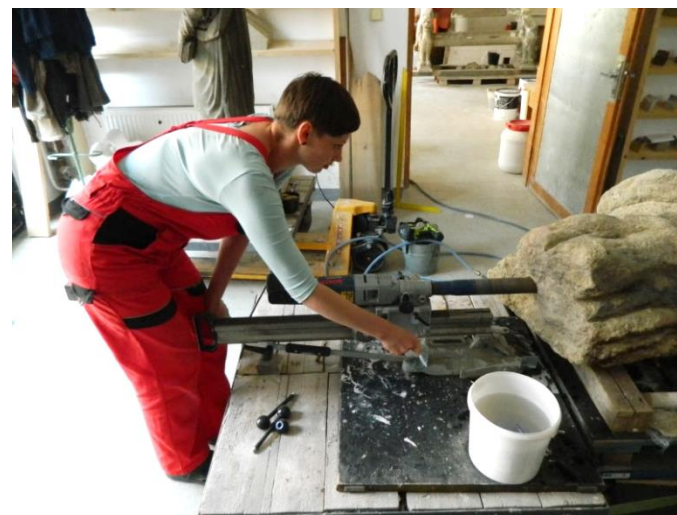
**Obr. 139:** Nastavení směru vrtáku

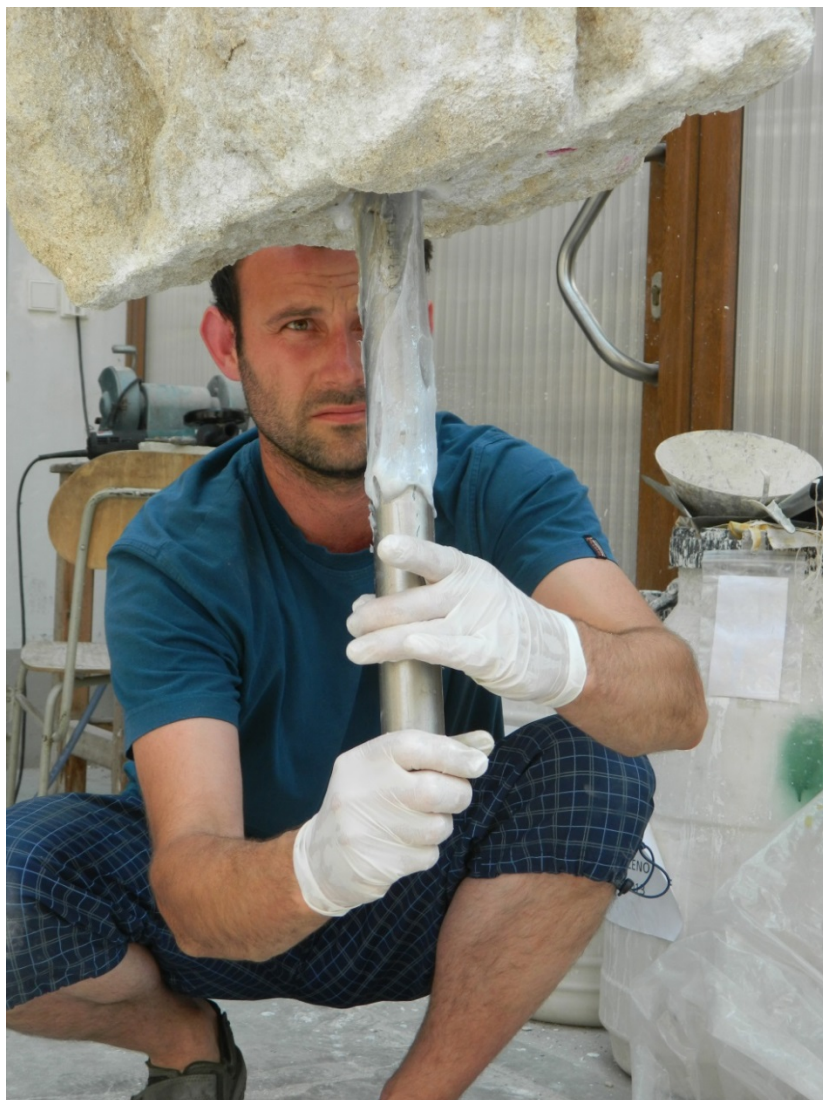
**Obr. 140:** Vrtání otvoru jádrovým vrtákem do trupu sochy

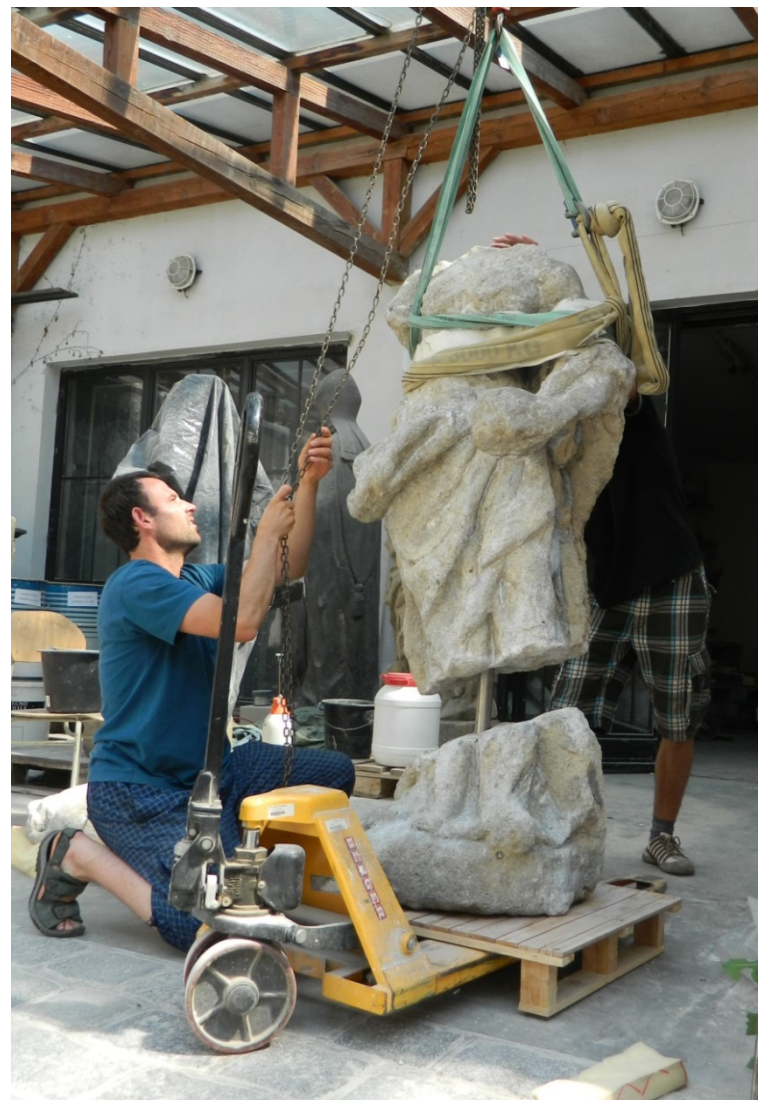
Obr. 141: Vlepení čepu do trupu sochy

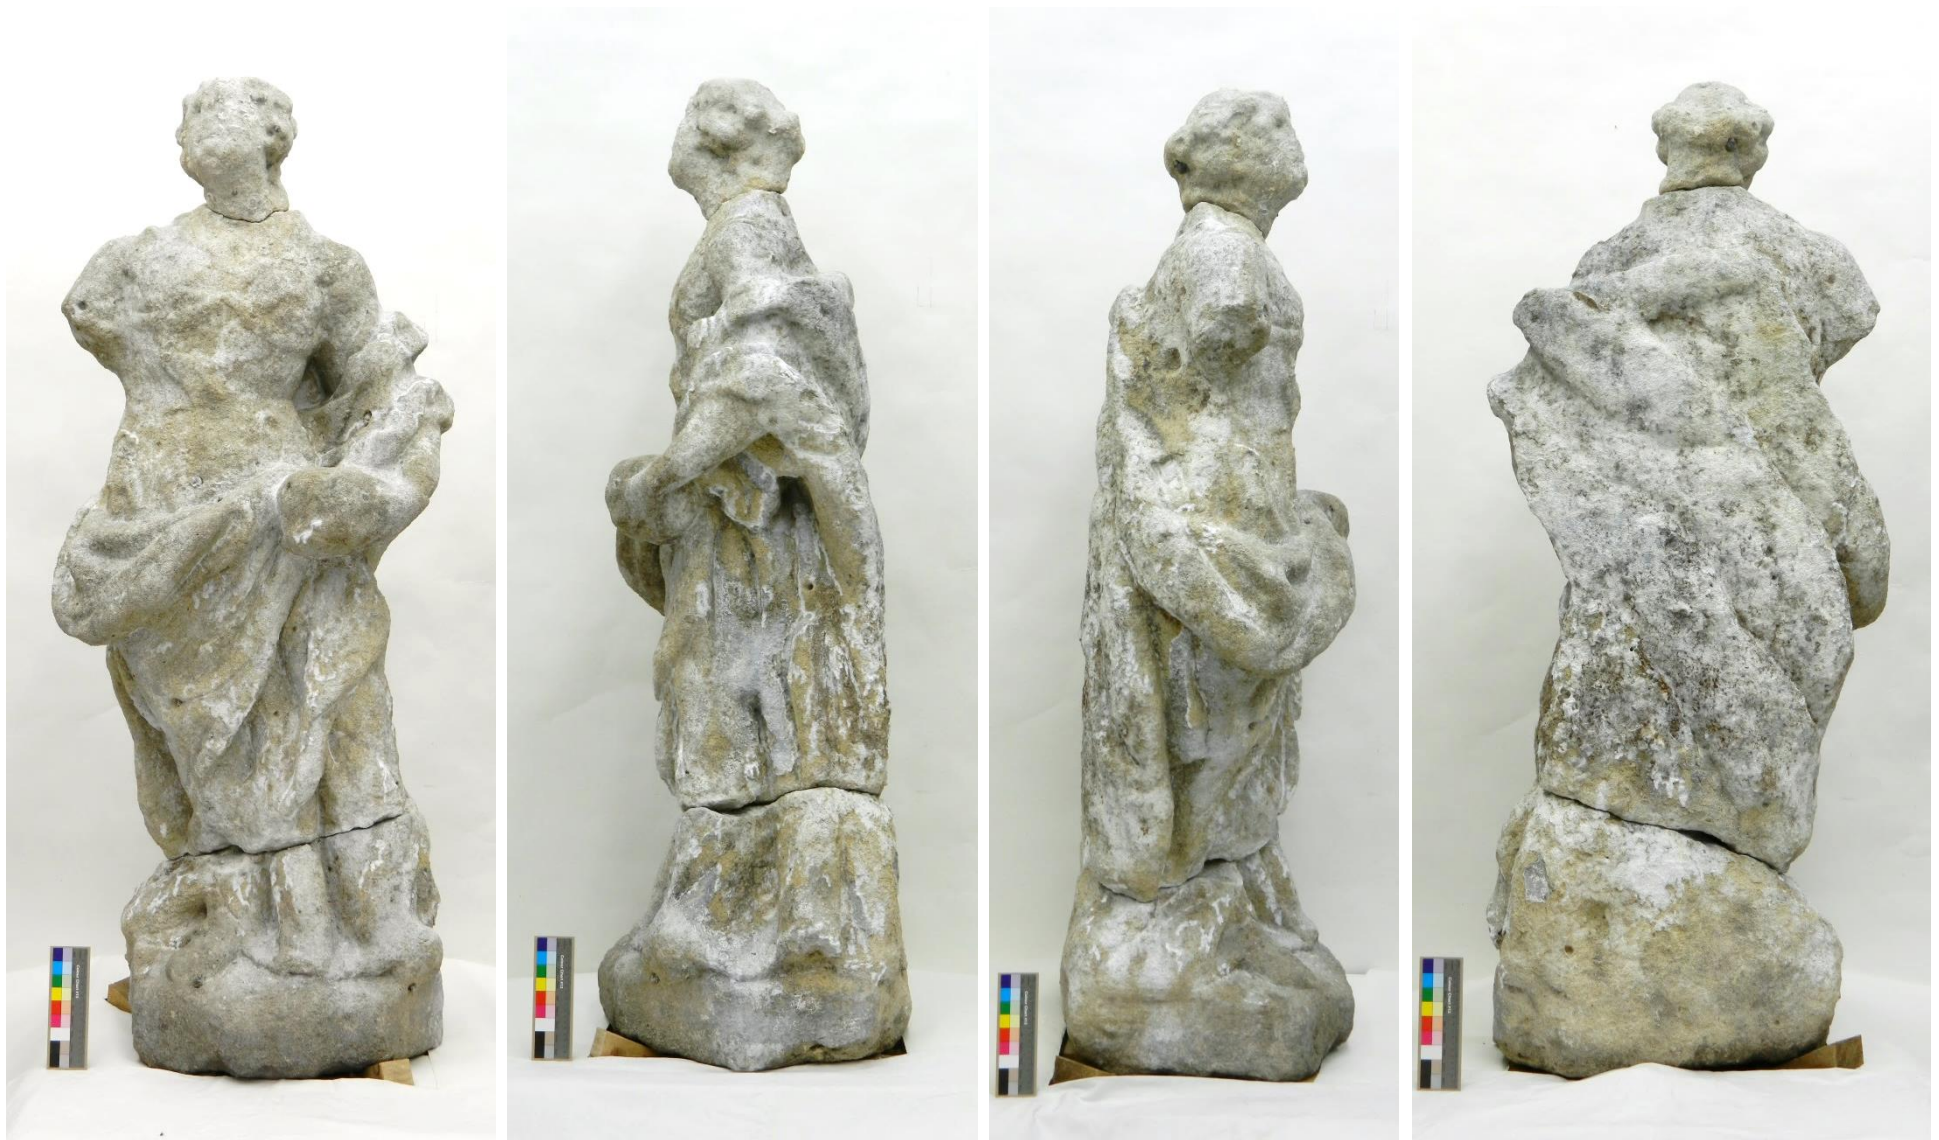
**Obr. 143: Stav sochy po sesazení a dokončení konsolidace**

Po dokončení konsolidace bylo provedeno dočištění sochy světice, které také zahrnovalo redukci bílého zákalu na jejím povrchu vzniklou v důsledku konsolidace (viz Obr. 143 v kapitole 7). Dočištění bylo provedeno mikroabrazivní metodou mikropískováním s použitím měkkého abraziva z dolomitického vápence, které bylo na základě zkoušek vyhodnoceno jako nejšetrnější a současně dostatečně efektivní. (viz Obr. 146 a Obr. 147 v kapitole 7)

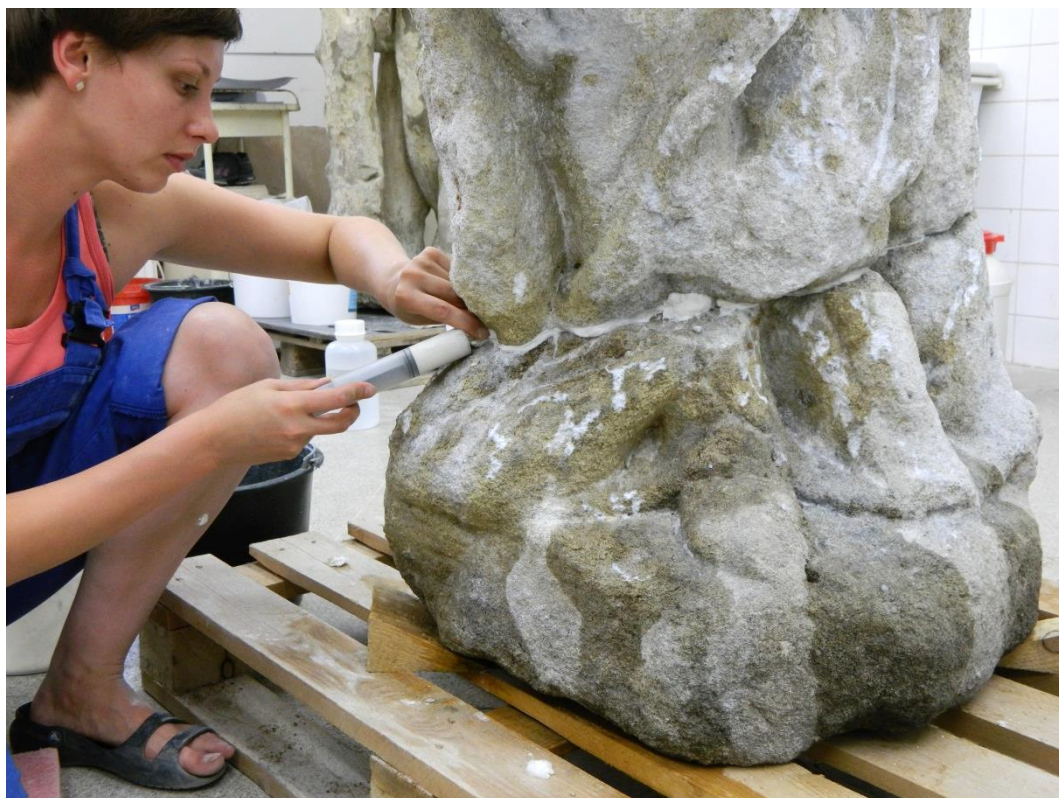
Obr. 144: Injektáž dutiny mezi lomovými plochami fragmentů trupu a nohou sochy

k nejvyšším bodům vyplňovaného prostoru. Zaplnění všech částí dutiny bylo rozpoznáno a kontrolováno vytékáním maltoviny z vždy výše umístěné jehly. Tímto způsobem byly obě mezery mezi lomovými plochami fragmentů vyplněny a vzájemně propojeny. (viz Obr. 144 a Obr. 145 kapitola 7)

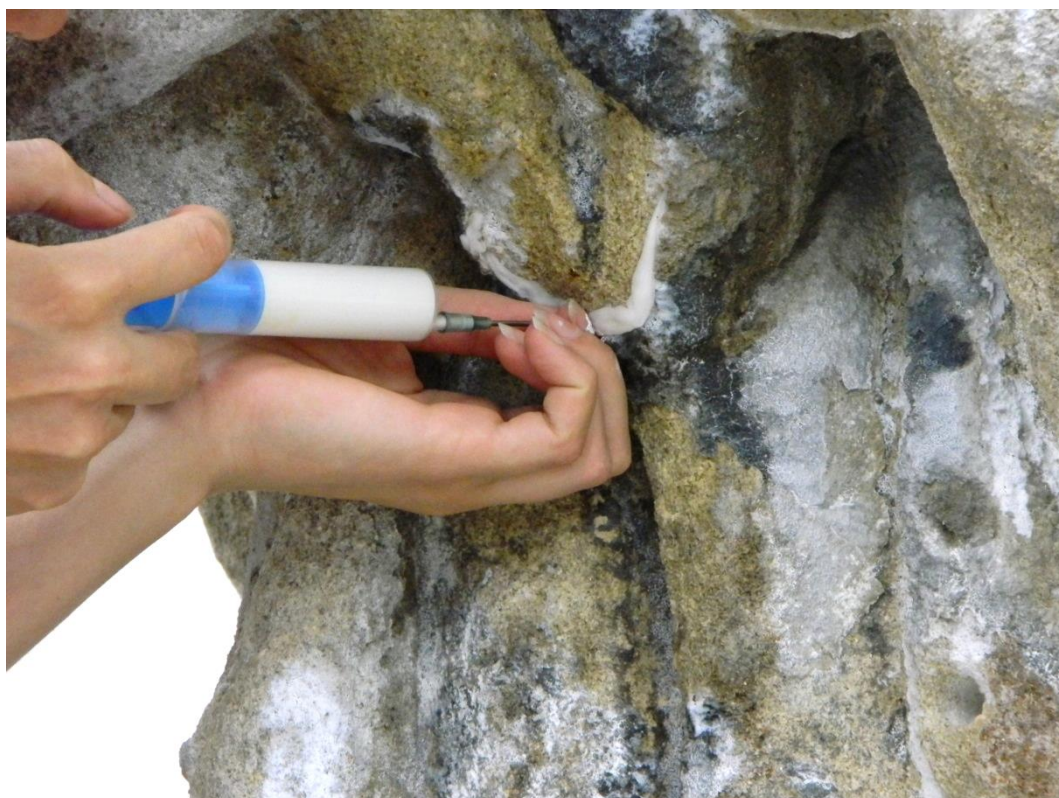
Obr. 145: Injektáž dutiny pod krustami nesoucí dochované tvarosloví sochy

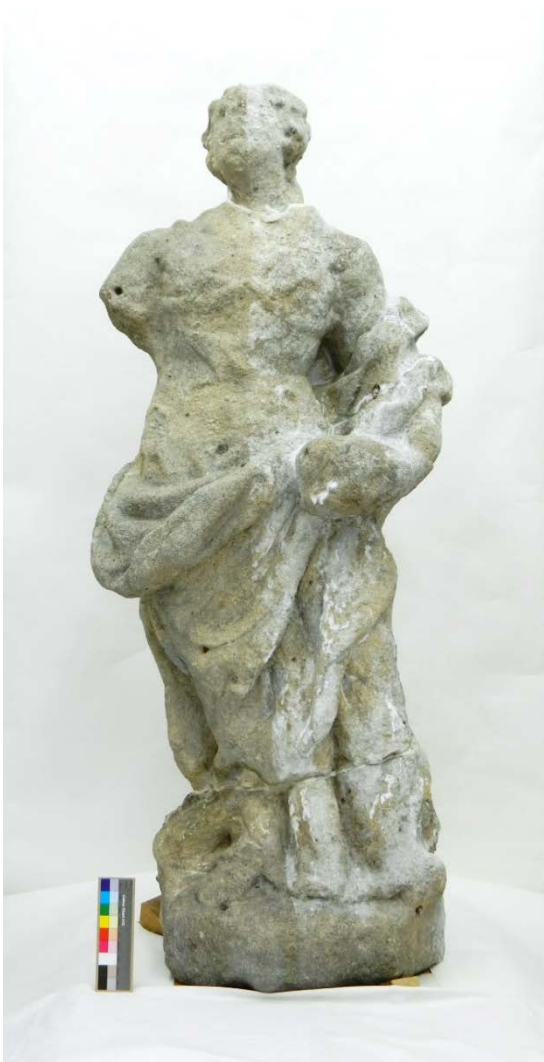
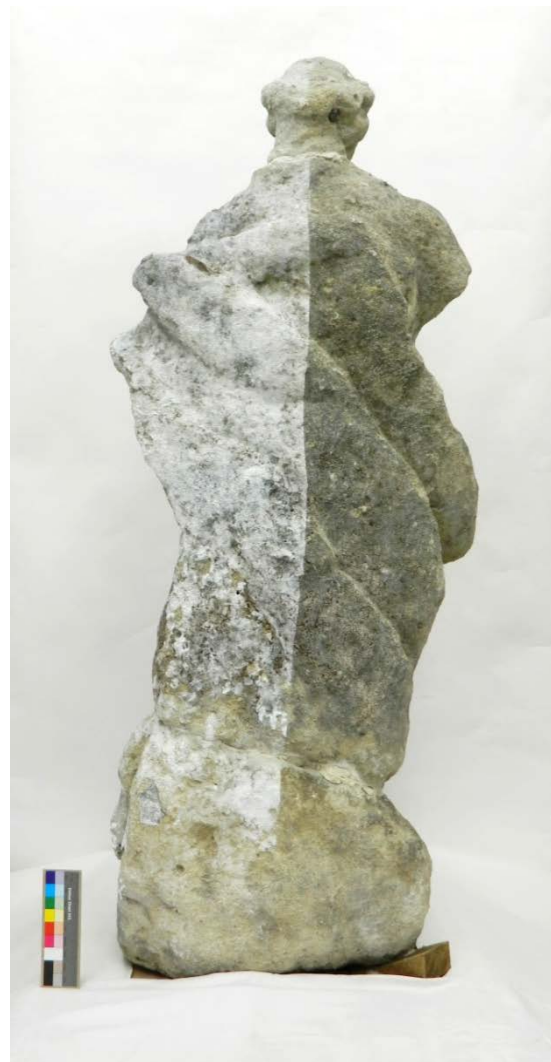
**Obr. 146: Stav sochy po polovičním očištění po konsolidaci  
– pohled zředu a zezadu**

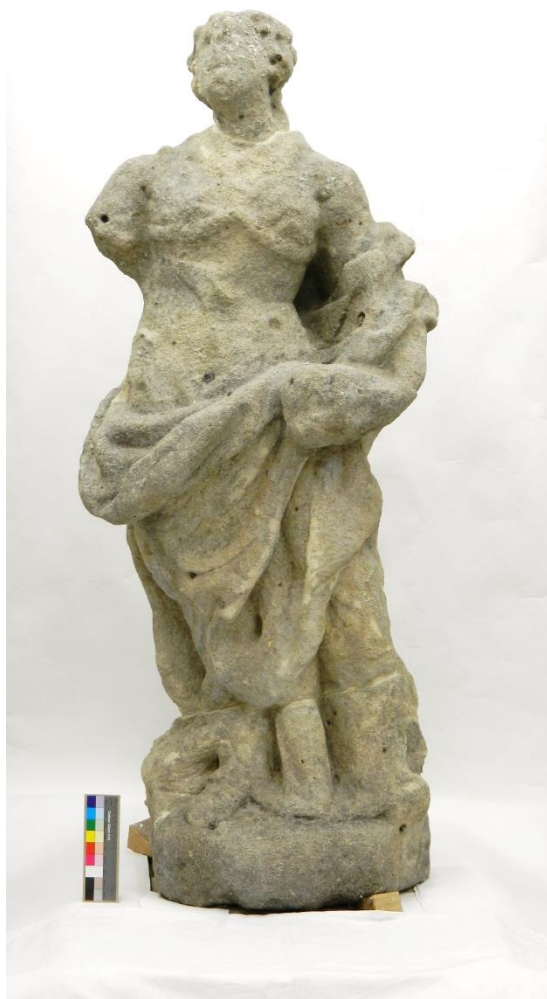
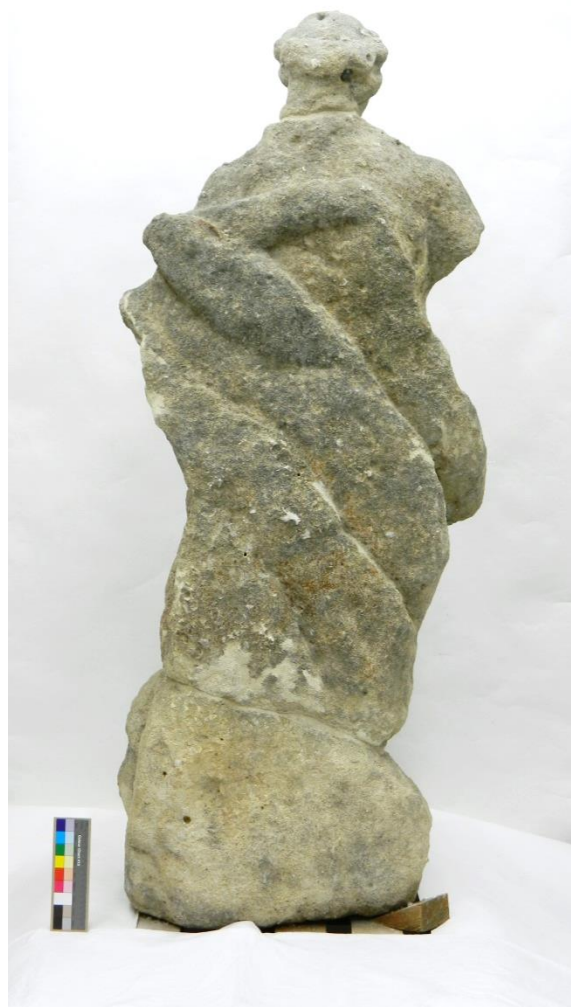
Obr. 147: Stav sochy po konsolidaci, očištění a tmelení – pohled  
zpředu a zezadu

Tmelení sochy světice bylo provedeno pouze v ohrožených partiích a na místech, kde bylo možné menší části tvarů modelace doplnit tak, aby tvary nepůsobily rozbitě. Rekonstrukce větších hmot nebyla vzhledem k míře dochovaného tvarosloví provedena. Způsob provedeného tmelení je možné označit rovněž za tzv. konzervační tj. takový, jehož cílem je pouze napomoci zachování hmotné podstaty díla v současně dochované formě. (viz Obr. 147, Obr. 151 a Obr. 155, kapitola 7)

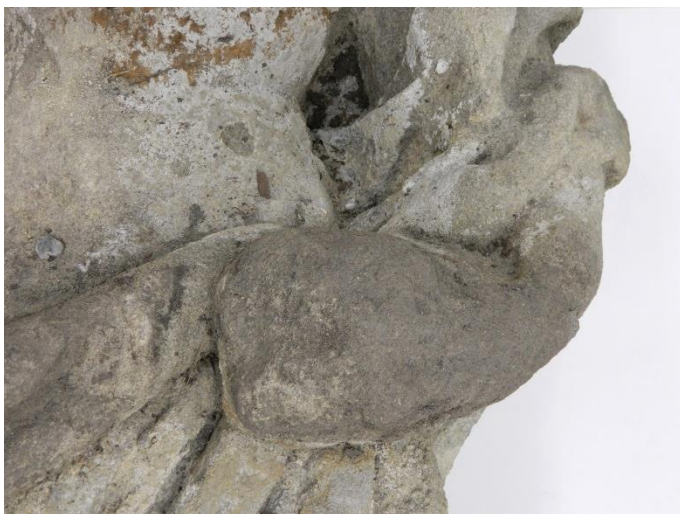
**Obr. 148: Detail levé ruky světice – stav před restaurováním**

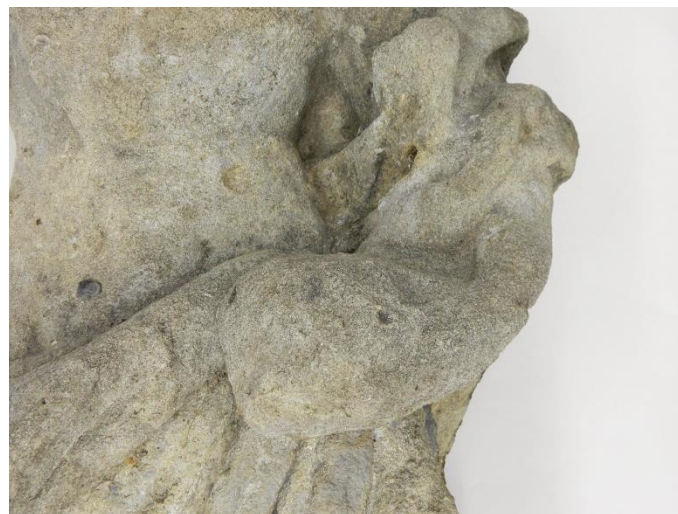
**Obr. 149: Detail levé ruky světice – stav po předčištění před konsolidací**

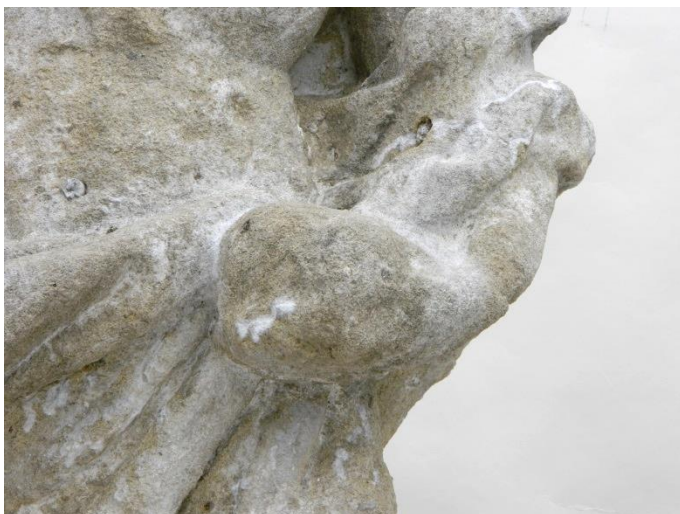
**Obr. 150: Detail levé ruky světice – stav po konsolidaci**

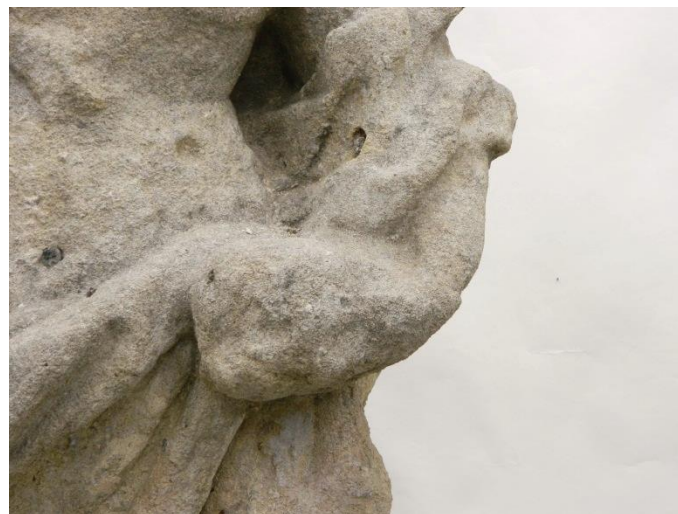
**Obr. 151: Detail levé ruky světice – stav po konsolidaci, očištění a tmelení**

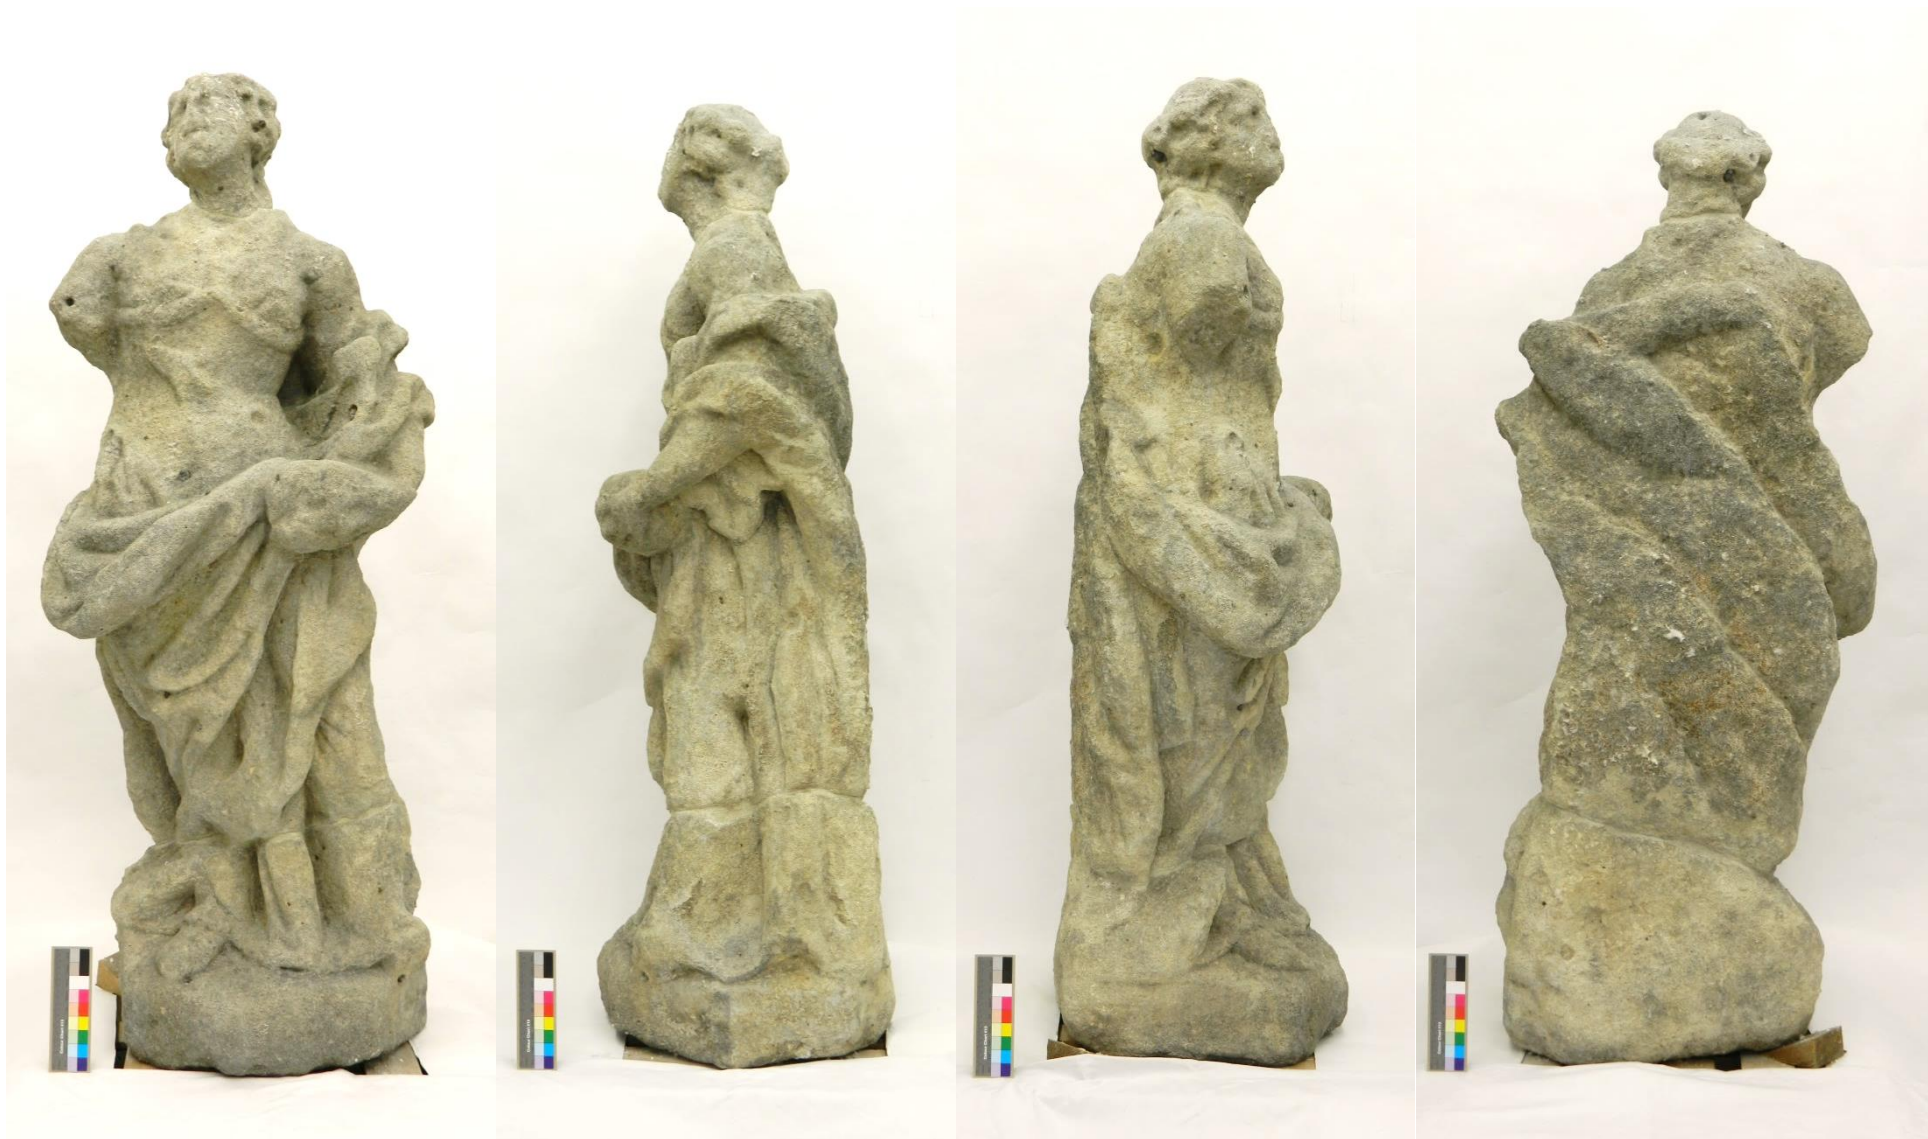
Obr. 156: Stav sochy po restaurování

Stav sochy po restaurování je zachycen na Obr. 156–Obr. 159 v obrazové dokumentaci restaurátorského zásahu.

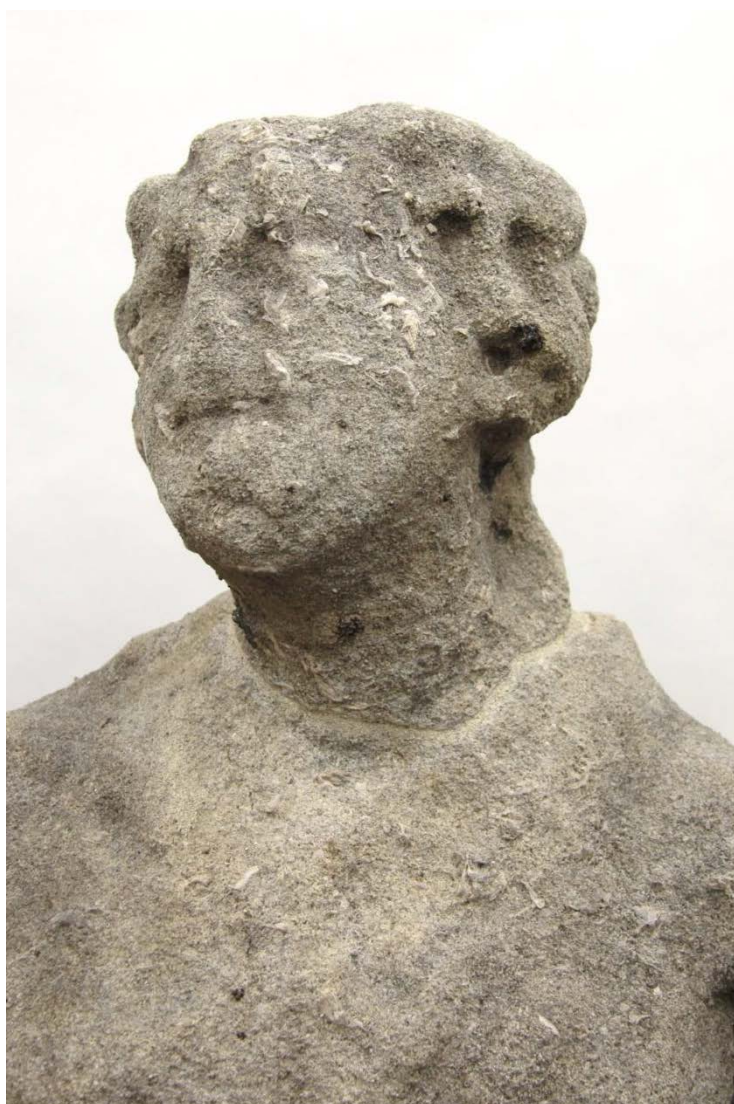
**Obr. 159: Detail hlavy sochy po restaurování**
