**DIPLOMOVÁ PRÁCE**

**Průzkum původní techniky  
renesančního sgrafita  
a  
Restaurování sgrafitové fasády domu č.p.536 ve  
Slavonicích**

Diplomová práce  
2014

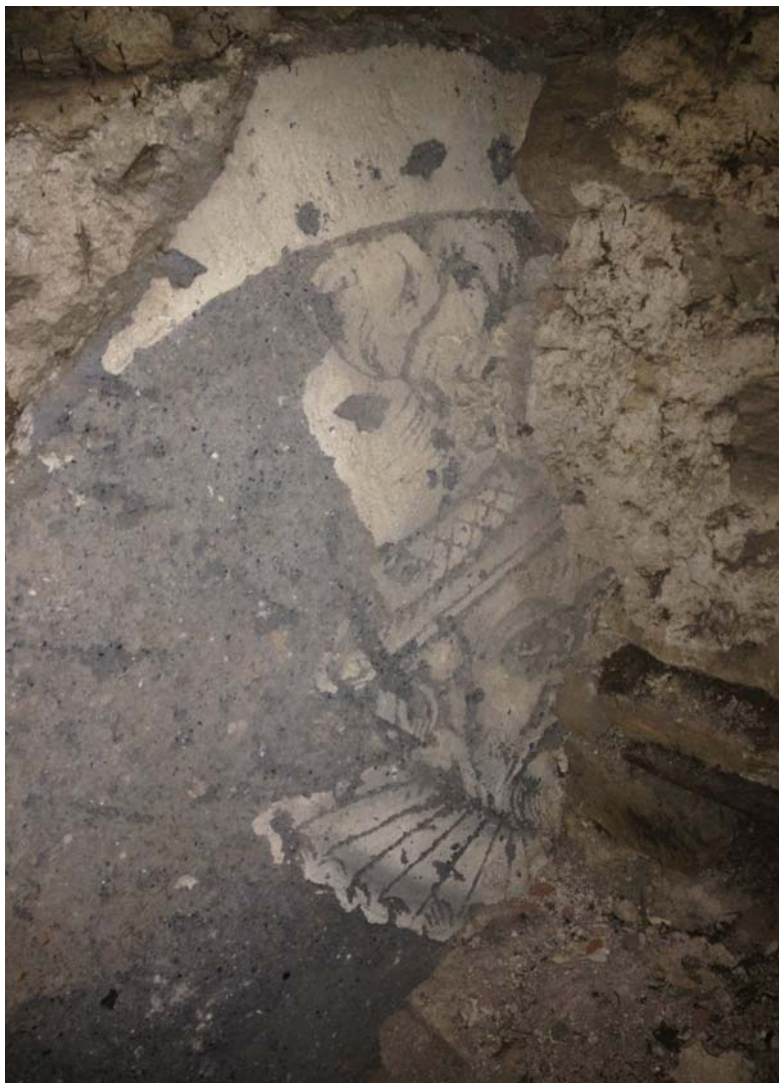
Obr. 1 Červená Řečice. Sgrafito částečně skryté pod zdivem. (foto 2013 Kateřina Krhánková).

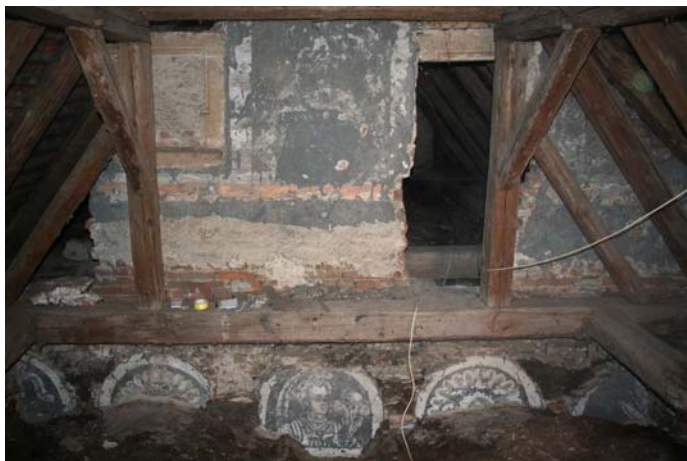
Obr. 17 G/ Červená Řečice, půda. Štít se zbytky lunetových výsečí, částečně krytých klenbami a v zásypu.

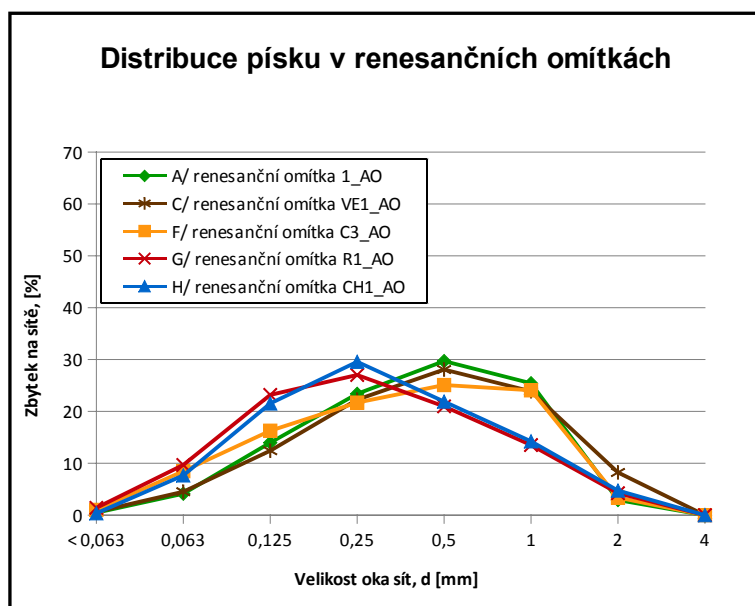
Na všech sgrafitech je celková distribuce v rozmezí 0,063–2 mm, bez prachového podílu. Na objektu A/C/F/ je největší podíl frakce 0,25–1 mm (průměrně 75%). Na objektu G/H/ je největší podíl frakce 0,125–0,5 mm (průměrně 72%). Patrně jde o tři druhy písku. Jeden je použit na obou objektech A/C/ ve Slavonicích. Druhý písek je použit na objektu F/ v Prachaticích. Tento písek má velice podobnou distribuci jako písek A/C/. Avšak pravděpodobnost užití shodného písku na tak vzdálených objektech<sup>38</sup> je velice nepravděpodobná. Zjevně odlišný zdroj má písek pro obě intonaca colorata z Červené Řečice G/H/.

Obr. 32 Tabulka distribuce písku v intonacu coloratu jednotlivých objektů: A/ Slavonice – č.p.536 "Medailónový dům", C/Slavonice – č.p.537, F/Prachalice – č.p.28 "cukrárna", G/Červená Řečice – zámek, půda, H/Červená Řečice – zámek, chodba.

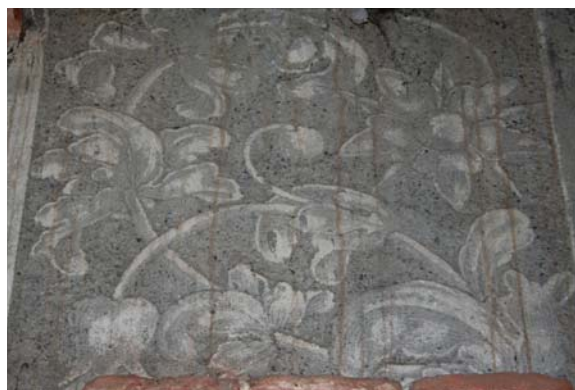
Obr. 155 Telč, zámek, půdní prostor. Květinový dekor stínovaný prokletováním.

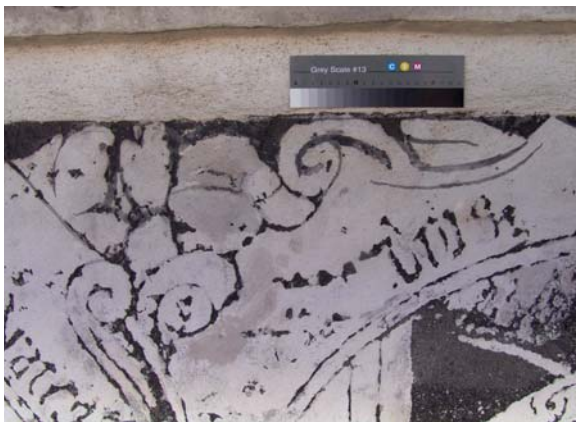
Při restaurátorských zásazích byly na povrch sgrafita naneseny vrstvy plněných nátěrů. Důsledkem je, že původní kresba je zalitá, nečitelná, i dochované detaily jsou ztracené pod hrubě nanesenými vrstvami. Jemnější rekonstrukce zejména v oblasti pod korunní římsou jsou provedené naprosto ledabyle.

Obr. 231 Výjev 2. Stav před restaurováním. Rekonstrukce ornamentu v rohu rámu.

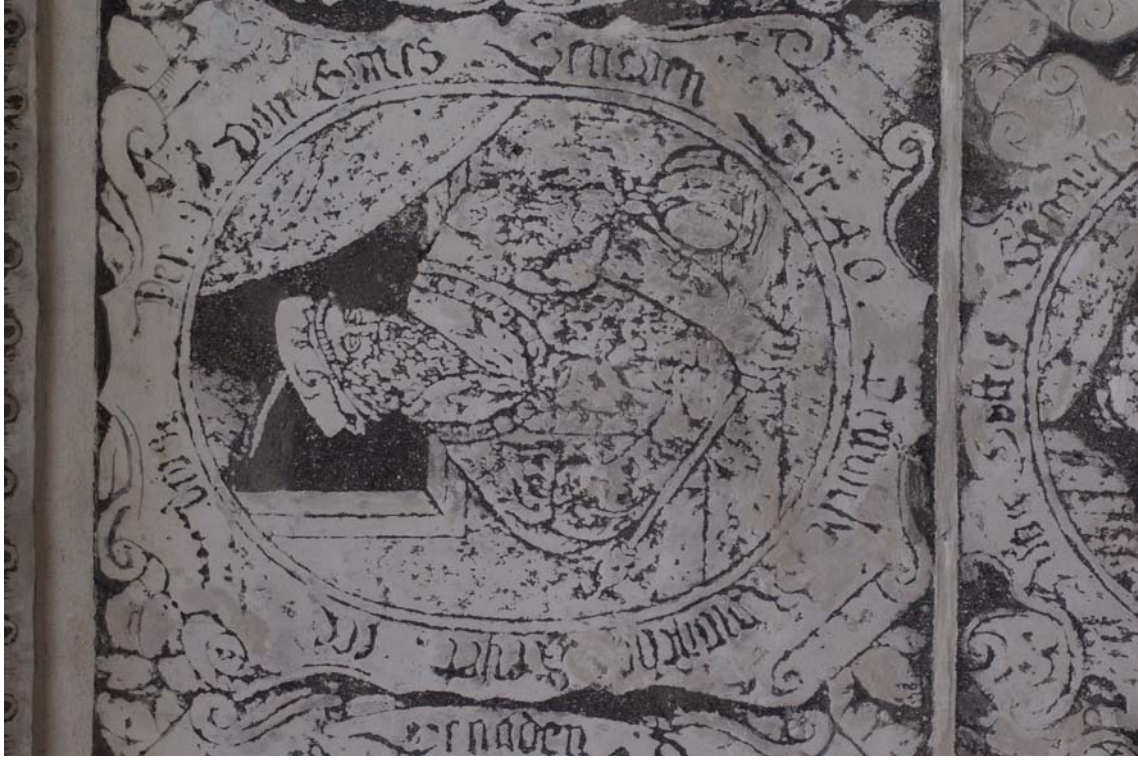
Medailón č. 2 – stav před restaurováním

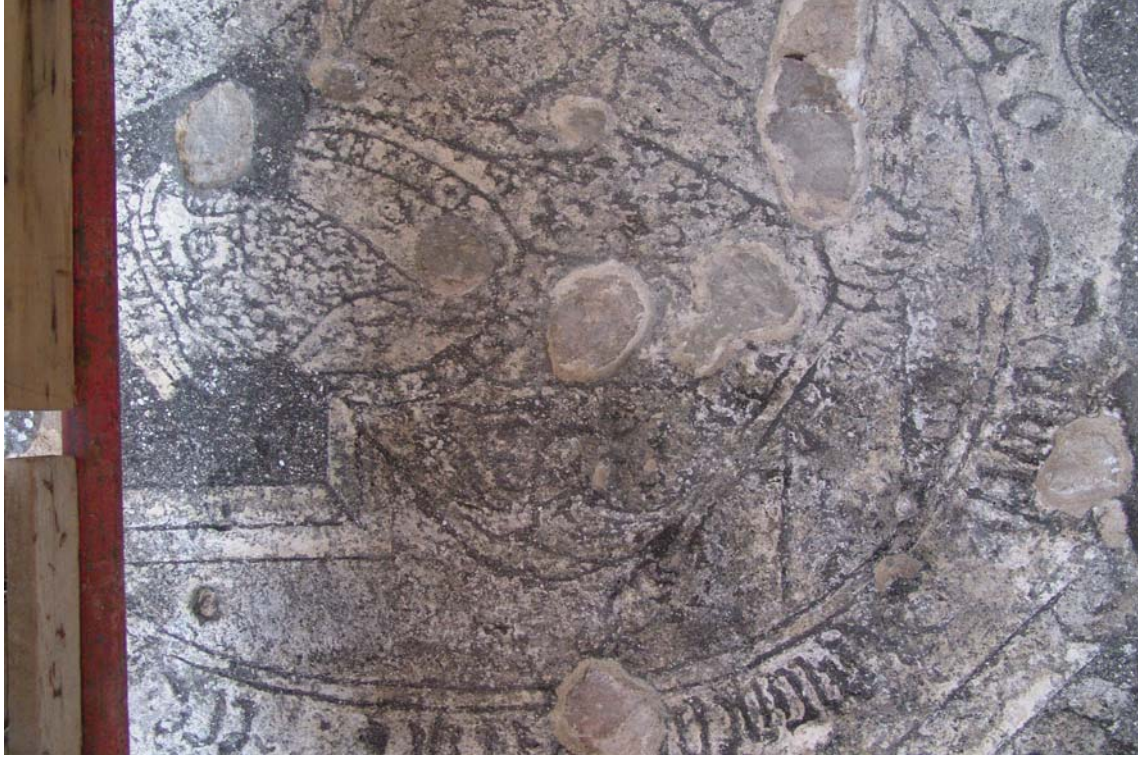
Medailón č. 2 – stav po odstranění druhotných vrstev

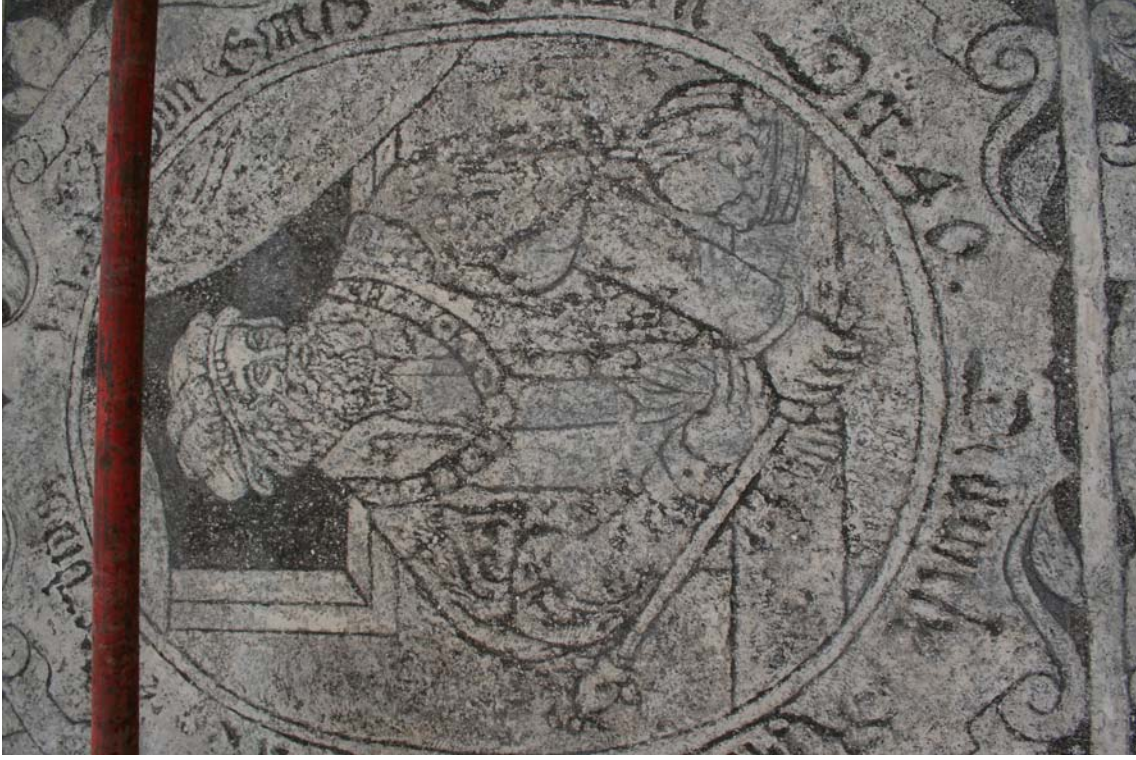
Medailón č. 2 – stav po restaurování

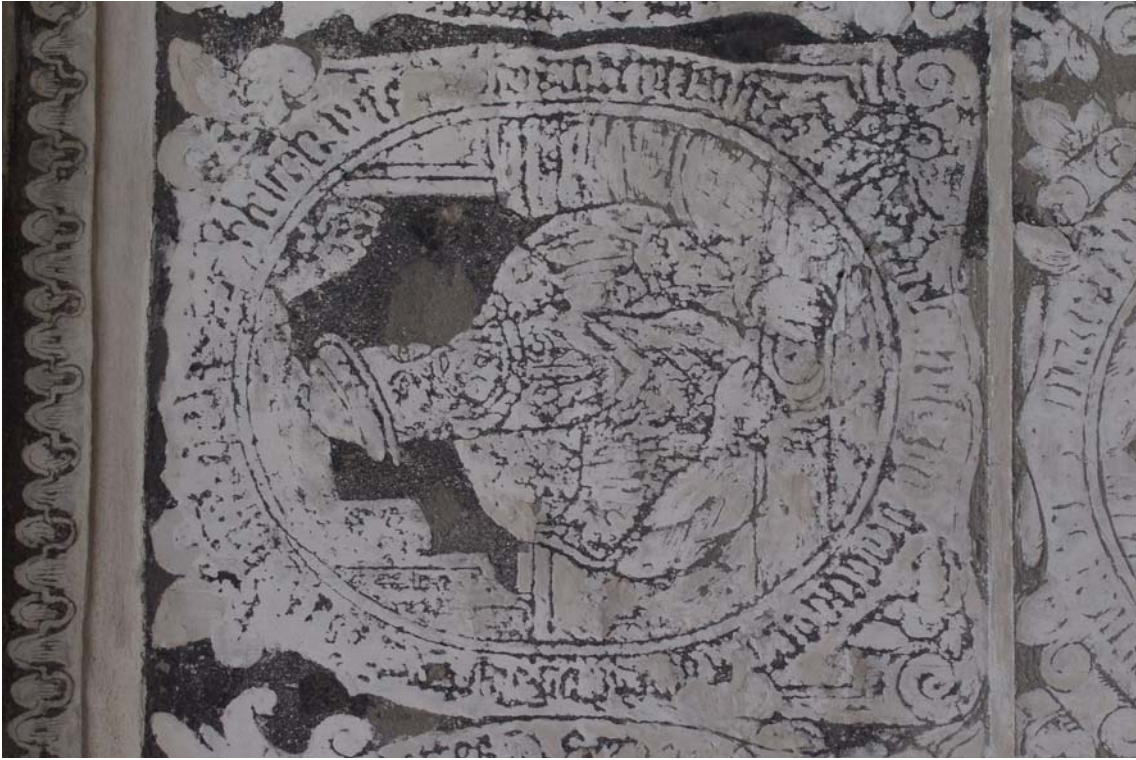
Medailón č. 5 – stav před restaurováním

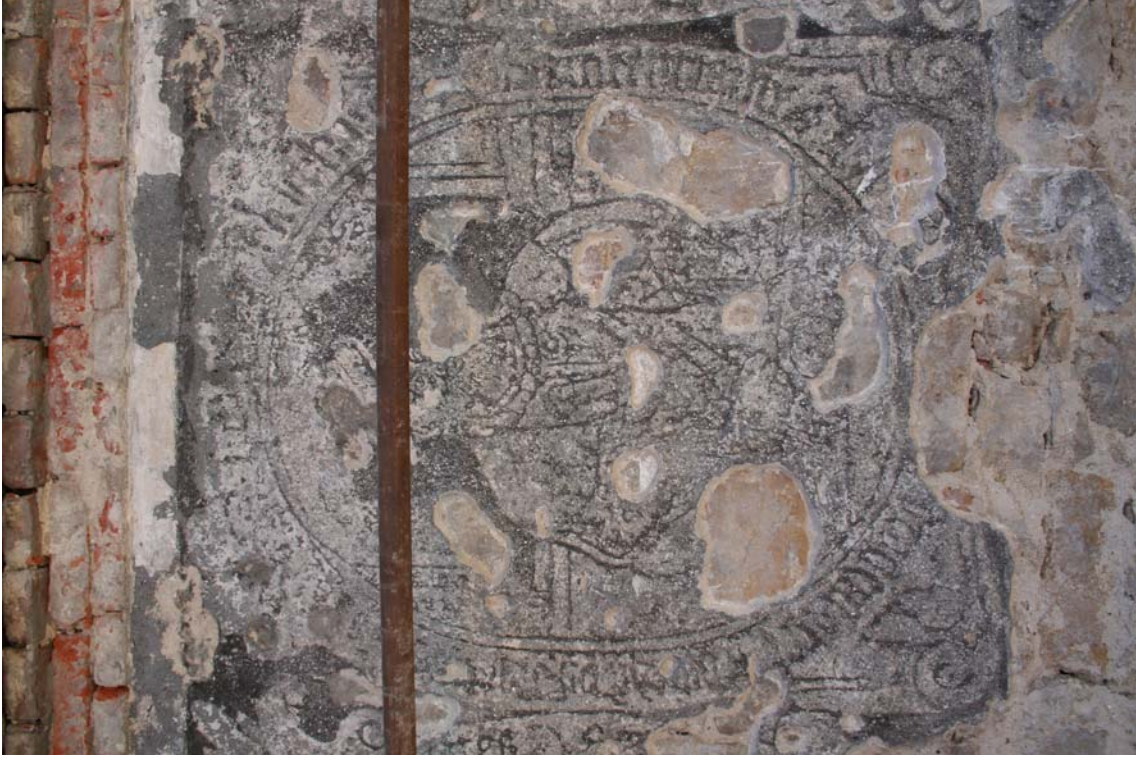
Medailón č. 5 – stav po odstranění druhotných vrstev

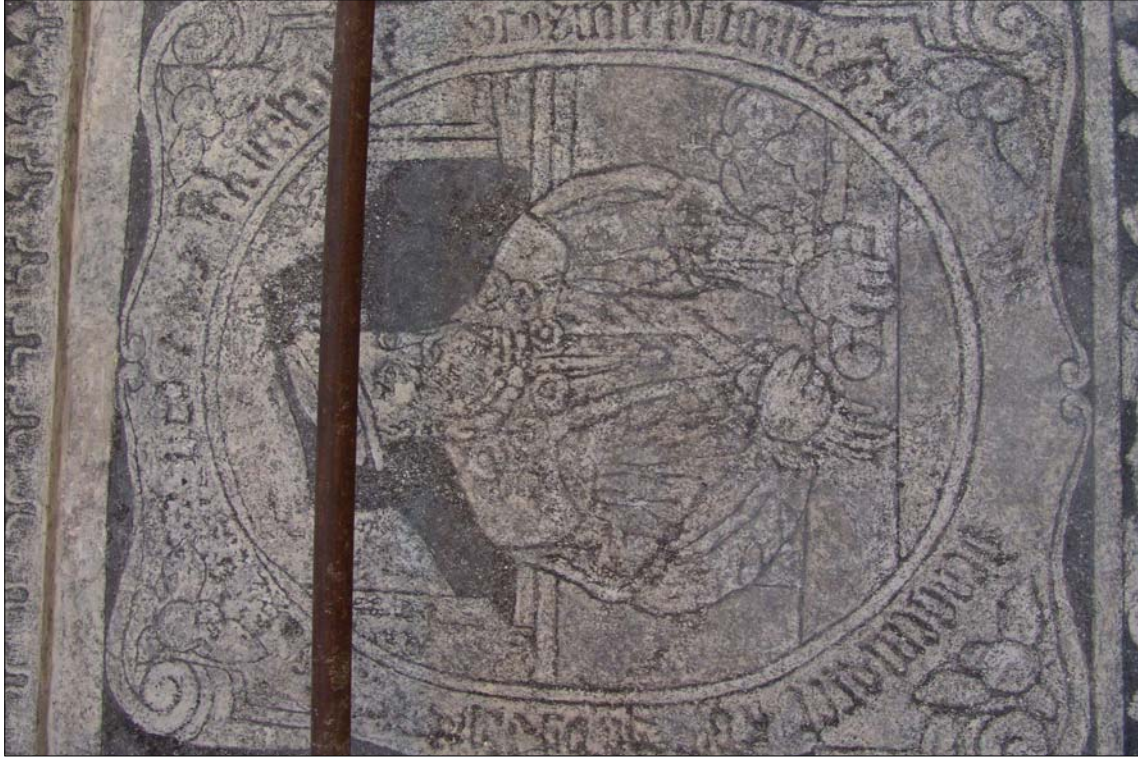
Medailón č. 5 – stav po restaurování

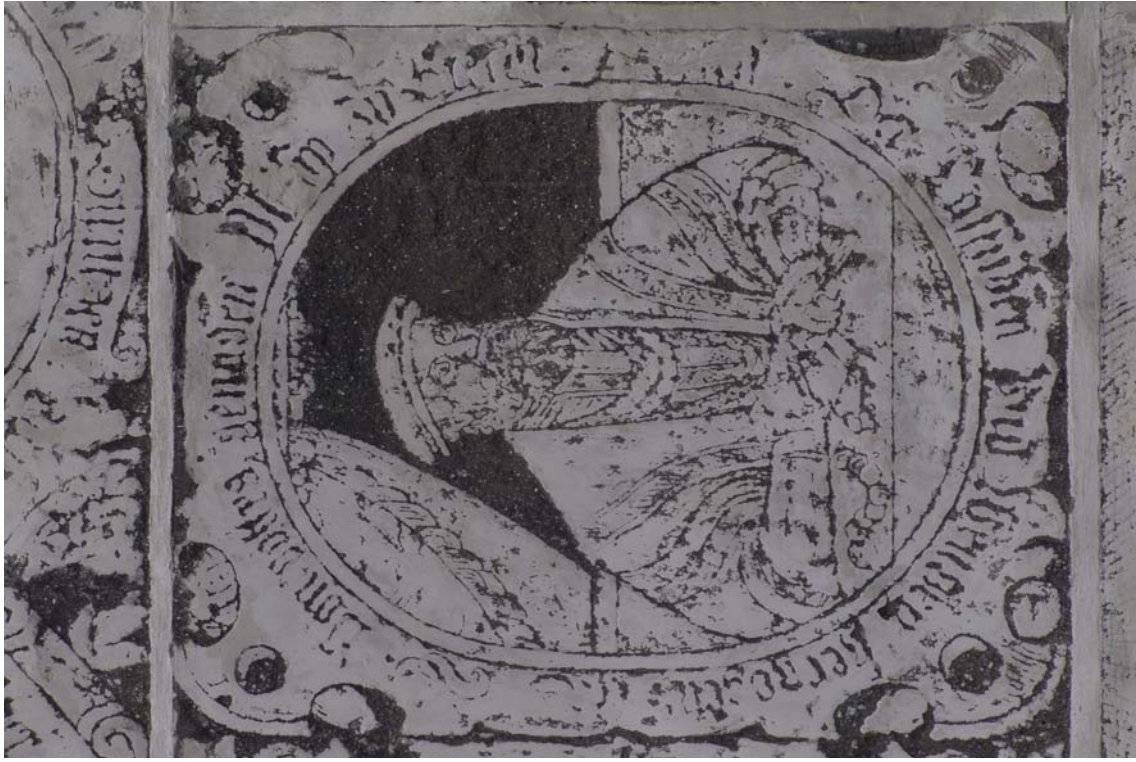
Medailón č. 16 – stav před restaurováním

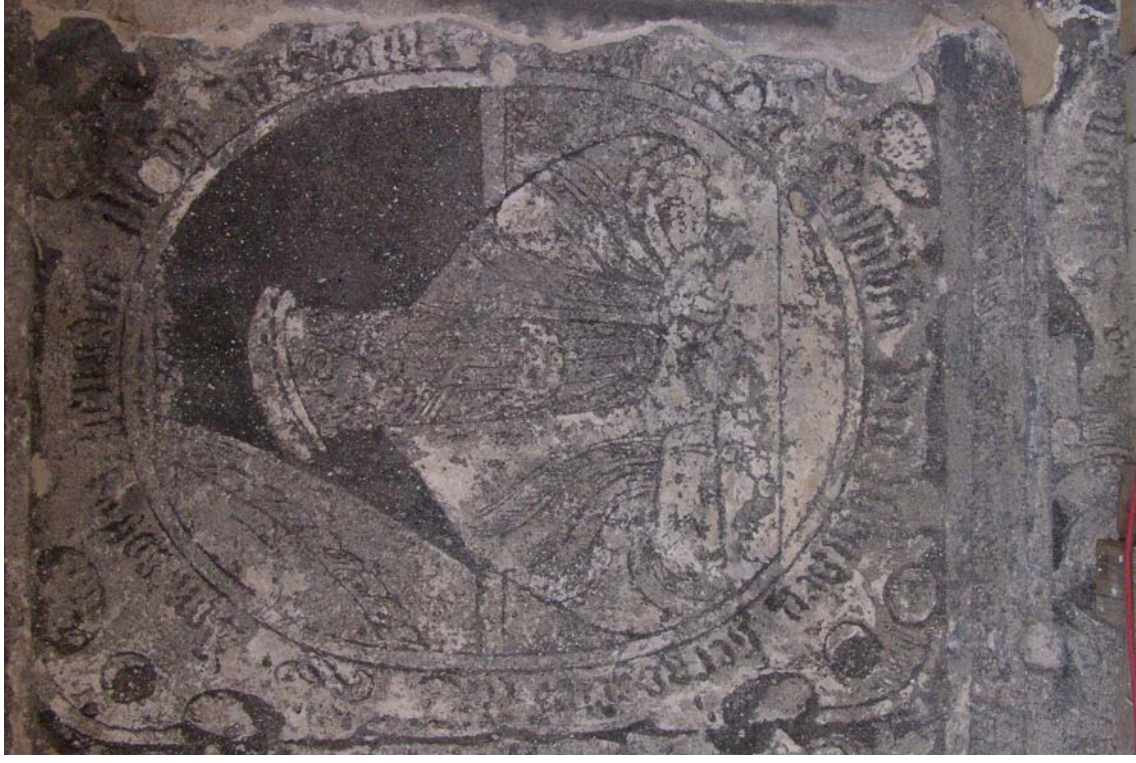
Medailón č. 16 – stav po odstranění druhotných vrstev

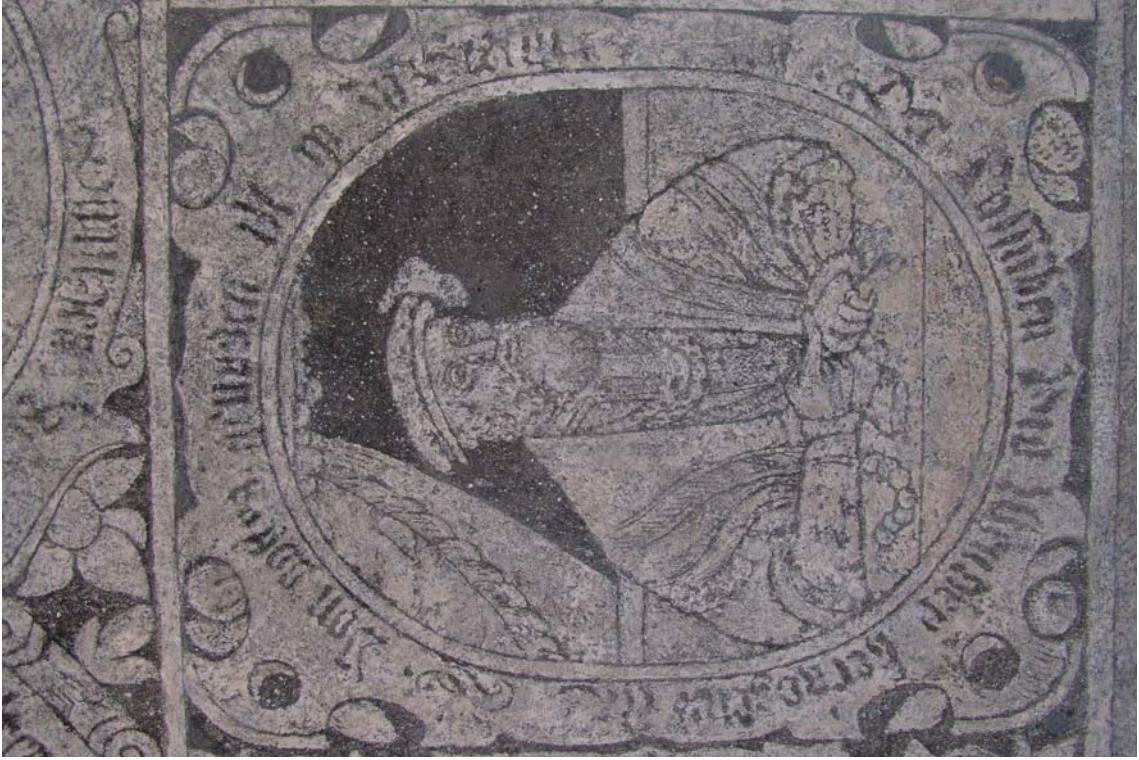
Medailón č. 16 – stav po restaurování

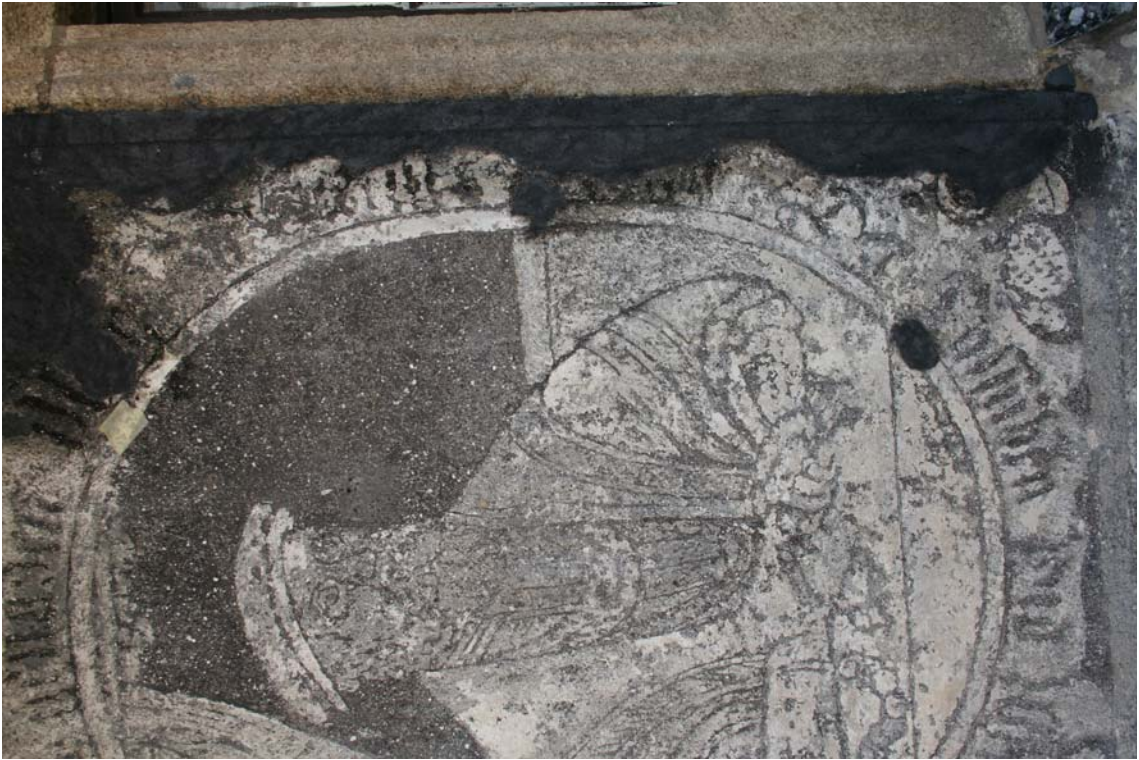
Medailón č. 16 – stav po tmelení
