Restaurování sochy „Múzy lyrického zpěvu Aiodé“ z parku státního zámku
Konopiště

Restaurování sádrových plastik rytířů, modelů stavebních článků chrámu
sv. Barbory v Kutné Hoře

Bakalářská práce

2015

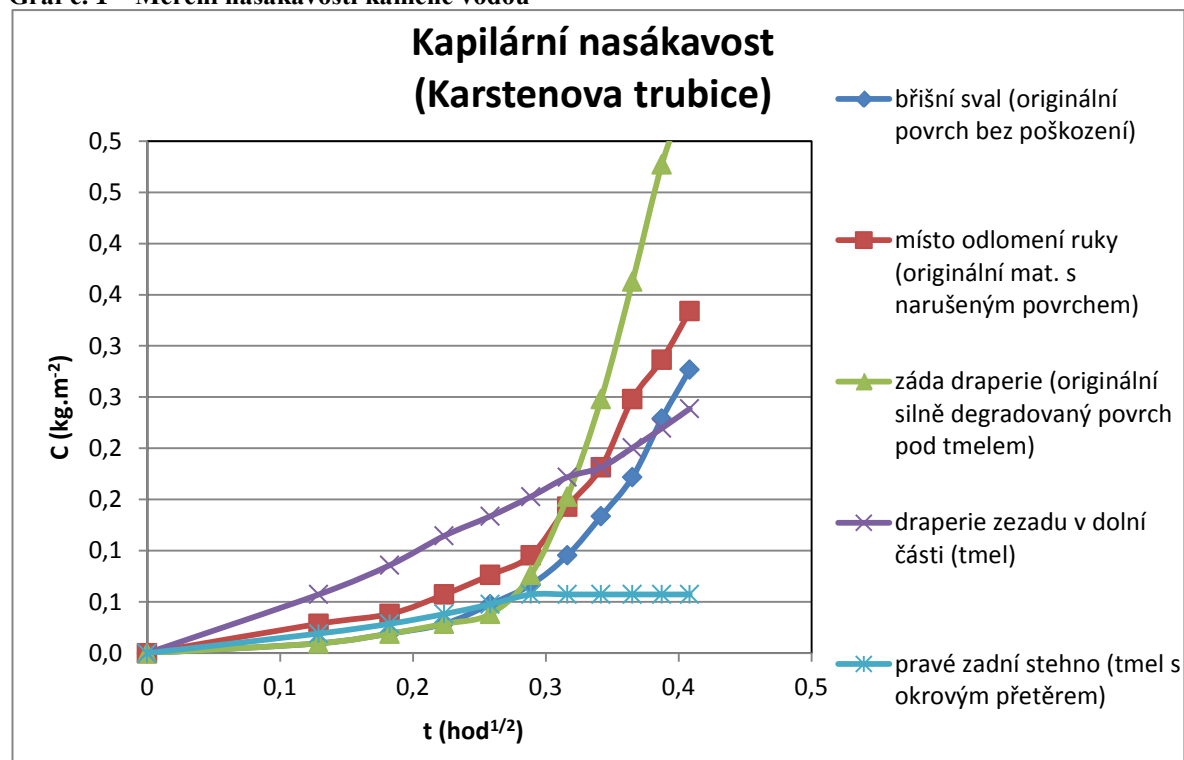
Graf č. 1 – Měření nasákavosti kamene vodou

Porovnáním daných povrchů lze prokázat, že nasákavost kamene biodetrického vápence je přirozeně vysoká a koroze materiálu ještě více zvyšuje nasákavosti kamene. Naopak místa opatřena tmely z předchozích restaurátorských zásahů se projevují nízkou kapilární nasákavostí.

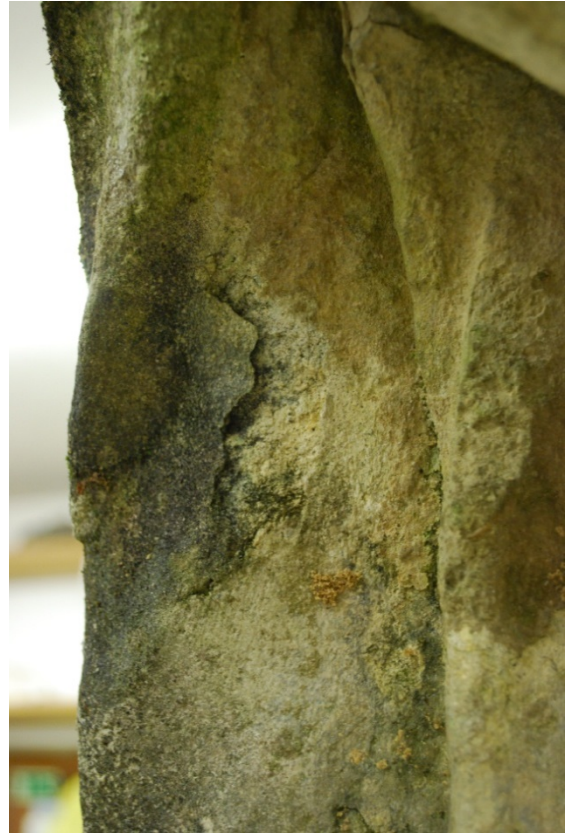
Obr. č. 8 – Oddělovací se vrstva tmelu a koroze povrchu kamene

Snímání nevhodných tmelů: Dále byly odstraněny dožilé tmely, jejichž ponechání by vedlo k další degradaci originálního materiálu pod tmely. Dožilé cementové tmely byly nevhodné především z hlediska své tvrdosti a neprodyšnosti. Tmely byly odstraňovány za pomoci skalpelu a malého dlátka. Nevhodnost tmelu se dala ověřit poťukáním na tmel, poťukání vydávalo dutý či šustivý zvuk.

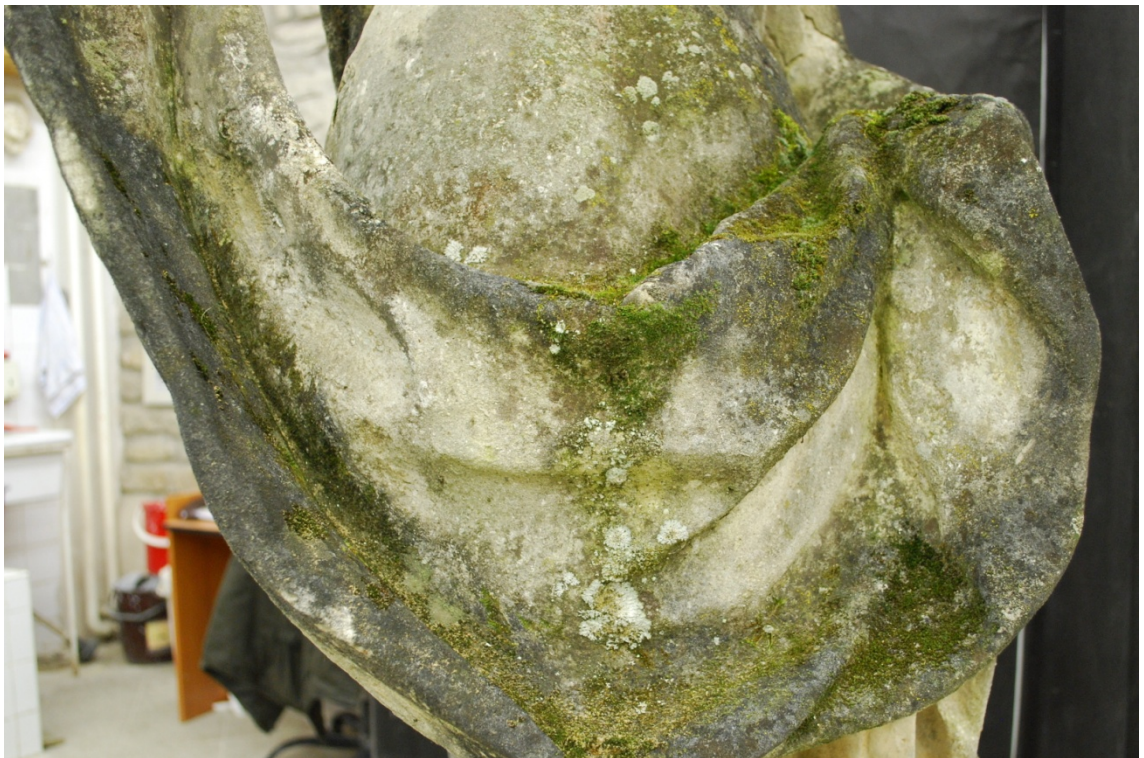
Obr. č. 9 – Vysoká míra biologického napadení

a lišejníky) bylo nutné použít skalpel a regulovanou vodní páru. Očištění celého povrchu objektu biocidním prostředkem Ajatin a regulovanou vodní párou. Závěrečné dočišťování zčernalých povrchů abrazivní metodou – mikropískovačkou.

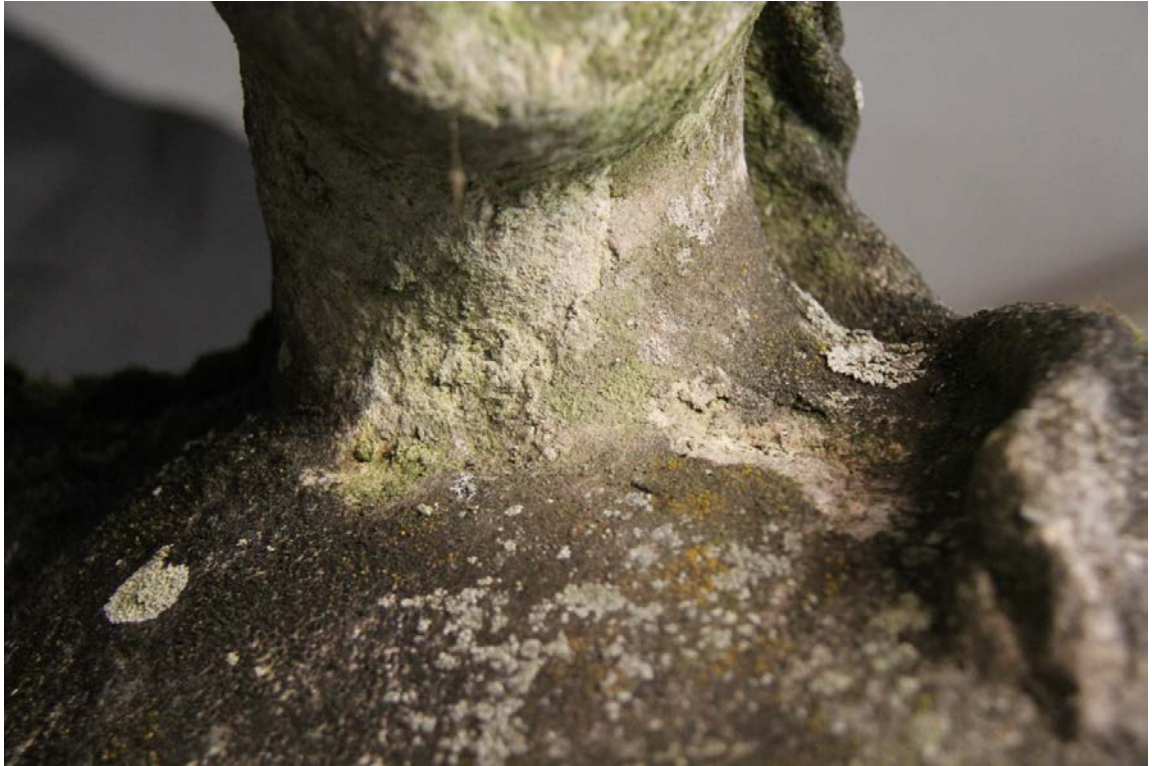
Obr. č. 10 – Koroze povrchu kamene

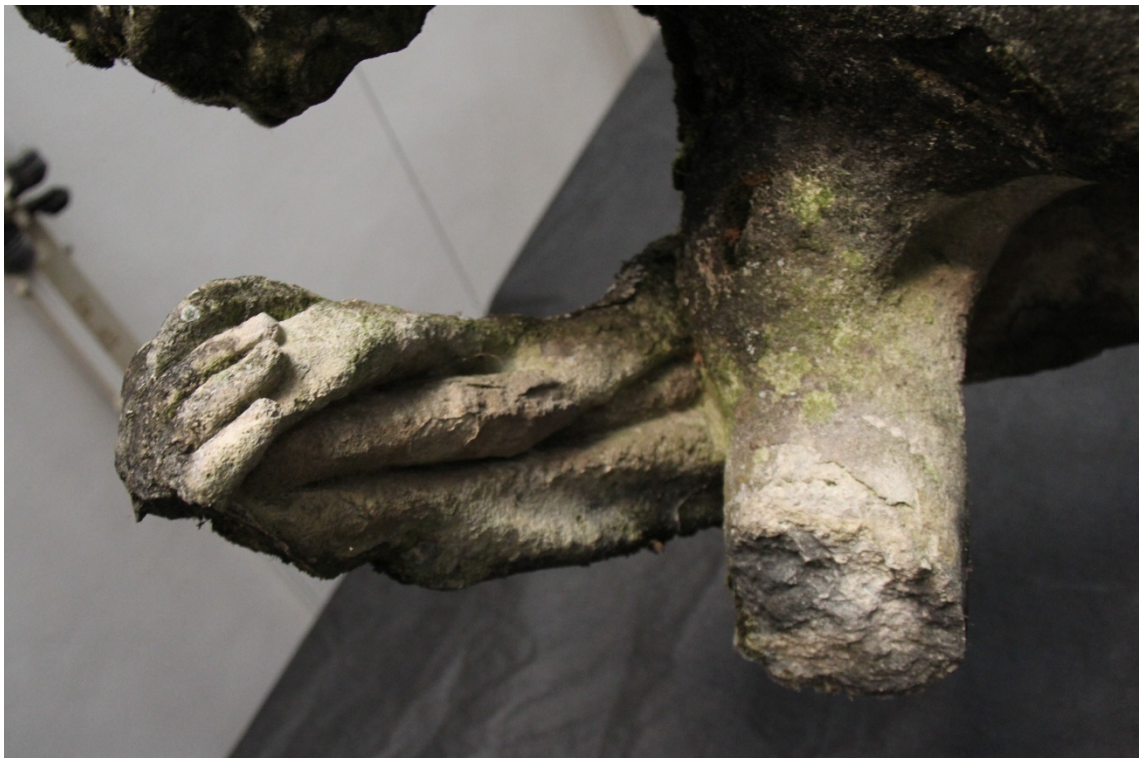
Obr. č. 11 – Chybějící pravá ruka

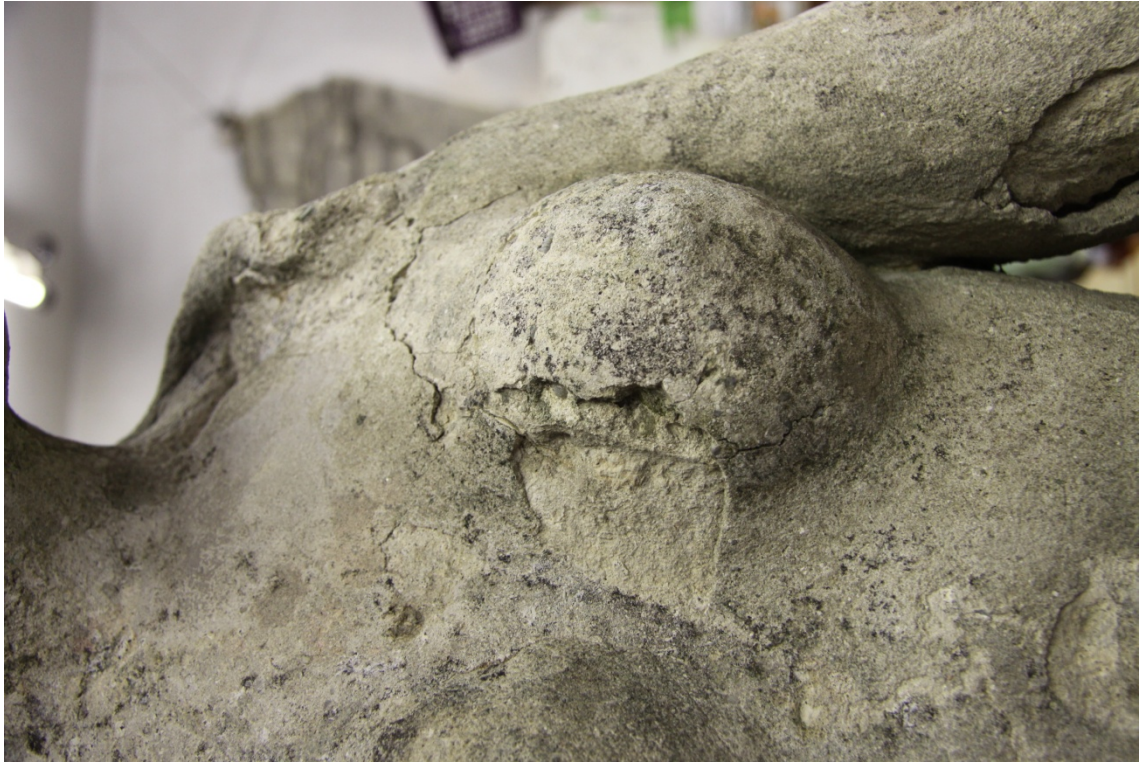
Obr. č. 12 – Oddělující se tmely, detail

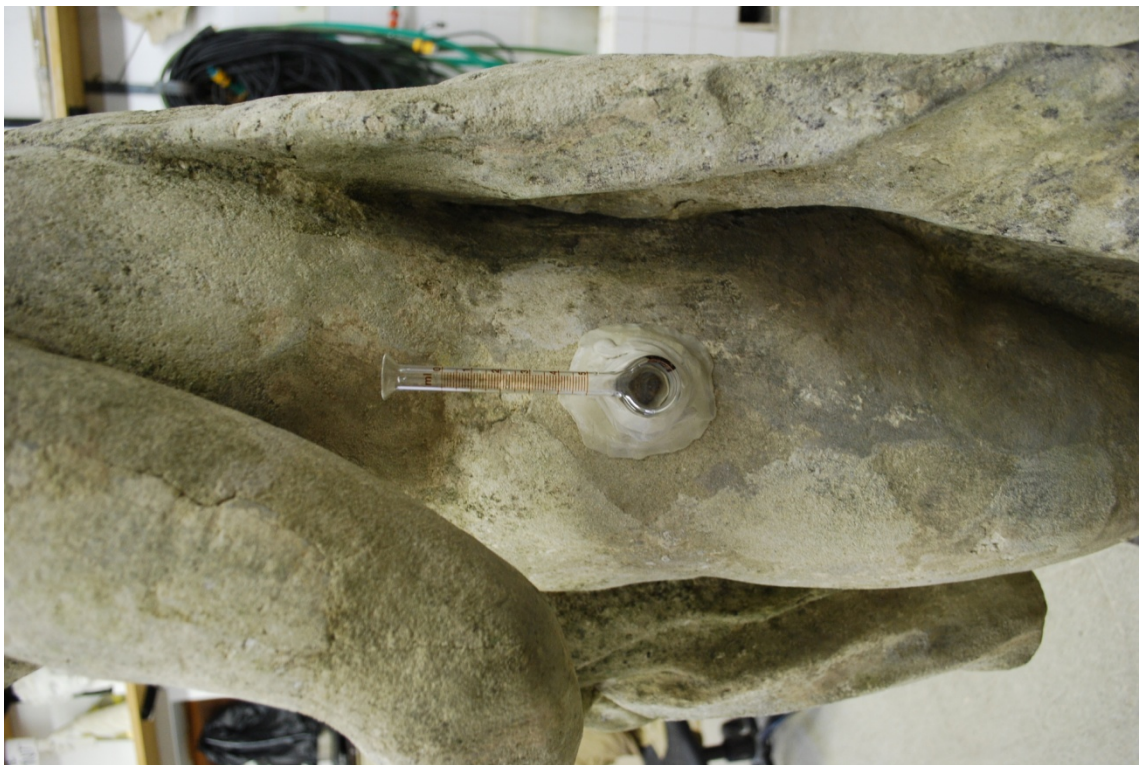
Obr. č. 13 – Měření nasákavosti kamene

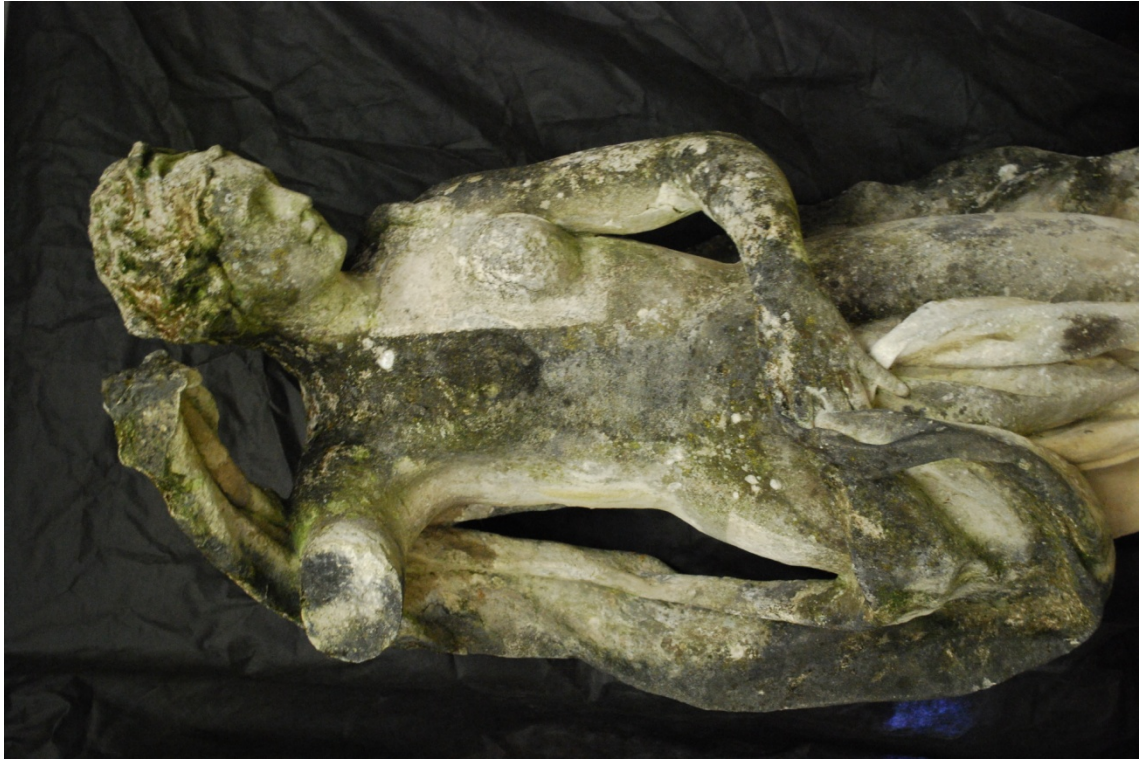
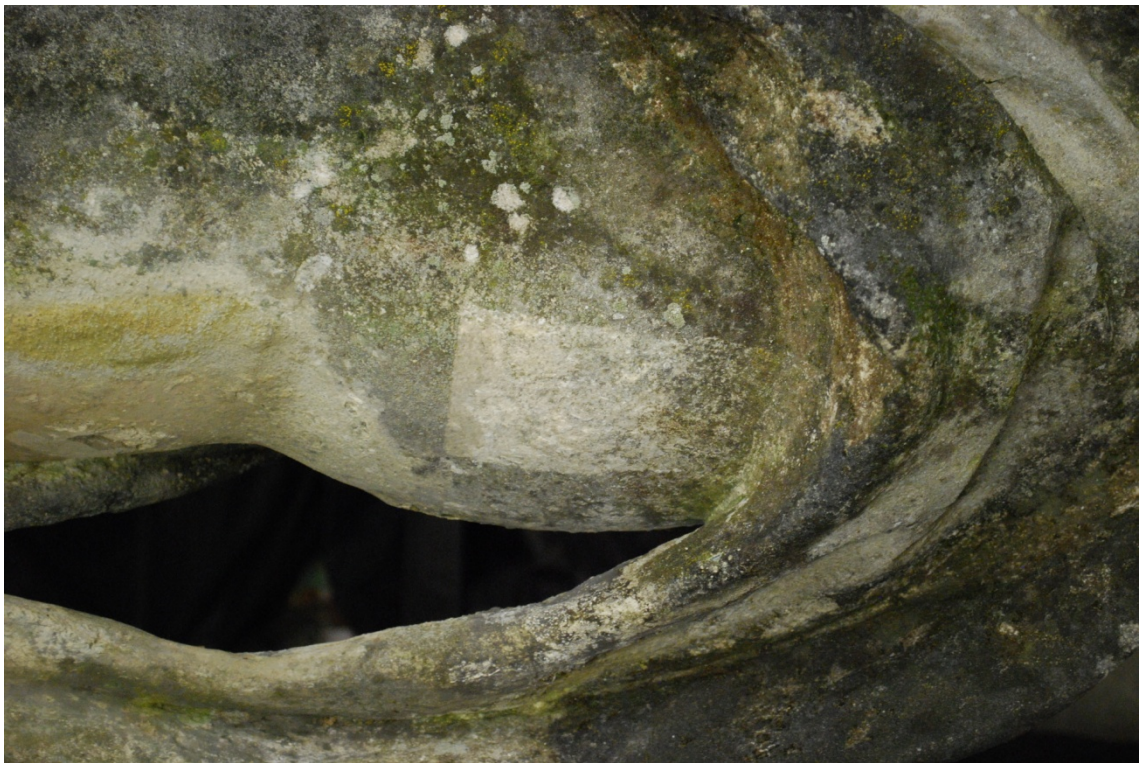
Obr. č. 14 – Zkoušky čištění

Obr. č. 15 – Zkoušky čištění

Čištění: Na soše byly provedeny zkoušky čištění – 1) suchou cestou za pomoci kartáčů a skalpelů, 2) mokrou cestou pomocí regulované vodní páry, vody a karáčů, 3) Za pomoci Ajatinu a regulované vodní páry, 4) Čpavková voda v kombinaci s peroxidem vodíku. Jako nejúčinnější a nejšetrnější způsob čištění se jevil nejprve očištění suchou cestou za pomoci štětce, kartáčů, vysavače atd. Na větší porosty vegetace (mechy

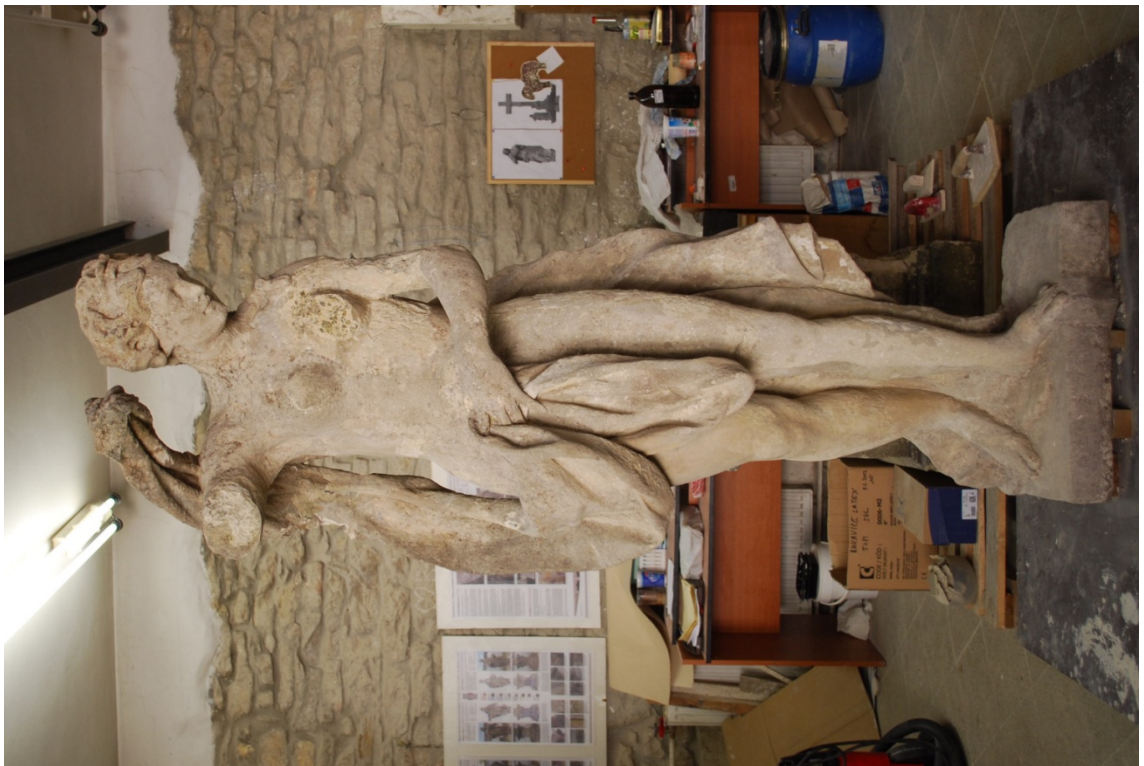
Obr. č. 17 – Stav po očištění a odstranění nevhodných tmelů

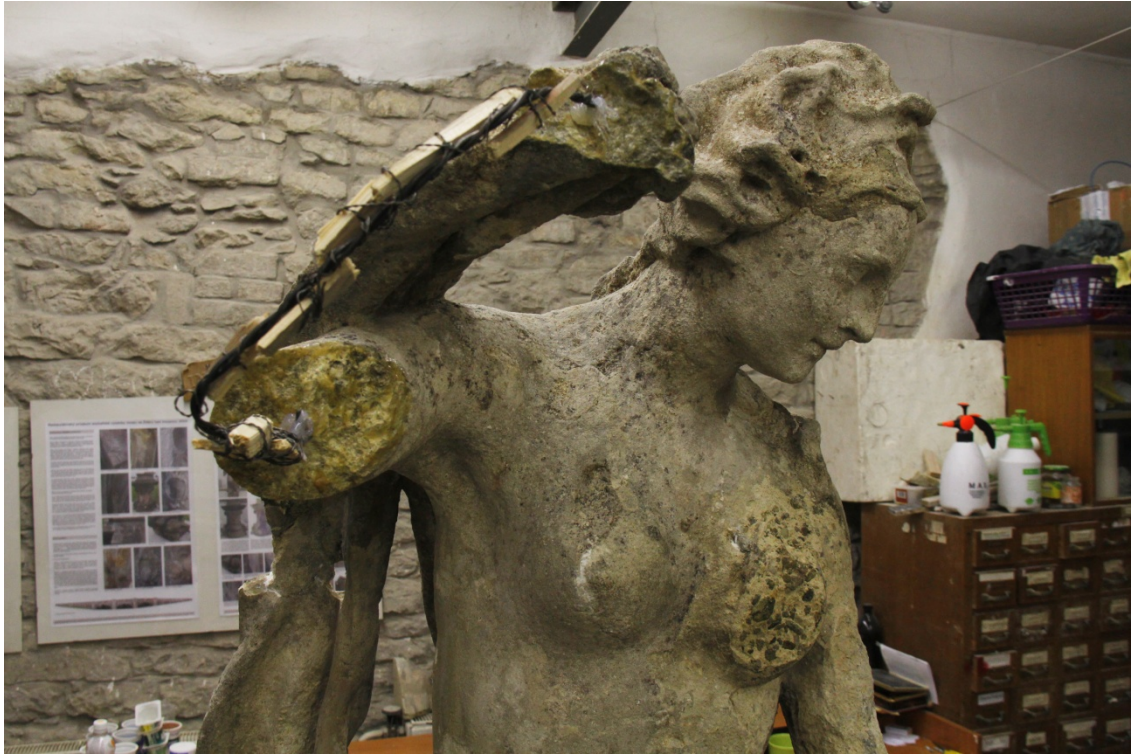
Obr. č. 18 – Rekonstrukce chybějící ruky

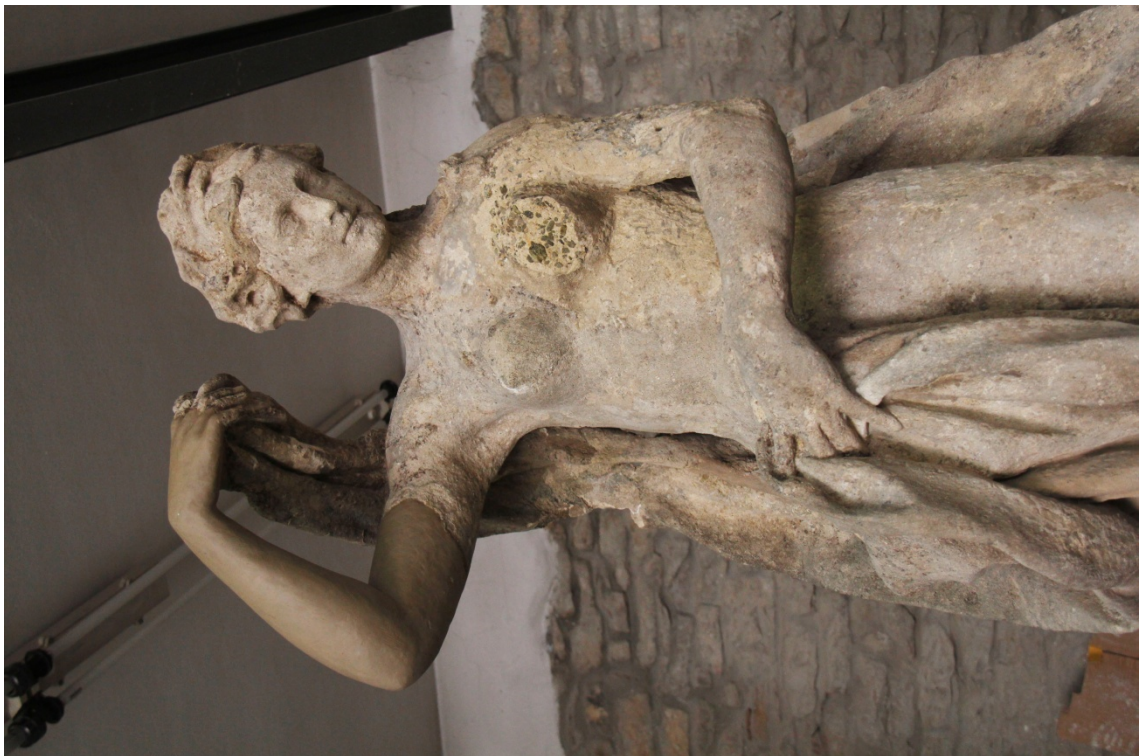
Obr. č. 19 – Rekonstrukce chybějící ruky ze sochařské hlíny

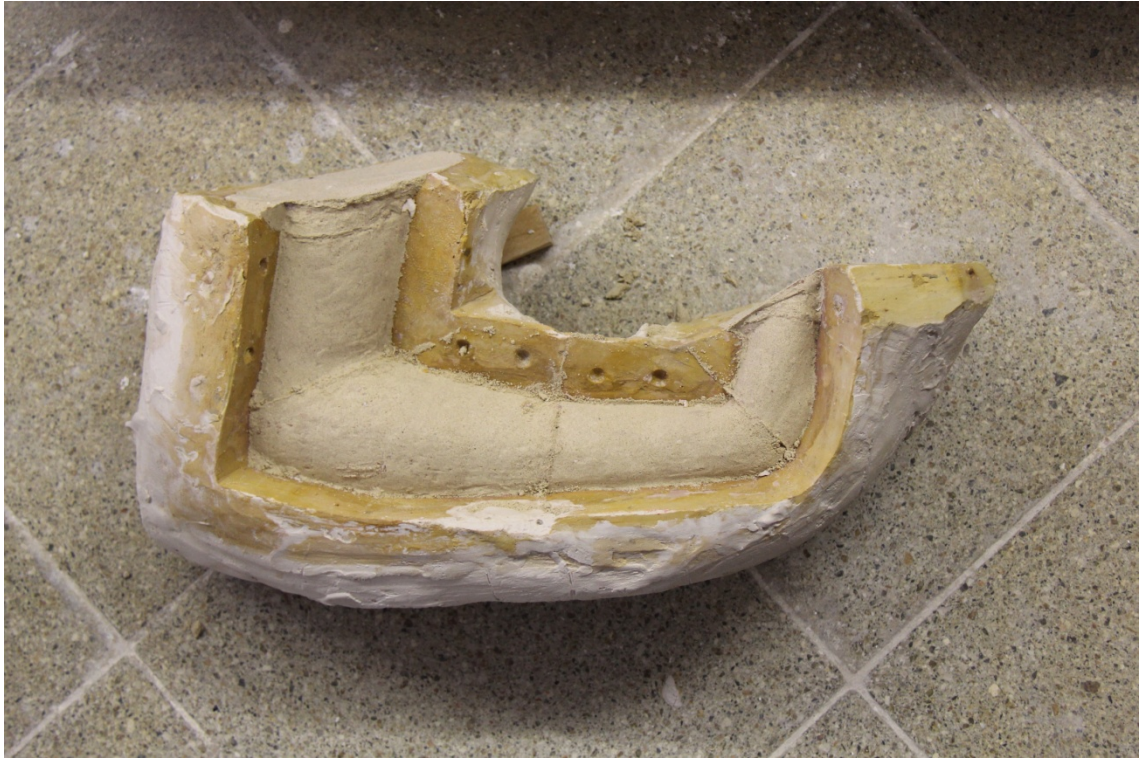
Obr. č. 20 – Výchusek ruky z umělého kamene

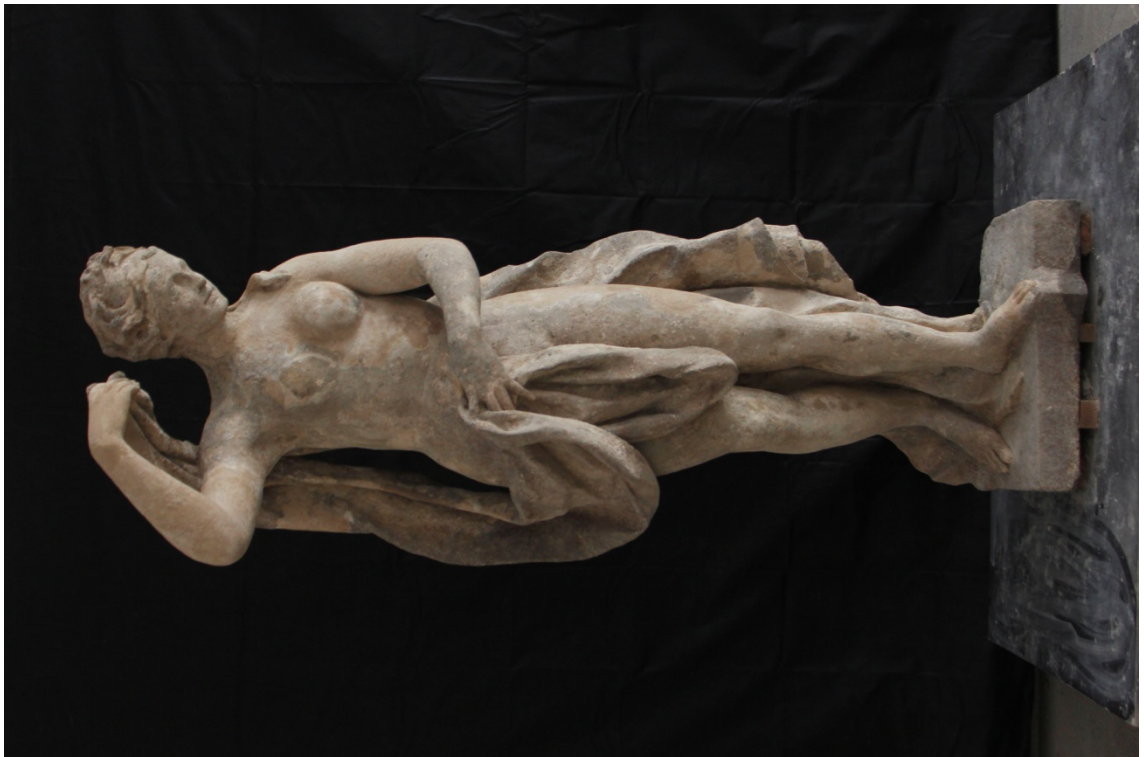
Obr. č. 21 – osazení a přilepení kamenného výchusek, před retuší

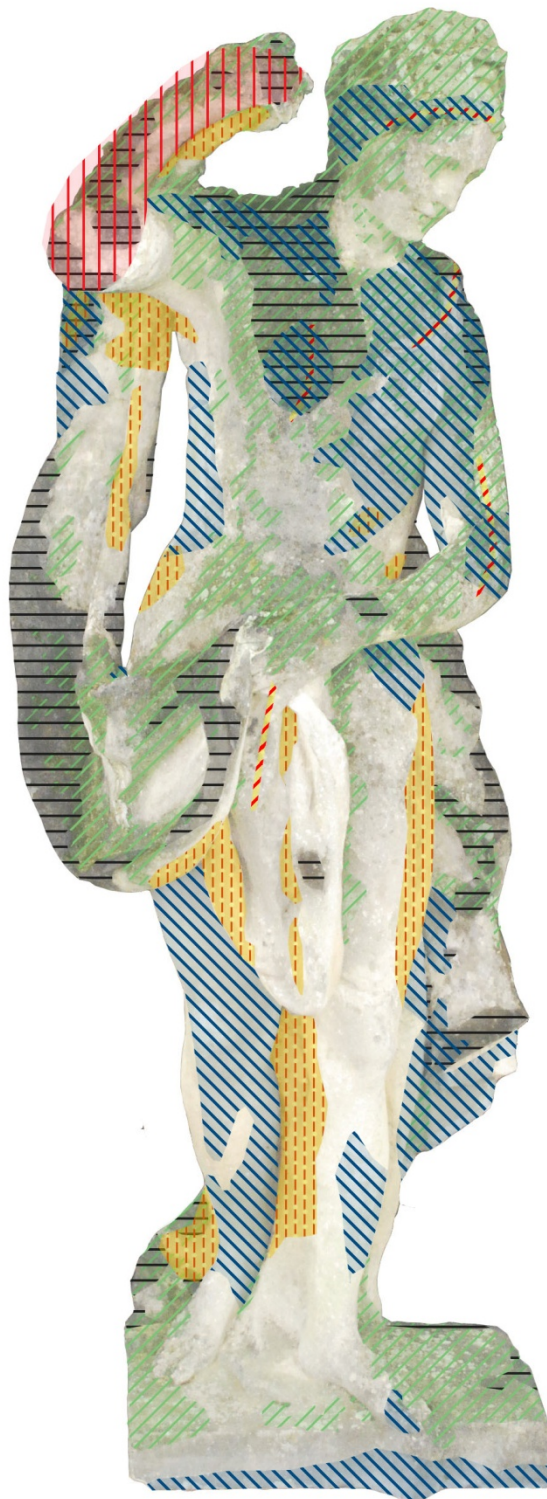
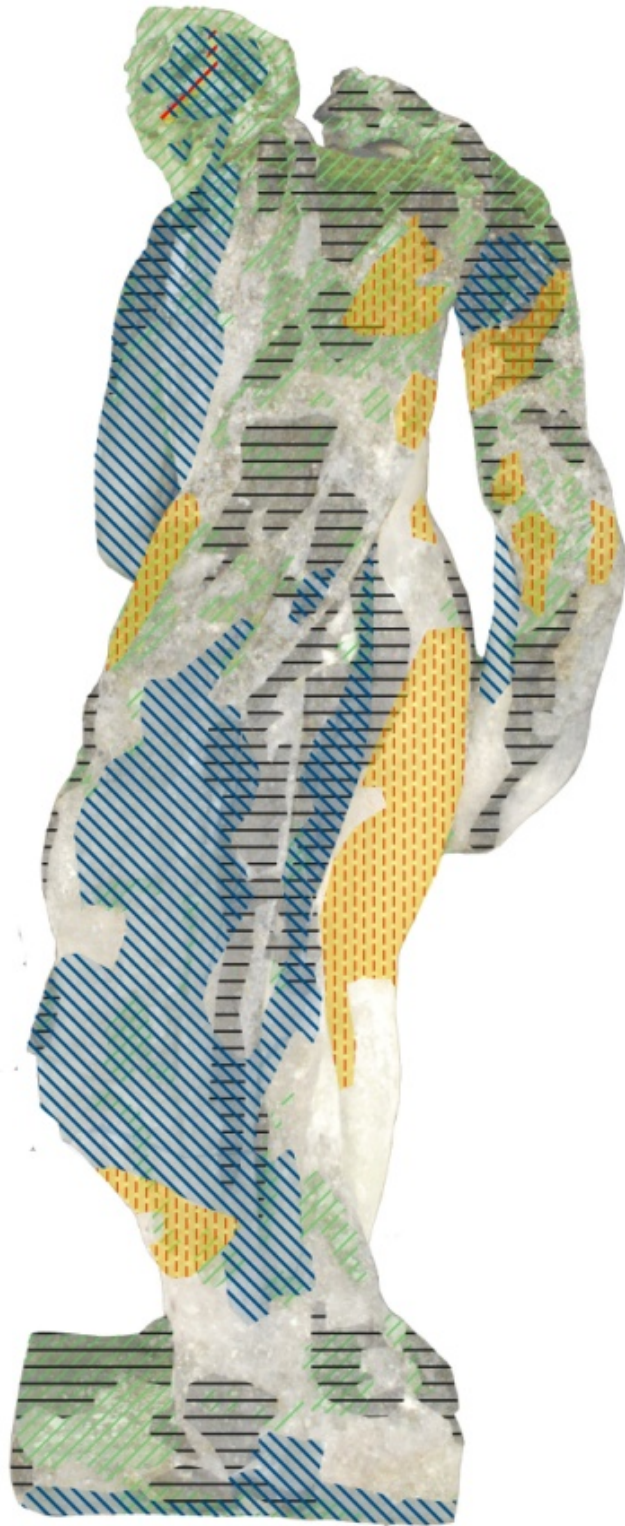
11.1. Příloha č. 1 – Zákresy poškození

chybějící části, degradovaný materiál

praskliny, trhliny

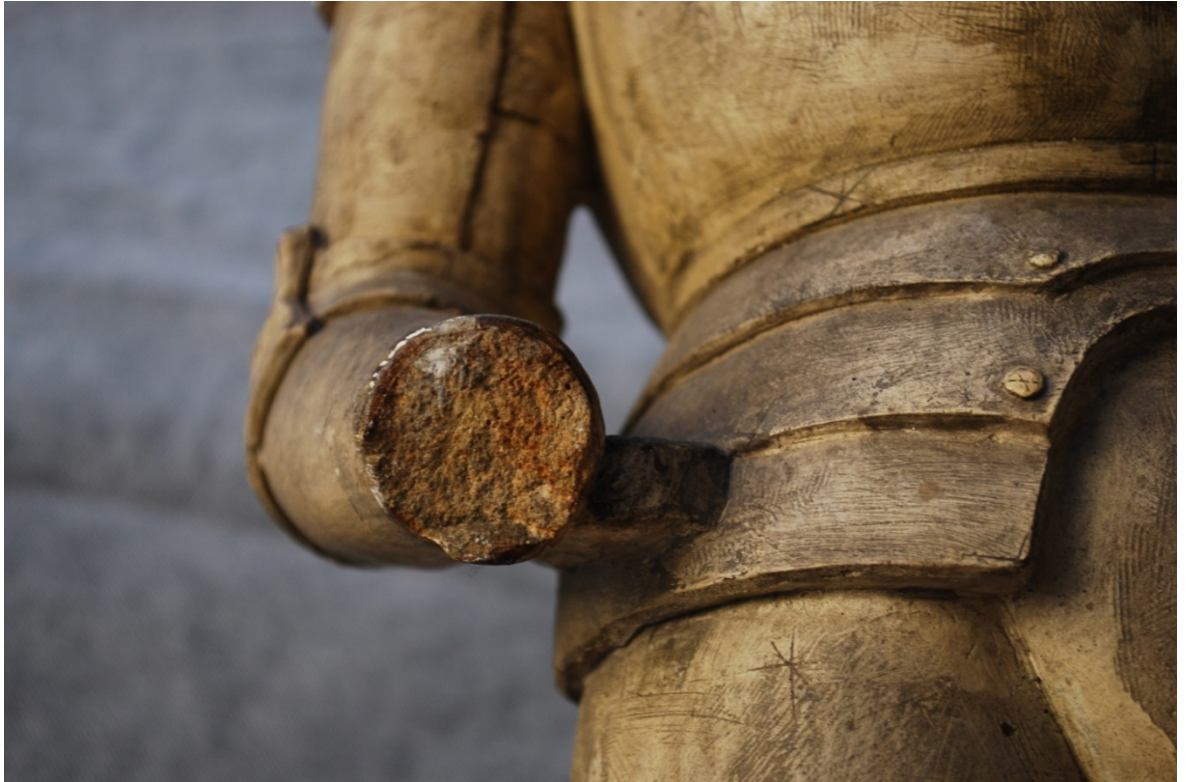
Obr. č. 38 – Rytíř č. 1, detail odlomení pravé ruky, jsou zde patrné tečkovací body

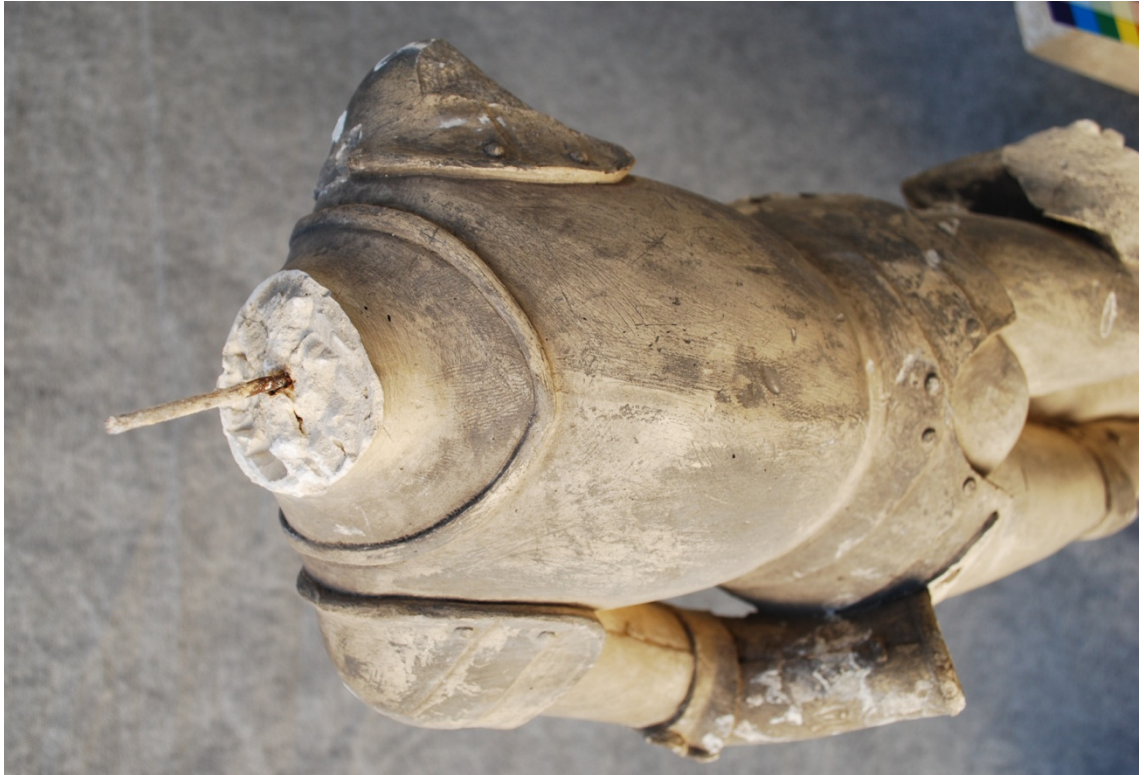
Obr. č. 44 – Rytíř č. 2, detail odlomení hlavy s obnaženým čepem

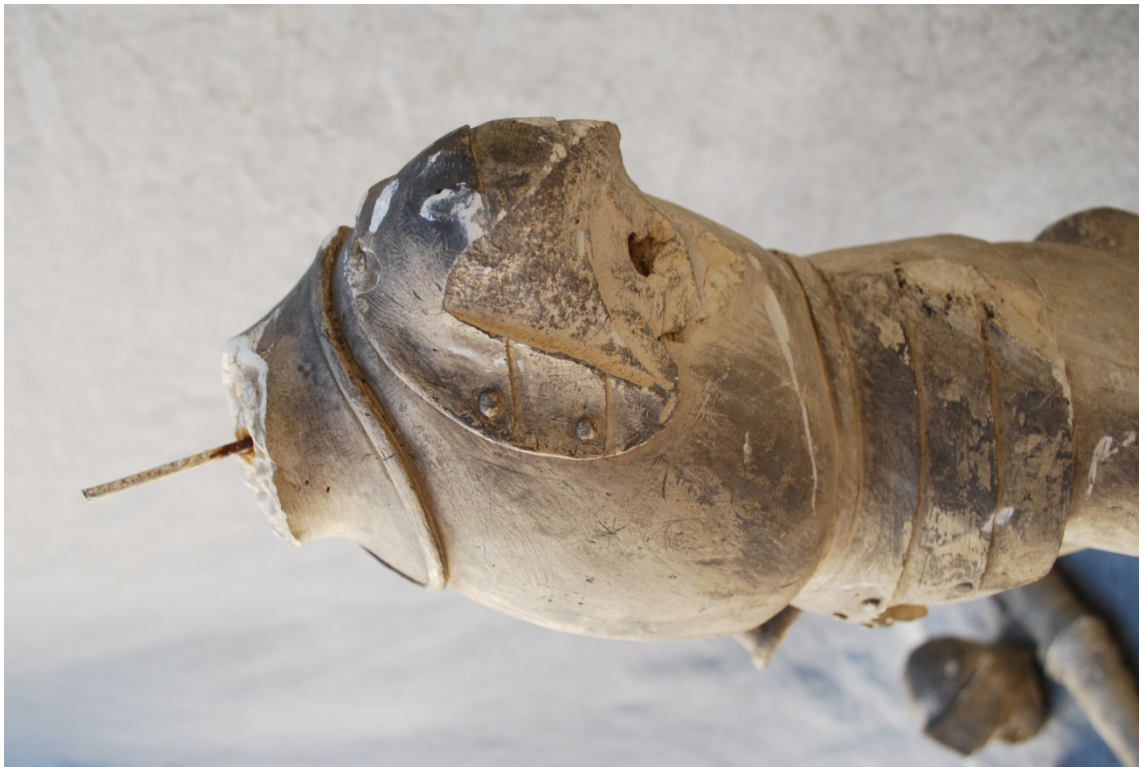
Obr. č. 45 – Rytíř č. 2, detail odlomení levé paže

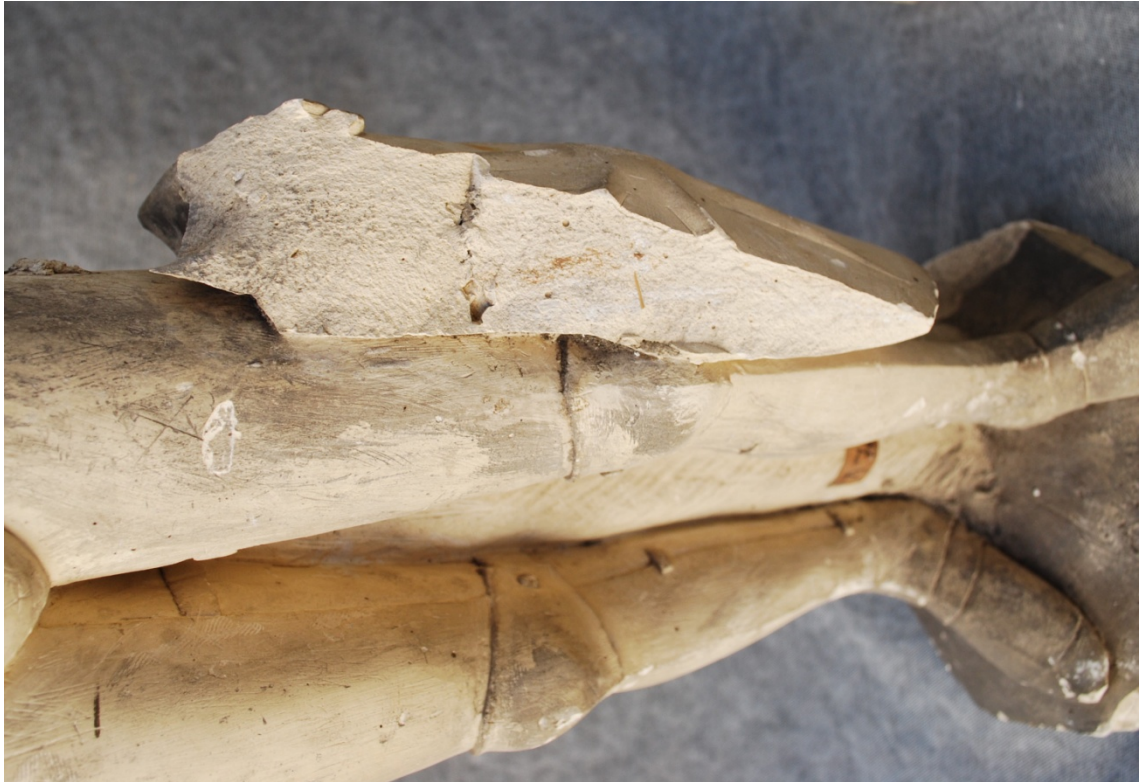
Obr. č. 46 – Rytíř č. 2, detail poškození štítu

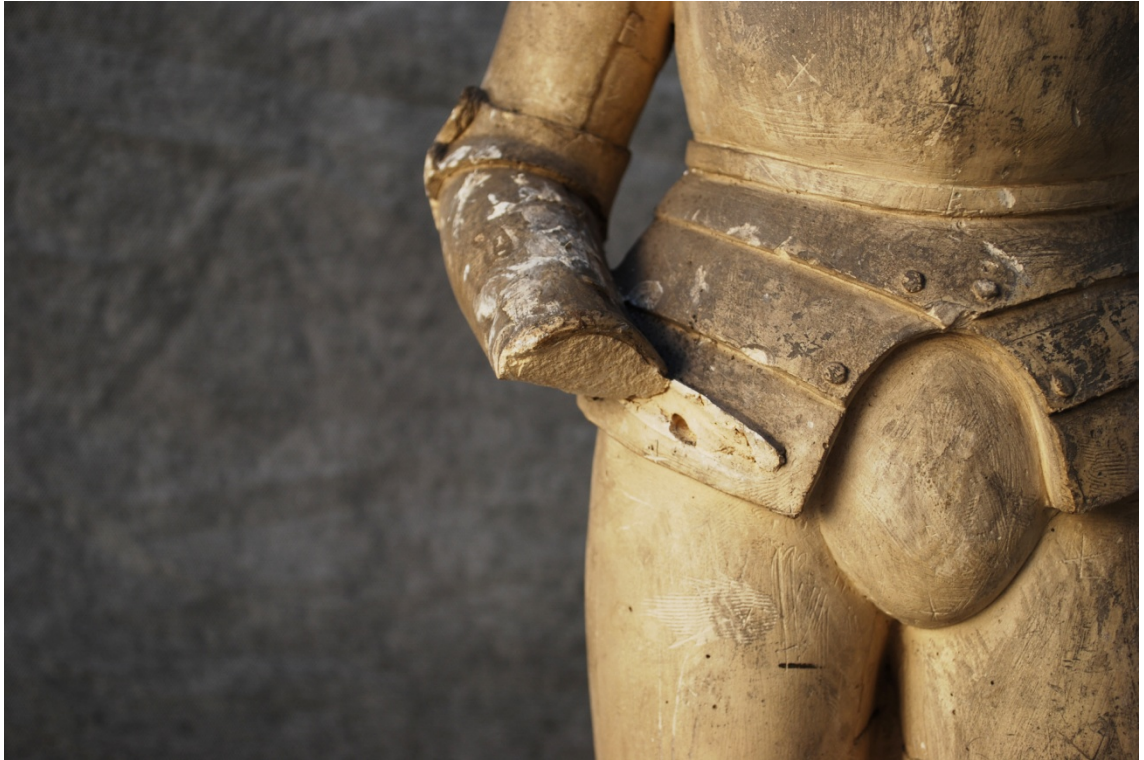
Obr. č. 47 – Rytíř č. 2, detail poškození ruky

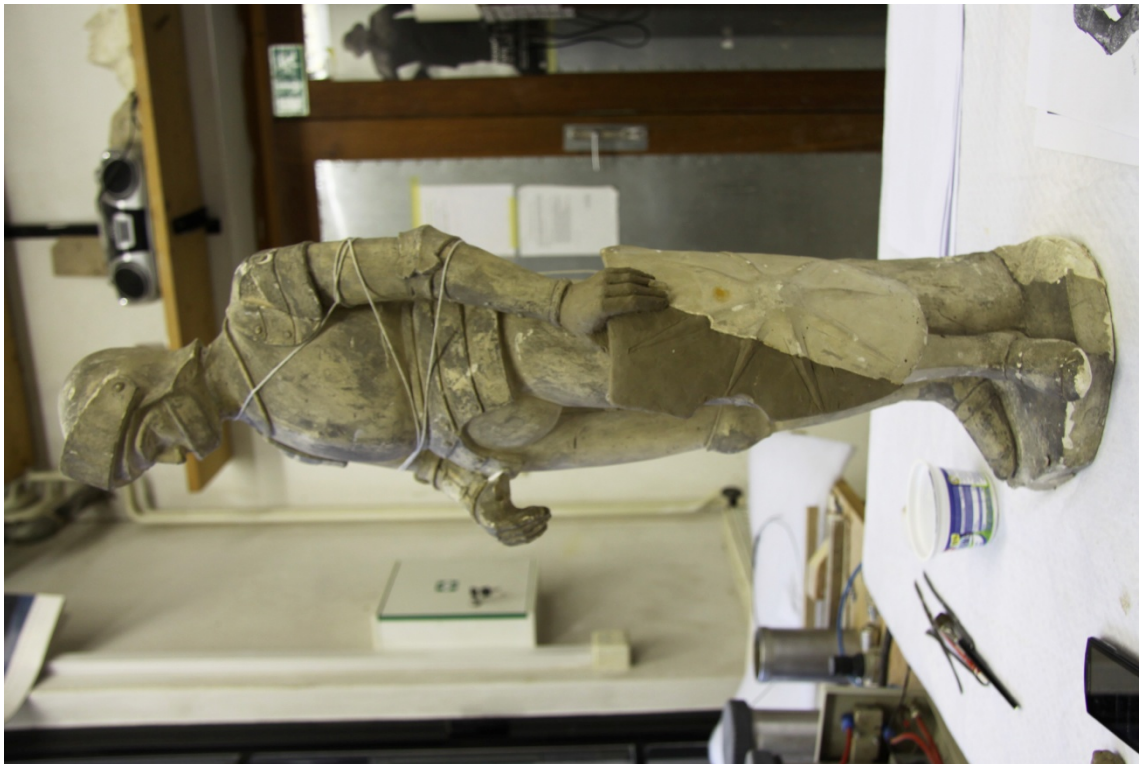
Obr. č. 56 – Rytíř č. 2, domodelování chybejících částí ze sochařské hlíny

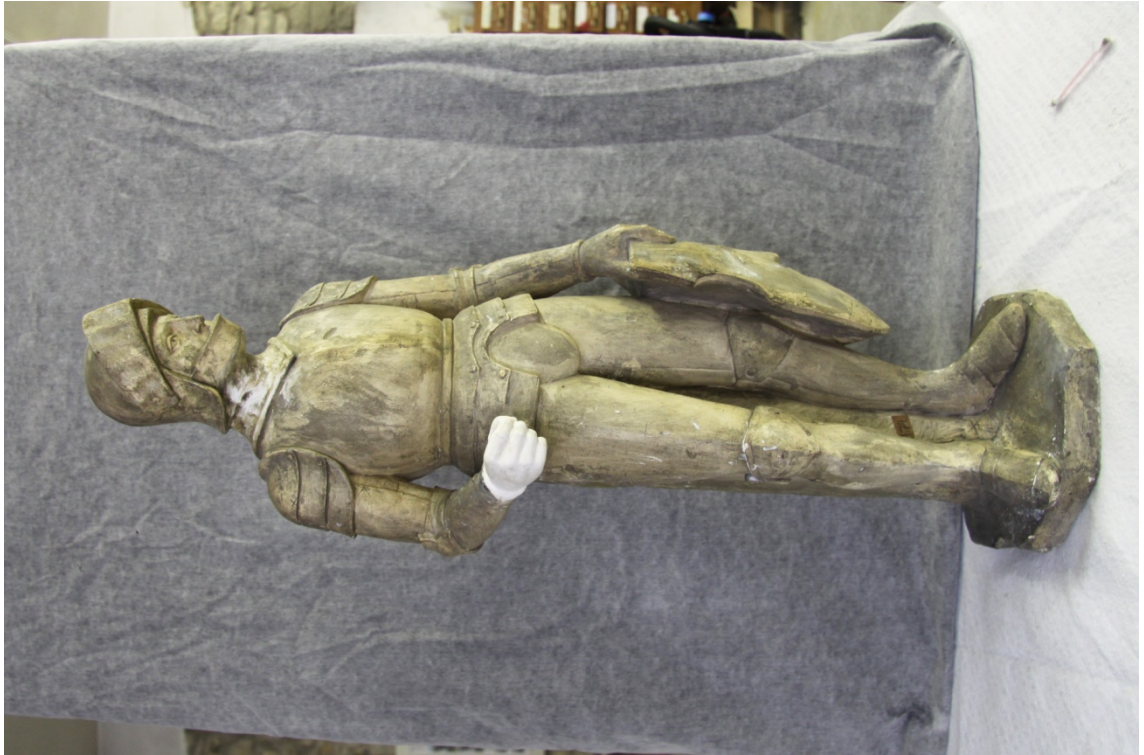
Obr. č. 57 – Rytíř č. 1 po přilepení chybějících částí ze sádry

Na základě provedených zkoušek lepidel, které vychází z podrobného výzkumu provedeného v rámci teoretické části této bakalářské práce, byla jako vyhovující lepicí prostředek pro sádru vybrána akrylátová disperze Akrykleber 498HV a pro lepení sklolaminátových čepů polyesterová pryskyřice Airocoll S Spachtel Transparent. Do zkoušek byly zahrnuty různé lepicí systémy jmenovitě např. Beva Gel, Beva 371, Archaocoll 2000, šelak, Kanagom. U výběru vhodného lepicího prostředku byl kladen důraz především na vhodnou pevnost (musí být dostatečná, ale neměla by překročit pevnost originálu), určité reverzibilní schopnosti, vhodné aplikační a zpracovatelské vlastnosti a vhodné optické vlastnosti (barevnost a vzhled adheziva). V rámci zkoušek se dále zkoumaly například odolnost vůči vlhkému prostředí.¹⁶

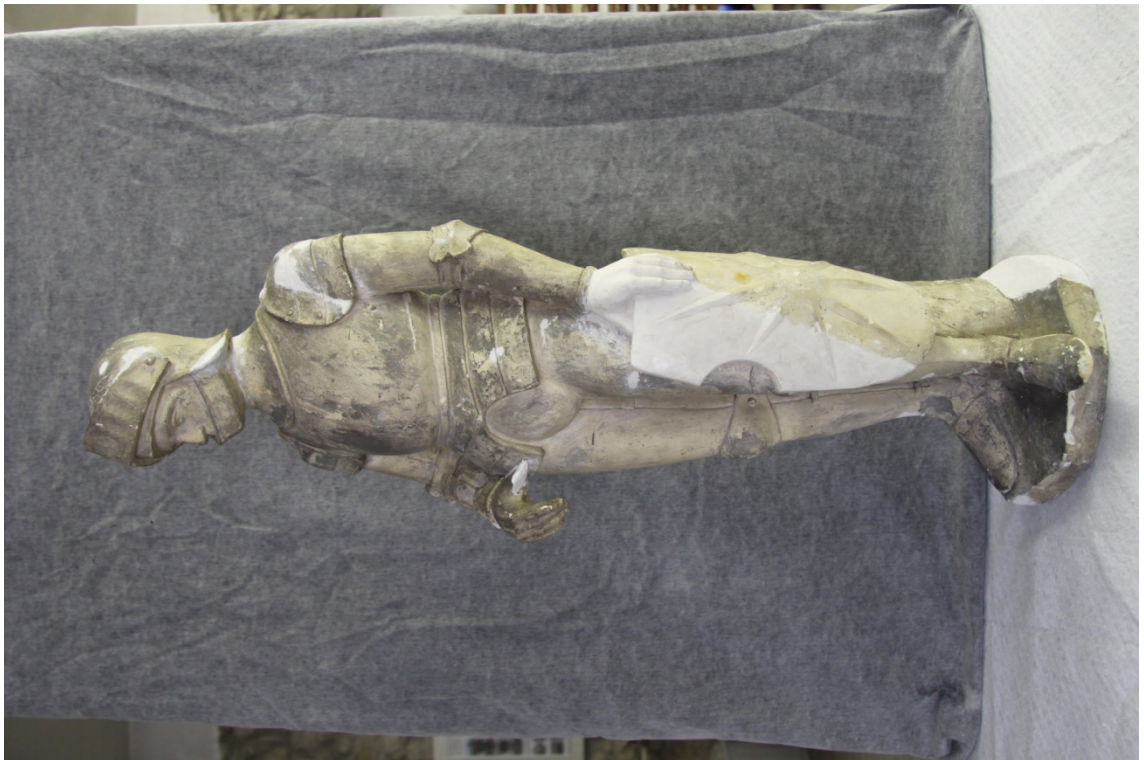
Obr. č. 58 – rytíř č. 2 po přilepení chybějících částí ze sádry
