Univerzita Pardubice  
Fakulta restaurování

**Restaurování nástěnné malby s motivem  
" Přijetí Humprechta Jana Černína v Benátkách "**  
**v tzv. akustické hodovní síni na zámku Humprecht v Sobotce**

Andrea Komárková  
Bakalářská práce  
2015

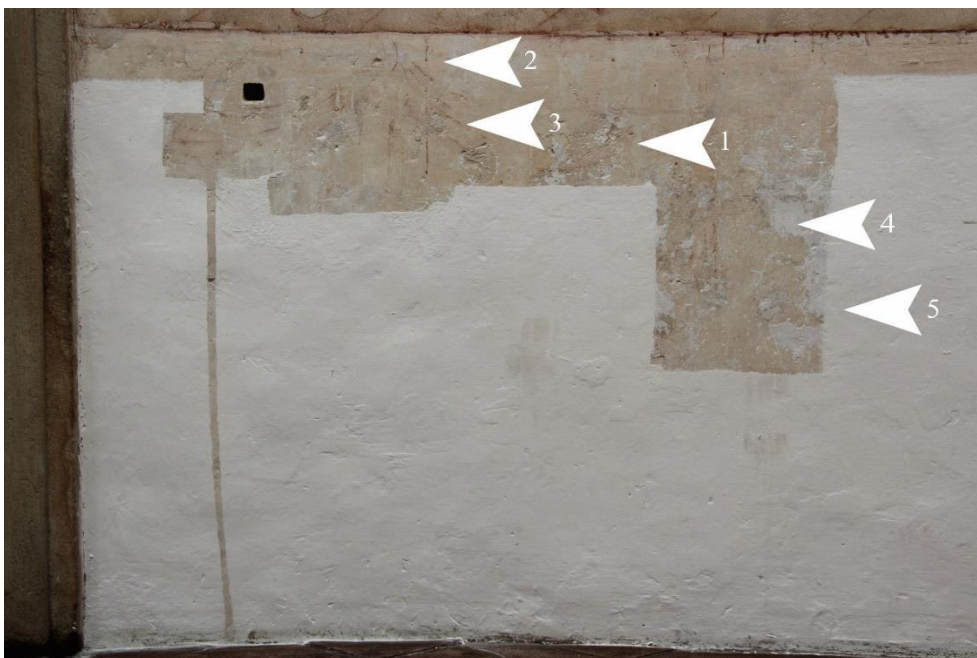
Obr. 4. **Sonda 1SV<sub>13</sub> – výjev č. 4** (Zdroj: foto Anežka Beranová)  
1) Historický štuk; 2) Okrový nátěr; 3) Linky iluzivního závěsu; 4) Druhotné sádrové vysprávky (překletování) v soklu; 5) Hlinkový nátěr

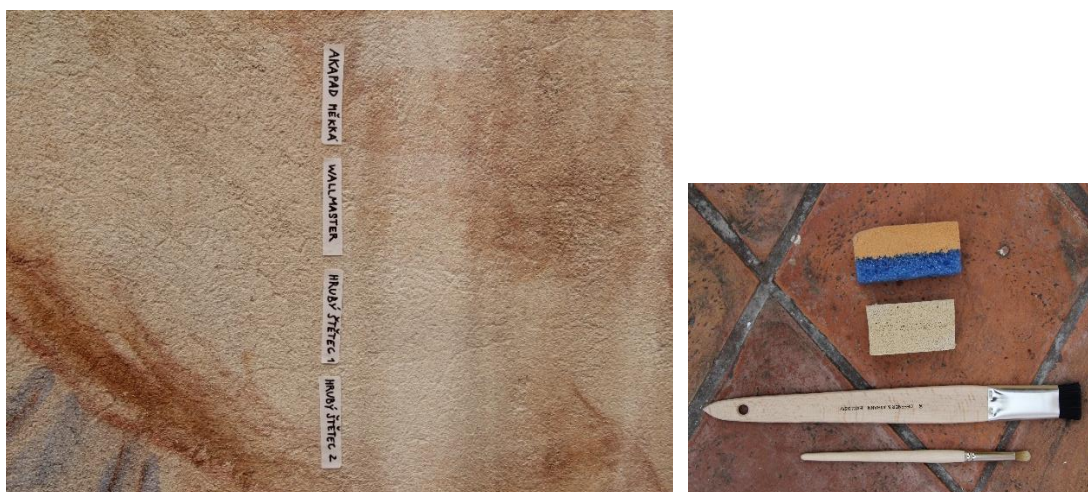
Obr. 5 a 6. Zkoušky čištění bílých hlinkových stěkanců. Nejlepšího výsledku bylo dosaženo latexovou houbičkou Akapad suchou cestou.

Vzhledem k vodorozpustnosti barevné vrstvy byly zkoušky čištění zákalů provedeny suchou cestou. Byly k tomu použity: houbička Akapad měkká, Wallmaster, a dva druhy hrubých štětců od firmy Deffner a Johann. Nejlepšího výsledku bylo dosaženo čištěním latexovou houbičkou Akapad. Barevnost očištěné malby, která se nacházela pod zákal, je však světlejší. Barevnost bude nutné citlivě upravit retušemi, aby byla dosažena lepší integrace těchto částí do celku malby.

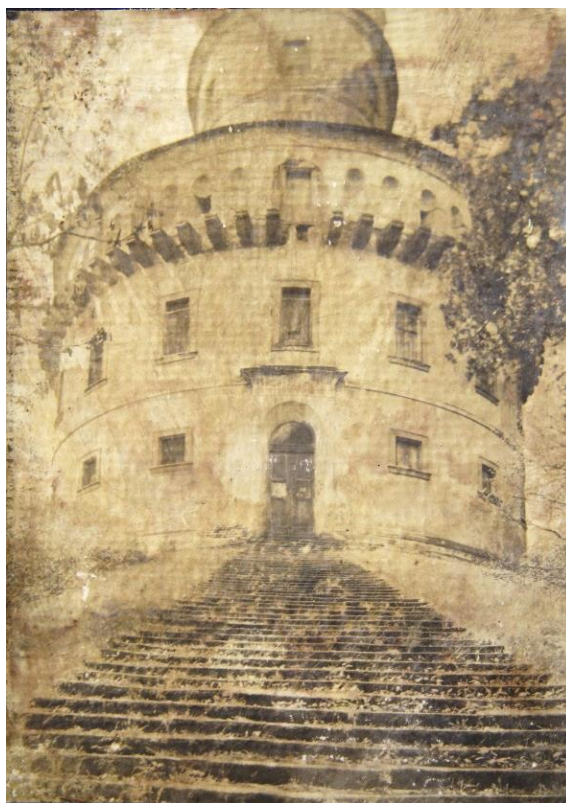
Obr. 17. Snímek z roku 1927 ukazuje zašlý stav budovy. Schody jsou zarostlé trávou, okna jsou zabetonována, krakorec uprostřed chybí.

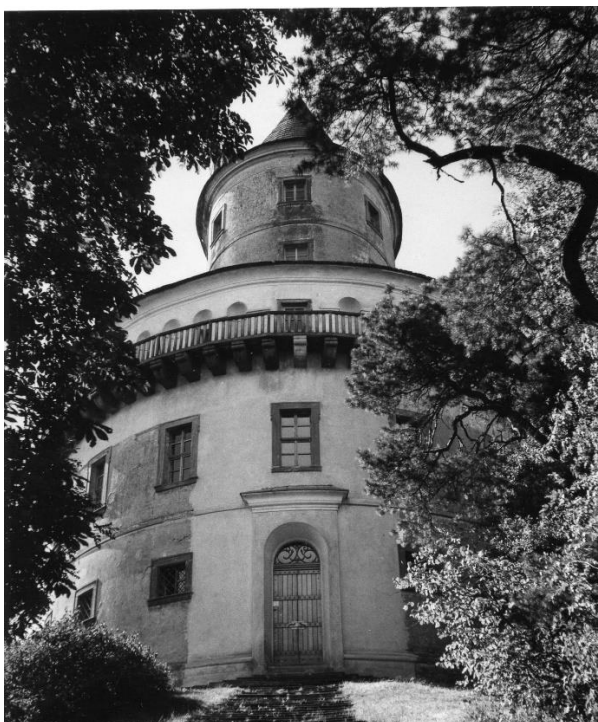
Obr. 18. Fotografie zachycující stav zámku v roce 1975. Fasáda je natřena kupodivu jen částečně. Podle skvrn pod ochozem je zřejmě nátěr na stěně přítomný již dříve. Ochoz a prostřední krakorec je zde již spraven. (viz porovnání s obr. 17) Fasáda pak byla obnovena v 80. letech. Ke konci 90. let došlo k opravě kamenných schodů.

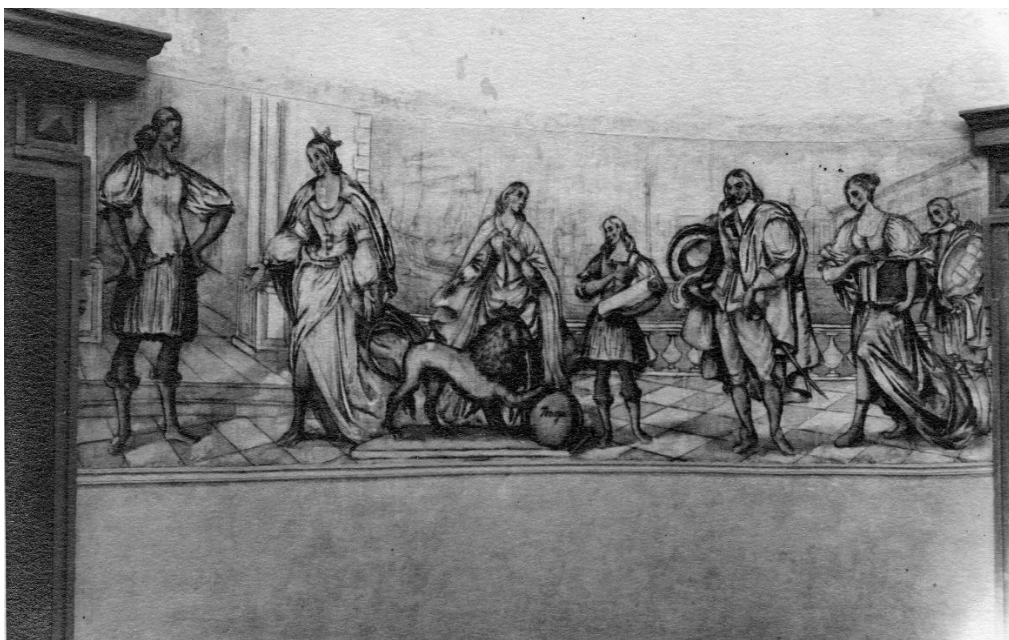
Obr. 26. Fotografie výjevu č. 2 „Přijetí Humprechta Jana Černína v Benátkách“ od Richarda Wiesnera. Na snímku nebyla uvedena datace, ovšem podle charakteru fotografie a podle označení *Státní památková správa* bylo stáří fotografie odhadnuto na 50. léta 20. století.  
(Zdroj: Ze sbírky *Národního památkového ústavu, generálního ředitelství. Zámek Humprecht, F 36.873*)

Obr. 68. Stav pozadí výjevu po retuši. S pomocí fotografie z 50. let (viz obr. 26) byl obnoven tvar plachty plachetnice vedle obličeje ženské postavy v modrém plášti. Do pozadí bylo na základě fotografie také přidáno jemné stínování.

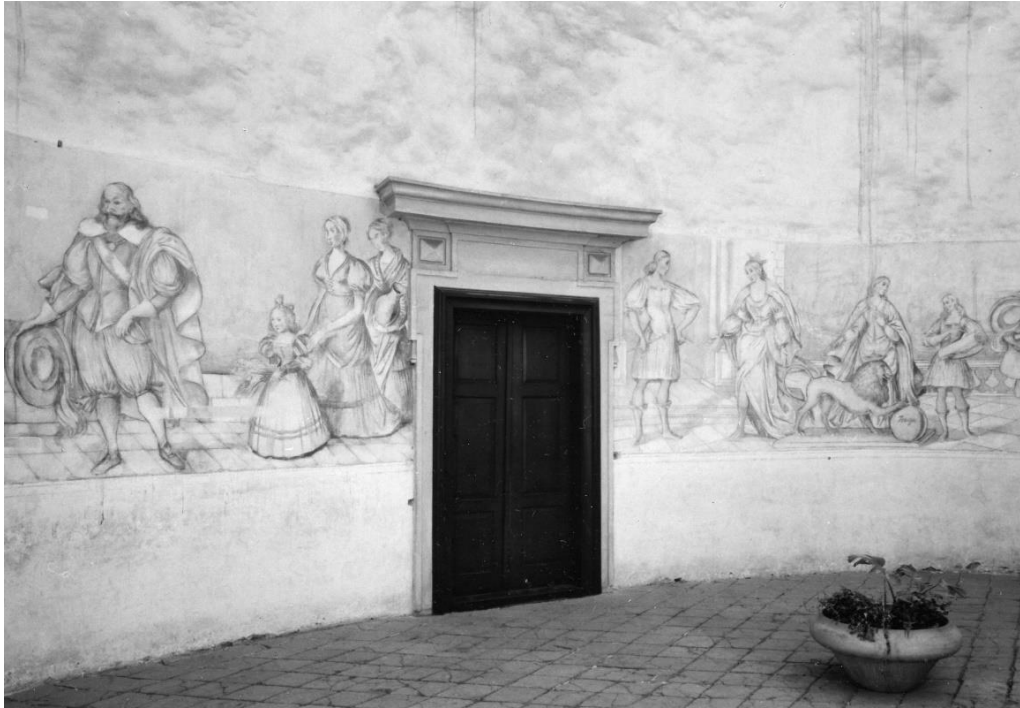
Obr. 27. Fotografie z roku 1986. Na snímku je část výjevu č. 1 *Návštěva Heřmana Černína na zámku Radenín u paní Zuzany Černínové*, vpravo část výjevu č. 2 *Přijetí Humprechta Jana Černína v Benátkách*.

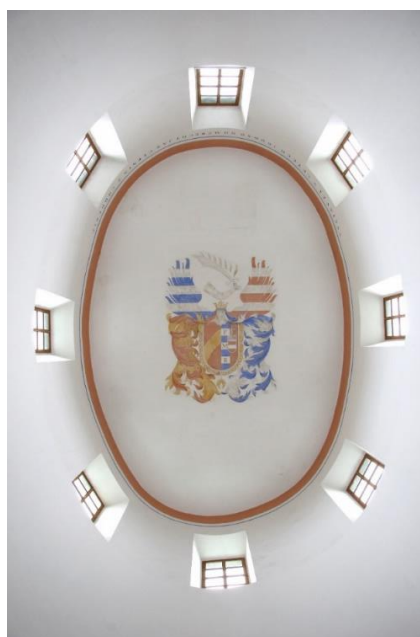
Obr. 29. Stav stěn hodovní síně po bílé výmalbě v roce 1995 stavební firmou Staving Valdice. Mezi stropem a okny se nachází malovaná linka s nápisem „Vystavěl v letech 1666 – 80 Humprecht Jan Černín z Chudenic“. (Zdroj: Foto Dagmar Faměrová)

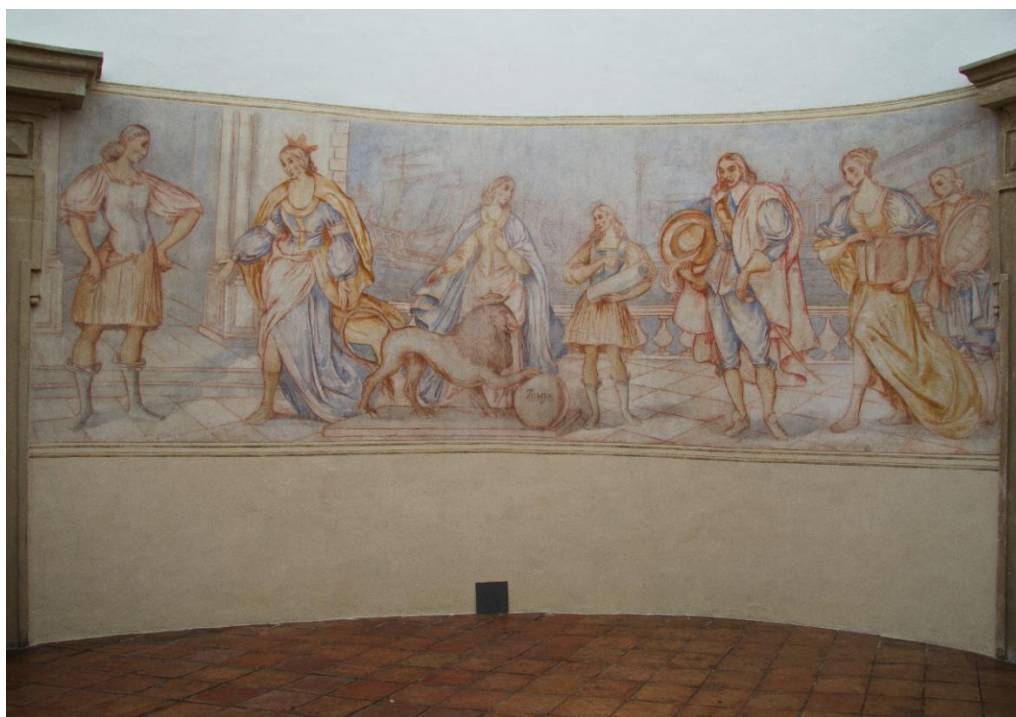
Obr. 30. Výjev č. 2 *Přijetí Humprechta Jana Černína v Benátkách* po částečné rekonstrukci v roce 2015. (Zdroj: Foto Andrea Komárková)

V rámci restaurování bylo na základě fotografií z 50. let přistoupeno k rekonstrukci nátěru soklové části na světle okrovou barvu a k rekonstrukci linií pod malbami. Nad výjevy bylo z estetických důvodů přistoupeno také k rekonstrukci linií, které byly malovány v obráceném pořadí než spodní linie. K této rekonstrukci došlo na základě fragmentů linií, podle kterých však nebylo možné určit počet linií. Dále byly na fotografiích podezřelá místa, ze kterých lze usuzovat, že linie kdysi nad výjevy přítomny byly. Mimo jiné jsou také na nerealizovaném návrhu síně od architekta Antonína Heythuma patrné linie nad výjevy. Hlavním důvodem rekonstrukce horních linií však bylo to, že linie přispívají k lepšímu vizuálnímu ohraničení maleb. Linie evokují iluzivní profil římsy a navazují na štukové římsy nad dveřmi. Sjednocují tak oválný prostor. Obrácené pořadí linií nahoře k dolním liniím evokuje zdání, že „římsy“ ustupují směrem dovnitř k malbě.

Stěny od horních linií až ke stropu však byly ponechány v bílém nátěru, takže se dá mluvit jen o rekonstrukci částečné. V budoucnu by se však mohlo přistoupit k natření i těchto stěn tímto světle okrovým nátěrem a docílit tak vyznění místnosti jako v roce 1937.

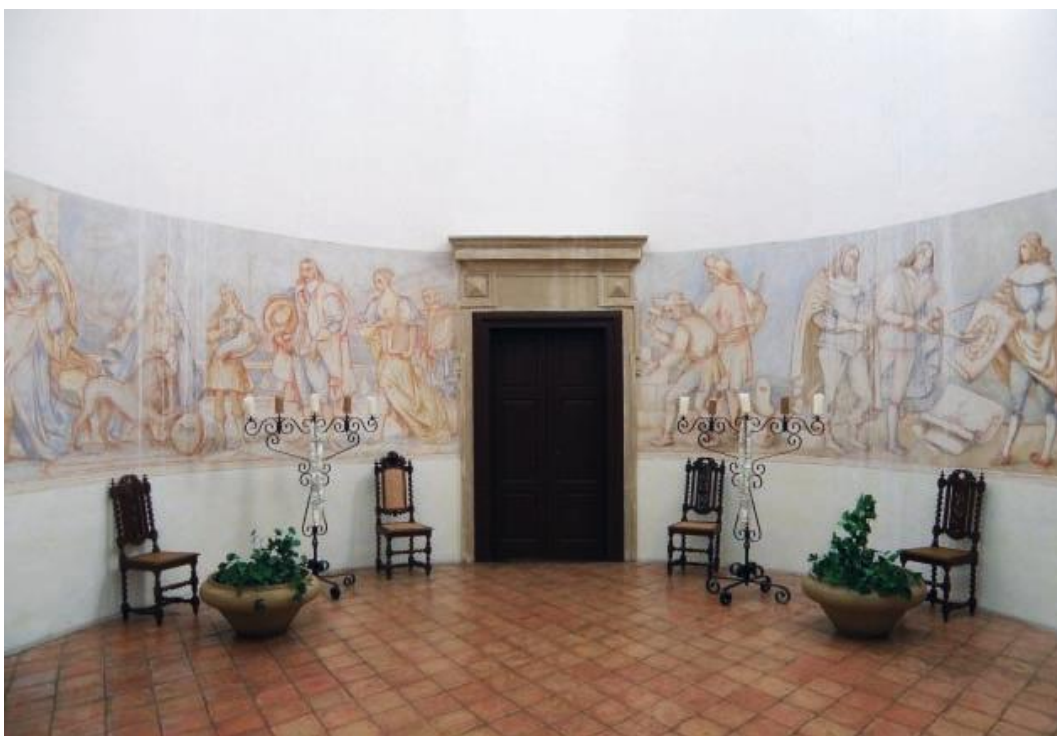
Obr. 33. Pohled do akustické hodovní síně od vchodu na výjev č. 2 a 3. Stěny kolem nástěnných maleb od Richarda Wiesnera z roku 1937 jsou natřeny bílým hlinčným nátěrem.

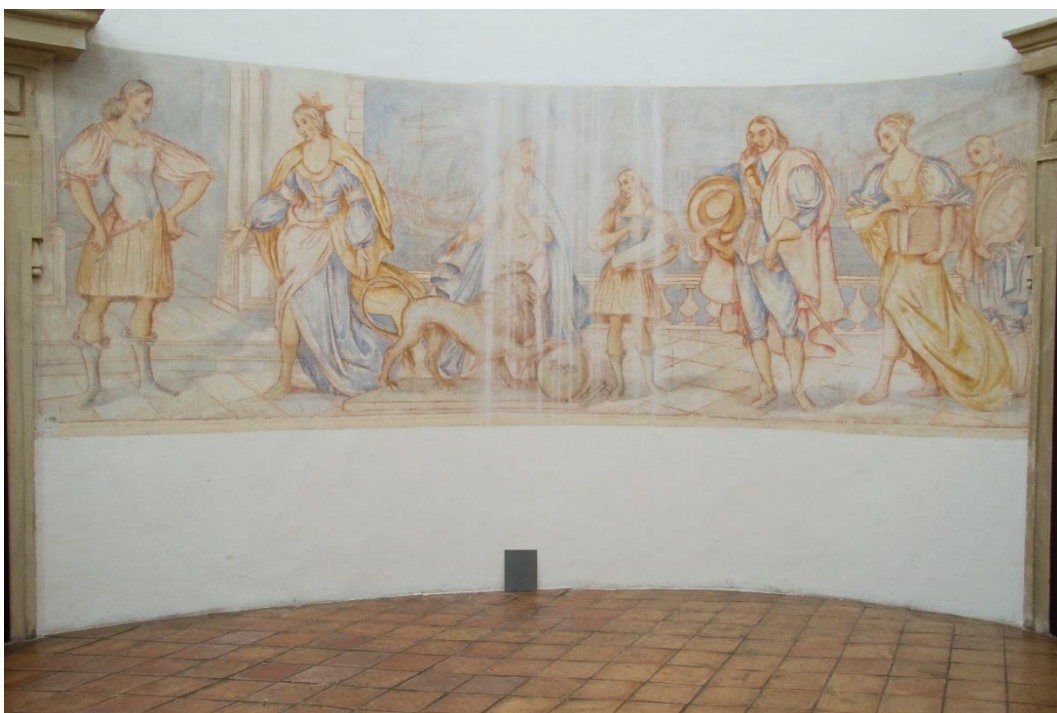
Jako nejvýraznější poškození na restaurovaném výjevu č. 2 byly vyhodnoceny stékance bílé barvy ve středu malby. Stékance způsobily na malbě bílý zákal, který narušuje barevnou jednotu výjevu a zhoršuje čitelnost ženské postavy ve středu výjevu a modrého pozadí.

Největším viditelným poškozením v malbě zkoumaného výjevu č. 2 na JZ straně jsou bílé zákaly ve středu výjevu. Zákaly vznikly zatékáním srážkové vody skrze okna do místnosti, čímž způsobila částečné rozpuštění a stečení hlinkového nátěru do výjevu.

Obr. 34. Výjev *Přijetí Humprechta Jana Černína* ve stavu před restaurováním v denním osvětlení, na kterém jsou výrazné bílé stékanice ve středu výjevu. Byly způsobeny zatékáním srážkové vody okny do síně.

Jako pojídlo barev pro retuš byla použita 2,5% arabská guma ve vodě. Retušovány byly drobné škrábance, nové tmely v trhlinách a místa, kde stékance hlinkového nátěru způsobily zblednutí barev malby. Tyto rozdíly v barevnosti bylo nutno ve vztahu ke zbytku malby zredukovat, aby malba působila celistvěji a byla lépe čitelná. K retuši bylo přistoupeno citlivě a byla provedena ve světlejším odstínu. Na hlavní ženské postavě bylo potřeba zvýraznit špatně viditelné konturové linie i barevnou intenzitu šatu. To bylo docíleno opakovaným nanášením světlých lazur v dochovaném barevném tónu.

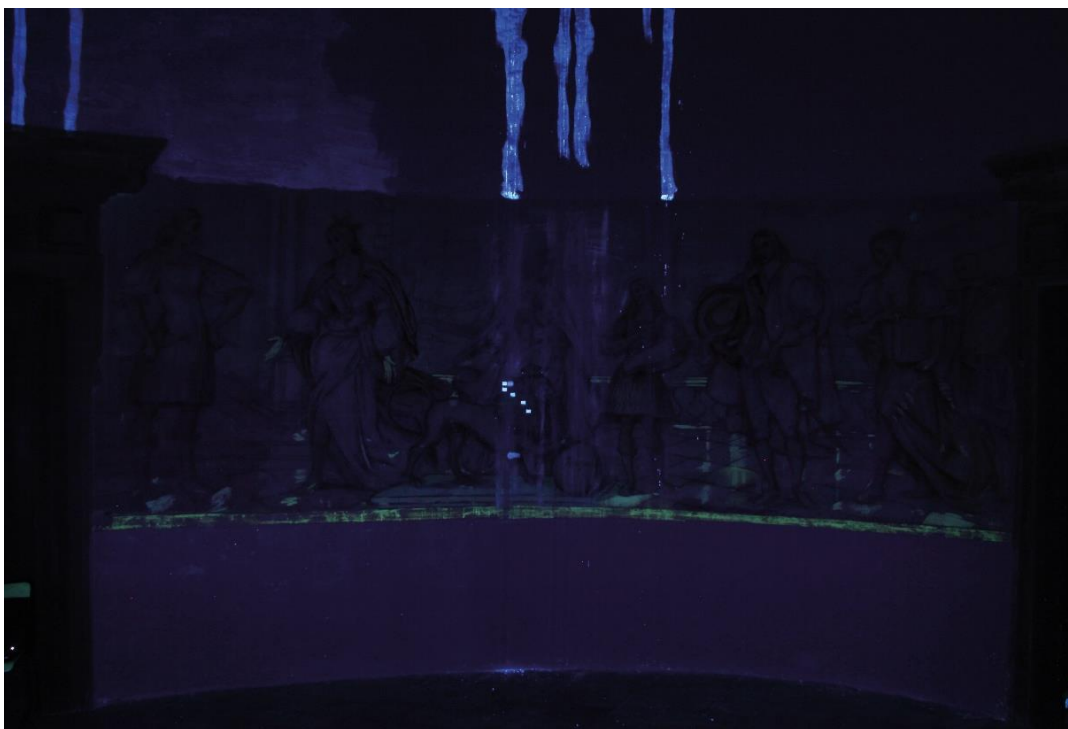
Výjev vykazuje UV luminiscenci jen lokálně. Bílé stékance uprostřed výjevu luminují velmi slabě. Podle míst luminujících výraznější žlutozelenou barvou je rozpoznatelné, kde byla použita zinková běloba. Objevila se například v obou dlaních ženské postavy stojící vlevo vedle lva, místy na balustrádovém zábradlí a na dlažbě. Použití zinkové běloby již potvrdil chemicko-technologický průzkum barevných vrstev, který byl vyhotoven pro restaurátorský průzkum v roce 2013.<sup>4</sup> Voskové skvrny luminují slabě nazelenale. V UV světle byly vidět chlupy, které dokazují, že zeď byla na povrchu upravena pomocí filcu.

Obr. 35. Pohled na JZ stěnu v UV osvětlení. Výraznou žluto-zelenou luminiscenci vykazuje horní pás soklové části a některé detaily v malbě. Tato luminiscence poukazuje na použití zinkové běloby. Bílé stékance luminují velmi slabě. Uprostřed malby luminují bílé popisné štítky z roku 2013. (Zdroj: Vojtěchovský Jan, Ferdus Anna, Glombová Barbora, Slouková Lenka: *Restaurátorský průzkum nástěnných maleb v hlavním sálu (tzv. akustickém) na zámku Humprecht. 2013. Dokumentace je uložena v archivu Fakulty restaurování Univerzity Pardubice.*)

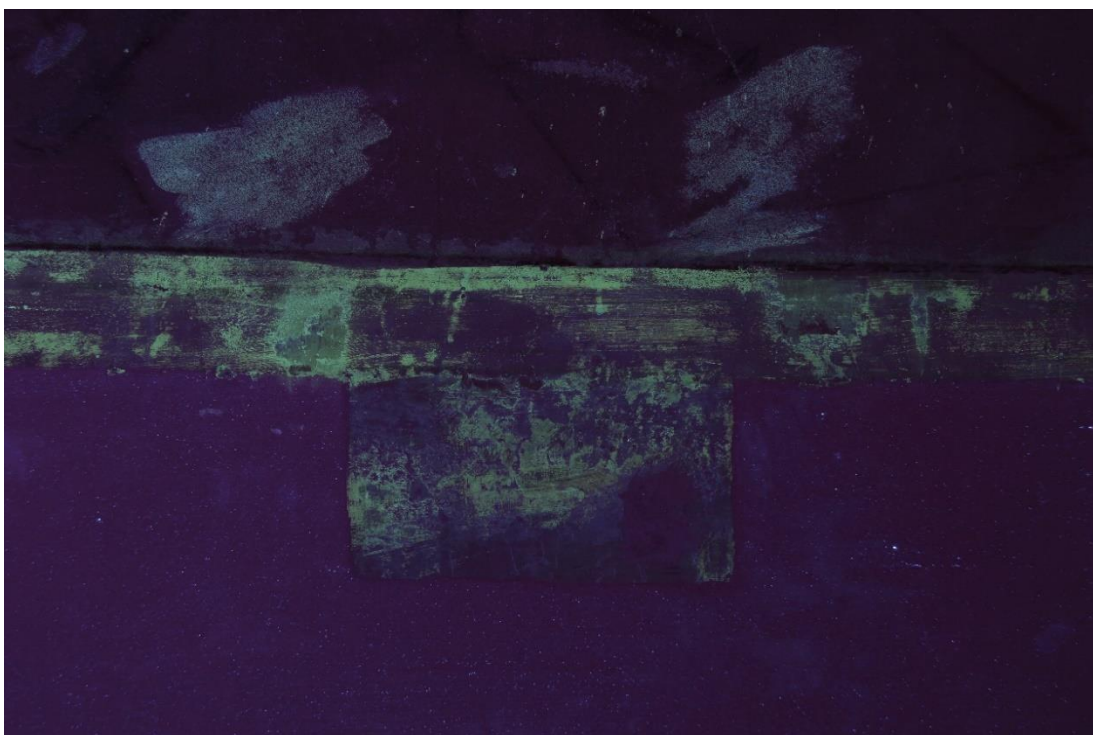
Obr. 40. Žlutozelená luminiscence poukazuje na použití zinkové běloby v okrovém nátěru, který se nacházel na celé soklové části.

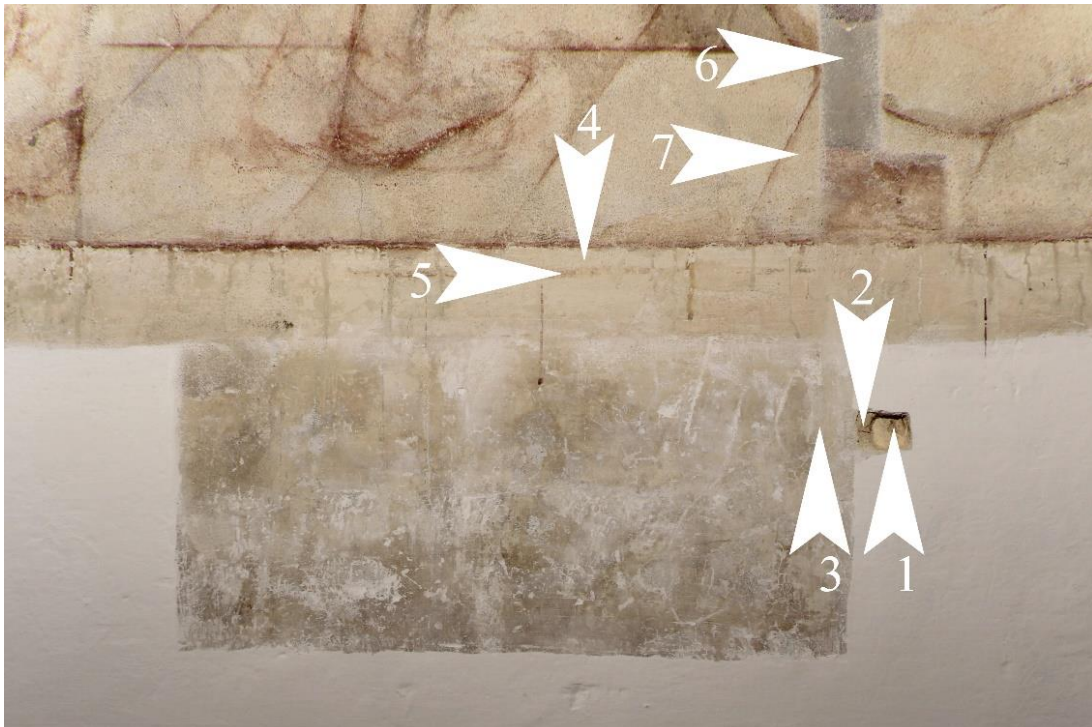
Obr. 42. 2; 1; 2JV<sub>15;13;84</sub> - výjev č. 1.

1) Cihlové jádro; 2) Historická omítka; 3) Historický štuk; 4) Okrový nátěr; 5) Linkování; 6) První malba ve vodě nerozpustným pojivem; 7) Malba – autorské pentimenti

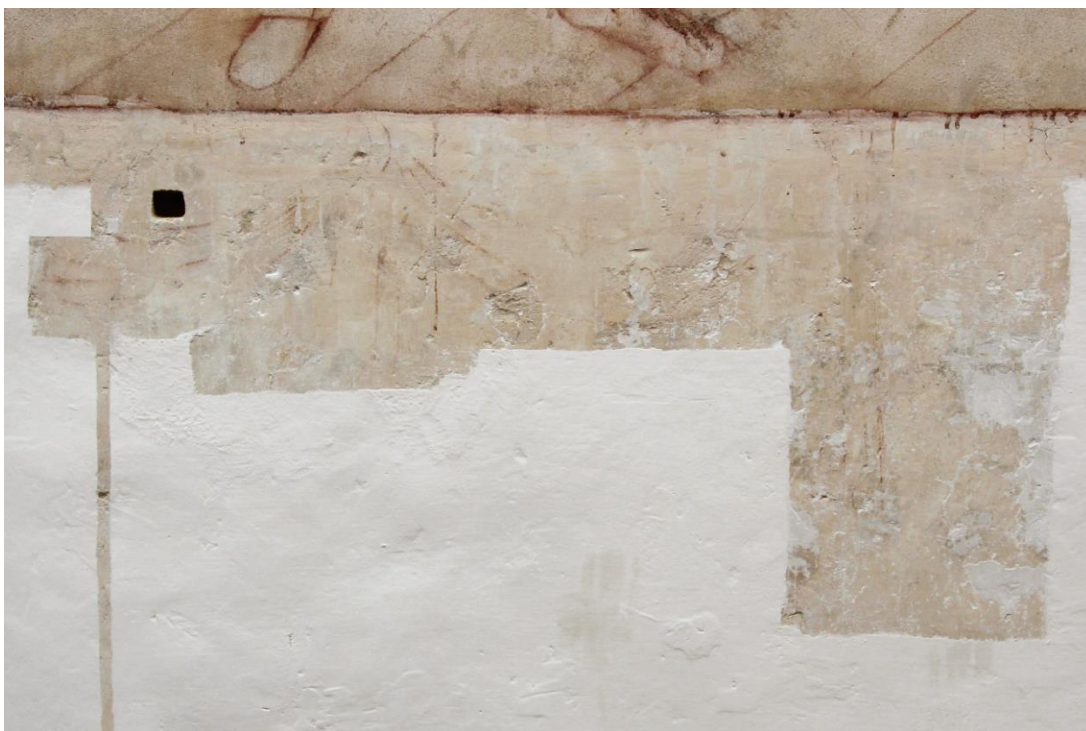
Obr. 45. Sonda 1SV<sub>13</sub> pod výjevem č. 4 odhalila fragment rudkové kresby draperie, která byla v záhybu stínovaná umělým ultramarínem. Vzhledem ke stejným malířským materiálům, které byly použity i ve výjevech, se došlo k závěru, že se jedná o zkoušku možné výzdoby síně, kterou provedl Richard Wiesner. (Zdroj: foto Anežka Beranová)

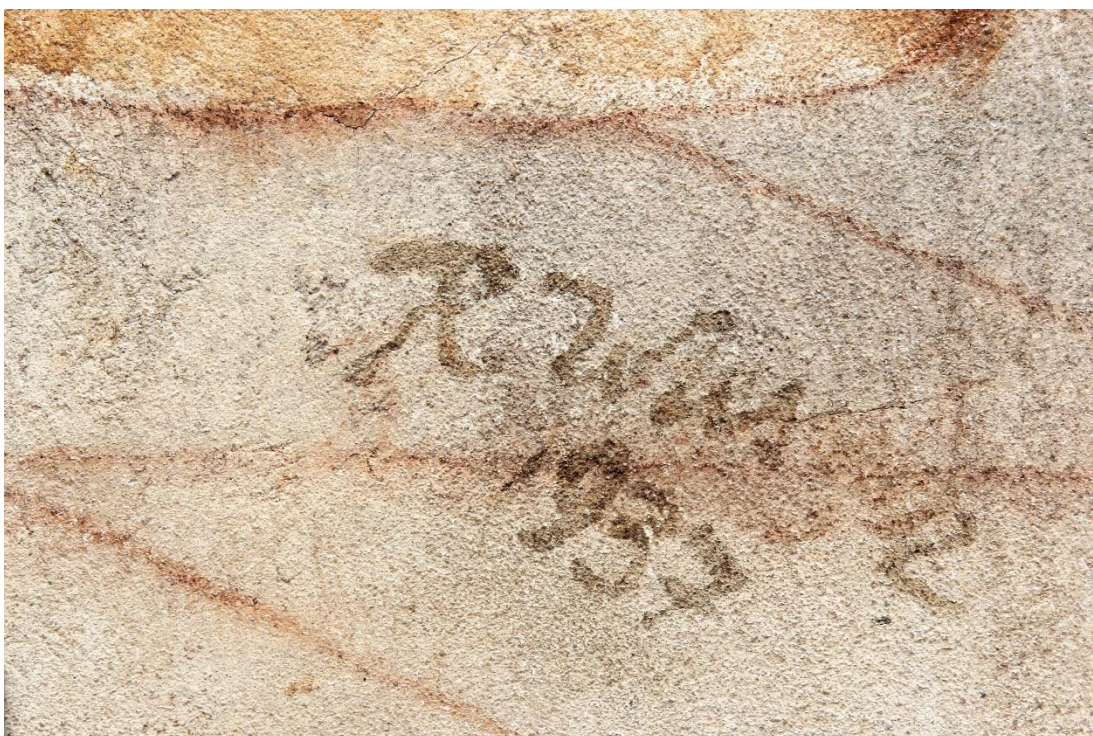
Obr. 46. Upravená fotografie špatně čitelného podpisu Richarda Wiesnera nalezený v pravém dolním rohu výjevu č. 4. (Zdroj: foto Anežka Beranová)

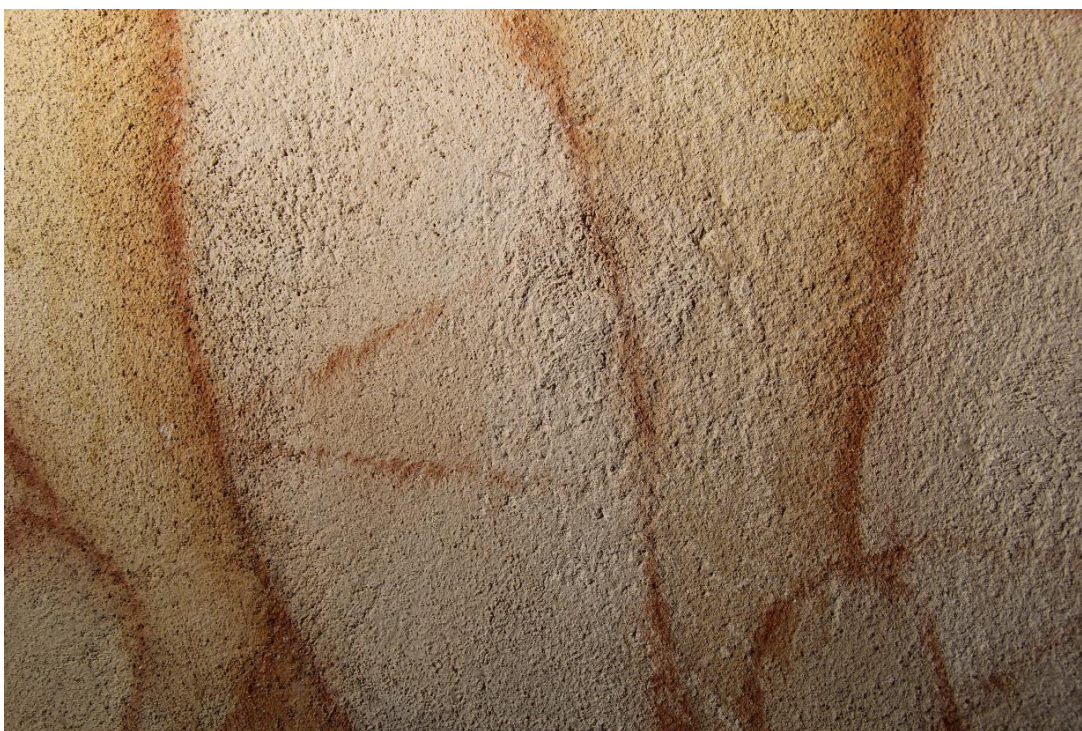
Obr. 48. V bočním světle byl ve výjevu č. 2 nalezen zapojený, patrně autorský tmel.

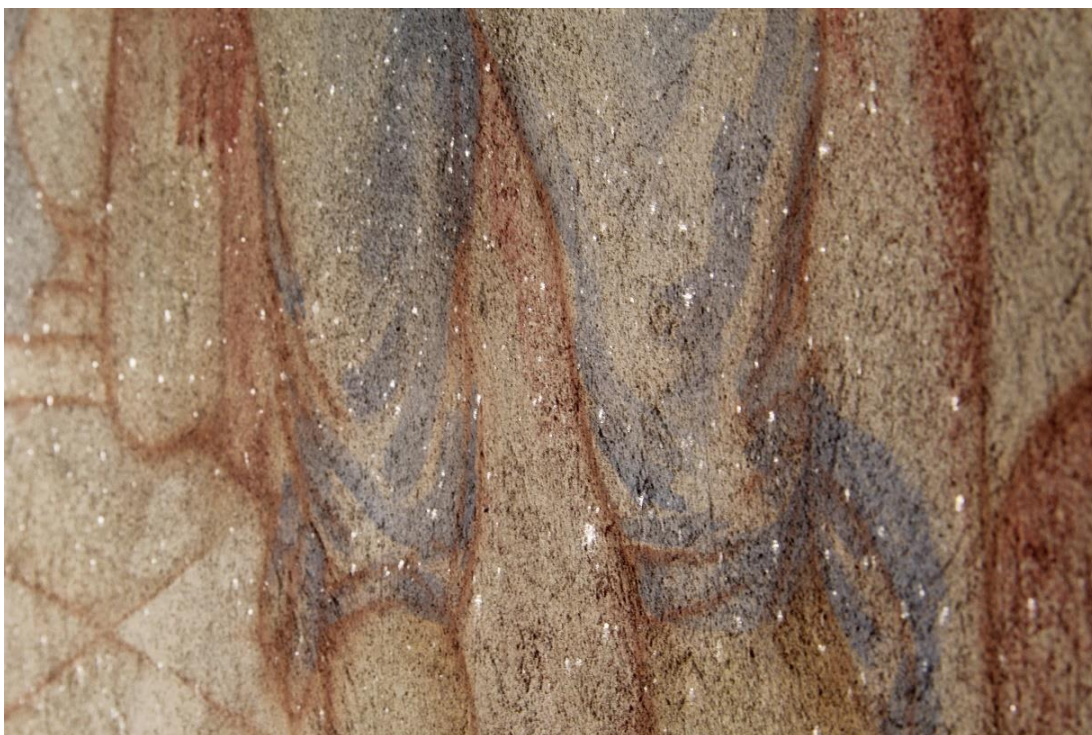
Barevná vrstva je poškozena jen drobnými škrábanci způsobenými mechanicky. Místy se na vrstvě nachází voskové skvrny.

Obr. 49. Díky odrazu bočního světla byly odhaleny drobné voskové depozity na povrchu malby. Vosk není v denním osvětlení rozpoznatelný. Tyto depozity pochází s největší pravděpodobností ze svíček na velkém svícnu, který je při svatebních obřadech umístěn obvykle blízko stěn.

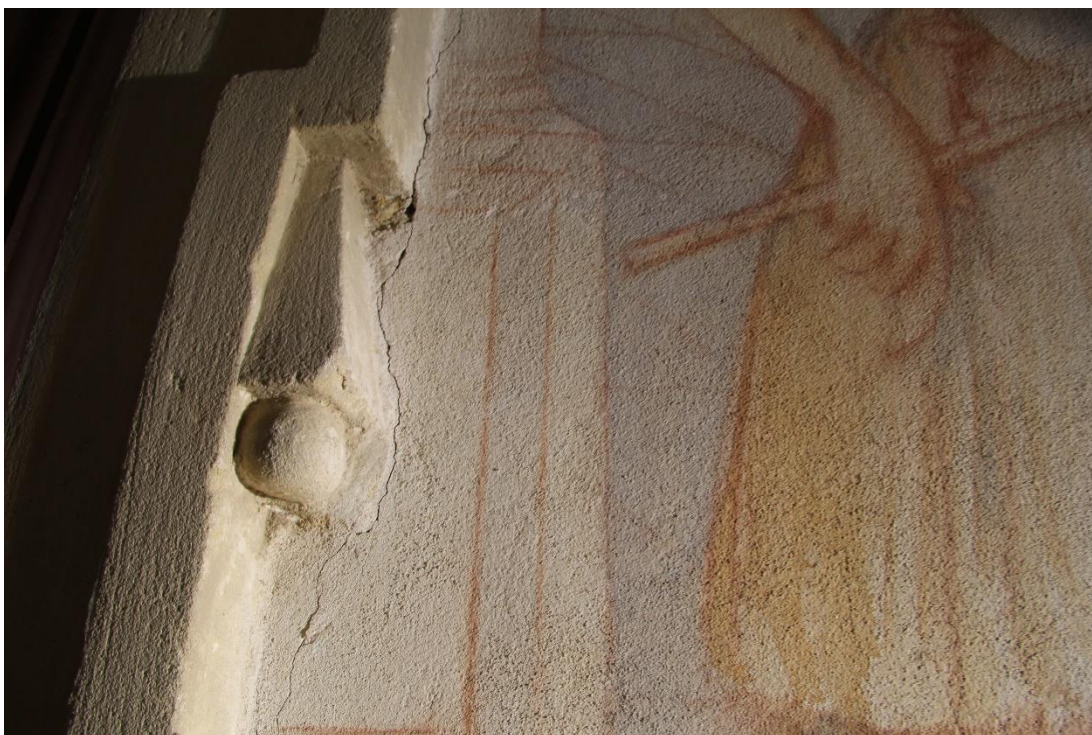
Obr. 53. Statická trhlinka u kamenného ostění dveří nasvícená bočním světlem.

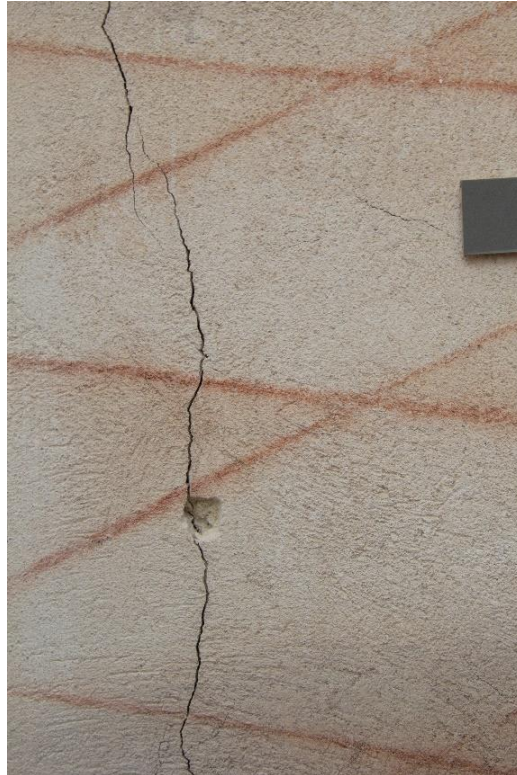
U statické trhliny byla v roce 2013 provedena malá hloubková sonda.

Obr. 55. Detail svislé statické trhliny u středu výjevu. Malá čtvercová sonda byla provedena při průzkumu v roce 2013.

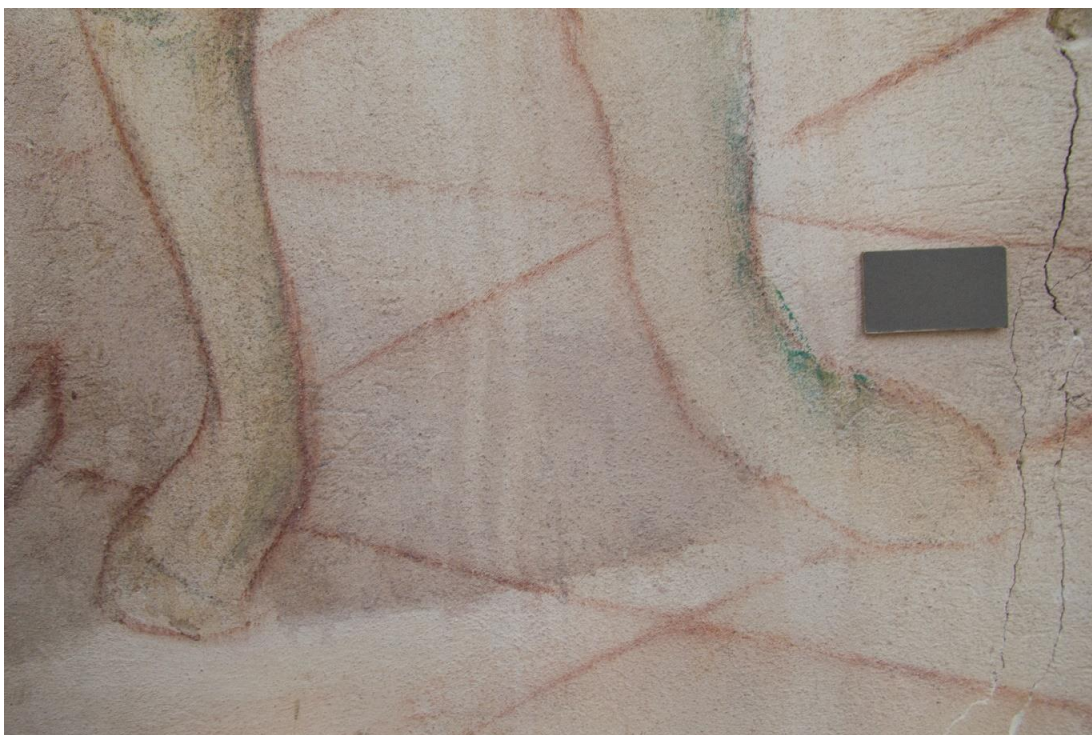
Obr. 61. Detail bot postavy mladíka, který drží v rukou listiny. Jedná se o stav malby po vyčištění povrchu výjevu latexovou houbou Akapad. Vpravo se nachází část vertikální statické trhliny.

Obr. 62. Tentýž úsek malby po vyretušování. Statická trhlina je vyplněna tmelem a také barevně začleněna do okolní malby.

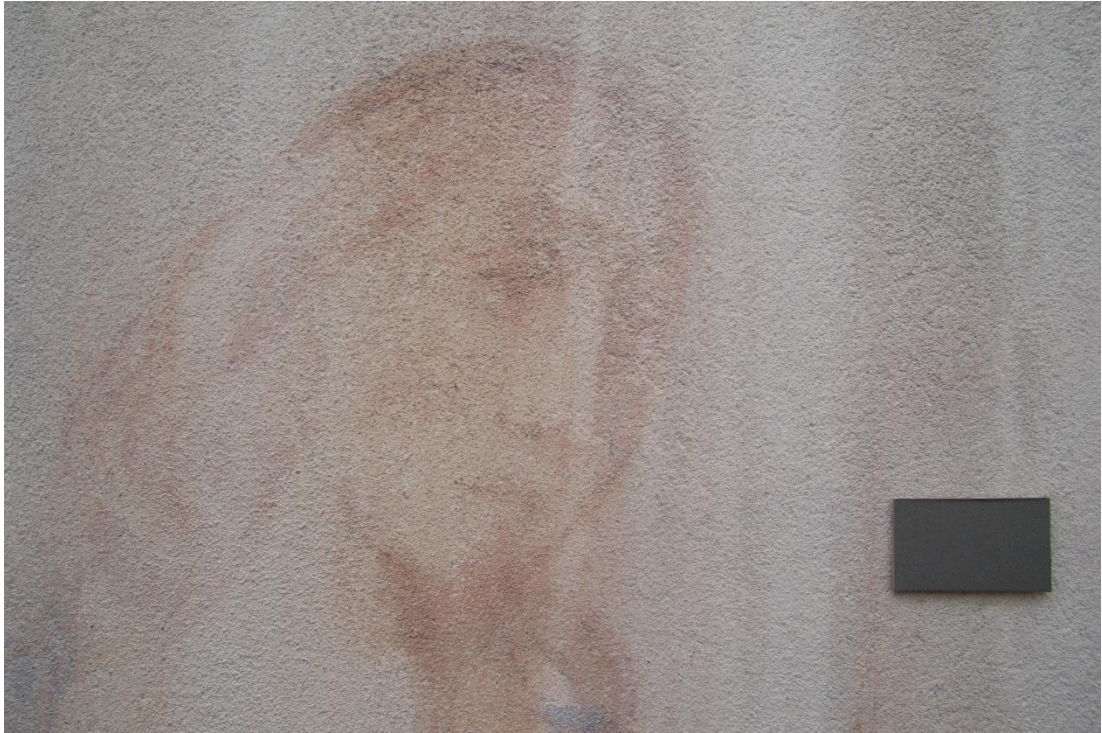
Obr. 69. Obličej ústřední ženské postavy ve stavu před restaurováním. Místo bylo pokryto stékcanci bílého hlinkového nátěru.

Obr. 70. Obličej ženské postavy po čištění a retuších. Rudkové linie byly ve stylu Richarda Wiesnera obnoveny retuší pigmenty pojenými arabskou gumou.

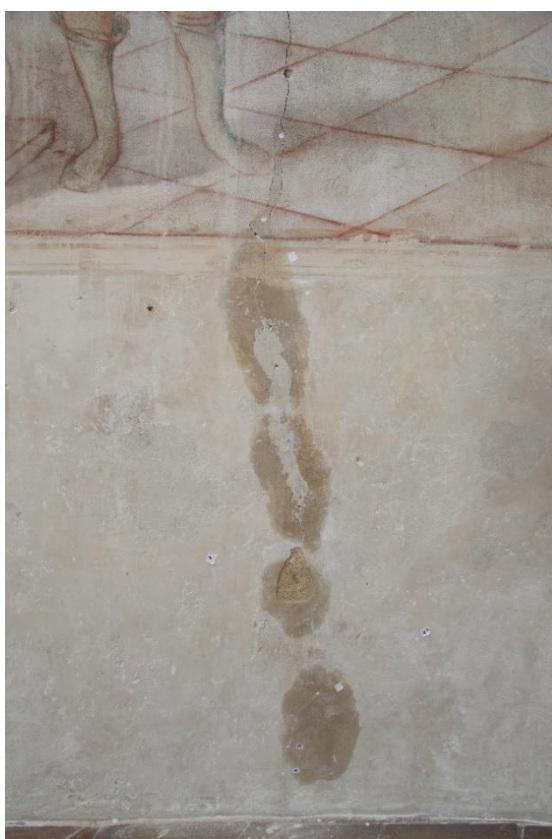
Obr. 74. Po odkryvu soklu na vrstvu historického štuky se ukázalo, že statická trhлина u středu výjevu pokračuje zdí téměř k podlaze síně. Na mnoha místech jí bylo třeba zpevnit injektáží. Sádrová vysprávka na trhlíně byla odstraněna.

Duté místo bylo v místě nejdutějšího zvuku navrtáno vrtačkou. Otvor byl balonkem očištěn od uvolněných nánosů písku. Stříčkou byla do otvoru vpuštěna voda a následně 2,5% akrylátová disperze K9 pro zpevnění vnitřní struktury omítky. K injektáži dutých míst v omítce byl použit injektážní prostředek Ledan TA1 na vápenné bázi. Ledan byl do dutého místa vpuštěn nejprve v řidší konzistenci, aby hmota vnikla do hůře dostupných míst. Následně byl do otvoru vpraven Ledan hustější konzistence.

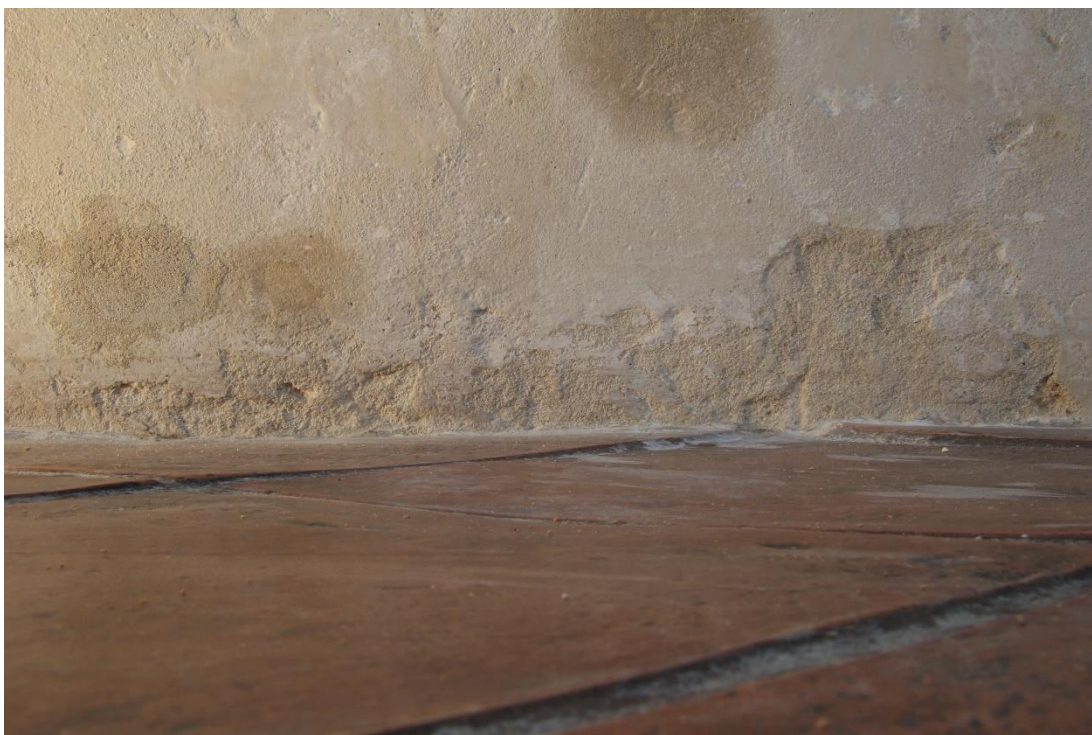
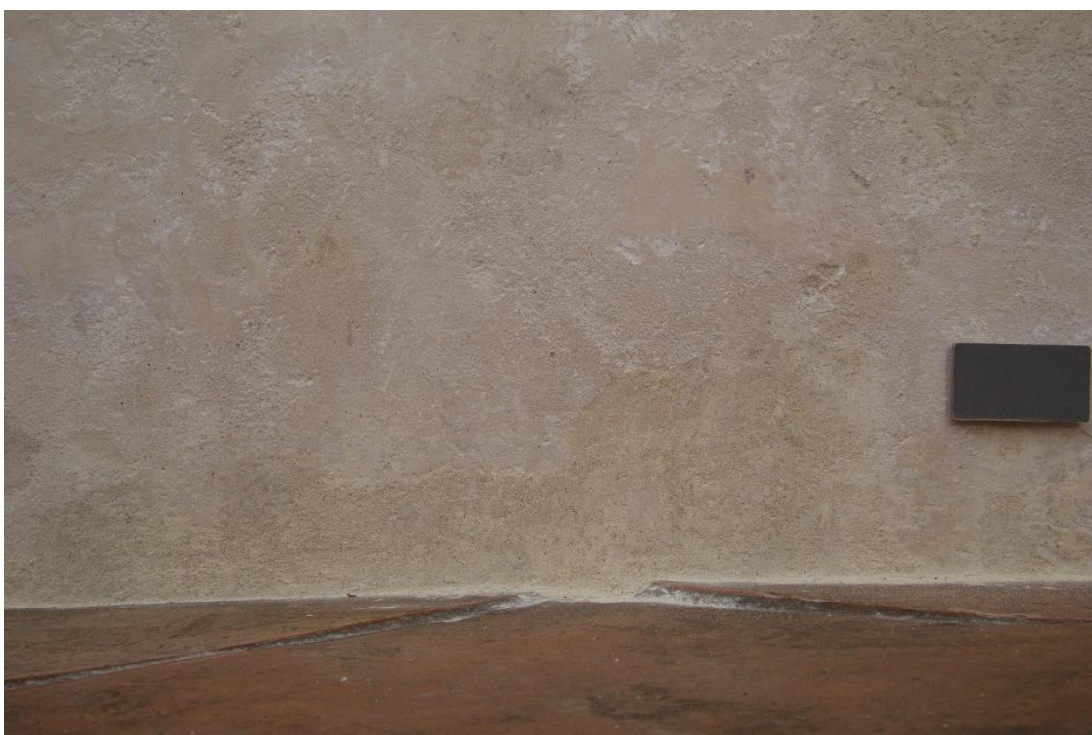
Obr. 79. Detail v bočním světle po odstranění sádrového tmelu u podlahy.

Obr. 80. Detail u podlahy po vytmelení. Tento světlejší tmel u podlahy vzniknul přidáním jemného žlutého písku a mramorové moučky k hořickému šedému písku pro lepší barevnost a zpracovatelnost vápenného tmelu.

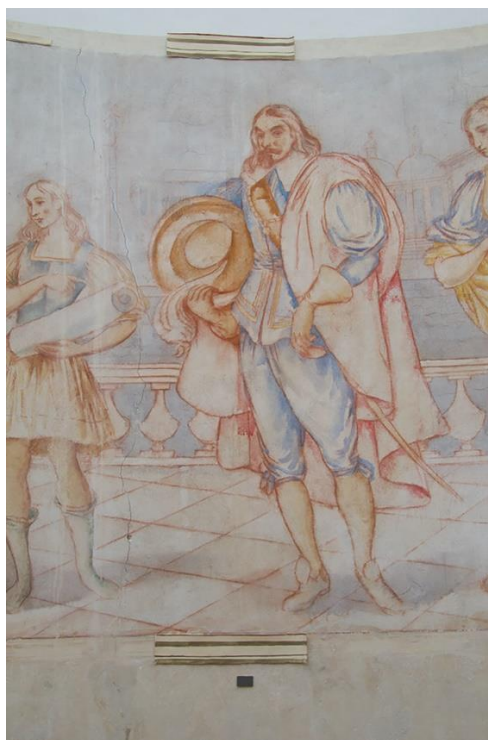
Obr. 81. V průběhu restaurování byly zkoušeny různé varianty řazení linií na horním odkrytém pásu. Zkoušky byly vykonány také v různých intenzitách zelenohnědé barvy linií. Nakonec bylo vyhodnoceno jako esteticky nejvhodnější opačné řazení linií než na soklové části.

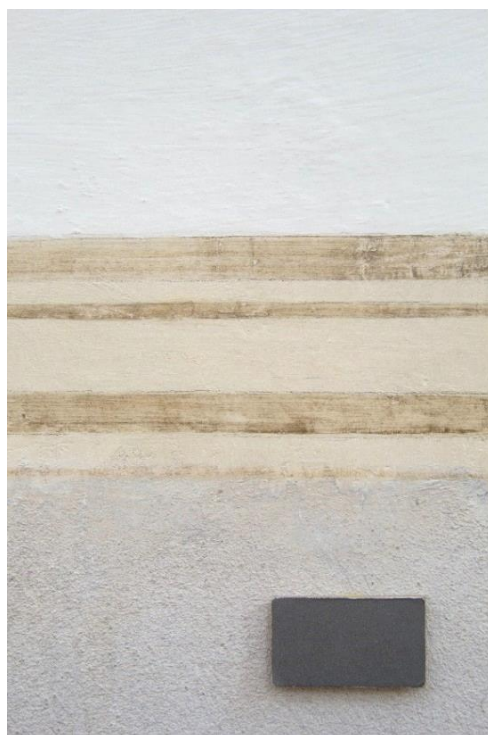
Obr. 82. Detail horního odkrytého pásu nad výjevem, který byl stejně jako sokl natřen vápenným okrovým nátěrem. Na nátěr byly pomocí malštoku namalovány linie v opačném pořadí než linie na soklové části.

Soklová část byla přetřena světle okrovou vápennou barvou s příměsí disperze K9, která zaujímalá 2,5% sušiny v objemu barvy. Nátěr zakryl tmavší tmely a barevně zeď sjednotil. Cílem nebylo vytvořit jednolitou plochu, která by v prostoru vypadala nepřirozeně, ale plochu přiznávající lehké defekty ve zdi. Tento modifikovaný vápenný nátěr bude také dobře odolávat případným otěrům návštěvníků.

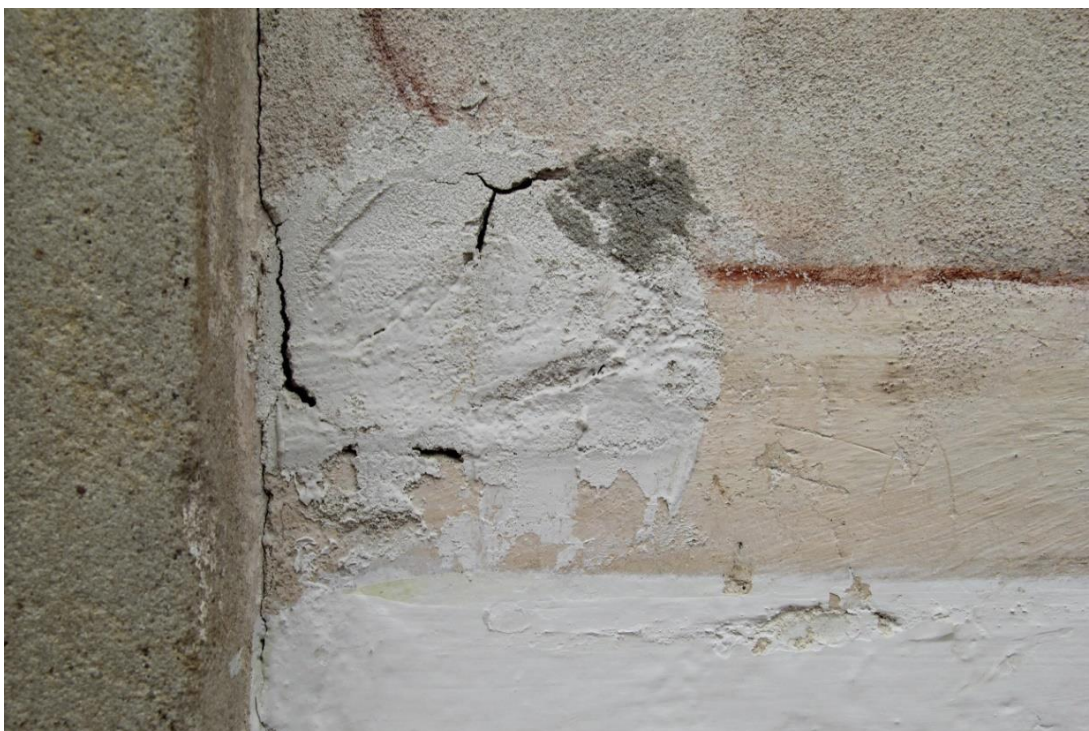
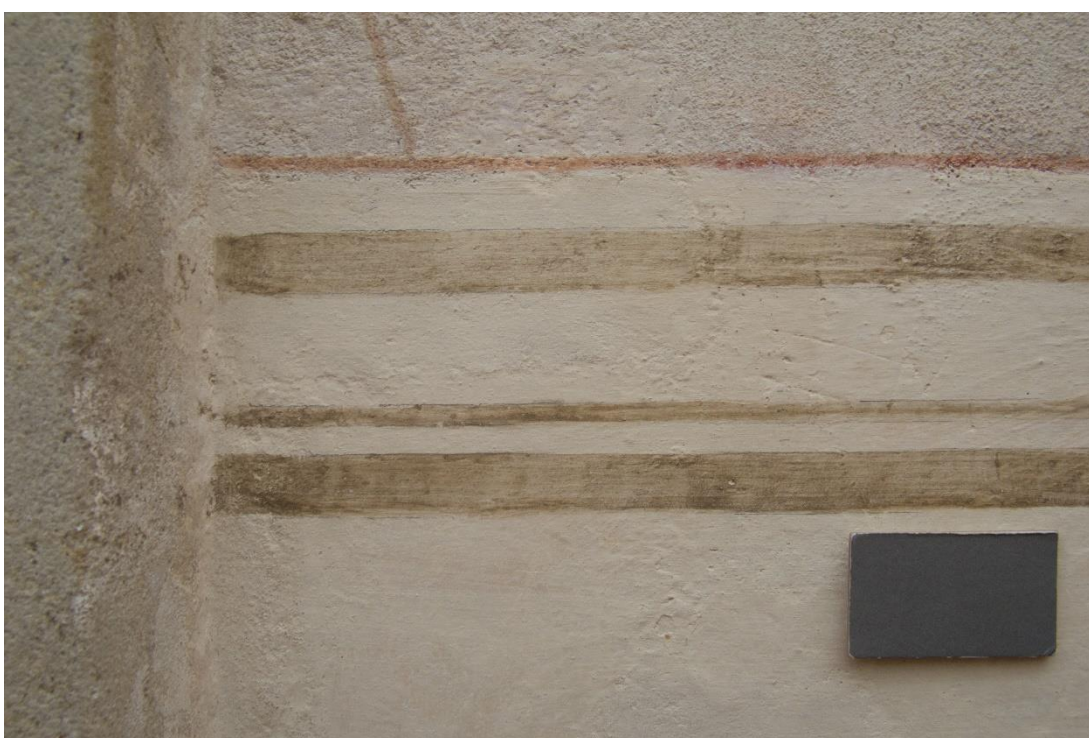
K **obr. 2:** Tuto hloubkovou sondu 1JZ<sub>84</sub> provedli J. a J. Altovi při průzkumu v roce 1984<sup>6</sup>. Později byla nevhodně zatmelena tmelem bílé barvy, který praskal. V roce 2015 byla sonda znovu odkryta.

Obr. 83. Hloubková sonda 1JZ<sub>84</sub> byla zakryta nevhodným tmelem, který praskal. Sonda byla v rámci současného sondážního průzkumu znovu odkryta.

Obr. 84. Nový tmel sondy byl v rámci rekonstrukce natřen okrovým nátěrem a liniemi.

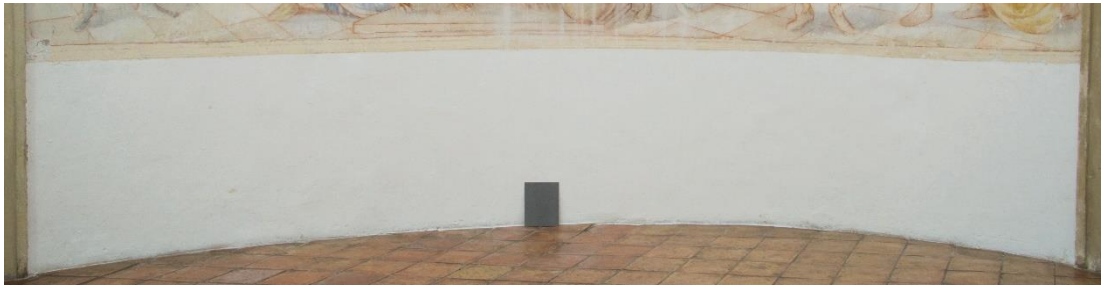
Obr. 85. Soklová část pod restaurovaným výjevem ve stavu před restaurováním.

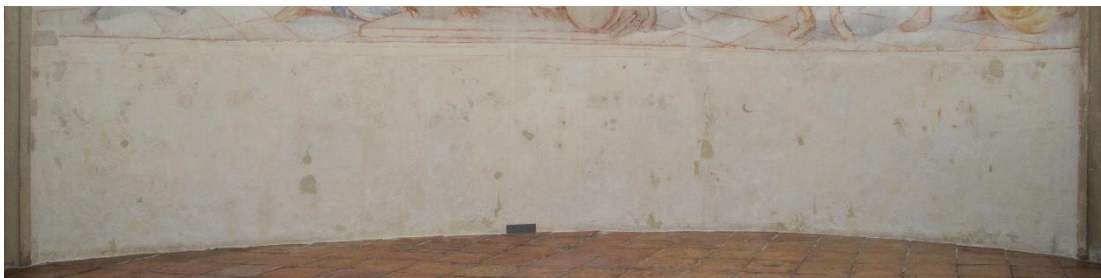
Obr. 86. Soklová část po odkryvu bílého hlinkového nátěru. Následovalo odstranění nevhodných vápenných, cementových a sádrových tmelů.

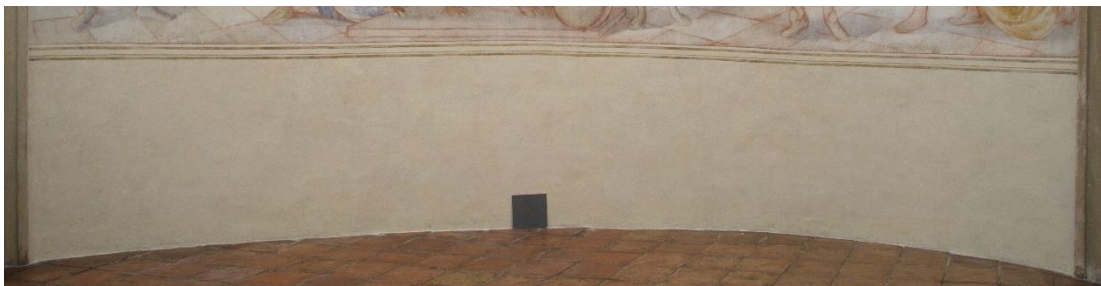
Obr. 87. Soklová část po novém vytmelení defektů.
