Univerzita Pardubice  
Fakulta restaurování

**Restaurování nástěnné malby s motivem  
" Přijetí Humprechta Jana Černína v Benátkách "**  
**v tzv. akustické hodovní síni na zámku Humprecht v Sobotce**

Andrea Komárková  
Bakalářská práce  
2015

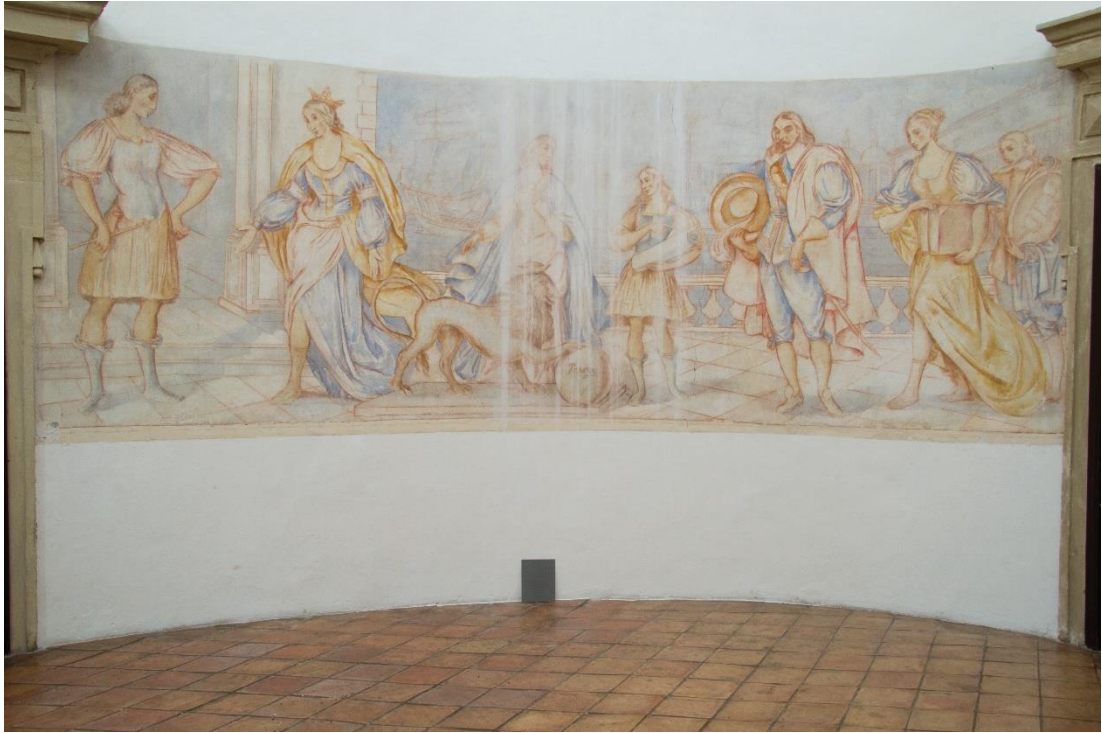
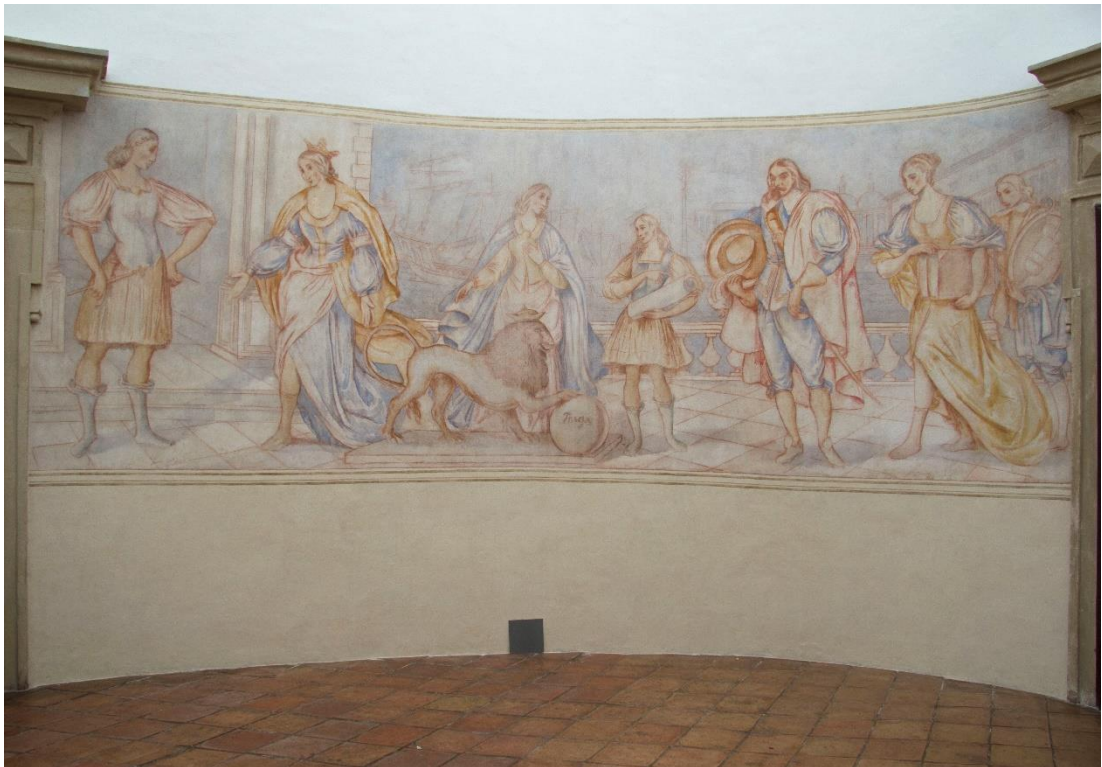
Obr. 89. Stav před restaurováním k porovnání se stavem po restaurování.

Soklová část byla přetřena světle okrovou vápennou barvou s příměsí disperze K9, která zaujímalá 2,5% sušiny v objemu barvy. Nátěr zakryl tmavší tmely a barevně zeď sjednotil. Cílem nebylo vytvořit jednolitou plochu, která by v prostoru vypadala nepřirozeně, ale plochu přiznávající lehké defekty ve zdi. Tento modifikovaný vápenný nátěr bude také dobře odolávat případným otěrům návštěvníků.

Obr. 90. Stav výjevu č. 2 *Přijetí Humprechta Jana Černína* po restaurování a rekonstrukci soklu a linií.

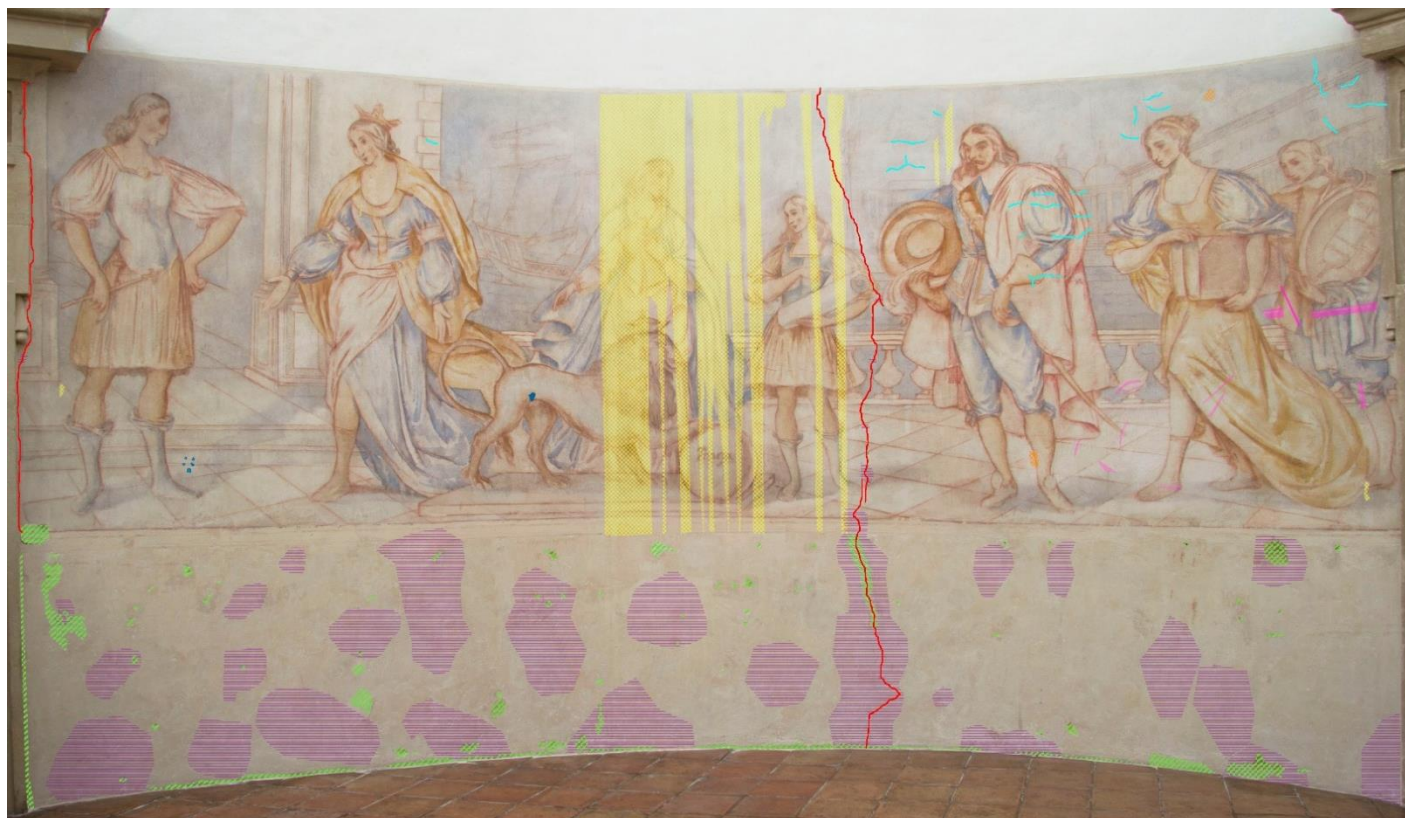
G.P.II. Zakreslení sondážních průzkumů, zkoušek čištění a odběru vzorku.

| Sondážní průzkum 2015 | Zkoušky čištění 2015 |

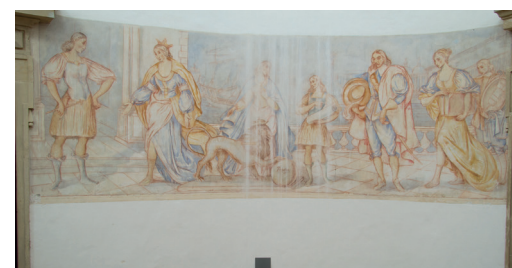
**Obr. 2:** JZ stěna, výjev č.2, 'Přijetí Humprechta Jana Černína v Benátkách'.

**Obr. 1-4:** Cyklus nástěnných maleb, Hodovní síň, zámek Humprecht. Foto: A. Beranová, J. Lhoták, R. Rajtárová, A. Komárková. Stav před restaurováním.

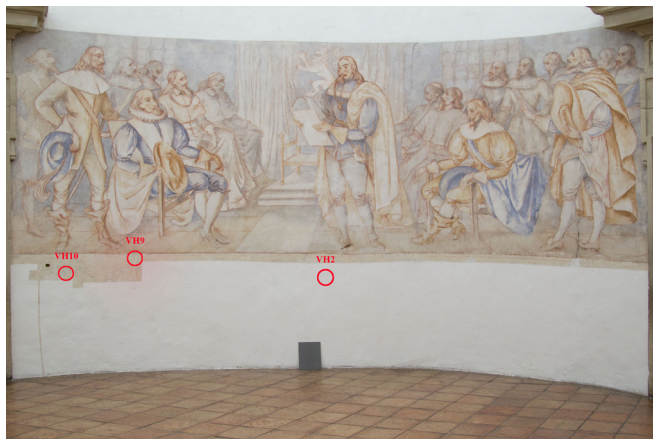
**VH2, VH9 a 10:** SV stěna, sokl pod malbou

**Obr. 5:** Místa odběru vzorků VH2, VH9 a VH10. SV stěna. Foto a grafická úprava. A. Beranová.

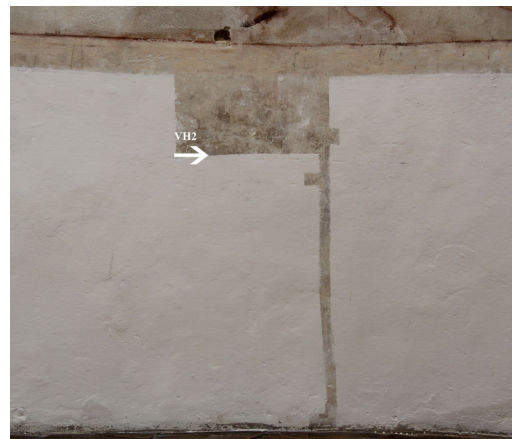
**Obr. 6:** Detail místa odběru vzorku VH2. SV stěna. Foto a grafická úprava. A. Beranová.

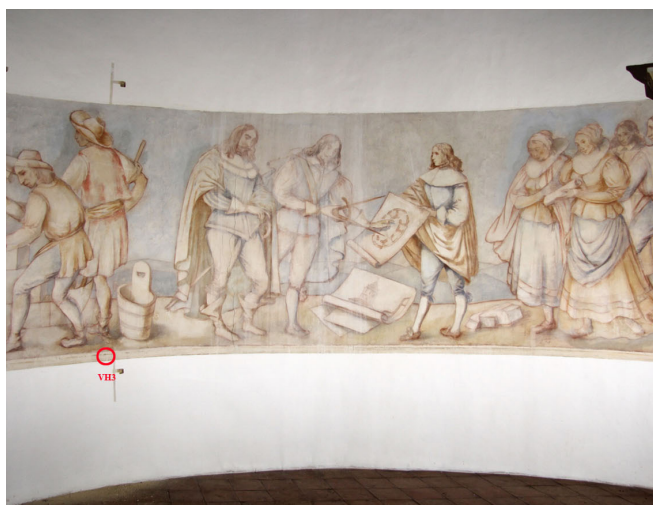
**VH3:** SZ stěna, sokl pod malbou

**Obr. 7:** Místa odběru vzorků VH3. SZ stěna. Foto a grafická úprava: R. Rajtárová, A. Beranová.

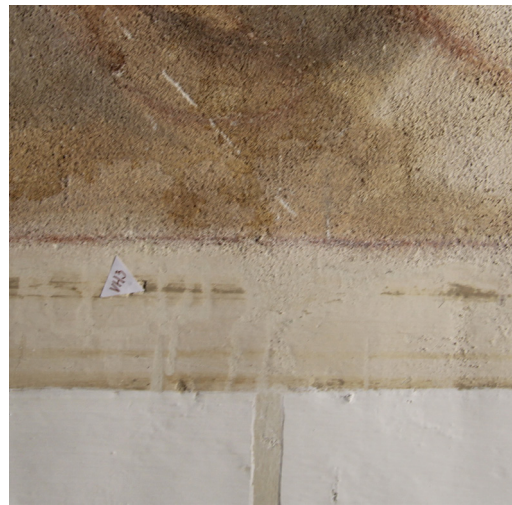
**Obr. 8:** Detail místa odběru vzorku VH3. SZ stěna. Foto a grafická úprava J. Lhoták.
