## BAKALÁŘSKÁ PRÁCE

RESTAUROVÁNÍ SOCHY ANDÍLKA ZE SOUSOŠÍ  
SV. JANA NEPOMUCKÉHO Z POHOŘELCE  
KONZERVOVÁNÍ SOCHY SV. ZIKMUNDA Z FASÁDY  
DOMU Č.P. 91 V KOLÍNĚ

autor práce: Kristýna Kalvodová  
vedoucí práce: Mgr. art. Jakub Ďoubal, Ph.D  
2016

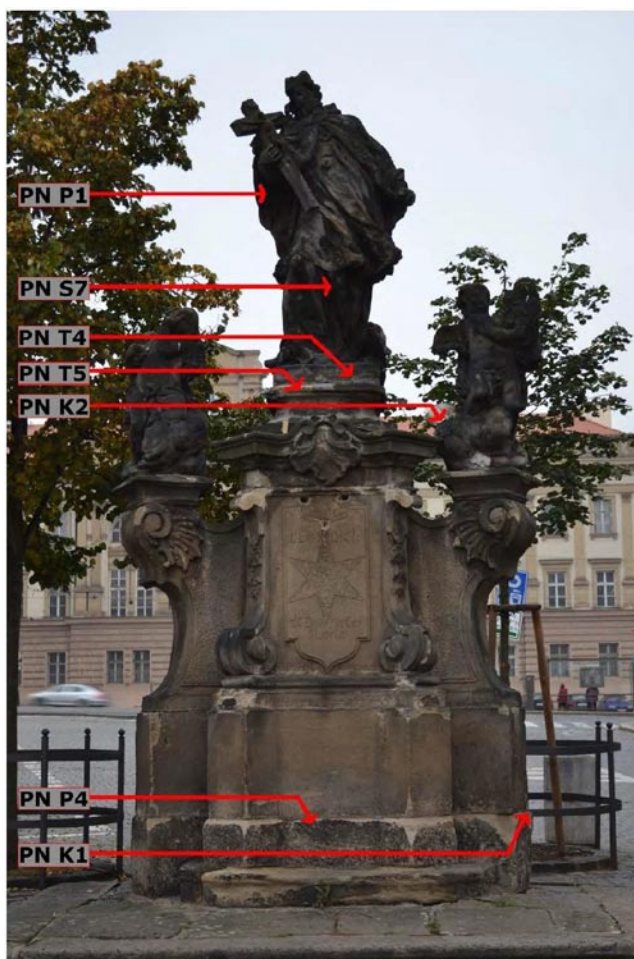
Obr. 10 - Zákresy odběrů vzorků  
foto. Lukáš Brotánek

Obsah aniontů vodorozpustných solí byl ověřován pomocí UV/VIS spektrofotometrie z extraktů vzorků v destilované vodě. K tomuto účelu byl využit spektrofotometr Beckman Coulter DU 720, měření bylo provedeno ve viditelném spektru světla v rozsahu vlnových délek 345-525 nm.

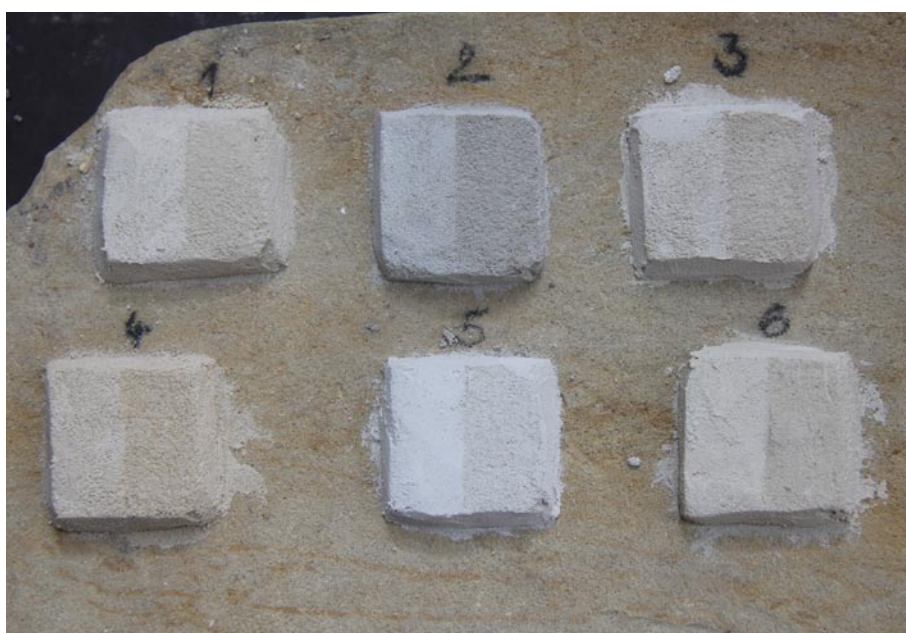
Obr. 13 - Zkoušky tmelících směsí

vzorky č. 2 a 3 měly dobrou barevnost, ale byly příliš měkké

vzorky č. 4, 5 a 6 neodpovídaly svou barevností

umělý kámen	složky vč. ředidla	receptura (pojivo:kamenivo, obj. nebo hm.d)	míchání	aplikace	modelování	schopnost držet složitější tvar	* doba tuhnutí	* doba tvrdnutí
1	zámělský písek střelečský písek ST 52 bílý cement	zámělský písek 1 obj.d střelečský písek 1 obj.d bílý cement pojivo : plnivo 1:3		aplikováno kovovou špachtlí na předvlhčený kámen	směs dobře drží na špachtli	se smění se dobře modeluje, drží tvar, nesype se		
2	zámělský písek střelečský písek ST 52 Traditional PF 70	zámělský písek 1 obj.d střelečský písek 1 obj.d Traditional PF 70 pojivo : plnivo 1:3	není nutné přidávat moc vody	aplikováno kovovou špachtlí na předvlhčený kámen	směs se dobře drží na špachtli	dobře se modeluje, drží tvar po vytvrdnutí je tmel poměrně měkký		
3	zámělský písek střelečský písek ST 52 Calcidur NHL 3,5	zámělský písek 1 obj.d střelečský písek 1 obj.d NHL 3,5 pojivo : plnivo 1:3		aplikováno kovovou špachtlí na předvlhčený kámen	dobře drží na špachtli	dobře se s ní modeluje, dobře drží tvar, po vytvrdnutí je tmel nejměkčí

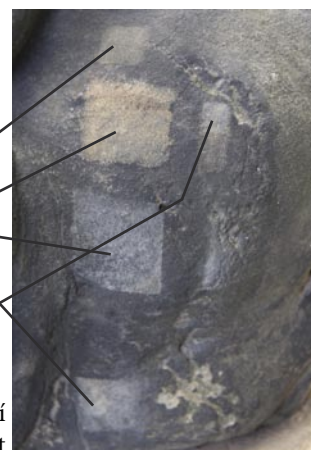
Obr. 15 - Zkoušky čištění síkatových krust

1. laserem - s aplikací vody na povrch před čištěním
2. laserem - bez aplikace vody povrch před čištěním
3. mikroabrazivní metodou
4. chemickou pastou firmy Remmers
5. kombinací laseru a mikropískování

Výhodou laseru je, že nepoškozuje materiál, ale mírně mění barvu kamene do hněda. Pískováním povrch lehce zešedne. Z výsledků je jevílo jako nejlepší použití kombinace laseru a mikropískování. Před laserováním nebyl povrch sochy předmáčen, protože při aplikaci vody bylo místo o očištění výrazněji zahnědlé než bez použití vody.

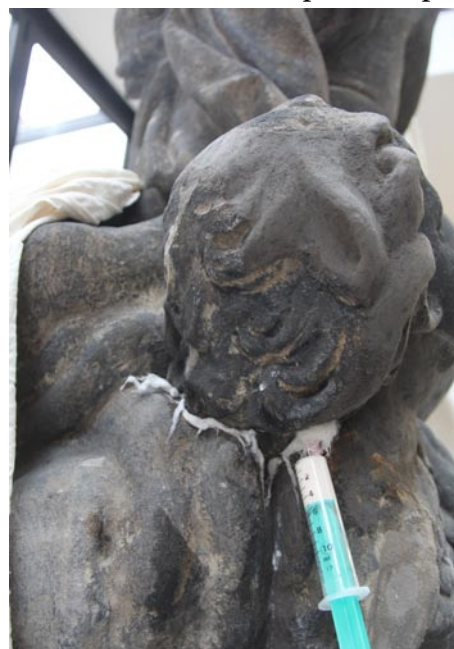
Po ujasnění modelace byly fragmenty postupně slepeny pomocí dvou složkového lepidla a částečně vytmeleny. Dutiny byly vyplněny injektážním prostředkem Vapo Injekt injekční stříkačkou s jehlou. Hlavička byla částečně vytmelená, aby ji bylo možné přilepit na původní místo a ke stávajícímu čepu.

Obr. 16 -  
Injektáž tmelené hlavičky

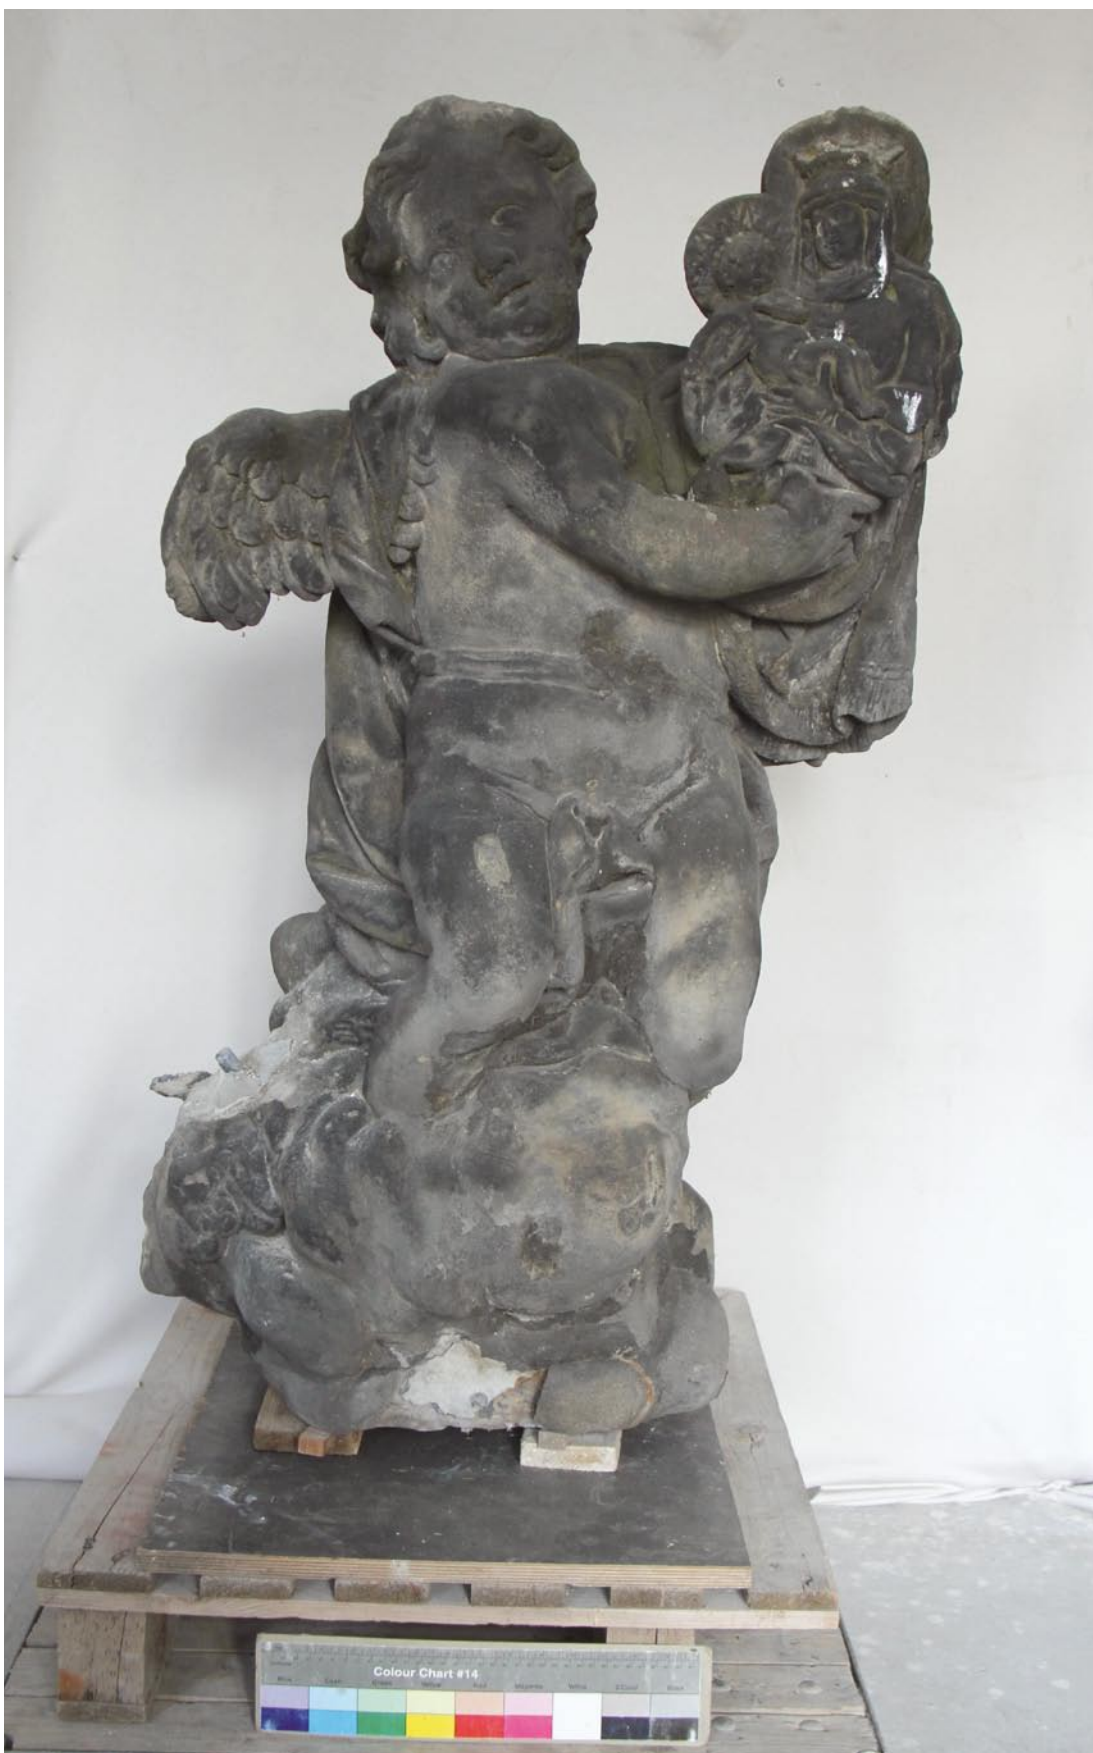
Materiál sochy se zdá být soudržný a nijak výrazně korodovaný a modelace není příliš erodovaná. Na pravém stehnu, levé straně obláčku a hřbetu levé ruky jsou viditelně poškozená místa, která byla vyplněna tmelem, ten už ale vypadáva nebo chybí úplně.

U obláčku na přední straně je uražená spodní hrana, evidentně již také dříve restaurovaná. Zhruba uprostřed se objevuje čep a kus starého dožilého tmelu. Vršek hlavy, palladia, křídel a rukou je částečně erodovaný působením vlivů exterierního klimatu. Tato poškozená místa ale příliš nenarušují vzhled památky.

Obr. 17 - Anfas andělka, stav před restaurováním

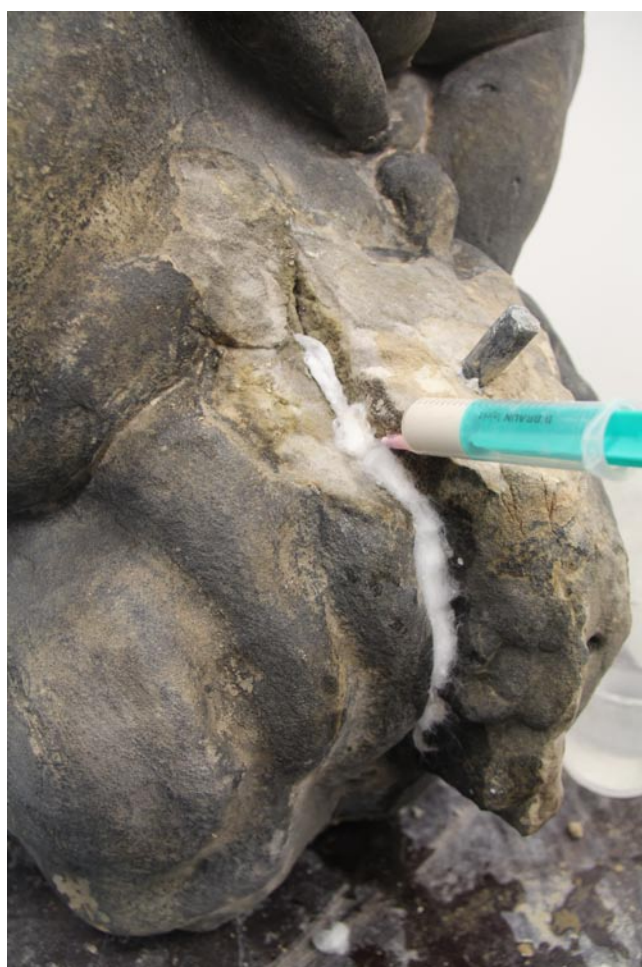
Vyinjektována byla též svislá prasklina na pravém boku obláčku pod oddělenou hlavou.

Obr. 25 - Injektáž prasinly v obláčku

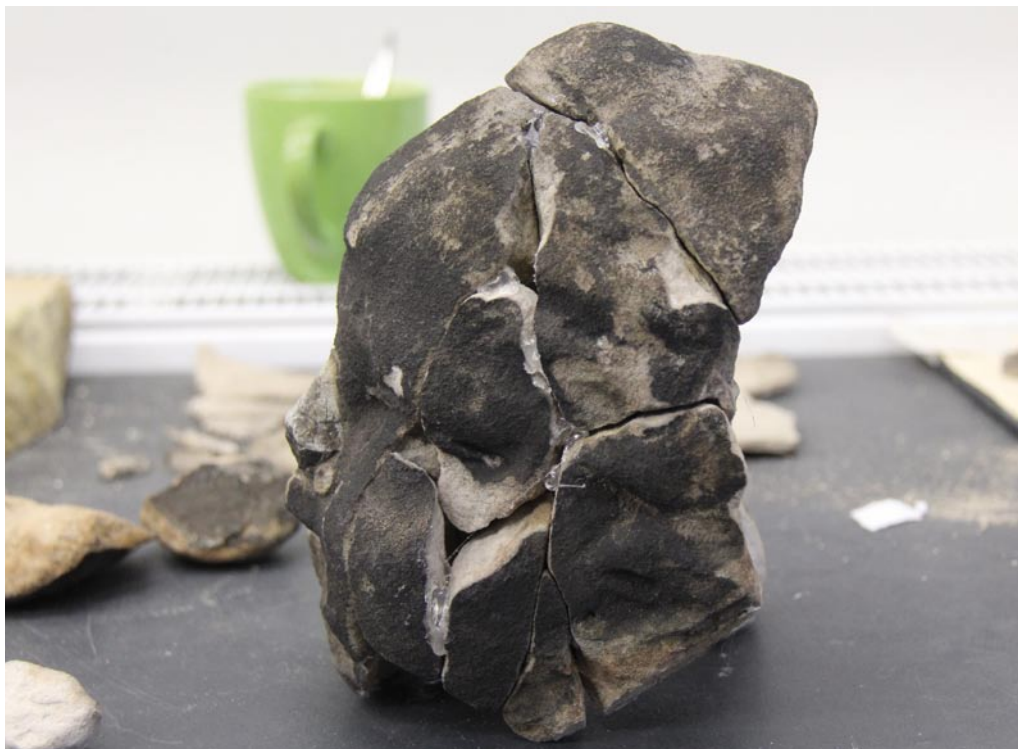
Obr. 27 - Sestavení fragmentů hlavičky

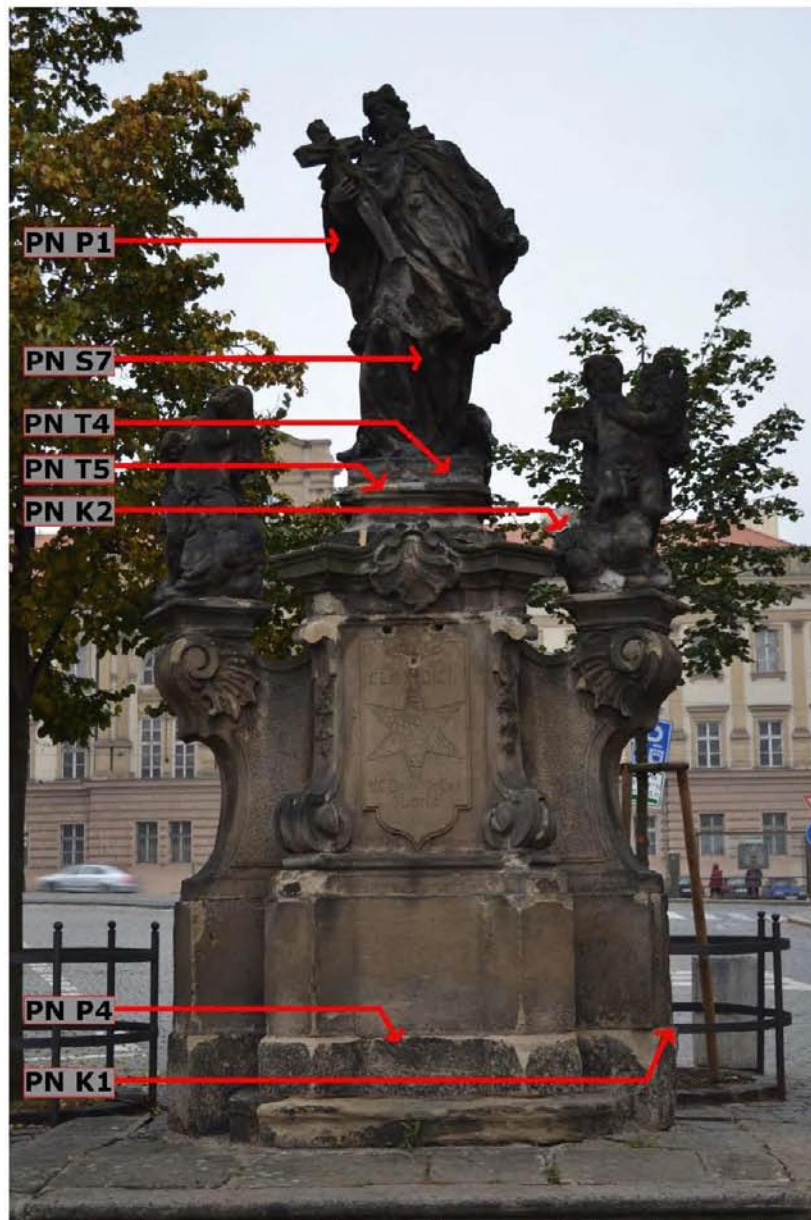
-	PN K1 Vzorek kamene - pravá dolní část	obsah vodorozpuštěných solí
-	PN K2 Vzorek kamene - v místě odlomení hlavy andělka, pravá socha anděla	obsah vodorozpuštěných solí

Obr. 38 Sousoší sv. Jana Nepomuckého – přední strana, vyznačení míst odběru vzorků.

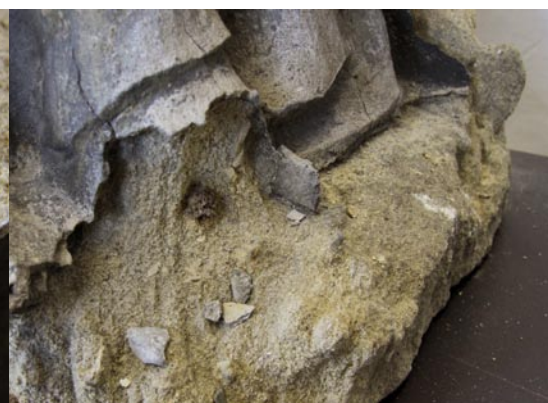
Obr. 5 - Degradovaný materiál pod tmely ve spodní polovině sochy a pravé ruky

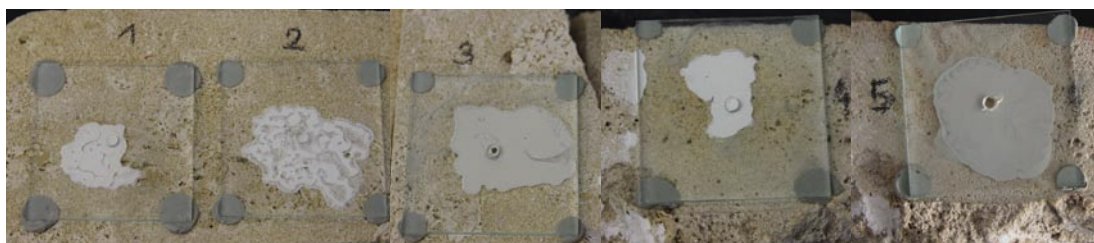
Zkoušky injektážních prostředků

Nejlepší výsledek mělo NHL 3,5. S tímto prostředkem byla provedena ještě jedna zkouška s přidáním 20 % podílu mramorové moučky.

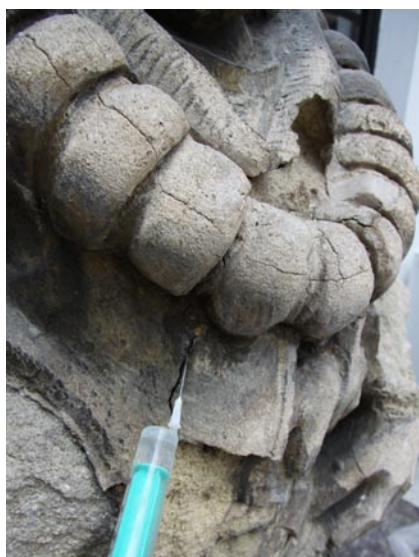
Pro injektáž byl tedy zvoleno hydraulické vápno NHL 3.5. Před injektováním byl nejprve materiál provlhčenou vodou. Následně byl rozmíchan do vody injektážní prostředek a pomocí injekční stříkačky s jehlou a bodově vpraven pod tmely a na jejich okraje. Stejným způsobem byly vyplněny praskliny.

Obr. 9 - Injektáž prasklin a dutin

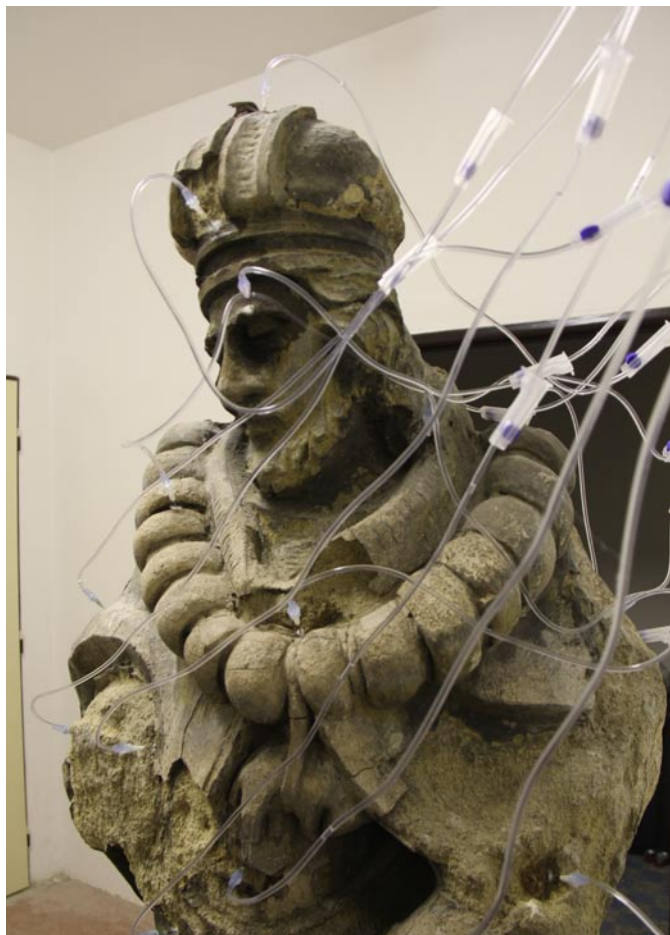
Obr. 17  
- Hlubková  
konsolidace  
sochy - horní  
polovina

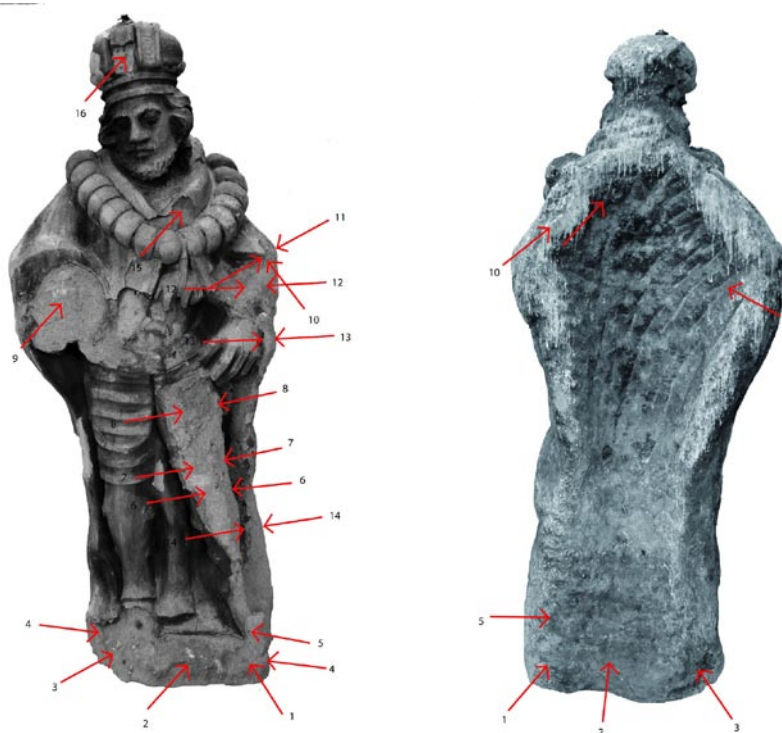
Na plastice bylo provedeno 16 měření, které měly v celém rozsahu zmapovat stav plastiky, zejména určit stav horniny, míru zvětrání ve hmotě i na povrchu, včetně rozsahu trhlin a prasklin. Zkoumány byly objemné části (měření procházející objektem) zejména na podstavci soch, částech těla s cílem určit soudržnost v celé hmotě objektů. Měření drobných, méně objemných částí (drapérie, vlasy, okraje plastiky, aj.) bylo provedeno s cílem určit povrchové vlastnosti horniny. Zjištěný stav horniny napomůže při plánování restaurátorského zásahu a stane se podkladem při návrhu vhodné opravné technologie a výběru opravných materiálů. Výsledky měření jsou uvedeny v Tab. 2, místa měření jsou graficky znázorněna na Obr. 3, 4. V tabulce jsou zaznamenána místa měření, směr (hodnoceny vůči pohledové části objektu: v-vertikální, p-z - předozadní, p-l - pravo-levý), čas průchodu UZ vlny  $t$  ( $\mu\text{s}$ ) byl přepočítán na rychlost  $v$  (km/s). V poznámce se uvádí dodatečné informace, které se týkají průchodu signálu. Při nedostatečné nebo nulovém signálu se zaznamenává síla signálu: s - slabý, vss - velmi slabý, ns - neměřitelný nebo ds - deformovaný signál.

Obr. 3, 4: Místa měření ultrazvukové transmise - plastika sv. Zikmunda. Foto a grafické zpracování: K. Kalvodová.
