**Reštaurovanie maľby sv. Vojtecha na severozápadnej fasáde
Suchardovho domu v Novej Pake**

**Injektážne malty modifikované ľahčenými plnivami na vyplnenie dutín vo
vápenných omietkach**

Diplomová práca

2018

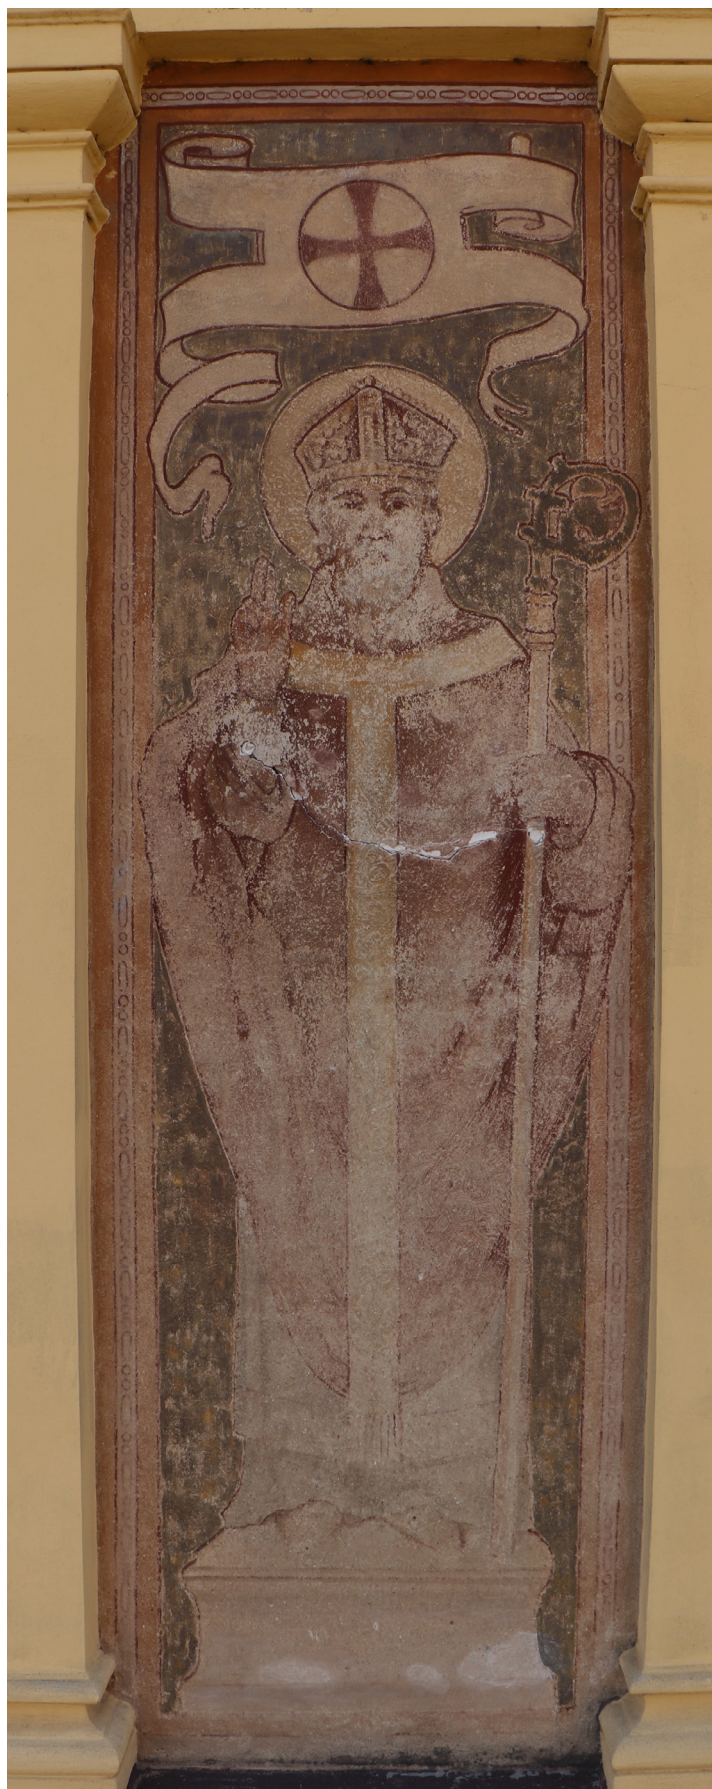
Obr. 6: Stav diela pred reštaurovaním

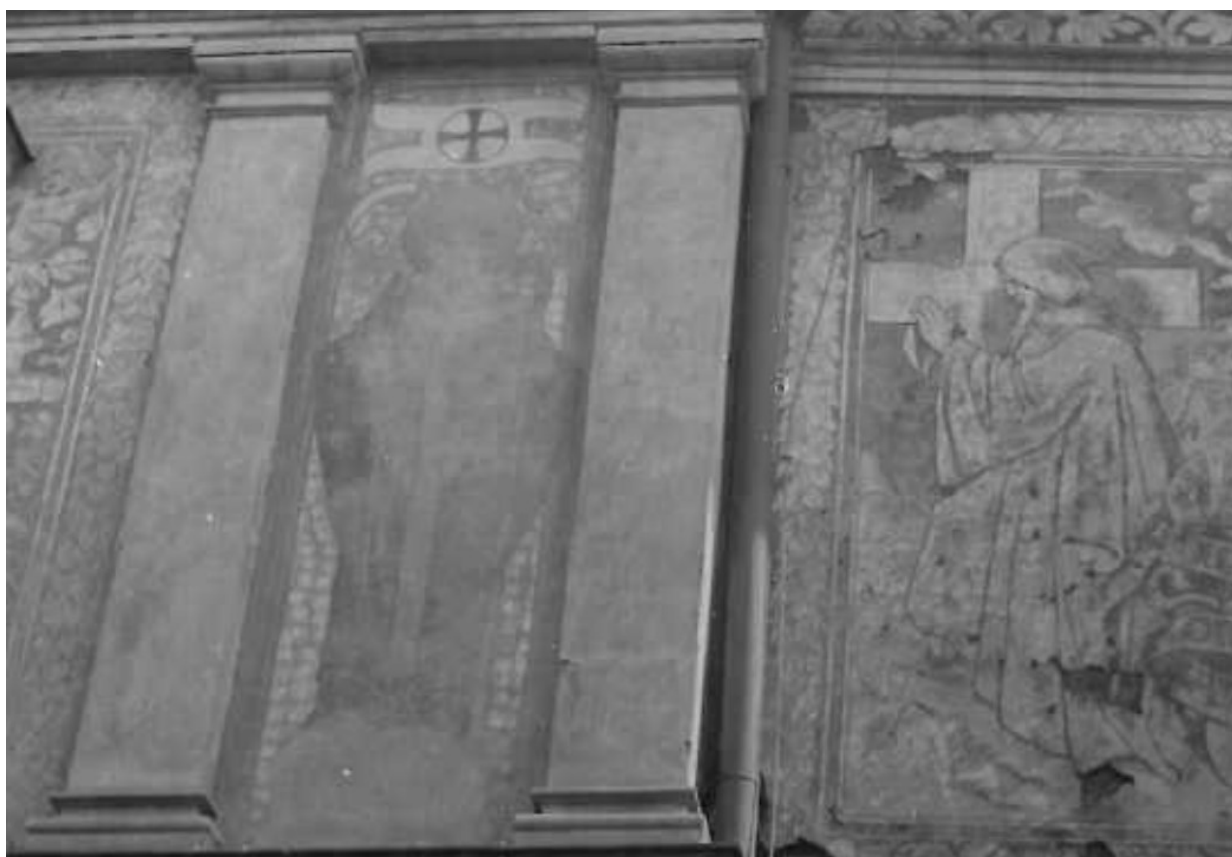
Obr. 10: Detail fotografie okolo roku 1950. Stav diela pred zásahom na zač. 50. rokov. (zdroj: Archív múzea mesta Nová Paka)

Archív Mestského múzea Nová Paka – Historická fotografia fasády z roku 1930, je jedinou dohľadanou fotografia, na ktorej má dielo zrejme pôvodnú podobu. Bohužiaľ fotografia je v nízkej kvalite a je ťažko čitateľná. Napriek tomu sú v nej možné vidieť niektoré chýbajúce časti už vymytej maľby drapérie rúcha. (obr. 7, 10)

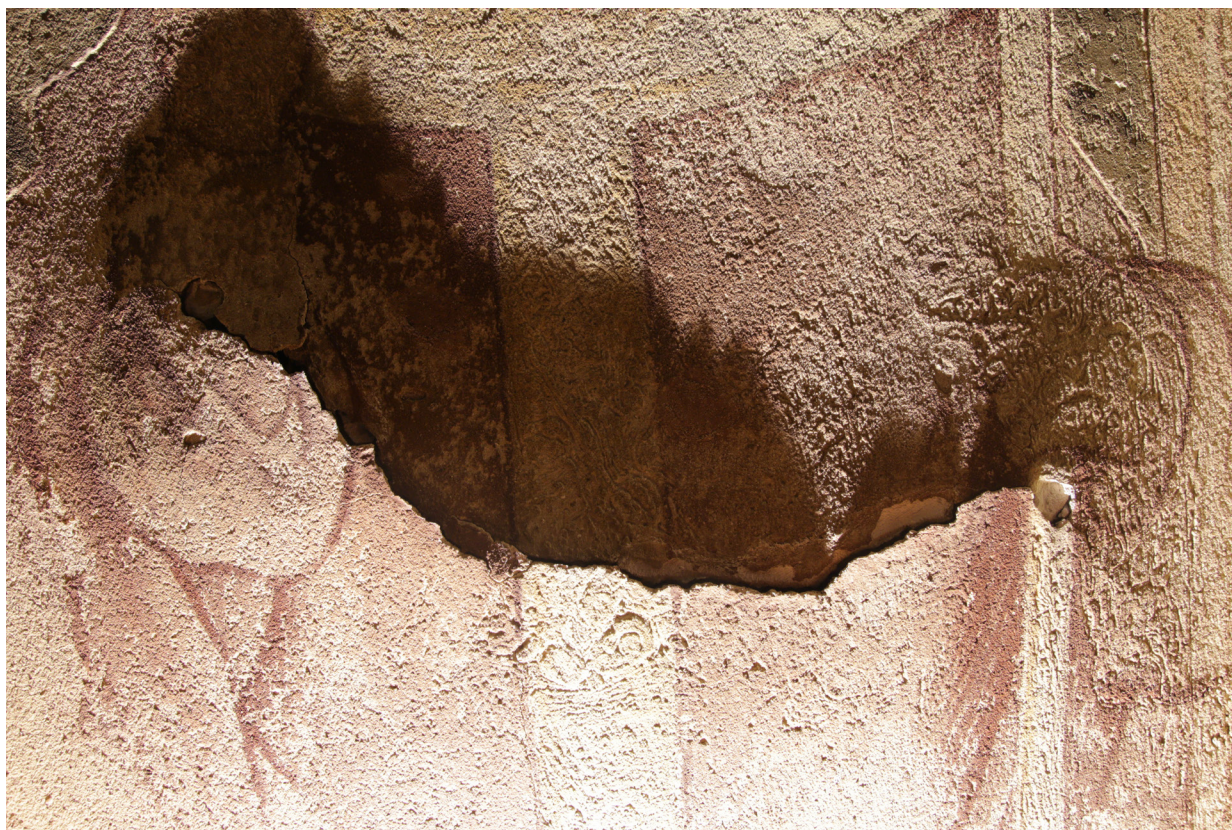
Obr. 21: Maľba rúk a trupu sv. Vojtecha, v ostrom bočnom svetle pred reštaurovaním. Svetlo zvýraznilo výškový rozdiel hranice praskliny zapôsobenou medziometkovou dutinou. Zvýraznilo sa tiež štruktúrne poškodenie omietky tzv. alveolizáciou.

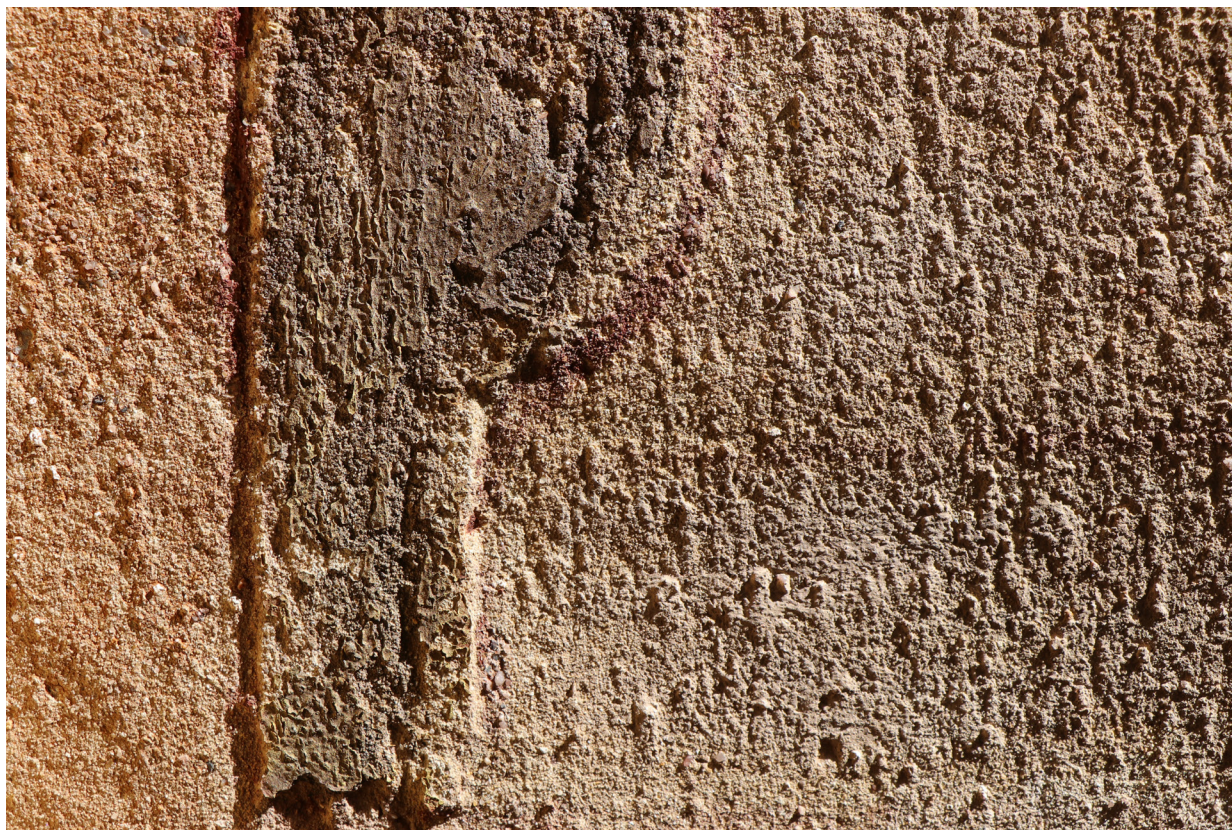
Obr. 22: Detail spodnej časti maľby sv. Vojtecha - sokel, v ostrom bočnom svetle pred reštaurovaním. Svetlo dalo vyniknúť hrubej štruktúre omietky, poškodenou vymytím (vertikálnejší stopa degradácie). Tiež vystúpila časť zláteného pozadia, ktorá vystupuje nad rovinu okolitej omietky (najväčší odskoku cca 0,4 mm).

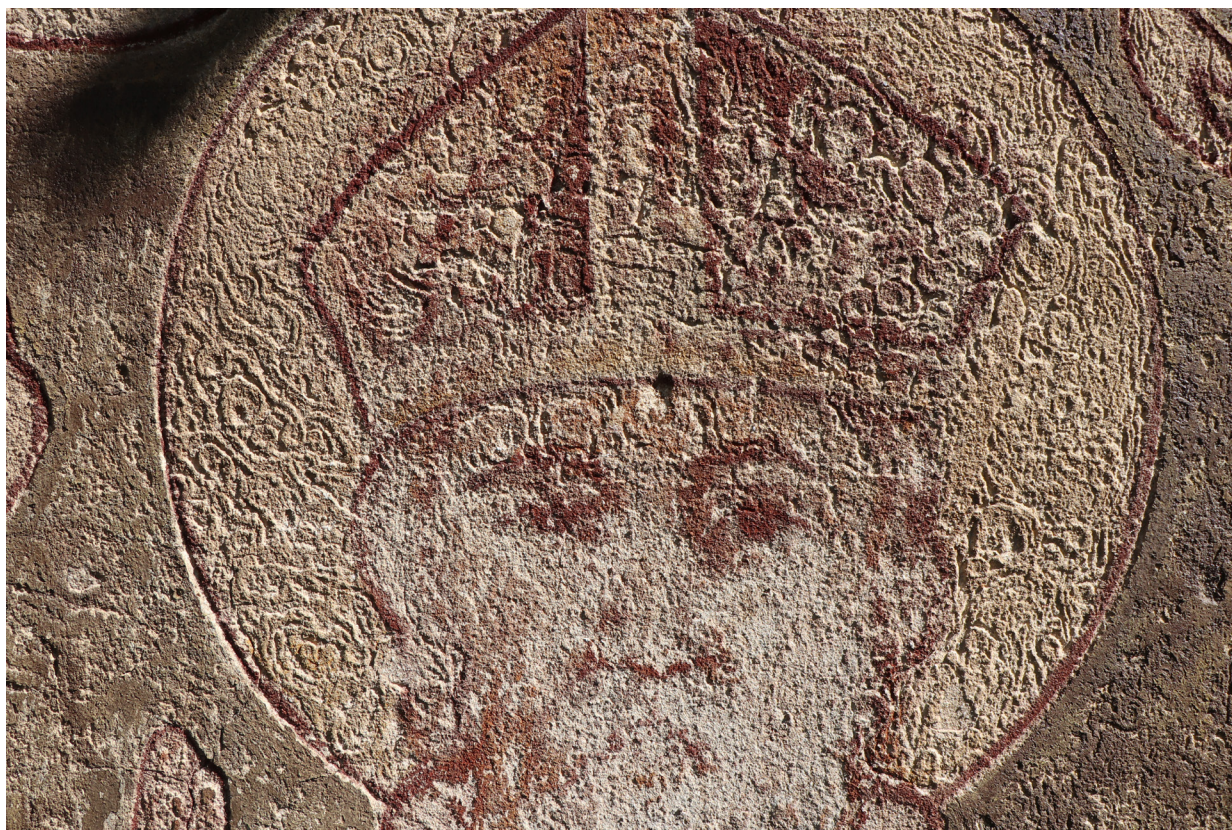
Obr. 23: Portrétna časť maľby sv. Vojtecha, v ostrom bočnom svetle pred reštaurovaním. Svetlo zvýraznilo degradáciu omietky v podobe drobných kružníc a špirál - tzv. alveolizácia. Zvýraznila sa tiež hranice medzi zlateným pozadím a maľbou svätožiare. Vynikol tiež stred kružnice, ktorá svätožiaru opisuje.

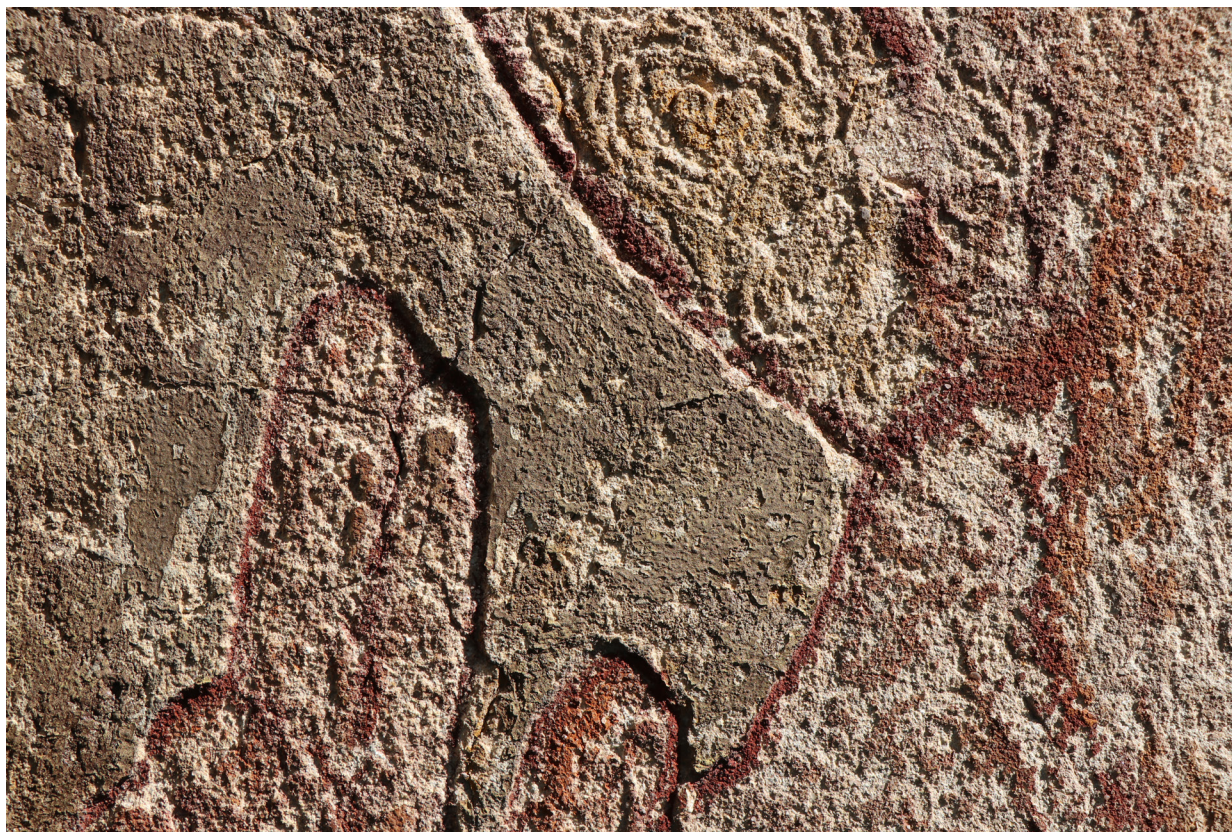
Obr. 24: Maľba pravé ruky sv. Vojtecha, v ostrom bočnom svetle pred reštaurovaním. Svetlo zvýraznilo reliéf medzi zlateným pozadím a maľbou svätca. Zvýraznilo sa tiež poškodenie omietky a farba, ktorá sa dochovala len na vrchu zrna omietky.

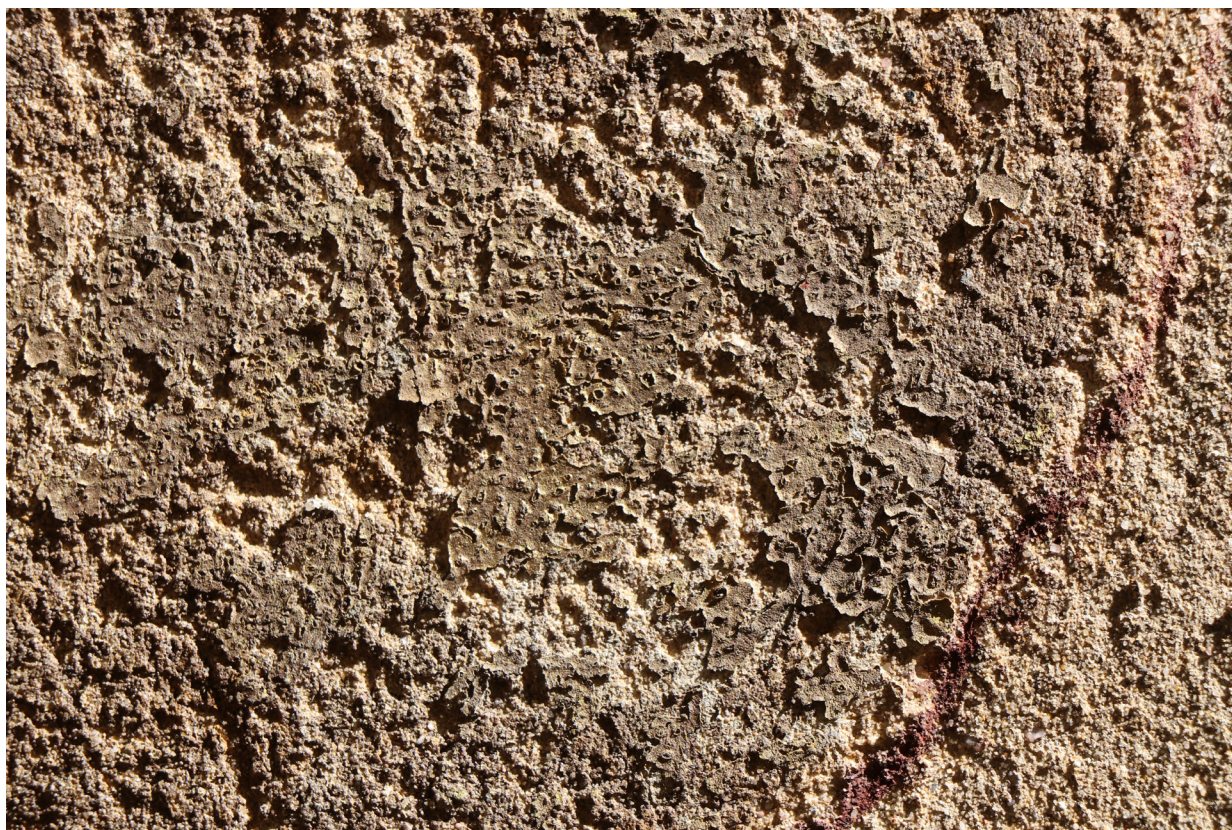
Obr. 25: Detail časti zláteného pozadia sv. Vojtecha - nad ramenom, v ostrom bočnom svetle pred reštaurovaním. V bočnom svetle vynikla hrubá štruktúra omietky a degradácia kovovej úpravy, ktorá sa zachovala len na vrškoch omietky. Kov sa od povrchu zdvíha v šupinách.

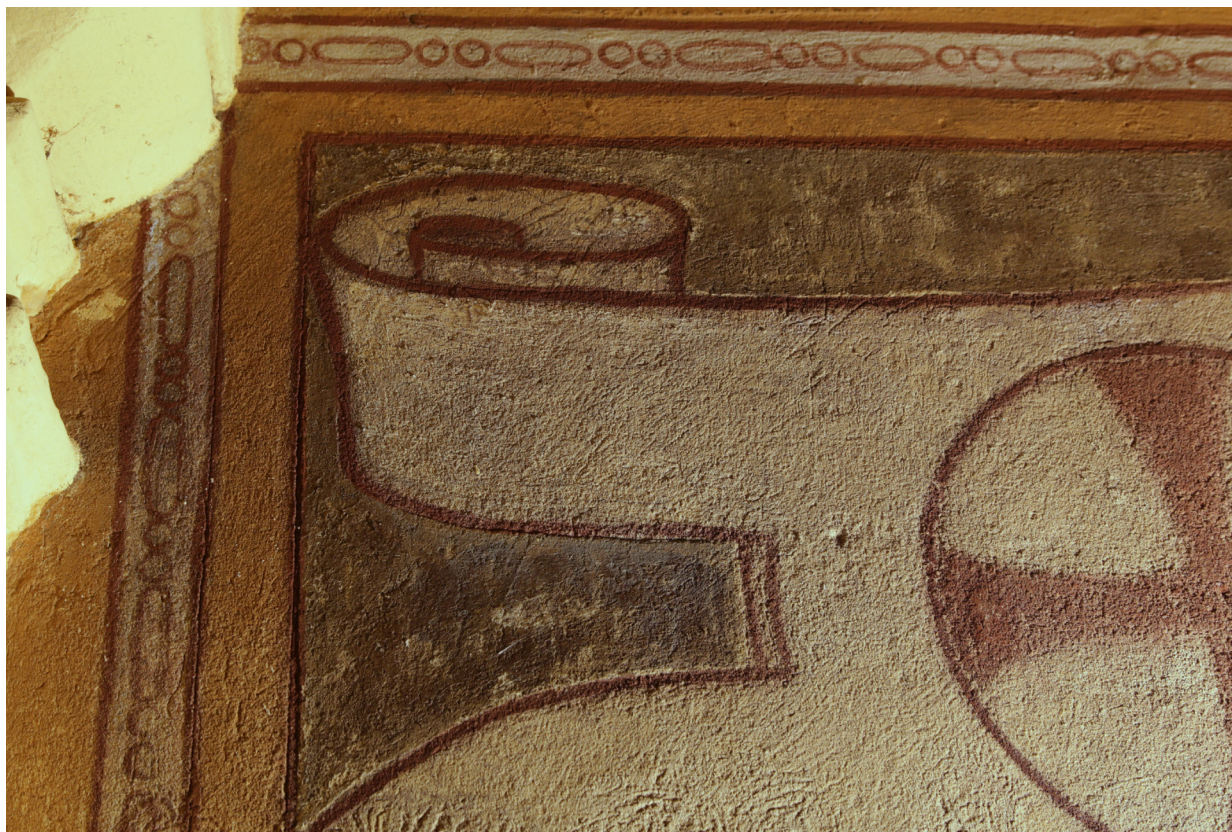
Obr. 26: Detail časti rámovania a práporu maľby Sv. Vojtecha, v ostrom bočnom svetle pred reštaurovaním. V bočnom svetle vynikla rytá línia v pásoch rámovania a odskok okolo zláteného pozadia a maľby práporu.

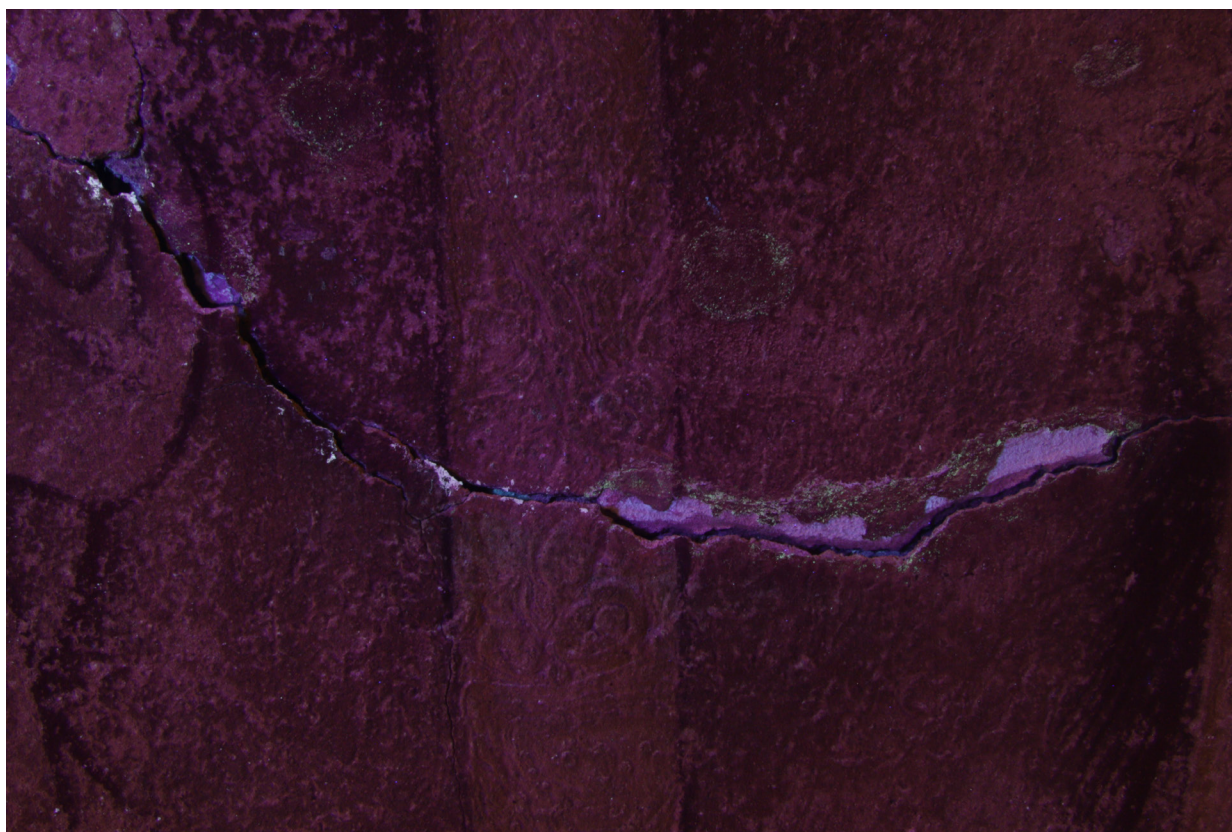
Obr. 28: Časť maľby v mieste otvorenej praskliny sv. Vojtecha, pod nasvietením UV lampou, pred reštaurovaním. Modro luminije injektážna výplň a zelene retuše z roku 2001.

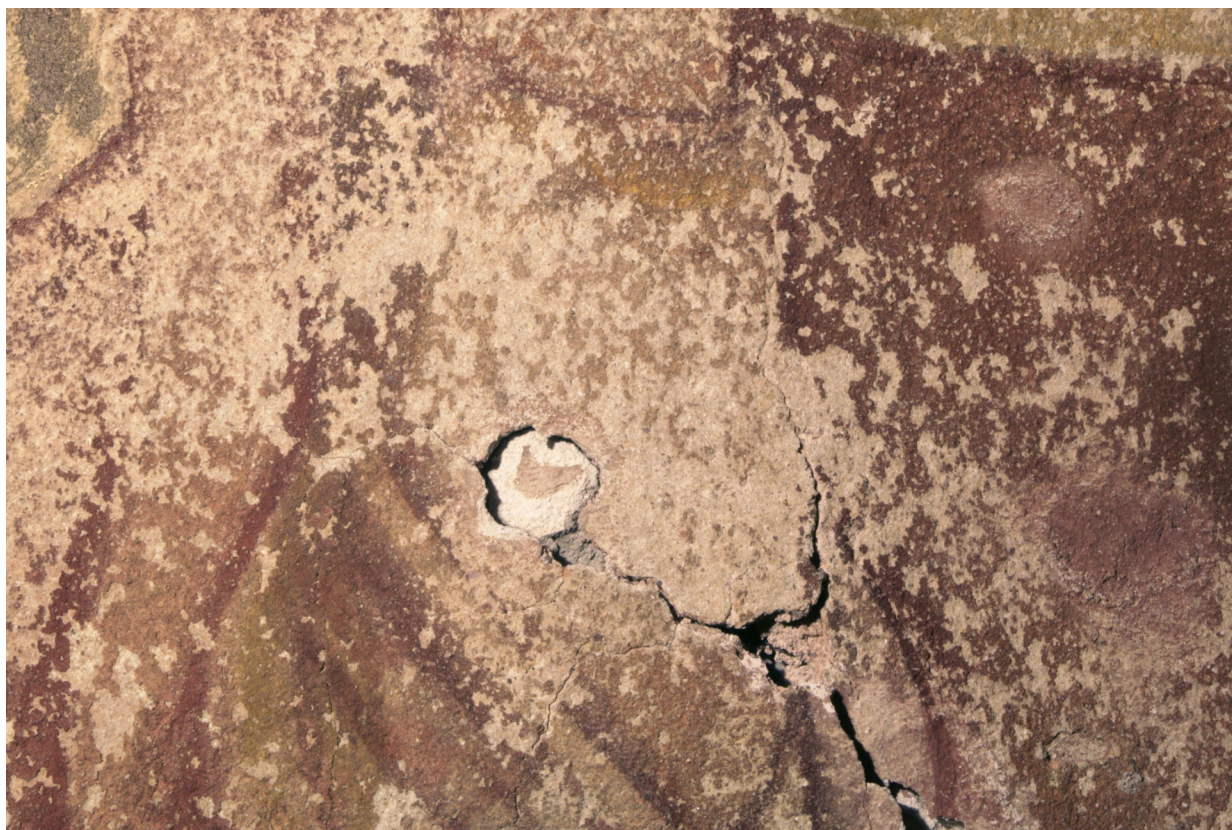
Obr. 29: Detail maľby trupu sv. Vojtecha. Miesto poškodenia prasklinou. Fotografia v umelom halogénovom svetle. Stav pred reštaurovaním.

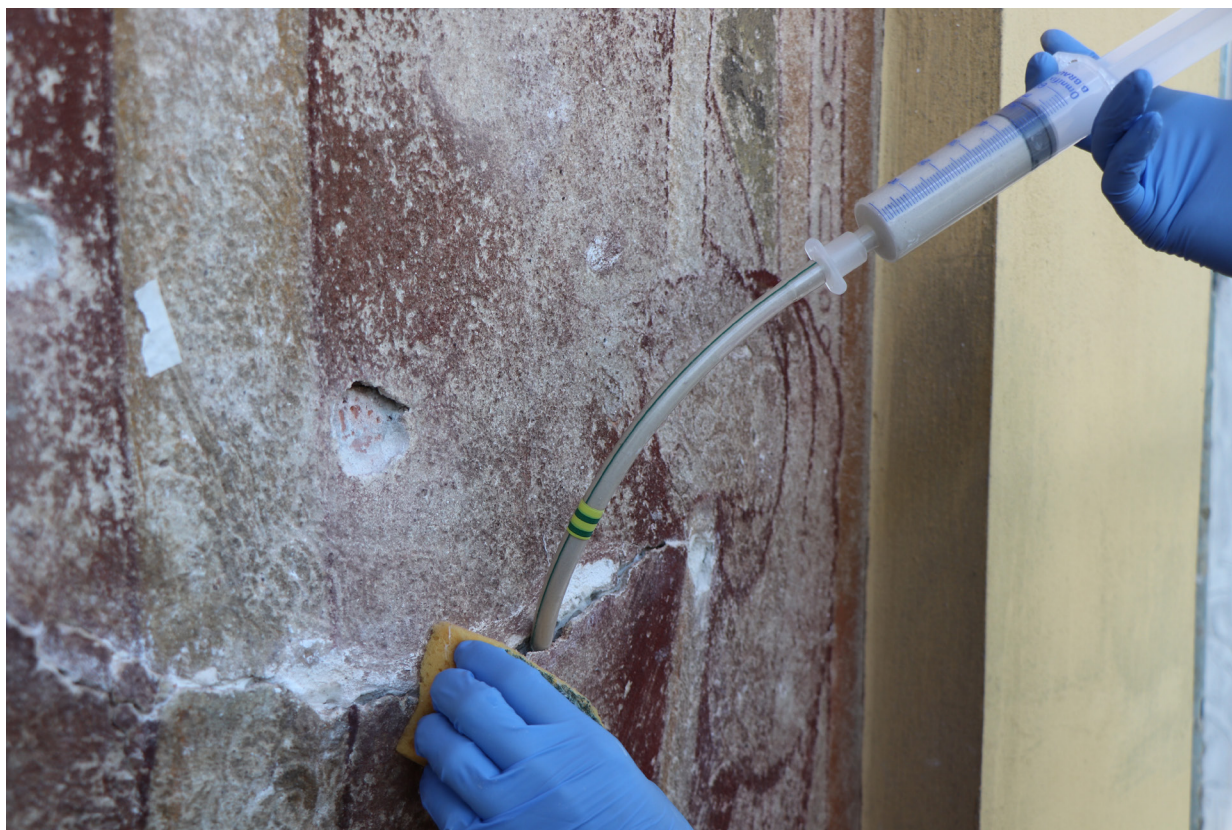
Obr. 31: Aplikácia ľahčenej injektažnej malty do veľkej dutiny.

Injektáž omietkových dutín bola prevedená smerom zdola nahor. Po prieskume poklepom boli na vytypované miesta navrtané drobné otvory do veľkosti cca 5 mm. Každý navrtaný otvor alebo prasklina boli vyfúkané vzduchom tak aby bolo odstránených čo najviac uvoľnenej omietky, prachu a nečistôt. Následne bol do týchto miest aplikovaný konsolidačný prostriedok na štruktúrne spevnenie omietky – roztok CaLoSil s liehom v pomere 1:1. Po cca ½ hodine bolo injektované miesto premáčané vodou. Do dutín, ktoré mali menšie rozmery bol aplikovaný injektážny prostriedok Ledan TA1 v zmesi s mramorovou múčkou v pomere 2:1. Na nainjektované miesto, bolo tesne po aplikácii nainštalované tlakové pákové zariadenie. Toto zariadenie umožnilo úplne alebo čiastočné vyrovnanie zvlhneného povrchu omietky. Tlak, ktorý

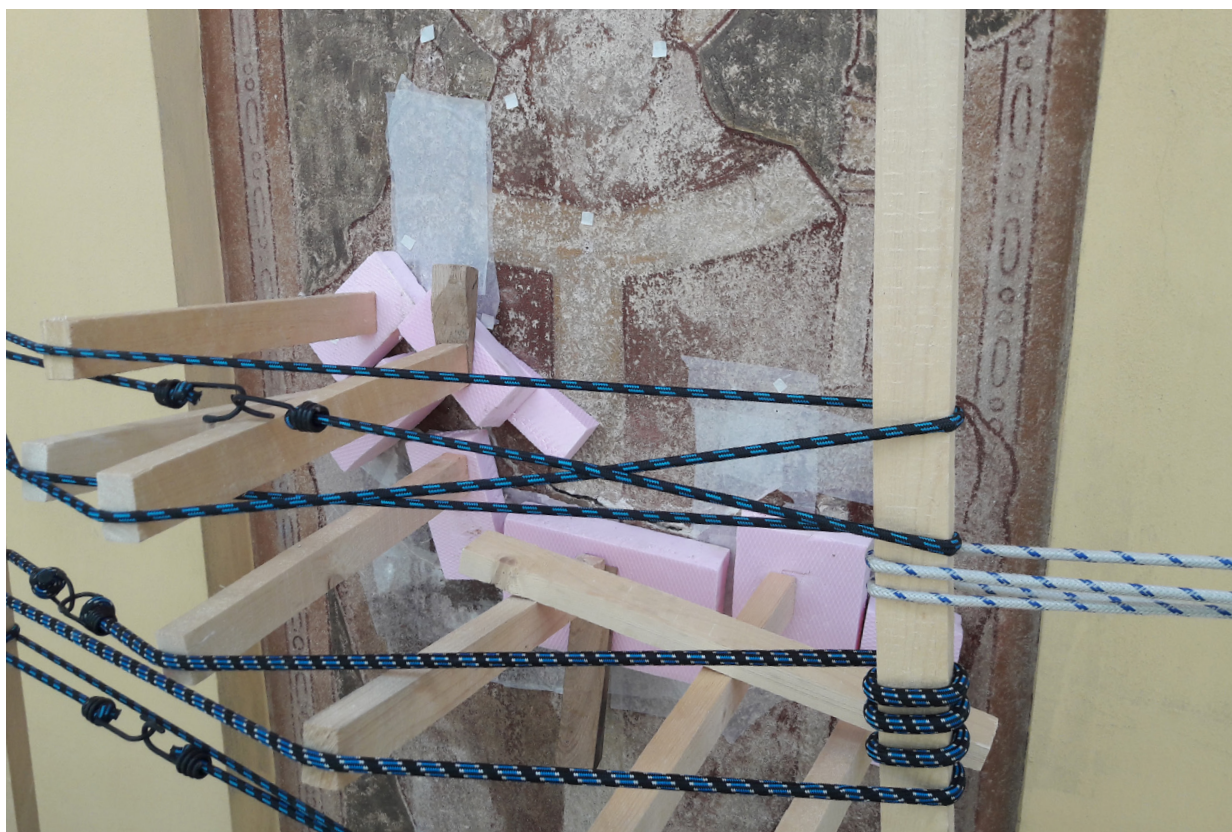
Obr. 32: Tlakovacie zariadenie na zosilnenie účinku injektážnej malty a čiastočné vyrovnanie zvlneného povrchu omietky

zariadenie na povrch vytvára zaist'uje priľnavosť oddelených vrstiev a maximalizuje účinok aplikovaného prostriedku. Tlakové zariadenie bolo zhotovené upevnením gumaticukov o dve statické miesta (lešenie, late) pred rovinou maľby. Na gummy sa parkovacou metódou natiahli dreveného hranoly. Koniec hranola, ktorý tlačil na ošetrované miesto omietky, bol podložený kusom polystyrénu, tak aby sa tlak práku rozložil na väčšiu plochu a aby nedošlo k poškodeniu povrchu pod tlakom. Tlakovanie zariadenia pôsobili na postihnuté plochy najmenej 24 hodín (podľa rozsahu poškodenia) u veľkej dutiny cca 3 dni.

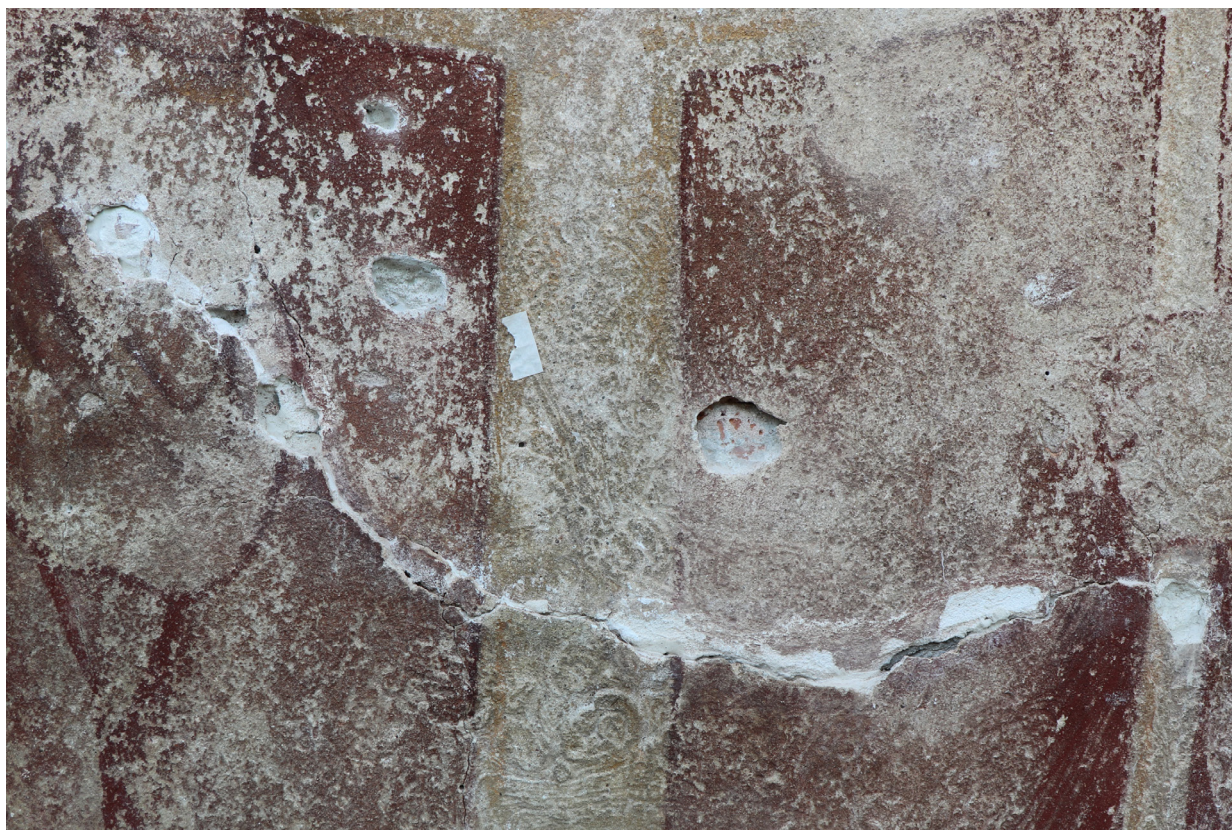
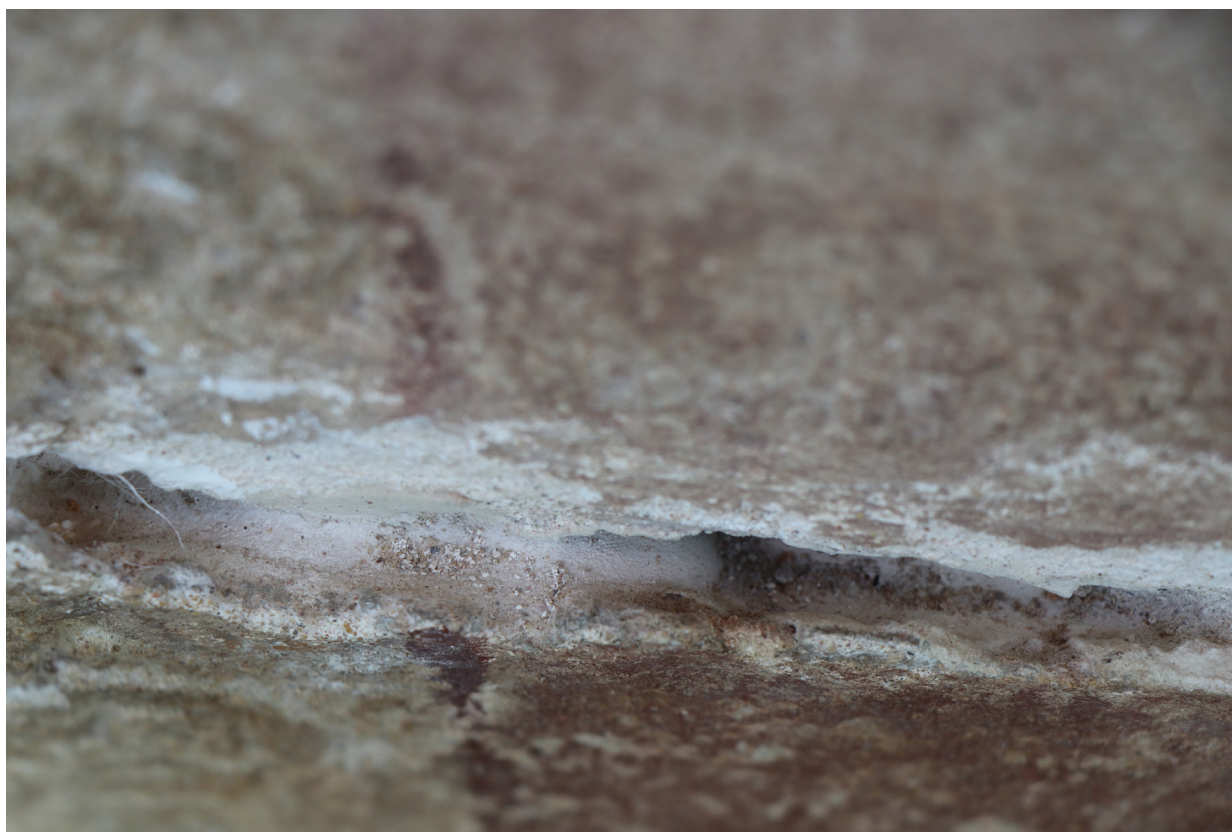
Obr. 33: Dutina po vyplnění injektážnou maltou.

Obr. 34: Dutina po vyplnění injektážnou maltou.

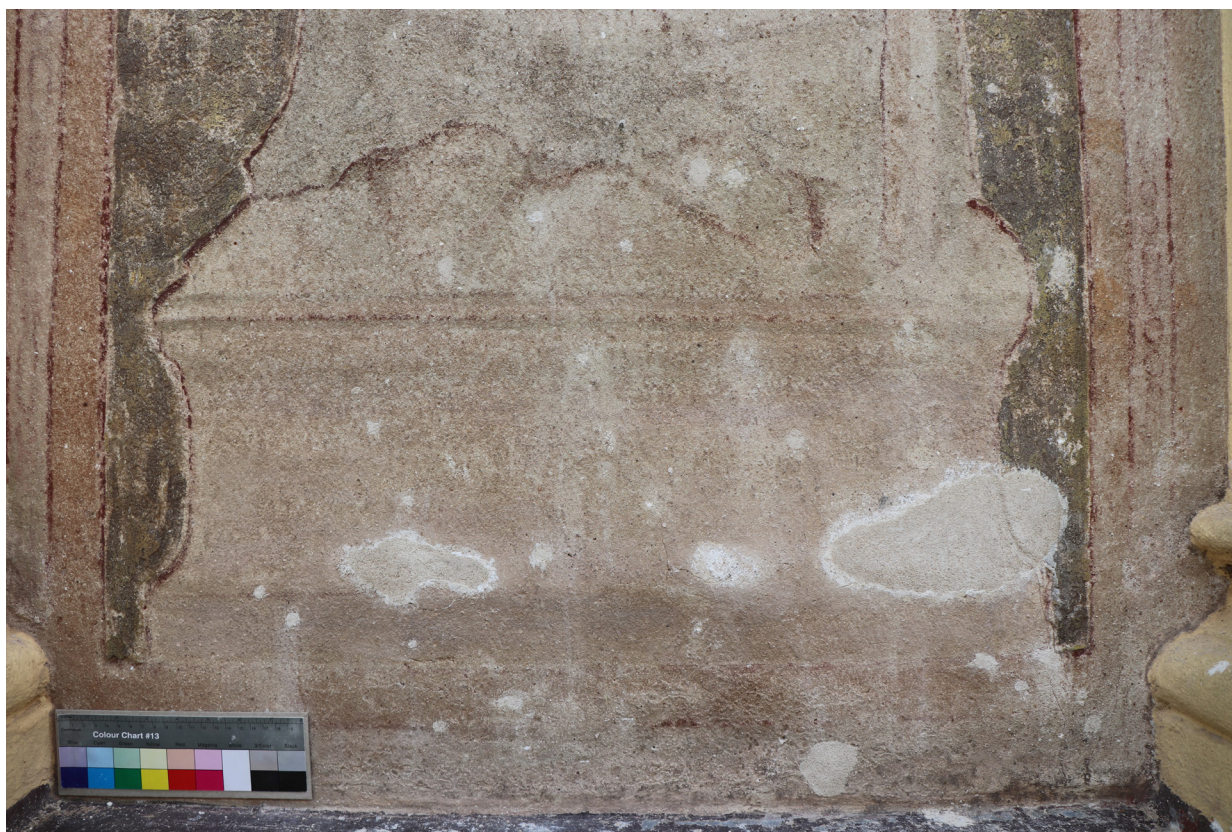
Obr. 36: Spodná časť malby po vytmelení.

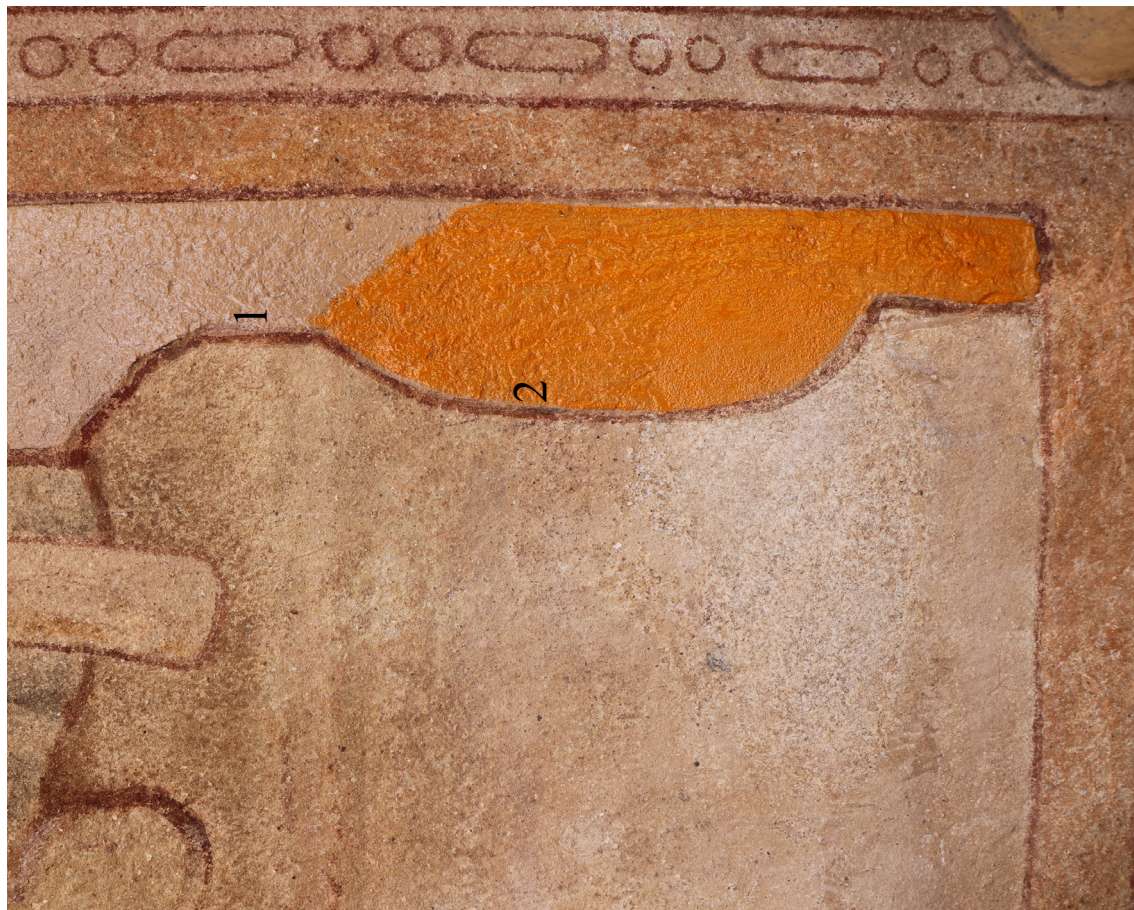
Obr. 39: Podklady pod zlátenie: 1 - monochrómny náter v pieskovej farbe - Eternal; 2- trojhodinový mixtiónový podklad pod zlato.

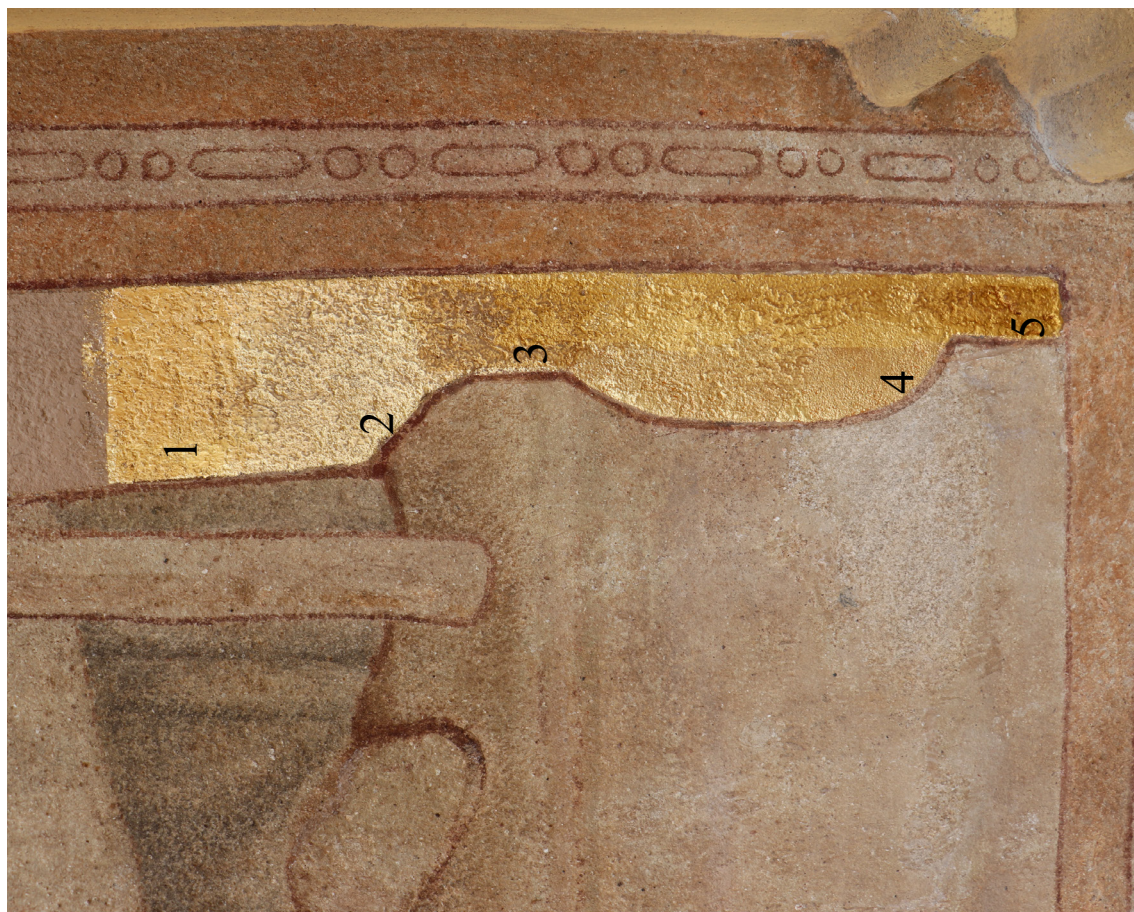
Obr. 40: Skúšky patinácie zlátenia: 1 - silnejšia lazúra; 2- mechanická patinácia; 3 - mechanická patinácia so silnejšou lazúrou; 4 - mechanická patinácia; 5 - mechanická patinácia s ešte silnejšou lazúrou

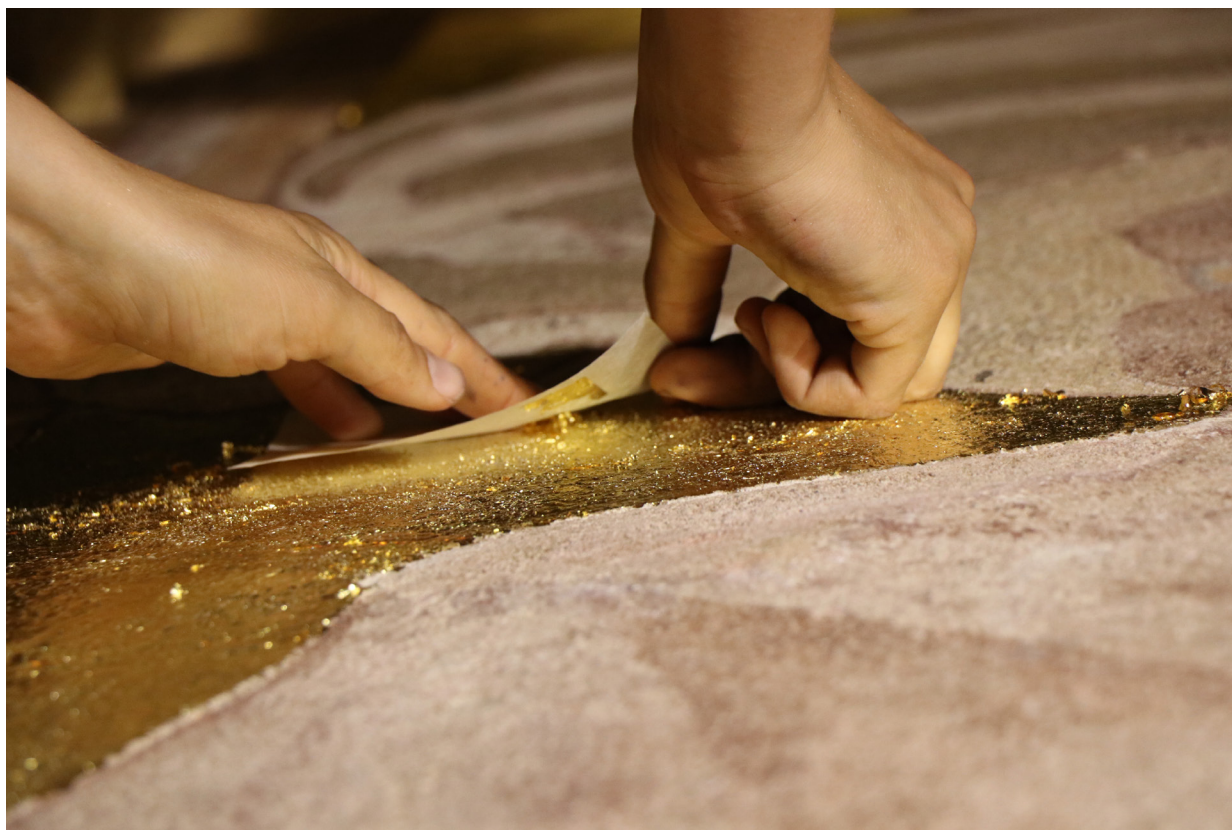
Obr. 41: Aplikácia zlata na povrch omietky.

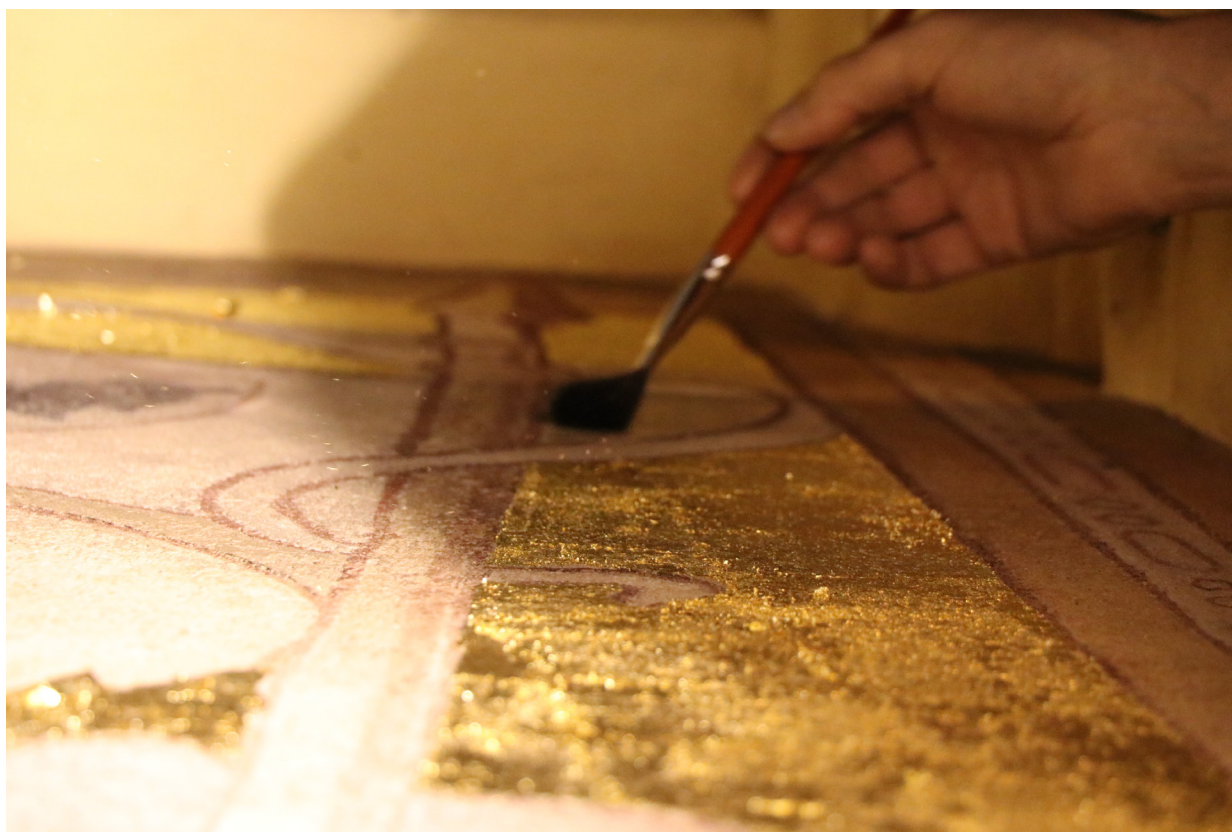
Obr. 42: Tzv. „kérovanie“ povrchu zlata po aplikácií - zprašovanie zvyšku neuchyteného zlata na povrchu.

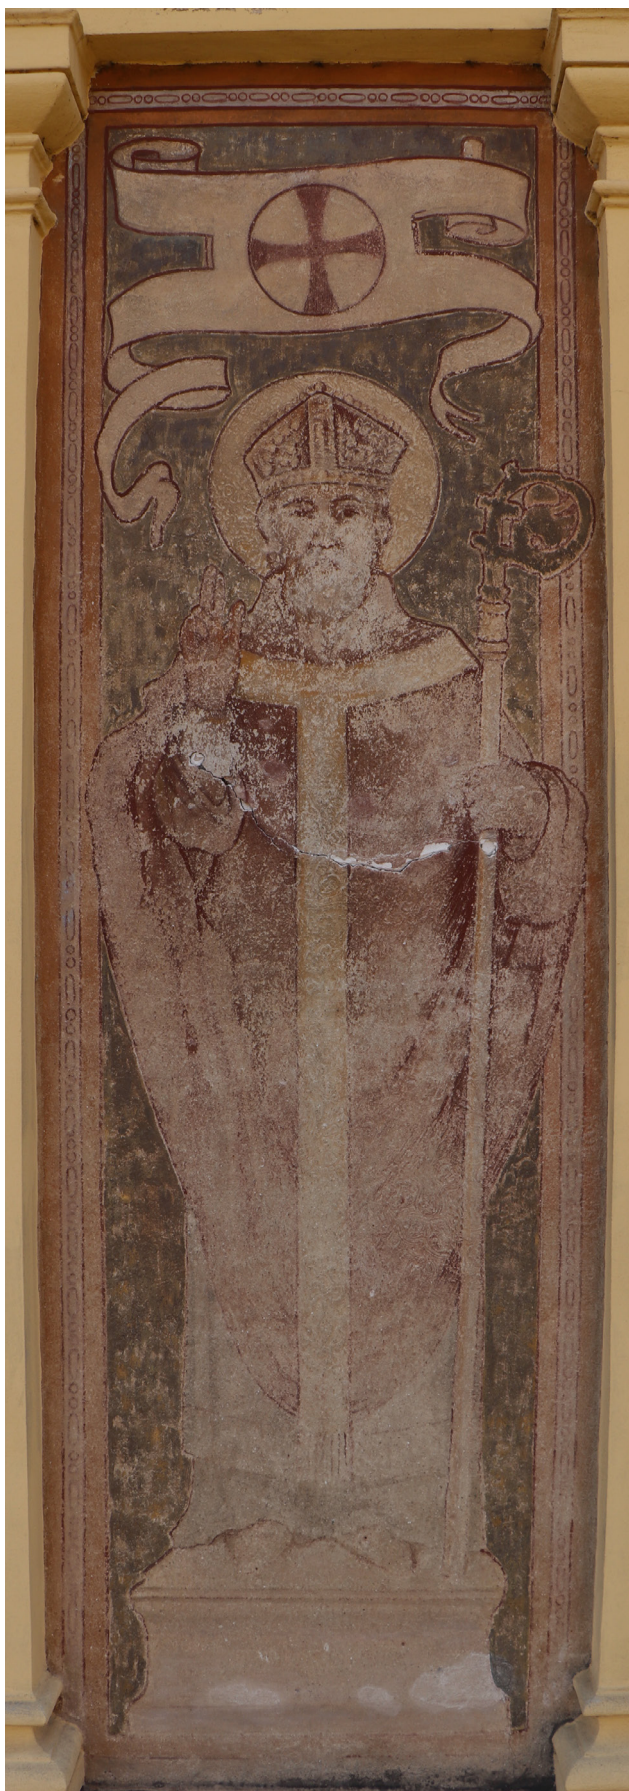
Obr. 43: Celok maľby sv. Vojtecha, stav pred reštaurovaním.
