**Reštaurovanie maľby sv. Vojtecha na severozápadnej fasáde
Suchardovho domu v Novej Pake**

**Injektážne malty modifikované ľahčenými plnivami na vyplnenie dutín vo
vápenných omietkach**

Diplomová práca

2018

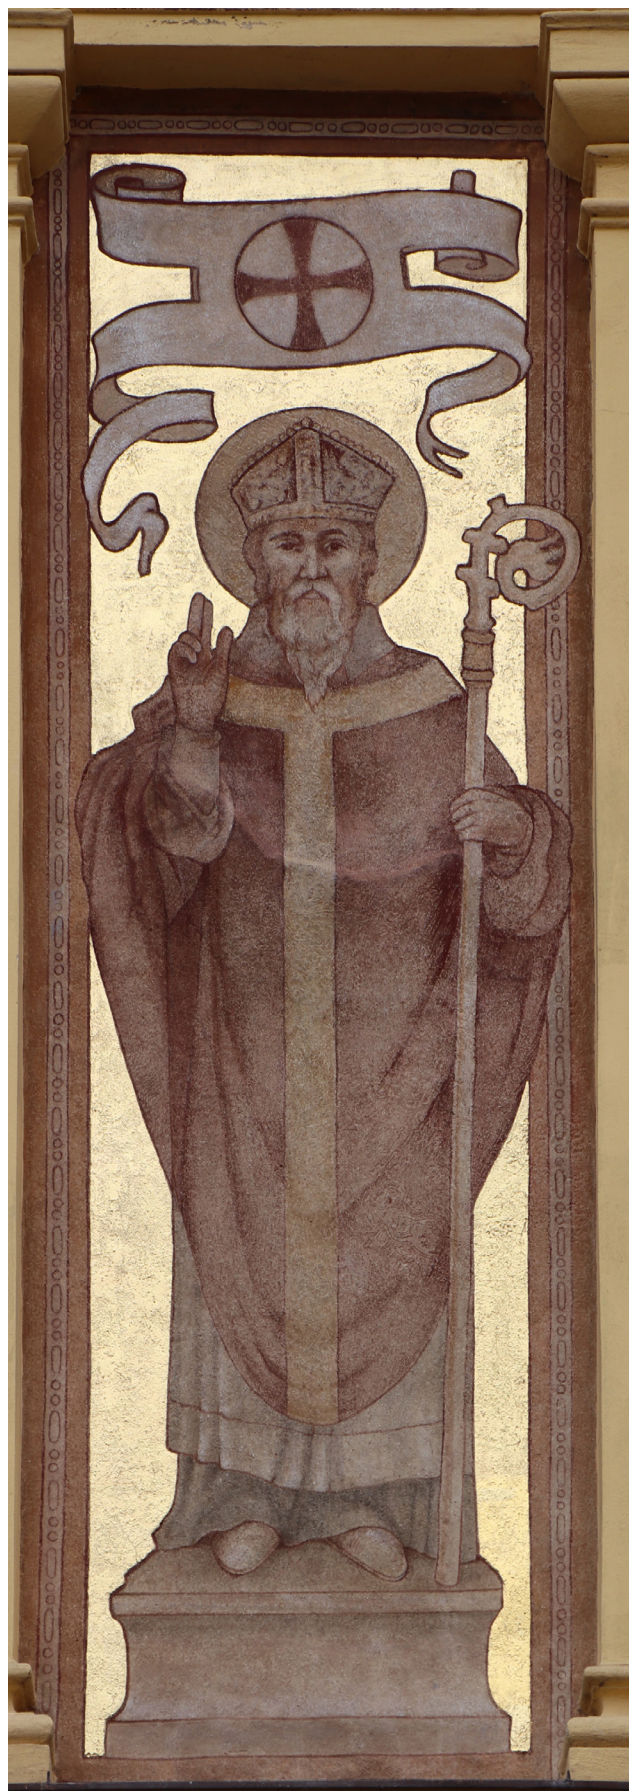
Obr. 44: Celok maľby sv. Vojtecha, stav po reštaurovaní.

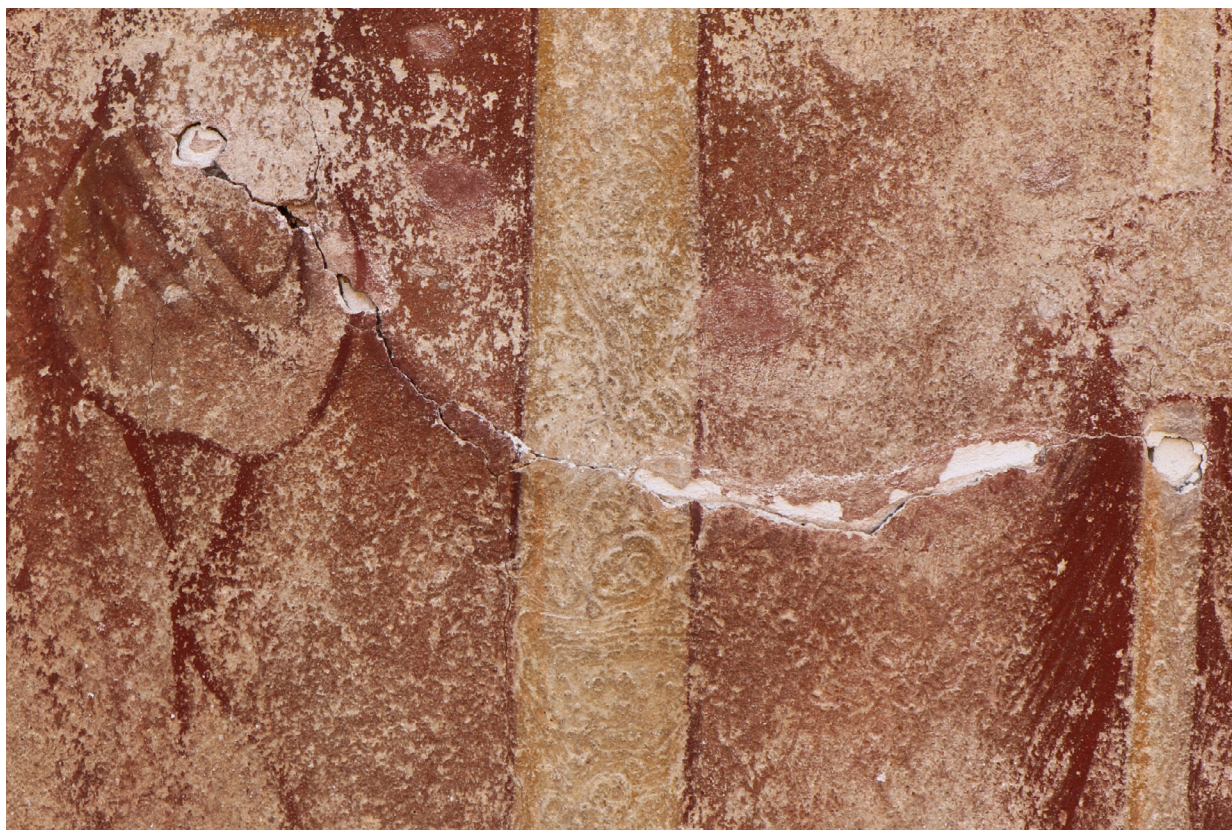
Obr. 51: Časť maľby - veľká prasklina, pred reštaurovaním. Fotografia v dennom svetle.

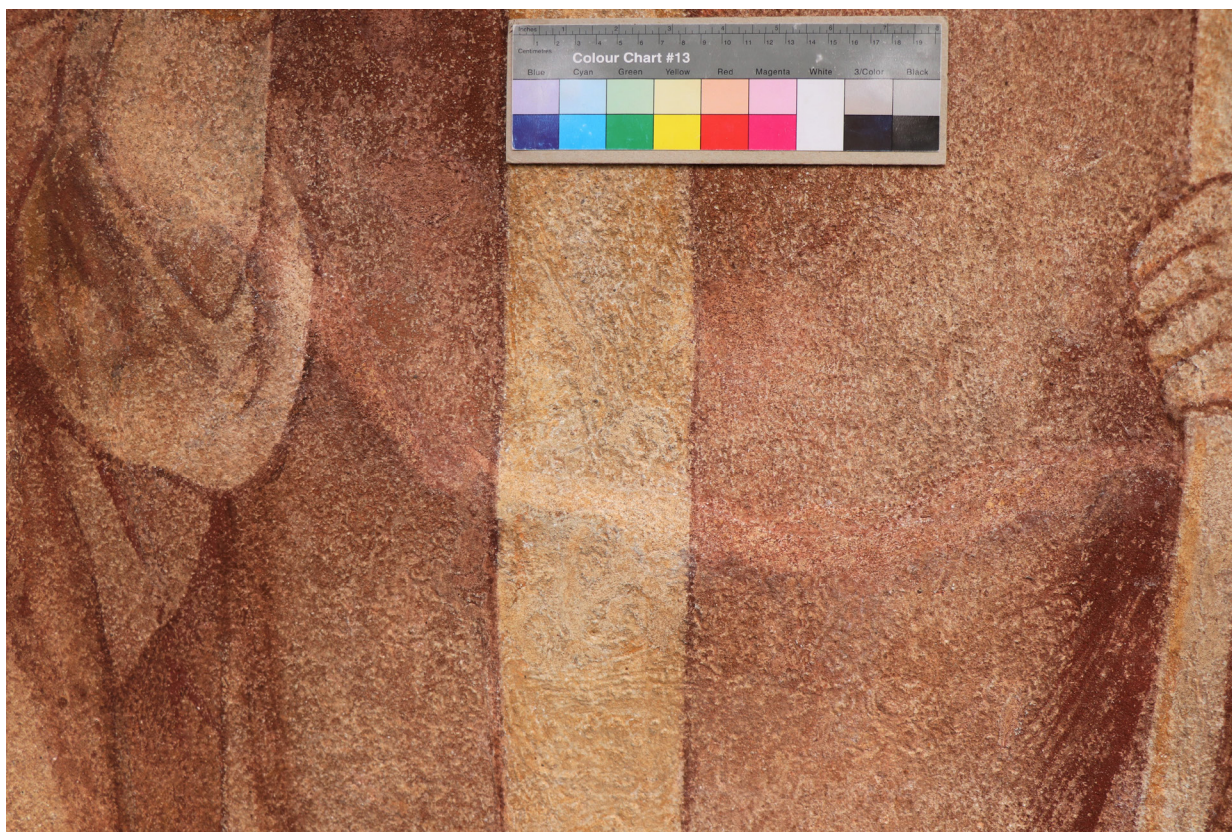
Obr. 52: Časť maľby - veľká prasklina, po reštaurovaní. Fotografia v dennom svetle.

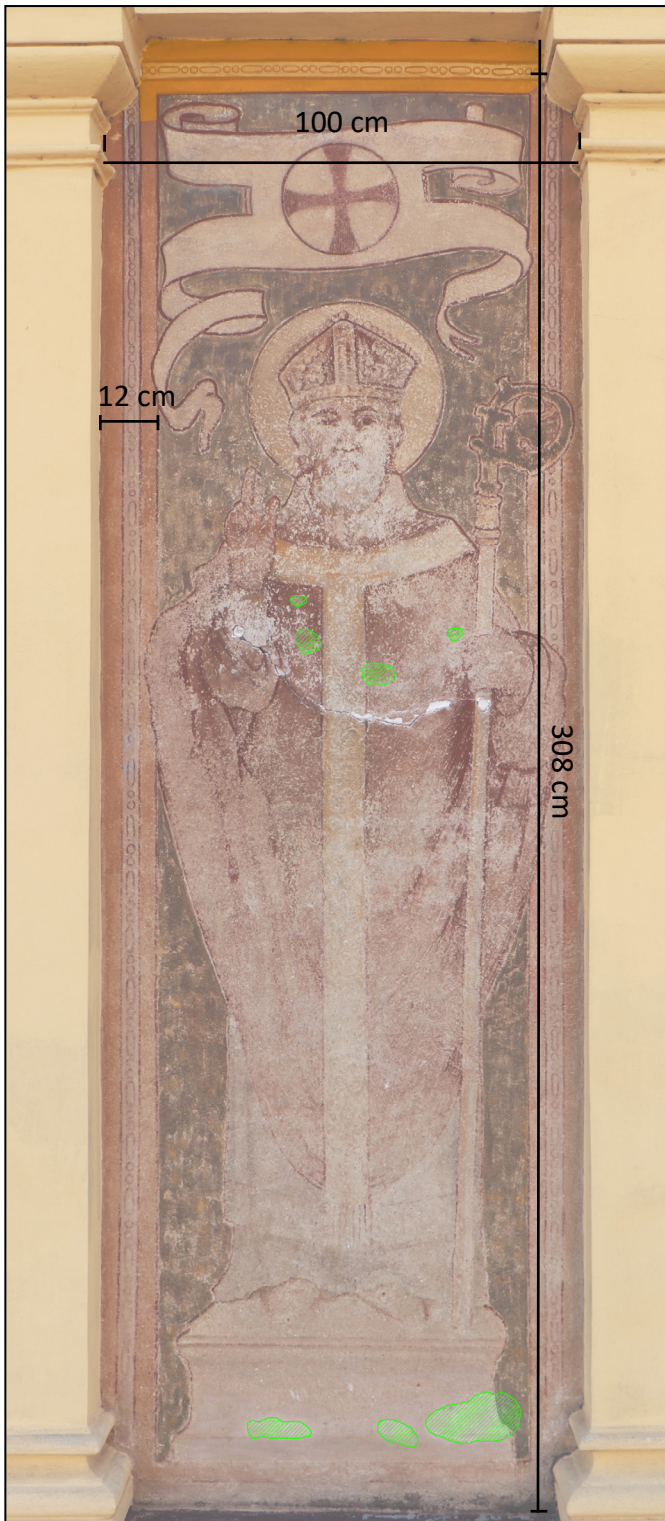
Obr. 67: Grafický zakres minulých zásahov 1972 a 2001.

Obr. 68: Grafický zakres poškodení a rešt. zásahu 2017.

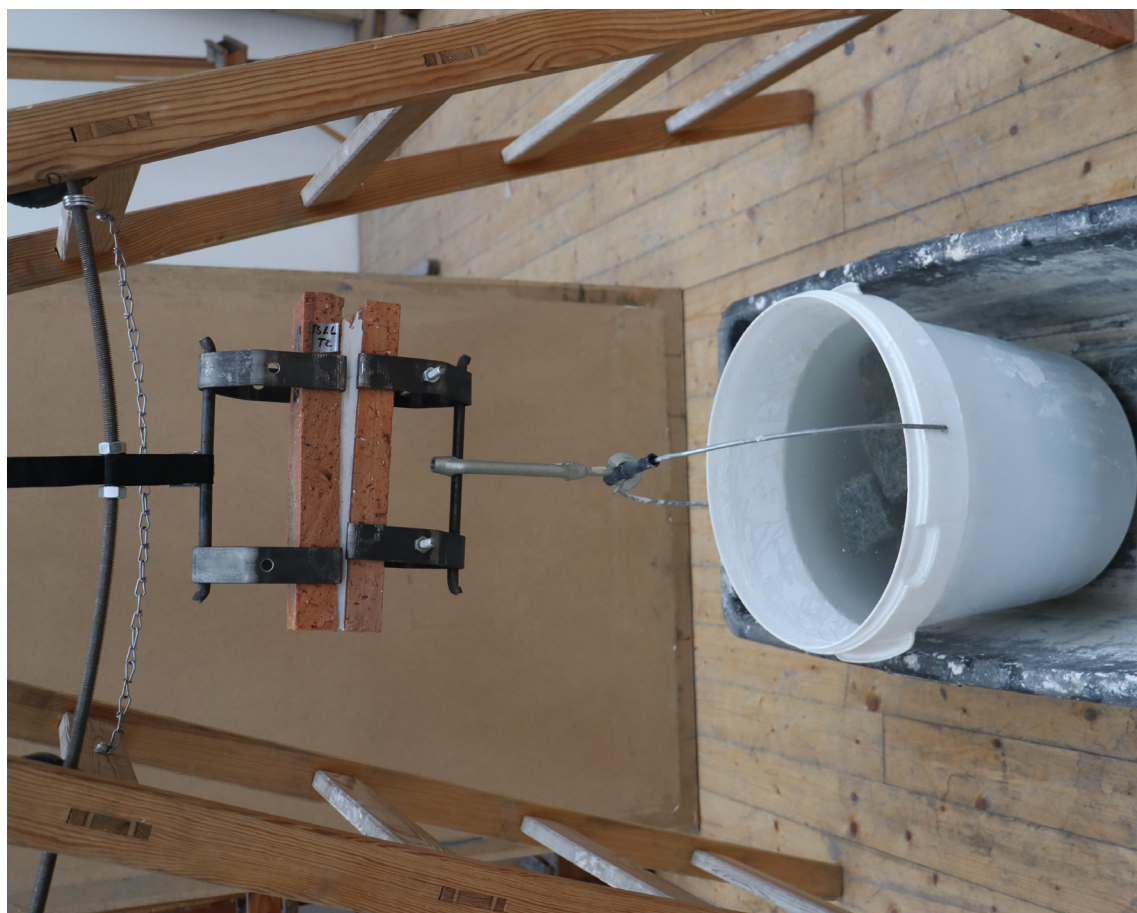
Obr. 123: Meranie pevnosti v ťahu.

Pre vzorku T1L2 boli vyhotovené tri skúšky. Dve vzorky sa oddelili pri manipulácii. Test so závažím bol preto hodnotený len na jednej skúške. Vzorky, u ktorých boli namerané najväčšie hodnoty – T3LL, T3PL, T4LR, všetky s Ledanom TC 1 Plus, nebolo možné roztrhať ani pri zaťažení 42 kg.

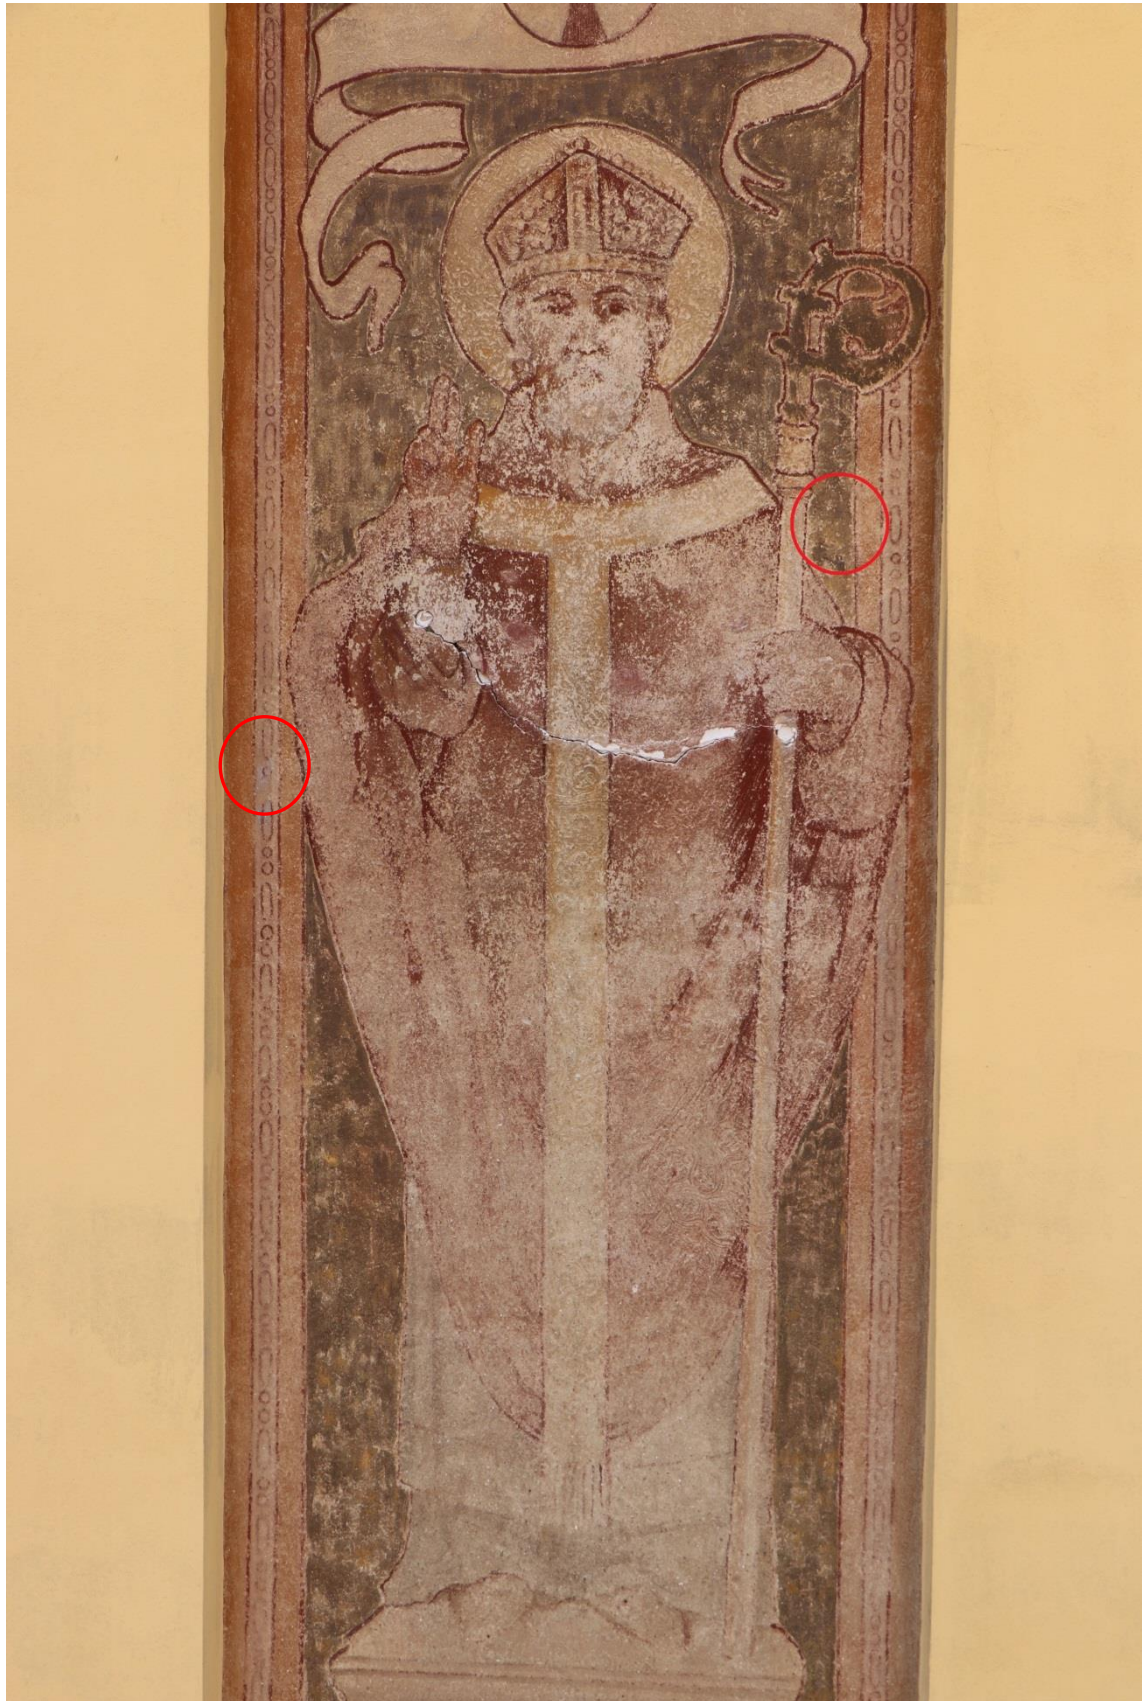
Obr. 22 Lokalizace míst odběrů vzorků 8734 / V1 a 8736 / V3.

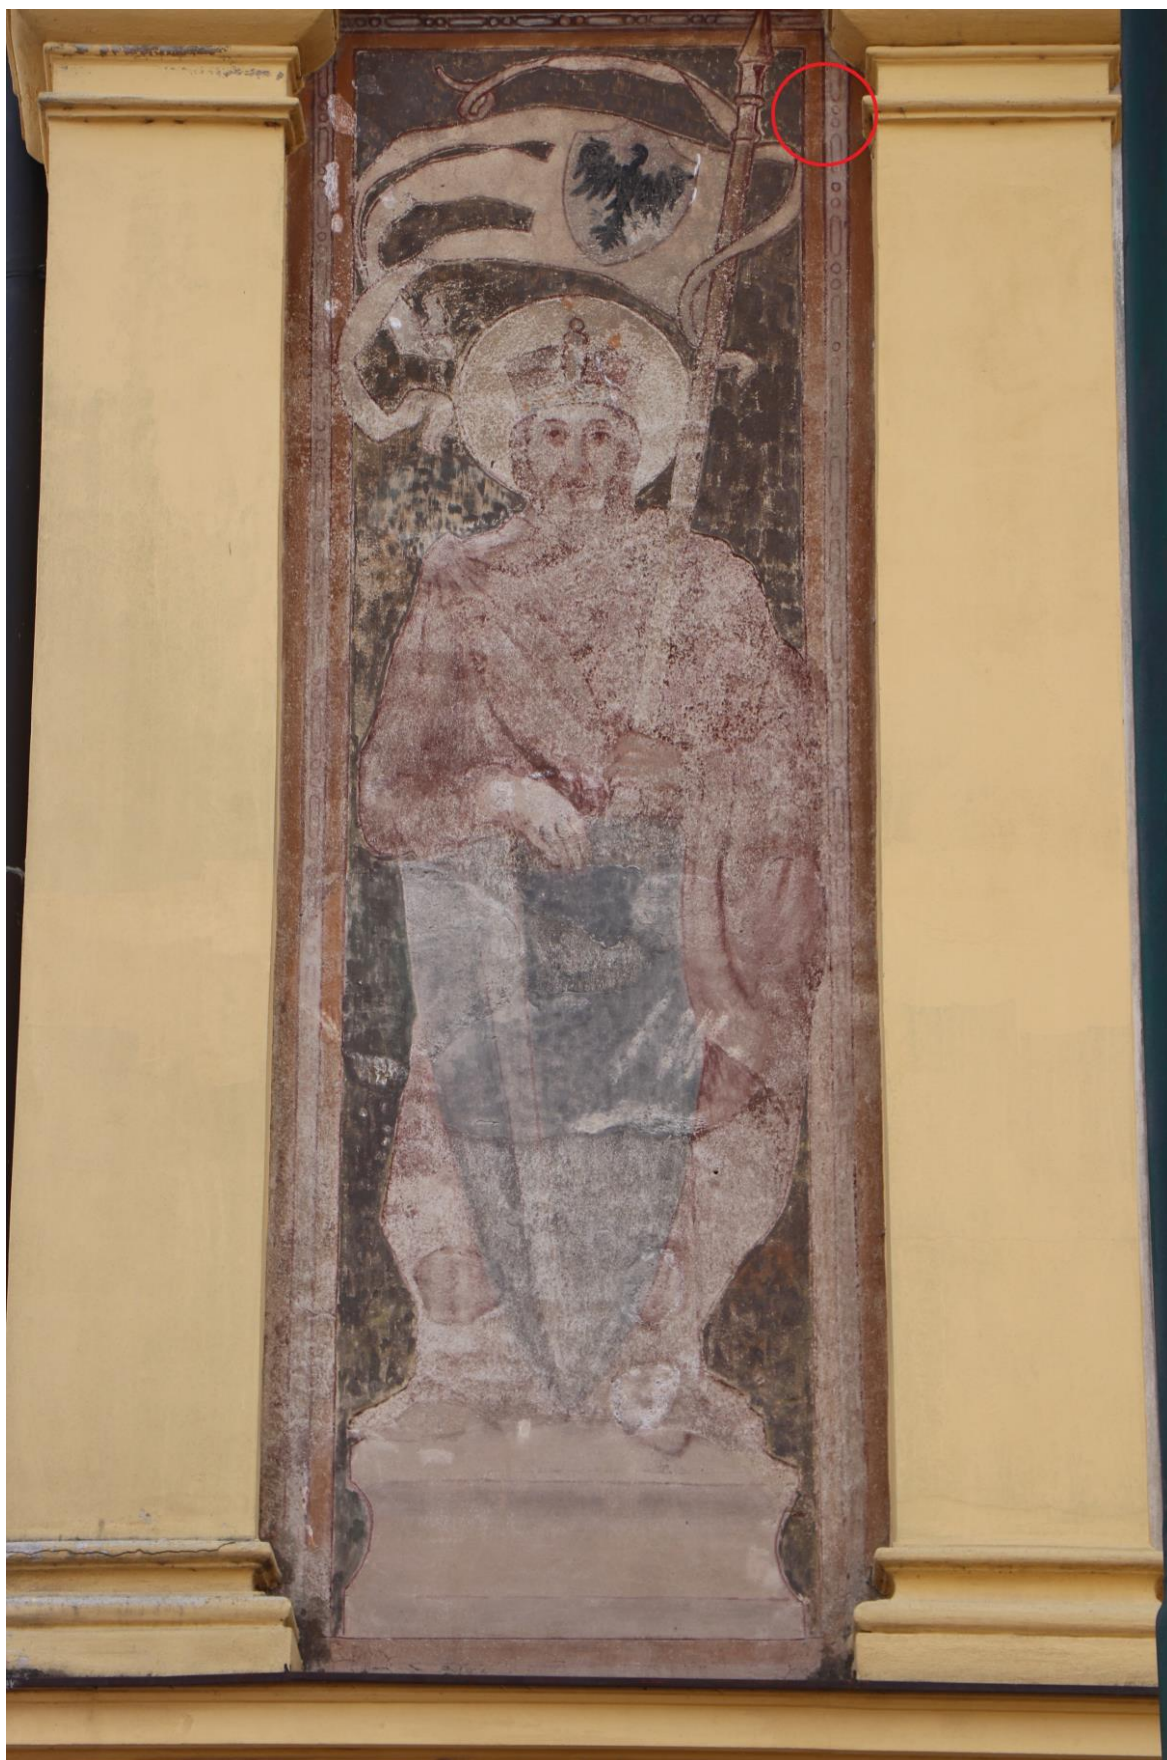
Obr. 26 Lokalizace místa odběru vzorku 8735 / V2.
