Bezbariérové úpravy pozemních komunikací
v Třemošnici

Bakalářská práce

Barrier-free road modifications in Třemošnice

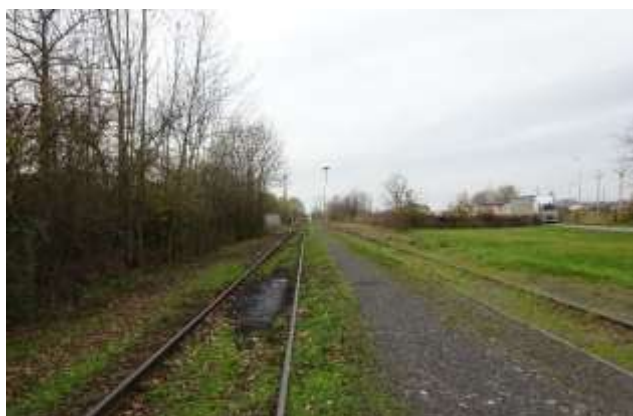
Nádraží ČD, které zakončuje regionální trať č. 236, bylo vystavěno v roce 1882, a to s vybavením dvou dopravních kolejí, jednou manipulační. Nástupiště pouze sypaná škvárou, přeprava zajištěna pouze motorovými vlaky řady 810, které nejsou bezbariérové. Dle jízdního řádu platného od 10. 12. 2017 (2) denně zde přijede a odjede až 25 spojů. Nádražní budova je již v majetku města Třemošnice, není zde zajištěn prodej jízdenek ani čekárna. Na nástupiště ani k nádražní budově nevede žádný chodník. Je zvykem chodit přes koleje podle plotu k autobusovému nádraží (trasa dlouhá 135 m,

Obrázek 3 Nástupiště vlakového nádraží

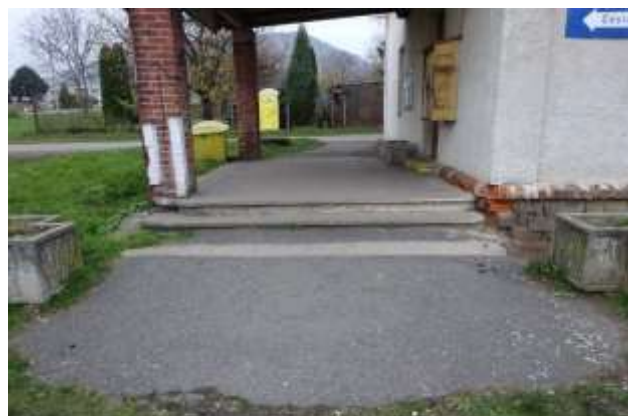
Obrázek 4 Příchod k nádražní budově

kde cestující musí přejít koleje, nehrozí zde sice kolize s drážním vozidlem, jelikož se jedná o slepou kolej, ale je zde nebezpečí zranění při přecházení kolejového svršku). Povrch je vysypán štěrkem, dříve tento prostor sloužil jako všeobecně nakládací a vykládací prostor pro nakládku a vykládku nákladů (většinou se jednalo o dřevěné klády, dovážené sem z těžby lesa napadeného kůrovcem). Další možností je projít kolem nádražní budovy do ulice Nádražní. K nádražní budově jsou vybudovány dva schody, přístup od nástupiště je vysypán škvárou.

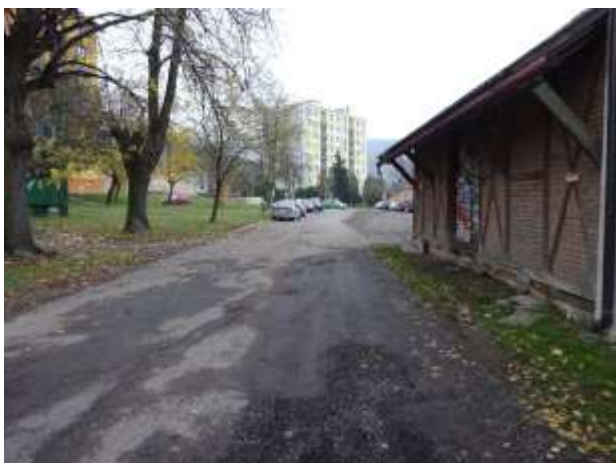
Obrázek 5 Pohled do ulice Nádražní

Prostor podle nádražní budovy je vybetonován, avšak betonový povrch je zde rozpraskaný. Další část je upravena asfaltem, avšak v minulosti zde byla vysoká frekvence nákladní dopravy jako příjezd do uhelných skladů. Proto celá Nádražní ulice je nezpevněná, po každém dešti je blátivá a plná vody. Podstatná část Nádražní ulice je využívána jako parkoviště pro nedaleké osmipatrové panelové domy. Parkování je kolmé na pravé straně ulice směrem k ulici 1. Máje (prostor blíže ke kolejišti), podélné po levé straně této ulice. Avšak při parkování více vozidel se tvoří druhá řada zaparkovaných aut a tímto se průjezdnost ulicí snižuje. Celý prostor, kde parkují auta, není oficiálně označen jako prostor pro stání.

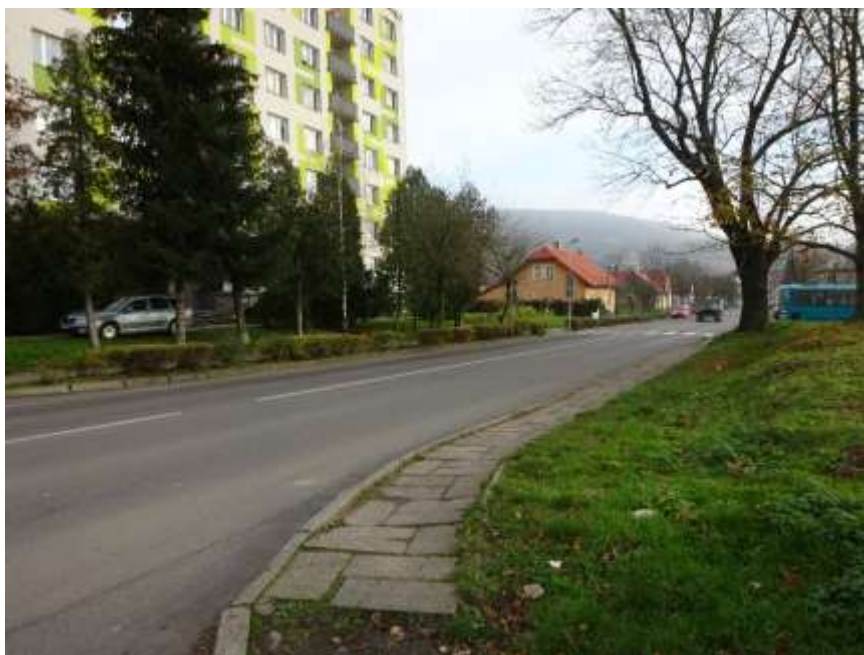
Obrázek 7 Pohled na chodník vedoucí podél ulice 1. Máje k autobusovému nádraží

Nájezd na chodník je vysoký 0,2 m (výška obrubníku, který celý chodník obklopuje), je široký 1,1 m, dlouhý 41 m, dlážděn starou betonovou dlažbou v délce 31 m, poslední část dlouhá 10 m je dlážděna zámkovou dlažbou. Vodící linie je zajištěna obrubníky, avšak na mnoha místech jsou rozpadlé. Konec tohoto chodníku ústí do prostoru autobusového nádraží.

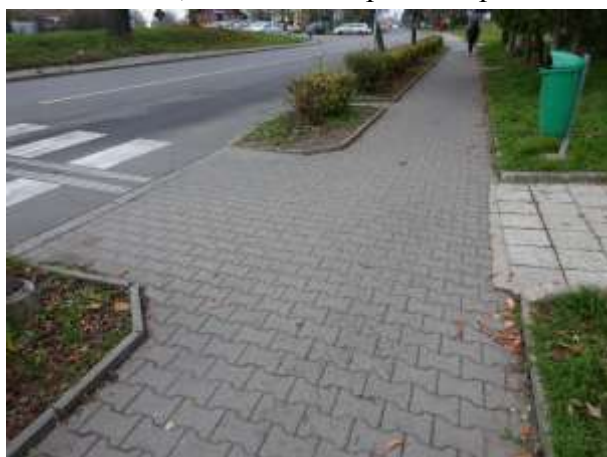
Na tomto konci chodníku je vybudován přechod pro chodce (přechod č. 1), je řádně osvětlen veřejným osvětlením, opatřen vodorovným i svislým dopravním značením. Dále je instalován vodící pás přechodu, avšak nenachází se zde (ani na jedné straně) signální pás, varovný pás je pouze na straně autobusového nádraží, je široký 0,4 m, dlouhý 1 m, nenavazuje na vodící linii (Obrázek 8 Pohled na přechod pro chodce č. 1 směr od náměstí, Obrázek 9 Pohled na přechod pro chodce č. 1 směr od autobusového nádraží). Varovný pás je ze zámkové dlažby a v různých místech je různě široký, v rozmezí od 0,2 m do 0,3 m, což neodpovídá vyhlášce č. 398/2009 Sb. o šíři varovného pásu v hodnotě 0,4 m. Tato část je tedy pro chodce křižovatkou, ve směru na přechod pro chodce a ve směru na autobusové nádraží. Avšak toto

Obrázek 8 Pohled na přechod pro chodce č. 1 směr od náměstí Zdroj: autor

Od hrany přechodu ve vzdálenosti asi 4 m je nutno na tomto konci chodníku vyznačit konec chodníku varovným pásem. Dále je nutno zajistit spojení tohoto chodníku s nástupním prostorem autobusového nádraží, tedy napojit se na chodník podél 1. nástupiště. Jsou tu dvě možnosti:

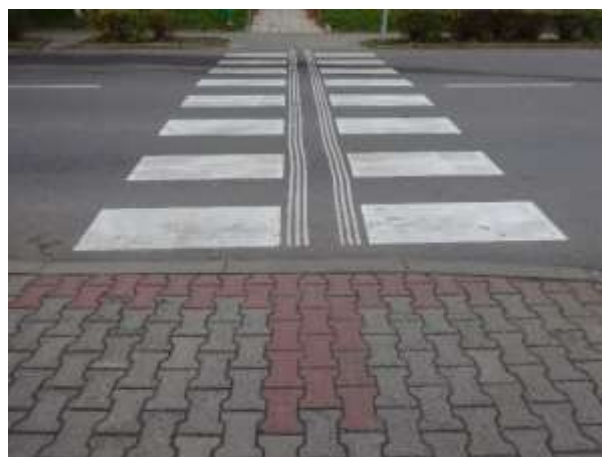
Obrázek 9 Pohled na přechod pro chodce č. 1 směr od autobusového nádraží Zdroj: autor

křížení cest není vyznačeno dlažbou s výstupky. Ve vzdálenosti 4 m od přechodu směrem k autobusovému nádraží je ukončen chodník varovným pásem, který opět nevyhovuje vyhlášce č. 398/2009 sb. Je tvořen zámkovou dlažbou o rozdílné šířce, a to od 0,2 m do 0,3 m. Zde již navazuje prostor autobusového nádraží.

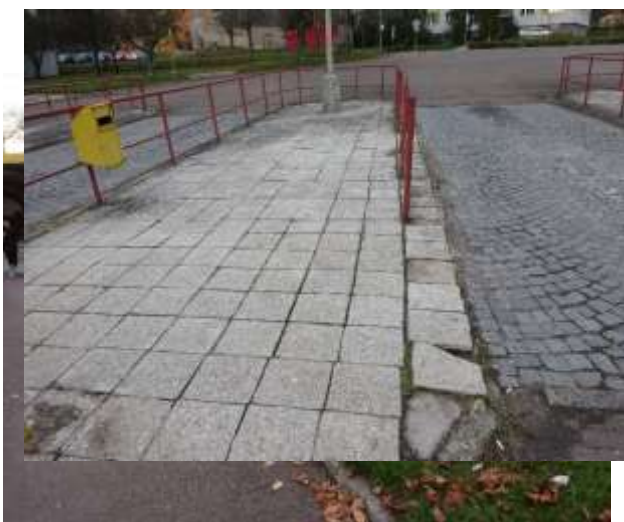
Obrázek 12 Místo pro výstup

Na podzim roku 2017 byla vybudována plocha, sloužící pouze pro výstup (Obrázek 12 Místo pro výstup).

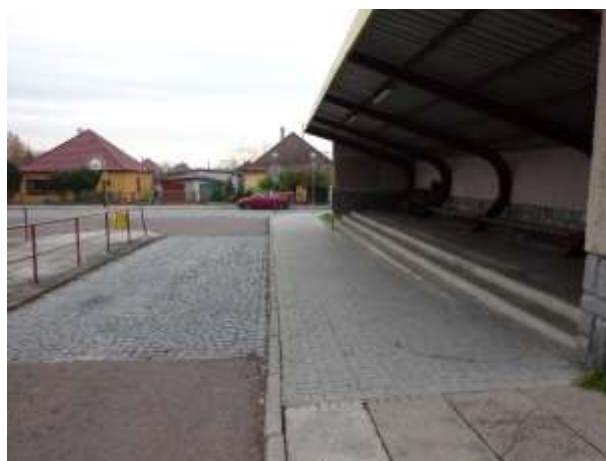
Obrázek 3 Pohled na krytou čekárnu autobusového nádraží

Krytá čekárna (Obrázek 3 Pohled na krytou čekárnu autobusového nádraží3), která je součástí nádraží je situována ve svahu, stejně jako celé nádraží. Do

snížené obrubníky – pro jednodušší přecházení. Přes ulici Budovatelů není vybudován přechod pro chodce ani místo pro přecházení.

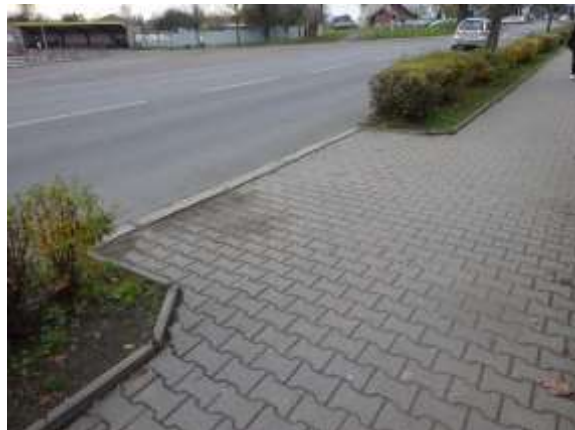
Obrázek 5 Pohled na snížený obrubník, chybí zde varovný pás Zdroj: autor

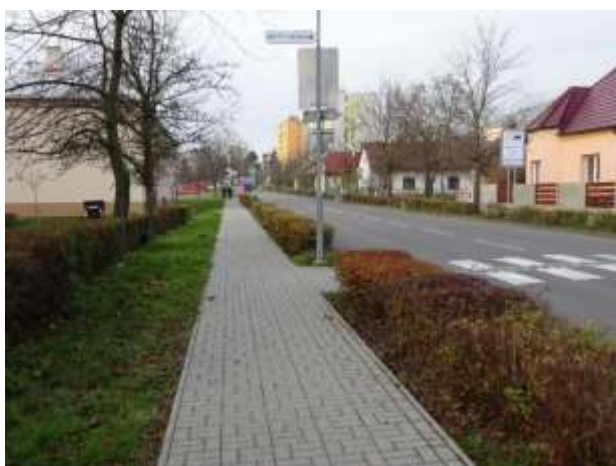
Obrázek 7 Pohled na chodník podél pravé strany ulice 1. Máje směr náměstí

Obě tyto trasy jsou spojeny přechodem pro chodce (přechod č. 2). Přístup na přechod je se sníženým obrubníkem po obou stranách, ovšem nebyly zde v dlažbě umístěny signální pásy, pouze na pravé straně ulice 1. Máje ve směru k náměstí byl instalován varovný pás, na druhé straně ovšem chybí. Vodicí pás v přechodu je zde umístěn, přechod je dlouhý 10 m. Jedná se zde o křižovatku, kdy jeden směr vede na přechod, další na místo pro přecházení, třetí směrem k sídlišti a čtvrtý zpět. Je nutno tyto směry odlišit vystouplou dlažbou.

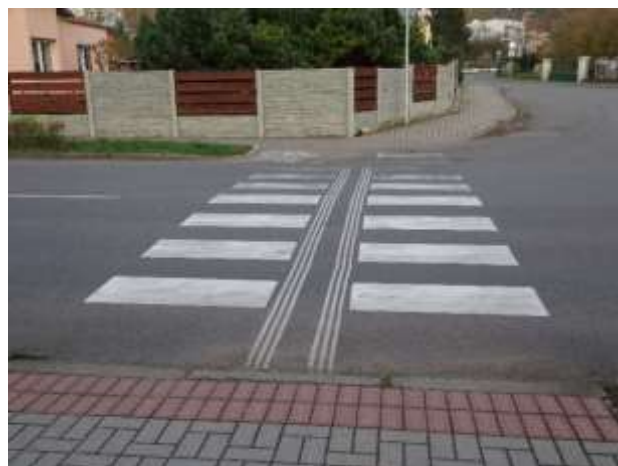
Obrázek 6 Přechod pro chodce č. 2

Dále je navrhována úprava přechodu pro chodce č. 2, schematicky znázorněné na obrázku č. 32. Na straně u ústí ulice Hedvikovská je nutno vybudovat varovný pás široký 0,4 m, na druhé straně byl již instalován, dále signální pásy široké 0,8 m a navazující na vodící linii a z důvodu široké silnice i obnovení vodících linií přechodu. V prostoru, kde se kříží signální pás přechodu pro chodce a místa pro přecházení (znázorněno na obrázku č. 32), je v dlažbě vybudováno přerušení těchto pásů o rozměru 0,8 x 0,8 m, aby došlo k odlišení směrů.

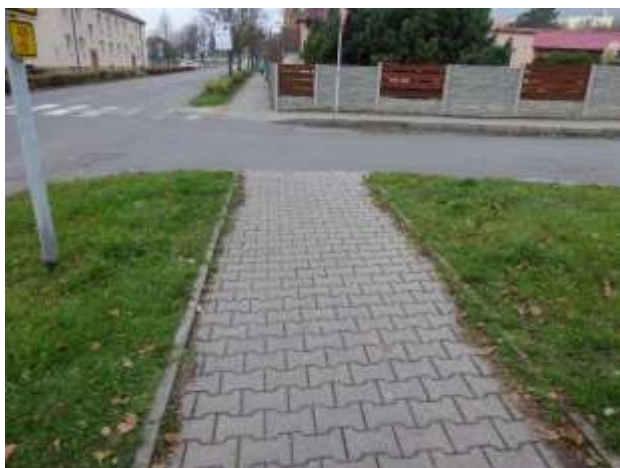
Obrázek 9 Chodník v ústí ulici Hedvikovská v jejím ústí do ulice 1. Máje Zdroj: autor

Díky šířce ústí ulice Hedvikovské (24 m) byl uprostřed křižovatky vybudován trojúhelníkový ostrůvek, dlouhý 6 m, široký 1,4 m. Přístup na něj není bezbariérový, místa pro přecházení opět nejsou označena signálním a varovným pásem. Vodicí linie je zajištěna obrubníky po obou stranách. Na druhé straně ulice Hedvikovská, tedy na části navazující

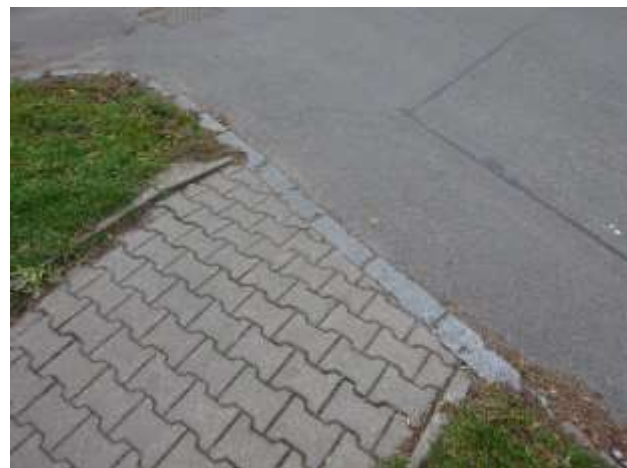
Dále směrem k náměstí bylo použito místa pro přecházení. Dříve se zde nacházel přechod pro chodce, vyznačený pouze vodorovným značením. Po snesení obrusné vrstvy silnice a nahrazení novou nebylo toto značení obnoveno. Místo pro přecházení opět není označeno signálním ani varovným pásem.

Obrázek 10 Místo pro přecházení, chybí varovný a signální pás Zdroj: autor

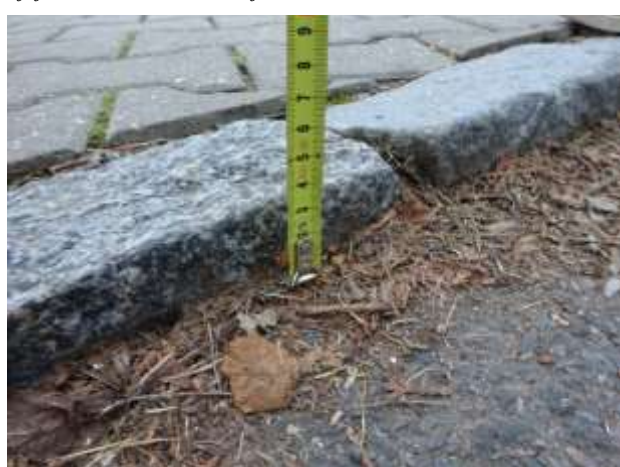
Obrázek 8 Výška obrubníku u místa pro přecházení: 4 cm Zdroj: autor

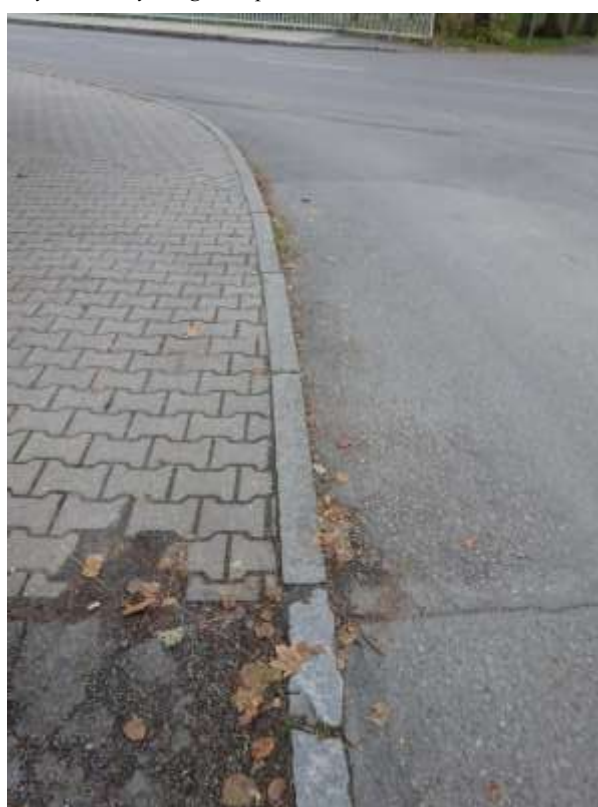
Obrázek 11 Změna dláždění chodníku u ústí ulice Hedvikovské a chybějící varovný a signální pás Zdroj: autor

na přechodový trojúhelník, navazuje chodník z části asfaltový a z části ze zámkové dlažby. Přístup na chodník není bezbariérový, je široký 2 m, obrubníky nižší kvůli vytáčení nákladních vozidel jedoucích do továrny. Není zajištěn signální ani varovný pás. Vodicí linie zde bude vedena podle podezdívky domu. Přirozenou vodicí linii zde tvoří podezdívky domů. Do vodicí linie zasahuje jeden sloup veřejného osvětlení.

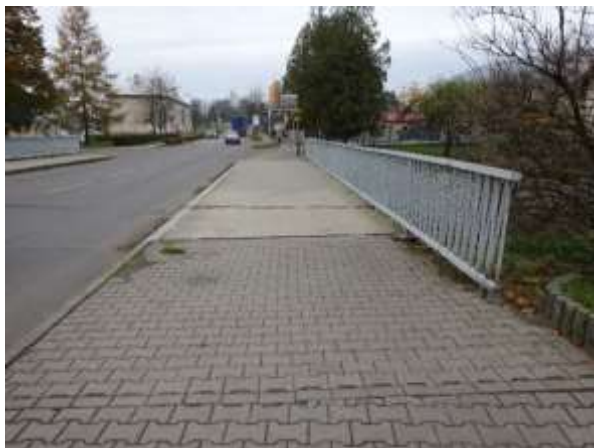
Obrázek 122 Pohled na most ev. č. 33741-1
Zdroj: autor

Chodník plynule navazuje na most ev. č. 33741-1 (Obrázek 122 Pohled na most ev. č. 33741-1), vybudovaný v roce 1998, kdy proběhla i výstavba nového náměstí. Chodník na mostě je široký 4 m, povrch je betonový, hladký, vodicí linii zajišťuje zábradlí mostu. Na most již navazuje chodník, jehož povrch tvoří zámkovou dlažbou. Jeho šíře je díky návaznosti na most také 4 m, dlouhý je 12 m. Tato část je zakončena sjezdem na MK, využívanou jako přístup k zadnímu traktu Městského úřadu Třemošnice. Na tuto část již navazuje pouze plocha chodníků vedoucí až na náměstí, tedy je to jen místo sjezdu chodníku do prostoru náměstí. Doprava v této části není nijak omezena. Avšak tento sjezd je omezen díky kanálku, který odvádí vodu z okolí obrubníků, kanálek je tvořen žlabem, který není zakrytý a tvoří tak bariéru při vjezdu na chodník. Navazující plocha chodníku je dlážděna zámkovou dlažbou, stejně jako celá plocha náměstí.

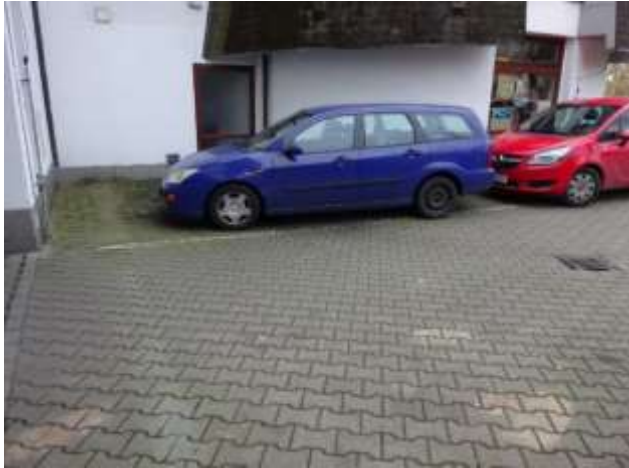
Obrázek 16 Stojící vozidla narušují vodící linii Zdroj: autor

V předchozí kapitole byly popsány dvě možné trasy pro přístup na náměstí. U trasy č. 2 vznikal problém s parkujícími auty u vodící linie, autor práce navrhuje zákaz parkování v tomto prostoru nebo pouze směřování OOSPO trasou č. 1. Obě trasy končí na rohu u budovy knihovny, galerie a informačního centra. K městskému úřadu však není směřována žádná vodící linie, je tedy navržena umělá vodící linie pomocí drážek přes celý prostor náměstí, od budovy knihovny až k budově městského úřadu (cca 45 m).

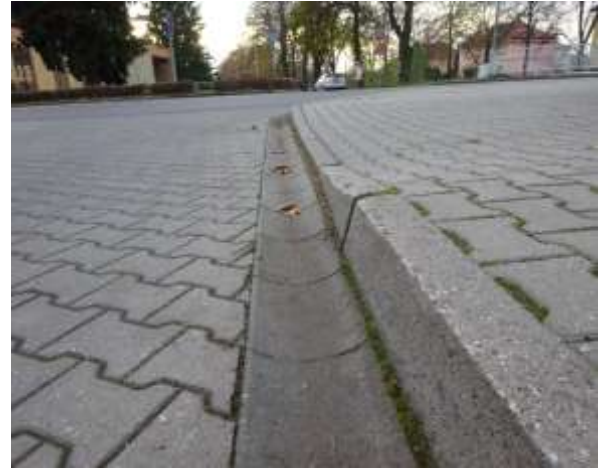
Obrázek 17 Detail kanálku tvořící bariéru Zdroj: autor

Kolem celého náměstí je instalován otevřený kanálek sloužící k odvodu vody z prostoru náměstí (slouží též jako hranice parkoviště). Tato bariéra omezuje přístupnost přechodu u městského úřadu. Tento přechod (přechod č. 3) není opatřen svislým značením, pouze vodorovným. Není zde instalován signální pás, varovný pás ani vodící linie skrze přechod.

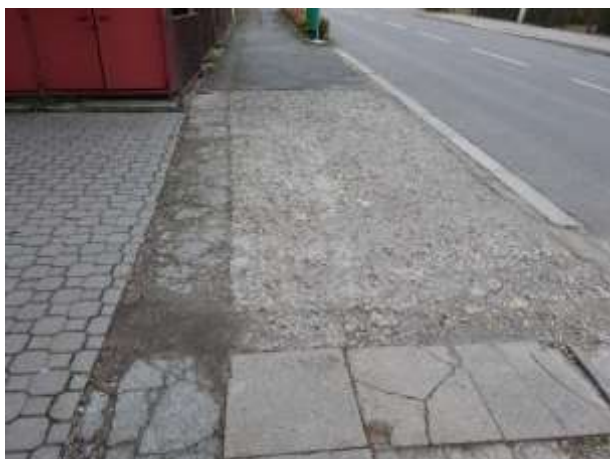
Část chodníku od náměstí až k ulici Jižní byla v minulých letech rekonstruována, byla vyměněna dlažba a instalováno veřejné osvětlení. Dříve bylo veřejné osvětlení instalováno do prostoru soukromých pozemků, tedy za ploty, jejichž podezdívky dnes slouží jako vodicí linie chodníku.

Obrázek 19 Povrch chodníku podél pravé strany ulice 1. Máje, směr k SRC Lihovar8

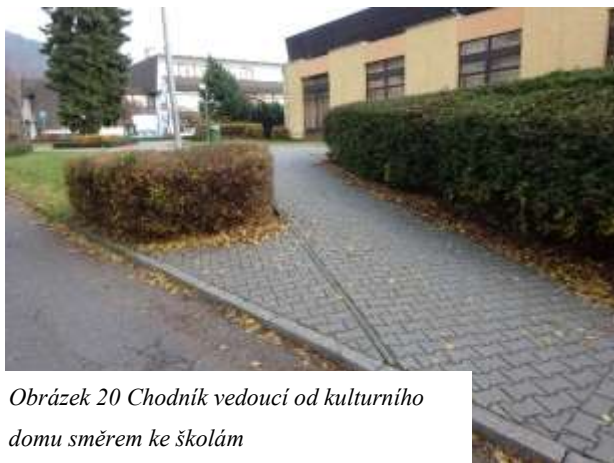
Obrázek 20 Chodník vedoucí od kulturního domu směrem ke školám

Druhá část místa pro přecházení navazuje na most zmíněný výše. Šíře chodníku je 4 m, dlouhý je 25 m. Navazuje část ze zámkové dlažby dlouhá 9 m, širokou 3 m. Zde bylo pravděpodobně zamýšleno místo pro přecházení, přístup není bezbariérový, není

zde vyznačen varovný ani signální pás. Na tuto část navazuje chodník, ze zámkové dlažby široký 2 m, navazující směrem k náměstí, k hlavnímu vchodu do kulturního domu a dále do ulice Internátní směrem ke škole. Vodicí linie zde není zajištěna, jelikož jsou obrubníky zapuštěny ve stejné výšce jako dlažba. Chodník od místa přecházení u mostu k místu přecházení, které kříží zadní trakt ke kulturnímu domu, měří 73 m, chodník je široký 1,5 m.

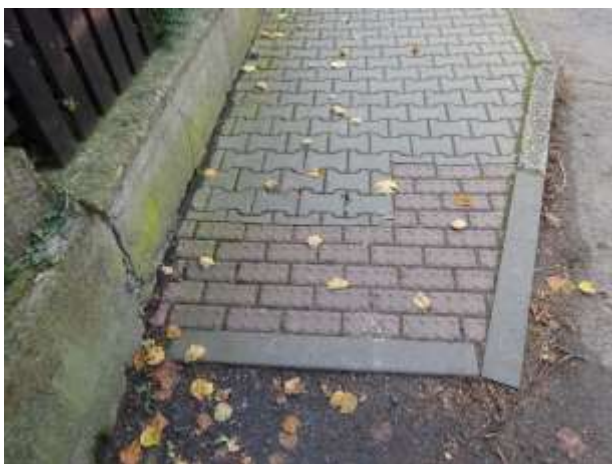
Obrázek 23 Nevhodně použitý varovný pás u místa pro přecházení Zdroj: autor

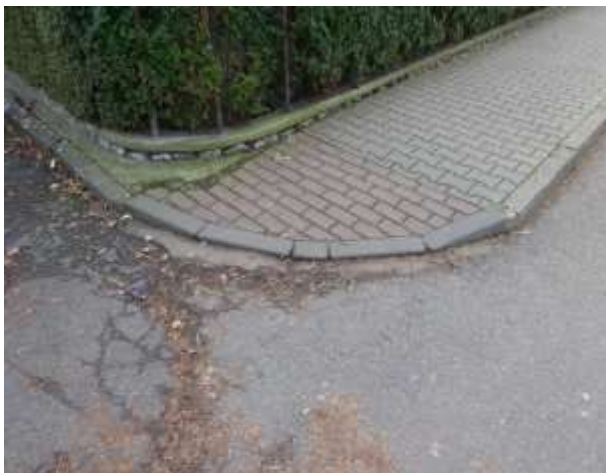
Dalším místem pro přecházení je ústí ulice Příčná do ulice Internátní. I zde je bezbariérový přístup na oba chodníky, opět byl z odlišné dlažby instalován varovný pás, ovšem opět nesplňuje požadavky na jeho šíři (tj. 0,4 m) a nebyl zde instalován signální pás.

Obrázek 24 Nevhodně použitý varovný pás u místa pro přecházení – ulice Příčná

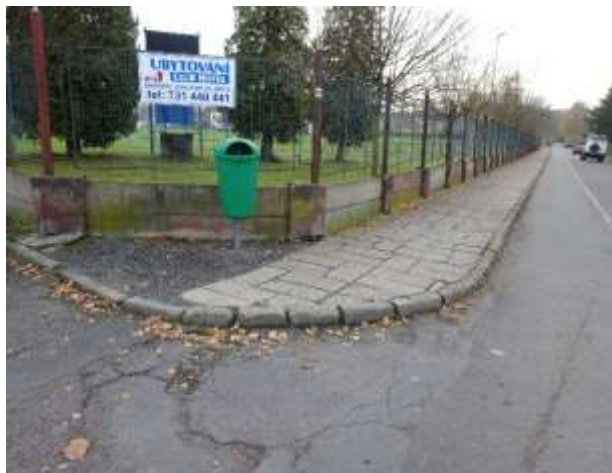
Obrázek 25 Chodník podle stadionu - bez bezbariérových úprav

Celý chodník podél stadionu potřebuje vyměnit dlažbu i obrubníky směrem do silnice. Dlažba je betonová, poškozená, obrubníky vylámané a rozpadají se. Jelikož chodník je široký 1,8 m, není nutné ho dále rozšiřovat.

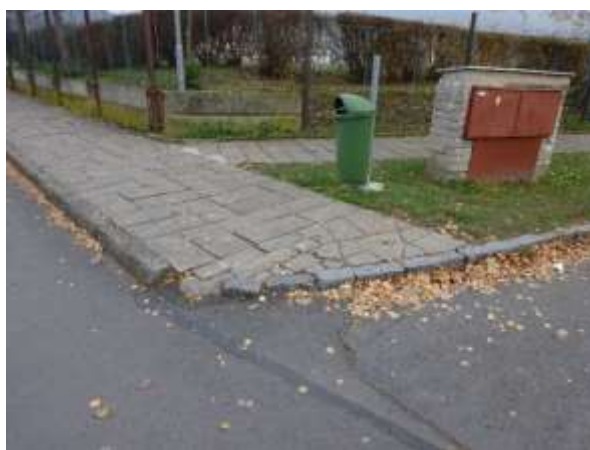
2. směr je veden stále přímo v ose původního chodníku. Ze starého chodníku není zajištěn bezbariérový sjezd, není zde umístěn signální ani varovný pás. Následující chodník na druhé straně místa pro přecházení je opatřen varovným pásem, není však instalován pás signální. Postaven byl v roce 2015 jako nový a je veden ke vchodu do základní školy. Vodicí linie na jedné straně zajišťují obrubníky, na straně druhé obrubníky společně s vodicím pásem (jediným v celém městě). Chodník je dlouhý 43 m k prvnímu vchodu do školy (vchod na 2. stupeň základní školy), na tuto část navazuje část dlouhá 16 m k druhému vchodu do školy (vchod na 1. stupeň základní školy) a poslední část dlouhá 39 m vede ke vchodu do tělocvičny školy. Chodník je v celé délce bezbariérový, široký 1,5 m. Vstupy do školy nejsou bezbariérové, ve vchodu na 2. stupeň školy je 5 schodů, ve vchodu na 1. stupeň školy je jeden schod. Tato skutečnost by se dala jistě vyřešit pomocí nájezdových ramp.

Obrázek 26 Zakočení chodníku podle stadionu – bez bezbariérových úprav Zdroj: autor

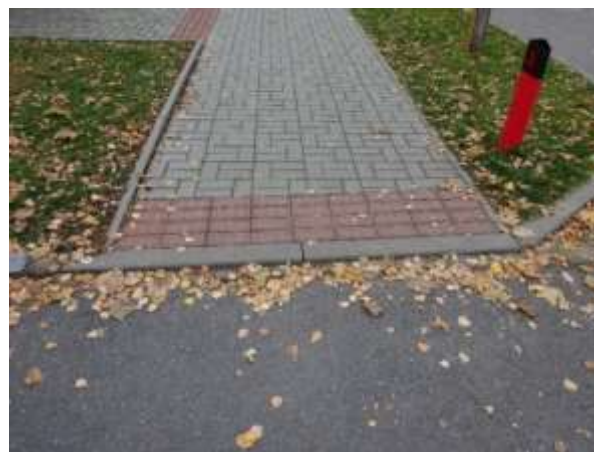
Obrázek 27 Navazující chodník ke škole – správně varovný pás, chybí signální pás Zdroj: autor

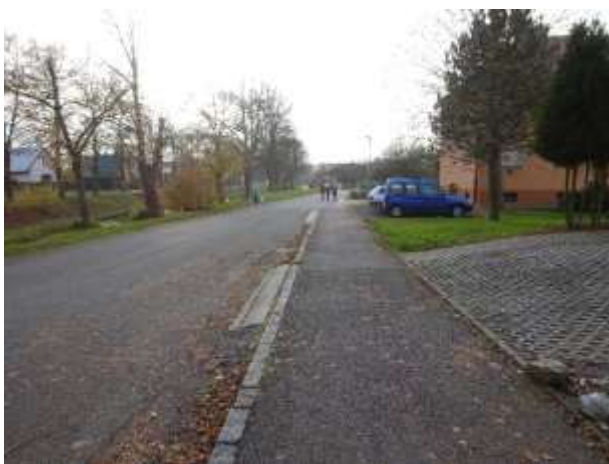
Obrázek 28 Pohled na chodník v ulici Přípotoční Zdroj: autor

Na páteřní trasu navazuje také trasa 1. Máje – Zdravotní středisko. Naváže se opět u přechodu č. 2 (přechod přes ulici 1. Máje u ústí ulice Hedvikovské, tj. na levé straně ulice 1. Máje ve směru k náměstí a ulice Přípotoční, tj. na pravé straně ulice 1. Máje ve směru k náměstí). Na tento přechod navazuje chodník po pravé straně ulice Přípotoční. Přestože je celá ulice vedena jako obytná zóna (značka „Obytná zóna“ IP26a), bude tato trasa vedena po chodníku. Chodník je zde široký 1,5 m, 118 m. První část chodníku, 20 m, je dlážděno zámkovou dlažbou, zbylá část, dlouhá 98 m je asfaltová. U chodníku není zajištěna vodící linie, protože jsou zde sice instalovány vyšší obrubníky po pravé straně ve směru dále do ulice Přípotoční, avšak většina obrubníků je rozdracena a vylámána. Chodník není zakončen bezbariérovým sjezdem, není zde instalován varovný ani signální pás.

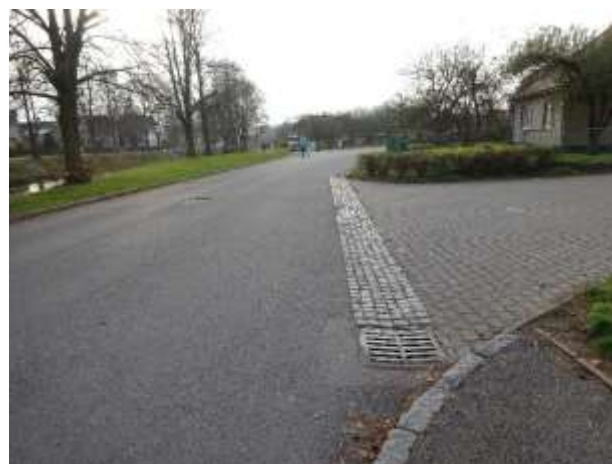
Obrázek 29 Pohled na vodící linii z dlažebních kostek Zdroj: autor

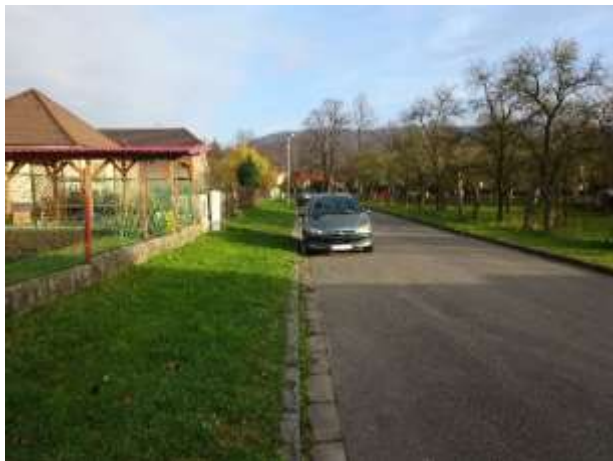
Obrázek 30 Vodicí linii narušuje osobní vozidlo

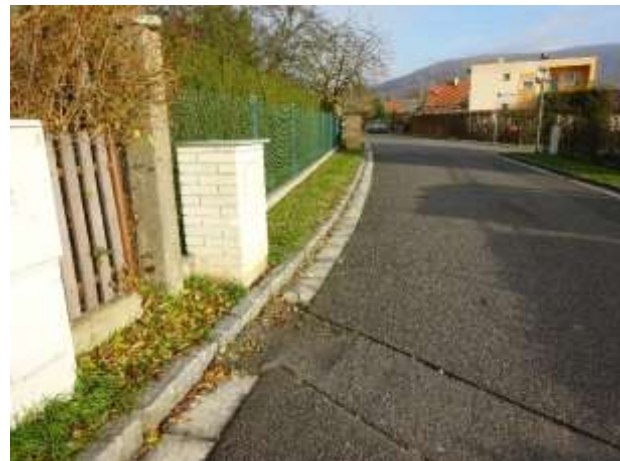
Obrázek 31 Nedostatečná šíře travního pásu pro vybudování chodníku

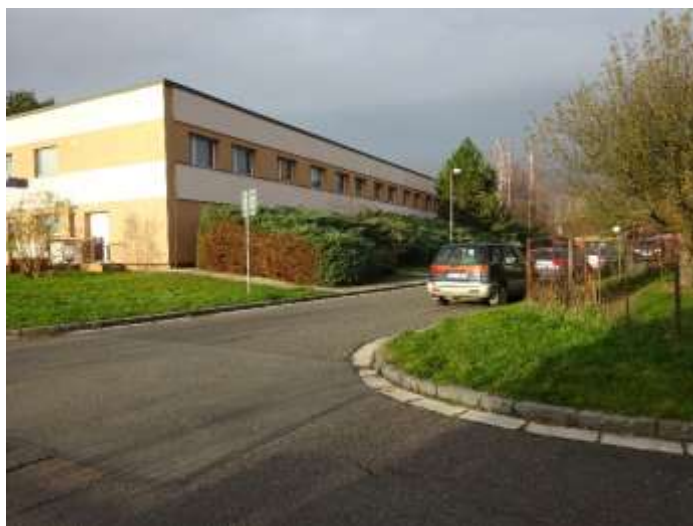
ke zdravotnímu středisku

je asfaltového povrchu, vodicí linie jsou zajištěny obrubníky, avšak jsou na mnoha místě rozdrčené a vyvrácené, vodicí linie tak ztrácí svůj význam. Jeden chodník je veden podél silnice, druhý podél budovy zdravotního střediska. Oba dva chodníky jsou spojeny díky chodníkům kolmým na oba vchody do budovy zdravotního střediska. Všechny chodníky jsou asfaltového povrchu, široké 1,5 m, až na spojovací chodník k vchodu s lékárnou (vchod č. 2), který je široký 4 m.

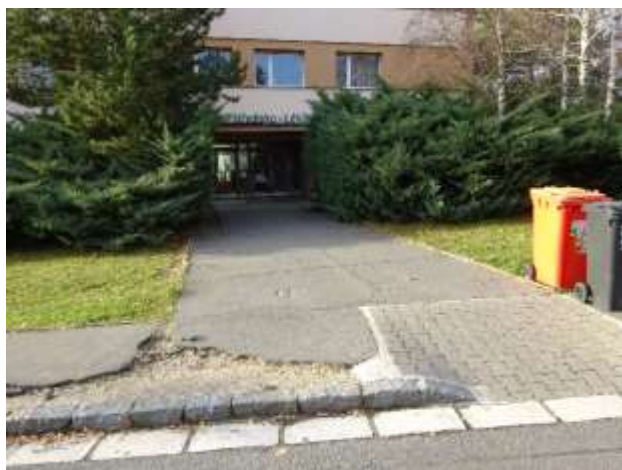
Obrázek 33 Hlavní vstup do budovy zdravotního střediska

Vchod č. 1 (na dětské oddělení a zubní oddělení) je bezbariérový, vchod č. 2 (do lékárny a k praktickému lékaři) je též bezbariérový, dokonce je zde instalována širší rampa než u vchodu č. 1.

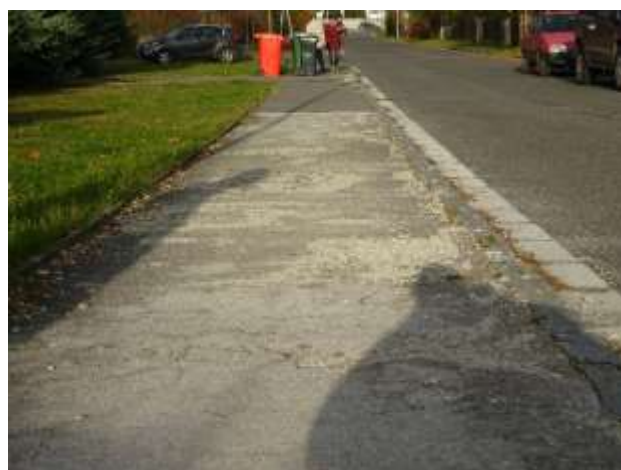
Obrázek 34 Pohled na poškozený chodník podle zdravotního střediska

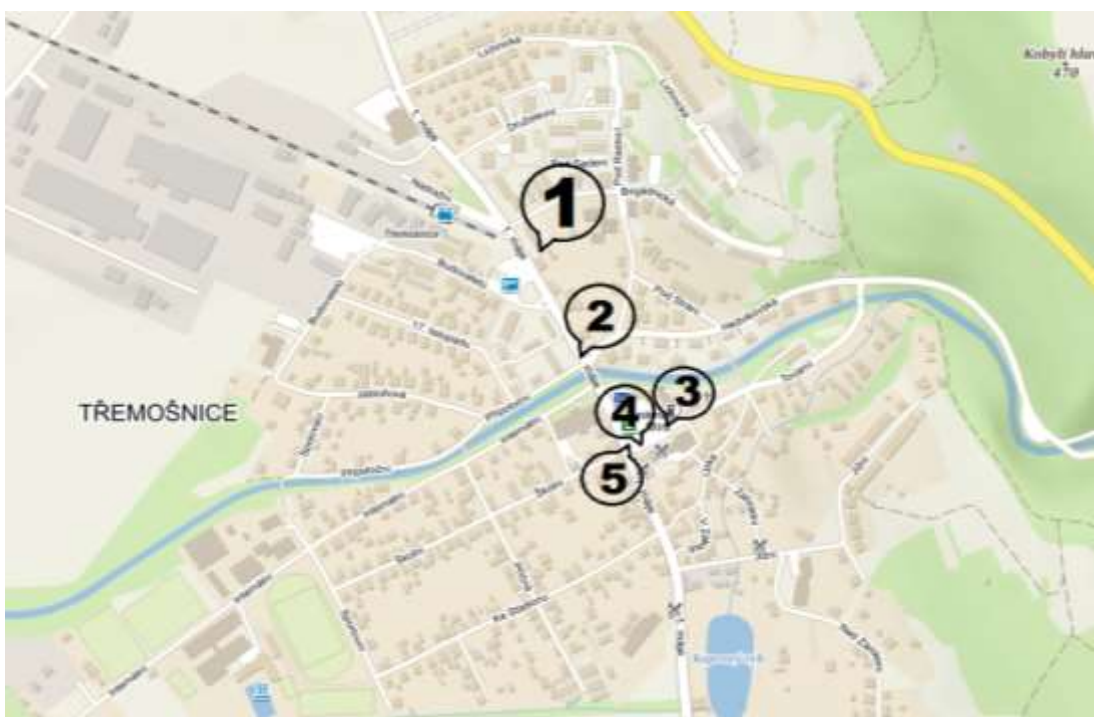
Přechodů pro chodce se v analýze tras nachází celkem pět. Vodorovné značení (V 7) je instalováno u všech přechodů, svislé značení (IP 6) chybí u jednoho. Bezbariérový přístup je na čtyři přechody z pěti. Signální pás není instalován ani u jednoho přechodu, varovný pouze u jednoho a je nevyhovující, jelikož je užší, než určuje norma. Přehledně je to znázorněno na obrázku č. a v tabulce č. 1:

Obrázek 35 Označení přechodů pro chodce

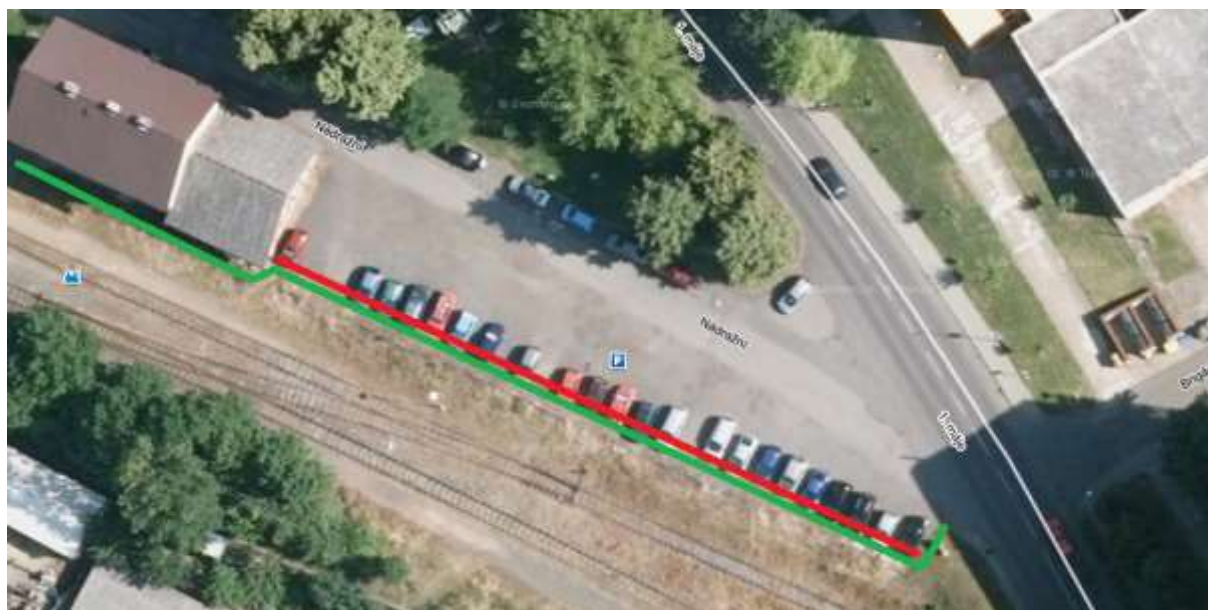
prostor. Tento zelený pás bude ohraničen obrubníkem, který bude sloužit jako vodící linie pro osoby nevidomé. Tato situace je znázorněna zde (Obrázek 36 Schéma úpravy parkoviště v ulici Nádražní. Červená barva: hranice parkoviště u chodníku, zelená barva: nový chodník, prostor mezi křivkami: pás zeleně).

Obrázek 36 Schéma úpravy parkoviště v ulici Nádražní. Červená barva: hranice parkoviště u chodníku, zelená barva: nový chodník, prostor mezi křivkami: pás zeleně

Navazující chodník je plánován podél parkoviště a naváže na již existující chodník podél ulice 1. Máje. Je nutno vybudovat nový chodník o šíři 1,5 m a délce 74 m. Bude nutno posunout celé parkoviště o 1,8 m více do Nádražní ulice, aby vznikl prostor pro chodník a také bezpečná zóna tvořena zeleným pásem, která by mohla být osazena keři a vybudován tak živý plot. Ten by měl nejen funkci bezpečnostní, aby vyšší auta neparkovala až na chodníku, ale také funkci estetickou, který jistě vylepší nevzhledné místo nádražních

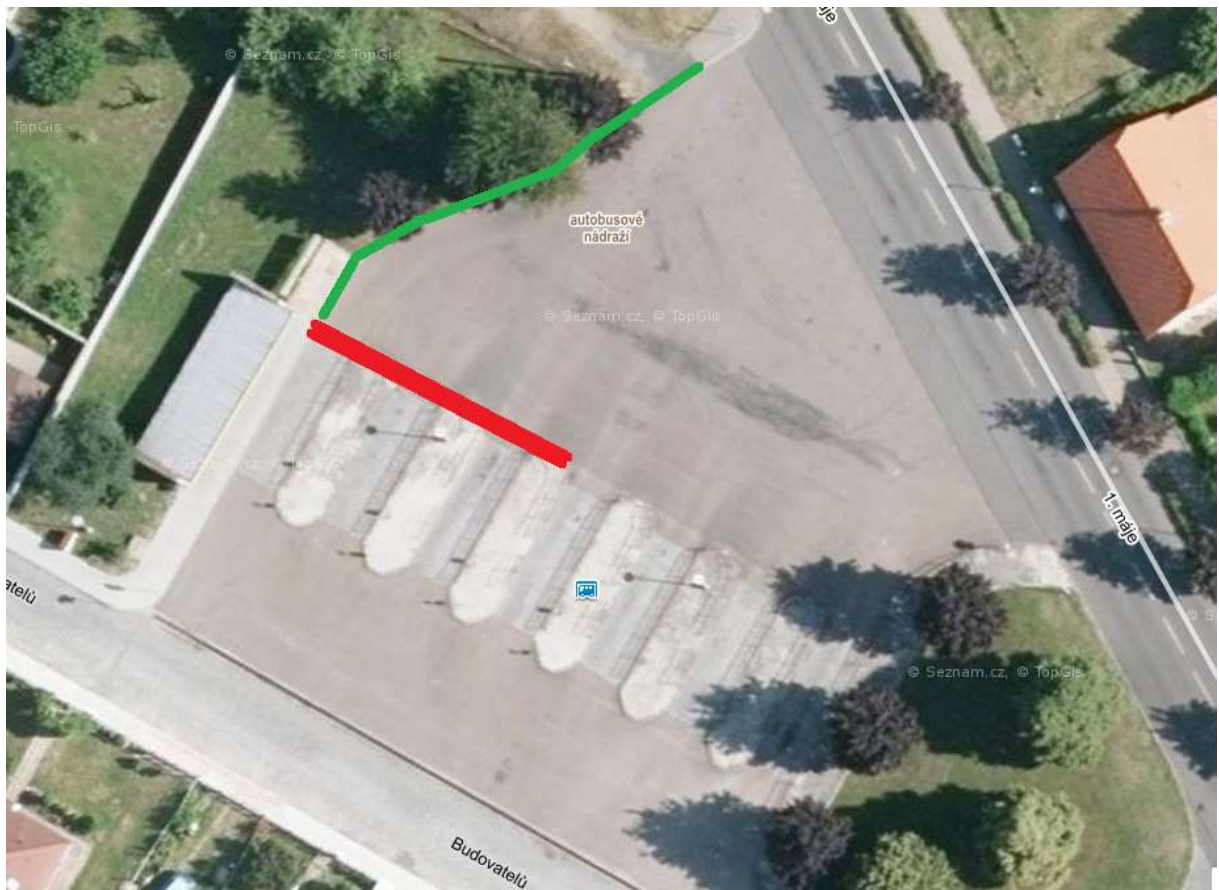
Obrázek 37 Schéma autobusového nádraží. Zelená křivka: návrh koridoru

1. možnost: vyznačit konec chodníku varovným pásem, jak je uvedeno výše a vybudovat koridor pro chodce podél obrubníku, který by byl vodící linií. Ten by byl od prostoru pro autobusy oddělen betonovými panely. Vedlo by to ovšem k zúžení prostoru pro příjezd autobusů, bylo by nutno 24 metrech navázat na stávající chodník, který původně sloužil jako prostor pro trafiku. Tato návaznost by byla 2x pravoúhlá (ve směru autobusovému nádraží).

2. možnost: vybudovat nový chodník podél celého autobusového nádraží. Navázalo by se na chodník, u kterého by byl vybudován varovný pás kvůli sníženému obrubníku v rámci vjezdu na všeobecně nakládací prostor na nádraží. Chodník by byl dlouhý 24 m, naváže poté

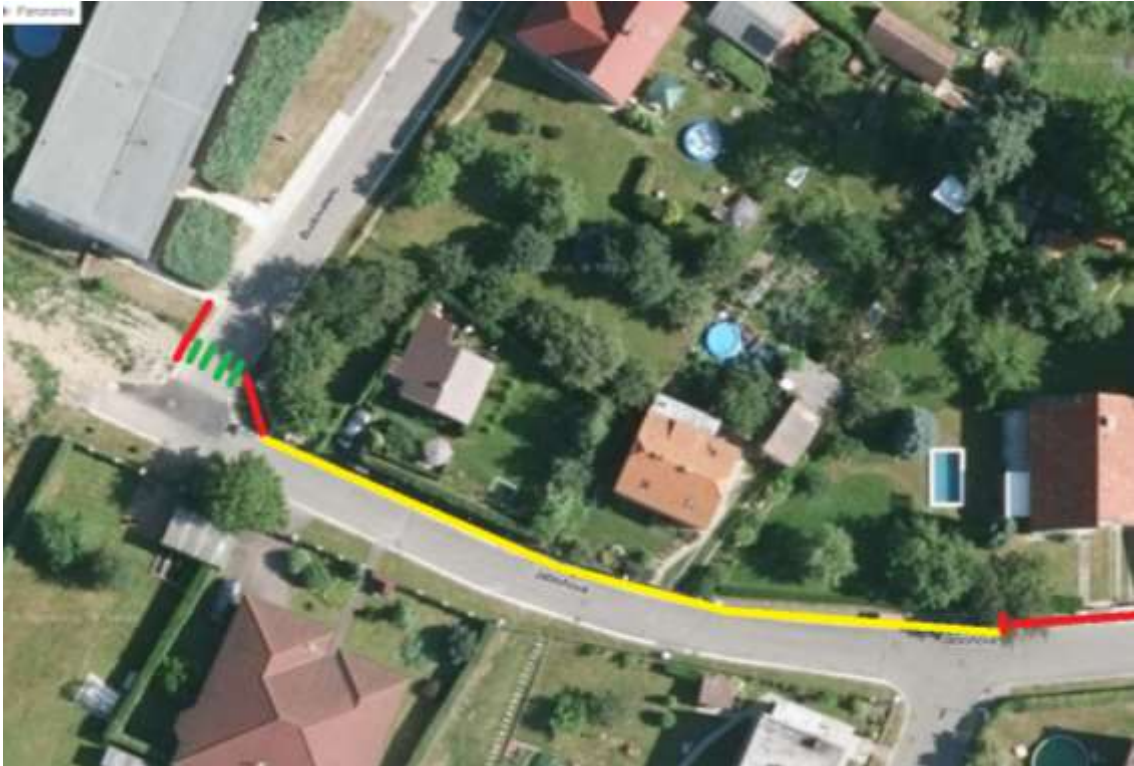
Volicí pás přechodu zde není nutné instalovat. Situační plán je zobrazen na Obrázku č. 49. Zelenou barvou je vyznačen nový přechod pro chodce, červenou barvou nové chodníky, žlutou barvou je označena trasa po kraji ulice.

Obrázek 40 Schéma úprav na trase ke zdravotnímu středisku
